## Pré-Rapport de mission de repérage des matériaux et produits contenant de l'amiante avant réalisation de travaux

Numéro de rapport	66731-138980 A
Propriétaire	Hôpital de Guérande
Donneur d'ordre	Hôpital de Guérande
Adresse de l'immeuble	28 Avenue Pierre de la Bouexière
	44350 GUERANDE
Type de bien	Bâtiment G
Date de la commande	29/03/2023
La (ou les) date(s) d'exécution du repérage	24/07/2023
Date d'émission du rapport de repérage	31/08/2023
Référence du programme de travaux défini par le donneur d'ordre	Pas de programme travaux

**Dans le cadre de la mission objet du présent pré-rapport, il a été repéré des matériaux et produits contenant de l'amiante**

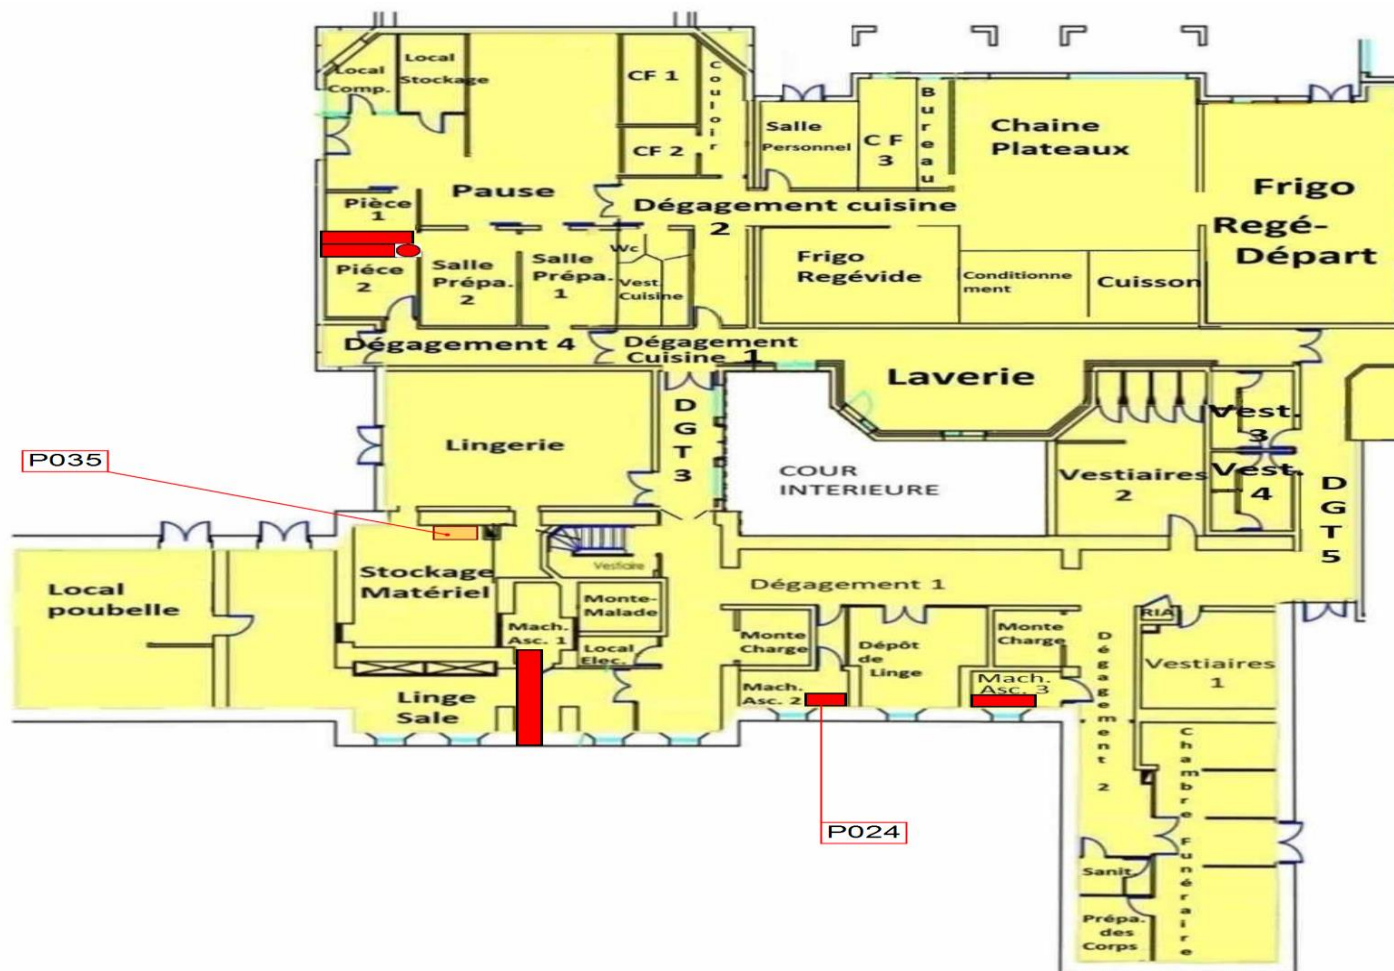
- Conduits de ventilation en amiante-ciment
- Plaque noire amiantée sous évier
- Conduit de ventilation en amiante-ciment caché dans un coffrage
