## Pré-Rapport de mission de repérage des matériaux et produits contenant de l'amiante avant démolition d'un immeuble bâti

Numéro de rapport	66754-138578 A
Propriétaire	Hôpital de Guérande
Donneur d'ordre	Hôpital de Guérande
Adresse de l'immeuble	28 Avenue Pierre de la Bouexière
	44350 GUERANDE
Type de bien	Bâtiment E
Date de la commande	29/03/2023
La (ou les) date(s) d'exécution du repérage	17/07/2023
Date d'émission du rapport de repérage	28/08/2023
Référence du programme de travaux / démolition	Pas de programme travaux fourni

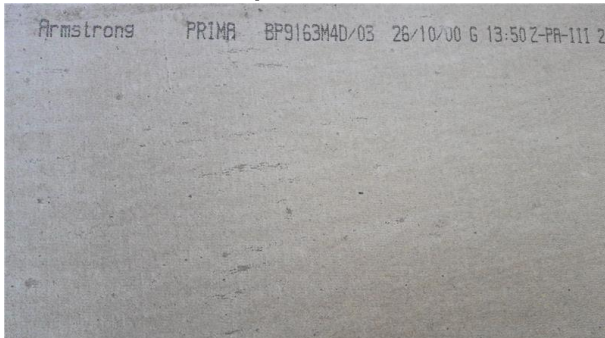
ELEMENT : Plafond		
<b>Emplacement :</b>

<b>Nom du client</b> NO	<b>Numéro de dossier</b> 66754-138578	<b>Pièce ou local – Composant</b> RDC - Aumônerie - Plafond - Toutes zones
<b>Nom de l'opérateur</b> BOUCHET Olivier	<b>Date de prélèvement</b>	<b>Partie de composant</b> Plaque de faux-plafond
<b>Résultat amiante :</b> Absence d'amiante		
<b>Commentaires</b>		
Armstrong fabrication en 2000

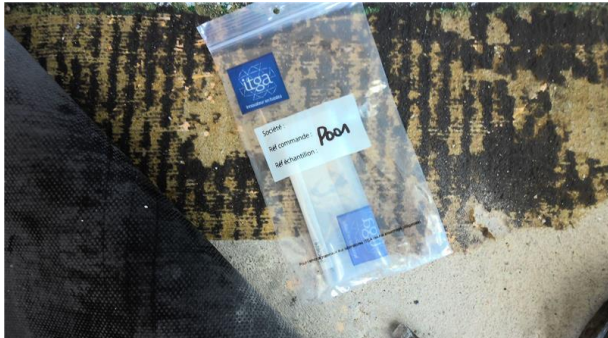
PRELEVEMENT : P001			
<div>Emplacement :</div> <div>

</div>			
<div>Nom du client</div> <div>NO</div>	<div>Numéro de dossier</div> <div>66754-138578</div>	<div>Pièce ou local – Composant</div> <div>RDC - Sas - Sol - Toutes zones</div>	
<div>Nom de l'opérateur</div> <div>BOUCHET Olivier</div>	<div>Date de prélèvement</div> <div>17/07/2023</div>	<div>Partie de composant</div> <div>Béton/colle ancienne moquette</div>	
<div>Résultat amiante : Absence d'amiante</div>			
<div>DESCRIPTION DU PRELEVEMENT :</div>			
<div>Objet :</div> <div>Béton+colle ancienne moquette</div> <div>Planche de croquis n° :</div>	<div>

</div>		
<div>DETAIL DES COUCHES DU PRELEVEMENT :</div>			
<div>Référence Couche</div>	<div>Description visuelle</div>	<div>Epaisseur (cm)</div>	<div>Conclusion amiante</div>
<div>RAW PRODUCT</div>	<div>Matériau de type colle (jaune) ; matériau semi-dur (gris) en traces</div>	<div>0</div>	<div>Fibres d'amiante non détectées</div>

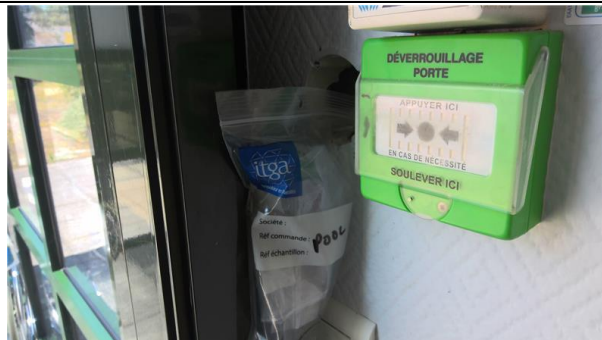
## PRELEVEMENT : P002

Référence Couche	Description visuelle	Epaisseur (cm)	Conclusion amiante
RAW PRODUCT	Matériau fibreux de type isolant (beige)	0	Fibres d'amiante non détectées

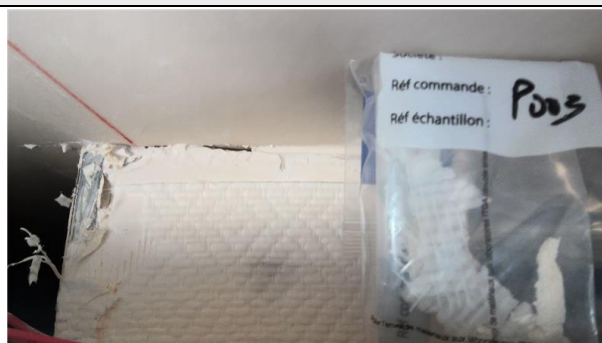
Référence Couche	Description visuelle	Epaisseur (cm)	Conclusion amiante
CUST 02	Matériau de type tresse de fibres (blanc)	0	Fibres d'amiante non détectées
RAW PRODUCT	Matériau semi-dur de type enduit (blanc)	0	Fibres d'amiante non détectées
CUST 01	Matériau souple fibreux de type papier, carton (beige)	0	Fibres d'amiante non détectées

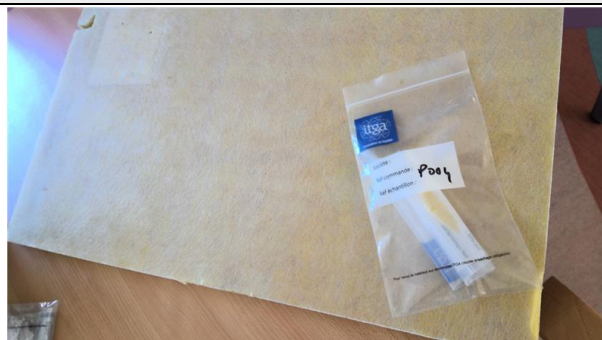
Référence Couche	Description visuelle	Epaisseur (cm)	Conclusion amiante
RAW PRODUCT	Matériau de type peinture (blanc) ; matériau fibreux de type isolant (jaune) en traces	0	Fibres d'amiante non détectées
CUST 01	Matériau fibreux de type isolant (jaune)	0	Fibres d'amiante non détectées

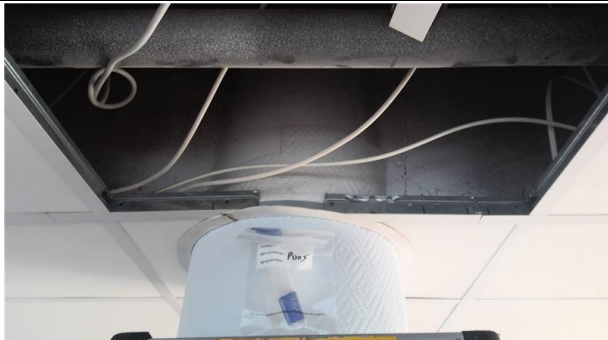
<p align="center"><b>Nom du client</b> NO</p>	<p align="center"><b>Numéro de dossier</b> 66754-138578</p>	<p align="center"><b>Pièce ou local – Composant</b> RDC - Dégagement/Accueil - Poteau/poutre - Toutes zones</p>	
<p align="center"><b>Nom de l'opérateur</b> BOUCHET Olivier</p>	<p align="center"><b>Date de prélèvement</b> 17/07/2023</p>	<p align="center"><b>Partie de composant</b> Enduit ciment et plâtreux - Peinture</p>	
<p align="center"><b>Résultat amiante :</b> Absence d'amiante</p>			
<p align="center"><b>DESCRIPTION DU PRELEVEMENT :</b></p>			
<p><b>Objet :</b> Enduit ciment / Peinture</p> <p><b>Planche de croquis n° :</b></p>

<p align="center"><b>DETAIL DES COUCHES DU PRELEVEMENT :</b></p>			
<b>Référence Couche</b>	<b>Description visuelle</b>	<b>Epaisseur (cm)</b>	<b>Conclusion amiante</b>
RAW PRODUCT	Matériau semi-dur (gris) ; matériau de type peinture (beige) ; matériau de type tresse de fibres (blanc) en traces	0	Fibres d'amiante non détectées

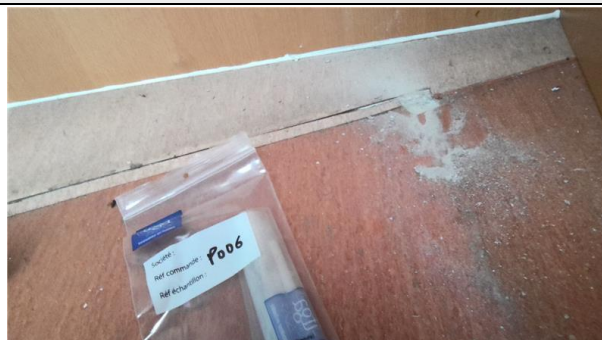
## PRELEVEMENT : P006

Référence Couche	Description visuelle	Epaisseur (cm)	Conclusion amiante
RAW PRODUCT	Matériau semi-dur de type ragréage (gris) ; matériau semi-dur de type ragréage (rose) ; matériau de type colle (jaune)	0	Fibres d'amiante non détectées
CUST 01	Matériau souple de type dalle de sol (beige)	0	Fibres d'amiante non détectées

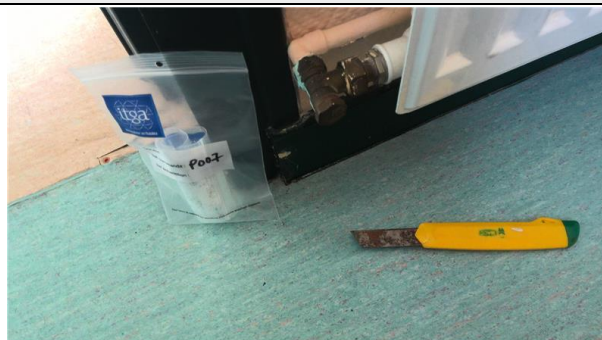
Référence Couche	Description visuelle	Epaisseur (cm)	Conclusion amiante
CUST 01	Matériau semi-dur fibreux de type bois, copeaux	0	Fibres d'amiante non détectées
RAW PRODUCT	Matériau de type peinture (de différentes couleurs)	0	Fibres d'amiante non détectées

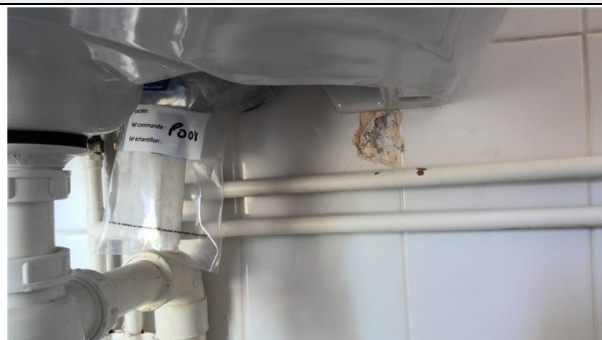
Référence Couche	Description visuelle	Epaisseur (cm)	Conclusion amiante
RAW PRODUCT	Matériau dur de type ciment-colle (blanc) ; matériau dur de type carrelage, faïence (blanc)	0	Fibres d'amiante non détectées
CUST 03	Matériau souple fibreux de type papier, carton (marron)	0	Fibres d'amiante non détectées
CUST 01	Matériau semi-dur de type joint (blanc)	0	Fibres d'amiante non détectées
CUST 02	Matériau de type peinture (vert) ; matériau de type peinture (blanc) ; matériau souple fibreux de type papier, carton (marron) en traces ; matériau semi-dur de type enduit (blanc) en traces	0	Fibres d'amiante non détectées
CUST 04	Matériau de type tresse de fibres (blanc)	0	Fibres d'amiante non détectées

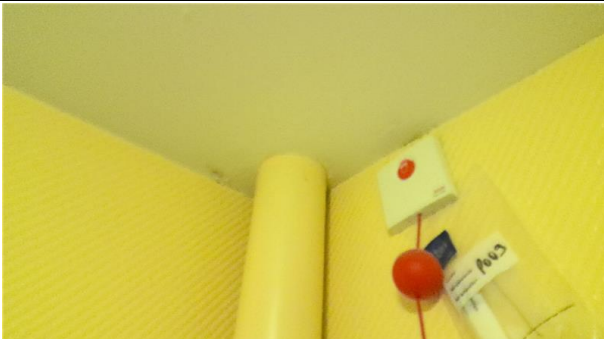
<b>Nom du client</b> NO	<b>Numéro de dossier</b> 66754-138578	<b>Pièce ou local – Composant</b> RDC - Sanitaires - Plafond - Toutes zones	
<b>Nom de l'opérateur</b> BOUCHET Olivier	<b>Date de prélèvement</b> 17/07/2023	<b>Partie de composant</b> Calicot/enduit	
<b>Résultat amiante :</b> Absence d'amiante			
<b>DESCRIPTION DU PRELEVEMENT :</b>			
<b>Objet :</b> Calicot/enduit  <b>Planche de croquis n° :</b>

<b>DETAIL DES COUCHES DU PRELEVEMENT :</b>			
Référence Couche	Description visuelle	Epaisseur (cm)	Conclusion amiante
RAW PRODUCT	Matériau semi-dur de type enduit (blanc) ; matériau de type peinture (blanc)	0	Fibres d'amiante non détectées
CUST 01	Matériau souple fibreux de type papier, carton (beige)	0	Fibres d'amiante non détectées

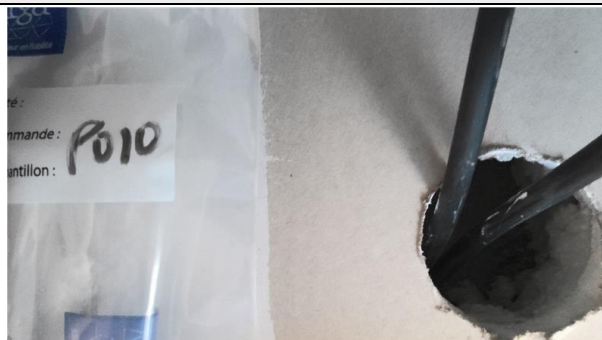
## PRELEVEMENT : P010

Référence Couche	Description visuelle	Epaisseur (cm)	Conclusion amiante
RAW PRODUCT	Matériau semi-dur de type enduit (blanc) ; matériau (cimenteux) (gris) en traces ; matériau de type polystyrène	0	Fibres d'amiante non détectées

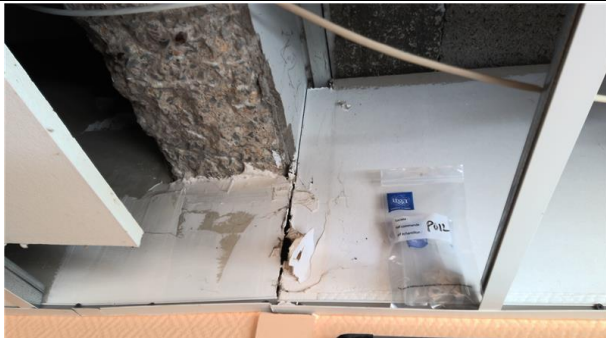
<b>Nom du client</b> NO	<b>Numéro de dossier</b> 66754-138578	<b>Pièce ou local – Composant</b> RDC - Circulation 1 - Murs - Toutes zones	
<b>Nom de l'opérateur</b> BOUCHET Olivier	<b>Date de prélèvement</b> 17/07/2023	<b>Partie de composant</b> Enduit/calicot	
<b>Résultat amiante :</b> Absence d'amiante			
<b>DESCRIPTION DU PRELEVEMENT :</b>			
<b>Objet :</b> Enduit/calicot  <b>Planche de croquis n° :</b>

<b>DETAIL DES COUCHES DU PRELEVEMENT :</b>			
<b>Référence Couche</b>	<b>Description visuelle</b>	<b>Epaisseur (cm)</b>	<b>Conclusion amiante</b>
RAW PRODUCT	Matériau semi-dur de type enduit (blanc) ; matériau de type peinture (blanc)	0	Fibres d'amiante non détectées

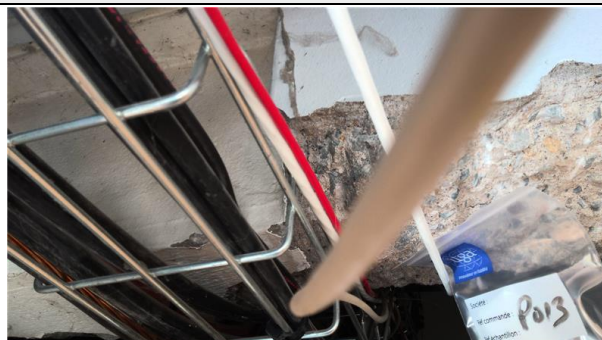
## PRELEVEMENT : P013

Référence Couche	Description visuelle	Epaisseur (cm)	Conclusion amiante
CUST 01	Matériau dur (gris)	0	Fibres d'amiante non détectées
RAW PRODUCT	Matériau semi-dur de type enduit (cémenteux) (gris) ; matériau de type peinture (blanc)	0	Fibres d'amiante non détectées

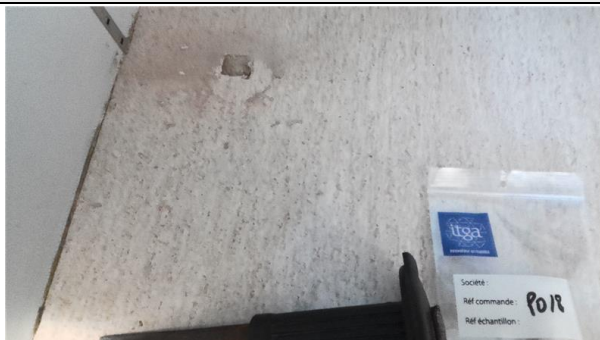
Référence Couche	Description visuelle	Epaisseur (cm)	Conclusion amiante
RAW PRODUCT	Matériau semi-dur de type ragréage (rose) ; matériau semi-dur de type ragréage (gris) en traces ; matériau de type colle (jaune)	0	Fibres d'amiante non détectées
CUST 01	Matériau souple de type dalle de sol (beige)	0	Fibres d'amiante non détectées

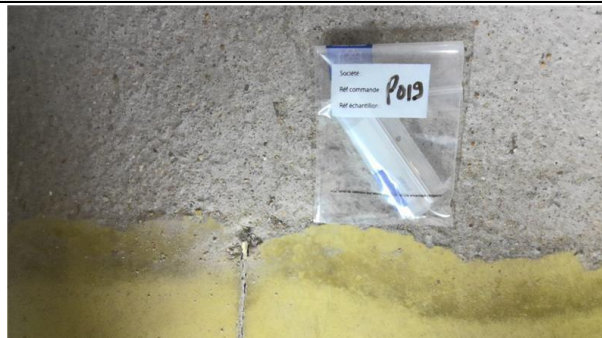
Référence Couche	Description visuelle	Epaisseur (cm)	Conclusion amiante
RAW PRODUCT	Matériau dur (gris) ; matériau de type peinture (jaune)	0	Fibres d'amiante non détectées
CUST 01	Matériau souple de type joint (blanc)	0	Fibres d'amiante non détectées

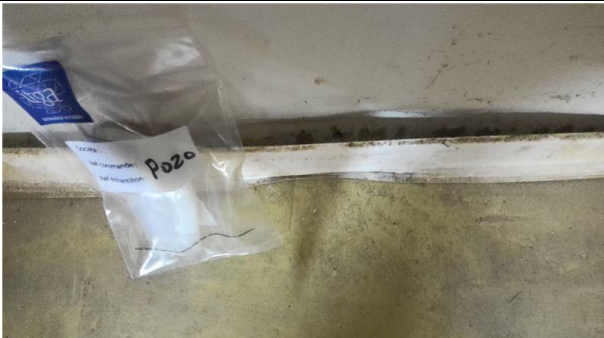
<b>Nom du client</b> NO	<b>Numéro de dossier</b> 66754-138578	<b>Pièce ou local – Composant</b> Sous-sol - Local 1 - Plinthes PVC - Toutes zones	
<b>Nom de l'opérateur</b> BOUCHET Olivier	<b>Date de prélèvement</b> 17/07/2023	<b>Partie de composant</b> Colle	
<b>Résultat amiante :</b> Absence d'amiante			
<b>DESCRIPTION DU PRELEVEMENT :</b>			
<b>Objet :</b> Colle PVC  <b>Planche de croquis n° :</b>

<b>DETAIL DES COUCHES DU PRELEVEMENT :</b>			
<b>Référence Couche</b>	<b>Description visuelle</b>	<b>Epaisseur (cm)</b>	<b>Conclusion amiante</b>
RAW PRODUCT	Matériau souple de type joint (beige) ; matériau (friable) (blanc) en traces	0	Fibres d'amiante non détectées

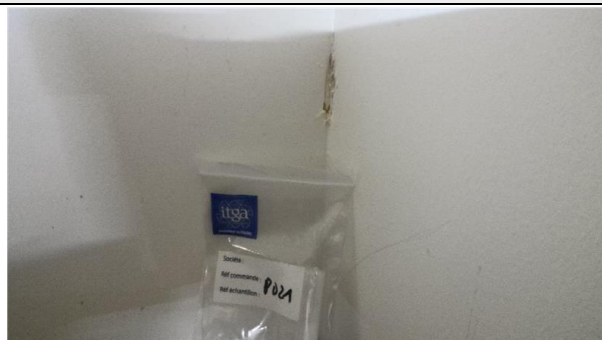
## PRELEVEMENT : P021

Référence Couche	Description visuelle	Epaisseur (cm)	Conclusion amiante
RAW PRODUCT	Matériau semi-dur de type enduit (blanc) ; matériau de type peinture (blanc)	0	Fibres d'amiante non détectées
CUST 02	Matériau souple fibreux de type papier, carton (marron)	0	Fibres d'amiante non détectées
CUST 01	Matériau souple fibreux de type papier, carton (beige)	0	Fibres d'amiante non détectées

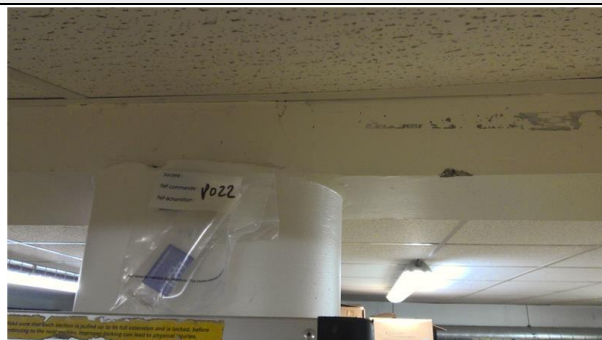
Référence Couche	Description visuelle	Epaisseur (cm)	Conclusion amiante
RAW PRODUCT	Matériau semi-dur de type enduit (blanc) ; matériau (cémenteux) (gris) en traces ; matériau de type peinture (blanc) en traces	0	Fibres d'amiante non détectées

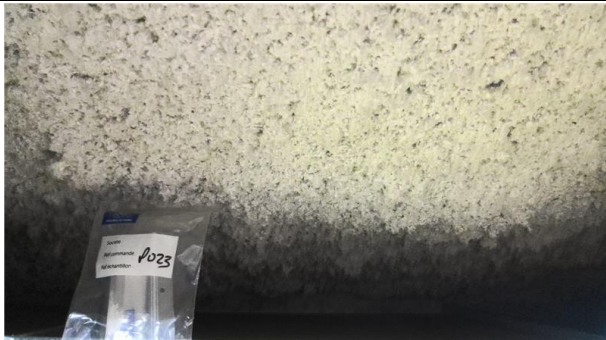
<b>Nom du client</b> NO	<b>Numéro de dossier</b> 66754-138578	<b>Pièce ou local – Composant</b> Sous-sol - Local 1 - Isolation sur plancher haut - Toutes zones	
<b>Nom de l'opérateur</b> BOUCHET Olivier	<b>Date de prélèvement</b> 17/07/2023	<b>Partie de composant</b> Flocage	
<b>Résultat amiante :</b> Absence d'amiante			
<b>DESCRIPTION DU PRELEVEMENT :</b>			
<b>Objet :</b> Flocage  <b>Planche de croquis n° :</b>

<b>DETAIL DES COUCHES DU PRELEVEMENT :</b>			
<b>Référence Couche</b>	<b>Description visuelle</b>	<b>Epaisseur (cm)</b>	<b>Conclusion amiante</b>
RAW PRODUCT	Matériau friable fibreux de type flocage	0	Fibres d'amiante non détectées

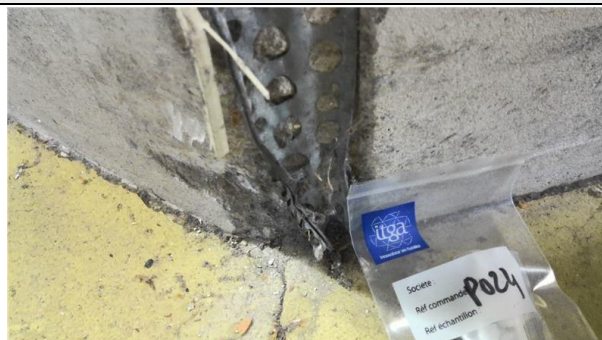
## PRELEVEMENT : P024

Référence Couche	Description visuelle	Epaisseur (cm)	Conclusion amiante
CUST 01	Matériau dur (gris)	0	Fibres d'amiante non détectées
RAW PRODUCT	Matériau semi-dur de type enduit (blanc)	0	Fibres d'amiante non détectées

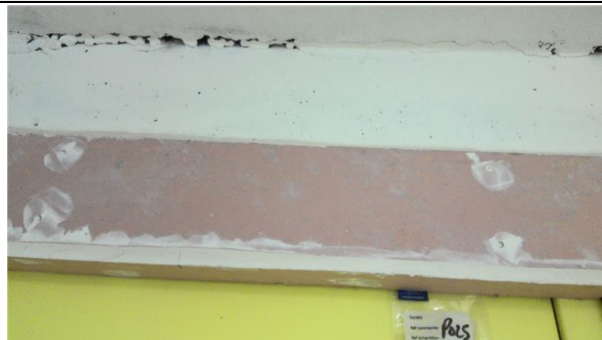
Référence Couche	Description visuelle	Epaisseur (cm)	Conclusion amiante
RAW PRODUCT	Matériau dur (gris) ; matériau de type peinture (blanc)	0	Fibres d'amiante non détectées

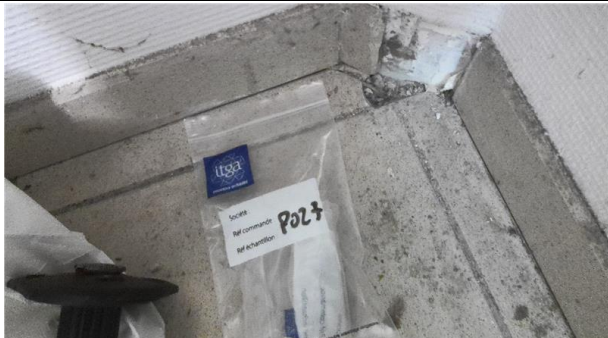
<b>Nom du client</b> NO	<b>Numéro de dossier</b> 66754-138578	<b>Pièce ou local – Composant</b> Sous-sol - Bureau - Sol - Toutes zones	
<b>Nom de l'opérateur</b> BOUCHET Olivier	<b>Date de prélèvement</b> 17/07/2023	<b>Partie de composant</b> Colle de carrelage	
<b>Résultat amiante :</b> Absence d'amiante			
<b>DESCRIPTION DU PRELEVEMENT :</b>			
<b>Objet :</b> Carrelage, colle et ragréage  <b>Planche de croquis n° :</b>

<b>DETAIL DES COUCHES DU PRELEVEMENT :</b>			
Référence Couche	Description visuelle	Epaisseur (cm)	Conclusion amiante
RAW PRODUCT	Matériau dur de type ciment-colle (gris) ; matériau (blanc) (blanc) en traces ; matériau dur de type carrelage, faïence (beige)	0	Fibres d'amiante non détectées

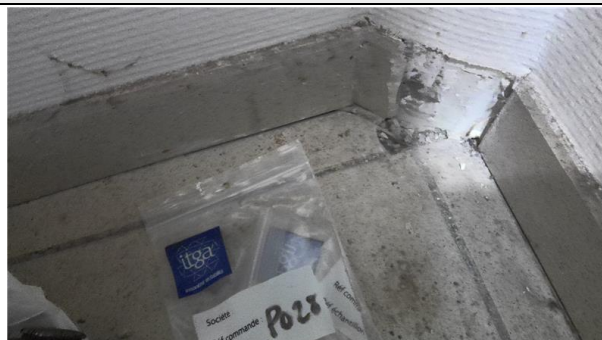
## PRELEVEMENT : P028

Référence Couche	Description visuelle	Epaisseur (cm)	Conclusion amiante
RAW PRODUCT	Matériau dur de type ciment-colle (gris) ; matériau (friable) (blanc) ; matériau dur de type carrelage, faïence (beige)	0	Fibres d'amiante non détectées
CUST 01	Matériau dur de type joint ciment (gris)	0	Fibres d'amiante non détectées
CUST 02	Matériau souple fibreux de type papier, carton (blanc)	0	Fibres d'amiante non détectées

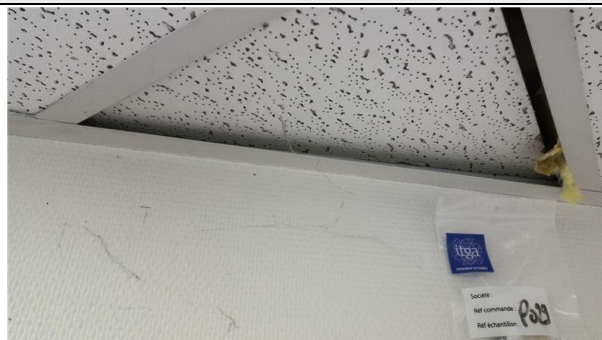
Référence Couche	Description visuelle	Epaisseur (cm)	Conclusion amiante
CUST 02	Matériau de type colle (transparent) ; matériau souple fibreux de type papier, carton (marron)	0	Fibres d'amiante non détectées
CUST 01	Matériau souple fibreux de type papier, carton (marron)	0	Fibres d'amiante non détectées
RAW PRODUCT	Matériau fibreux de type isolant (jaune)	0	Fibres d'amiante non détectées

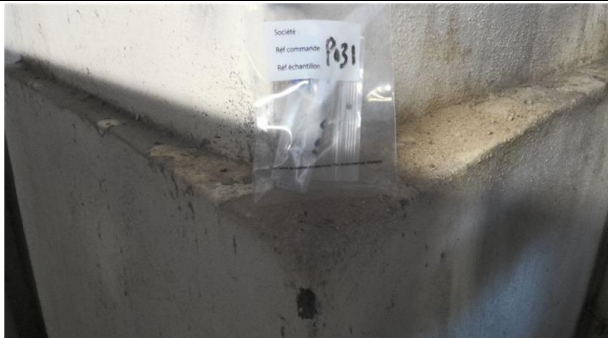
PRELEVEMENT : P031			
<b>Emplacement :</b>

<b>Nom du client</b> NO	<b>Numéro de dossier</b> 66754-138578	<b>Pièce ou local – Composant</b> Sous-sol - Zone livraison - Murs - Toutes zones dans l'angle	
<b>Nom de l'opérateur</b> BOUCHET Olivier	<b>Date de prélèvement</b> 17/07/2023	<b>Partie de composant</b> Enduit/béton - Peinture	
<b>Résultat amiante :</b> Absence d'amiante			
<b>DESCRIPTION DU PRELEVEMENT :</b>			
<b>Objet :</b> Enduit/béton / Peinture  <b>Planche de croquis n° :</b>

<b>DETAIL DES COUCHES DU PRELEVEMENT :</b>			
<b>Référence Couche</b>	<b>Description visuelle</b>	<b>Epaisseur (cm)</b>	<b>Conclusion amiante</b>
RAW PRODUCT	Matériau semi-dur de type enduit (cimenteux) (gris) ; matériau de type peinture (blanc)	0	Fibres d'amiante non détectées

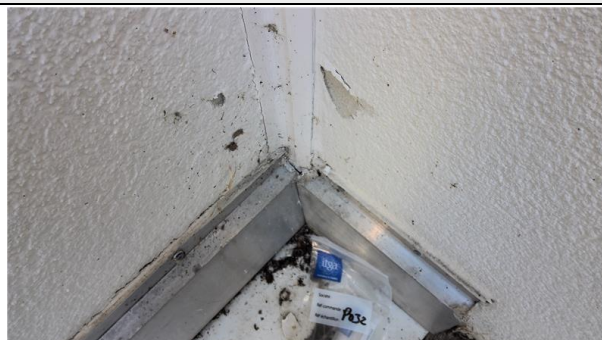
## PRELEVEMENT : P032

<b>Nom du client</b> NO	<b>Numéro de dossier</b> 66754-138578	<b>Pièce ou local – Composant</b> Extérieur - Façades - Mur - Toutes zones côté bâtiment G
<b>Nom de l'opérateur</b> BOUCHET Olivier	<b>Date de prélèvement</b> 17/07/2023	<b>Partie de composant</b> Enduit ciment - Peinture

Résultat amiante : Absence d'amiante

Référence Couche	Description visuelle	Epaisseur (cm)	Conclusion amiante
RAW PRODUCT	Matériau semi-dur de type enduit (blanc) ; matériau de type peinture (blanc)	0	Fibres d'amiante non détectées

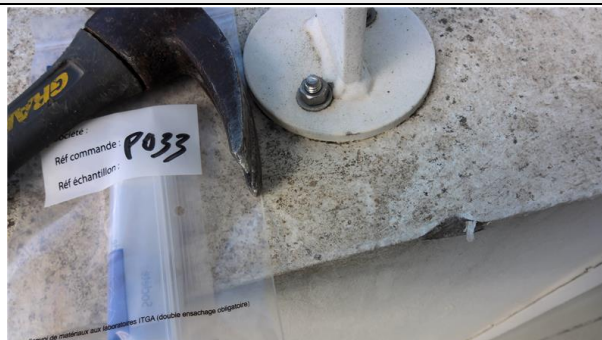
## PRELEVEMENT : P033

<b>Nom du client</b> NO	<b>Numéro de dossier</b> 66754-138578	<b>Pièce ou local – Composant</b> Extérieur - Façades - Mur - Toutes zones côté façade livraison
<b>Nom de l'opérateur</b> BOUCHET Olivier	<b>Date de prélèvement</b> 17/07/2023	<b>Partie de composant</b> Enduit ciment - Peinture

Résultat amiante : Absence d'amiante

Référence Couche	Description visuelle	Epaisseur (cm)	Conclusion amiante
RAW PRODUCT	Matériau semi-dur de type enduit (cimenteux) (gris) ; matériau de type peinture (blanc)	0	Fibres d'amiante non détectées

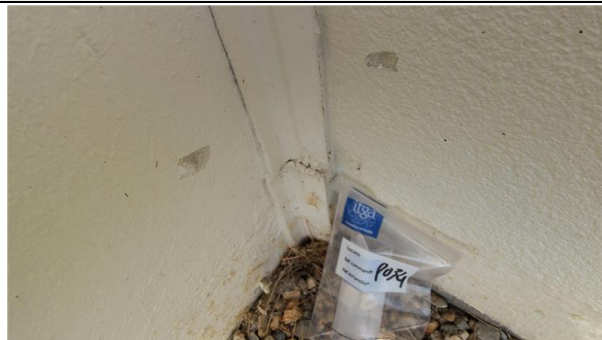
## PRELEVEMENT : P034

<b>Nom du client</b> NO	<b>Numéro de dossier</b> 66754-138578	<b>Pièce ou local – Composant</b> Extérieur - Façades - Mur - Toutes zones côté bâtiment D
<b>Nom de l'opérateur</b> BOUCHET Olivier	<b>Date de prélèvement</b> 17/07/2023	<b>Partie de composant</b> Enduit ciment - Peinture

Résultat amiante : Absence d'amiante

Référence Couche	Description visuelle	Epaisseur (cm)	Conclusion amiante
RAW PRODUCT	Matériau semi-dur de type enduit (blanc) ; matériau de type peinture (blanc)	0	Fibres d'amiante non détectées

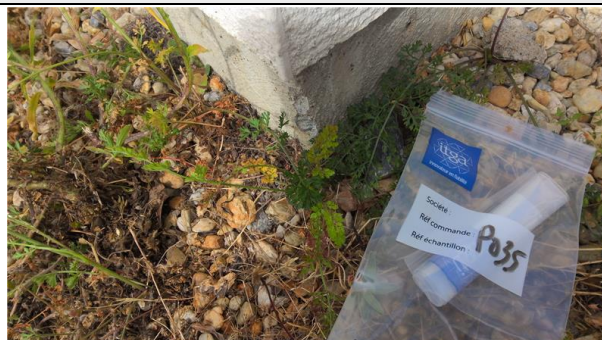
## PRELEVEMENT : P035

Nom du client NO	Numéro de dossier 66754-138578	Pièce ou local – Composant Extérieur - Façades - Murs - Toutes zones en soubassement
Nom de l'opérateur BOUCHET Olivier	Date de prélèvement 17/07/2023	Partie de composant Enduit ciment - Peinture

Résultat amiante : Absence d'amiante

Référence Couche	Description visuelle	Epaisseur (cm)	Conclusion amiante
RAW PRODUCT	Matériau semi-dur de type enduit (cimenteux) (gris)	0	Fibres d'amiante non détectées

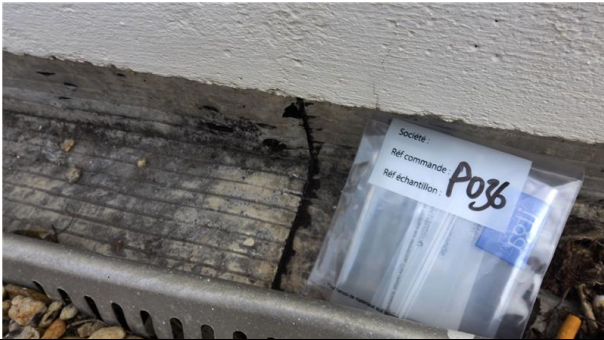
PRELEVEMENT : P036			
<p align="center"><b>Emplacement :</b></p>

<p align="center"><b>Nom du client</b> NO</p>	<p align="center"><b>Numéro de dossier</b> 66754-138578</p>	<p align="center"><b>Pièce ou local – Composant</b> Extérieur - Façades - En soubassement du mur - Toutes zones</p>	
<p align="center"><b>Nom de l'opérateur</b> BOUCHET Olivier</p>	<p align="center"><b>Date de prélèvement</b> 17/07/2023</p>	<p align="center"><b>Partie de composant</b> Etanchéité</p>	
<p align="center"><b>Résultat amiante :</b> Absence d'amiante</p>			
<p align="center"><b>DESCRIPTION DU PRELEVEMENT :</b></p>			
<p><b>Objet :</b> Etanchéité</p> <p><b>Planche de croquis n° :</b></p>

<p align="center"><b>DETAIL DES COUCHES DU PRELEVEMENT :</b></p>			
<b>Référence Couche</b>	<b>Description visuelle</b>	<b>Epaisseur (cm)</b>	<b>Conclusion amiante</b>
RAW PRODUCT	Matériau (bitumineux) ; matériau de type aluminium	0	Fibres d'amiante non détectées

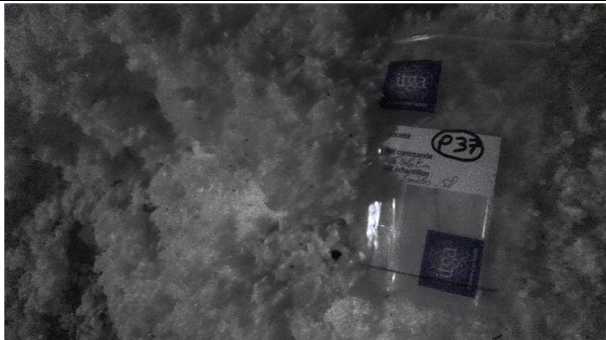
PRELEVEMENT : P037			
<p align="center"><b>Emplacement :</b></p>

<p align="center"><b>Nom du client</b> NO</p>	<p align="center"><b>Numéro de dossier</b> 66754-138578</p>	<p align="center"><b>Pièce ou local – Composant</b> Combles - Combles - Sol - Toutes zones</p>	
<p align="center"><b>Nom de l'opérateur</b> BOUCHET Olivier</p>	<p align="center"><b>Date de prélèvement</b> 17/07/2023</p>	<p align="center"><b>Partie de composant</b> Isolation</p>	
<p align="center"><b>Résultat amiante :</b> Absence d'amiante</p>			
DESCRIPTION DU PRELEVEMENT :			
<p><b>Objet :</b> Isolation</p> <p><b>Planche de croquis n° :</b></p>

DETAIL DES COUCHES DU PRELEVEMENT :			
Référence Couche	Description visuelle	Epaisseur (cm)	Conclusion amiante
RAW PRODUCT	Matériau friable fibreux de type flochage (blanc) ; matériau (pulvérulent) en traces	0	Fibres d'amiante non détectées

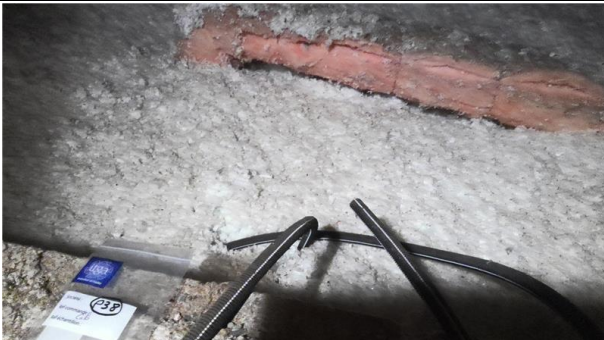
PRELEVEMENT : P038			
<b>Emplacement :</b>

<b>Nom du client</b> NO	<b>Numéro de dossier</b> 66754-138578	<b>Pièce ou local – Composant</b> Combles - Combles - Conduit - Toutes zones	
<b>Nom de l'opérateur</b> BOUCHET Olivier	<b>Date de prélèvement</b> 17/07/2023	<b>Partie de composant</b> Calorifuge	
<b>Résultat amiante :</b> Absence d'amiante			
<b>DESCRIPTION DU PRELEVEMENT :</b>			
<b>Objet :</b> Calorifuge  <b>Planche de croquis n° :</b>

<b>DETAIL DES COUCHES DU PRELEVEMENT :</b>			
<b>Référence Couche</b>	<b>Description visuelle</b>	<b>Epaisseur (cm)</b>	<b>Conclusion amiante</b>
RAW PRODUCT	Matériau fibreux de type isolant (orange)	0	Fibres d'amiante non détectées

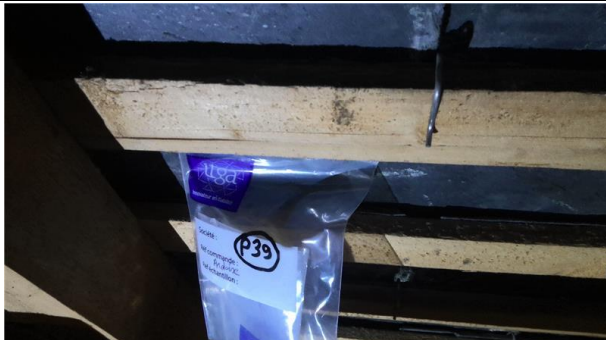
PRELEVEMENT : P039			
<b>Emplacement :</b>

<b>Nom du client</b> NO	<b>Numéro de dossier</b> 66754-138578	<b>Pièce ou local – Composant</b> Combles - Combles - Rampant - Toutes zones	
<b>Nom de l'opérateur</b> BOUCHET Olivier	<b>Date de prélèvement</b> 17/07/2023	<b>Partie de composant</b> Ardoises	
<b>Résultat amiante :</b> Absence d'amiante			
<b>DESCRIPTION DU PRELEVEMENT :</b>			
<b>Objet :</b> Ardoises  <b>Planche de croquis n° :</b>

<b>DETAIL DES COUCHES DU PRELEVEMENT :</b>			
<b>Référence Couche</b>	<b>Description visuelle</b>	<b>Epaisseur (cm)</b>	<b>Conclusion amiante</b>
RAW PRODUCT	Matériau dur de type ardoise (gris) (foncé)	0	Fibres d'amiante non détectées

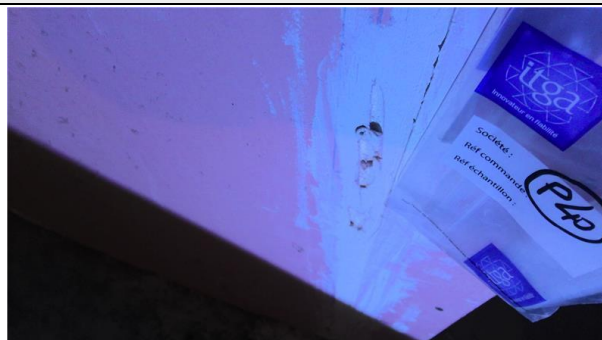
## PRELEVEMENT : P040

<b>Nom du client</b> NO	<b>Numéro de dossier</b> 66754-138578	<b>Pièce ou local – Composant</b> Combles - Combles - Rampants/Murs - Toutes zones
<b>Nom de l'opérateur</b> BOUCHET Olivier	<b>Date de prélèvement</b> 17/07/2023	<b>Partie de composant</b> Calicot/enduit

Résultat amiante : Absence d'amiante

Référence Couche	Description visuelle	Epaisseur (cm)	Conclusion amiante
CUST 01	Matériau fibreux de type papier peint (rose) ; matériau semi-dur de type enduit (blanc) en traces ; matériau souple fibreux de type papier, carton (marron)	0	Fibres d'amiante non détectées
CUST 02	Matériau souple fibreux de type papier, carton (marron)	0	Fibres d'amiante non détectées
RAW PRODUCT	Matériau semi-dur de type enduit (blanc)	0	Fibres d'amiante non détectées

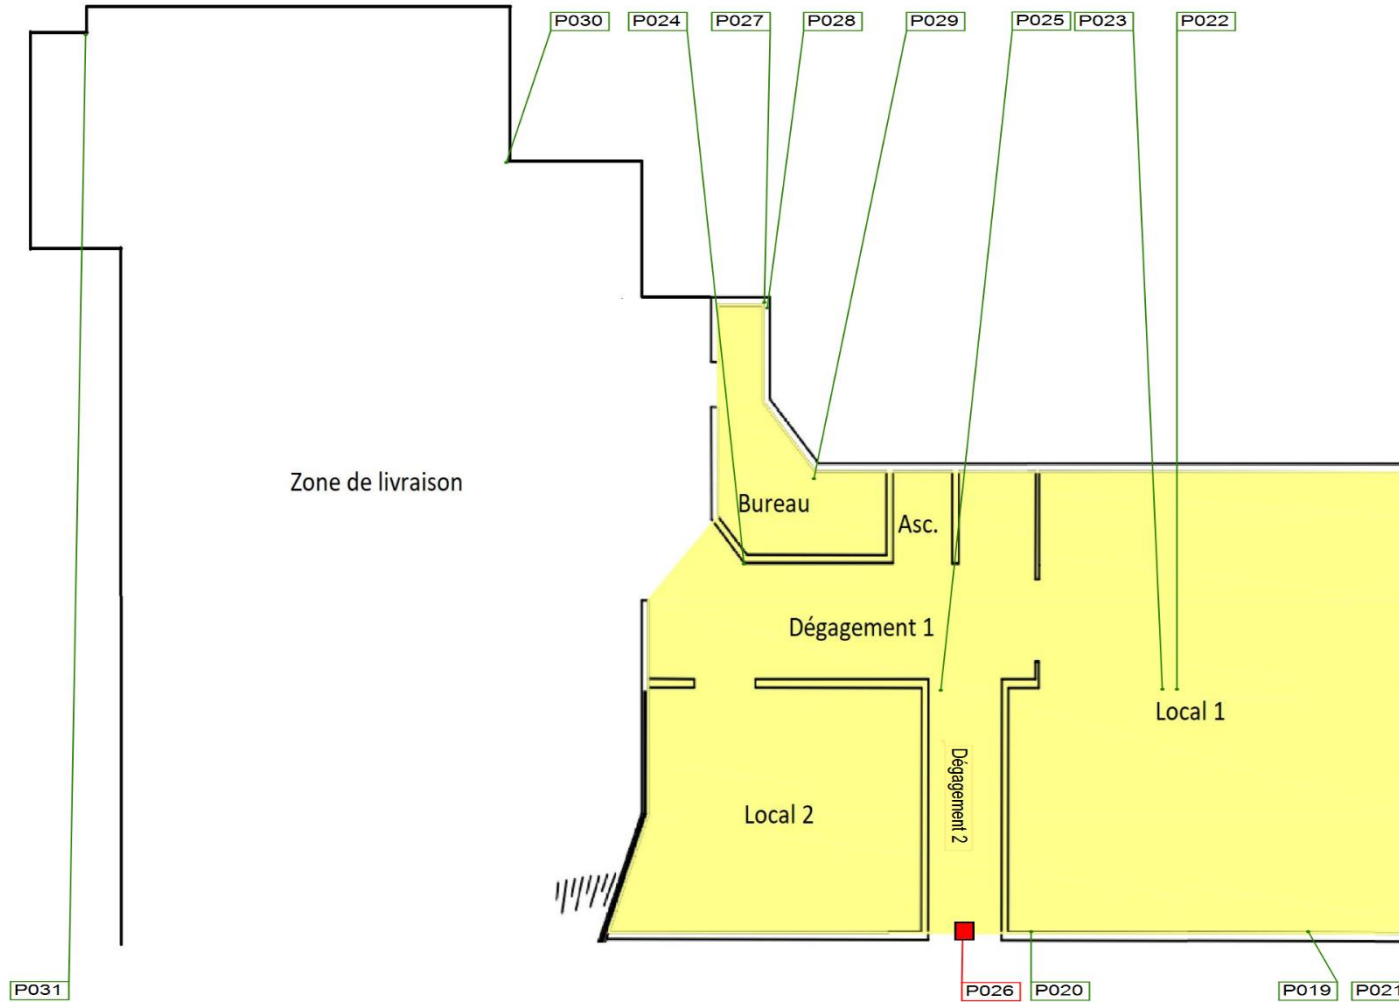
Conduit enterré en amiante-ciment

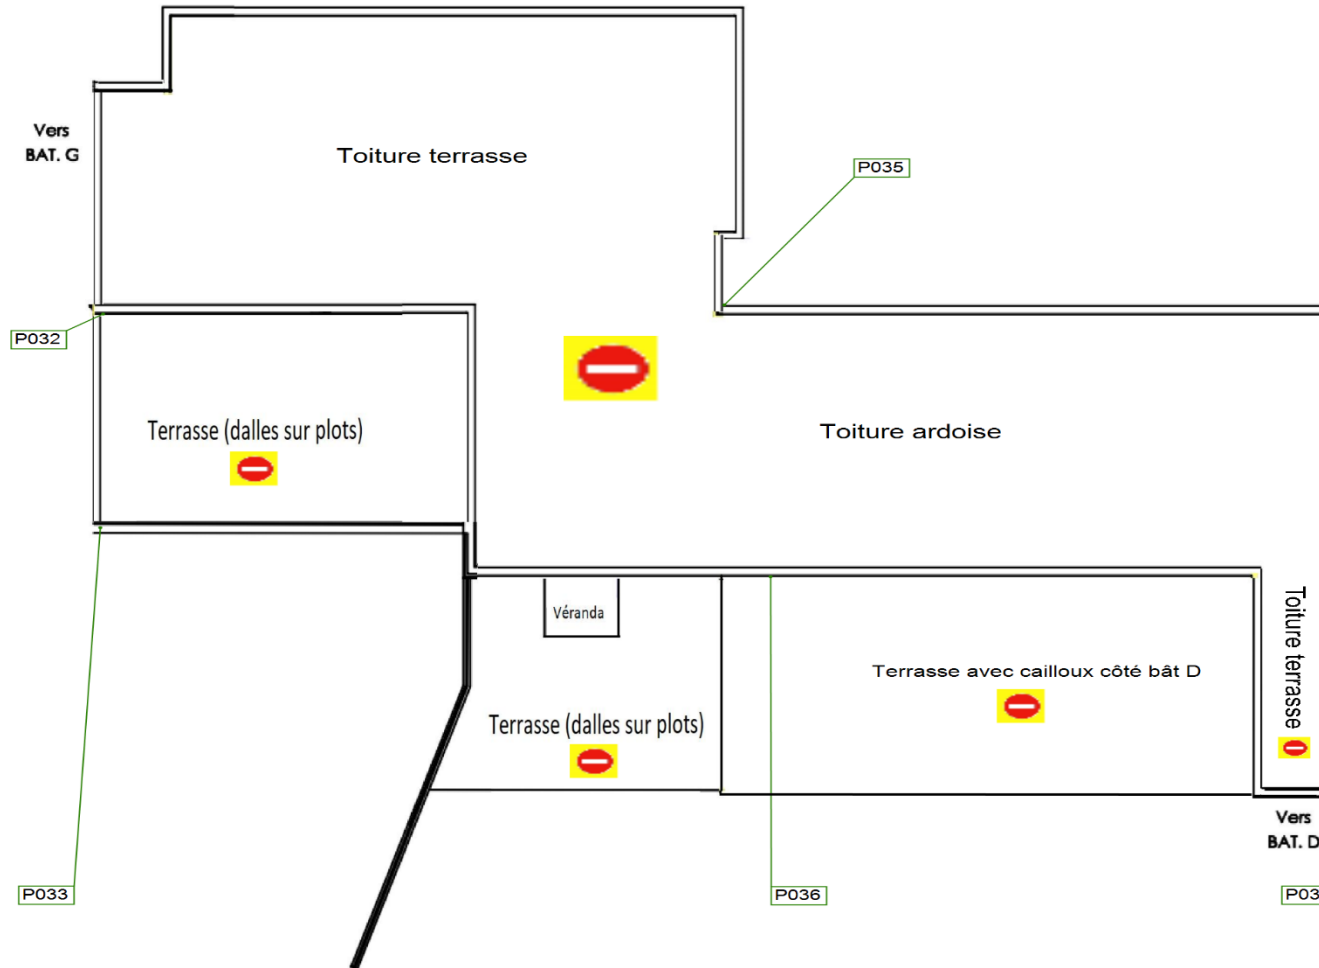
Toitures et sols non visités
