Pré-Rapport de mission de repérage des matériaux et produits contenant de l'amiante avant réalisation de travaux

Numéro de rapport	66744-139276 A
Propriétaire	NO
Donneur d'ordre	NO
Adresse de l'immeuble	28 Avenue Pierre de la Bouexière 44350 GUERANDE
Type de bien	Hôpital
Date de la commande	29/03/2023
La (ou les) date(s) d'exécution du repérage	31/07/2023
Date d'émission du rapport de repérage	04/08/2023
Référence du programme de travaux défini par le donneur d'ordre

Rapport n° : 66744-139276 A / Référence du donneur d'ordre : BATIMENT H

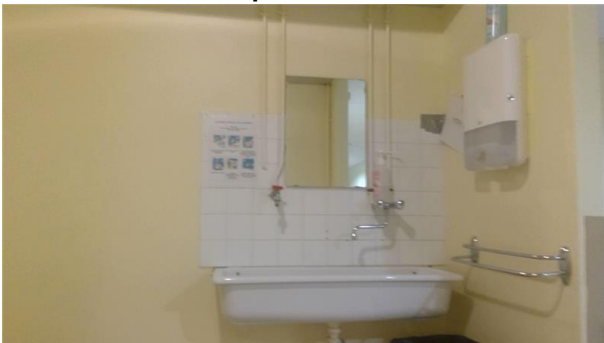
ELEMENT : Revêtement de mur		
Emplacement :

Nom du client NO	Numéro de dossier 66744-139276 28 Avenue Pierre de la Bouexière 44350	Pièce ou local – Composant RDC - Sanitaire n°2 - Revêtement de mur - Murs
Nom de l'opérateur GOUBAULT Antonin	Date de prélèvement	Partie de composant Colle - Faïence
Résultat amiante : Présence d'amiante ()		
Commentaires		
CF rapport Apave 21373178-1

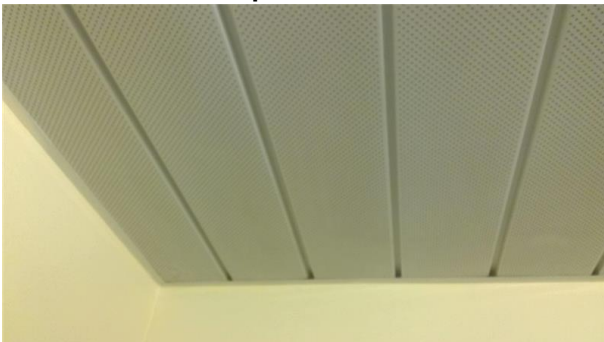
ELEMENT : Faux-plafond		
Emplacement :

Nom du client NO	Numéro de dossier 66744-139276 28 Avenue Pierre de la Bouexière 44350	Pièce ou local – Composant RDC - WC n°3 - Faux-plafond - Plafond
Nom de l'opérateur GOUBAULT Antonin	Date de prélèvement	Partie de composant Métal - Peinture
Résultat amiante : Susceptible de contenir de l'amiante		
Commentaires		
Dépose préalablement du faux-plafond en lame métallique.

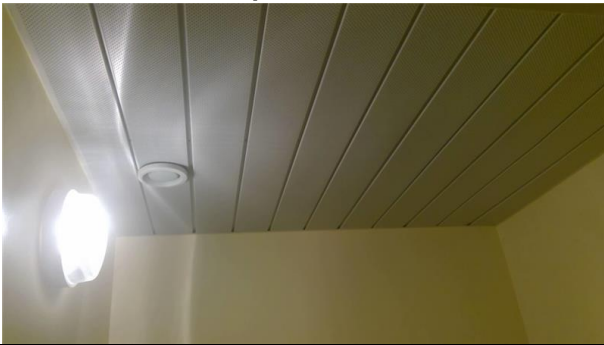
ELEMENT : Faux-plafond		
Emplacement :

Nom du client NO	Numéro de dossier 66744-139276 28 Avenue Pierre de la Bouexière 44350	Pièce ou local – Composant RDC - WC n°4 - Faux-plafond - Plafond
Nom de l'opérateur GOUBAULT Antonin	Date de prélèvement	Partie de composant Métal - Peinture
Résultat amiante : Susceptible de contenir de l'amiante		
Commentaires		
Dépose préalablement du faux-plafond en lame métallique.

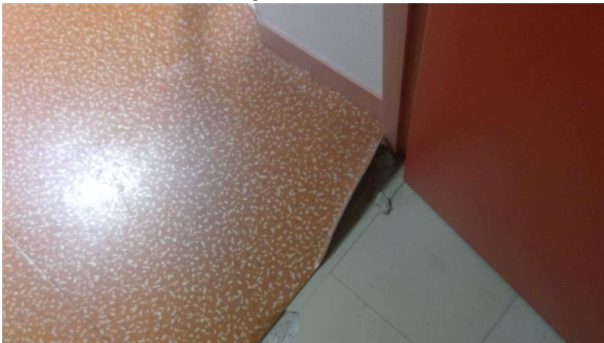
ELEMENT : Revêtement de sol		
Emplacement :

Nom du client NO	Numéro de dossier 66744-139276 28 Avenue Pierre de la Bouexière 44350	Pièce ou local – Composant RDC - Bureau n°1 - Revêtement de sol - Sol
Nom de l'opérateur GOUBAULT Antonin	Date de prélèvement	Partie de composant Revêtement souple
Résultat amiante : Absence d'amiante		
Commentaires		
Après Sondage absence de dalles de sols et colle noire dans le bureau numéro 1.

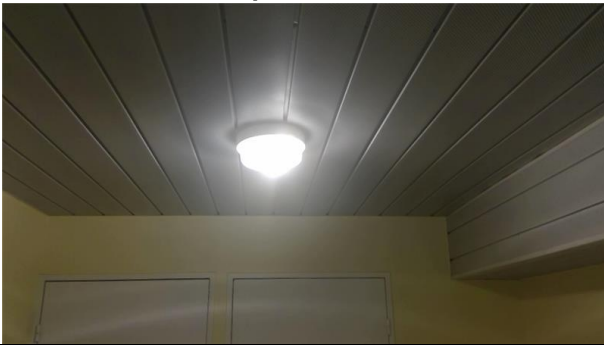
ELEMENT : Faux-plafond		
Emplacement :

Nom du client NO	Numéro de dossier 66744-139276 28 Avenue Pierre de la Bouexière 44350	Pièce ou local – Composant RDC - Sanitaire n°2 - Faux-plafond - Plafond
Nom de l'opérateur GOUBAULT Antonin	Date de prélèvement	Partie de composant Métal - Peinture
Résultat amiante : Susceptible de contenir de l'amiante		
Commentaires		
Dépose préalablement du faux-plafond en lame métallique.

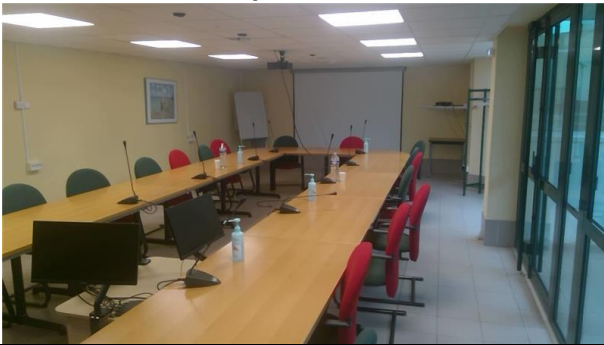
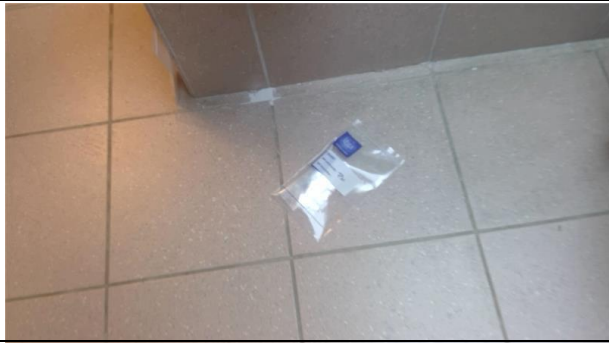
PRELEVEMENT : P001			
Emplacement :

Nom du client NO	Numéro de dossier 66744-139276 28 Avenue Pierre de la Bouexière 44350	Pièce ou local – Composant Sous-sol - Salle de réunion - Revêtement de sol - Sol	
Nom de l'opérateur GOUBAULT Antonin	Date de prélèvement 31/07/2023	Partie de composant Colle - Carrelage	
Résultat amiante : Absence d'amiante			
DESCRIPTION DU PRELEVEMENT :			
Objet : Colle / Carrelage Planche de croquis n° :

DETAIL DES COUCHES DU PRELEVEMENT :			
Référence Couche	Description visuelle	Epaisseur (cm)	Conclusion amiante
RAW PRODUCT	Matériau dur de type carrelage, faïence (rose) ; matériau dur de type ciment-colle (gris) ; matériau dur de type mortier, béton, chape (gris)	0	Fibres d'amiante non détectées

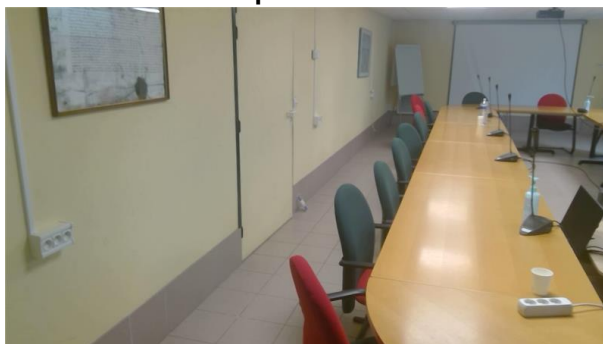
PRELEVEMENT : P002

Nom du client NO	Numéro de dossier 66744-139276 28 Avenue Pierre de la Bouexière 44350	Pièce ou local – Composant Sous-sol - Salle de réunion - Plinthes - Toutes zones	
Nom de l'opérateur GOUBAULT Antonin	Date de prélèvement 31/07/2023	Partie de composant Colle - Carrelage	
Résultat amiante : Absence d'amiante			
DESCRIPTION DU PRELEVEMENT :			
Objet : Colle / Carrelage Planche de croquis n° :			
DETAIL DES COUCHES DU PRELEVEMENT :			
Référence Couche	Description visuelle	Epaisseur (cm)	Conclusion amiante
RAW PRODUCT	Matériau dur de type carrelage, faïence (beige) ; matériau dur de type ciment-colle (gris)	0	Fibres d'amiante non détectées

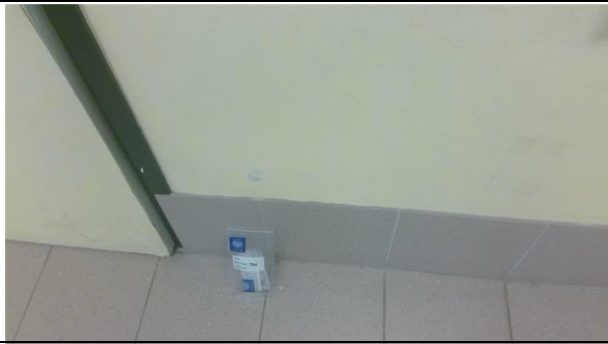
PRELEVEMENT : P004			
Nom du client NO	Numéro de dossier 66744-139276 28 Avenue Pierre de la Bouexière 44350	Pièce ou local – Composant Sous-sol - Salle de réunion - Ensemble des murs - Murs	
Nom de l'opérateur GOUBAULT Antonin	Date de prélèvement 31/07/2023	Partie de composant Béton - Papier peint	
Résultat amiante : Absence d'amiante			
DESCRIPTION DU PRELEVEMENT :			
Objet : Béton / Papier peint Planche de croquis n° :

DETAIL DES COUCHES DU PRELEVEMENT :			
Référence Couche	Description visuelle	Epaisseur (cm)	Conclusion amiante
RAW PRODUCT	Matériau de type peinture (blanc) ; matériau de type mousse (jaune) ; matériau dur de type mortier, béton, chape (gris)	0	Fibres d'amiante non détectées

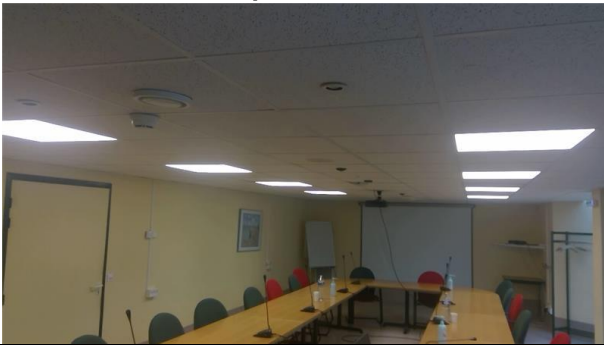
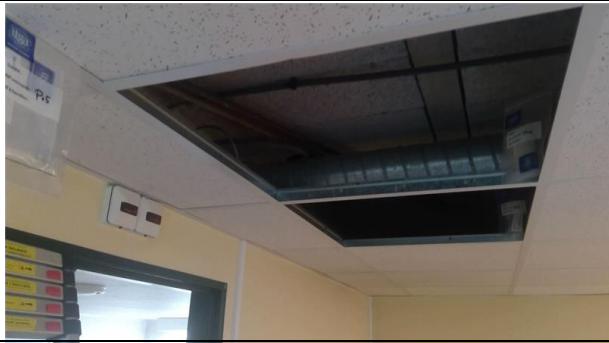
PRELEVEMENT : P005			
Emplacement :

Nom du client NO	Numéro de dossier 66744-139276 28 Avenue Pierre de la Bouexière 44350	Pièce ou local – Composant Sous-sol - Salle de réunion - Faux-plafond - Plafond	
Nom de l'opérateur GOUBAULT Antonin	Date de prélèvement 31/07/2023	Partie de composant Plaque de faux-plafond	
Résultat amiante : Absence d'amiante			
DESCRIPTION DU PRELEVEMENT :			
Objet : Plaque de faux-plafond Planche de croquis n° :

DETAIL DES COUCHES DU PRELEVEMENT :			
Référence Couche	Description visuelle	Epaisseur (cm)	Conclusion amiante
RAW PRODUCT	Matériau de type peinture (beige) ; matériau de type peinture (blanc) ; matériau semi-dur fibreux de type faux-plafonds (beige)	0	Fibres d'amiante non détectées

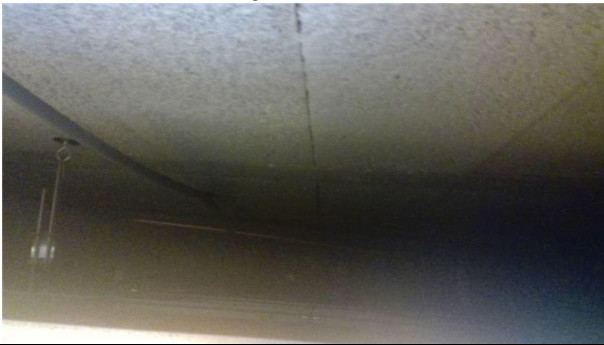
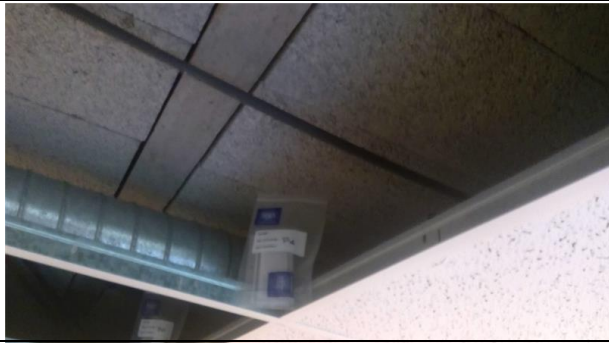
PRELEVEMENT : P006			
Emplacement :

Nom du client NO	Numéro de dossier 66744-139276 28 Avenue Pierre de la Bouexière 44350	Pièce ou local – Composant Sous-sol - Salle de réunion - Poutrelle - Plafond dans le plénum	
Nom de l'opérateur GOUBAULT Antonin	Date de prélèvement 31/07/2023	Partie de composant Béton	
Résultat amiante : Absence d'amiante			
DESCRIPTION DU PRELEVEMENT :			
Objet : Béton Planche de croquis n° :

DETAIL DES COUCHES DU PRELEVEMENT :			
Référence Couche	Description visuelle	Epaisseur (cm)	Conclusion amiante
RAW PRODUCT	Matériau dur de type mortier, béton, chape (gris)	0	Fibres d'amiante non détectées

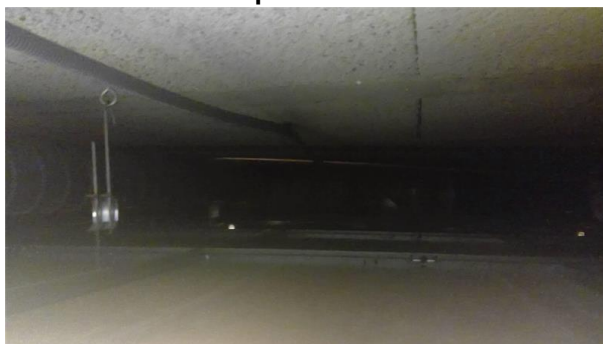
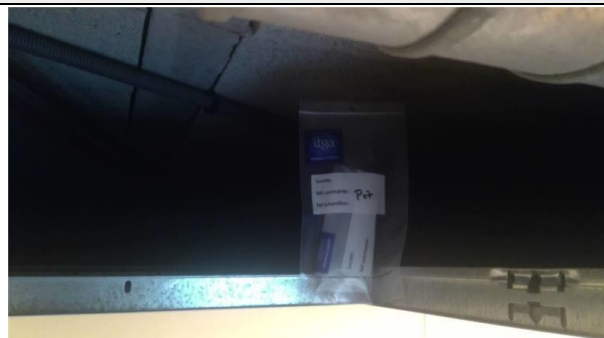
PRELEVEMENT : P007

**Nom du client**
NO**Numéro de dossier**
66744-13927628 Avenue Pierre de la Bouexière
44350**Pièce ou local – Composant**
Sous-sol - Salle de réunion - Hourdis -
Plafond dans le plénum**Nom de l'opérateur**
GOUBAULT Antonin**Date de prélèvement**
31/07/2023**Partie de composant**
Béton**Résultat amiante :** Absence d'amiante

Référence Couche	Description visuelle	Epaisseur (cm)	Conclusion amiante
RAW PRODUCT	Matériau dur de type mortier, béton, chape (gris)	0	Fibres d'amiante non détectées

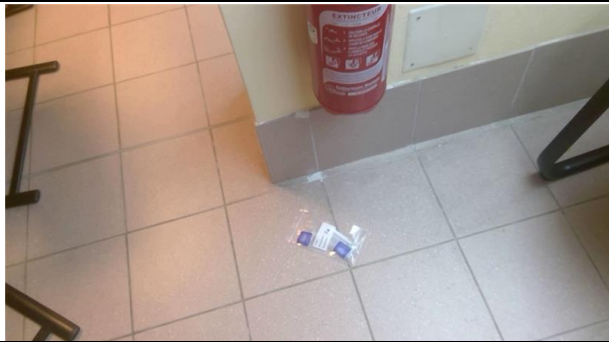
PRELEVEMENT : P008			
Nom du client NO	Numéro de dossier 66744-139276 28 Avenue Pierre de la Bouexière 44350	Pièce ou local – Composant Sous-sol - Salle de réunion - Revêtement de sol - Sol	
Nom de l'opérateur GOUBAULT Antonin	Date de prélèvement 31/07/2023	Partie de composant Béton	
Résultat amiante : Absence d'amiante			
DESCRIPTION DU PRELEVEMENT :			
Objet : Béton Planche de croquis n° :

DETAIL DES COUCHES DU PRELEVEMENT :			
Référence Couche	Description visuelle	Epaisseur (cm)	Conclusion amiante
RAW PRODUCT	Matériau dur de type mortier, béton, chape (gris)	0	Fibres d'amiante non détectées

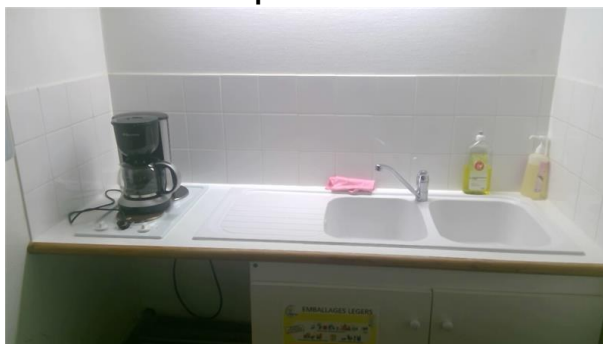
PRELEVEMENT : P009

Nom du client NO	Numéro de dossier 66744-139276 28 Avenue Pierre de la Bouexière 44350	Pièce ou local – Composant Sous-sol - Kitchenette - Revêtement de mur - Murs	
Nom de l'opérateur GOUBAULT Antonin	Date de prélèvement 31/07/2023	Partie de composant Colle - Faïence	
Résultat amiante : Absence d'amiante			
DESCRIPTION DU PRELEVEMENT :			
Objet : Colle / Faïence Planche de croquis n° :		 	
DETAIL DES COUCHES DU PRELEVEMENT :			
Référence Couche	Description visuelle	Epaisseur (cm)	Conclusion amiante
RAW PRODUCT	Matériau dur de type carrelage, faïence (blanc) ; matériau de type peinture (blanc) ; matériau dur de type ciment-colle (blanc)	0	Fibres d'amiante non détectées

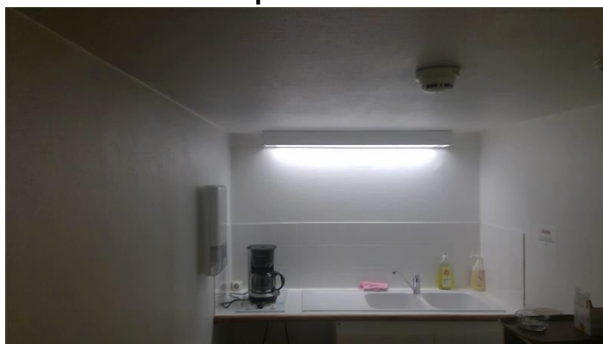
PRELEVEMENT : P010

Nom du client NO	Numéro de dossier 66744-139276 28 Avenue Pierre de la Bouexière 44350	Pièce ou local – Composant Sous-sol - Kitchenette - Plafond - Plafond	
Nom de l'opérateur GOUBAULT Antonin	Date de prélèvement 31/07/2023	Partie de composant Calicot - Toile de verre peinte	
Résultat amiante : Absence d'amiante			
DESCRIPTION DU PRELEVEMENT :			
Objet : Calicot / Toile de verre peinte Planche de croquis n° :			
DETAIL DES COUCHES DU PRELEVEMENT :			
Référence Couche	Description visuelle	Epaisseur (cm)	Conclusion amiante
RAW PRODUCT	Matériau de type maillage de fibres et liant (blanc) ; matériau semi-dur de type enduit (blanc) ; matériau souple fibreux de type papier, carton (blanc)	0	Fibres d'amiante non détectées
CUST 01	Matériau souple fibreux de type papier, carton (blanc)	0	Fibres d'amiante non détectées

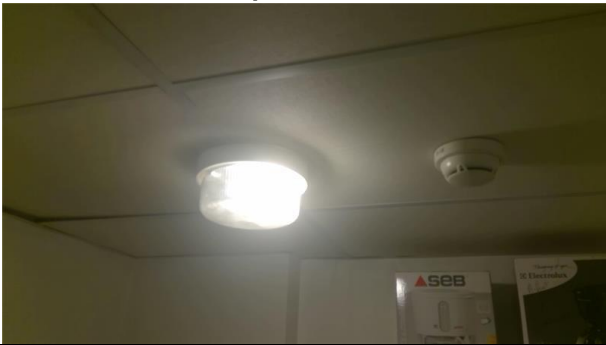
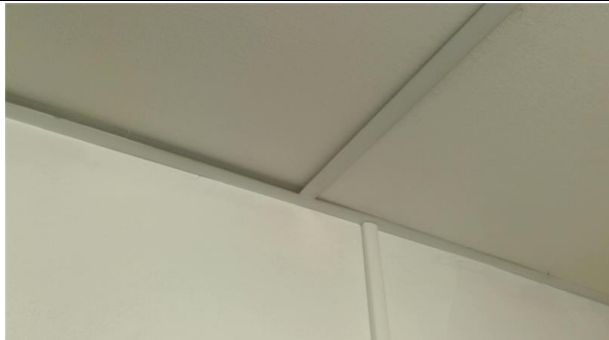
PRELEVEMENT : P011			
Emplacement :

Nom du client NO	Numéro de dossier 66744-139276 28 Avenue Pierre de la Bouexière 44350	Pièce ou local – Composant Sous-sol - Rangement n°1 - Faux-plafond - Plafond	
Nom de l'opérateur GOUBAULT Antonin	Date de prélèvement 31/07/2023	Partie de composant Plaque de faux-plafond	
Résultat amiante : Absence d'amiante			
DESCRIPTION DU PRELEVEMENT :			
Objet : Plaque de faux-plafond Planche de croquis n° :

DETAIL DES COUCHES DU PRELEVEMENT :			
Référence Couche	Description visuelle	Epaisseur (cm)	Conclusion amiante
CUST 01	Matériau souple fibreux de type papier, carton (beige)	0	Fibres d'amiante non détectées
RAW PRODUCT	Matériau semi-dur de type plâtre (blanc) ; matériau souple fibreux de type papier, carton (beige)	0	Fibres d'amiante non détectées

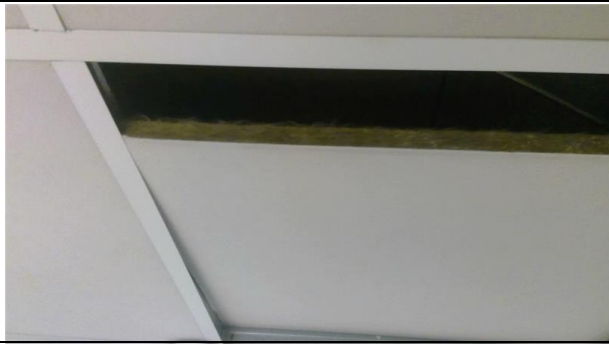
PRELEVEMENT : P012			
Nom du client NO	Numéro de dossier 66744-139276 28 Avenue Pierre de la Bouexière 44350	Pièce ou local – Composant Sous-sol - Sas n°1 - Faux-plafond - Plafond	
Nom de l'opérateur GOUBAULT Antonin	Date de prélèvement 31/07/2023	Partie de composant Plaque de faux-plafond	
Résultat amiante : Absence d'amiante			
DESCRIPTION DU PRELEVEMENT :			
Objet : Plaque de faux-plafond / Papier peint Planche de croquis n° :

DETAIL DES COUCHES DU PRELEVEMENT :			
Référence Couche	Description visuelle	Epaisseur (cm)	Conclusion amiante
RAW PRODUCT	Matériau de type peinture (blanc) ; matériau semi-dur fibreux de type faux-plafonds (jaune)	0	Fibres d'amiante non détectées

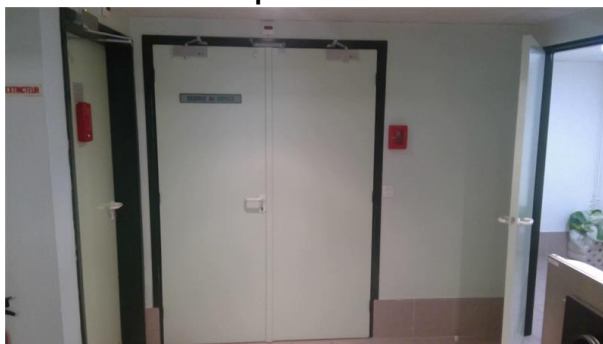
PRELEVEMENT : P013

Nom du client NO	Numéro de dossier 66744-139276 28 Avenue Pierre de la Bouexière 44350	Pièce ou local – Composant Sous-sol - Sas n°1 - Ensemble des murs - Murs	
Nom de l'opérateur GOUBAULT Antonin	Date de prélèvement 31/07/2023	Partie de composant Béton - Toile de verre peinte	
Résultat amiante : Absence d'amiante			
DESCRIPTION DU PRELEVEMENT :			
Objet : Béton / Papier peint Planche de croquis n° :			
DETAIL DES COUCHES DU PRELEVEMENT :			
Référence Couche	Description visuelle	Epaisseur (cm)	Conclusion amiante
RAW PRODUCT	Matériau de type maillage de fibres et liant (blanc) ; matériau dur de type mortier, béton, chape (gris)	0	Fibres d'amiante non détectées

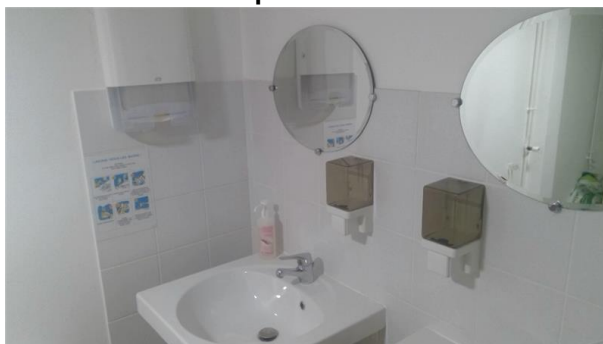
PRELEVEMENT : P014

Nom du client NO	Numéro de dossier 66744-139276 28 Avenue Pierre de la Bouexière 44350	Pièce ou local – Composant Sous-sol - Sanitaire n°1 - Revêtement de mur - Murs	
Nom de l'opérateur GOUBAULT Antonin	Date de prélèvement 31/07/2023	Partie de composant Colle - Faïence	
Résultat amiante : Absence d'amiante			
DESCRIPTION DU PRELEVEMENT :			
Objet : Colle / Faïence Planche de croquis n° :			
DETAIL DES COUCHES DU PRELEVEMENT :			
Référence Couche	Description visuelle	Epaisseur (cm)	Conclusion amiante
RAW PRODUCT	Matériau dur de type carrelage, faïence (blanc) ; matériau de type peinture (blanc) ; matériau dur de type ciment-colle (blanc)	0	Fibres d'amiante non détectées

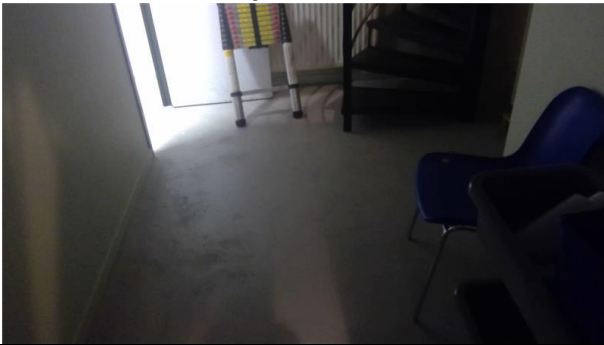
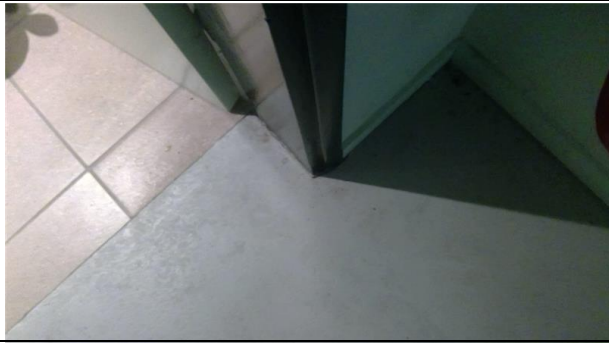
PRELEVEMENT : P015			
Emplacement :

Nom du client NO	Numéro de dossier 66744-139276 28 Avenue Pierre de la Bouexière 44350	Pièce ou local – Composant Sous-sol - Sas n°2 - Revêtement de sol - Sol	
Nom de l'opérateur GOUBAULT Antonin	Date de prélèvement 31/07/2023	Partie de composant Béton - Peinture	
Résultat amiante : Absence d'amiante			
DESCRIPTION DU PRELEVEMENT :			
Objet : Béton / Peinture Planche de croquis n° :

DETAIL DES COUCHES DU PRELEVEMENT :			
Référence Couche	Description visuelle	Epaisseur (cm)	Conclusion amiante
RAW PRODUCT	Matériau de type peinture (gris) ; matériau dur de type mortier, béton, chape (gris)	0	Fibres d'amiante non détectées

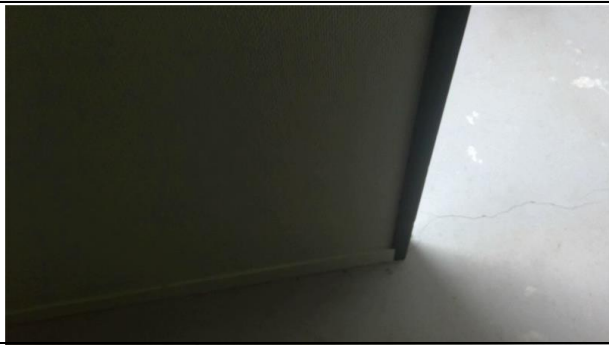
PRELEVEMENT : P016					
Emplacement :

Nom du client NO	Numéro de dossier 66744-139276 28 Avenue Pierre de la Bouexière 44350	Pièce ou local – Composant Sous-sol - Sas n°2 - Cloisons - Murs			
Nom de l'opérateur GOUBAULT Antonin	Date de prélèvement 31/07/2023	Partie de composant Carreaux de plâtre - Toile de verre peinte			
Résultat amiante : Absence d'amiante					
DESCRIPTION DU PRELEVEMENT :					
Objet : Carreaux de plâtre / Toile de verre peinte Planche de croquis n° :

DETAIL DES COUCHES DU PRELEVEMENT :					
Référence Couche	Description visuelle	Epaisseur (cm)	Conclusion amiante		
RAW PRODUCT	Matériau semi-dur de type enduit (bleu)	0	Fibres d'amiante non détectées

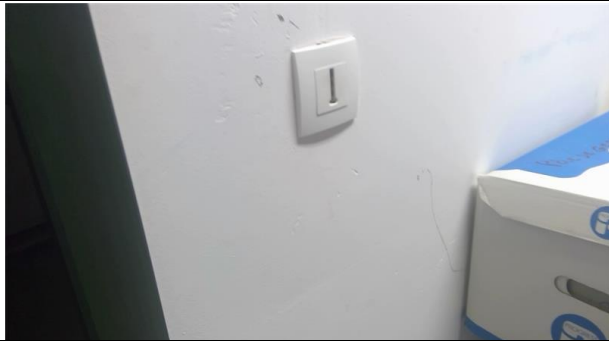
PRELEVEMENT : P017			
Emplacement :

Nom du client NO	Numéro de dossier 66744-139276 28 Avenue Pierre de la Bouexière 44350	Pièce ou local – Composant Sous-sol - Archives - Cloisons - Murs	
Nom de l'opérateur GOUBAULT Antonin	Date de prélèvement 31/07/2023	Partie de composant Carreaux de plâtre - Toile de verre peinte	
Résultat amiante : Absence d'amiante			
DESCRIPTION DU PRELEVEMENT :			
Objet : Carreaux de plâtre / Toile de verre peinte Planche de croquis n° :

DETAIL DES COUCHES DU PRELEVEMENT :			
Référence Couche	Description visuelle	Epaisseur (cm)	Conclusion amiante
RAW PRODUCT	Matériau de type peinture (blanc) ; matériau semi-dur de type enduit (blanc)	0	Fibres d'amiante non détectées

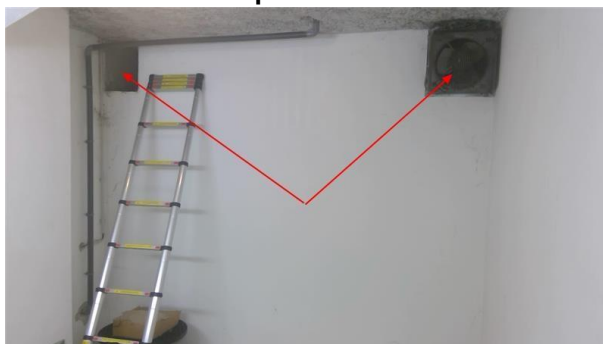
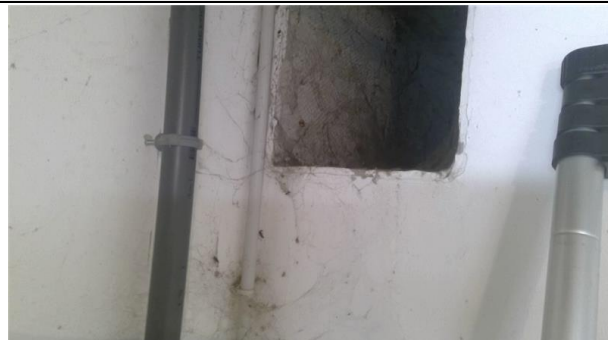
PRELEVEMENT : P018

**Nom du client**
NO**Numéro de dossier**
66744-13927628 Avenue Pierre de la Bouexière
44350**Pièce ou local – Composant**
Sous-sol - Machinerie ascenseur - Conduit
de ventilation X2 - Murs**Nom de l'opérateur**
GOUBAULT Antonin**Date de prélèvement**
31/07/2023**Partie de composant**
Fibres-ciment**Résultat amiante :** Présence d'amiante (Fibres d'amiante de type chrysotile)

Référence Couche	Description visuelle	Epaisseur (cm)	Conclusion amiante
RAW PRODUCT	Matériau de type peinture (blanc) ; matériau dur fibreux de type fibres-ciment (gris)	0	Fibres d'amiante de type chrysotile

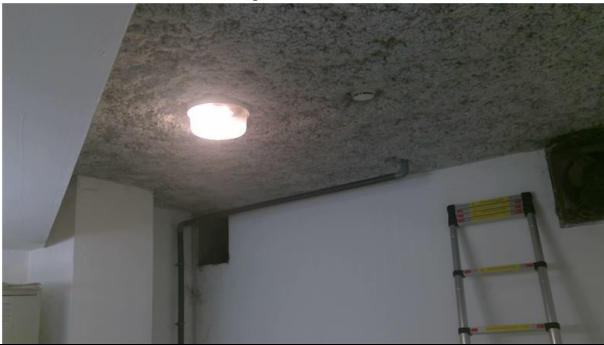
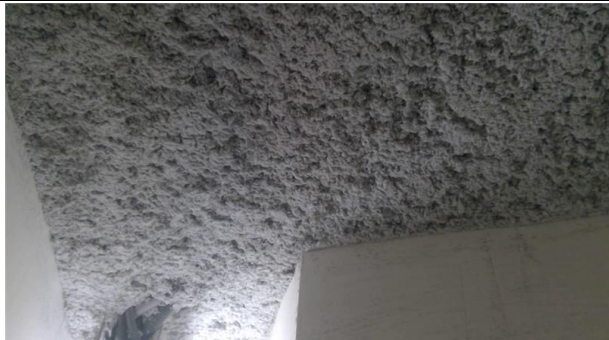
PRELEVEMENT : P019			
Emplacement :

Nom du client NO	Numéro de dossier 66744-139276 28 Avenue Pierre de la Bouexière 44350	Pièce ou local – Composant Sous-sol - Machinerie ascenseur - Plafond - Plafond	
Nom de l'opérateur GOUBAULT Antonin	Date de prélèvement 31/07/2023	Partie de composant Flocage	
Résultat amiante : Absence d'amiante			
DESCRIPTION DU PRELEVEMENT :			
Objet : Flocage Planche de croquis n° :

DETAIL DES COUCHES DU PRELEVEMENT :			
Référence Couche	Description visuelle	Epaisseur (cm)	Conclusion amiante
RAW PRODUCT	Matériau friable fibreux de type flocage (gris) ; matériau (gris)	0	Fibres d'amiante non détectées
CUST 01	Matériau friable fibreux de type flocage (gris)	0	Fibres d'amiante non détectées

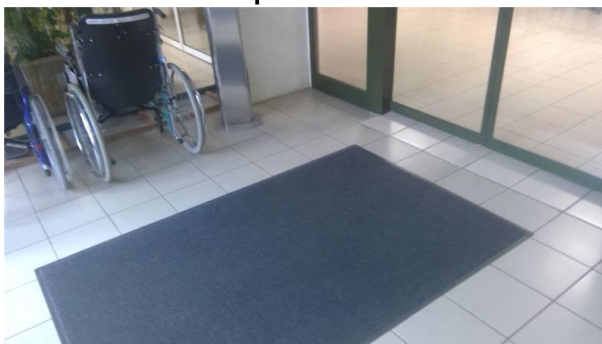
PRELEVEMENT : P020

Nom du client NO	Numéro de dossier 66744-139276 28 Avenue Pierre de la Bouexière 44350	Pièce ou local – Composant RDC - Sas n°3 - Revêtement de sol - Sol	
Nom de l'opérateur GOUBAULT Antonin	Date de prélèvement 31/07/2023	Partie de composant Colle - Carrelage	
Résultat amiante : Absence d'amiante			
DESCRIPTION DU PRELEVEMENT :			
Objet : Colle / Carrelage Planche de croquis n° :			
DETAIL DES COUCHES DU PRELEVEMENT :			
Référence Couche	Description visuelle	Epaisseur (cm)	Conclusion amiante
RAW PRODUCT	Matériau dur de type mortier, béton, chape (gris)	0	Fibres d'amiante non détectées

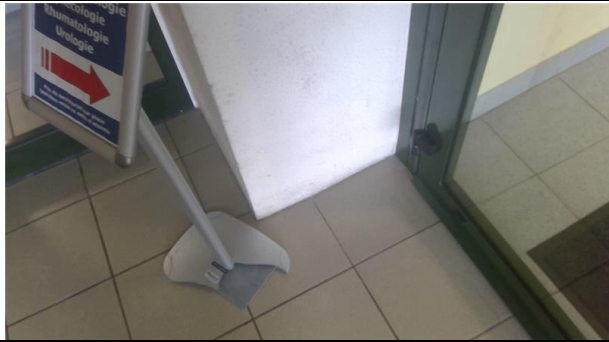
PRELEVEMENT : P021			
Emplacement :

Nom du client NO	Numéro de dossier 66744-139276 28 Avenue Pierre de la Bouexière 44350	Pièce ou local – Composant RDC - Sas n°3 - Ensemble des murs - Murs	
Nom de l'opérateur GOUBAULT Antonin	Date de prélèvement 31/07/2023	Partie de composant Enduit - Peinture	
Résultat amiante : Présence d'amiante (Fibres d'amiante de type chrysotile)			
DESCRIPTION DU PRELEVEMENT :			
Objet : Enduit / Peinture Planche de croquis n° :

DETAIL DES COUCHES DU PRELEVEMENT :			
Référence Couche	Description visuelle	Epaisseur (cm)	Conclusion amiante
RAW PRODUCT	Matériau de type peinture (beige) ; matériau de type peinture (blanc) ; matériau semi-dur de type ciment (gris) ; matériau de type peinture (blanc) ; matériau dur de type mortier, béton, chape (gris)	0	Fibres d'amiante de type chrysotile

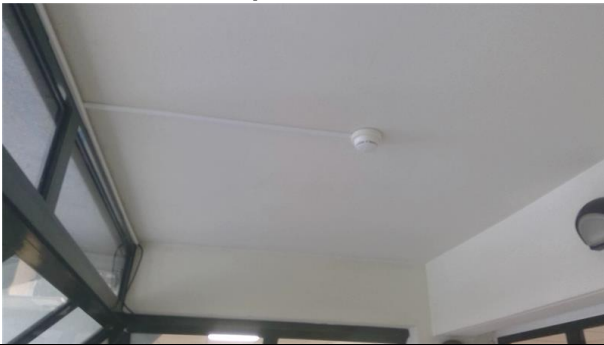
PRELEVEMENT : P022			
Emplacement :

Nom du client NO	Numéro de dossier 66744-139276 28 Avenue Pierre de la Bouexière 44350	Pièce ou local – Composant RDC - Sas n°3 - Plafond - Plafond	
Nom de l'opérateur GOUBAULT Antonin	Date de prélèvement 31/07/2023	Partie de composant Béton - Peinture	
Résultat amiante : Présence d'amiante (Fibres d'amiante de type chrysotile)			
DESCRIPTION DU PRELEVEMENT :			
Objet : Béton / Peinture Planche de croquis n° :

DETAIL DES COUCHES DU PRELEVEMENT :			
Référence Couche	Description visuelle	Epaisseur (cm)	Conclusion amiante
RAW PRODUCT	Matériau de type peinture (beige) ; matériau dur de type mortier, béton, chape (gris)	0	Fibres d'amiante de type chrysotile

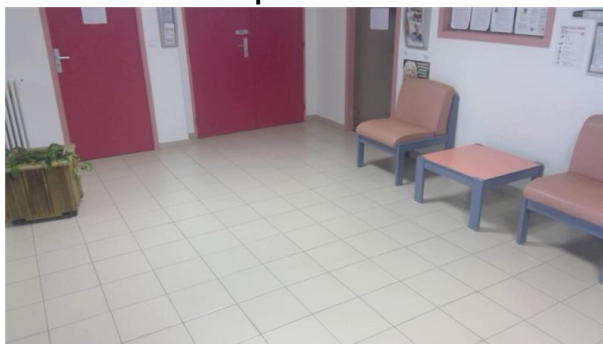
PRELEVEMENT : P023

Nom du client NO	Numéro de dossier 66744-139276 28 Avenue Pierre de la Bouexière 44350	Pièce ou local – Composant RDC - Hall - Plinthes - Toutes zones	
Nom de l'opérateur GOUBAULT Antonin	Date de prélèvement 31/07/2023	Partie de composant Colle - Carrelage	
Résultat amiante : Absence d'amiante			
DESCRIPTION DU PRELEVEMENT :			
Objet : Colle / Carrelage Planche de croquis n° :			
DETAIL DES COUCHES DU PRELEVEMENT :			
Référence Couche	Description visuelle	Epaisseur (cm)	Conclusion amiante
RAW PRODUCT	Matériau dur de type carrelage, faïence (beige) ; matériau de type peinture (blanc) ; matériau dur de type ciment-colle (blanc) ; matériau dur de type mortier, béton, chape (gris)	0	Fibres d'amiante non détectées

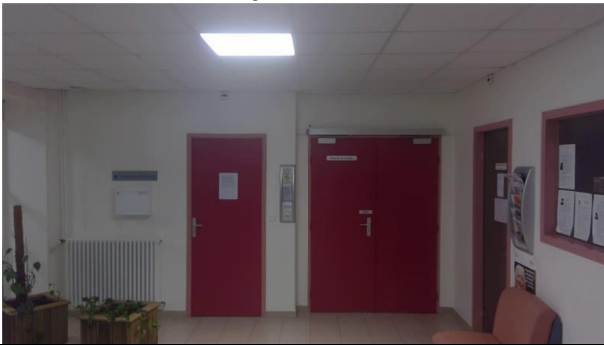
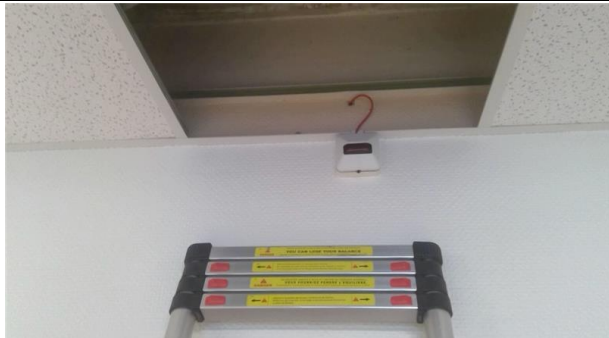
PRELEVEMENT : P024			
Emplacement :

Nom du client NO	Numéro de dossier 66744-139276 28 Avenue Pierre de la Bouexière 44350	Pièce ou local – Composant RDC - Hall - Ensemble des murs - Murs	
Nom de l'opérateur GOUBAULT Antonin	Date de prélèvement 31/07/2023	Partie de composant Plâtre - Toile de verre peinte	
Résultat amiante : Absence d'amiante			
DESCRIPTION DU PRELEVEMENT :			
Objet : Plâtre / Toile de verre peinte Planche de croquis n° :

DETAIL DES COUCHES DU PRELEVEMENT :			
Référence Couche	Description visuelle	Epaisseur (cm)	Conclusion amiante
RAW PRODUCT	Matériau semi-dur de type plâtre (blanc) ; matériau semi-dur (gris)	0	Fibres d'amiante non détectées

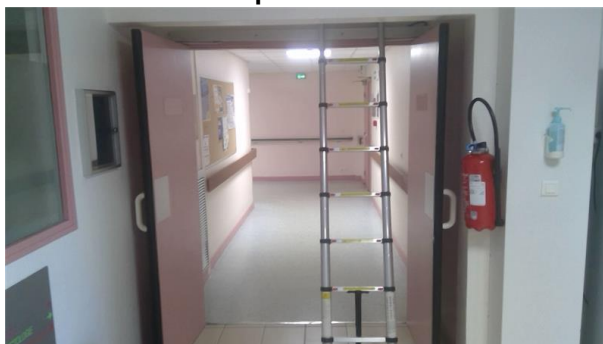
PRELEVEMENT : P025

Nom du client NO	Numéro de dossier 66744-139276	Pièce ou local – Composant RDC - Hall - Ensemble des murs - Murs
	28 Avenue Pierre de la Bouexière 44350	
Nom de l'opérateur GOUBAULT Antonin	Date de prélèvement 31/07/2023	Partie de composant Calicot - Toile de verre peinte
Résultat amiante : Absence d'amiante		
DESCRIPTION DU PRELEVEMENT :		
Objet : Calicot / Toile de verre peinte Planche de croquis n° :

Référence Couche	Description visuelle	Epaisseur (cm)	Conclusion amiante
RAW PRODUCT	Matériau semi-dur de type enduit (blanc) ; matériau souple fibreux de type papier, carton (beige) ; matériau semi-dur (brillant) (blanc) ; matériau souple fibreux de type papier, carton (marron) ; matériau semi-dur de type plâtre (blanc)	0	Fibres d'amiante non détectées
CUST 02	Matériau souple fibreux de type papier, carton (marron)	0	Fibres d'amiante non détectées
CUST 01	Matériau souple fibreux de type papier, carton (beige)	0	Fibres d'amiante non détectées

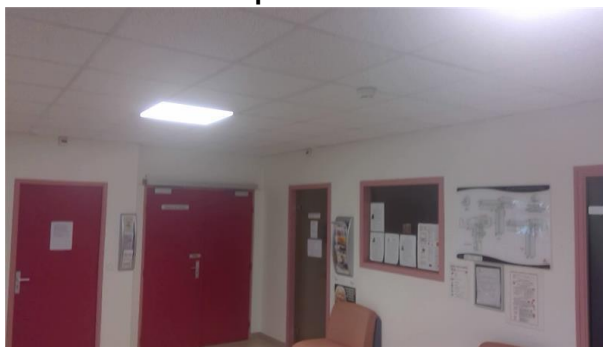
PRELEVEMENT : P026

Nom du client NO	Numéro de dossier 66744-139276 28 Avenue Pierre de la Bouexière 44350	Pièce ou local – Composant RDC - Hall - Ensemble des murs - Murs	
Nom de l'opérateur GOUBAULT Antonin	Date de prélèvement 31/07/2023	Partie de composant Béton	
Résultat amiante : Absence d'amiante			
DESCRIPTION DU PRELEVEMENT :			
Objet : Béton Planche de croquis n° :			
DETAIL DES COUCHES DU PRELEVEMENT :			
Référence Couche	Description visuelle	Epaisseur (cm)	Conclusion amiante
RAW PRODUCT	Matériau dur de type mortier, béton, chape (gris)	0	Fibres d'amiante non détectées

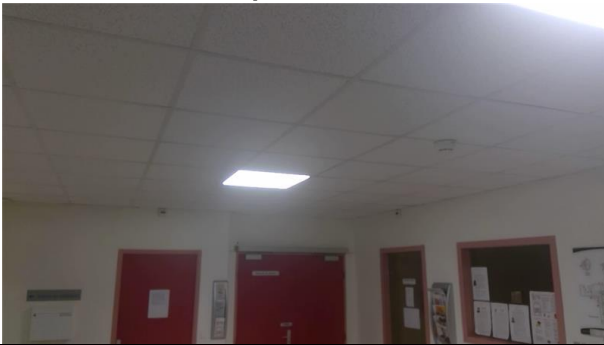
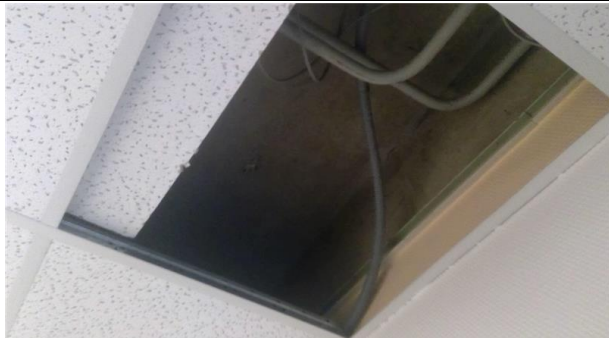
PRELEVEMENT : P027			
Emplacement :

Nom du client NO	Numéro de dossier 66744-139276 28 Avenue Pierre de la Bouexière 44350	Pièce ou local – Composant RDC - Hall - Plafond - Plafond dans le plénum	
Nom de l'opérateur GOUBAULT Antonin	Date de prélèvement 31/07/2023	Partie de composant Béton	
Résultat amiante : Absence d'amiante			
DESCRIPTION DU PRELEVEMENT :			
Objet : Béton Planche de croquis n° :

DETAIL DES COUCHES DU PRELEVEMENT :			
Référence Couche	Description visuelle	Epaisseur (cm)	Conclusion amiante
RAW PRODUCT	Matériau dur de type mortier, béton, chape (gris)	0	Fibres d'amiante non détectées

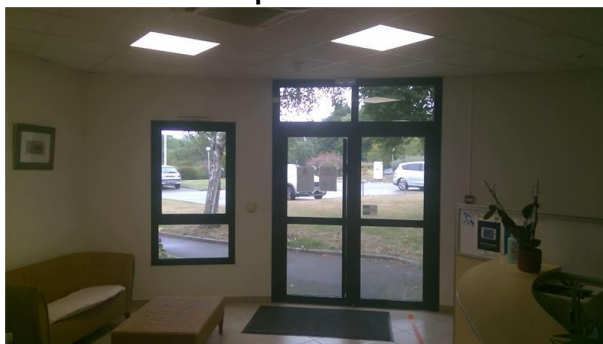
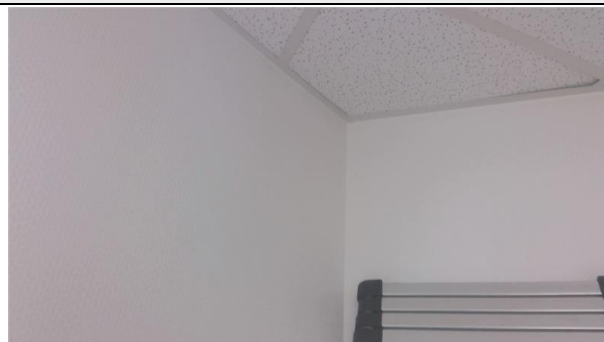
PRELEVEMENT : P028

Nom du client NO	Numéro de dossier 66744-139276 28 Avenue Pierre de la Bouexière 44350	Pièce ou local – Composant RDC - Hall d'accueil - Ensemble des murs - Murs
----------------------------	---	--

Résultat amiante : Absence d'amiante

Référence Couche	Description visuelle	Epaisseur (cm)	Conclusion amiante
CUST 01	Matériau souple fibreux de type papier, carton (beige)	0	Fibres d'amiante non détectées
RAW PRODUCT	Matériau de type maillage de fibres et liant (blanc) ; matériau semi-dur de type enduit (brillant) (beige) ; matériau souple fibreux de type papier, carton (beige) ; matériau semi-dur (blanc) ; matériau souple fibreux de type papier, carton (marron) ; matériau semi-dur de type plâtre (blanc)	0	Fibres d'amiante non détectées
CUST 02	Matériau souple fibreux de type papier, carton (marron)	0	Fibres d'amiante non détectées

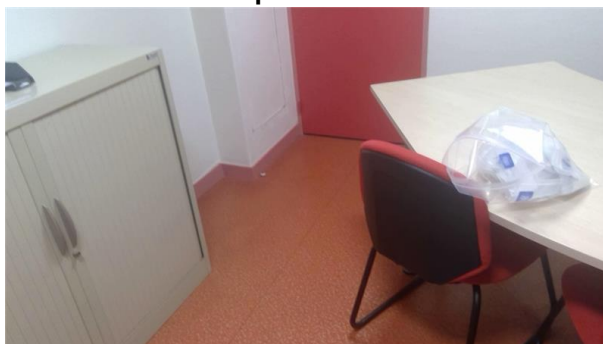
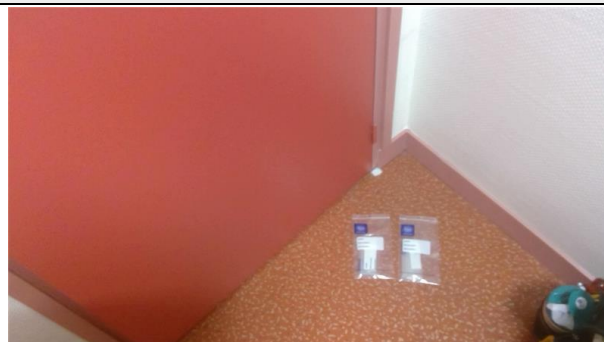
PRELEVEMENT : P029

Nom du client NO	Numéro de dossier 66744-139276 28 Avenue Pierre de la Bouexière 44350	Pièce ou local – Composant RDC - Bureau accueil - Revêtement de sol - Sol
Nom de l'opérateur GOUBAULT Antonin	Date de prélèvement 31/07/2023	Partie de composant Colle - Revêtement souple

Résultat amiante : Absence d'amiante

Référence Couche	Description visuelle	Epaisseur (cm)	Conclusion amiante
CUST 01	Matériau souple de type revêtement de sol (orange) en traces ; matériau de type colle (jaune) ; matériau semi-dur de type ragréage (gris)	0	Fibres d'amiante non détectées
RAW PRODUCT	Matériau souple de type revêtement de sol (orange)	0	Fibres d'amiante non détectées

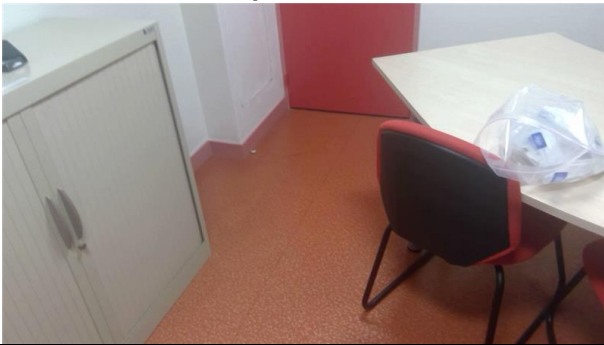
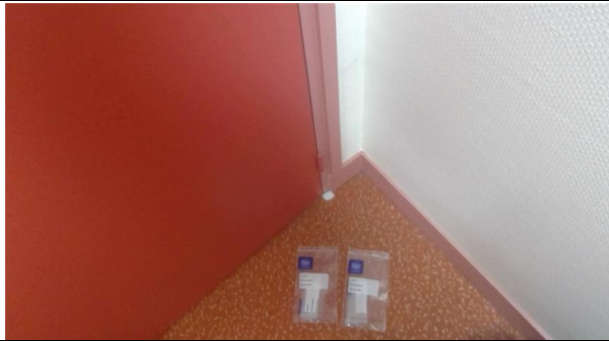
PRELEVEMENT : P030			
<p align="center">Emplacement :</p>

<p align="center">Nom du client NO</p>	<p align="center">Numéro de dossier 66744-139276</p> <p align="center">28 Avenue Pierre de la Bouexière</p> <p align="center">44350</p>	<p align="center">Pièce ou local – Composant RDC - Bureau accueil - Revêtement de sol - Sol</p>	
<p align="center">Nom de l'opérateur GOUBAULT Antonin</p>	<p align="center">Date de prélèvement 31/07/2023</p>	<p align="center">Partie de composant Ragréage</p>	
<p align="center">Résultat amiante : Absence d'amiante</p>			
<p align="center">DESCRIPTION DU PRELEVEMENT :</p>			
<p>Objet : Ragréage</p> <p>Planche de croquis n° :</p>

<p align="center">DETAIL DES COUCHES DU PRELEVEMENT :</p>			
Référence Couche	Description visuelle	Epaisseur (cm)	Conclusion amiante
RAW PRODUCT	Matériau de type colle (jaune) ; matériau semi-dur de type ragréage (gris)	0	Fibres d'amiante non détectées

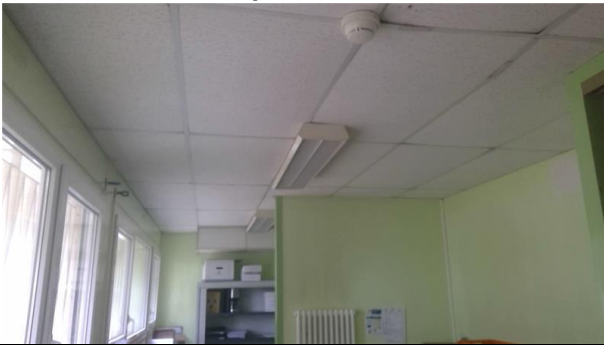
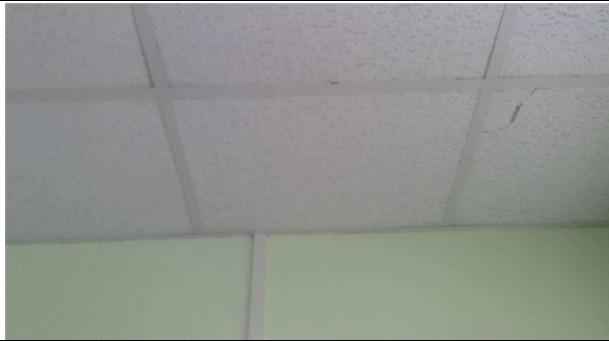
PRELEVEMENT : P031			
Emplacement :

Nom du client NO	Numéro de dossier 66744-139276 28 Avenue Pierre de la Bouexière 44350	Pièce ou local – Composant RDC - Bureau des admissions - Faux-plafond - Plafond	
Nom de l'opérateur GOUBAULT Antonin	Date de prélèvement 31/07/2023	Partie de composant Plaque de faux-plafond	
Résultat amiante : Absence d'amiante			
DESCRIPTION DU PRELEVEMENT :			
Objet : Plaque de faux-plafond Planche de croquis n° :

DETAIL DES COUCHES DU PRELEVEMENT :			
Référence Couche	Description visuelle	Epaisseur (cm)	Conclusion amiante
RAW PRODUCT	Matériau de type peinture (blanc) ; matériau semi-dur fibreux de type faux-plafonds (beige) ; matériau semi-dur (beige)	0	Fibres d'amiante non détectées

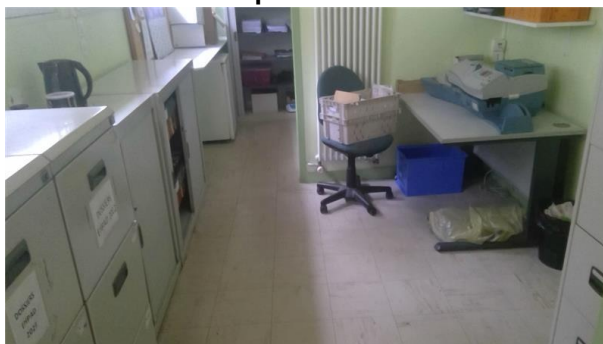
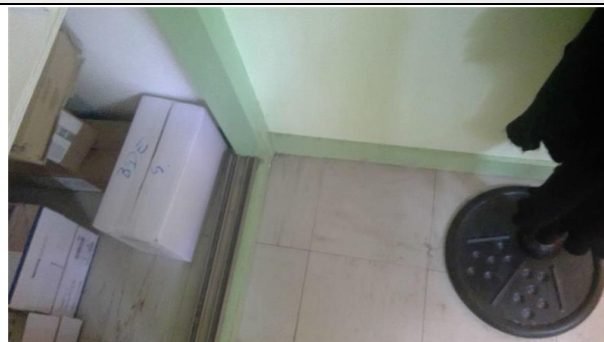
PRELEVEMENT : P032

Nom du client NO	Numéro de dossier 66744-139276 28 Avenue Pierre de la Bouexière 44350	Pièce ou local – Composant RDC - Bureau des admissions - Revêtement de sol - Sol
----------------------------	---	---

Résultat amiante : Présence d'amiante (Fibres d'amiante de type chrysotile)

Référence Couche	Description visuelle	Epaisseur (cm)	Conclusion amiante
CUST 01	Matériau de type colle bitumineux (noir) ; matériau semi-dur de type ragréage (gris)	0	Fibres d'amiante de type chrysotile
RAW PRODUCT	Matériau semi-dur de type dalle de sol (gris)	0	Fibres d'amiante de type chrysotile

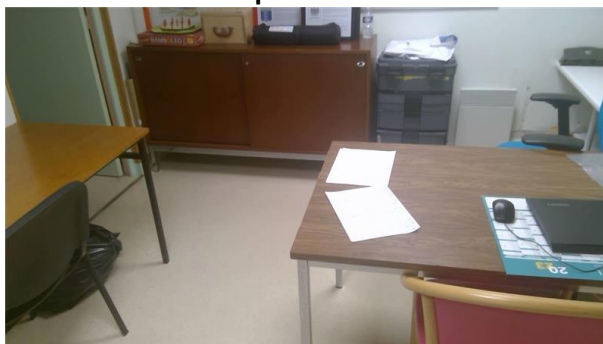
PRELEVEMENT : P033

Nom du client NO	Numéro de dossier 66744-139276 28 Avenue Pierre de la Bouexière 44350	Pièce ou local – Composant RDC - Bureau technique qualité - Revêtement de sol - Sol	
Nom de l'opérateur GOUBAULT Antonin	Date de prélèvement 31/07/2023	Partie de composant Colle - Carrelage	
Résultat amiante : Absence d'amiante			
DESCRIPTION DU PRELEVEMENT :			
Objet : Colle / Carrelage Planche de croquis n° :			
DETAIL DES COUCHES DU PRELEVEMENT :			
Référence Couche	Description visuelle	Epaisseur (cm)	Conclusion amiante
RAW PRODUCT	Matériau dur de type carrelage, faïence (beige) ; matériau dur de type joint ciment (gris) ; matériau de type colle (jaune) ; matériau dur de type ciment-colle (gris)	0	Fibres d'amiante non détectées

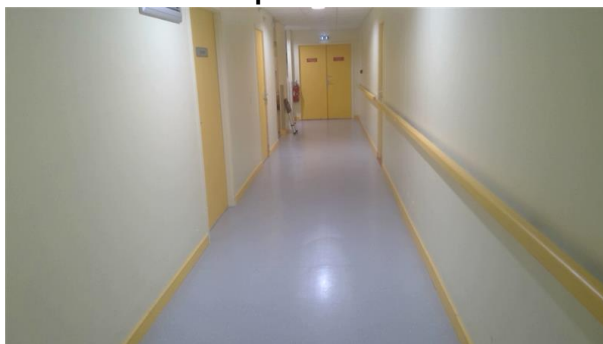
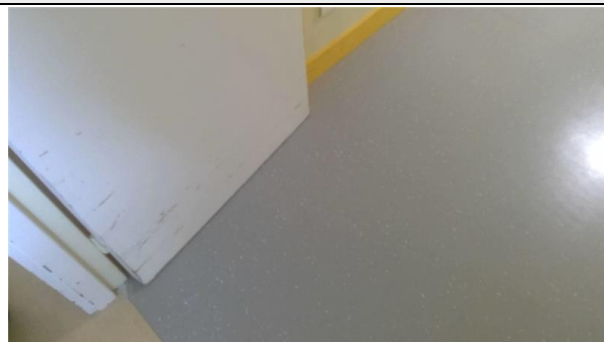
PRELEVEMENT : P034

**Nom du client**
NO**Numéro de dossier**
66744-13927628 Avenue Pierre de la Bouexière
44350**Pièce ou local – Composant**
RDC - Dégagement n°1 - Revêtement de sol
- Sol**Nom de l'opérateur**
GOUBAULT Antonin**Date de prélèvement**
31/07/2023**Partie de composant**
Colle - Revêtement souple**Résultat amiante :** Absence d'amiante

Référence Couche	Description visuelle	Epaisseur (cm)	Conclusion amiante
RAW PRODUCT	Matériau souple de type revêtement de sol (gris)	0	Fibres d'amiante non détectées
CUST 01	Matériau souple de type revêtement de sol (gris) en traces ; matériau de type colle (jaune) ; matériau semi-dur (blanc)	0	Fibres d'amiante non détectées

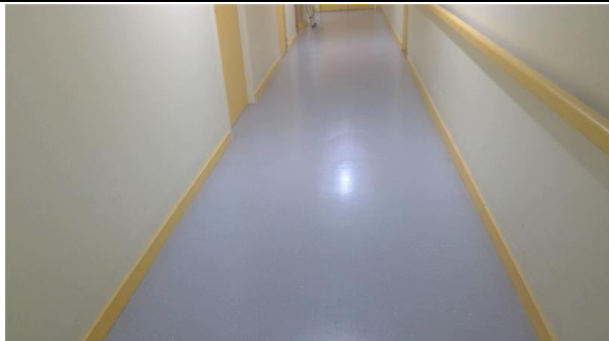
PRELEVEMENT : P035			
Nom du client NO	Numéro de dossier 66744-139276 28 Avenue Pierre de la Bouexière 44350	Pièce ou local – Composant RDC - Dégagement n°1 - Revêtement de sol - Sol	
Nom de l'opérateur GOUBAULT Antonin	Date de prélèvement 31/07/2023	Partie de composant Ragréage + colle noire + Dalle de sol	
Résultat amiante : Présence d'amiante (Fibres d'amiante de type chrysotile)			
DESCRIPTION DU PRELEVEMENT :			
Objet : Ragréage + colle noire + Dalle de sol Planche de croquis n° :

DETAIL DES COUCHES DU PRELEVEMENT :			
Référence Couche	Description visuelle	Epaisseur (cm)	Conclusion amiante
RAW PRODUCT	Matériau de type colle (jaune) ; matériau semi-dur de type ragréage (blanc) ; matériau de type colle bitumineux (noir) ; matériau semi-dur de type ragréage (gris)	0	Fibres d'amiante de type chrysotile

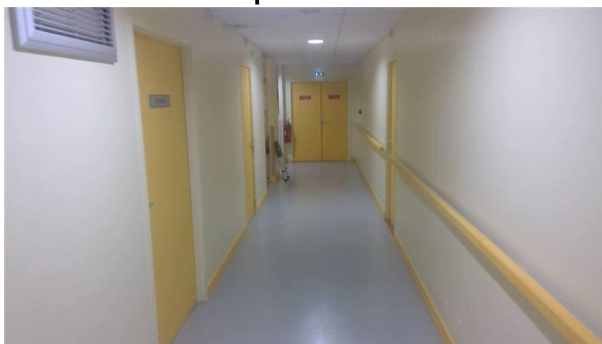
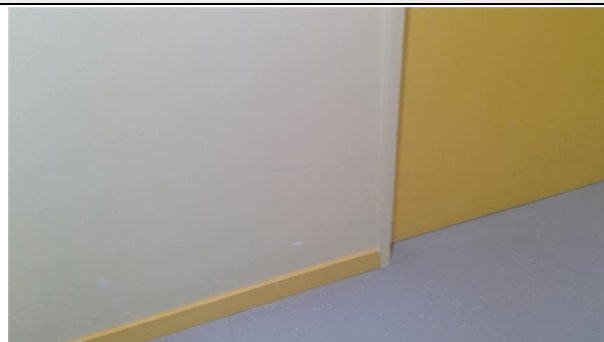
PRELEVEMENT : P036

**Nom du client**
NO**Numéro de dossier**
66744-13927628 Avenue Pierre de la Bouexière
44350**Pièce ou local – Composant**
RDC - Dégagement n°1 - Ensemble des
murs - Toutes zones**Nom de l'opérateur**
GOUBAULT Antonin**Date de prélèvement**
31/07/2023**Partie de composant**
Plâtre - Peinture**Résultat amiante :** Absence d'amiante

Référence Couche	Description visuelle	Epaisseur (cm)	Conclusion amiante
RAW PRODUCT	Matériau de type peinture (beige) ; matériau semi-dur de type plâtre (blanc)	0	Fibres d'amiante non détectées

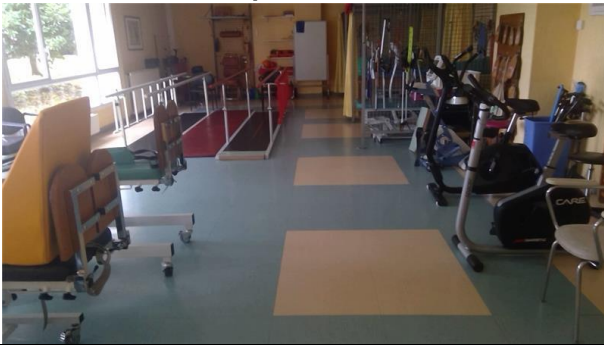
PRELEVEMENT : P037			
Emplacement :

Nom du client NO	Numéro de dossier 66744-139276 28 Avenue Pierre de la Bouexière 44350	Pièce ou local – Composant RDC - Kinésithérapie - Revêtement de sol - Sol	
Nom de l'opérateur GOUBAULT Antonin	Date de prélèvement 31/07/2023	Partie de composant Colle noire - Dalles de sol	
Résultat amiante : Présence d'amiante (Fibres d'amiante de type chrysotile)			
DESCRIPTION DU PRELEVEMENT :			
Objet : Colle noire / Dalles de sol Planche de croquis n° :

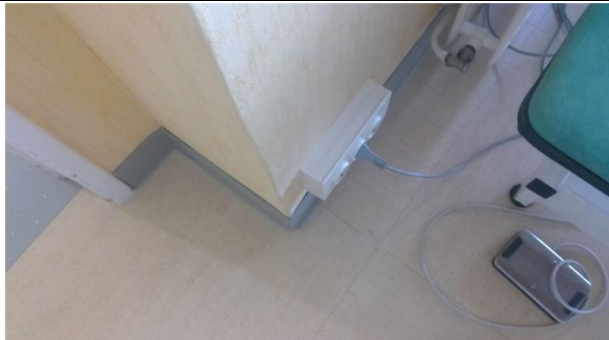
DETAIL DES COUCHES DU PRELEVEMENT :			
Référence Couche	Description visuelle	Epaisseur (cm)	Conclusion amiante
RAW PRODUCT	Matériau de type colle (jaune) ; matériau semi-dur de type ragréage (blanc) ; matériau de type colle bitumineux (noir) ; matériau semi-dur de type ragréage (gris)	0	Fibres d'amiante de type chrysotile

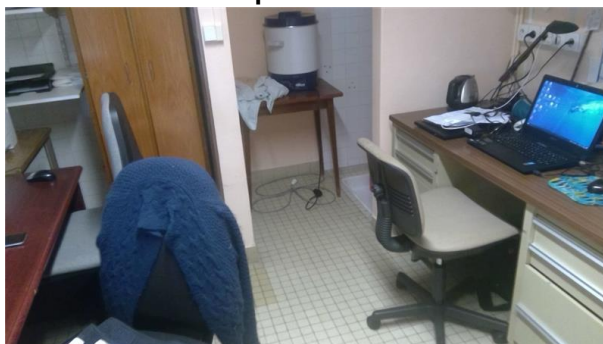
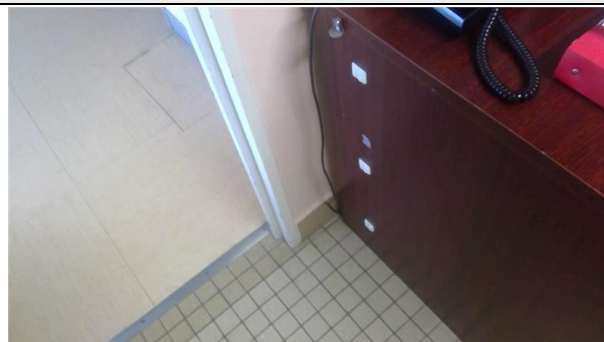
PRELEVEMENT : P038

Nom du client NO	Numéro de dossier 66744-139276 28 Avenue Pierre de la Bouexière 44350	Pièce ou local – Composant RDC - Bureau kinésithérapeute - Plinthes - Toutes zones
Nom de l'opérateur GOUBAULT Antonin	Date de prélèvement 31/07/2023	Partie de composant Colle - Carrelage

Résultat amiante : Absence d'amiante

Référence Couche	Description visuelle	Epaisseur (cm)	Conclusion amiante
RAW PRODUCT	Matériau dur de type carrelage, faïence (beige) ; matériau de type peinture (beige) ; matériau dur de type ciment-colle (blanc)	0	Fibres d'amiante non détectées

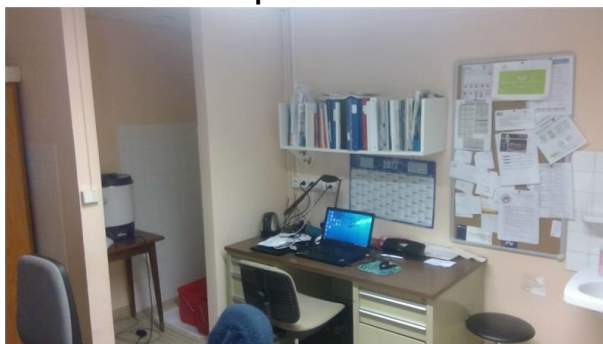
PRELEVEMENT : P039

Nom du client NO	Numéro de dossier 66744-139276 28 Avenue Pierre de la Bouexière 44350	Pièce ou local – Composant RDC - Bureau kinésithérapeute - Revêtement de mur - Murs	
Nom de l'opérateur GOUBAULT Antonin	Date de prélèvement 31/07/2023	Partie de composant Colle - Faïence	
Résultat amiante : Absence d'amiante			
DESCRIPTION DU PRELEVEMENT :			
Objet : Colle / Faïence Planche de croquis n° :			
DETAIL DES COUCHES DU PRELEVEMENT :			
Référence Couche	Description visuelle	Epaisseur (cm)	Conclusion amiante
RAW PRODUCT	Matériau dur de type carrelage, faïence (blanc) ; matériau de type peinture (beige) ; matériau dur de type ciment-colle (blanc)	0	Fibres d'amiante non détectées

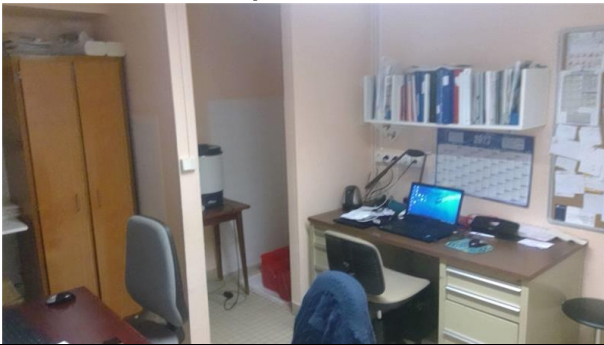
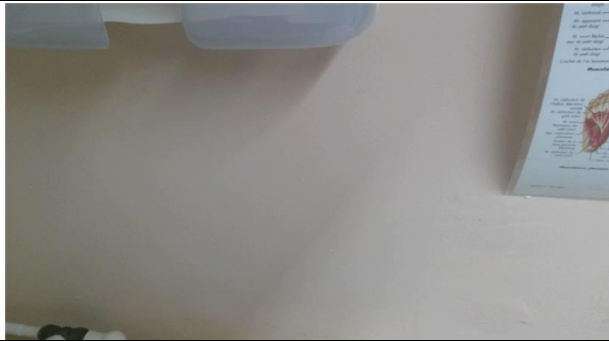
PRELEVEMENT : P040			
Emplacement :

Nom du client NO	Numéro de dossier 66744-139276 28 Avenue Pierre de la Bouexière 44350	Pièce ou local – Composant RDC - Bureau kinésithérapeute - Ensemble des murs - Toutes zones	
Nom de l'opérateur GOUBAULT Antonin	Date de prélèvement 31/07/2023	Partie de composant Plâtre - Peinture	
Résultat amiante : Absence d'amiante			
DESCRIPTION DU PRELEVEMENT :			
Objet : Plâtre / Peinture Planche de croquis n° :

DETAIL DES COUCHES DU PRELEVEMENT :			
Référence Couche	Description visuelle	Epaisseur (cm)	Conclusion amiante
RAW PRODUCT	Matériau de type peinture (beige) ; matériau semi-dur de type plâtre (blanc)	0	Fibres d'amiante non détectées

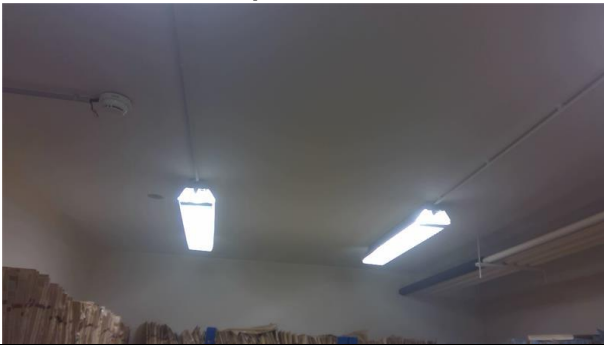
PRELEVEMENT : P041			
Emplacement :

Nom du client NO	Numéro de dossier 66744-139276 28 Avenue Pierre de la Bouexière 44350	Pièce ou local – Composant RDC - Archives administratives - Plafond - Plafond	
Nom de l'opérateur GOUBAULT Antonin	Date de prélèvement 31/07/2023	Partie de composant Plâtre - Peinture	
Résultat amiante : Présence d'amiante (Fibres d'amiante de type chrysotile)			
DESCRIPTION DU PRELEVEMENT :			
Objet : Plâtre / Peinture Planche de croquis n° :

DETAIL DES COUCHES DU PRELEVEMENT :			
Référence Couche	Description visuelle	Epaisseur (cm)	Conclusion amiante
RAW PRODUCT	Matériau de type peinture (blanc) ; matériau semi-dur de type enduit (blanc) ; matériau semi-dur de type ciment (fibreuse) (gris)	0	Fibres d'amiante de type chrysotile
