Pré-Rapport de mission de repérage des matériaux et produits contenant de l'amiante avant réalisation de travaux

Numéro de rapport	66744-139276 A
Propriétaire	NO
Donneur d'ordre	NO
Adresse de l'immeuble	28 Avenue Pierre de la Bouexière 44350 GUERANDE
Type de bien	Hôpital
Date de la commande	29/03/2023
La (ou les) date(s) d'exécution du repérage	31/07/2023
Date d'émission du rapport de repérage	04/08/2023
Référence du programme de travaux défini par le donneur d'ordre

Rapport n° : 66744-139276 A / Référence du donneur d'ordre : BATIMENT H

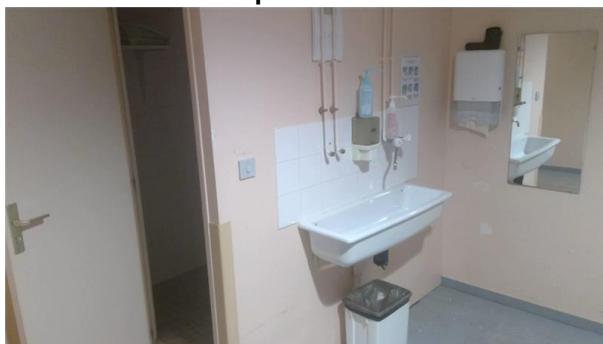
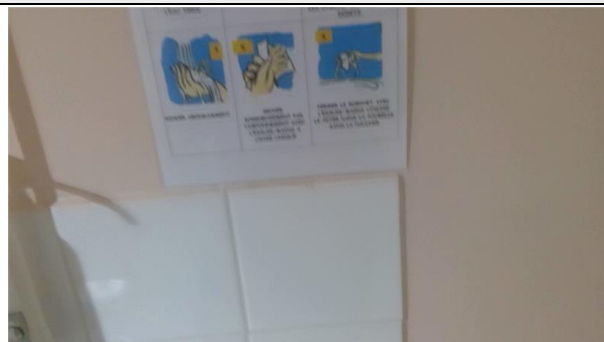
PRELEVEMENT : P042

Nom du client NO	Numéro de dossier 66744-139276 28 Avenue Pierre de la Bouexière 44350	Pièce ou local – Composant RDC - Dégagement n°3 - Revêtement de mur - Murs
Nom de l'opérateur GOUBAULT Antonin	Date de prélèvement 31/07/2023	Partie de composant Colle - Faïence

Résultat amiante : Absence d'amiante

Référence Couche	Description visuelle	Epaisseur (cm)	Conclusion amiante
RAW PRODUCT	Matériau dur de type carrelage, faïence (blanc) ; matériau de type peinture (rose) ; matériau semi-dur de type joint (blanc)	0	Fibres d'amiante non détectées

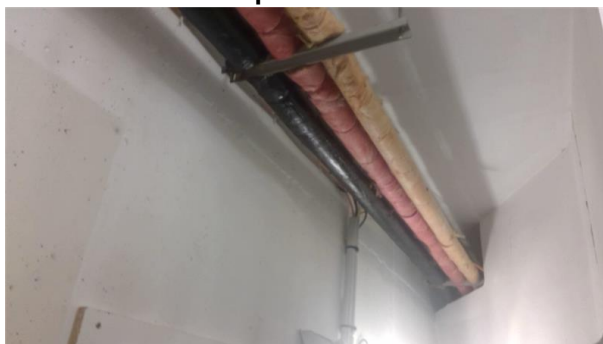
PRELEVEMENT : P043

Nom du client NO	Numéro de dossier 66744-139276 28 Avenue Pierre de la Bouexière 44350	Pièce ou local – Composant RDC - Local M.E.A - Conduits de fluide - Toutes zones
Nom de l'opérateur GOUBAULT Antonin	Date de prélèvement 31/07/2023	Partie de composant Calorifuge - Revêtement bitumineux
Résultat amiante : Absence d'amiante		
DESCRIPTION DU PRELEVEMENT :		
Objet : Calorifuge / Revêtement bitumineux Planche de croquis n° :

Référence Couche	Description visuelle	Epaisseur (cm)	Conclusion amiante
RAW PRODUCT	Matériau souple bitumineux (noir) ; matériau fibreux de type isolant (beige)	0	Fibres d'amiante non détectées
CUST 01	Matériau fibreux de type isolant (beige)	0	Fibres d'amiante non détectées

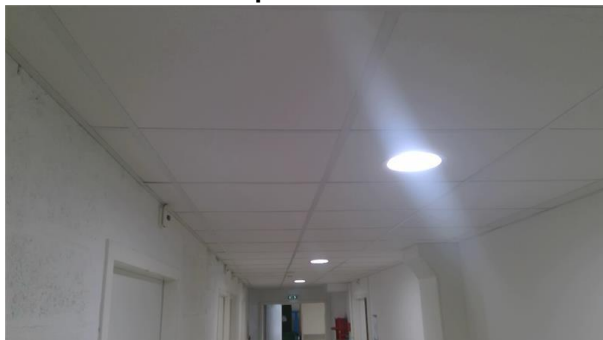
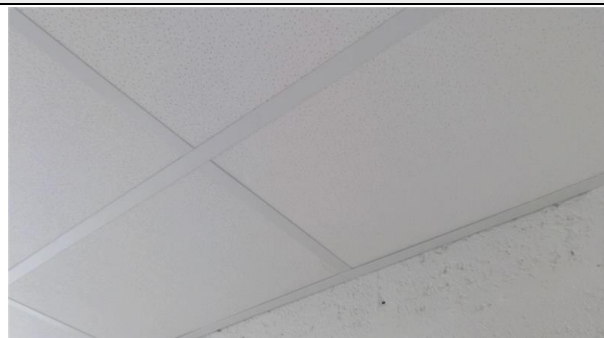
PRELEVEMENT : P045**Emplacement :**

Nom du client NO	Numéro de dossier 66744-139276 28 Avenue Pierre de la Bouexière 44350	Pièce ou local – Composant RDC - Dégagement n°5 - Faux-plafond - Plafond
Nom de l'opérateur GOUBAULT Antonin	Date de prélèvement 31/07/2023	Partie de composant Plaque de faux-plafond

Résultat amiante : Absence d'amiante**DESCRIPTION DU PRELEVEMENT :****Objet :**

Référence Couche	Description visuelle	Epaisseur (cm)	Conclusion amiante
RAW PRODUCT	Matériau de type peinture (blanc) ; matériau dur de type mortier, béton, chape (gris)	0	Fibres d'amiante non détectées

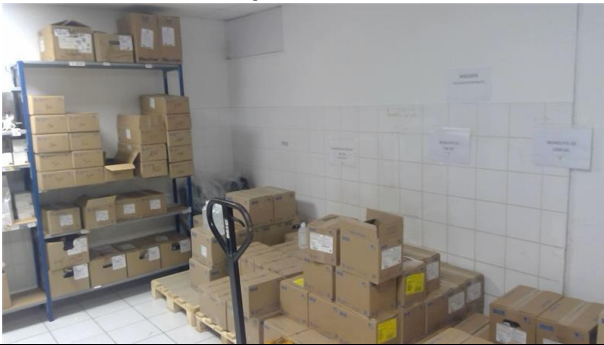
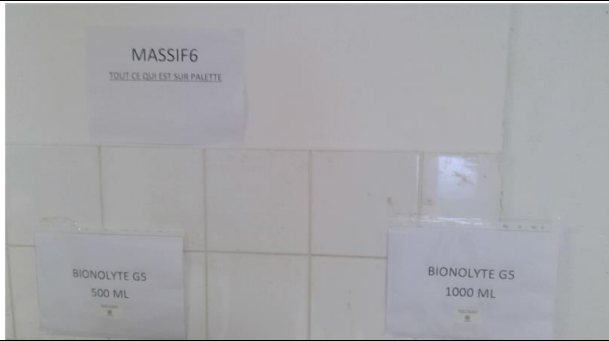
PRELEVEMENT : P046			
Emplacement :

Nom du client NO	Numéro de dossier 66744-139276 28 Avenue Pierre de la Bouexière 44350	Pièce ou local – Composant RDC - Stockage pharmacie - Revêtement de mur - Murs	
Nom de l'opérateur GOUBAULT Antonin	Date de prélèvement 31/07/2023	Partie de composant Colle - Faïence	
Résultat amiante : Absence d'amiante			
DESCRIPTION DU PRELEVEMENT :			
Objet : Colle / Faïence Planche de croquis n° :

DETAIL DES COUCHES DU PRELEVEMENT :			
Référence Couche	Description visuelle	Epaisseur (cm)	Conclusion amiante
CUST 01	Matériau souple fibreux de type papier, carton (beige)	0	Fibres d'amiante non détectées
RAW PRODUCT	Matériau dur de type carrelage, faïence (blanc) ; matériau de type peinture (blanc) ; matériau dur de type ciment-colle (beige) ; matériau souple fibreux de type papier, carton (beige)	0	Fibres d'amiante non détectées

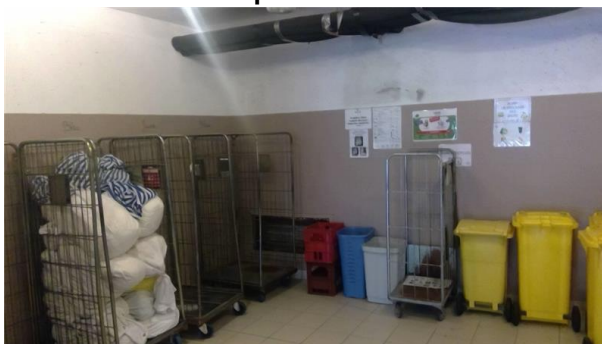
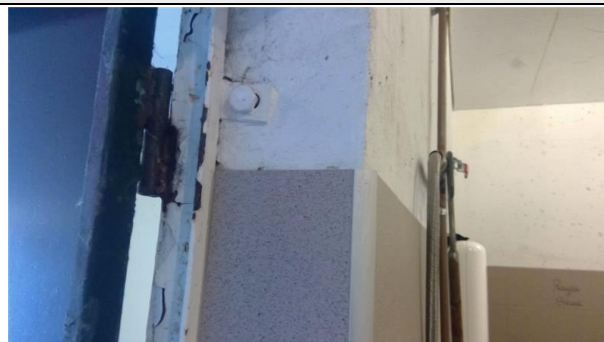
PRELEVEMENT : P047

Nom du client NO	Numéro de dossier 66744-139276 28 Avenue Pierre de la Bouexière 44350	Pièce ou local – Composant RDC - Local poubelle - Revêtement de mur - Murs
Nom de l'opérateur GOUBAULT Antonin	Date de prélèvement 31/07/2023	Partie de composant Colle - Faïence

Résultat amiante : Présence d'amiante (Fibres d'amiante de type chrysotile)

Référence Couche	Description visuelle	Epaisseur (cm)	Conclusion amiante
RAW PRODUCT	Matériau dur de type carrelage, faïence (rose) ; matériau dur de type joint ciment (blanc) ; matériau souple (beige) ; matériau de type peinture (blanc) ; matériau semi-dur de type enduit (blanc) ; matériau semi-dur de type ciment (fibreuse) (gris)	0	Fibres d'amiante de type chrysotile

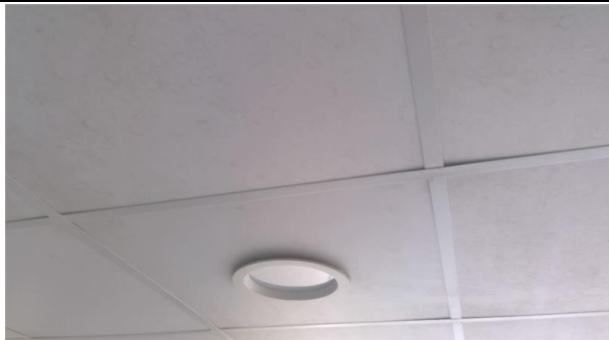
PRELEVEMENT : P049			
Nom du client NO	Numéro de dossier 66744-139276 28 Avenue Pierre de la Bouexière 44350	Pièce ou local – Composant RDC - Garage - Faux-plafond - Plafond	
Nom de l'opérateur GOUBAULT Antonin	Date de prélèvement 31/07/2023	Partie de composant Plaque de faux-plafond	
Résultat amiante : Absence d'amiante			
DESCRIPTION DU PRELEVEMENT :			
Objet : Plaque de faux-plafond plâtre Planche de croquis n° :

DETAIL DES COUCHES DU PRELEVEMENT :			
Référence Couche	Description visuelle	Epaisseur (cm)	Conclusion amiante
RAW PRODUCT	Matériau fibreux de type papier peint (blanc) ; matériau semi-dur de type plâtre (blanc)	0	Fibres d'amiante non détectées

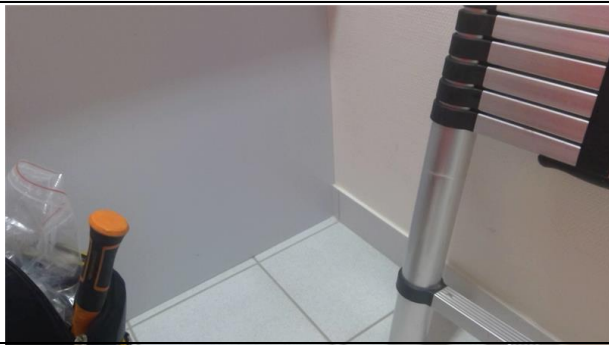
PRELEVEMENT : P050			
Emplacement :

Nom du client NO	Numéro de dossier 66744-139276 28 Avenue Pierre de la Bouexière 44350	Pièce ou local – Composant RDC - Accueil patients - Ensemble des murs - Murs	
Nom de l'opérateur GOUBAULT Antonin	Date de prélèvement 31/07/2023	Partie de composant Plâtre - Peinture	
Résultat amiante : Absence d'amiante			
DESCRIPTION DU PRELEVEMENT :			
Objet : Plâtre / Peinture Planche de croquis n° :

DETAIL DES COUCHES DU PRELEVEMENT :			
Référence Couche	Description visuelle	Epaisseur (cm)	Conclusion amiante
RAW PRODUCT	Matériau semi-dur de type enduit (blanc) ; matériau semi-dur de type plâtre (blanc)	0	Fibres d'amiante non détectées

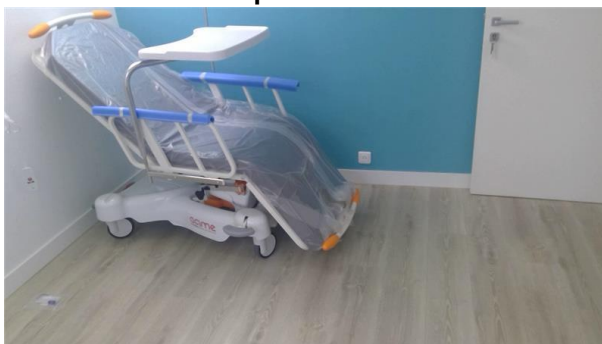
PRELEVEMENT : P051

Nom du client NO	Numéro de dossier 66744-139276 28 Avenue Pierre de la Bouexière 44350	Pièce ou local – Composant RDC - Pièce n°1 - Revêtement de sol - Sol	
Nom de l'opérateur GOUBAULT Antonin	Date de prélèvement 31/07/2023	Partie de composant Colle + ragréage - Revêtement souple	
Résultat amiante : Absence d'amiante			
DESCRIPTION DU PRELEVEMENT :			
Objet : Colle + ragréage / Revêtement souple Planche de croquis n° :			
DETAIL DES COUCHES DU PRELEVEMENT :			
Référence Couche	Description visuelle	Epaisseur (cm)	Conclusion amiante
RAW PRODUCT	Matériau souple de type dalle de sol (gris)	0	Fibres d'amiante non détectées
CUST 01	Matériau souple de type dalle de sol (gris) en traces ; matériau de type colle (jaune) ; matériau semi-dur de type ragréage (gris)	0	Fibres d'amiante non détectées

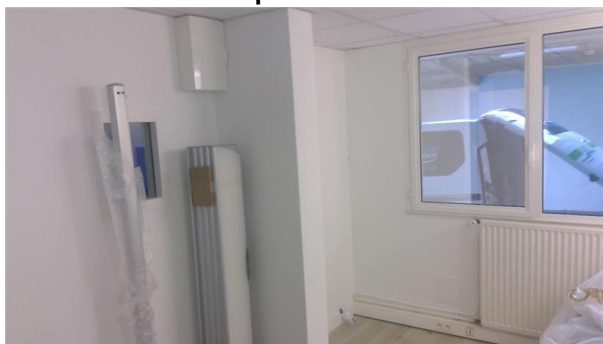
PRELEVEMENT : P052

Nom du client NO	Numéro de dossier 66744-139276 28 Avenue Pierre de la Bouexière 44350	Pièce ou local – Composant RDC - Pièce n°1 - Ensemble des murs - Murs	
Nom de l'opérateur GOUBAULT Antonin	Date de prélèvement 31/07/2023	Partie de composant Calicot - Toile de verre peinte	
Résultat amiante : Absence d'amiante			
DESCRIPTION DU PRELEVEMENT :			
Objet : Calicot / Toile de verre peinte Planche de croquis n° :			
DETAIL DES COUCHES DU PRELEVEMENT :			
Référence Couche	Description visuelle	Epaisseur (cm)	Conclusion amiante
CUST 01	Matériau souple fibreux de type papier, carton (beige)	0	Fibres d'amiante non détectées
RAW PRODUCT	Matériau de type maillage de fibres et liant (blanc) ; matériau semi-dur de type enduit (blanc) ; matériau souple fibreux de type papier, carton (beige) ; matériau semi-dur (blanc)	0	Fibres d'amiante non détectées

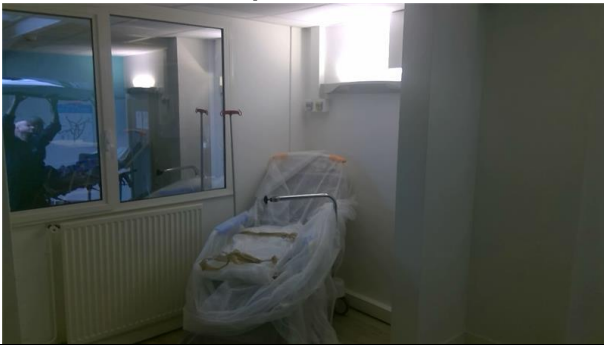
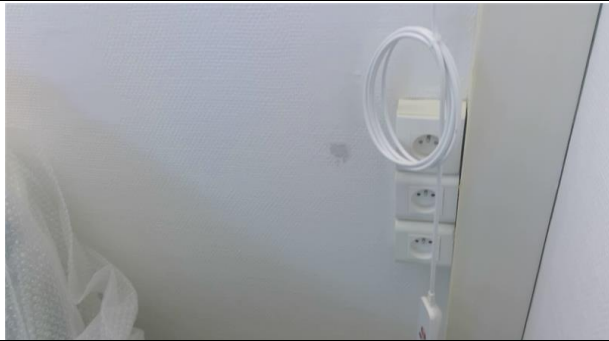
PRELEVEMENT : P053			
Emplacement :

Nom du client NO	Numéro de dossier 66744-139276 28 Avenue Pierre de la Bouexière 44350	Pièce ou local – Composant RDC - Pièce n°1 - Ensemble des murs - Murs	
Nom de l'opérateur GOUBAULT Antonin	Date de prélèvement 31/07/2023	Partie de composant Enduit - Toile de verre peinte	
Résultat amiante : Absence d'amiante			
DESCRIPTION DU PRELEVEMENT :			
Objet : Enduit / Toile de verre peinte Planche de croquis n° :

DETAIL DES COUCHES DU PRELEVEMENT :			
Référence Couche	Description visuelle	Epaisseur (cm)	Conclusion amiante
RAW PRODUCT	Matériau de type maillage de fibres et liant (jaune) ; matériau semi-dur de type enduit (granulaire) (beige) ; matériau dur de type mortier, béton, chape (gris)	0	Fibres d'amiante non détectées

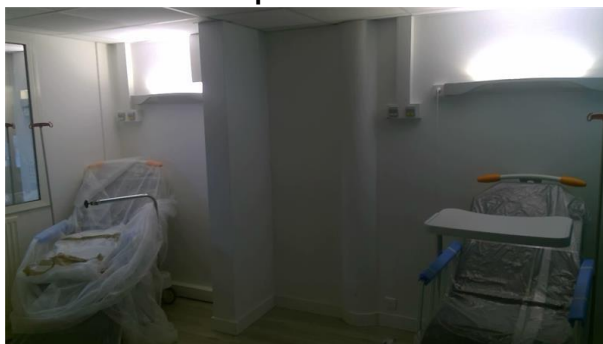
PRELEVEMENT : P054

Nom du client NO	Numéro de dossier 66744-139276 28 Avenue Pierre de la Bouexière 44350	Pièce ou local – Composant RDC - Pièce n°1 - Poteau - Toutes zones	
Nom de l'opérateur GOUBAULT Antonin	Date de prélèvement 31/07/2023	Partie de composant Enduit - Toile de verre peinte	
Résultat amiante : Absence d'amiante			
DESCRIPTION DU PRELEVEMENT :			
Objet : Enduit / Toile de verre peinte Planche de croquis n° :			
DETAIL DES COUCHES DU PRELEVEMENT :			
Référence Couche	Description visuelle	Epaisseur (cm)	Conclusion amiante
RAW PRODUCT	Matériau de type maillage de fibres et liant (blanc) ; matériau de type peinture (bleu) ; matériau semi-dur de type enduit (blanc) ; matériau dur de type mortier, béton, chape (gris)	0	Fibres d'amiante non détectées

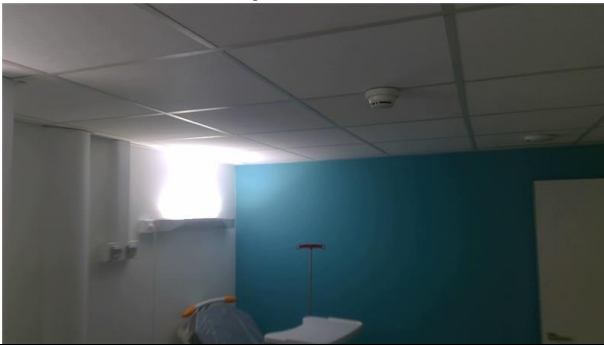
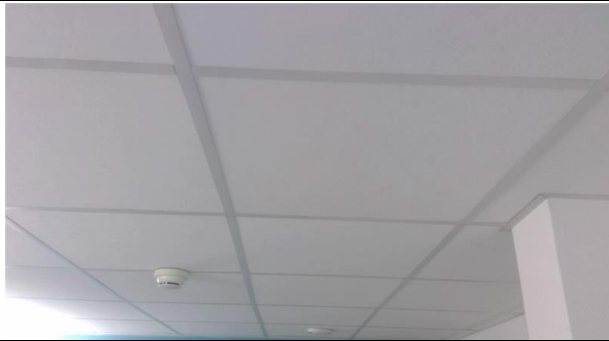
PRELEVEMENT : P055			
Emplacement :

Nom du client NO	Numéro de dossier 66744-139276 28 Avenue Pierre de la Bouexière 44350	Pièce ou local – Composant RDC - Pièce n°1 - Faux-plafond - Plafond	
Nom de l'opérateur GOUBAULT Antonin	Date de prélèvement 31/07/2023	Partie de composant Plaque de faux-plafond plâtre	
Résultat amiante : Absence d'amiante			
DESCRIPTION DU PRELEVEMENT :			
Objet : Plaque de faux-plafond plâtre Planche de croquis n° :

DETAIL DES COUCHES DU PRELEVEMENT :			
Référence Couche	Description visuelle	Epaisseur (cm)	Conclusion amiante
RAW PRODUCT	Matériau semi-dur fibreux de type faux-plafonds (jaune)	0	Fibres d'amiante non détectées

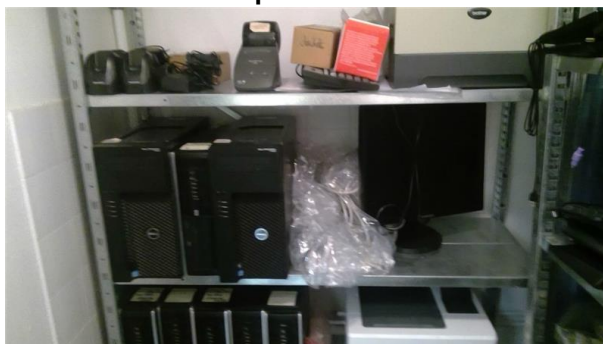
PRELEVEMENT : P056

Nom du client NO	Numéro de dossier 66744-139276 28 Avenue Pierre de la Bouexière 44350	Pièce ou local – Composant RDC - Local entretien - Revêtement de mur - Murs	
Nom de l'opérateur GOUBAULT Antonin	Date de prélèvement 31/07/2023	Partie de composant Colle - Faïence	
Résultat amiante : Absence d'amiante			
DESCRIPTION DU PRELEVEMENT :			
Objet : Colle / Faïence Planche de croquis n° :			
DETAIL DES COUCHES DU PRELEVEMENT :			
Référence Couche	Description visuelle	Epaisseur (cm)	Conclusion amiante
RAW PRODUCT	Matériau dur de type carrelage, faïence (blanc) ; matériau de type peinture (blanc) ; matériau dur de type ciment-colle (beige)	0	Fibres d'amiante non détectées

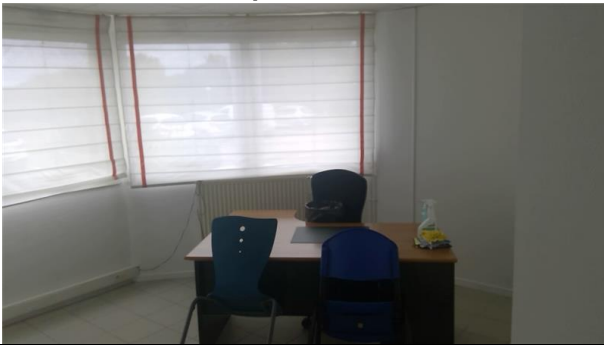
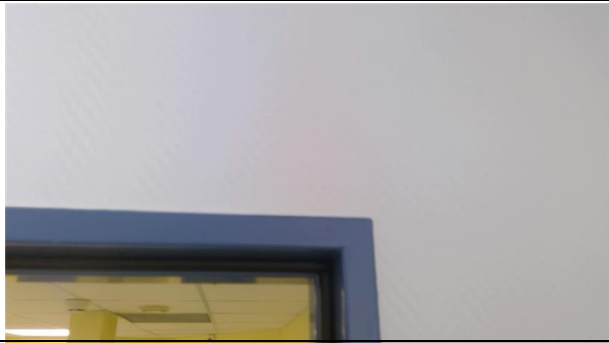
PRELEVEMENT : P057			
Emplacement :

Nom du client NO	Numéro de dossier 66744-139276 28 Avenue Pierre de la Bouexière 44350	Pièce ou local – Composant RDC - Bureau n°7 - Ensemble des murs - Murs	
Nom de l'opérateur GOUBAULT Antonin	Date de prélèvement 31/07/2023	Partie de composant Calicot - Toile de verre peinte	
Résultat amiante : Absence d'amiante			
DESCRIPTION DU PRELEVEMENT :			
Objet : Calicot / Toile de verre peinte Planche de croquis n° :

DETAIL DES COUCHES DU PRELEVEMENT :			
Référence Couche	Description visuelle	Epaisseur (cm)	Conclusion amiante
RAW PRODUCT	Matériau de type maillage de fibres et liant (blanc) ; matériau semi-dur de type enduit (blanc)	0	Fibres d'amiante non détectées

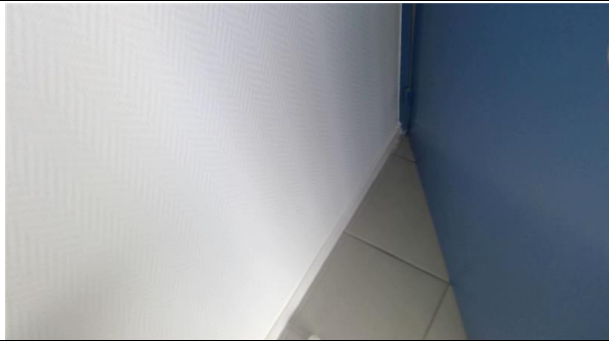
PRELEVEMENT : P058			
Emplacement :

Nom du client NO	Numéro de dossier 66744-139276 28 Avenue Pierre de la Bouexière 44350	Pièce ou local – Composant RDC - Bureau n°7 - Ensemble des murs - Murs	
Nom de l'opérateur GOUBAULT Antonin	Date de prélèvement 31/07/2023	Partie de composant Enduit - Toile de verre peinte	
Résultat amiante : Absence d'amiante			
DESCRIPTION DU PRELEVEMENT :			
Objet : Enduit / Toile de verre peinte Planche de croquis n° :

DETAIL DES COUCHES DU PRELEVEMENT :			
Référence Couche	Description visuelle	Epaisseur (cm)	Conclusion amiante
RAW PRODUCT	Matériau de type maillage de fibres et liant (blanc) ; matériau semi-dur de type enduit (blanc) ; matériau dur de type mortier, béton, chape (gris)	0	Fibres d'amiante non détectées

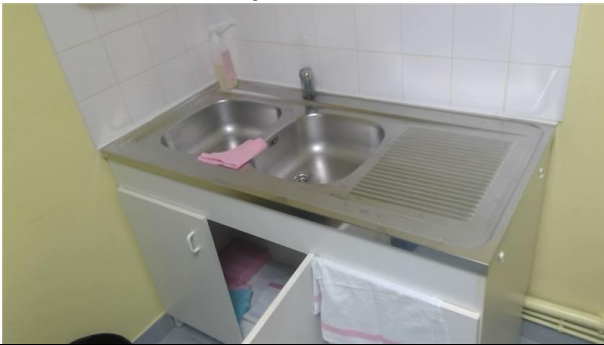
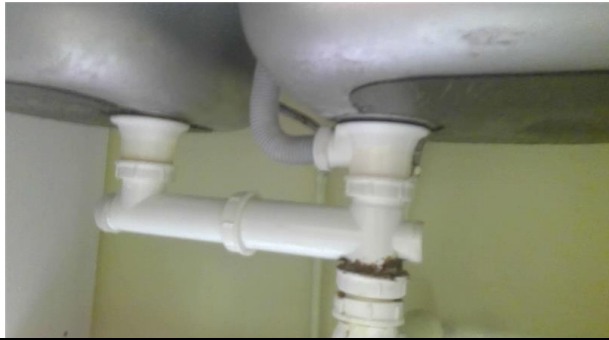
PRELEVEMENT : P059			
Emplacement :

Nom du client NO	Numéro de dossier 66744-139276 28 Avenue Pierre de la Bouexière 44350	Pièce ou local – Composant RDC - Tisanerie - Evier - Toutes zones	
Nom de l'opérateur GOUBAULT Antonin	Date de prélèvement 31/07/2023	Partie de composant Plaque isophonique - Revêtement bitumineux	
Résultat amiante : Présence d'amiante (Fibres d'amiante de type chrysotile)			
DESCRIPTION DU PRELEVEMENT :			
Objet : Plaque isophonique / Revêtement bitumineux Planche de croquis n° :

DETAIL DES COUCHES DU PRELEVEMENT :			
Référence Couche	Description visuelle	Epaisseur (cm)	Conclusion amiante
RAW PRODUCT	Matériau (polymérisé) (transparent) ; matériau souple bitumineux (noir)	0	Fibres d'amiante de type chrysotile

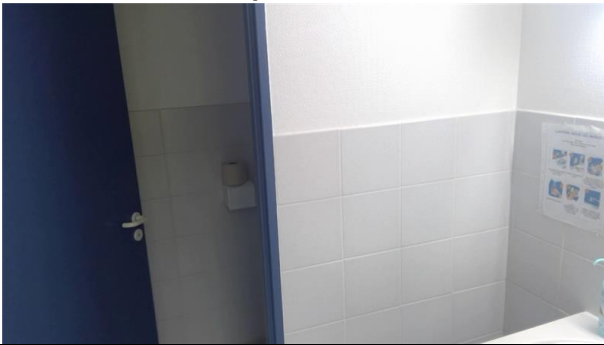
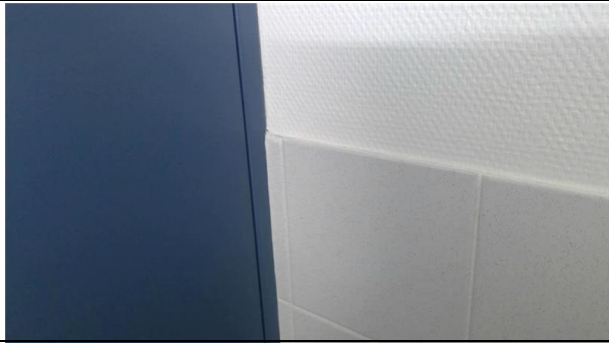
PRELEVEMENT : P060			
<p align="center">Emplacement :</p>

<p align="center">Nom du client NO</p>	<p align="center">Numéro de dossier 66744-139276</p> <p align="center">28 Avenue Pierre de la Bouexière</p> <p align="center">44350</p>	<p align="center">Pièce ou local – Composant RDC - WC personnels - Revêtement de mur - Murs</p>	
<p align="center">Nom de l'opérateur GOUBAULT Antonin</p>	<p align="center">Date de prélèvement 31/07/2023</p>	<p align="center">Partie de composant Colle - Faïence</p>	
<p align="center">Résultat amiante : Absence d'amiante</p>			
<p align="center">DESCRIPTION DU PRELEVEMENT :</p>			
<p>Objet : Colle / Faïence</p> <p>Planche de croquis n° :</p>

<p align="center">DETAIL DES COUCHES DU PRELEVEMENT :</p>			
Référence Couche	Description visuelle	Epaisseur (cm)	Conclusion amiante
RAW PRODUCT	Matériau dur de type carrelage, faïence (blanc) ; matériau de type peinture (blanc) ; matériau semi-dur de type joint (blanc)	0	Fibres d'amiante non détectées

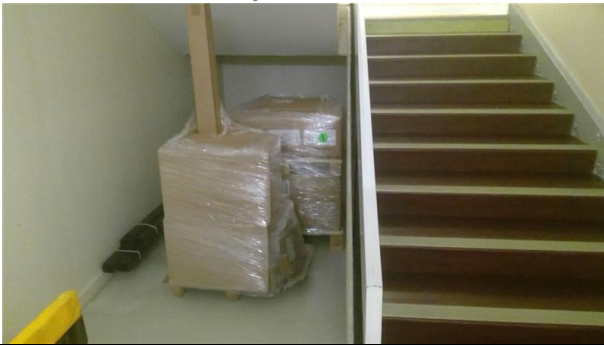
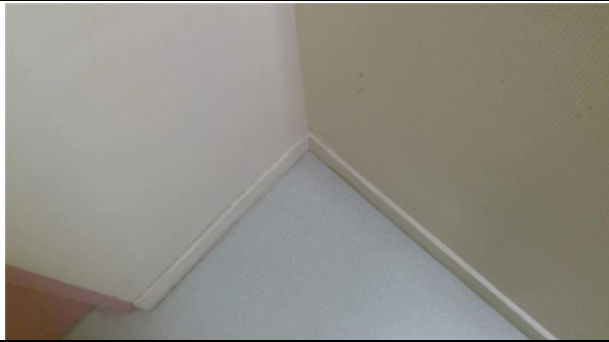
PRELEVEMENT : P061			
Emplacement :

Nom du client NO	Numéro de dossier 66744-139276 28 Avenue Pierre de la Bouexière 44350	Pièce ou local – Composant RDC - Cage d'escalier - Revêtement de sol - Sol	
Nom de l'opérateur GOUBAULT Antonin	Date de prélèvement 31/07/2023	Partie de composant Colle + ragréage - Revêtement souple	
Résultat amiante : Absence d'amiante			
DESCRIPTION DU PRELEVEMENT :			
Objet : Colle + ragréage / Revêtement souple Planche de croquis n° :

DETAIL DES COUCHES DU PRELEVEMENT :			
Référence Couche	Description visuelle	Epaisseur (cm)	Conclusion amiante
CUST 01	Matériau souple de type revêtement de sol (gris) en traces ; matériau de type colle (jaune) ; matériau semi-dur de type ragréage (gris)	0	Fibres d'amiante non détectées
RAW PRODUCT	Matériau souple de type revêtement de sol (gris)	0	Fibres d'amiante non détectées

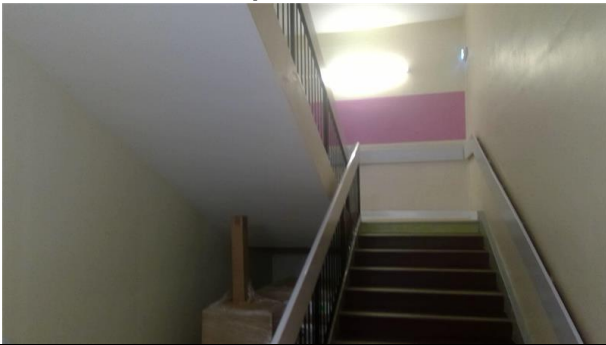
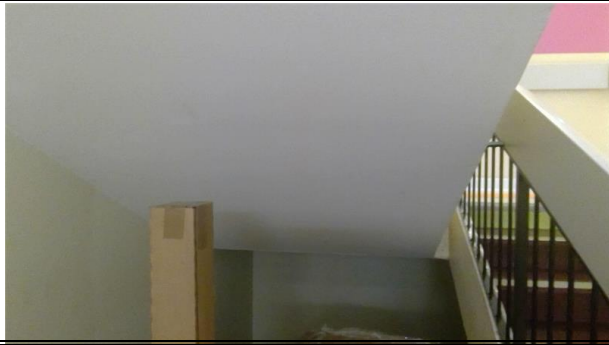
PRELEVEMENT : P062			
Emplacement :

Nom du client NO	Numéro de dossier 66744-139276 28 Avenue Pierre de la Bouexière 44350	Pièce ou local – Composant RDC - Cage d'escalier - Sous face escalier - Toutes zones	
Nom de l'opérateur GOUBAULT Antonin	Date de prélèvement 31/07/2023	Partie de composant Béton - Peinture	
Résultat amiante : Absence d'amiante			
DESCRIPTION DU PRELEVEMENT :			
Objet : Béton / Peinture Planche de croquis n° :

DETAIL DES COUCHES DU PRELEVEMENT :			
Référence Couche	Description visuelle	Epaisseur (cm)	Conclusion amiante
RAW PRODUCT	Matériau de type peinture (blanc) ; matériau semi-dur de type enduit (brillant) (blanc) ; matériau dur de type mortier, béton, chape (gris)	0	Fibres d'amiante non détectées

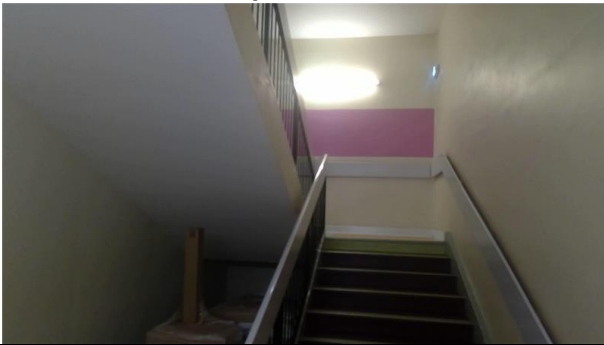
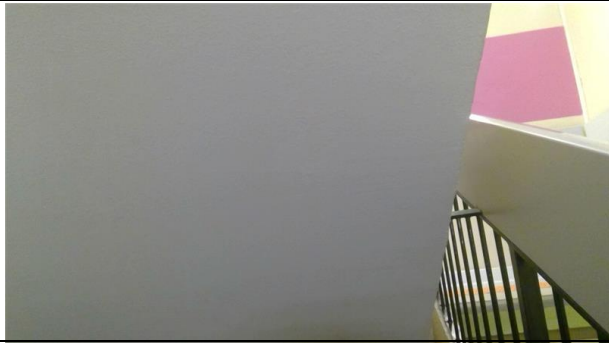
PRELEVEMENT : P063			
Emplacement :

Nom du client NO	Numéro de dossier 66744-139276 28 Avenue Pierre de la Bouexière 44350	Pièce ou local – Composant RDC - Cage d'escalier - Ensemble des murs - Murs	
Nom de l'opérateur GOUBAULT Antonin	Date de prélèvement 31/07/2023	Partie de composant Enduit - Peinture	
Résultat amiante : Absence d'amiante			
DESCRIPTION DU PRELEVEMENT :			
Objet : Enduit / Peinture Planche de croquis n° :

DETAIL DES COUCHES DU PRELEVEMENT :			
Référence Couche	Description visuelle	Epaisseur (cm)	Conclusion amiante
RAW PRODUCT	Matériau de type peinture (beige) ; matériau semi-dur de type enduit (blanc) ; matériau dur de type mortier, béton, chape (gris) en traces	0	Fibres d'amiante non détectées

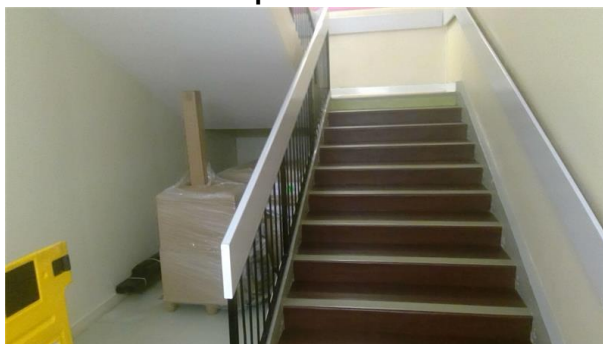
PRELEVEMENT : P064

Nom du client NO	Numéro de dossier 66744-139276 28 Avenue Pierre de la Bouexière 44350	Pièce ou local – Composant RDC - Cage d'escalier - Ensemble des marches - Toutes zones	
Nom de l'opérateur GOUBAULT Antonin	Date de prélèvement 31/07/2023	Partie de composant Colle - Revêtement souple	
Résultat amiante : Absence d'amiante			
DESCRIPTION DU PRELEVEMENT :			
Objet : Colle / Revêtement souple Planche de croquis n° :			
DETAIL DES COUCHES DU PRELEVEMENT :			
Référence Couche	Description visuelle	Epaisseur (cm)	Conclusion amiante
CUST 01	Matériau souple de type revêtement de sol (marron) en traces ; matériau de type colle (jaune) ; matériau semi-dur de type ragréage (gris)	0	Fibres d'amiante non détectées
RAW PRODUCT	Matériau souple de type revêtement de sol (marron)	0	Fibres d'amiante non détectées

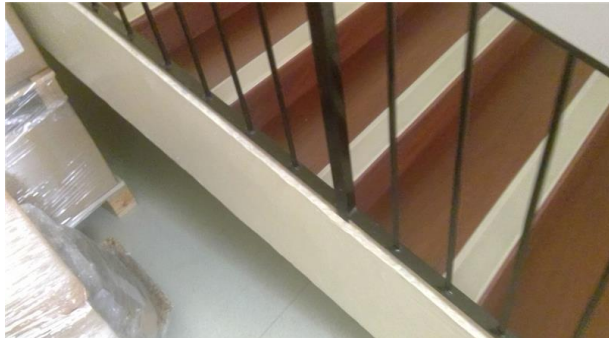
PRELEVEMENT : P065			
Nom du client NO	Numéro de dossier 66744-139276 28 Avenue Pierre de la Bouexière 44350	Pièce ou local – Composant RDC - Cage d'escalier - Limon - Toutes zones	
Nom de l'opérateur GOUBAULT Antonin	Date de prélèvement 31/07/2023	Partie de composant Béton - Peinture	
Résultat amiante : Présence d'amiante (Fibres d'amiante de type chrysotile)			
DESCRIPTION DU PRELEVEMENT :			
Objet : Béton / Peinture Planche de croquis n° :

DETAIL DES COUCHES DU PRELEVEMENT :			
Référence Couche	Description visuelle	Epaisseur (cm)	Conclusion amiante
RAW PRODUCT	Matériau de type peinture (blanc) ; matériau semi-dur de type enduit (blanc) ; matériau semi-dur de type ciment (fibreuse) (gris)	0	Fibres d'amiante de type chrysotile

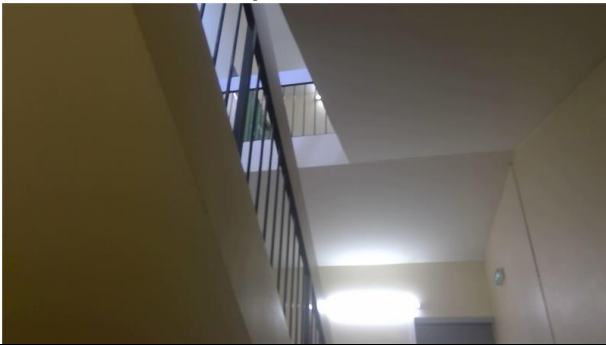
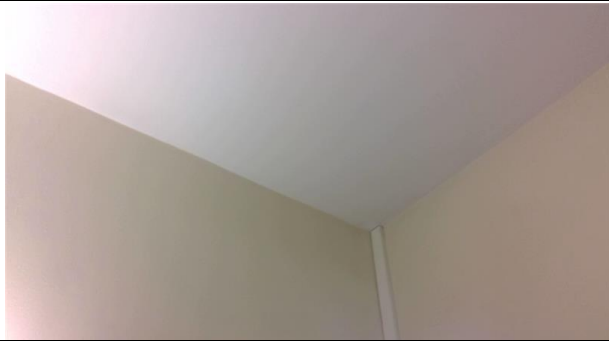
PRELEVEMENT : P066			
Emplacement :

Nom du client NO	Numéro de dossier 66744-139276 28 Avenue Pierre de la Bouexière 44350	Pièce ou local – Composant RDC - Cage d'escalier - Plafond - Plafond	
Nom de l'opérateur GOUBAULT Antonin	Date de prélèvement 31/07/2023	Partie de composant Béton - Peinture	
Résultat amiante : Absence d'amiante			
DESCRIPTION DU PRELEVEMENT :			
Objet : Béton / Peinture Planche de croquis n° :

DETAIL DES COUCHES DU PRELEVEMENT :			
Référence Couche	Description visuelle	Epaisseur (cm)	Conclusion amiante
RAW PRODUCT	Matériau de type peinture (blanc) ; matériau semi-dur de type enduit (brillant) (blanc)	0	Fibres d'amiante non détectées

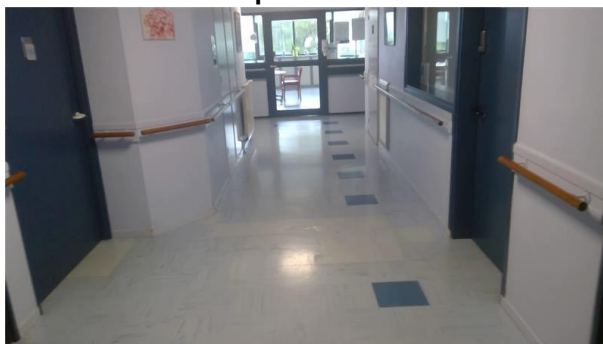
PRELEVEMENT : P067

Nom du client NO	Numéro de dossier 66744-139276 28 Avenue Pierre de la Bouexière 44350	Pièce ou local – Composant R+1 - Dégagement n°7 - Revêtement de sol - Sol	
Nom de l'opérateur GOUBAULT Antonin	Date de prélèvement 31/07/2023	Partie de composant Colle - Dalles de sol bleue	
Résultat amiante : Absence d'amiante			
DESCRIPTION DU PRELEVEMENT :			
Objet : Colle / Dalles de sol bleue Planche de croquis n° :			
DETAIL DES COUCHES DU PRELEVEMENT :			
Référence Couche	Description visuelle	Epaisseur (cm)	Conclusion amiante
CUST 01	Matériau de type colle (jaune) ; matériau semi-dur de type ragréage (rose) ; matériau semi-dur (gris)	0	Fibres d'amiante non détectées
RAW PRODUCT	Matériau semi-dur de type dalle de sol (bleu)	0	Fibres d'amiante non détectées

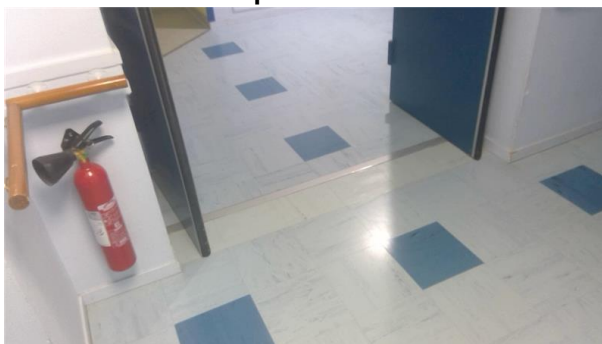
PRELEVEMENT : P068

Nom du client NO	Numéro de dossier 66744-139276 28 Avenue Pierre de la Bouexière 44350	Pièce ou local – Composant R+1 - Dégagement n°7 - Revêtement de sol - Sol	
Nom de l'opérateur GOUBAULT Antonin	Date de prélèvement 31/07/2023	Partie de composant Colle - Dalles de sol bleue claire	
Résultat amiante : Absence d'amiante			
Commentaires éparses réparation			
DESCRIPTION DU PRELEVEMENT :			
Objet : Colle / Dalles de sol bleue claire Planche de croquis n° :			
DETAIL DES COUCHES DU PRELEVEMENT :			
Référence Couche	Description visuelle	Epaisseur (cm)	Conclusion amiante
RAW PRODUCT	Matériau semi-dur de type dalle de sol (bleu)	0	Fibres d'amiante non détectées
CUST 01	Matériau semi-dur de type dalle de sol (bleu) en traces ; matériau souple de type joint (blanc) ; matériau (beige)	0	Fibres d'amiante non détectées

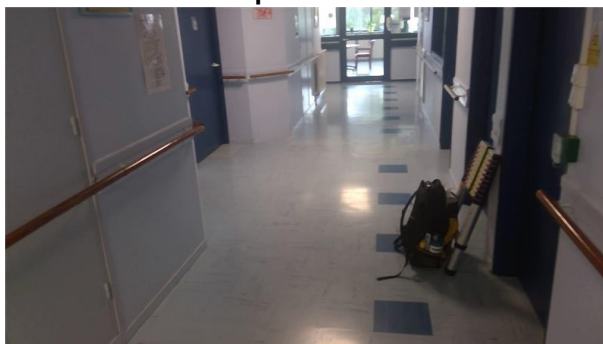
PRELEVEMENT : P069

Nom du client NO	Numéro de dossier 66744-139276 28 Avenue Pierre de la Bouexière 44350	Pièce ou local – Composant R+1 - Dégagement n°7 - Revêtement de sol - Sol	
Nom de l'opérateur GOUBAULT Antonin	Date de prélèvement 31/07/2023	Partie de composant Colle - Dalles de sol bleue foncé	
Résultat amiante : Absence d'amiante			
DESCRIPTION DU PRELEVEMENT :			
Objet : Colle / Dalles de sol bleue foncé Planche de croquis n° :			
DETAIL DES COUCHES DU PRELEVEMENT :			
Référence Couche	Description visuelle	Epaisseur (cm)	Conclusion amiante
CUST 01	Matériau semi-dur de type dalle de sol (bleu) en traces ; matériau de type colle (jaune)	0	Fibres d'amiante non détectées
RAW PRODUCT	Matériau semi-dur de type dalle de sol (bleu)	0	Fibres d'amiante non détectées

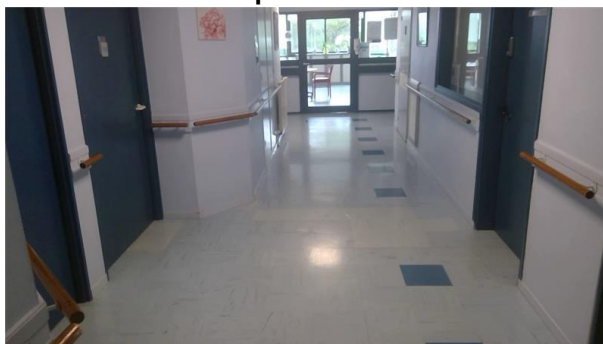
PRELEVEMENT : P070

Nom du client NO	Numéro de dossier 66744-139276 28 Avenue Pierre de la Bouexière 44350	Pièce ou local – Composant R+1 - Dégagement n°7 - Revêtement de sol - Sol	
Nom de l'opérateur GOUBAULT Antonin	Date de prélèvement 31/07/2023	Partie de composant Ragréage	
Résultat amiante : Absence d'amiante			
DESCRIPTION DU PRELEVEMENT :			
Objet : Ragréage Planche de croquis n° :			
DETAIL DES COUCHES DU PRELEVEMENT :			
Référence Couche	Description visuelle	Epaisseur (cm)	Conclusion amiante
RAW PRODUCT	Matériau semi-dur de type ragréage (rose) ; matériau (gris)	0	Fibres d'amiante non détectées

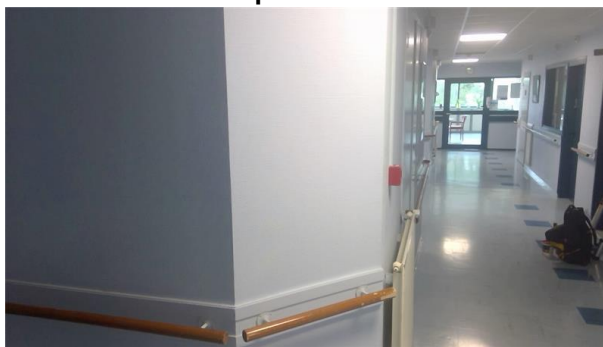
PRELEVEMENT : P071

Nom du client NO	Numéro de dossier 66744-139276 28 Avenue Pierre de la Bouexière 44350	Pièce ou local – Composant R+1 - Dégagement n°7 - Ensemble des murs - Murs	
Nom de l'opérateur GOUBAULT Antonin	Date de prélèvement 31/07/2023	Partie de composant Calicot - Toile de verre peinte	
Résultat amiante : Absence d'amiante			
DESCRIPTION DU PRELEVEMENT :			
Objet : Calicot / Toile de verre peinte Planche de croquis n° :			
DETAIL DES COUCHES DU PRELEVEMENT :			
Référence Couche	Description visuelle	Epaisseur (cm)	Conclusion amiante
RAW PRODUCT	Matériau de type maillage de fibres et liant (bleu) ; matériau semi-dur de type enduit (beige)	0	Fibres d'amiante non détectées

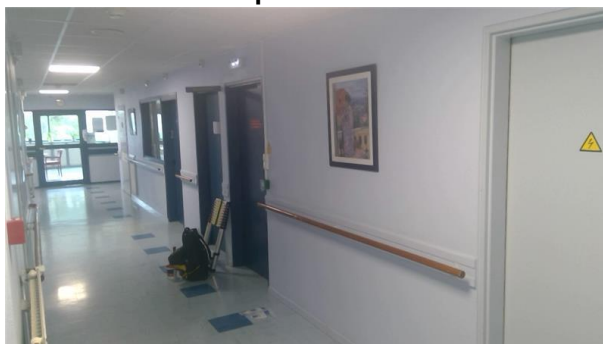
PRELEVEMENT : P072

Nom du client NO	Numéro de dossier 66744-139276 28 Avenue Pierre de la Bouexière 44350	Pièce ou local – Composant R+1 - Dégagement n°7 - Ensemble des murs - Murs	
Nom de l'opérateur GOUBAULT Antonin	Date de prélèvement 31/07/2023	Partie de composant Enduit - Toile de verre peinte	
Résultat amiante : Absence d'amiante			
DESCRIPTION DU PRELEVEMENT :			
Objet : Enduit / Toile de verre peinte Planche de croquis n° :			
DETAIL DES COUCHES DU PRELEVEMENT :			
Référence Couche	Description visuelle	Epaisseur (cm)	Conclusion amiante
RAW PRODUCT	Matériau de type maillage de fibres et liant (bleu) ; matériau semi-dur de type enduit (brillant) (beige)	0	Fibres d'amiante non détectées

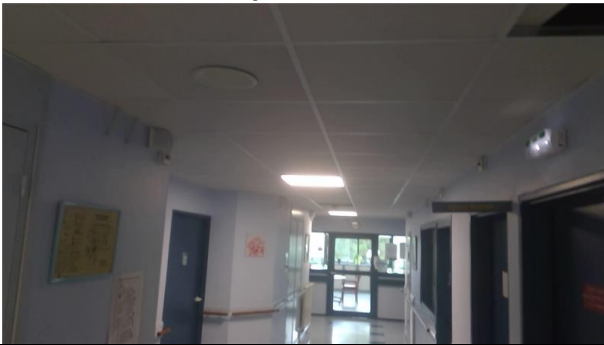
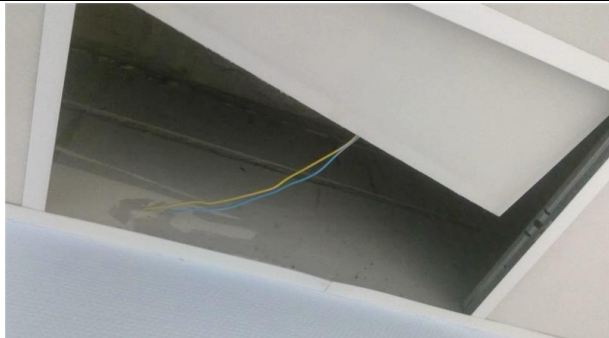
PRELEVEMENT : P073			
Emplacement :

Nom du client NO	Numéro de dossier 66744-139276 28 Avenue Pierre de la Bouexière 44350	Pièce ou local – Composant R+1 - Dégagement n°7 - Faux-plafond - Plafond	
Nom de l'opérateur GOUBAULT Antonin	Date de prélèvement 31/07/2023	Partie de composant Plaque de faux-plafond plâtre	
Résultat amiante : Absence d'amiante			
DESCRIPTION DU PRELEVEMENT :			
Objet : Plaque de faux-plafond plâtre Planche de croquis n° :

DETAIL DES COUCHES DU PRELEVEMENT :			
Référence Couche	Description visuelle	Epaisseur (cm)	Conclusion amiante
RAW PRODUCT	Matériau (fibreux) (blanc) ; matériau semi-dur fibreux de type faux-plafonds (jaune)	0	Fibres d'amiante non détectées

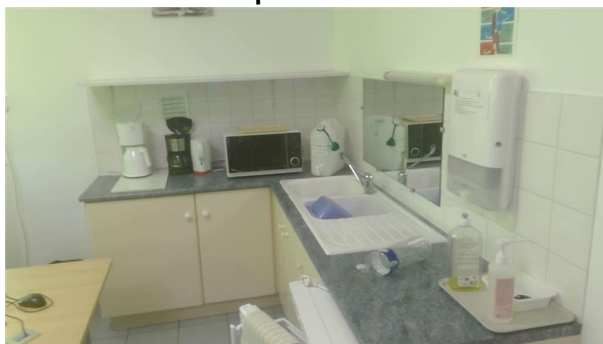
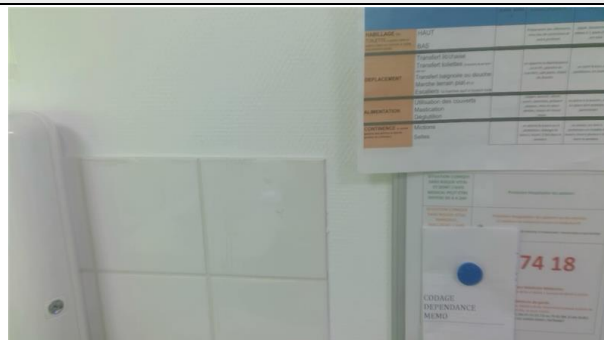
PRELEVEMENT : P074

Nom du client NO	Numéro de dossier 66744-139276 28 Avenue Pierre de la Bouexière 44350	Pièce ou local – Composant R+1 - HTP SSR - Revêtement de mur - Murs
Nom de l'opérateur GOUBAULT Antonin	Date de prélèvement 31/07/2023	Partie de composant Colle - Faïence

Résultat amiante : Absence d'amiante

Référence Couche	Description visuelle	Epaisseur (cm)	Conclusion amiante
RAW PRODUCT	Matériau dur de type carrelage, faïence (blanc) ; matériau de type peinture (blanc) ; matériau dur de type ciment-colle (blanc) en traces ; matériau semi-dur (blanc) en traces	0	Fibres d'amiante non détectées

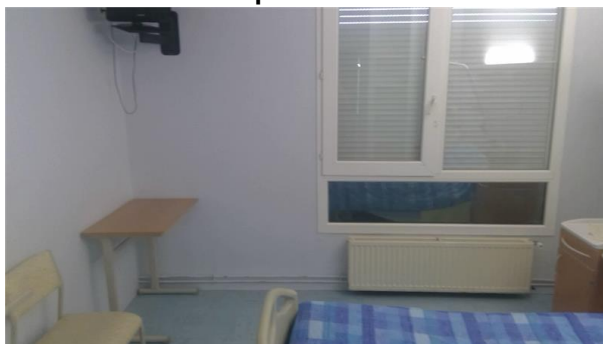
PRELEVEMENT : P075

Nom du client NO	Numéro de dossier 66744-139276 28 Avenue Pierre de la Bouexière 44350	Pièce ou local – Composant R+1 - Chambre n°128 - Ensemble des murs - Murs	
Nom de l'opérateur GOUBAULT Antonin	Date de prélèvement 31/07/2023	Partie de composant Calicot - Toile de verre peinte	
Résultat amiante : Absence d'amiante			
DESCRIPTION DU PRELEVEMENT :			
Objet : Calicot / Toile de verre peinte Planche de croquis n° :			
DETAIL DES COUCHES DU PRELEVEMENT :			
Référence Couche	Description visuelle	Epaisseur (cm)	Conclusion amiante
RAW PRODUCT	Matériau de type maillage de fibres et liant (bleu) ; matériau semi-dur de type enduit (blanc) ; matériau souple fibreux de type papier, carton (blanc)	0	Fibres d'amiante non détectées
CUST 01	Matériau souple fibreux de type papier, carton (blanc)	0	Fibres d'amiante non détectées

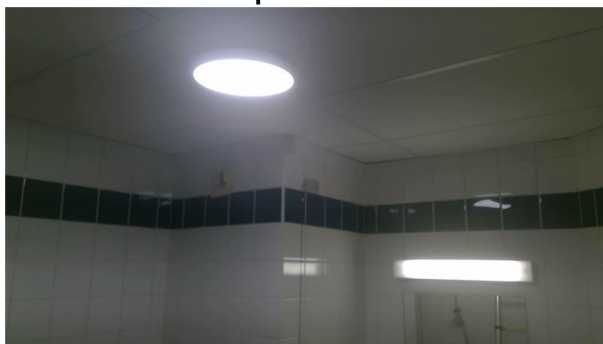
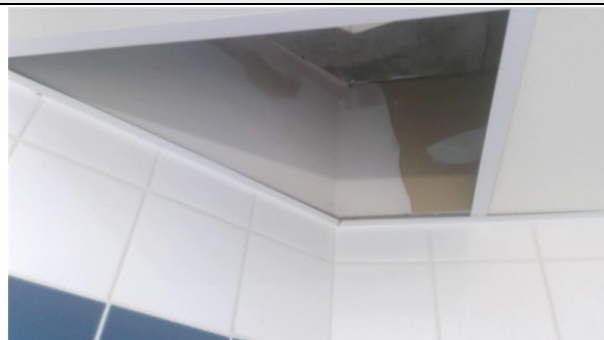
PRELEVEMENT : P076

Nom du client NO	Numéro de dossier 66744-139276 28 Avenue Pierre de la Bouexière 44350	Pièce ou local – Composant R+1 - Salle d'eau n°128 - Ensemble des murs - Murs
Nom de l'opérateur GOUBAULT Antonin	Date de prélèvement 31/07/2023	Partie de composant Calicot

Résultat amiante : Absence d'amiante

Référence Couche	Description visuelle	Epaisseur (cm)	Conclusion amiante
RAW PRODUCT	Matériau souple fibreux de type papier, carton (blanc) ; matériau semi-dur de type plâtre (blanc)	0	Fibres d'amiante non détectées
CUST 01	Matériau souple fibreux de type papier, carton (blanc)	0	Fibres d'amiante non détectées

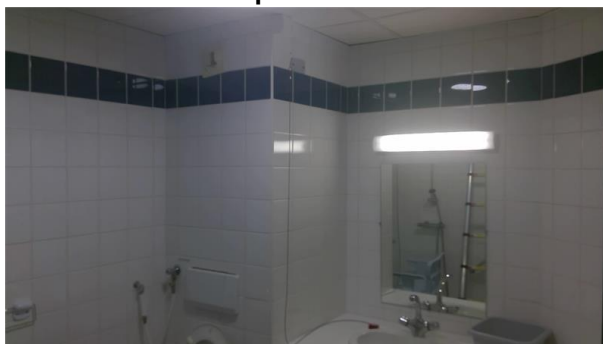
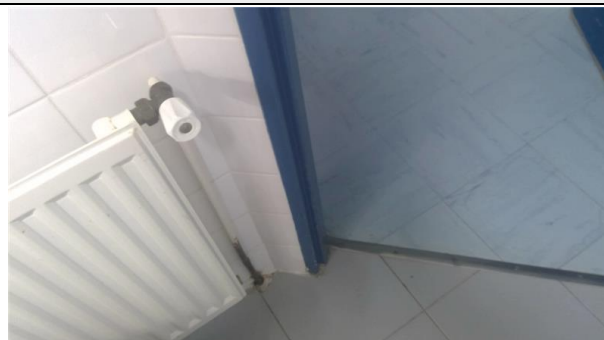
PRELEVEMENT : P077

Nom du client NO	Numéro de dossier 66744-139276 28 Avenue Pierre de la Bouexière 44350	Pièce ou local – Composant R+1 - Salle d'eau n°128 - Revêtement de mur - Murs
Nom de l'opérateur GOUBAULT Antonin	Date de prélèvement 31/07/2023	Partie de composant Colle - Faïence

Résultat amiante : Absence d'amiante

Référence Couche	Description visuelle	Epaisseur (cm)	Conclusion amiante
RAW PRODUCT	Matériau dur de type carrelage, faïence (blanc) ; matériau de type peinture (bleu) en traces ; matériau dur de type joint ciment (blanc) ; matériau dur de type ciment-colle (gris)	0	Fibres d'amiante non détectées

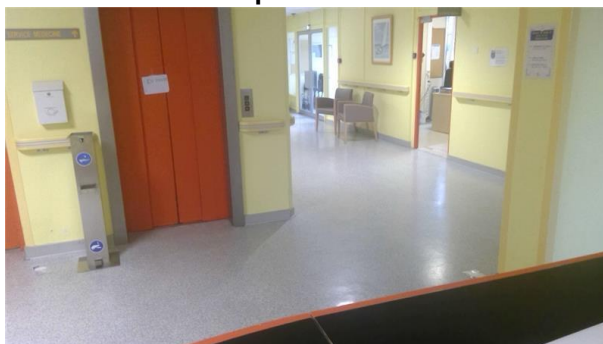
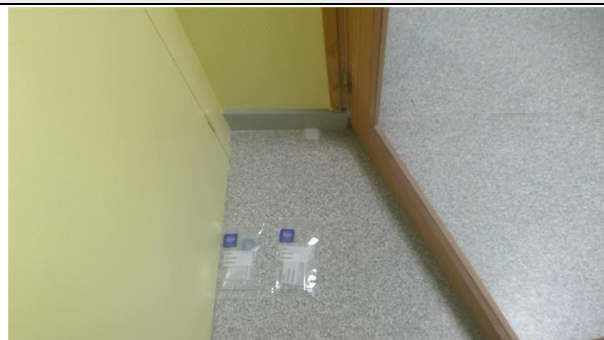
PRELEVEMENT : P078

Nom du client NO	Numéro de dossier 66744-139276 28 Avenue Pierre de la Bouexière 44350	Pièce ou local – Composant R+1 - Dégagement n°9 - Revêtement de sol - Sol
----------------------------	---	---

Résultat amiante : Présence d'amiante (Fibres d'amiante de type chrysotile)

Référence Couche	Description visuelle	Epaisseur (cm)	Conclusion amiante
CUST 01	Matériau souple de type dalle de sol (gris) en traces ; matériau de type colle (jaune) ; matériau semi-dur de type dalle de sol (beige) en traces	0	Fibres d'amiante de type chrysotile
RAW PRODUCT	Matériau souple de type dalle de sol (gris)	0	Fibres d'amiante non détectées

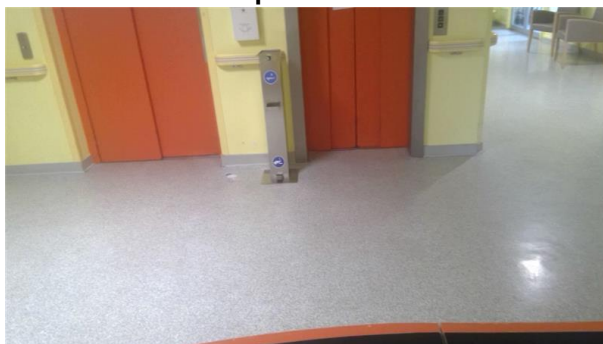
PRELEVEMENT : P079

Nom du client NO	Numéro de dossier 66744-139276 28 Avenue Pierre de la Bouexière 44350	Pièce ou local – Composant R+1 - Dégagement n°9 - Revêtement de sol - Sol	
Nom de l'opérateur GOUBAULT Antonin	Date de prélèvement 31/07/2023	Partie de composant Colle + ragréage - Dalles de sol	
Résultat amiante : Présence d'amiante (Fibres d'amiante de type chrysotile)			
DESCRIPTION DU PRELEVEMENT :			
Objet : Colle + ragréage / Dalles de sol Planche de croquis n° :			
DETAIL DES COUCHES DU PRELEVEMENT :			
Référence Couche	Description visuelle	Epaisseur (cm)	Conclusion amiante
RAW PRODUCT	Matériau semi-dur de type dalle de sol (beige)	0	Fibres d'amiante de type chrysotile
CUST 01	Matériau (jaune) ; matériau de type colle bitumineux (noir) ; matériau semi-dur (beige) ; matériau semi-dur (gris)	0	Fibres d'amiante de type chrysotile

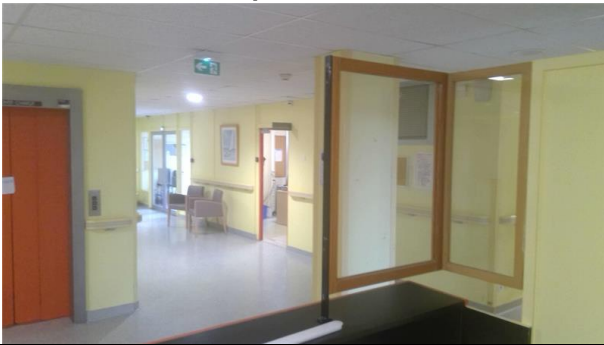
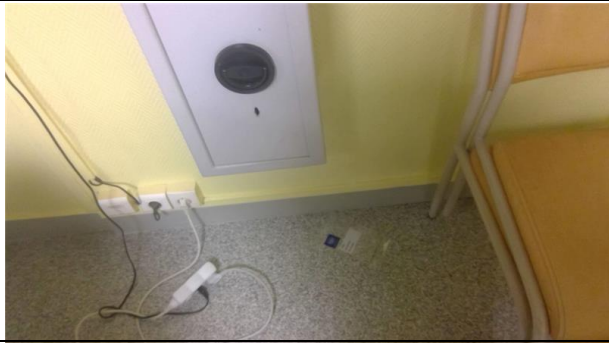
PRELEVEMENT : P080			
Emplacement :

Nom du client NO	Numéro de dossier 66744-139276 28 Avenue Pierre de la Bouexière 44350	Pièce ou local – Composant R+1 - Dégagement n°9 - Ensemble des murs - Murs	
Nom de l'opérateur GOUBAULT Antonin	Date de prélèvement 31/07/2023	Partie de composant Plâtre - Toile de verre peinte	
Résultat amiante : Absence d'amiante			
DESCRIPTION DU PRELEVEMENT :			
Objet : Plâtre / Toile de verre peinte Planche de croquis n° :

DETAIL DES COUCHES DU PRELEVEMENT :			
Référence Couche	Description visuelle	Epaisseur (cm)	Conclusion amiante
RAW PRODUCT	Matériau de type peinture (jaune) ; matériau semi-dur de type plâtre (blanc)	0	Fibres d'amiante non détectées

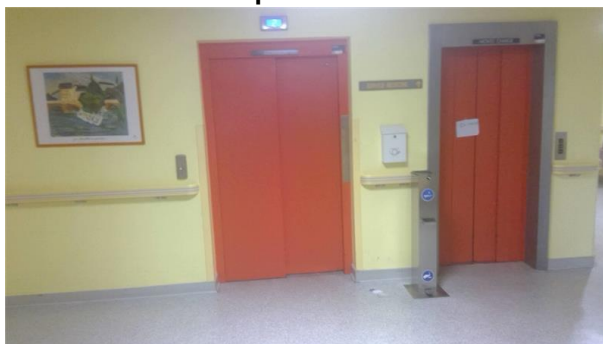
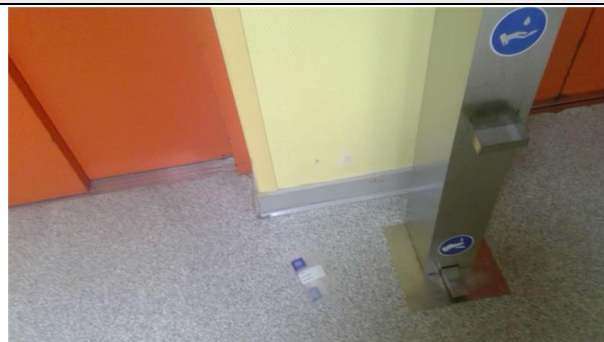
PRELEVEMENT : P081

Nom du client NO	Numéro de dossier 66744-139276 28 Avenue Pierre de la Bouexière 44350	Pièce ou local – Composant R+1 - Dégagement n°9 - Ensemble des murs - Murs
----------------------------	---	---

Nom de l'opérateur GOUBAULT Antonin	Date de prélèvement 31/07/2023	Partie de composant Enduit - Toile de verre peinte
---	--	--

Résultat amiante : Présence d'amiante (Fibres d'amiante de type chrysotile)

Référence Couche	Description visuelle	Epaisseur (cm)	Conclusion amiante
RAW PRODUCT	Matériau de type maillage de fibres et liant (jaune) ; matériau de type peinture (beige) ; matériau de type peinture (marron) ; matériau semi-dur de type enduit (blanc) ; matériau semi-dur de type ciment (fibreuse) (gris)	0	Fibres d'amiante de type chrysotile

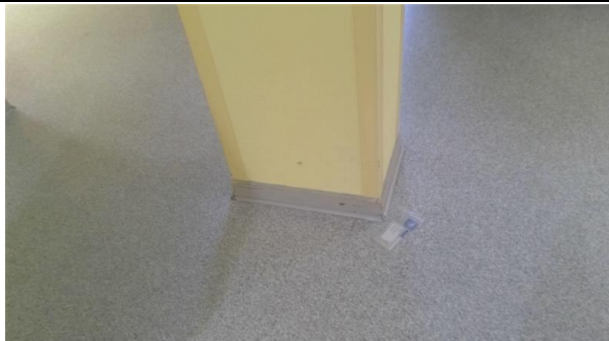
PRELEVEMENT : P082			
Nom du client NO	Numéro de dossier 66744-139276 28 Avenue Pierre de la Bouexière 44350	Pièce ou local – Composant R+1 - Dégagement n°9 - Poteau - Murs	
Nom de l'opérateur GOUBAULT Antonin	Date de prélèvement 31/07/2023	Partie de composant Enduit - Toile de verre peinte	
Résultat amiante : Présence d'amiante (Fibres d'amiante de type chrysotile)			
DESCRIPTION DU PRELEVEMENT :			
Objet : Enduit / Toile de verre peinte Planche de croquis n° :

DETAIL DES COUCHES DU PRELEVEMENT :			
Référence Couche	Description visuelle	Epaisseur (cm)	Conclusion amiante
RAW PRODUCT	Matériau de type maillage de fibres et liant (jaune) ; matériau de type peinture (beige) ; matériau de type peinture (marron) ; matériau semi-dur de type enduit (blanc) ; matériau semi-dur de type ciment (fibreuse) (gris)	0	Fibres d'amiante de type chrysotile

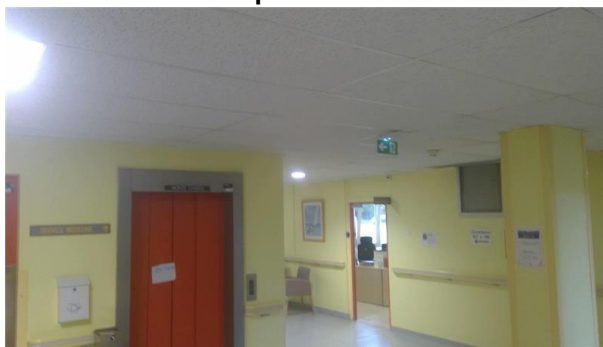
PRELEVEMENT : P083

Nom du client NO	Numéro de dossier 66744-139276 28 Avenue Pierre de la Bouexière 44350	Pièce ou local – Composant R+1 - Dégagement n°9 - Faux-plafond - Plafond	
Nom de l'opérateur GOUBAULT Antonin	Date de prélèvement 31/07/2023	Partie de composant Plaque de faux-plafond plâtre	
Résultat amiante : Absence d'amiante			
DESCRIPTION DU PRELEVEMENT :			
Objet : Plaque de faux-plafond plâtre Planche de croquis n° :			
DETAIL DES COUCHES DU PRELEVEMENT :			
Référence Couche	Description visuelle	Epaisseur (cm)	Conclusion amiante
RAW PRODUCT	Matériau de type peinture (blanc) ; matériau semi-dur fibreux de type faux-plafonds (beige)	0	Fibres d'amiante non détectées

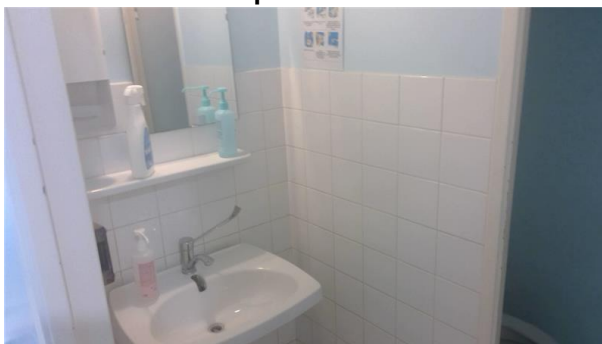
PRELEVEMENT : P085

Nom du client NO	Numéro de dossier 66744-139276 28 Avenue Pierre de la Bouexière 44350	Pièce ou local – Composant R+1 - WC n°7 - Revêtement de mur - Mur	
Nom de l'opérateur GOUBAULT Antonin	Date de prélèvement 31/07/2023	Partie de composant Colle - Faïence	
Résultat amiante : Absence d'amiante			
DESCRIPTION DU PRELEVEMENT :			
Objet : Colle / Faïence Planche de croquis n° :			
DETAIL DES COUCHES DU PRELEVEMENT :			
Référence Couche	Description visuelle	Epaisseur (cm)	Conclusion amiante
RAW PRODUCT	Matériau dur de type carrelage, faïence (blanc) ; matériau de type peinture (bleu) ; matériau semi-dur de type joint (blanc) ; matériau dur de type ciment- colle (blanc) ; matériau de type peinture (beige) ; matériau semi-dur (blanc)	0	Fibres d'amiante non détectées

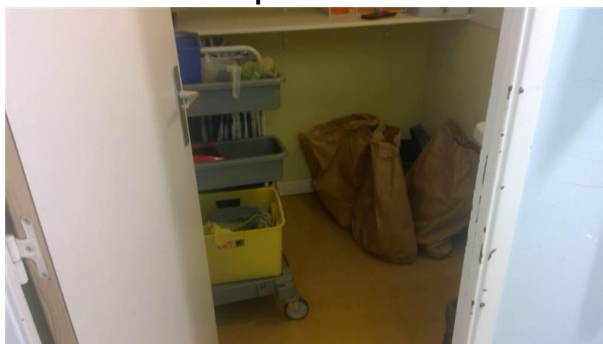
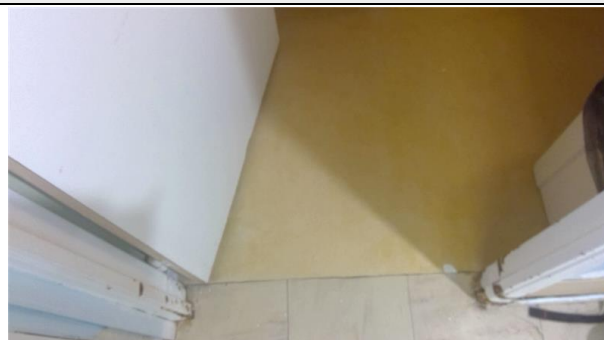
PRELEVEMENT : P086

Nom du client NO	Numéro de dossier 66744-139276 28 Avenue Pierre de la Bouexière 44350	Pièce ou local – Composant R+1 - Douche - Revêtement de sol - Sol
----------------------------	---	---

Nom de l'opérateur GOUBAULT Antonin	Date de prélèvement 31/07/2023	Partie de composant Colle noire - Revêtement souple
---	--	---

Résultat amiante : Présence d'amiante (Fibres d'amiante de type chrysotile)

Référence Couche	Description visuelle	Epaisseur (cm)	Conclusion amiante
RAW PRODUCT	Matériau souple de type revêtement de sol (beige)	0	Fibres d'amiante non détectées
CUST 01	Matériau de type colle (jaune) ; matériau de type colle bitumineux (noir)	0	Fibres d'amiante de type chrysotile

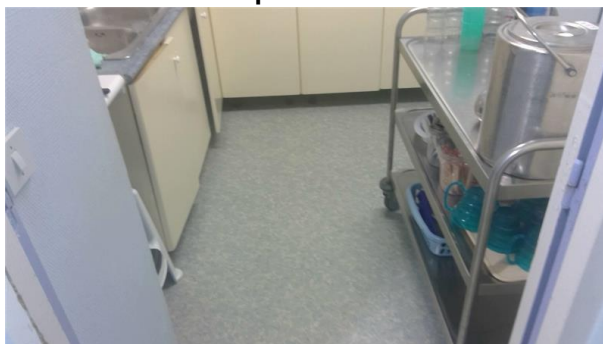
PRELEVEMENT : P087

Nom du client NO	Numéro de dossier 66744-139276 28 Avenue Pierre de la Bouexière 44350	Pièce ou local – Composant R+1 - Office - Revêtement de sol - Sol	
Nom de l'opérateur GOUBAULT Antonin	Date de prélèvement 31/07/2023	Partie de composant Colle - Revêtement souple	
Résultat amiante : Présence d'amiante (Fibres d'amiante de type chrysotile)			
DESCRIPTION DU PRELEVEMENT :			
Objet : Colle / Revêtement souple Planche de croquis n° :			
DETAIL DES COUCHES DU PRELEVEMENT :			
Référence Couche	Description visuelle	Epaisseur (cm)	Conclusion amiante
RAW PRODUCT	Matériau souple de type dalle de sol (bleu)	0	Fibres d'amiante non détectées
CUST 01	Matériau souple de type dalle de sol (bleu) en traces ; matériau de type colle (jaune) ; matériau de type colle bitumineux (noir) en traces	0	Fibres d'amiante de type chrysotile
