Pré-Rapport de mission de repérage des matériaux et produits contenant de l'amiante avant réalisation de travaux

Numéro de rapport	66744-139276 A
Propriétaire	NO
Donneur d'ordre	NO
Adresse de l'immeuble	28 Avenue Pierre de la Bouexière 44350 GUERANDE
Type de bien	Hôpital
Date de la commande	29/03/2023
La (ou les) date(s) d'exécution du repérage	31/07/2023
Date d'émission du rapport de repérage	04/08/2023
Référence du programme de travaux défini par le donneur d'ordre

Rapport n° : 66744-139276 A / Référence du donneur d'ordre : BATIMENT H

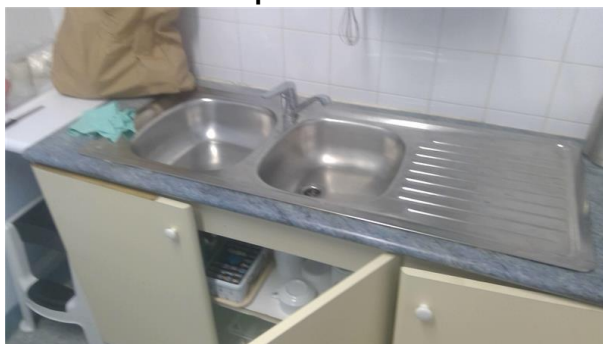
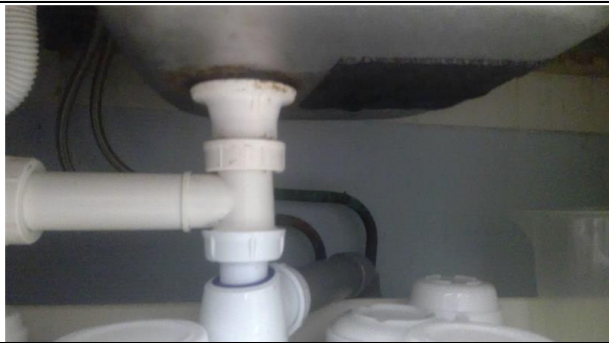
PRELEVEMENT : P088

Nom du client NO	Numéro de dossier 66744-139276 28 Avenue Pierre de la Bouexière 44350	Pièce ou local – Composant R+1 - Office - Evier - Toutes zones	
Nom de l'opérateur GOUBAULT Antonin	Date de prélèvement 31/07/2023	Partie de composant Plaque isophonique	
Résultat amiante : Absence d'amiante			
DESCRIPTION DU PRELEVEMENT :			
Objet : Plaque isophonique Planche de croquis n° :

DETAIL DES COUCHES DU PRELEVEMENT :			
Référence Couche	Description visuelle	Epaisseur (cm)	Conclusion amiante
RAW PRODUCT	Matériau souple bitumineux (noir)	0	Fibres d'amiante non détectées

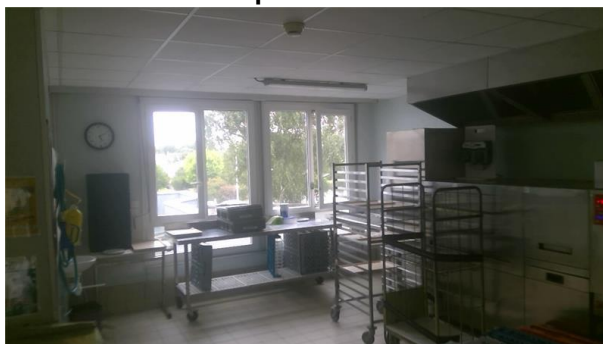
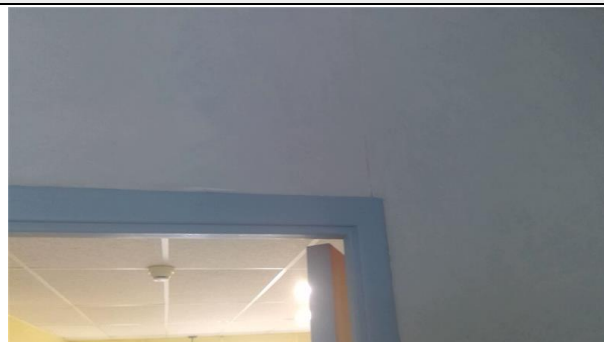
PRELEVEMENT : P089

Nom du client NO	Numéro de dossier 66744-139276 28 Avenue Pierre de la Bouexière 44350	Pièce ou local – Composant R+1 - Laverie - Revêtement de mur - Toutes zones
Nom de l'opérateur GOUBAULT Antonin	Date de prélèvement 31/07/2023	Partie de composant Colle - Revêtement souple

Résultat amiante : Absence d'amiante

Référence Couche	Description visuelle	Epaisseur (cm)	Conclusion amiante
CUST 01	Matériau souple de type dalle de sol (bleu) en traces ; matériau de type colle (jaune) ; matériau de type peinture (bleu) ; matériau semi-dur (blanc)	0	Fibres d'amiante non détectées
RAW PRODUCT	Matériau souple de type dalle de sol (bleu)	0	Fibres d'amiante non détectées

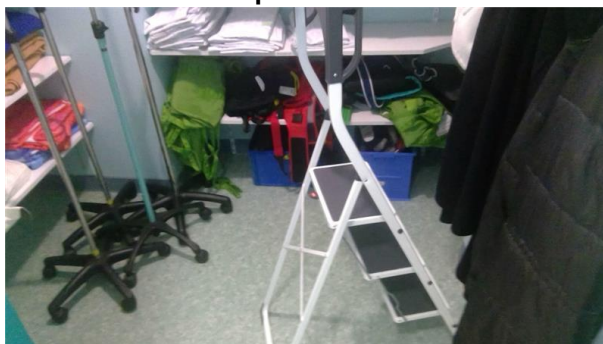
PRELEVEMENT : P090

Nom du client NO	Numéro de dossier 66744-139276 28 Avenue Pierre de la Bouexière 44350	Pièce ou local – Composant R+1 - Lingerie - Revêtement de sol - Sol	
Nom de l'opérateur GOUBAULT Antonin	Date de prélèvement 31/07/2023	Partie de composant Colle - Revêtement souple	
Résultat amiante : Absence d'amiante			
DESCRIPTION DU PRELEVEMENT :			
Objet : Colle / Revêtement souple Planche de croquis n° :			
DETAIL DES COUCHES DU PRELEVEMENT :			
Référence Couche	Description visuelle	Epaisseur (cm)	Conclusion amiante
CUST 01	Matériau souple de type dalle de sol (vert) en traces ; matériau de type colle (jaune) ; matériau (blanc) en traces	0	Fibres d'amiante non détectées
RAW PRODUCT	Matériau souple de type dalle de sol (vert)	0	Fibres d'amiante non détectées

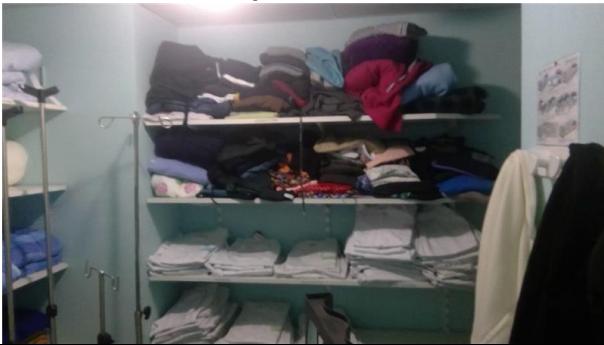
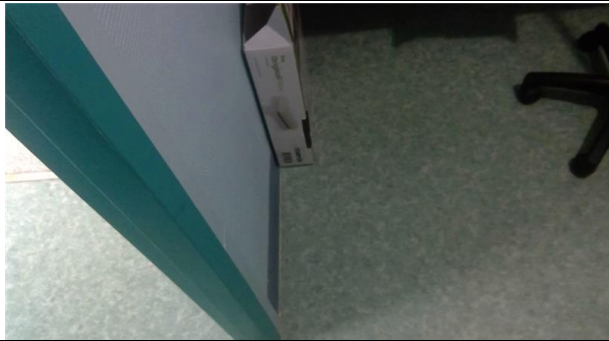
Nom du client NO	Numéro de dossier 66744-139276 28 Avenue Pierre de la Bouexière 44350	Pièce ou local – Composant R+1 - Lingerie - Ensemble des murs - Mur	
Nom de l'opérateur GOUBAULT Antonin	Date de prélèvement 31/07/2023	Partie de composant Plâtre - Peinture	
Résultat amiante : Absence d'amiante			
DESCRIPTION DU PRELEVEMENT :			
Objet : Plâtre / Peinture Planche de croquis n° :

DETAIL DES COUCHES DU PRELEVEMENT :			
Référence Couche RAW PRODUCT	Description visuelle Matériau semi-dur de type enduit (blanc)	Epaisseur (cm) 0	Conclusion amiante Fibres d'amiante non détectées

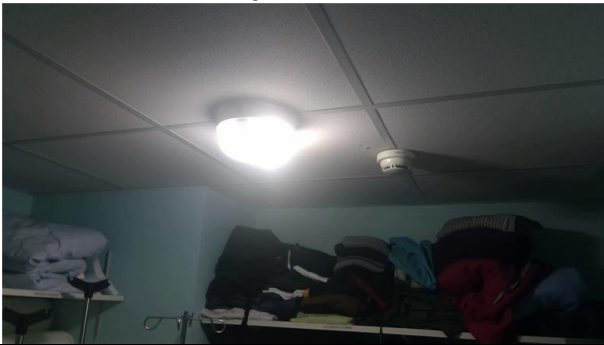
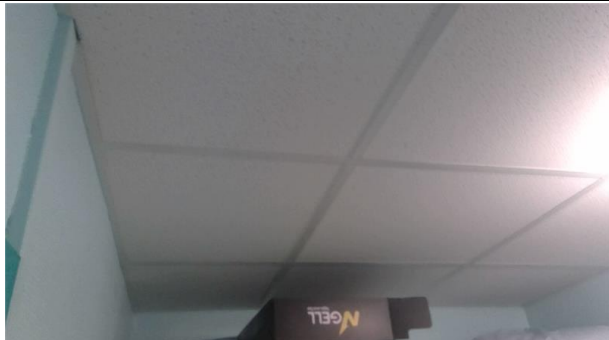
Nom du client NO	Numéro de dossier 66744-139276 28 Avenue Pierre de la Bouexière 44350	Pièce ou local – Composant R+1 - Lingerie - Faux-plafond - Plafond	
Nom de l'opérateur GOUBAULT Antonin	Date de prélèvement 31/07/2023	Partie de composant Plaque de faux-plafond	
Résultat amiante : Absence d'amiante			
DESCRIPTION DU PRELEVEMENT :			
Objet : Plaque de faux-plafond Planche de croquis n° :

DETAIL DES COUCHES DU PRELEVEMENT :			
Référence Couche	Description visuelle	Epaisseur (cm)	Conclusion amiante
RAW PRODUCT	Matériau de type peinture (bleu) ; matériau de type peinture (beige) ; matériau semi-dur de type enduit (blanc) ; matériau semi-dur fibreux de type faux-plafonds (beige)	0	Fibres d'amiante non détectées

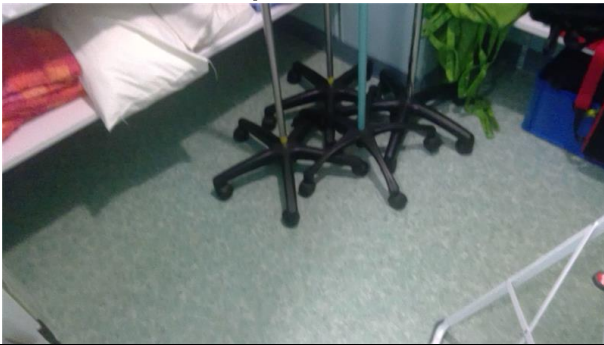
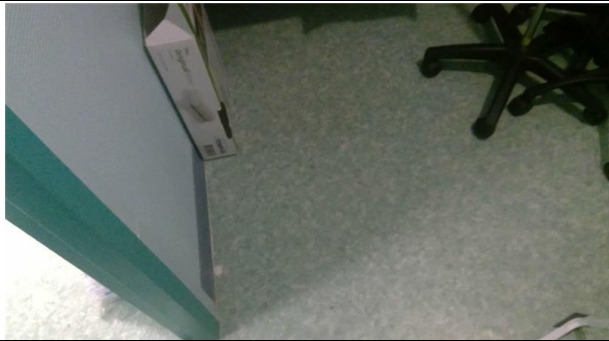
Nom du client NO	Numéro de dossier 66744-139276 28 Avenue Pierre de la Bouexière 44350	Pièce ou local – Composant R+1 - Lingerie - Revêtement de sol - Sol	
Nom de l'opérateur GOUBAULT Antonin	Date de prélèvement 31/07/2023	Partie de composant Ragraéage	
Résultat amiante : Absence d'amiante			
DESCRIPTION DU PRELEVEMENT :			
Objet : Ragraéage Planche de croquis n° :

DETAIL DES COUCHES DU PRELEVEMENT :			
Référence Couche	Description visuelle	Epaisseur (cm)	Conclusion amiante
RAW PRODUCT	Matériau semi-dur de type ragraéage (rose) ; matériau de type colle (jaune)	0	Fibres d'amiante non détectées

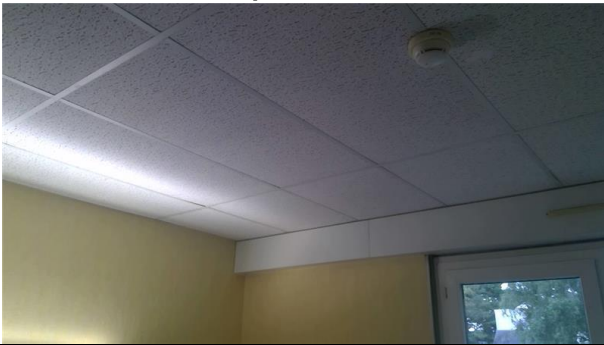
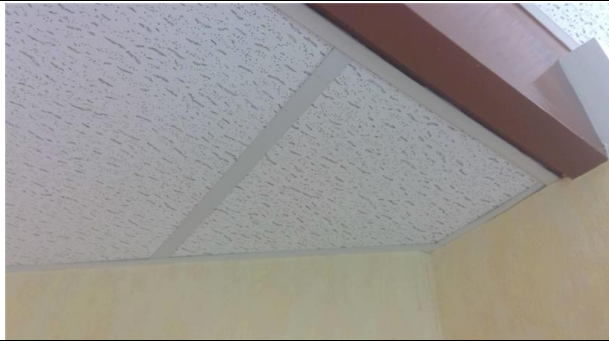
Nom du client NO	Numéro de dossier 66744-139276 28 Avenue Pierre de la Bouexière 44350	Pièce ou local – Composant R+1 - Chambre n°109 - Faux-plafond - Plafond	
Nom de l'opérateur GOUBAULT Antonin	Date de prélèvement 31/07/2023	Partie de composant Plaque de faux-plafond	
Résultat amiante : Absence d'amiante			
DESCRIPTION DU PRELEVEMENT :			
Objet : Plaque de faux-plafond Planche de croquis n° :

DETAIL DES COUCHES DU PRELEVEMENT :			
Référence Couche	Description visuelle	Epaisseur (cm)	Conclusion amiante
RAW PRODUCT	Matériau de type peinture (blanc) ; matériau semi-dur fibreux de type faux-plafonds (beige)	0	Fibres d'amiante non détectées

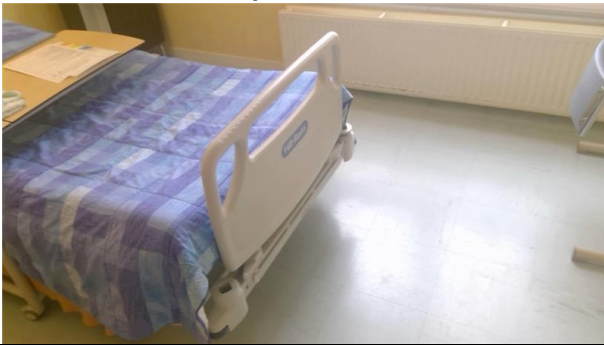
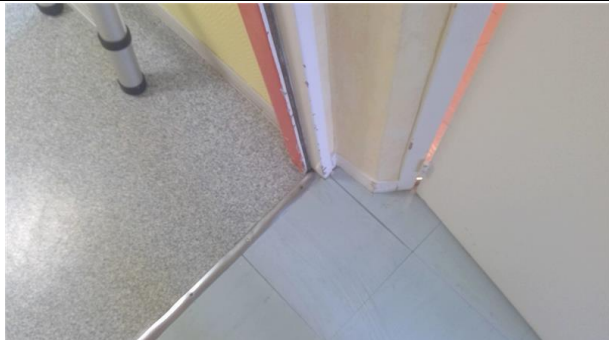
<p align="center">Nom du client NO</p>	<p align="center">Numéro de dossier 66744-139276</p> <p align="center">28 Avenue Pierre de la Bouexière</p> <p align="center">44350</p>	<p align="center">Pièce ou local – Composant R+1 - Chambre n°109 - Revêtement de sol - Sol</p>	
<p align="center">Nom de l'opérateur GOUBAULT Antonin</p>	<p align="center">Date de prélèvement 31/07/2023</p>	<p align="center">Partie de composant Colle - grise</p>	
<p align="center">Résultat amiante : Absence d'amiante</p>			
<p align="center">DESCRIPTION DU PRELEVEMENT :</p>			
<p>Objet : Colle / grise</p> <p>Planche de croquis n° :</p>

<p align="center">DETAIL DES COUCHES DU PRELEVEMENT :</p>			
Référence Couche	Description visuelle	Epaisseur (cm)	Conclusion amiante
RAW PRODUCT	Matériau semi-dur de type dalle de sol (blanc)	0	Fibres d'amiante non détectées

CUST 01	Matériau semi-dur de type dalle de sol (blanc) en traces ; matériau de type peinture (blanc) ; matériau de type colle (jaune)	0	Fibres d'amiante non détectées

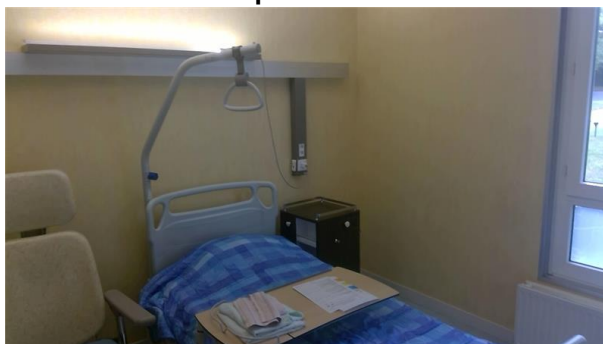
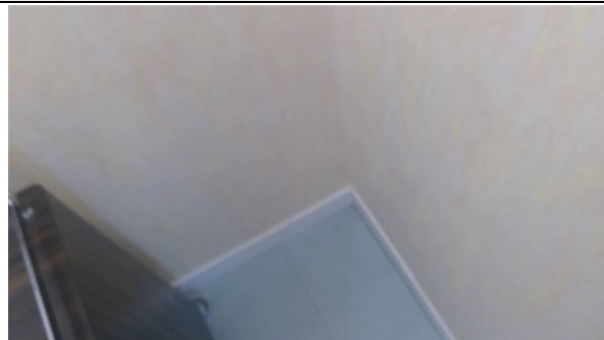
PRELEVEMENT : P096

**Nom du client**
NO**Numéro de dossier**
66744-13927628 Avenue Pierre de la Bouexière
44350**Pièce ou local – Composant**
R+1 - Chambre n°109 - Ensemble des murs -
Murs**Nom de l'opérateur**
GOUBAULT Antonin**Date de prélèvement**
31/07/2023**Partie de composant**
Calicot - Papier peint**Résultat amiante :** Présence d'amiante (Fibres d'amiante de type chrysotile)

Référence Couche	Description visuelle	Epaisseur (cm)	Conclusion amiante
CUST 01	Matériau souple fibreux de type papier, carton (blanc)	0	Fibres d'amiante non détectées
RAW PRODUCT	Matériau de type mousse (jaune) ; matériau fibreux de type papier peint (jaune) ; matériau de type peinture (blanc) ; matériau semi-dur de type enduit (beige) ; matériau souple fibreux de type papier, carton (blanc) ; matériau souple fibreux de type papier, carton (beige) ; matériau semi-dur de type plâtre (beige)	0	Fibres d'amiante de type chrysotile
CUST 02	Matériau souple fibreux de type papier, carton (beige)	0	Fibres d'amiante non détectées

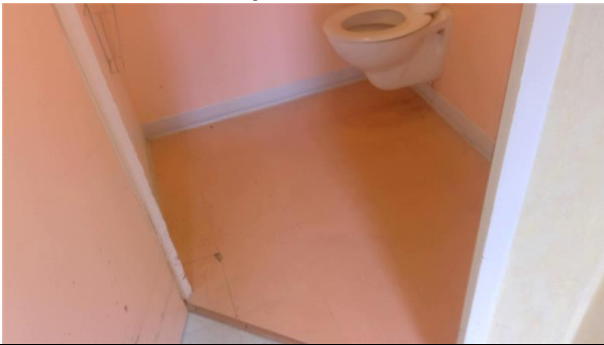
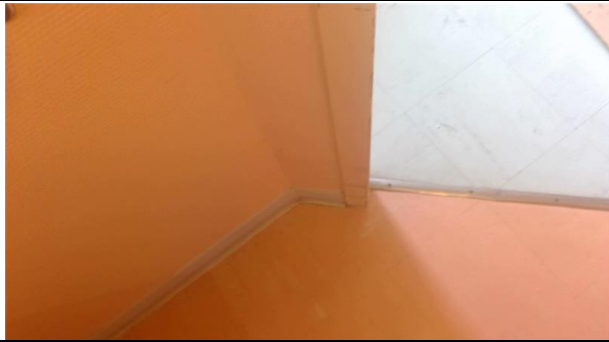
Nom du client NO	Numéro de dossier 66744-139276 28 Avenue Pierre de la Bouexière 44350	Pièce ou local – Composant R+1 - Salle d'eau n°109 - Revêtement de sol - Sol	
Nom de l'opérateur GOUBAULT Antonin	Date de prélèvement 31/07/2023	Partie de composant Colle - Dalles de sol rose	
Résultat amiante : Absence d'amiante			
DESCRIPTION DU PRELEVEMENT :			
Objet : Colle / Dalles de sol rose Planche de croquis n° :

DETAIL DES COUCHES DU PRELEVEMENT :			
Référence Couche	Description visuelle	Epaisseur (cm)	Conclusion amiante
RAW PRODUCT	Matériau semi-dur de type dalle de sol (orange)	0	Fibres d'amiante non détectées
CUST 01	Matériau semi-dur de type dalle de sol (orange) en traces ; matériau de type colle (jaune) ; matériau de type peinture (blanc)	0	Fibres d'amiante non détectées

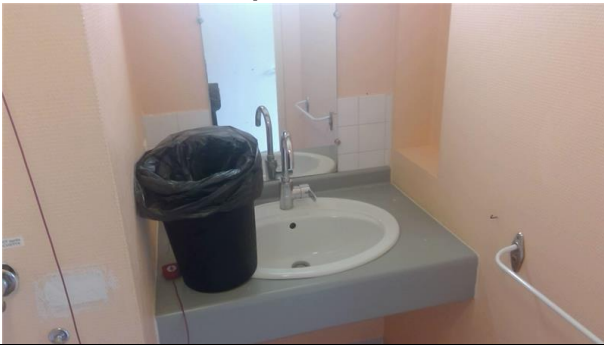
Nom du client NO	Numéro de dossier 66744-139276 28 Avenue Pierre de la Bouexière 44350	Pièce ou local – Composant R+1 - Salle d'eau n°109 - Revêtement de mur - Murs	
Nom de l'opérateur GOUBAULT Antonin	Date de prélèvement 31/07/2023	Partie de composant Colle - Faïence	
Résultat amiante : Présence d'amiante (Fibres d'amiante de type chrysotile)			
DESCRIPTION DU PRELEVEMENT :			
Objet : Colle / Faïence Planche de croquis n° :

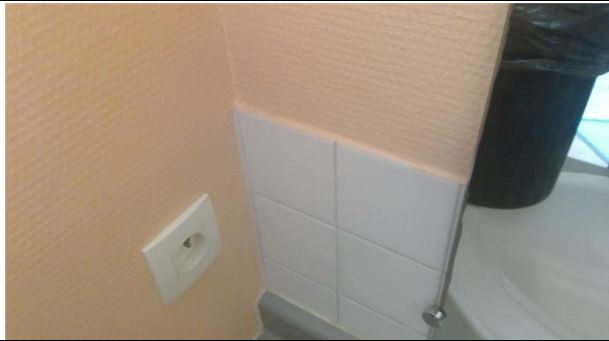
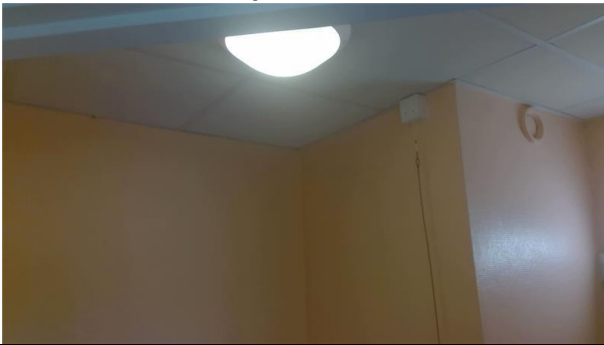
PRELEVEMENT : P100			
Emplacement :

DETAIL DES COUCHES DU PRELEVEMENT :			
Référence Couche	Description visuelle	Epaisseur (cm)	Conclusion amiante
CUST 01	Matériau souple fibreux de type papier, carton (beige)	0	Fibres d'amiante non détectées
RAW PRODUCT	Matériau dur de type carrelage, faïence (blanc) ; matériau de type peinture (orange) ; matériau dur de type ciment-colle (blanc) ; matériau semi-dur de type enduit (blanc) ; matériau souple fibreux de type papier, carton (beige)	0	Fibres d'amiante de type chrysotile

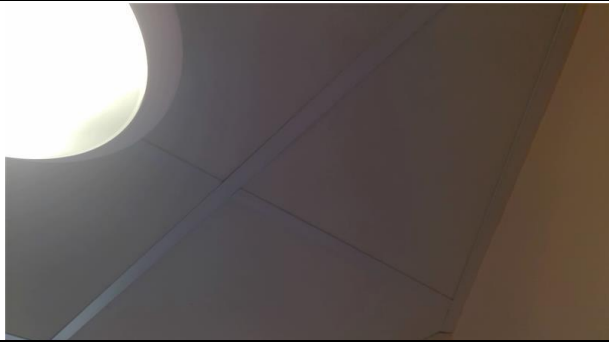
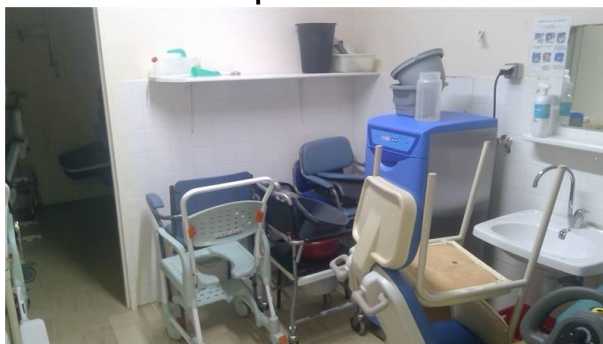
PRELEVEMENT : P101

Nom du client NO	Numéro de dossier 66744-139276 28 Avenue Pierre de la Bouexière 44350	Pièce ou local – Composant R+1 - Salle d'eau n°109 - Faux-plafond - Plafond	
Nom de l'opérateur GOUBAULT Antonin	Date de prélèvement 31/07/2023	Partie de composant Plaque de faux-plafond	
Résultat amiante : Absence d'amiante			
DESCRIPTION DU PRELEVEMENT :			
Objet : Plaque de faux-plafond Planche de croquis n° :

DETAIL DES COUCHES DU PRELEVEMENT :			
Référence Couche	Description visuelle	Epaisseur (cm)	Conclusion amiante
RAW PRODUCT	Matériau (fibreuse) (blanc) ; matériau fibreux de type isolant (jaune)	0	Fibres d'amiante non détectées
CUST 01	Matériau fibreux de type isolant (jaune)	0	Fibres d'amiante non détectées

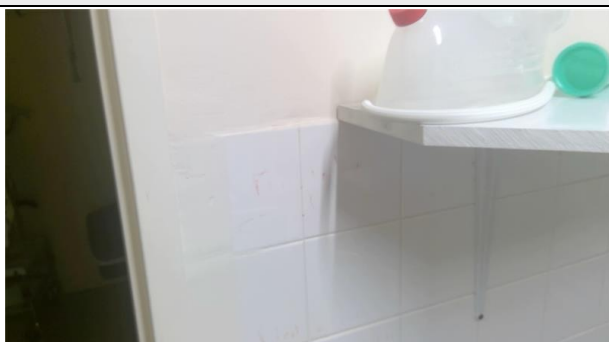
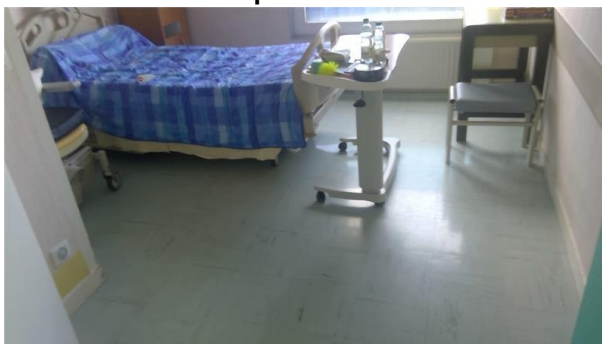
PRELEVEMENT : P102

Nom du client NO	Numéro de dossier 66744-139276 28 Avenue Pierre de la Bouexière 44350	Pièce ou local – Composant R+1 - Matériels - Revêtement de mur - Mur
----------------------------	---	--

Nom de l'opérateur GOUBAULT Antonin	Date de prélèvement 31/07/2023	Partie de composant Colle - Faïence
---	--	---

Résultat amiante : Présence d'amiante (Fibres d'amiante de type chrysotile)

Objet : Colle / Faïence Planche de croquis n° :

Référence Couche	Description visuelle	Epaisseur (cm)	Conclusion amiante
RAW PRODUCT	Matériau dur de type carrelage, faïence (blanc) ; matériau de type peinture (beige) ; matériau semi-dur de type joint (blanc) ; matériau dur de type ciment- colle (blanc) ; matériau de type peinture (jaune) ; matériau semi-dur de type plâtre (blanc)	0	Fibres d'amiante de type chrysotile

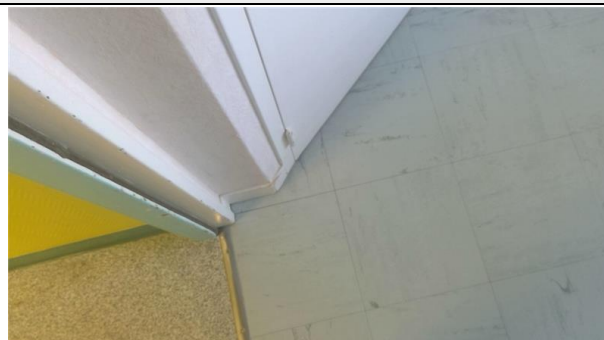
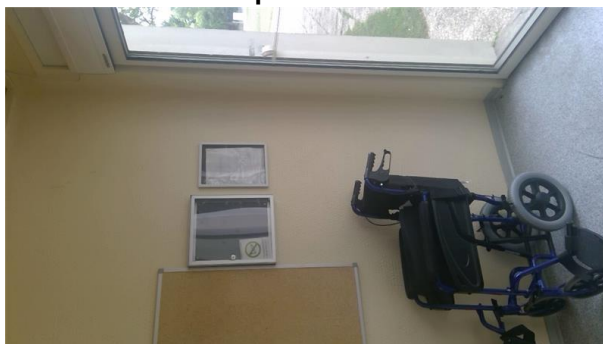
PRELEVEMENT : P103

**Nom du client**
NO**Numéro de dossier**
66744-13927628 Avenue Pierre de la Bouexière
44350**Pièce ou local – Composant**
R+1 - Chambre n°119 - Revêtement de sol -
Sol**Nom de l'opérateur**
GOUBAULT Antonin**Date de prélèvement**
31/07/2023**Partie de composant**
Colle - Grise marbré verte**Résultat amiante :** Absence d'amiante

Colle / Grise marbré verte

Référence Couche	Description visuelle	Epaisseur (cm)	Conclusion amiante
CUST 01	Matériau semi-dur de type dalle de sol (bleu) en traces ; matériau de type colle (jaune)	0	Fibres d'amiante non détectées
RAW PRODUCT	Matériau semi-dur de type dalle de sol (bleu)	0	Fibres d'amiante non détectées

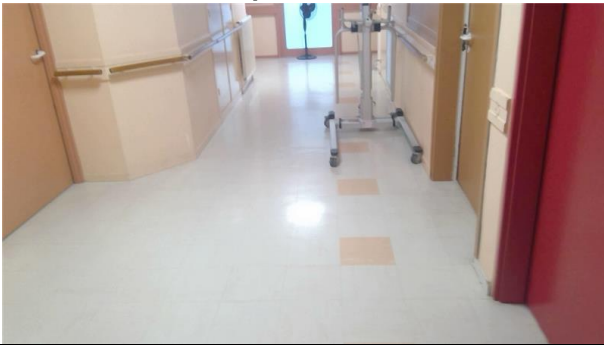
PRELEVEMENT : P105			
<p align="center">Emplacement :</p>

Nom du client NO	Numéro de dossier 66744-139276 28 Avenue Pierre de la Bouexière 44350	Pièce ou local – Composant R+2 - Dégagement n°10 - Revêtement de sol - Sol	
Nom de l'opérateur GOUBAULT Antonin	Date de prélèvement 31/07/2023	Partie de composant Colle - Dalles de sol orange foncé	
Résultat amiante : Absence d'amiante			
DESCRIPTION DU PRELEVEMENT :			
Objet : Colle / Dalles de sol orange foncé Planche de croquis n° :			
DETAIL DES COUCHES DU PRELEVEMENT :			
Référence Couche	Description visuelle	Epaisseur (cm)	Conclusion amiante
CUST 01	Matériau semi-dur de type dalle de sol (beige) en traces ; matériau de type colle (jaune) ; matériau semi-dur de type ragréage (rose)	0	Fibres d'amiante non détectées
RAW PRODUCT	Matériau semi-dur de type dalle de sol (beige)	0	Fibres d'amiante non détectées

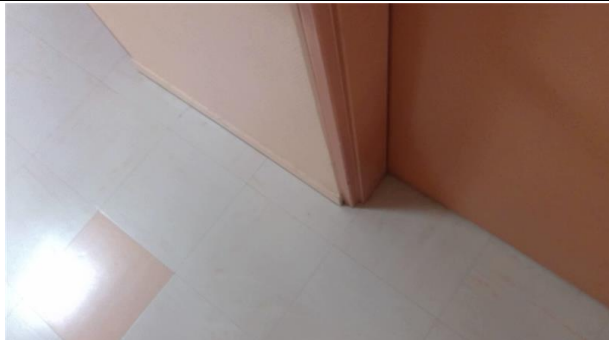
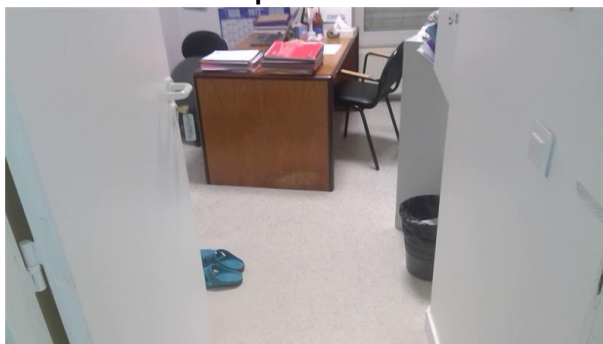
PRELEVEMENT : P106

<p>Nom du client NO</p>	<p>Numéro de dossier 66744-139276</p> <p>28 Avenue Pierre de la Bouexière</p> <p>44350</p>	<p>Pièce ou local – Composant R+2 - Dégagement n°10 - Revêtement de sol - Sol</p>	
<p>Nom de l'opérateur GOUBAULT Antonin</p>	<p>Date de prélèvement 31/07/2023</p>	<p>Partie de composant Colle - Dalles de sol orange</p>	
<p>Résultat amiante : Absence d'amiante</p>			
<p align="center">DESCRIPTION DU PRELEVEMENT :</p>			
<p>Objet : Colle / Dalles de sol orange</p> <p>Planche de croquis n° :</p>

<p>DETAIL DES COUCHES DU PRELEVEMENT :</p>			
Référence Couche	Description visuelle	Epaisseur (cm)	Conclusion amiante
CUST 01	Matériau semi-dur de type dalle de sol (blanc) en traces ; matériau de type colle (jaune)	0	Fibres d'amiante non détectées
RAW PRODUCT	Matériau semi-dur de type dalle de sol (blanc)	0	Fibres d'amiante non détectées

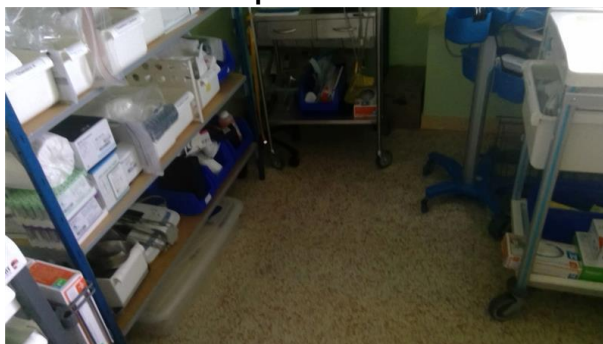
PRELEVEMENT : P107

Nom du client NO	Numéro de dossier 66744-139276 28 Avenue Pierre de la Bouexière 44350	Pièce ou local – Composant R+2 - Accueil infirmiers - Revêtement de sol - Toutes zones	
Nom de l'opérateur GOUBAULT Antonin	Date de prélèvement 31/07/2023	Partie de composant Colle - Dalles de sol blanche pois vert	
Résultat amiante : Absence d'amiante			
DESCRIPTION DU PRELEVEMENT :			
Objet : Colle / Dalles de sol blanche pois vert Planche de croquis n° :			
DETAIL DES COUCHES DU PRELEVEMENT :			
Référence Couche	Description visuelle	Epaisseur (cm)	Conclusion amiante
CUST 01	Matériau semi-dur de type dalle de sol (blanc) en traces ; matériau de type colle (jaune) ; matériau semi-dur de type ragréage (rose)	0	Fibres d'amiante non détectées
RAW PRODUCT	Matériau semi-dur de type dalle de sol (blanc)	0	Fibres d'amiante non détectées

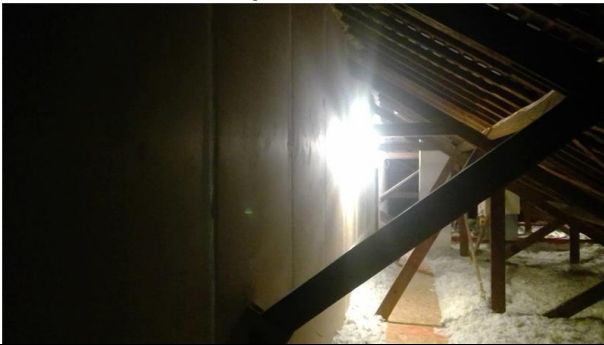
PRELEVEMENT : P110			
Emplacement :

Nom du client NO	Numéro de dossier 66744-139276 28 Avenue Pierre de la Bouexière 44350	Pièce ou local – Composant R+3 - Combles - Revêtement de sol - Sol	
Nom de l'opérateur GOUBAULT Antonin	Date de prélèvement 31/07/2023	Partie de composant Béton	
Résultat amiante : Absence d'amiante			
DESCRIPTION DU PRELEVEMENT :			
Objet : Béton Planche de croquis n° :

DETAIL DES COUCHES DU PRELEVEMENT :			
Référence Couche	Description visuelle	Epaisseur (cm)	Conclusion amiante
RAW PRODUCT	Matériau dur de type mortier, béton, chape (gris) + (beige)	0	Fibres d'amiante non détectées

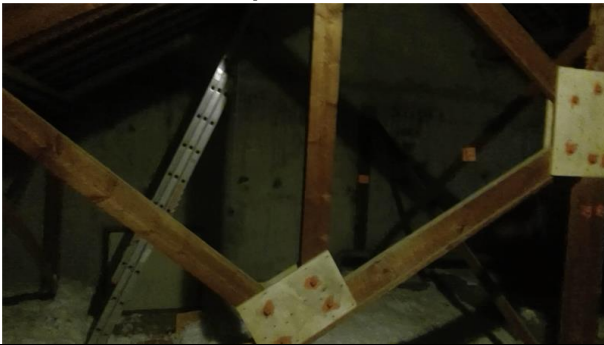
PRELEVEMENT : P111			
<p align="center">Emplacement :</p>

Nom du client NO	Numéro de dossier 66744-139276 28 Avenue Pierre de la Bouexière 44350	Pièce ou local – Composant R+3 - Combles - Revêtement de mur - Murs	
Nom de l'opérateur GOUBAULT Antonin	Date de prélèvement 31/07/2023	Partie de composant Calicot	
Résultat amiante : Absence d'amiante			
DESCRIPTION DU PRELEVEMENT :			
Objet : Calicot Planche de croquis n° :

DETAIL DES COUCHES DU PRELEVEMENT :			
Référence Couche	Description visuelle	Epaisseur (cm)	Conclusion amiante
CUST 01	Matériau souple fibreux de type papier, carton (beige)	0	Fibres d'amiante non détectées
RAW PRODUCT	Matériau souple fibreux de type papier, carton (beige) ; matériau semi-dur de type enduit (blanc)	0	Fibres d'amiante non détectées

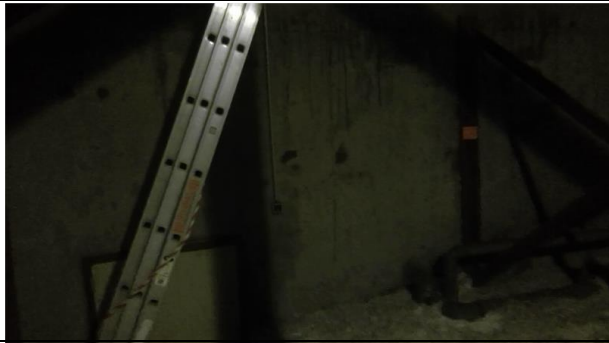
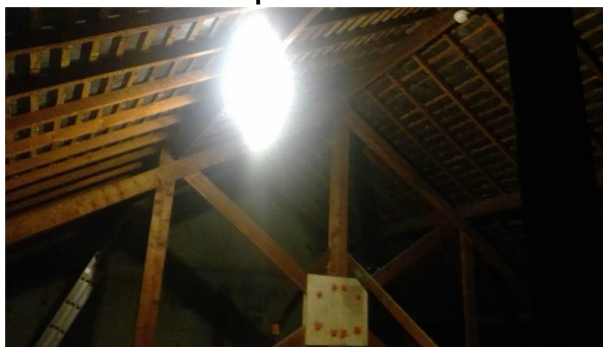
PRELEVEMENT : P112

<p align="center">Nom du client NO</p>	<p align="center">Numéro de dossier 66744-139276</p> <p align="center">28 Avenue Pierre de la Bouexière</p> <p align="center">44350</p>	<p align="center">Pièce ou local – Composant R+3 - Combles - Mur - Murs</p>	
<p align="center">Nom de l'opérateur GOUBAULT Antonin</p>	<p align="center">Date de prélèvement 31/07/2023</p>	<p align="center">Partie de composant Béton</p>	
<p align="center">Résultat amiante : Absence d'amiante</p>			
<p align="center">DESCRIPTION DU PRELEVEMENT :</p>			
<p>Objet : Béton</p> <p>Planche de croquis n° :</p>

<p align="center">DETAIL DES COUCHES DU PRELEVEMENT :</p>			
Référence Couche	Description visuelle	Epaisseur (cm)	Conclusion amiante
RAW PRODUCT	Matériau dur de type mortier, béton, chape (gris)	0	Fibres d'amiante non détectées

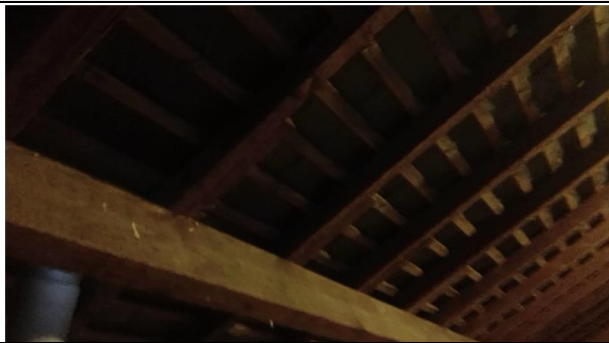
PRELEVEMENT : P113			
Emplacement :

Nom du client NO	Numéro de dossier 66744-139276 28 Avenue Pierre de la Bouexière 44350	Pièce ou local – Composant R+3 - Combles - Couverture - Toutes zones	
Nom de l'opérateur GOUBAULT Antonin	Date de prélèvement 31/07/2023	Partie de composant Ardoises	
Résultat amiante : Absence d'amiante			
DESCRIPTION DU PRELEVEMENT :			
Objet : Ardoises Planche de croquis n° :

DETAIL DES COUCHES DU PRELEVEMENT :			
Référence Couche	Description visuelle	Epaisseur (cm)	Conclusion amiante
RAW PRODUCT	Matériau dur de type ardoise (gris)	0	Fibres d'amiante non détectées

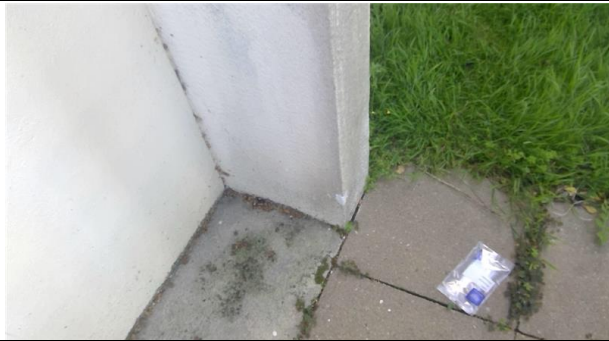
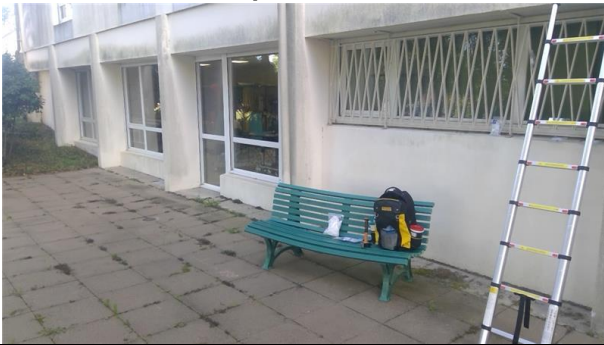
PRELEVEMENT : P114			
<p align="center">Emplacement :</p>

Nom du client NO	Numéro de dossier 66744-139276 28 Avenue Pierre de la Bouexière 44350	Pièce ou local – Composant Extérieur - Façade Ouest - Poteau - Murs	
Nom de l'opérateur GOUBAULT Antonin	Date de prélèvement 31/07/2023	Partie de composant Béton - Peinture	
Résultat amiante : Présence d'amiante (Fibres d'amiante de type chrysotile)			
DESCRIPTION DU PRELEVEMENT :			
Objet : Béton / Peinture Planche de croquis n° :

DETAIL DES COUCHES DU PRELEVEMENT :			
Référence Couche	Description visuelle	Epaisseur (cm)	Conclusion amiante
RAW PRODUCT	Matériau de type peinture (blanc) matériau semi-dur de type enduit (blanc) matériau dur de type mortier, béton, chape (gris)	0	Fibres d'amiante de type chrysotile

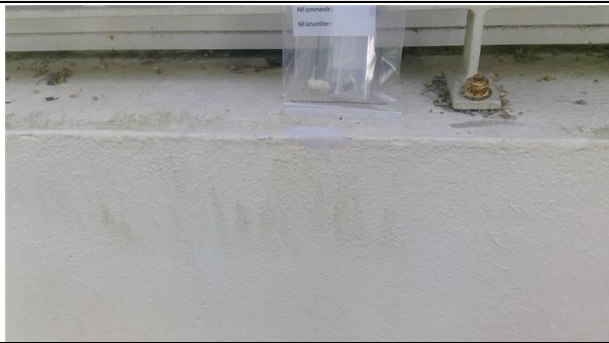
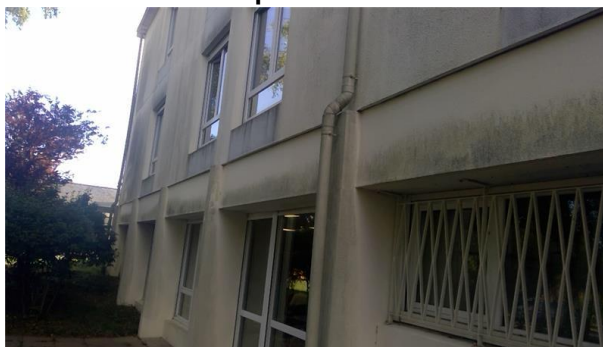
PRELEVEMENT : P115

<p>Nom du client NO</p>	<p>Numéro de dossier 66744-139276</p> <p>28 Avenue Pierre de la Bouexière</p> <p>44350</p>	<p>Pièce ou local – Composant Extérieur - Façade Ouest - Mur sous-bassement - Murs</p>	
<p>Nom de l'opérateur GOUBAULT Antonin</p>	<p>Date de prélèvement 31/07/2023</p>	<p>Partie de composant Béton - Peinture</p>	
<p>Résultat amiante : Absence d'amiante</p>			
<p align="center">DESCRIPTION DU PRELEVEMENT :</p>			
<p>Objet : Béton / Peinture</p> <p>Planche de croquis n° :</p>

<p>DETAIL DES COUCHES DU PRELEVEMENT :</p>			
Référence Couche	Description visuelle	Epaisseur (cm)	Conclusion amiante
RAW PRODUCT	Matériau de type peinture (blanc) ; matériau semi-dur de type enduit (blanc) ; matériau dur de type ciment (gris)	0	Fibres d'amiante non détectées

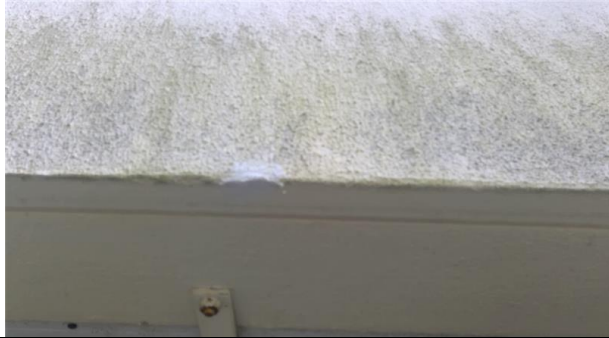
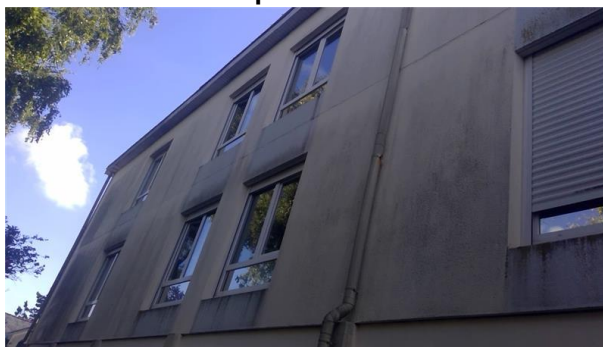
PRELEVEMENT : P116

Nom du client NO	Numéro de dossier 66744-139276 28 Avenue Pierre de la Bouexière 44350	Pièce ou local – Composant Extérieur - Façade Ouest - Poutre structure - Murs	
Nom de l'opérateur GOUBAULT Antonin	Date de prélèvement 31/07/2023	Partie de composant Béton - Peinture	
Résultat amiante : Présence d'amiante (Fibres d'amiante de type chrysotile)			
DESCRIPTION DU PRELEVEMENT :			
Objet : Béton / Peinture Planche de croquis n° :

DETAIL DES COUCHES DU PRELEVEMENT :			
Référence Couche	Description visuelle	Epaisseur (cm)	Conclusion amiante
RAW PRODUCT	Matériau de type peinture (blanc) ; matériau semi-dur de type enduit (blanc) ; matériau dur de type ciment (gris)	0	Fibres d'amiante de type chrysotile

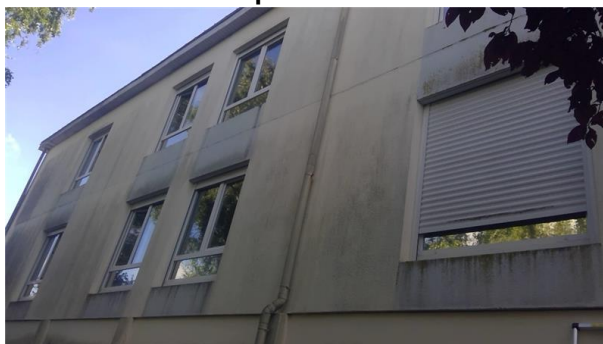
PRELEVEMENT : P117

Nom du client NO	Numéro de dossier 66744-139276 28 Avenue Pierre de la Bouexière 44350	Pièce ou local – Composant Extérieur - Façade Ouest - Mur - Murs	
Nom de l'opérateur GOUBAULT Antonin	Date de prélèvement 31/07/2023	Partie de composant Béton - Peinture	
Résultat amiante : Absence d'amiante			
DESCRIPTION DU PRELEVEMENT :			
Objet : Béton / Peinture Planche de croquis n° :		 	
DETAIL DES COUCHES DU PRELEVEMENT :			
Référence Couche	Description visuelle	Epaisseur (cm)	Conclusion amiante
RAW PRODUCT	Matériau de type peinture (blanc) ; matériau dur de type mortier, béton, chape (gris)	0	Fibres d'amiante non détectées

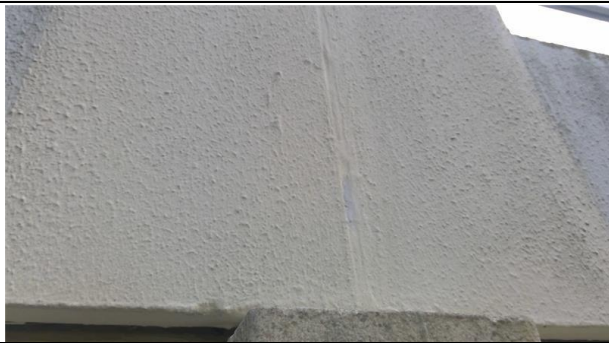
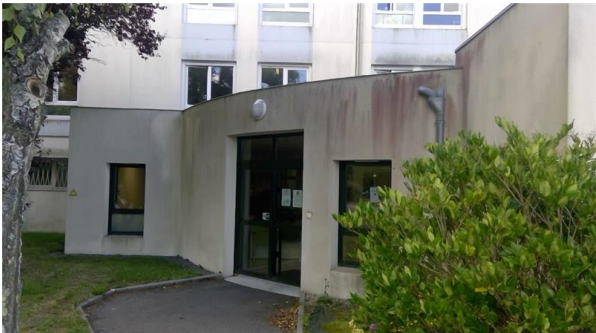
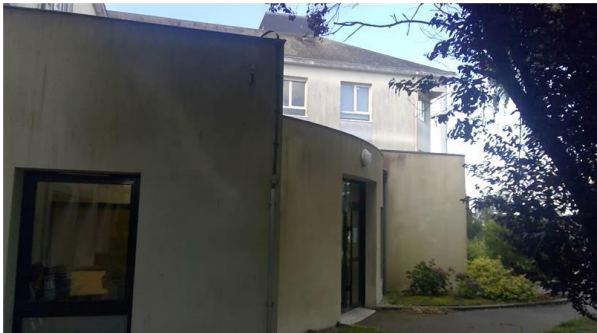
Nom du client NO	Numéro de dossier 66744-139276 28 Avenue Pierre de la Bouexière 44350	Pièce ou local – Composant Extérieur - Façade Ouest - Murs - Murs	
Nom de l'opérateur GOUBAULT Antonin	Date de prélèvement 31/07/2023	Partie de composant Joint de dilatation	
Résultat amiante : Présence d'amiante (Fibres d'amiante de type chrysotile)			
DESCRIPTION DU PRELEVEMENT :			
Objet : Joint de dilatation Planche de croquis n° :

DETAIL DES COUCHES DU PRELEVEMENT :			
Référence Couche	Description visuelle	Epaisseur (cm)	Conclusion amiante
RAW PRODUCT	Matériau souple (blanc) ; matériau de type mousse (noir)	0	Fibres d'amiante de type chrysotile

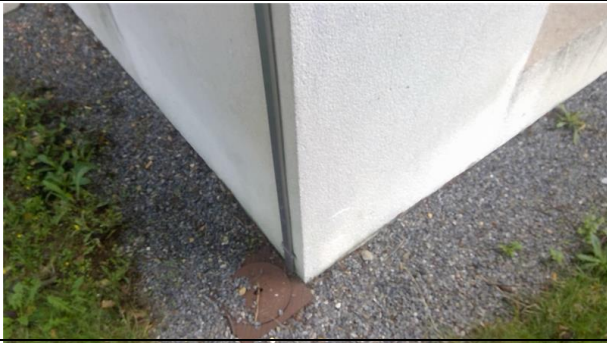
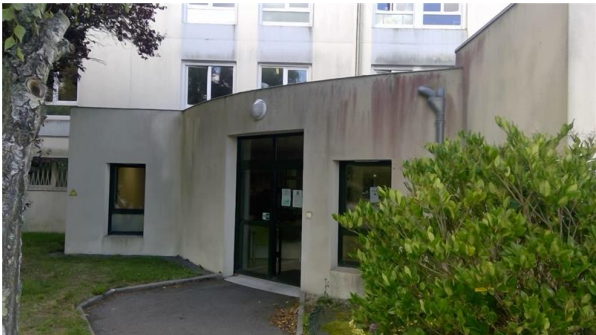
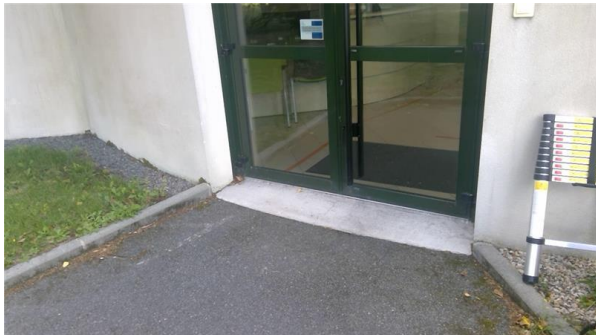
Nom du client NO	Numéro de dossier 66744-139276 28 Avenue Pierre de la Bouexière 44350	Pièce ou local – Composant Extérieur - Façade Ouest agrandissement accueil - Mur - Murs	
Nom de l'opérateur GOUBAULT Antonin	Date de prélèvement 31/07/2023	Partie de composant Enduit	
Résultat amiante : Absence d'amiante			
DESCRIPTION DU PRELEVEMENT :			
Objet : Enduit Planche de croquis n° :

DETAIL DES COUCHES DU PRELEVEMENT :			
Référence Couche	Description visuelle	Epaisseur (cm)	Conclusion amiante
RAW PRODUCT	Matériau dur de type ciment-colle (blanc) ; matériau (pulvérulent) (vert)	0	Fibres d'amiante non détectées

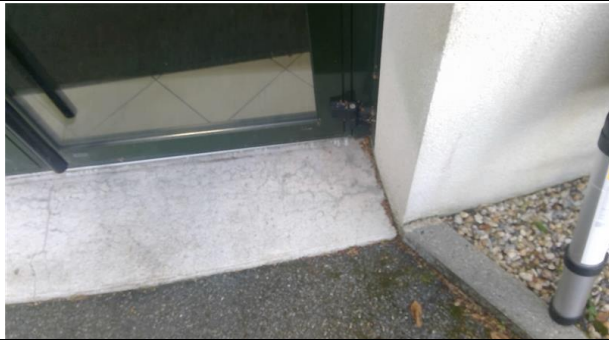
Nom du client NO	Numéro de dossier 66744-139276 28 Avenue Pierre de la Bouexière 44350	Pièce ou local – Composant Extérieur - Façade Ouest agrandissement accueil - Ensemble des seuils - Toutes zones	
Nom de l'opérateur GOUBAULT Antonin	Date de prélèvement 31/07/2023	Partie de composant Béton	
Résultat amiante : Absence d'amiante			
DESCRIPTION DU PRELEVEMENT :			
Objet : Métal / Peinture Planche de croquis n° :

DETAIL DES COUCHES DU PRELEVEMENT :			
Référence Couche	Description visuelle	Epaisseur (cm)	Conclusion amiante
RAW PRODUCT	Matériau dur de type mortier, béton, chape (gris)	0	Fibres d'amiante non détectées

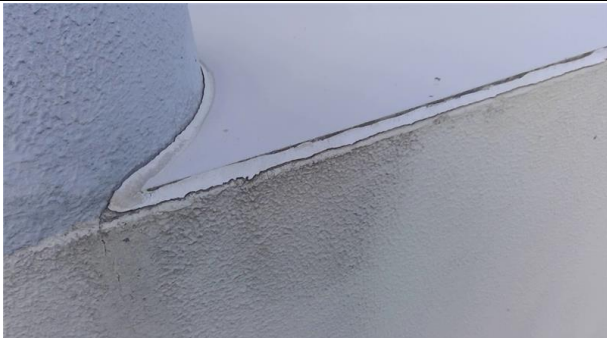
Nom du client NO	Numéro de dossier 66744-139276 28 Avenue Pierre de la Bouexière 44350	Pièce ou local – Composant Extérieur - Façade Ouest agrandissement - Mur - Toutes zones	
Nom de l'opérateur GOUBAULT Antonin	Date de prélèvement 31/07/2023	Partie de composant Joint mastic	
Résultat amiante : Absence d'amiante			
DESCRIPTION DU PRELEVEMENT :			
Objet : Joint mastic Planche de croquis n° :

DETAIL DES COUCHES DU PRELEVEMENT :			
Référence Couche	Description visuelle	Epaisseur (cm)	Conclusion amiante
RAW PRODUCT	Matériau souple de type joint (blanc) ; matériau (pulvérulent) (gris)	0	Fibres d'amiante non détectées

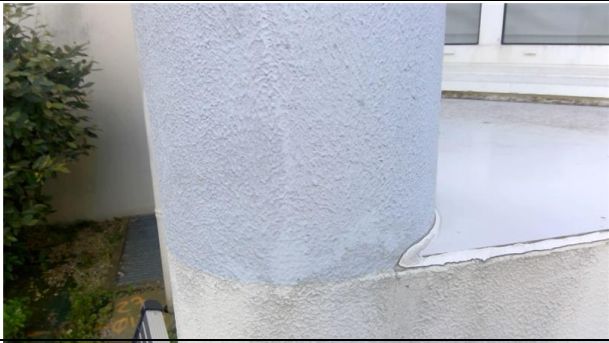
Nom du client NO	Numéro de dossier 66744-139276 28 Avenue Pierre de la Bouexière 44350	Pièce ou local – Composant Extérieur - Façade Ouest agrandissement - Poteau - Toutes zones	
Nom de l'opérateur GOUBAULT Antonin	Date de prélèvement 31/07/2023	Partie de composant Enduit - Peinture	
Résultat amiante : Absence d'amiante			
DESCRIPTION DU PRELEVEMENT :			
Objet : Enduit / Peinture Planche de croquis n° :

DETAIL DES COUCHES DU PRELEVEMENT :			
Référence Couche	Description visuelle	Epaisseur (cm)	Conclusion amiante
RAW PRODUCT	Matériau de type peinture (gris) ; matériau semi-dur de type enduit (blanc) ; matériau dur de type mortier, béton, chape (gris)	0	Fibres d'amiante non détectées

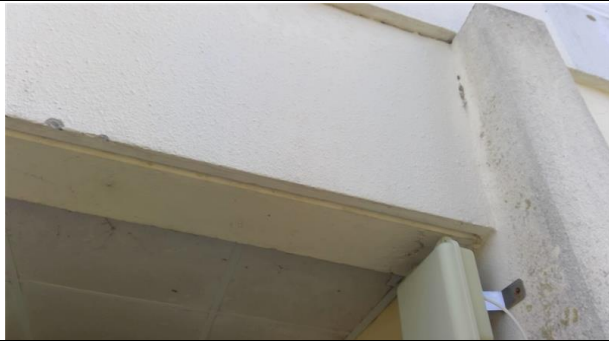
Nom du client NO	Numéro de dossier 66744-139276 28 Avenue Pierre de la Bouexière 44350	Pièce ou local – Composant Extérieur - Façade Sud - Structure poutre - Murs	
Nom de l'opérateur GOUBAULT Antonin	Date de prélèvement 31/07/2023	Partie de composant Béton - Peinture	
Résultat amiante : Présence d'amiante (Fibres d'amiante de type chrysotile)			
DESCRIPTION DU PRELEVEMENT :			
Objet : Béton / Peinture Planche de croquis n° :

DETAIL DES COUCHES DU PRELEVEMENT :			
Référence Couche	Description visuelle	Epaisseur (cm)	Conclusion amiante
RAW PRODUCT	Matériau de type peinture (blanc) ; matériau dur de type mortier, béton, chape (gris)	0	Fibres d'amiante de type chrysotile

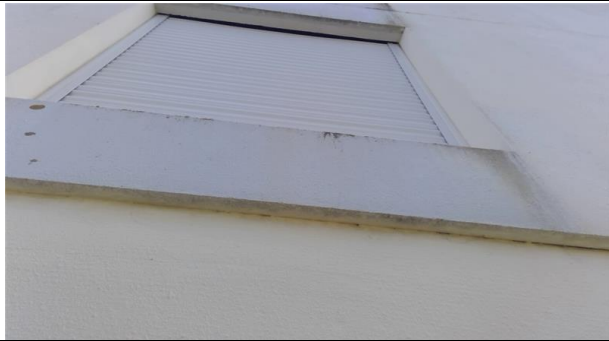
Nom du client NO	Numéro de dossier 66744-139276 28 Avenue Pierre de la Bouexière 44350	Pièce ou local – Composant Extérieur - Façade Sud - Murs - Murs	
Nom de l'opérateur GOUBAULT Antonin	Date de prélèvement 31/07/2023	Partie de composant Béton - Peinture	
Résultat amiante : Présence d'amiante (Fibres d'amiante de type chrysotile)			
DESCRIPTION DU PRELEVEMENT :			
Objet : Béton / Peinture Planche de croquis n° :

DETAIL DES COUCHES DU PRELEVEMENT :			
Référence Couche	Description visuelle	Epaisseur (cm)	Conclusion amiante
RAW PRODUCT	Matériau de type peinture (blanc) ; matériau semi-dur de type enduit (beige) + (gris) ; matériau dur de type mortier, béton, chape (gris)	0	Fibres d'amiante de type chrysotile

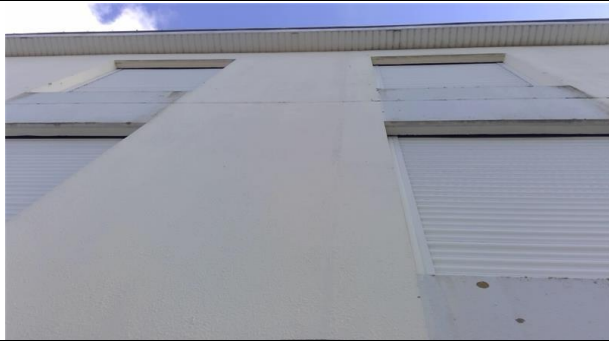
Nom du client NO	Numéro de dossier 66744-139276 28 Avenue Pierre de la Bouexière 44350	Pièce ou local – Composant Extérieur - Façade Sud - Murs - Murs	
Nom de l'opérateur GOUBAULT Antonin	Date de prélèvement 31/07/2023	Partie de composant Joint de dilatation - Peinture	
Résultat amiante : Présence d'amiante (Fibres d'amiante de type chrysotile)			
DESCRIPTION DU PRELEVEMENT :			
Objet : Joint de dilatation / Peinture Planche de croquis n° :

DETAIL DES COUCHES DU PRELEVEMENT :			
Référence Couche	Description visuelle	Epaisseur (cm)	Conclusion amiante
RAW PRODUCT	Matériau souple de type joint (blanc) ; matériau de type mousse (noir)	0	Fibres d'amiante de type chrysotile

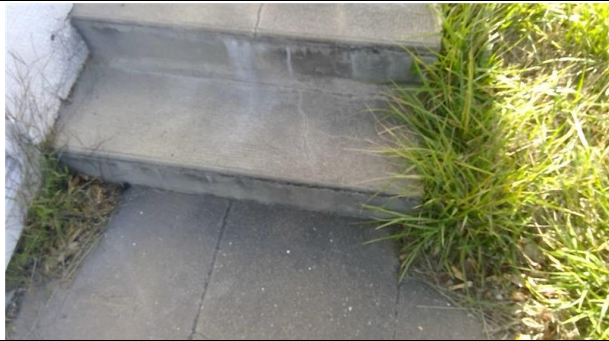
Nom du client NO	Numéro de dossier 66744-139276 28 Avenue Pierre de la Bouexière 44350	Pièce ou local – Composant Extérieur - Façade Sud - Escaliers - Toutes zones	
Nom de l'opérateur GOUBAULT Antonin	Date de prélèvement 31/07/2023	Partie de composant Béton	
Résultat amiante : Absence d'amiante			
DESCRIPTION DU PRELEVEMENT :			
Objet : Béton Planche de croquis n° :

DETAIL DES COUCHES DU PRELEVEMENT :			
Référence Couche	Description visuelle	Epaisseur (cm)	Conclusion amiante
RAW PRODUCT	Matériau dur de type mortier, béton, chape (gris)	0	Fibres d'amiante non détectées

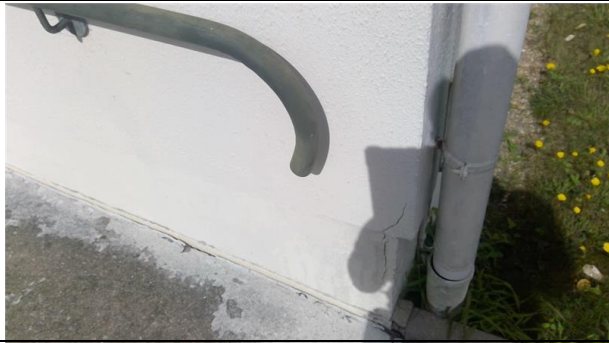
Nom du client NO	Numéro de dossier 66744-139276 28 Avenue Pierre de la Bouexière 44350	Pièce ou local – Composant Extérieur - Façades Est - Murs - Murs	
Nom de l'opérateur GOUBAULT Antonin	Date de prélèvement 31/07/2023	Partie de composant Béton - Peinture	
Résultat amiante : Présence d'amiante (Fibres d'amiante de type chrysotile)			
DESCRIPTION DU PRELEVEMENT :			
Objet : Béton / Peinture Planche de croquis n° :

DETAIL DES COUCHES DU PRELEVEMENT :			
Référence Couche	Description visuelle	Epaisseur (cm)	Conclusion amiante
RAW PRODUCT	Matériau de type peinture (blanc) ; matériau semi-dur de type enduit (blanc) ; matériau dur de type mortier, béton, chape (gris)	0	Fibres d'amiante de type chrysotile

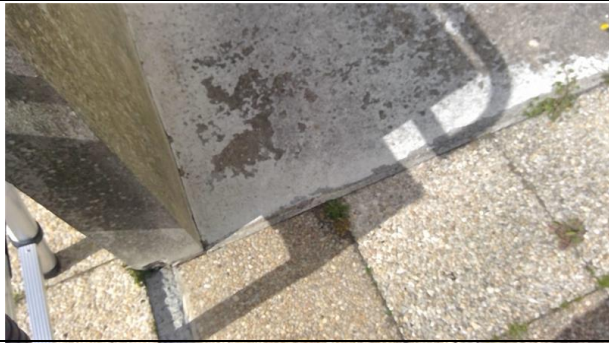
Nom du client NO	Numéro de dossier 66744-139276 28 Avenue Pierre de la Bouexière 44350	Pièce ou local – Composant Extérieur - Façades Est - Rampe handicapé - Toutes zones	
Nom de l'opérateur GOUBAULT Antonin	Date de prélèvement 31/07/2023	Partie de composant Béton	
Résultat amiante : Absence d'amiante			
DESCRIPTION DU PRELEVEMENT :			
Objet : Béton Planche de croquis n° :

DETAIL DES COUCHES DU PRELEVEMENT :			
Référence Couche	Description visuelle	Epaisseur (cm)	Conclusion amiante
RAW PRODUCT	Matériau dur de type mortier, béton, chape (gris)	0	Fibres d'amiante non détectées

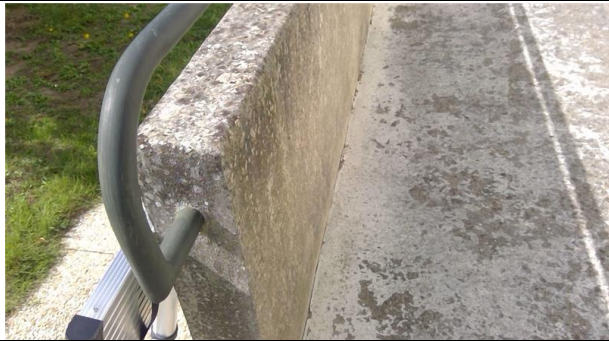
Nom du client NO	Numéro de dossier 66744-139276 28 Avenue Pierre de la Bouexière 44350	Pièce ou local – Composant Extérieur - Façades Est - Muret - Toutes zones	
Nom de l'opérateur GOUBAULT Antonin	Date de prélèvement 31/07/2023	Partie de composant Enduit	
Résultat amiante : Absence d'amiante			
DESCRIPTION DU PRELEVEMENT :			
Objet : Enduit Planche de croquis n° :

DETAIL DES COUCHES DU PRELEVEMENT :			
Référence Couche	Description visuelle	Epaisseur (cm)	Conclusion amiante
RAW PRODUCT	Matériau de type peinture (blanc) ; matériau dur de type mortier, béton, chape (beige)	0	Fibres d'amiante non détectées

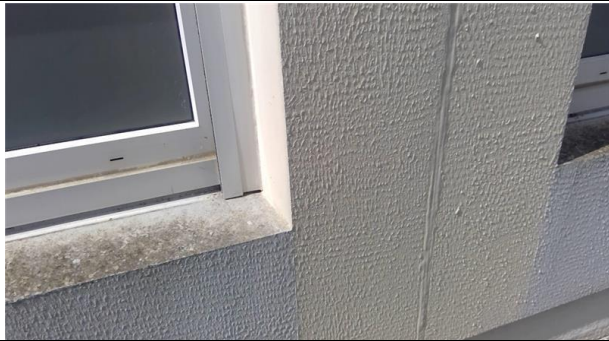
Nom du client NO	Numéro de dossier 66744-139276 28 Avenue Pierre de la Bouexière 44350	Pièce ou local – Composant Extérieur - Façades Nord - Mur - Murs	
Nom de l'opérateur GOUBAULT Antonin	Date de prélèvement 31/07/2023	Partie de composant Béton - Peinture	
Résultat amiante : Absence d'amiante			
DESCRIPTION DU PRELEVEMENT :			
Objet : Béton / Peinture Planche de croquis n° :

DETAIL DES COUCHES DU PRELEVEMENT :			
Référence Couche	Description visuelle	Epaisseur (cm)	Conclusion amiante
RAW PRODUCT	Matériau de type peinture (beige) + (blanc) ; matériau dur de type mortier, béton, chape (gris)	0	Fibres d'amiante non détectées

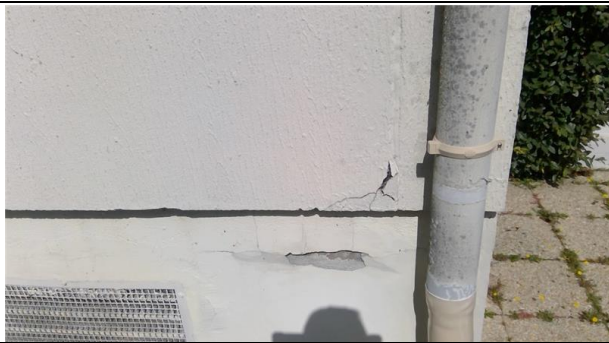
Nom du client NO	Numéro de dossier 66744-139276 28 Avenue Pierre de la Bouexière 44350	Pièce ou local – Composant Extérieur - Façades Est - Murs - Murs	
Nom de l'opérateur GOUBAULT Antonin	Date de prélèvement 31/07/2023	Partie de composant Béton - Peinture	
Résultat amiante : Présence d'amiante (Fibres d'amiante de type chrysotile)			
DESCRIPTION DU PRELEVEMENT :			
Objet : Béton / Peinture Planche de croquis n° :

DETAIL DES COUCHES DU PRELEVEMENT :			
Référence Couche	Description visuelle	Epaisseur (cm)	Conclusion amiante
RAW PRODUCT	Matériau de type peinture (blanc) ; matériau semi-dur de type enduit (blanc) ; matériau dur de type mortier, béton, chape (gris)	0	Fibres d'amiante de type chrysotile

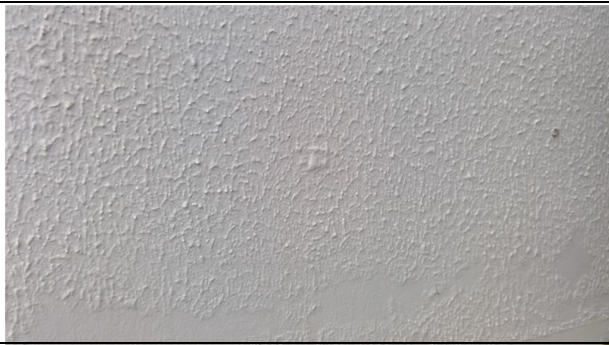
Nom du client NO	Numéro de dossier 66744-139276 28 Avenue Pierre de la Bouexière 44350	Pièce ou local – Composant Extérieur - Façades Nord - Mur - Murs	
Nom de l'opérateur GOUBAULT Antonin	Date de prélèvement 31/07/2023	Partie de composant Béton - Peinture	
Résultat amiante : Présence d'amiante (Fibres d'amiante de type chrysotile)			
DESCRIPTION DU PRELEVEMENT :			
Objet : Béton / Peinture Planche de croquis n° :

DETAIL DES COUCHES DU PRELEVEMENT :			
Référence Couche	Description visuelle	Epaisseur (cm)	Conclusion amiante
RAW PRODUCT	Matériau de type peinture (blanc) ; matériau dur de type ciment (gris)	0	Fibres d'amiante de type chrysotile

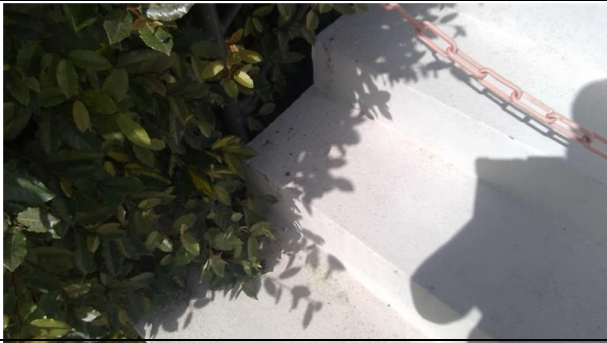
Nom du client NO	Numéro de dossier 66744-139276 28 Avenue Pierre de la Bouexière 44350	Pièce ou local – Composant Extérieur - Escaliers extérieur Nord - Ensemble des marches - Sol	
Nom de l'opérateur GOUBAULT Antonin	Date de prélèvement 31/07/2023	Partie de composant Béton	
Résultat amiante : Présence d'amiante (Fibres d'amiante de type chrysotile)			
DESCRIPTION DU PRELEVEMENT :			
Objet : Béton Planche de croquis n° :

DETAIL DES COUCHES DU PRELEVEMENT :			
Référence Couche	Description visuelle	Epaisseur (cm)	Conclusion amiante
RAW PRODUCT	Matériau de type peinture (blanc) ; matériau dur de type mortier, béton, chape (gris)	0	Fibres d'amiante de type chrysotile

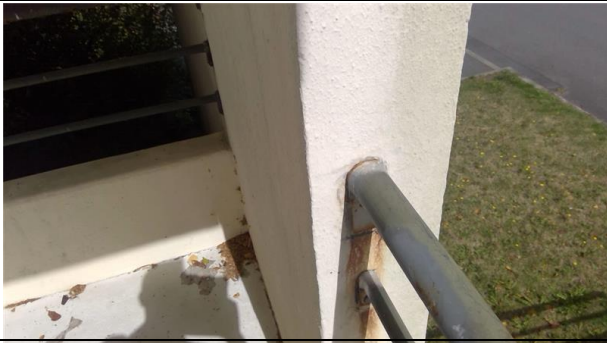
Nom du client NO	Numéro de dossier 66744-139276 28 Avenue Pierre de la Bouexière 44350	Pièce ou local – Composant Extérieur - Escaliers extérieur Nord - Ensemble des murs - Murs	
Nom de l'opérateur GOUBAULT Antonin	Date de prélèvement 31/07/2023	Partie de composant Béton - Peinture	
Résultat amiante : Présence d'amiante (Fibres d'amiante de type chrysotile)			
DESCRIPTION DU PRELEVEMENT :			
Objet : Béton / Peinture Planche de croquis n° :

DETAIL DES COUCHES DU PRELEVEMENT :			
Référence Couche	Description visuelle	Epaisseur (cm)	Conclusion amiante
RAW PRODUCT	Matériau de type peinture (blanc) ; matériau semi-dur de type enduit (gris) ; matériau dur de type ciment (gris)	0	Fibres d'amiante de type chrysotile
