Pré-Rapport de mission de repérage des matériaux et produits contenant de l'amiante avant réalisation de travaux

Numéro de rapport	66744-139276 A
Propriétaire	NO
Donneur d'ordre	NO
Adresse de l'immeuble	28 Avenue Pierre de la Bouexière 44350 GUERANDE
Type de bien	Hôpital
Date de la commande	29/03/2023
La (ou les) date(s) d'exécution du repérage	31/07/2023
Date d'émission du rapport de repérage	04/08/2023
Référence du programme de travaux défini par le donneur d'ordre

Rapport n° : 66744-139276 A / Référence du donneur d'ordre : BATIMENT H

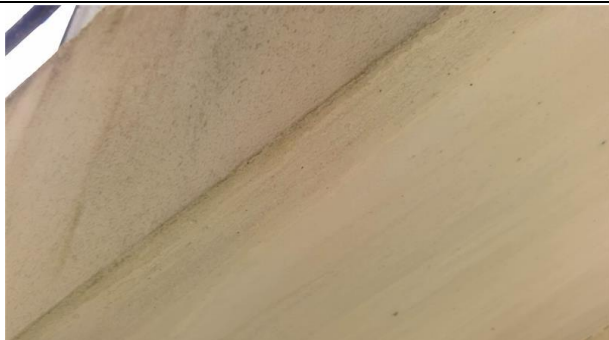
Nom du client NO	Numéro de dossier 66744-139276 28 Avenue Pierre de la Bouexière 44350	Pièce ou local – Composant Extérieur - Escaliers extérieur Nord - Sous-face escalier - Toutes zones	
Nom de l'opérateur GOUBAULT Antonin	Date de prélèvement 31/07/2023	Partie de composant Béton - Peinture	
Résultat amiante : Absence d'amiante			
DESCRIPTION DU PRELEVEMENT :			
Objet : Béton / Peinture Planche de croquis n° :

DETAIL DES COUCHES DU PRELEVEMENT :			
Référence Couche	Description visuelle	Epaisseur (cm)	Conclusion amiante
RAW PRODUCT	Matériau de type peinture (beige) ; matériau semi-dur de type enduit (gris) ; matériau dur de type mortier, béton, chape (gris)	0	Fibres d'amiante non détectées

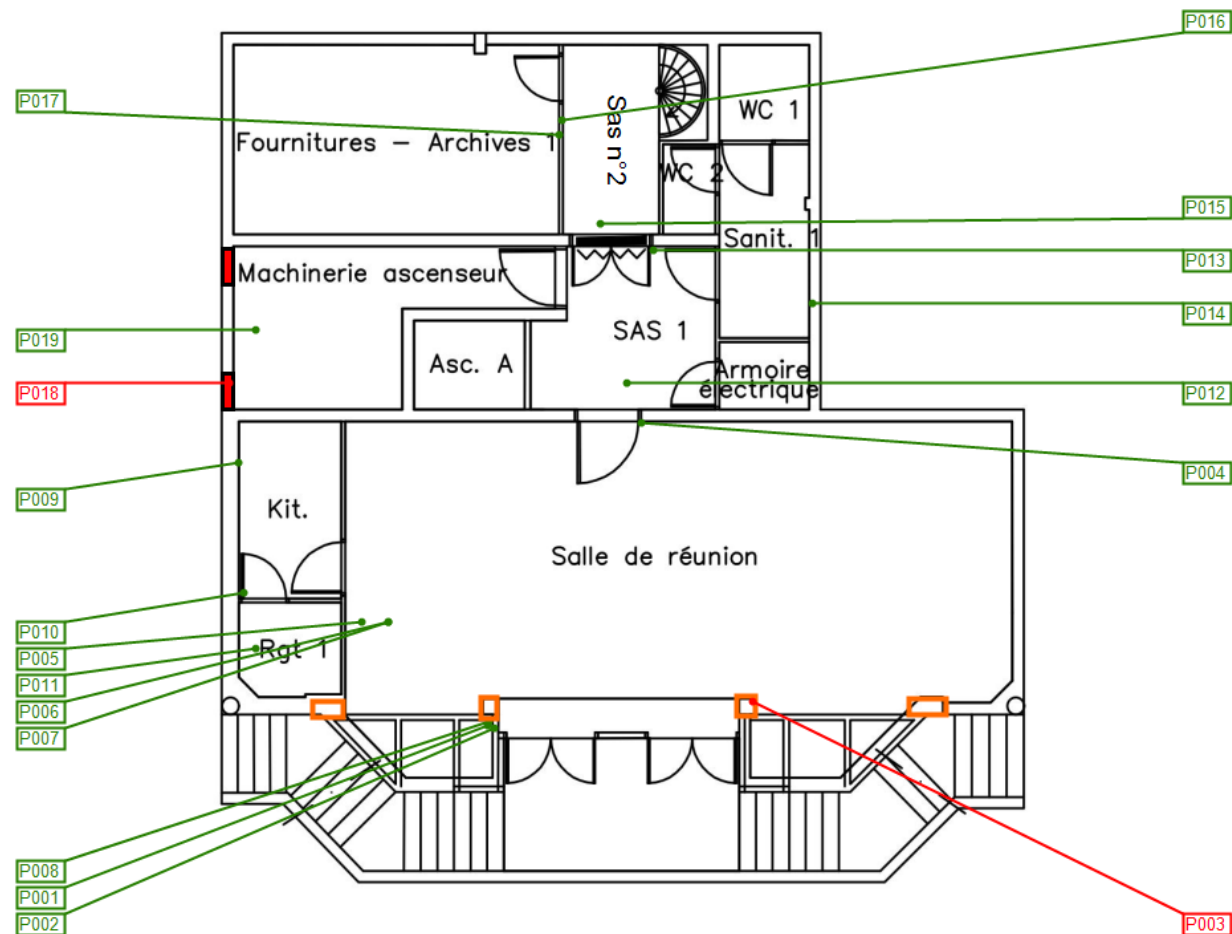
- Dalles de sols apparentes contenant de l'amiante (cf Rapport Apave 21373178-1)
- Dalles de sols sous revêtement souple contenant de l'amiante (cf Rapport Apave 21373178-1)
- Colle de faïence contenant de l'amiante (cf Rapport Apave 21373178-1)
- Conduit en amiante-ciment (cf Rapport Apave 21373178-1)
- Dalles de sols + colle noire (A)
- Enduit mural contenant de l'amiante
- Enduit au plâtre contenant de l'amiante
- Plaque isophonique sous évier (A)
- Limon Filâtre peinture amiante (A)

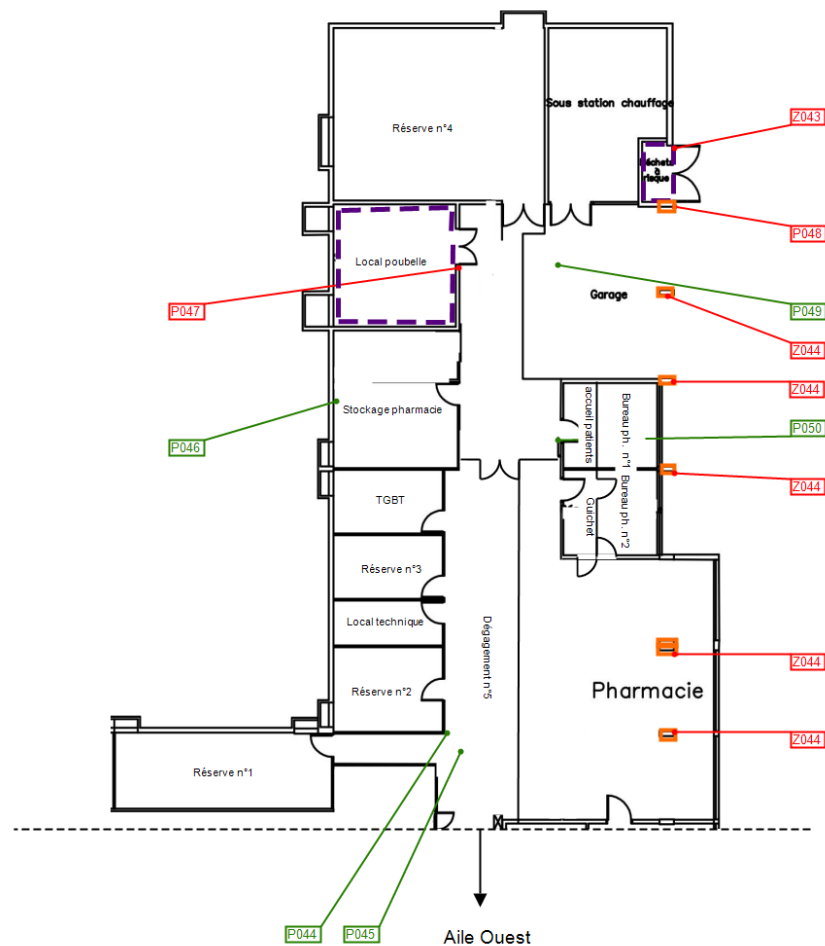
Dalles de sols contenant de l'amiante
-

Enduit + peinture limon (A)
-

Résidus colle noire (A)
-

Enduit mural contenant de l'amiante
-

Bande de calicot (A)
-

Plaques isophonique derrière porte placard (A)
-

Colle de faïence contenant de l'amiante
-

Peinture Goutelette Entrée (A)

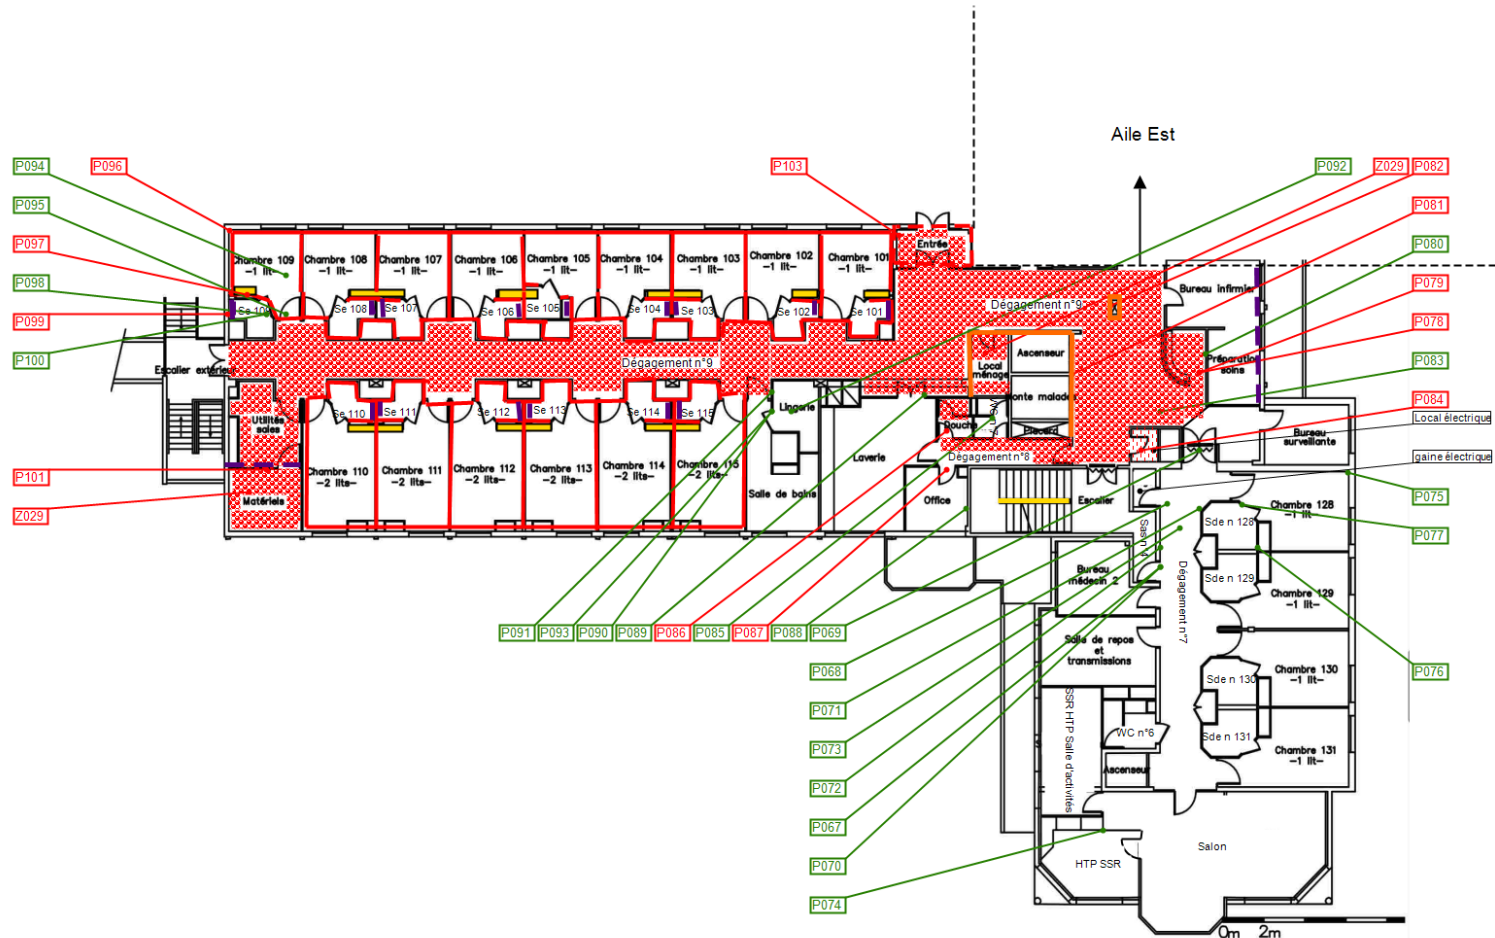
Dalles de sols contenant de l'amiante
-

Bande de calicot (A)
-

Plaque isophonique derrière porte de placard (A)
-

Colle de faïence contenant de l'amiante
-

Enduit plâtre peinture limon (A)

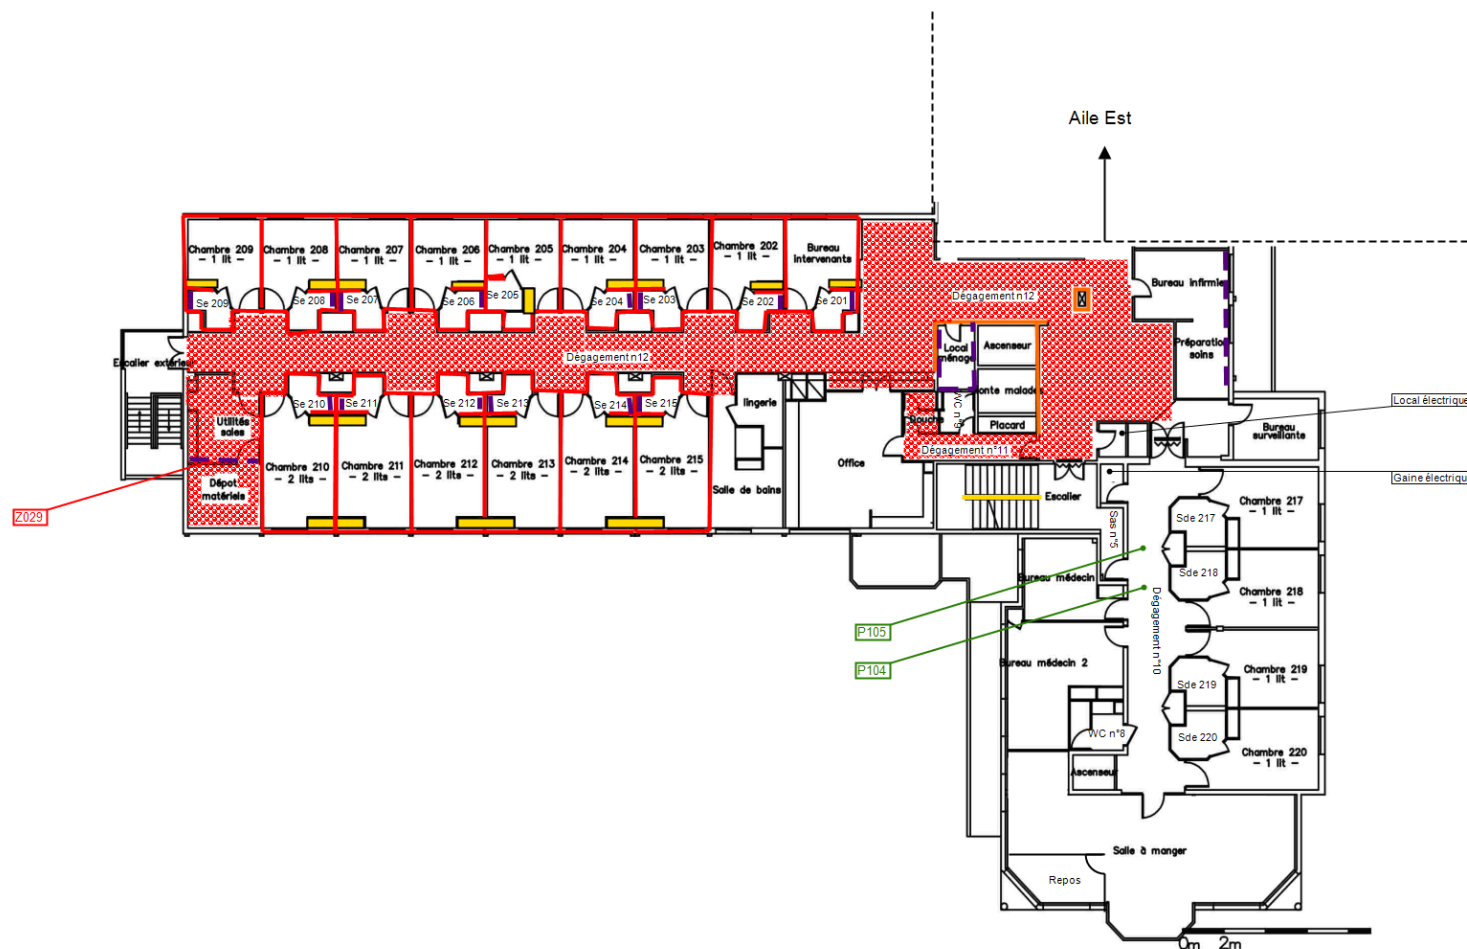
Dalles de sols contenant de l'amiante
-

Plaque isophonique derrière porte de placard (A)
-

Bande de calicot (A)
-

Colle de faïence contenant de l'amiante
-

Enduit plâtre + peinture limon (A)
