Pré-Rapport de mission de repérage des matériaux et produits contenant de l'amiante avant réalisation de travaux

Numéro de rapport	66749-138010 A
Propriétaire	NO
Donneur d'ordre	NO
Adresse de l'immeuble	44350 GUERANDE 28 Avenue Pierre de la Bouexière
Type de bien	Hôpital
Date de la commande	29/03/2023
La (ou les) date(s) d'exécution du repérage	10/07/2023
Date d'émission du rapport de repérage	10/07/2023
Référence du programme de travaux défini par le donneur d'ordre

Rapport n° : 66749-138010 A / Référence du donneur d'ordre : BATIMENT F (Clic)

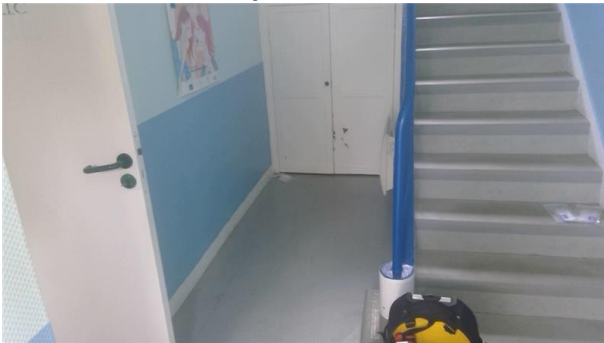
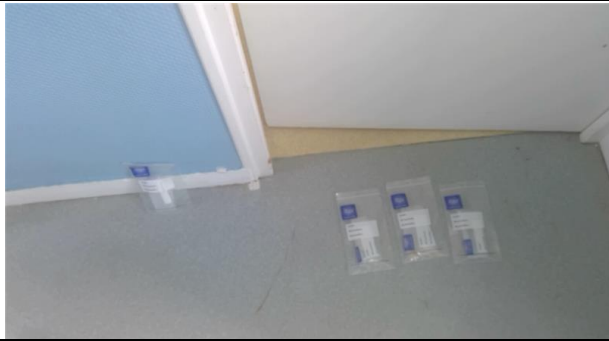
PRELEVEMENT : P001			
Emplacement :

Nom du client NO	Numéro de dossier 66749-138010 44350 GUERANDE 28 Avenue Pierre de la Bouexière 44350	Pièce ou local – Composant RDC - Entrée - Revêtement de sol - Sol	
Nom de l'opérateur GOUBAULT Antonin	Date de prélèvement 10/07/2023	Partie de composant Colle - Revêtement souple	
Résultat amiante : Absence d'amiante			
DESCRIPTION DU PRELEVEMENT :			
Objet : Colle / Revêtement souple Planche de croquis n° :1

DETAIL DES COUCHES DU PRELEVEMENT :			
Référence Couche	Description visuelle	Epaisseur (cm)	Conclusion amiante
CUST 01	Matériau souple de type revêtement de sol (gris) en traces ; matériau de type colle (jaune) ; matériau semi-dur de type ragréage (rose)	0	Fibres d'amiante non détectées
RAW PRODUCT	Matériau souple de type revêtement de sol (gris)	0	Fibres d'amiante non détectées

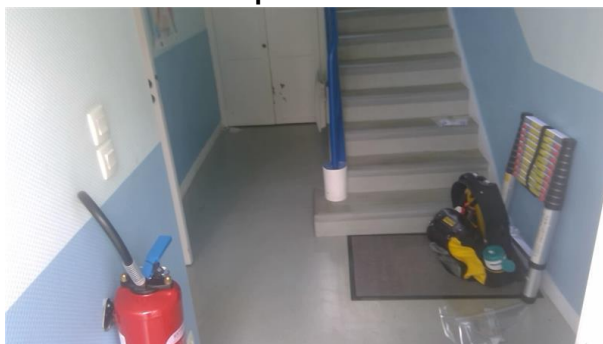
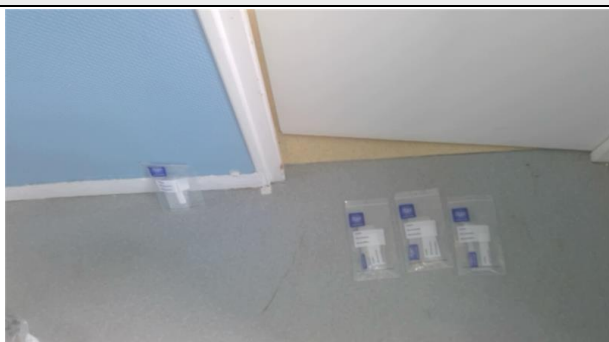
PRELEVEMENT : P002

Nom du client NO	Numéro de dossier 66749-138010 44350 GUERANDE 28 Avenue Pierre de la Bouexière 44350	Pièce ou local – Composant RDC - Entrée - Revêtement de sol - Sol
----------------------------	---	---

Nom de l'opérateur GOUBAULT Antonin	Date de prélèvement 10/07/2023	Partie de composant Ragréage +Colle
---	--	---

Objet : Ragréage +Colle Planche de croquis n° :1

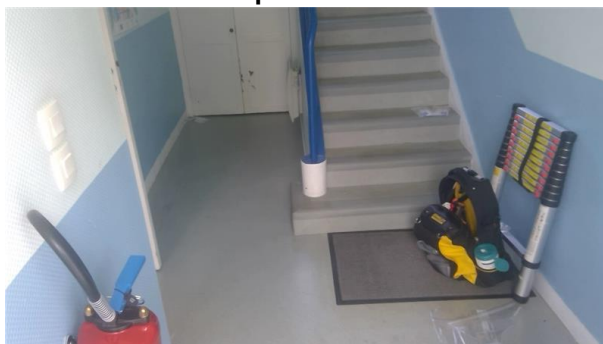
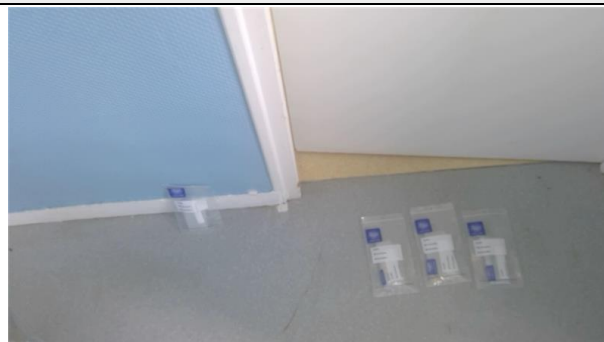
PRELEVEMENT : P003

Nom du client NO	Numéro de dossier 66749-138010 44350 GUERANDE 28 Avenue Pierre de la Bouexière 44350	Pièce ou local – Composant RDC - Entrée - Revêtement de sol - Sol
----------------------------	---	---

Nom de l'opérateur GOUBAULT Antonin	Date de prélèvement 10/07/2023	Partie de composant Béton - Non peint
---	--	---

Référence Couche	Description visuelle	Epaisseur (cm)	Conclusion amiante
RAW PRODUCT	Matériau semi-dur (gris) ; matériau dur de type mortier, béton, chape (gris)	0	Fibres d'amiante non détectées
CUST 01	Matériau dur de type mortier, béton, chape (gris)	0	Fibres d'amiante non détectées

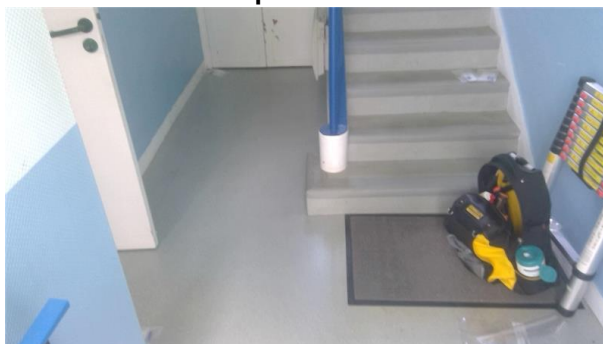
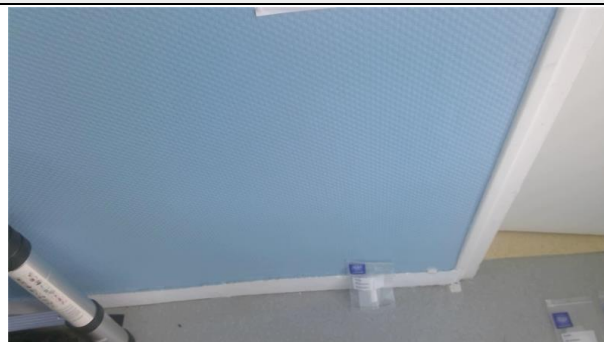
PRELEVEMENT : P004

Nom du client NO	Numéro de dossier 66749-138010 44350 GUERANDE 28 Avenue Pierre de la Bouexière	Pièce ou local – Composant RDC - Entrée - Plinthes - Toutes zones
	44350

Nom de l'opérateur GOUBAULT Antonin	Date de prélèvement 10/07/2023	Partie de composant Béton - Peinture
--	-----------------------------------	---

Référence Couche	Description visuelle	Epaisseur (cm)	Conclusion amiante
RAW PRODUCT	Matériau de type système d'enduit peinture (blanc) ; matériau dur (orange)	0	Fibres d'amiante non détectées

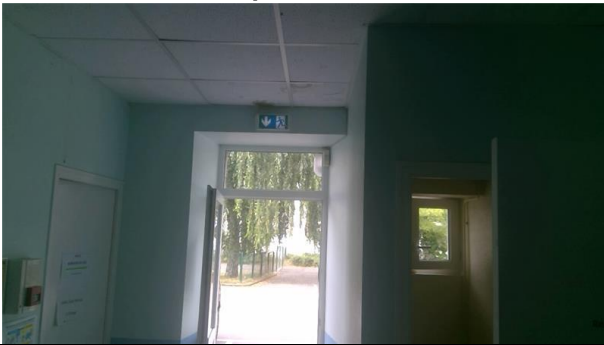
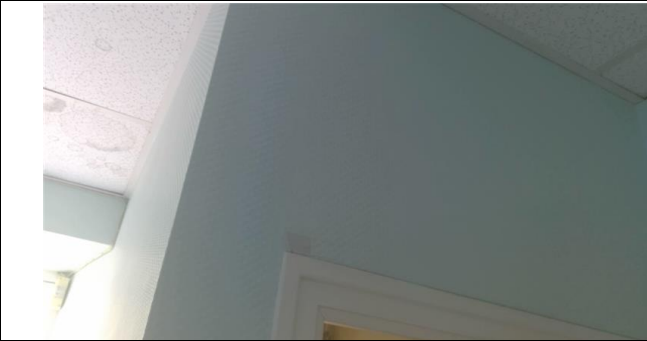
PRELEVEMENT : P005			
Emplacement :

Nom du client NO	Numéro de dossier 66749-138010 44350 GUERANDE 28 Avenue Pierre de la Bouexière 44350	Pièce ou local – Composant RDC - Entrée - Murs - Murs	
Nom de l'opérateur GOUBAULT Antonin	Date de prélèvement 10/07/2023	Partie de composant Calicot - Toile de verre peinte	
Résultat amiante : Absence d'amiante			
DESCRIPTION DU PRELEVEMENT :			
Objet : Calicot / Toile de verre peinte Planche de croquis n° :1

DETAIL DES COUCHES DU PRELEVEMENT :			
Référence Couche	Description visuelle	Epaisseur (cm)	Conclusion amiante
RAW PRODUCT	Matériau fibreux de type papier peint (bleu) ; matériau de type peinture (blanc) ; matériau (vert) ; matériau souple fibreux de type papier, carton (marron)	0	Fibres d'amiante non détectées
CUST 01	Matériau souple fibreux de type papier, carton (marron)	0	Fibres d'amiante non détectées

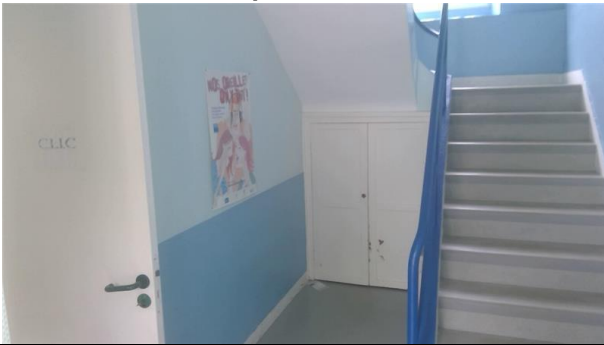
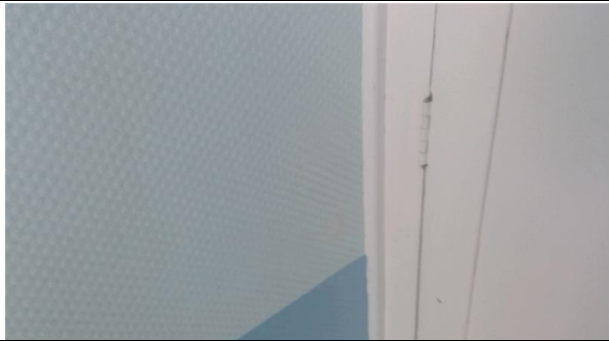
PRELEVEMENT : P006			
Emplacement :

Nom du client NO	Numéro de dossier 66749-138010 44350 GUERANDE 28 Avenue Pierre de la Bouexière 44350	Pièce ou local – Composant RDC - Entrée - Murs - Murs	
Nom de l'opérateur GOUBAULT Antonin	Date de prélèvement 10/07/2023	Partie de composant Plâtre - Toile de verre peinte	
Résultat amiante : Absence d'amiante			
DESCRIPTION DU PRELEVEMENT :			
Objet : Plâtre / Toile de verre peinte Planche de croquis n° :1

DETAIL DES COUCHES DU PRELEVEMENT :			
Référence Couche	Description visuelle	Epaisseur (cm)	Conclusion amiante
RAW PRODUCT	Matériau de type peinture (blanc) ; matériau semi-dur de type enduit (beige) ; matériau semi-dur de type plâtre (blanc)	0	Fibres d'amiante non détectées

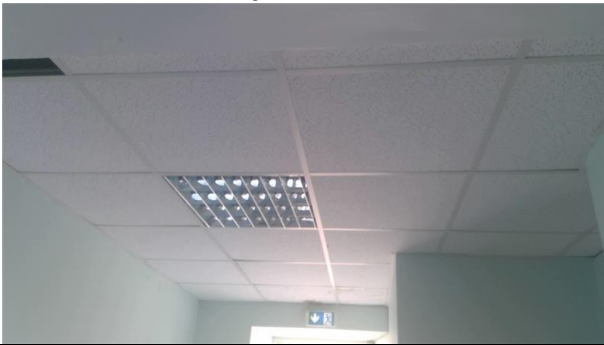
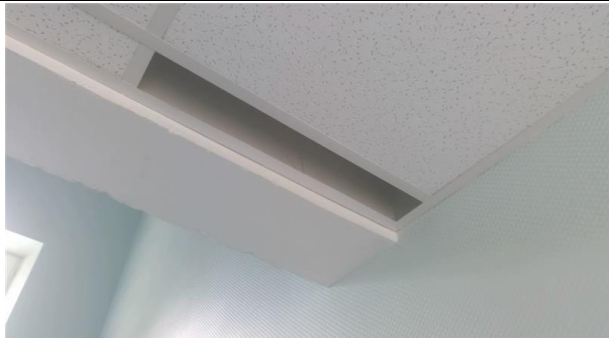
PRELEVEMENT : P007			
Emplacement :

Nom du client NO	Numéro de dossier 66749-138010 44350 GUERANDE 28 Avenue Pierre de la Bouexière 44350	Pièce ou local – Composant RDC - Entrée - Faux-plafond - Plafond	
Nom de l'opérateur GOUBAULT Antonin	Date de prélèvement 10/07/2023	Partie de composant Plaque de faux-plafond	
Résultat amiante : Absence d'amiante			
DESCRIPTION DU PRELEVEMENT :			
Objet : Plaque de faux-plafond Planche de croquis n° :1

DETAIL DES COUCHES DU PRELEVEMENT :			
Référence Couche	Description visuelle	Epaisseur (cm)	Conclusion amiante
RAW PRODUCT	Matériau de type peinture (blanc) ; matériau semi-dur fibreux de type faux-plafonds (beige)	0	Fibres d'amiante non détectées

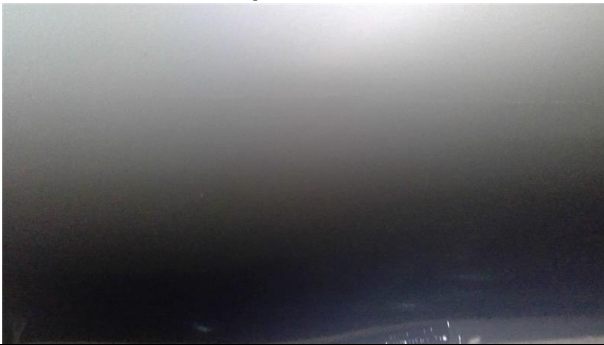
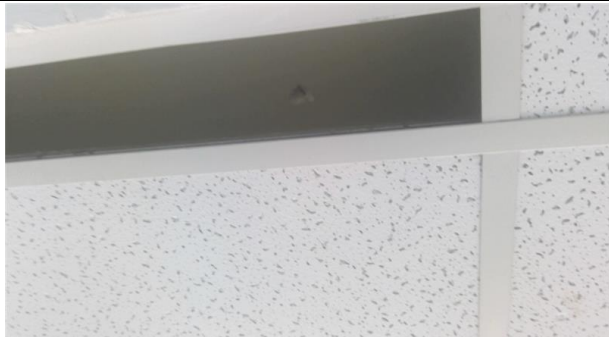
PRELEVEMENT : P008			
Emplacement :

Nom du client NO	Numéro de dossier 66749-138010 44350 GUERANDE 28 Avenue Pierre de la Bouexière 44350	Pièce ou local – Composant RDC - Entrée - Plafond - Plafond dans le plénum	
Nom de l'opérateur GOUBAULT Antonin	Date de prélèvement 10/07/2023	Partie de composant Plâtre - Peinture	
Résultat amiante : Absence d'amiante			
DESCRIPTION DU PRELEVEMENT :			
Objet : Plâtre / Peinture Planche de croquis n° :1

DETAIL DES COUCHES DU PRELEVEMENT :			
Référence Couche	Description visuelle	Epaisseur (cm)	Conclusion amiante
RAW PRODUCT	Matériau de type peinture (beige) ; matériau semi-dur de type plâtre (blanc)	0	Fibres d'amiante non détectées
CUST 01	Matériau semi-dur de type plâtre (blanc)	0	Fibres d'amiante non détectées

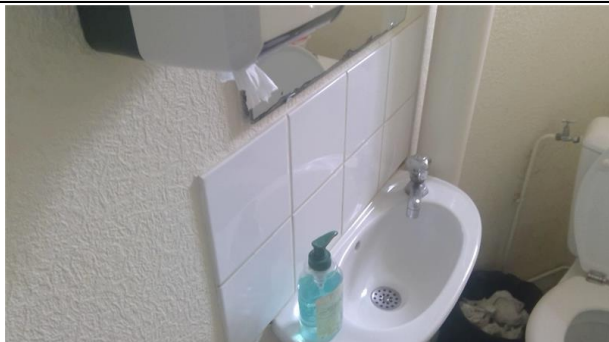
PRELEVEMENT : P009			
Emplacement :

Nom du client NO	Numéro de dossier 66749-138010 44350 GUERANDE 28 Avenue Pierre de la Bouexière 44350	Pièce ou local – Composant RDC - WC n°1 - Revêtement de mur - Murs	
Nom de l'opérateur GOUBAULT Antonin	Date de prélèvement 10/07/2023	Partie de composant Colle - Faïence	
Résultat amiante : Absence d'amiante			
DESCRIPTION DU PRELEVEMENT :			
Objet : Colle / Faïence Planche de croquis n° :1

DETAIL DES COUCHES DU PRELEVEMENT :			
Référence Couche	Description visuelle	Epaisseur (cm)	Conclusion amiante
RAW PRODUCT	Matériau de type peinture (blanc) ; matériau dur de type carrelage, faïence (blanc) ; matériau dur de type ciment-colle (beige) ; matériau de type peinture (blanc) ; matériau (fibreuse) (vert)	0	Fibres d'amiante non détectées

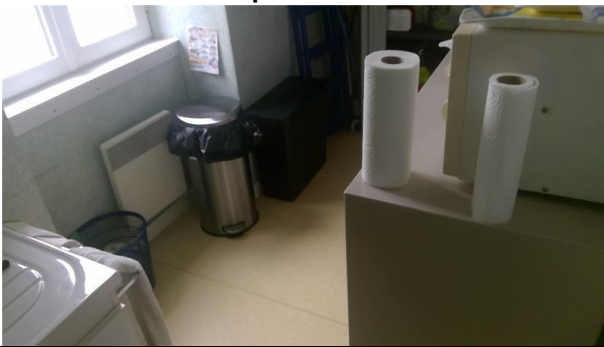
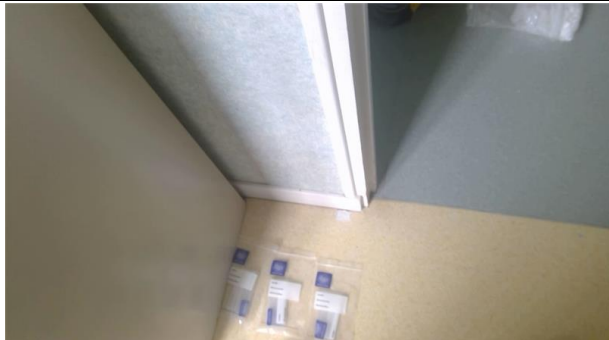
PRELEVEMENT : P010			
Emplacement :

Nom du client NO	Numéro de dossier 66749-138010 44350 GUERANDE 28 Avenue Pierre de la Bouexière 44350	Pièce ou local – Composant RDC - Réserve - Revêtement de sol - Sol	
Nom de l'opérateur GOUBAULT Antonin	Date de prélèvement 10/07/2023	Partie de composant Colle - Revêtement souple	
Résultat amiante : Absence d'amiante			
DESCRIPTION DU PRELEVEMENT :			
Objet : Colle / Revêtement souple Planche de croquis n° :1

DETAIL DES COUCHES DU PRELEVEMENT :			
Référence Couche	Description visuelle	Epaisseur (cm)	Conclusion amiante
RAW PRODUCT	Matériau souple de type revêtement de sol (beige)	0	Fibres d'amiante non détectées
CUST 01	Matériau souple de type revêtement de sol (beige) en traces ; matériau de type colle (jaune) ; matériau semi-dur de type ragréage (rose)	0	Fibres d'amiante non détectées

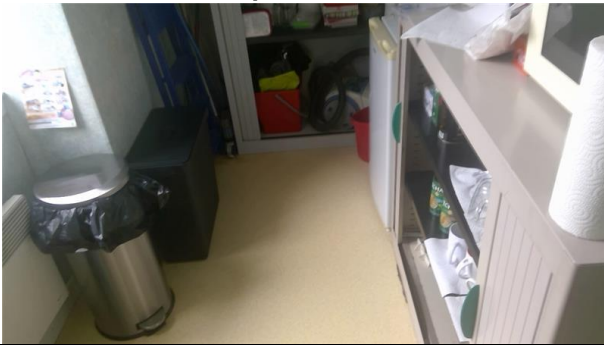
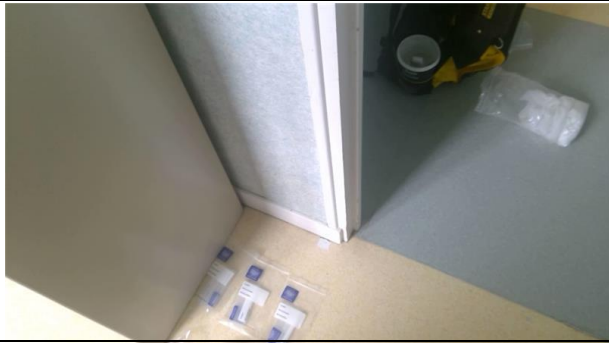
PRELEVEMENT : P011			
Emplacement :

Nom du client NO	Numéro de dossier 66749-138010 44350 GUERANDE 28 Avenue Pierre de la Bouexière 44350	Pièce ou local – Composant RDC - Réserve - Revêtement de sol - Sol	
Nom de l'opérateur GOUBAULT Antonin	Date de prélèvement 10/07/2023	Partie de composant Ragraéage + colle	
Résultat amiante : Absence d'amiante			
DESCRIPTION DU PRELEVEMENT :			
Objet : Ragraéage + colle Planche de croquis n° :1

DETAIL DES COUCHES DU PRELEVEMENT :			
Référence Couche	Description visuelle	Epaisseur (cm)	Conclusion amiante
RAW PRODUCT	Matériau de type colle (jaune) ; matériau semi-dur de type ragraéage (rose) ; matériau semi-dur de type enduit (blanc)	0	Fibres d'amiante non détectées

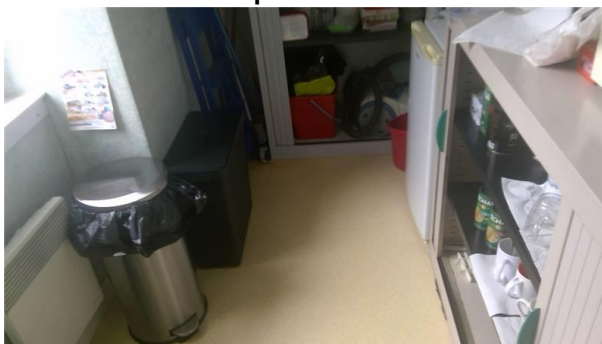
PRELEVEMENT : P012

Nom du client NO	Numéro de dossier 66749-138010 44350 GUERANDE 28 Avenue Pierre de la Bouexière 44350	Pièce ou local – Composant RDC - Réserve - Revêtement de sol - Sol	
Nom de l'opérateur GOUBAULT Antonin	Date de prélèvement 10/07/2023	Partie de composant Colle - Carrelage	
Résultat amiante : Absence d'amiante			
DESCRIPTION DU PRELEVEMENT :			
Objet : Colle / Carrelage Planche de croquis n° :1			
DETAIL DES COUCHES DU PRELEVEMENT :			
Référence Couche	Description visuelle	Epaisseur (cm)	Conclusion amiante
RAW PRODUCT	Matériau de type peinture (blanc) ; matériau dur de type carrelage, faïence (beige) ; matériau dur de type ciment-colle (gris) ; matériau semi-dur (rose)	0	Fibres d'amiante non détectées

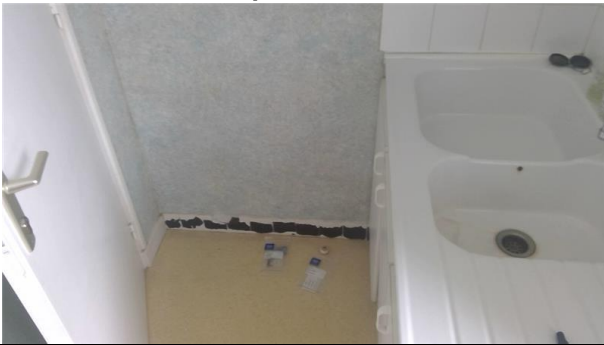
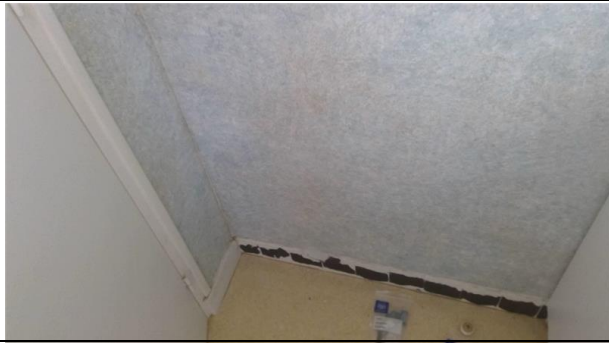
PRELEVEMENT : P013			
Emplacement :

Nom du client NO	Numéro de dossier 66749-138010 44350 GUERANDE 28 Avenue Pierre de la Bouexière 44350	Pièce ou local – Composant RDC - Réserve - Plinthes - Toutes zones	
Nom de l'opérateur GOUBAULT Antonin	Date de prélèvement 10/07/2023	Partie de composant Colle - Carrelage	
Résultat amiante : Absence d'amiante			
DESCRIPTION DU PRELEVEMENT :			
Objet : Colle / Carrelage Planche de croquis n° :1

DETAIL DES COUCHES DU PRELEVEMENT :			
Référence Couche	Description visuelle	Epaisseur (cm)	Conclusion amiante
RAW PRODUCT	Matériau de type système d'enduit peinture (beige) ; matériau dur de type carrelage, faïence (marron) ; matériau dur de type ciment-colle (gris)	0	Fibres d'amiante non détectées

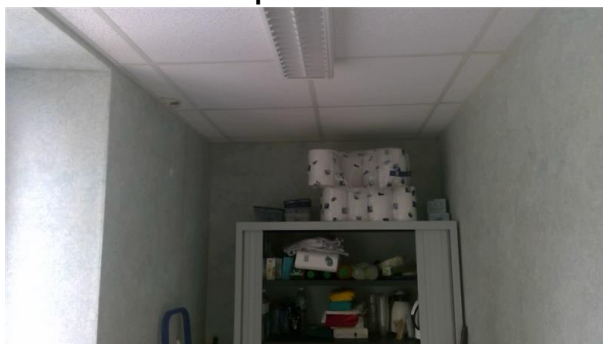
PRELEVEMENT : P014

Nom du client NO	Numéro de dossier 66749-138010 44350 GUERANDE 28 Avenue Pierre de la Bouexière 44350	Pièce ou local – Composant RDC - Réserve - Murs - Murs
Nom de l'opérateur GOUBAULT Antonin	Date de prélèvement 10/07/2023	Partie de composant Calicot - Papier peint
Résultat amiante : Absence d'amiante		
DESCRIPTION DU PRELEVEMENT :		
Objet : Calicot / Papier peint Planche de croquis n° :1

Référence Couche	Description visuelle	Epaisseur (cm)	Conclusion amiante
CUST 02	Matériau souple fibreux de type papier, carton (marron)	0	Fibres d'amiante non détectées
RAW PRODUCT	Matériau fibreux de type papier peint (beige) ; matériau (fibreux) (blanc) ; matériau de type peinture (blanc) ; matériau semi-dur de type enduit (blanc) ; matériau souple fibreux de type papier, carton (beige) ; matériau semi-dur (blanc) ; matériau souple fibreux de type papier, carton (marron) ; matériau semi-dur de type plâtre (blanc)	0	Fibres d'amiante non détectées
CUST 01	Matériau souple fibreux de type papier, carton (beige)	0	Fibres d'amiante non détectées

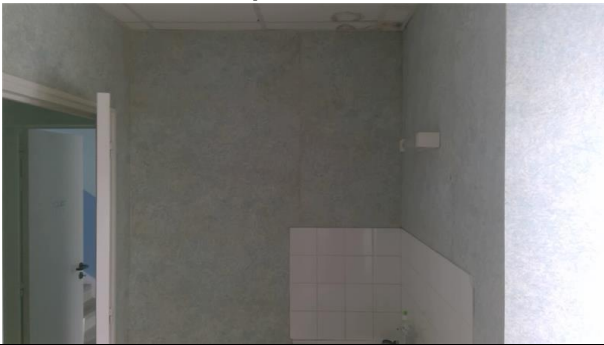
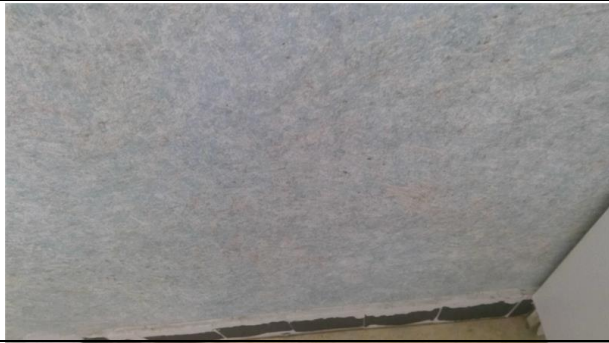
PRELEVEMENT : P015			
<p align="center">Emplacement :</p>

<p align="center">Nom du client NO</p>	<p align="center">Numéro de dossier 66749-138010 44350 GUERANDE 28 Avenue Pierre de la Bouexière 44350</p>	<p align="center">Pièce ou local – Composant RDC - Réserve - Murs - Murs</p>	
<p align="center">Nom de l'opérateur GOUBAULT Antonin</p>	<p align="center">Date de prélèvement 10/07/2023</p>	<p align="center">Partie de composant Plâtre - Papier peint</p>	
<p align="center">Résultat amiante : Présence d'amiante (Fibres d'amiante de type chrysotile)</p>			
<p align="center">DESCRIPTION DU PRELEVEMENT :</p>			
<p>Objet : Plâtre / Papier peint</p> <p>Planche de croquis n° :1</p>

<p align="center">DETAIL DES COUCHES DU PRELEVEMENT :</p>			
Référence Couche	Description visuelle	Epaisseur (cm)	Conclusion amiante
RAW PRODUCT	Matériau semi-dur (granulaire) (blanc)	0	Fibres d'amiante de type chrysotile

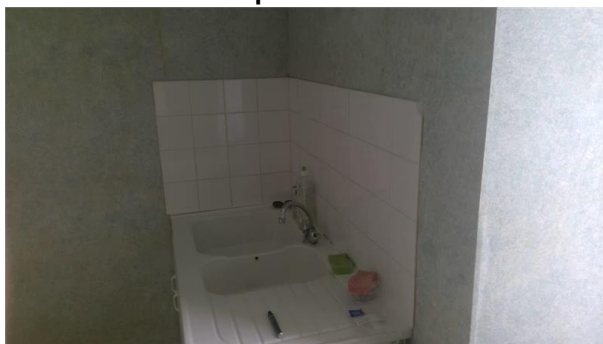
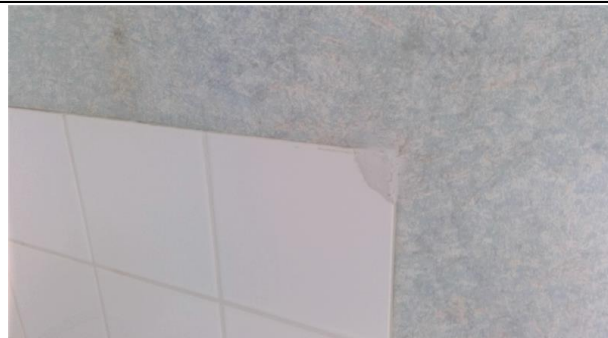
PRELEVEMENT : P016

Nom du client NO	Numéro de dossier 66749-138010 44350 GUERANDE 28 Avenue Pierre de la Bouexière 44350	Pièce ou local – Composant RDC - Réserve - Revêtement de mur - Murs
Nom de l'opérateur GOUBAULT Antonin	Date de prélèvement 10/07/2023	Partie de composant Colle - Faïence

Résultat amiante : Absence d'amiante

Référence Couche	Description visuelle	Epaisseur (cm)	Conclusion amiante
RAW PRODUCT	Matériau dur de type carrelage, faïence (blanc) ; matériau dur de type ciment-colle (beige) ; matériau de type peinture (blanc) ; matériau souple fibreux de type papier, carton (marron)	0	Fibres d'amiante non détectées
CUST 01	Matériau souple fibreux de type papier, carton (marron)	0	Fibres d'amiante non détectées

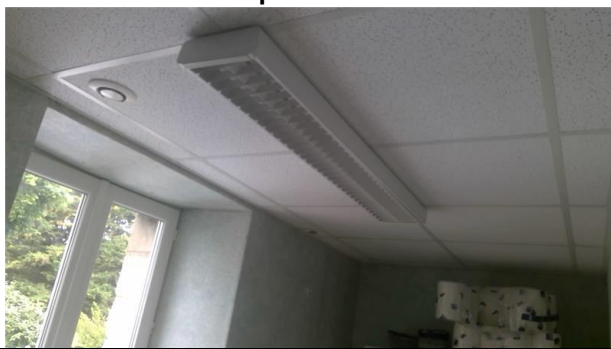
PRELEVEMENT : P017

Nom du client NO	Numéro de dossier 66749-138010 44350 GUERANDE 28 Avenue Pierre de la Bouexière 44350	Pièce ou local – Composant RDC - Réserve - Plafond - Plafond dans le plénum
----------------------------	---	---

Résultat amiante : Absence d'amiante

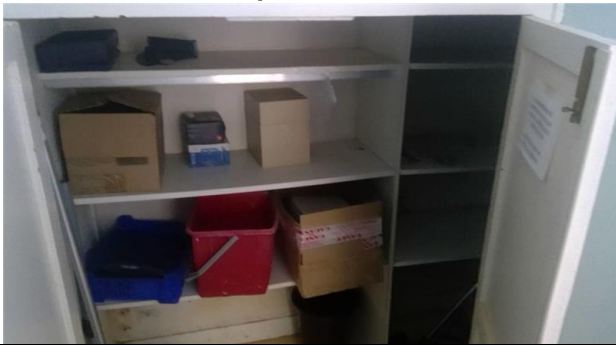
PRELEVEMENT : P018			
Emplacement :

Nom du client NO	Numéro de dossier 66749-138010 44350 GUERANDE 28 Avenue Pierre de la Bouexière 44350	Pièce ou local – Composant RDC - Local rangement - Plafond - Plafond	
Nom de l'opérateur GOUBAULT Antonin	Date de prélèvement 10/07/2023	Partie de composant Plâtre - Peinture	
Résultat amiante : Absence d'amiante			
DESCRIPTION DU PRELEVEMENT :			
Objet : Plâtre / Peinture Planche de croquis n° :1

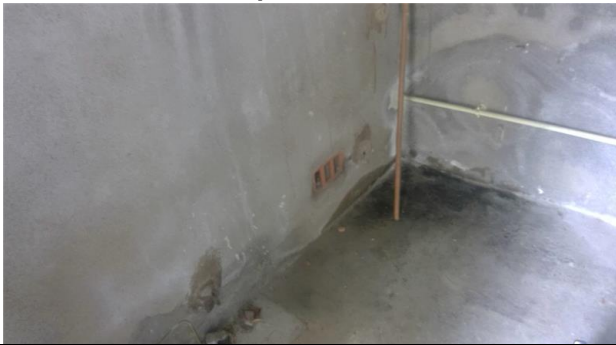
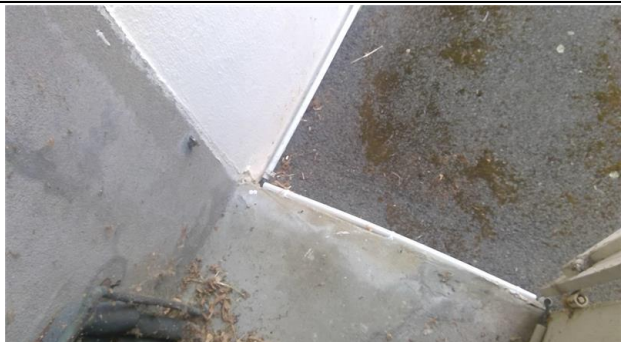
PRELEVEMENT : P019			
Emplacement :

Nom du client NO	Numéro de dossier 66749-138010 44350 GUERANDE 28 Avenue Pierre de la Bouexière 44350	Pièce ou local – Composant RDC - Local chaudière - Revêtement de sol - Sol	
Nom de l'opérateur GOUBAULT Antonin	Date de prélèvement 10/07/2023	Partie de composant Béton	
Résultat amiante : Absence d'amiante			
DESCRIPTION DU PRELEVEMENT :			
Objet : Béton Planche de croquis n° :1

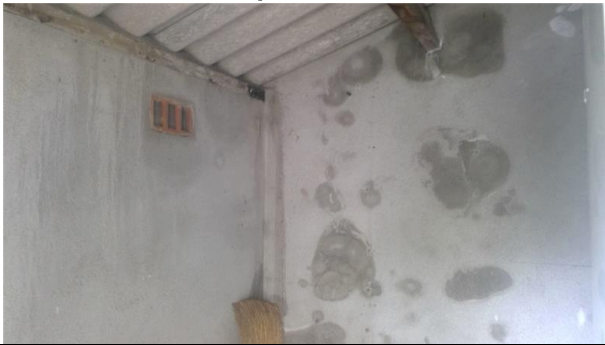
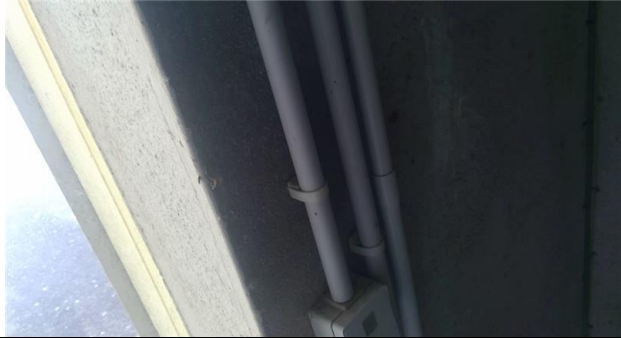
PRELEVEMENT : P020			
Emplacement :

Nom du client NO	Numéro de dossier 66749-138010 44350 GUERANDE 28 Avenue Pierre de la Bouexière 44350	Pièce ou local – Composant RDC - Local chaudière - Murs - Murs	
Nom de l'opérateur GOUBAULT Antonin	Date de prélèvement 10/07/2023	Partie de composant Enduit ciment	
Résultat amiante : Absence d'amiante			
DESCRIPTION DU PRELEVEMENT :			
Objet : Enduit ciment Planche de croquis n° :1

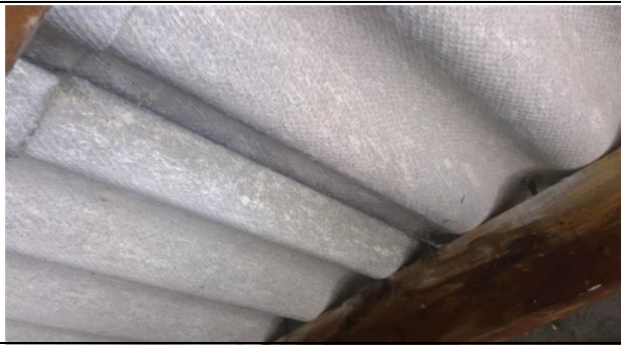
PRELEVEMENT : P021			
Emplacement :

Nom du client NO	Numéro de dossier 66749-138010 44350 GUERANDE 28 Avenue Pierre de la Bouexière 44350	Pièce ou local – Composant RDC - Local chaudière - Plafond - Plafond	
Nom de l'opérateur GOUBAULT Antonin	Date de prélèvement 10/07/2023	Partie de composant Fibres-ciment	
Résultat amiante : Présence d'amiante (Fibres d'amiante de type chrysotile)			
DESCRIPTION DU PRELEVEMENT :			
Objet : Fibres-ciment Planche de croquis n° :1

DETAIL DES COUCHES DU PRELEVEMENT :			
Référence Couche	Description visuelle	Epaisseur (cm)	Conclusion amiante
RAW PRODUCT	Matériau semi-dur (noir) ; matériau dur fibreux de type fibres-ciment (gris)	0	Fibres d'amiante de type chrysotile

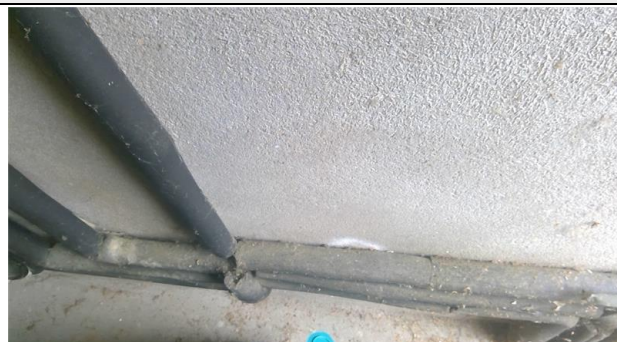
PRELEVEMENT : P022

Nom du client NO	Numéro de dossier 66749-138010 44350 GUERANDE 28 Avenue Pierre de la Bouexière 44350	Pièce ou local – Composant RDC - Local chaudière - Conduit de fluide - Toutes zones
Nom de l'opérateur GOUBAULT Antonin	Date de prélèvement 10/07/2023	Partie de composant Calorifuge

Résultat amiante : Absence d'amiante

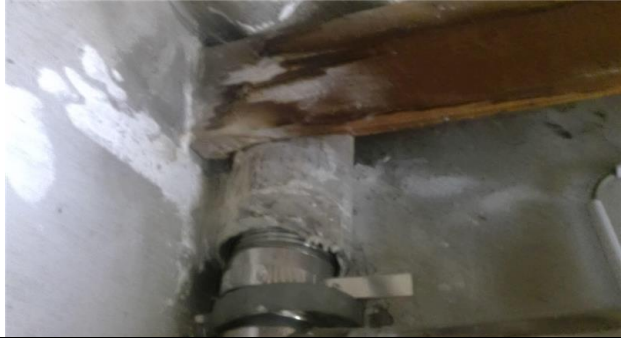
PRELEVEMENT : P023			
Emplacement :

Nom du client NO	Numéro de dossier 66749-138010 44350 GUERANDE 28 Avenue Pierre de la Bouexière 44350	Pièce ou local – Composant RDC - Local chaudière - Conduit de fluide - Toutes zones	
Nom de l'opérateur GOUBAULT Antonin	Date de prélèvement 10/07/2023	Partie de composant Fibres-ciment	
Résultat amiante : Présence d'amiante (Fibres d'amiante de type chrysotile)			
DESCRIPTION DU PRELEVEMENT :			
Objet : Fibres-ciment Planche de croquis n° :1

DETAIL DES COUCHES DU PRELEVEMENT :			
Référence Couche	Description visuelle	Epaisseur (cm)	Conclusion amiante
RAW PRODUCT	Matériau semi-dur (beige) ; matériau dur fibreux de type fibres-ciment (gris)	0	Fibres d'amiante de type chrysotile

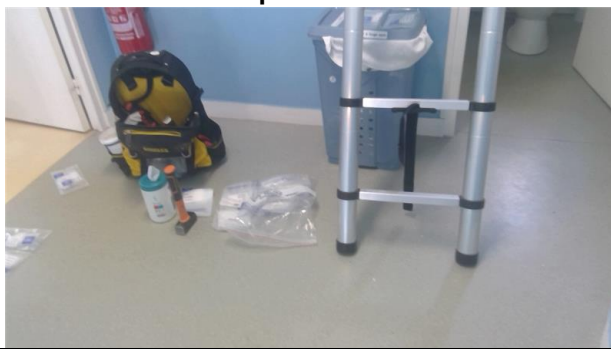
PRELEVEMENT : P024

Nom du client NO	Numéro de dossier 66749-138010 44350 GUERANDE 28 Avenue Pierre de la Bouexière 44350	Pièce ou local – Composant R+1 - Palier - Revêtement de sol - Sol	
Nom de l'opérateur GOUBAULT Antonin	Date de prélèvement 10/07/2023	Partie de composant Colle - Revêtement souple	
Résultat amiante : Absence d'amiante			
DESCRIPTION DU PRELEVEMENT :			
Objet : Colle / Revêtement souple Planche de croquis n° :2			
DETAIL DES COUCHES DU PRELEVEMENT :			
Référence Couche	Description visuelle	Epaisseur (cm)	Conclusion amiante
RAW PRODUCT	Matériau souple de type revêtement de sol (gris)	0	Fibres d'amiante non détectées
CUST 01	Matériau souple de type revêtement de sol (gris) en traces ; matériau de type colle (jaune) ; matériau semi-dur de type ragréage (marron)	0	Fibres d'amiante non détectées

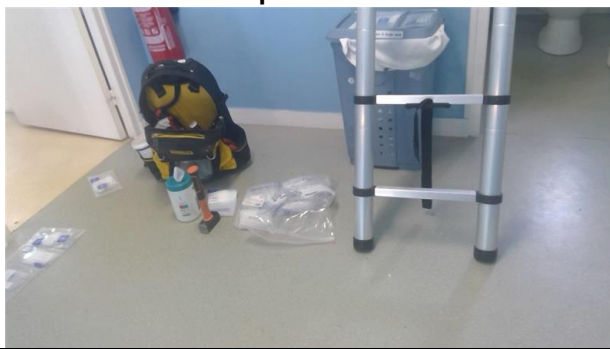
PRELEVEMENT : P025

Nom du client NO	Numéro de dossier 66749-138010 44350 GUERANDE 28 Avenue Pierre de la Bouexière 44350	Pièce ou local – Composant R+1 - Palier - Revêtement de sol - Sol	
Nom de l'opérateur GOUBAULT Antonin	Date de prélèvement 10/07/2023	Partie de composant Ragréage + colle	
Résultat amiante : Absence d'amiante			
DESCRIPTION DU PRELEVEMENT :			
Objet : Ragréage + colle Planche de croquis n° :2			
DETAIL DES COUCHES DU PRELEVEMENT :			
Référence Couche	Description visuelle	Epaisseur (cm)	Conclusion amiante
RAW PRODUCT	Matériau de type mousse (blanc) ; matériau de type colle (jaune) ; matériau semi-dur de type ragréage (fibreuse) (rose)	0	Fibres d'amiante non détectées

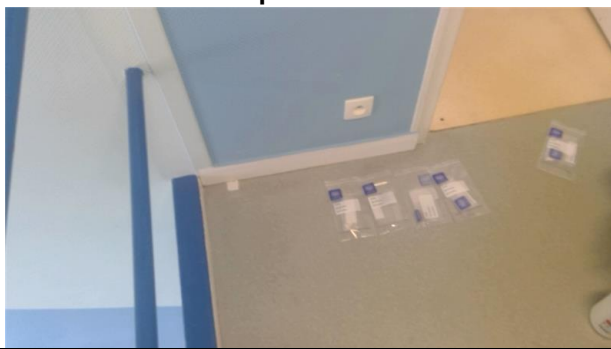
PRELEVEMENT : P026

Nom du client NO	Numéro de dossier 66749-138010 44350 GUERANDE 28 Avenue Pierre de la Bouexière 44350	Pièce ou local – Composant R+1 - Palier - Revêtement de sol - Sol	
Nom de l'opérateur GOUBAULT Antonin	Date de prélèvement 10/07/2023	Partie de composant Colle - Carrelage	
Résultat amiante : Absence d'amiante			
DESCRIPTION DU PRELEVEMENT :			
Objet : Colle / Carrelage Planche de croquis n° :2			
DETAIL DES COUCHES DU PRELEVEMENT :			
Référence Couche	Description visuelle	Epaisseur (cm)	Conclusion amiante
RAW PRODUCT	Matériau dur (granulaire) (rose) ; matériau dur de type ciment-colle (gris)	0	Fibres d'amiante non détectées

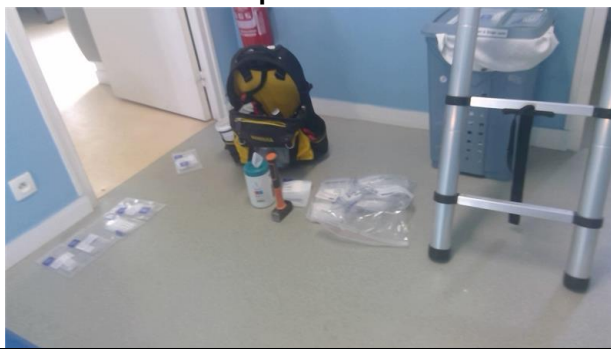
PRELEVEMENT : P027

Nom du client NO	Numéro de dossier 66749-138010 44350 GUERANDE 28 Avenue Pierre de la Bouexière 44350	Pièce ou local – Composant R+1 - Palier - Revêtement de sol - Sol	
Nom de l'opérateur GOUBAULT Antonin	Date de prélèvement 10/07/2023	Partie de composant Béton	
Résultat amiante : Absence d'amiante			
DESCRIPTION DU PRELEVEMENT :			
Objet : Béton Planche de croquis n° :2			
DETAIL DES COUCHES DU PRELEVEMENT :			
Référence Couche	Description visuelle	Epaisseur (cm)	Conclusion amiante
RAW PRODUCT	Matériau semi-dur (gris) ; matériau dur de type mortier, béton, chape (gris)	0	Fibres d'amiante non détectées

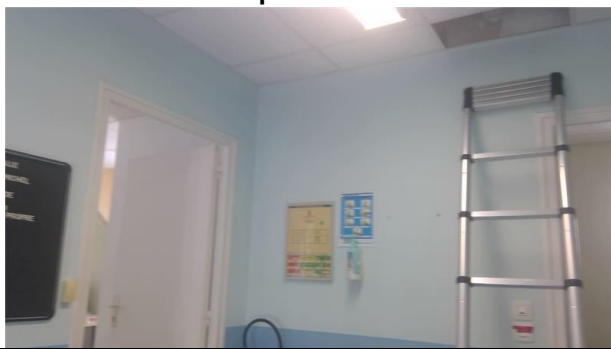
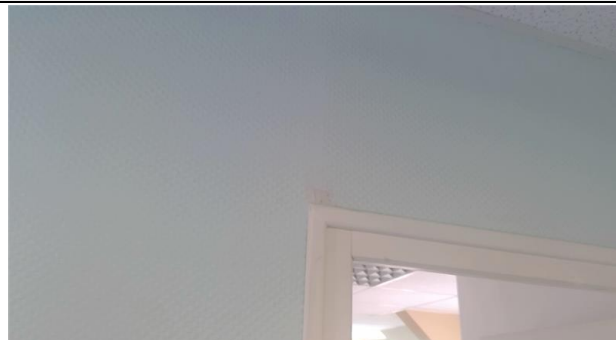
PRELEVEMENT : P028

Nom du client NO	Numéro de dossier 66749-138010 44350 GUERANDE 28 Avenue Pierre de la Bouexière 44350	Pièce ou local – Composant R+1 - Palier - Murs - Murs
----------------------------	---	---

Résultat amiante : Absence d'amiante

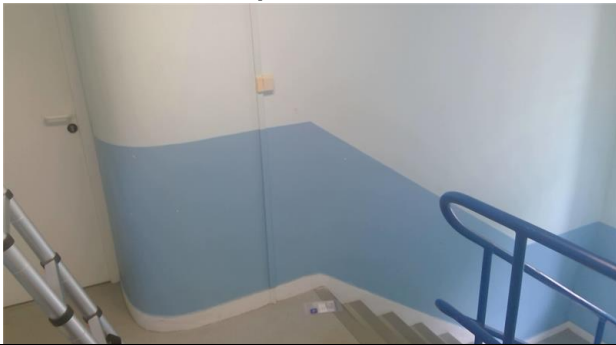
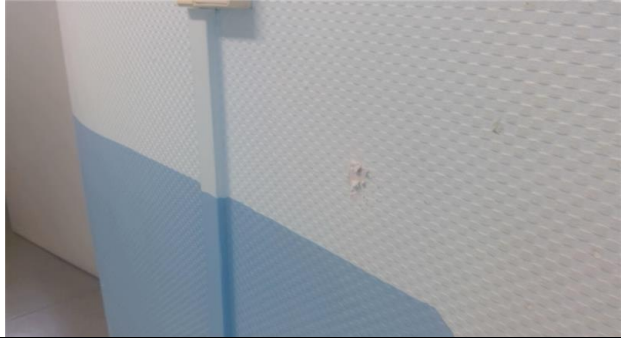
PRELEVEMENT : P029			
<p align="center">Emplacement :</p>

<p>Nom du client NO</p>	<p>Numéro de dossier 66749-138010 44350 GUERANDE 28 Avenue Pierre de la Bouexière 44350</p>	<p>Pièce ou local – Composant R+1 - Palier - Murs - Murs</p>	
<p>Nom de l'opérateur GOUBAULT Antonin</p>	<p>Date de prélèvement 10/07/2023</p>	<p>Partie de composant Plâtre - Toile de verre peinte</p>	
<p>Résultat amiante : Absence d'amiante</p>			
<p align="center">DESCRIPTION DU PRELEVEMENT :</p>			
<p>Objet : Plâtre / Toile de verre peinte</p> <p>Planche de croquis n° :2</p>

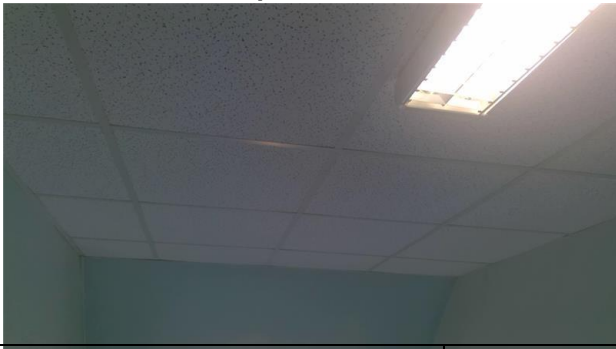
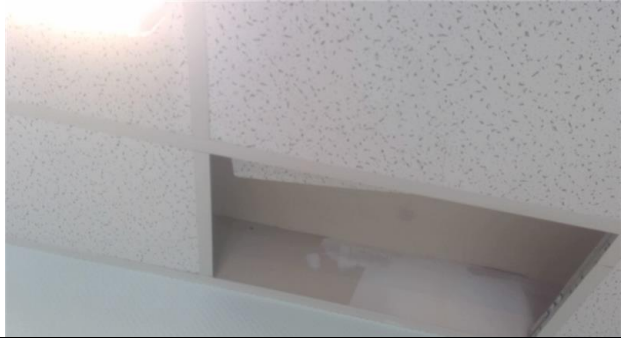
PRELEVEMENT : P030					
Emplacement :

Nom du client NO	Numéro de dossier 66749-138010 44350 GUERANDE 28 Avenue Pierre de la Bouexière 44350	Pièce ou local – Composant R+1 - Palier - Faux-plafond - Plafond			
Nom de l'opérateur GOUBAULT Antonin	Date de prélèvement 10/07/2023	Partie de composant Plaque de faux-plafond			
Résultat amiante : Absence d'amiante					
DESCRIPTION DU PRELEVEMENT :					
Objet : Plaque de faux-plafond Planche de croquis n° :2

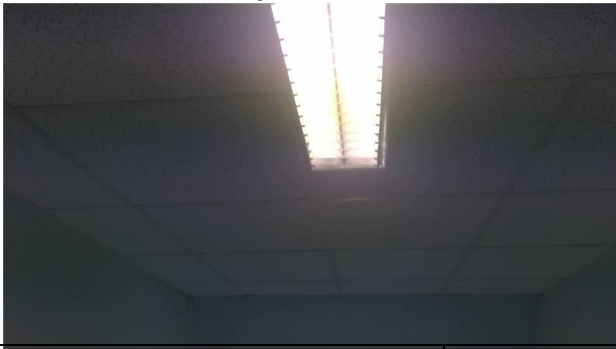
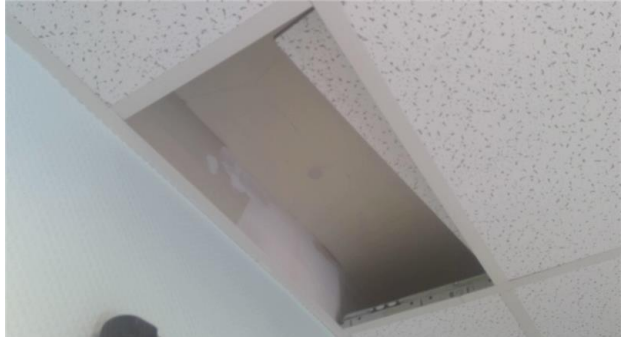
PRELEVEMENT : P031			
<p align="center">Emplacement :</p>

<p align="center">Nom du client NO</p>	<p align="center">Numéro de dossier 66749-138010 44350 GUERANDE 28 Avenue Pierre de la Bouexière 44350</p>	<p align="center">Pièce ou local – Composant R+1 - Palier - Plafond - Plafond dans le plénum</p>	
<p align="center">Nom de l'opérateur GOUBAULT Antonin</p>	<p align="center">Date de prélèvement 10/07/2023</p>	<p align="center">Partie de composant Plâtre - Peinture</p>	
<p align="center">Résultat amiante : Présence d'amiante (Fibres d'amiante de type chrysotile)</p>			
DESCRIPTION DU PRELEVEMENT :			
<p>Objet : Plâtre / Peinture</p> <p>Planche de croquis n° :2</p>

DETAIL DES COUCHES DU PRELEVEMENT :			
Référence Couche	Description visuelle	Epaisseur (cm)	Conclusion amiante
RAW PRODUCT	Matériau de type peinture (jaune) ; matériau semi-dur de type enduit (blanc)	0	Fibres d'amiante de type chrysotile

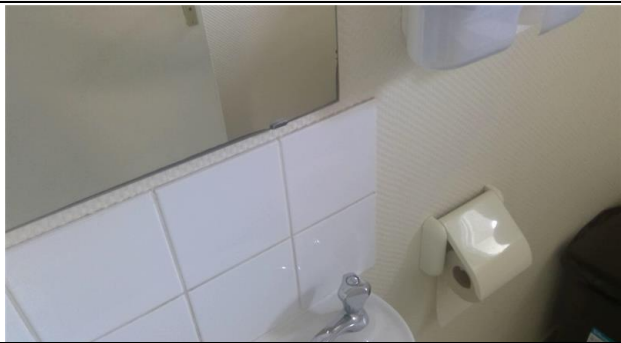
PRELEVEMENT : P032			
<p align="center">Emplacement :</p>  			
<p align="center">Nom du client NO</p>	<p align="center">Numéro de dossier 66749-138010 44350 GUERANDE 28 Avenue Pierre de la Bouexière 44350</p>	<p align="center">Pièce ou local – Composant R+1 - WC n°2 - Revêtement de mur - Murs</p>	
<p align="center">Nom de l'opérateur GOUBAULT Antonin</p>	<p align="center">Date de prélèvement 10/07/2023</p>	<p align="center">Partie de composant Colle - Faïence</p>	
<p align="center">Résultat amiante : Absence d'amiante</p>			
<p align="center">DESCRIPTION DU PRELEVEMENT :</p>			
<p>Objet : Colle / Faïence</p> <p>Planche de croquis n° :2</p>

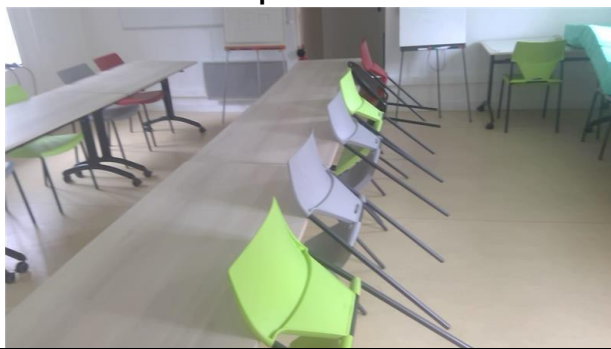
PRELEVEMENT : P033

Nom du client NO	Numéro de dossier 66749-138010 44350 GUERANDE 28 Avenue Pierre de la Bouexière 44350	Pièce ou local – Composant R+1 - Salle de réunion - Revêtement de sol - Sol
Nom de l'opérateur GOUBAULT Antonin	Date de prélèvement 10/07/2023	Partie de composant Colle - Revêtement souple
Résultat amiante : Absence d'amiante		
DESCRIPTION DU PRELEVEMENT :		
Objet : Colle / Revêtement souple Planche de croquis n° :2

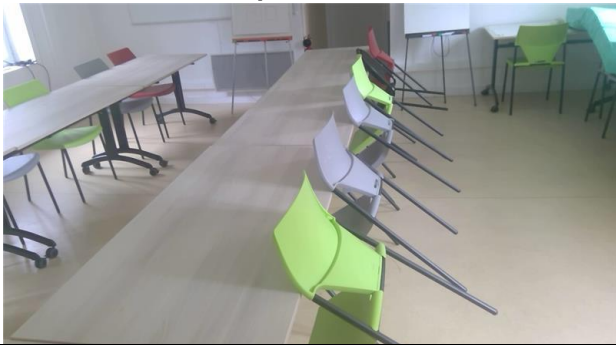
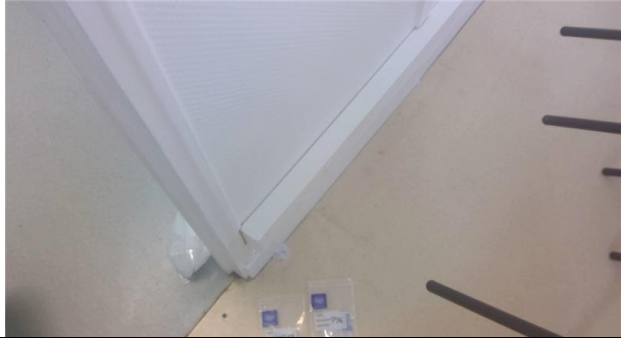
PRELEVEMENT : P034			
Emplacement :

Nom du client NO	Numéro de dossier 66749-138010 44350 GUERANDE 28 Avenue Pierre de la Bouexière 44350	Pièce ou local – Composant R+1 - Salle de réunion - Revêtement de sol - Sol	
Nom de l'opérateur GOUBAULT Antonin	Date de prélèvement 10/07/2023	Partie de composant Ragraéage	
Résultat amiante : Absence d'amiante			
DESCRIPTION DU PRELEVEMENT :			
Objet : Ragraéage Planche de croquis n° :2

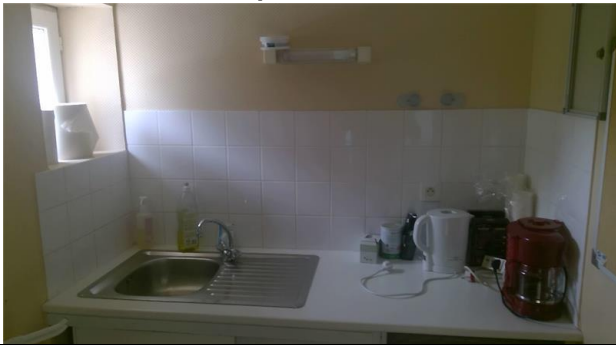
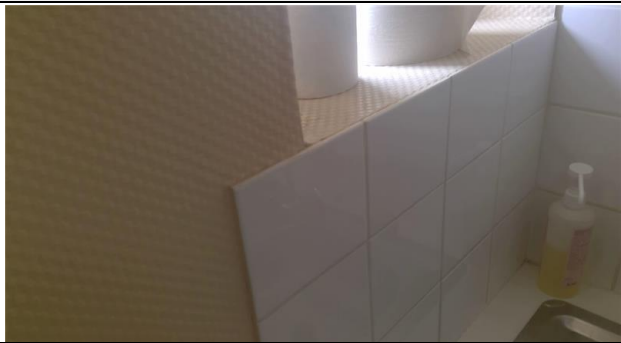
PRELEVEMENT : P035			
Emplacement :

Nom du client NO	Numéro de dossier 66749-138010 44350 GUERANDE 28 Avenue Pierre de la Bouexière 44350	Pièce ou local – Composant R+1 - Tisanerie - Revêtement de mur - Murs	
Nom de l'opérateur GOUBAULT Antonin	Date de prélèvement 10/07/2023	Partie de composant Colle - Faïence	
Résultat amiante : Absence d'amiante			
DESCRIPTION DU PRELEVEMENT :			
Objet : Colle / Faïence Planche de croquis n° :2

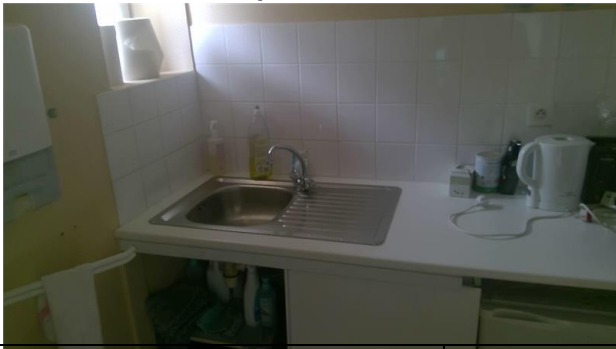
PRELEVEMENT : P036			
Emplacement :

Nom du client NO	Numéro de dossier 66749-138010 44350 GUERANDE 28 Avenue Pierre de la Bouexière 44350	Pièce ou local – Composant R+1 - Tisanerie - Evier - Toutes zones	
Nom de l'opérateur GOUBAULT Antonin	Date de prélèvement 10/07/2023	Partie de composant Plaque isophonique - Revêtement bitumineux	
Résultat amiante : Absence d'amiante			
DESCRIPTION DU PRELEVEMENT :			
Objet : Plaque isophonique / Revêtement bitumineux Planche de croquis n° :2

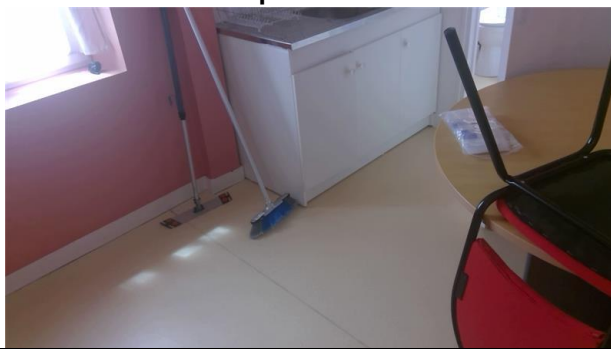
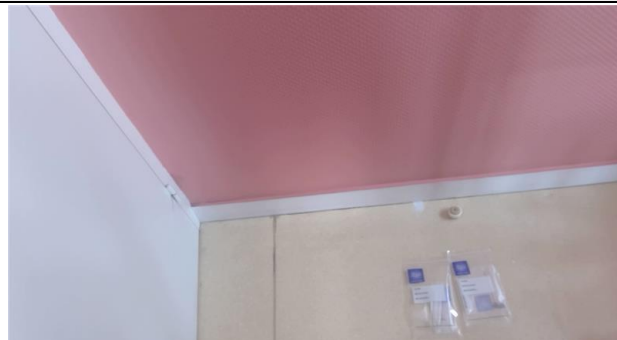
PRELEVEMENT : P037

Nom du client NO	Numéro de dossier 66749-138010 44350 GUERANDE 28 Avenue Pierre de la Bouexière 44350	Pièce ou local – Composant R+1 - Cuisine n°2 - Revêtement de sol - Sol
----------------------------	---	--

Nom de l'opérateur GOUBAULT Antonin	Date de prélèvement 10/07/2023	Partie de composant Colle - Revêtement souple
---	--	---

Résultat amiante : Absence d'amiante

Colle / Revêtement souple

Référence Couche	Description visuelle	Epaisseur (cm)	Conclusion amiante
CUST 01	Matériau de type colle (jaune) ; matériau semi-dur de type ragréage (gris)	0	Fibres d'amiante non détectées
RAW PRODUCT	Matériau souple de type revêtement de sol (beige)	0	Fibres d'amiante non détectées

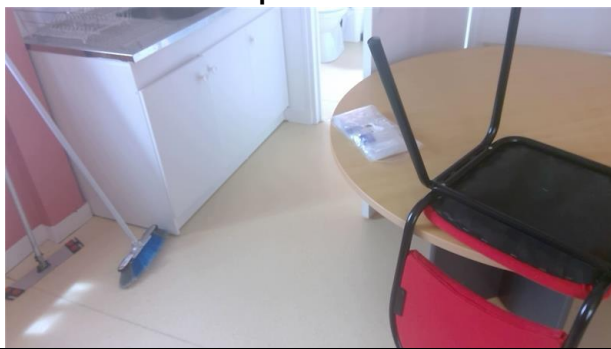
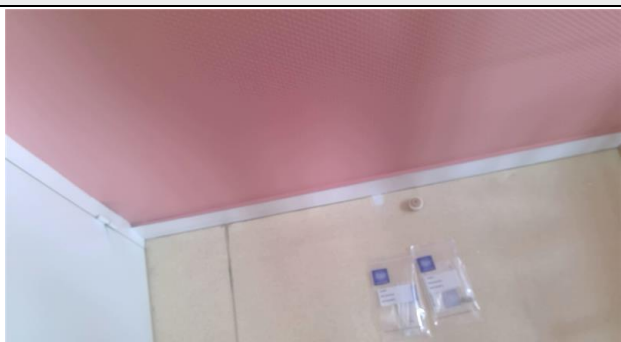
PRELEVEMENT : P038

Nom du client NO	Numéro de dossier 66749-138010 44350 GUERANDE 28 Avenue Pierre de la Bouexière 44350	Pièce ou local – Composant R+1 - Cuisine n°2 - Revêtement de sol - Sol
----------------------------	---	--

Nom de l'opérateur GOUBAULT Antonin	Date de prélèvement 10/07/2023	Partie de composant Ragréage
---	--	--

Résultat amiante : Absence d'amiante

Référence Couche	Description visuelle	Epaisseur (cm)	Conclusion amiante
RAW PRODUCT	Matériau de type colle (jaune) ; matériau semi-dur de type ragréage (gris) ; matériau semi-dur fibreux de type bois, copeaux (marron)	0	Fibres d'amiante non détectées

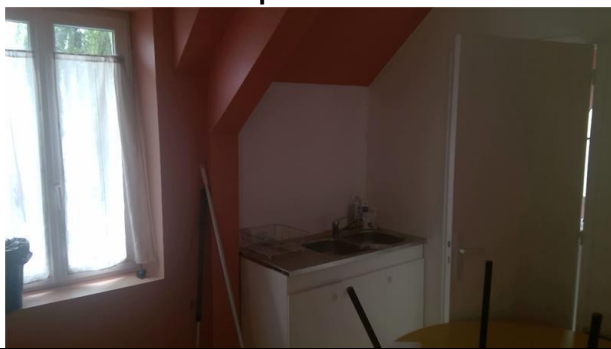
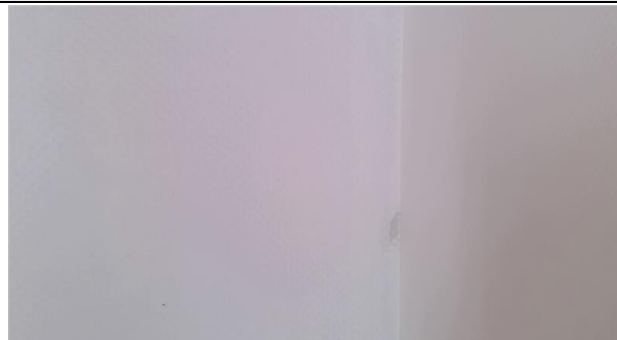
PRELEVEMENT : P039

Pièce ou local – Composant
R+1 - Cuisine n°2 - Murs - Murs

Partie de composant
Calicot - Toile de verre peinte

Résultat amiante : Absence d'amiante

Calicot / Toile de verre peinte

Référence Couche	Description visuelle	Epaisseur (cm)	Conclusion amiante
CUST 01	Matériau souple fibreux de type papier, carton (marron)	0	Fibres d'amiante non détectées
RAW PRODUCT	Matériau de type peinture (de différentes couleurs) ; matériau souple fibreux de type papier, carton (marron) ; matériau semi-dur de type plâtre (blanc)	0	Fibres d'amiante non détectées

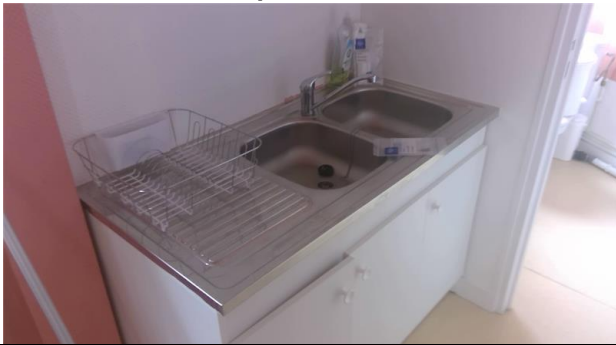
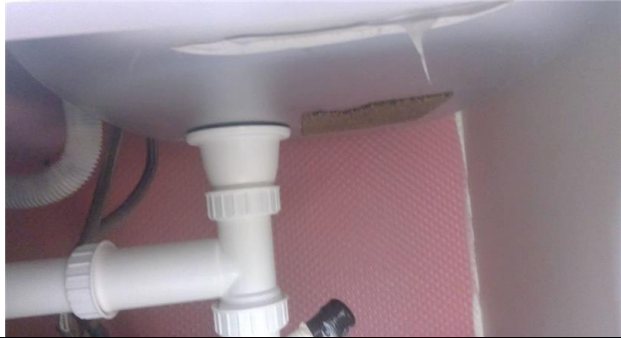
PRELEVEMENT : P041			
Emplacement :

Nom du client NO	Numéro de dossier 66749-138010 44350 GUERANDE 28 Avenue Pierre de la Bouexière 44350	Pièce ou local – Composant R+1 - Cuisine n°2 - Evier - Toutes zones	
Nom de l'opérateur GOUBAULT Antonin	Date de prélèvement 10/07/2023	Partie de composant Plaque isophonique	
Résultat amiante : Absence d'amiante			
DESCRIPTION DU PRELEVEMENT :			
Objet : Plaque isophonique Planche de croquis n° :2

DETAIL DES COUCHES DU PRELEVEMENT :			
Référence Couche RAW PRODUCT	Description visuelle Matériau de type liège (marron) + (noir)	Epaisseur (cm) 0	Conclusion amiante Fibres d'amiante non détectées

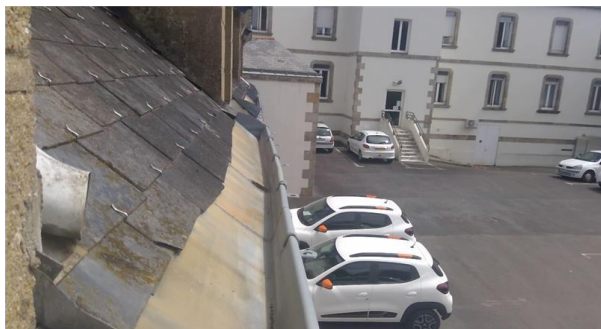
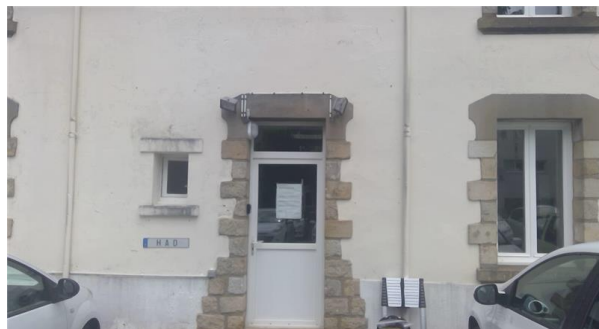
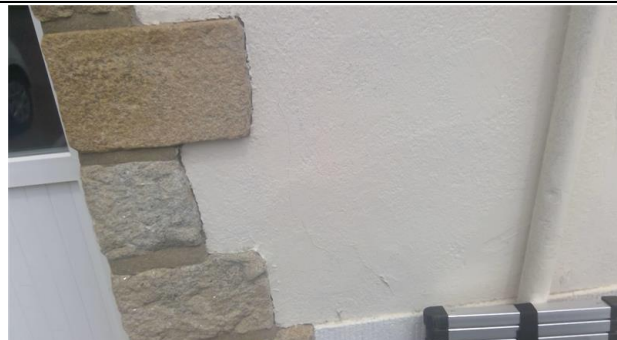
PRELEVEMENT : P042

Pièce ou local – Composant
Extérieur - Façade Sud - Ensemble des murs
- Toutes zones

Partie de composant
Enduit - Peinture

Résultat amiante : Absence d'amiante

Référence Couche	Description visuelle	Epaisseur (cm)	Conclusion amiante
RAW PRODUCT	Matériau de type système d'enduit peinture (beige) ; matériau semi-dur (granulaire) (gris)	0	Fibres d'amiante non détectées

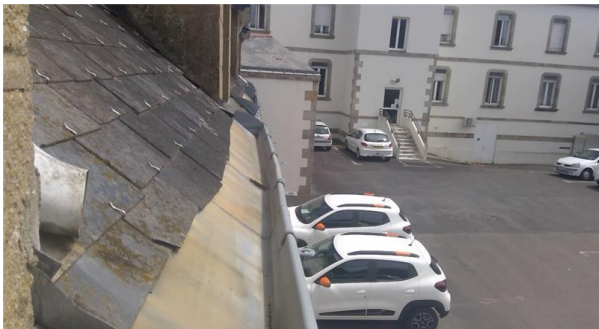
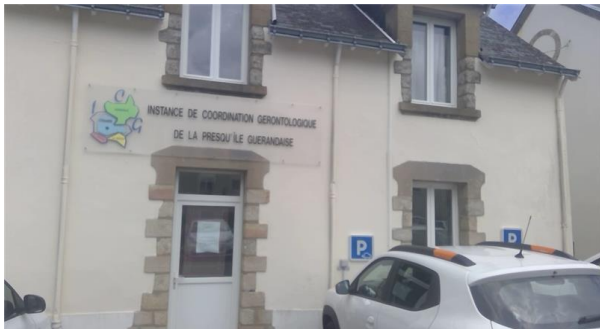
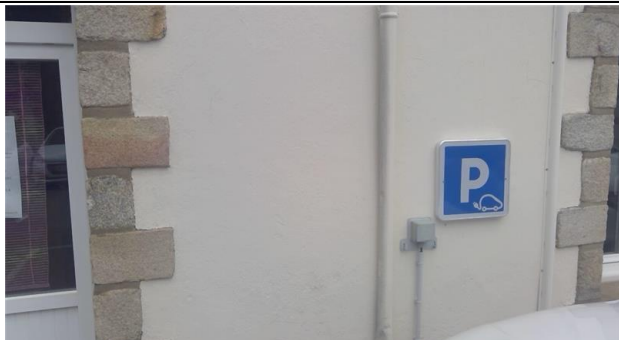
PRELEVEMENT : P043			
Vue d'ensemble		Emplacement

Nom du client NO	Numéro de dossier 66749-138010 44350 GUERANDE 28 Avenue Pierre de la Bouexière 44350		Pièce ou local – Composant Extérieur - Façade Sud - Ensemble des murs - Toutes zones
Nom de l'opérateur GOUBAULT Antonin	Date de prélèvement 10/07/2023	Partie de composant Enduit - Peinture	
Résultat amiante : Absence d'amiante			
DESCRIPTION DU PRELEVEMENT :			
Objet : Enduit / Peinture Planche de croquis n° :3

DETAIL DES COUCHES DU PRELEVEMENT :			
Référence Couche	Description visuelle	Epaisseur (cm)	Conclusion amiante
RAW PRODUCT	Matériau de type peinture (beige) ; matériau semi-dur de type enduit (blanc) ; matériau semi-dur (granulaire) (gris)	0	Fibres d'amiante non détectées
