Pré-Rapport de mission de repérage des matériaux et produits contenant de l'amiante avant réalisation de travaux

Numéro de rapport	66749-138010 A
Propriétaire	NO
Donneur d'ordre	NO
Adresse de l'immeuble	44350 GUERANDE 28 Avenue Pierre de la Bouexière
Type de bien	Hôpital
Date de la commande	29/03/2023
La (ou les) date(s) d'exécution du repérage	10/07/2023
Date d'émission du rapport de repérage	10/07/2023
Référence du programme de travaux défini par le donneur d'ordre

Rapport n° : 66749-138010 A / Référence du donneur d'ordre : BATIMENT F (Clic)

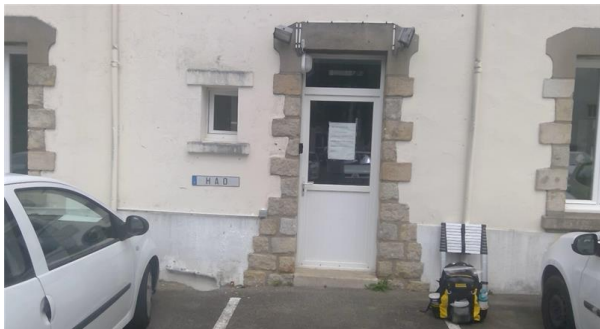
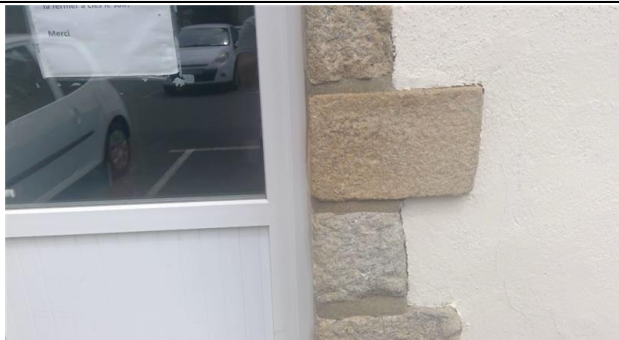
PRELEVEMENT : P044			
Vue d'ensemble		Emplacement

Nom du client NO	Numéro de dossier 66749-138010 44350 GUERANDE 28 Avenue Pierre de la Bouexière 44350		Pièce ou local – Composant Extérieur - Façade Sud - Ensemble des tableaux - Toutes zones
Nom de l'opérateur GOUBAULT Antonin	Date de prélèvement 10/07/2023	Partie de composant Joint pierre	
Résultat amiante : Absence d'amiante			
DESCRIPTION DU PRELEVEMENT :			
Objet : Joint pierre Planche de croquis n° :3

DETAIL DES COUCHES DU PRELEVEMENT :			
Référence Couche	Description visuelle	Epaisseur (cm)	Conclusion amiante
RAW PRODUCT	Matériau semi-dur (granulaire) (gris)	0	Fibres d'amiante non détectées

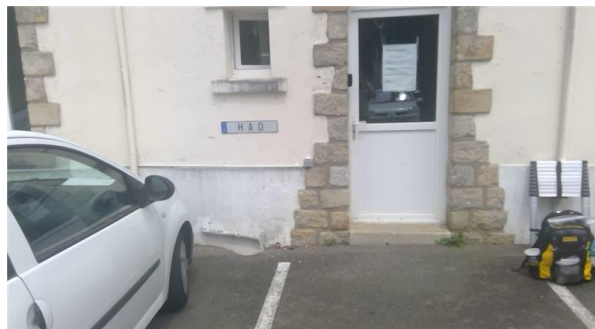
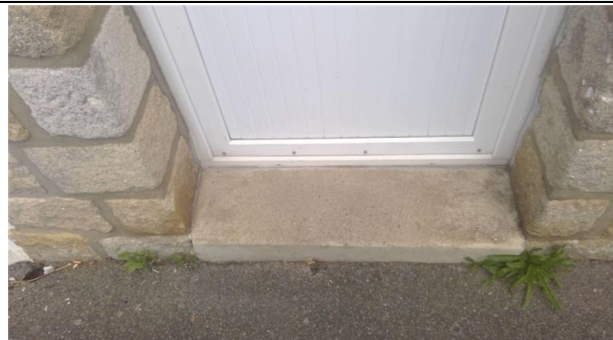
PRELEVEMENT : P045

44350**Pièce ou local – Composant**
Extérieur - Façade Sud - Ensemble des
seuils de porte - Toutes zones**Nom de l'opérateur**
GOUBAULT Antonin**Date de prélèvement**
10/07/2023**Partie de composant**
Béton**Résultat amiante :** Absence d'amiante

Référence Couche	Description visuelle	Epaisseur (cm)	Conclusion amiante
RAW PRODUCT	Matériau dur de type mortier, béton, chape (gris)	0	Fibres d'amiante non détectées

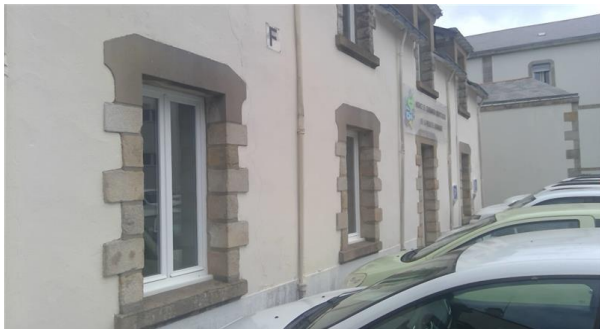
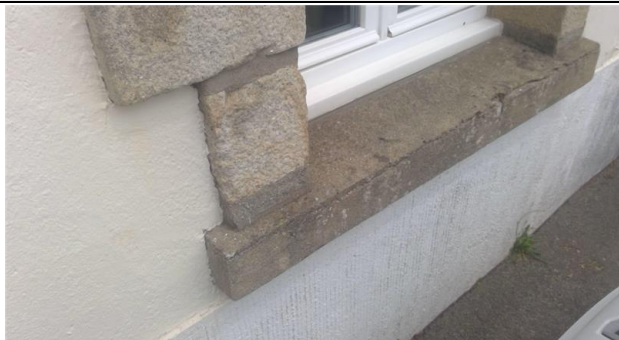
PRELEVEMENT : P046			
Vue d'ensemble

Nom du client NO	Numéro de dossier 66749-138010 44350 GUERANDE 28 Avenue Pierre de la Bouexière 44350	Pièce ou local – Composant Extérieur - Façade Sud - Ensemble des seuils des appuis de fenêtres - Toutes zones	
Nom de l'opérateur GOUBAULT Antonin	Date de prélèvement 10/07/2023	Partie de composant Béton	
Résultat amiante : Absence d'amiante			
DESCRIPTION DU PRELEVEMENT :			
Objet : Béton Planche de croquis n° :3

DETAIL DES COUCHES DU PRELEVEMENT :			
Référence Couche	Description visuelle	Epaisseur (cm)	Conclusion amiante
RAW PRODUCT	Matériau de type peinture (blanc) ; matériau dur de type mortier, béton, chape (gris)	0	Fibres d'amiante non détectées

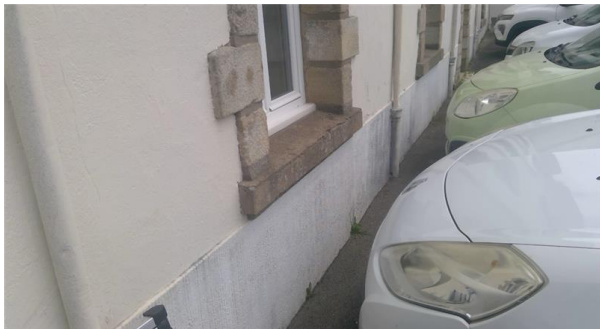
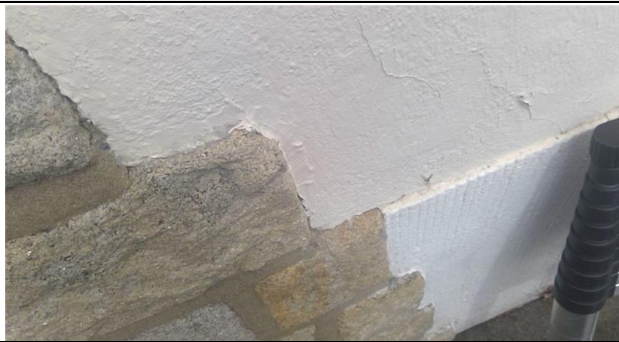
PRELEVEMENT : P047			
Vue d'ensemble

Nom du client NO	Numéro de dossier 66749-138010 44350 GUERANDE 28 Avenue Pierre de la Bouexière 44350	Pièce ou local – Composant Extérieur - Façade Sud - Sous bassement - Toutes zones	
Nom de l'opérateur GOUBAULT Antonin	Date de prélèvement 10/07/2023	Partie de composant Enduit - Peinture	
Résultat amiante : Absence d'amiante			
DESCRIPTION DU PRELEVEMENT :			
Objet : Enduit / Peinture Planche de croquis n° :3

DETAIL DES COUCHES DU PRELEVEMENT :			
Référence Couche	Description visuelle	Epaisseur (cm)	Conclusion amiante
RAW PRODUCT	Matériau de type peinture (blanc) ; matériau de type peinture (beige) ; matériau semi-dur (granulaire) (gris)	0	Fibres d'amiante non détectées

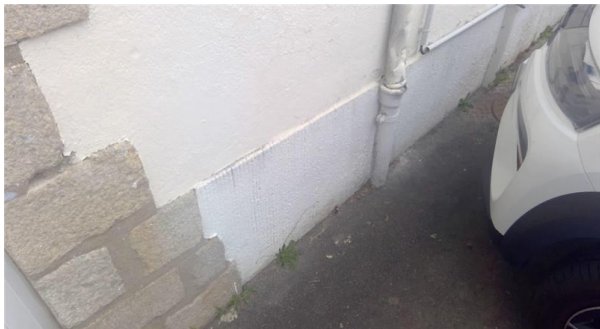
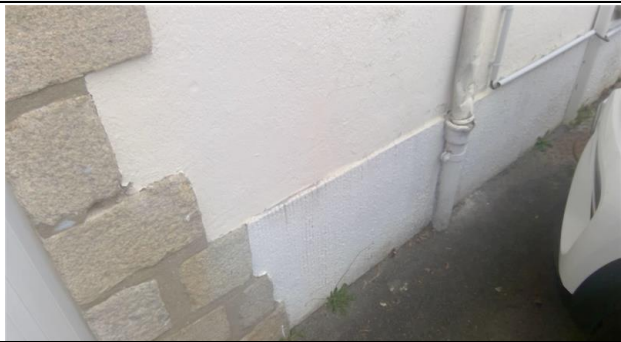
PRELEVEMENT : P048			
Vue d'ensemble

Nom du client NO	Numéro de dossier 66749-138010 44350 GUERANDE 28 Avenue Pierre de la Bouexière 44350	Pièce ou local – Composant Extérieur - Façade Sud - Sous bassement - Toutes zones	
Nom de l'opérateur GOUBAULT Antonin	Date de prélèvement 10/07/2023	Partie de composant Enduit - Peinture	
Résultat amiante : Absence d'amiante			
DESCRIPTION DU PRELEVEMENT :			
Objet : Enduit / Peinture Planche de croquis n° :3

DETAIL DES COUCHES DU PRELEVEMENT :			
Référence Couche	Description visuelle	Epaisseur (cm)	Conclusion amiante
RAW PRODUCT	Matériau de type peinture (blanc) ; matériau de type peinture (beige) ; matériau semi-dur (granulaire) (gris)	0	Fibres d'amiante non détectées

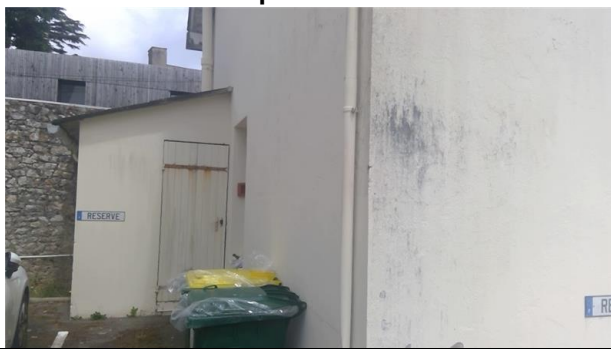
PRELEVEMENT : P049

Nom du client NO	Numéro de dossier 66749-138010 44350 GUERANDE 28 Avenue Pierre de la Bouexière 44350	Pièce ou local – Composant Extérieur - Façade Ouest - Ensemble des murs - Toutes zones	
Nom de l'opérateur GOUBAULT Antonin	Date de prélèvement 10/07/2023	Partie de composant Enduit - Peinture	
Résultat amiante : Absence d'amiante			
DESCRIPTION DU PRELEVEMENT :			
Objet : Enduit / Peinture Planche de croquis n° :3			
DETAIL DES COUCHES DU PRELEVEMENT :			
Référence Couche	Description visuelle	Epaisseur (cm)	Conclusion amiante
RAW PRODUCT	Matériau de type peinture (beige) ; matériau de type peinture (blanc) ; matériau semi-dur (granulaire) (gris)	0	Fibres d'amiante non détectées

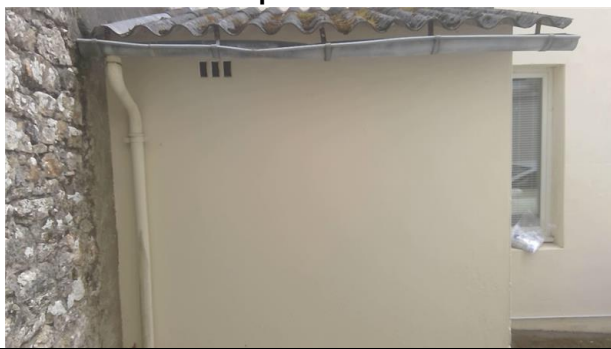
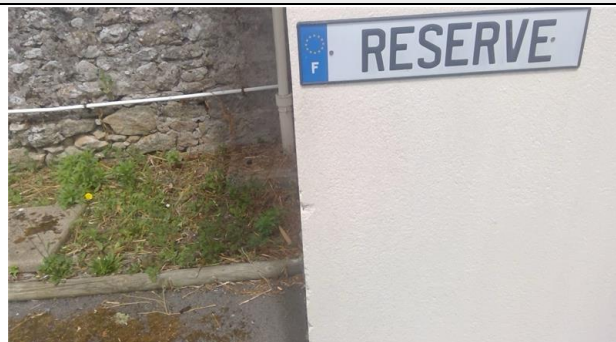
PRELEVEMENT : P050

Nom du client NO	Numéro de dossier 66749-138010 44350 GUERANDE 28 Avenue Pierre de la Bouexière 44350	Pièce ou local – Composant Extérieur - Façade Ouest - Ensemble des murs - Toutes zones
----------------------------	---	--

Nom de l'opérateur GOUBAULT Antonin	Date de prélèvement 10/07/2023	Partie de composant Enduit - Peinture
---	--	---

Résultat amiante : Absence d'amiante

Référence Couche	Description visuelle	Epaisseur (cm)	Conclusion amiante
RAW PRODUCT	Matériau de type peinture (blanc) ; matériau semi-dur de type enduit (gris) ; matériau semi-dur de type enduit (beige) ; matériau semi-dur (granulaire) (gris)	0	Fibres d'amiante non détectées

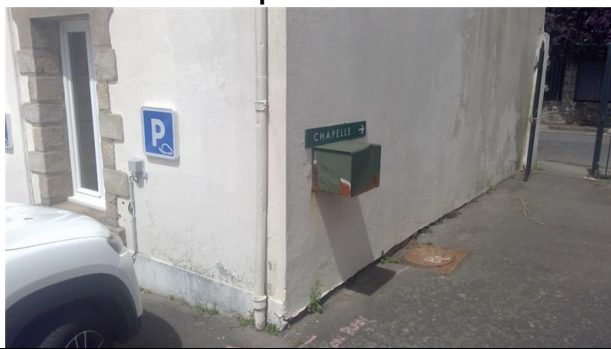
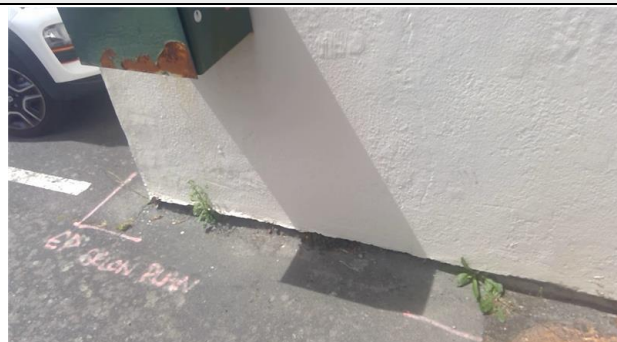
PRELEVEMENT : P051

Nom du client NO	Numéro de dossier 66749-138010	Pièce ou local – Composant Extérieur - Façade Est - Ensemble des murs - Toutes zones
	44350 GUERANDE 28 Avenue Pierre de la Bouexière 44350

Nom de l'opérateur GOUBAULT Antonin	Date de prélèvement 10/07/2023	Partie de composant Enduit - Peinture
--	-----------------------------------	--

Résultat amiante : Absence d'amiante

Référence Couche	Description visuelle	Epaisseur (cm)	Conclusion amiante
RAW PRODUCT	Matériau de type peinture (beige) ; matériau semi-dur de type enduit (gris) ; matériau semi-dur (granulaire) (gris)	0	Fibres d'amiante non détectées

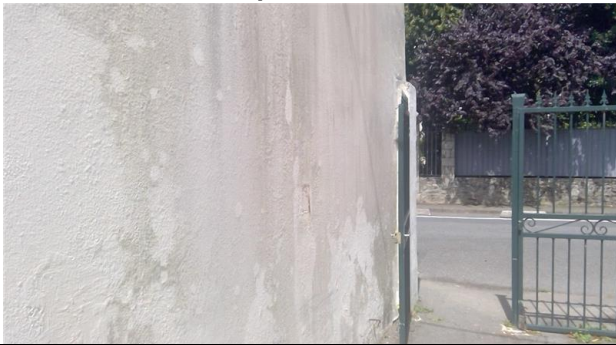
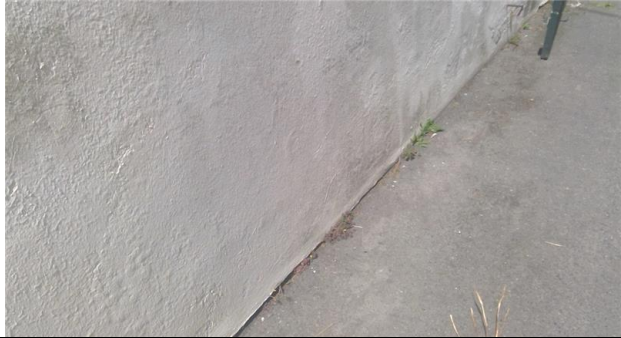
PRELEVEMENT : P052					
Emplacement :

Nom du client NO	Numéro de dossier 66749-138010 44350 GUERANDE 28 Avenue Pierre de la Bouexière 44350	Pièce ou local – Composant Extérieur - Façade Est - Ensemble des murs - Toutes zones			
Nom de l'opérateur GOUBAULT Antonin	Date de prélèvement 10/07/2023	Partie de composant Enduit - Peinture			
Résultat amiante : Absence d'amiante					
DESCRIPTION DU PRELEVEMENT :					
Objet : Enduit / Peinture Planche de croquis n° :3

DETAIL DES COUCHES DU PRELEVEMENT :					
Référence Couche	Description visuelle	Epaisseur (cm)	Conclusion amiante		
RAW PRODUCT	Matériau de type peinture (beige) ; matériau de type peinture (beige) ; matériau semi-dur (granulaire) (beige)	0	Fibres d'amiante non détectées

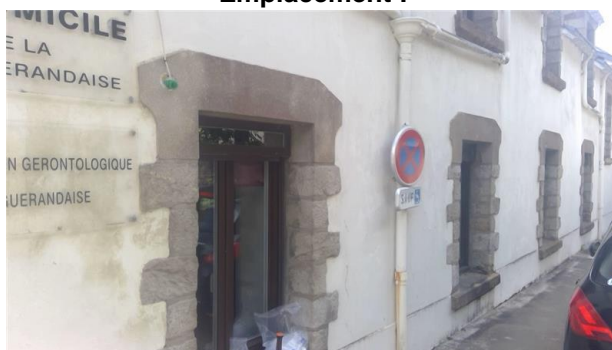
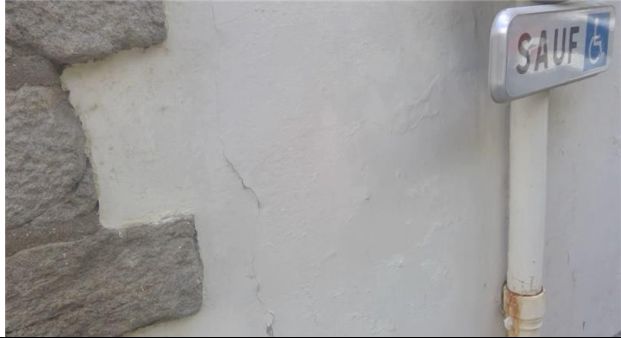
PRELEVEMENT : P053

Nom du client NO	Numéro de dossier 66749-138010 44350 GUERANDE 28 Avenue Pierre de la Bouexière 44350	Pièce ou local – Composant Extérieur - Façade Nord - Ensemble des murs - Toutes zones	
Nom de l'opérateur GOUBAULT Antonin	Date de prélèvement 10/07/2023	Partie de composant Enduit - Peinture	
Résultat amiante : Absence d'amiante			
DESCRIPTION DU PRELEVEMENT :			
Objet : Enduit / Peinture Planche de croquis n° :3

DETAIL DES COUCHES DU PRELEVEMENT :			
Référence Couche	Description visuelle	Epaisseur (cm)	Conclusion amiante
RAW PRODUCT	Matériau de type peinture (beige) ; matériau semi-dur de type enduit (blanc) ; matériau semi-dur (granulaire) (gris) en traces	0	Fibres d'amiante non détectées

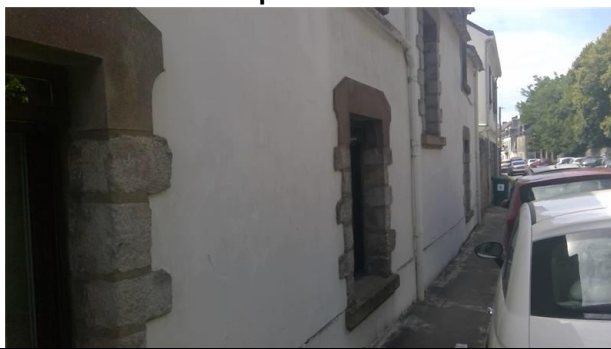
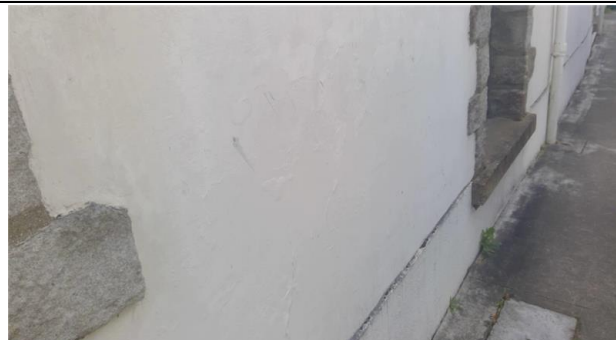
PRELEVEMENT : P054

Pièce ou local – Composant
Extérieur - Façade Nord - Ensemble des
murs - Toutes zones

Partie de composant
Enduit - Peinture

Résultat amiante : Absence d'amiante

Référence Couche	Description visuelle	Epaisseur (cm)	Conclusion amiante
RAW PRODUCT	Matériau de type peinture (blanc) ; matériau de type peinture (jaune) ; matériau semi-dur de type enduit (gris) ; matériau semi-dur (granulaire) (beige)	0	Fibres d'amiante non détectées

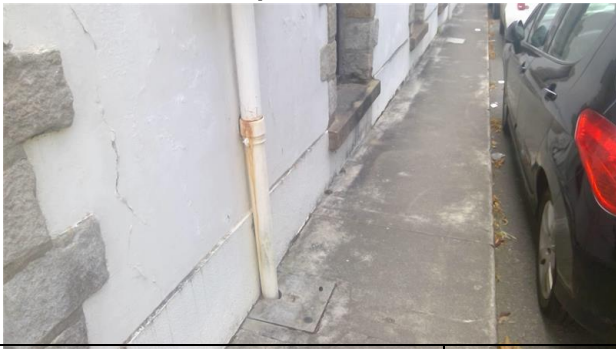
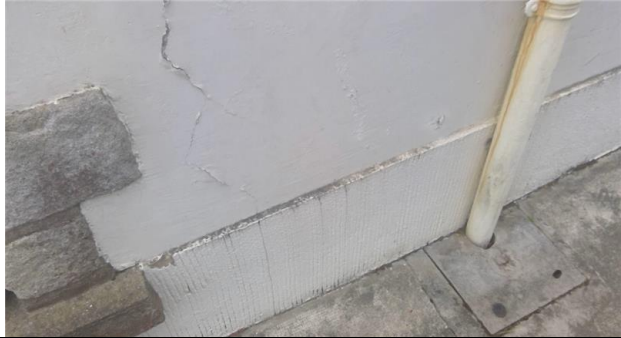
PRELEVEMENT : P055			
Emplacement :

Nom du client NO	Numéro de dossier 66749-138010 44350 GUERANDE 28 Avenue Pierre de la Bouexière 44350	Pièce ou local – Composant Extérieur - Façade Nord - Sous bassement - Toutes zones	
Nom de l'opérateur GOUBAULT Antonin	Date de prélèvement 10/07/2023	Partie de composant Enduit - Peinture	
Résultat amiante : Absence d'amiante			
DESCRIPTION DU PRELEVEMENT :			
Objet : Enduit / Peinture Planche de croquis n° :3

DETAIL DES COUCHES DU PRELEVEMENT :			
Référence Couche	Description visuelle	Epaisseur (cm)	Conclusion amiante
RAW PRODUCT	Matériau de type peinture (beige) ; matériau semi-dur de type enduit (blanc) ; matériau semi-dur (granulaire) (beige)	0	Fibres d'amiante non détectées

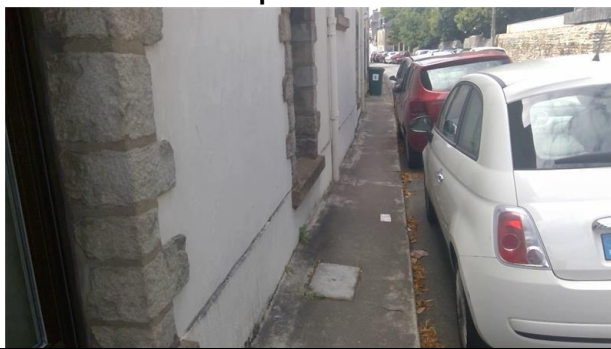
PRELEVEMENT : P056

Nom du client NO	Numéro de dossier 66749-138010 44350 GUERANDE 28 Avenue Pierre de la Bouexière 44350	Pièce ou local – Composant Extérieur - Façade Nord - Sous bassement - Toutes zones	
Nom de l'opérateur GOUBAULT Antonin	Date de prélèvement 10/07/2023	Partie de composant Enduit - Peinture	
Résultat amiante : Absence d'amiante			
DESCRIPTION DU PRELEVEMENT :			
Objet : Enduit / Peinture Planche de croquis n° :3			
DETAIL DES COUCHES DU PRELEVEMENT :			
Référence Couche	Description visuelle	Epaisseur (cm)	Conclusion amiante
RAW PRODUCT	Matériau de type peinture (beige) ; matériau semi-dur de type enduit (blanc) ; matériau semi-dur (granulaire) (beige)	0	Fibres d'amiante non détectées

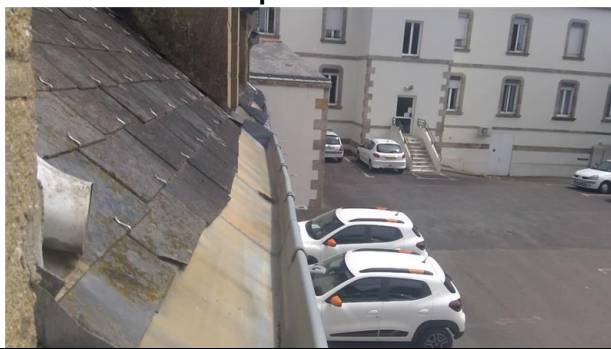
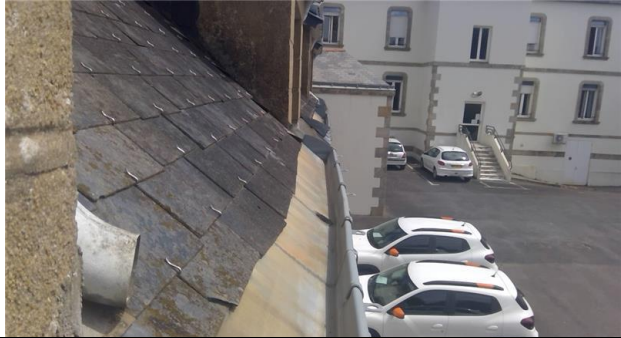
PRELEVEMENT : P057

Nom du client NO	Numéro de dossier 66749-138010 44350 GUERANDE 28 Avenue Pierre de la Bouexière 44350	Pièce ou local – Composant Extérieur - Façade Sud - Couverture n°2 - Toutes zones	
Nom de l'opérateur GOUBAULT Antonin	Date de prélèvement 10/07/2023	Partie de composant Ardoises	
Résultat amiante : Absence d'amiante			
DESCRIPTION DU PRELEVEMENT :			
Objet : Ardoises Planche de croquis n° :3

DETAIL DES COUCHES DU PRELEVEMENT :			
Référence Couche	Description visuelle	Epaisseur (cm)	Conclusion amiante
RAW PRODUCT	Matériau semi-dur de type plaque (noir)	0	Fibres d'amiante non détectées

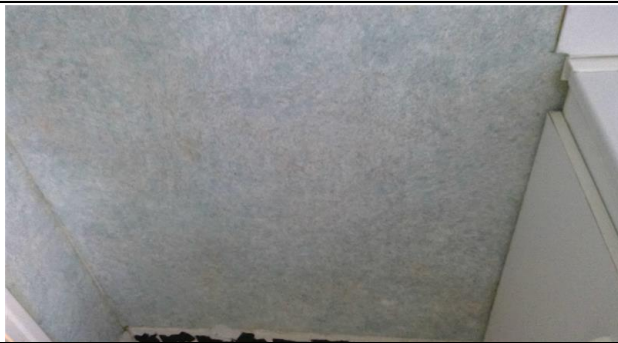
PRELEVEMENT : P058			
Emplacement :

Nom du client NO	Numéro de dossier 66749-138010 44350 GUERANDE 28 Avenue Pierre de la Bouexière 44350	Pièce ou local – Composant RDC - Réserve - Murs - Murs	
Nom de l'opérateur GOUBAULT Antonin	Date de prélèvement 10/07/2023	Partie de composant Plâtre - Papier peint	
Résultat amiante : Présence d'amiante (Fibres d'amiante de type chrysotile)			
DESCRIPTION DU PRELEVEMENT :			
Objet : Plâtre / Papier peint Planche de croquis n° :1

DETAIL DES COUCHES DU PRELEVEMENT :			
Référence Couche	Description visuelle	Epaisseur (cm)	Conclusion amiante
RAW PRODUCT	Matériau semi-dur de type enduit (plâtreux) (blanc)	0	Fibres d'amiante de type chrysotile

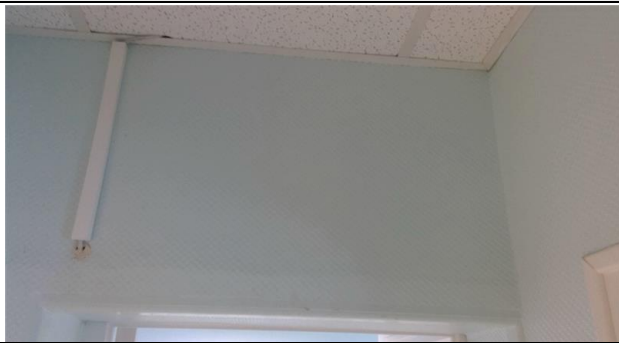
PRELEVEMENT : P059			
Emplacement :

Nom du client NO	Numéro de dossier 66749-138010 44350 GUERANDE 28 Avenue Pierre de la Bouexière 44350	Pièce ou local – Composant RDC - Dégagement - Murs - Murs	
Nom de l'opérateur GOUBAULT Antonin	Date de prélèvement 10/07/2023	Partie de composant Plâtre - Toile de verre peinte	
Résultat amiante : Absence d'amiante			
DESCRIPTION DU PRELEVEMENT :			
Objet : Plâtre / Papier peint Planche de croquis n° :1

DETAIL DES COUCHES DU PRELEVEMENT :			
Référence Couche	Description visuelle	Epaisseur (cm)	Conclusion amiante
RAW PRODUCT	Matériau semi-dur de type enduit (plâtreux) (blanc)	0	Fibres d'amiante non détectées

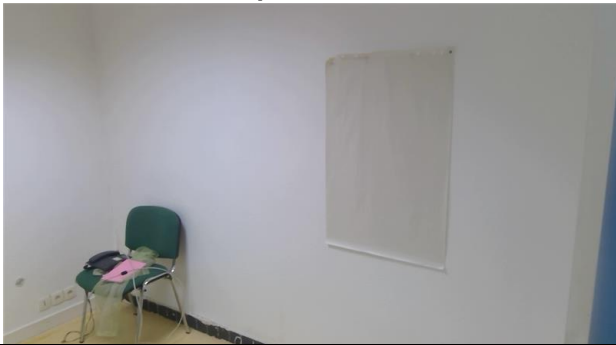
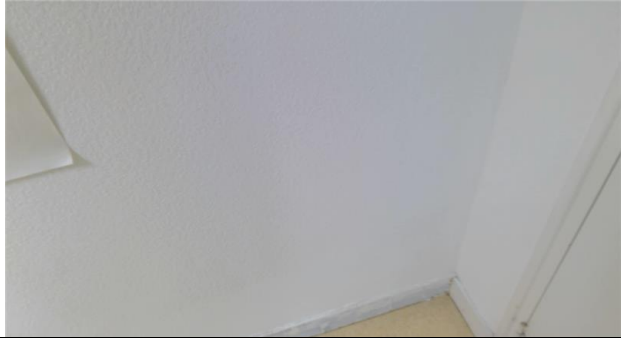
PRELEVEMENT : P060			
Emplacement :

Nom du client NO	Numéro de dossier 66749-138010 44350 GUERANDE 28 Avenue Pierre de la Bouexière 44350	Pièce ou local – Composant RDC - Bureau médecin du travail - Murs - Murs	
Nom de l'opérateur GOUBAULT Antonin	Date de prélèvement 10/07/2023	Partie de composant Plâtre - Peinture	
Résultat amiante : Absence d'amiante			
DESCRIPTION DU PRELEVEMENT :			
Objet : Plâtre / Peinture Planche de croquis n° :1

DETAIL DES COUCHES DU PRELEVEMENT :			
Référence Couche	Description visuelle	Epaisseur (cm)	Conclusion amiante
RAW PRODUCT	Matériau de type peinture (marron) ; matériau semi-dur de type enduit (plâtreux) (blanc)	0	Fibres d'amiante non détectées

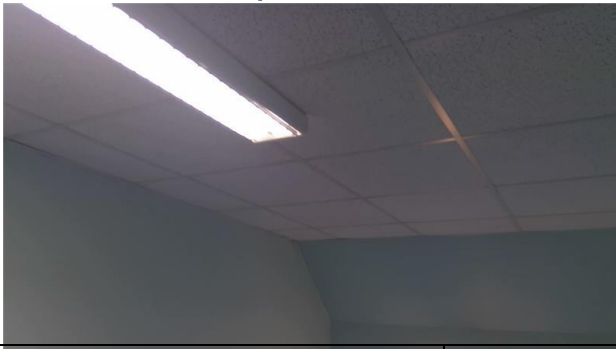
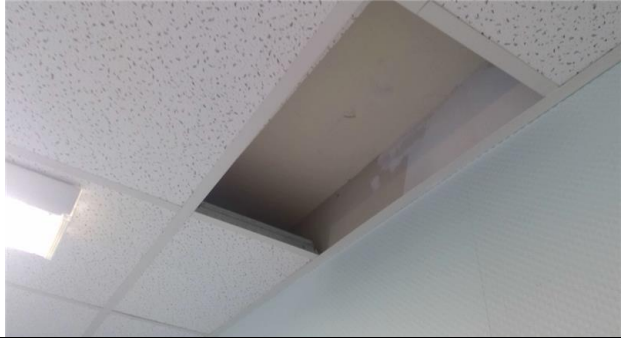
PRELEVEMENT : P061			
Emplacement :

Nom du client NO	Numéro de dossier 66749-138010 44350 GUERANDE 28 Avenue Pierre de la Bouexière 44350	Pièce ou local – Composant R+1 - Palier - Plafond - Plafond dans le plénum	
Nom de l'opérateur GOUBAULT Antonin	Date de prélèvement 10/07/2023	Partie de composant Plâtre - Peinture	
Résultat amiante : Présence d'amiante (Fibres d'amiante de type chrysotile)			
DESCRIPTION DU PRELEVEMENT :			
Objet : Plâtre / Peinture Planche de croquis n° :2

DETAIL DES COUCHES DU PRELEVEMENT :			
Référence Couche	Description visuelle	Epaisseur (cm)	Conclusion amiante
RAW PRODUCT	Matériau de type peinture (beige) ; matériau semi-dur de type enduit (plâtreux) (blanc)	0	Fibres d'amiante de type chrysotile

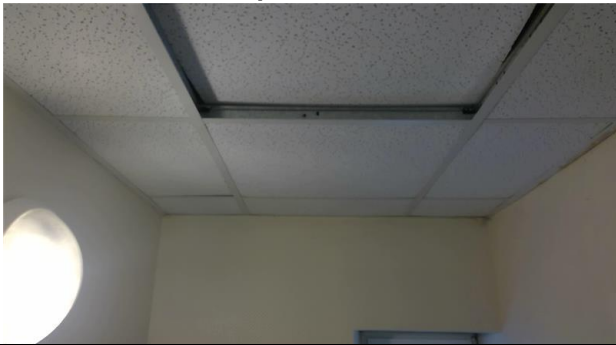
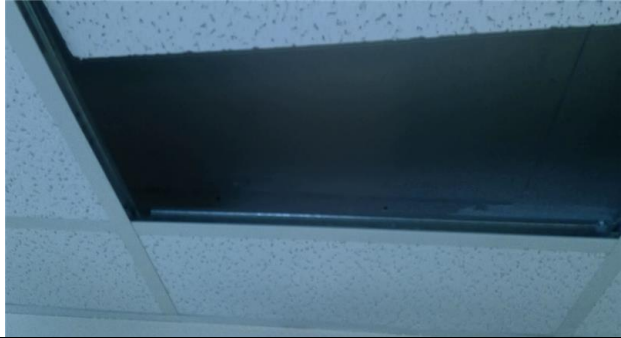
PRELEVEMENT : P062			
<p align="center">Emplacement :</p>

<p align="center">Nom du client NO</p>	<p align="center">Numéro de dossier 66749-138010 44350 GUERANDE 28 Avenue Pierre de la Bouexière 44350</p>	<p align="center">Pièce ou local – Composant R+1 - WC n°2 - Plafond - Plafond dans le plénum</p>	
<p align="center">Nom de l'opérateur GOUBAULT Antonin</p>	<p align="center">Date de prélèvement 10/07/2023</p>	<p align="center">Partie de composant Plâtre - Peinture</p>	
<p align="center">Résultat amiante : Présence d'amiante (Fibres d'amiante de type chrysotile)</p>			
DESCRIPTION DU PRELEVEMENT :			
<p>Objet : Plâtre / Peinture</p> <p>Planche de croquis n° :2</p>

DETAIL DES COUCHES DU PRELEVEMENT :			
Référence Couche	Description visuelle	Epaisseur (cm)	Conclusion amiante
RAW PRODUCT	Matériau de type peinture (de différentes couleurs) ; matériau semi-dur de type enduit (plâtreux) (blanc)	0	Fibres d'amiante de type chrysotile

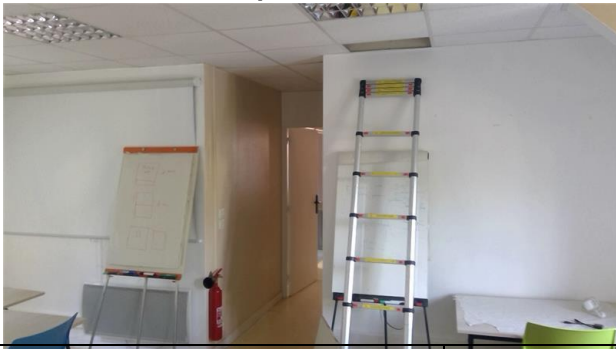
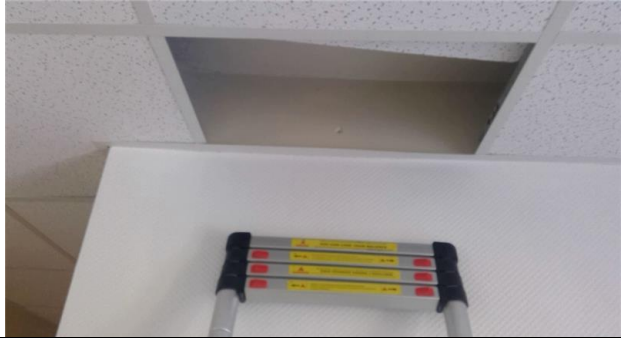
PRELEVEMENT : P063			
Emplacement :

Nom du client NO	Numéro de dossier 66749-138010 44350 GUERANDE 28 Avenue Pierre de la Bouexière 44350	Pièce ou local – Composant R+1 - Salle de réunion - Murs - Plafond dans le plénum	
Nom de l'opérateur GOUBAULT Antonin	Date de prélèvement 10/07/2023	Partie de composant Plâtre - Peinture	
Résultat amiante : Absence d'amiante			
DESCRIPTION DU PRELEVEMENT :			
Objet : Plâtre / Peinture Planche de croquis n° :2

DETAIL DES COUCHES DU PRELEVEMENT :			
Référence Couche	Description visuelle	Epaisseur (cm)	Conclusion amiante
RAW PRODUCT	Matériau de type peinture (beige) ; matériau semi-dur de type enduit (plâtreux) (blanc)	0	Fibres d'amiante non détectées

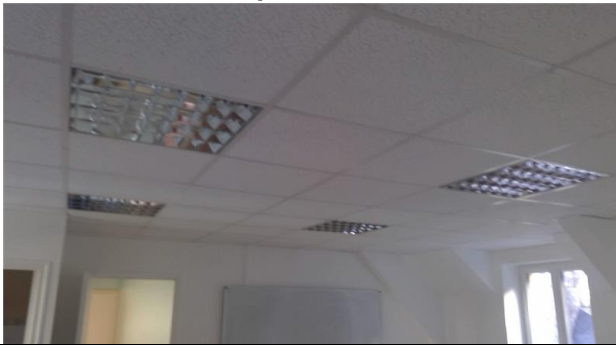
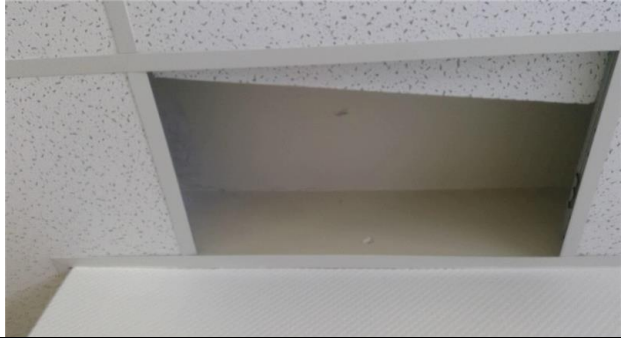
PRELEVEMENT : P064			
<p align="center">Emplacement :</p>

<p align="center">Nom du client NO</p>	<p align="center">Numéro de dossier 66749-138010 44350 GUERANDE 28 Avenue Pierre de la Bouexière 44350</p>	<p align="center">Pièce ou local – Composant R+1 - Salle de réunion - Plafond - Plafond dans le plénum</p>	
<p align="center">Nom de l'opérateur GOUBAULT Antonin</p>	<p align="center">Date de prélèvement 10/07/2023</p>	<p align="center">Partie de composant Plâtre - Peinture</p>	
<p align="center">Résultat amiante : Absence d'amiante</p>			
<p align="center">DESCRIPTION DU PRELEVEMENT :</p>			
<p>Objet : Plâtre / Peinture</p> <p>Planche de croquis n° :2</p>

<p align="center">DETAIL DES COUCHES DU PRELEVEMENT :</p>			
Référence Couche	Description visuelle	Epaisseur (cm)	Conclusion amiante
RAW PRODUCT	Matériau de type peinture (beige) ; matériau semi-dur de type enduit (plâtreux) (blanc)	0	Fibres d'amiante non détectées

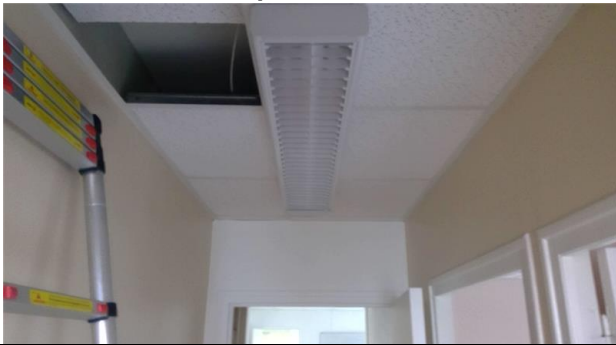
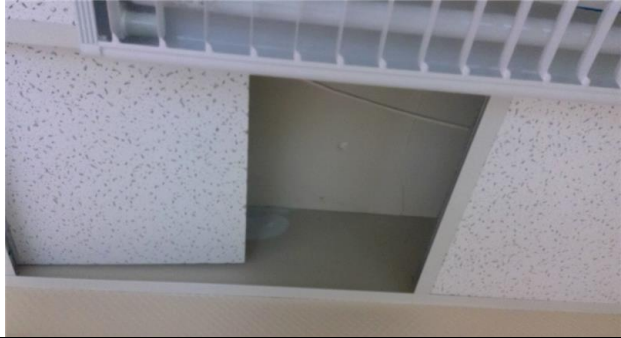
PRELEVEMENT : P065			
Emplacement :

Nom du client NO	Numéro de dossier 66749-138010 44350 GUERANDE 28 Avenue Pierre de la Bouexière 44350	Pièce ou local – Composant R+1 - Dégagement n°2 - Plafond - Plafond dans le plénum	
Nom de l'opérateur GOUBAULT Antonin	Date de prélèvement 10/07/2023	Partie de composant Plâtre - Peinture	
Résultat amiante : Présence d'amiante (Fibres d'amiante de type chrysotile)			
DESCRIPTION DU PRELEVEMENT :			
Objet : Plâtre / Peinture Planche de croquis n° :2

DETAIL DES COUCHES DU PRELEVEMENT :			
Référence Couche	Description visuelle	Epaisseur (cm)	Conclusion amiante
RAW PRODUCT	Matériau de type peinture (beige) ; matériau semi-dur de type enduit (plâtreux) (blanc)	0	Fibres d'amiante de type chrysotile

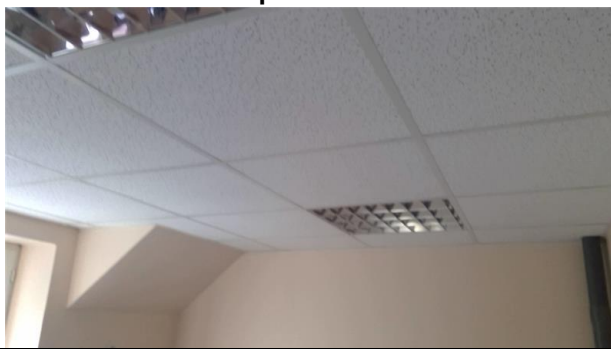
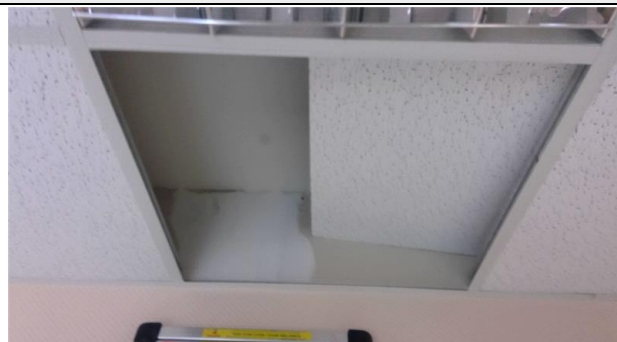
PRELEVEMENT : P066

Nom du client NO	Numéro de dossier 66749-138010 44350 GUERANDE 28 Avenue Pierre de la Bouexière 44350	Pièce ou local – Composant R+1 - Chambre n°3 - Plafond - Plafond dans le plénum
----------------------------	---	---

Résultat amiante : Absence d'amiante

Plâtre / Peinture

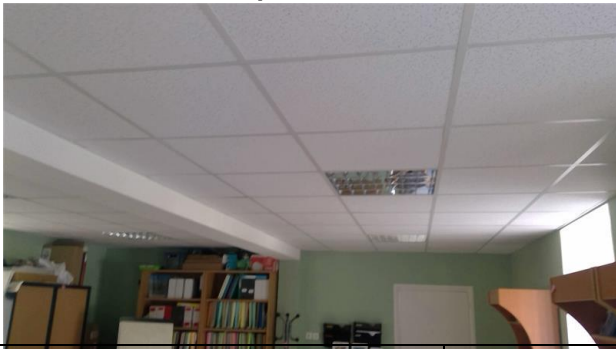
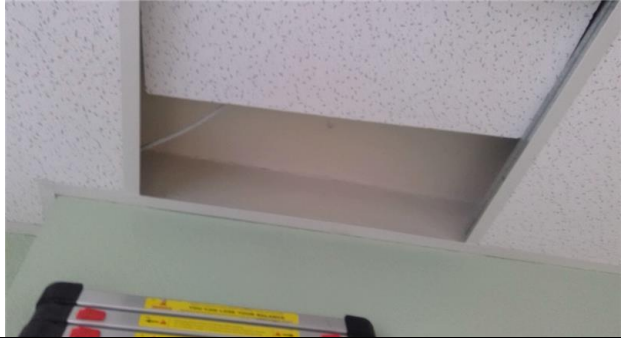
PRELEVEMENT : P067			
Emplacement :

Nom du client NO	Numéro de dossier 66749-138010 44350 GUERANDE 28 Avenue Pierre de la Bouexière 44350	Pièce ou local – Composant RDC - Salle de réunion - Plafond - Plafond dans le plénum	
Nom de l'opérateur GOUBAULT Antonin	Date de prélèvement 10/07/2023	Partie de composant Plâtre - Peinture	
Résultat amiante : Absence d'amiante			
DESCRIPTION DU PRELEVEMENT :			
Objet : Plâtre / Peinture Planche de croquis n° :2

DETAIL DES COUCHES DU PRELEVEMENT :			
Référence Couche	Description visuelle	Epaisseur (cm)	Conclusion amiante
RAW PRODUCT	Matériau de type peinture (beige) ; matériau semi-dur de type enduit (plâtreux) (blanc)	0	Fibres d'amiante non détectées
