ARCALIA Agence de Saint-Herblain

Rapport de synthèse audit gros-entretien et énergie

Cité Administrative Travot	
Adresse	
Rue du 93 ^{ème} Régiment d'Infanterie 85 000 La Roche Sur Yon	
Code chorus site	
176401

Révision	3
Date	25/09/2018
Nom, prénom	Alexandre Ory Jérémy Gilbert

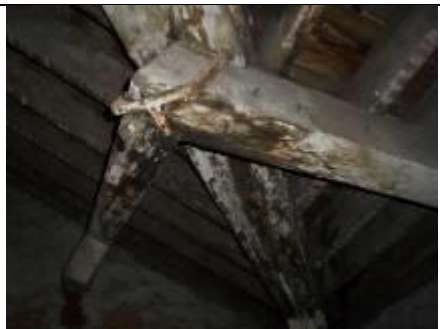
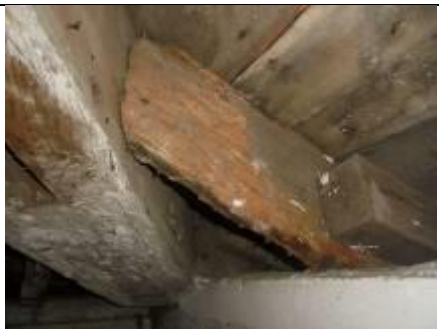
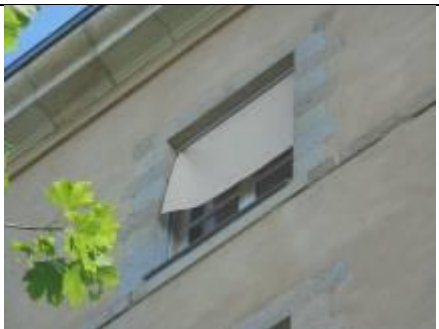
13	14	15

<p><u>Charpente :</u> Comme précisé ci-avant, des infiltrations d'eau ont été identifiées au niveau de la couverture. Ces infiltrations d'eau peuvent entraîner un pourrissement des éléments de charpente bois (charpente bois traditionnelle) et une diminution de leur capacité portante. Le développement de champignons n'est pas à négliger. De plus, certains éléments de charpente seraient attaqués par des insectes. Enfin, une déformation de certains éléments de charpente sous dimensionnés ou affaiblis ont été relevés (présence de fentes longitudinales dans certains éléments de charpente) A noter que nous n'avons pas détecté d'éléments pouvant laisser penser à un traitement des bois. Avant le traitement et le renforcement si nécessaire de certains éléments de charpente (y compris étude parasitaire), il est évident que les problèmes d'infiltration d'eau seront à traiter en amont.</p>	Etat médiocre de la charpente avec présence de traces de mères ou autres insectes xylophages	9 à 14	2

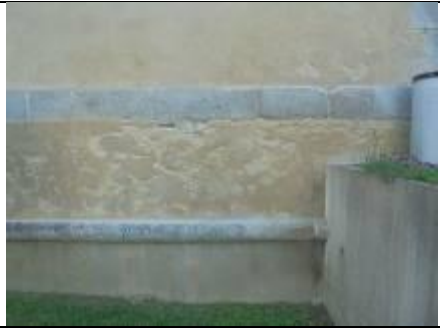
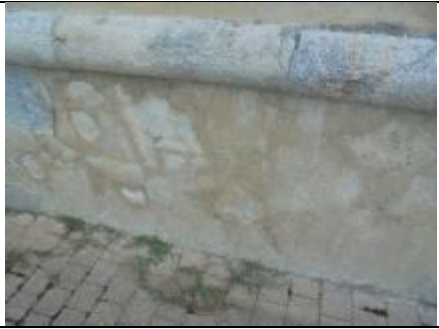
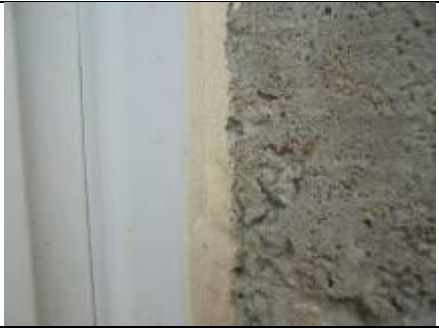
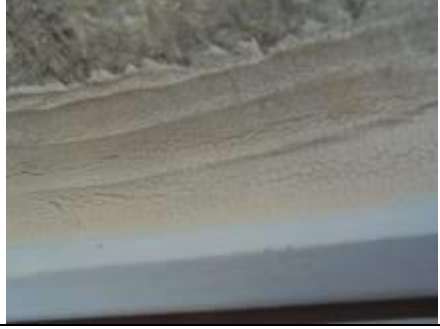
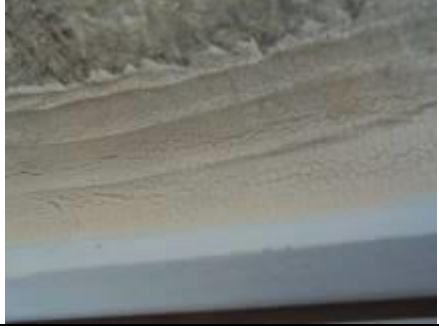
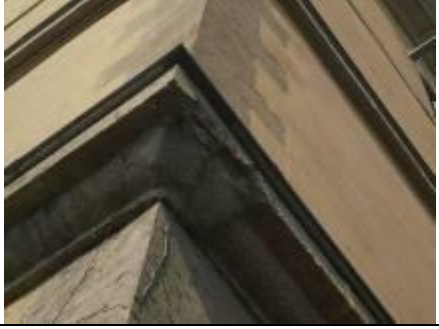
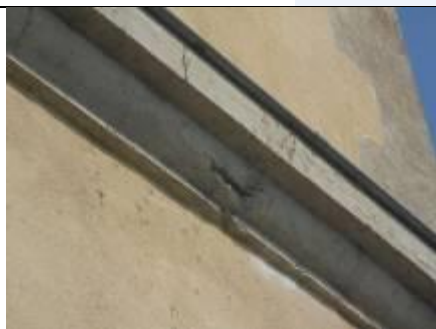
Descriptif	Etat	Photo (tableau ci-dessous)	Note (a)
<u>Protections solaires :</u> Des rideaux de protections solaires sont présents sur la façade sud du bâtiment (au niveau des menuiseries extérieures). Ces rideaux manoeuvrables essentiellement par l'extérieur présentent ponctuellement des défauts de fonctionnement. Une révision serait à envisager	Etat moyen de conservation	15	3
<u>Façades :</u> Les façades du bâtiment composées de maçonneries moellons ou pierres de taille sont recouvertes d'un enduit (à priori à la chaux). Hormis les parties basses des façades où l'enduit présente des défauts, nous avons pu relever que globalement l'enduit est en très bon état de conservation. En effet, en partie basse des façades, nous avons pu relever un craquelage ou des fissures de l'enduit. Une rénovation de l'enduit dans ces zones serait à prévoir. Les encadrements d'ouverture sont composés de pierres non appareillées. Ces derniers sont en bon état général. Des éclats de béton (ponctuels) ont été relevés sur les corniches en façade arrière du bâtiment Enfin, nous avons pu noter que les joints d'étanchéité à la jonction entre les pierres et les menuiseries extérieures bois ne sont pas en bon état de conservation et sont légèrement craquelés	Bon état général sauf les parties basses	16 à 25	3

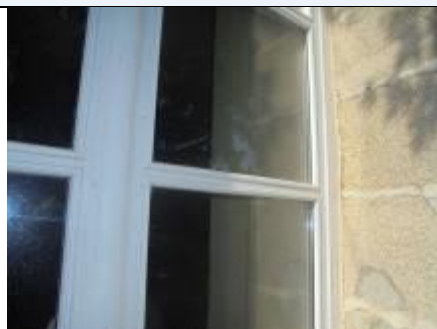
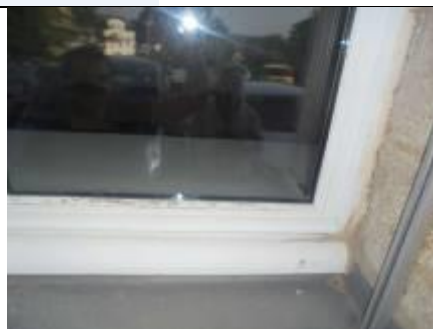
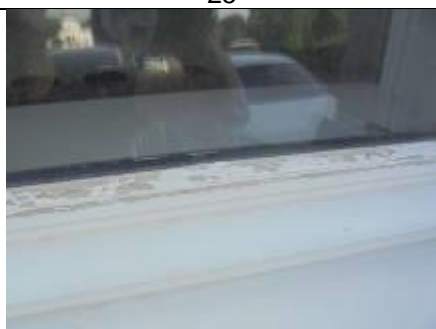
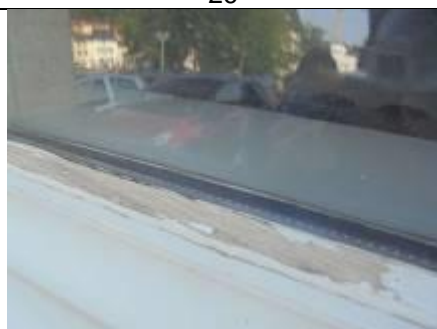
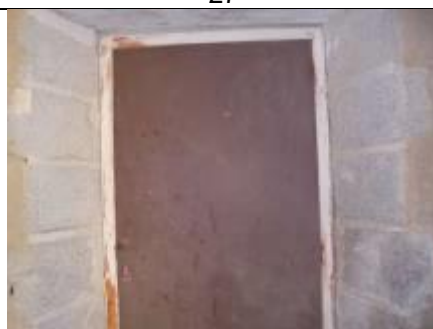
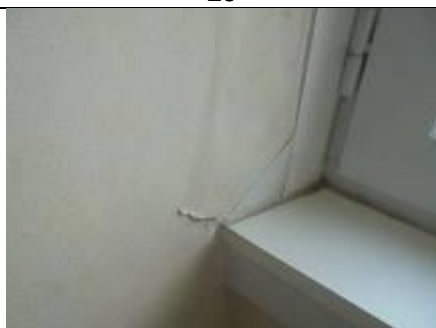
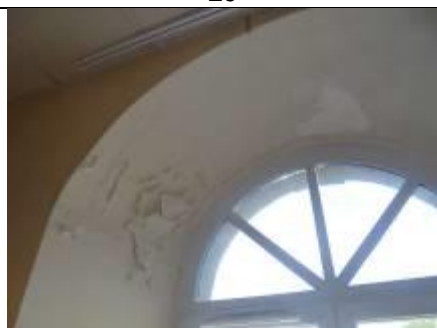
<u>Ouvertures extérieures :</u> Les menuiseries extérieures bois (fenêtres) des locaux à double vitrage ont été remplacées 2003-2005 (moins de 15 ans environ). Ce type de menuiserie qui a une durée de vie théorique de 40 ans environ attire fortement l'attention des exploitants des locaux qui ressentent des sensations d'inconfort thermique. Des défauts d'étanchéité à l'eau ont également été relevés au niveau de certaines menuiseries extérieures (notamment en façade sud). Ces infiltrations sont notamment localisées en partie basse des châssis où des doublages intérieurs sont détériorés. Il est possible que le système d'étanchéité entre les dormants maçonnés et les menuiseries extérieures n'ait pas été correctement réalisé lors de la pose de ces châssis. De plus, d'après déclaration des exploitants, des infiltrations d'eau sont également localisées au niveau des parecloses des vitrages. Les infiltrations au niveau des parecloses n'ont pas été constatées lors de notre visite, néanmoins, nous avons pu relever un début de dégradation des joints d'étanchéité à ce niveau. Enfin, les peintures de protection sur les menuiseries commencent ponctuellement à se dégrader (écaillage de la peinture) : fenêtres et portes d'entrée des cages d'escalier NOTA : Ces désordres relevés ci-dessus sont plus particulièrement localisés en façade sud du bâtiment	Etat moyen de conservation malgré un remplacement récent des menuiseries extérieures	26 à 32	3

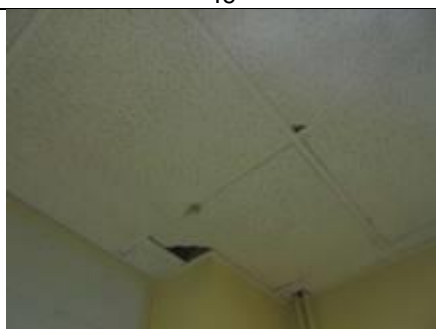
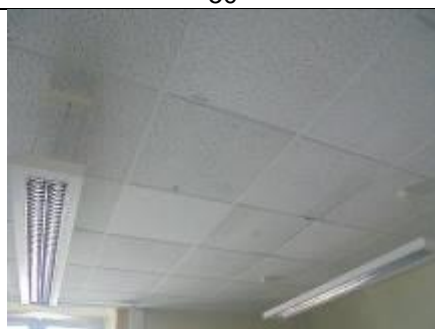
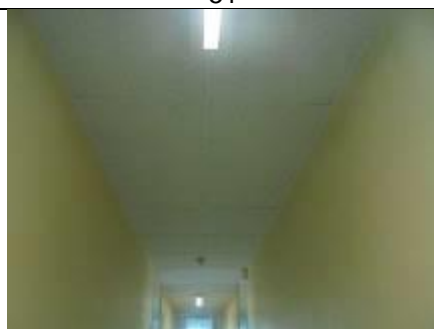
Aménagements intérieurs			
<u>Sols</u> Les revêtements de sol sont globalement en état d'usage mais ne sont pas dégradés. Quelques locaux ont été néanmoins récemment rénovés. Une attention particulière pourrait être apportée sur les revêtements de sol des cages d'escalier dont la vétusté est plus accélérée Il en est de même pour les carrelages du RDC	Bon état général	47 - 48	3
<u>Murs intérieurs et cloisons :</u> Les revêtements muraux sont globalement en état d'usage mais ne sont pas dégradés (hors zones où des infiltrations d'eau au droit des menuiseries extérieures sont présentes). Quelques locaux ont été néanmoins récemment rénovés. Au niveau des circulations horizontales des niveaux combles, nous avons pu relever que les peintures sont vieillissantes ou même absentes	Bon état général	49 à 51	3
<u>Faux-plafonds :</u> Faux plafond en dalle minérale 60X60 et fixations correctes; Néanmoins, ces faux-plafonds sont globalement vieillissants et dégradés. Si une rénovation du second-œuvre est à prévoir, nous vous conseillons de rénover ces faux-plafonds (sur l'ensemble du bâtiment)	Etat moyen de conservation	52 à 54	2

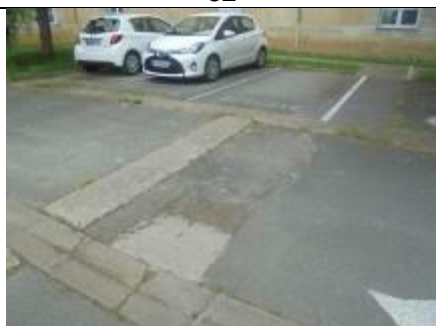
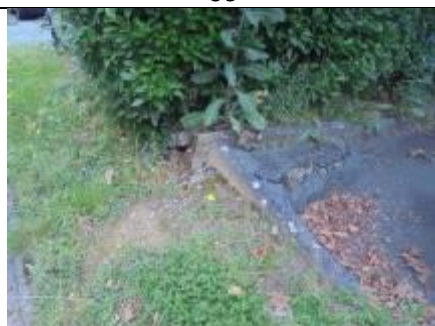
<u>Ouvertures intérieures :</u> Portes en bois en bon état, et portes vitrées coulissantes ouvrant sur l'extérieur également. Néanmoins, les portes des cages d'escalier sont vieillissantes (attention aux degrés coupe-feu de ces portes)	Bon état		3
Aménagements extérieurs			
<u>Voirie :</u> Le parking situé en façade arrière du bâtiment est dégradé et notamment au niveau des arbres : déformation importante de	Etat moyen de conservation	55 à 58	2

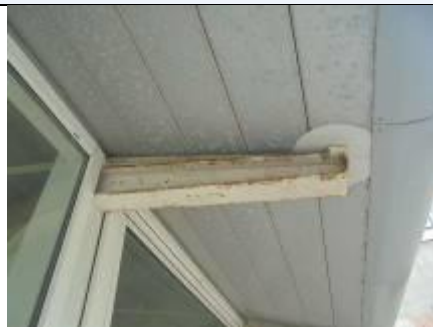
<u>Charpente :</u> La charpente bois de ce bâtiment a subi un traitement et également un renforcement lors des travaux réalisés en 2012. Nous n'avons pas relevé de désordres sur les éléments de charpente Nous attirons votre attention de l'absence d'accès aux combles sous la partie de couverture à faible pente (absence de trappes d'accès). Il est fort probable qu'aucun cheminement praticable ne soit présent au niveau de ces combles. Enfin, une corrosion des éléments de charpente métallique de l'extension au RDC (situés en extérieur) a été relevée	Bon état général des charpentes	13 et 14	3

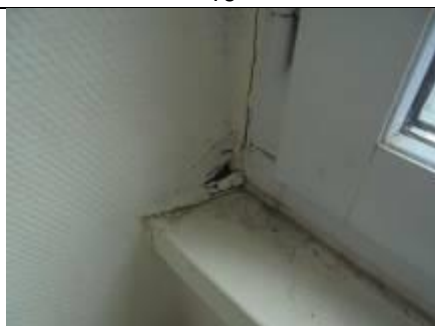
<p><u>Ouvertures extérieures :</u> Les menuiseries extérieures bois à double vitrage (fenêtres) des locaux ont été remplacées en 2003-2005 (moins de 15 ans environ). Ce type de menuiserie qui a une durée de vie théorique de 40 ans environ attire fortement l'attention des exploitants des locaux qui ressentent des sensations d'inconfort thermique. De plus, des défauts d'étanchéité à l'eau ont également été relevés au niveau de certaines menuiseries extérieures. Ces infiltrations sont notamment localisées en partie basse des châssis. Il est possible que le système d'étanchéité entre les dormants maçonnés et les menuiseries extérieurs n'ait pas été correctement réalisé lors de la pose de ces châssis. De plus, d'après déclaration des exploitants, des infiltrations d'eau sont également localisées au niveau des parecloses des vitrages. Les infiltrations au niveau des parecloses n'ont pas été constatées lors de notre visite, néanmoins, nous avons pu relever un début de dégradation des joints d'étanchéité à ce niveau. Enfin, les peintures de protection sur les menuiseries commencent ponctuellement à se dégrader (écaillage de la peinture) : fenêtres et portes d'entrée des cages d'escalier NOTA : Ces désordres relevés ci-dessus sont plus particulièrement localisés en façade sud du bâtiment</p>	Etat moyen de conservation malgré un remplacement récent des menuiseries extérieures	18 et 19	3

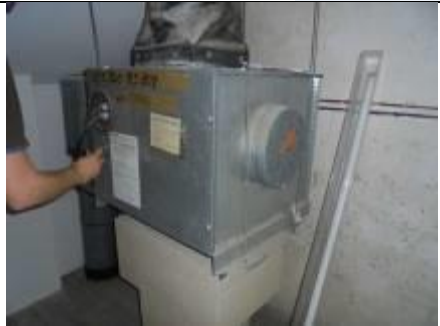
Equipements techniques			
<p><u>Chauffage – Production</u> Présence d'un local sous-station avec échangeur à plaques CIAT de 2002. Alimentation depuis chaufferie du bâtiment C</p>	Bon état général		3
<p><u>Chauffage – Distribution</u> Deux départs : radiateurs Nord et radiateurs Sud Une légère corrosion des réseaux a été relevée au niveau du local sous-station</p>	Etat de conservation correct des installations	20 et 21	3
<p><u>Chauffage – Emission</u> Chauffage par radiateurs aciers en bon état général Présence majoritaire de robinets thermostatiques</p>	Bon état général		4
<p><u>Refroidissement – Production</u> Présence de groupes de climatisation individuels pour les salles informatiques ou le hall d'entrée: Ces groupes extérieurs ne sont pas en bon état (corrosion des équipements)</p>	Etat de conservation moyen	22 à 24	2
<p><u>Ventilation :</u> Présence d'une ventilation mécanique simple flux : 1 extracteur au niveau du R+4. Cet équipement est vieillissant et arrive en fin de vie. De plus, le rapport de contrôle d'aération des locaux sanitaires réalisé par Bureau Veritas en avril 2017 précise que les débits sont globalement insuffisants (inférieurs aux débits réglementaires) Lors de leur remplacement sous 10, il conviendra de s'assurer que les débits réglementaires soient respectés</p>	Bon état sauf les débits qui sont insuffisants	25	2

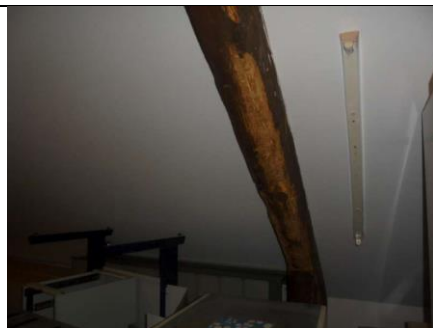
Descriptif	Etat	Photo (tableau ci-dessous)	Note (a)
Bâtiment C			
CLOS - COUVERT			
<p><u>Couverture :</u> La couverture du bâtiment C est assurée par des ardoises et est mansardée (toiture à comble brisé dont la partie supérieure à faible pente (le terrasson) est brisée par une pente plus forte aux abords de la façade (le brisis)) Cette couverture n'aurait à priori subi aucune rénovation récente depuis 2003. En effet, nous avons pu relever quelques désordres pouvant remettre en cause sa fonction d'étanchéité du couvert : Présence d'infiltrations d'eau importantes (notamment au droit de points singuliers comme les jonctions entre les ardoises et les conduits de cheminée en briques) et présence d'ardoises cassées ou qui ont glissé. Les différents désordres précités nécessitent un remaniement périodique. Pour information, les infiltrations d'eau sont localisées au niveau des cages d'escalier et au niveau de certains bureaux au R+4 et au R+3 (notamment bureau 320) Enfin, une absence d'entretien est également visible (présence de mousses et autres micro-organismes) sur les ardoises ainsi que sur les gouttières nantaises. Les châssis de toiture (velux) ont quant à eux été remplacés en 2012. Il doit rester quelques châssis qui n'ont pas été remplacés lors de la rénovation. Ces derniers ne sont pas en bon état de conservation et peuvent être sources d'infiltrations d'eau (pourrissement du bois) En ce qui concerne les lanterneaux de désenfumage, ces derniers sont vieillissants et peuvent être sources d'infiltrations d'eau; En ce qui concerne la zinguerie, nous avons pu relever un chéneau en pied de brisis Ce dernier est en bon état de conservation mais un manque d'entretien a été relevé. Il commence également à se corroder légèrement. Enfin, les descentes d'eau pluviales sont en bon état général sauf les dauphins qui commencent à se corroder. NOTA : Au niveau du conduit métallique de la chaufferie en toiture, il a été constaté l'absence d'un chapeau de protection</p>	Etat de conservation moyen pour la couverture en ardoises Des infiltrations d'eau sont présentes	1 à 17	2

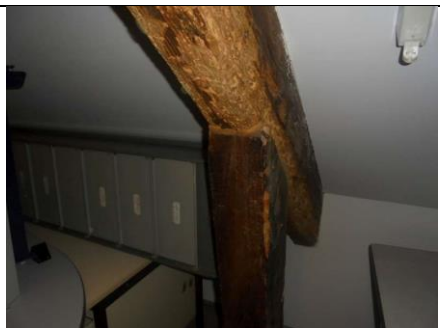
<p><u>Charpente :</u> Comme précisé ci-avant, des infiltrations d'eau ont été identifiées au niveau de la couverture. Ces infiltrations d'eau peuvent entraîner un pourrissement des éléments de charpente bois (charpente bois traditionnelle) et une diminution de leur capacité portante. Le développement de champignons n'est pas à négliger. De plus, nous attirons votre attention que certains éléments de</p>	Etat de conservation moyen de la charpente suite aux infiltrations d'eau. Pas d'accès	18 à 21	2

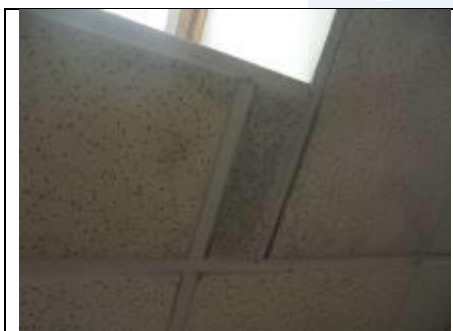
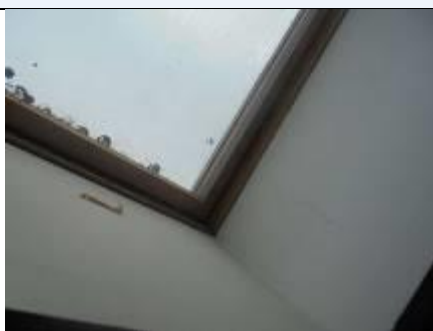
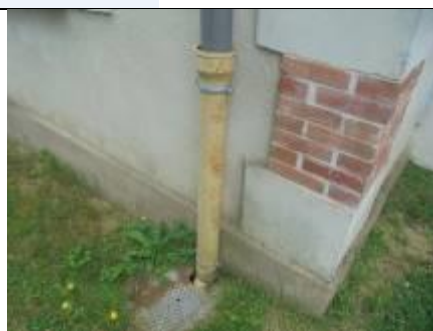
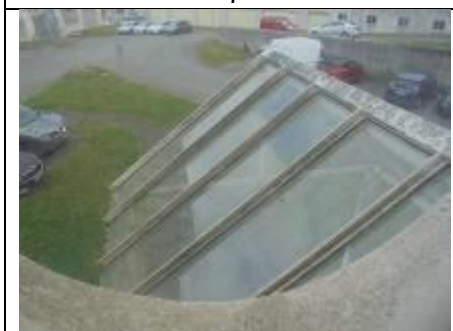
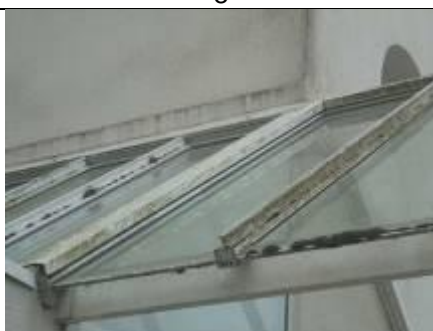
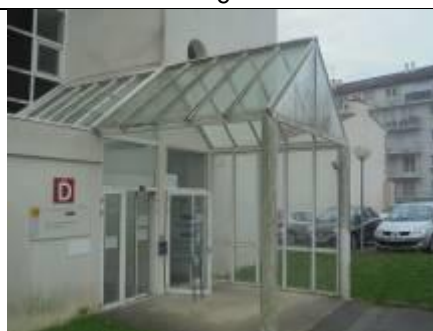
Descriptif	Etat	Photo (tableau ci-dessous)	Note (a)
Bâtiment D			
CLOS - COUVERT			
<p><u>Couverture :</u> La couverture à 2 versants du bâtiment D est assurée par des ardoises. Cette couverture n'aurait subi aucune rénovation récente. Lors de notre visite, nous n'avons pas relevé d'infiltrations d'eau en partie courante de cette couverture. Une absence d'entretien a essentiellement été relevée à ce jour (présence de mousses et autres micro-organismes). Néanmoins, des traces d'infiltrations d'eau ont été relevées au niveau de la cage d'escalier (origine de ces infiltrations d'eau non connue). Un remaniement des ardoises serait malgré tout à prévoir. Les châssis de toiture (velux) sont quant à eux sources d'infiltrations d'eau. En effet, l'état de conservation de ces velux n'est pas satisfaisant et des traces d'infiltrations d'eau sont visibles sur les faux-plafonds en périphérie des velux (au niveau de la cage d'escalier et des divers locaux) Enfin, les descentes d'eau pluviales sont en bon état général sauf les dauphins qui commencent à se corroder.</p> <p>Concernant le auvent au niveau de l'entrée principale, une absence d'entretien de celui-ci est notable (présence de mousse). Il est fort probable que les joints d'étanchéités soient dégradés</p>	Etat de conservation correct pour la couverture en ardoises Des infiltrations d'eau sont présentes au niveau des velux	1 à 12	2

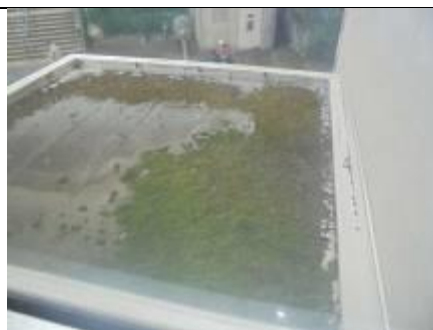
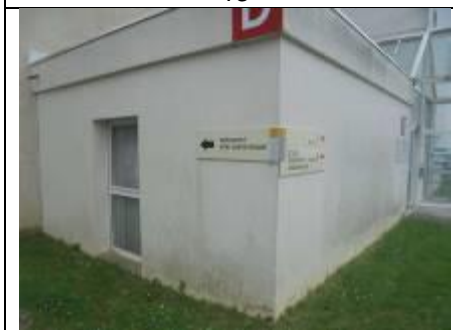
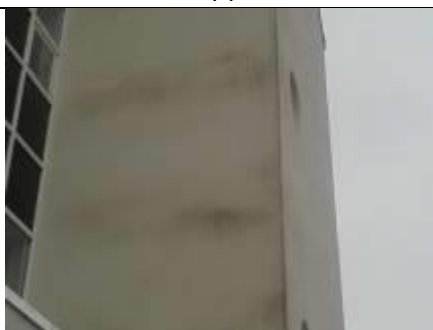
<p><u>Charpente :</u> Comme précisé ci-avant, nous n'avons pas relevé d'infiltrations d'eau au sein du bâtiment. Nous supposons donc que les éléments de charpente n'ont pas subi de dégradations liées à des venues d'eau. Lors de notre visite, seule la charpente située au niveau du groupe de ventilation a pu être inspectée. Cette charpente est en bon état de conservation. Comme précisé ci-avant, la charpente n'est pas visible et ne peut pas être inspectée hormis la charpente localisée au niveau du groupe de ventilation. Il n'existe pas d'accès sécurisés au niveau des différents combles perdus.</p>	Bon état général de la charpente bois Pas d'accès sécurisés aux combles.	13 à 15	3
<p><u>Toiture-terrasse :</u> Présence d'une toiture-terrasse avec une étanchéité autoprotégée qui date de 2012. Une absence d'entretien a été relevée sur la toiture : Présence importante de mousses. L'absence d'entretien peut entraîner des rétentions d'eau importante sur la toiture-terrasse. De plus, il n'existe pas de sécurité en périphérie de la toiture-terrasse et d'accès sécurisé</p>	Bon état général Pas d'accès sécurisé à la toiture	13 à 15	3

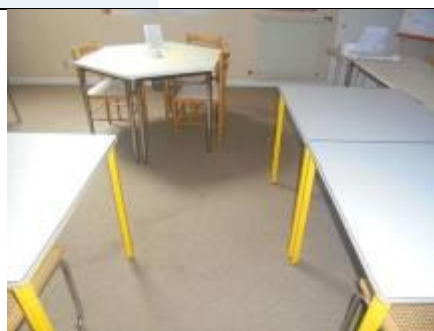
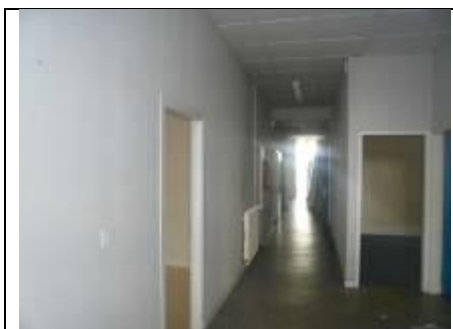
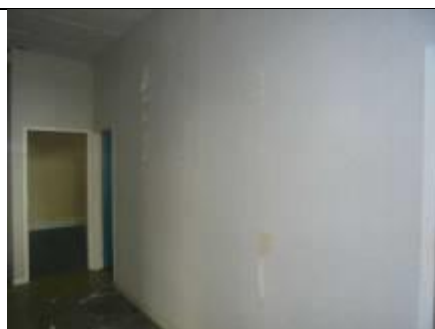
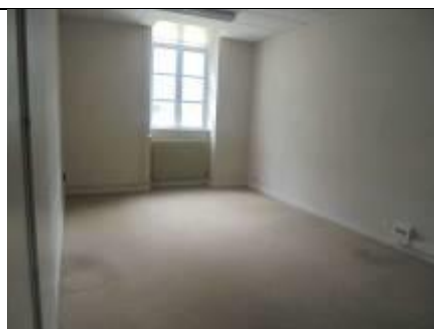
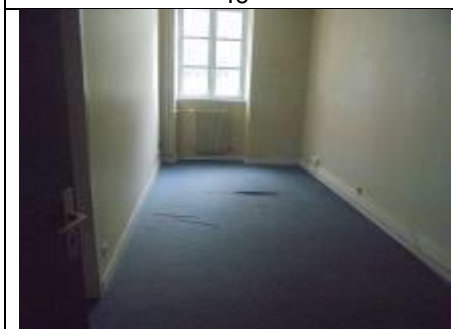
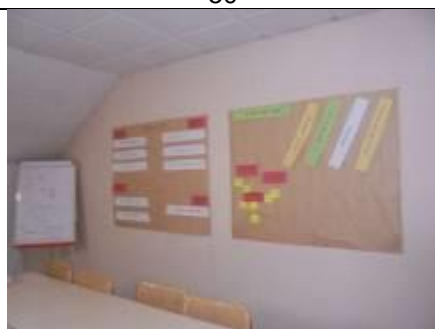
Aménagements intérieurs			
<u>Sols</u> Les revêtements de sol sont globalement en état d'usage sur l'ensemble du bâtiment mais ne sont pas dégradés. Une attention particulière pourrait être apportée sur certains locaux au R+3 où de la moquette est toujours présente. De plus, au RDC, les locaux sont inoccupés depuis 2013 et les revêtements de sol sont très vieillissants et dégradés (présence de moquettes)	Bon état de conservation sauf certains locaux au R+3 et les locaux du RDC	48 à 53	2
<u>Murs intérieurs et cloisons :</u> Les revêtements muraux sont globalement en état d'usage et sont ponctuellement dégradés. Une attention particulière pourrait être apportée sur certains locaux au R+3 où les revêtements muraux sont très vieillissants De plus, au RDC, les locaux sont inoccupés depuis 2013 et les revêtements muraux sont très vieillissants et dégradés. Enfin, la peinture au niveau de la cage d'escalier est également vieillissante et dégradée suite aux différentes infiltrations d'eau	Bon état de conservation sauf certains locaux au R+3 et les locaux du RDC	48 à 53	2

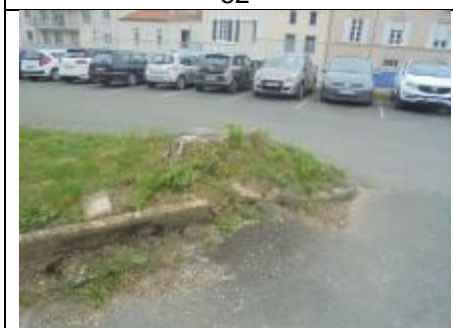
<u>Faux-plafonds :</u> Faux plafond en dalle minérale 60X60 et fixations correctes ; Les faux-plafonds sont en bon état général sauf au niveau des infiltrations d'eau	Bon état général		3
<u>Ouvertures intérieures :</u> Portes en bois en bon état	Bon état		3
Aménagements extérieurs			
<u>Clôtures et portails :</u> Présence d'un mur de soutènement fissuré situé en face du bâtiment D (à proximité de l'escalier extérieur). Des éclats d'enduit sont visibles et menacent de tomber sur les véhicules	Mauvais état de conservation	54	1
<u>Voirie :</u> Le parking situé en façade avant du bâtiment D est en bon état général sauf au niveau d'une ancienne souche d'arbre : Déformation importante de la voirie	Etat moyen de conservation	55	2

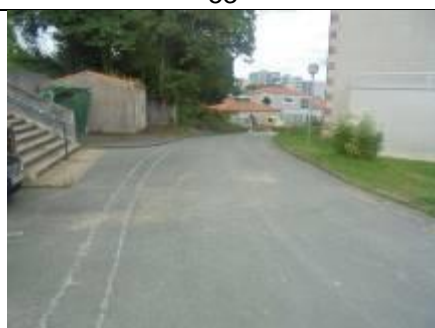
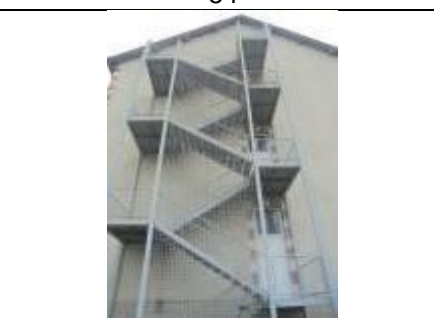
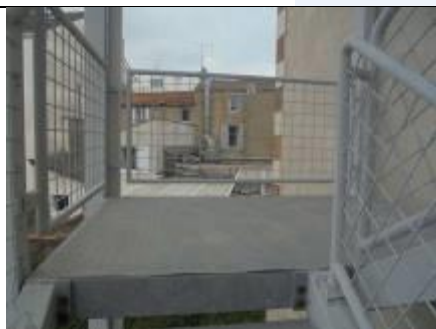
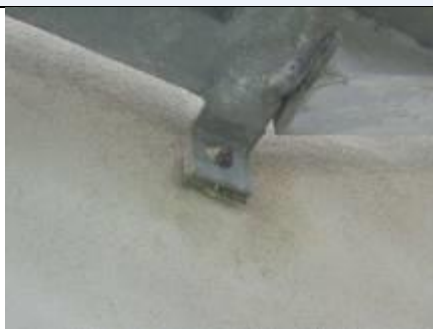
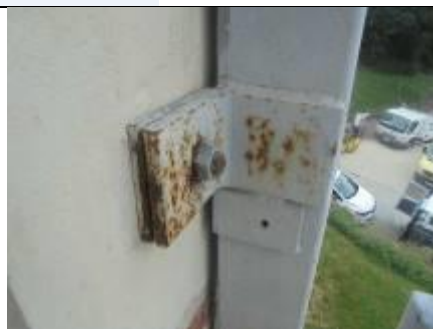
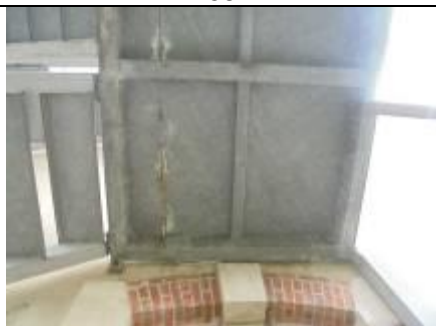
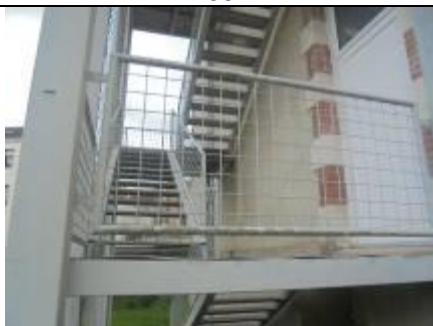
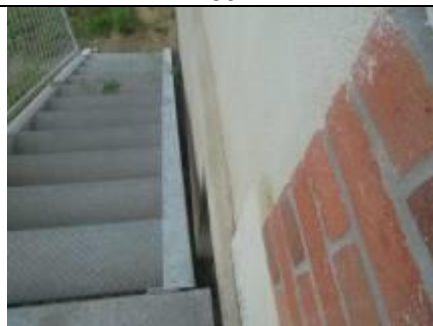
Descriptif	Etat	Photo (tableau ci-dessous)	Note (a)
<p>Escaliers extérieurs : En façade avant au bâtiment, il a été constaté la présence d'un escalier permettant l'accès au bâtiment D depuis les bâtiments A, B et C : Une absence d'entretien de cet escalier a été relevée et les peintures sur les mains courantes sont dégradées</p> <p>En pignon du bâtiment, il a été relevé la présence d'un escalier métallique extérieur permettant l'évacuation du bâtiment (escalier de secours). Cet escalier n'est pas en bon état de conservation. En effet, il a été relevé un début de dégradation de la peinture avec une légère corrosion de certains éléments métalliques. La boulonnerie est également corrodée ainsi que les points de fixations au pignon du bâtiment. Enfin, le garde-corps au niveau de l'escalier n'est pas conforme à la NFP 01-012 et l'espacement entre le limon et le pignon est trop important.</p>	Mauvais état de conservation	56 à 63	2

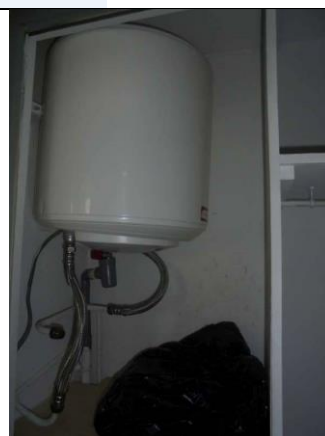
<p><u>Plomberie, sanitaire – Sanitaires et robinetterie</u> Présence de ballons électriques Les ballons électriques sont vieillissants et sont dépassés. Le ballon situé au niveau du logement est défectueux : présence d'une fuite</p>	Mauvais état de conservation	24 et 25	1

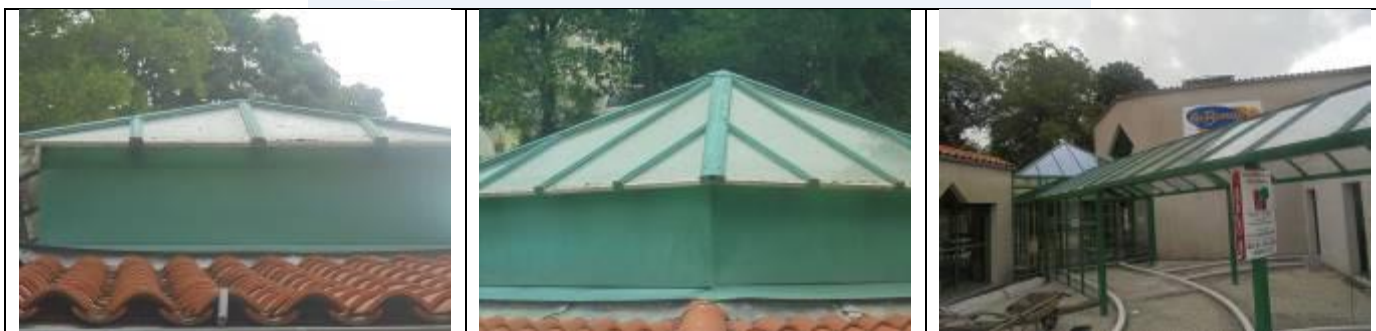
Descriptif	Etat	Photo (tableau ci-dessous)	Note (a)
Bâtiment RIA			
CLOS - COUVERT			
<p><u>Couverture :</u> La couverture principale du bâtiment RIA est assurée par une couverture en tuiles. D'après les éléments transmis par le client, cette couverture a été refaire en 2011 pour résoudre les problèmes d'infiltrations d'eau qui avaient été signalés dans l'audit précédent réalisé par Bureau Veritas. Lors de notre visite, nous avons pu constater que les couvertures en tuiles sont en bon état de conservation. Nous n'avons pas repéré de mousses. Une infiltration d'eau a malgré tout été relevée au niveau d'un joint de dilatation dans la salle de restauration</p> <p>Concernant les puits de lumière situés en faitage des couvertures tuiles, nous avons pu constater une absence d'entretien sur les vitrages (présence de mousses), Les peintures sur ces éléments commencent également à se dégrader. Nous n'avons pas relevé d'infiltration d'eau au droit de ces puits de lumière.</p> <p>De plus, les verrières situées au droit des entrées des convives (y compris verrière du hall principal d'entrée) sont également en état d'usage. Une absence d'entretien a été relevée et les peintures sur les éléments métalliques sont dégradées : Ecaillage de la peinture.</p> <p>Enfin, les velux situés au droit des couvertures en tuiles sont sources d'infiltrations d'eau. Présence de traces sur les faux-plafonds</p>	Bon état de conservation des couvertures en tuiles Verrières et puits de lumière en état d'usage	1 à 14	4

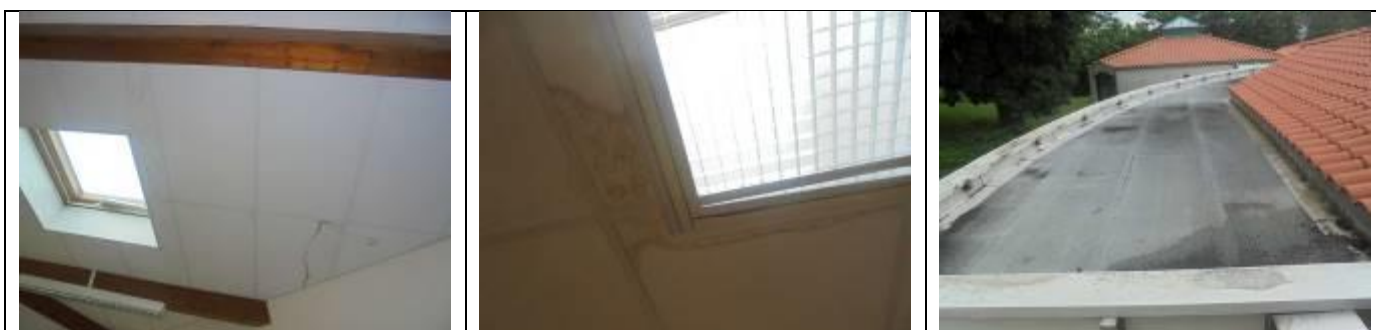
<p><u>Toiture-terrasse</u> Présence d'une première toiture terrasse avec étanchéité en élastomère autoprotégée. Lors de notre visite, hormis la présence légère de mousse et l'absence d'entretien, nous n'avons pas relevé de désordres sur le système d'étanchéité en partie courante (absence d'infiltration d'eau à ce jour). Cette étanchéité date à priori de 2003. Présence d'une deuxième toiture-terrasse avec étanchéité en PVC en bon état général. Une absence d'entretien est néanmoins visible. Cette étanchéité date à priori de 2011</p>	Bon état général	15 à 17	3
