Planchers bois

Cité Administrative Travot

La Roche-sur-Yon -85-

RAPPORT DE VISITE

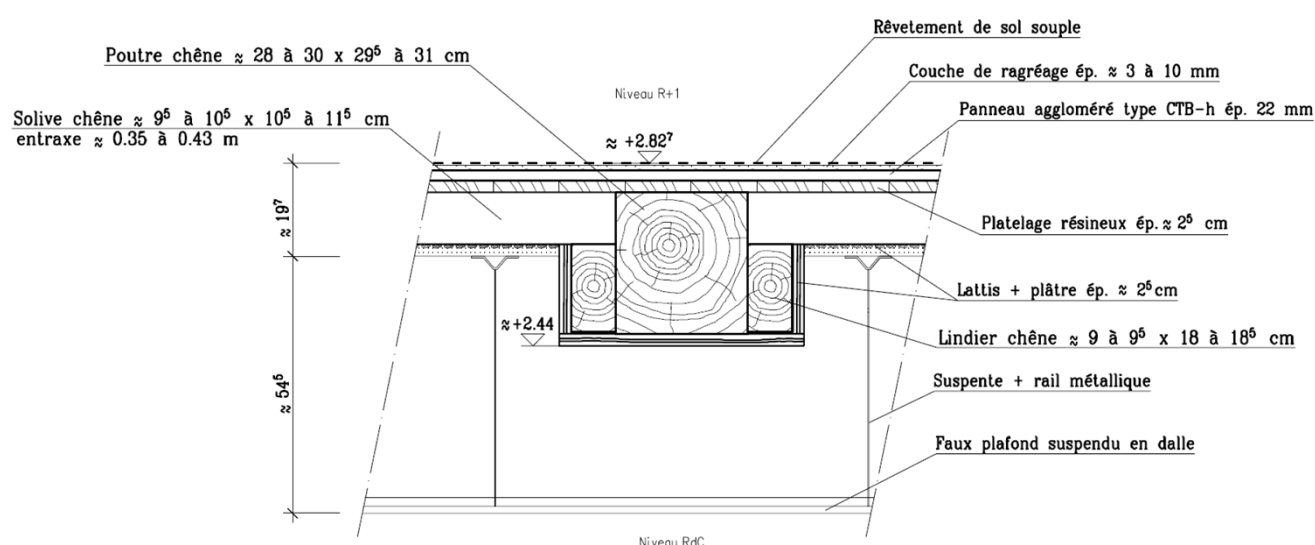
Figure N°3 : Complexe de plancher

La structure existante du plancher haut du rez-de-chaussée est composée de deux poutres en chêne, de section ≈ 28 à 30×29.5 à 31 cm, portant entre les murs de refend et supportant trois travées de solives en chêne, de section ≈ 9.5 à 10.5×10.5 à 11.5 cm, ainsi que des linders en chêne, de section ≈ 28 à 30×29.5 à 31 cm, fixés de part et d'autre de chacune des poutres. Le solivage existant est support d'un lattis-plâtre, d'un parquet résineux, de panneaux agglomérés rainurés bouvetés type CTB-h ép. 22 mm, d'une couche de ragréage ép. ≈ 3 à 10 mm, d'un sol souple en revêtement de sol et d'un faux-plafond suspendu en dalle, type "Amstrong", fixé en sous face du plafond lattis-plâtre existant. Nos sondages ayant été réalisés partiellement, l'entreprise Mollé du Poiré-sur-Vie nous a indiqué les éléments situés entre le sol souple et le planchage.
