Cité Administrative Travot - Bâtiment A

Plancher bois

NOTE TECHNIQUE

Dossier N : 17 10 11 N

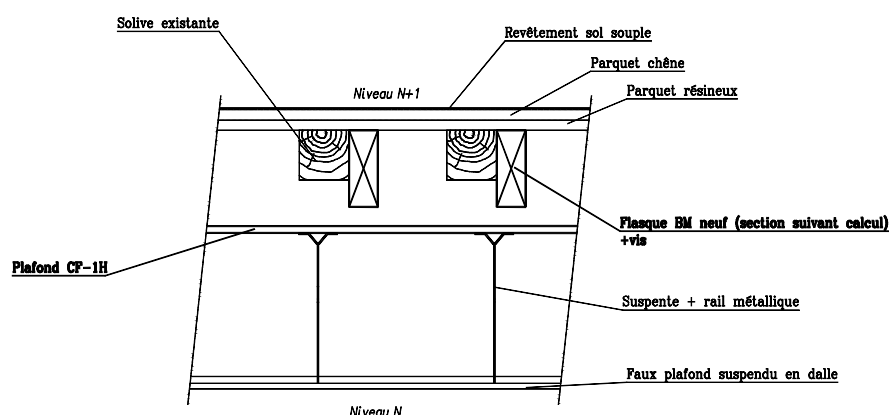
Principe renforcement Solive courante

Les poutres de l'aile centrale sont sous dimensionnées avec un taux de travail autour de 123%.

- Vérification de l'état sanitaire des bois conservés,
- Grattage, nettoyage et dépoussiérage de l'ensemble des bois conservés afin d'éliminer les parties dégradées, les traces d'humidités,
- Vérification des appuis des bois dans les maçonneries et renforcement suivant nécessité,
- Vérifications des maçonneries aux droits des appuis,
- Couturage des fentes des solives suivant nécessité,
- Renforcement du solivage par flasque en bois massif ou en lamellé-collé fixée sur le côté des solives existantes,

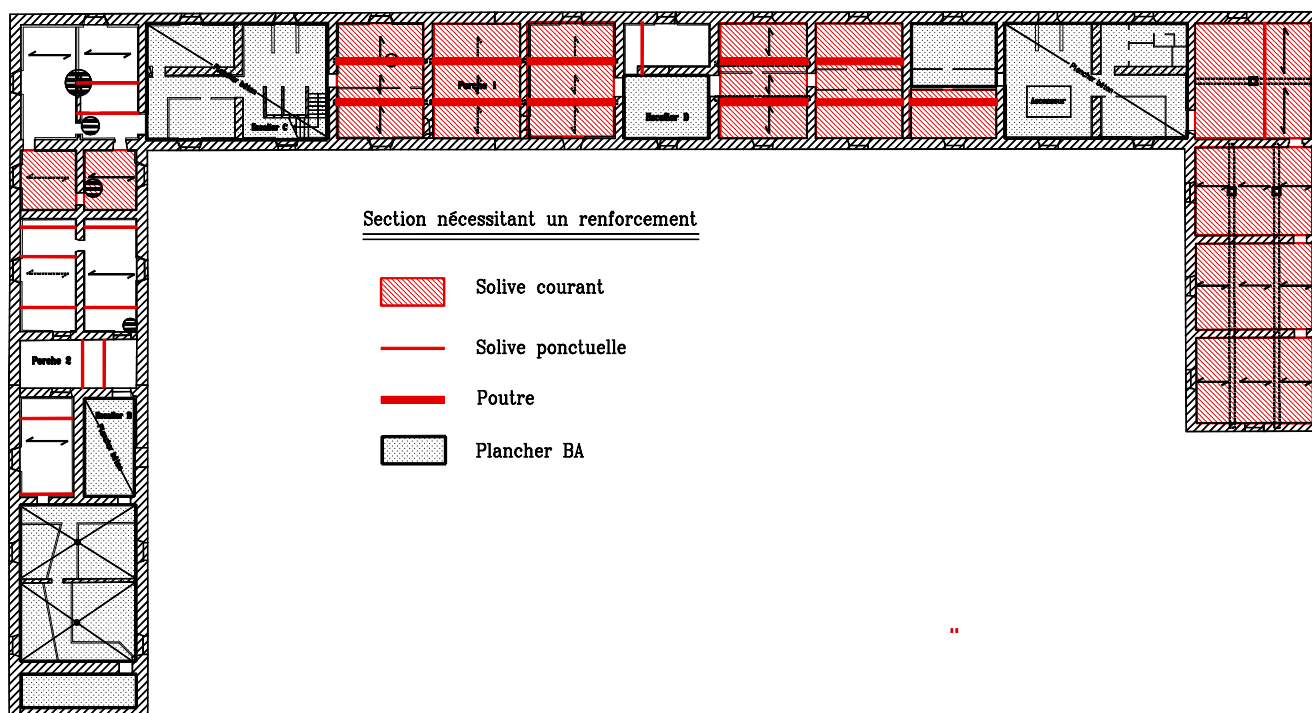
PH-RDC – Localisation zones renforcées

- PH RDC (cf. repérage détaillé pages 5 et 6) : la plupart des zones de l'aile centrale et de l'aile Nord présentent un solivage courant sous dimensionnée en contrainte, la plupart du temps autour de 110 à 130 % de taux de travail, mais ponctuellement jusqu'à 179% sur certaines zones, avec des cloisons parallèles au sens de portée des solives, sans même tenir compte des surcharges ponctuelles d'aménagement (armoires,...).

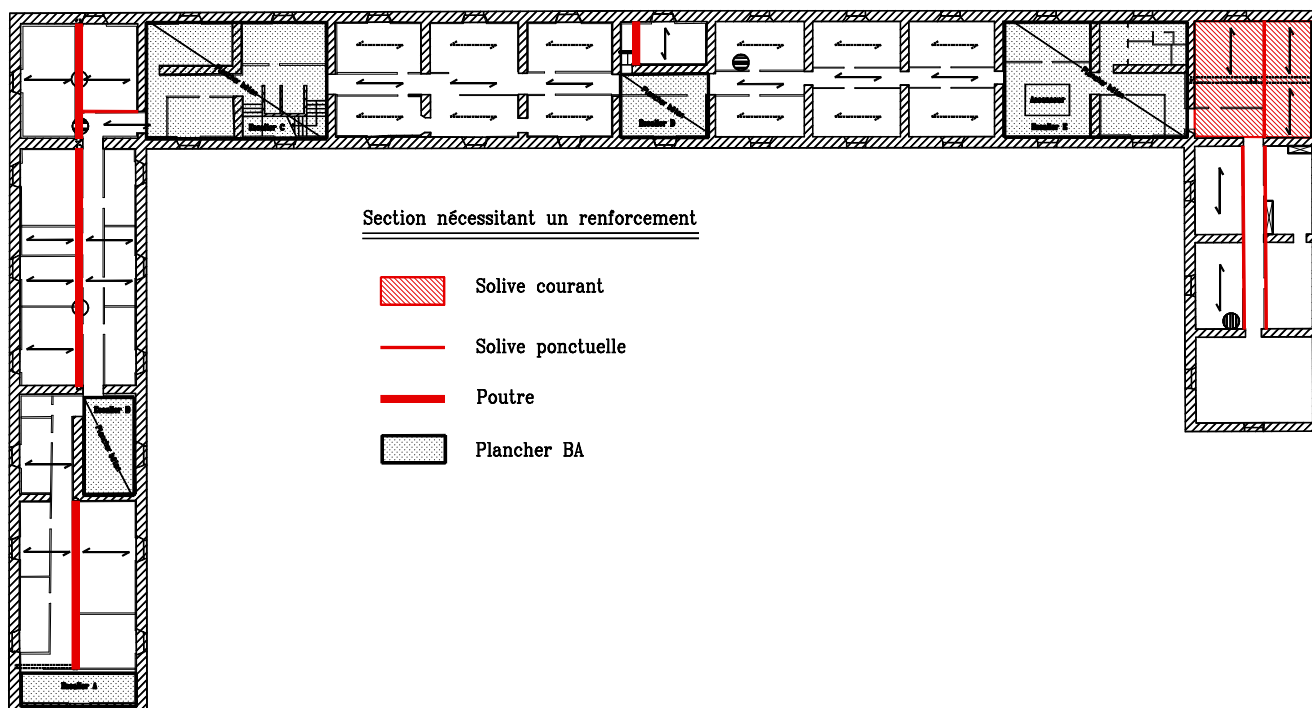
PH-R+1 – Localisation zones renforcées

- PH R+1 et R+2 (cf. repérage détaillé page 7 et 8) : la plupart des solivages sont vérifiés en contrainte (ELU), hormis la zone en jonction entre l'aile centrale et l'aile Nord, avec des taux de travail de l'ordre de 125 %. Les solives de l'aile Nord, avec des cloisons parallèles à la portée, ont un taux de travail maxi de 145%. Les poutres de l'aile Sud sont sous dimensionnées en contrainte, avec un taux de travail de 178 %.
