RAPPORT D'INSPECTION TELEVISEE N° 2301311-IT

Commune :	BELFORT
Adresse :	CROUS
Quartier ou complément :	
Date de début d'inspection :	1 juin 2023
Date de fin d'inspection :	2 juin 2023

Numéro de dossier :	2301311-IT
Objectif de l'inspection :	Inspection de routine de l'état
Nom du réseau :	
Type de réseau :	Eaux usées

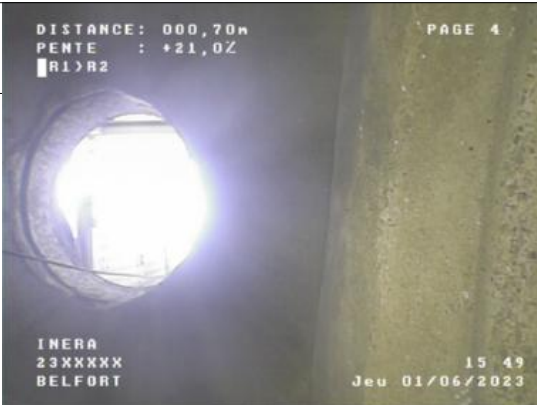
DISTANCE : 0.00 m	PHOTO : 1

OBSERVATIONS : BDB - Remarque générale - Début d'inspection

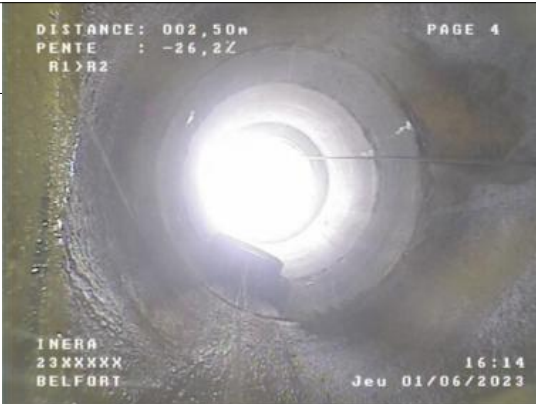
DISTANCE : 0.00 m	PHOTO : 7

OBSERVATIONS : BDB - Remarque générale - Début d'inspection

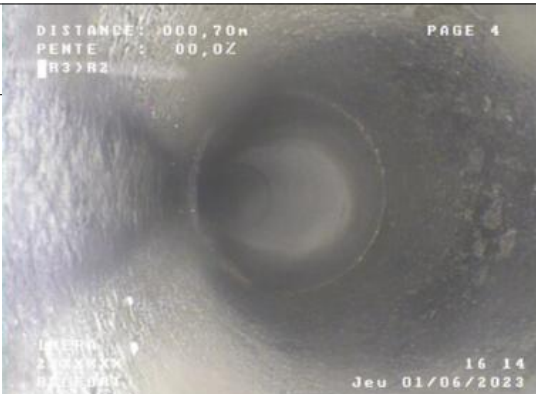
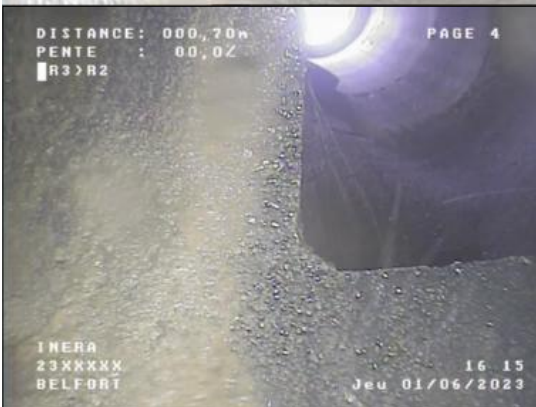
DISTANCE : 0.50 m	PHOTO : 8/9

OBSERVATIONS : BCDA - Regard de visite de départ - Référence du noeud R3

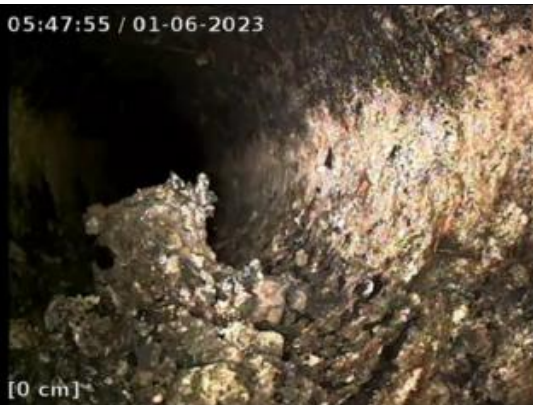
DISTANCE : 0.00 m	PHOTO : 13		05:47:55 / 01-06-2023
OBSERVATIONS : BDB - Remarque générale - Début d'inspection BCDZ - Ouvrage spécial de départ - Référence du noeud 11 - Boîte de branchement.

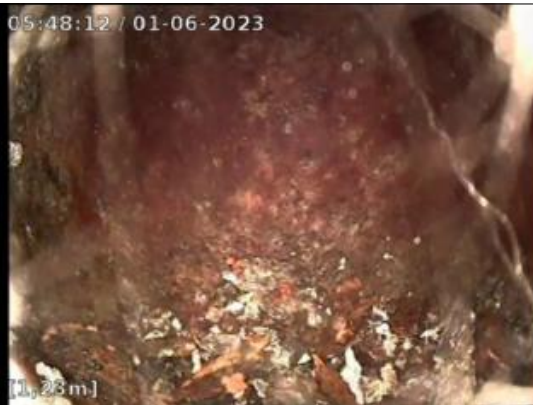
DISTANCE : 1.20 m	PHOTO : 14		05:48:12 / 01-06-2023
OBSERVATIONS : BCEF - Raccordement important d'arrivée sans regard de visite ou chambre d'inspection - Référence du noeud 10 - Coude vers le haut BDB - Remarque générale - Fin d'inspection

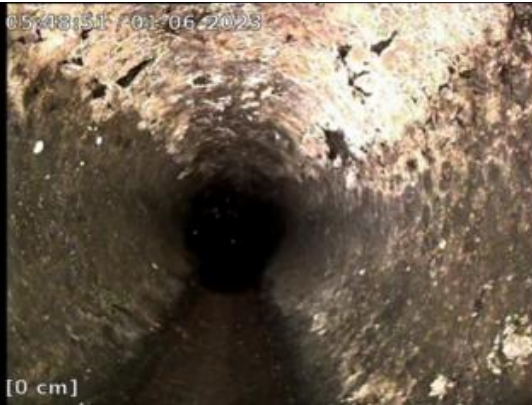
DISTANCE : 0.00 m	PHOTO : 15

OBSERVATIONS : BDB - Remarque générale - Début d'inspection BCDZ - Ouvrage spécial de départ - Référence du noeud 11 - Boîte de branchement.			[0 cm]

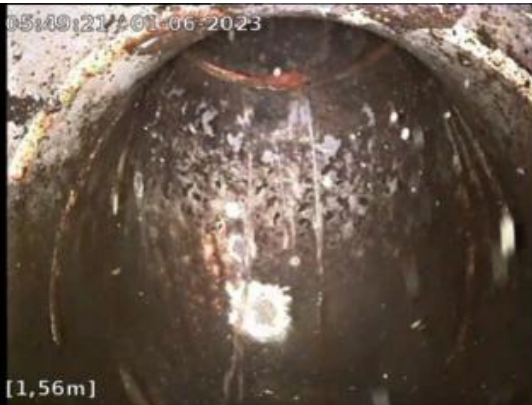
DISTANCE : 1.60 m	PHOTO : 16

OBSERVATIONS : BCEF - Raccordement important d'arrivée sans regard de visite ou chambre d'inspection - Référence du noeud D1 - Coude vers le haut BDB - Remarque générale - Fin d'inspection			[1,56m]

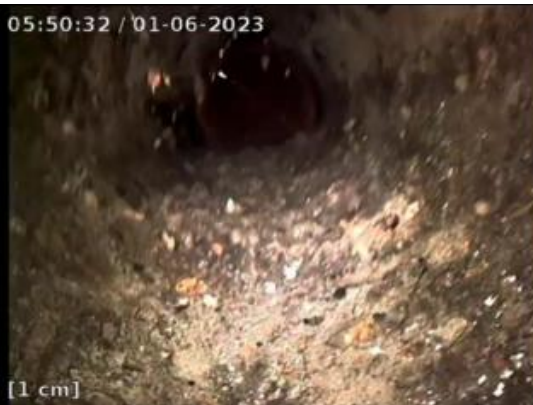
DISTANCE : 0.00 m	PHOTO : 17		05:50:32 / 01-06-2023

[1 cm]
OBSERVATIONS : BDB - Remarque générale - Début d'inspection BCDZ - Ouvrage spécial de départ - Référence du noeud 11 - Boîte de branchement.

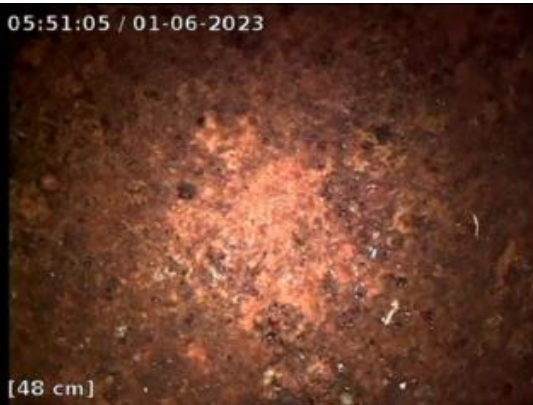
DISTANCE : 0.50 m	PHOTO : 18		05:51:05 / 01-06-2023

[48 cm]
OBSERVATIONS : BCEF - Raccordement important d'arrivée sans regard de visite ou chambre d'inspection - Référence du noeud 12 - Coude vers le haut BDB - Remarque générale - Fin d'inspection

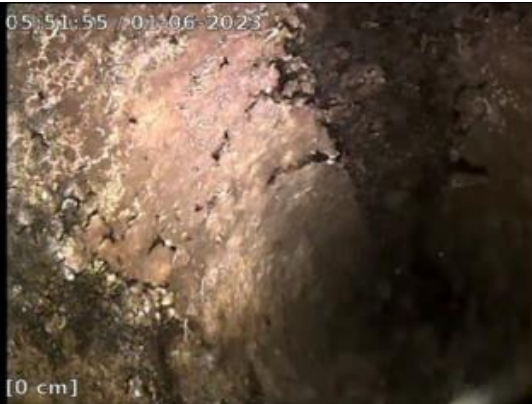
DISTANCE : 0.00 m	PHOTO : 19

OBSERVATIONS : BDB - Remarque générale - Début d'inspection BCDZ - Ouvrage spécial de départ - Référence du noeud 11 - Boîte de branchement.

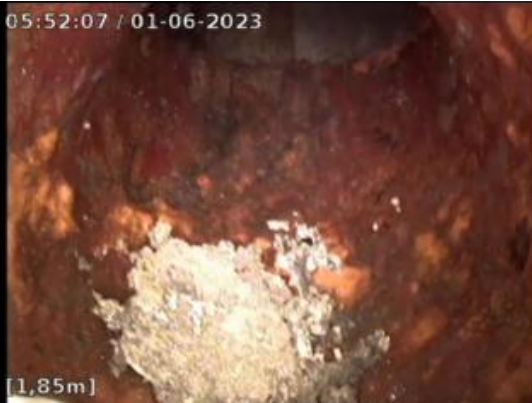
DISTANCE : 1.90 m	PHOTO : 20

OBSERVATIONS : BCEF - Raccordement important d'arrivée sans regard de visite ou chambre d'inspection - Référence du noeud Reception - Coude vers le haut BDB - Remarque générale - Fin d'inspection

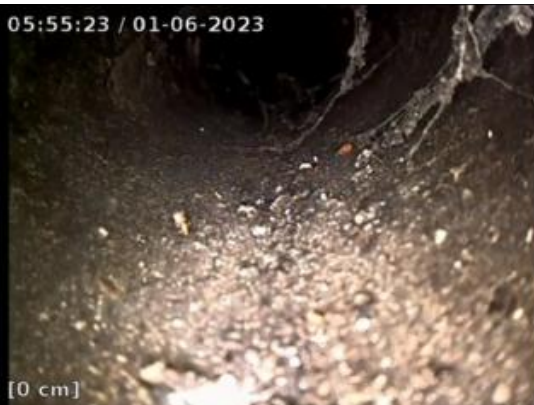
DISTANCE : 0.00 m	PHOTO : 21		05:55:23 / 01-06-2023
OBSERVATIONS : BDB - Remarque générale - Début d'inspection BCDZ - Ouvrage spécial de départ - Référence du noeud 11 - Boîte de branchement.

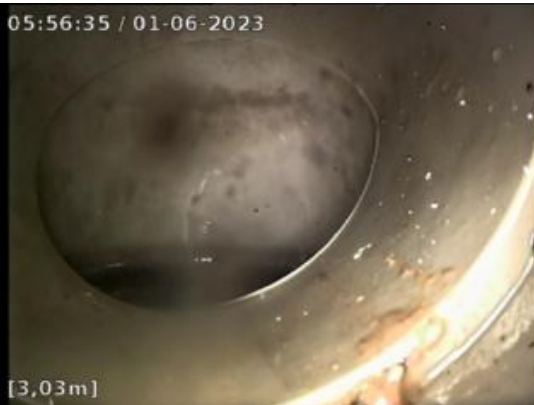
DISTANCE : 3.00 m	PHOTO : 22/23		05:56:35 / 01-06-2023
OBSERVATIONS : BCEF - Raccordement important d'arrivée sans regard de visite ou chambre d'inspection - Référence du noeud Évier - Raccord en T BDB - Remarque générale - Fin d'inspection

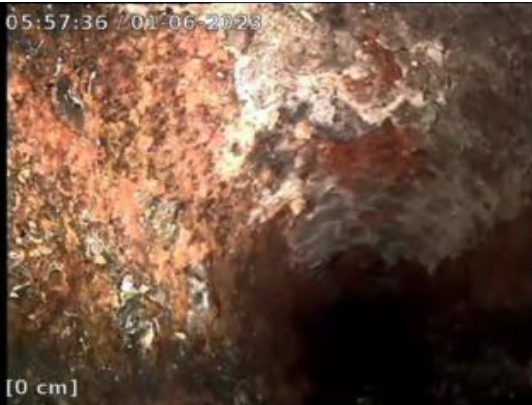
DISTANCE : 0.00 m	PHOTO : 24		05:57:36 / 01-06-2023

OBSERVATIONS : BDB - Remarque générale - Début d'inspection BCDZ - Ouvrage spécial de départ - Référence du noeud 11 - Boîte de branchement.

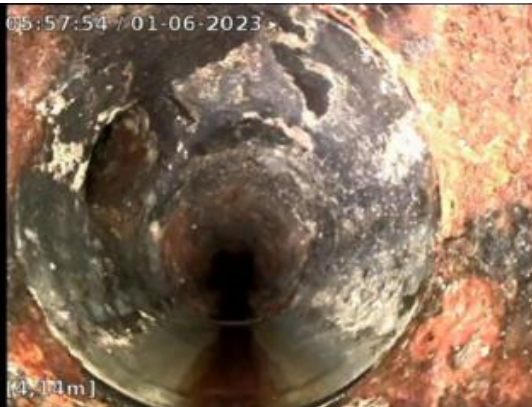
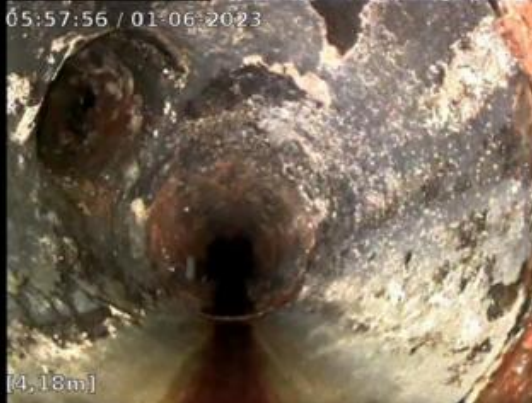
DISTANCE : 4.30 m	PHOTO : 25/26		05:57:54 / 01-06-2023

OBSERVATIONS : BCAAA - Raccordement par culotte - Ouvert à 10h - Hauteur 50mm			05:57:56 / 01-06-2023

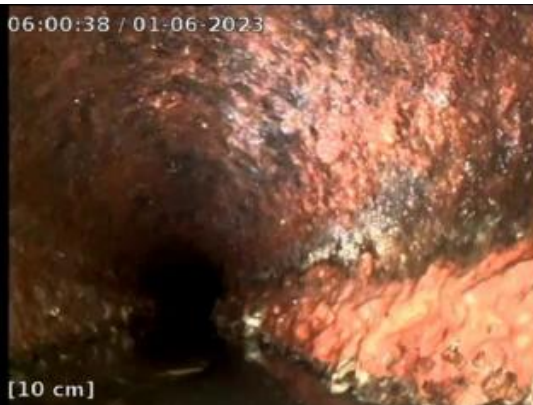
DISTANCE : 0.00 m	PHOTO : 33		06:00:38 / 01-06-2023

[10 cm]
OBSERVATIONS : BDB - Remarque générale - Début d'inspection BCDZ - Ouvrage spécial de départ - Référence du noeud 11 - Boîte de branchement.

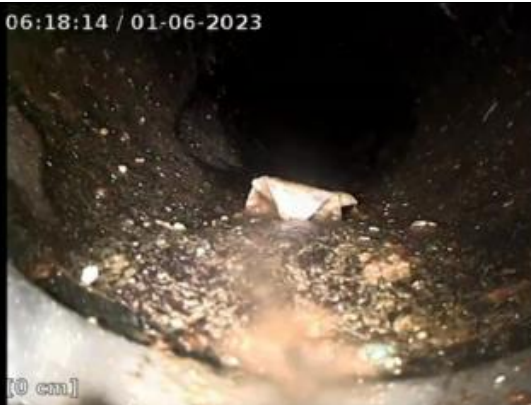
DISTANCE : 0.00 m	PHOTO : 35		06:18:14 / 01-06-2023
OBSERVATIONS : BDB - Remarque générale - Début d'inspection BCDZ - Ouvrage spécial de départ - Référence du noeud 8 - Siphon

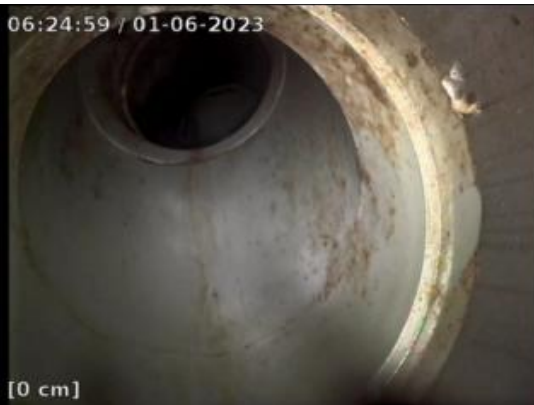
DISTANCE : 0.00 m	PHOTO : 38		06:24:59 / 01-06-2023

[0 cm]
OBSERVATIONS : BDB - Remarque générale - Début d'inspection BCDZ - Ouvrage spécial de départ - Référence du noeud 2 - Boîte de branchement.

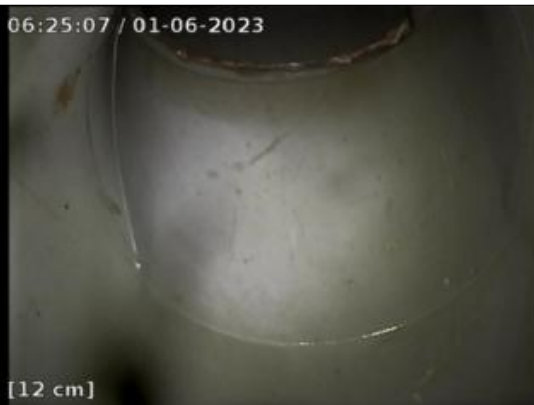
DISTANCE : 0.20 m	PHOTO : 40		06:25:07 / 01-06-2023

[12 cm]
OBSERVATIONS : BCEF - Raccordement important d'arrivée sans regard de visite ou chambre d'inspection - Référence du noeud 3 - Coude vers le haut BDB - Remarque générale - Fin d'inspection

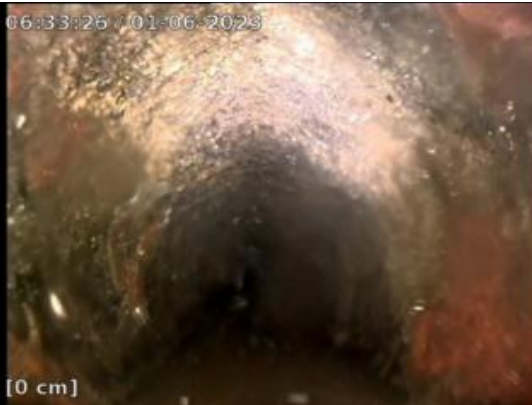
DISTANCE : 0.00 m	PHOTO : 45

OBSERVATIONS : BDB - Remarque générale - Début d'inspection BCEZ - Ouvrage spécial d'arrivée - Référence du noeud 1 - Boîte de branchement.			[0 cm]

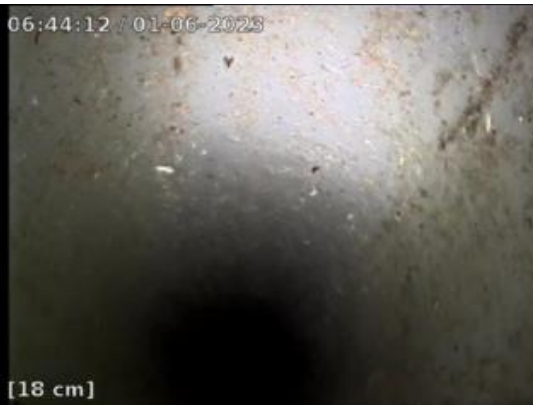
DISTANCE : 0.00 m	PHOTO : 48		06:44:12 / 01-06-2023

[18 cm]
OBSERVATIONS : BDB - Remarque générale - Début d'inspection BCDZ - Ouvrage spécial de départ - Référence du noeud 4 - Boîte de branchement.

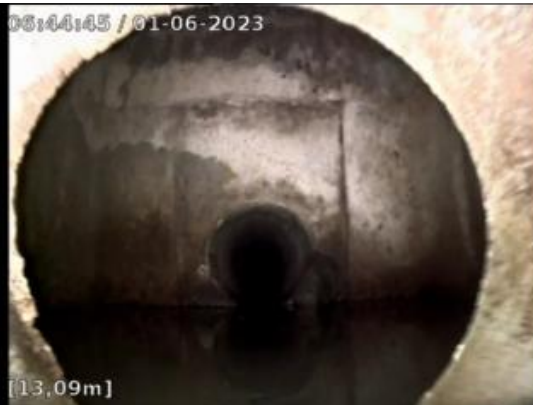
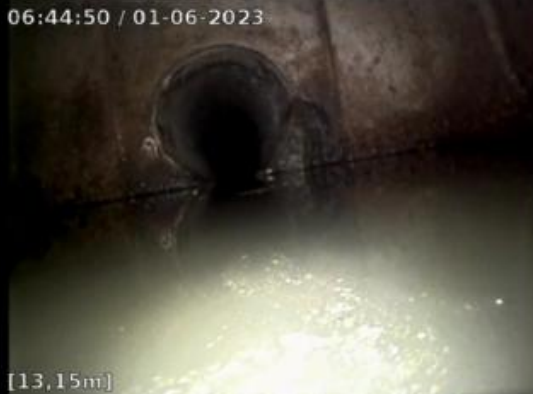
DISTANCE : 13.20 m	PHOTO : 49/50		06:44:45 / 01-06-2023

[13,15m]
OBSERVATIONS : BCEZ - Ouvrage spécial d'arrivée - Référence du noeud R4 - Boîte de branchement. BDB - Remarque générale - Fin d'inspection

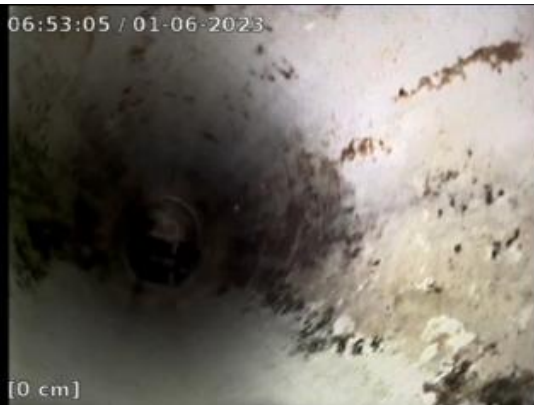
DISTANCE : 0.00 m	PHOTO : 51		06:53:05 / 01-06-2023

[0 cm]
OBSERVATIONS : BDB - Remarque générale - Début d'inspection BCDZ - Ouvrage spécial de départ - Référence du noeud 4 - Boîte de branchement.

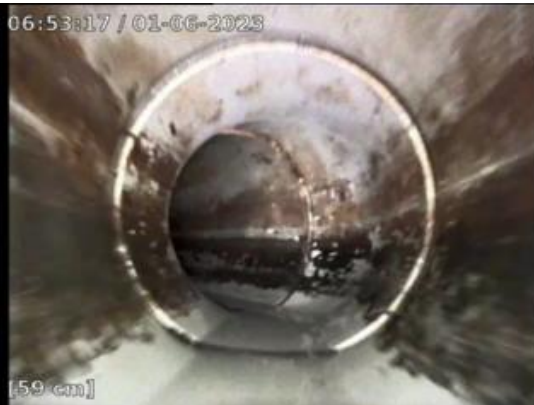
DISTANCE : 0.80 m	PHOTO : 52		06:53:17 / 01-06-2023

[59 cm]
OBSERVATIONS : BCCA - Courbure du collecteur vers la gauche - Angle 45°

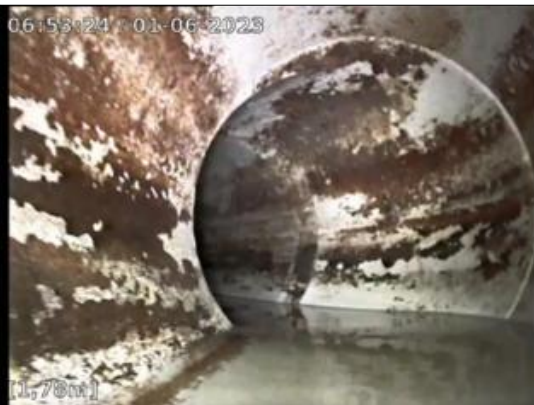
DISTANCE : 1.90 m	PHOTO : 53		06:53:24 / 01-06-2023

[1,78m]
OBSERVATIONS : BCCA - Courbure du collecteur vers la gauche - Angle 45°

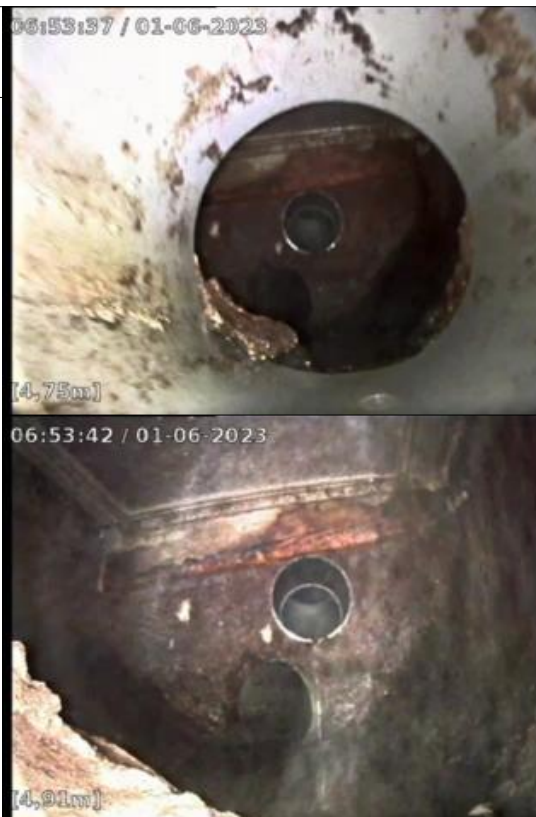
PHOTO : **54/55**
OBSERVATIONS :
BCEZ - Ouvrage spécial d'arrivée - Référence du noeud 2 - Boîte de branchement.
BDB - Remarque générale - Fin d'inspection

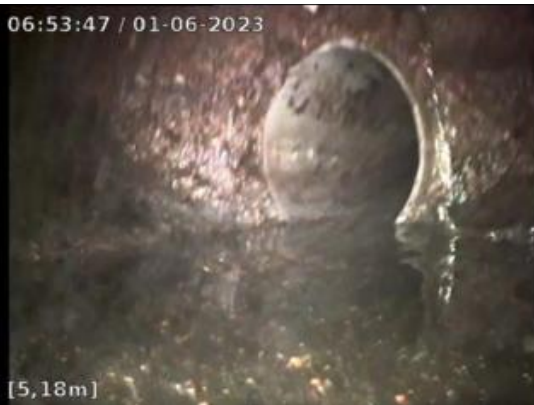
DISTANCE : 0.00 m	PHOTO : 56		06:53:47 / 01-06-2023

[5,18m]
OBSERVATIONS : BDB - Remarque générale - Début d'inspection BCDZ - Ouvrage spécial de départ - Référence du noeud 2 - Boîte de branchement.

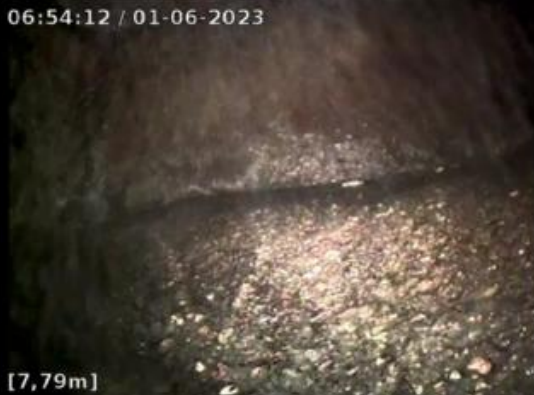
DISTANCE : 2.40 m	PHOTO : 58/59		06:54:08 / 01-06-2023   [7,75m] 06:54:12 / 01-06-2023

[6,48m]
OBSERVATIONS : BCCB- - Courbure du collecteur vers la droite - Angle 45°

[7,79m]
OBSERVATIONS : BCEZ - Ouvrage spécial d'arrivée - Chambre borgne ou Boîte de branchement ? BDB - Remarque générale - Fin d'inspection

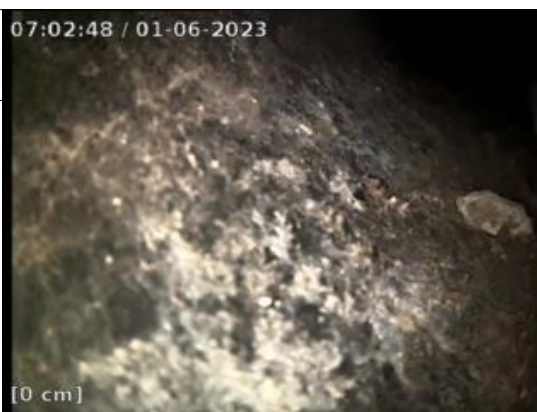
DISTANCE : 0.00 m	PHOTO : 60		07:02:48 / 01-06-2023
OBSERVATIONS : BDB - Remarque générale - Début d'inspection BCDZ - Ouvrage spécial de départ - Référence du noeud R4 - Boîte de branchement.

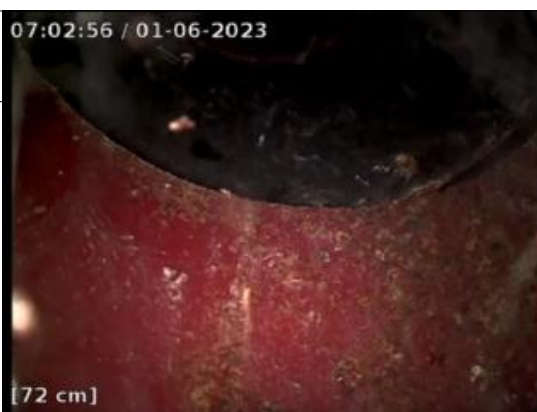
DISTANCE : 0.70 m	PHOTO : 61		07:02:56 / 01-06-2023
OBSERVATIONS : BCEF - Raccordement important d'arrivée sans regard de visite ou chambre d'inspection - Référence du noeud 14 - Coude vers le haut BDB - Remarque générale - Fin d'inspection

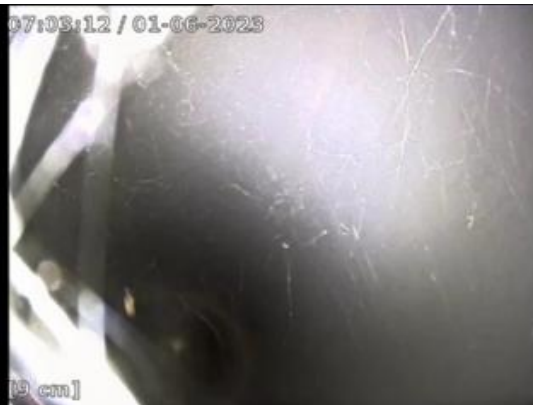
DISTANCE : 0.00 m	PHOTO : 62		07:08:12 / 01-06-2023

OBSERVATIONS : BDB - Remarque générale - Début d'inspection BCDZ - Ouvrage spécial de départ - Référence du noeud R4 - Boîte de branchement.

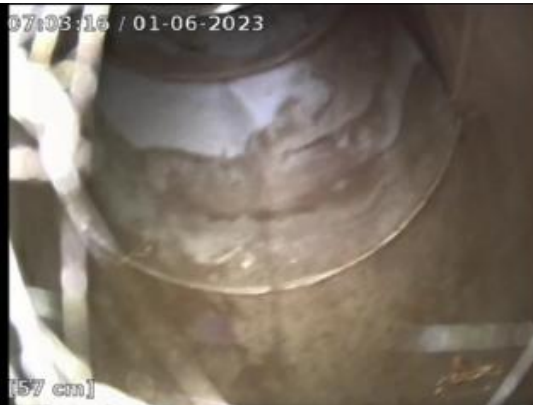
DISTANCE : 0.80 m	PHOTO : 63		07:08:16 / 01-06-2023

OBSERVATIONS : BCEF - Raccordement important d'arrivée sans regard de visite ou chambre d'inspection - Référence du noeud 13 - Coude vers le haut BDB - Remarque générale - Fin d'inspection

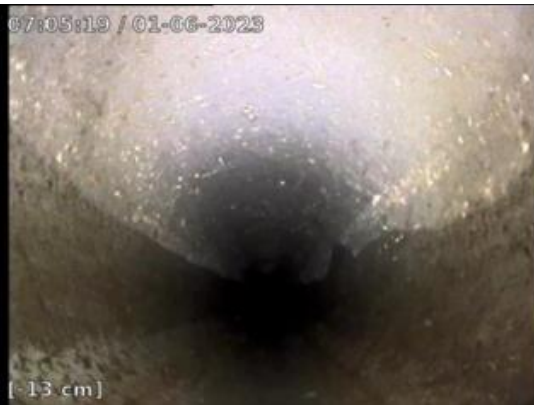
DISTANCE : 0.00 m	PHOTO : 64		07:05:19 / 01-06-2023

[13 cm]
OBSERVATIONS : BDB - Remarque générale - Début d'inspection BCDZ - Ouvrage spécial de départ - Référence du noeud R4 - Boîte de branchement.

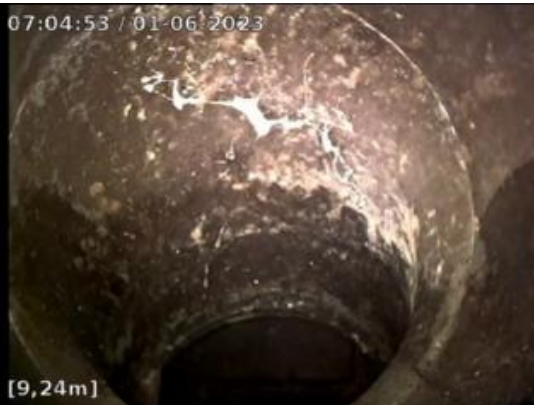
DISTANCE : 9.30 m	PHOTO : 65		07:04:53 / 01-06-2023

[9,24m]
OBSERVATIONS : BCC-B - Courbure du collecteur vers le bas - Angle 30°

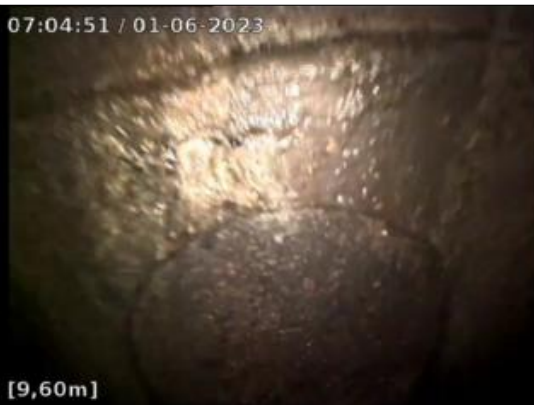
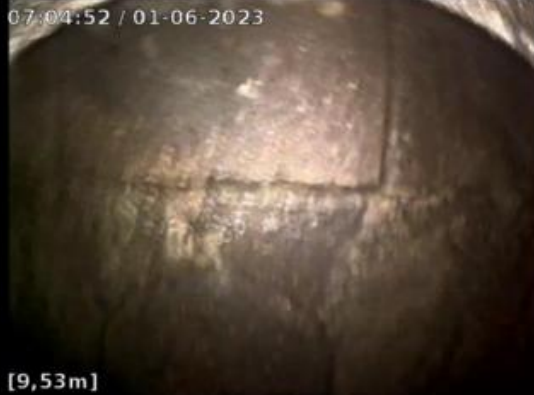
DISTANCE : 9.60 m	PHOTO : 66/67		07:04:51 / 01-06-2023

[9,53m]
OBSERVATIONS : BCEZ - Ouvrage spécial d'arrivée - Référence du noeud RE2 - Boîte de branchement.

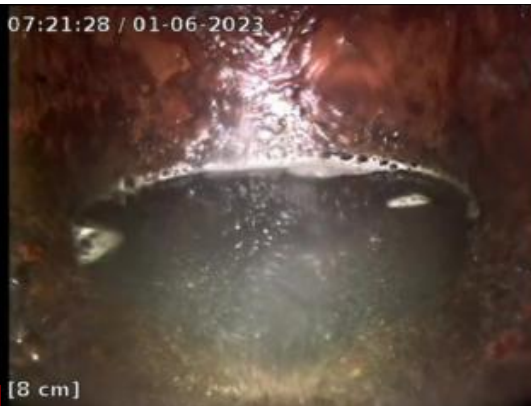
DISTANCE : 0.00 m	PHOTO : 68	GRAVITE : 4	<div>07:21:28 / 01-06-2023</div>

Distance	Photo	Grav.	Observations	Page
  0.00 m/34	68	4	BCDZ - Ouvrage spécial de départ - Référence du noeud 34 - Siphon BDCZ- - Inspection abandonnée - Autre - un siphon supplémentaire dans la cana	49
Collecteur

<div>[8 cm]</div>
OBSERVATIONS : BCDZ - Ouvrage spécial de départ - Référence du noeud 34 - Siphon BDCZ- - Inspection abandonnée - Autre - un siphon supplémentaire dans la cana			
ABANDON INSPECTION

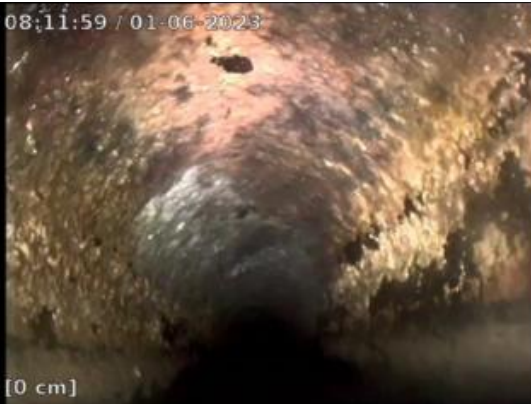
DISTANCE : 0.00 m	PHOTO : 70		08:11:59 / 01-06-2023

[0 cm]
OBSERVATIONS : BDB - Remarque générale - Début d'inspection BCDZ - Ouvrage spécial de départ - Référence du noeud 25 - Boîte de branchement.

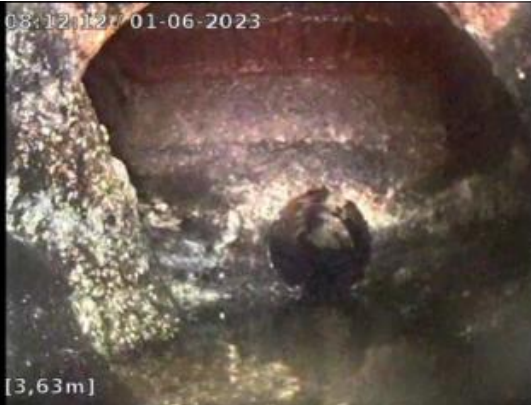
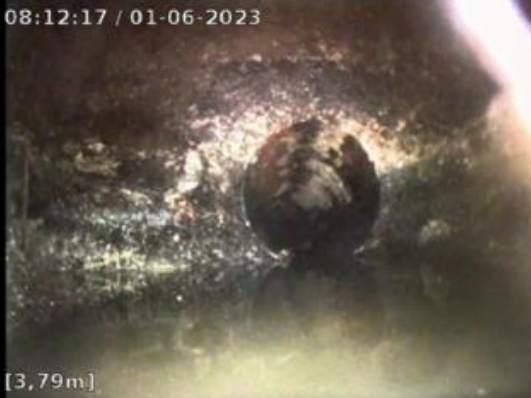
DISTANCE : 3.80 m	PHOTO : 71/72	GRAVITE : 5	08:12:12 / 01-06-2023

[3,63m]
OBSERVATIONS : BCEZ - Ouvrage spécial d'arrivée - Référence du noeud RE3 - Boîte de branchement. BDB - Remarque générale - Fin d'inspection DARG - Tampon au-dessous du niveau de la surface			
			08:12:17 / 01-06-2023

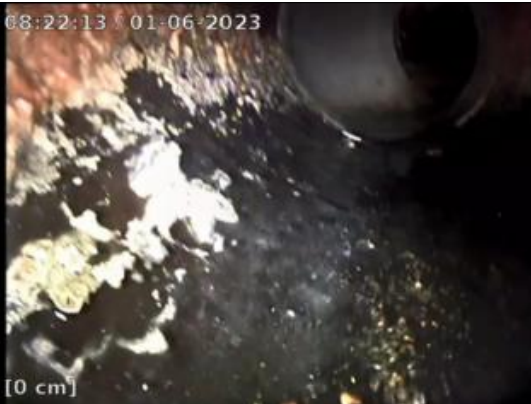
DISTANCE : 0.00 m	PHOTO : 81		08:22:13 / 01-06-2023

OBSERVATIONS : BDB - Remarque générale - Début d'inspection BCDZ - Ouvrage spécial de départ - Référence du noeud 25 - Boîte de branchement.			[0 cm]

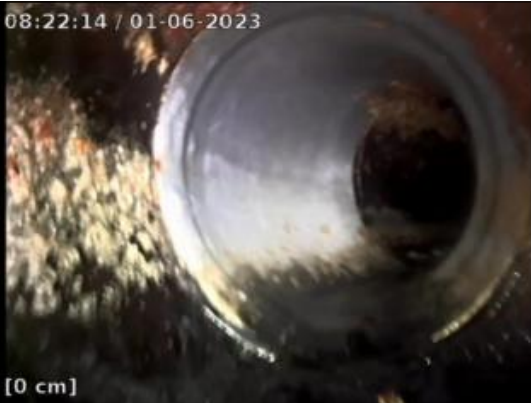
DISTANCE : 0.10 m	PHOTO : 82		08:22:14 / 01-06-2023

OBSERVATIONS : BCCB- - Courbure du collecteur vers la droite - Angle 30°			[0 cm]

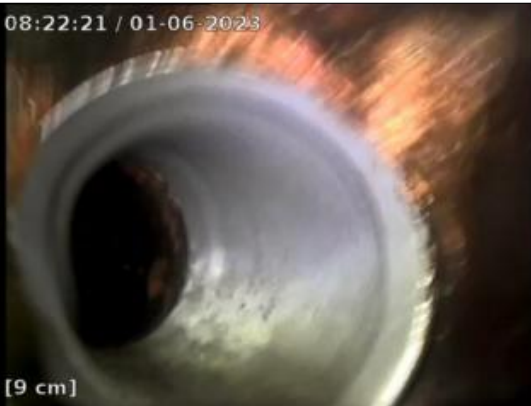
DISTANCE : 0.40 m	PHOTO : 83		08:22:21 / 01-06-2023

OBSERVATIONS : BCCA- - Courbure du collecteur vers la gauche - Angle 30°			[9 cm]

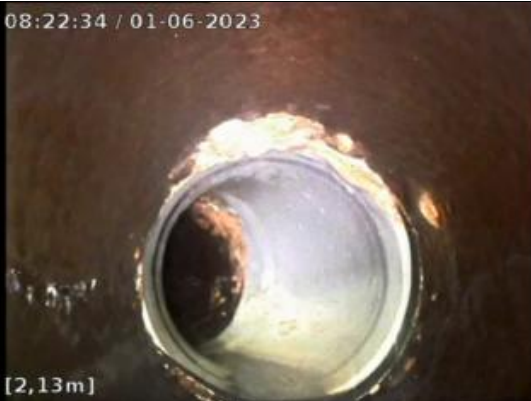
DISTANCE : 2.20 m	PHOTO : 84		08:22:34 / 01-06-2023

OBSERVATIONS : BCCA- - Courbure du collecteur vers la gauche - Angle 30°			[2,13m]

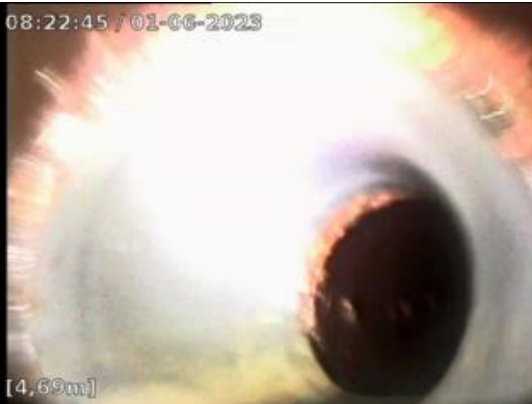
DISTANCE : 4.70 m	PHOTO : 85		08:22:45 / 01-06-2023

OBSERVATIONS : BCCB- - Courbure du collecteur vers la droite - Angle 30°			[4,69m]

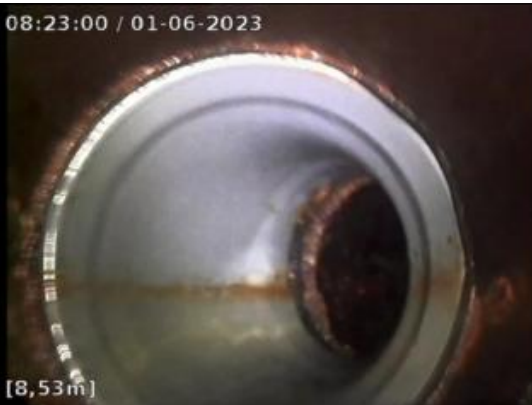
DISTANCE : 8.60 m	PHOTO : 86		08:23:00 / 01-06-2023

OBSERVATIONS : BCCB- - Courbure du collecteur vers la droite - Angle 30°			[8,53m]

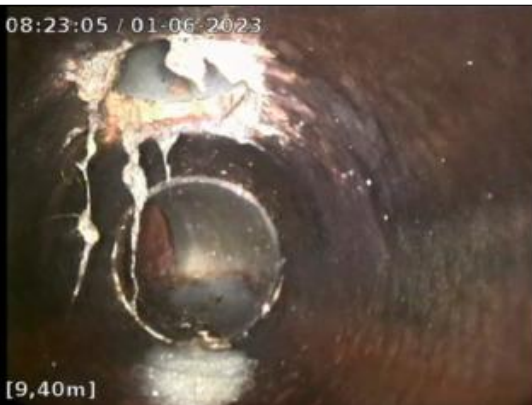
DISTANCE : 9.50 m	PHOTO : 87		08:23:05 / 01-06-2023

OBSERVATIONS : BCADA - Raccordement par piquage direct carotté - Ouvert à 12h - Hauteur 50mm - S10			[9,40m]

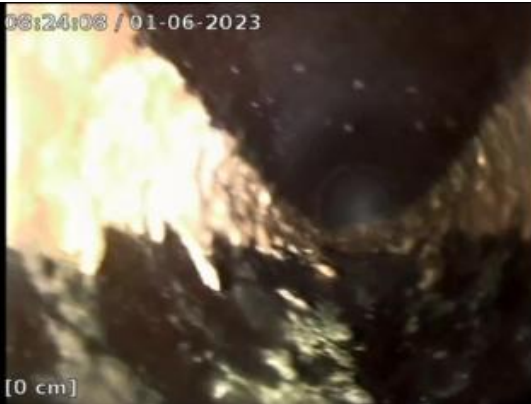
DISTANCE : 0.00 m	PHOTO : 89		08:24:08 / 01-06-2023

[0 cm]
OBSERVATIONS : BDB - Remarque générale - Début d'inspection BCDZ - Ouvrage spécial de départ - Référence du noeud 25 - Boîte de branchement.

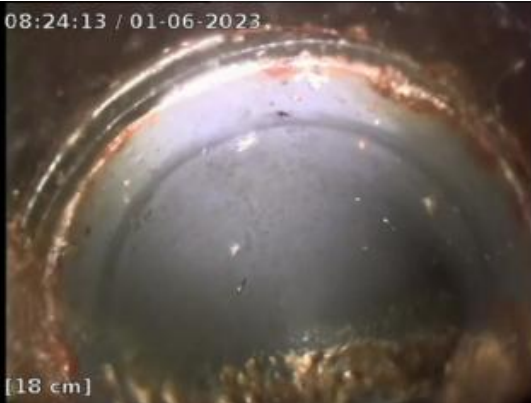
DISTANCE : 0.20 m	PHOTO : 90		08:24:13 / 01-06-2023

[18 cm]
OBSERVATIONS : BCCB- - Courbure du collecteur vers la droite - Angle 45°

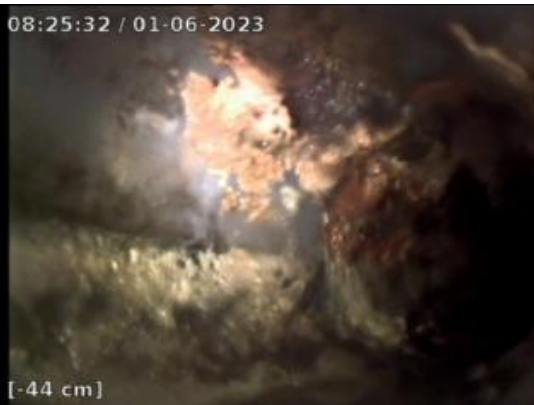
DISTANCE : 0.00 m	PHOTO : 92		08:25:32 / 01-06-2023

[-44 cm]
OBSERVATIONS : BDB - Remarque générale - Début d'inspection BCDZ - Ouvrage spécial de départ - Référence du noeud 25 - Boîte de branchement.

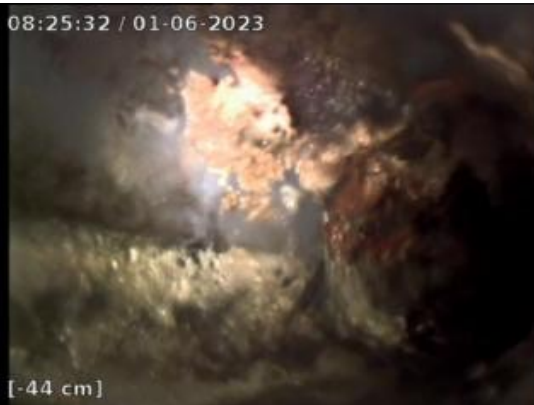
DISTANCE : 0.10 m	PHOTO : 93		08:25:32 / 01-06-2023

[-44 cm]
OBSERVATIONS : BCCB- - Courbure du collecteur vers la droite - Angle 30°

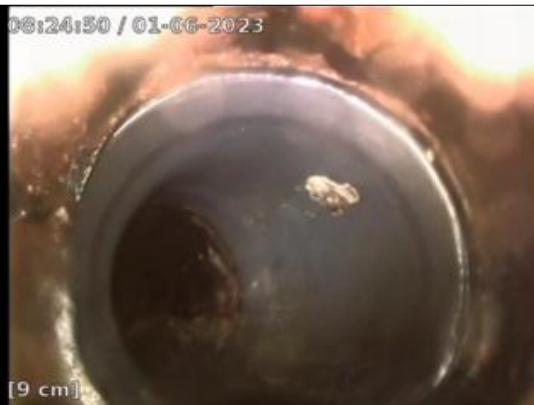
DISTANCE : 0.20 m	PHOTO : 94		08:24:50 / 01-06-2023

[9 cm]
OBSERVATIONS : BCCA- - Courbure du collecteur vers la gauche - Angle 30°

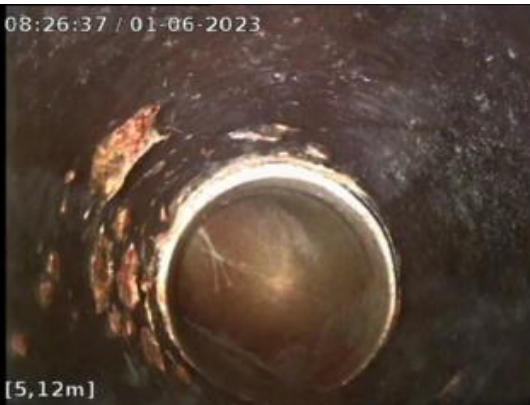
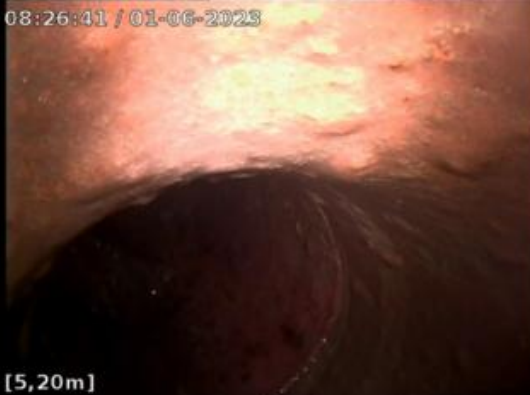
DISTANCE : 5.20 m	PHOTO : 95/96		<div>08:26:37 / 01-06-2023</div>

<div>[5,20m]</div>
OBSERVATIONS : BCEF - Raccordement important d'arrivée sans regard de visite ou chambre d'inspection - Référence du noeud 30 - Coude vers le haut BDB - Remarque générale - Fin d'inspection

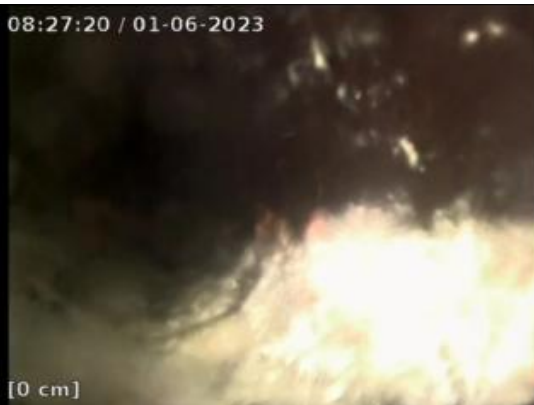
DISTANCE : 0.00 m	PHOTO : 97		08:27:20 / 01-06-2023
OBSERVATIONS : BDB - Remarque générale - Début d'inspection BCDZ - Ouvrage spécial de départ - Référence du noeud 25 - Boîte de branchement.

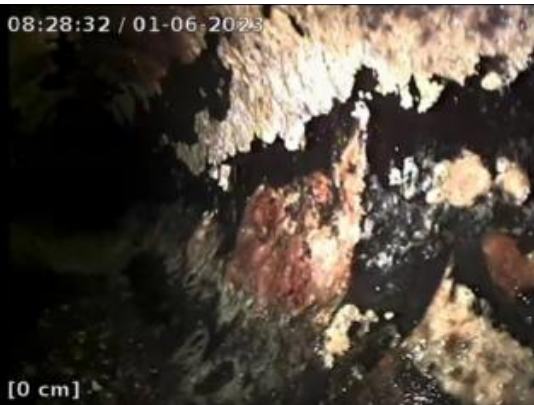
DISTANCE : 0.00 m	PHOTO : 99		08:28:32 / 01-06-2023

[0 cm]
OBSERVATIONS : BDB - Remarque générale - Début d'inspection BCDZ - Ouvrage spécial de départ - Référence du noeud 25 - Boîte de branchement.

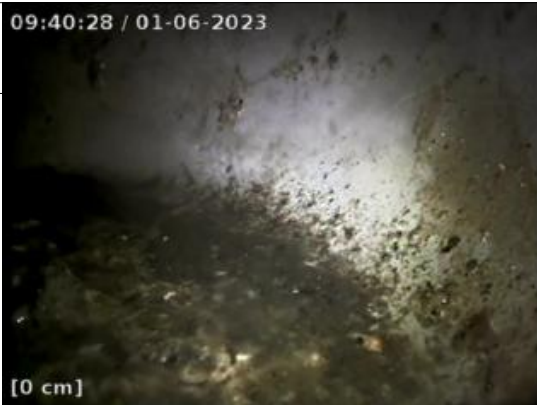
DISTANCE : 0.00 m	PHOTO : 102		09:40:28 / 01-06-2023

[0 cm]
OBSERVATIONS : BDB - Remarque générale - Début d'inspection BCDZ - Ouvrage spécial de départ - Référence du noeud S1 - Siphon BCCA - Courbure du collecteur vers la gauche - Angle 45°

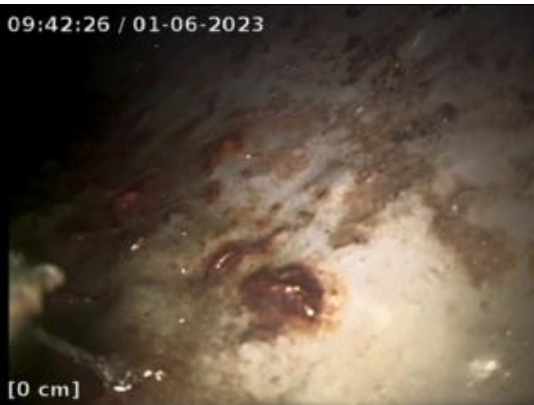
DISTANCE : 0.00 m	PHOTO : 105		09:42:26 / 01-06-2023
OBSERVATIONS : BDB - Remarque générale - Début d'inspection BCDZ - Ouvrage spécial de départ - Référence du noeud S2 - Boîte de branchement.

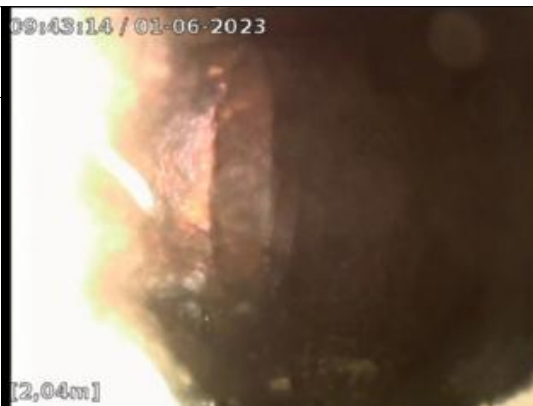
DISTANCE : 2.10 m	PHOTO : 109	GRAVITE : 5

OBSERVATIONS : BCEZ - Ouvrage spécial d'arrivée - Référence du noeud RE4 - Boîte de branchement. BDB - Remarque générale - Fin d'inspection DARG - Tampon au-dessous du niveau de la surface

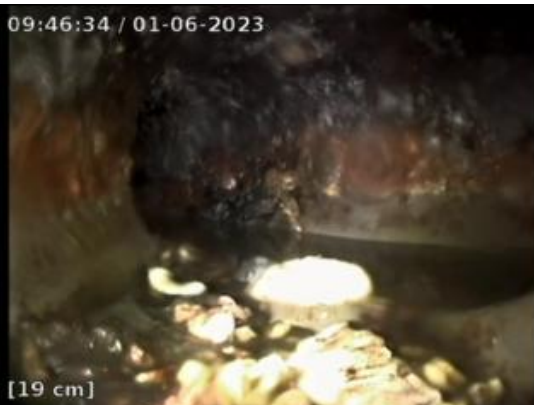
DISTANCE : 0.00 m	PHOTO : 110		09:46:34 / 01-06-2023
OBSERVATIONS : BDB - Remarque générale - Début d'inspection BCDZ - Ouvrage spécial de départ - Référence du noeud S3 - Siphon

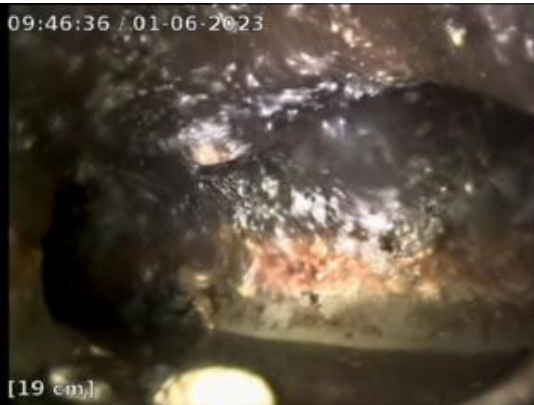
DISTANCE : 0.10 m	PHOTO : 111		09:46:36 / 01-06-2023
OBSERVATIONS : BCEF - Raccordement important d'arrivée sans regard de visite ou chambre d'inspection - Référence du noeud S2 -> RE4 - Collecteur BDB - Remarque générale - Fin d'inspection

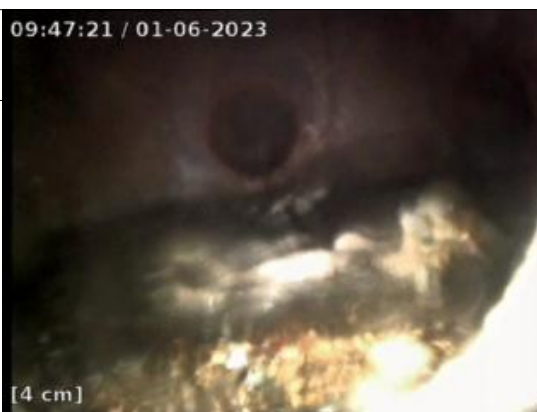
DISTANCE : 0.00 m	PHOTO : 112		09:47:21 / 01-06-2023
OBSERVATIONS : BDB - Remarque générale - Début d'inspection BCDZ - Ouvrage spécial de départ - Référence du noeud S4 - Siphon

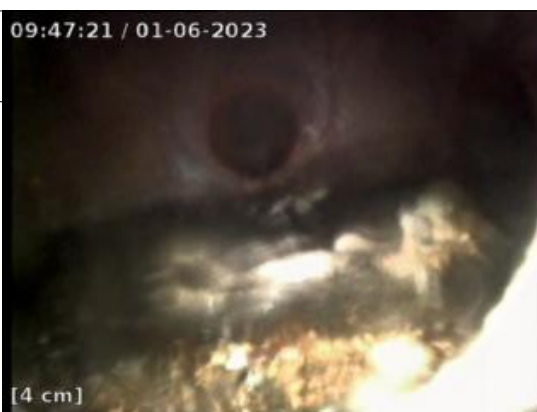
DISTANCE : 0.10 m	PHOTO : 113		09:47:21 / 01-06-2023
OBSERVATIONS : BCEZ - Ouvrage spécial d'arrivée - Référence du noeud RE4 - Boîte de branchement. BDB - Remarque générale - Fin d'inspection

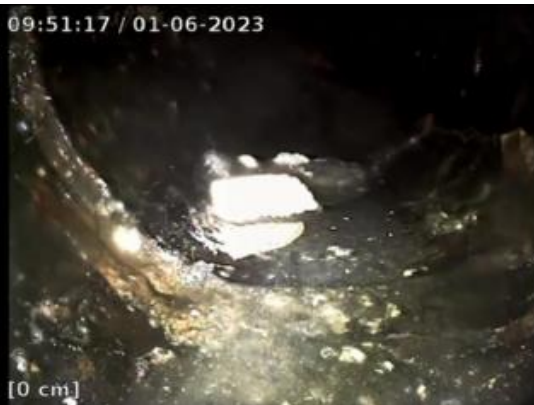
DISTANCE : 0.00 m	PHOTO : 114		09:51:17 / 01-06-2023
OBSERVATIONS : BDB - Remarque générale - Début d'inspection BCDZ - Ouvrage spécial de départ - Référence du noeud S5 - Siphon

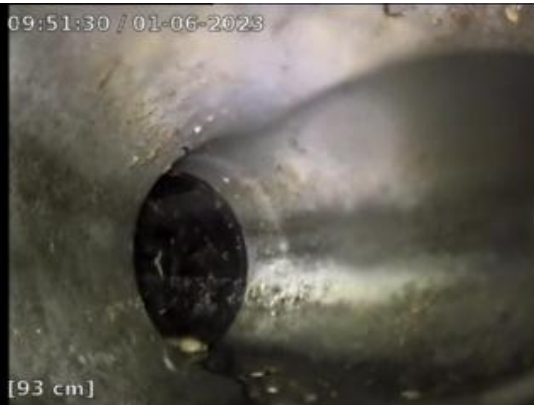
DISTANCE : 1.00 m	PHOTO : 115		09:51:30 / 01-06-2023
OBSERVATIONS : BCEF - Raccordement important d'arrivée sans regard de visite ou chambre d'inspection - Référence du noeud 24 -> RE3 - Collecteur BDB - Remarque générale - Fin d'inspection

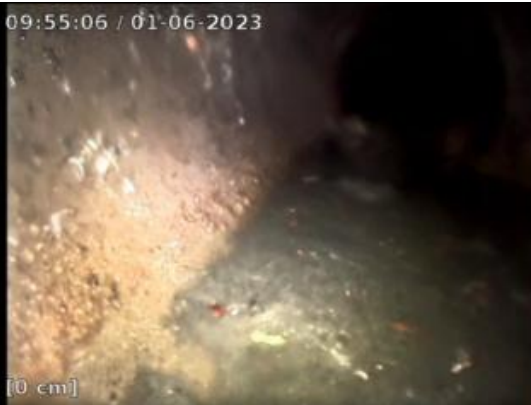
DISTANCE : 0.00 m	PHOTO : 116		09:55:06 / 01-06-2023
OBSERVATIONS : BDB - Remarque générale - Début d'inspection BCDZ - Ouvrage spécial de départ - Référence du noeud S6 - Siphon

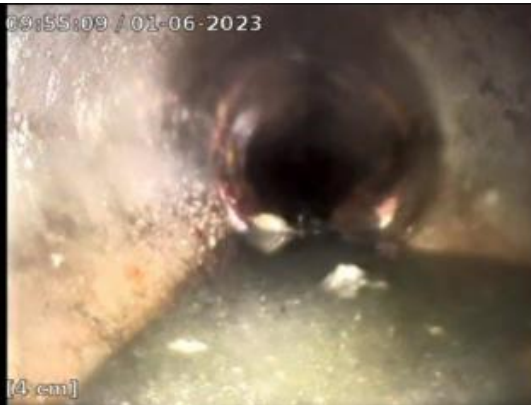
DISTANCE : 0.10 m	PHOTO : 117		09:55:09 / 01-06-2023
OBSERVATIONS : BCAAA - Raccordement par culotte - Ouvert à 3h - Hauteur 100mm

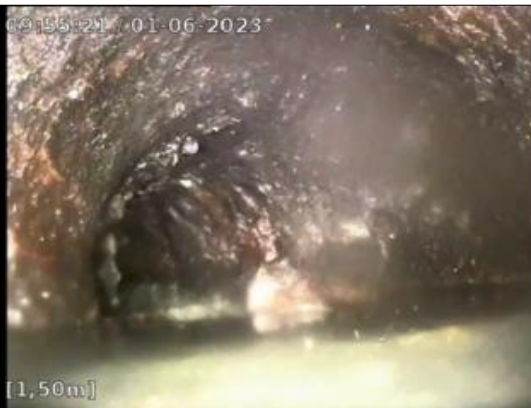
DISTANCE : 1.50 m	PHOTO : 118		09:55:21 / 01-06-2023
OBSERVATIONS : BCCA- - Courbure du collecteur vers la gauche - Angle 30°

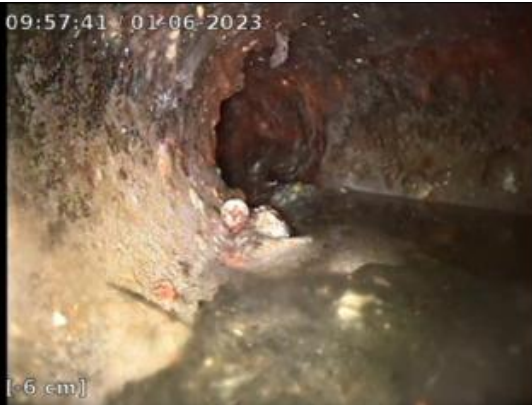
DISTANCE : 0.00 m	PHOTO : 121

OBSERVATIONS : BDB - Remarque générale - Début d'inspection BCDZ - Ouvrage spécial de départ - Référence du noeud S7 - Siphon

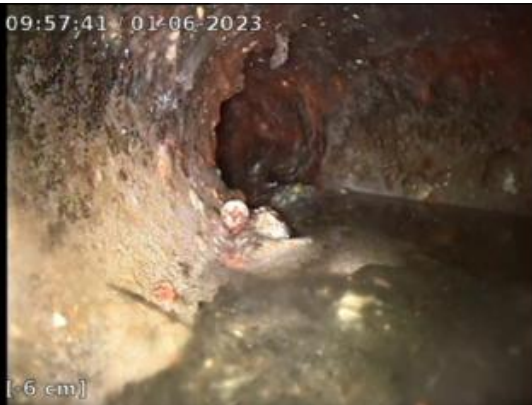
DISTANCE : 0.10 m	PHOTO : 122

OBSERVATIONS : BCEF - Raccordement important d'arrivée sans regard de visite ou chambre d'inspection - Référence du noeud S7 -> RE4 - Collecteur BDB - Remarque générale - Fin d'inspection

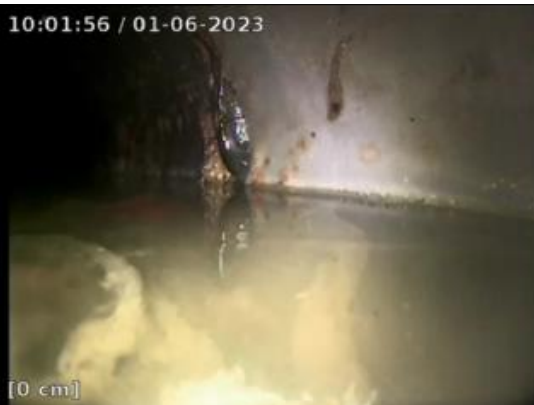
DISTANCE : 0.00 m	PHOTO : 123		10:01:56 / 01-06-2023
OBSERVATIONS : BDB - Remarque générale - Début d'inspection BCDZ - Ouvrage spécial de départ - Référence du noeud S8 - Siphon

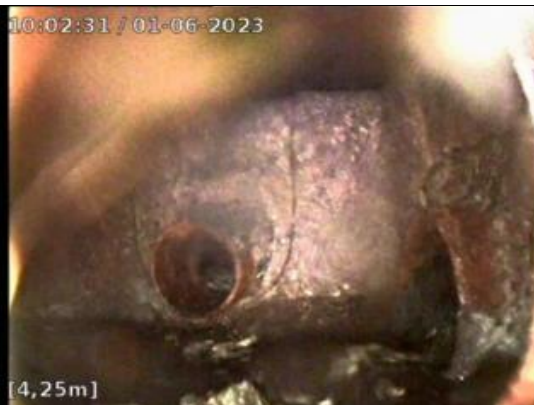
DISTANCE : 4.30 m	PHOTO : 126	GRAVITE : 5	10:02:31 / 01-06-2023
OBSERVATIONS : BCEZ - Ouvrage spécial d'arrivée - Référence du noeud RE4 - Boîte de branchement. DARG - Tampon au-dessous du niveau de la surface BDB - Remarque générale - Fin d'inspection

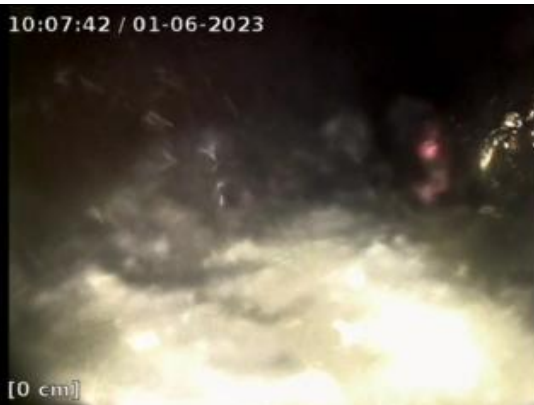
DISTANCE : 0.00 m	PHOTO : 127		10:07:42 / 01-06-2023
OBSERVATIONS : BDB - Remarque générale - Début d'inspection BCDZ - Ouvrage spécial de départ - Référence du noeud 24 - Siphon

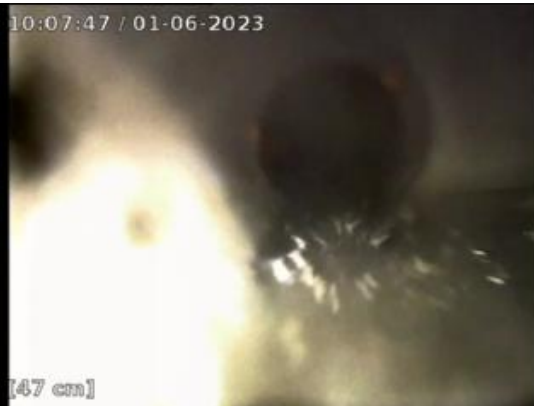
DISTANCE : 0.60 m	PHOTO : 128		10:07:47 / 01-06-2023
OBSERVATIONS : BCAAA - Raccordement par culotte - Ouvert à 3h - Hauteur 100mm

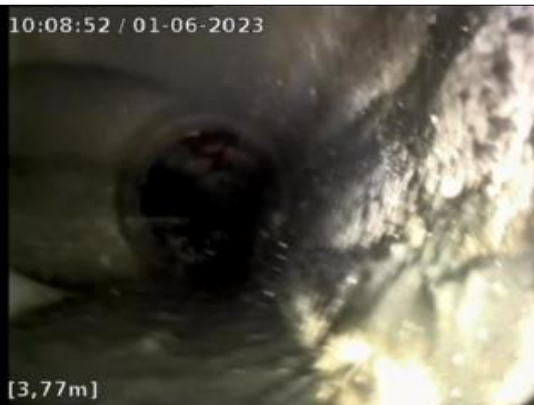
DISTANCE : 3.80 m	PHOTO : 129		10:08:52 / 01-06-2023
OBSERVATIONS : BCAAA - Raccordement par culotte - Ouvert à 9h - Hauteur 100mm - S5

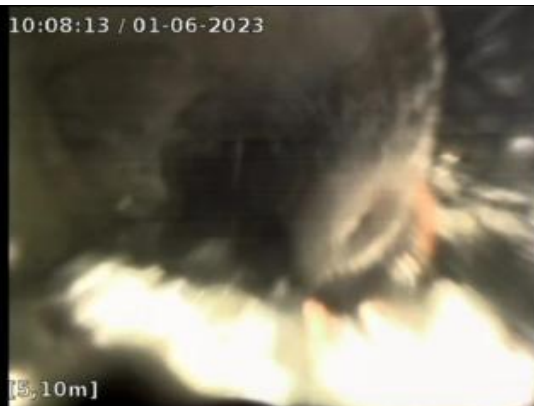
DISTANCE : 5.10 m	PHOTO : 130		10:08:13 / 01-06-2023
OBSERVATIONS : BCAAA - Raccordement par culotte - Ouvert à 9h - Hauteur 100mm - S1

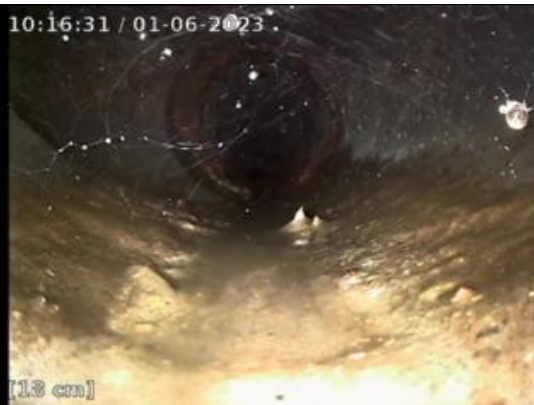
DISTANCE : 0.00 m	PHOTO : 132		10:16:31 / 01-06-2023

OBSERVATIONS : BDB - Remarque générale - Début d'inspection BCDZ - Ouvrage spécial de départ - Référence du noeud 23 - Boîte de branchement.

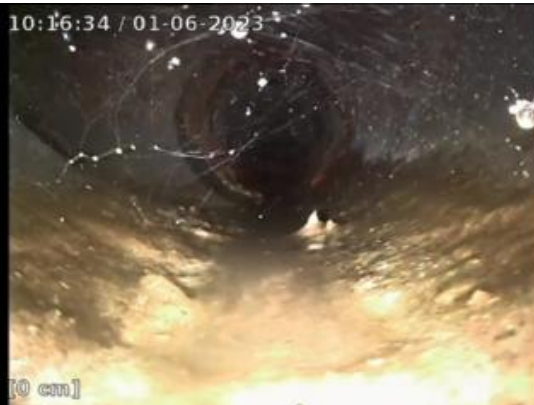
DISTANCE : 0.10 m	PHOTO : 133		10:16:34 / 01-06-2023

OBSERVATIONS : BCAAA - Raccordement par culotte - Ouvert à 9h - Hauteur 100mm

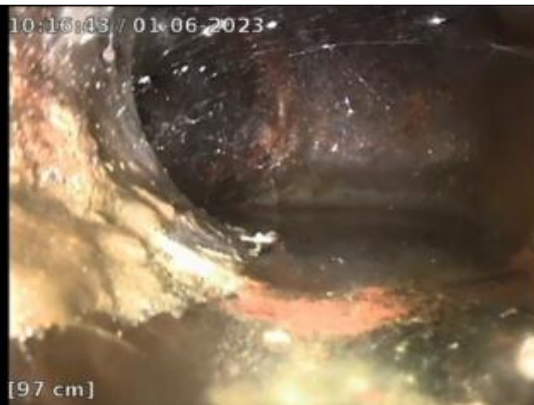
DISTANCE : 1.00 m	PHOTO : 134		10:16:43 / 01-06-2023

OBSERVATIONS : BCEF - Raccordement important d'arrivée sans regard de visite ou chambre d'inspection - Référence du noeud S8 ->RE4 - Collecteur BDB - Remarque générale - Fin d'inspection

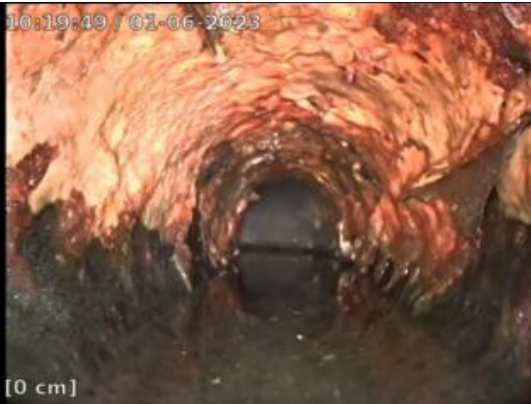
DISTANCE : 0.00 m	PHOTO : 135		10:19:49 / 01-06-2023

OBSERVATIONS : BDB - Remarque générale - Début d'inspection BCDZ - Ouvrage spécial de départ - Référence du noeud S9 - Siphon

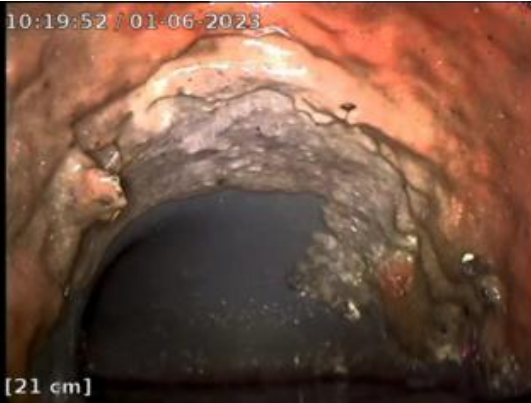
DISTANCE : 0.30 m	PHOTO : 136		10:19:52 / 01-06-2023

OBSERVATIONS : BCCA - Courbure du collecteur vers la gauche - Angle 45°

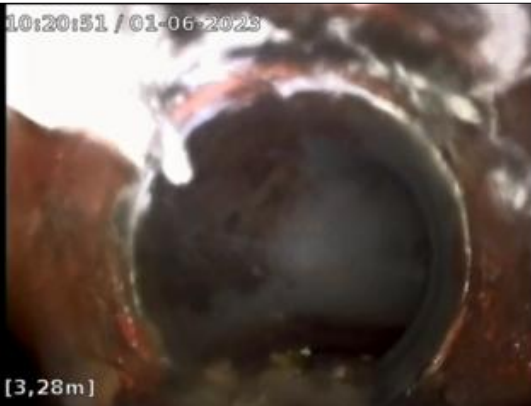
DISTANCE : 3.30 m	PHOTO : 137		10:20:51 / 01-06-2023

OBSERVATIONS : BCCB - Courbure du collecteur vers la droite - Angle 45°
