RAPPORT D'INSPECTION TELEVISEE N° 2301311-IT

Commune :	BELFORT
Adresse :	CROUS
Quartier ou complément :	
Date de début d'inspection :	1 juin 2023
Date de fin d'inspection :	2 juin 2023

Numéro de dossier :	2301311-IT
Objectif de l'inspection :	Inspection de routine de l'état
Nom du réseau :	
Type de réseau :	Eaux usées

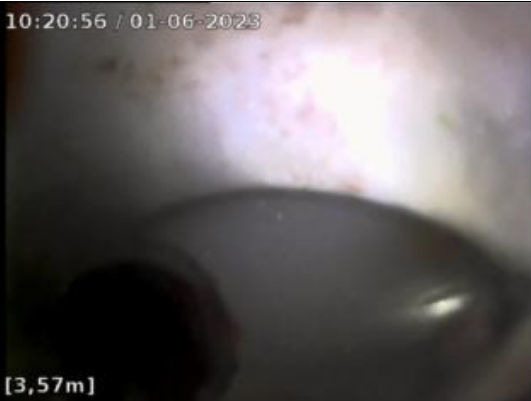
DISTANCE : 3.60 m	PHOTO : 138		10:20:56 / 01-06-2023

OBSERVATIONS : BCAAA - Raccordement par culotte - Ouvert à 3h - Hauteur 100mm

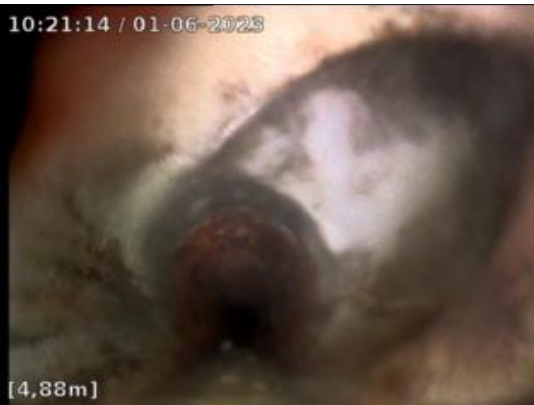
DISTANCE : 4.90 m	PHOTO : 139		10:21:14 / 01-06-2023

[4,88m]
OBSERVATIONS : BCAAA - Raccordement par culotte - Ouvert à 2h - Hauteur 100mm

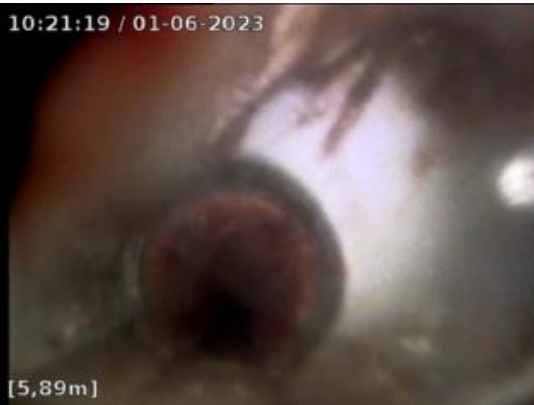
DISTANCE : 5.90 m	PHOTO : 140		10:21:19 / 01-06-2023

[5,89m]
OBSERVATIONS : BCAAA - Raccordement par culotte - Ouvert à 2h - Hauteur 100mm - 16

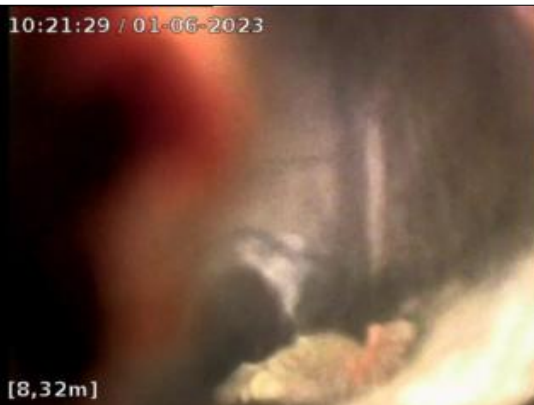
DISTANCE : 8.30 m	PHOTO : 141		10:21:29 / 01-06-2023

[8,32m]
OBSERVATIONS : BCEZ - Ouvrage spécial d'arrivée - Référence du noeud RE5 - Boîte de branchement. DARG - Tampon au-dessous du niveau de la surface BDB - Remarque générale - Fin d'inspection

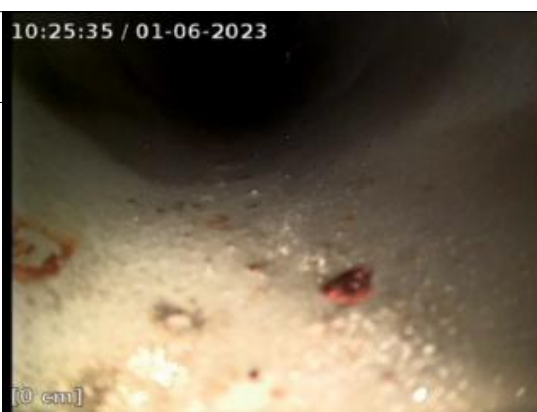
DISTANCE : 0.00 m	PHOTO : 142		10:25:35 / 01-06-2023
OBSERVATIONS : BDB - Remarque générale - Début d'inspection BCDZ - Ouvrage spécial de départ - Référence du noeud 16 - Siphon

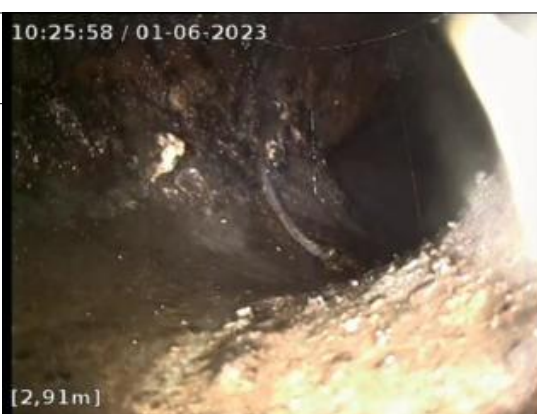
DISTANCE : 3.00 m	PHOTO : 143		10:25:58 / 01-06-2023
OBSERVATIONS : BCCB- - Courbure du collecteur vers la droite - Angle 30°

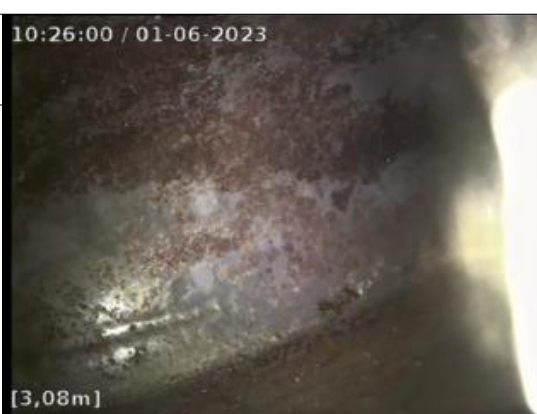
DISTANCE : 3.10 m	PHOTO : 144		10:26:00 / 01-06-2023
OBSERVATIONS : BCEF - Raccordement important d'arrivée sans regard de visite ou chambre d'inspection - Référence du noeud S9 -> RE5 - Collecteur BDB - Remarque générale - Fin d'inspection

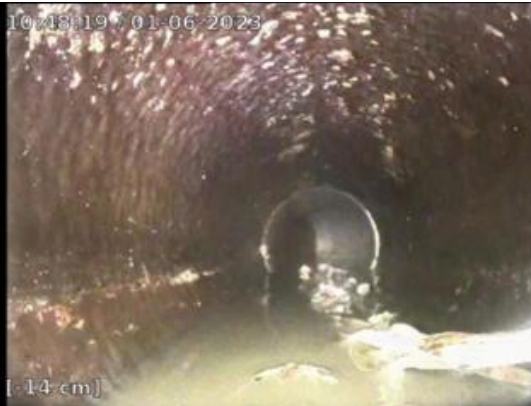
DISTANCE : 0.00 m	PHOTO : 145

OBSERVATIONS : BDB - Remarque générale - Début d'inspection BCDZ - Ouvrage spécial de départ - Référence du noeud 18 - Siphon

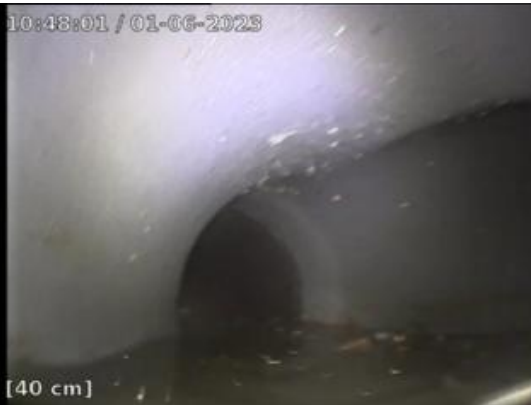
DISTANCE : 0.40 m	PHOTO : 146

OBSERVATIONS : BCEF - Raccordement important d'arrivée sans regard de visite ou chambre d'inspection - Référence du noeud 15 -> BAG1 - Collecteur BDB - Remarque générale - Fin d'inspection

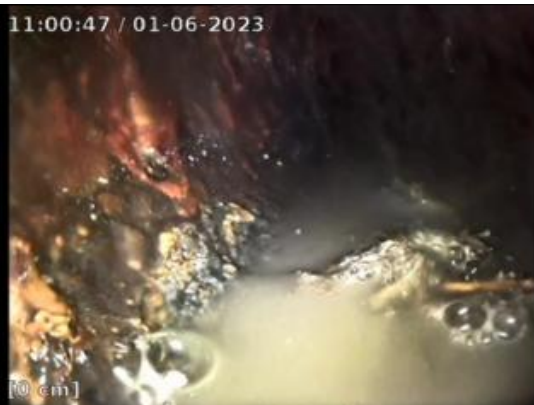
DISTANCE : 0.00 m	PHOTO : 147		11:00:47 / 01-06-2023

OBSERVATIONS : BDB - Remarque générale - Début d'inspection BCDZ - Ouvrage spécial de départ - Référence du noeud 15 - Siphon

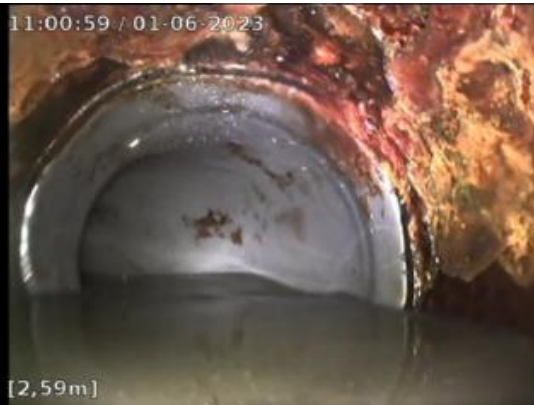
DISTANCE : 2.70 m	PHOTO : 148		11:00:59 / 01-06-2023

OBSERVATIONS : BCCA- - Courbure du collecteur vers la gauche - Angle 45°

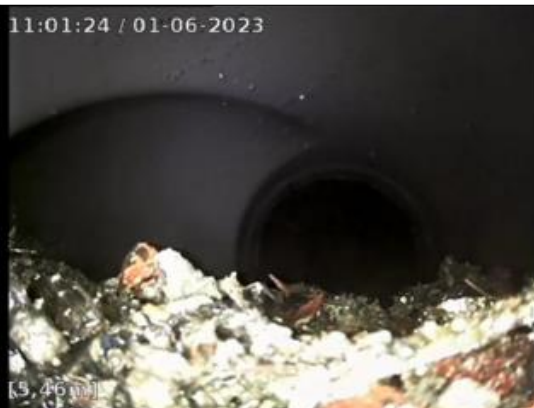
DISTANCE : 5.50 m	PHOTO : 149		11:01:24 / 01-06-2023

OBSERVATIONS : BCAAA - Raccordement par culotte - Ouvert à 9h - Hauteur 100mm - 18

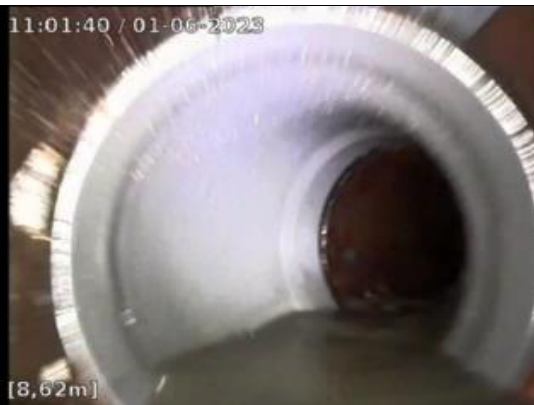
DISTANCE : 8.70 m	PHOTO : 150		11:01:40 / 01-06-2023

OBSERVATIONS : BCCB- - Courbure du collecteur vers la droite - Angle 30°

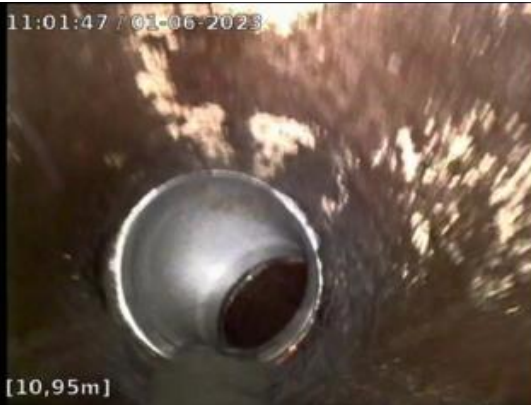
DISTANCE : 11.10 m	PHOTO : 151

OBSERVATIONS : BCCBB - Courbure du collecteur vers la droite et vers le bas - Angle 45°

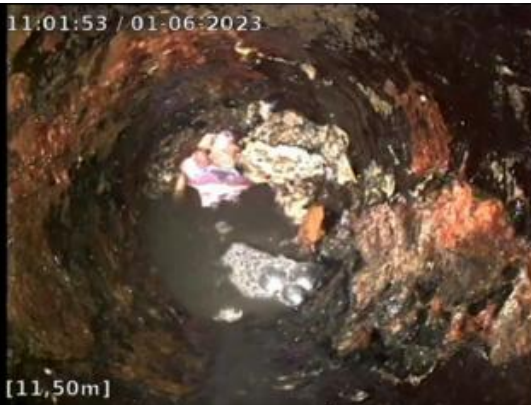
DISTANCE : 11.50 m	PHOTO : 152

OBSERVATIONS : BCEA - Regard de visite d'arrivée - Référence du noeud BAG1 BDB - Remarque générale - Fin d'inspection

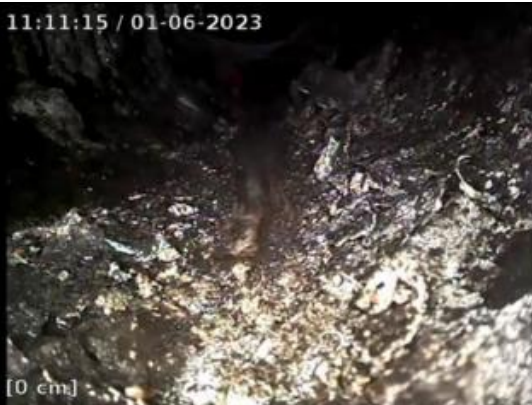
DISTANCE : 0.00 m	PHOTO : 153		11:11:15 / 01-06-2023

[0 cm]
OBSERVATIONS : BDB - Remarque générale - Début d'inspection BCDZ - Ouvrage spécial de départ - Référence du noeud 7 - Siphon

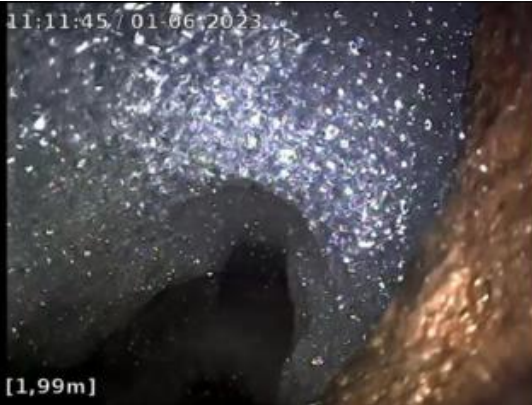
DISTANCE : 2.00 m	PHOTO : 154	GRAVITE : 5	11:11:45 / 01-06-2023

[1,99m]
OBSERVATIONS : BCEZ - Ouvrage spécial d'arrivée - Référence du noeud RE1 - Boîte de branchement. DARG - Tampon au-dessous du niveau de la surface BDB - Remarque générale - Fin d'inspection

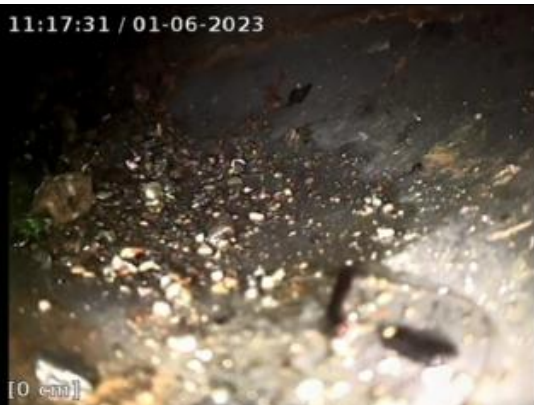
DISTANCE : 0.00 m	PHOTO : 155		11:17:31 / 01-06-2023
OBSERVATIONS : BDB - Remarque générale - Début d'inspection BCDZ - Ouvrage spécial de départ - Référence du noeud S10 - Siphon BCCA - Courbure du collecteur vers la gauche - Angle 30°

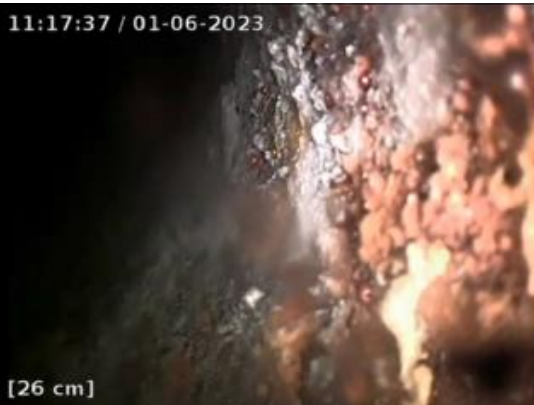
DISTANCE : 0.20 m	PHOTO : 156		11:17:37 / 01-06-2023
OBSERVATIONS : BCEF - Raccordement important d'arrivée sans regard de visite ou chambre d'inspection - Référence du noeud 31 - Coude vers le haut BDB - Remarque générale - Fin d'inspection
