CROUS Restaurant Universitaire DUVILLARD
2 Rue Ernest Duvillard, 90000 Belfort

DIAG

Diagnostic des installations CVC

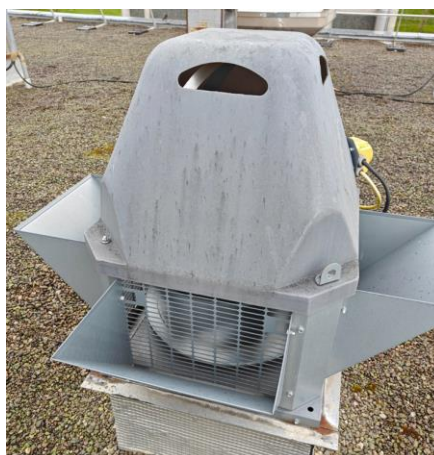
Une tourelle d'extraction est installée en toiture, elle assure l'extraction d'air vicié de la plonge batterie située au sous-sol. Nous n'avons pas eu accès à la plaque signalétique de la tourelle. Ses dimensions sont les suivantes :

- Dimensions : 550 x 550 x 750mm.

Une grille d'extraction d'air est installée en faux-plafond de la plonge.

Une gaine en acier galvanisé chemine entre le sous-sol et la toiture.

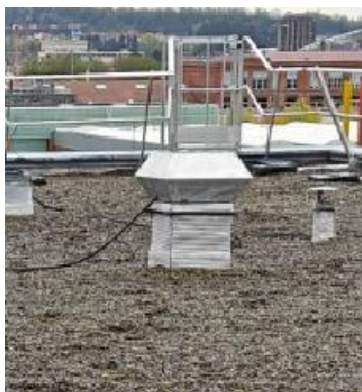
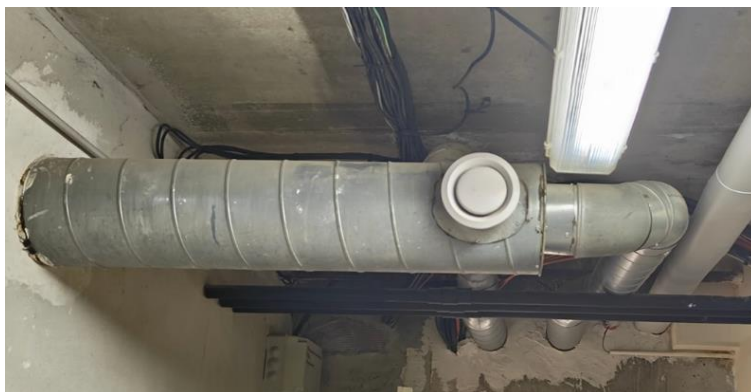
Une tourelle d'extraction est installée en toiture, elle assure l'extraction d'air vicié des locaux techniques (TGBT, réserve matériel, produit ménager, local déchets, etc.) situés au sous-sol. Nous n'avons pas eu accès à la plaque signalétique de la tourelle. Ses dimensions sont les suivantes :

Des bouches d'extraction d'air sont installées en gaine ou en faux-plafond des locaux techniques.

Un réseau en gaine acier galvanisé chemine entre les différents locaux techniques du sous-sol et la toiture.

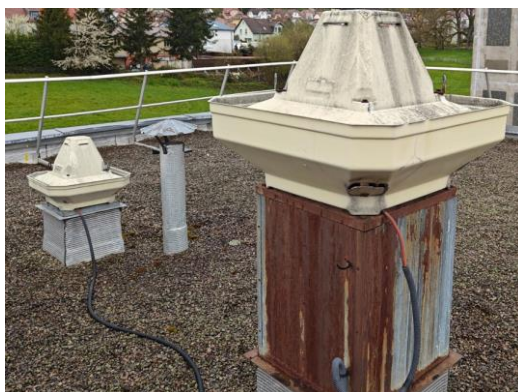
- Marque : France AIR ;
- Modèle : SIMOUN 2.

Deux hottes sont installées au-dessus des équipements de cuisine.

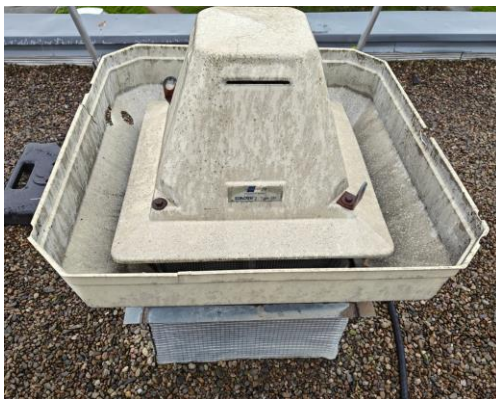
- Marque : France AIR ;
- Modèle : SIMOUN 2 – Type 355
- Dimensions : 800 x 800 x 600mm.

Une grille d'extraction d'air est installée en faux-plafond de la laverie.
