Rapport de mission de repérage des matériaux et produits contenant de l'amiante avant réalisation de travaux dans un immeuble bâti

Numéro d'offre : **T230034158**
Numéro de contrat : **C23024047M0001 IFSI**
Numéro de rapport (n° de tâche) : **T230034158**
Date : **02/05/2023**

Bâtiment
Façade bâtiment IFSI
2 rue du Docteur Delafontaine
93200 SAINT-DENIS

1.4	REFERENCE DU PROGRAMME DE TRAVAUX DEFINI PAR LE DONNEUR D'ORDRE
Travaux d'isolement par extérieur des façade IFSI Nature des travaux envisagés :

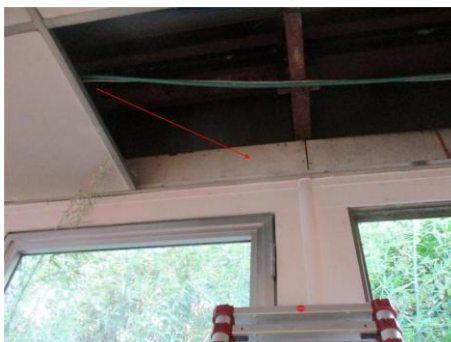
PRELEVEMENT : P1

Nom du client	Numéro de dossier	Partie d'ouvrage
HOPITAL DELAFONTAINE	T230034158	RDC - Salle de pause, façade
Matériau	Date de prélèvement	Nom de l'opérateur
panneau de cloisonnement en linteau coté intérieur	11/04/2023	JACOB Christophe
Localisation		
mur interieur		
Résultat amiante		
Présence d'amiante		
Commentaires		
Prélèvement P1		
DESCRIPTION DU PRELEVEMENT :		
Objet		
panneau de cloisonnement en linteau coté intérieur

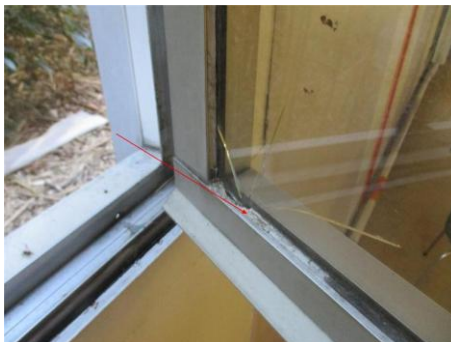
PRELEVEMENT : P2

Nom du client	Numéro de dossier	Partie d'ouvrage
HOPITAL DELAFONTAINE	T230034158	RDC - Salle de pause, façade
Matériau	Date de prélèvement	Nom de l'opérateur
mastic extérieur de vitrage	11/04/2023	JACOB Christophe
Localisation		
Fenetre		
Résultat amiante		
Absence d'amiante		
Commentaires		
Prélèvement P2		
DESCRIPTION DU PRELEVEMENT :		
Objet		
mastic extérieur de vitrage

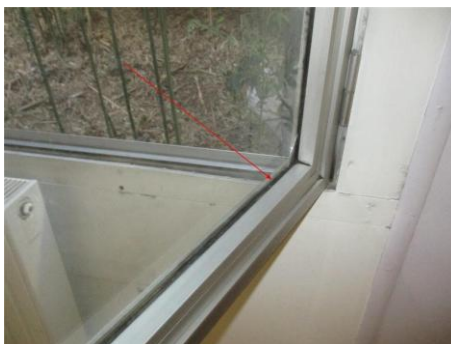
PRELEVEMENT : P3

Nom du client	Numéro de dossier	Partie d'ouvrage
HOPITAL DELAFONTAINE	T230034158	RDC - Salle de pause, façade
Matériau	Date de prélèvement	Nom de l'opérateur
mastic intérieur de vitrage	11/04/2023	JACOB Christophe
Localisation		
Fenetre		
Résultat amiante		
Présence d'amiante		
Commentaires		
Prélèvement P3		
DESCRIPTION DU PRELEVEMENT :		
Objet		
mastic intérieur de vitrage

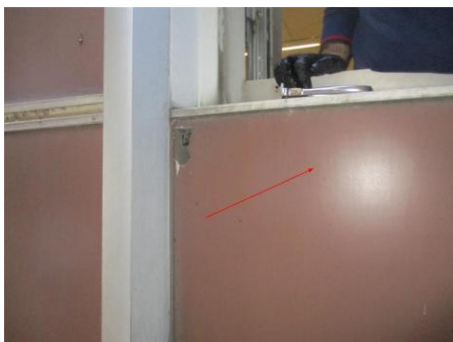
PRELEVEMENT : P6

Nom du client	Numéro de dossier	Partie d'ouvrage
HOPITAL DELAFONTAINE	T230034158	RDC - Salle de pause, façade
Matériau	Date de prélèvement	Nom de l'opérateur
plaque ocre allège de façade	11/04/2023	JACOB Christophe
Localisation		
façade extérieur		
Résultat amiante		
Présence d'amiante		
Commentaires		
Prélèvement P6		
DESCRIPTION DU PRELEVEMENT :		
Objet		
plaque ocre allège de façade

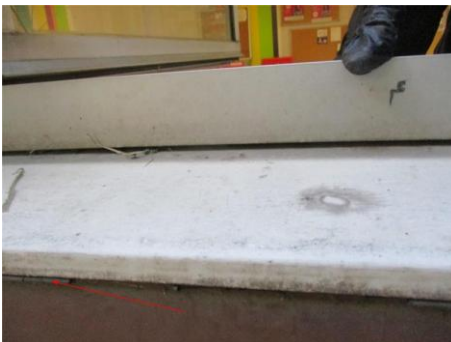
PRELEVEMENT : P7

Nom du client	Numéro de dossier	Partie d'ouvrage
HOPITAL DELAFONTAINE	T230034158	RDC - Salle de pause, façade
Matériau	Date de prélèvement	Nom de l'opérateur
joint noire souple en périphérie de l'allège	11/04/2023	JACOB Christophe
Localisation		
liaison allège et structure façade		
Résultat amiante		
Absence d'amiante		
Commentaires		
Prélèvement P7		
DESCRIPTION DU PRELEVEMENT :		
Objet		
joint noire souple en périphérie de l'allège

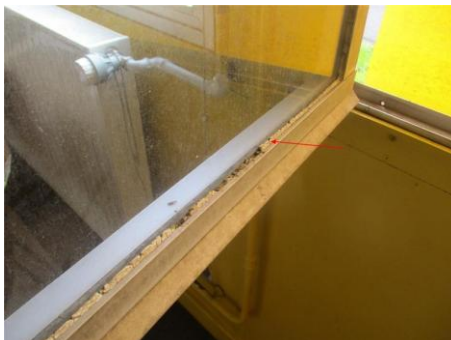
PRELEVEMENT : P10

Nom du client	Numéro de dossier	Partie d'ouvrage
HOPITAL DELAFONTAINE	T230034158	RDC - Amphithéâtre
Matériau	Date de prélèvement	Nom de l'opérateur
mastic gris coté extérieur vitrage	11/04/2023	JACOB Christophe
Localisation		
vitrage		
Résultat amiante		
Présence d'amiante		
Commentaires		
prélèvement P10		
DESCRIPTION DU PRELEVEMENT :		
Objet		
mastic gris coté extérieur vitrage

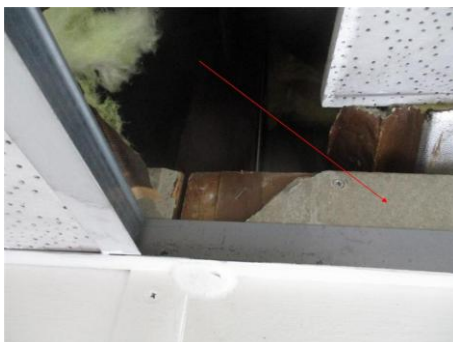
PRELEVEMENT : P12

Nom du client	Numéro de dossier	Partie d'ouvrage
HOPITAL DELAFONTAINE	T230034158	R+1 - salle informatique
Matériau	Date de prélèvement	Nom de l'opérateur
restant des allèges et linteau en plaques amiante ciment	11/04/2023	JACOB Christophe
Localisation		
façade coté intérieure		
Résultat amiante		
Présence d'amiante		
Commentaires		
prélèvement P12		
DESCRIPTION DU PRELEVEMENT :		
Objet		
restant des allèges et linteau en plaques amiante ciment

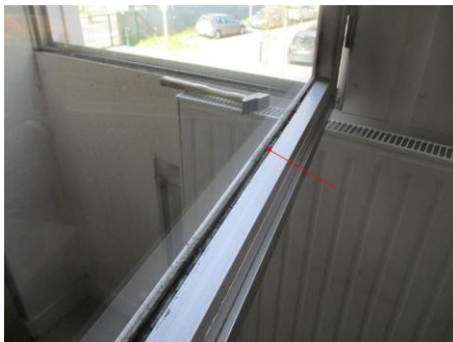
PRELEVEMENT : P13

Nom du client	Numéro de dossier	Partie d'ouvrage
HOPITAL DELAFONTAINE	T230034158	R+1 - salle informatique
Matériau	Date de prélèvement	Nom de l'opérateur
mastic intérieur de vitrage	11/04/2023	JACOB Christophe
Localisation		
vitrage		
Résultat amiante		
Présence d'amiante		
Commentaires		
prélèvement P13		
DESCRIPTION DU PRELEVEMENT :		
Objet		
mastic intérieur de vitrage

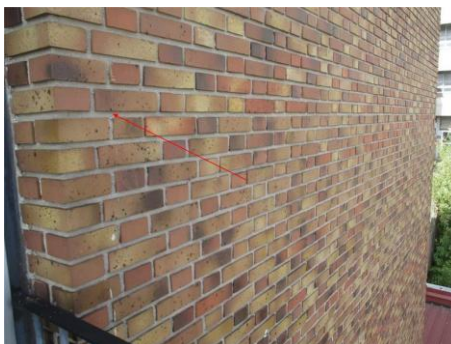
PRELEVEMENT : P15

Nom du client	Numéro de dossier	Partie d'ouvrage
HOPITAL DELAFONTAINE	T230034158	Façade - pignon 1
Matériau	Date de prélèvement	Nom de l'opérateur
joint gris de briques rouge	11/04/2023	JACOB Christophe
Localisation		
Façade		
Résultat amiante		
Absence d'amiante		
Commentaires		
prélèvement P15		
DESCRIPTION DU PRELEVEMENT :		
Objet		
joint gris de briques rouge

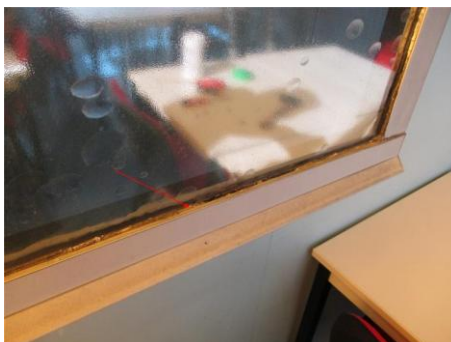
PRELEVEMENT : P18

Nom du client	Numéro de dossier	Partie d'ouvrage
HOPITAL DELAFONTAINE	T230034158	R+2 - Salle de travail groupe 2
Matériau	Date de prélèvement	Nom de l'opérateur
joint gris extérieur de vitrage	11/04/2023	JACOB Christophe
Localisation		
vitrage		
Résultat amiante		
Présence d'amiante		
Commentaires		
prélèvement P18		
DESCRIPTION DU PRELEVEMENT :		
Objet		
joint gris extérieur de vitrage

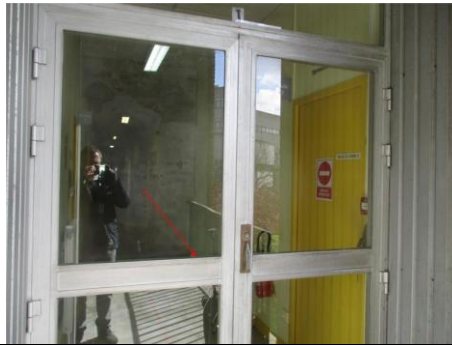
PRELEVEMENT : P19

Nom du client	Numéro de dossier	Partie d'ouvrage
HOPITAL DELAFONTAINE	T230034158	Façade - Façade coté rue
Matériau	Date de prélèvement	Nom de l'opérateur
mastic gris de vitrage coté extérieur	11/04/2023	JACOB Christophe
Localisation		
Vitrage		
Résultat amiante		
Présence d'amiante		
Commentaires		
prélèvement P19		
DESCRIPTION DU PRELEVEMENT :		
Objet		
mastic gris de vitrage coté extérieur
