Pré-rapport de mission de repérage des matériaux et produits contenant de l'amiante avant réalisation de travaux dans un immeuble bâti

Numéro de rapport : **VI-AM-BAT381-DAT-2022-19710**

CEA FAR

Bâtiment **38-1**

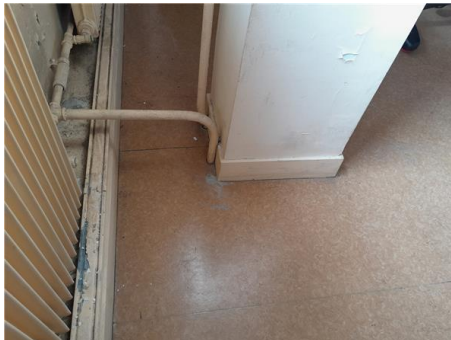
PRELEVEMENT : P011
Emplacement

Nom du client	Numéro de dossier	Pièce ou local
CEA FAR	21 880 PEB 26153 00 R	R+1 - 101
Matériau / Description du prélèvement	Date de prélèvement	Nom de l'opérateur
Peinture + béton côté monte-charge	28/09/2022	GOUMIRI Badis
Ouvrage ou composant de la construction		
Revêtement de murs - Mur		
Résultat amiante		
Absence d'amiante

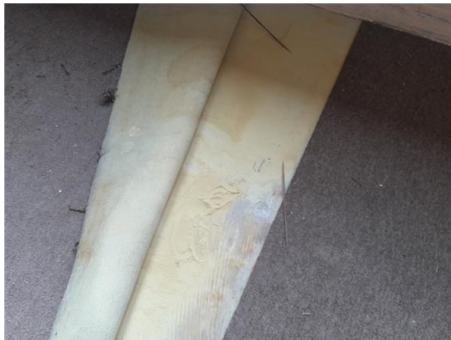
PRELEVEMENT : P013
Emplacement

Nom du client	Numéro de dossier	Pièce ou local
CEA FAR	21 880 PEB 26153 00 R	R+1 - 113
Matériau / Description du prélèvement	Date de prélèvement	Nom de l'opérateur
Lino type 3 + colle + ragréage	28/09/2022	GOUMIRI Badis
Ouvrage ou composant de la construction		
Revêtement de sol - Sol		
Résultat amiante		
Absence d'amiante

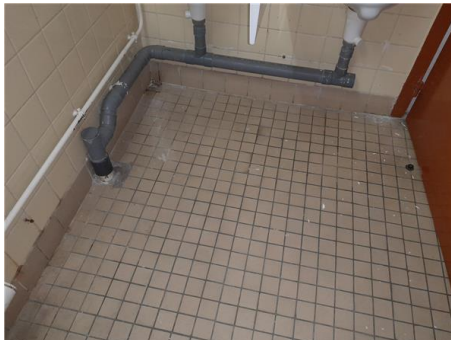
PRELEVEMENT : P021
Emplacement

Nom du client	Numéro de dossier	Pièce ou local
CEA FAR	21 880 PEB 26153 00 R	R+1 - 1COM3
Matériau / Description du prélèvement	Date de prélèvement	Nom de l'opérateur
Peinture + béton	28/09/2022	GOUMIRI Badis
Ouvrage ou composant de la construction		
Revêtement de murs - Mur		
Résultat amiante		
Absence d'amiante

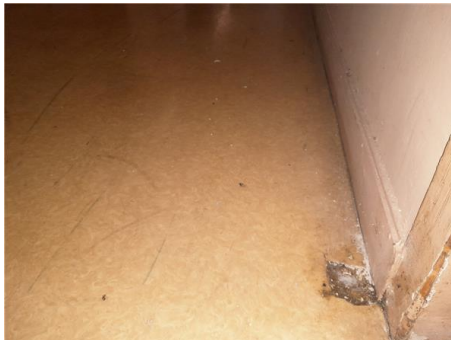
PRELEVEMENT : P025
Emplacement

Nom du client	Numéro de dossier	Pièce ou local
CEA FAR	21 880 PEB 26153 00 R	R+1 - 1SAN2
Matériau / Description du prélèvement	Date de prélèvement	Nom de l'opérateur
Peinture + plâtre	28/09/2022	GOUMIRI Badis
Ouvrage ou composant de la construction		
Revêtement de murs - Mur		
Résultat amiante		
Absence d'amiante

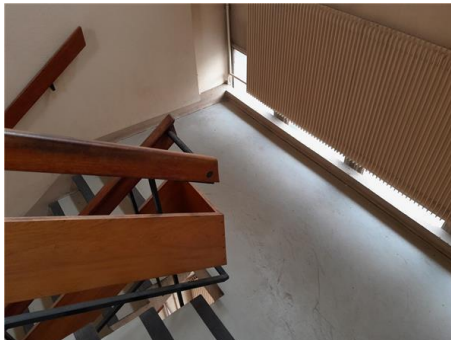
PRELEVEMENT : P037
Emplacement

Nom du client	Numéro de dossier	Pièce ou local
CEA FAR	21 880 PEB 26153 00 R	R+1/1er SS - Cage d'escalier 3
Matériau / Description du prélèvement	Date de prélèvement	Nom de l'opérateur
Peinture + béton	28/09/2022	GOUMIRI Badis
Ouvrage ou composant de la construction		
Revêtement de murs - Murs		
Résultat amiante		
Absence d'amiante

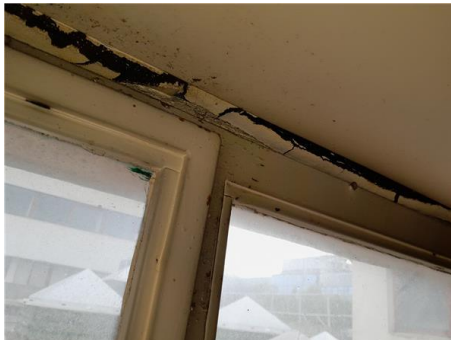
PRELEVEMENT : P047
Emplacement

Nom du client	Numéro de dossier	Pièce ou local
CEA FAR	21 880 PEB 26153 00 R	R+1 - 1COM2
Matériau / Description du prélèvement	Date de prélèvement	Nom de l'opérateur
Mastic vitrage	28/09/2022	GOUMIRI Badis
Ouvrage ou composant de la construction		
Menuiseries exterieures - Murs		
Résultat amiante		
Absence d'amiante

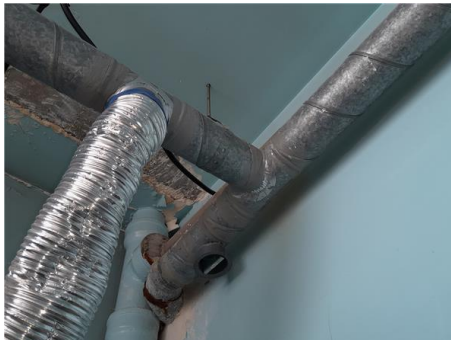
PRELEVEMENT : P055
Emplacement

Nom du client	Numéro de dossier	Pièce ou local
CEA FAR	21 880 PEB 26153 00 R	R+1 - 1SAN2
Matériau / Description du prélèvement	Date de prélèvement	Nom de l'opérateur
Peinture + plâtre	28/09/2022	GOUMIRI Badis
Ouvrage ou composant de la construction		
Plancher haut - Plafond		
Résultat amiante		
Absence d'amiante

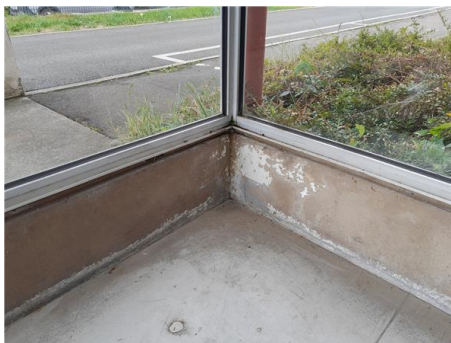
PRELEVEMENT : P057
Emplacement

Nom du client	Numéro de dossier	Pièce ou local
CEA FAR	21 880 PEB 26153 00 R	RDC - 0SAS2
Matériau / Description du prélèvement	Date de prélèvement	Nom de l'opérateur
Lino type 3 + colle + ragréage	28/09/2022	GOUMIRI Badis
Ouvrage ou composant de la construction		
Revêtement de sol - Sol		
Résultat amiante		
Absence d'amiante

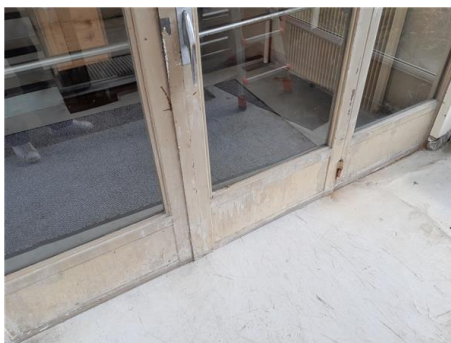
PRELEVEMENT : P058
Emplacement

Nom du client	Numéro de dossier	Pièce ou local
CEA FAR	21 880 PEB 26153 00 R	RDC - 0SAS2
Matériau / Description du prélèvement	Date de prélèvement	Nom de l'opérateur
Peinture + béton allège	28/09/2022	GOUMIRI Badis
Ouvrage ou composant de la construction		
Revêtement de murs - Murs		
Résultat amiante		
Absence d'amiante

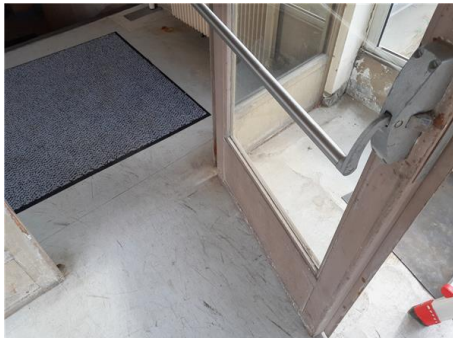
PRELEVEMENT : P059

Nom du client	Numéro de dossier	Pièce ou local
CEA FAR	21 880 PEB 26153 00 R	RDC - 0SAS2
Matériau / Description du prélèvement	Date de prélèvement	Nom de l'opérateur
Joint vitrage côté sas	28/09/2022	GOUMIRI Badis
Ouvrage ou composant de la construction		
Porte accès cage d'escalier - Mur		
Résultat amiante		
Absence d'amiante

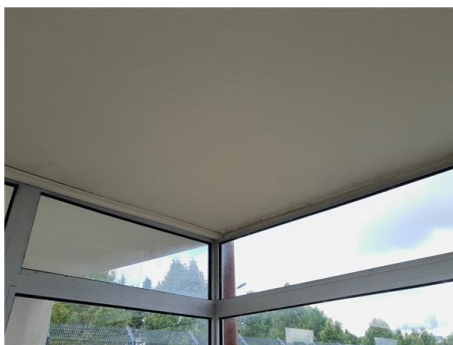
PRELEVEMENT : P060

Nom du client	Numéro de dossier	Pièce ou local
CEA FAR	21 880 PEB 26153 00 R	RDC - 0SAS2
Matériau / Description du prélèvement	Date de prélèvement	Nom de l'opérateur
Joint vitrage côté cage d'escalier	28/09/2022	GOUMIRI Badis
Ouvrage ou composant de la construction		
Porte accès cage d'escalier - Mur		
Résultat amiante		
Absence d'amiante

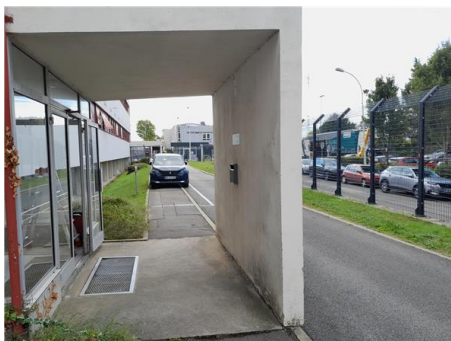
PRELEVEMENT : P061
Emplacement

Nom du client	Numéro de dossier	Pièce ou local
CEA FAR	21 880 PEB 26153 00 R	RDC - 0SAS2
Matériau / Description du prélèvement	Date de prélèvement	Nom de l'opérateur
Peinture + plâtre	28/09/2022	GOUMIRI Badis
Ouvrage ou composant de la construction		
Plancher haut - Plafond		
Résultat amiante		
Absence d'amiante

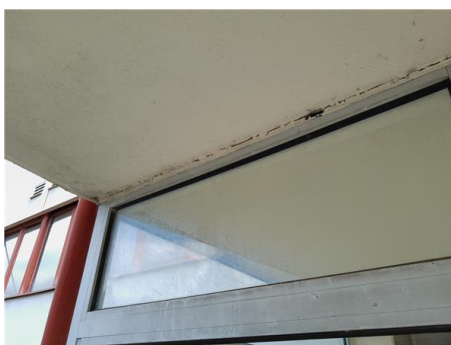
PRELEVEMENT : P062
Emplacement

Nom du client	Numéro de dossier	Pièce ou local
CEA FAR	21 880 PEB 26153 00 R	RDC - 0SAS2
Matériau / Description du prélèvement	Date de prélèvement	Nom de l'opérateur
Enduit + béton	28/09/2022	GOUMIRI Badis
Ouvrage ou composant de la construction		
Plancher haut porche - Plafond		
Résultat amiante		
Absence d'amiante

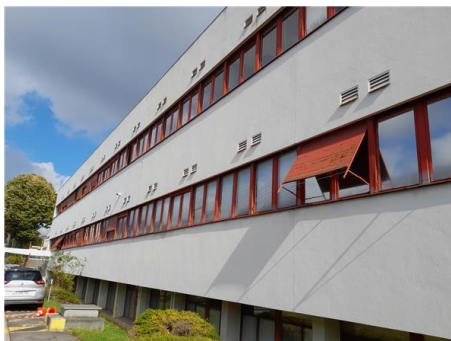
PRELEVEMENT : P063
Emplacement

Nom du client	Numéro de dossier	Pièce ou local
CEA FAR	21 880 PEB 26153 00 R	RDC - 0SAS2
Matériau / Description du prélèvement	Date de prélèvement	Nom de l'opérateur
Joint silicone gris dormant / structure	28/09/2022	GOUMIRI Badis
Ouvrage ou composant de la construction		
Verrière - Mur		
Résultat amiante		
Absence d'amiante

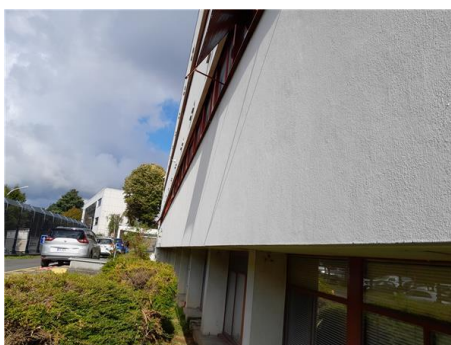
PRELEVEMENT : P064
Emplacement

Nom du client	Numéro de dossier	Pièce ou local
CEA FAR	21 880 PEB 26153 00 R	Extérieur - Façade avant
Matériau / Description du prélèvement	Date de prélèvement	Nom de l'opérateur
Enduit + béton	28/09/2022	GOUMIRI Badis
Ouvrage ou composant de la construction		
Façade - Toutes zones		
Résultat amiante		
Absence d'amiante

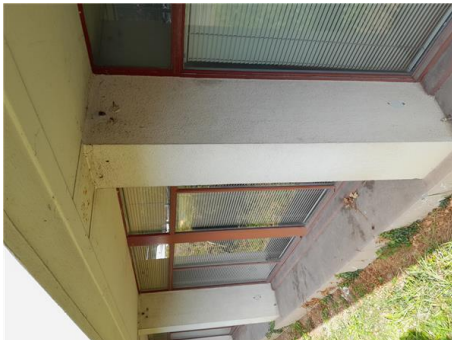
PRELEVEMENT : P065
Emplacement

Nom du client	Numéro de dossier	Pièce ou local
CEA FAR	21 880 PEB 26153 00 R	Extérieur - Façade avant
Matériau / Description du prélèvement	Date de prélèvement	Nom de l'opérateur
Enduit + béton	28/09/2022	GOUMIRI Badis
Ouvrage ou composant de la construction		
Façade - Toutes zones		
Résultat amiante		
Absence d'amiante

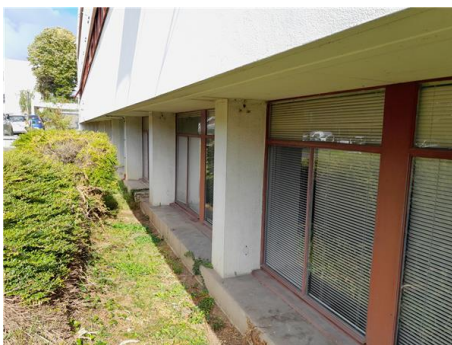
PRELEVEMENT : P066
Emplacement

Nom du client	Numéro de dossier	Pièce ou local
CEA FAR	21 880 PEB 26153 00 R	Extérieur - Façade avant
Matériau / Description du prélèvement	Date de prélèvement	Nom de l'opérateur
Enduit + béton	28/09/2022	GOUMIRI Badis
Ouvrage ou composant de la construction		
Poteaux façade - Toutes zones		
Résultat amiante		
Absence d'amiante

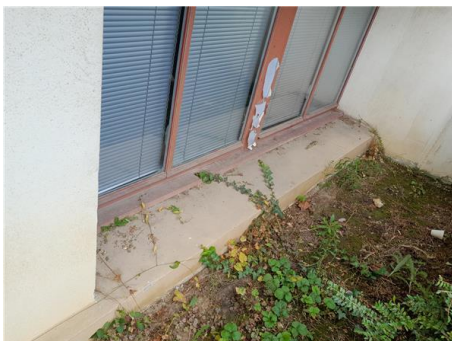
PRELEVEMENT : P067

Nom du client	Numéro de dossier	Pièce ou local
CEA FAR	21 880 PEB 26153 00 R	Extérieur - Façade avant
Matériau / Description du prélèvement	Date de prélèvement	Nom de l'opérateur
Enduit + béton	28/09/2022	GOUMIRI Badis
Ouvrage ou composant de la construction		
Poteaux façade - Toutes zones		
Résultat amiante		
Absence d'amiante

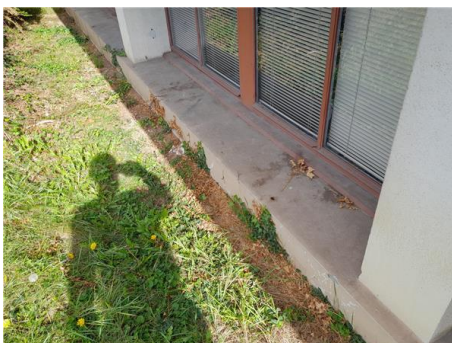
PRELEVEMENT : P068

Nom du client	Numéro de dossier	Pièce ou local
CEA FAR	21 880 PEB 26153 00 R	Extérieur - Façade avant
Matériau / Description du prélèvement	Date de prélèvement	Nom de l'opérateur
Enduit + béton	28/09/2022	GOUMIRI Badis
Ouvrage ou composant de la construction		
Appuis de fenêtres 1er SS - Toutes zones		
Résultat amiante		
Absence d'amiante

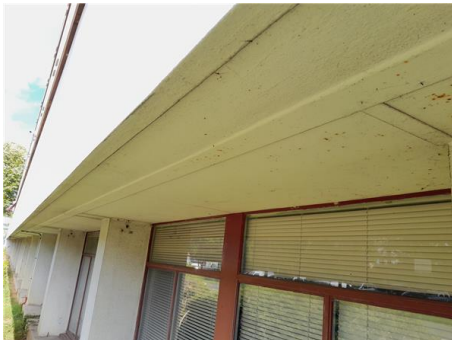
PRELEVEMENT : P069
Emplacement

Nom du client	Numéro de dossier	Pièce ou local
CEA FAR	21 880 PEB 26153 00 R	Extérieur - Façade avant
Matériau / Description du prélèvement	Date de prélèvement	Nom de l'opérateur
Enduit + béton	28/09/2022	GOUMIRI Badis
Ouvrage ou composant de la construction		
Appuis de fenêtres 1er SS - Toutes zones		
Résultat amiante		
Absence d'amiante

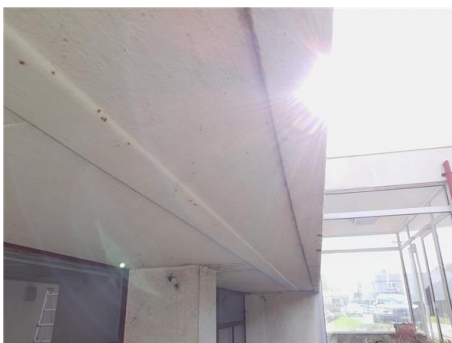
PRELEVEMENT : P070
Emplacement

Nom du client	Numéro de dossier	Pièce ou local
CEA FAR	21 880 PEB 26153 00 R	Extérieur - Façade avant
Matériau / Description du prélèvement	Date de prélèvement	Nom de l'opérateur
Enduit + béton	28/09/2022	GOUMIRI Badis
Ouvrage ou composant de la construction		
Sous-face 1er SS - Toutes zones		
Résultat amiante		
Absence d'amiante

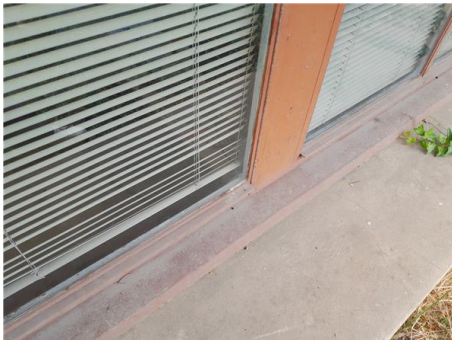
PRELEVEMENT : P071
Emplacement

Nom du client	Numéro de dossier	Pièce ou local
CEA FAR	21 880 PEB 26153 00 R	Extérieur - Façade avant
Matériau / Description du prélèvement	Date de prélèvement	Nom de l'opérateur
Enduit + béton	28/09/2022	GOUMIRI Badis
Ouvrage ou composant de la construction		
Sous-face 1er SS - Toutes zones		
Résultat amiante		
Absence d'amiante

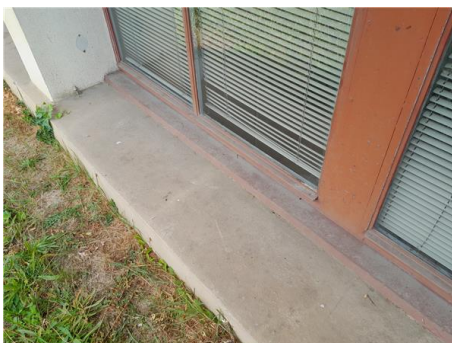
PRELEVEMENT : P072
Emplacement

Nom du client	Numéro de dossier	Pièce ou local
CEA FAR	21 880 PEB 26153 00 R	Extérieur - Façade avant
Matériau / Description du prélèvement	Date de prélèvement	Nom de l'opérateur
Joint de vitrage	28/09/2022	GOUMIRI Badis
Ouvrage ou composant de la construction		
Menuiseries exterieures 1er SS - Toutes zones		
Résultat amiante		
Absence d'amiante
