## Rapport de mission de repérage des matériaux et produits contenant de l'amiante avant réalisation de travaux dans un immeuble bâti

| Numéro de rapport :<br><b>VI-AM-BAT381-DAT-2023-20062</b><br>N° IAD : <b>20062</b><br>N° OT : <b>1138225</b><br>Date de rédaction : <b>10/07/2023</b> | Lieu d'intervention :<br><b>CEA FAR</b><br><b>18 Route du Panorama</b><br><b>92260 FONTENAY-AUX-ROSES</b><br><br>Bâtiment <b>38-1</b> | Date d'intervention :<br>Le <b>15/02/2023 - 23/02/2023</b><br>Intervenant : <b>GOUMIRI Badis</b><br><br>Signature : |

Bâtiment : **38-1**  
 Étage : **Toiture terrasse + façades**

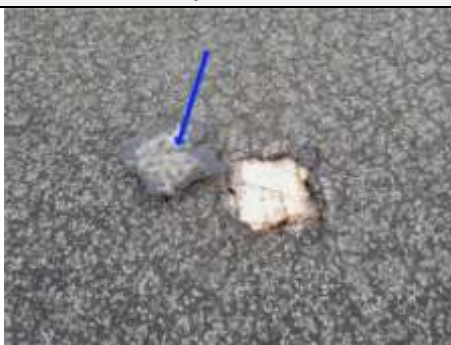
**PRELEVEMENT : P006**
**Emplacement**

| Nom du client | Numéro de dossier | Pièce ou local |
|---|---|---|
| Etanchéité 1ère couche bitumineuse (double couche) | 15/02/2023 | GOUMIRI Badis |
| Etanchéité de toiture terrasse sondage 2 - Toutes zones | | |
| Absence d'amiante | | |

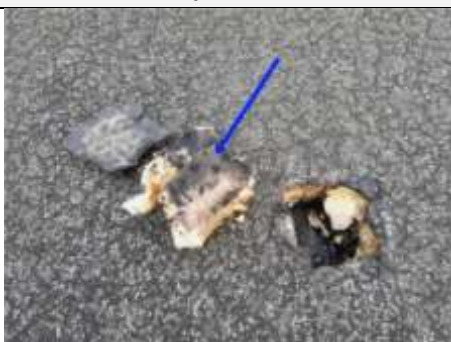
**PRELEVEMENT : P007**
**Emplacement**

| Nom du client | Numéro de dossier | Pièce ou local |
|---|---|---|
| Etanchéité 2ème couche mousse + film noir | 15/02/2023 | GOUMIRI Badis |
| Etanchéité de toiture terrasse sondage 2 - Toutes zones | | |
| Absence d'amiante | | |

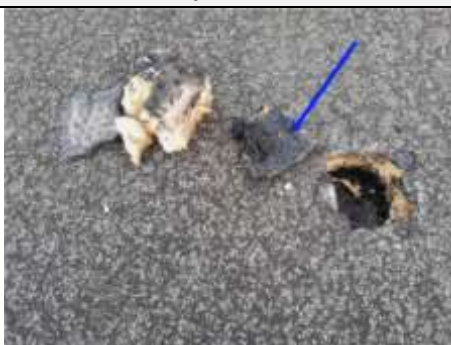
**PRELEVEMENT : P008**
**Emplacement**

| Nom du client | Numéro de dossier | Pièce ou local |
|---|---|---|
| Etanchéité 3ème couche bitumineuse (triple couche) | 15/02/2023 | GOUMIRI Badis |
| Etanchéité de toiture terrasse sondage 2 - Toutes zones | | |
| Absence d'amiante | | |

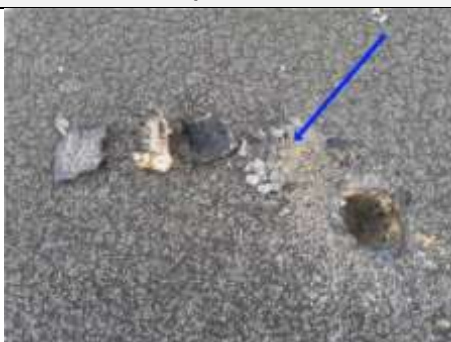
**PRELEVEMENT : P009**
**Emplacement**

| Nom du client | Numéro de dossier | Pièce ou local |
|--|---|---|
| Etanchéité 4ème couche chape béton + sable + étanchéité bitumineuse indissociables | 15/02/2023 | GOUMIRI Badis |
| Etanchéité de toiture terrasse sondage 2 - Toutes zones | | |
| Absence d'amiante | | |

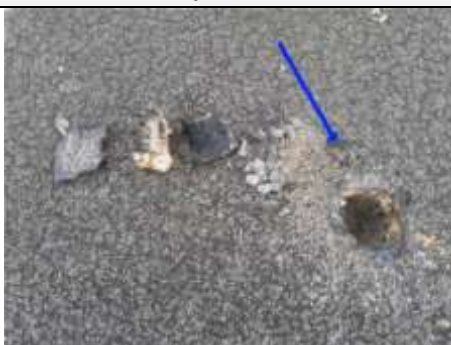
**PRELEVEMENT : P010**
**Emplacement**

| Nom du client | Numéro de dossier | Pièce ou local |
|---|---|---|
| Etanchéité 5ème couche pare vapeur | 15/02/2023 | GOUMIRI Badis |
| Etanchéité de toiture terrasse sondage 2 - Toutes zones | | |
| Absence d'amiante | | |

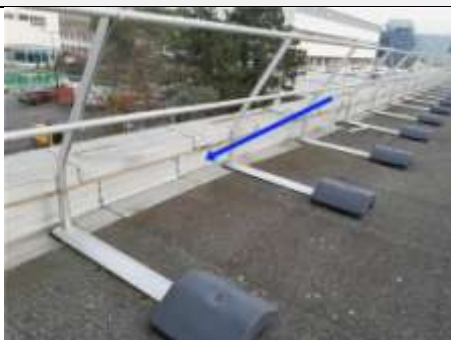
**PRELEVEMENT : P011**
**Emplacement**

| Nom du client | Numéro de dossier | Pièce ou local |
|--|---|---|
| Paxalu | 15/02/2023 | GOUMIRI Badis |
| Relevé d'étanchéité sondage 1 - Toutes zones | | |
| Absence d'amiante | | |

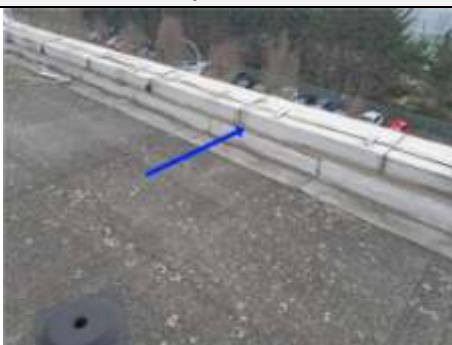
**PRELEVEMENT : P012**
**Emplacement**

| Nom du client | Numéro de dossier | Pièce ou local |
|--|---|---|
| Paxalu | 15/02/2023 | GOUMIRI Badis |
| Relevé d'étanchéité sondage 2 - Toutes zones | | |
| Absence d'amiante | | |

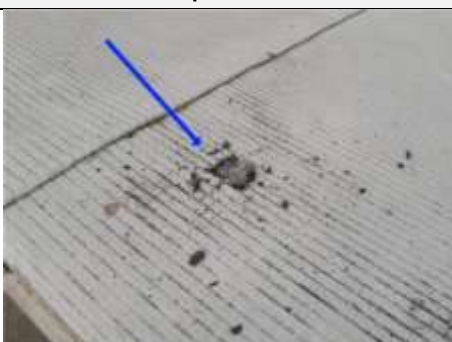
**PRELEVEMENT : P013**
**Emplacement**

| Nom du client | Numéro de dossier | Pièce ou local |
|---|---|---|
| Paxalu | 15/02/2023 | GOUMIRI Badis |
| Etanchéité de toiture - Toutes zones | | |
| Absence d'amiante | | |

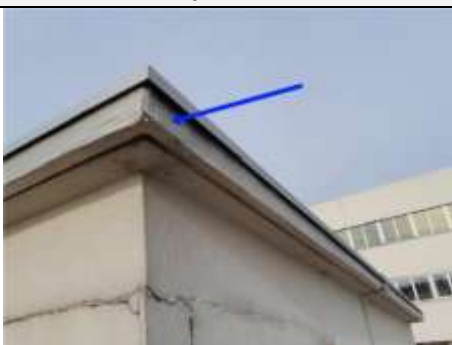
**PRELEVEMENT : P014**
**Emplacement**

| Nom du client | Numéro de dossier | Pièce ou local |
|---|---|---|
| Paxalu | 15/02/2023 | GOUMIRI Badis |
| Etanchéité de toiture - Toutes zones | | |
| Absence d'amiante | | |

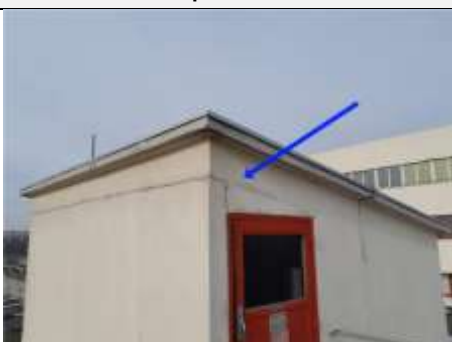
**PRELEVEMENT : P015**
**Emplacement**

| Nom du client | Numéro de dossier | Pièce ou local |
|---|---|---|
| Enduit + béton | 15/02/2023 | GOUMIRI Badis |
| Façade - Toutes zones | | |
| Absence d'amiante | | |

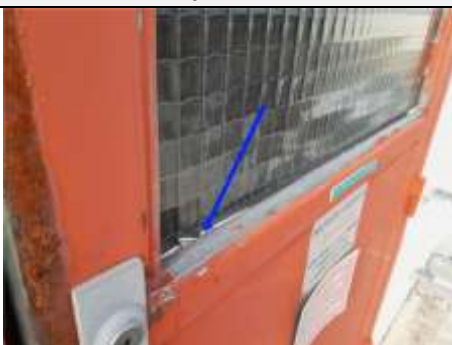
**PRELEVEMENT : P016**
**Emplacement**

| Nom du client | Numéro de dossier | Pièce ou local |
|---|---|---|
| Joint de vitrage | 15/02/2023 | GOUMIRI Badis |
| Porte - Toutes zones | | |
| Absence d'amiante | | |

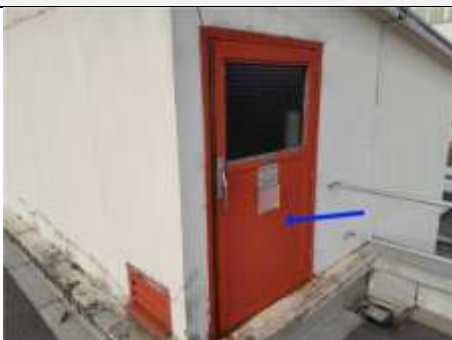
**PRELEVEMENT : P017**
**Emplacement**

| Nom du client | Numéro de dossier | Pièce ou local |
|---|---|---|
| Peinture rouge | 15/02/2023 | GOUMIRI Badis |
| Porte - Toutes zones | | |
| Absence d'amiante | | |

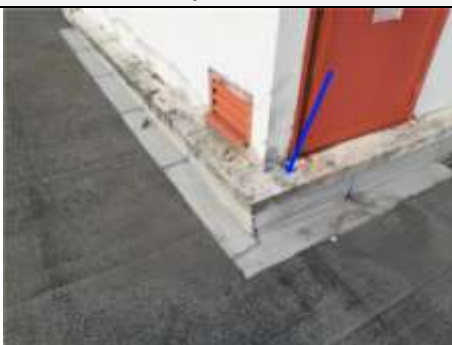
**PRELEVEMENT : P018**
**Emplacement**

| Nom du client | Numéro de dossier | Pièce ou local |
|---|---|---|
| Enduit + béton | 15/02/2023 | GOUMIRI Badis |
| Décroché en partie basse - Toutes zones | | |
| Absence d'amiante | | |

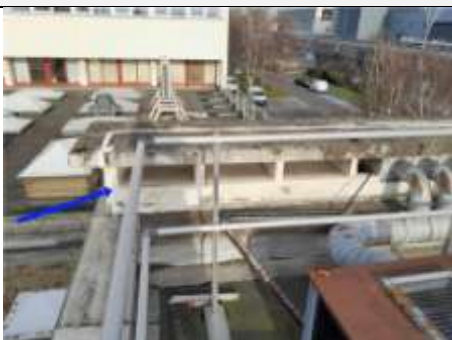
**PRELEVEMENT : P019**
**Emplacement**

| Nom du client | Numéro de dossier | Pièce ou local |
|---|---|---|
| Enduit + béton | 15/02/2023 | GOUMIRI Badis |
| Acrotère - Toutes zones | | |
| Absence d'amiante | | |

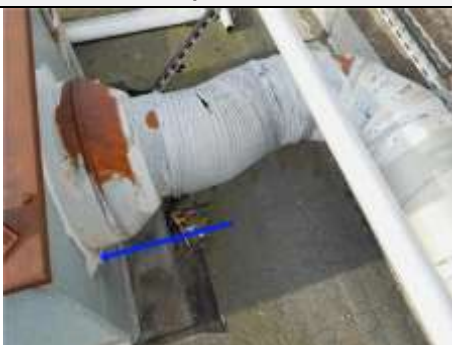
**PRELEVEMENT : P020**
**Emplacement**

| Nom du client | Numéro de dossier | Pièce ou local |
|---|---|---|
| Mastic dur | 15/02/2023 | GOUMIRI Badis |
| Bloc de ventilation n°3 - Toutes zones | | |
| Absence d'amiante | | |

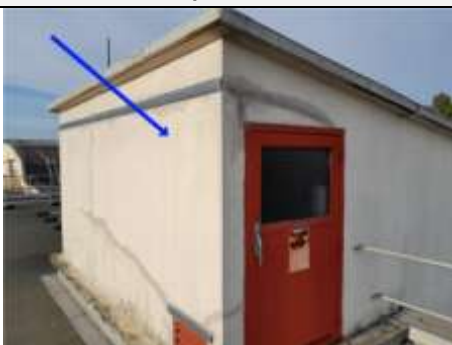
**PRELEVEMENT : P022**
**Emplacement**

| Nom du client | Numéro de dossier | Pièce ou local |
|---|---|---|
| Enduit + béton | 15/02/2023 | GOUMIRI Badis |
| Façade - Toutes zones | | |
| Absence d'amiante | | |

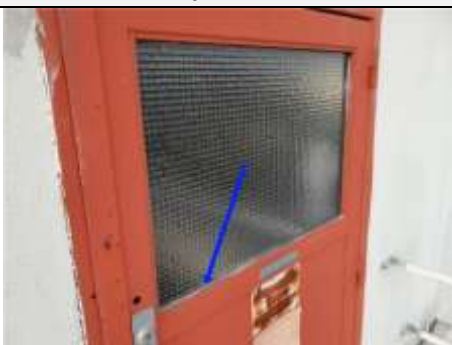
**PRELEVEMENT : P024**
**Emplacement**

| Nom du client | Numéro de dossier | Pièce ou local |
|---|---|---|
| Joint de vitrage | 15/02/2023 | GOUMIRI Badis |
| Porte - Toutes zones | | |
| Absence d'amiante | | |

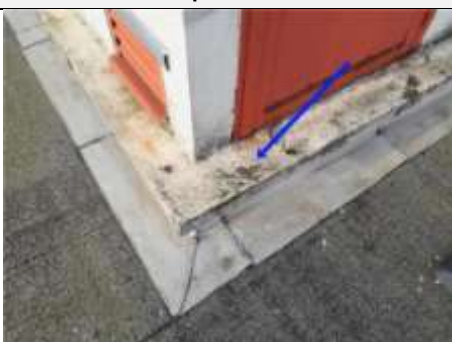
**PRELEVEMENT : P025**
**Emplacement**

| Nom du client | Numéro de dossier | Pièce ou local |
|---|---|---|
| Enduit + béton | 15/02/2023 | GOUMIRI Badis |
| Décroché en partie basse - Toutes zones | | |
| Absence d'amiante | | |

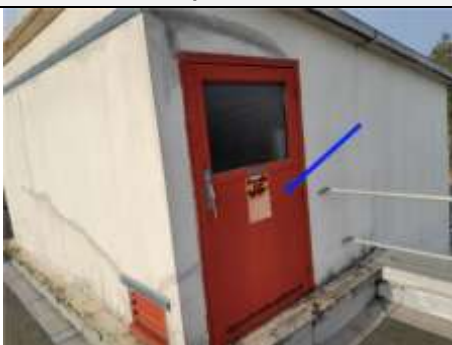
**PRELEVEMENT : P026**
**Emplacement**

| Nom du client | Numéro de dossier | Pièce ou local |
|---|---|---|
| Absence d'amiante | | |

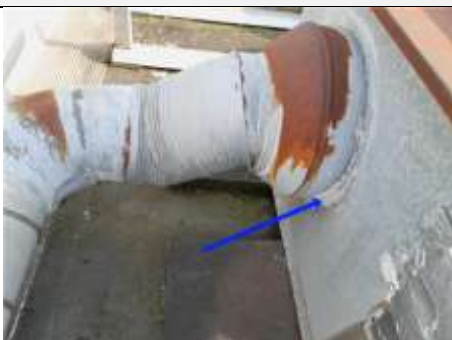
**PRELEVEMENT : P027**
**Emplacement**

| Nom du client | Numéro de dossier | Pièce ou local |
|---|---|---|
| Absence d'amiante | | |

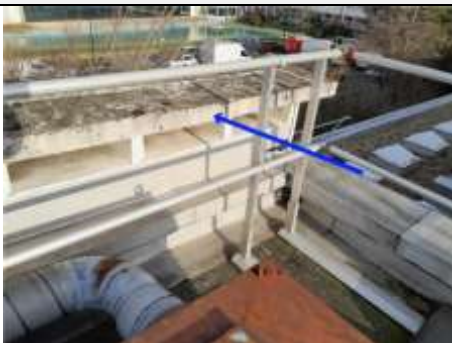
**PRELEVEMENT : P028**
**Emplacement**

| Nom du client | Numéro de dossier | Pièce ou local |
|---|---|---|
| Absence d'amiante | | |

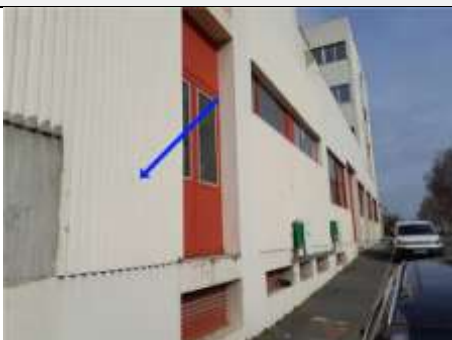
**PRELEVEMENT : P029**
**Emplacement**

| Nom du client | Numéro de dossier | Pièce ou local |
|---|---|---|
| Absence d'amiante | | |

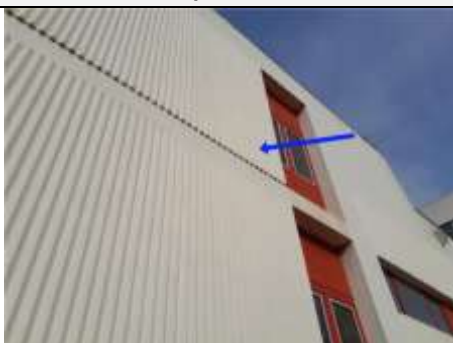
**PRELEVEMENT : P030**
**Emplacement**

| Nom du client | Numéro de dossier | Pièce ou local |
|---|---|---|
| Absence d'amiante | | |

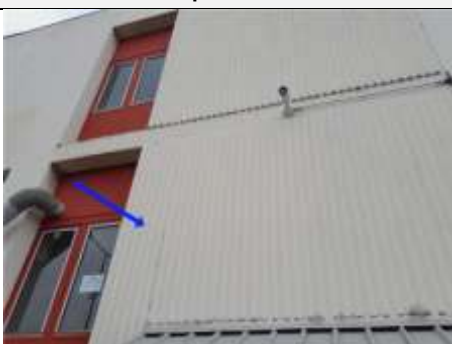
**PRELEVEMENT : P034**
**Emplacement**

| Nom du client | Numéro de dossier | Pièce ou local |
|---|---|---|
| <b>Absence d'amiante</b> | | |

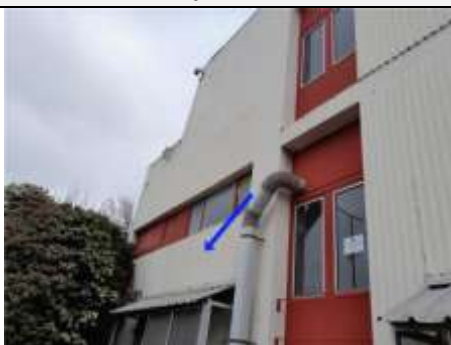
**PRELEVEMENT : P035**
**Emplacement**

| Nom du client | Numéro de dossier | Pièce ou local |
|---|---|---|
| Absence d'amiante | | |

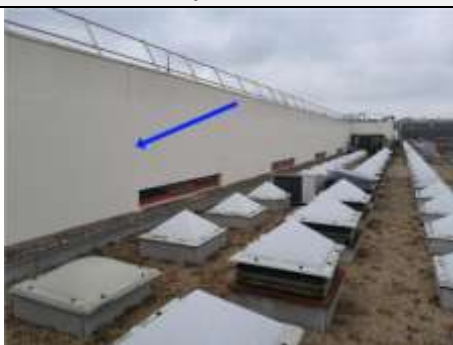
**PRELEVEMENT : P039**
**Emplacement**

| Nom du client | Numéro de dossier | Pièce ou local |
|---|---|---|
| Absence d'amiante | | |

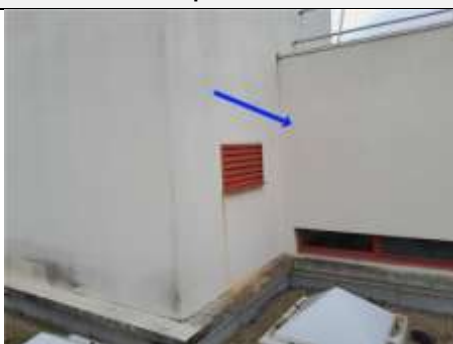
**PRELEVEMENT : P040**
**Emplacement**

| Nom du client | Numéro de dossier | Pièce ou local |
|---|---|---|
| Absence d'amiante | | |

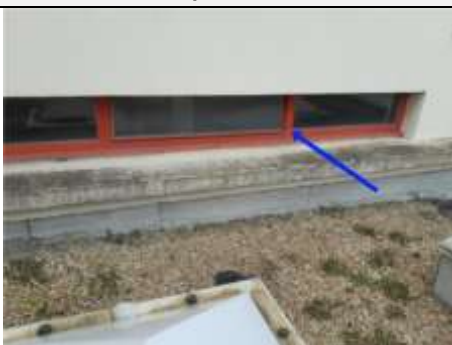
**PRELEVEMENT : P041**
**Emplacement**

| Nom du client | Numéro de dossier | Pièce ou local |
|---|---|---|
| Absence d'amiante | | |

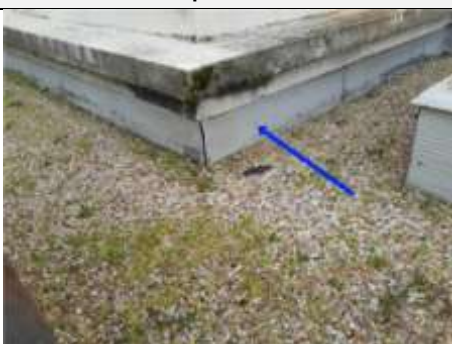
**PRELEVEMENT : P042**
**Emplacement**

| Nom du client | Numéro de dossier | Pièce ou local |
|---|---|---|
| Absence d'amiante | | |

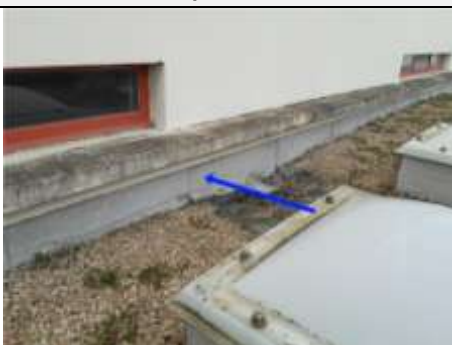
**PRELEVEMENT : P043**
**Emplacement**

| Nom du client | Numéro de dossier | Pièce ou local |
|---|---|---|
| Absence d'amiante | | |

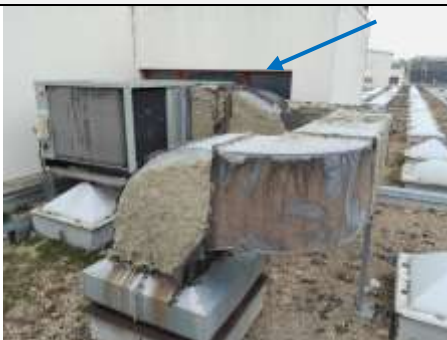
**PRELEVEMENT : P046**
**Emplacement**

| Nom du client | Numéro de dossier | Partie d'ouvrage |
|---|---|---|
| Absence d'amiante | | |

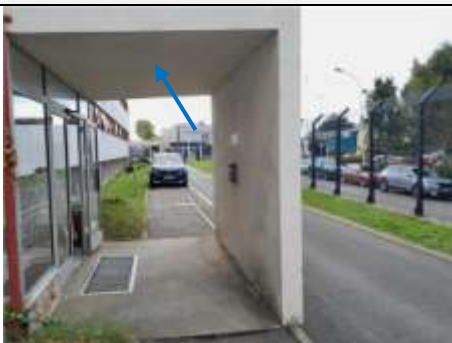
**PRELEVEMENT : P19710/061**
**Emplacement**

| Nom du client | Numéro de dossier | Pièce ou local |
|---|---|---|
| Absence d'amiante | | |

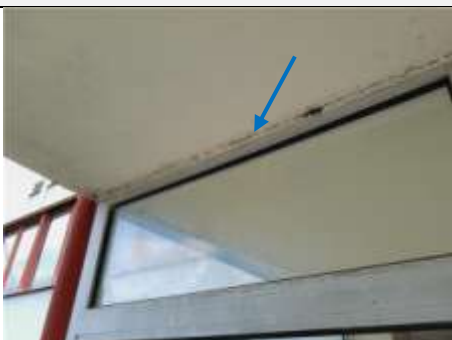
**PRELEVEMENT : P19710/062**
**Emplacement**

| Nom du client | Numéro de dossier | Pièce ou local |
|---|---|---|
| Absence d'amiante | | |

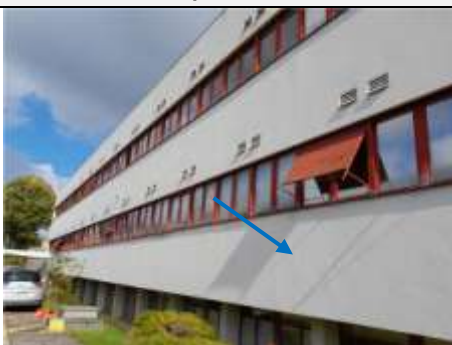
**PRELEVEMENT : P19710/063**
**Emplacement**

| Nom du client | Numéro de dossier | Pièce ou local |
|---|---|---|
| Absence d'amiante | | |

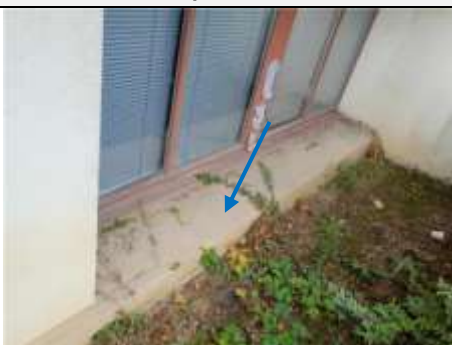
**PRELEVEMENT : P19710/067**
**Emplacement**

| Nom du client | Numéro de dossier | Pièce ou local |
|--|---|---|
| CEA FAR | VI-AM-BAT381-DAT-2022-19710 | Extérieur - Façade SUD-OUEST |
| Enduit + béton | 28/09/2022 | GOUMIRI Badis |
| Appuis de fenêtres 1er SS - Toutes zones | | |
| Absence d'amiante | | |

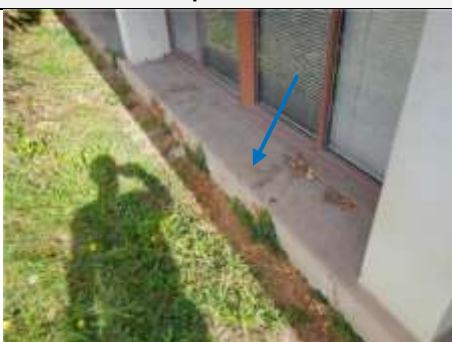
**PRELEVEMENT : P19710/068**
**Emplacement**

| Nom du client | Numéro de dossier | Pièce ou local |
|--|---|---|
| CEA FAR | VI-AM-BAT381-DAT-2022-19710 | Extérieur - Façade SUD-OUEST |
| Enduit + béton | 28/09/2022 | GOUMIRI Badis |
| Appuis de fenêtres 1er SS - Toutes zones | | |
| Absence d'amiante | | |

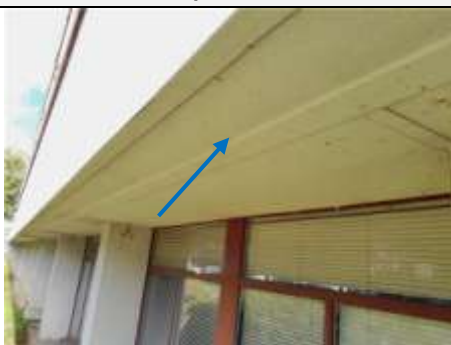
**PRELEVEMENT : P19710/069**
**Emplacement**

| Nom du client | Numéro de dossier | Pièce ou local |
|---|---|---|
| CEA FAR | VI-AM-BAT381-DAT-2022-19710 | Extérieur - Façade SUD-OUEST |
| Enduit + béton | 28/09/2022 | GOUMIRI Badis |
| Sous-face 1er SS - Toutes zones | | |
| Absence d'amiante | | |

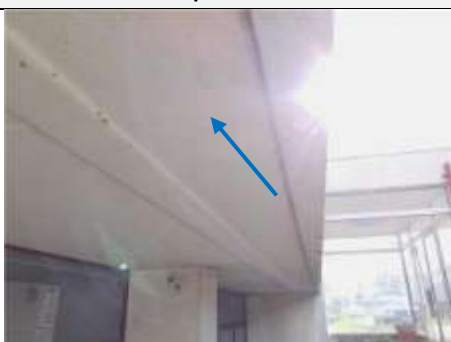
**PRELEVEMENT : P19710/070**
**Emplacement**

| Nom du client | Numéro de dossier | Pièce ou local |
|---|---|---|
| CEA FAR | VI-AM-BAT381-DAT-2022-19710 | Extérieur - Façade SUD-OUEST |
| Enduit + béton | 28/09/2022 | GOUMIRI Badis |
| Sous-face 1er SS - Toutes zones | | |
| Absence d'amiante | | |

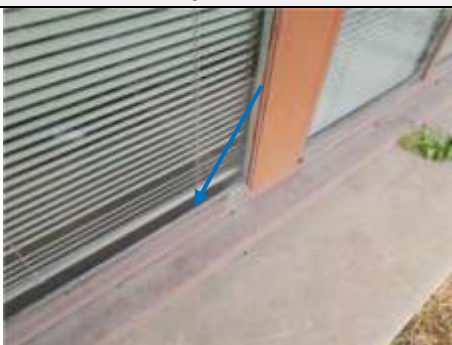
**PRELEVEMENT : P19710/071**
**Emplacement**

| Nom du client | Numéro de dossier | Pièce ou local |
|---|---|---|
| CEA FAR | VI-AM-BAT381-DAT-2022-19710 | Extérieur - Façade SUD-OUEST |
| Joint de vitrage | 28/09/2022 | GOUMIRI Badis |
| Menuiseries exterieures 1er SS - Toutes zones | | |
| Absence d'amiante | | |

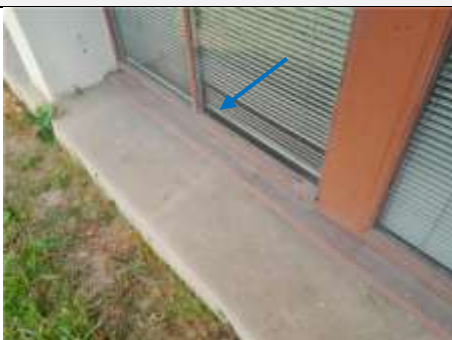
**PRELEVEMENT : P19710/072**
**Emplacement**

| Nom du client | Numéro de dossier | Pièce ou local |
|---|---|---|
| CEA FAR | VI-AM-BAT381-DAT-2022-19710 | Extérieur - Façade SUD-OUEST |
| Joint de vitrage | 28/09/2022 | GOUMIRI Badis |
| Menuiseries exterieures 1er SS - Toutes zones | | |
| Absence d'amiante | | |
