## **PRE-RAPPORT DE REPERAGE DES MATERIAUX ET PRODUITS CONTENANT DE L'AMIANTE AVANT REALISATION DE TRAVAUX DANS UN IMMEUBLE BÂTI**

**PRE-Rapport N° 973057 établi le 14/12/2023**

**Bâtiment D GREMILLON  
Avenue de la Grande Cavée  
14200 HéROUVILLE-SAINT-CLAIR**

**Programme de travaux : Curage complet du bâtiment pour réaménagement.**

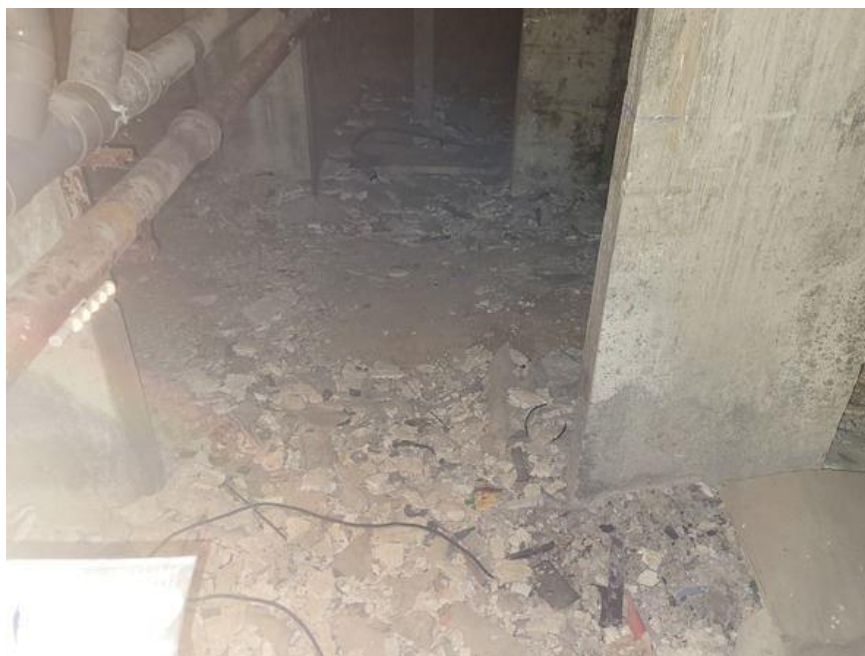
**PRELEVEMENT : P2**

Pièce ou Local	Local Vide Ordures (Sous-sol)
Composant de la construction	Conduits de fluides (air, eau, vapeur, fumée, échappement, autres fluides)
Partie du composant	Conduit de ventilation / aération Fibres ciment

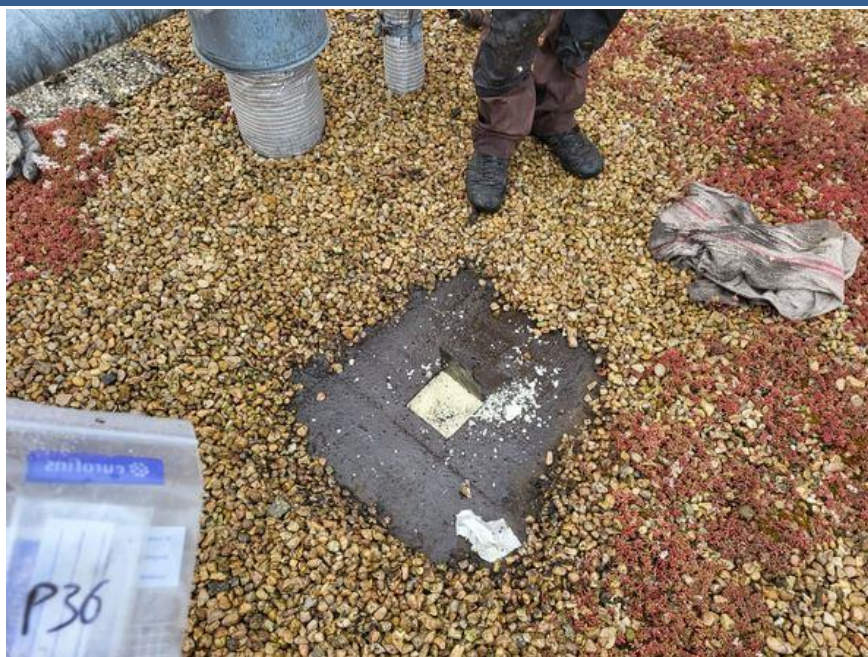
**PRELEVEMENT : P36**

Pièce ou Local	Toiture R+3 (Extérieur)
Composant de la construction	Étanchéité de toiture terrasse
Partie du composant	Parties planes : revêtements bitumineux (bandes, lés.) Étanchéité monocouche

Présence d'amiante **Non**

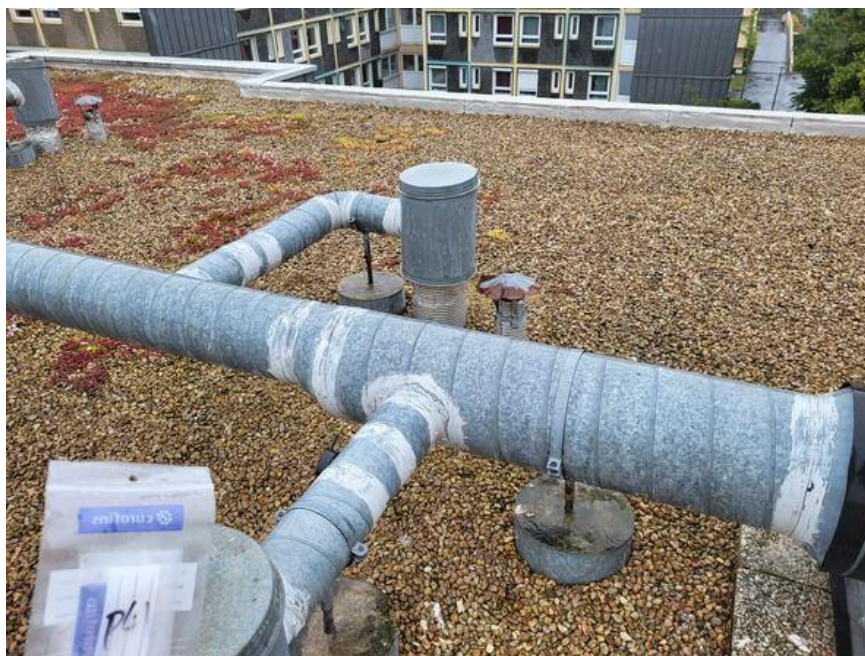
**PRELEVEMENT : P41**

Pièce ou Local	Toiture R+3 (Extérieur)
Composant de la construction	Conduits de fluides (air, eau, vapeur, fumée, échappement, autres fluides)
Partie du composant	Joints entre éléments Joint badigeon sur conduits VMC
Présence d'amiante	<b>Non</b>
Plan N°	/

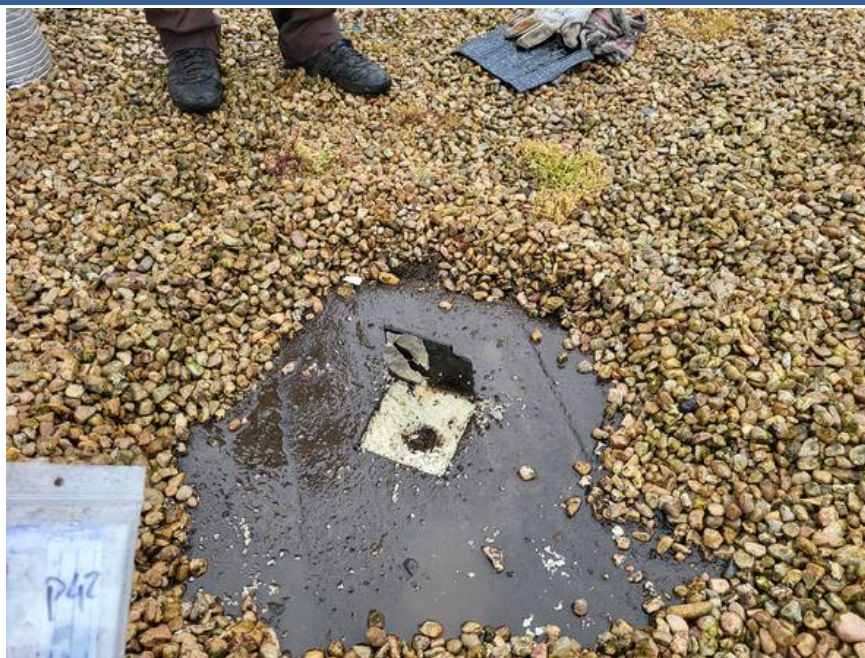
**PRELEVEMENT : P42**

Pièce ou Local	Toiture R+3 (Extérieur)
Composant de la construction	Étanchéité de toiture terrasse
Partie du composant	Parties planes : revêtements bitumineux (bandes, lés.) Étanchéité monocouche
Présence d'amiante	<b>Non</b>
Plan N°	/

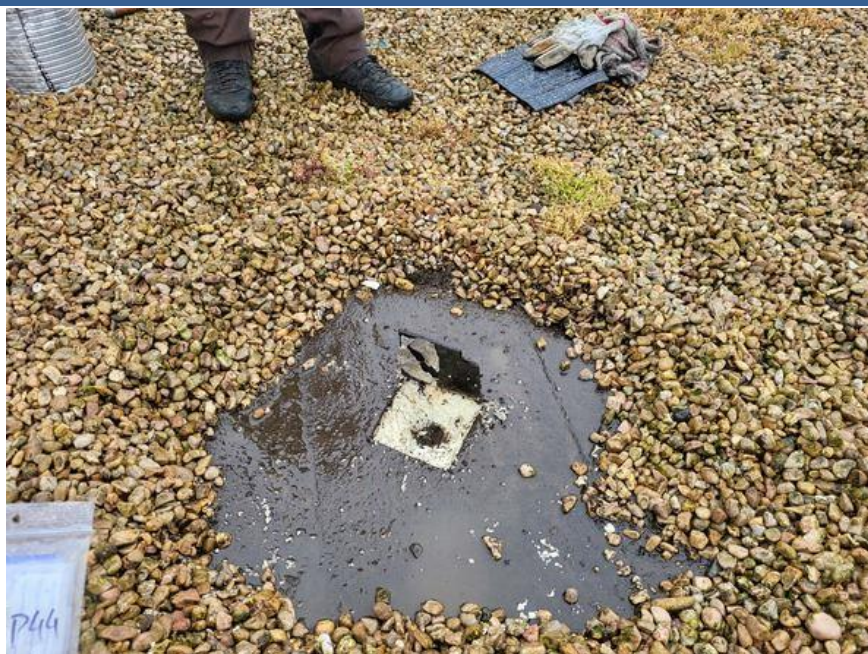
**PRELEVEMENT : P44**

Pièce ou Local	Toiture R+3 (Extérieur)
Composant de la construction	Étanchéité de toiture terrasse
Partie du composant	Isolant mousse

Présence d'amiante **Non**

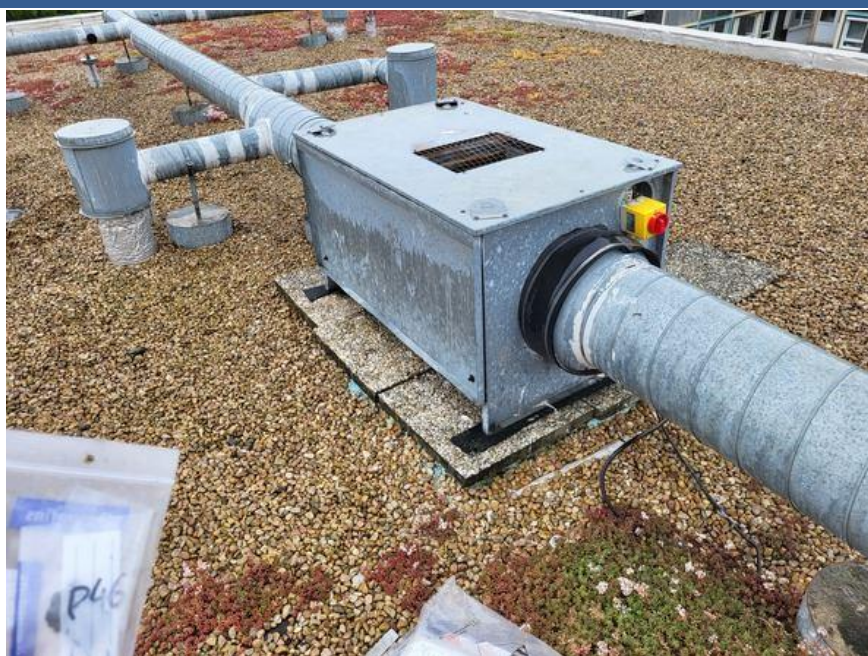
**PRELEVEMENT : P46**

Pièce ou Local	Toiture R+3 (Extérieur)
Composant de la construction	Groupe VMC
Partie du composant	Tampon antivibration

Présence d'amiante **Non**

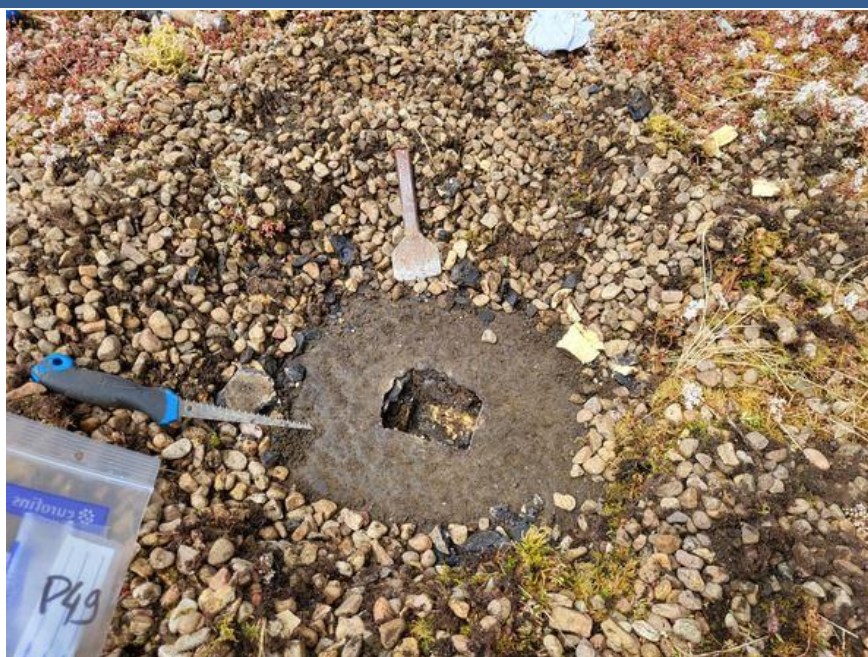
**PRELEVEMENT : P49**

Pièce ou Local	Toiture R+1 (Extérieur)
Composant de la construction	Étanchéité de toiture terrasse
Partie du composant	Parties planes ou relevés : complexes asphaltés
Présence d'amiante	<b>Non</b>
Plan N°	/

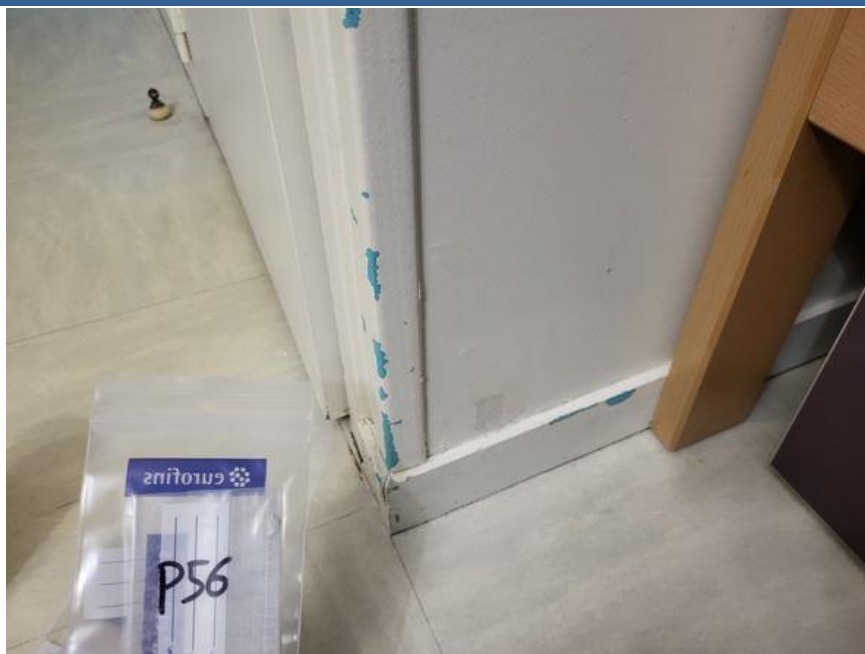
**PRELEVEMENT : P56**

Pièce ou Local	Chambre 5 (Rdc)
Composant de la construction	Murs et cloisons maçonnés
Partie du composant	Enduits à base de plâtre sur cloisons

Présence d'amiante **Non**

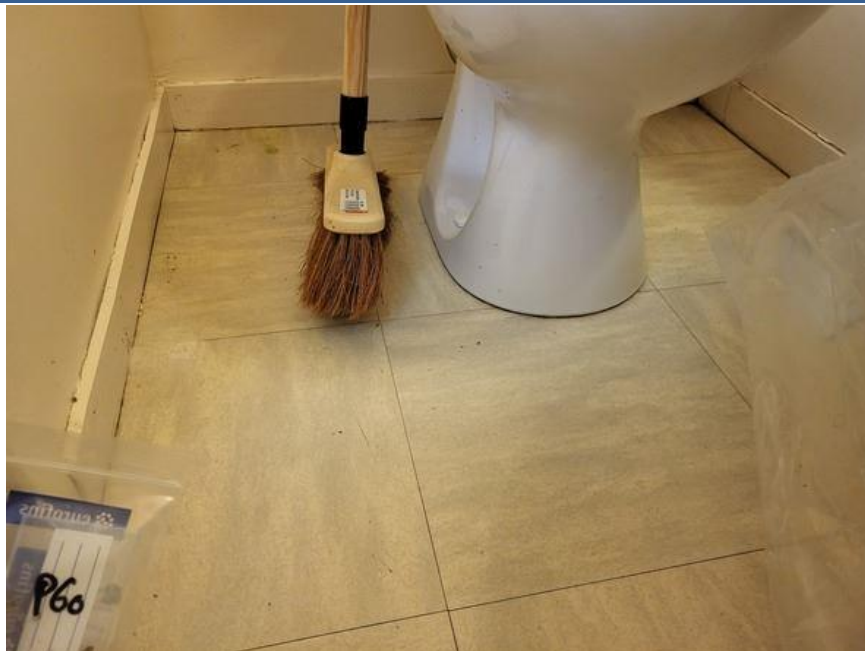
**PRELEVEMENT : P60**

Pièce ou Local	Chambre 5 (Rdc)
Composant de la construction	Revêtements de sols
Partie du composant	Ragréage gris

Présence d'amiante **Non**

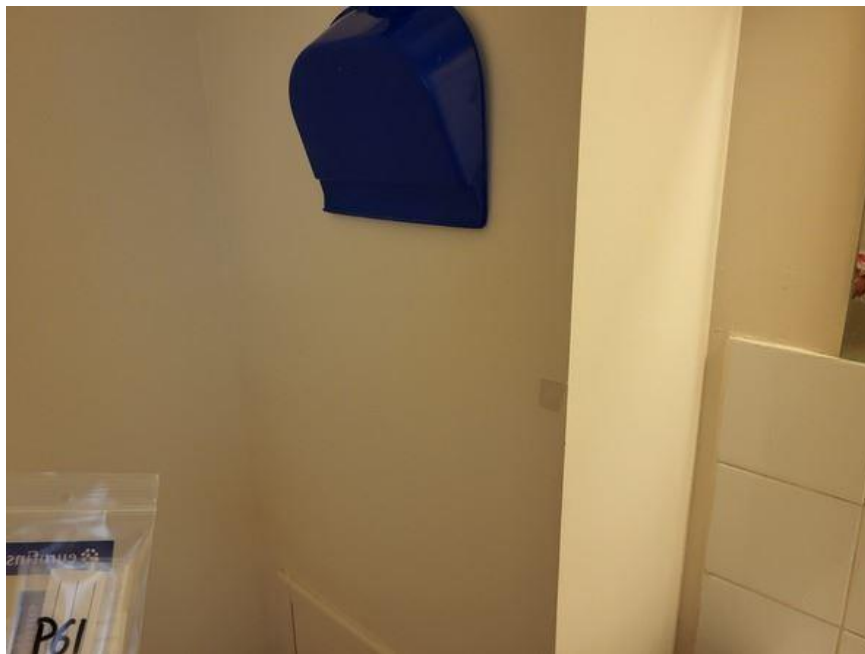
**PRELEVEMENT : P61**

Pièce ou Local	Chambre 5 (Rdc)
Composant de la construction	Cloisons sèches (assemblées, préfabriquées)
Partie du composant	Enduits de jointoiment des plaques de plâtre bande et enduit de jointoiment des plaques de plâtre (gaine technique)
Présence d'amiante	<b>Non</b>
Plan N°	/

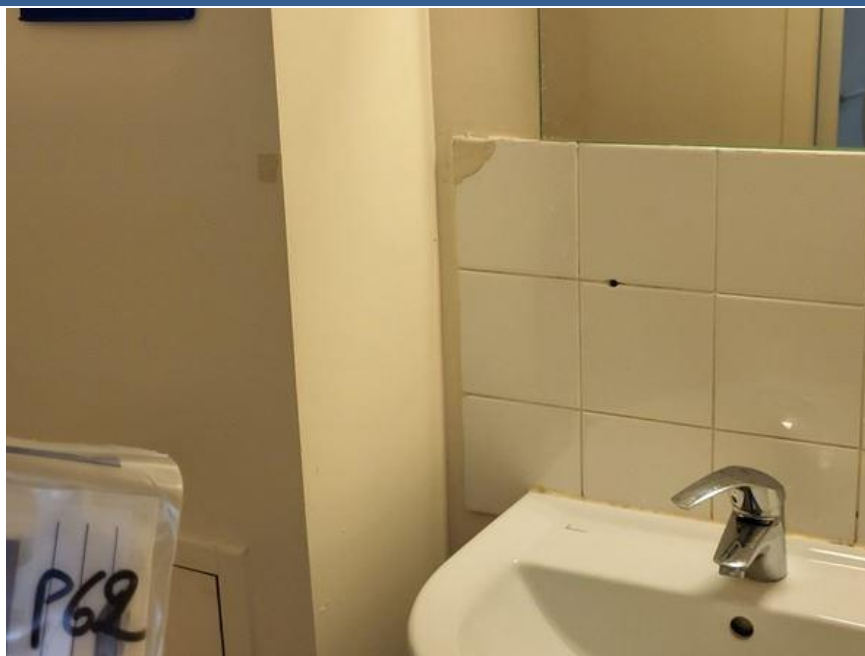
**PRELEVEMENT : P62**

Pièce ou Local	Chambre 5 (Rdc)
Composant de la construction	Revêtements de murs, poteaux, cloisons, gaines, coffres
Partie du composant	Colles Faïence
Présence d'amiante	<b>Non</b>
Plan N°	/

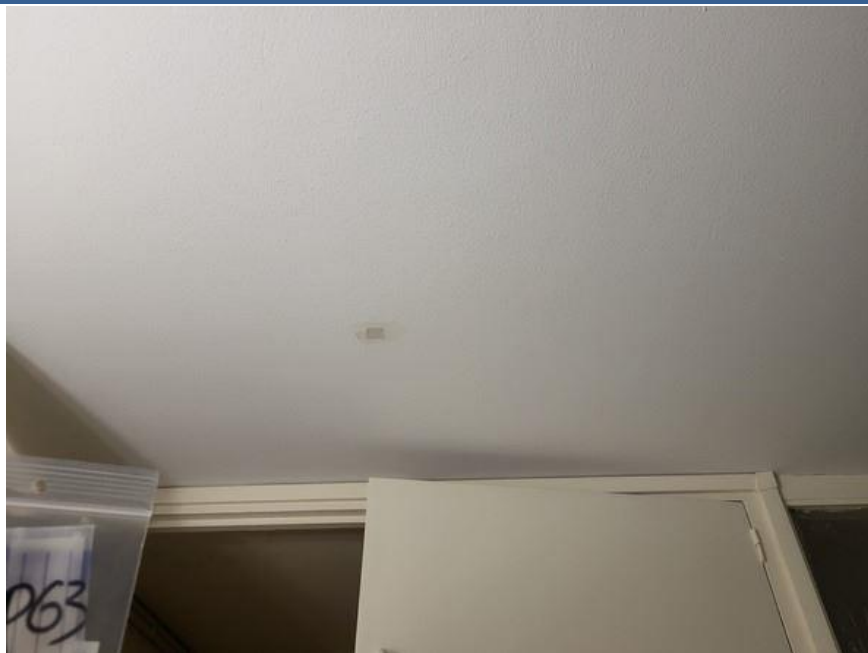
**PRELEVEMENT : P63**

Pièce ou Local	Chambre 5 (Rdc)
Composant de la construction	Plafonds
Partie du composant	Enduits à base de plâtre Lissés+peinture
Présence d'amiante	<b>Non</b>
Plan N°	/

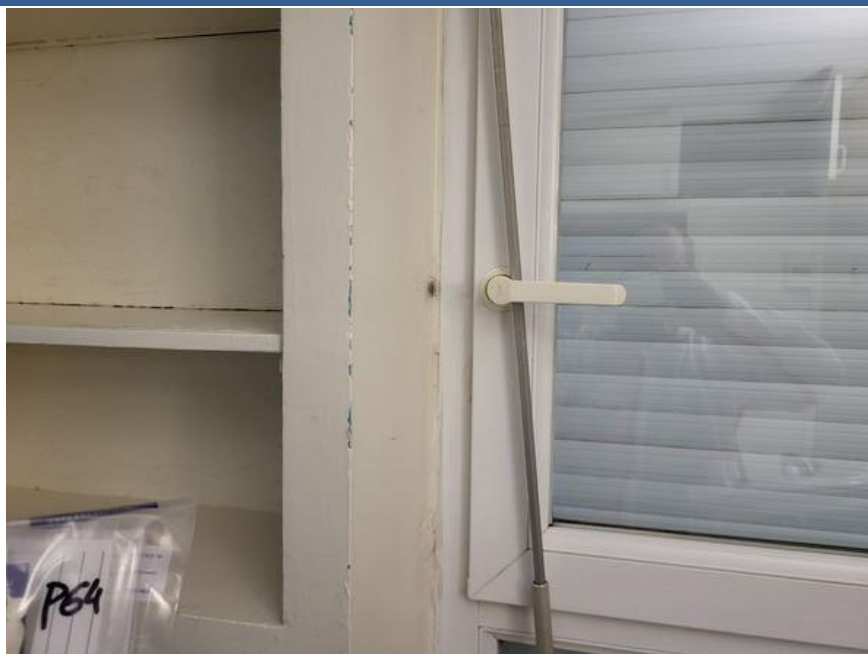
**PRELEVEMENT : P64**

Pièce ou Local	Chambre 5 (Rdc)
Composant de la construction	Menuiseries extérieures
Partie du composant	Joints d'étanchéité entre menuiserie et structure
Présence d'amiante	<b>Non</b>
Plan N°	/

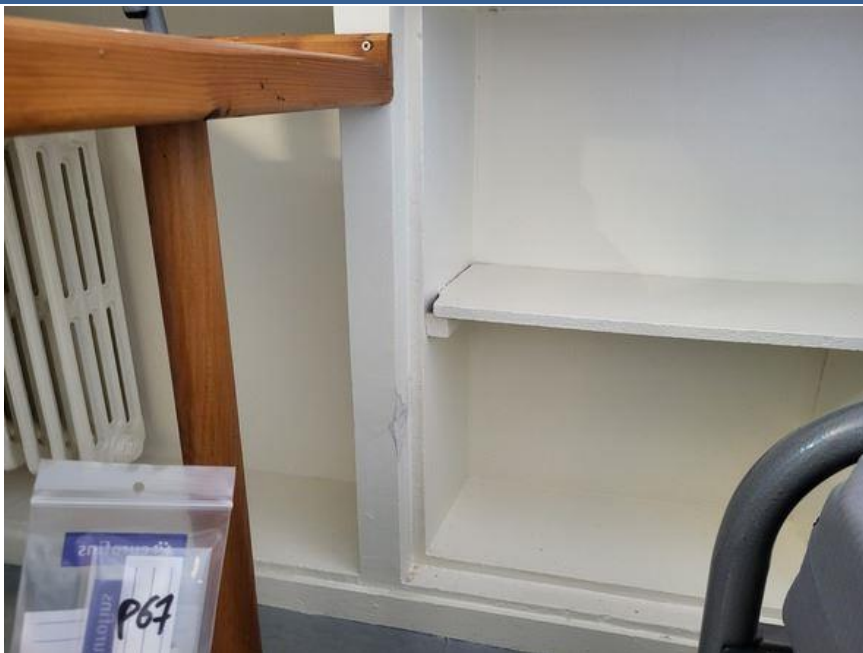
**PRELEVEMENT : P67**

Pièce ou Local	Chambre 21 (Rdc)
Composant de la construction	Revêtements de sols
Partie du composant	Peinture sur béton (murs extérieurs)
Présence d'amiante	<b>Non</b>
Plan N°	/

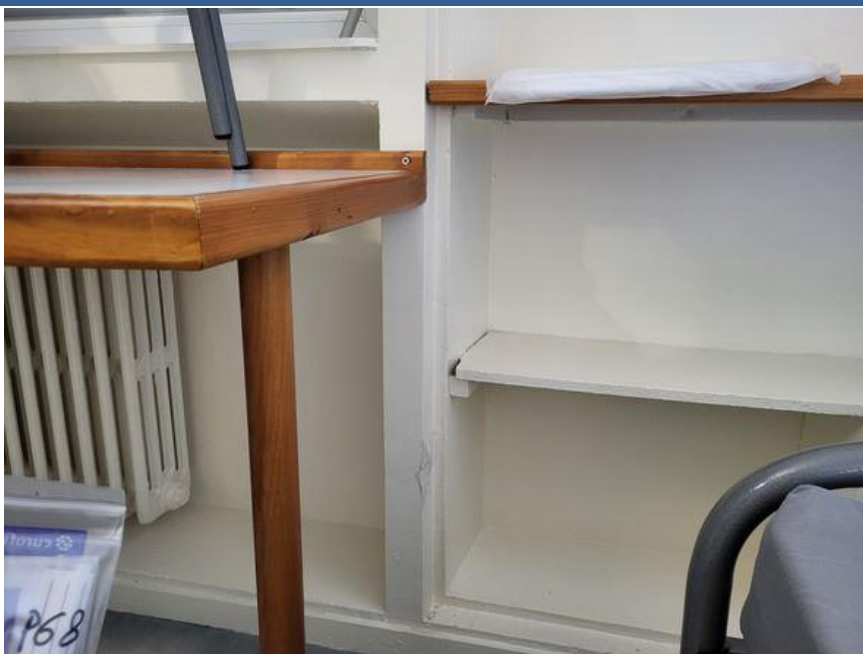
**PRELEVEMENT : P68**

Pièce ou Local	Chambre 21 (Rdc)
Composant de la construction	Revêtements de sols
Partie du composant	mur béton préfabriqué
Présence d'amiante	<b>Non</b>
Plan N°	/

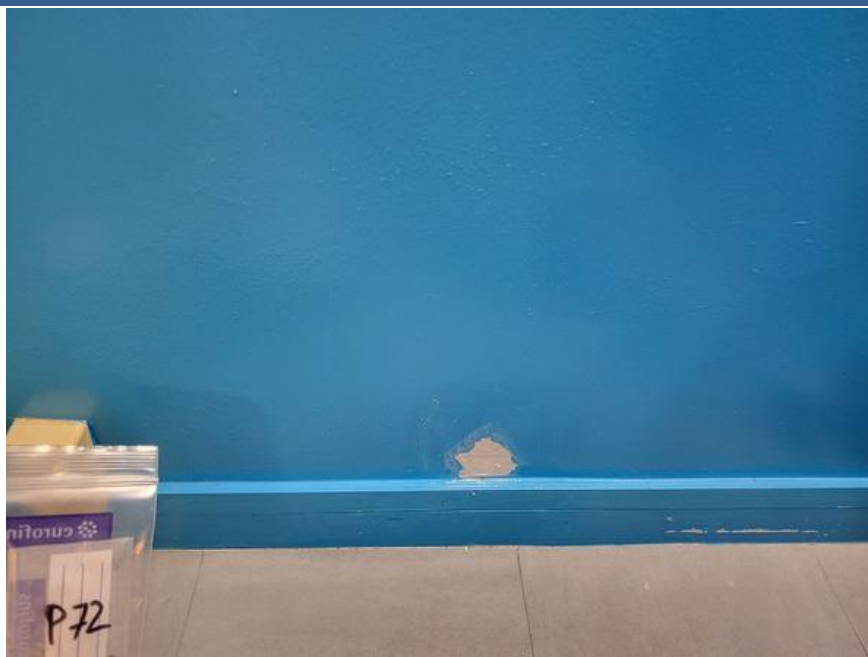
**PRELEVEMENT : P72**

Pièce ou Local	Chambre 21 (Rdc)
Composant de la construction	Murs et cloisons maçonnés
Partie du composant	mur porteur béton

Présence d'amiante **Non**

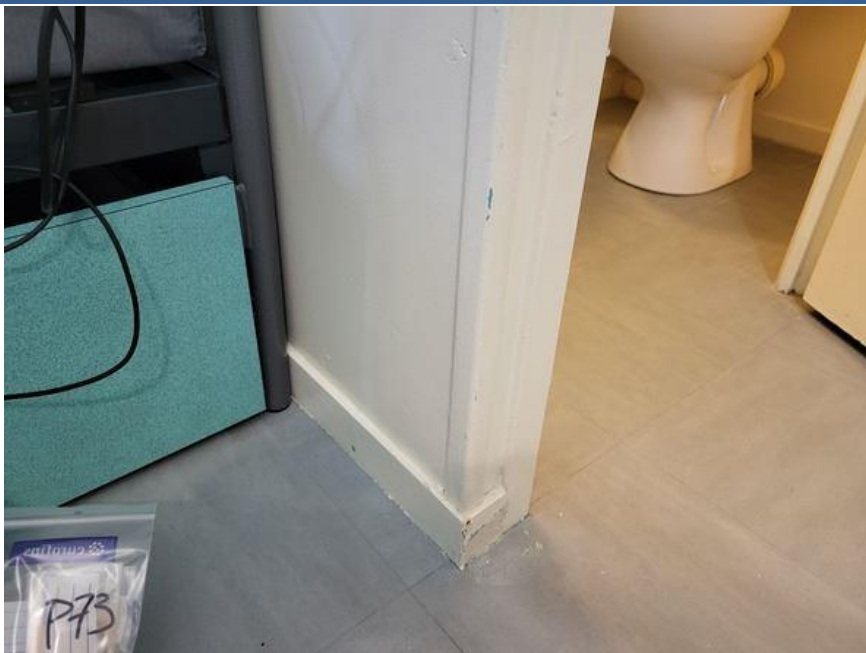
**PRELEVEMENT : P73**

Pièce ou Local	Chambre 21 (Rdc)
Composant de la construction	Revêtements de murs, poteaux, cloisons, gaines, coffres
Partie du composant	Colle jaune de Plinthe bois
Présence d'amiante	<b>Non</b>
Plan N°	/

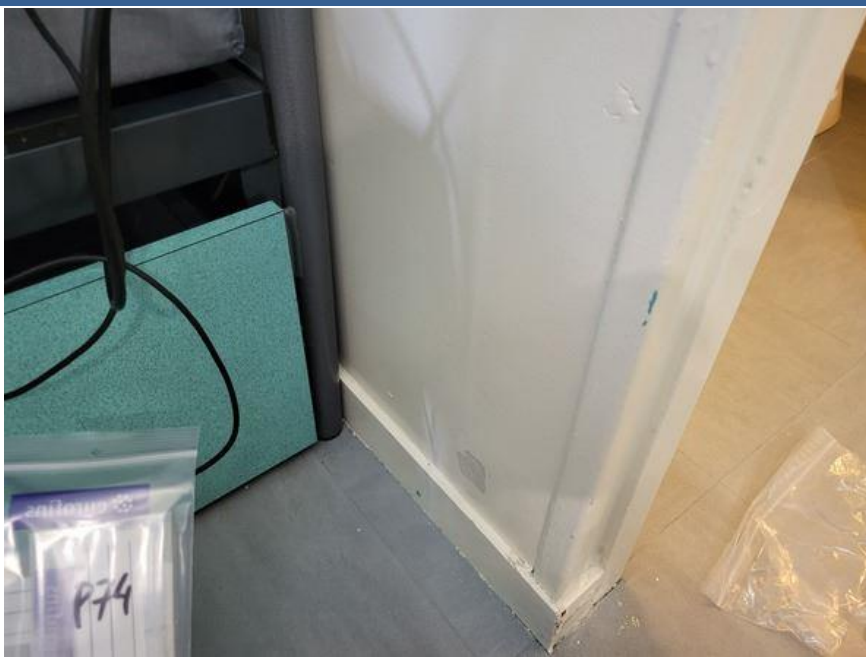
**PRELEVEMENT : P74**

Pièce ou Local	Chambre 21 (Rdc)
Composant de la construction	Revêtements de murs, poteaux, cloisons, gaines, coffres
Partie du composant	peinture sur cloison
Présence d'amiante	<b>Non</b>
Plan N°	/

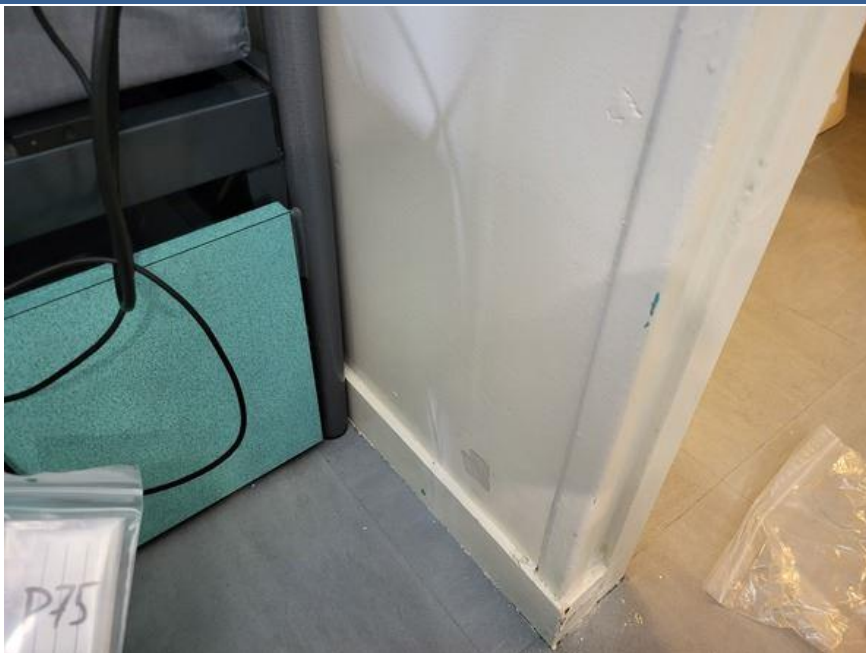
**PRELEVEMENT : P75**

Pièce ou Local	Chambre 21 (Rdc)
Composant de la construction	Poteaux
Partie du composant	Enduits à base de plâtre sur cloisons
Présence d'amiante	<b>Non</b>
Plan N°	/

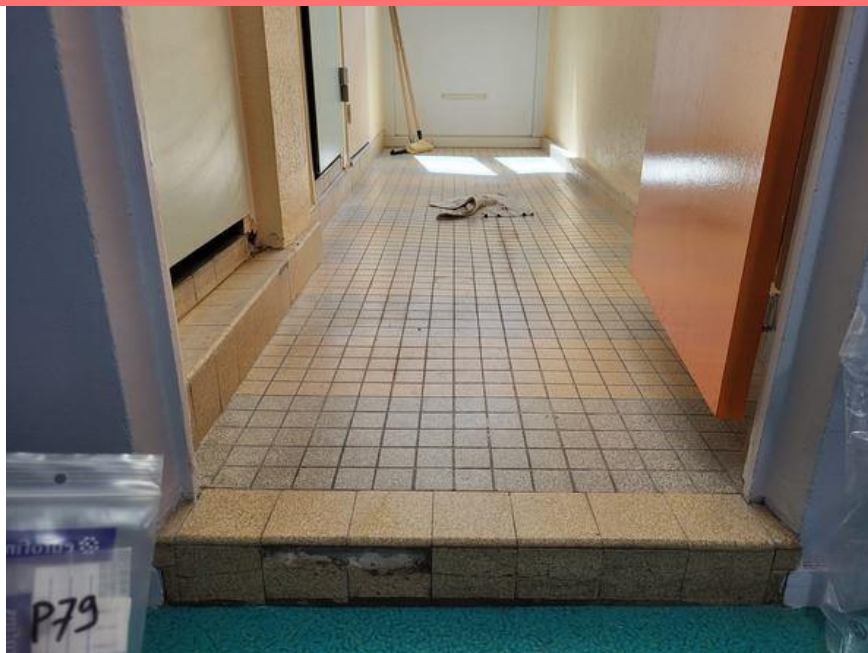
**PRELEVEMENT : P79**

Pièce ou Local	Sanitaire 1 (Rdc)
Composant de la construction	Revêtements de sols
Partie du composant	Colles de carrelage

Présence d'amiante **Oui**

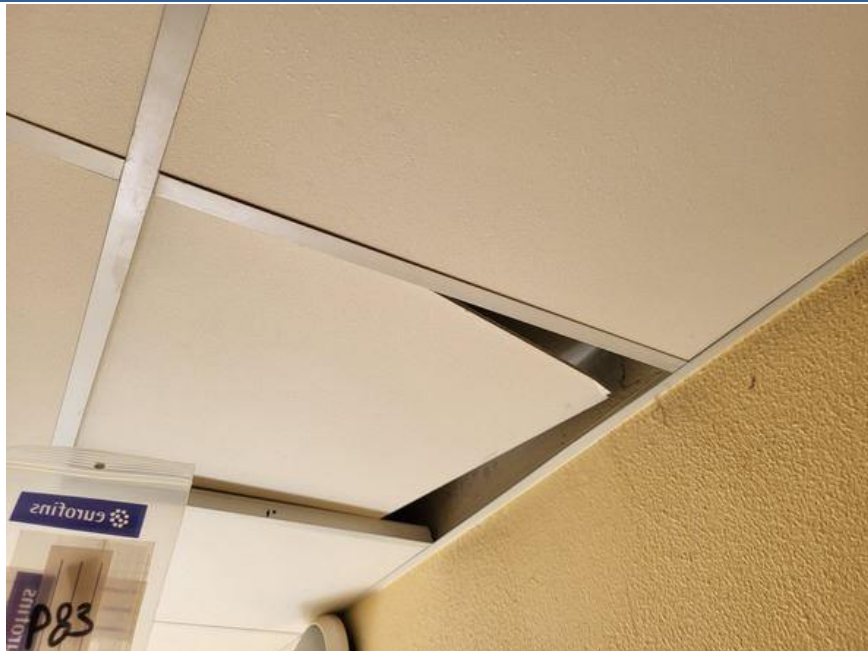
**PRELEVEMENT : P83**

Pièce ou Local	Sanitaire 1 (Rdc)
Composant de la construction	Faux plafonds
Partie du composant	Panneaux et plaques Panneaux rigides

Présence d'amiante **Non**

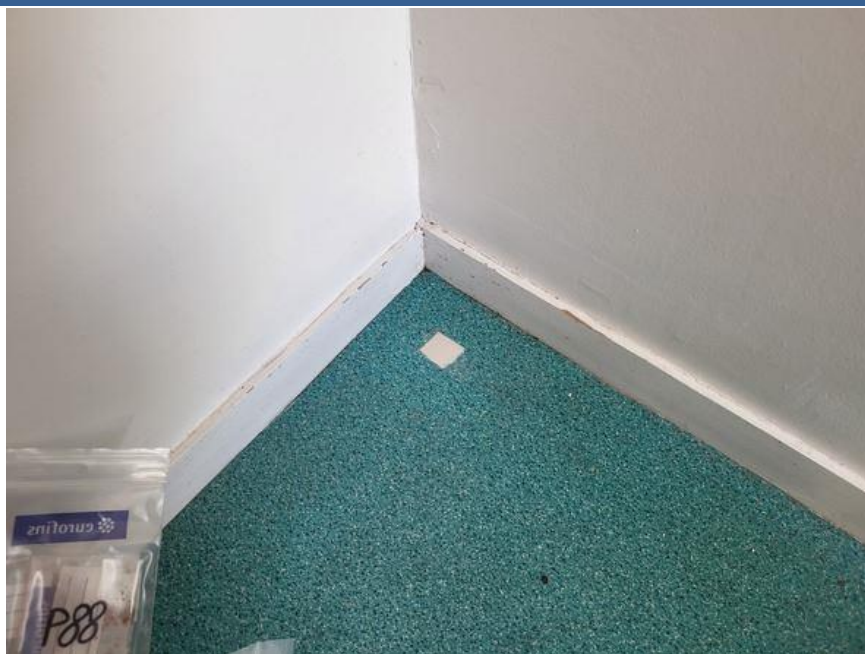
**PRELEVEMENT : P88**

Pièce ou Local	Sanitaire 2 (Rdc)
Composant de la construction	Revêtements de sols
Partie du composant	Ragréage rose

Présence d'amiante **Non**

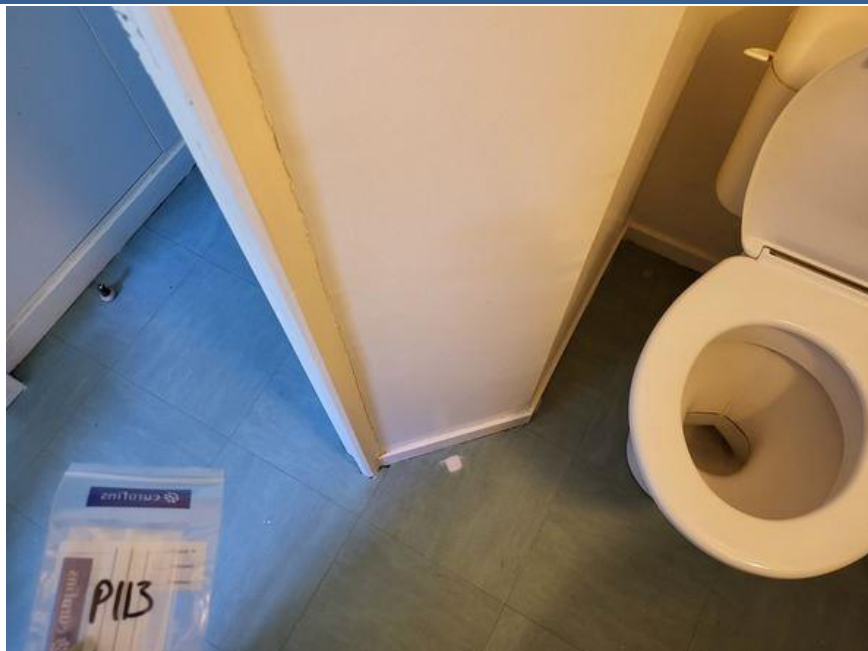
**PRELEVEMENT : P113**

Pièce ou Local	Chambre 109 (1er étage)
Composant de la construction	Revêtements de sols
Partie du composant	Colles non bitumineuses Colle jaune

Présence d'amiante **Non**

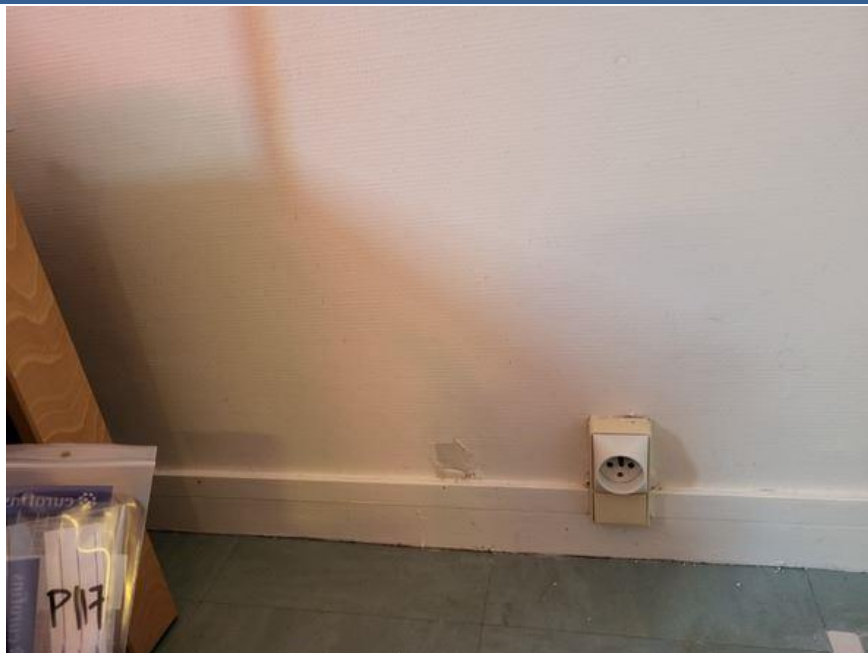
**PRELEVEMENT : P117**

Pièce ou Local	Chambre 130 (1er étage)
Composant de la construction	Murs et cloisons maçonnés
Partie du composant	complexe plâtre+peinture

Présence d'amiante **Non**

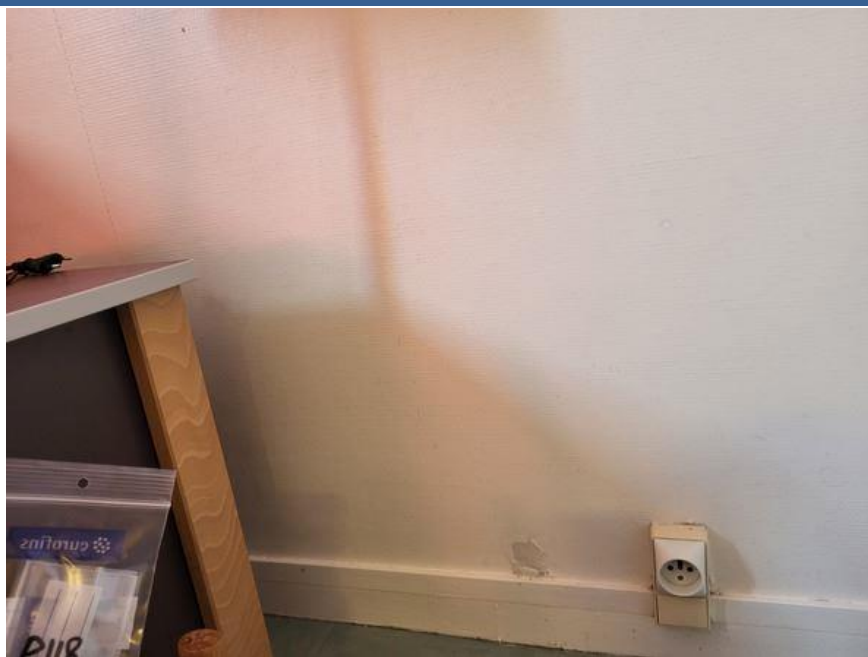
**PRELEVEMENT : P118**

Pièce ou Local	Chambre 130 (1er étage)
Composant de la construction	Murs et cloisons maçonnés
Partie du composant	mur porteur béton

Présence d'amiante **Non**

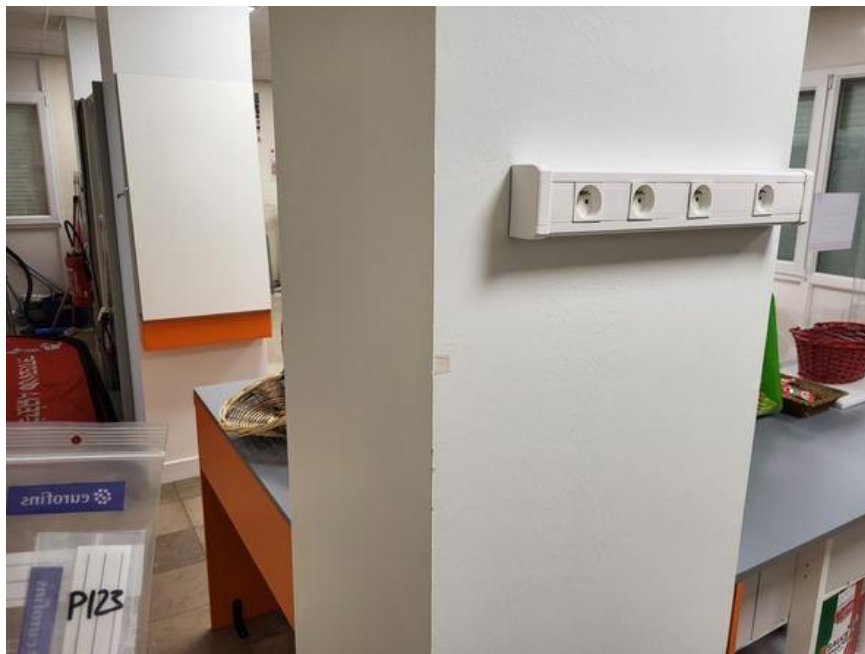
**PRELEVEMENT : P123**

Pièce ou Local	Cafétéria (Rdc)
Composant de la construction	Cloisons sèches (assemblées, préfabriquées)
Partie du composant	Enduits de jointoiment des plaques de plâtre Bande et enduit de jointoiment des plaques de plâtre 2
Présence d'amiante	<b>Non</b>
Plan N°	/

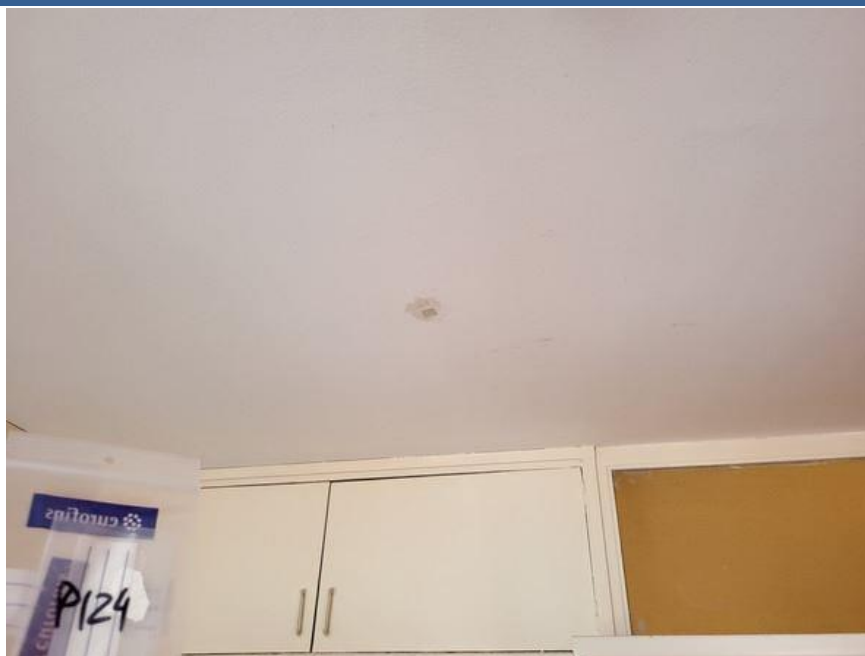
**PRELEVEMENT : P124**

Pièce ou Local	Chambre 130 (1er étage)
Composant de la construction	Plafonds
Partie du composant	Enduits à base de plâtre Lissés+peinture
Présence d'amiante	<b>Non</b>
Plan N°	/

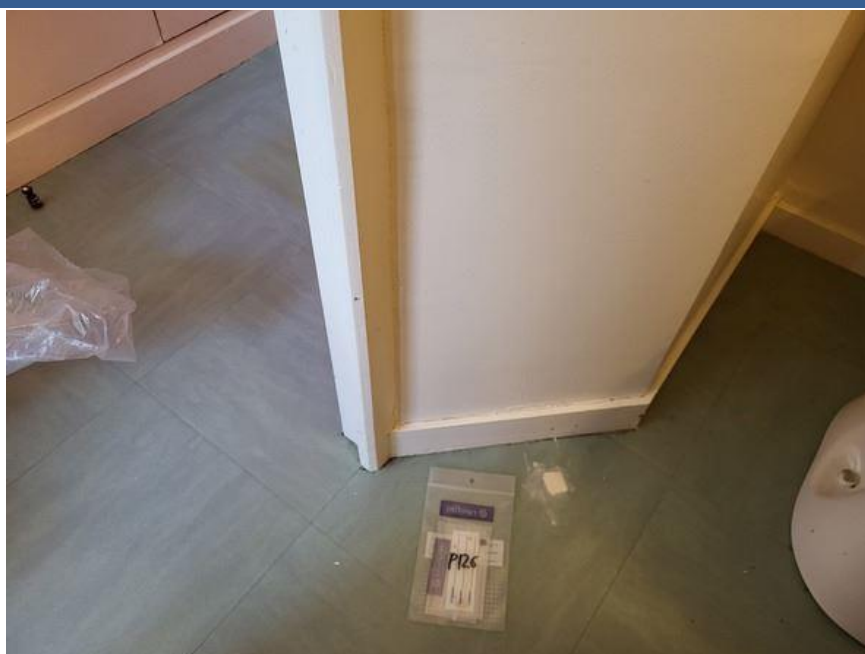
**PRELEVEMENT : P126**

**Pièce ou Local** Chambre 130 (1er étage)

**Partie du composant** Ragréage gris

**Présence d'amiante** **Non**

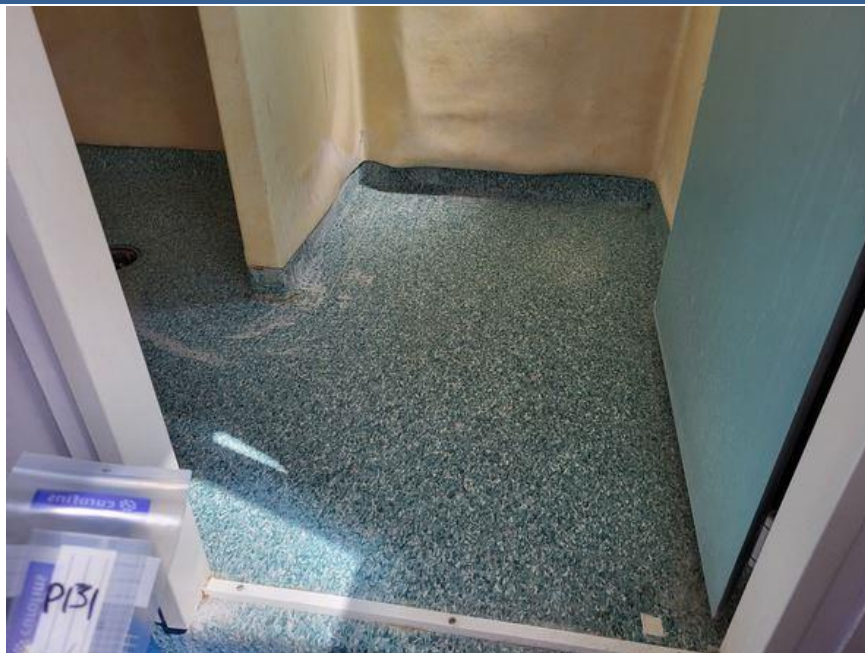
**PRELEVEMENT : P131**

Pièce ou Local	Sanitaire 1 (1er étage)
Composant de la construction	Revêtements de sols
Partie du composant	Colles non bitumineuses colle jaune sous lino marbré

Présence  
d'amiante **Non**

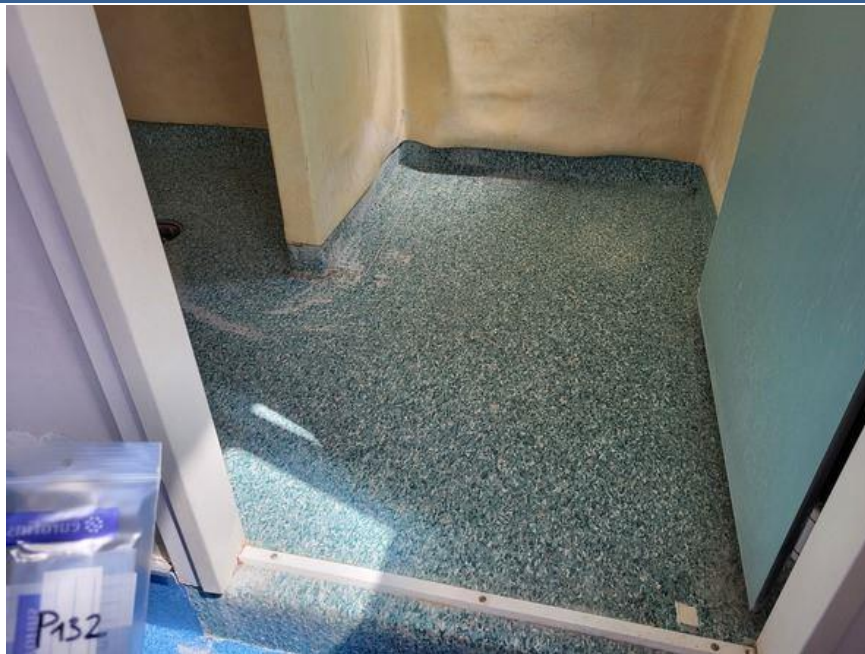
**PRELEVEMENT : P132**

Pièce ou Local	Sanitaire 1 (1er étage)
Composant de la construction	Sol
Partie du composant	Dalle béton

Présence  
d'amiante **Non**

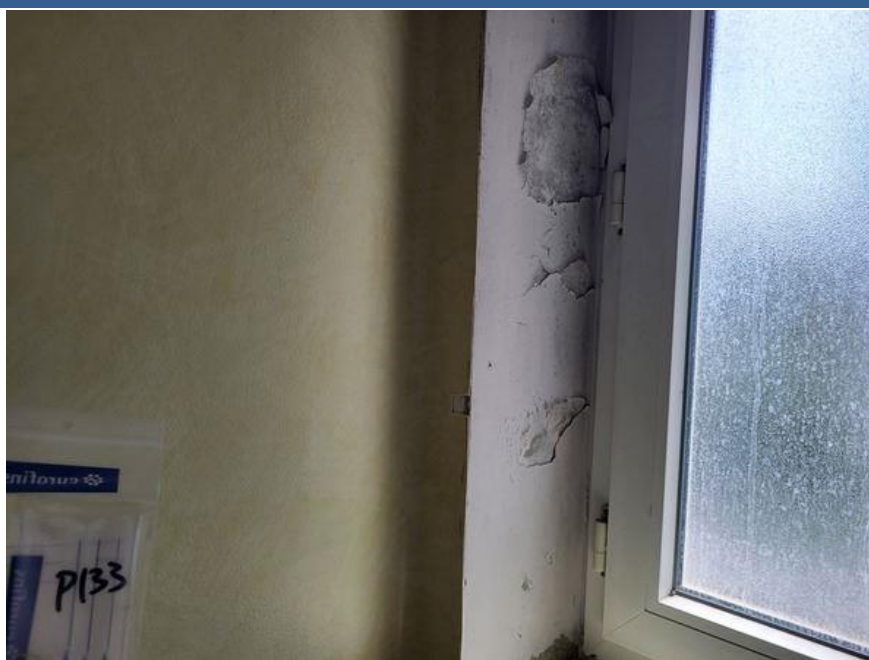
**PRELEVEMENT : P133**

Pièce ou Local	Sanitaire 1 (1er étage)
Composant de la construction	Revêtements de murs, poteaux, cloisons, gaines, coffres
Partie du composant	Colle jaune de revêtement mural
Présence d'amiante	<b>Non</b>
Plan N°	/

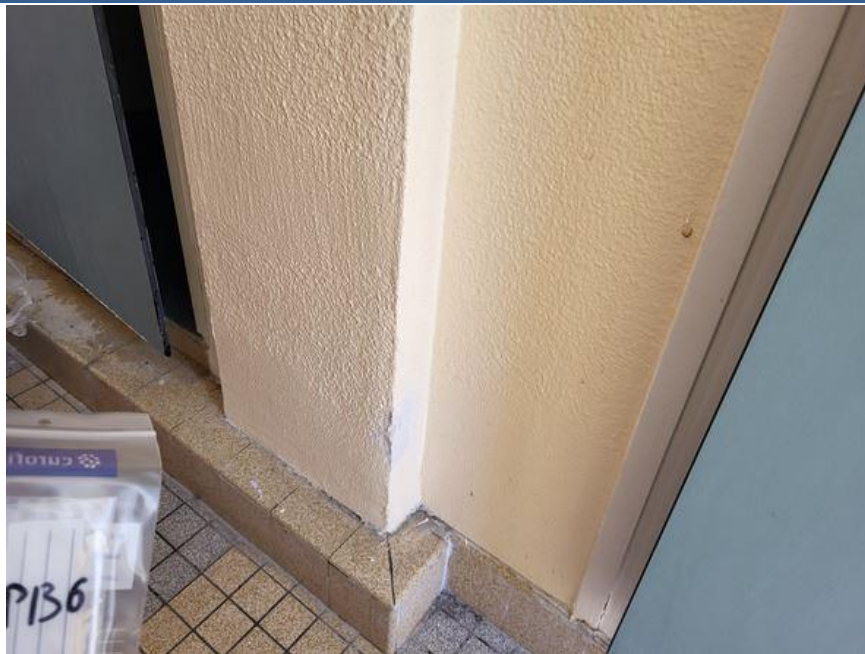
**PRELEVEMENT : P136**

Pièce ou Local	Sanitaire 3 (1er étage)
Composant de la construction	Revêtements de murs, poteaux, cloisons, gaines, coffres
Partie du composant	Peinture décoratives Gouttelettes
Présence d'amiante	<b>Non</b>
Plan N°	/

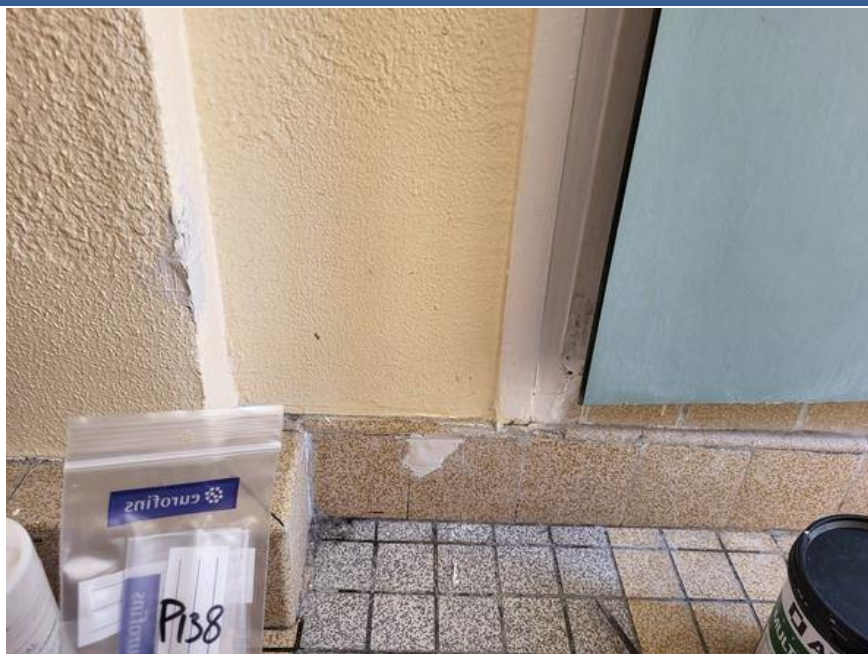
**PRELEVEMENT : P138**

**Pièce ou Local** Sanitaire 3 (1er étage)

**Composant de la construction** Revêtements de murs, poteaux, cloisons, gaines, coffres

**Partie du composant** Colles Plinthe carrelage

**Présence d'amiante** **Non**

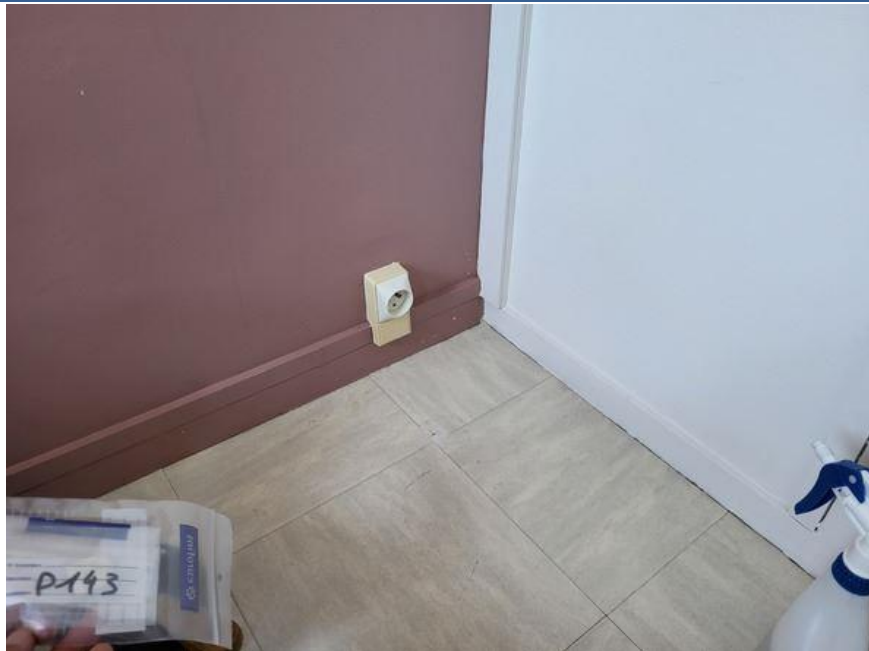
**PRELEVEMENT : P143**

Pièce ou Local	Chambre 207 (2ème étage)
Composant de la construction	Revêtements de sols
Partie du composant	Colles non bitumineuses Colle jaune
Présence d'amiante	<b>Non</b>
Plan N°	/

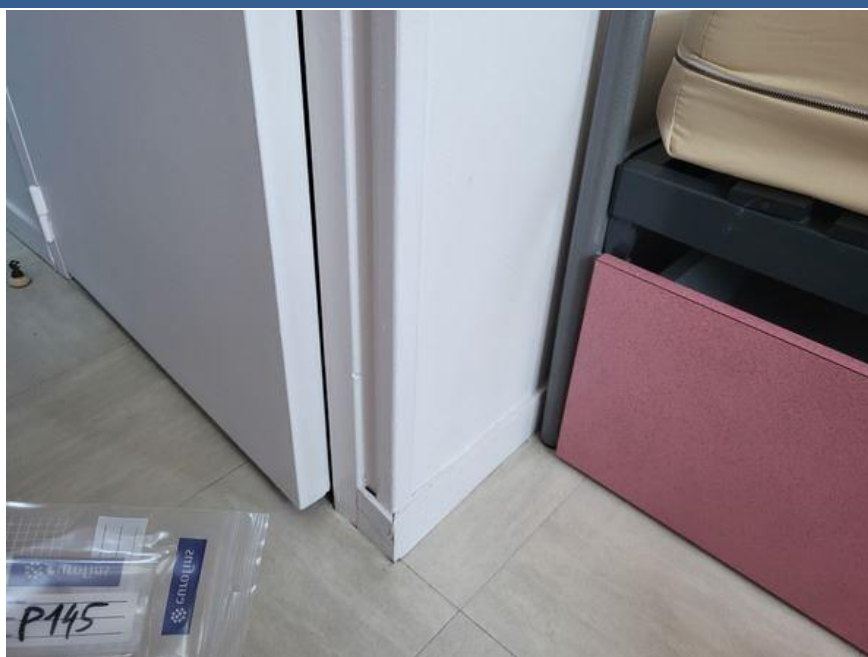
**PRELEVEMENT : P145**

Pièce ou Local	Chambre 207 (2ème étage)
Composant de la construction	Revêtements de murs, poteaux, cloisons, gaines, coffres
Partie du composant	Colle jaune de Plinthe bois
Présence d'amiante	<b>Non</b>
Plan N°	/

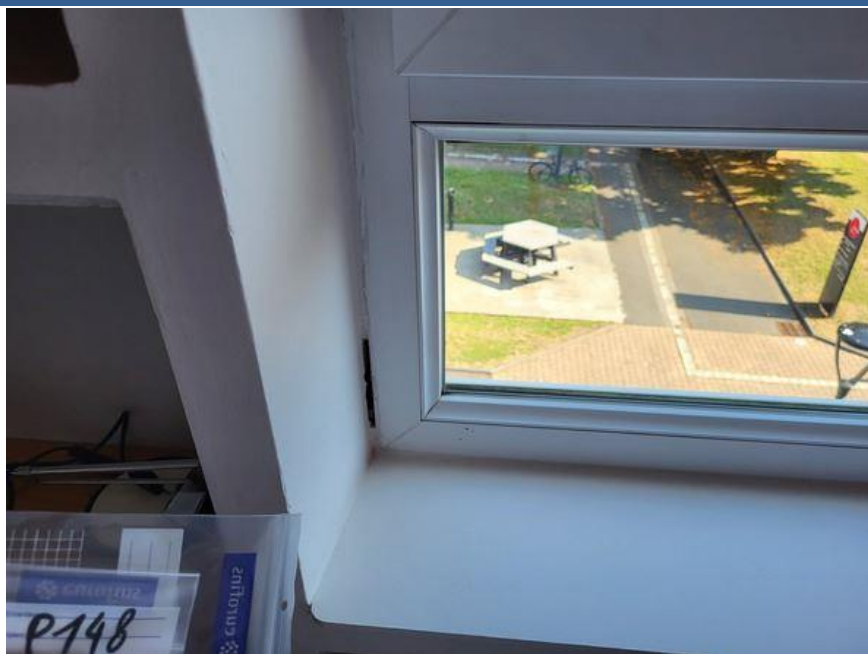
**PRELEVEMENT : P148**

Pièce ou Local	Chambre 207 (2ème étage)
Composant de la construction	Menuiseries extérieures
Partie du composant	Joints d'étanchéité entre menuiserie et structure

Présence d'amiante **Non**
