## **PRE-RAPPORT DE REPERAGE DES MATERIAUX ET PRODUITS CONTENANT DE L'AMIANTE AVANT REALISATION DE TRAVAUX DANS UN IMMEUBLE BÂTI**

**PRE-Rapport N° 973057 établi le 14/12/2023**

**Bâtiment D GREMILLON  
Avenue de la Grande Cavée  
14200 HéROUVILLE-SAINT-CLAIR**

**Programme de travaux : Curage complet du bâtiment pour réaménagement.**

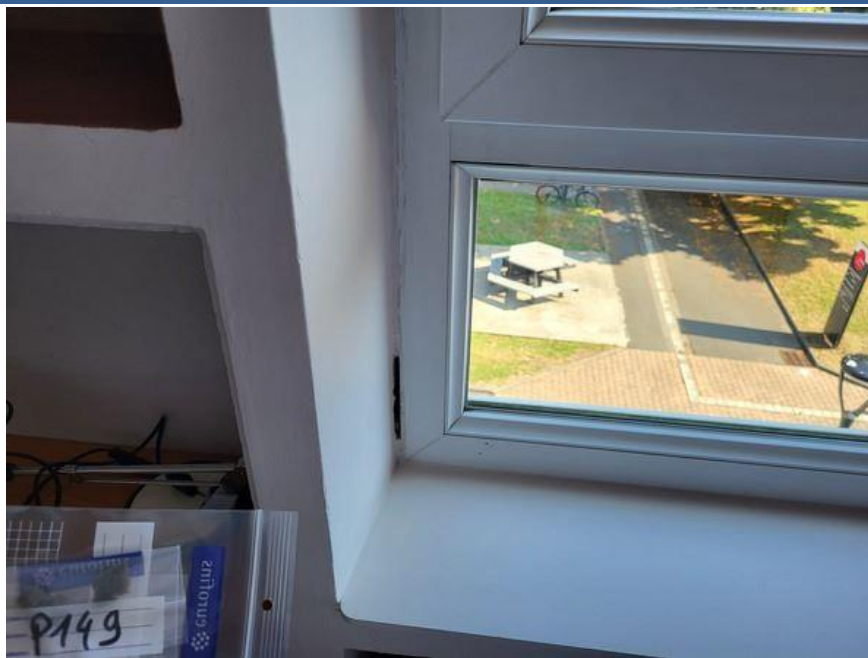
**PRELEVEMENT : P149**

Pièce ou Local	Chambre 207 (2ème étage)
Composant de la construction	Menuiseries extérieures
Partie du composant	Joints d'étanchéité entre menuiserie et structure Joint mousse entre menuiserie et structure
Présence d'amiante	<b>Non</b>
Plan N°	/

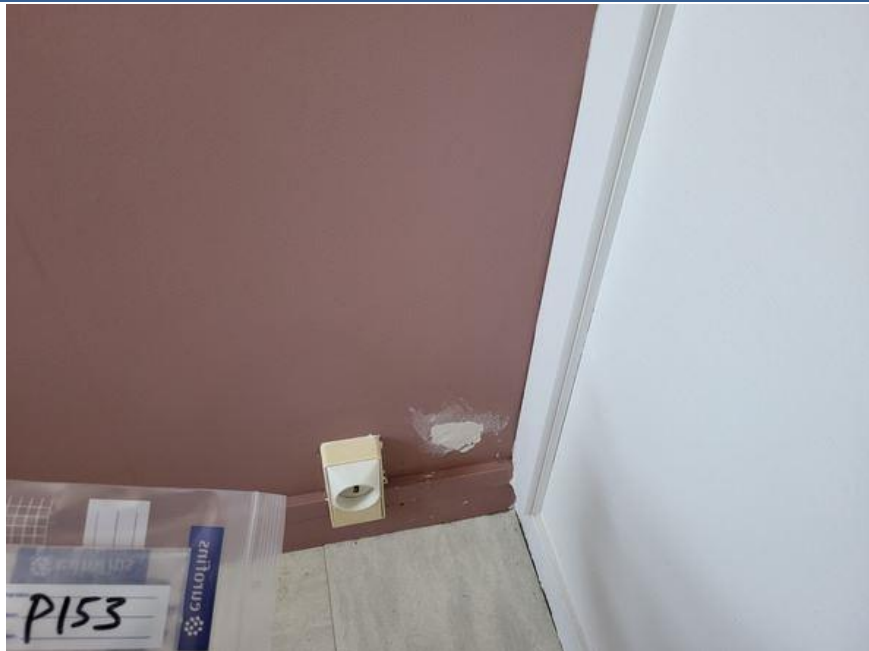
**PRELEVEMENT : P153**

Pièce ou Local	Chambre 207 (2ème étage)
Composant de la construction	Murs et cloisons maçonnés
Partie du composant	mur porteur béton

Présence d'amiante **Non**

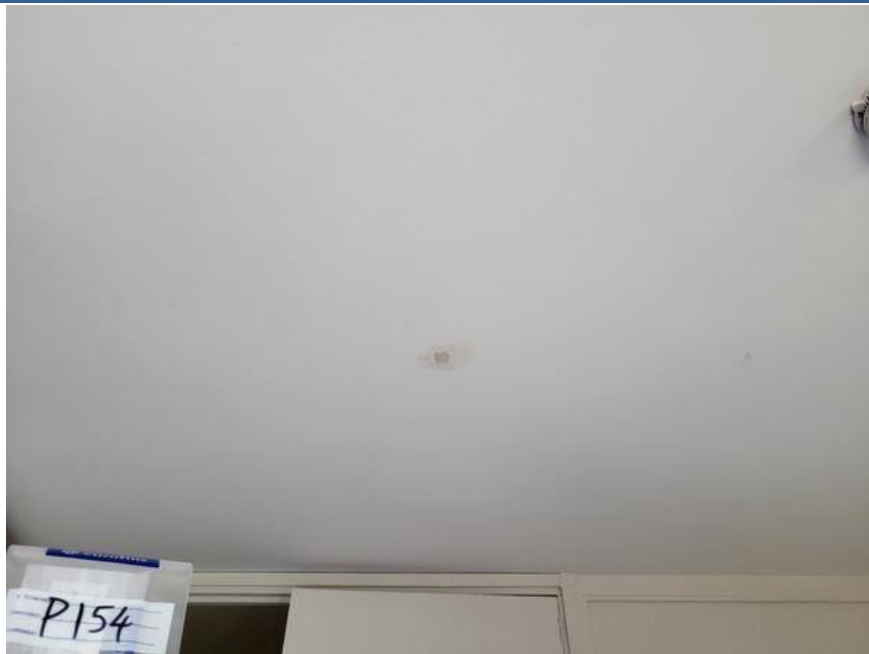
**PRELEVEMENT : P154**

Pièce ou Local	Chambre 207 (2ème étage)
Composant de la construction	Plafonds
Partie du composant	Enduits à base de plâtre Lissés+peinture

Présence d'amiante **Non**

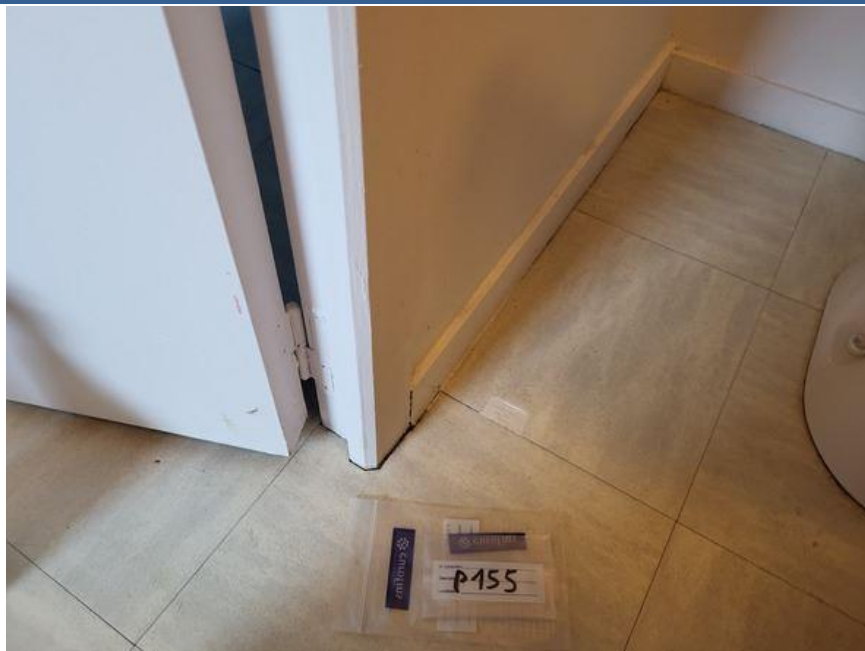
**PRELEVEMENT : P155**

Pièce ou Local	Chambre 207 (2ème étage)
Composant de la construction	Revêtements de sols
Partie du composant	Colles non bitumineuses Colle jaune

Présence d'amiante **Non**

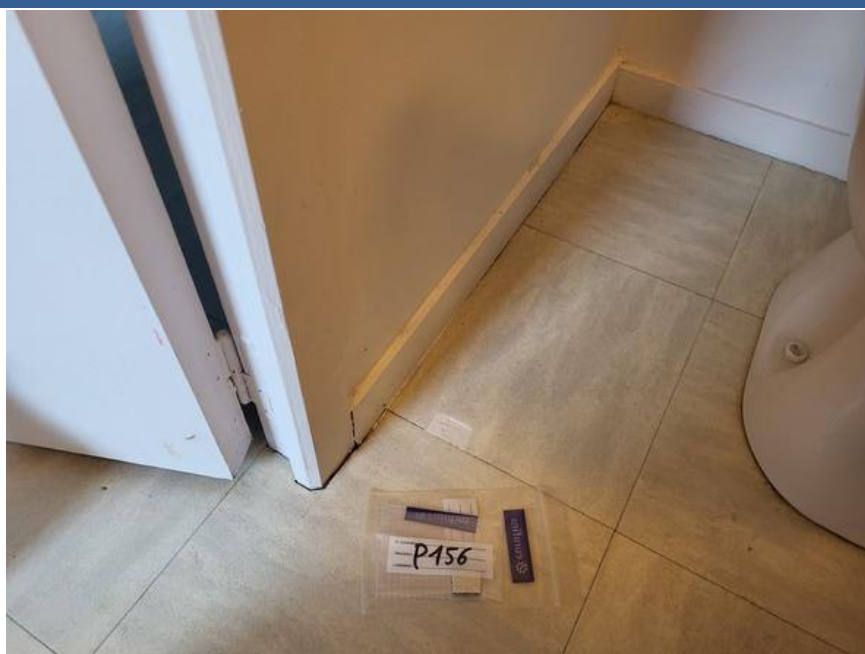
**PRELEVEMENT : P156**

Pièce ou Local	Chambre 207 (2ème étage)
Composant de la construction	Revêtements de sols
Partie du composant	Ragréage gris

Présence d'amiante **Non**

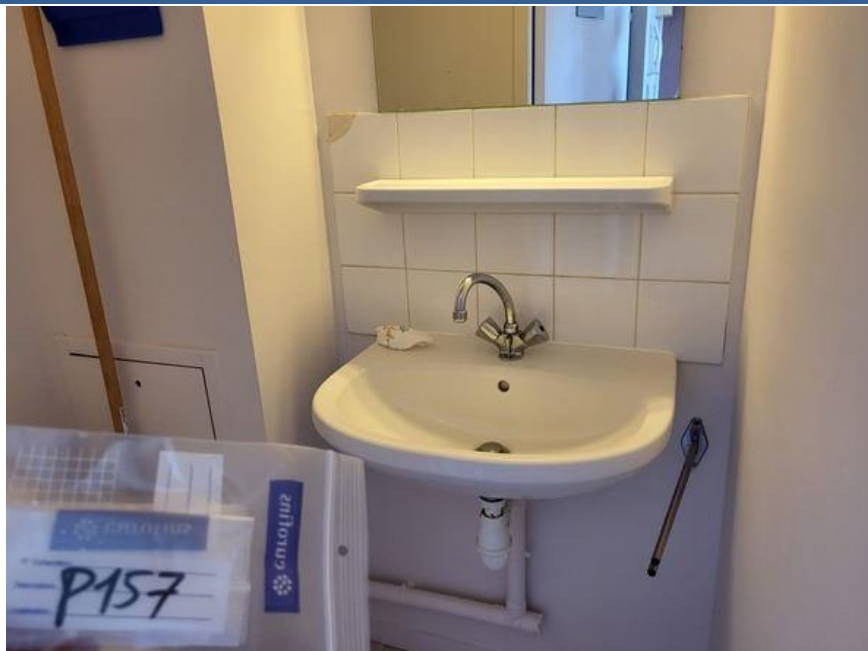
**PRELEVEMENT : P157**

Pièce ou Local	Chambre 207 (2ème étage)
Composant de la construction	Revêtements de murs, poteaux, cloisons, gaines, coffres
Partie du composant	Colles Faïence

Présence d'amiante **Non**

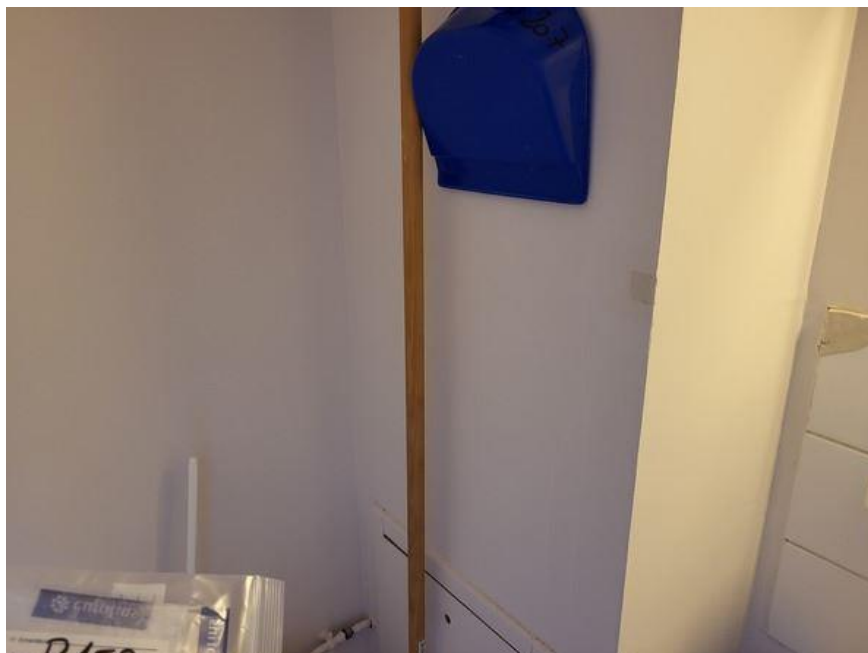
**PRELEVEMENT : P158**

Pièce ou Local	Chambre 207 (2ème étage)
Composant de la construction	Cloisons sèches (assemblées, préfabriquées)
Partie du composant	Enduits de jointoiement des plaques de plâtre Bande et enduit de jointoiement des plaques de plâtre (gaine technique)

Présence d'amiante **Non**

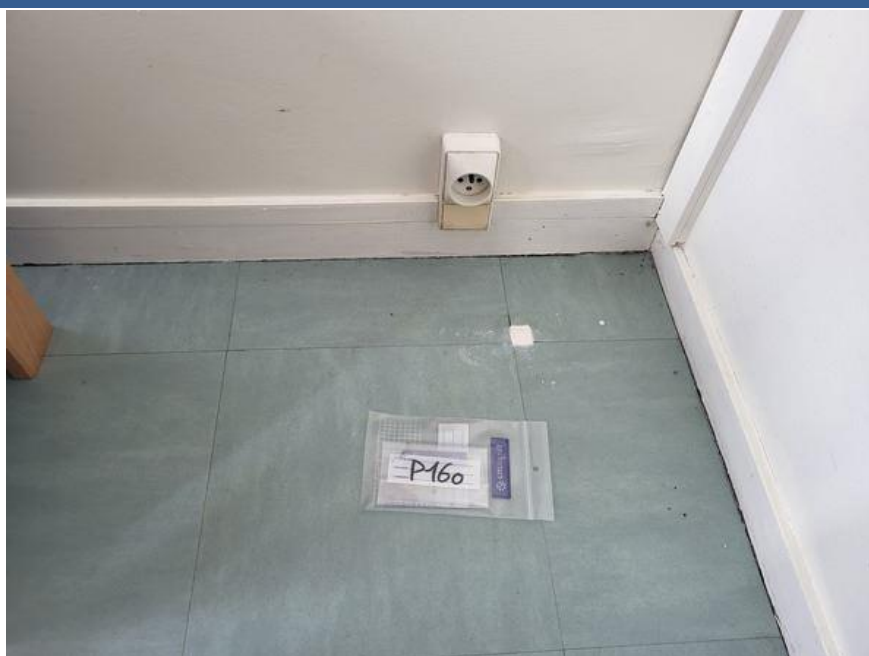
**PRELEVEMENT : P160**

Pièce ou Local	Chambre 225 (2ème étage)
Composant de la construction	Revêtements de sols
Partie du composant	Ragréage gris

Présence d'amiante **Non**

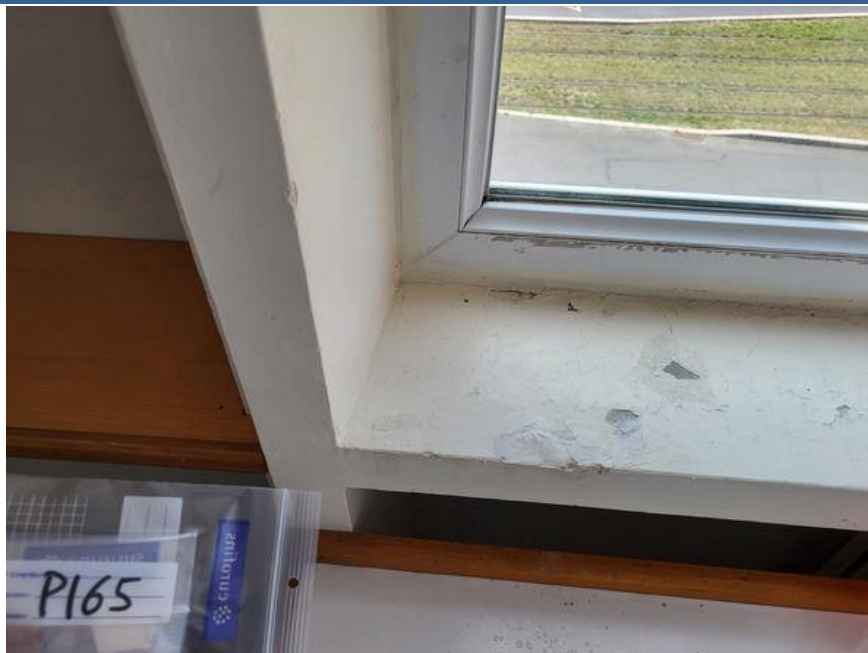
**PRELEVEMENT : P165**

Pièce ou Local	Chambre 225 (2ème étage)
Composant de la construction	Murs et cloisons maçonnés
Partie du composant	mur béton préfabriqué

Présence d'amiante **Non**

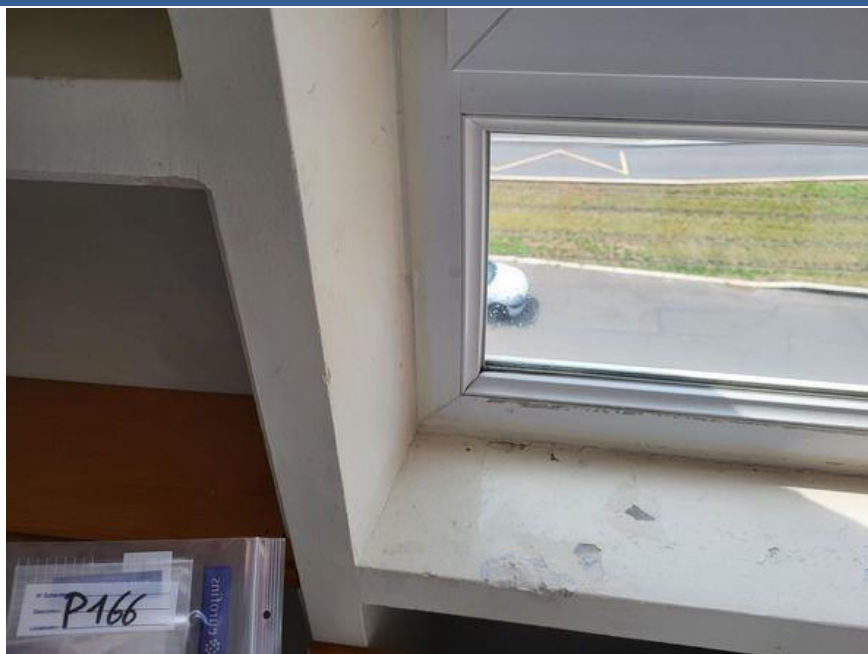
**PRELEVEMENT : P166**

Pièce ou Local	Chambre 225 (2ème étage)
Composant de la construction	Menuiseries extérieures
Partie du composant	Joints d'étanchéité entre menuiserie et structure

Présence d'amiante **Non**

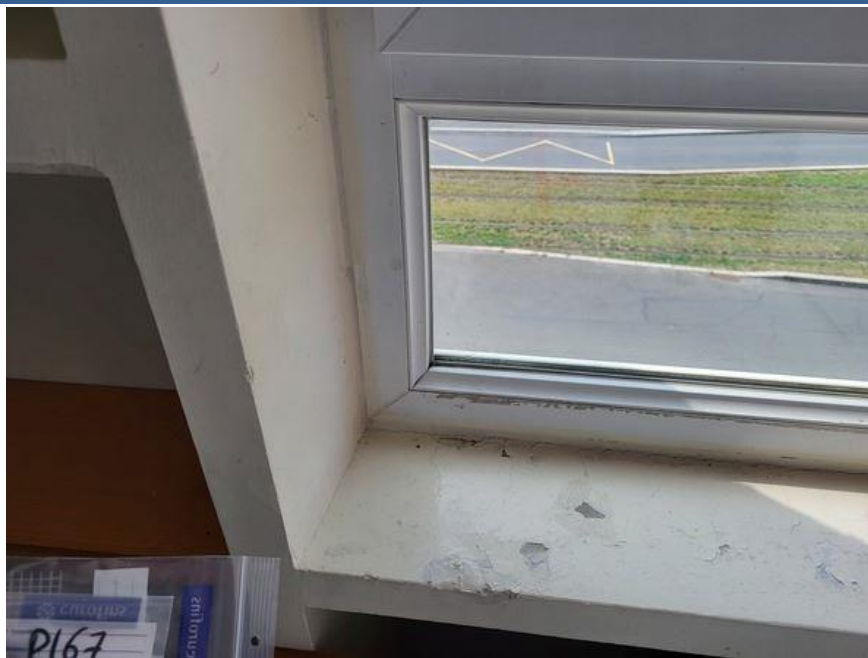
**PRELEVEMENT : P167**

Pièce ou Local	Chambre 225 (2ème étage)
Composant de la construction	Menuiseries extérieures
Partie du composant	Joints d'étanchéité entre menuiserie et structure Joint mousse entre menuiserie et structure
Présence d'amiante	<b>Non</b>
Plan N°	/

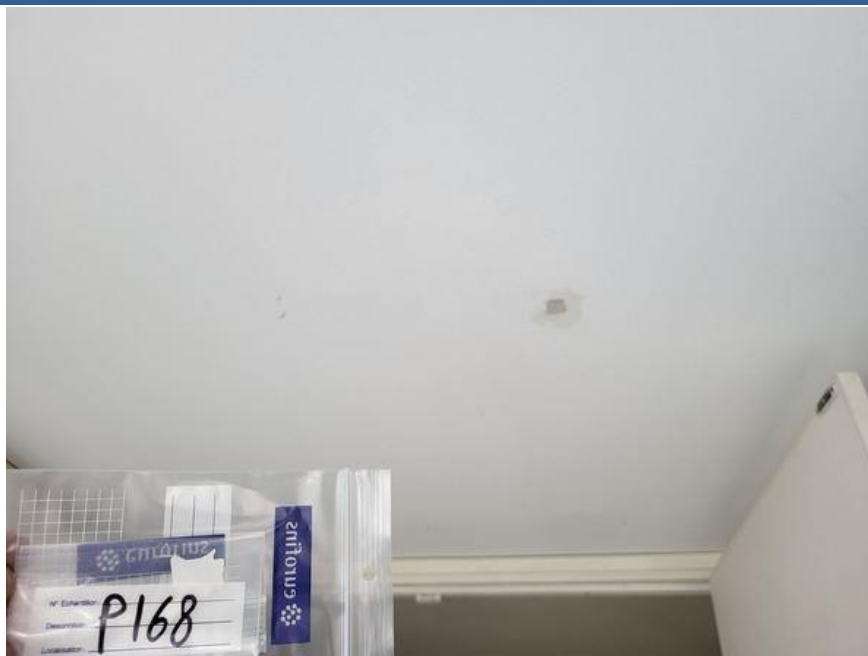
**PRELEVEMENT : P168**

Pièce ou Local	Chambre 225 (2ème étage)
Composant de la construction	Plafonds
Partie du composant	Enduits à base de plâtre Lissés+peinture
Présence d'amiante	<b>Non</b>
Plan N°	/

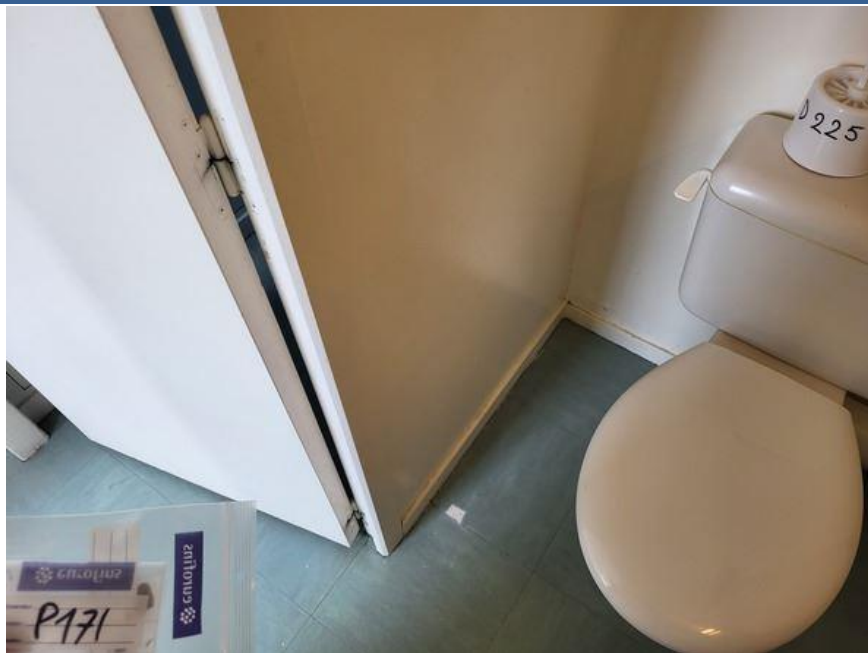
**PRELEVEMENT : P171**

Pièce ou Local	Chambre 225 (2ème étage)
Composant de la construction	Revêtements de sols
Partie du composant	Ragréage gris

Présence d'amiante **Non**

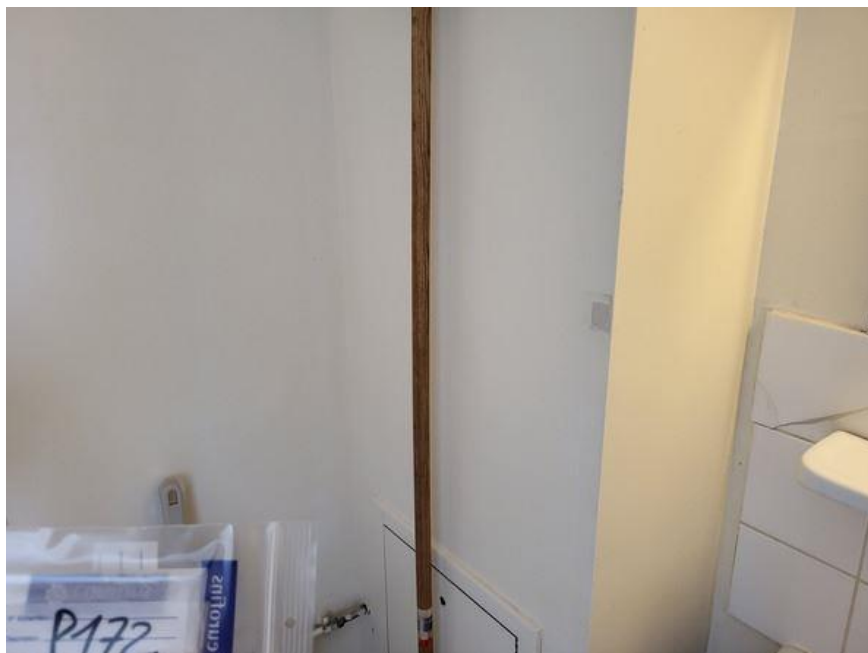
**PRELEVEMENT : P172**

Pièce ou Local	Chambre 225 (2ème étage)
Composant de la construction	Cloisons sèches (assemblées, préfabriquées)
Partie du composant	Enduits de jointoiement des plaques de plâtre Bande et enduit de jointoiement des plaques de plâtre (gaine technique)

Présence d'amiante **Non**

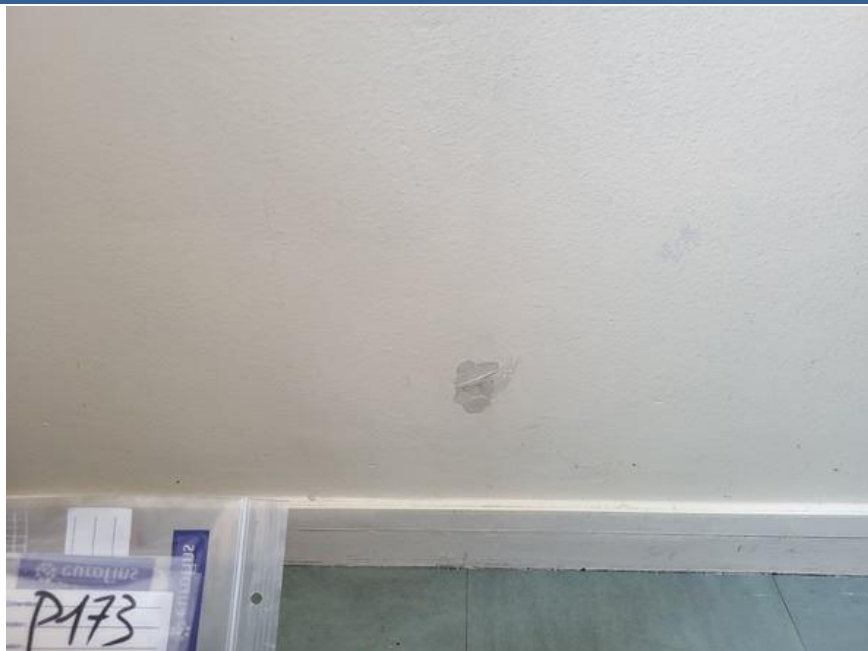
**PRELEVEMENT : P173**

Pièce ou Local	Chambre 225 (2ème étage)
Composant de la construction	Murs et cloisons maçonnés
Partie du composant	complexe plâtre+peinture

Présence d'amiante **Non**

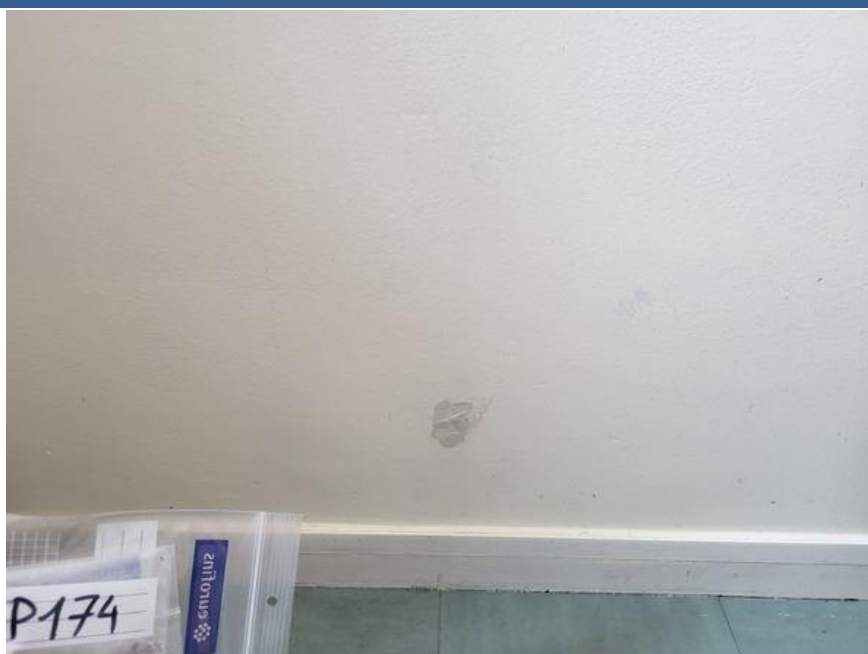
**PRELEVEMENT : P174**

Pièce ou Local	Chambre 225 (2ème étage)
Composant de la construction	Murs et cloisons maçonnés
Partie du composant	mur porteur béton

Présence d'amiante **Non**

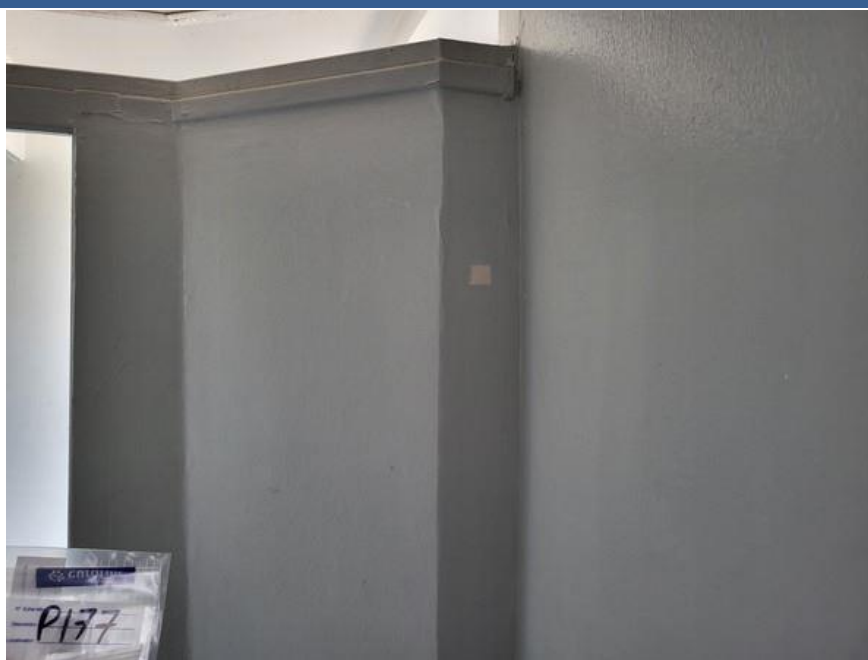
**PRELEVEMENT : P177**

Pièce ou Local	Sanitaire (2ème étage)
Composant de la construction	Revêtements de murs, poteaux, cloisons, gaines, coffres
Partie du composant	peinture résine
Présence d'amiante	<b>Non</b>
Plan N°	/

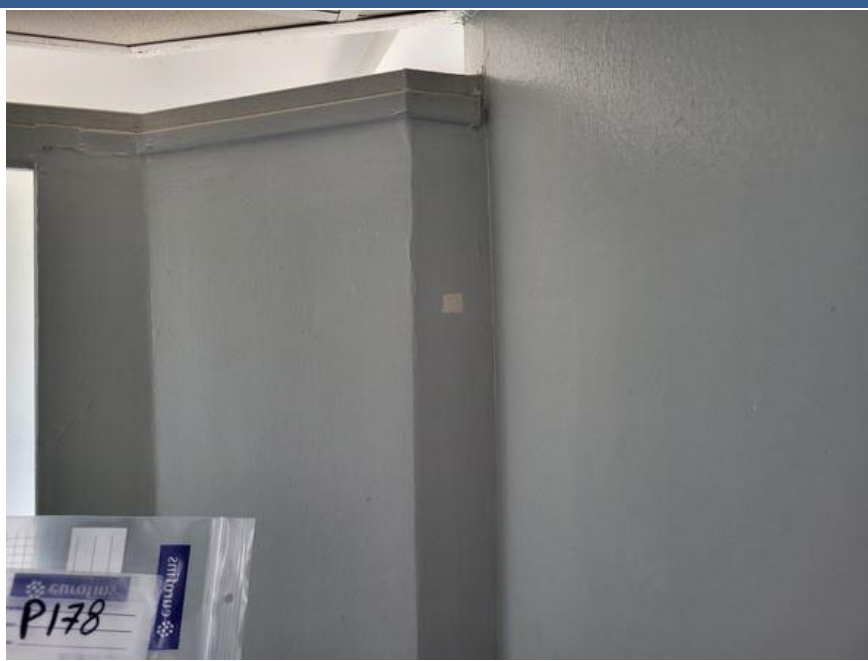
**PRELEVEMENT : P178**

Pièce ou Local	Sanitaire (2ème étage)
Composant de la construction	Cloisons sèches (assemblées, préfabriquées)
Partie du composant	Enduit à base de plâtre Lissés sur cloisons
Présence d'amiante	<b>Non</b>
Plan N°	/

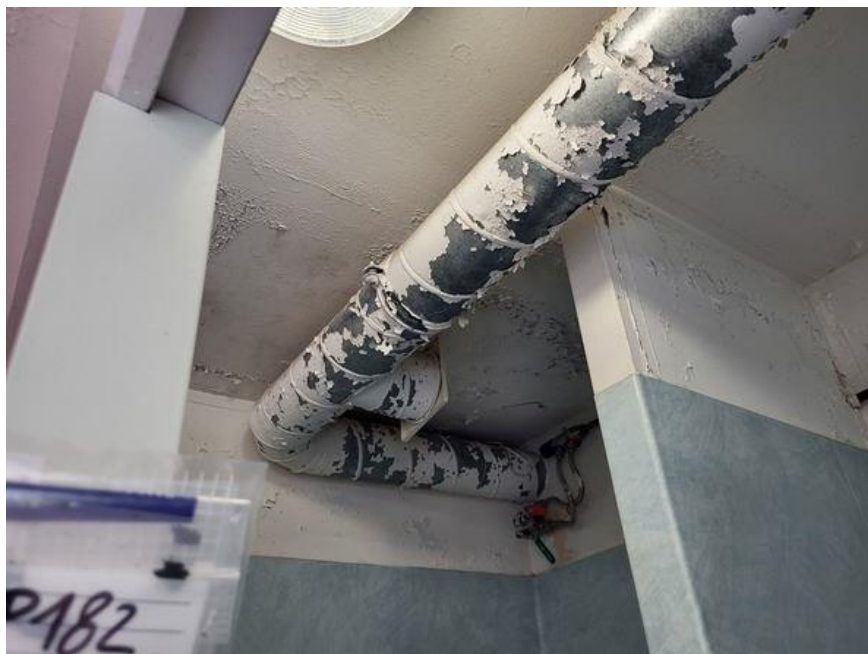
**PRELEVEMENT : P182**

Pièce ou Local	Sanitaire (2ème étage)
Composant de la construction	Conduits de fluides (air, eau, vapeur, fumée, échappement, autres fluides)
Partie du composant	Joints entre éléments Joint badigeons sur conduits VMC
Présence d'amiante	<b>Non</b>
Plan N°	/

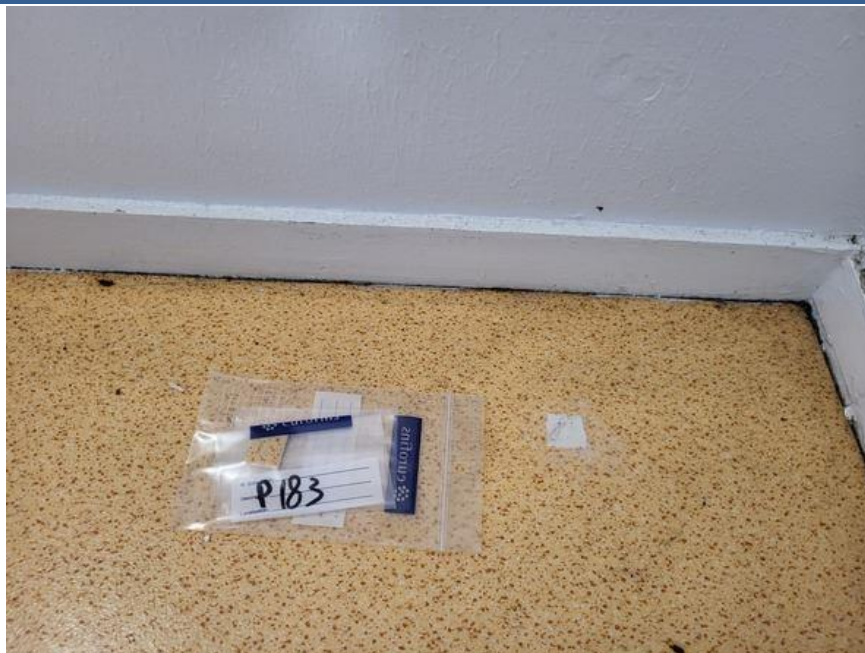
**PRELEVEMENT : P183**

Pièce ou Local	Escalier (2ème étage)
Composant de la construction	Revêtements de sols
Partie du composant	Colles non bitumineuses colle jaune sous lino

Présence d'amiante **Non**

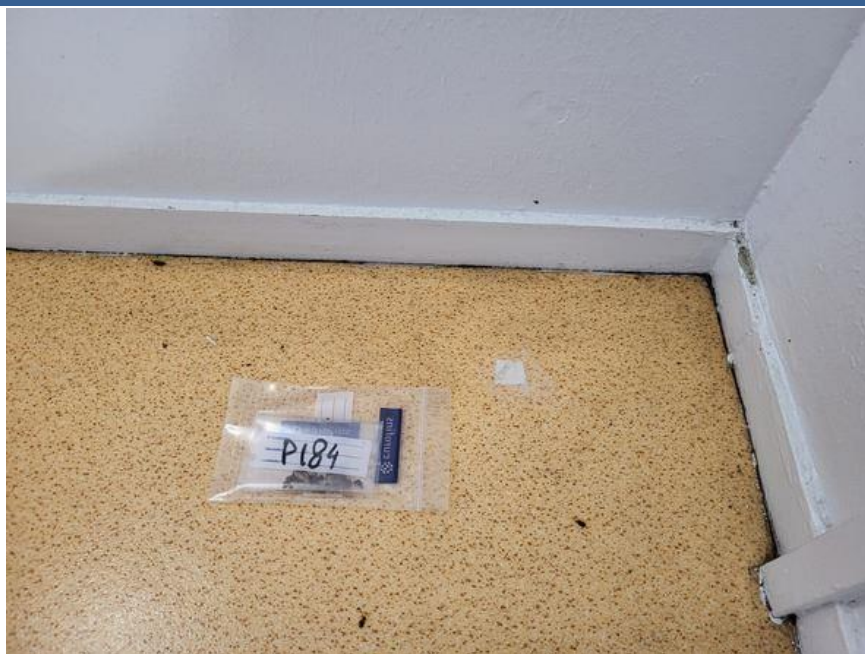
**PRELEVEMENT : P184**

Pièce ou Local	Escalier (2ème étage)
Composant de la construction	Revêtements de sols
Partie du composant	Ragréage rose

Présence d'amiante **Non**

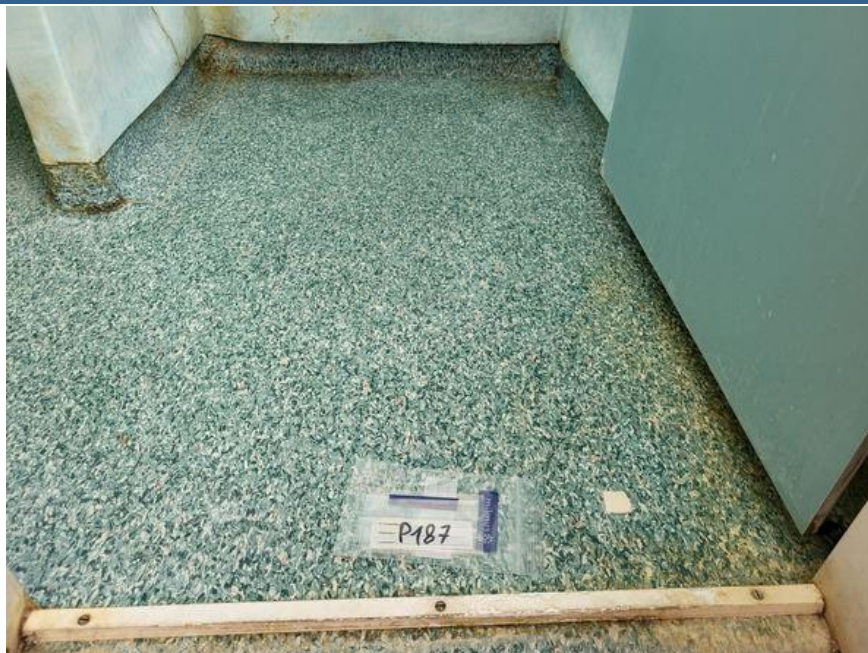
**PRELEVEMENT : P187**

Pièce ou Local	Sanitaire 1 (2ème étage)
Composant de la construction	Revêtements de sols
Partie du composant	Colles non bitumineuses colle jaune sous lino marbré

Présence  
d'amiante **Non**

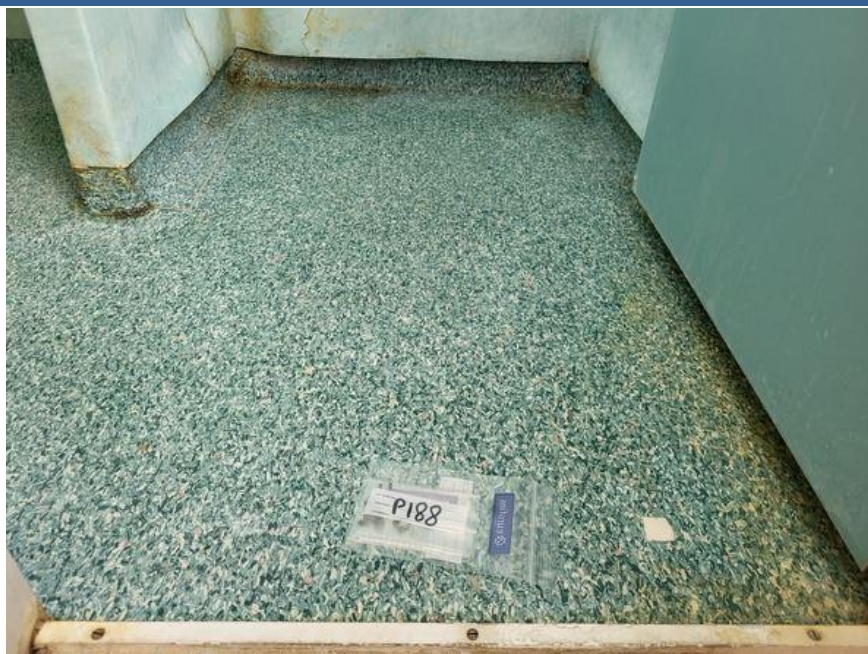
**PRELEVEMENT : P188**

Pièce ou Local	Sanitaire 1 (2ème étage)
Composant de la construction	Sol
Partie du composant	Dalle béton

Présence  
d'amiante **Non**

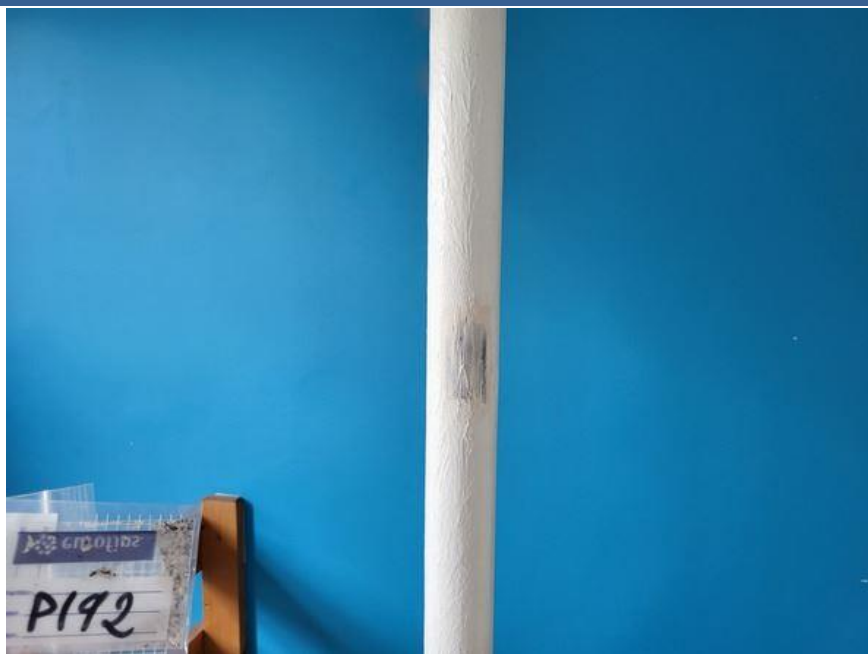
**PRELEVEMENT : P192**

Pièce ou Local	Bureau (4ème étage - 321)
Composant de la construction	Poteaux
Partie du composant	Peinture sur poteau métallique

Présence d'amiante **Non**

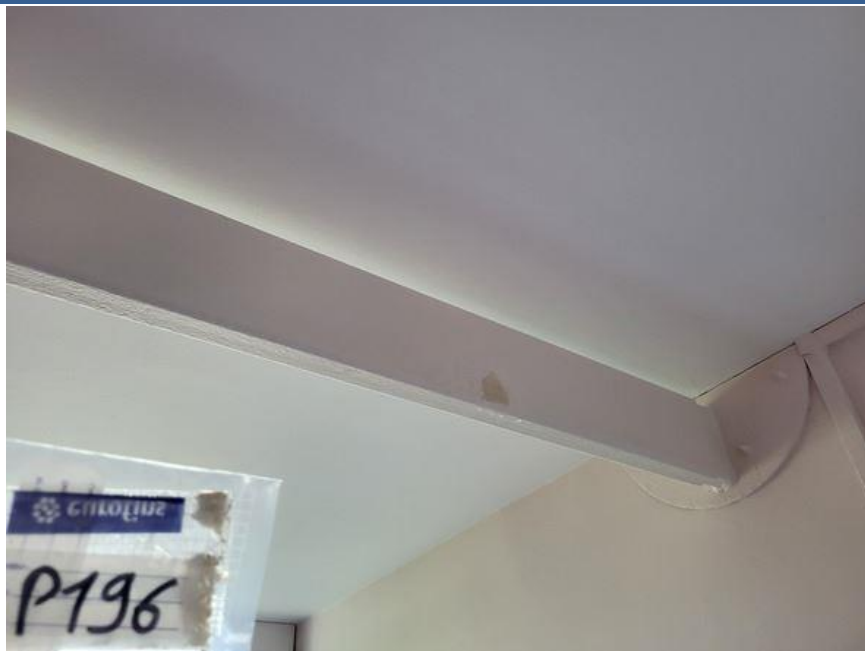
**PRELEVEMENT : P196**

Pièce ou Local	Bureau (4ème étage - 322)
Composant de la construction	Poteaux
Partie du composant	Peinture sur poteau métallique

Présence d'amiante **Non**

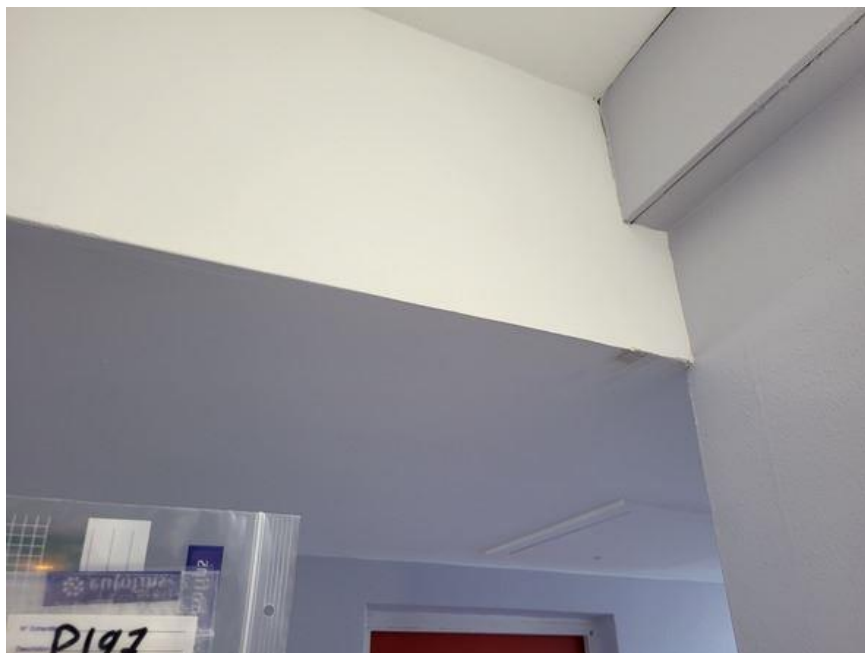
**PRELEVEMENT : P197**

Pièce ou Local	Dégagement 2 (3ème étage)
Composant de la construction	Plafonds
Partie du composant	Enduits de jointoiement des plaques de plâtre Bande et enduit de jointoiement des plaques de plâtre sur gaine technique

Présence d'amiante **Non**

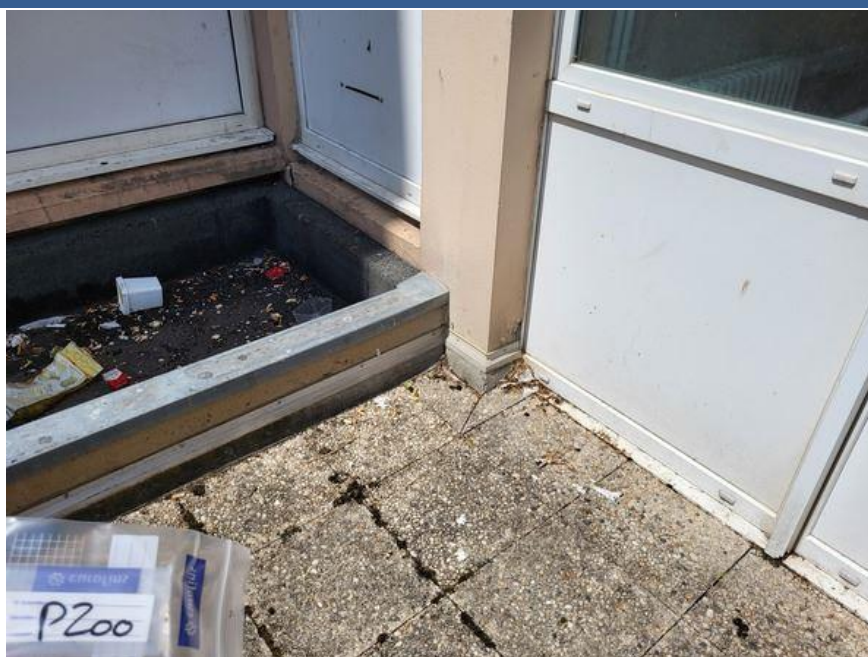
**PRELEVEMENT : P200**

Pièce ou Local	Façades (Extérieur)
Composant de la construction	Éléments associés à la toiture
Partie du composant	Solins ciment
Présence d'amiante	<b>Non</b>
Plan N°	/

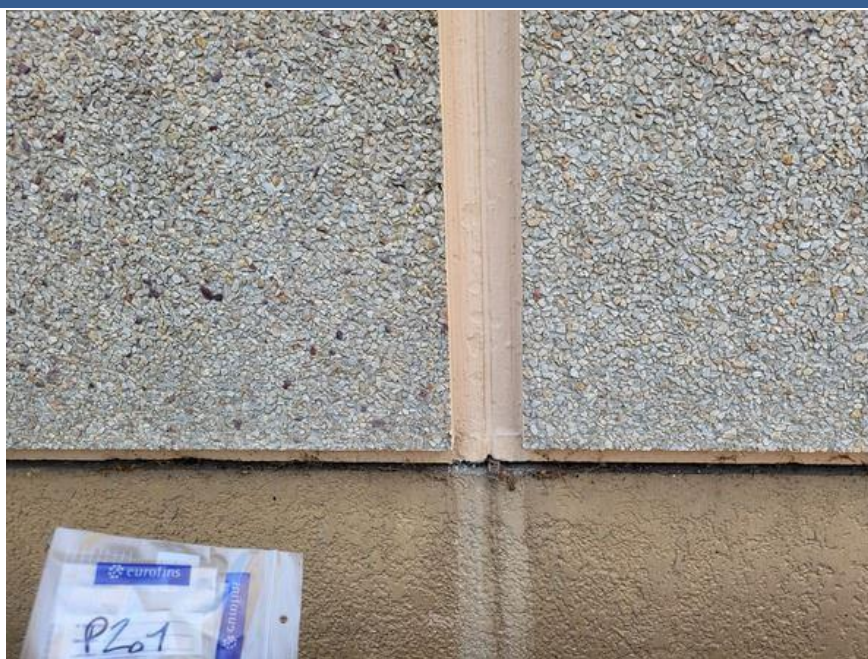
**PRELEVEMENT : P201**

Pièce ou Local	Façades (Extérieur)
Composant de la construction	Façades lourdes y compris poteaux
Partie du composant	Revêtements plastiques épais (RPE) RPE marron
Présence d'amiante	<b>Non</b>
Plan N°	/

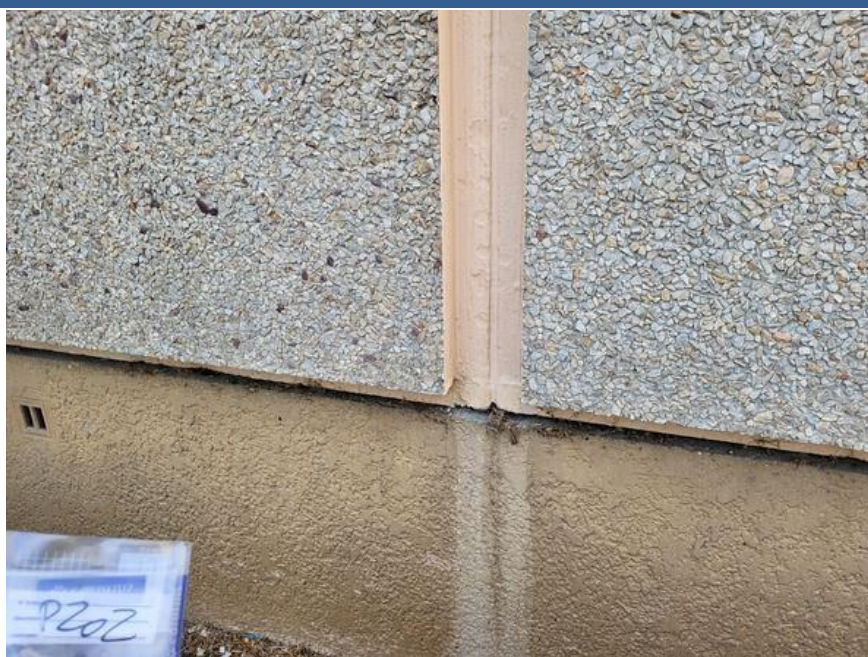
**PRELEVEMENT : P202**

Pièce ou Local	Façades (Extérieur)
Composant de la construction	Façades lourdes y compris poteaux
Partie du composant	Mur béton
Présence d'amiante	<b>Non</b>
Plan N°	/

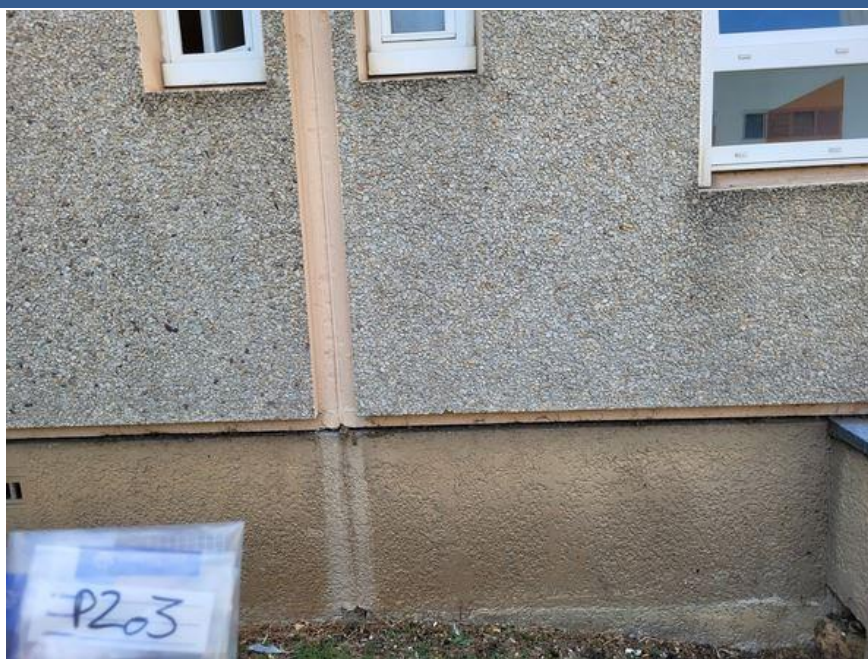
**PRELEVEMENT : P203**

Pièce ou Local	Façades (Extérieur)
Composant de la construction	Façades lourdes y compris poteaux
Partie du composant	Béton désactivé
Présence d'amiante	<b>Non</b>
Plan N°	/

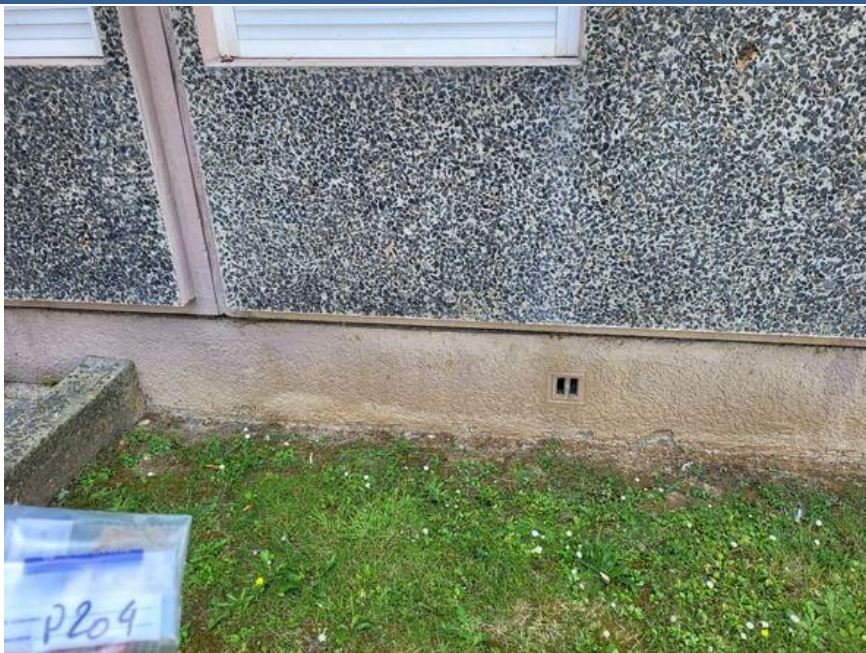
**PRELEVEMENT : P204**

Pièce ou Local	Façades (Extérieur)
Composant de la construction	Façades lourdes y compris poteaux
Partie du composant	Enduits extérieurs Projeté sur soubassement

Présence d'amiante **Non**

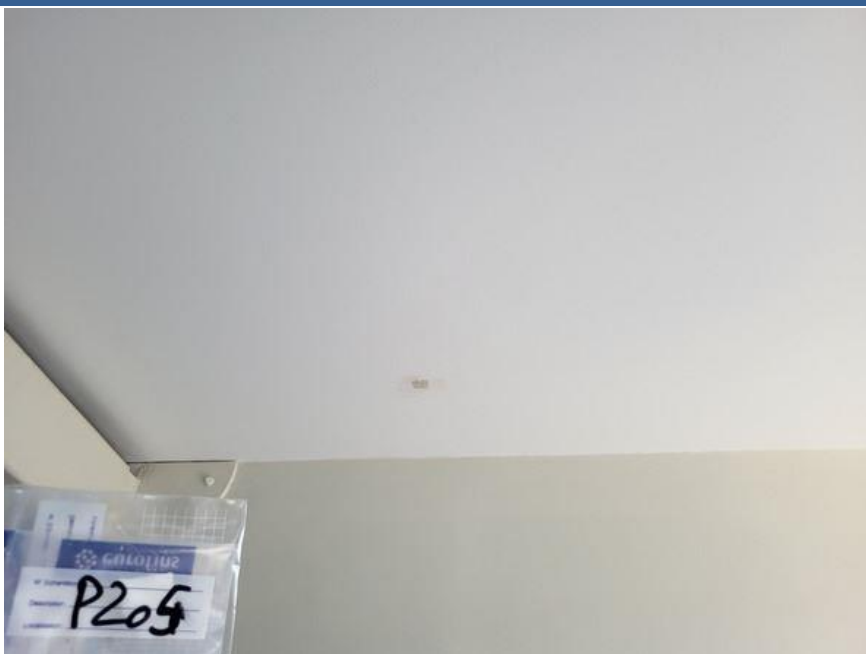
**PRELEVEMENT : P205**

Pièce ou Local	Bureau (4ème étage - 321)
Composant de la construction	Plafonds
Partie du composant	Enduits à base de plâtre Lissés+peinture

Présence d'amiante **Non**

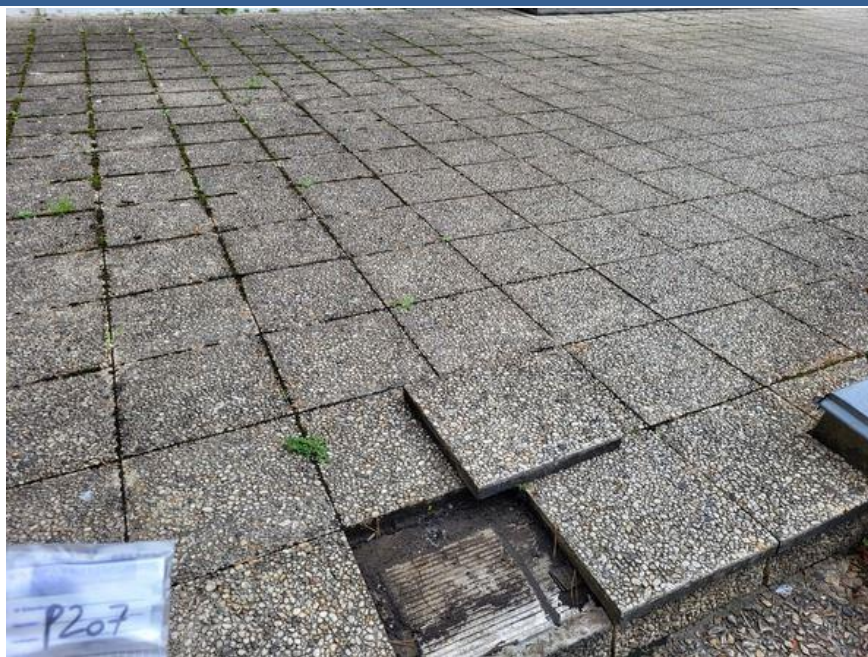
**PRELEVEMENT : P207**

Pièce ou Local	Toiture sur sous-sol semi enterré (Extérieur)
Composant de la construction	Étanchéité de toiture terrasse
Partie du composant	Parties planes ou relevés : complexes asphaltés Étanchéité asphalte

Présence d'amiante **Non**

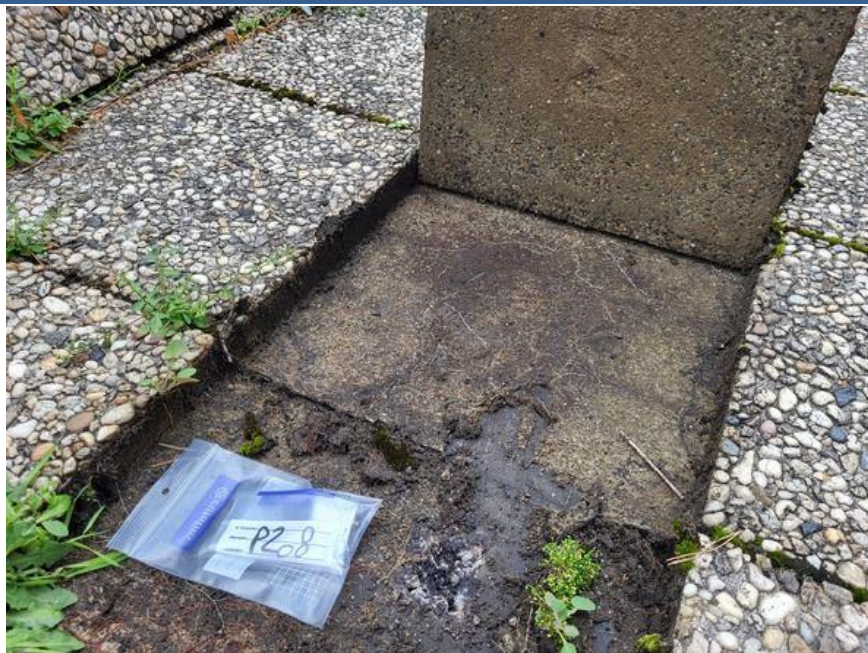
**PRELEVEMENT : P208**

Pièce ou Local	Toiture sur sous-sol semi enterré (Extérieur)
Composant de la construction	Étanchéité de toiture terrasse
Partie du composant	Parties planes ou relevés : complexes asphaltés Étanchéité asphalte

Présence d'amiante **Non**

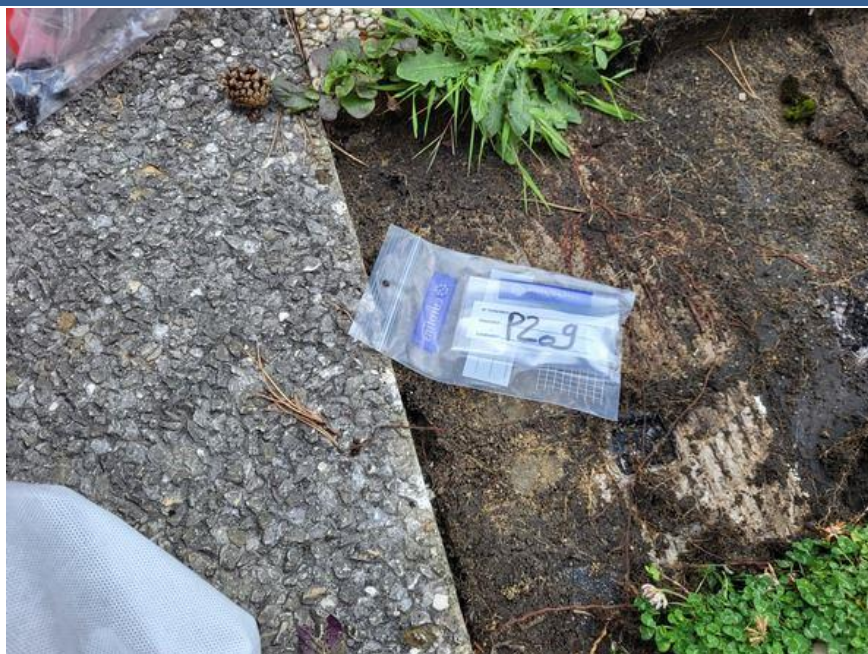
**PRELEVEMENT : P209**

Pièce ou Local	Toiture sur sous-sol semi enterré (Extérieur)
Composant de la construction	Étanchéité de toiture terrasse
Partie du composant	Relevés : revêtements bitumineux (bandes, lés.)

Présence d'amiante **Non**

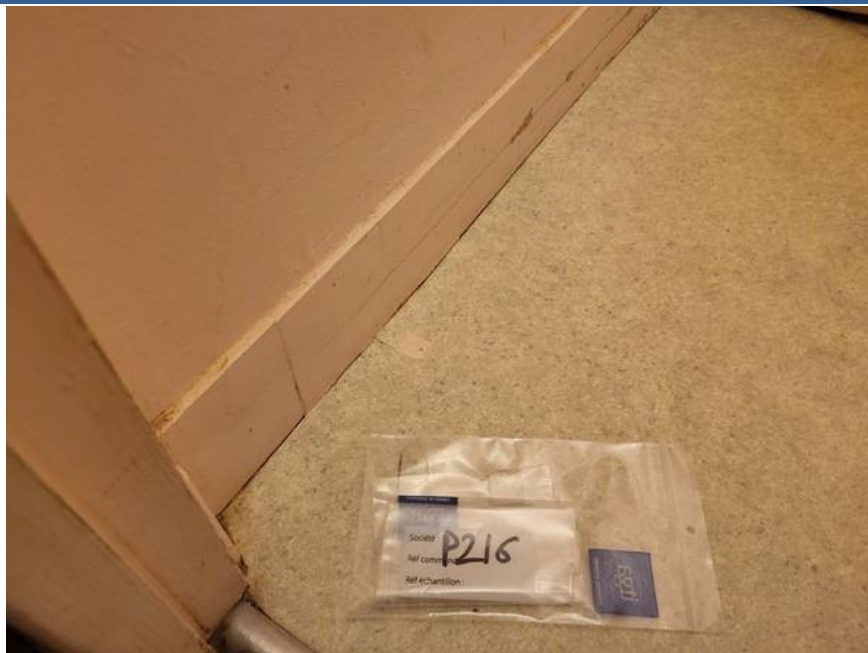
**PRELEVEMENT : P216**

Pièce ou Local	WC (Rdc - Logement de fonction)
Composant de la construction	Revêtements de sols
Partie du composant	Colles non bitumineuses Colle jaune sous lino

Présence d'amiante **Non**
