## **PRE-RAPPORT DE REPERAGE DES MATERIAUX ET PRODUITS CONTENANT DE L'AMIANTE AVANT REALISATION DE TRAVAUX DANS UN IMMEUBLE BÂTI**

**PRE-Rapport N° 973057 établi le 14/12/2023**

**Bâtiment D GREMILLON  
Avenue de la Grande Cavée  
14200 HéROUVILLE-SAINT-CLAIR**

**Programme de travaux : Curage complet du bâtiment pour réaménagement.**

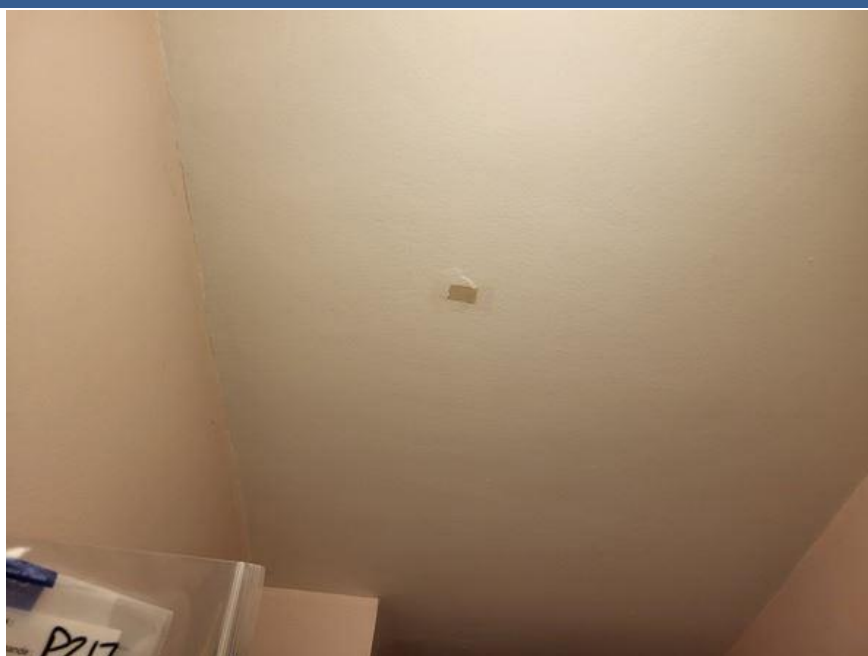
**PRELEVEMENT : P217**

Pièce ou Local	WC (Rdc - Logement de fonction)
Composant de la construction	Plafonds
Partie du composant	Enduits à base de plâtre Lissés

Présence d'amiante **Non**

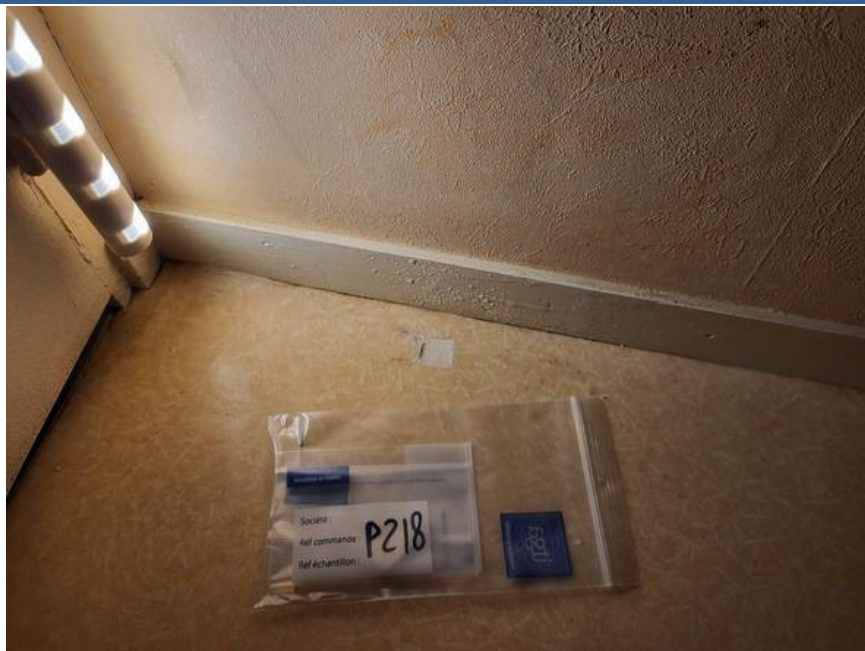
**PRELEVEMENT : P218**

<b>Pièce ou Local</b>	Chambre 2 (Rdc - Logement de fonction)
<b>Composant de la construction</b>	Revêtements de sols
<b>Partie du composant</b>	Colles non bitumineuses Colle jaune sous lino

**Présence  
d'amiante** **Non**

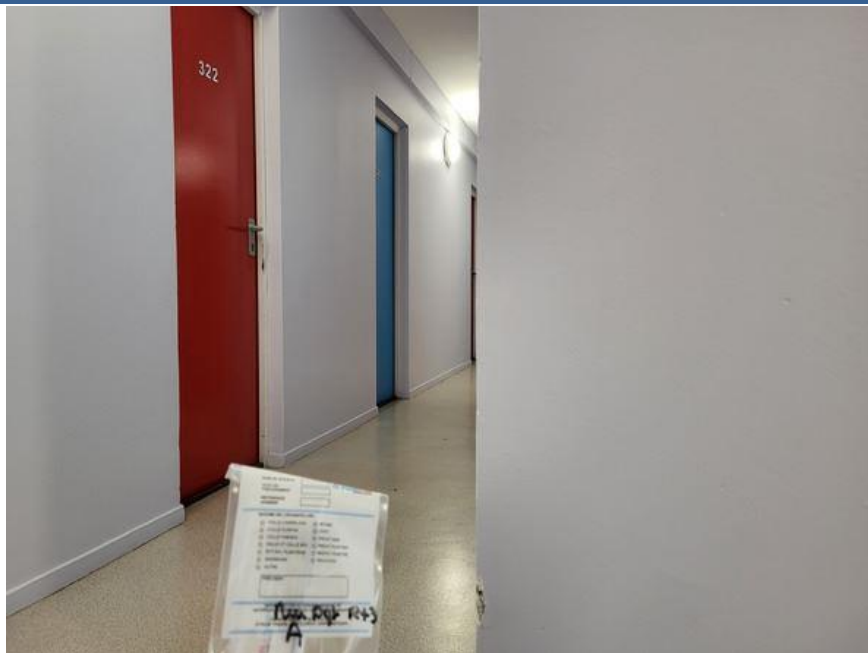
**PRELEVEMENT : P256**

Pièce ou Local	Dégagement 3 (3ème étage)
Composant de la construction	Revêtements de murs, poteaux, cloisons, gaines, coffres
Partie du composant	Peinture décoratives

Présence d'amiante **Non**

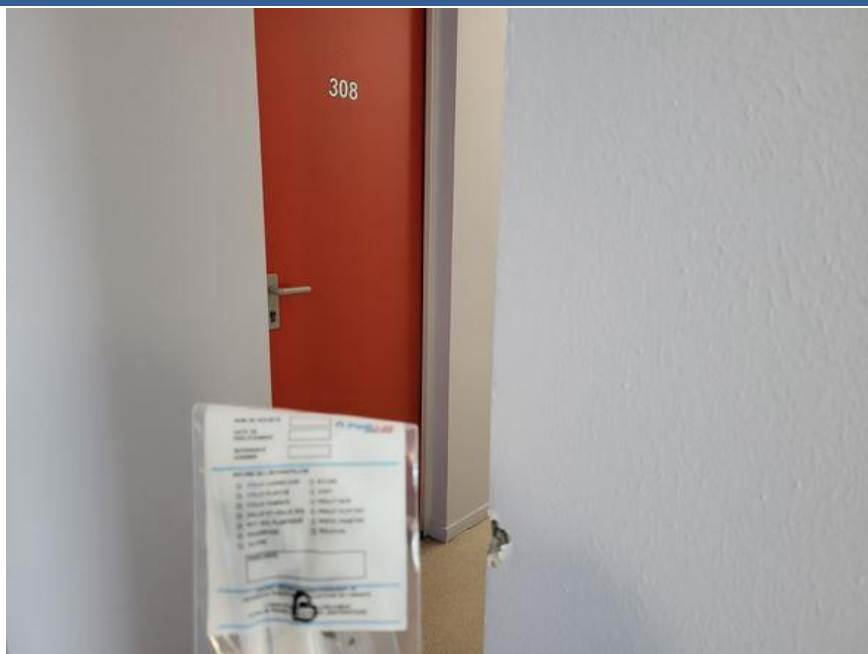
**PRELEVEMENT : P257**

Pièce ou Local	Dégagement 1 (2ème étage)
Composant de la construction	Revêtements de murs, poteaux, cloisons, gaines, coffres
Partie du composant	Peinture décoratives
Présence d'amiante	<b>Non</b>
Plan N°	/

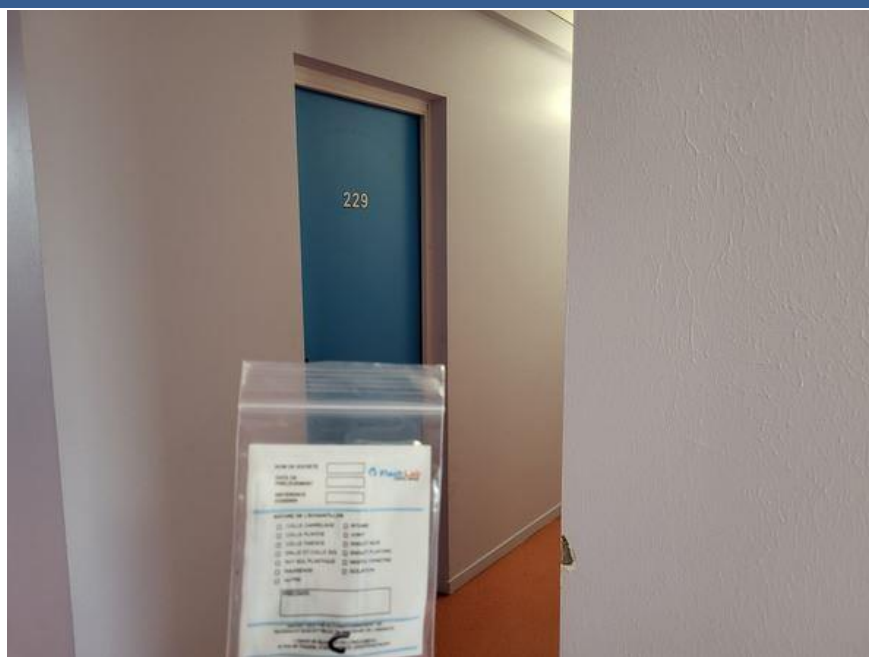
**PRELEVEMENT : P258**

Pièce ou Local	Dégagement 2 (2ème étage)
Composant de la construction	Murs et cloisons maçonnés
Partie du composant	Enduits à base de plâtre
Présence d'amiante	<b>Non</b>
Plan N°	/

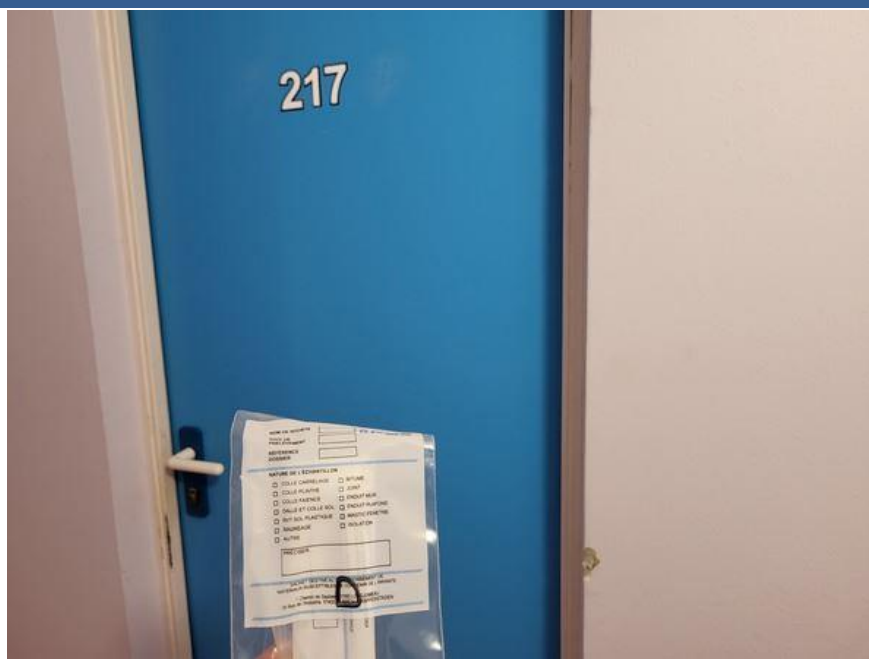
**PRELEVEMENT : P259**

Pièce ou Local	Dégagement 3 (2ème étage)
Composant de la construction	Murs et cloisons maçonnés
Partie du composant	Enduits à base de plâtre
Présence d'amiante	<b>Non</b>
Plan N°	/

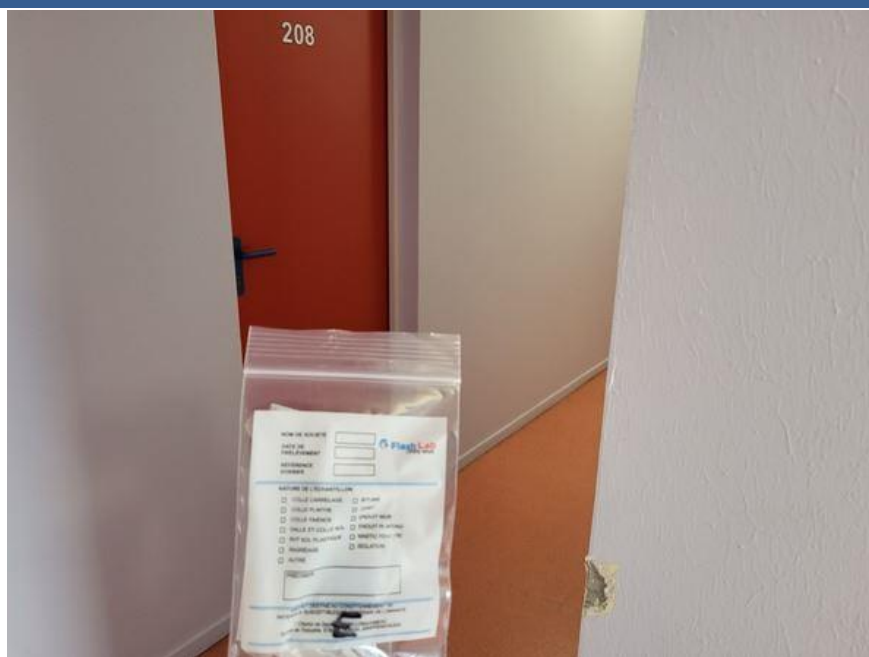
**PRELEVEMENT : P260**

Pièce ou Local	Dégagement 2 (1er étage)
Composant de la construction	Murs et cloisons maçonnés
Partie du composant	Enduits à base de plâtre
Présence d'amiante	<b>Non</b>
Plan N°	/

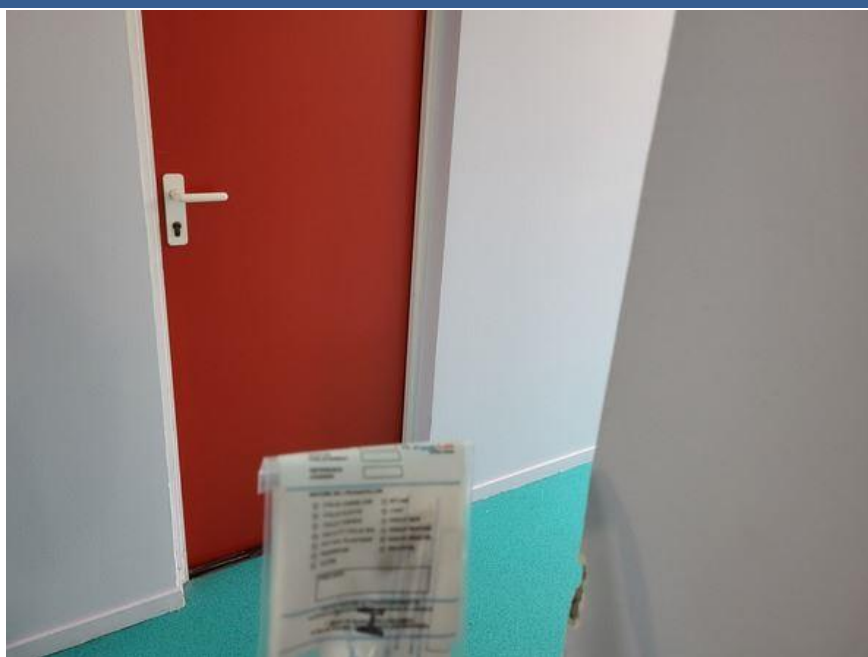
**PRELEVEMENT : P263**

Pièce ou Local	Dégagement 3 (Rdc)
Composant de la construction	Murs et cloisons maçonnés
Partie du composant	Enduits à base de plâtre Lissés
Présence d'amiante	<b>Non</b>
Plan N°	/

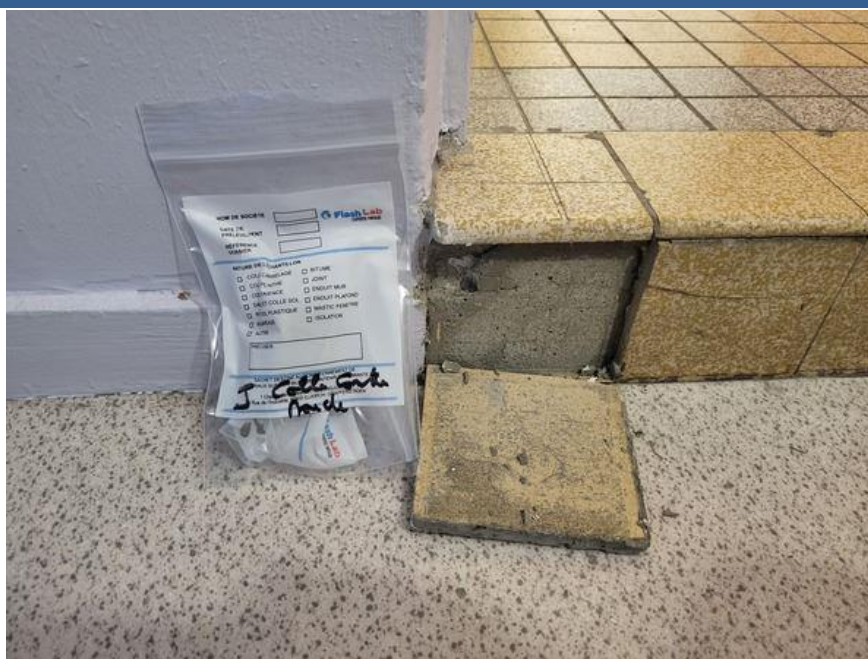
**PRELEVEMENT : P264**

Pièce ou Local	Dégagement 3 (2ème étage)
Composant de la construction	Revêtements de murs, poteaux, cloisons, gaines, coffres
Partie du composant	Colles Plinthe carrelage à base de ciment
Présence d'amiante	<b>Non</b>
Plan N°	/

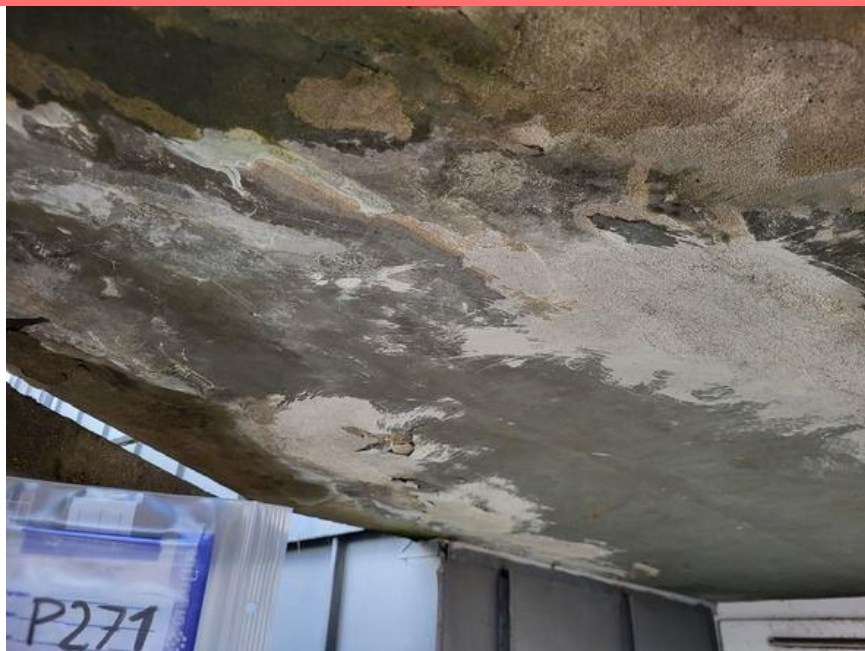
**PRELEVEMENT : P271**

Pièce ou Local	Façades (Extérieur)
Composant de la construction	Escalier de secours
Partie du composant	Enduit ciment en sous-face

Présence d'amiante **Oui**

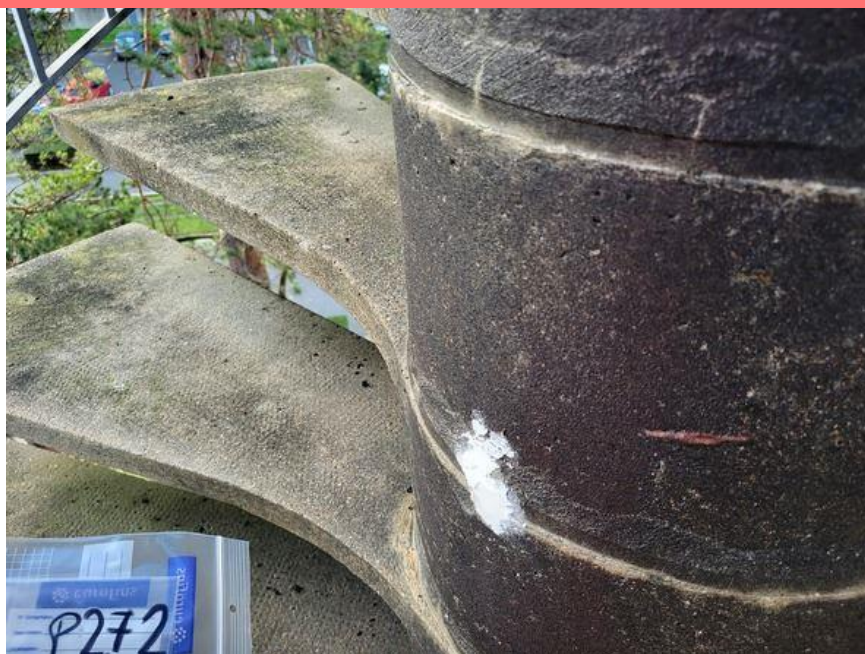
**PRELEVEMENT : P272**

Pièce ou Local	Façades (Extérieur)
Composant de la construction	Escalier de secours
Partie du composant	Joint d'assemblage du noyau central

Présence d'amiante **Oui**

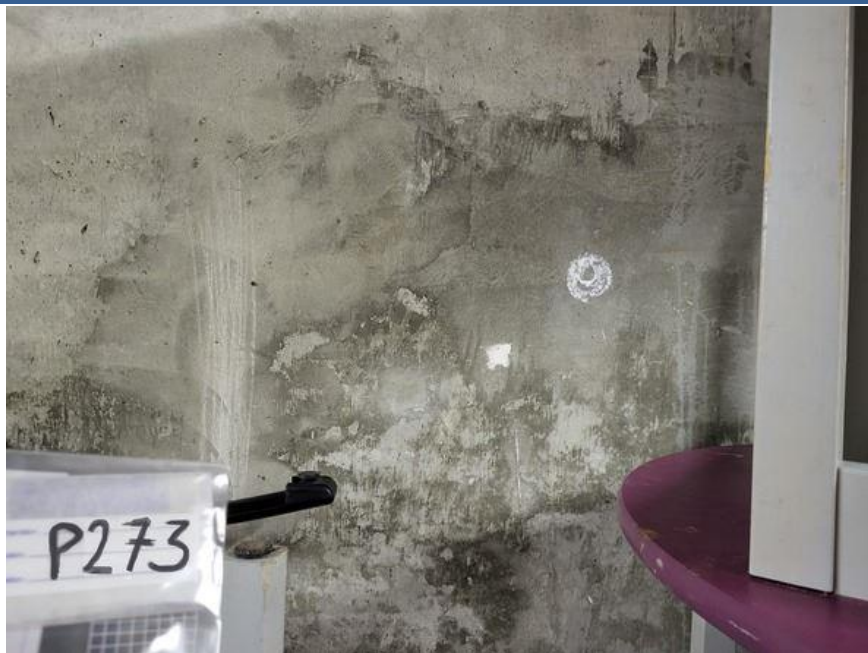
**PRELEVEMENT : P273**

**Pièce ou Local** Garage 2 (Sous-sol)

**Composant de la construction** Murs et cloisons maçonnes

**Partie du composant** Enduits de débullage

**Présence d'amiante** **Non**
