LILLE – 23 Rue d'Inkermann

**Type d'Essai :** Inspection vidéo

**Type de réseau :** Réseau unitaire

## RAPPORT D'INSPECTION TELEVESEE N° IV1.ASS2023.141

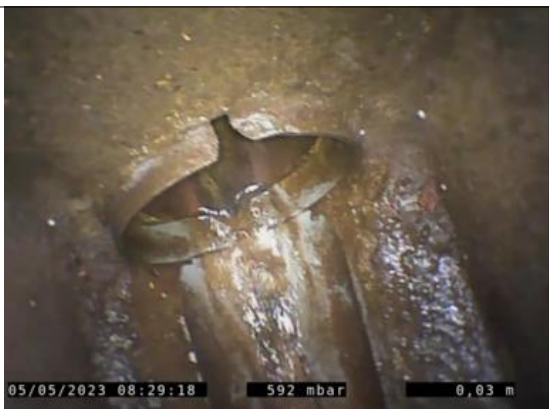
DISTANCE : 0.00 m	PHOTO : 2

OBSERVATIONS : <b>BCDA - Regard de visite de départ - Référence du noeud BU23 - Jonction regard de visite / canalisation Niveau d'eau trouble de 1%</b>

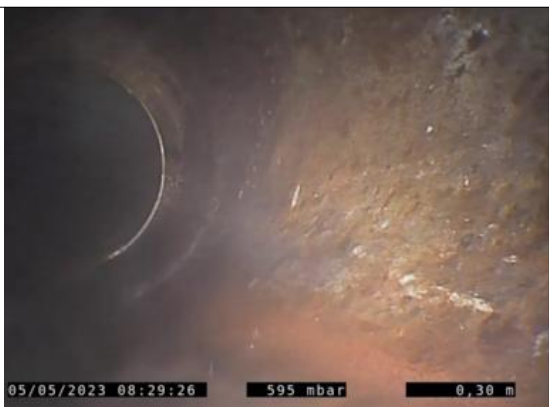
DISTANCE : 0.30 m	PHOTO : 3

OBSERVATIONS : <b>BDA - Photographie générale</b> <b>Niveau d'eau trouble de 1%</b>

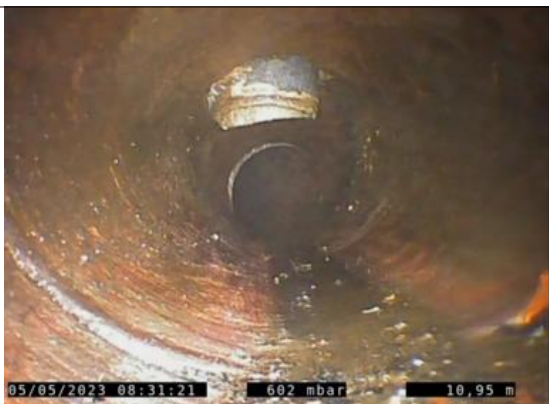
DISTANCE : 10.95 m	PHOTO : 14

OBSERVATIONS : BCC-A - Fin : Courbure du collecteur vers le haut - Fin du flache Niveau d'eau trouble de 1%

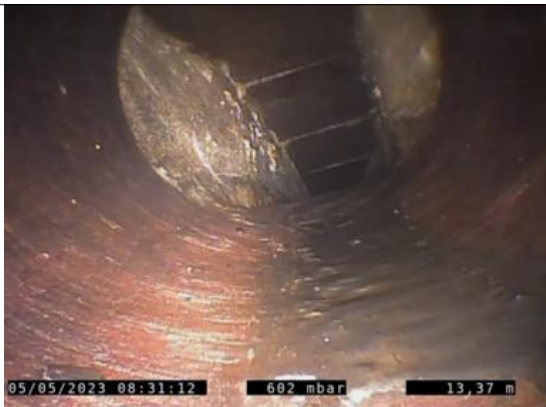
DISTANCE : 13.37 m	PHOTO : 17

OBSERVATIONS : <b>BDB - Remarque générale - changement de matériaux (Grès / Cadre)</b> Niveau d'eau trouble de 1%

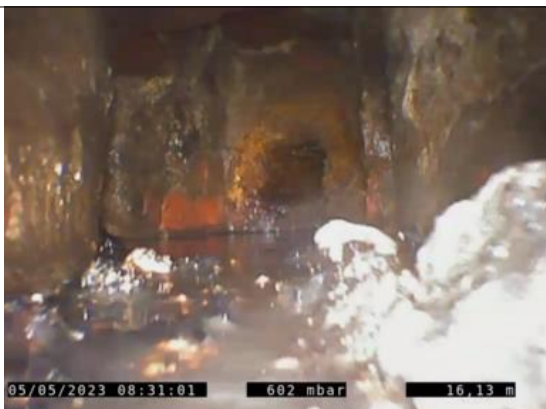
DISTANCE : 16.10 m	PHOTO : 18

OBSERVATIONS : <b>BCEA - Regard de visite d'arrivée - Référence du noeud BU23a - Jonction canalisation /regard de branchement</b> <b>Niveau d'eau trouble de 1%</b>

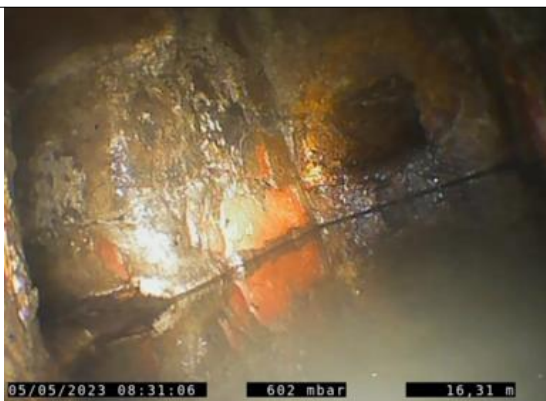
DISTANCE : 16.30 m	PHOTO : 19

OBSERVATIONS : <b>BDB - Remarque générale - Fin de l'inspection</b> <b>Niveau d'eau trouble de 1%</b>

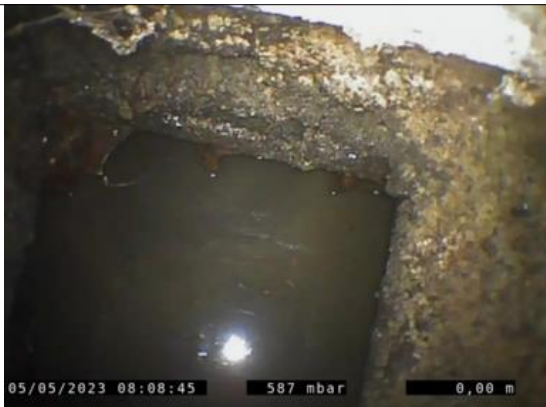
DISTANCE : 0.00 m	PHOTO : 20

OBSERVATIONS : <b>BDB - Remarque générale - Début de l'inspection</b> <b>Niveau d'eau trouble de 1%</b>

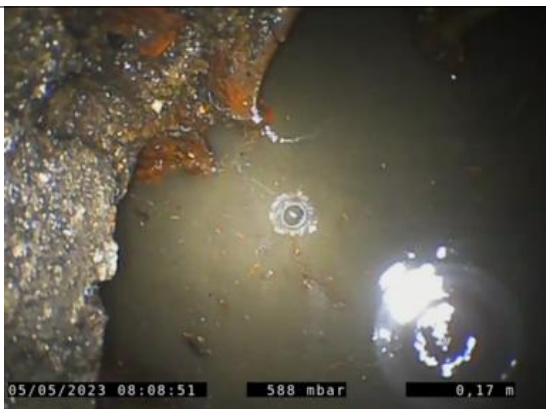
DISTANCE : 0.15 m	PHOTO : 21

OBSERVATIONS : <b>BCDA - Regard de visite de départ - Référence du noeud BU23b - Jonction regard de branchement / canalisation</b> Niveau d'eau trouble de 1%

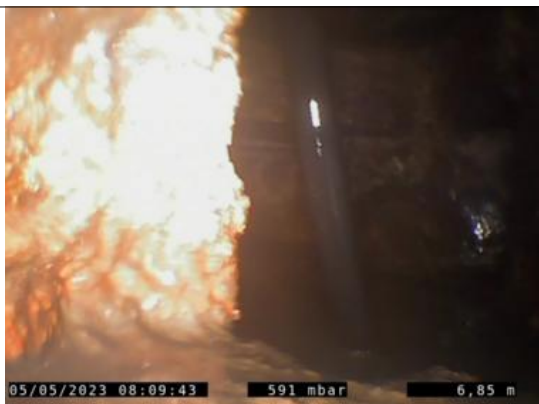
DISTANCE : 6.90 m	PHOTO : 25

OBSERVATIONS : <b>BDB - Remarque générale - Fin de l'inspection</b> <b>Niveau d'eau trouble de 10%</b>

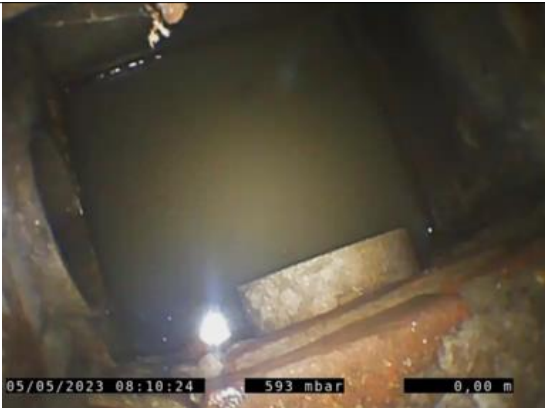
DISTANCE : <b>0.00 m</b>	PHOTO : <b>26</b>

OBSERVATIONS : <b>BDB - Remarque générale - Début de l'inspection</b> <b>Niveau d'eau trouble de 1%</b>

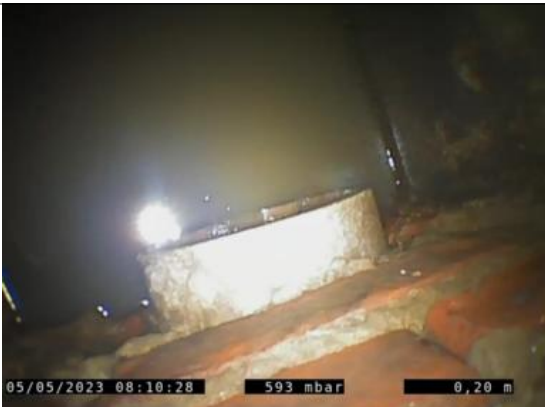
DISTANCE : <b>0.20 m</b>	PHOTO : <b>27</b>

OBSERVATIONS : <b>BCDA - Regard de visite de départ - Référence du noeud BP23 - Jonction</b> <b>regard de branchement / canalisation - 400² béton - prof: 0.50 ml</b> <b>Niveau d'eau trouble de 1%</b>

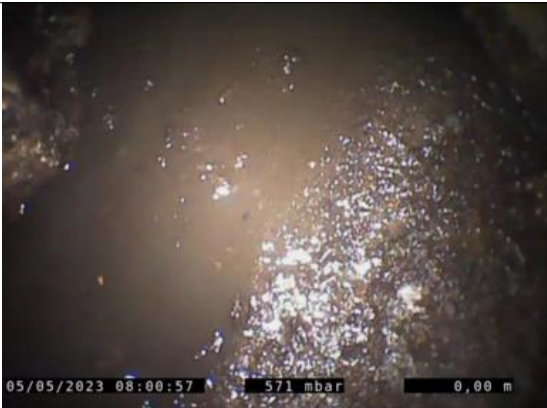
DISTANCE : <b>0.00 m</b>	PHOTO : <b>31</b>

OBSERVATIONS : <b>BDB - Remarque générale - Début de l'inspection</b> <b>Niveau d'eau trouble de 2%</b>

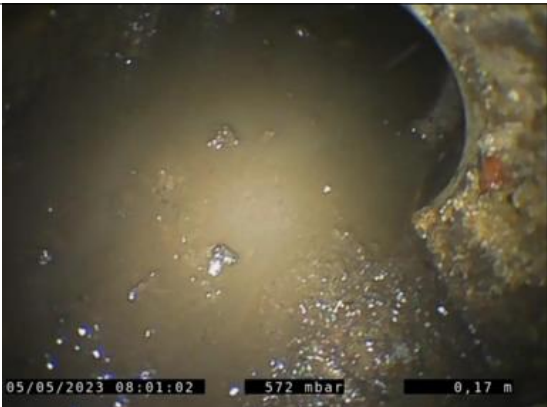
DISTANCE : <b>0.15 m</b>	PHOTO : <b>32</b>

OBSERVATIONS : <b>BCDA - Regard de visite de départ - Référence du noeud BP23a - Jonction</b> <b>regard de branchement / canalisation - 300<sup>2</sup> béton - prof: 0.25 ml</b> <b>Niveau d'eau trouble de 2%</b>

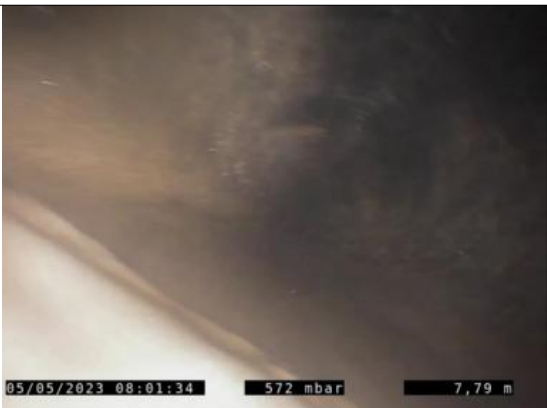
DISTANCE : <b>7.79 m</b>	PHOTO : <b>33</b>

OBSERVATIONS : <b>BDA - Photographie générale</b> <b>Niveau d'eau trouble de 5%</b>

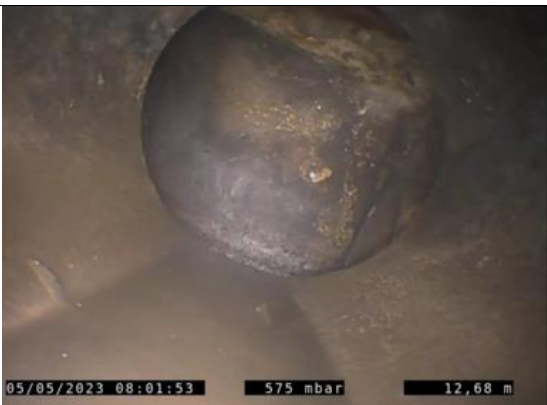
DISTANCE : <b>12.70 m</b>	PHOTO : <b>34</b>

OBSERVATIONS : <b>BCEA - Regard de visite d'arrivée - Référence du noeud BP23 - Jonction</b> <b>canalisation /regard de branchement</b> <b>Niveau d'eau trouble de 1%</b>

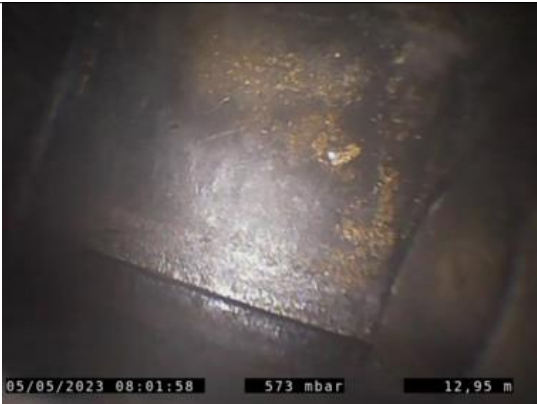
OBSERVATIONS : <b>BDB - Remarque générale - Fin de l'inspection</b> <b>Niveau d'eau trouble de 5%</b>

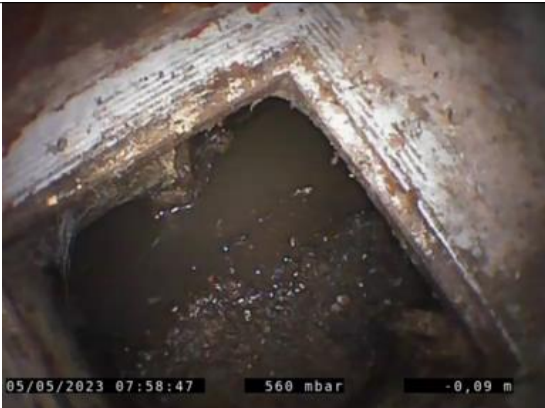
DISTANCE : <b>0.00 m</b>	PHOTO : <b>36</b>

OBSERVATIONS : <b>BDB - Remarque générale - Début de l'inspection</b> <b>Niveau d'eau trouble de 1%</b>

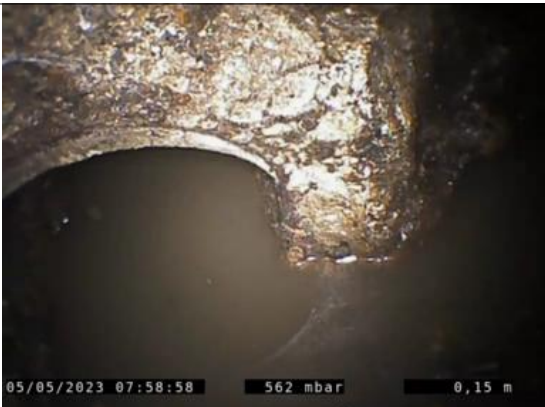
DISTANCE : <b>0.15 m</b>	PHOTO : <b>37</b>

OBSERVATIONS : <b>BCDA - Regard de visite de départ - Référence du noeud BP23a - Jonction</b> <b>regard de branchement / canalisation</b> <b>Niveau d'eau trouble de 5%</b>

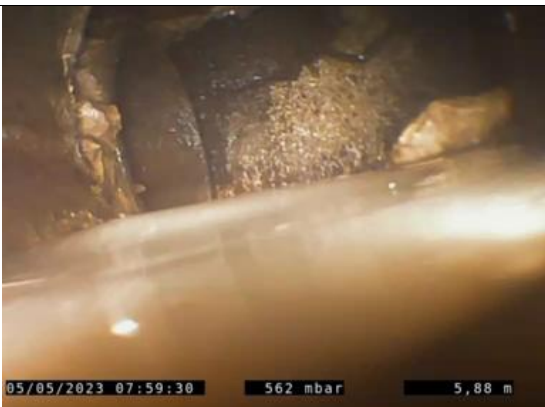
DISTANCE : <b>5.90 m</b>	PHOTO : <b>39</b>

OBSERVATIONS : <b>BCEA - Regard de visite d'arrivée - Référence du noeud BP23b - Jonction</b> <b>canalisation /regard de branchement</b> <b>Niveau d'eau trouble de 5%</b>

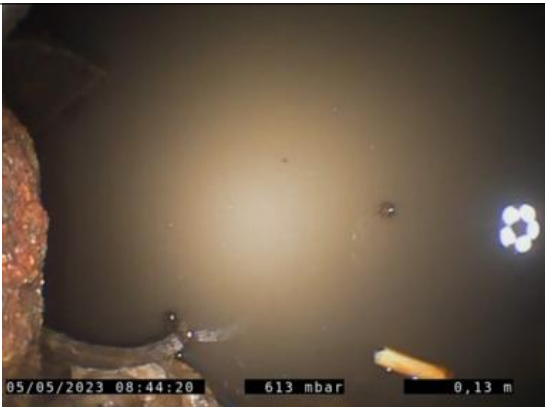
DISTANCE : <b>0.15 m</b>	PHOTO : <b>42</b>

OBSERVATIONS : <b>BCDA - Regard de visite de départ - Référence du noeud BP23b - Jonction</b> <b>regard de branchement / canalisation - 200² béton - prof : 0.22 ml</b> <b>Niveau d'eau trouble de 1%</b>

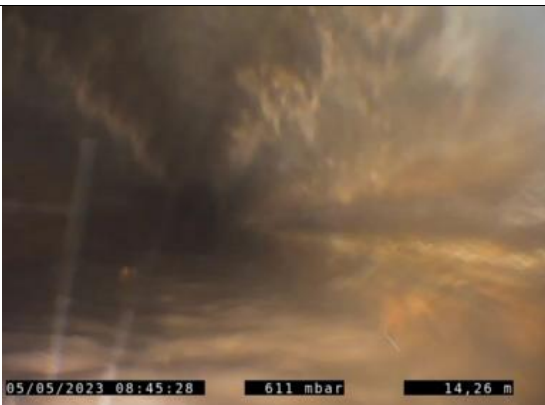
DISTANCE : <b>14.26 m</b>	PHOTO : <b>44</b>

OBSERVATIONS : <b>BDA - Photographie générale</b> <b>Niveau d'eau trouble de 2%</b>

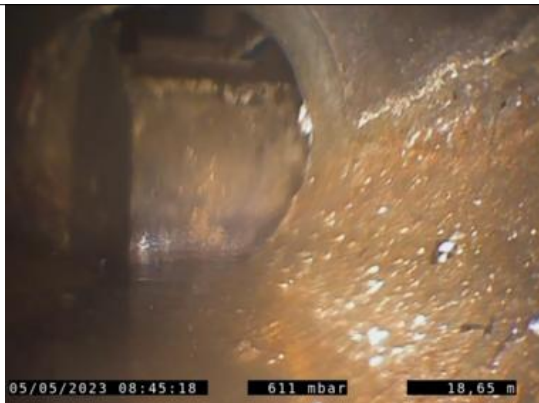
DISTANCE : 18.70 m	PHOTO : 45

OBSERVATIONS : <b>BCEA - Regard de visite d'arrivée - Référence du noeud BP23c - Jonction canalisation /regard de branchement</b> <b>Niveau d'eau trouble de 1%</b>

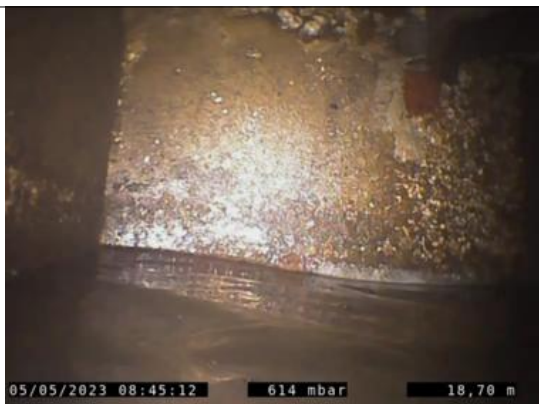
DISTANCE : 18.90 m	PHOTO : 46

OBSERVATIONS : <b>BDB - Remarque générale - Fin de l'inspection</b> Niveau d'eau trouble de 1%

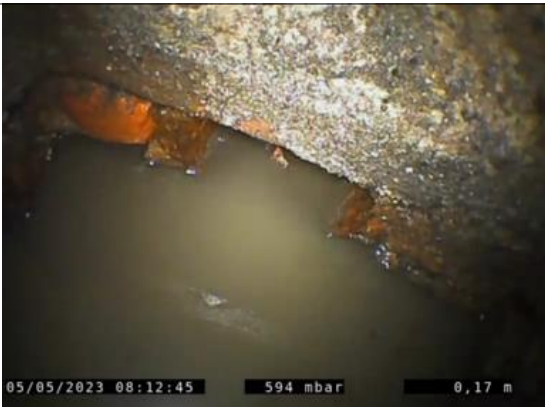
DISTANCE : <b>0.15 m</b>	PHOTO : <b>48</b>

OBSERVATIONS : <b>BCDA - Regard de visite de départ - Référence du noeud BU23b - Jonction</b> regard de branchement / canalisation - 300 <sup>2</sup> béton - prof: 0.62 ml Niveau d'eau trouble de 1%

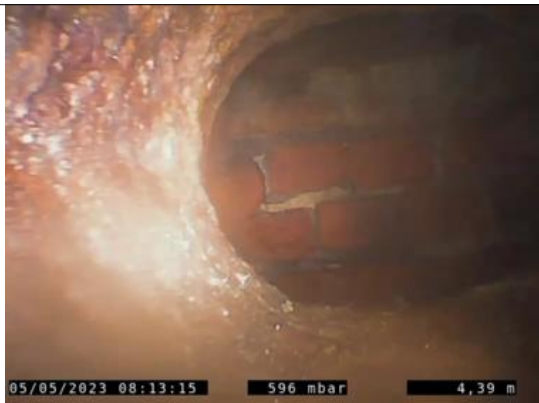
DISTANCE : <b>4.40 m</b>	PHOTO : <b>51</b>

OBSERVATIONS : <b>BCEA - Regard de visite d'arrivée - Référence du noeud BU23c - Jonction canalisation /regard de branchement</b> <b>Niveau d'eau trouble de 1%</b>

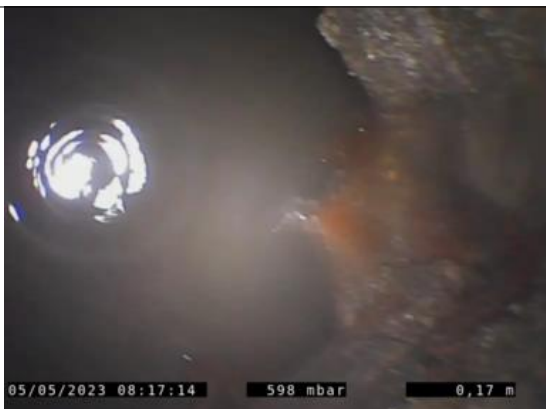
DISTANCE : 0.15 m	PHOTO : 54

OBSERVATIONS : <b>BCDA - Regard de visite de départ - Référence du noeud BU23b - Jonction regard de branchement / canalisation - 300<sup>2</sup> béton - prof: 0.63 ml Niveau d'eau trouble de 1%</b>

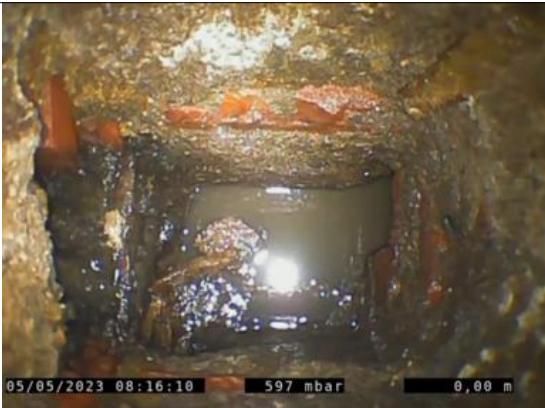
DISTANCE : <b>0.00 m</b>	PHOTO : <b>56</b>

OBSERVATIONS : <b>BDB - Remarque générale - Début de l'inspection</b> <b>Niveau d'eau trouble de 1%</b>

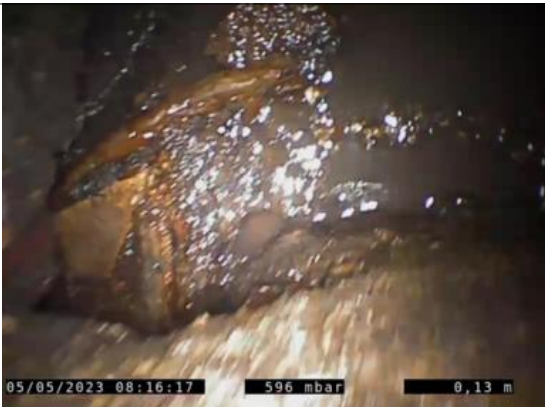
DISTANCE : <b>0.10 m</b>	PHOTO : <b>57</b>

OBSERVATIONS : <b>BCDA - Regard de visite de départ - Référence du noeud BU23d - Jonction</b> <b>regard de branchement / canalisation - 200² béton - prof : 0. ml</b> <b>Niveau d'eau trouble de 1%</b>

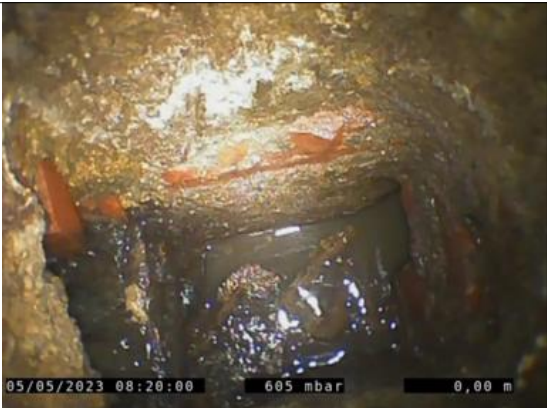
DISTANCE : <b>0.00 m</b>	PHOTO : <b>61</b>

OBSERVATIONS : <b>BDB - Remarque générale - Début de l'inspection</b> <b>Niveau d'eau trouble de 1%</b>

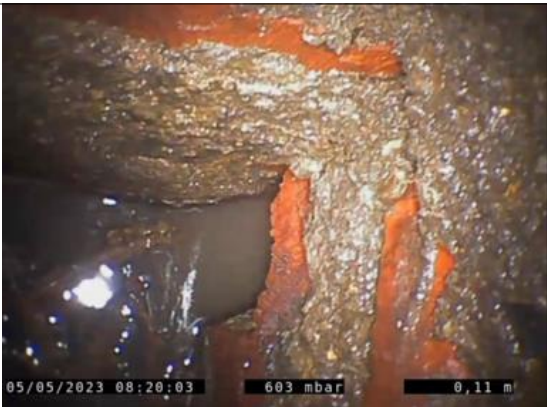
DISTANCE : <b>0.10 m</b>	PHOTO : <b>62</b>

OBSERVATIONS : <b>BCDA - Regard de visite de départ - Référence du noeud BU23d - Jonction</b> <b>regard de branchement / canalisation - 200² béton - prof : 0.57 ml</b> <b>Niveau d'eau trouble de 1%</b>

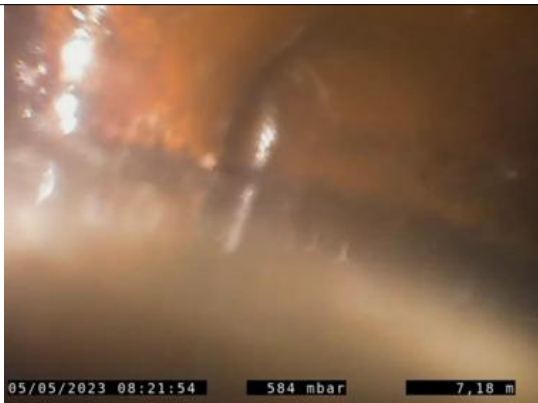
DISTANCE : 7.18 m	PHOTO : 65

OBSERVATIONS : BCCAA - Assemblage - Courbure du collecteur vers la gauche et vers le haut Angle 45° - Coude Niveau d'eau trouble de 20%

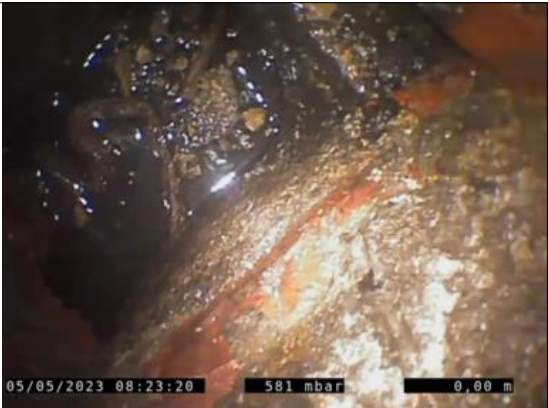
DISTANCE : <b>0.00 m</b>	PHOTO : <b>67</b>

OBSERVATIONS : <b>BDB - Remarque générale - Début de l'inspection</b> <b>Niveau d'eau trouble de 1%</b>

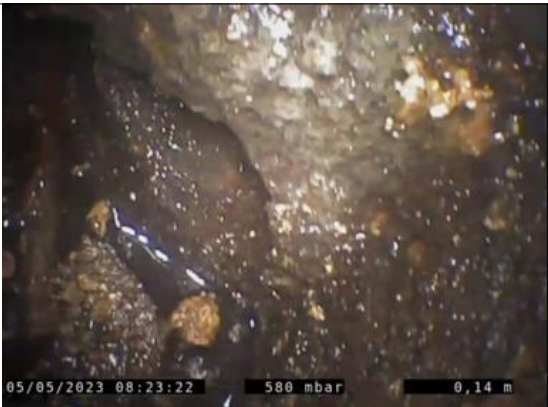
DISTANCE : <b>0.10 m</b>	PHOTO : <b>68</b>

OBSERVATIONS : <b>BCDA - Regard de visite de départ - Référence du noeud BU23d - Jonction</b> <b>regard de branchement / canalisation</b> <b>Niveau d'eau trouble de 1%</b>

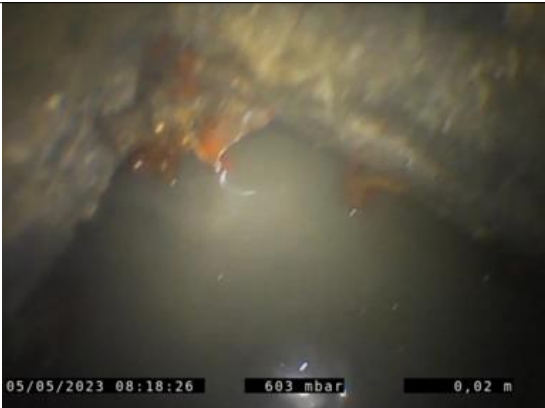
DISTANCE : <b>0.00 m</b>	PHOTO : <b>70</b>

OBSERVATIONS : <b>BDB - Remarque générale - Début de l'inspection</b> <b>Niveau d'eau trouble de 3%</b>

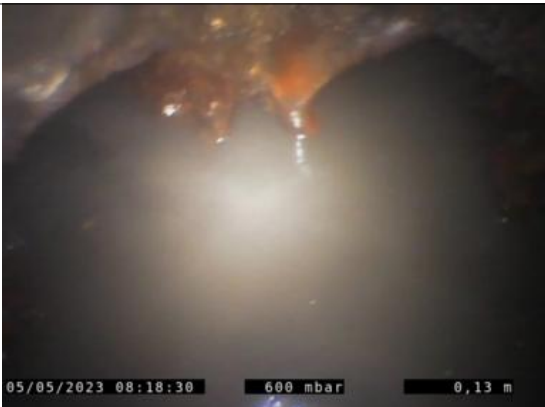
DISTANCE : <b>0.15 m</b>	PHOTO : <b>71</b>

OBSERVATIONS : <b>BCDA - Regard de visite de départ - Référence du noeud BU23b - Jonction</b> <b>regard de branchement / canalisation - 300<sup>2</sup> béton - prof: 0.63 ml</b> <b>Niveau d'eau trouble de 3%</b>

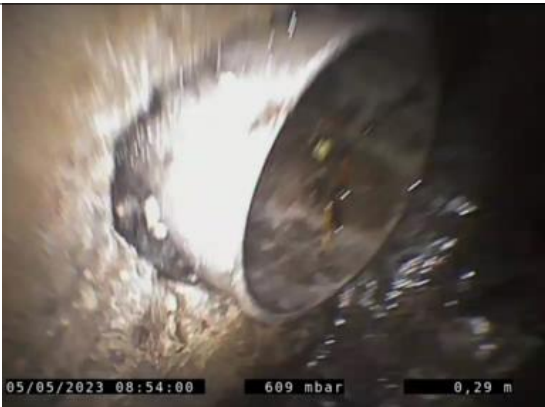
DISTANCE : <b>0.30 m</b>	PHOTO : <b>74</b>

OBSERVATIONS : <b>BCDA - Regard de visite de départ - Référence du noeud G23 - Jonction rega de branchement / canalisation</b> <b>Niveau d'eau trouble de 1%</b>

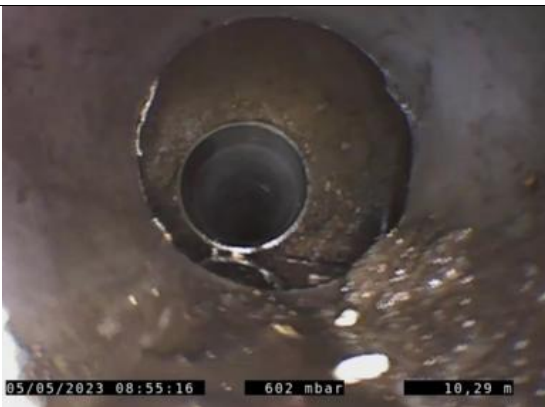
DISTANCE : <b>10.30 m</b>	PHOTO : <b>76</b>

OBSERVATIONS : <b>BCEA - Regard de visite d'arrivée - Référence du noeud G23a - Jonction canalisation /regard de branchement</b> <b>Niveau d'eau trouble de 1%</b>

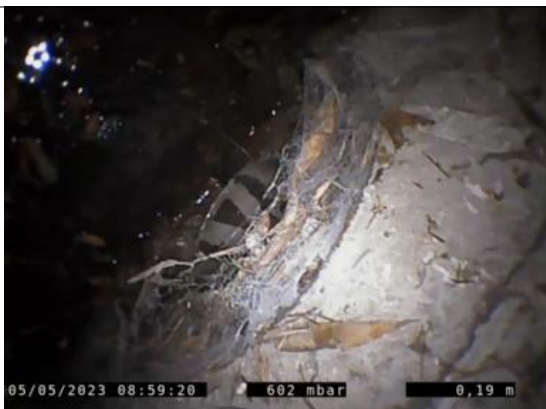
DISTANCE : 0.20 m	PHOTO : 79

OBSERVATIONS : <b>BCDA - Regard de visite de départ - Référence du noeud G23b - Jonction regard de branchement / canalisation</b> <b>Niveau d'eau trouble de 1%</b>

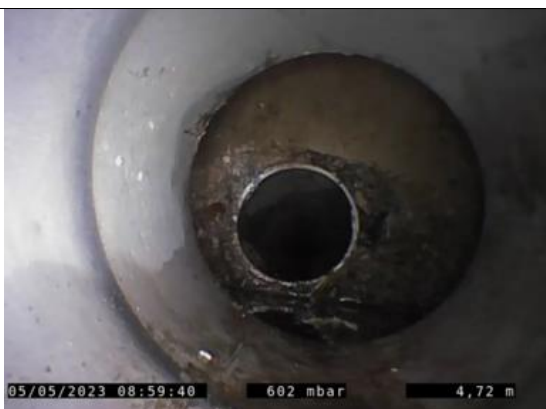
DISTANCE : 4.70 m	PHOTO : 81

OBSERVATIONS : <b>BCEA - Regard de visite d'arrivée - Référence du noeud G23a - Jonction canalisation /regard de branchement</b> <b>Niveau d'eau trouble de 1%</b>

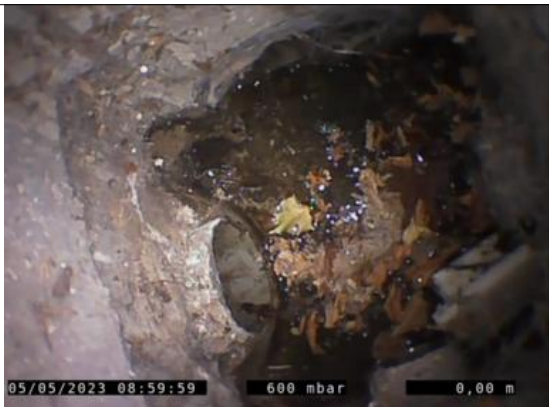
DISTANCE : 0.00 m	PHOTO : 83

OBSERVATIONS : <b>BDB - Remarque générale - Début de l'inspection</b> <b>Niveau d'eau trouble de 1%</b>

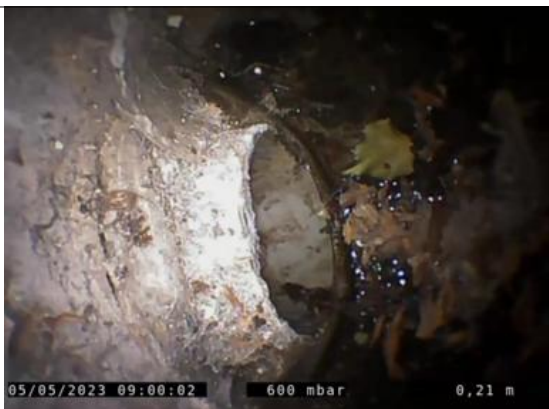
DISTANCE : 0.20 m	PHOTO : 84

OBSERVATIONS : <b>BCDA - Regard de visite de départ - Référence du noeud G23b - Jonction regard de branchement / canalisation Niveau d'eau trouble de 1%</b>

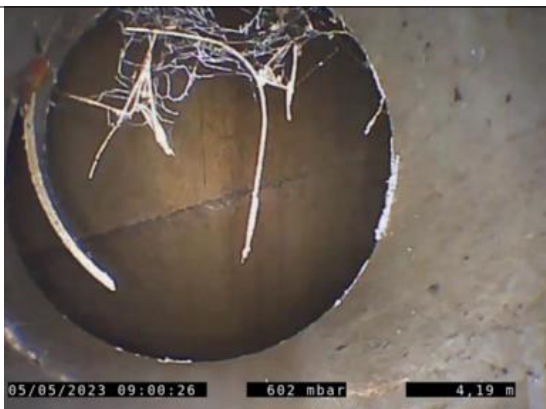
DISTANCE : 4.20 m	PHOTO : 88

<p>OBSERVATIONS :</p> <p><b>BCEA - Regard de visite d'arrivée - Référence du noeud EX - Jonction canalisation /regard de branchement</b></p> <p><b>Niveau d'eau trouble de 1%</b></p>

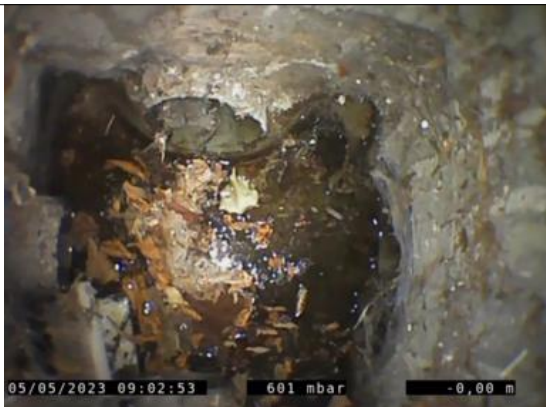
DISTANCE : 0.00 m	PHOTO : 90

OBSERVATIONS : <b>BDB - Remarque générale - Début de l'inspection</b> <b>Niveau d'eau trouble de 1%</b>

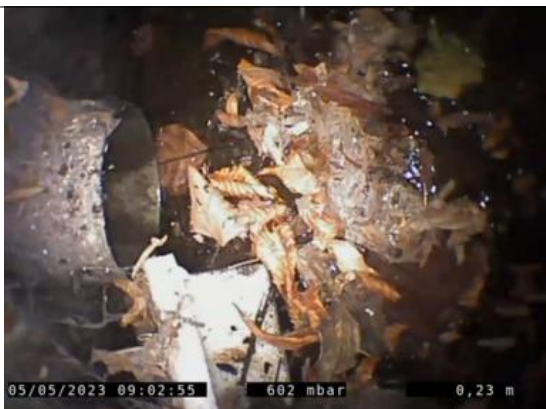
DISTANCE : 0.20 m	PHOTO : 91

OBSERVATIONS : <b>BCDA - Regard de visite de départ - Référence du noeud G23b - Jonction regard de branchement / canalisation</b> <b>Niveau d'eau trouble de 1%</b>

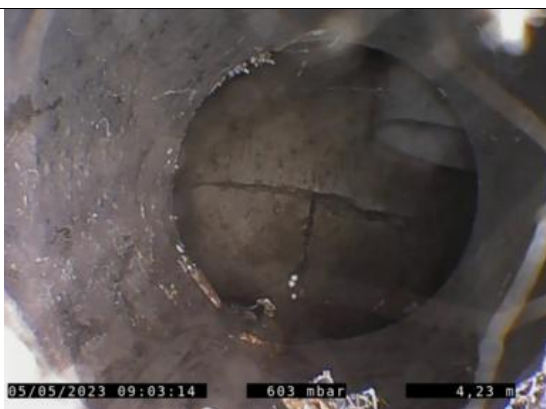
DISTANCE : 4.23 m	PHOTO : 93

OBSERVATIONS : <b>BCEA - Regard de visite d'arrivée - Référence du noeud G23c - Jonction canalisation /regard de branchement</b> <b>Niveau d'eau trouble de 1%</b>

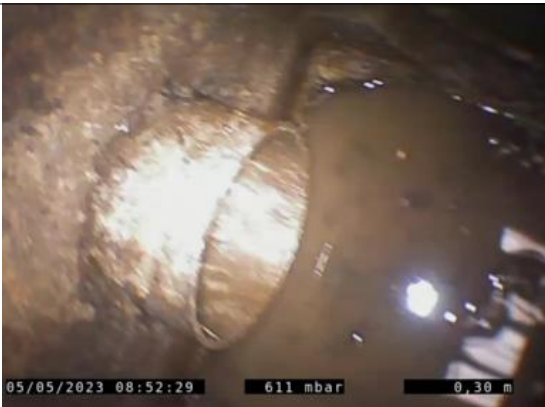
DISTANCE : <b>0.30 m</b>	PHOTO : <b>96</b>

OBSERVATIONS : <b>BCDE - Déversoir de départ - Référence du noeud GR23a - Jonction déversoir canalisation</b> <b>Niveau d'eau trouble de 1%</b>
