Laboratoire Régional
des Ponts et
Chaussées de Lyon

mars 2010

A48 Pont de PIQUEPIERRE

Inspection détaillée périodique 2010

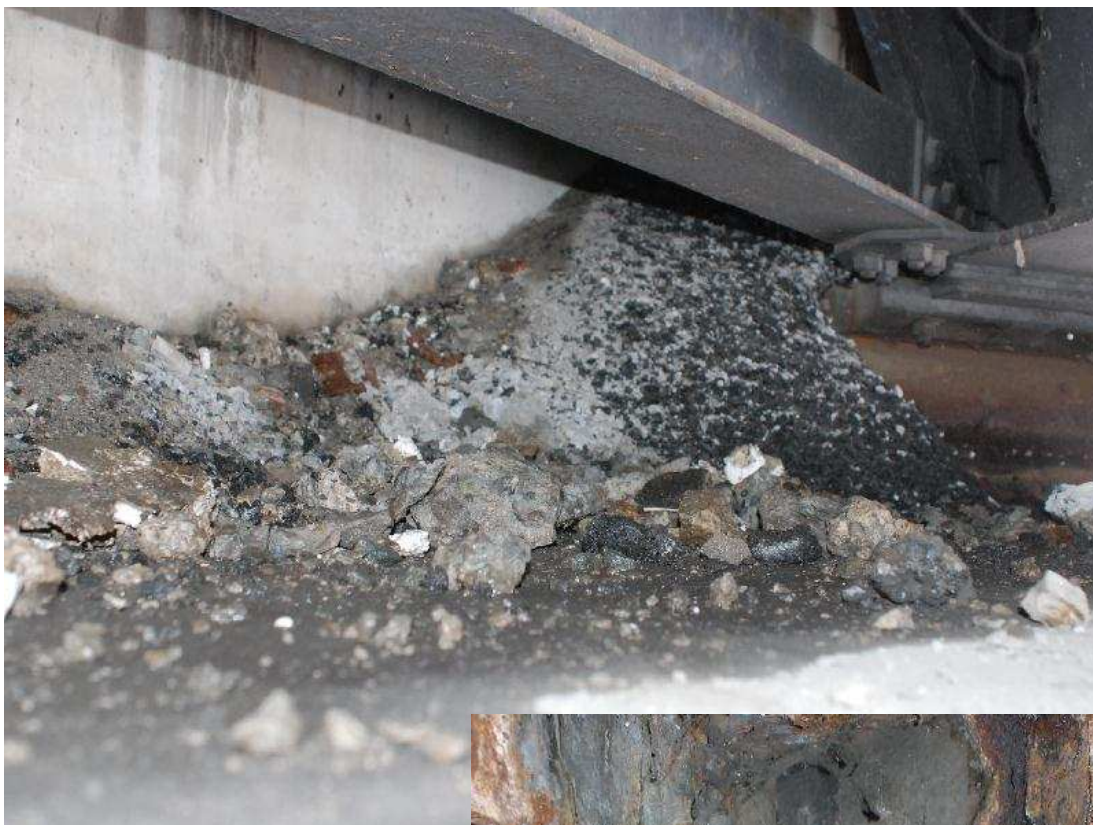
Nord de la culée dans sa partie Nord. L'arête supérieure du sommier est éclatée dans plusieurs zones, des taches d'oxyde sont visibles (Photo 12) ; l'évolution n'est pas très marquée. Il y a d'importantes quantités de gravats sur le sommier, provenant soit des bords du tablier (Photo 13) soit de l'espace sous le joint de chaussée. Le mur en aile Nord présente quelques fissures de faible ouverture à partir du couronnement et au droit de quelques barbicanes ; la plupart de ces barbicanes coulent (eau + boue). L'avant dernier élément de mur vers son extrémité Nord a déversé d'environ 1 cm en tête. Le mur en aile Sud est localement éclaté superficiellement (épaisseur 2cm) ; il s'agit de l'action d'un feu ancien.

Photo n°13 : Gros encrassement du sommier de la culée Ouest.

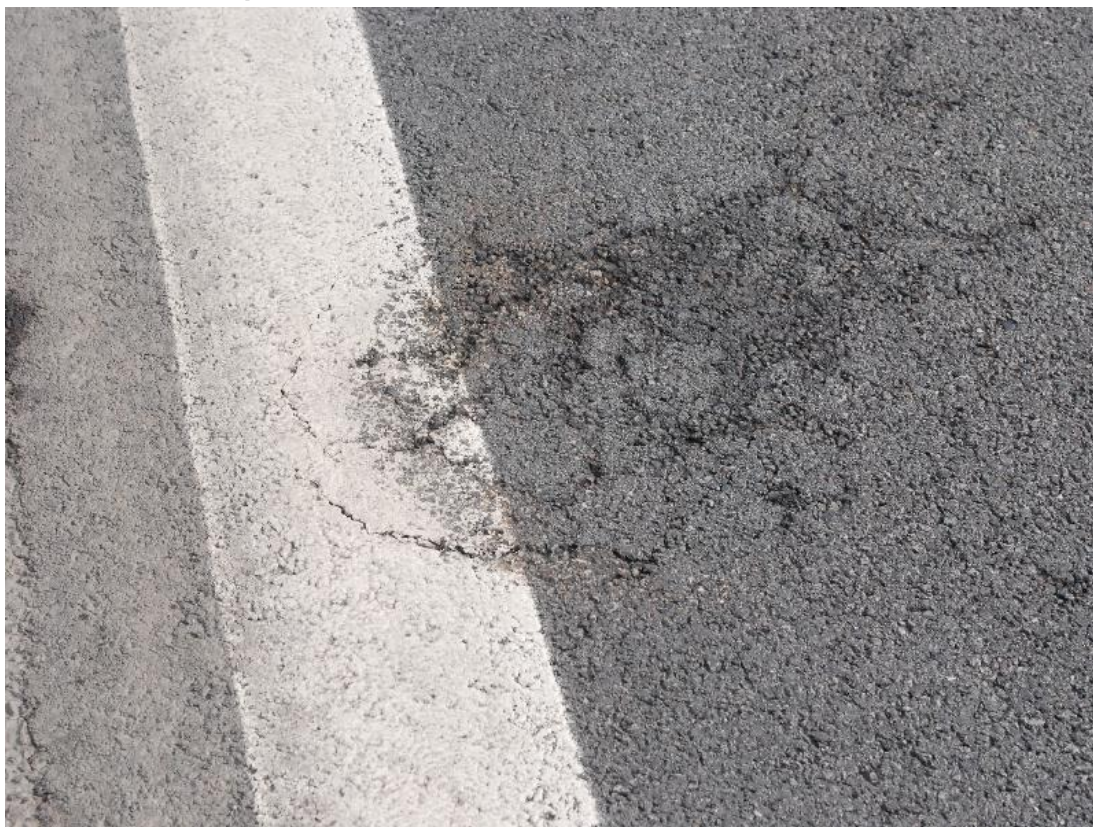
Elle a été refaite en 2008. On observe deux zones de faïençage marqué, l'une circulaire en bordure de voie lente (Photo 30) et l'autre oblongue près de l'axe de la chaussée. Une zone située en bordure de la voie lente, à proximité immédiate du joint Est a déjà fait l'objet d'une réparation par de l'enrobé à froid (Photo 31) ; elle se prolonge sur plusieurs mètres.

Photo 29 : Dégradation de la couche de roulement du tablier Sud à l'about Est.
Photo 30 : Nid de poule en formation en bordure de la voie lente du tablier Nord.
