RN481 - Pont de Piquepierre

Inspection détaillée Périodique

Commune de Saint-Martin-le-Vinoux

Affaire C16LL0116

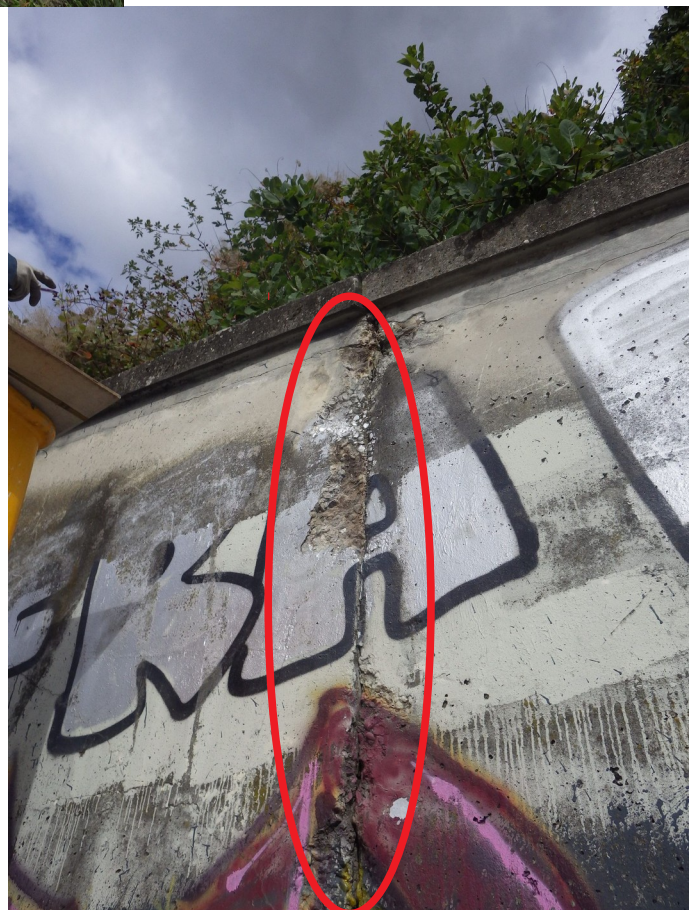
- des éclats de béton le long du joint de bétonnage entre le 2ème et 3ème plot du mur en aile Sud (**Photos 7 et 8**),
 - une végétation envahissante en tête du mur en aile Sud (**Photo 9**).

Photo 8 : Eclats le long du joint de
bétonnage des plots 2 et 3
Déversement intérieur du plot 3 par
rapport au plot 2
Culée Est – C2 – Mur en aile Sud

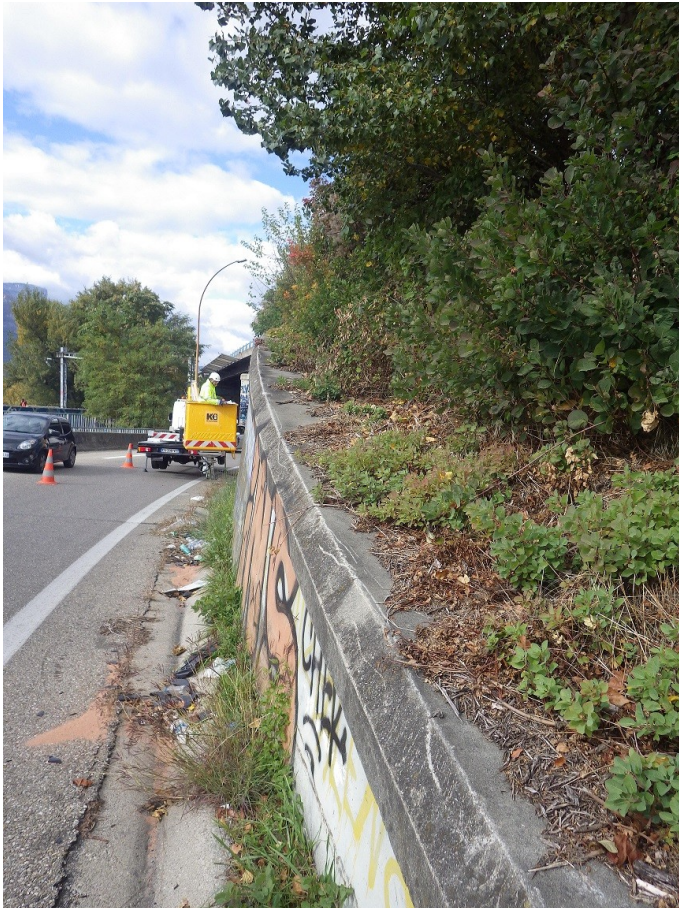
Photo 9 : Végétation envahissante en
tête de mur
Culée Est – C2 – Mur en aile Sud

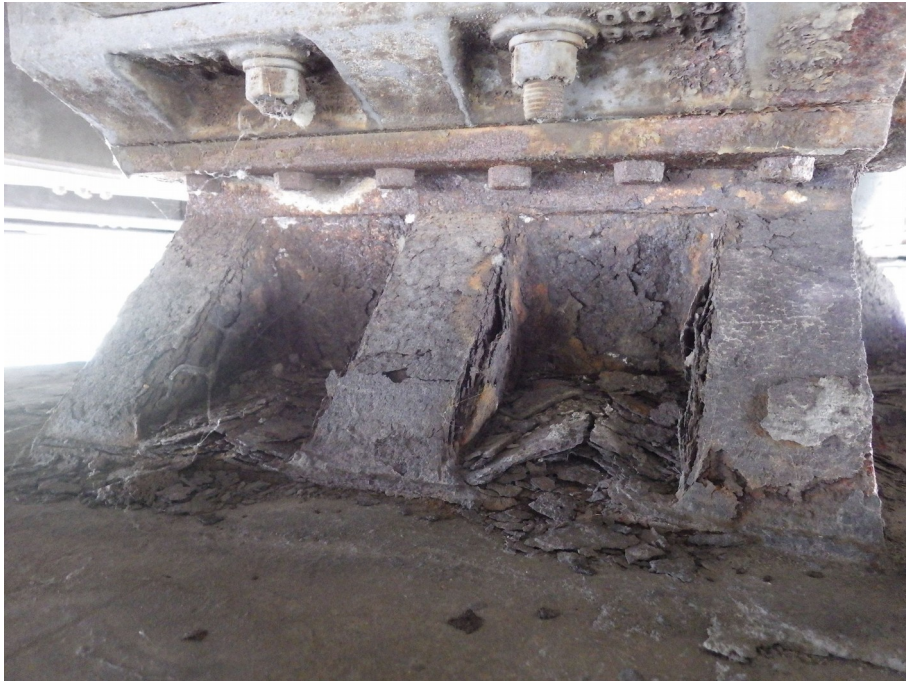
Photo 41 : Appareil d'appui P1B-P8B
Pile P1 – Tablier B (sens Lyon Grenoble)

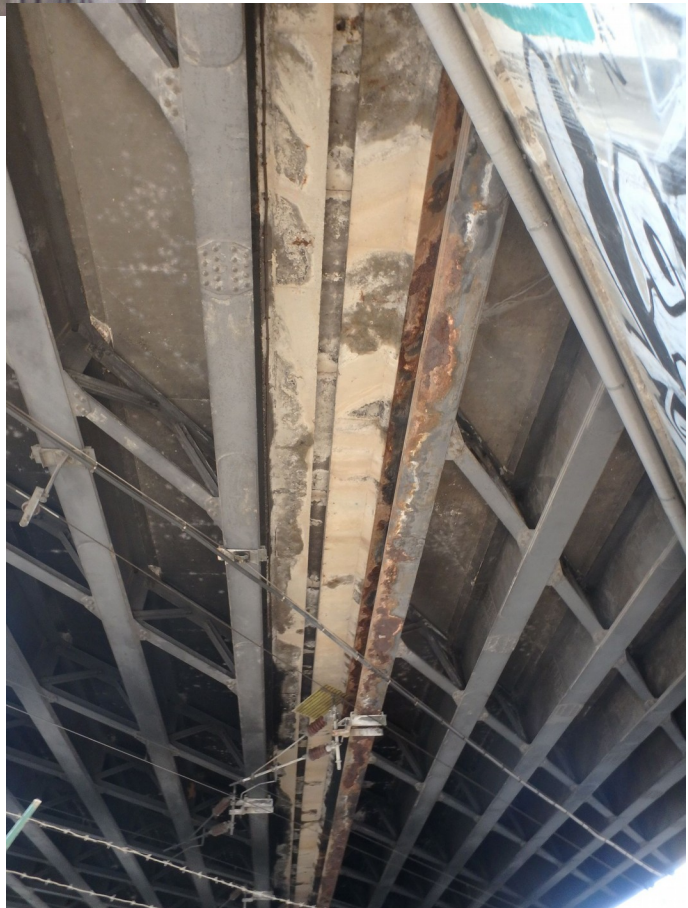
- d'une fissuration de la dalle, localisée et de faible ouverture ($< 0,1 \text{ mm}$) soulignée par de la calcite pour quelques fissures proches de la pile P1,
- des éclats avec des aciers apparents oxydés sur les encorbellements des 2 tabliers, majoritairement sur les encorbellements au droit du TPC
- d'un pommelage de type efflorescence entre les poutres et les entretoises,
- de la calcite localement le long des membrures supérieures des poutres,
- des venues d'eau aux abouts de la dalle sous les joints de chaussée se prolongeant sur les murs garde-grève des culées (**Photo 51**), le long des poutres de rives et des entretoises sur culées ainsi que sous le TPC entre les 2 tabliers (**Photo 52**).

Photo 52 : Traces de
ruissellement sous le
TPC

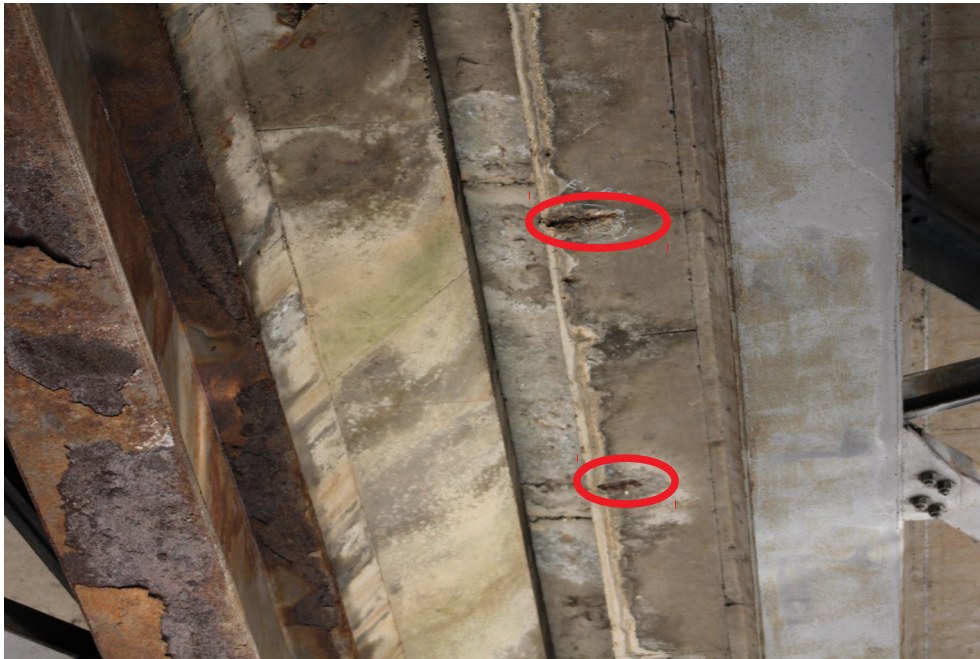
De nouveaux éclats avec aciers apparents oxydés sont apparus sur les encorbellements des tabliers principalement au droit de zones d'écoulements sous le TPC (**Photo 53**).

Photo 53 : Eclats de béton avec aciers apparents oxydés sous l'encorbellement au droit du TPC
Tablier B (sens Lyon Grenoble)

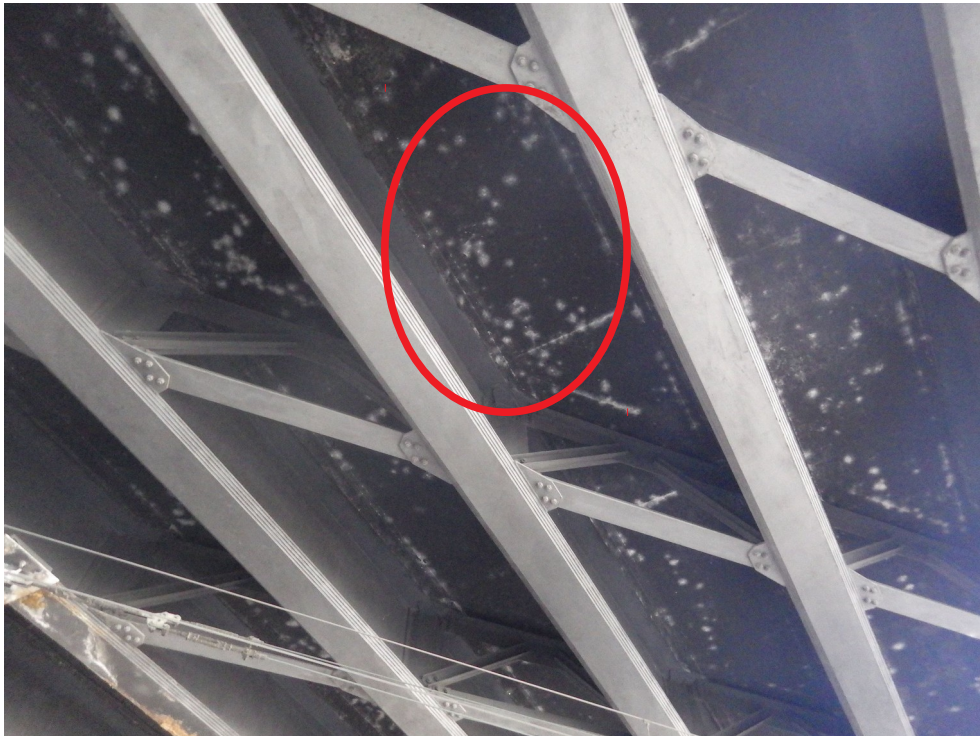
Le pommelage de type efflorescence semble se développer sur la travée SNCF (**Photo 54**) ; environ 2/3 des surfaces du tablier délimitées par les poutres et les entretoises, sont touchées par ces efflorescences alors que seulement 10 % de ces surfaces sont impactées sur la travée « bretelle ».

Photo 54 : Pommelage de type efflorescence
Tablier B (sens Lyon Grenoble)

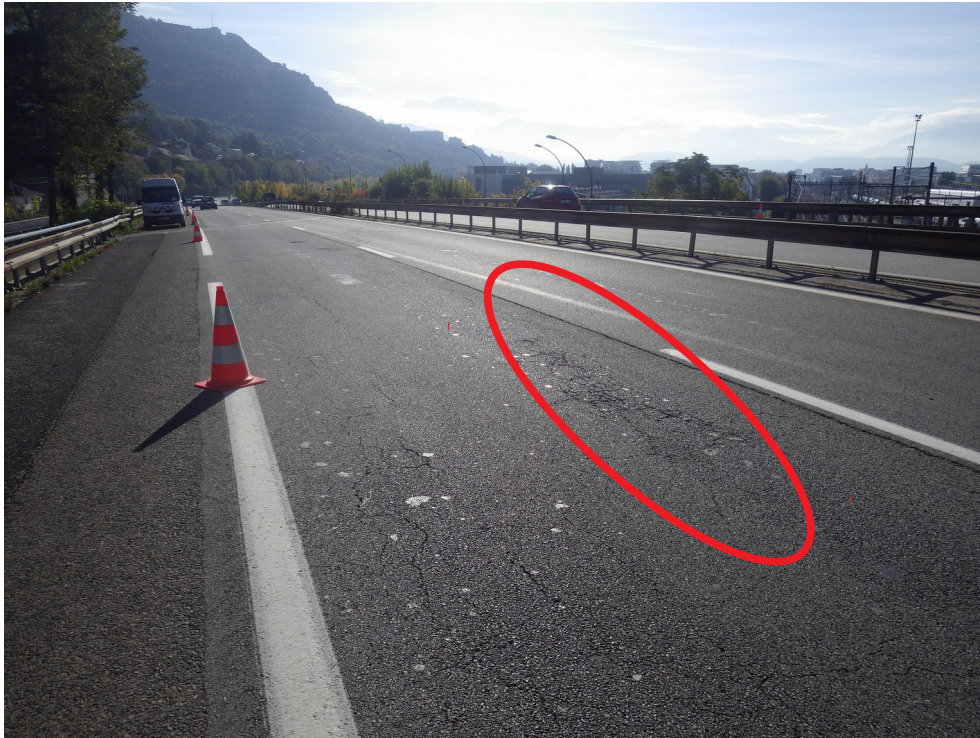
Photo 57 : Orniérage en voie lente – sens Grenoble Lyon

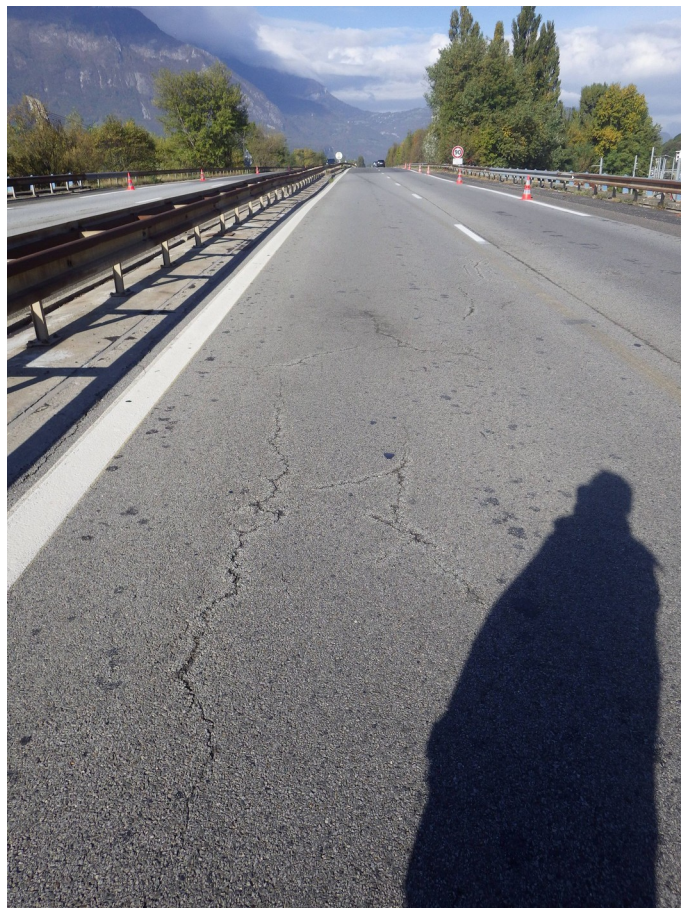
- sur le tablier B (tablier Sud) :
 - des enrobés plus anciens sur la BAU
 - un léger orniérage sur la voie lente,
 - une fissuration longitudinale marquée sur la bande de roulement gauche de la voie lente (**Photo 55**),
 - une pelade généralisée des enrobés (**Photo 56**).
- sur le tablier A (tablier Nord) :
 - un léger orniérage sur la voie lente (**Photo 57**),
 - une fissuration de type faïençage sur les 2 voies (**Photo 58**),
 - une pelade généralisée des enrobés.

Photo 58 : Faïençage de la couche de roulement en voie rapide
sens Grenoble Lyon

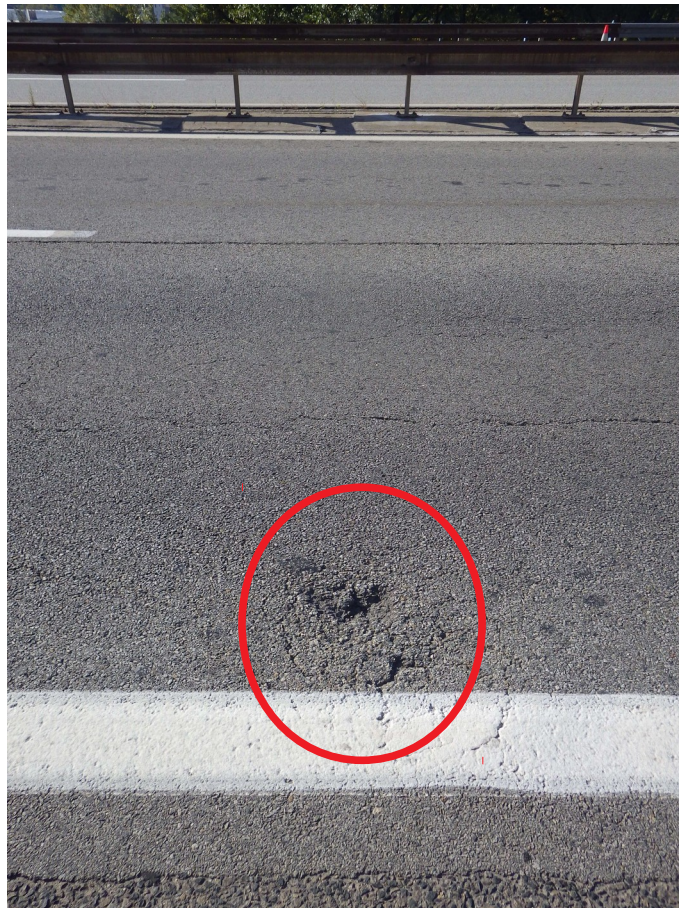
- sur le tablier B (tablier Sud sens des PM dans le sens de la circulation) :
 - une résurgence (présence d'humidité) sur la fissure de reprise des enrobés entre voie lente et voie rapide sur tout le linéaire (**Photo 59**),
 - au PM 49, une fissuration transversale en voie lente (ouverture 1 cm) (**Photo 60**),
- sur le tablier A (tablier Nord sens des PM dans le sens de la circulation) :
 - une formation de nids de poule en voie lente aux PM 15, 33 et 50 (**Photos 61 et 62**),
 - une fissuration longitudinale discontinue en voie lente.

Photo 62 : Nid de poule en formation – PM 50 – sens Grenoble Lyon

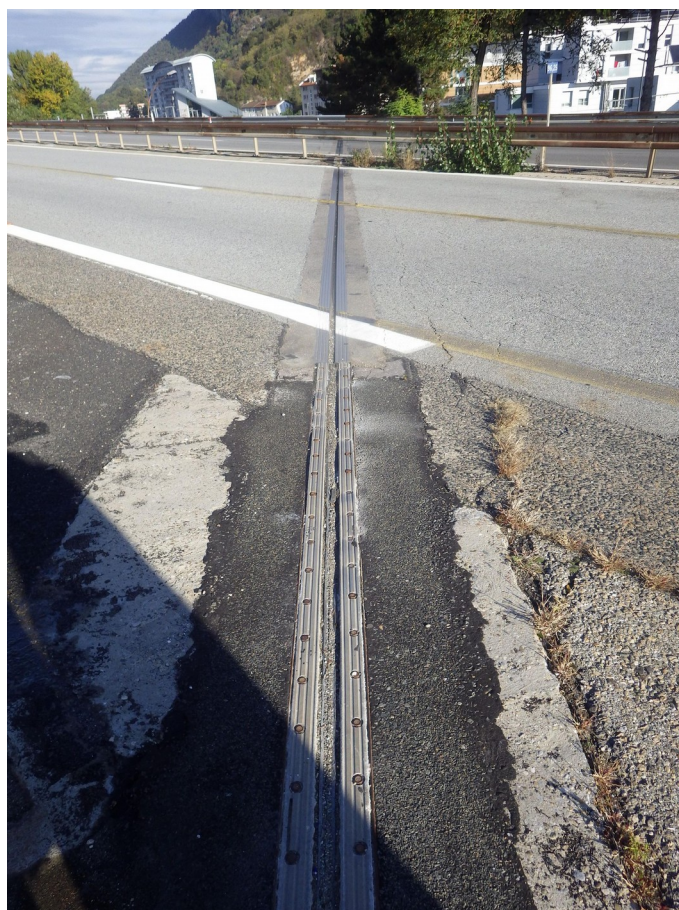
Joint de chaussée	Ouverture en mm	Température lors de l'inspection	Photos
Tablier B Culée C0	43	8°C	Photo 64
Tablier B Culée C2	34	8°C	Photo 66
Tablier A Culée C0	45	10°C	Photo 67
Tablier A Culée C2	40	10°C	Photo 68

Photo 66 : Vue générale du joint de chaussée, côté Grenoble – Tablier B

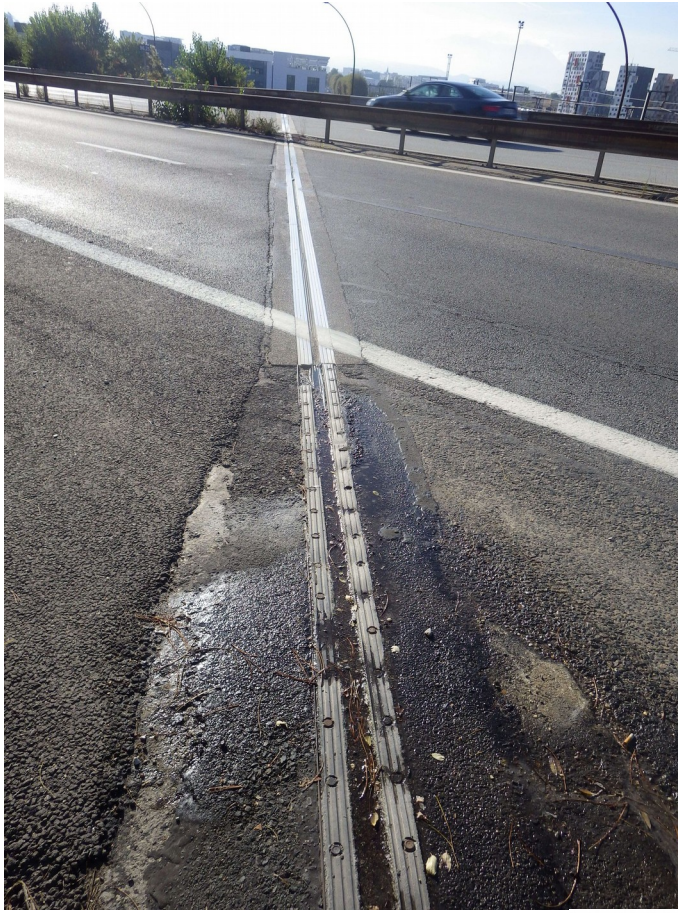
Photo 67 : Vue générale du joint de
chaussée,
côté Lyon – Tablier A

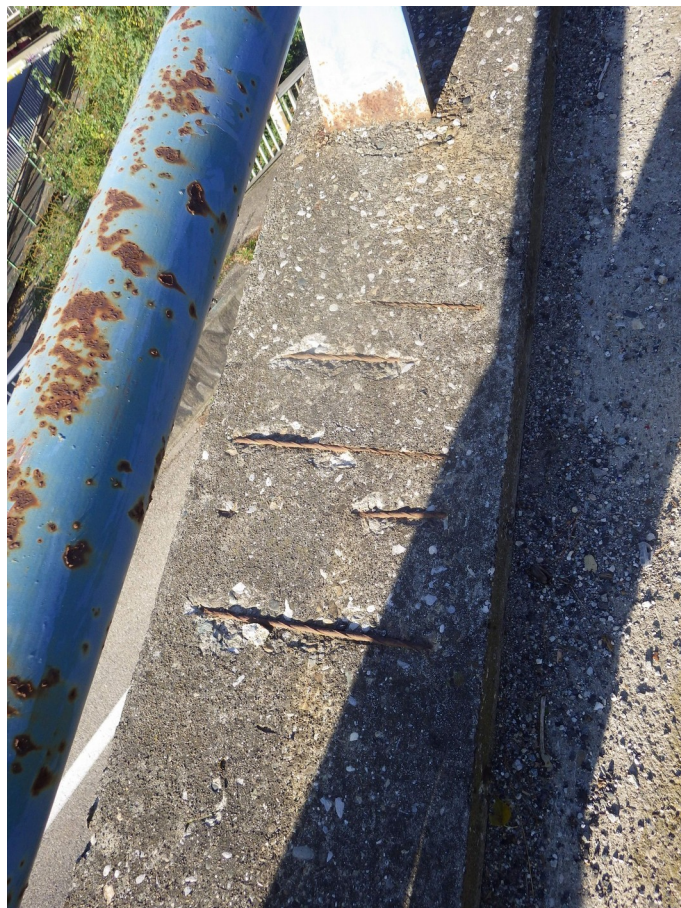
Photo 76 : Aciers apparents oxydés dus à un faible enrobage des éléments de corniches

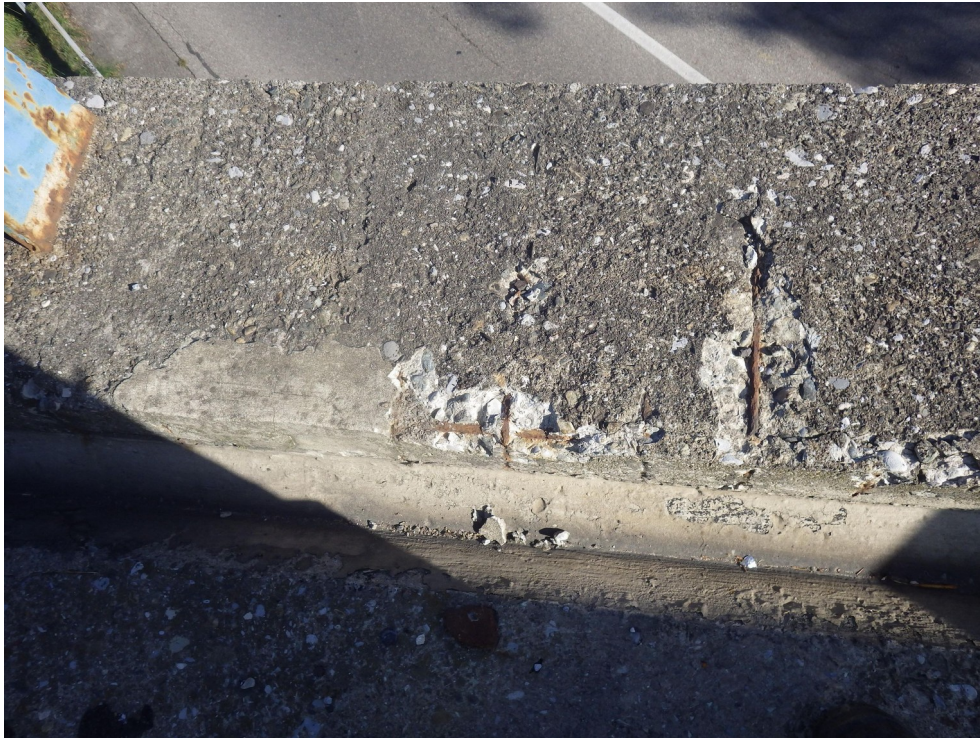
Photo 77 : Eclats avec aciers apparents oxydés sur éléments de corniches

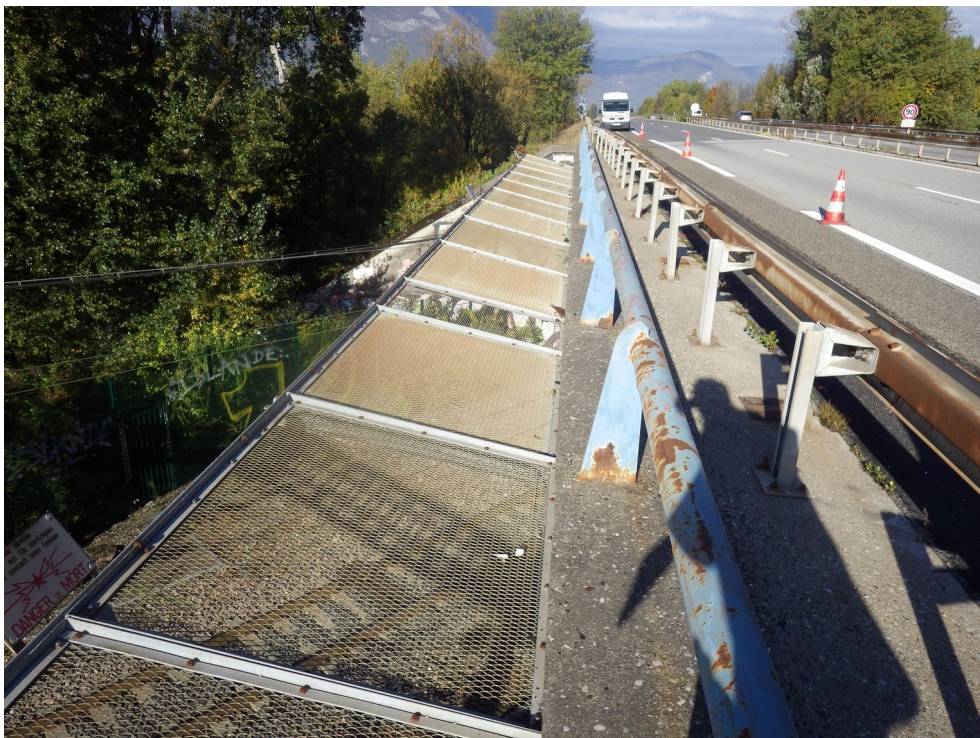
Photo 80 : Enrouillement de la boulonnerie du système de protection des voies SNCF
