**RN 481_PONT DE PIQUEPIERRE -
Commune de SAINT MARTIN LE VINOUX**
Investigations pour la charpente métallique

La présente mission est réalisée à la demande du Maître d'Ouvrage La **DIR CENTRE EST** dans le cadre d'Investigations pour la charpente métallique de l'ouvrage de Génie civil **PONT DE PIQUEPIERRE** sur la Commune de Saint Martin Le Vinoux.

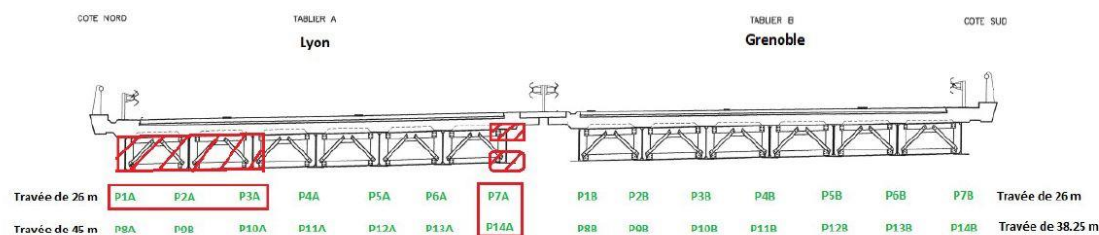
Figure 7 : Position corrosion structure métallique

- Une corrosion importante avec perte de section des poutres 1A, 2A et 3A du tablier Nord sur et à proximité de la culée C2 et de l'entretoise d'about au droit de ces poutres,
- Une corrosion importante avec perte de section principalement sur la membrure inférieure des poutres 7A et 14A au droit du TPC,

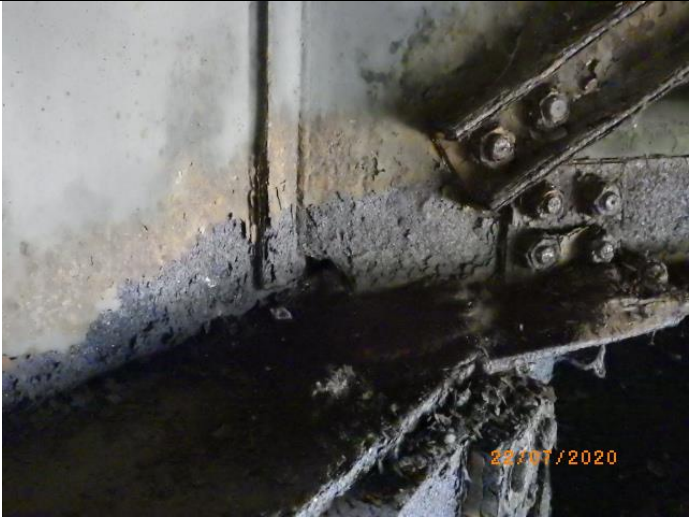
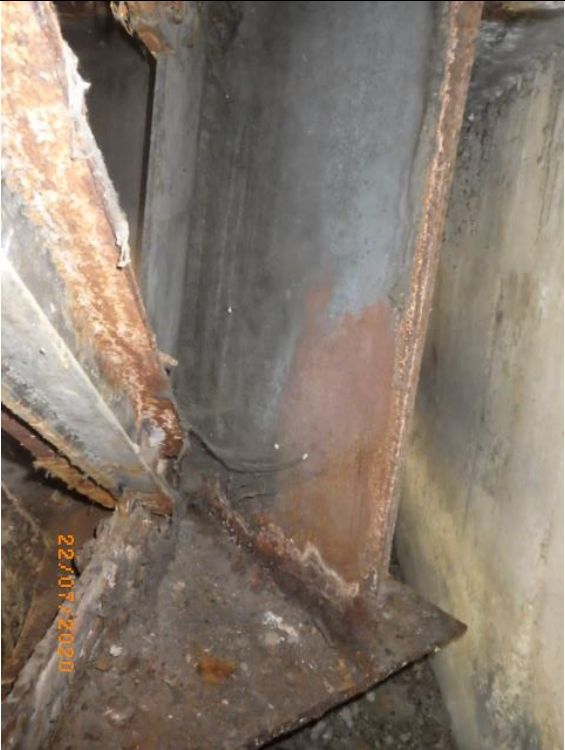
Localisation	Désignation	Localisation	Désignation
P2A côté C2	Corrosion foisonnante	P2A côté C2	Corrosion foisonnante

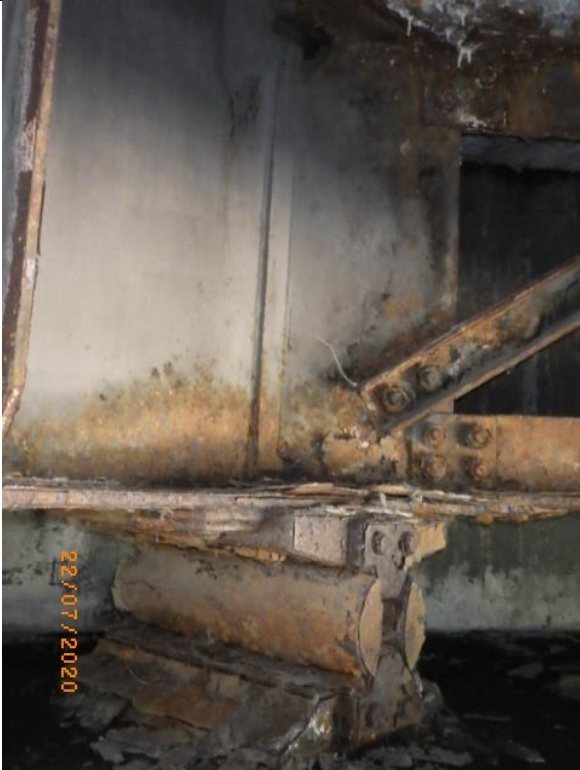
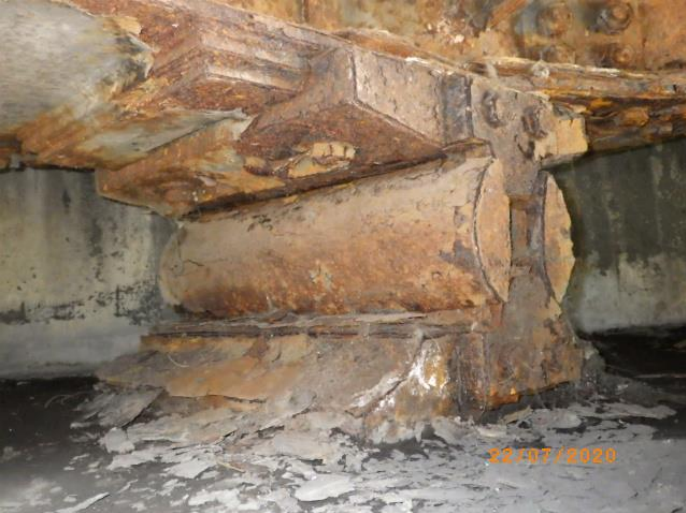
Localisation	Désignation	Localisation	Désignation
P2A côté C2	Corrosion foisonnante	P2A côté C2	Corrosion foisonnante

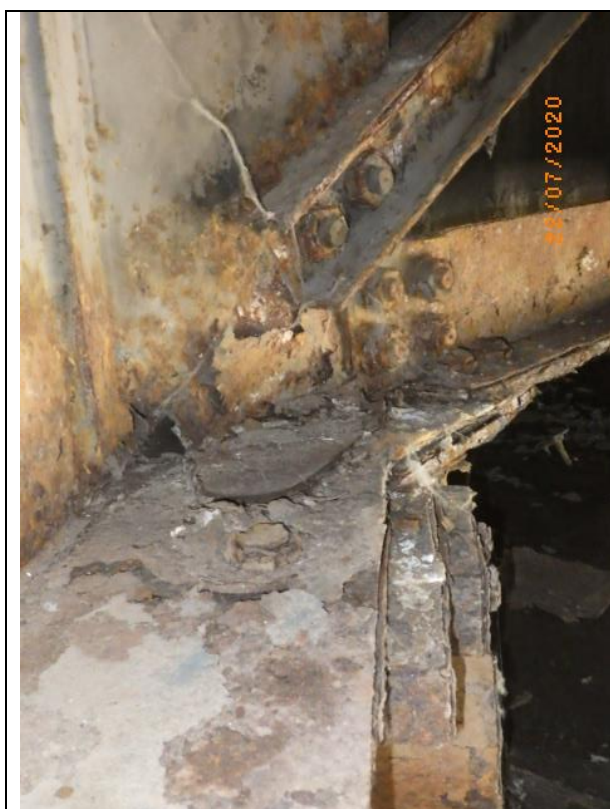
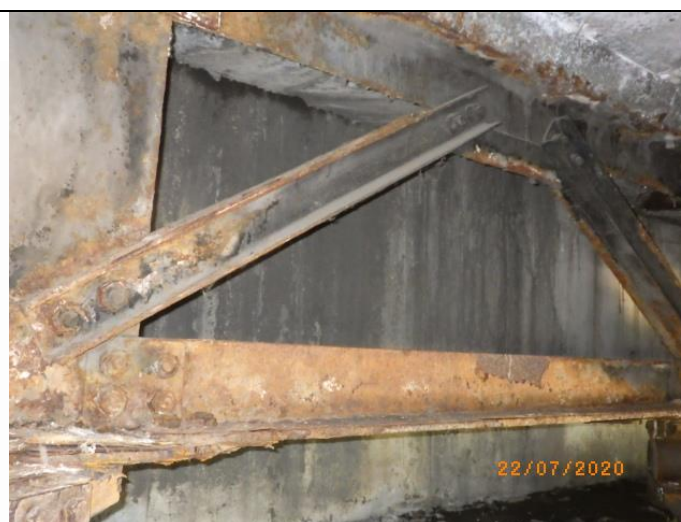
Localisation	Désignation	Localisation	Désignation
P3A côté C2	Corrosion foisonnante	P3A côté C2	Corrosion foisonnante

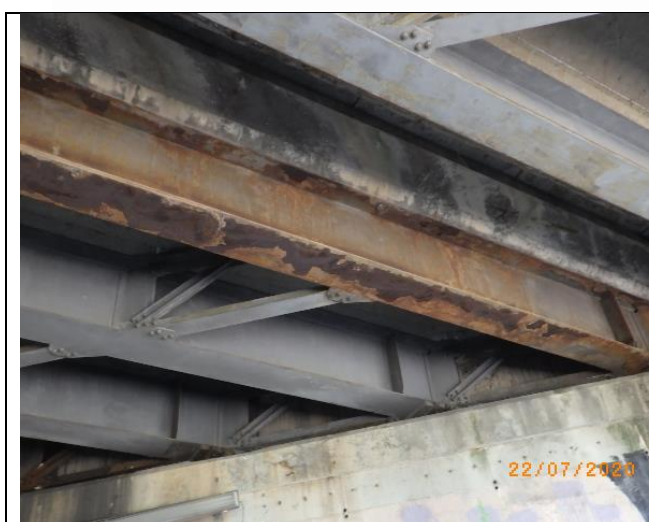
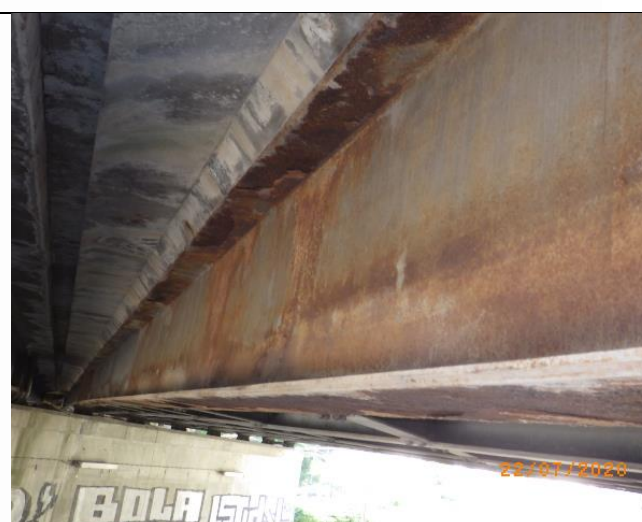
Localisation	Désignation	Localisation	Désignation
P3A côté C2	Corrosion foisonnante	P3A côté C2	Corrosion foisonnante

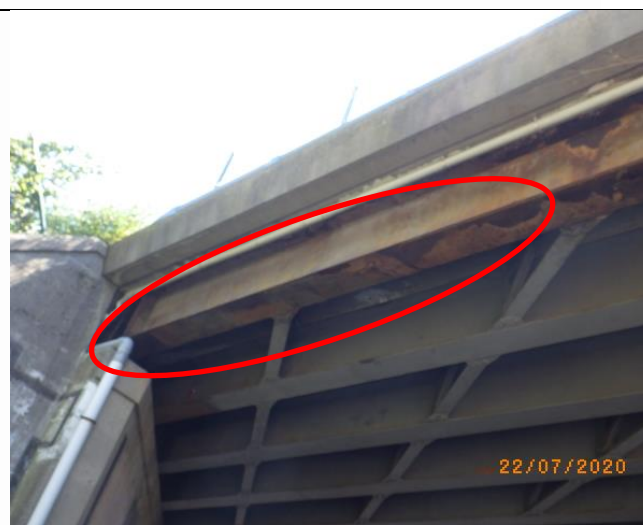
Localisation	Désignation
About de P1A	Enrouillement

- **P1A, about réparé en 1987 :**
 - a) **RUINE** de la protection anticorrosion des sections ainsi réparées en 1987, quand bien même n'ayant que **33** ans d'exposition. Une malfaçon d'exécution pourrait être à l'origine d'une telle dégradation généralisée, accentuée par une rétention d'eau manifeste (*cf. point bas du Tablier A*) et une épaisseur moyenne plutôt faible ($t_{moyen} = 225 \mu m$).

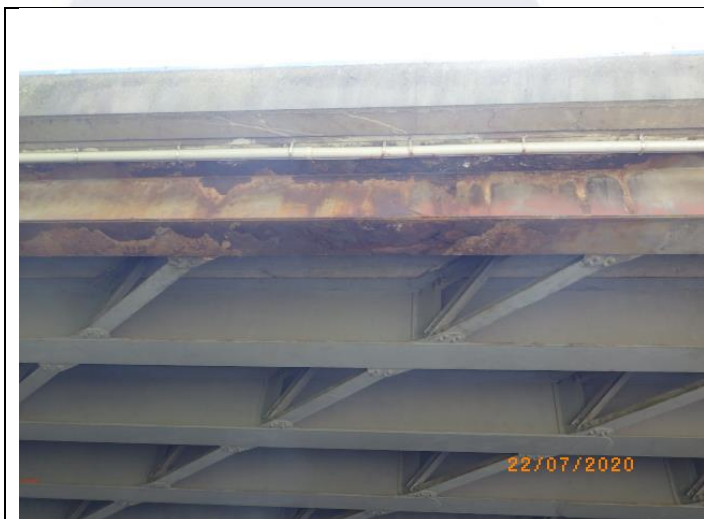
Localisation	Désignation
About de P1A	Enrouillement

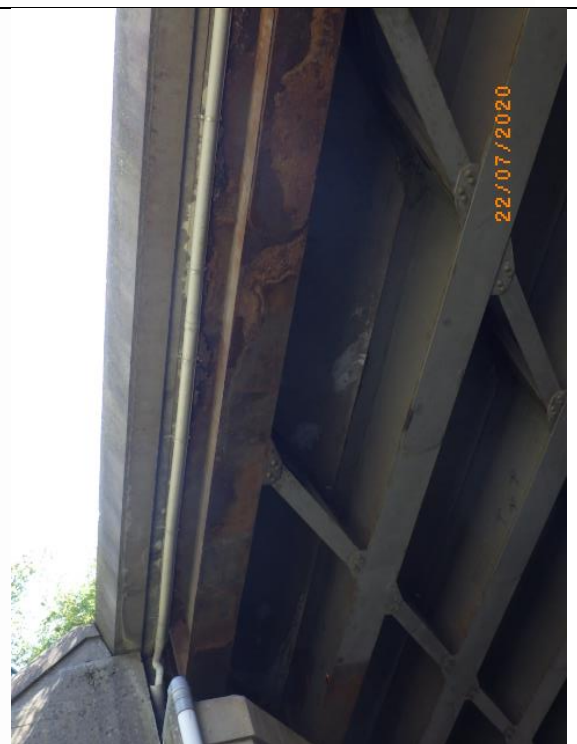
Localisation	Désignation
About de P1A	Enrouillement

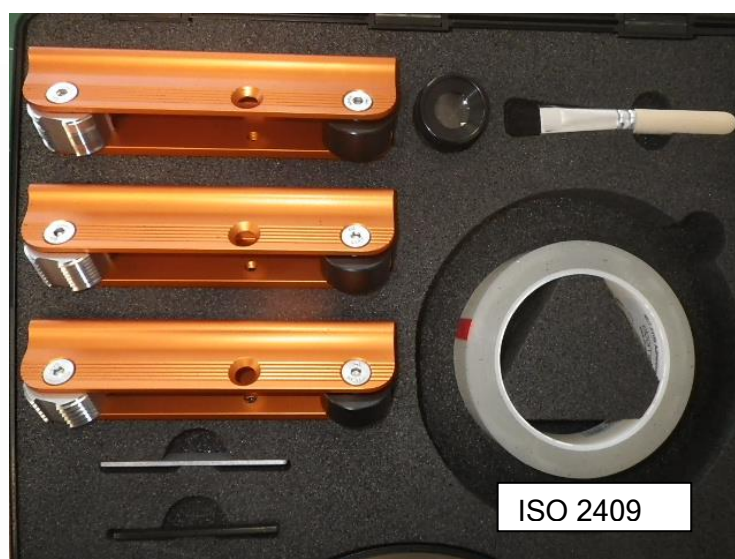
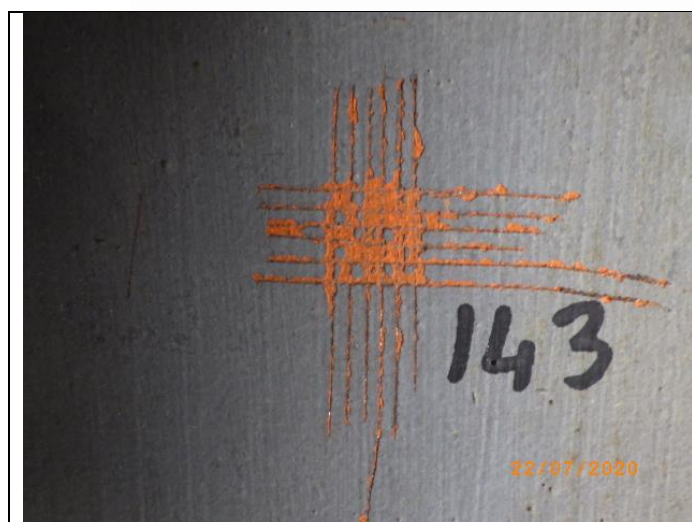
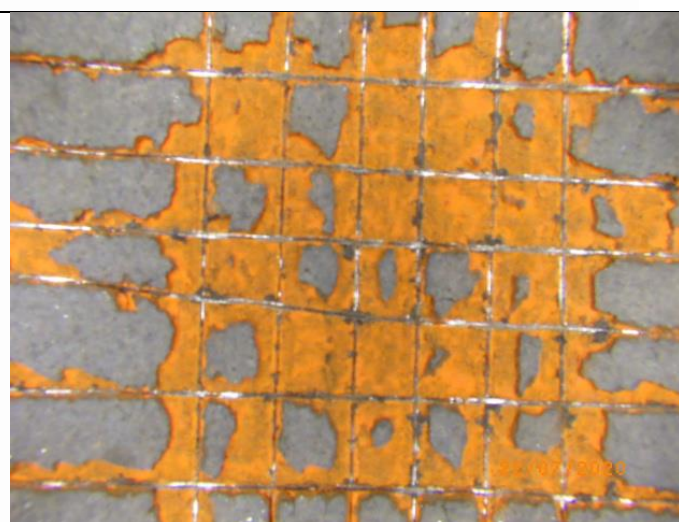
Essai de Quadrillage n°1

L'**Evaluation Qualitative de l'adhérence résiduelle du feuil peinture** ainsi réalisée par Quadrillage (*Cross cut Tape test*) conformément à la norme ISO 2409 met en évidence une fragilité avec un défaut notable d'adhérence de la couche de Finition noire ou grise (*Top coat*) sur la couche Primaire de type **Minium de PLOMB** ou équivalent d'une épaisseur mini de 52 µm. Cette dernière semble présenter une assez bonne adhérence au supportile acier en les surfaces courantes et non ruisselantes.

Quant à la Top coat, celle-ci semble présenter peu de résistance mécanique, aussi bien celle d'origine datant de **1967** que celle issue des réparations de **1987**, présentant ainsi une classification **5** selon la norme ISO 2409 avec une rupture adhésive à l'interface Primaire (B)/Top coat (C).

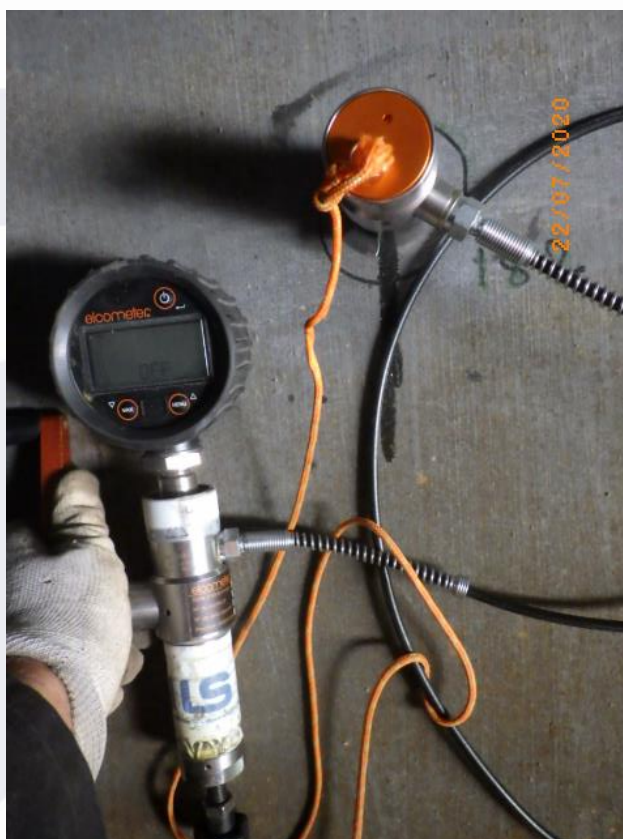
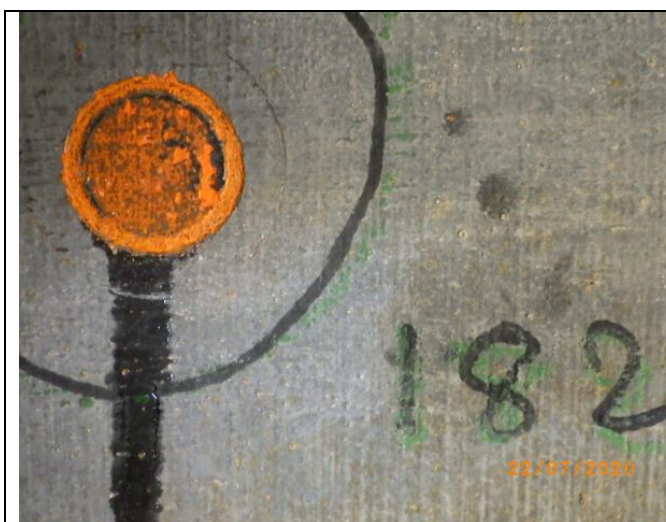
Pull-Off test n°1

N°	Désignation	T ₀	F (≥ 1.5 MPa selon NF T 34-550)	Interface de rupture (%)	résiduelle (μm)
1	Tablier A 1967 Ame de P2A côté C2	182	5.2	100% adhésif BC	123
2		162	6.18	100% adhésif BC	97.5
3		134	6.96	100% adhésif BC	105
4	Tablier A 1967 Ame de P3A côté C2	145	7.88	100% adhésif BC	131
5		157	7.21	100% adhésif BC	115
6		172	7.78	100% adhésif BC	103

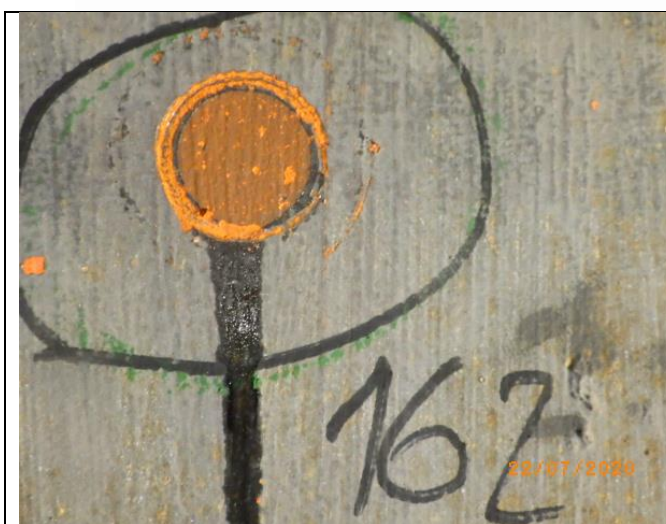
L'**Evaluation Quantitative de l'adhérence résiduelle du feuil peinture** ainsi réalisée par traction (*Pull-Off test*) conformément à la norme ISO 4624 confirme le constat antérieur de l'évaluation visuelle 4628-1 à 6 ainsi que l'évaluation Qualitative par Quadrillage ISO 2409, du peu d'adhérence de la couche de Finition. Quant à la couche Primaire de type **Minium de PLOMB** ou équivalent, une adhérence résiduelle acceptable est alors mesurée avec une valeur mini de traction de **5.20** MPa, rupture adhésive à l'interface Primaire (B)/Top coat (C).

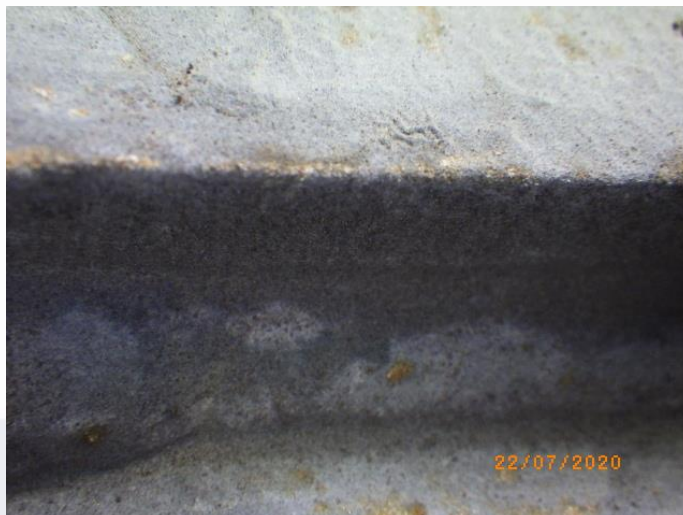
- 1) Angle vif des semelles oxycoupées de PRS (cf. **NON CONFORMITE** aux recommandations de la norme ISO 8501-3)

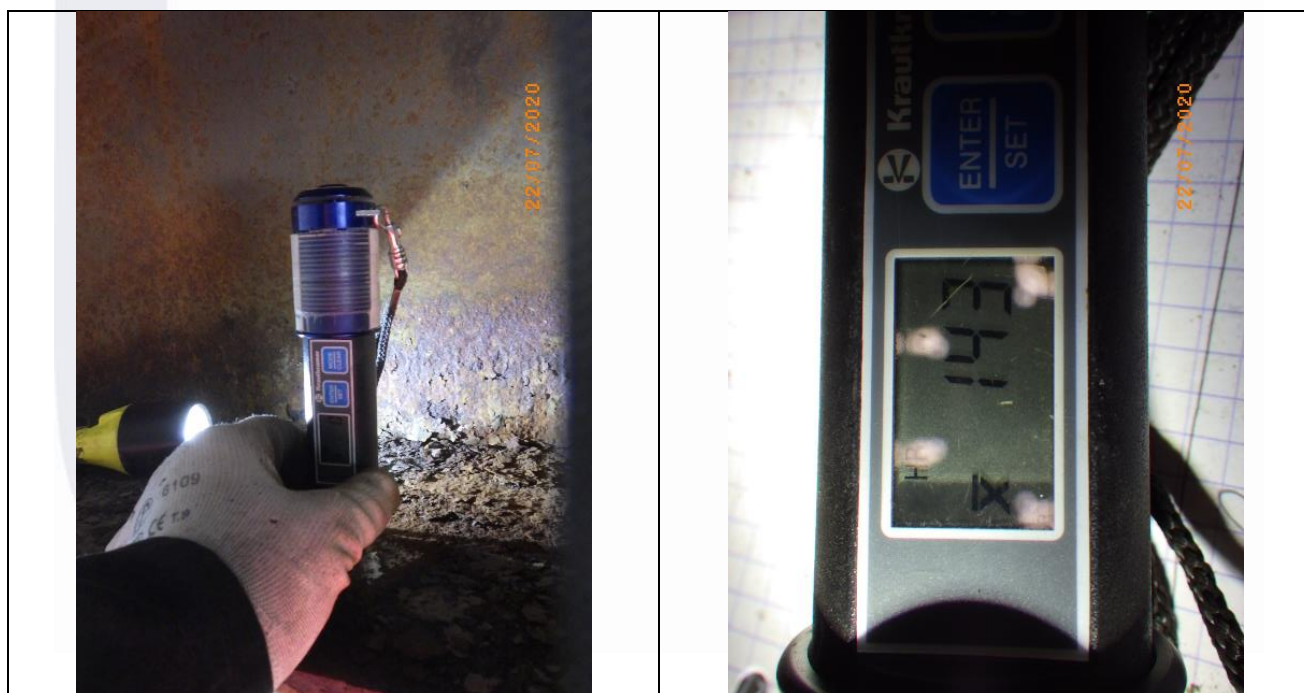
ENSEMBLE	SOUS-ENSEMBLE (mm)	MESURES HB suivant méthode « SHORE »					MOYENNE
Zone réparée en 1987 en about de P1A sur culée C2	RV sur Culée C2	141	142				141
	Ame PRS	141	142				141
	Si PRS	143					143
Zone initiale de 1967 en about de P2A sur culée C2	RV sur Culée C2	131					131
	Ame PRS	129					129
	Si PRS	128					128
Entretoise d'about sur culée C2	T _{sup.} 200x200	102					102
	T _{inf.} 200x200	111					111

Les mesures de dureté HB ainsi réalisées en relatif au Duromètre SHORE, permet d'affirmer une certaine homogénéité des matériaux métalliques composant la charpente métallique avec une dureté moyenne de **128** HB (*cf. acier doux*), tant les aciers d'origine de 1967 que ceux ayant été utilisé à la réparation de 1987.

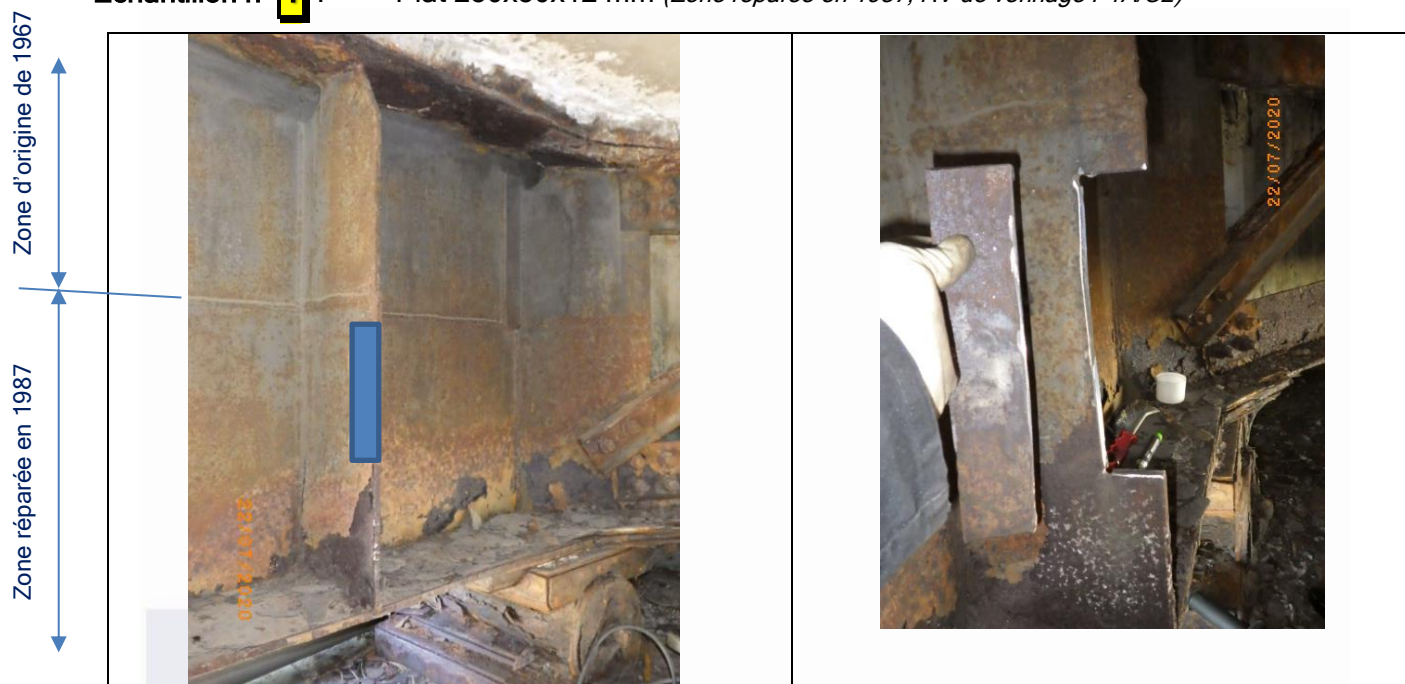
Echantillon n° **1** : Plat 250x50x12 mm (Zone réparée en 1987, RV de vérinage P1A/C2)

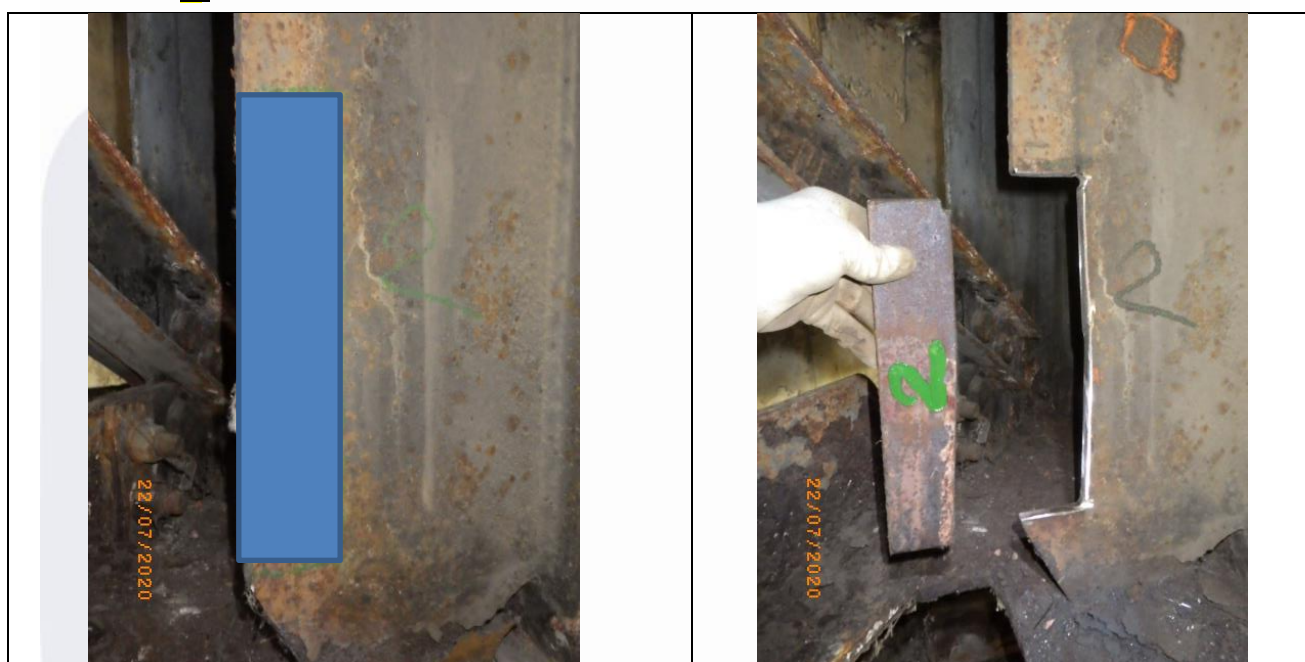
Echantillon n° **2** : Plat 260x55x12 mm (Zone d'origine de 1967, RV de vérinage P2A/C2)

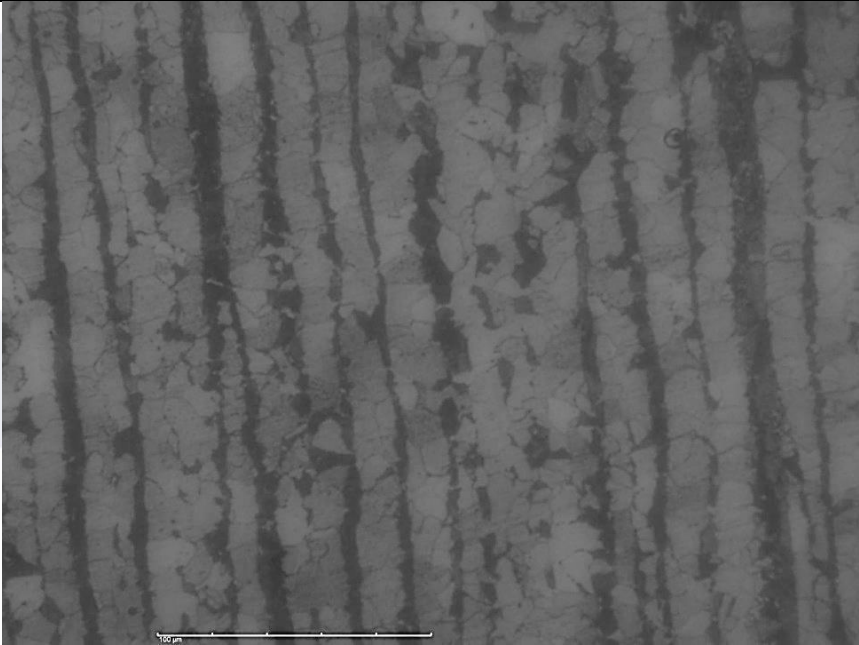
N°	ANALYSES ET ESSAIS <i>(Suivant un acier de construction S355 K2+N selon NF EN 10025-2 de 2004)</i>															
	Traction <i>(NF EN ISO 6892-1B)</i>			Dureté HV10 <i>(NF EN ISO 6507-1)</i> ≤ 361			Spectrométrie					CEV % ≤ 0.45	Flexion par choc <i>(NF EN ISO 148-1)</i>			
													<div>-20°C</div> ≥ 40 Joules			
	Rp0.2% (N/mm²) ≥ 355	Rm (N/mm²) ≥ 470	A% ≥ 20	%C ≤ 0.23	%Mn ≤ 1.70	%S ≤ 0.035	%P ≤ 0.035	%Si ≤ 0.60	1 J	2 J	3 J	Moyenne (Joules)				
1	402	569	32.3	/	/	/	0.17	1.38	<0.005	0.017	<0.005	0.40	148	83	102	111

Echantillon	Commentaire (EN 10025-2)
1	Structure Ferrito-Perlitique. Produit laminé

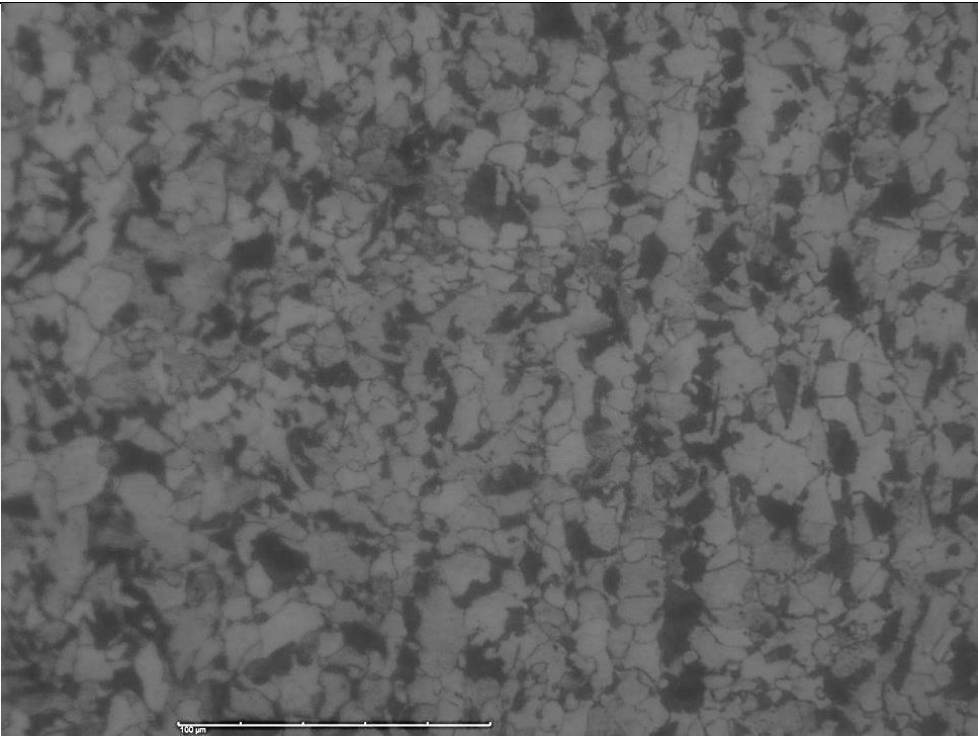
N°	ANALYSES ET ESSAIS <i>(cf. acier de construction S355 K2+N selon NF EN 10025-2 de 2004)</i>															
	Traction <i>(NF EN ISO 6892-1B)</i>			Dureté HV10 <i>(NF EN ISO 6507-1)</i> ≤ 361			Spectrométrie					CEV % ≤ 0.45	Flexion par choc <i>(NF EN ISO 148-1)</i> <div>-20°C</div> ≥ 40 Joules			
							%C ≤ 0.23	%Mn ≤ 1.70	%S ≤ 0.035	%P ≤ 0.035	%Si ≤ 0.60		1 J	2 J	3 J	Moyenne (Joules)
	Rp0.2% (N/mm²) ≥ 355	Rm (N/mm²) ≥ 470	A% ≥ 20													
2	393	559	31	/	/	/	0.18	1.31	0.016	0.024	0.47	0.39	128	114	112	118

Echantillon	Commentaire (EN 10025-2)
2	Structure Ferrito-Perlitique

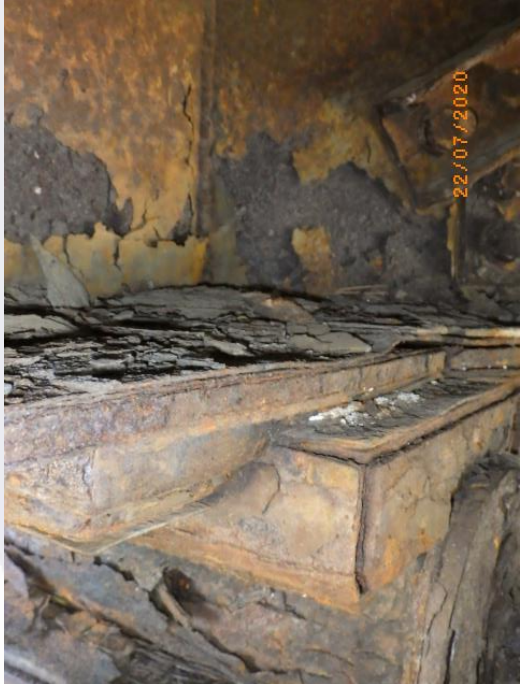
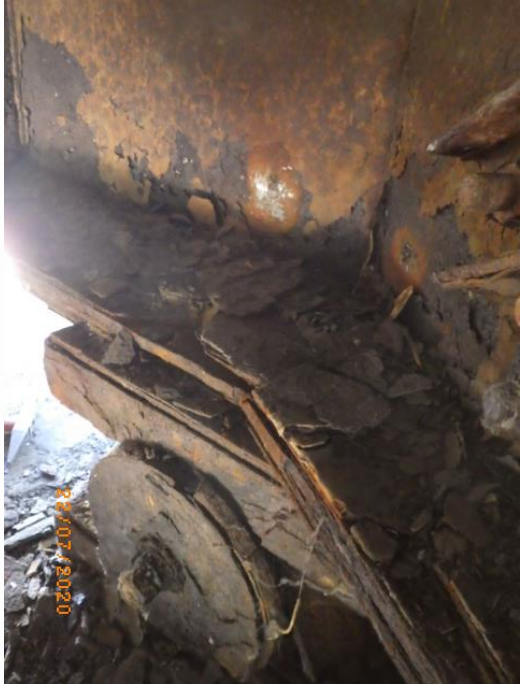
N°	DESIGNATION	OBSERVATION
	1	P1A/C2	Corrosion foisonnante		2	P1A/C2	Corrosion foisonnante

Pour autant, les mesures d'épaisseur réalisées en pareilles conditions ont néanmoins permis de démontrer des pertes d'épaisseur modérées et plutôt ponctuelles (*-1 à -6 mm, pouvant néanmoins représenter ponctuellement 50% de perte de section*), altération correspondante à une oxydoréduction superficielle et généralisée, voir par aération différentielle (*cf. foisonnement*), exacerbant le phénomène de corrosion qui peut représenter jusqu'à 13 fois le volume réel de perte de section.

Les abouts de poutre les plus affectées sur appui C2 sont sans surprise, P1A, P2A, P3A, P7A et P1B. Le défaut d'étanchéité du hourdis béton et/ou du Joint de chaussée semble être à l'origine d'une telle dégradation, les autres sections courantes, présentant quant à elles, une oxydation superficielle +/- généralisée, n'entraînant pas de perte de section et ce, quand bien même un revêtement anticorrosion en place peu performant.

La mesure des épaisseurs résiduelles ainsi réalisée en UT OL 5 MHz au droit des zones sur appui en culée C2 a été particulièrement difficile, tant les surfaces étaient corrodées, foisonnées et dégradées. Il n'est pas sans rappeler que la méthode de mesure en UT nécessite un état de surface acceptable au palpement du traducteur et à la transmission de l'Onde Ultrasonore. En cas d'aspérité, d'irrégularité et/ou de foisonnement (*présence de poches d'air*), la transmission de l'OL n'est alors pas possible. En pareil état, seul un burinage au marteau à aiguilles permettrait de dégager les surfaces concernées par de telles mesures.
