PRE-RAPPORT DE REPERAGE DES MATERIAUX ET PRODUITS CONTENANT DE L'AMIANTE AVANT REALISATION DE TRAVAUX DANS UN IMMEUBLE BÂTI

PRE-Rapport N° 973057 établi le 19/03/2024

**Bâtiment D GREMILLON
Avenue de la Grande Cavée
14200 HÉROUVILLE-SAINT-CLAIR**

Programme de travaux : Curage complet du bâtiment pour réaménagement.

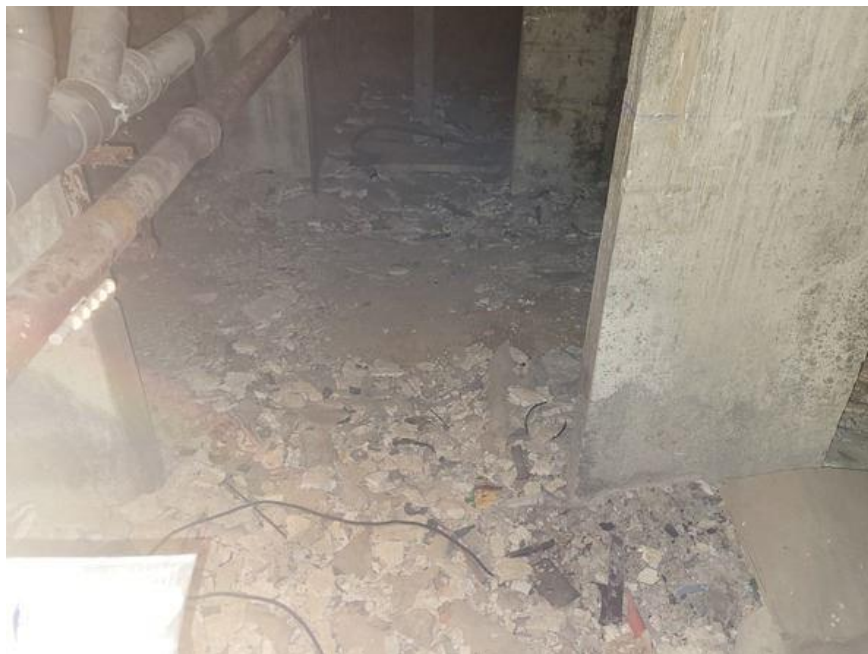
PRELEVEMENT : P2

Pièce ou Local	Local Vide Ordures (Sous-sol)
Composant de la construction	Conduits de fluides (air, eau, vapeur, fumée, échappement, autres fluides)
Partie du composant	Conduit de ventilation / aération Fibres ciment

Présence d'amiante **Oui**

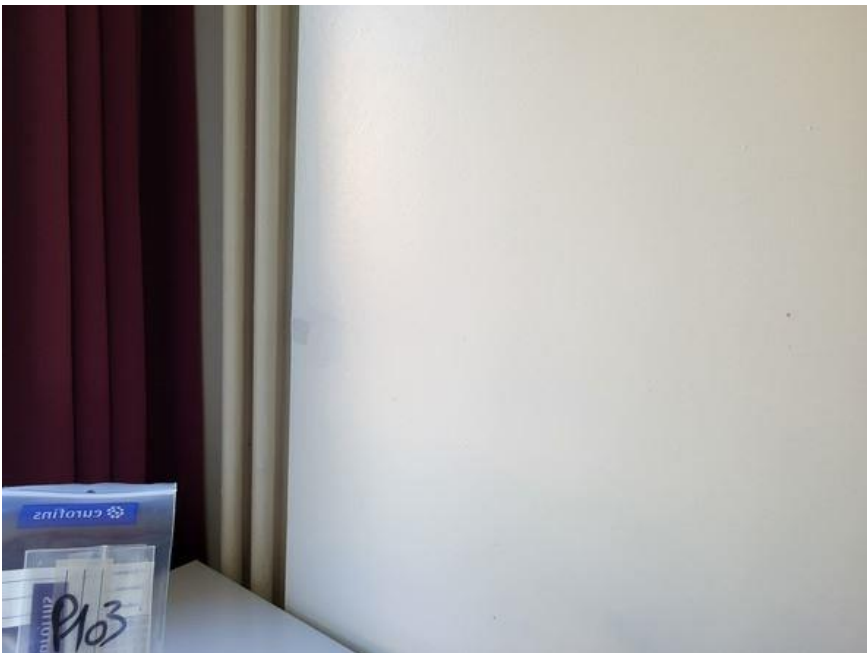
PRELEVEMENT : P103

Pièce ou Local	Chambre 109 (1er étage)

Composant de la construction	Cloisons sèches (assemblées, préfabriquées)	
Partie du composant	Enduits de jointoiment des plaques de plâtre Bande et enduit de jointoiment des plaques de plâtre en doublage	
Présence d'amiante	Non	
Plan N°	/

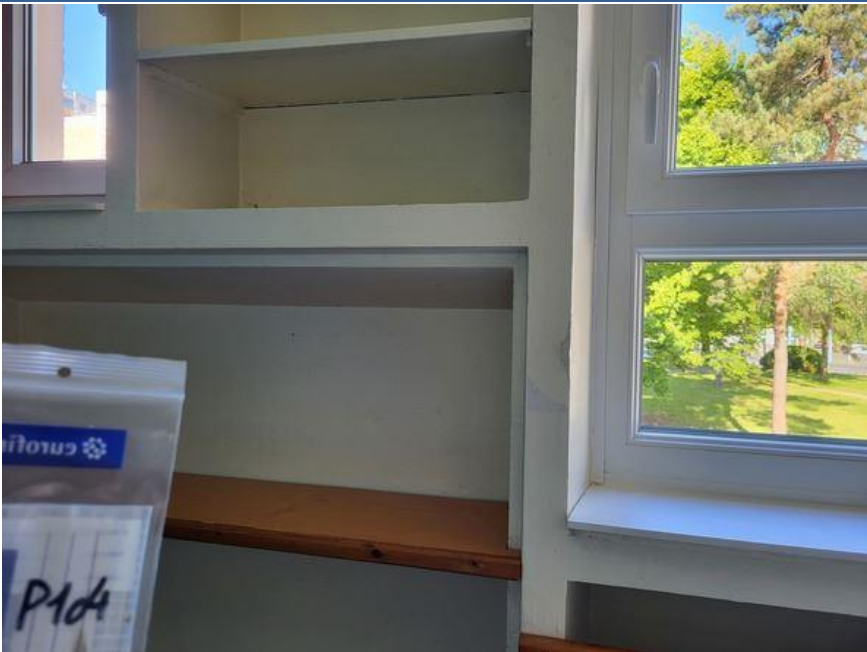
PRELEVEMENT : P104

Pièce ou Local	Chambre 109 (1er étage)

Composant de la construction	Murs et cloisons maçonnés	
Partie du composant	Peinture sur béton (mur extérieur)	
Présence d'amiante	Non	
Plan N°	/

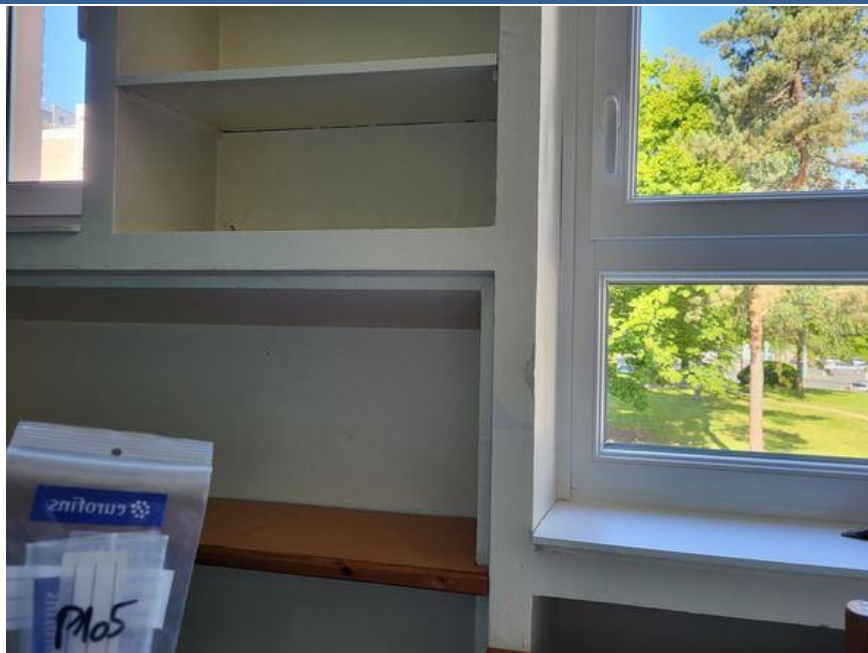
PRELEVEMENT : P105

Pièce ou Local	Chambre 109 (1er étage)
Composant de la construction	Murs et cloisons maçonnés
Partie du composant	mur béton préfabriqué

Présence d'amiante **Non**

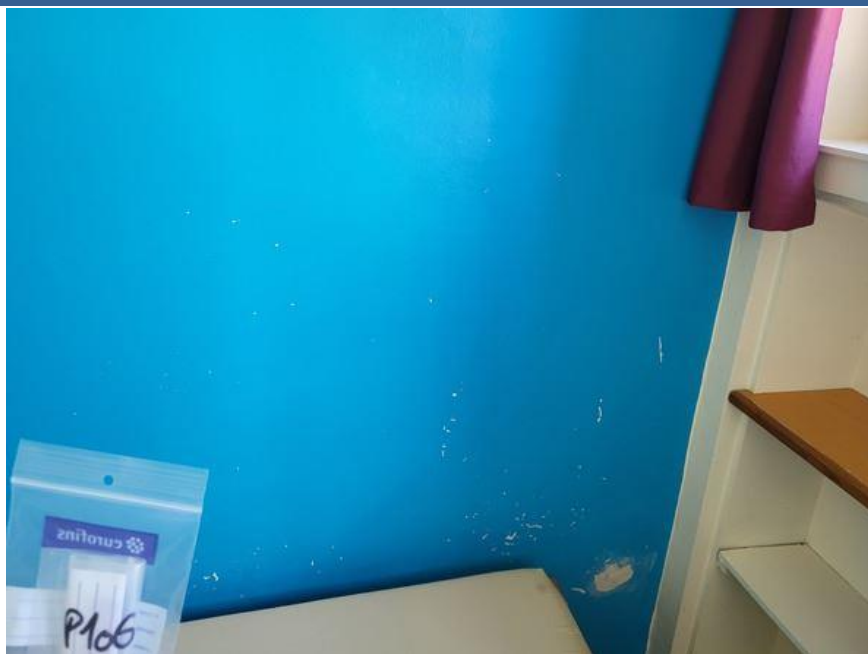
PRELEVEMENT : P106

Pièce ou Local	Chambre 109 (1er étage)
Composant de la construction	Murs et cloisons maçonnés
Partie du composant	complexe plâtre+peinture

Présence d'amiante **Non**

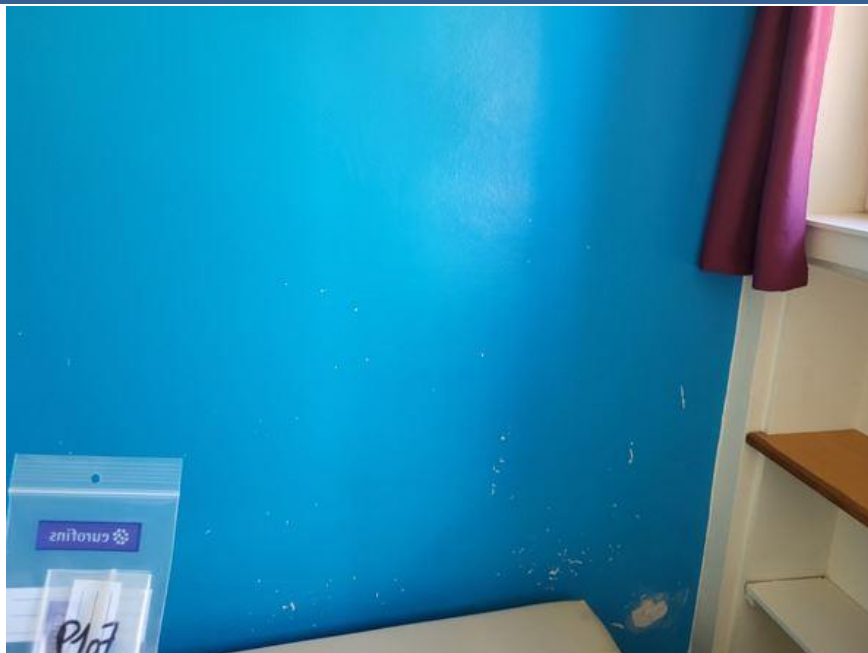
PRELEVEMENT : P107

Pièce ou Local	Chambre 109 (1er étage)
Composant de la construction	Murs et cloisons maçonnés
Partie du composant	mur porteur béton

Présence d'amiante **Non**

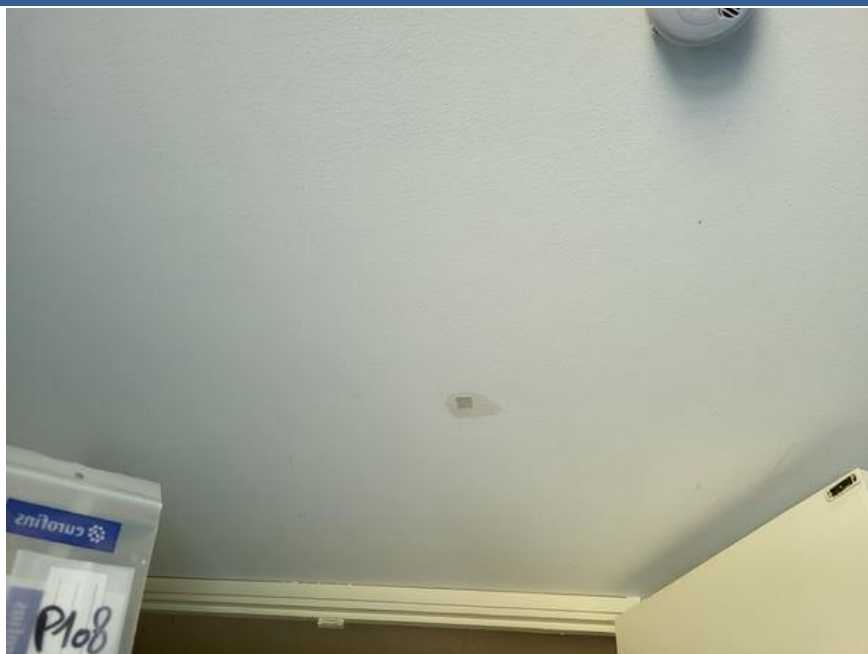
PRELEVEMENT : P108

Pièce ou Local	Chambre 109 (1er étage)
Composant de la construction	Plafonds
Partie du composant	Enduits à base de plâtre Lissés+peinture

Présence d'amiante **Non**

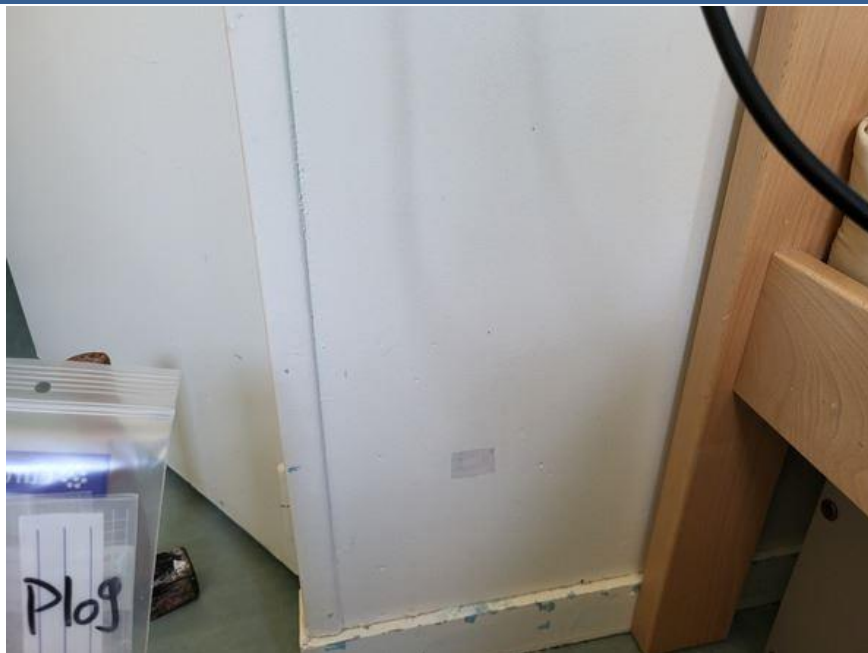
PRELEVEMENT : P109

Pièce ou Local	Chambre 109 (1er étage)
Composant de la construction	Revêtements de murs, poteaux, cloisons, gaines, coffres
Partie du composant	peinture sur cloison
Présence d'amiante	Non
Plan N°	/

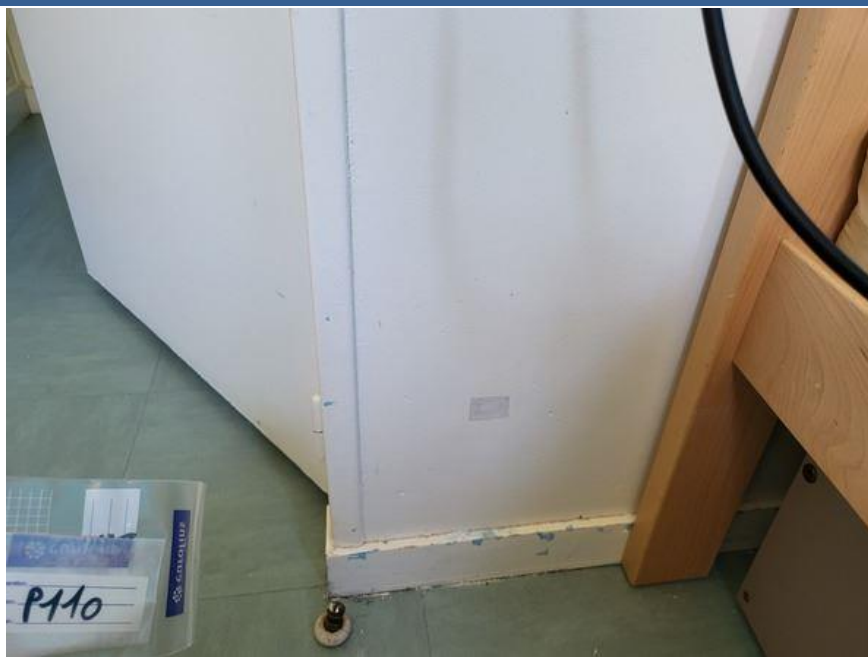
PRELEVEMENT : P110

Pièce ou Local	Chambre 109 (1er étage)
Composant de la construction	Murs et cloisons maçonnés
Partie du composant	Enduits à base de plâtre sur cloisons
Présence d'amiante	Non
Plan N°	/

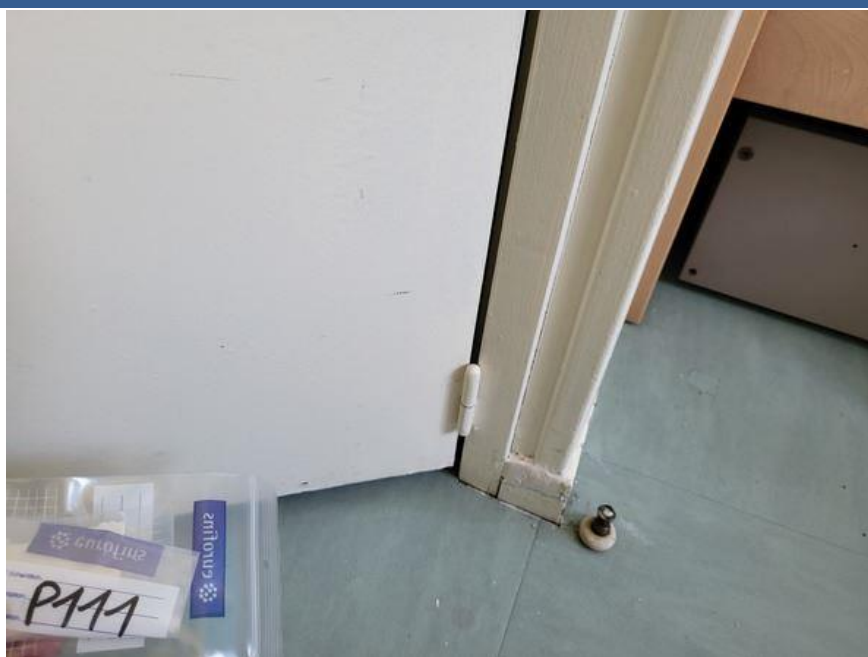
PRELEVEMENT : P111

Pièce ou Local	Chambre 109 (1er étage)
Composant de la construction	Revêtements de murs, poteaux, cloisons, gaines, coffres
Partie du composant	Colle jaune de Plinthe bois
Présence d'amiante	Non
Plan N°	/

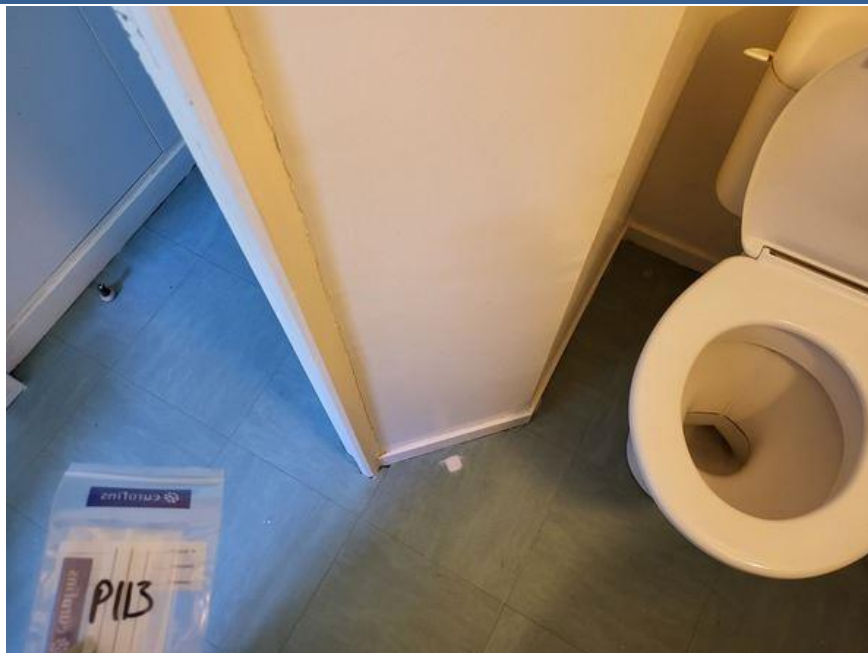
PRELEVEMENT : P113

Pièce ou Local	Chambre 109 (1er étage)
Composant de la construction	Revêtements de sols
Partie du composant	Colles non bitumineuses Colle jaune

Présence d'amiante **Non**

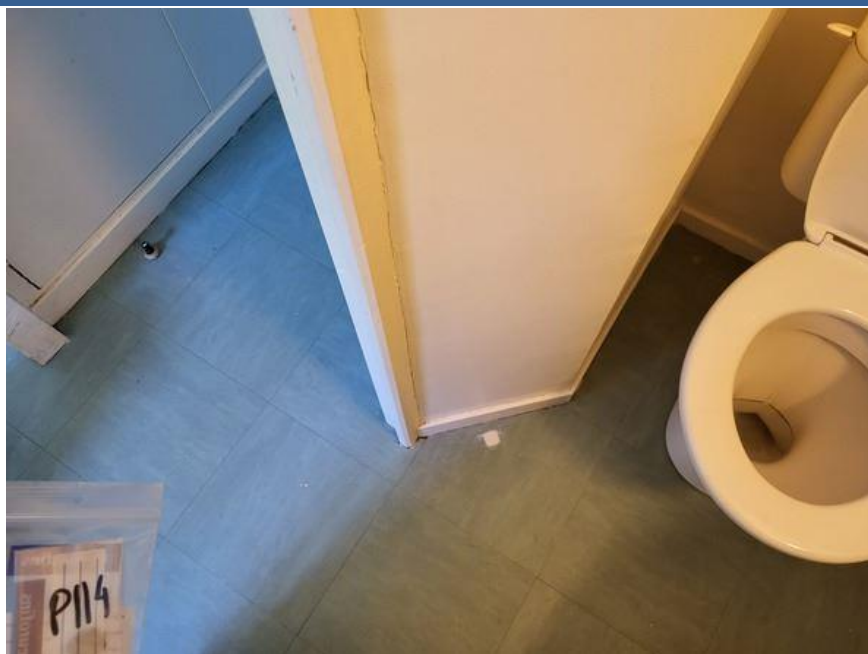
PRELEVEMENT : P114

Pièce ou Local	Chambre 109 (1er étage)
Composant de la construction	Revêtements de sols
Partie du composant	Ragréage gris

Présence d'amiante **Non**

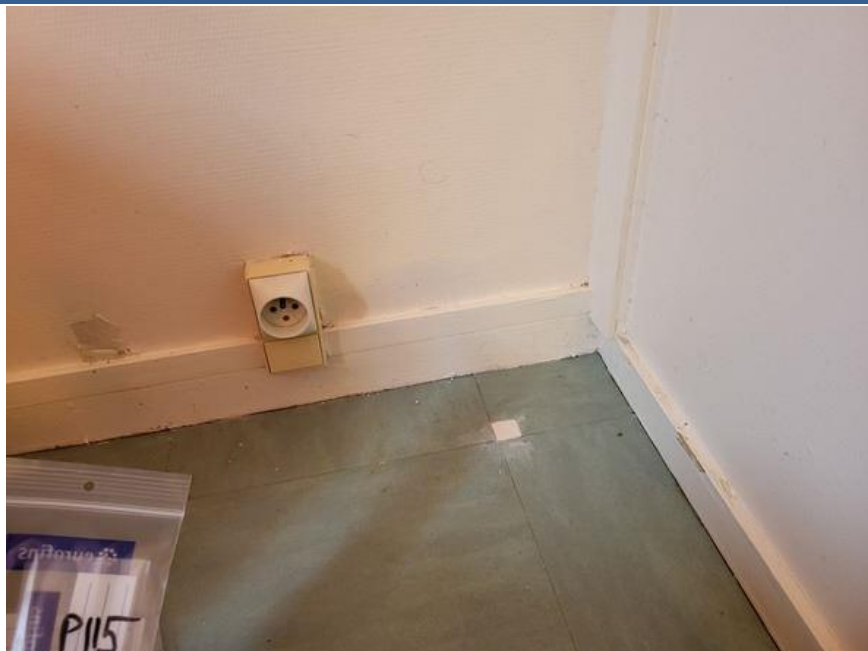
PRELEVEMENT : P115

Pièce ou Local Chambre 130 (1er étage)

Composant de la construction Revêtements de sols

Partie du composant Colles non bitumineuses
Colle jaune

Présence d'amiante **Non**

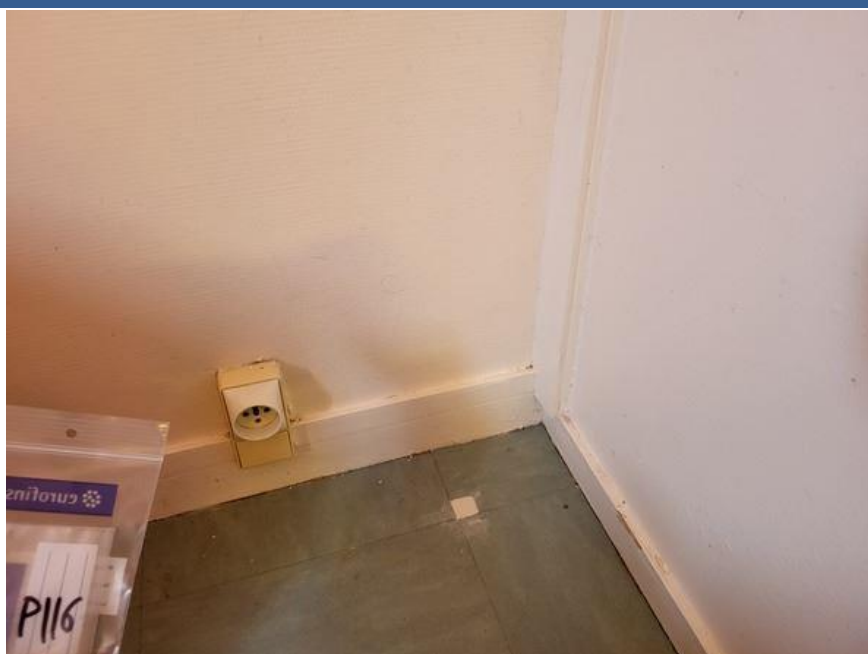
PRELEVEMENT : P116

Pièce ou Local Chambre 130 (1er étage)

Composant de la construction Revêtements de sols

Partie du composant Ragréege gris

Présence d'amiante **Non**

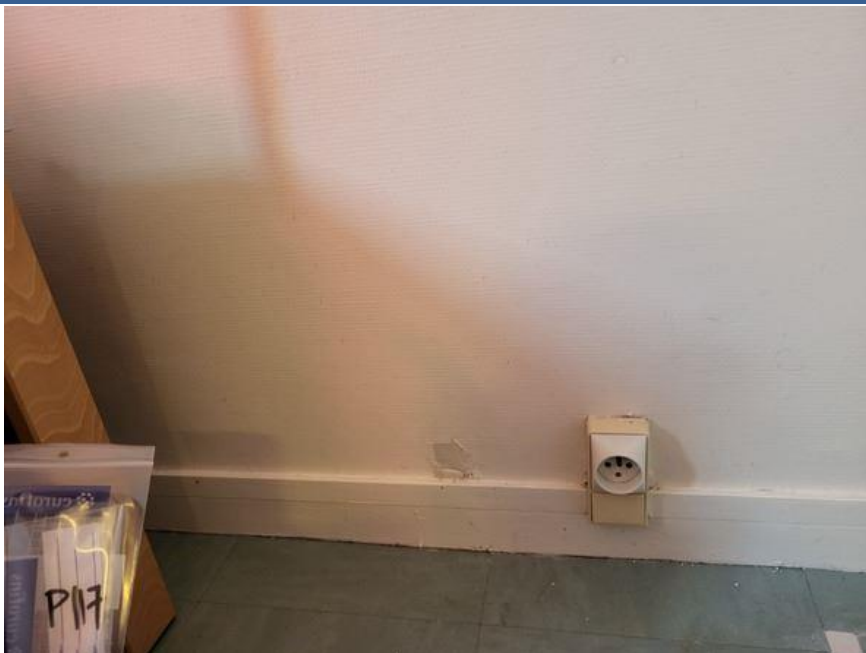
PRELEVEMENT : P117

Pièce ou Local	Chambre 130 (1er étage)
Composant de la construction	Murs et cloisons maçonnés
Partie du composant	complexe plâtre+peinture

Présence d'amiante **Non**

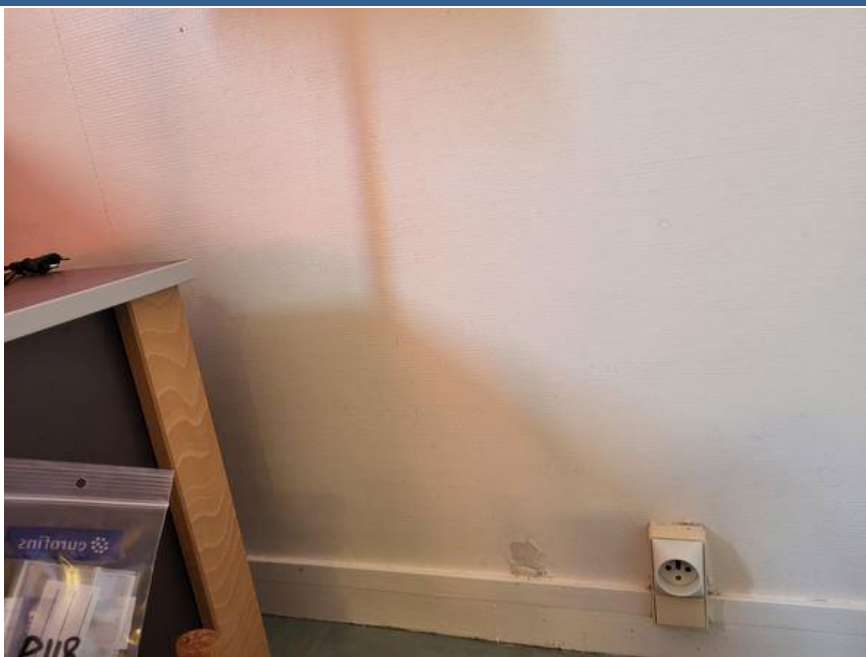
PRELEVEMENT : P118

Pièce ou Local	Chambre 130 (1er étage)
Composant de la construction	Murs et cloisons maçonnés
Partie du composant	mur porteur béton

Présence d'amiante **Non**

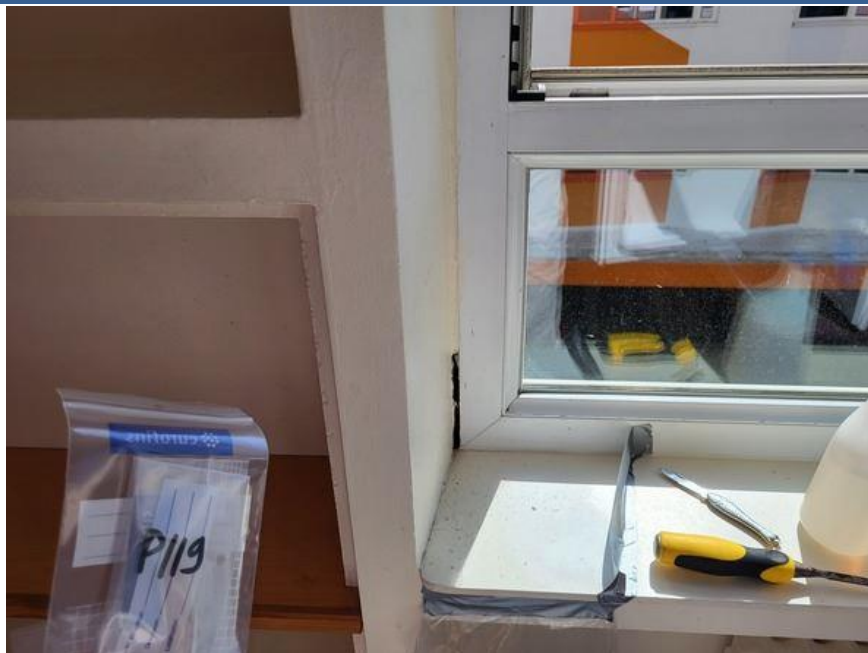
PRELEVEMENT : P119

Pièce ou Local Chambre 130 (1er étage)

Composant de la construction Menuiseries extérieures

Partie du composant Joints d'étanchéité entre menuiserie et structure

Présence d'amiante **Non**

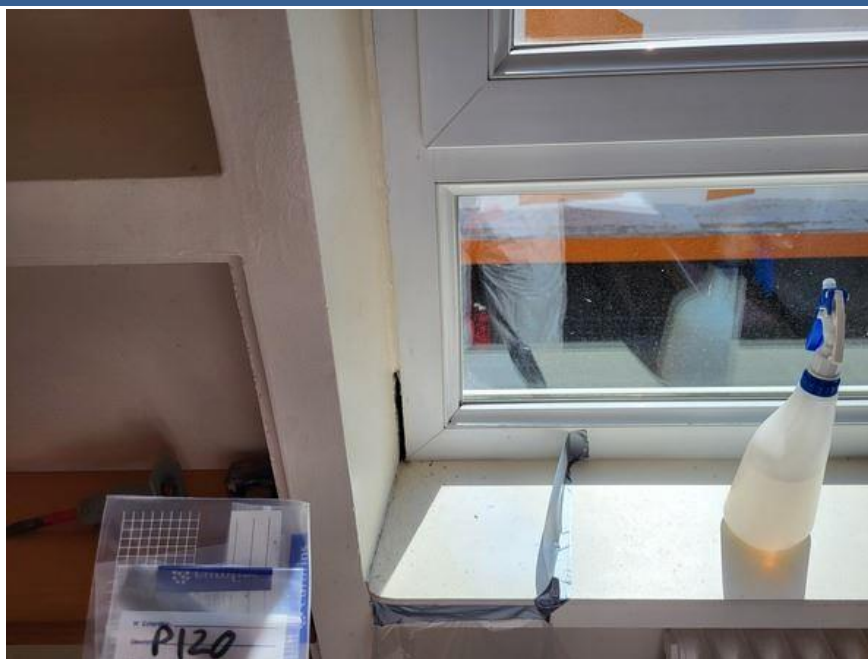
PRELEVEMENT : P120

Pièce ou Local Chambre 130 (1er étage)

Composant de la construction Menuiseries extérieures

Partie du composant Joints d'étanchéité entre menuiserie et structure
Joints mousse entre menuiserie et structure

Présence d'amiante **Non**

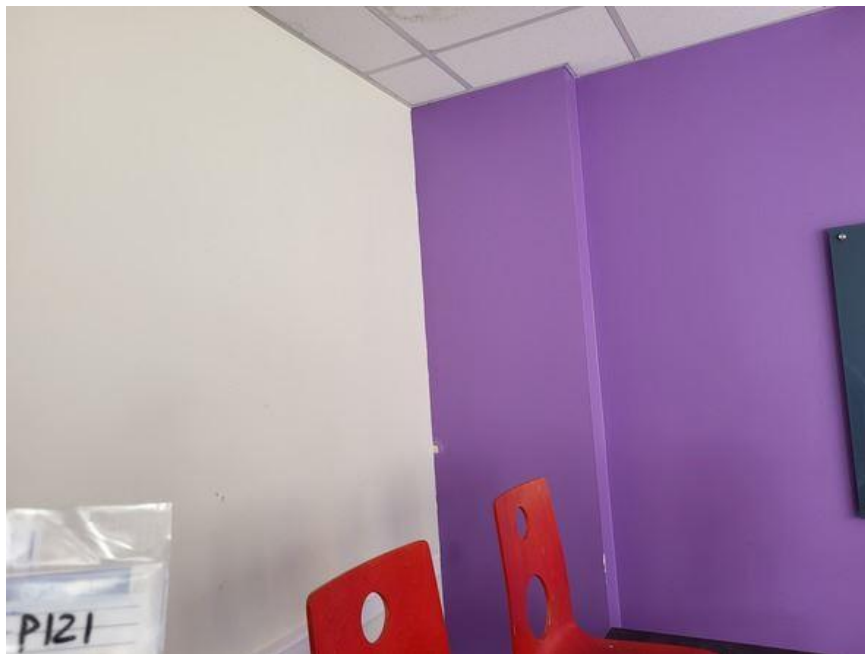
PRELEVEMENT : P121

Pièce ou Local	Salle de travail (Rdc)
Composant de la construction	Cloisons sèches (assemblées, préfabriquées)
Partie du composant	Enduits de jointoiment des plaques de plâtre Bande et enduit de jointoiment des plaques de plâtre 2
Présence d'amiante	Non
Plan N°	/

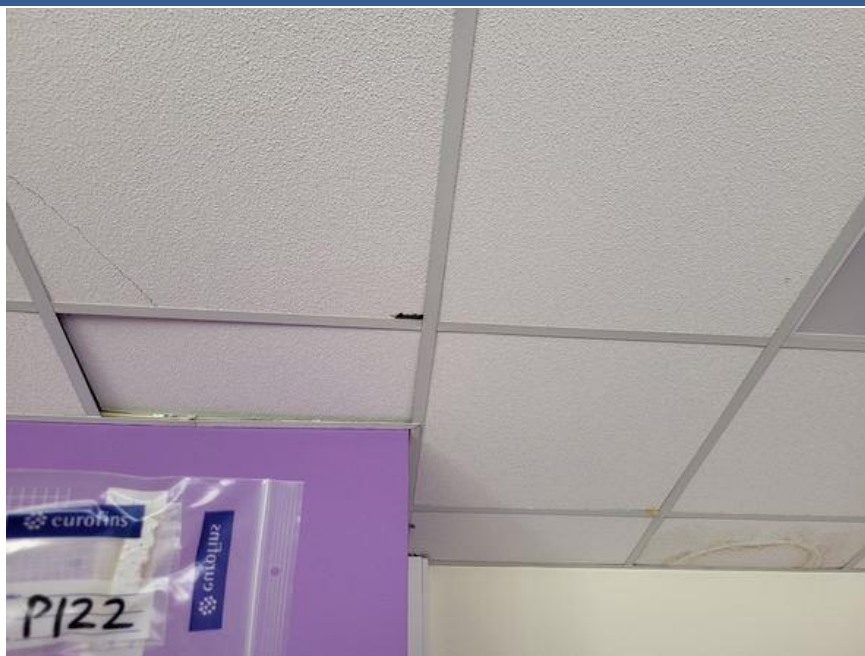
PRELEVEMENT : P122

Pièce ou Local	Salle de travail (Rdc)
Composant de la construction	Faux plafonds
Partie du composant	Panneaux et plaques
Présence d'amiante	Non
Plan N°	/

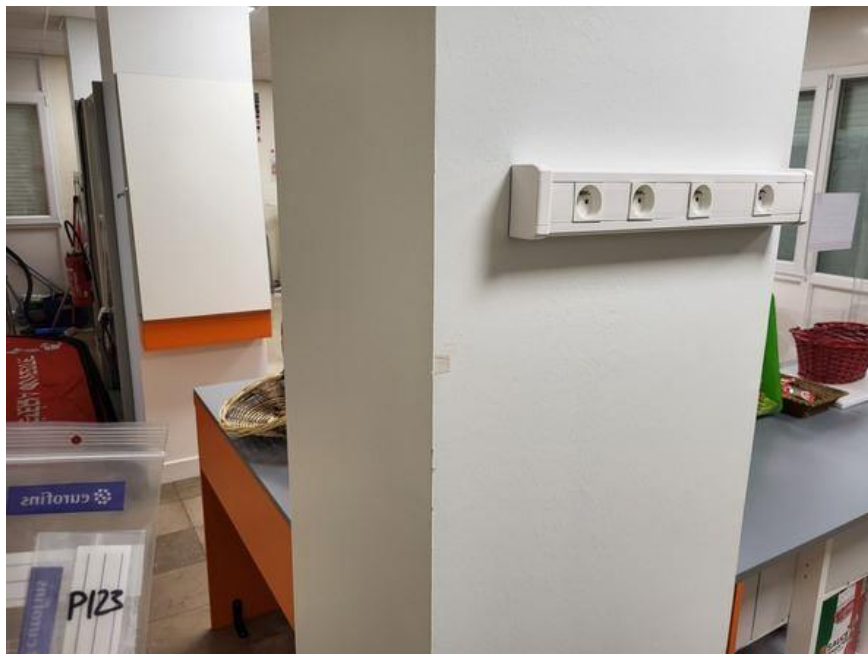
PRELEVEMENT : P123

Pièce ou Local	Cafétéria (Rdc)
Composant de la construction	Cloisons sèches (assemblées, préfabriquées)
Partie du composant	Enduits de jointoiment des plaques de plâtre Bande et enduit de jointoiment des plaques de plâtre 2
Présence d'amiante	Non
Plan N°	/

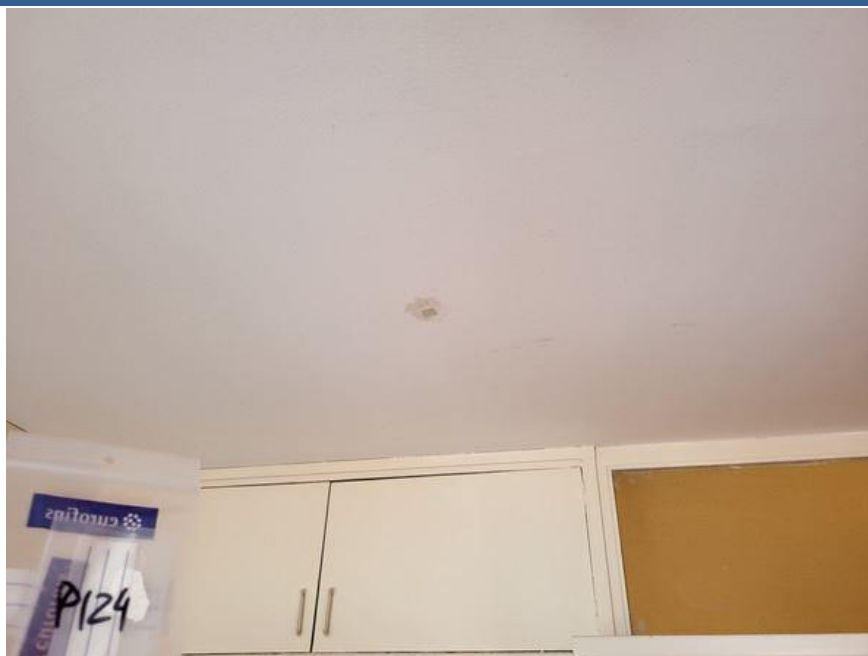
PRELEVEMENT : P124

Pièce ou Local	Chambre 130 (1er étage)
Composant de la construction	Plafonds
Partie du composant	Enduits à base de plâtre Lissés+peinture
Présence d'amiante	Non
Plan N°	/

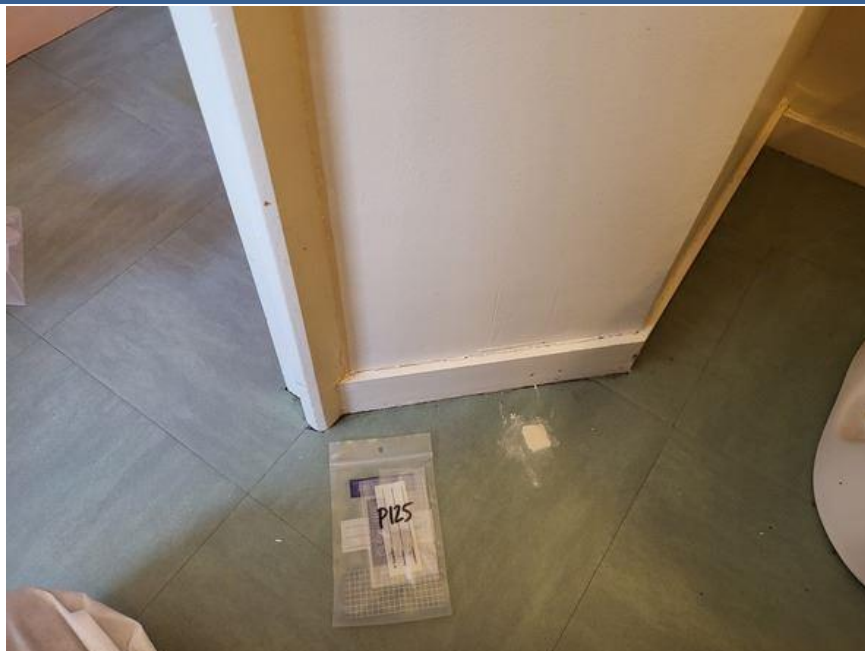
PRELEVEMENT : P125

Pièce ou Local : Chambre 130 (1er étage)

Composant de la construction : Revêtements de sols

Partie du composant : Colles non bitumineuses
colle jaune

Présence d'amiante : **Non**

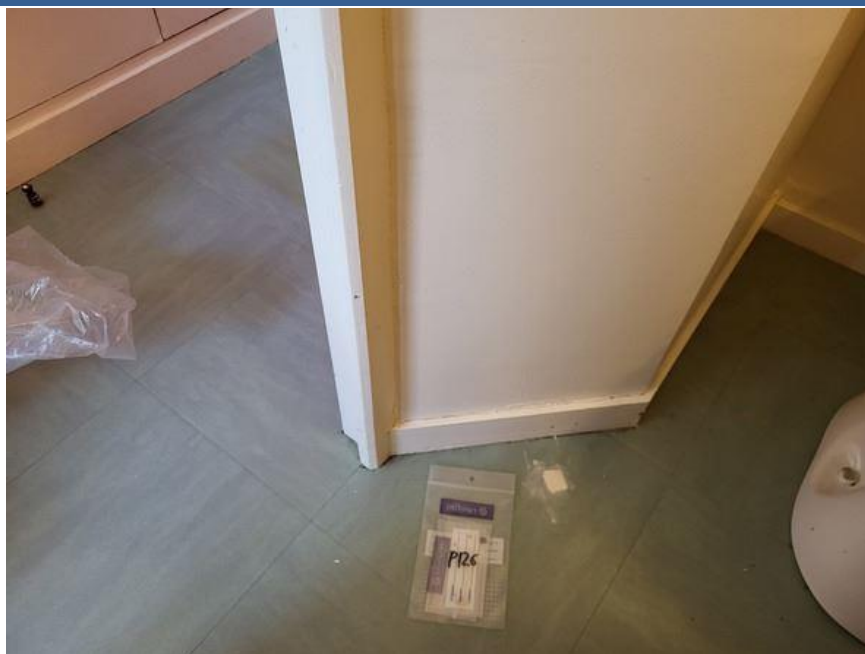
PRELEVEMENT : P126

Pièce ou Local : Chambre 130 (1er étage)

Composant de la construction : Revêtements de sols

Partie du composant : Ragrée gris

Présence d'amiante : **Non**

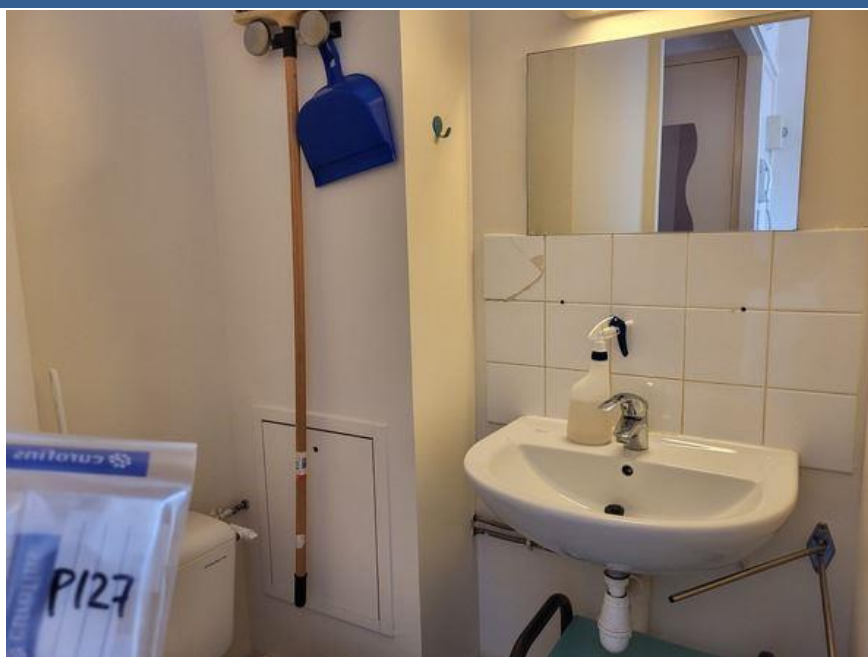
PRELEVEMENT : P127

Pièce ou Local	Chambre 130 (1er étage)
Composant de la construction	Revêtements de murs, poteaux, cloisons, gaines, coffres
Partie du composant	Colles Faïence
Présence d'amiante	Non
Plan N°	/

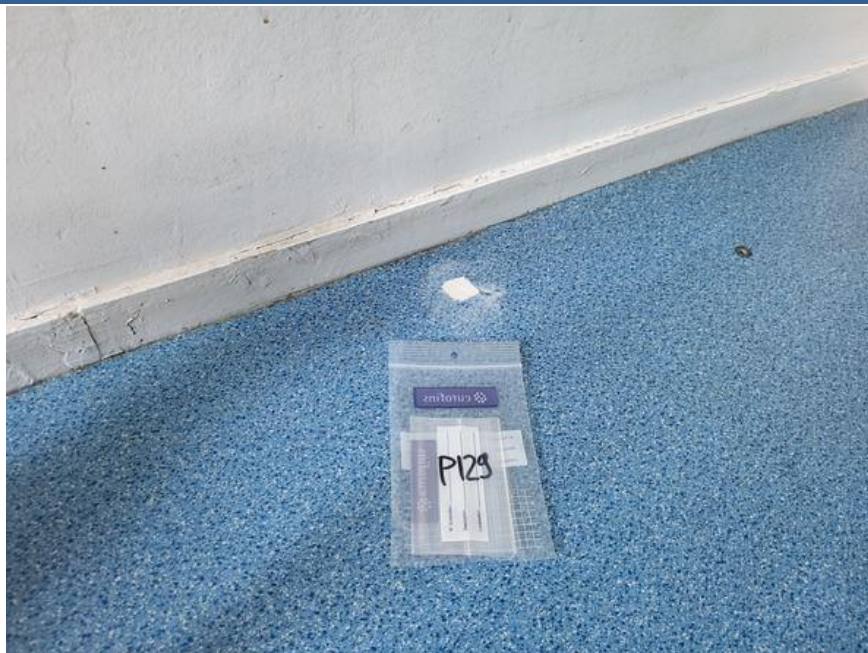
PRELEVEMENT : P129

Pièce ou Local Sanitaire 1 (1er étage)

Composant de la construction Revêtements de sols

Partie du composant Ragréage rose

Présence d'amiante **Non**

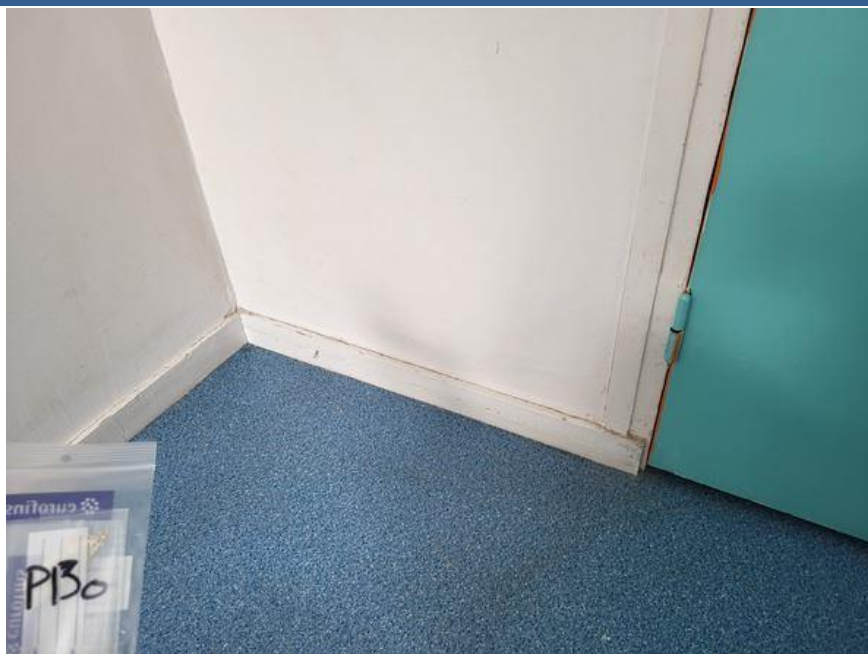
PRELEVEMENT : P130

Pièce ou Local Sanitaire 1 (1er étage)

Composant de la construction Revêtements de murs, poteaux, cloisons, gaines, coffres

Partie du composant Colle silicone de Plinthe

Présence d'amiante **Non**

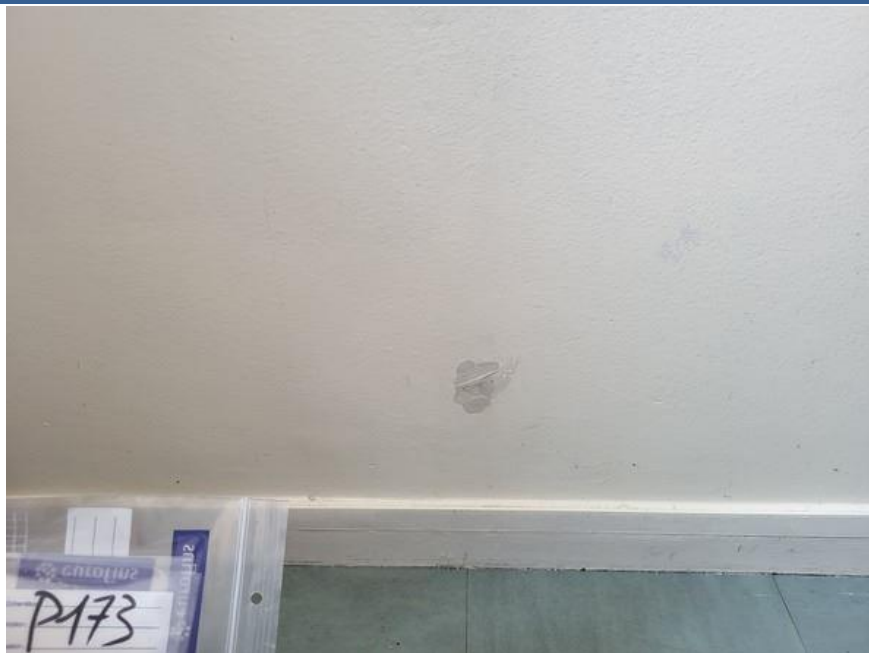
PRELEVEMENT : P173

Pièce ou Local	Chambre 225 (2ème étage)
Composant de la construction	Murs et cloisons maçonnés
Partie du composant	complexe plâtre+peinture

Présence d'amiante **Non**

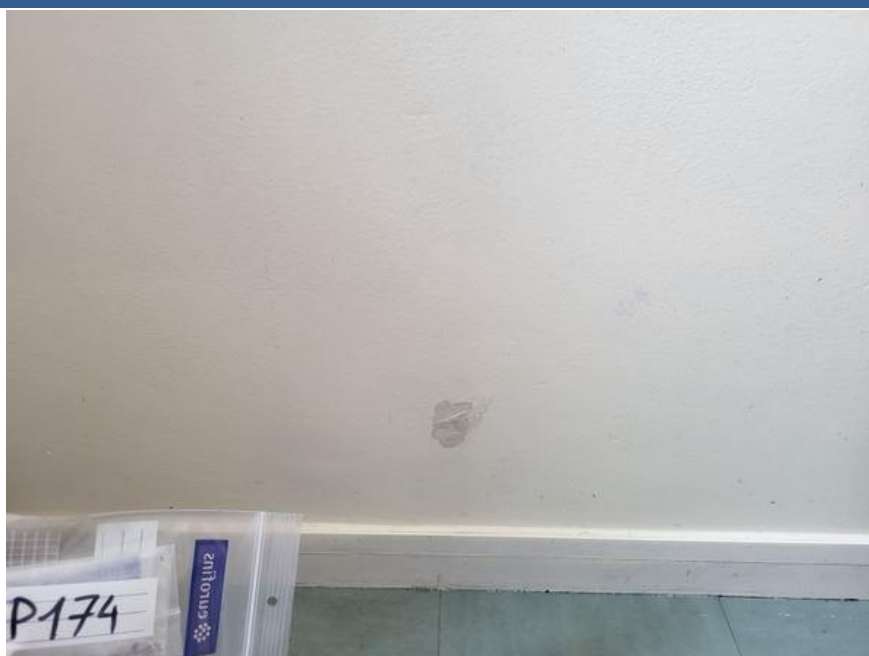
PRELEVEMENT : P174

Pièce ou Local	Chambre 225 (2ème étage)
Composant de la construction	Murs et cloisons maçonnés
Partie du composant	mur porteur béton

Présence d'amiante **Non**

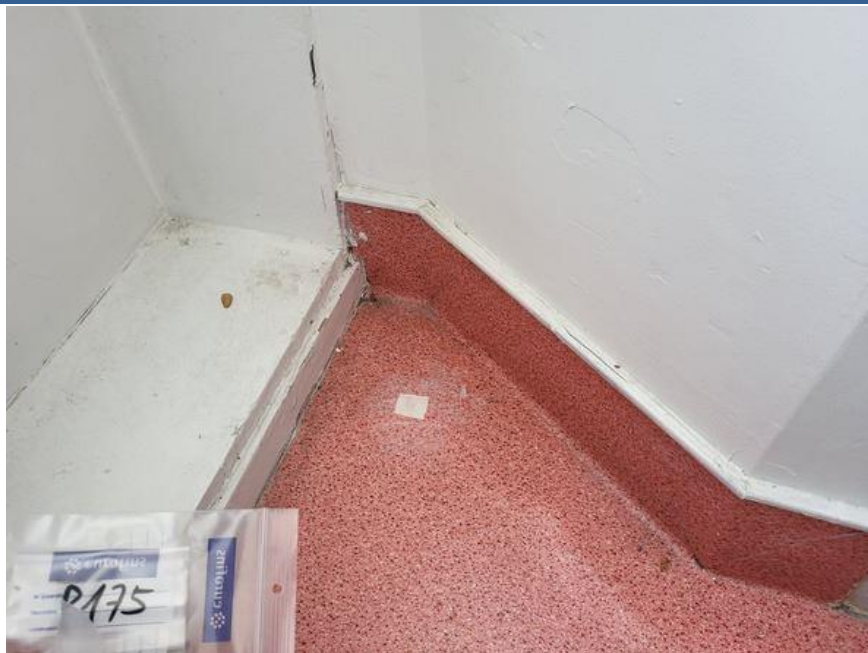
PRELEVEMENT : P175

Pièce ou Local	Sanitaire (2ème étage)
Composant de la construction	Revêtements de sols
Partie du composant	Colles non bitumineuses colle jaune sous lino

Présence d'amiante **Non**

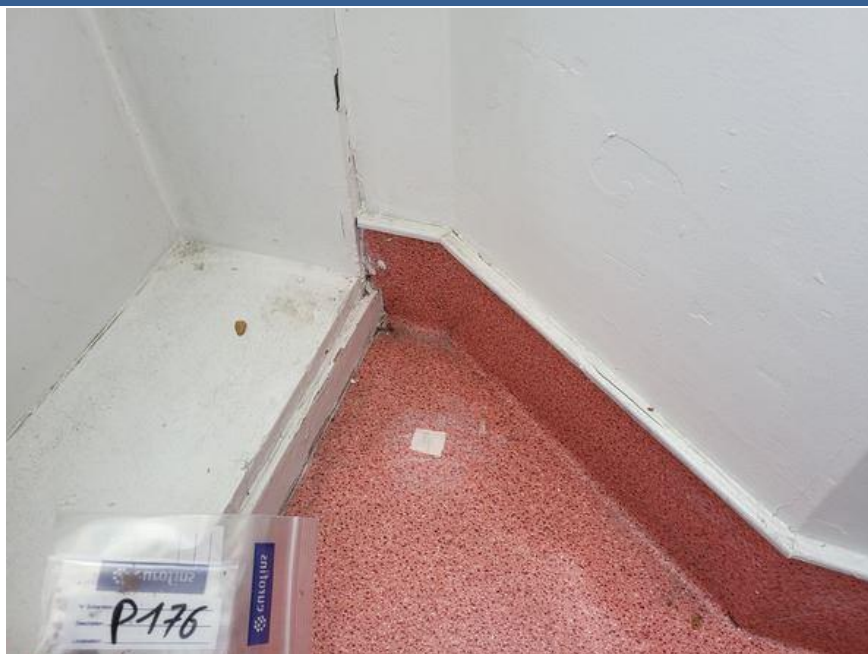
PRELEVEMENT : P176

Pièce ou Local	Sanitaire (2ème étage)
Composant de la construction	Revêtements de sols
Partie du composant	Ragréage rose

Présence d'amiante **Non**

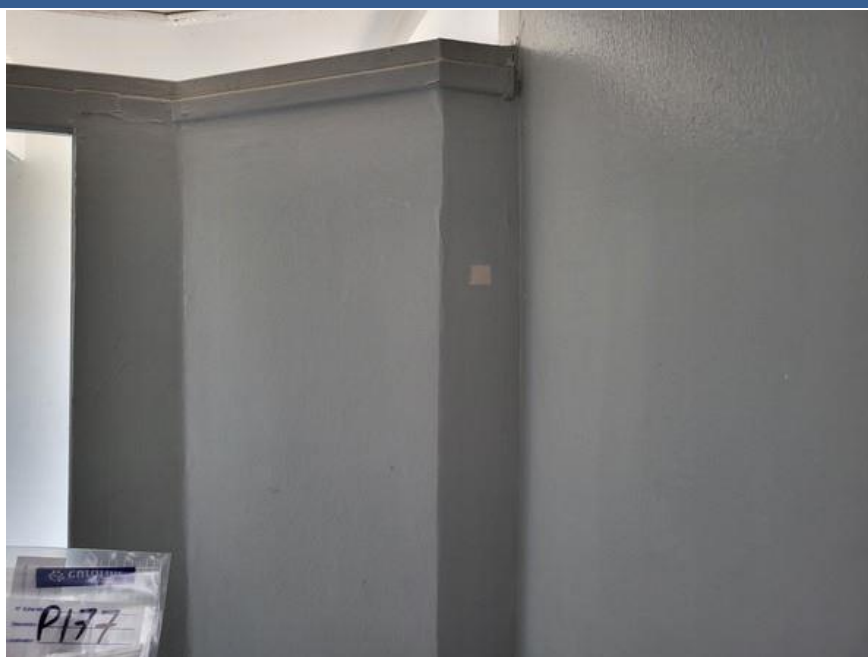
PRELEVEMENT : P177

Pièce ou Local	Sanitaire (2ème étage)
Composant de la construction	Revêtements de murs, poteaux, cloisons, gaines, coffres
Partie du composant	peinture résine
Présence d'amiante	Non
Plan N°	/

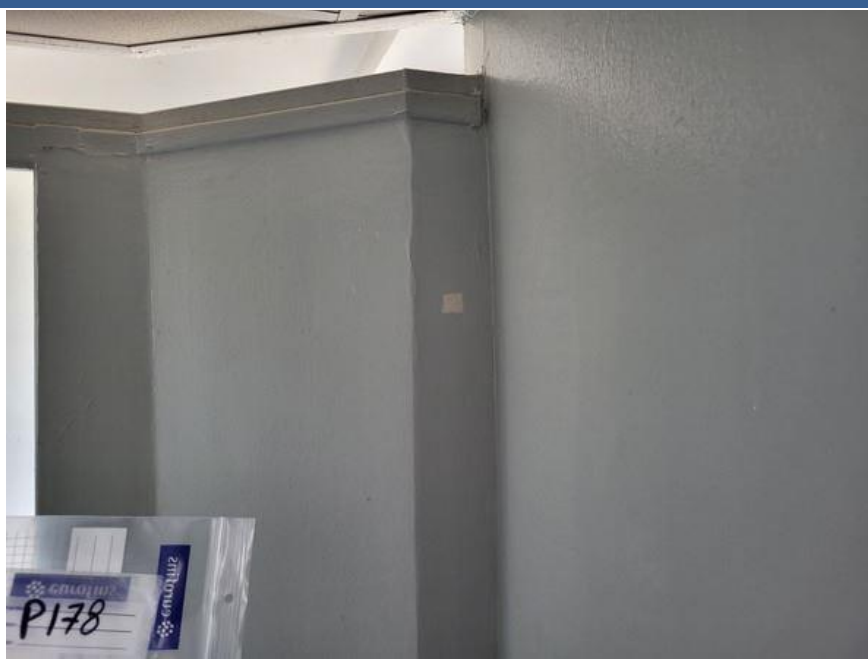
PRELEVEMENT : P178

Pièce ou Local	Sanitaire (2ème étage)
Composant de la construction	Cloisons sèches (assemblées, préfabriquées)
Partie du composant	Enduit à base de plâtre Lissés sur cloisons
Présence d'amiante	Non
Plan N°	/

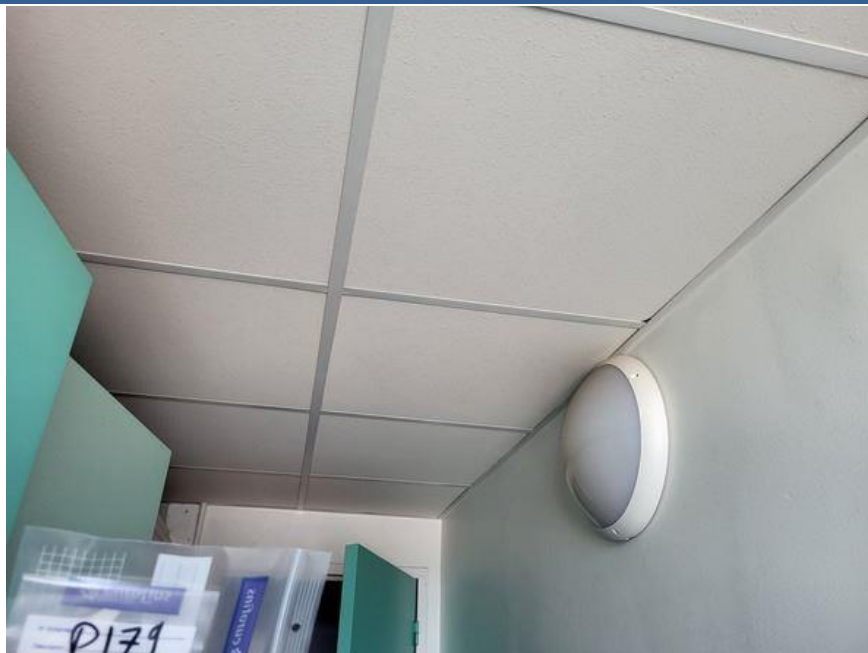
PRELEVEMENT : P179

Pièce ou Local Sanitaire (2ème étage)

Composant de la construction Faux plafonds

Partie du composant Panneaux et plaques rigides

Présence d'amiante **Non**

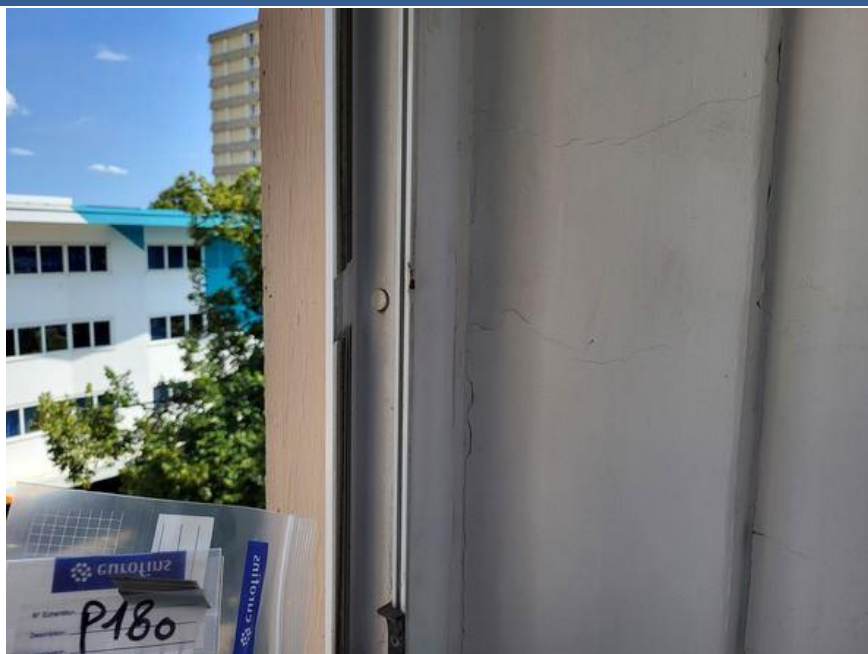
PRELEVEMENT : P180

Pièce ou Local Sanitaire (2ème étage)

Composant de la construction Menuiseries extérieures

Partie du composant Joints de mastic de vitrage

Présence d'amiante **Non**

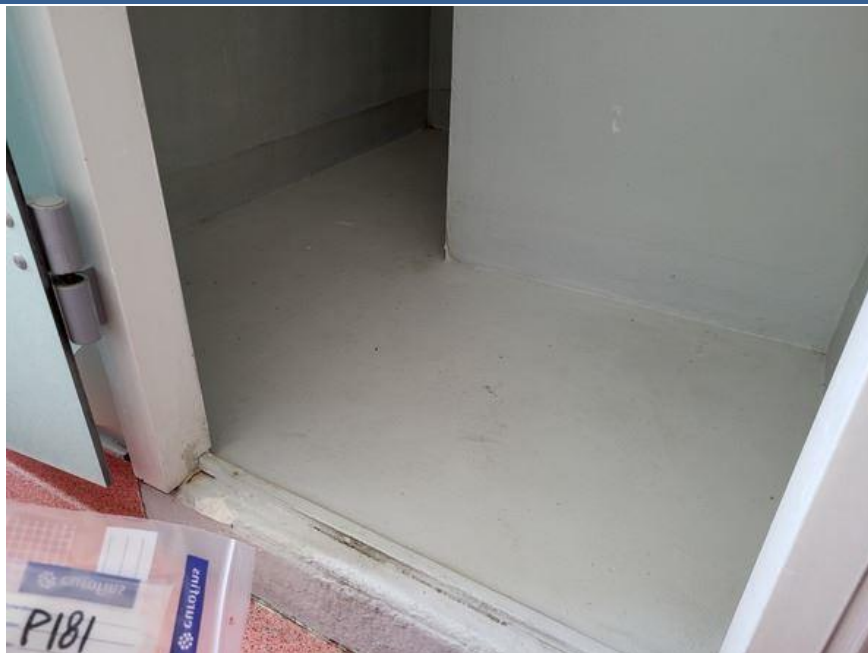
PRELEVEMENT : P181

Pièce ou Local	Sanitaire (2ème étage)
Composant de la construction	Sol
Partie du composant	Dalle béton
Présence d'amiante	Non
Plan N°	/

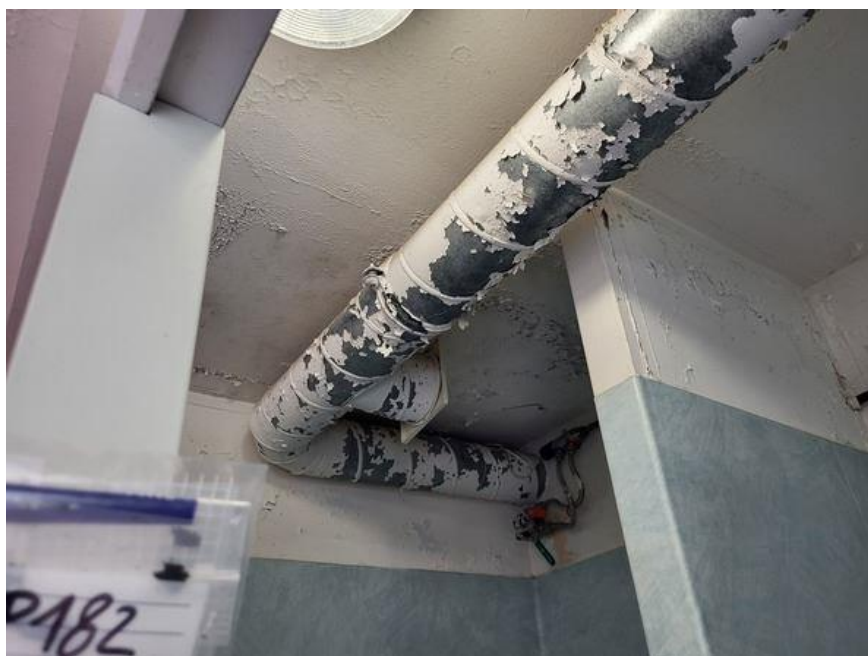
PRELEVEMENT : P182

Pièce ou Local	Sanitaire (2ème étage)
Composant de la construction	Conduits de fluides (air, eau, vapeur, fumée, échappement, autres fluides)
Partie du composant	Joints entre éléments Joint badigeons sur conduits VMC
Présence d'amiante	Non
Plan N°	/
