PRE-RAPPORT DE REPERAGE DES MATERIAUX ET PRODUITS CONTENANT DE L'AMIANTE AVANT REALISATION DE TRAVAUX DANS UN IMMEUBLE BÂTI

PRE-Rapport N° 973057 établi le 19/03/2024

**Bâtiment D GREMILLON
Avenue de la Grande Cavée
14200 HÉROUVILLE-SAINT-CLAIR**

Programme de travaux : Curage complet du bâtiment pour réaménagement.

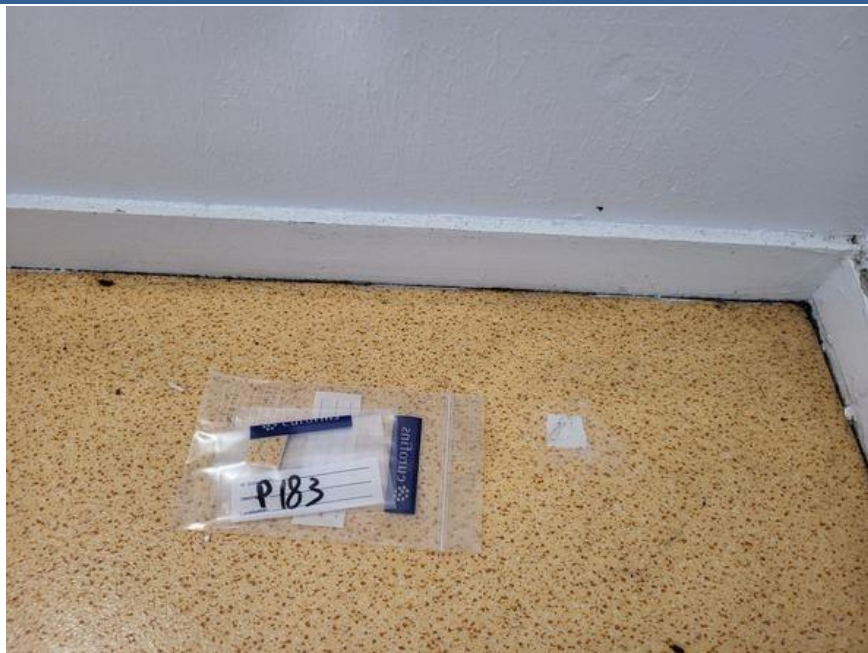
PRELEVEMENT : P183

Pièce ou Local	Escalier (2ème étage)
Composant de la construction	Revêtements de sols
Partie du composant	Colles non bitumineuses colle jaune sous lino
Présence d'amiante	Non
Plan N°	/

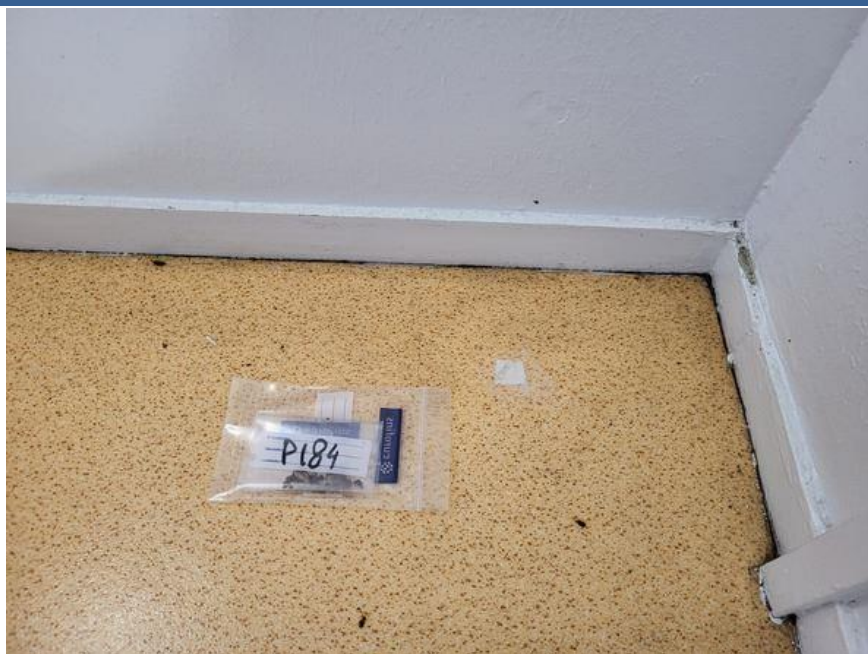
PRELEVEMENT : P184

Pièce ou Local	Escalier (2ème étage)
Composant de la construction	Revêtements de sols
Partie du composant	Ragréage rose
Présence d'amiante	Non
Plan N°	/

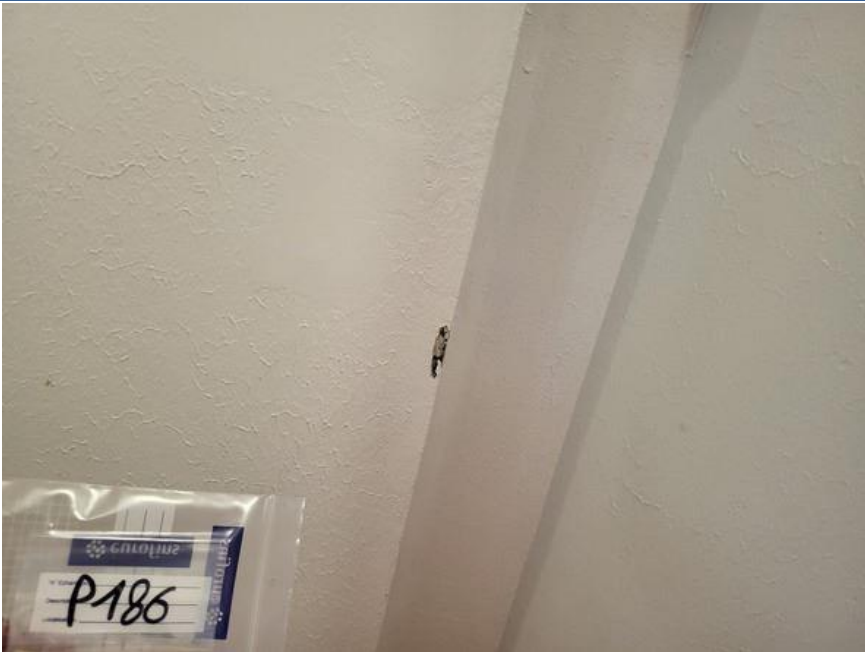
PRELEVEMENT : P186

Pièce ou Local	Escalier (2ème étage)

Composant de la construction	Revêtements de murs, poteaux, cloisons, gaines, coffres	
Partie du composant	Peinture blanche	
Présence d'amiante	Non	
Plan N°	/

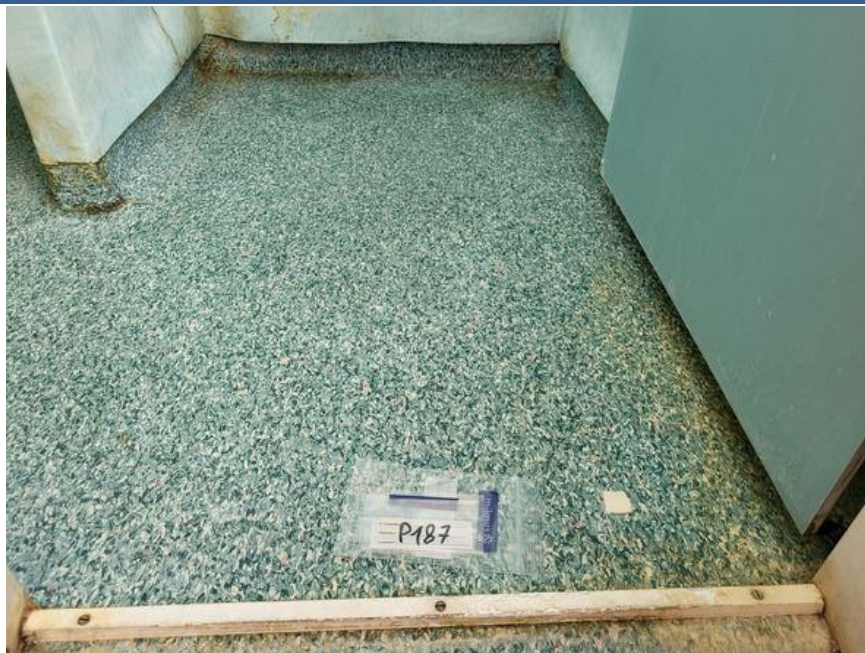
PRELEVEMENT : P187

Pièce ou Local	Sanitaire 1 (2ème étage)
Composant de la construction	Revêtements de sols
Partie du composant	Colles non bitumineuses colle jaune sous lino marbré

Présence
d'amiante **Non**

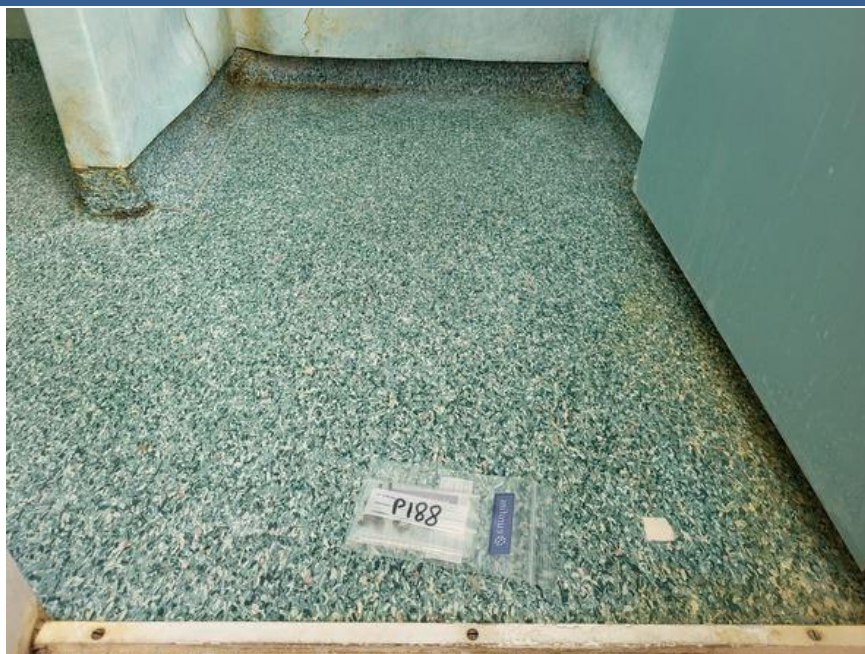
PRELEVEMENT : P188

Pièce ou Local	Sanitaire 1 (2ème étage)
Composant de la construction	Sol
Partie du composant	Dalle béton

Présence
d'amiante **Non**

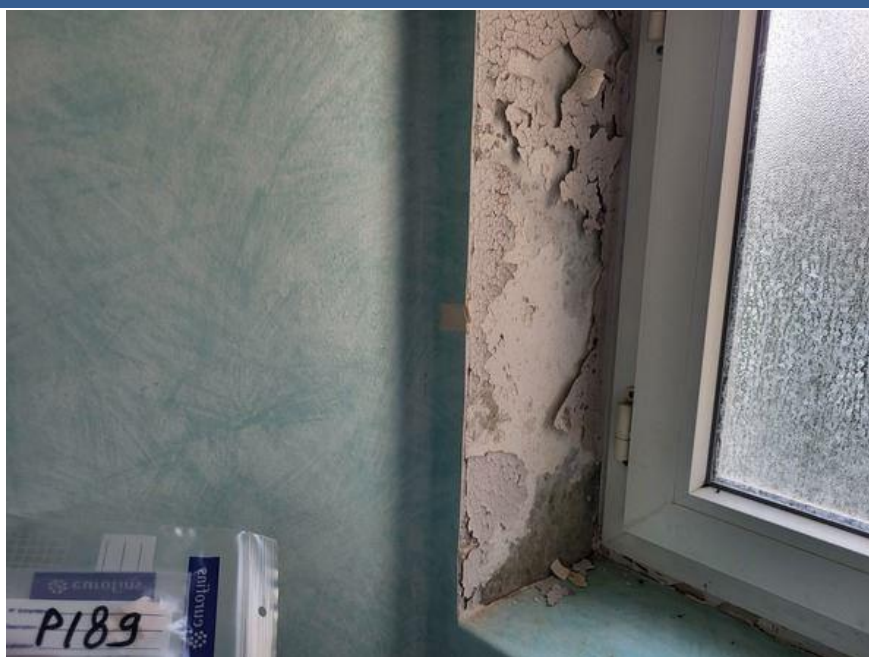
PRELEVEMENT : P189

Pièce ou Local	Sanitaire 1 (2ème étage)
Composant de la construction	Revêtements de murs, poteaux, cloisons, gaines, coffres
Partie du composant	Colle jaune de revêtement mural
Présence d'amiante	Non
Plan N°	/

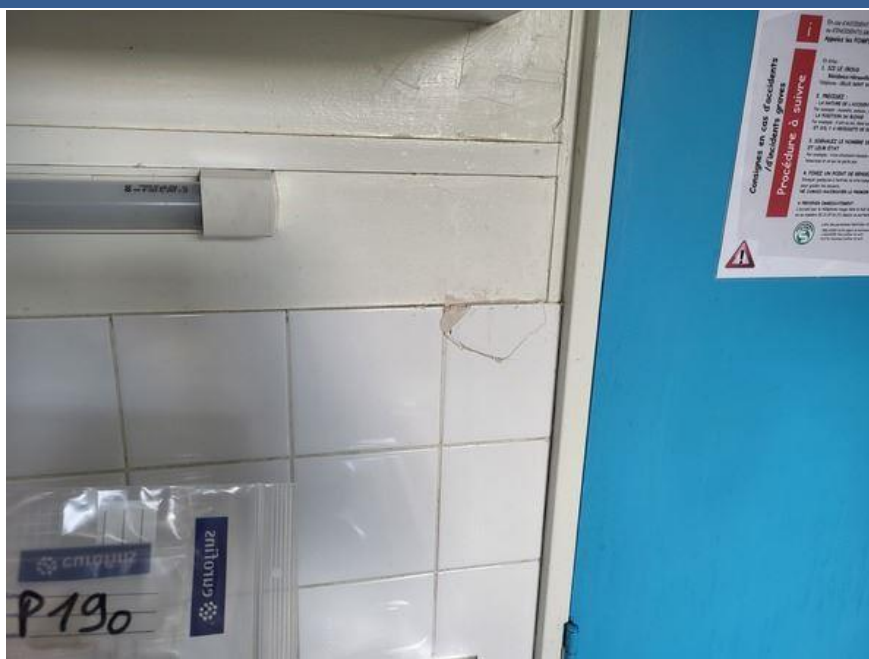
PRELEVEMENT : P190

Pièce ou Local	Chambre 321 (3ème étage)
Composant de la construction	Revêtements de murs, poteaux, cloisons, gaines, coffres
Partie du composant	Colles Faïence blanche
Présence d'amiante	Non
Plan N°	/

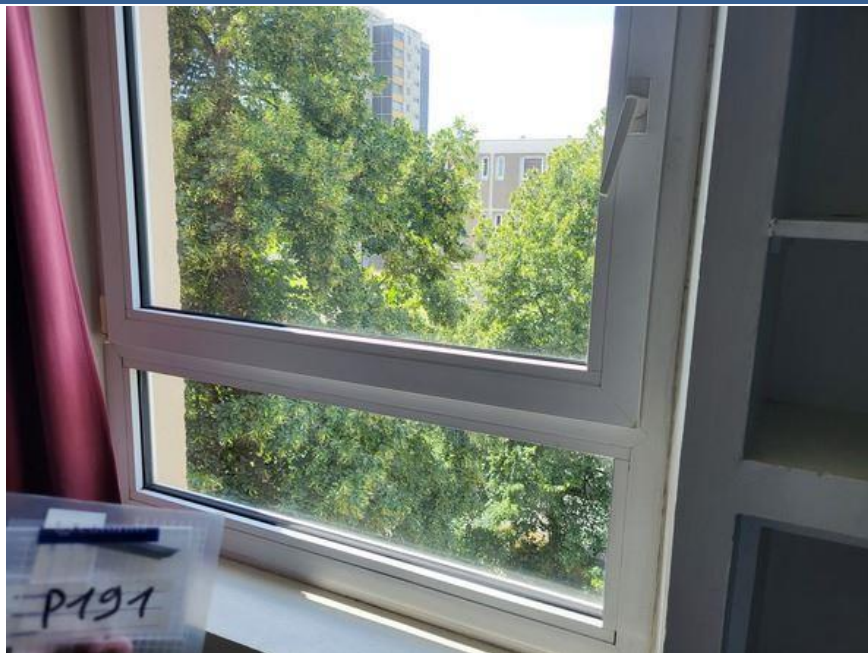
PRELEVEMENT : P191

Pièce ou Local	Chambre 321 (3ème étage)
Composant de la construction	Menuiseries extérieures
Partie du composant	Joints de mastic de vitrage Joint de vitrage PVC

Présence d'amiante **Non**

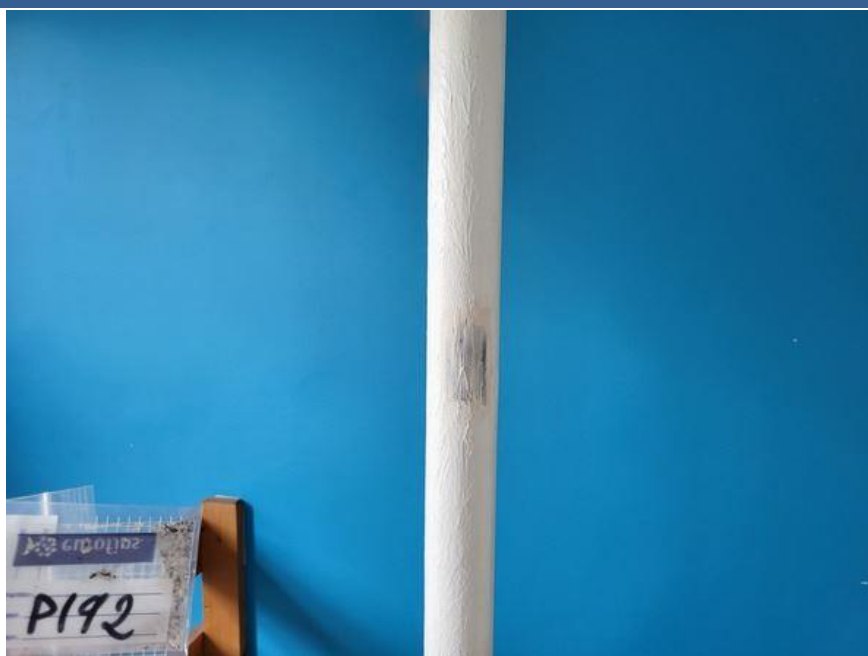
PRELEVEMENT : P192

Pièce ou Local	Bureau (4ème étage - 321)
Composant de la construction	Poteaux
Partie du composant	Peinture sur poteau métallique

Présence d'amiante **Non**

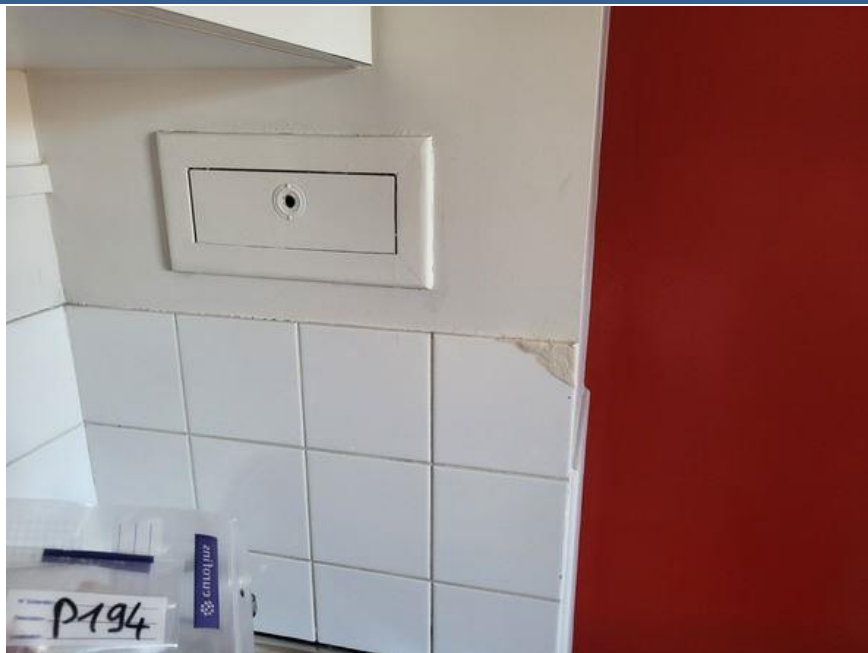
PRELEVEMENT : P194

Pièce ou Local	Chambre 322 (3ème étage)
Composant de la construction	Revêtements de murs, poteaux, cloisons, gaines, coffres
Partie du composant	Colles Faïence blanche

Présence d'amiante **Non**

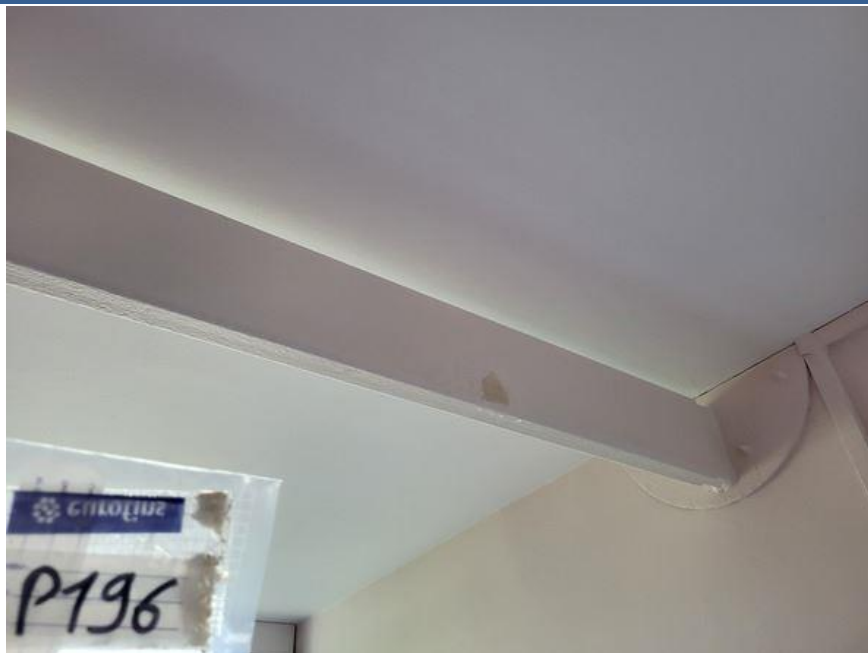
PRELEVEMENT : P196

Pièce ou Local	Bureau (4ème étage - 322)
Composant de la construction	Poteaux
Partie du composant	Peinture sur poteau métallique

Présence d'amiante **Non**

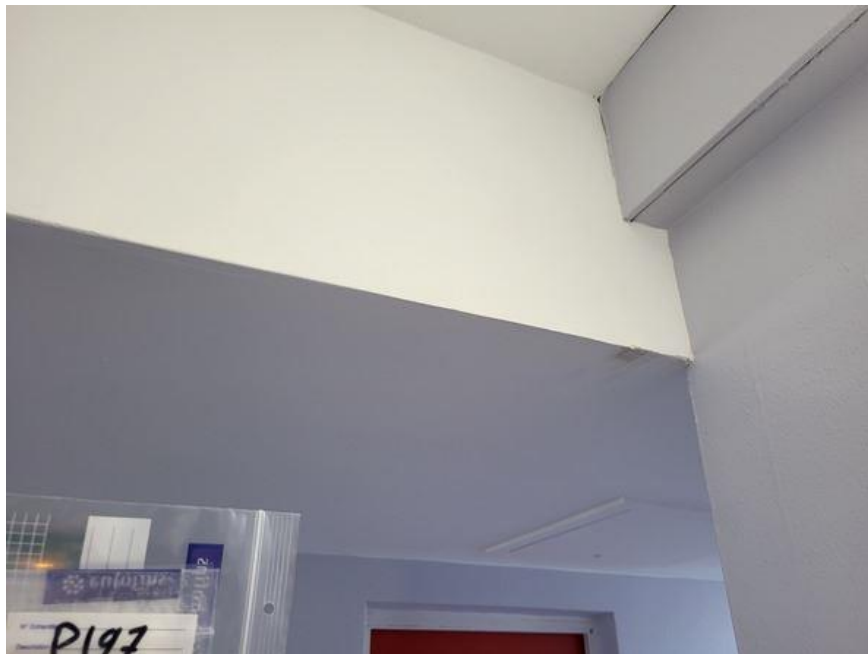
PRELEVEMENT : P197

Pièce ou Local	Dégagement 2 (3ème étage)
Composant de la construction	Plafonds
Partie du composant	Enduits de jointoiement des plaques de plâtre Bande et enduit de jointoiement des plaques de plâtre sur gaine technique

Présence d'amiante **Non**

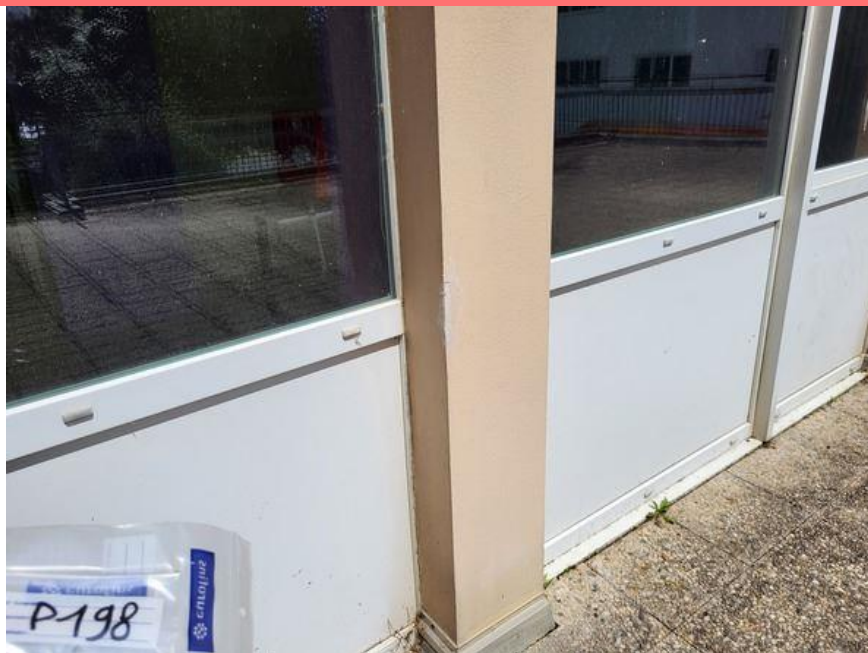
PRELEVEMENT : P198

Pièce ou Local	Façades (Extérieur)
Composant de la construction	Poteaux
Partie du composant	Enduits à base de ciment projeté Lissées

Présence d'amiante **Oui**

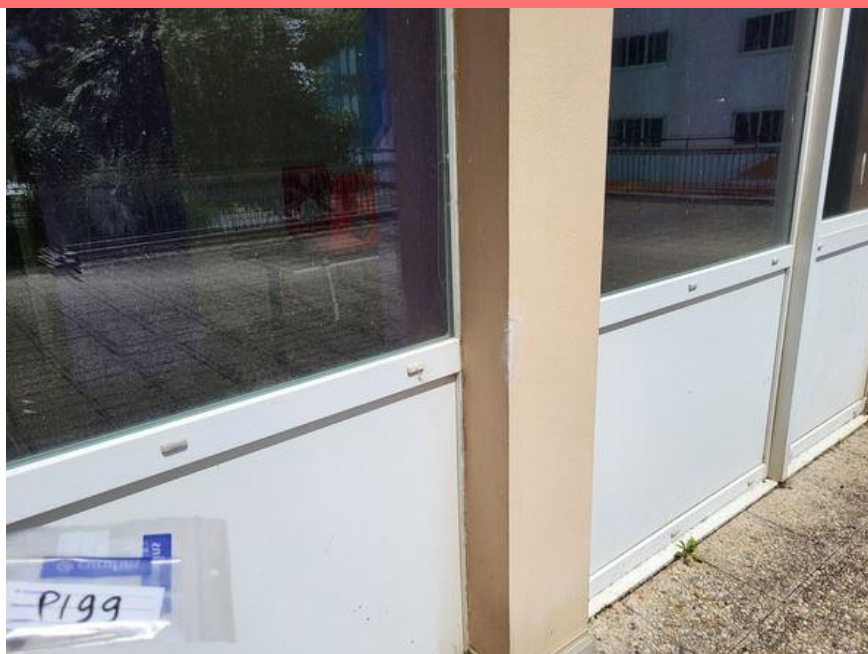
PRELEVEMENT : P199

Pièce ou Local	Façades (Extérieur)
Composant de la construction	Poteaux
Partie du composant	Peinture sur béton

Présence d'amiante **Oui**

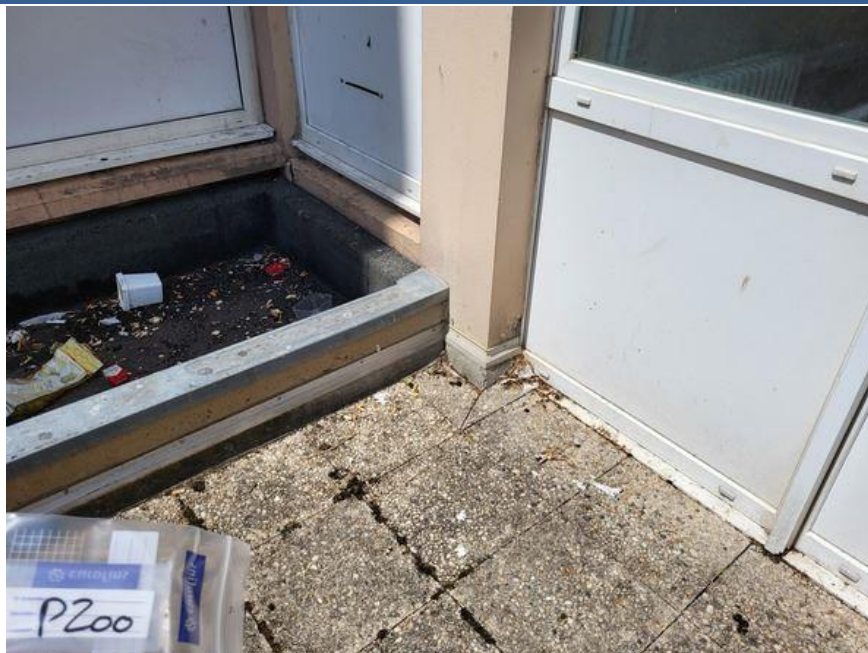
PRELEVEMENT : P200

Pièce ou Local	Façades (Extérieur)
Composant de la construction	Éléments associés à la toiture
Partie du composant	Solins ciment

Présence d'amiante **Non**

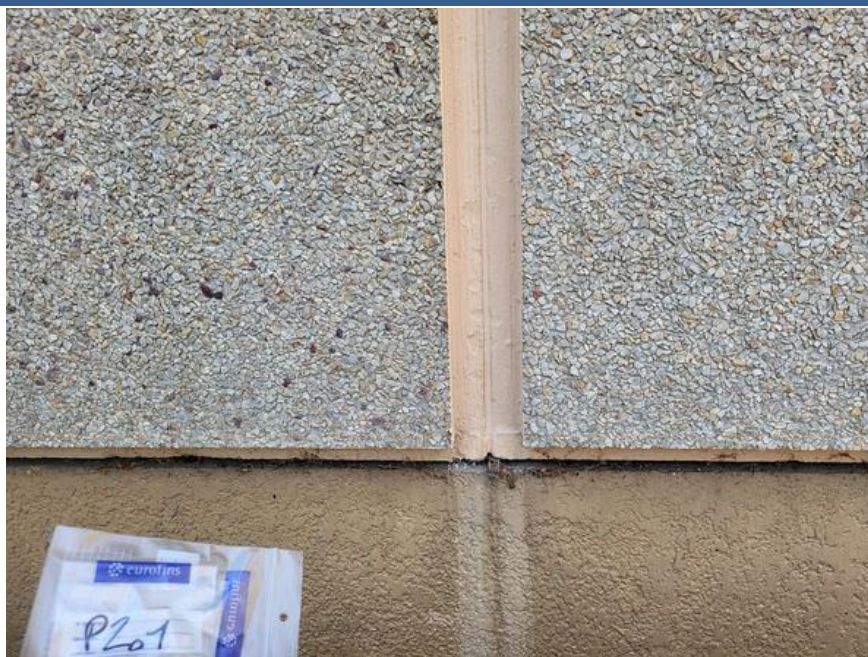
PRELEVEMENT : P201

Pièce ou Local	Façades (Extérieur)
Composant de la construction	Façades lourdes y compris poteaux
Partie du composant	Revêtements plastiques épais (RPE) RPE marron

Présence d'amiante **Non**

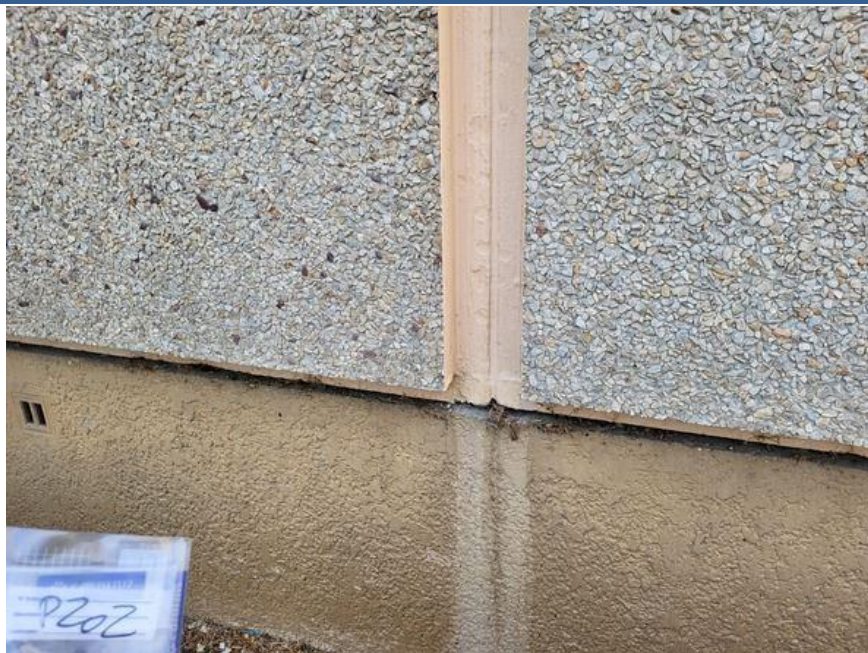
PRELEVEMENT : P202

Pièce ou Local Façades (Extérieur)

Composant de la construction Façades lourdes y compris poteaux

Partie du composant Mur béton

Présence d'amiante **Non**

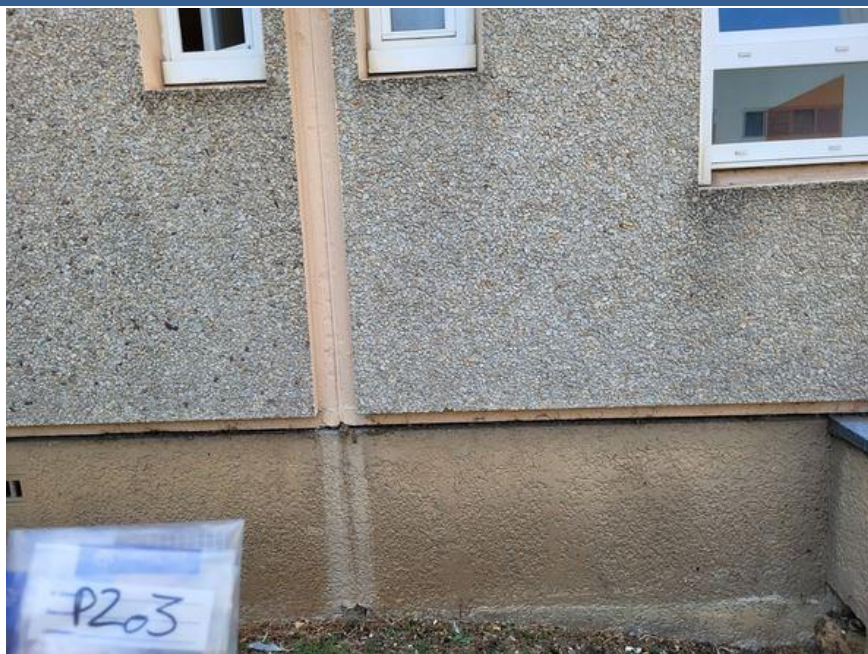
PRELEVEMENT : P203

Pièce ou Local Façades (Extérieur)

Composant de la construction Façades lourdes y compris poteaux

Partie du composant Béton désactivé

Présence d'amiante **Non**

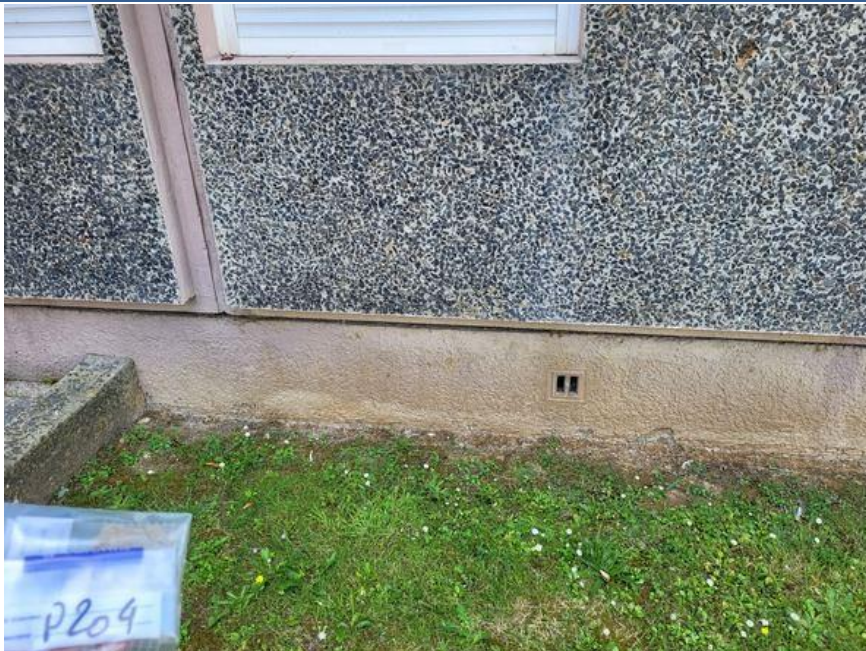
PRELEVEMENT : P204

Pièce ou Local	Façades (Extérieur)
Composant de la construction	Façades lourdes y compris poteaux
Partie du composant	Enduits extérieurs Projeté sur soubassement

Présence d'amiante **Non**

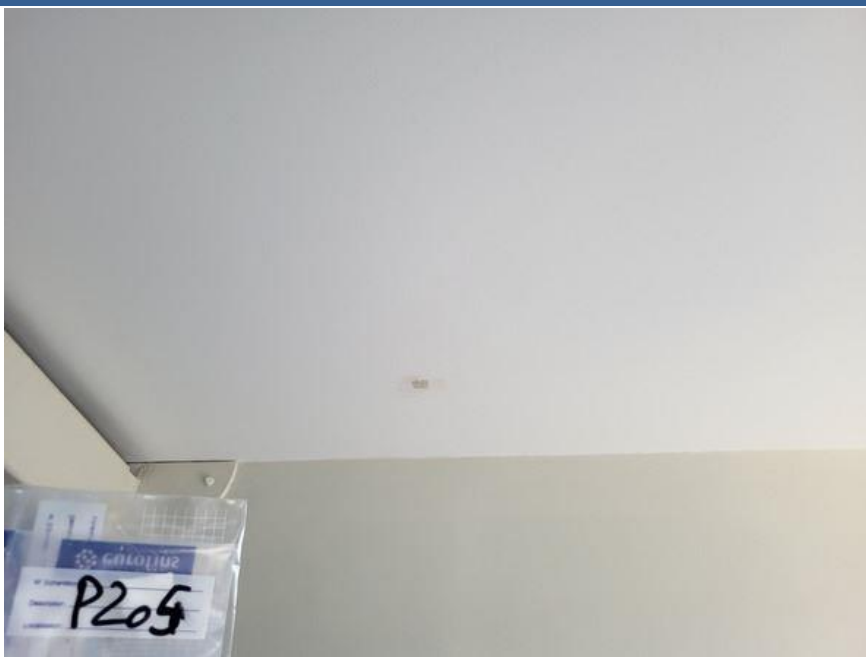
PRELEVEMENT : P205

Pièce ou Local	Bureau (4ème étage - 321)
Composant de la construction	Plafonds
Partie du composant	Enduits à base de plâtre Lissés+peinture

Présence d'amiante **Non**

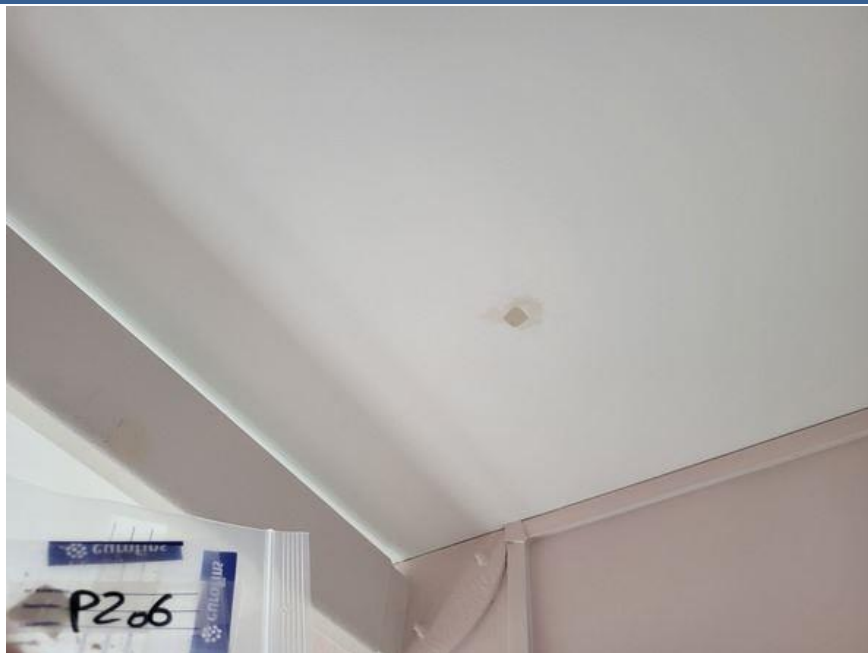
PRELEVEMENT : P206

Pièce ou Local	Bureau (4ème étage - 322)
Composant de la construction	Plafonds
Partie du composant	Enduits à base de plâtre Lissés+peinture

Présence d'amiante **Non**

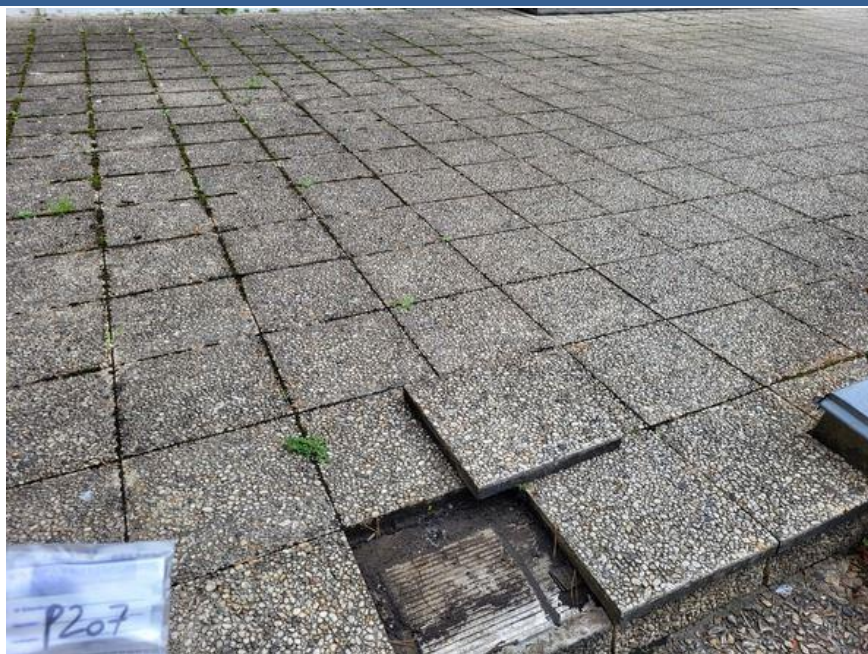
PRELEVEMENT : P207

Pièce ou Local	Toiture sur sous-sol semi enterré (Extérieur)
Composant de la construction	Étanchéité de toiture terrasse
Partie du composant	Parties planes ou relevés : complexes asphaltés Étanchéité asphalte

Présence d'amiante **Non**

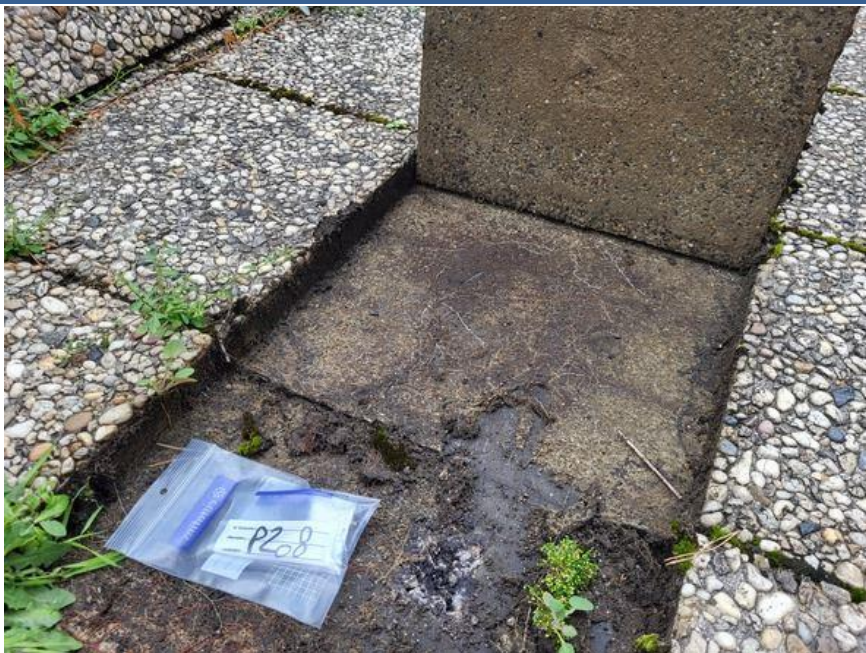
PRELEVEMENT : P208

Pièce ou Local	Toiture sur sous-sol semi enterré (Extérieur)
Composant de la construction	Étanchéité de toiture terrasse
Partie du composant	Parties planes ou relevés : complexes asphaltés Étanchéité asphalte
Présence d'amiante	Non
Plan N°	/

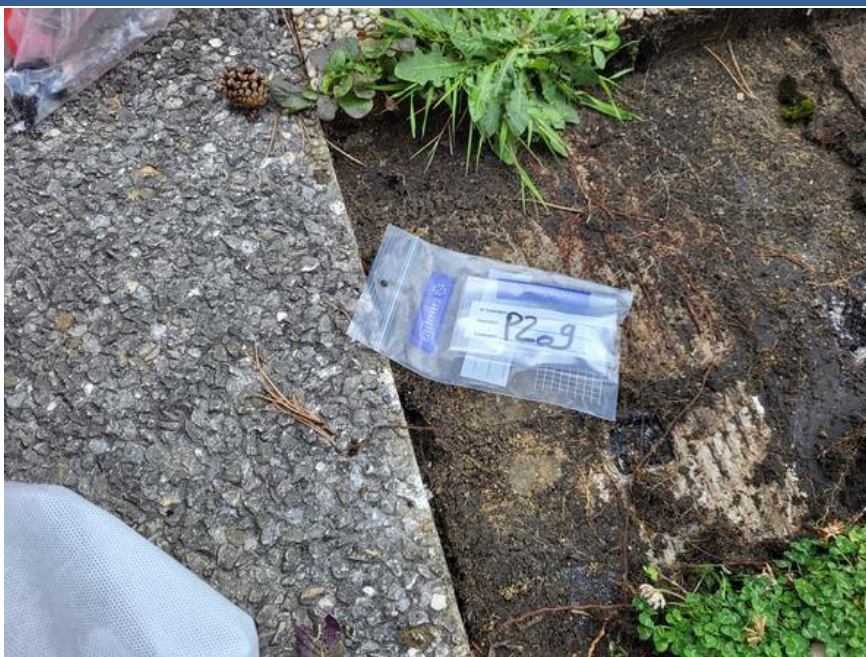
PRELEVEMENT : P209

Pièce ou Local	Toiture sur sous-sol semi enterré (Extérieur)
Composant de la construction	Étanchéité de toiture terrasse
Partie du composant	Relevés : revêtements bitumineux (bandes, lés.)
Présence d'amiante	Non
Plan N°	/

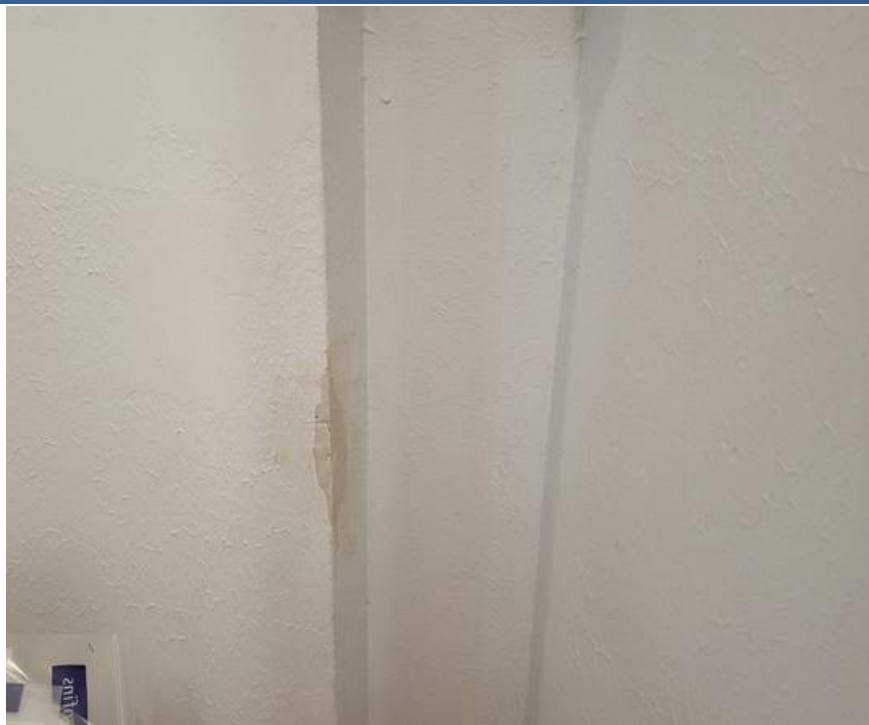
PRELEVEMENT : P210

Pièce ou Local	Escalier (2ème étage)
Composant de la construction	Murs et cloisons maçonnés
Partie du composant	Enduits à base de plâtre Lissés

Présence d'amiante **Non**

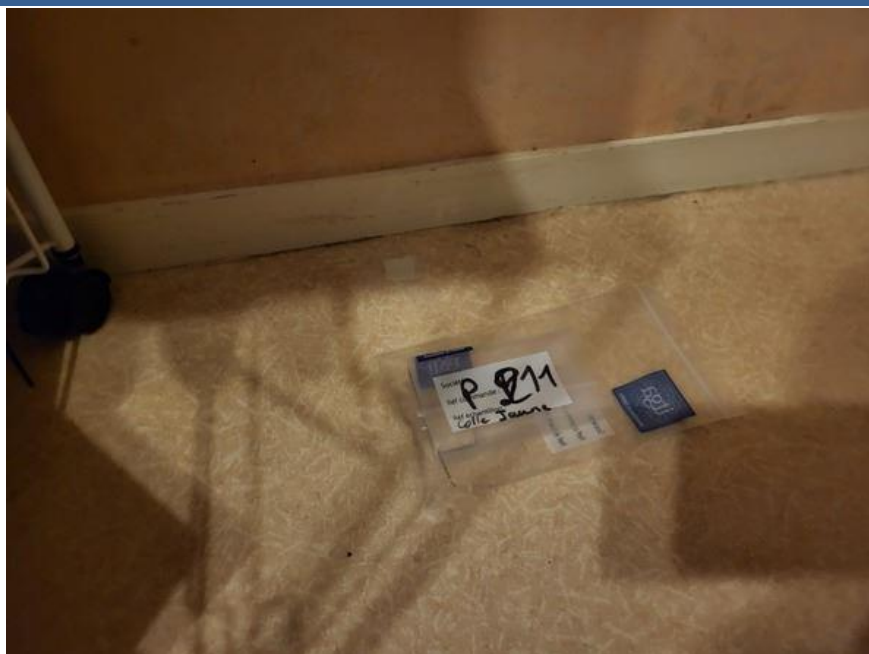
PRELEVEMENT : P211

Pièce ou Local	Chambre 1 (Rdc - Logement de fonction)
Composant de la construction	Revêtements de sols
Partie du composant	Colles non bitumineuses Colle jaune sous lino

Présence d'amiante **Non**

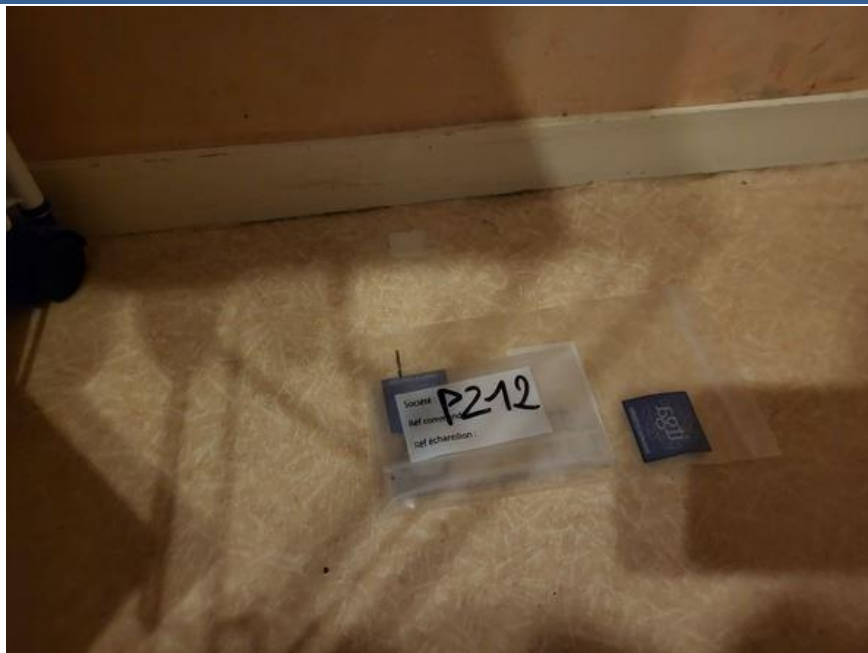
PRELEVEMENT : P212

Pièce ou Local	Chambre 1 (Rdc - Logement de fonction)
Composant de la construction	Revêtements de sols
Partie du composant	Colles non bitumineuses Colle jaune de dalles de sol souples vynile

**Présence
d'amiante** **Non**

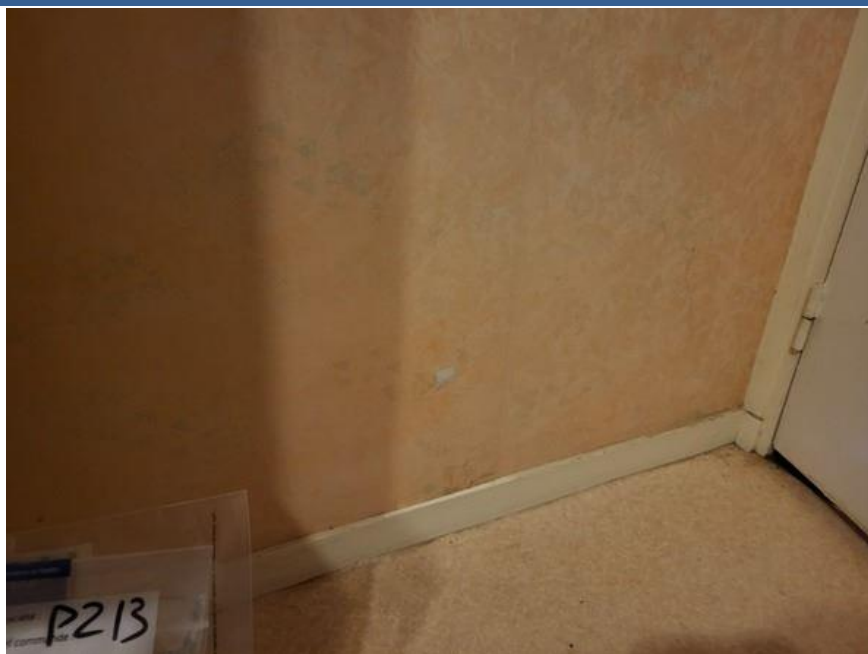
PRELEVEMENT : P213

Pièce ou Local	Chambre 1 (Rdc - Logement de fonction)
Composant de la construction	Murs et cloisons maçonnés
Partie du composant	Enduits à base de plâtre Lissés sur porteurs

**Présence
d'amiante** **Non**

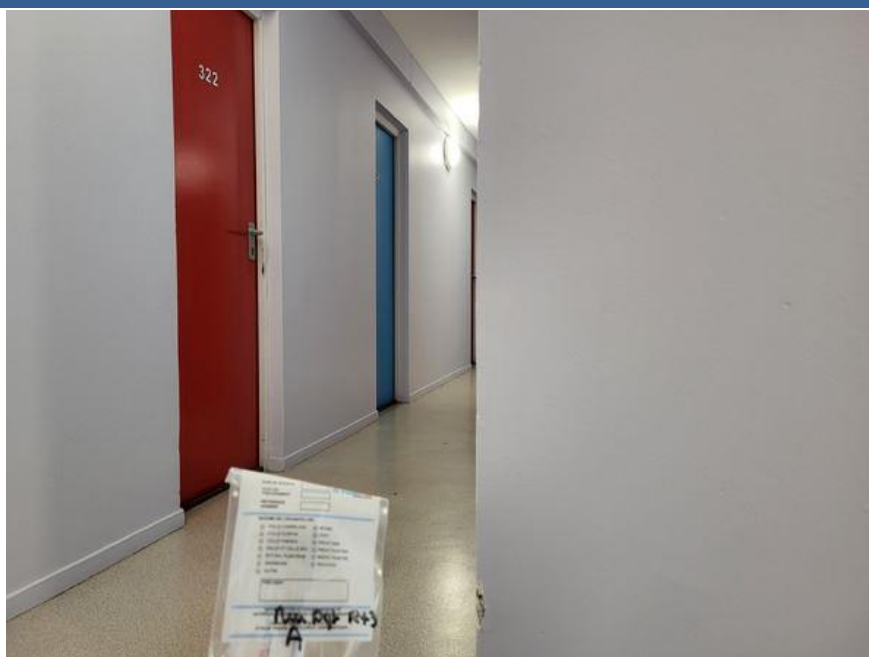
PRELEVEMENT : P255

Pièce ou Local	Dégagement 2 (3ème étage)
Composant de la construction	Murs et cloisons maçonnés
Partie du composant	Enduits à base de plâtre Lissées
Présence d'amiante	Non
Plan N°	/

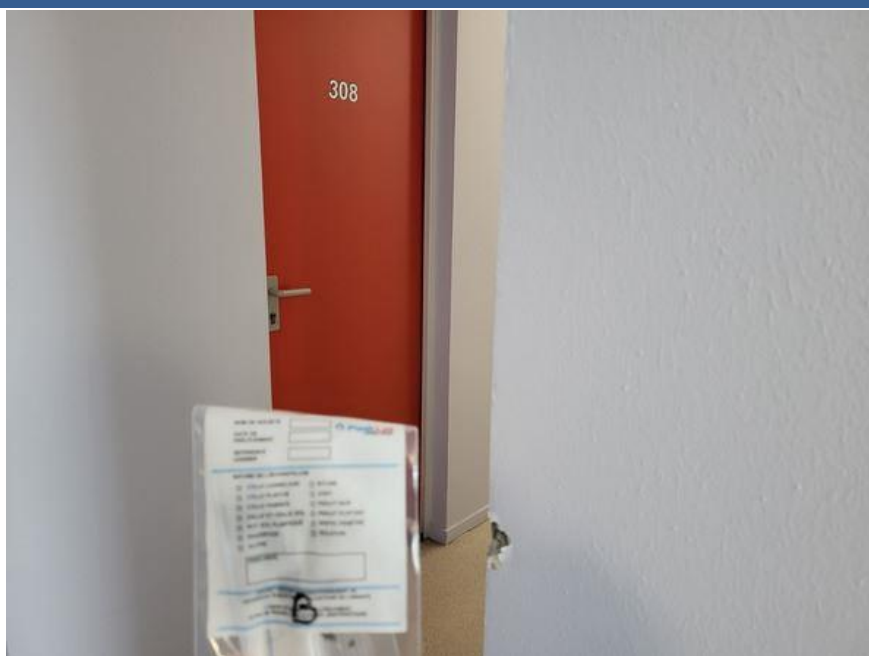
PRELEVEMENT : P256

Pièce ou Local	Dégagement 3 (3ème étage)
Composant de la construction	Revêtements de murs, poteaux, cloisons, gaines, coffres
Partie du composant	Peinture décoratives
Présence d'amiante	Non
Plan N°	/

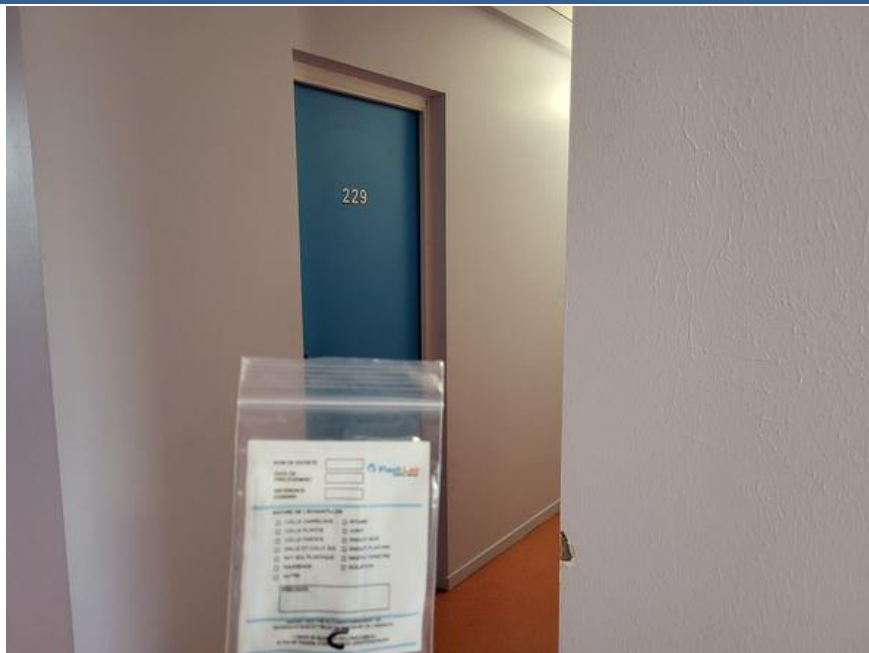
PRELEVEMENT : P257

Pièce ou Local	Dégagement 1 (2ème étage)
Composant de la construction	Revêtements de murs, poteaux, cloisons, gaines, coffres
Partie du composant	Peinture décoratives
Présence d'amiante	Non
Plan N°	/

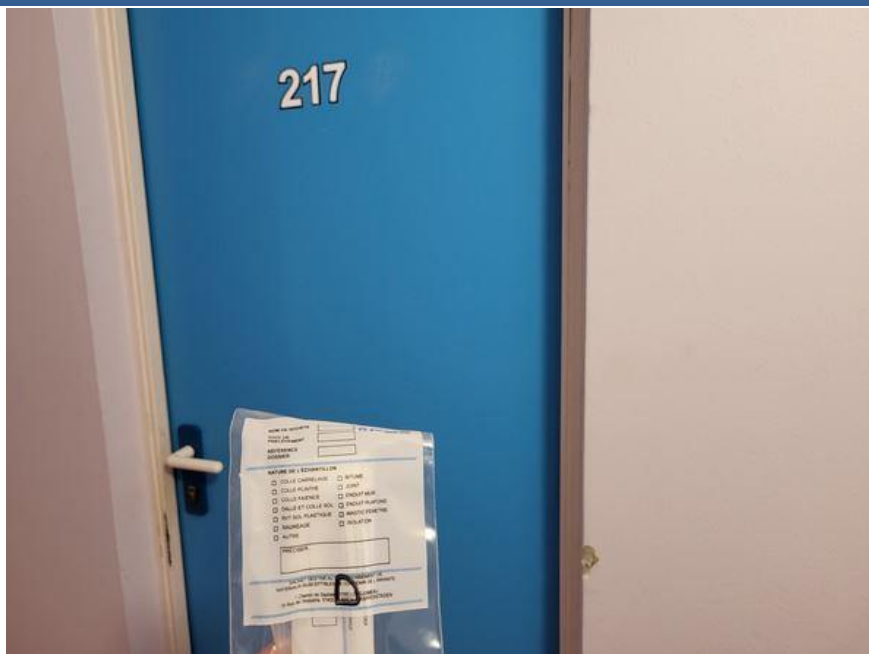
PRELEVEMENT : P258

Pièce ou Local	Dégagement 2 (2ème étage)
Composant de la construction	Murs et cloisons maçonnés
Partie du composant	Enduits à base de plâtre
Présence d'amiante	Non
Plan N°	/

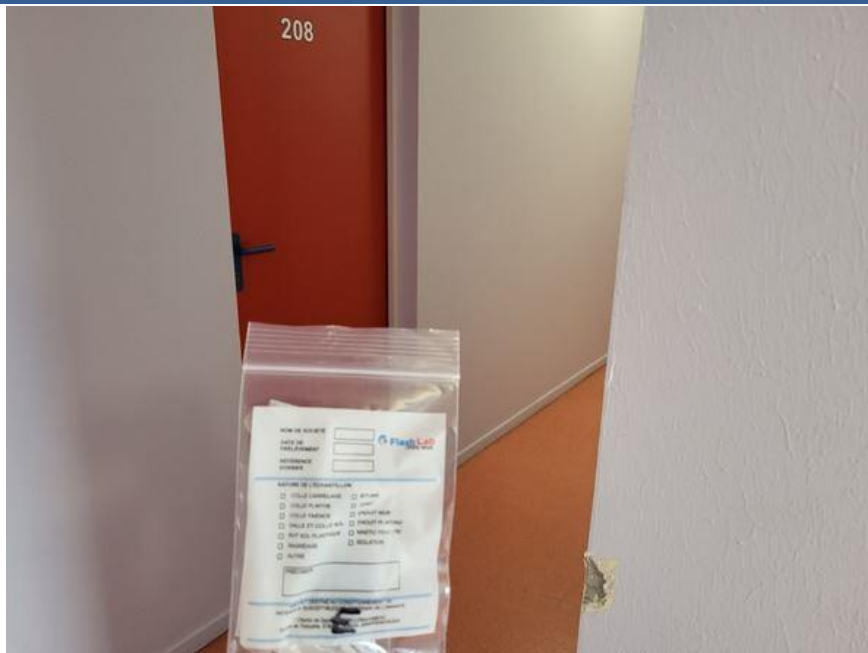
PRELEVEMENT : P259

Pièce ou Local	Dégagement 3 (2ème étage)
Composant de la construction	Murs et cloisons maçonnés
Partie du composant	Enduits à base de plâtre

Présence d'amiante **Non**

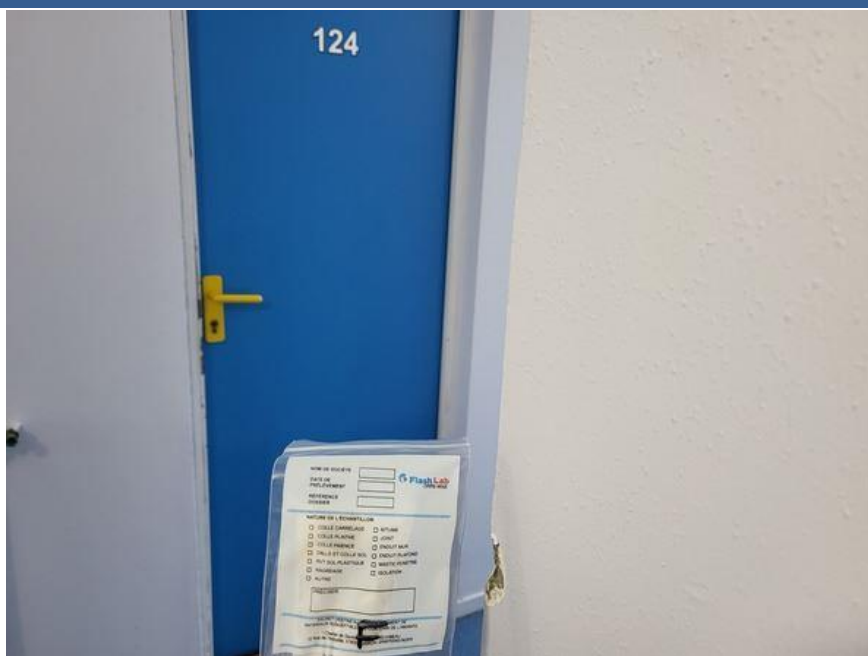
PRELEVEMENT : P260

Pièce ou Local	Dégagement 2 (1er étage)
Composant de la construction	Murs et cloisons maçonnés
Partie du composant	Enduits à base de plâtre

Présence d'amiante **Non**

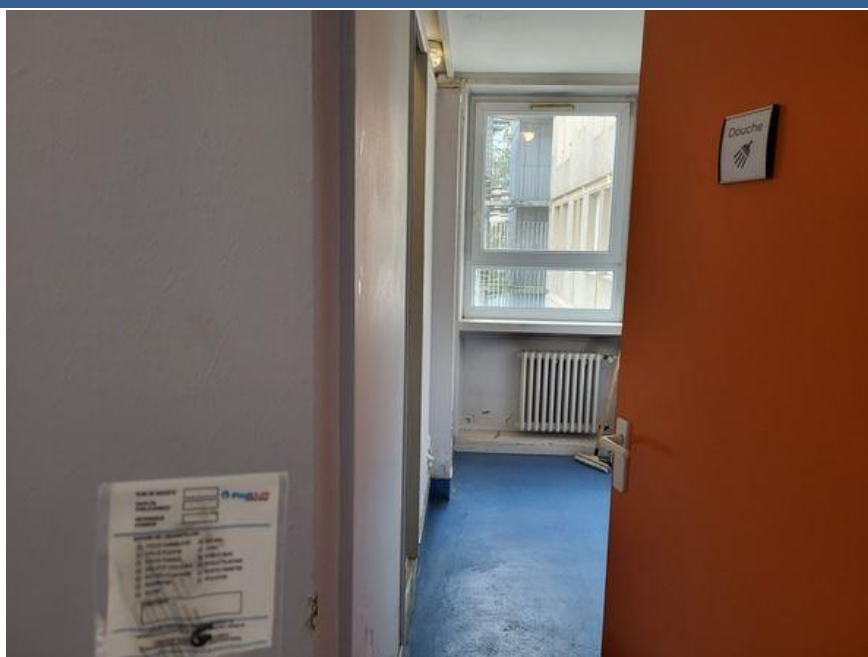
PRELEVEMENT : P261

Pièce ou Local	Dégagement 1 (1er étage)
Composant de la construction	Murs et cloisons maçonnés
Partie du composant	Enduits à base de plâtre
Présence d'amiante	Non
Plan N°	/

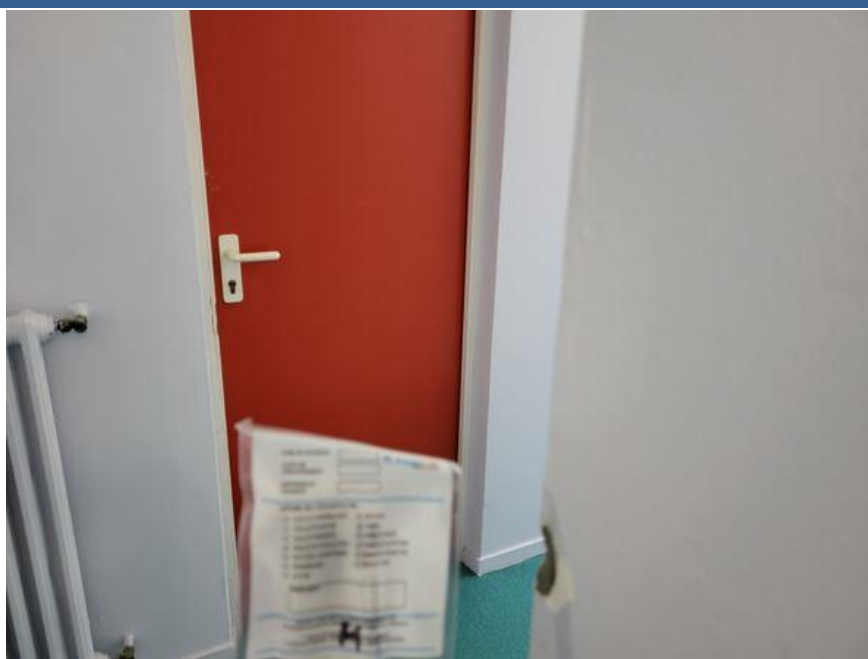
PRELEVEMENT : P262

Pièce ou Local	Dégagement 1 (Rdc)
Composant de la construction	Murs et cloisons maçonnés
Partie du composant	Enduits à base de plâtre
Présence d'amiante	Non
Plan N°	/
