PRE-RAPPORT DE REPERAGE DES MATERIAUX ET PRODUITS CONTENANT DE L'AMIANTE AVANT REALISATION DE TRAVAUX DANS UN IMMEUBLE BÂTI

PRE-Rapport N° 973057 établi le 19/03/2024

**Bâtiment D GREMILLON
Avenue de la Grande Cavée
14200 HÉROUVILLE-SAINT-CLAIR**

Programme de travaux : Curage complet du bâtiment pour réaménagement.

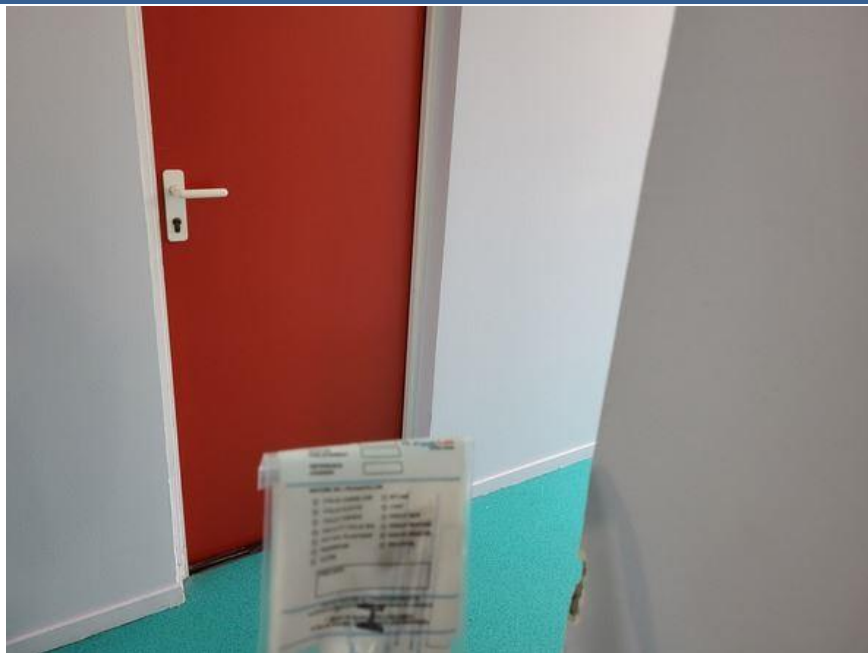
PRELEVEMENT : P263

Pièce ou Local	Dégagement 3 (Rdc)
Composant de la construction	Murs et cloisons maçonnés
Partie du composant	Enduits à base de plâtre Lissés

Présence d'amiante **Non**

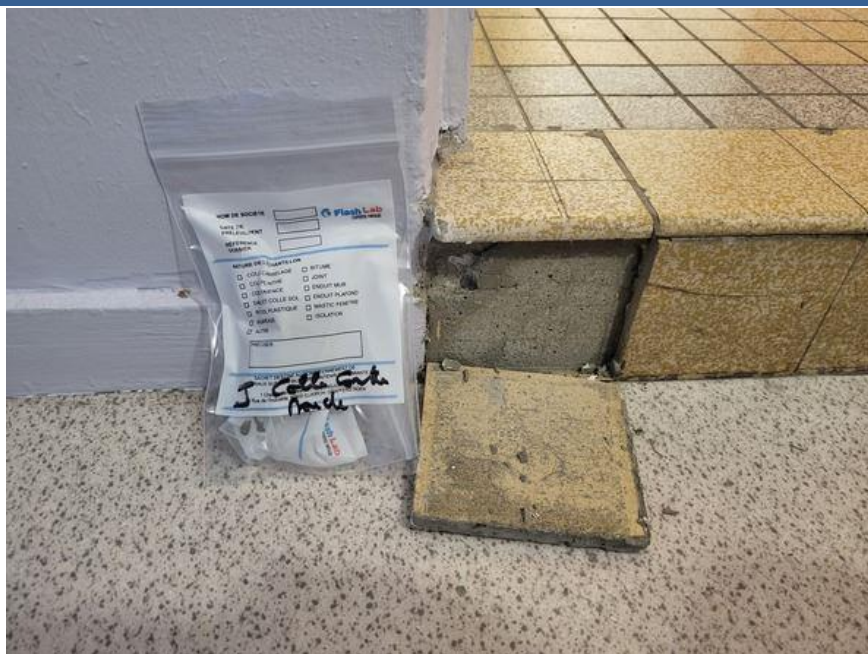
PRELEVEMENT : P264

Pièce ou Local	Dégagement 3 (2ème étage)
Composant de la construction	Revêtements de murs, poteaux, cloisons, gaines, coffres
Partie du composant	Colles Plinthe carrelage à base de ciment

Présence d'amiante **Non**

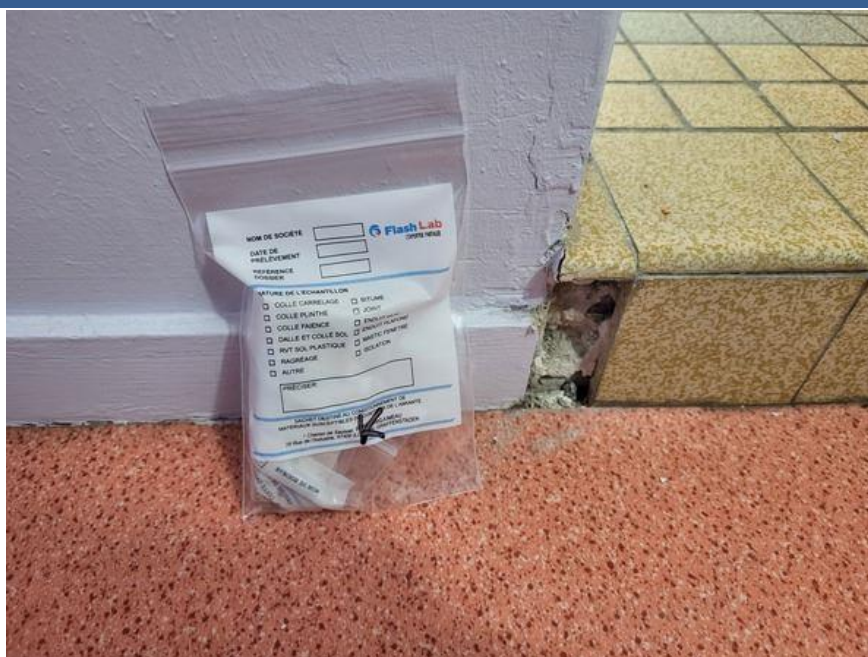
PRELEVEMENT : P265

Pièce ou Local	Dégagement 3 (1er étage)
Composant de la construction	Revêtements de murs, poteaux, cloisons, gaines, coffres
Partie du composant	Colles Plinthe carrelage à base de plâtre
Présence d'amiante	Non
Plan N°	/

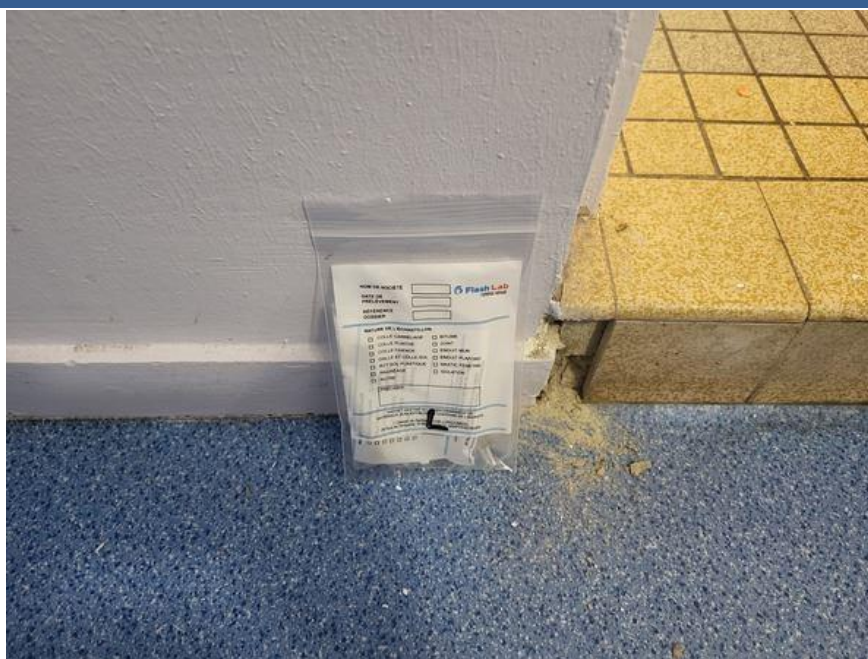
PRELEVEMENT : P266

Pièce ou Local	Dégagement 1 (Rdc)
Composant de la construction	Revêtements de murs, poteaux, cloisons, gaines, coffres
Partie du composant	Colles Plinthe carrelage à base de ciment
Présence d'amiante	Non
Plan N°	/

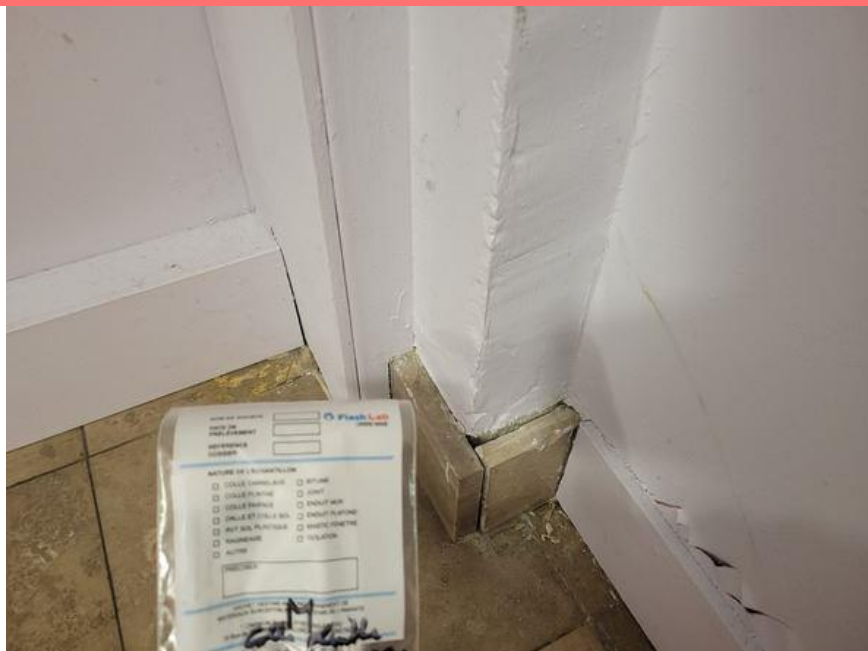
PRELEVEMENT : P267

Pièce ou Local	Hall (Rdc)
Composant de la construction	Revêtements de murs, poteaux, cloisons, gaines, coffres
Partie du composant	Colles Plinthe marbre

Présence d'amiante **Oui**

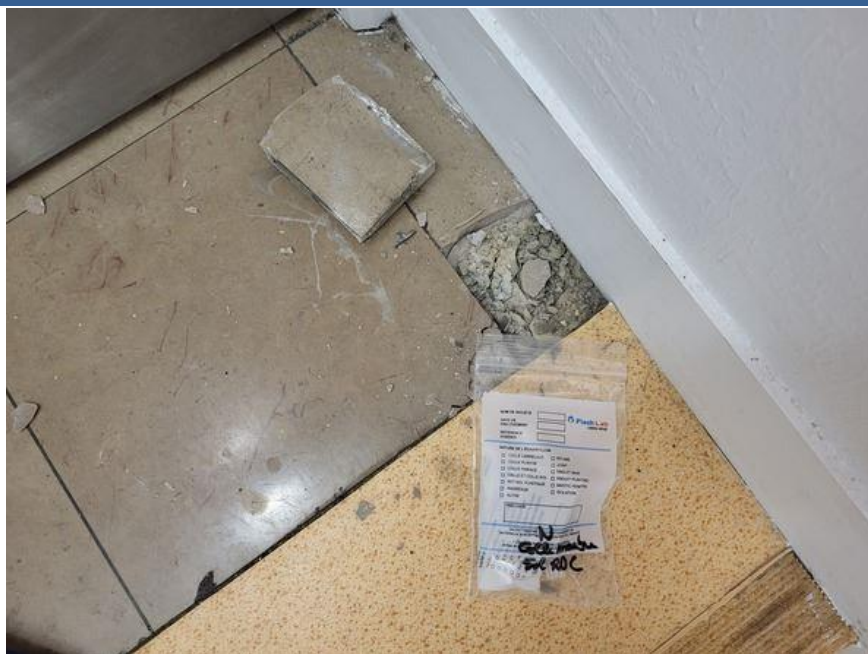
PRELEVEMENT : P268

Pièce ou Local	Hall (Rdc)
Composant de la construction	Revêtements de sols
Partie du composant	Colles de carrelage Colle de dalles marbre

Présence d'amiante **Non**

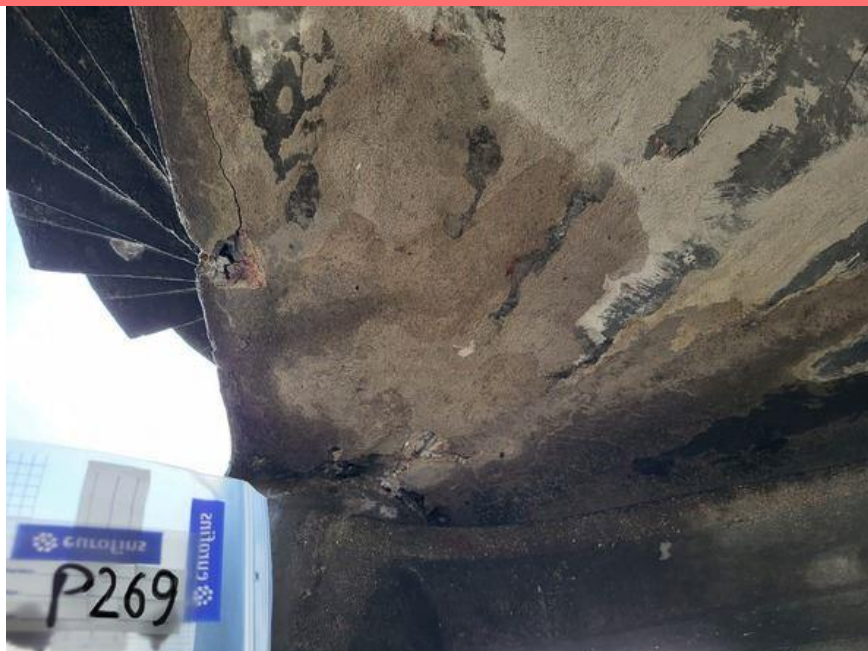
PRELEVEMENT : P269

Pièce ou Local	Façades (Extérieur)
Composant de la construction	Escalier de secours
Partie du composant	Enduit ciment en sous-face

Présence d'amiante **Oui**

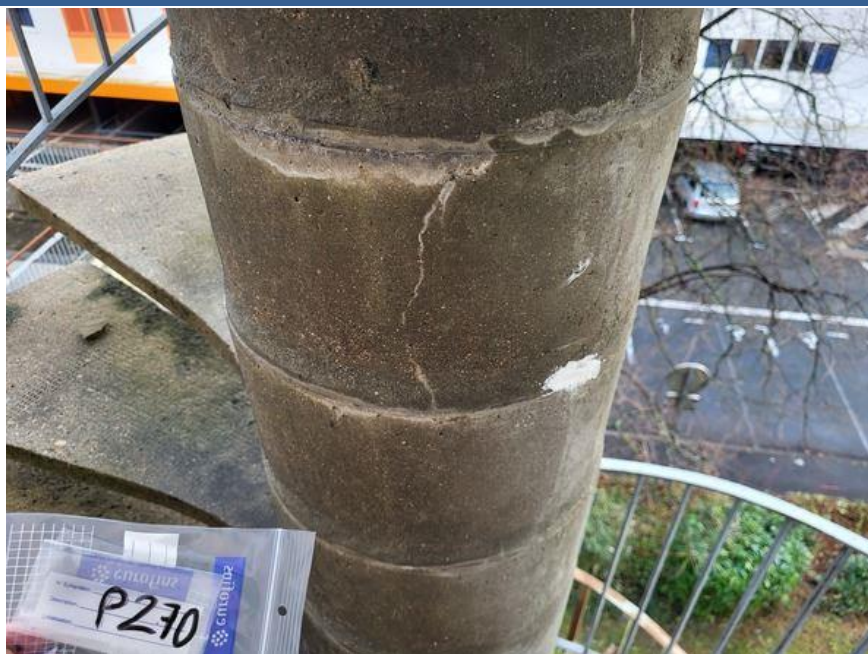
PRELEVEMENT : P270

Pièce ou Local	Façades (Extérieur)
Composant de la construction	Escalier de secours
Partie du composant	Joint d'assemblage du noyau central

Présence d'amiante **Non**

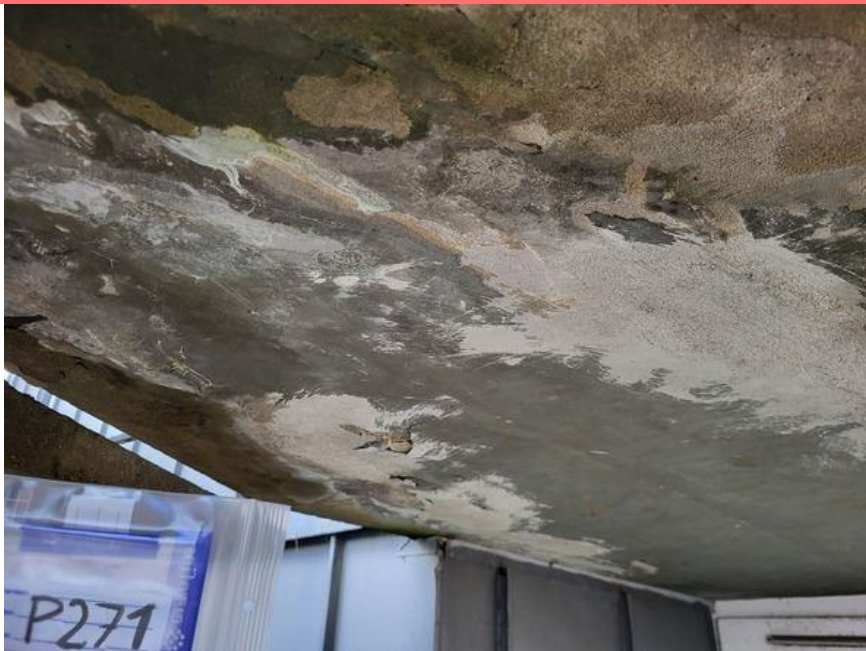
PRELEVEMENT : P271

Pièce ou Local	Façades (Extérieur)
Composant de la construction	Escalier de secours
Partie du composant	Enduit ciment en sous-face

Présence d'amiante **Oui**

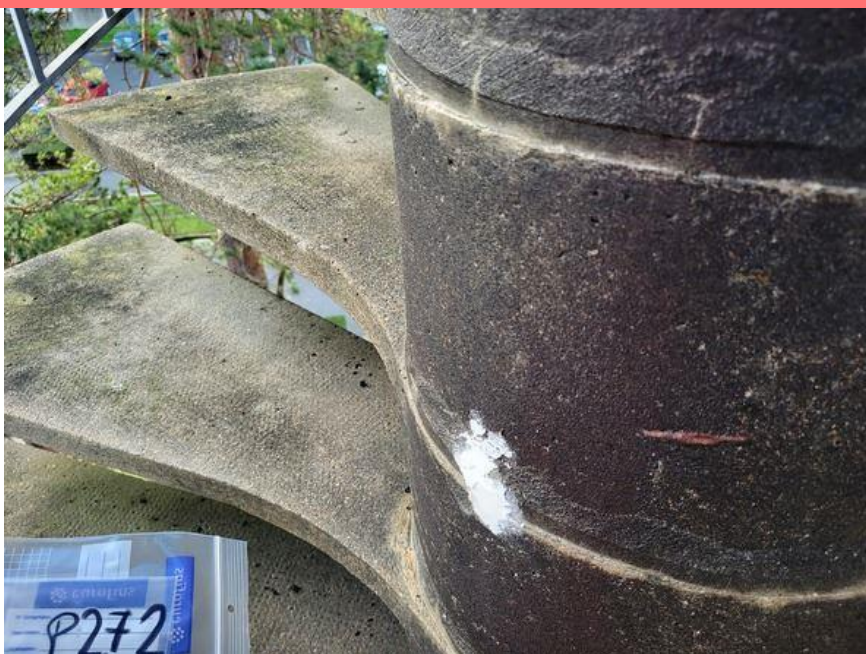
PRELEVEMENT : P272

Pièce ou Local	Façades (Extérieur)
Composant de la construction	Escalier de secours
Partie du composant	Joint d'assemblage du noyau central

Présence d'amiante **Oui**

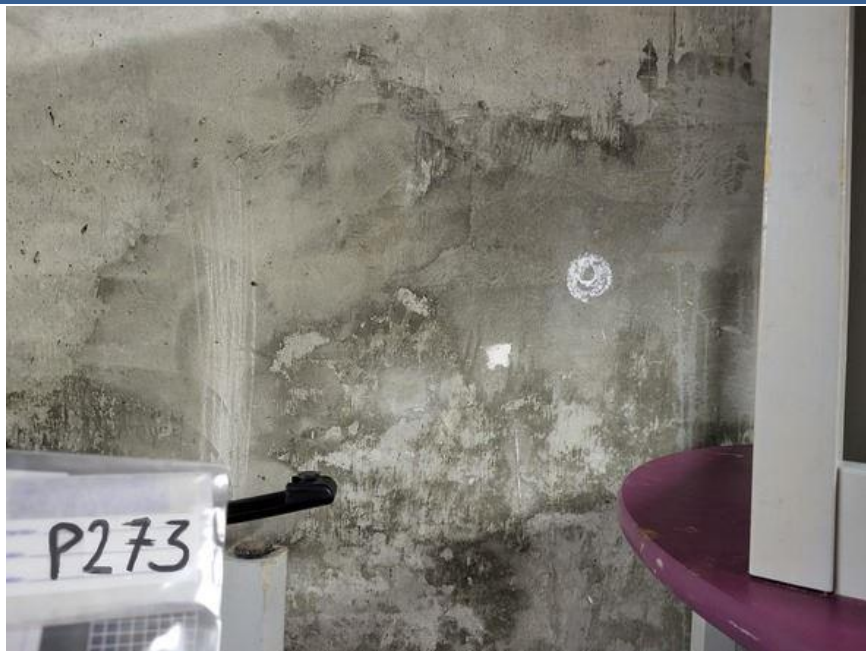
PRELEVEMENT : P273

Pièce ou Local Garage 2 (Sous-sol)

Composant de la construction Murs et cloisons maçonnes

Partie du composant Enduits de débullage

Présence d'amiante **Non**

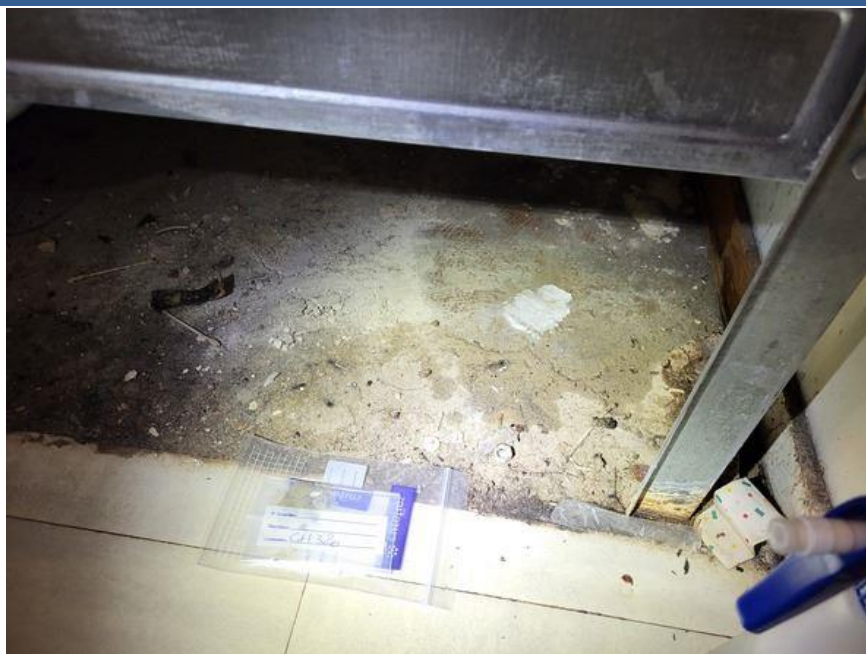
PRELEVEMENT : P275

Pièce ou Local Chambre 320 (3ème étage)

Composant de la construction Revêtements de sols

Partie du composant Ragraage ragraage sous baignoire

Présence d'amiante **Non**

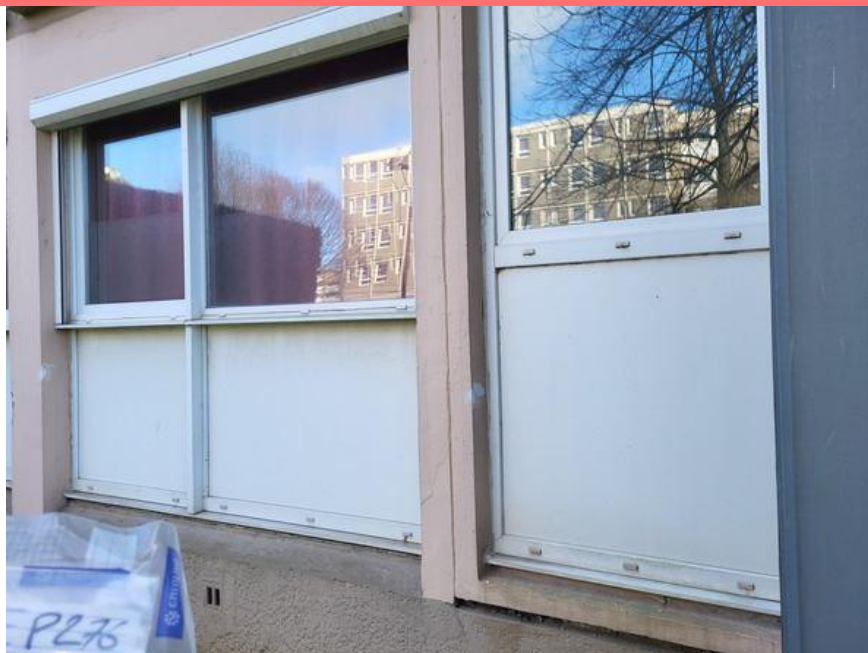
PRELEVEMENT : P276

Pièce ou Local	Façades (Extérieur)
Composant de la construction	Poteaux
Partie du composant	Enduits à base de ciment projeté

Présence d'amiante **Oui**

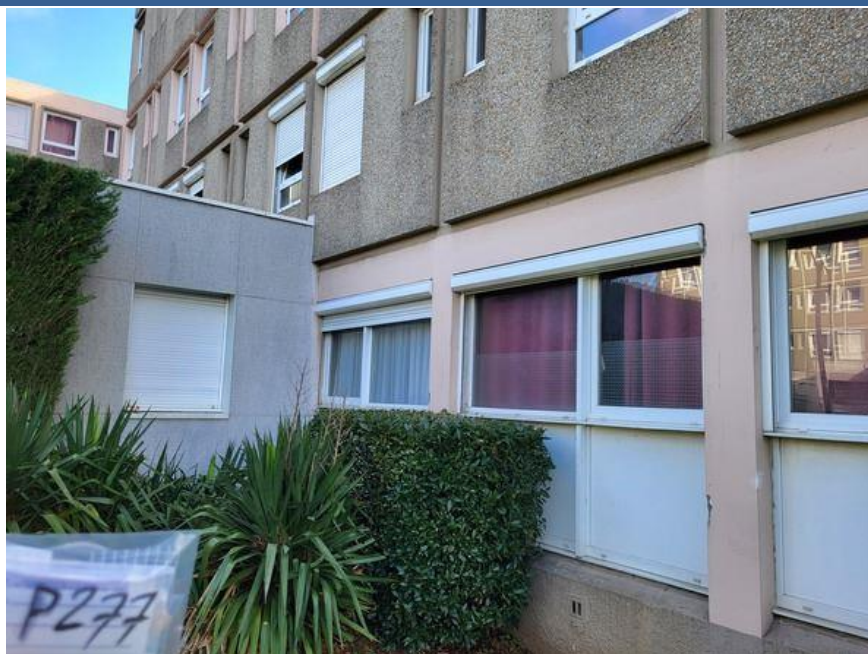
PRELEVEMENT : P277

Pièce ou Local	Façades (Extérieur)
Composant de la construction	Poteaux
Partie du composant	Enduits à base de ciment projeté

Présence d'amiante **Non**

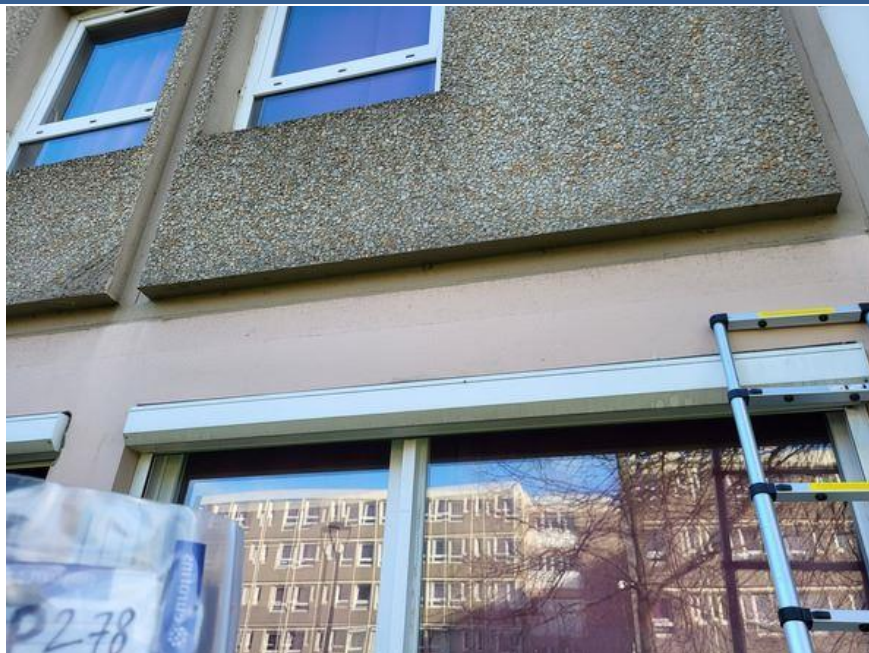
PRELEVEMENT : P278

Pièce ou Local	Façades (Extérieur)
Composant de la construction	Linteaux
Partie du composant	Enduits à base de ciment projeté

Présence d'amiante **Non**

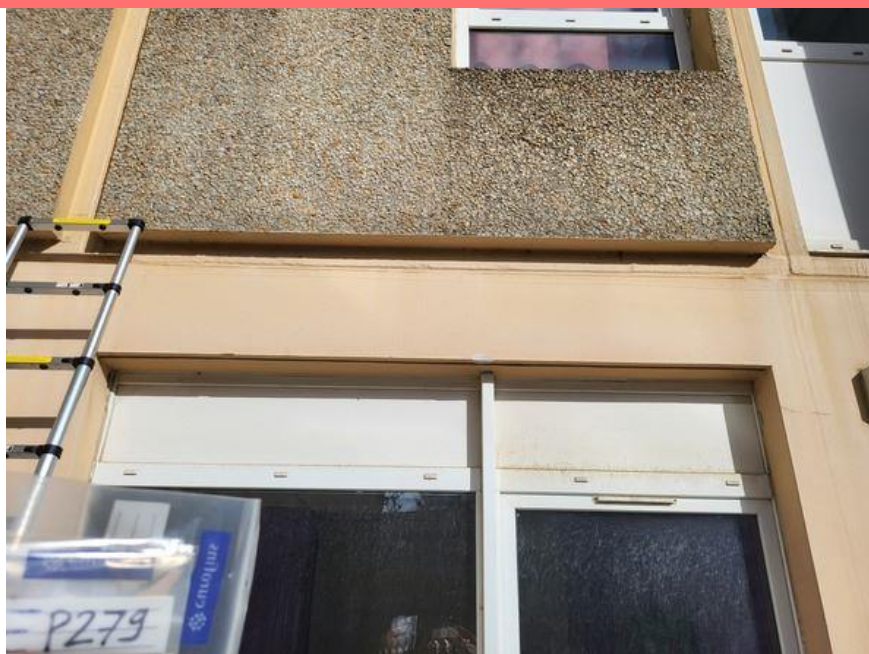
PRELEVEMENT : P279

Pièce ou Local	Façades (Extérieur)
Composant de la construction	Linteaux
Partie du composant	Enduits à base de ciment projeté

Présence d'amiante **Oui**

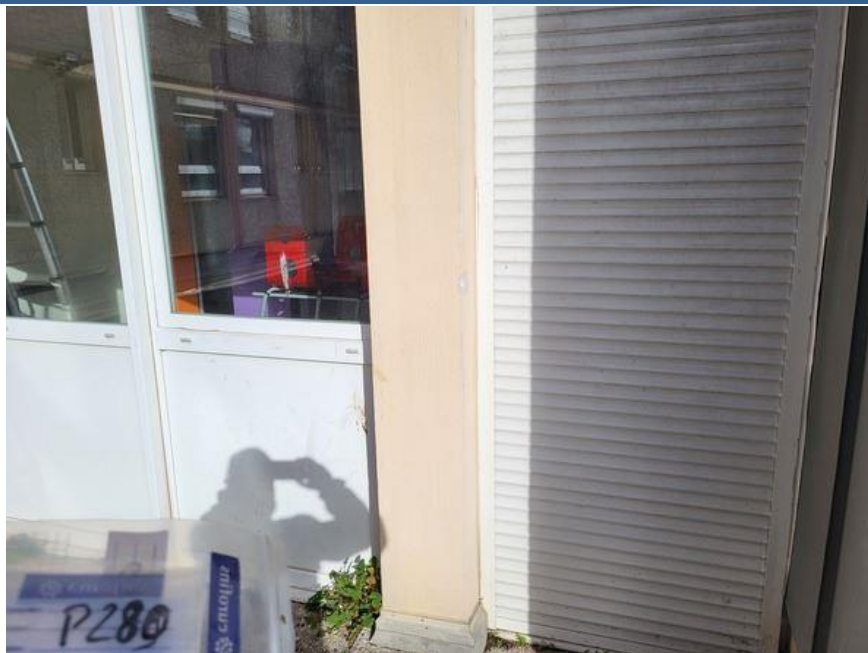
PRELEVEMENT : P280

Pièce ou Local	Façades (Extérieur)
Composant de la construction	Poteaux
Partie du composant	Enduits à base de ciment projeté

Présence d'amiante **Non**

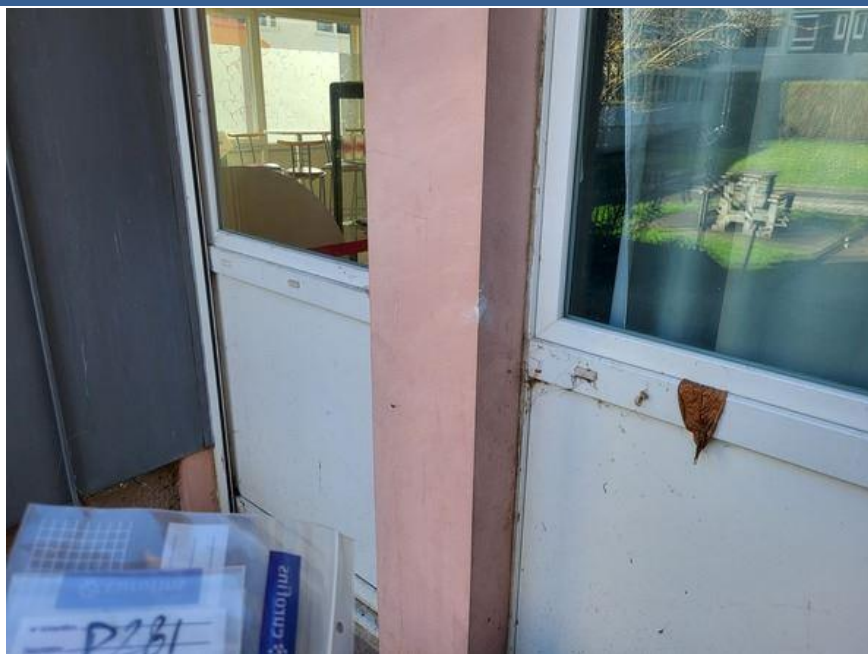
PRELEVEMENT : P281

Pièce ou Local	Façades (Extérieur)
Composant de la construction	Poteaux
Partie du composant	Enduits à base de ciment projeté

Présence d'amiante **Non**

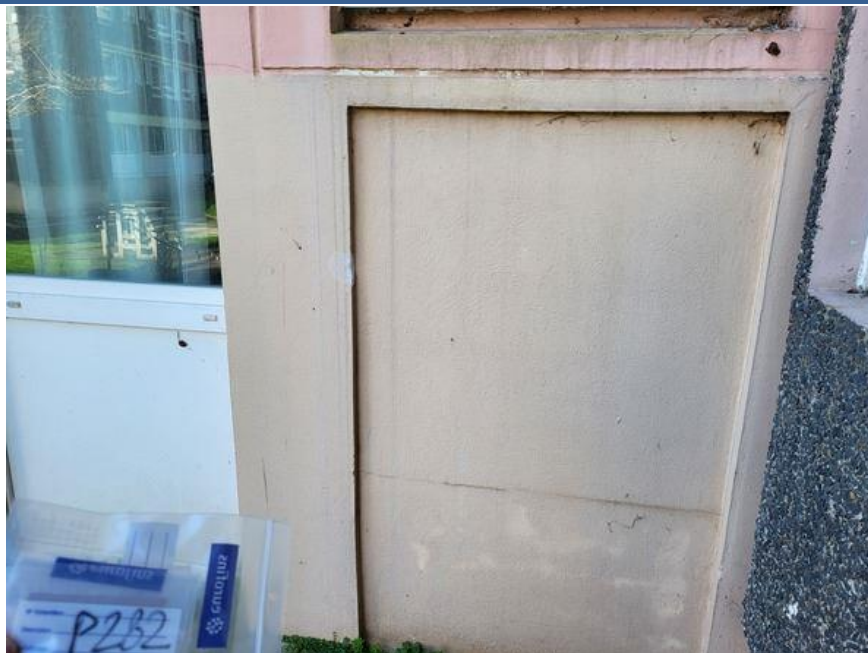
PRELEVEMENT : P282

Pièce ou Local	Façades (Extérieur)
Composant de la construction	Muret béton
Partie du composant	Enduits à base de ciment projeté

Présence d'amiante **Non**

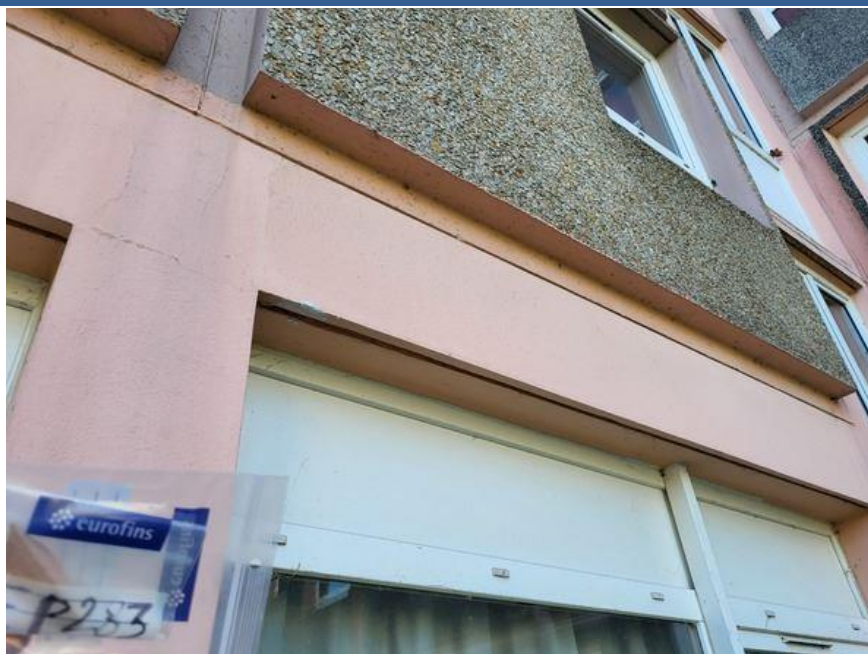
PRELEVEMENT : P283

Pièce ou Local	Façades (Extérieur)
Composant de la construction	Linteaux
Partie du composant	Enduits à base de ciment projeté

Présence d'amiante **Non**
