Rapport de Repérage des matériaux et produits contenant de l'amiante avant réalisation de travaux dans un immeuble bâti

Numéro de dossier : MA2401019440
Rapport édité le : 19/02/2024

UNIVERSITE RENNES 2
35000 Rennes

Campus de Villejean
35000 RENNES
Batiment 6

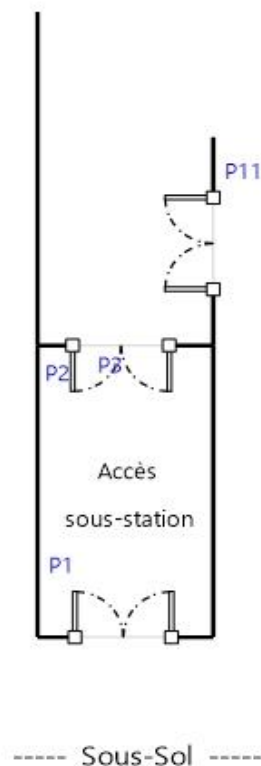
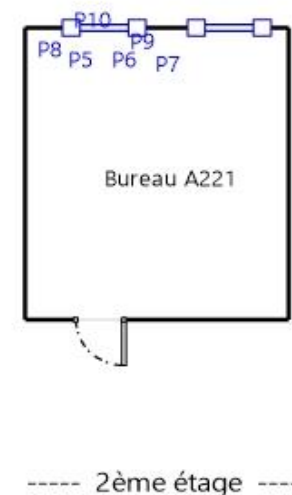
Planche de repérage des matériaux et produits amiantés
Affaire	MA2401019440
Opération	PINAULT Julien
Site	Campus de Villejean 35000 RENNES
Date de réalisation	19/02/2024
Matériaux et produits contenant de l'amiante
