MISSION COMPLEMENTAIRE RECONNAISSANCE DE STRUCTURES

BATIMENT A – CAMPUS DE VILLEJEAN
PLACE DU RECTEUR HENRI MOAL – CS 24307
35043 RENNES CEDEX

Rapport ORE3.N.0020

Novembre 2023

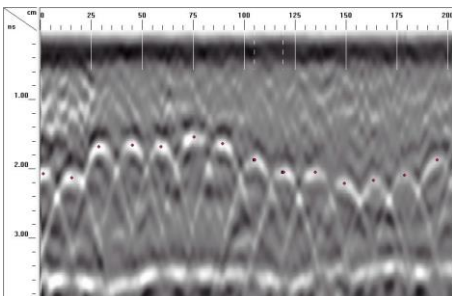
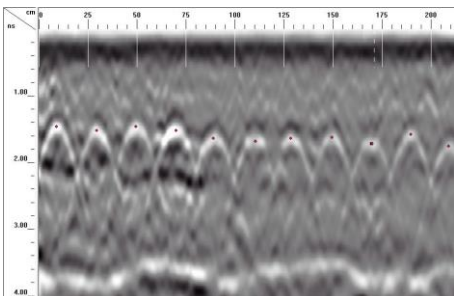
Radargramme : File_N°1 Suivant l'axe X	Radargramme : File_N°4 Suivant l'axe Y

- Le radargramme N°1 opéré suivant l'axe X (parallèlement aux façades) indique la présence d'armatures présentant un enrobage moyen de 109 mm espacées tous les 15 cm,
- Le radargramme N°4 opéré suivant l'axe Y (perpendiculairement aux façades) indique la présence d'armatures présentant un enrobage moyen de 102 mm espacées tous les 20 cm.

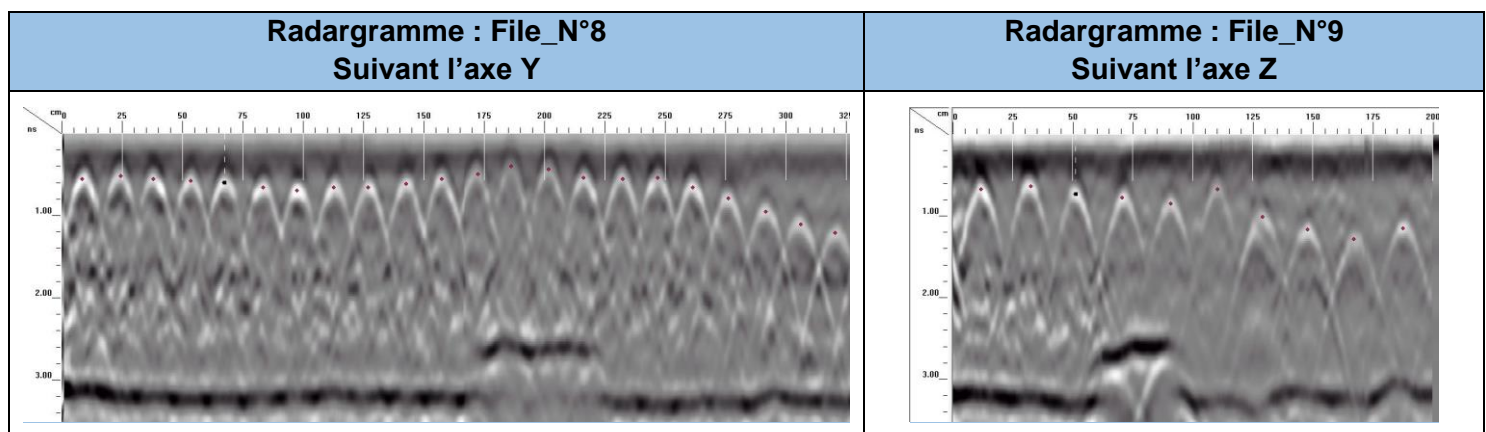
- Le radargramme N°8 opéré suivant l'axe Y (perpendiculairement aux façades) indique la présence d'armatures verticales présentant un enrobage moyen de 49 mm espacées tous les 15 cm,
- Le radargramme N°9 opéré suivant l'axe Z (hauteur du voile) indique la présence d'armatures horizontales présentant un enrobage moyen de 47 mm espacées tous les 20 cm.

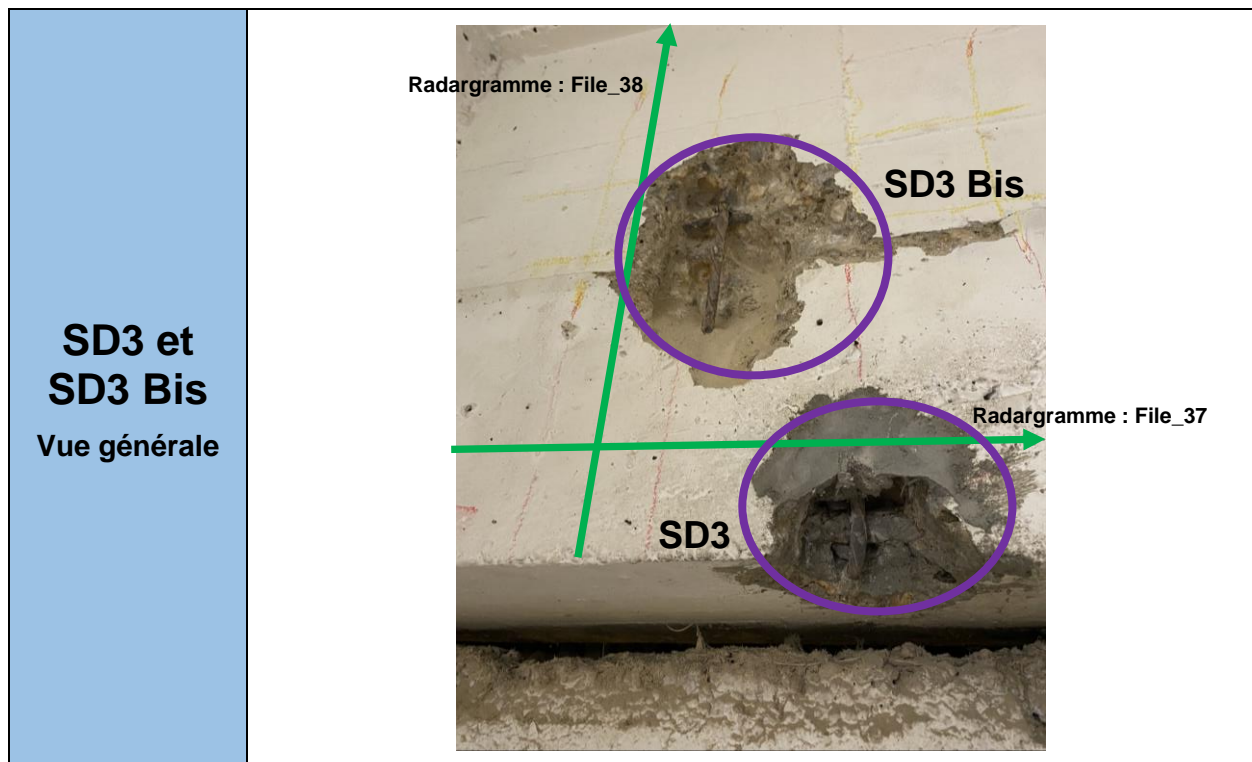
<p>SD3</p> <p>Photographie du sondage destructif</p>

</div>
<p>Remarques</p>	<ul style="list-style-type: none"> • Légère oxydation généralisée des armatures pouvant être due à l'état de corrosion initial des armatures avant coulage du béton • Enrobage donné par rapport à la surface de la poutre (peinture comprise) • Sondage destructif réalisé à environ 10 cm de l'appui • Portée : Non déterminable • Largeur : 22 cm • Epaisseur du cloisonnement : 10 cm
<p>SD3 Bis</p> <p>Photographie du sondage destructif</p>

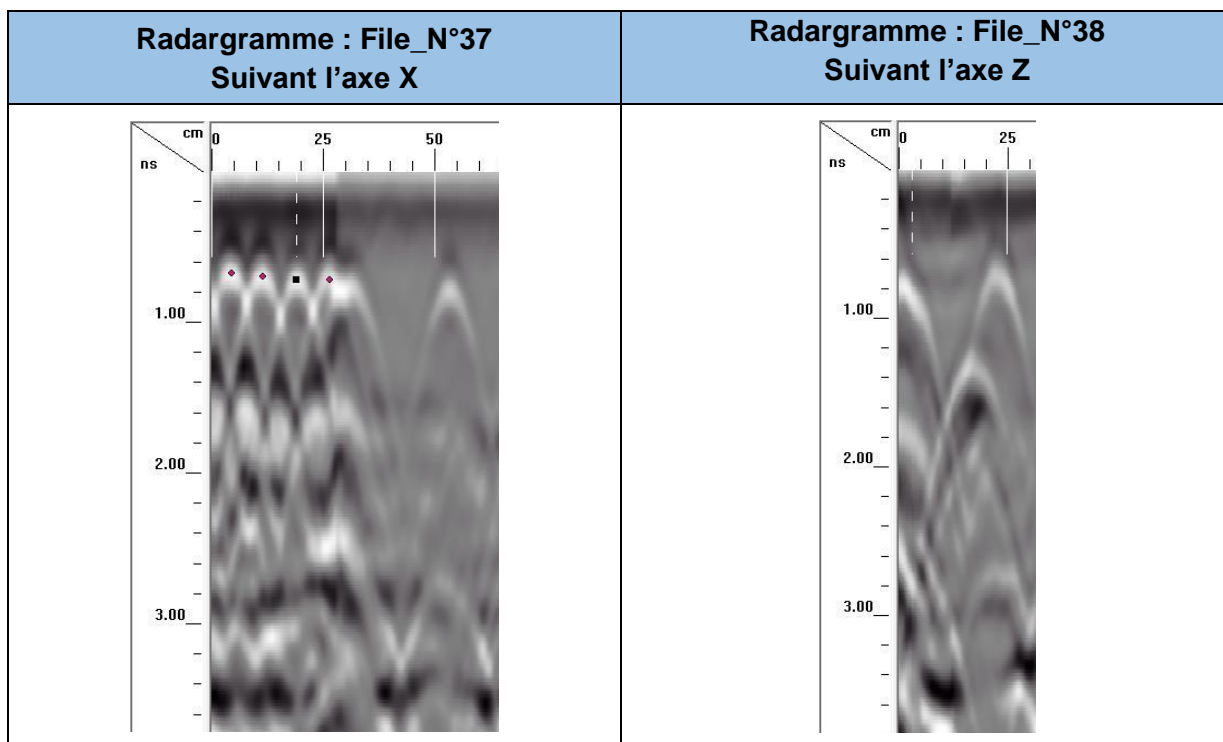
- *Le radargramme N°37 opéré suivant l'axe X (parallèlement aux façades) indique la présence d'armatures verticales s'apparentant aux cadres de la poutre à proximité de l'appui (au droit du champs) et présentant un enrobage moyen de 40 mm espacées tous les 7 cm,*
- *Le radargramme N°38 opéré suivant l'axe Z (suivant la hauteur du champ de la poutre) indique la présence d'armatures horizontales s'apparentant aux filants de la poutre, dont les caractéristiques sont à retrouver au niveau de la description et de la coupe des sondages destructifs SD3 et SD3 Bis.*

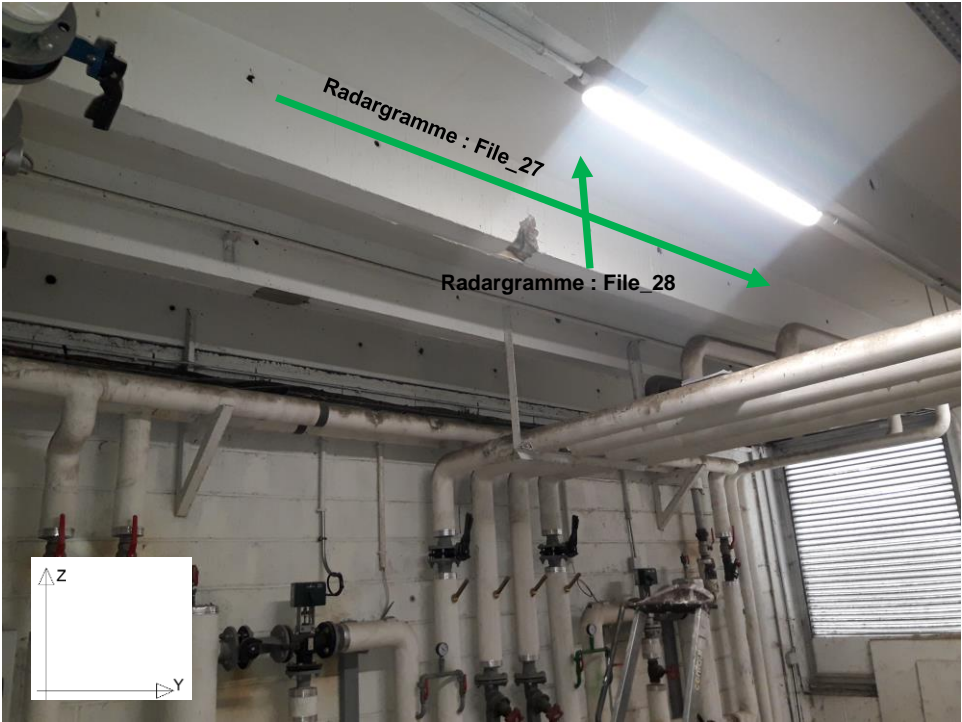
<p>SD4 Vue générale</p>

<p>Remarques</p>	<ul style="list-style-type: none"> • Légère oxydation généralisée des armatures pouvant être due à l'état de corrosion initial des armatures avant coulage du béton • Enrobage donné par rapport à la surface du béton (peinture comprise) • Portée de la poutrelle estimée à environ 7.40 m • Retombée de la poutrelle estimée à environ 0.35 m • Entraxe des poutrelles estimé à environ 0.87 m • Présence d'un tasseau en bois

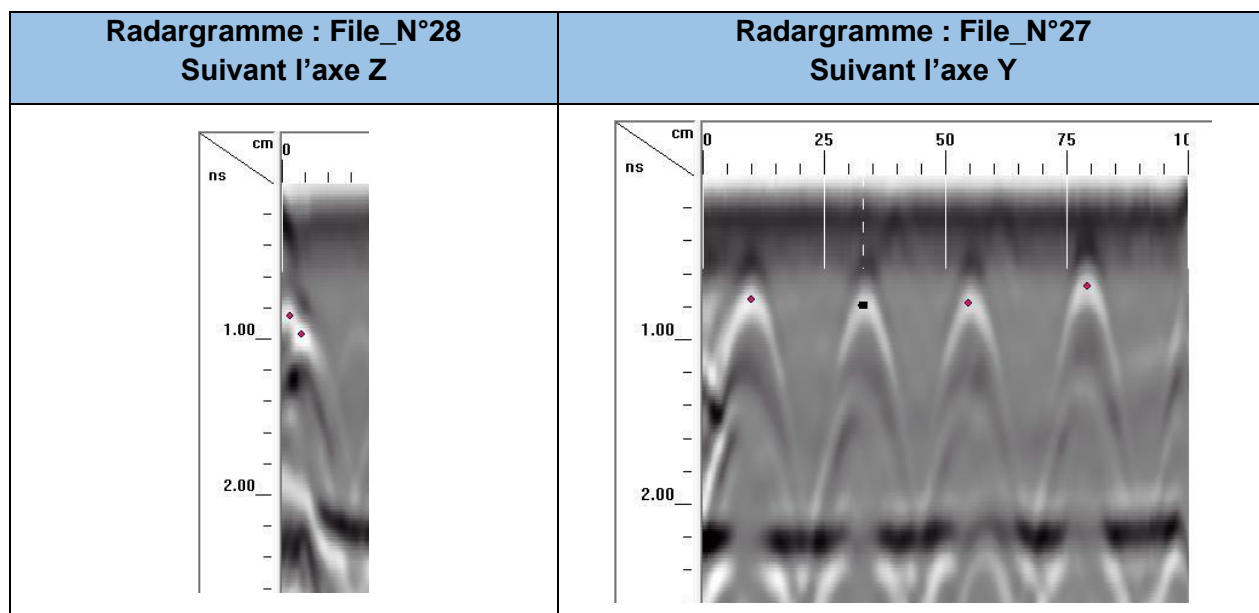
- Le radargramme N°28 opéré suivant l'axe Z (suivant la hauteur du champ de la poutrelle) indique la présence de plusieurs armatures horizontales, s'apparentant aux filants de la poutrelle et dont les caractéristiques sont à retrouver au niveau de la description et de la coupe du sondage destructif SD4,
- Le radargramme N°27 opéré suivant l'axe Y (perpendiculairement aux façades) indique la présence d'armatures verticales s'apparentant aux étriers de la poutrelle, ayant un enrobage moyen de 35 mm espacées tous les 23 cm.

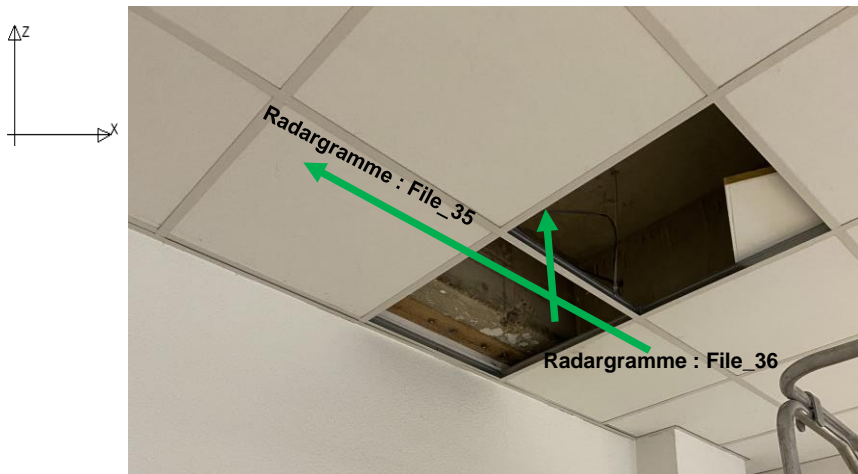
<p>SD5 Vue générale</p>

<div data-bbox="497 1019 699 1169" style="border: 1px solid red; padding: 2px; width: fit-content;"> <p>Cadre TOR Ø 8 e ↑ : 5 mm e → : 19 mm</p> </div> <div data-bbox="497 1272 699 1411" style="border: 1px solid red; padding: 2px; width: fit-content;"> <p>Filant TOR Ø 16 e ↑ : 18 mm e → : 30 mm</p> </div> <div data-bbox="1184 902 1385 1048" style="border: 1px solid red; padding: 2px; width: fit-content;"> <p>Filant TOR Ø 18 e ↑ : 72 mm e → : 32 mm</p> </div>
<p>Remarques</p>	<ul style="list-style-type: none"> • Légère oxydation des armatures pouvant être due à l'état de corrosion initial des armatures avant coulage du béton • Enrobage donné par rapport à la surface du béton (peinture comprise) • Portée de la poutre estimée à environ 2.90 m • Retombée de la poutre estimée à environ 0.36 m

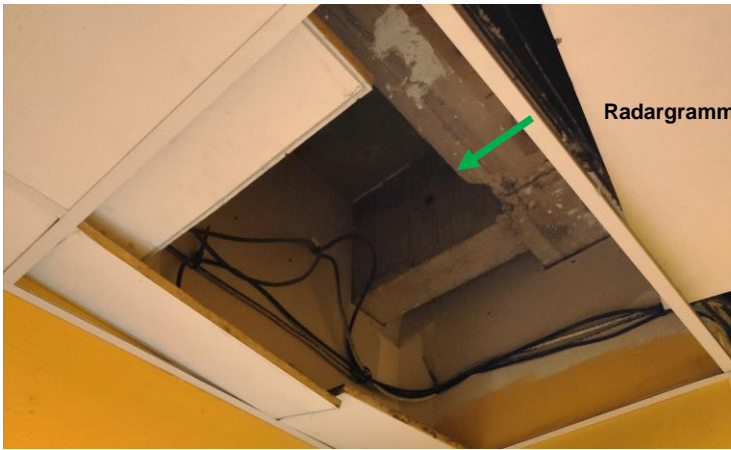
<p>SD5 Bis Vue générale</p>

<p>Filant TOR Ø 16 e ↑ : 22 mm e ← : 45 mm</p> <p>Cadre RL Ø 8 e ↑ : 13 mm e ← : 31 mm</p> <p>Filant TOR Ø 16 e ↑ : 24 mm e → : 30 mm</p>
<p>Remarques</p>	<ul style="list-style-type: none"> • Légère oxydation des armatures pouvant être due à l'état de corrosion initial des armatures avant coulage du béton • Enrobage donné par rapport à la surface du béton • Portée de la poutre estimée à environ 2.90 m • Retombée de la poutre estimée à environ 0.36 m

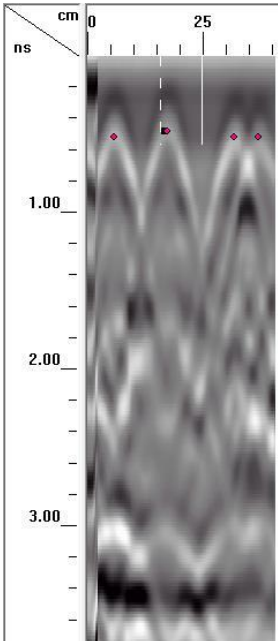
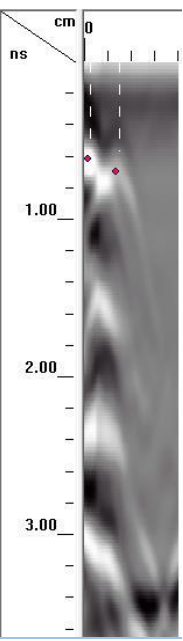
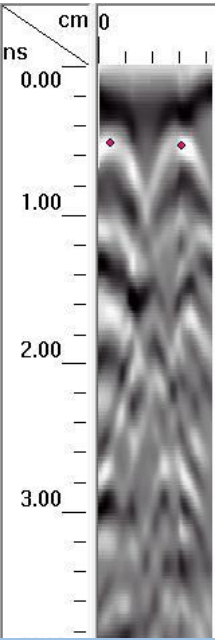
Radargramme : File_N°35 Suivant l'axe X	Radargramme : File_N°36 Suivant l'axe Z	Radargramme : File_N°5 Bis Suivant l'axe Y

- *Le radargramme N°36 opéré suivant l'axe Z (suivant la hauteur du champ de la poutre) indique la présence de plusieurs armatures horizontales, s'apparentant aux filants de la poutre et dont les caractéristiques sont à retrouver au niveau de la description et de la coupe des sondages destructifs SD5 et SD5 Bis,*
- *Le radargramme N°35 opéré suivant l'axe X (parallèlement aux façades) indique la présence d'armatures verticales s'apparentant aux cadres de la poutre, ayant un enrobage moyen de 21 mm espacées tous les 10 cm,*
- *Le radargramme N°5 Bis opéré suivant l'axe Y (perpendiculairement aux façades) indique la présence de plusieurs armatures horizontales, s'apparentant aux filants de la poutre et dont les caractéristiques sont à retrouver au niveau de la description et de la coupe des sondages destructifs SD5 et SD5 Bis.*

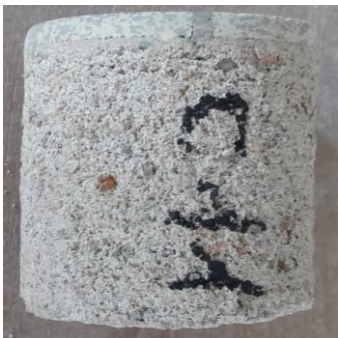
C11
Diamètre [mm]	63
Longueur [mm]	Carrelage et colle : 8 Chape : 52
Remarques	Carottage non traversant
Cliché de la carotte

La réalisation d'un carottage non traversant à la surface du plancher bas des sanitaires du RDC a permis d'identifier la présence d'un complexe de revêtement carrelé (carrelage et colle) et d'une chape ayant une épaisseur totale de 6 cm. Un percement complémentaire a permis d'identifier l'épaisseur totale du complexe du plancher bas du RDC.

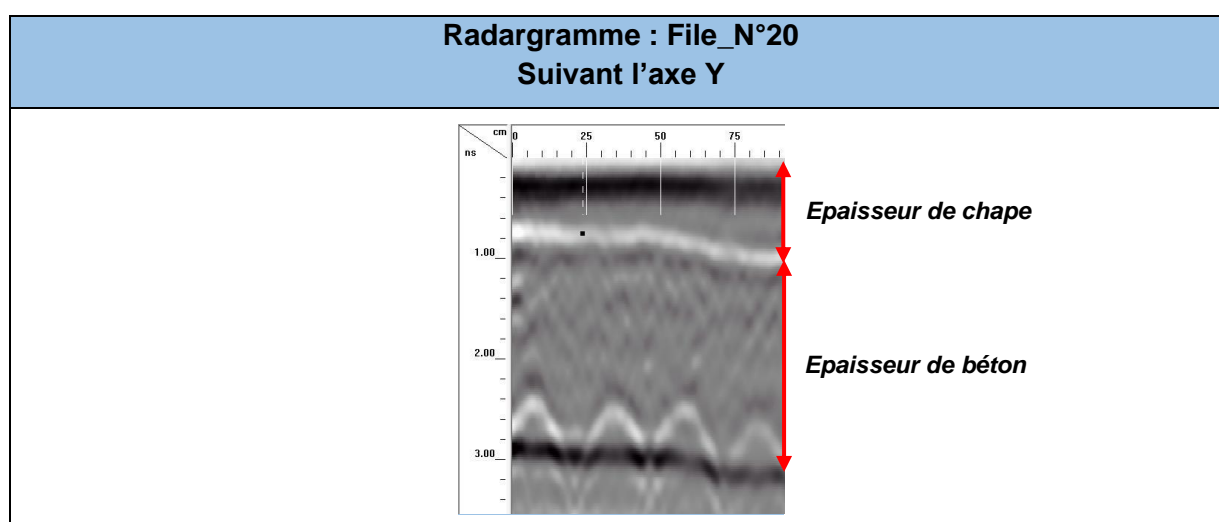
- Le radargramme N°20 opéré suivant l'axe Y indique la présence d'une première épaisseur (assimilable à un complexe de revêtement carrelé et d'une chape tel que décrit ci-dessus) ayant une épaisseur de 6 cm, puis d'une épaisseur de béton évaluée, grâce à l'exploitation du radargramme ci-dessus à 13 cm. Un percement a été réalisé et confirme ces épaisseurs,

- Notons que les épaisseurs observées au niveau du radargramme N°20 sont variables,
- A noter que les investigations réalisées au niveau du plancher bas des sanitaires du RDC semblent être un point singulier par rapport au reste du plancher bas du RDC. Compte tenu de la présence d'amiante à la surface du plancher bas du RDC (hors sanitaires), il n'a pas pu être réalisé d'investigations complémentaires. Des investigations complémentaires en sous-face du plancher haut du RDJ pourront être réalisées.

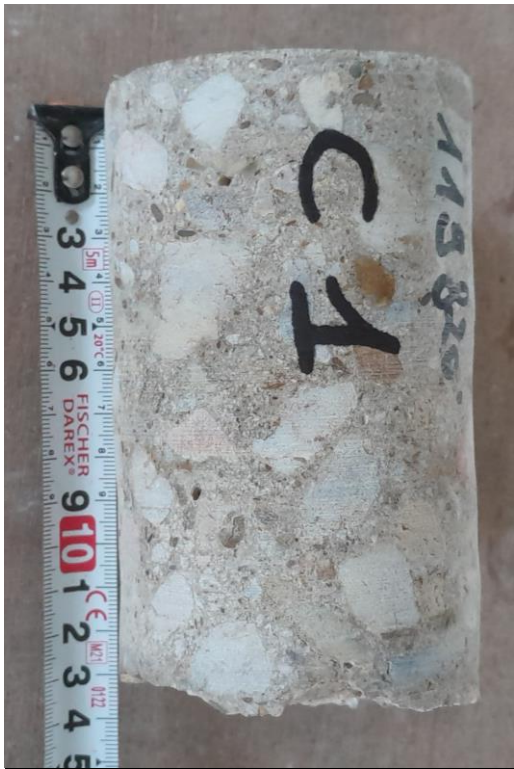
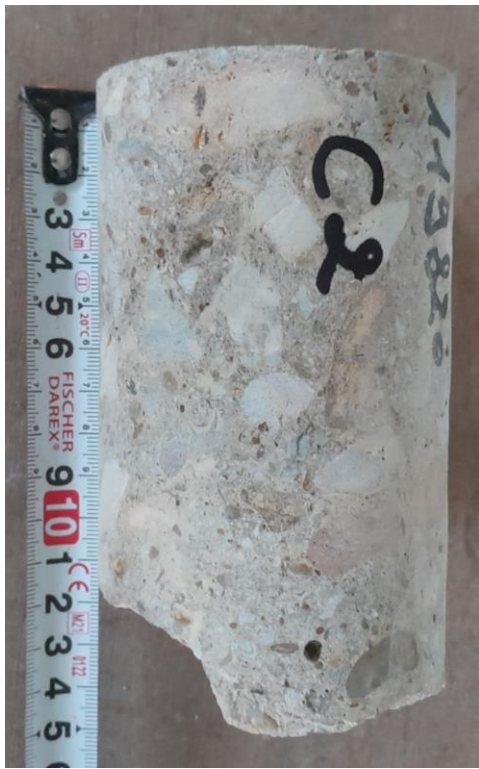
C1	C2
Diamètre [mm]	79	79
Longueur [mm]	Béton : 125	Béton : 113
Remarques	Quelques gros bullages D_{max} du béton : 21 mm Carottage non traversant	Quelques gros bullages D_{max} du béton : 22 mm Carottage non traversant
Cliché de la carotte

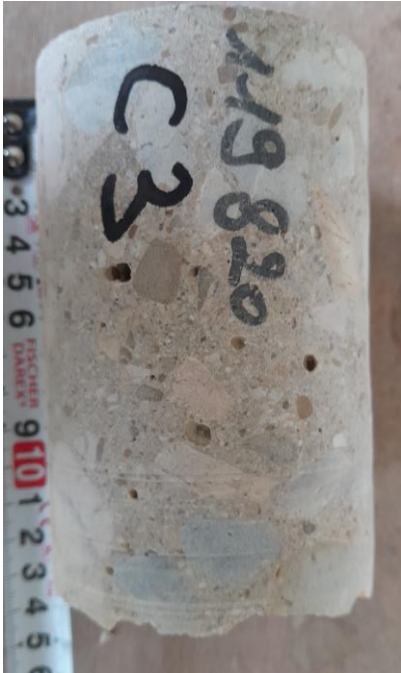
C3	C4
Diamètre [mm]	79	79
Longueur [mm]	Béton : 123	Béton : 132
Remarques	Quelques gros bullages D_{max} du béton : 21 mm Carottage non traversant	Quelques gros bullages D_{max} du béton : 21 mm Carottage non traversant
Cliché de la carotte

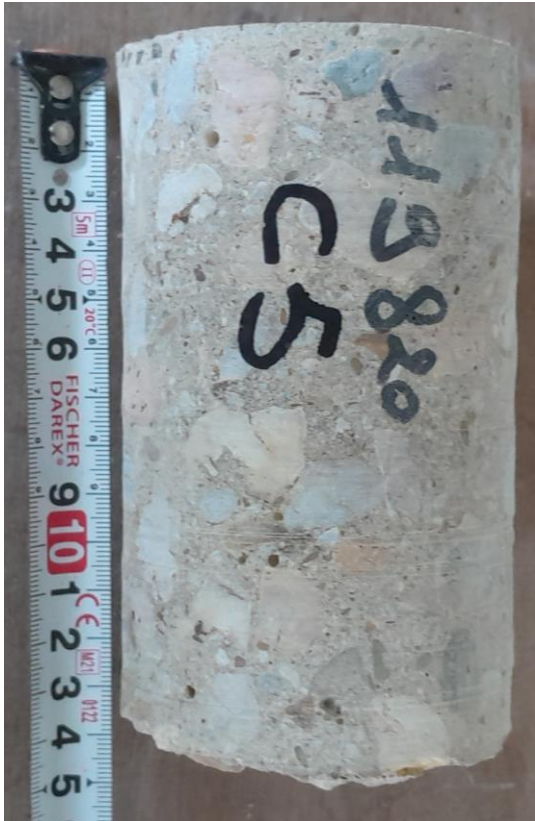
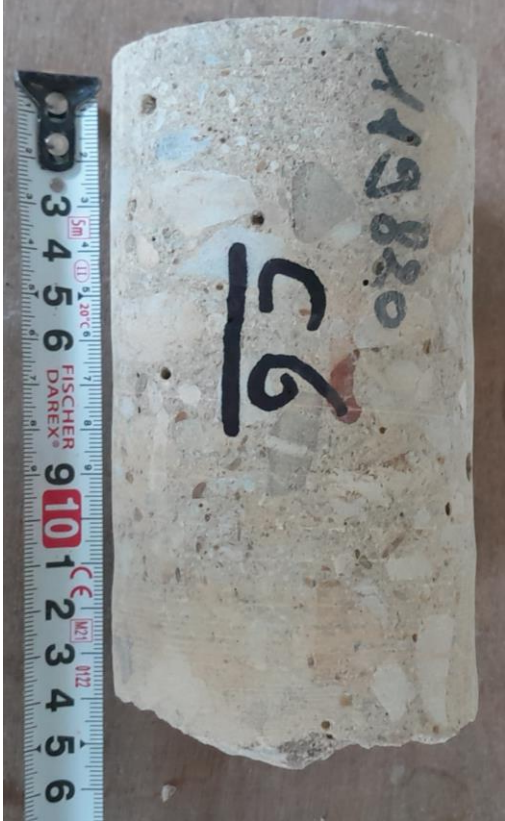
C5	C6
Diamètre [mm]	79	79
Longueur [mm]	Béton : 135	Béton : 135
Remarques	Quelques gros bullages D_{max} du béton : 20 mm Carottage non traversant	Quelques gros bullages D_{max} du béton : 22 mm Carottage non traversant
Cliché de la carotte

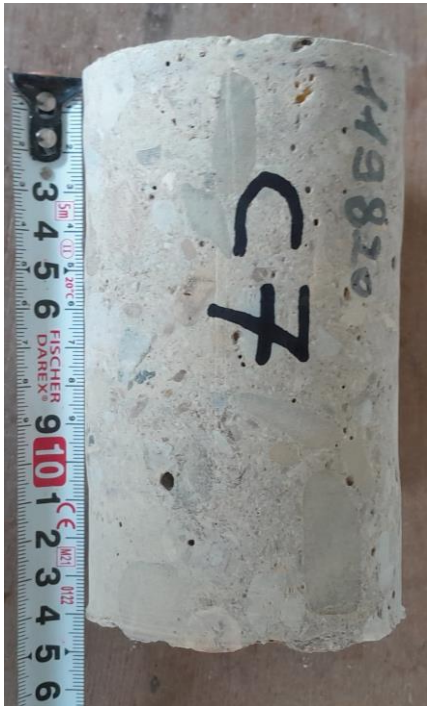
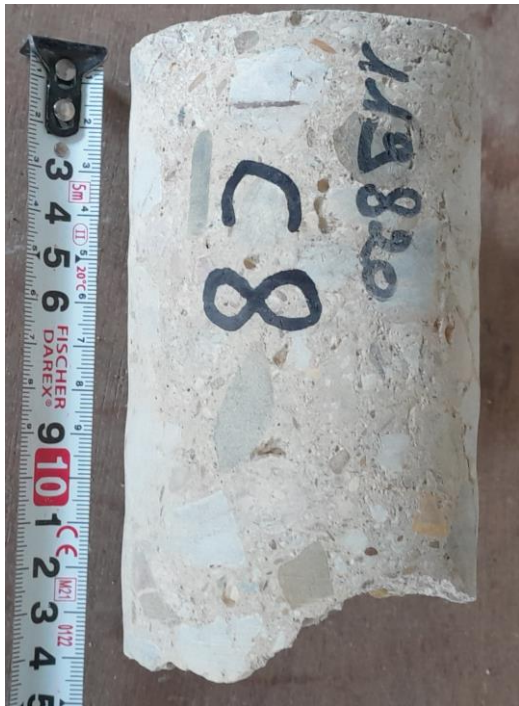
C7	C8
Diamètre [mm]	79	79
Longueur [mm]	Béton : 135	Béton : 113
Remarques	Quelques gros bullages D_{max} du béton : 24 mm Carottage non traversant	Quelques gros bullages D_{max} du béton : 22 mm Carottage non traversant
Cliché de la carotte

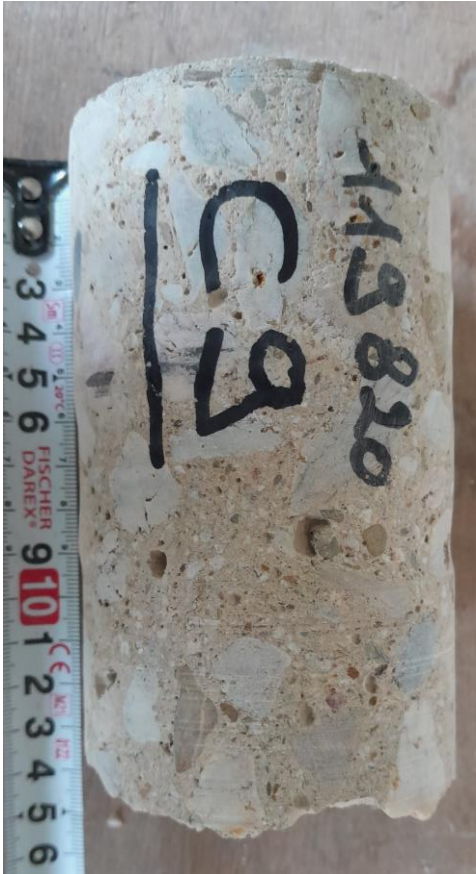
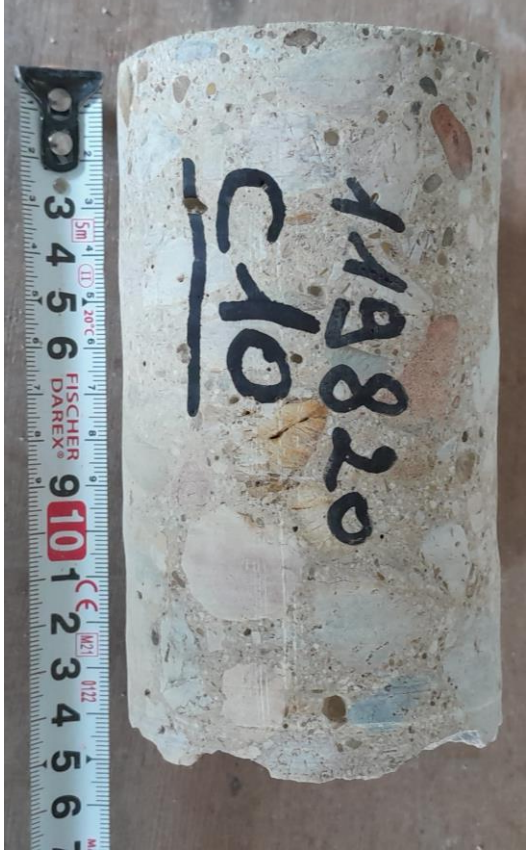
C9	C10
Diamètre [mm]	79	79
Longueur [mm]	Béton : 128	Béton : 135
Remarques	Quelques gros bullages D_{max} du béton : 20 mm Carottage non traversant	Quelques gros bullages D_{max} du béton : 21 mm Carottage non traversant
Cliché de la carotte
