SECONDE MISSION COMPLEMENTAIRE RECONNAISSANCE DE STRUCTURES

BATIMENT A – CAMPUS DE VILLEJEAN
PLACE DU RECTEUR HENRI MOAL – CS 24307
35043 RENNES CEDEX

Rapport ORE3.O.0008

Avril 2024

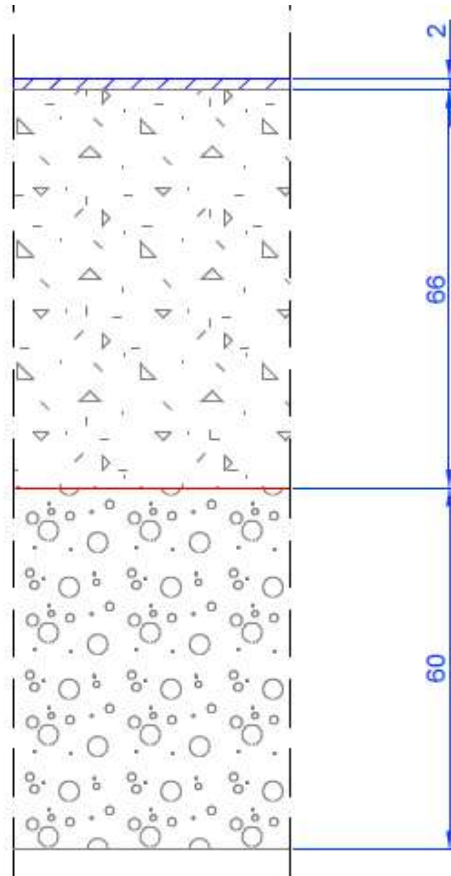
• COUPE DE PRINCIPE DU PLANCHER BAS DU NIVEAU A100

<p>Remarques</p>	<ul style="list-style-type: none"> • Treillis soudé, • Légère oxydation généralisée des armatures pouvant être due à l'état de corrosion initial des armatures avant coulage du béton, • Zone de ségrégation en partie supérieure des armatures, • Prélèvement d'acier réalisé au droit du sondage destructif Z1-SD1, • Enrobage donné par rapport à la sous-face du béton.

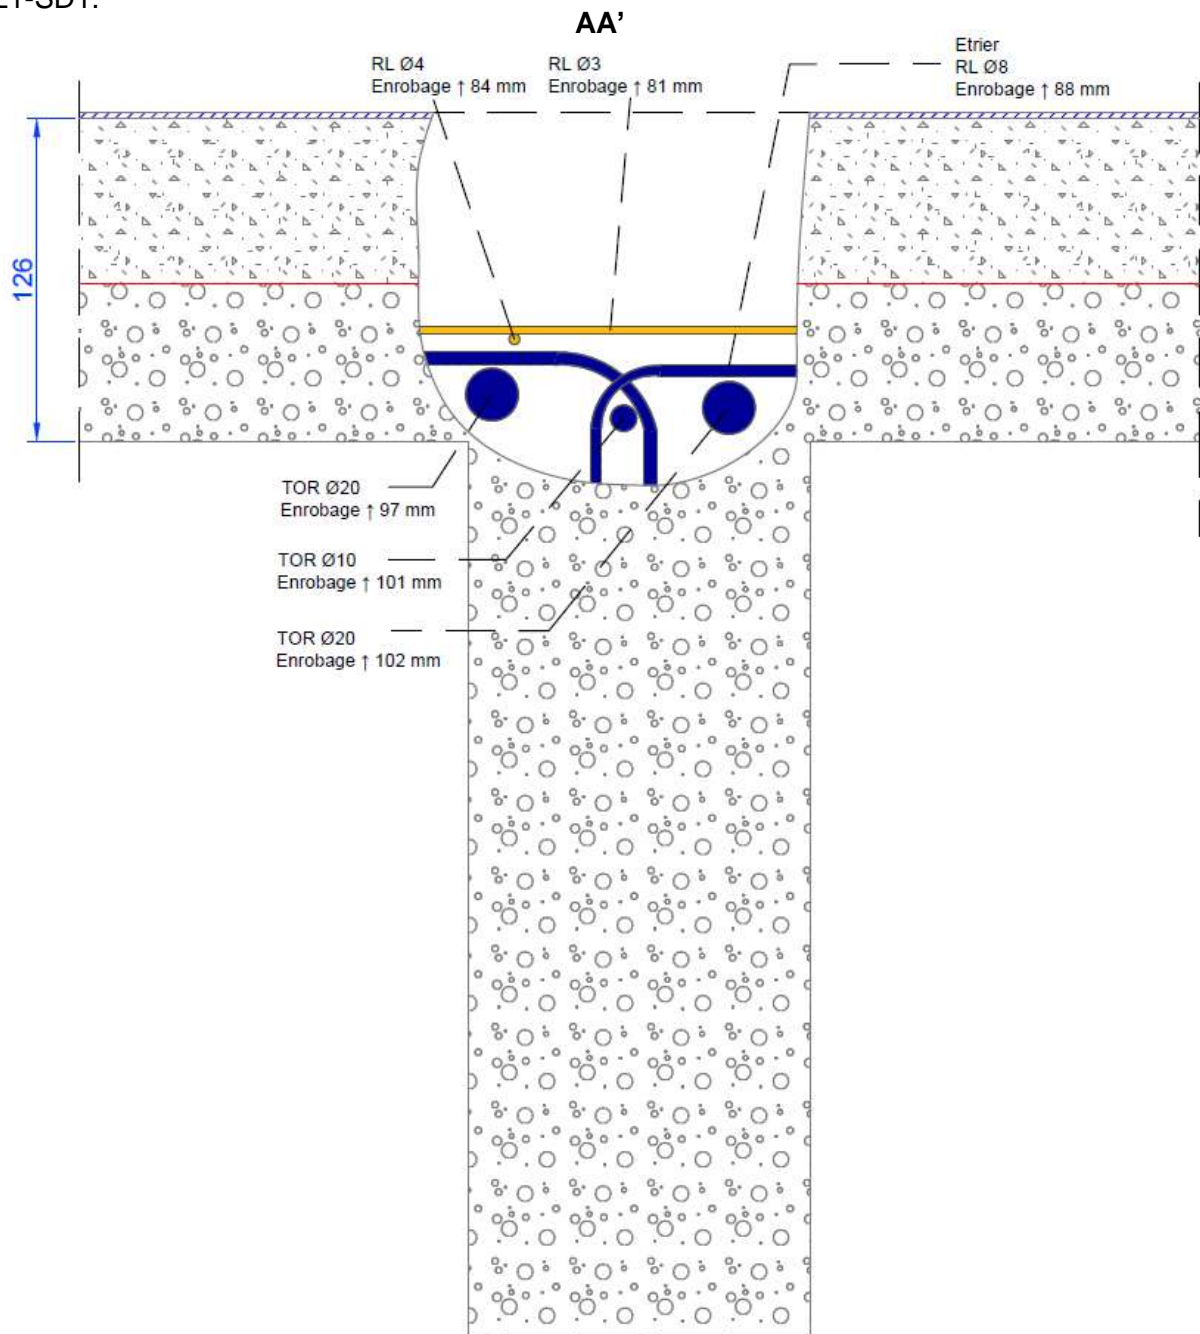
- **COUPE DE PRINCIPE AA' DE LA SURFACE DE LA NERVURE DU PLANCHER BAS DU NIVEAU A100**

Une coupe du principe constructif de la surface de la nervure du plancher bas rencontrée à proximité du sondage destructif Z1-SD2 est présentée ci-dessous. Le détail des différentes épaisseurs rencontrées au droit du percement est présenté au niveau du sondage destructif Z1-SD1.

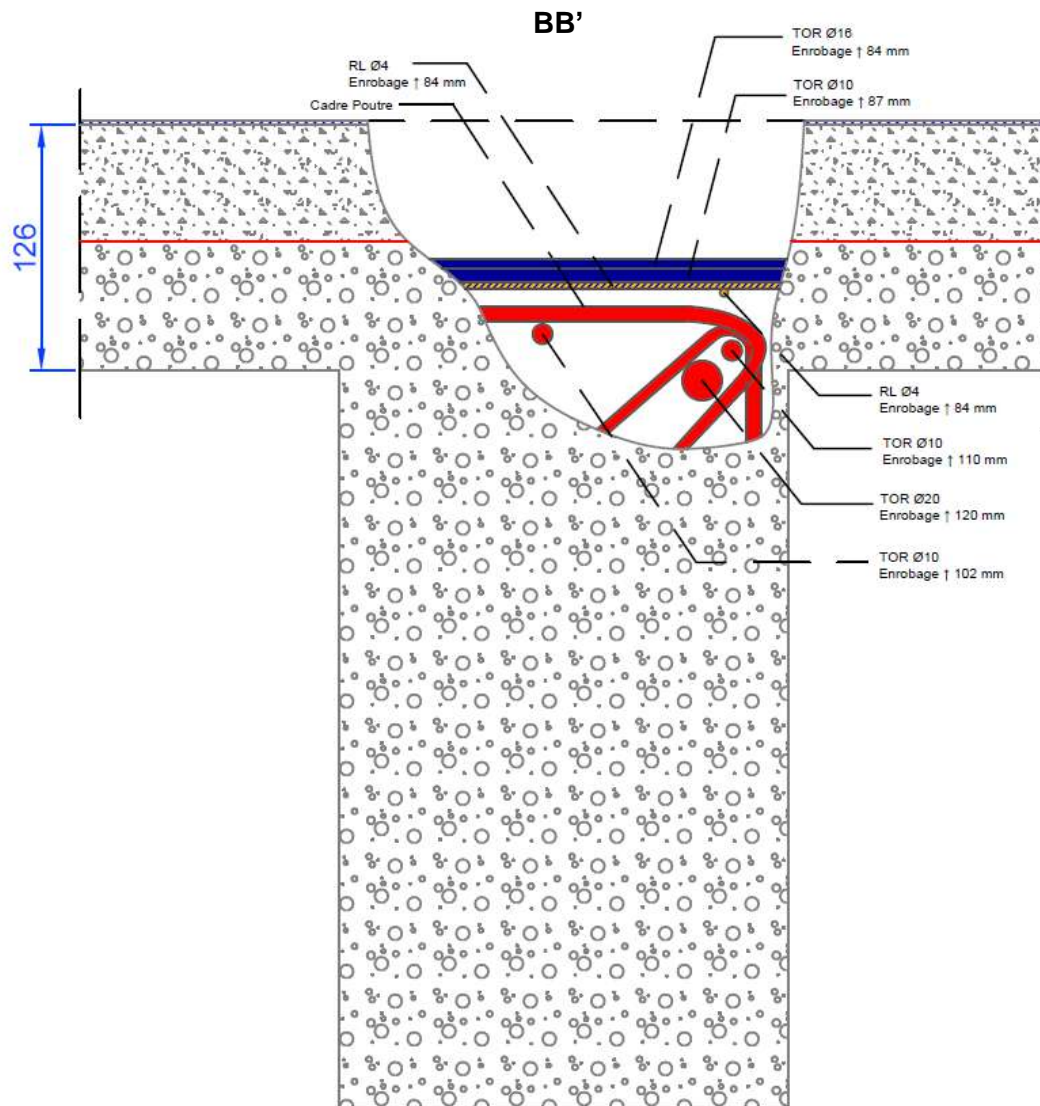
● COUPE DE PRINCIPE BB' DE LA SURFACE DE LA POUTRE MAÎTRESSE DU PLANCHER BAS DU NIVEAU A100

Une coupe du principe constructif de la surface de la poutre maîtresse du plancher bas rencontrée à proximité du sondage destructif Z1-SD3 est présentée ci-dessous. Le détail des différentes épaisseurs rencontrées au droit du percement est présenté au niveau du sondage destructif Z1-SD1.

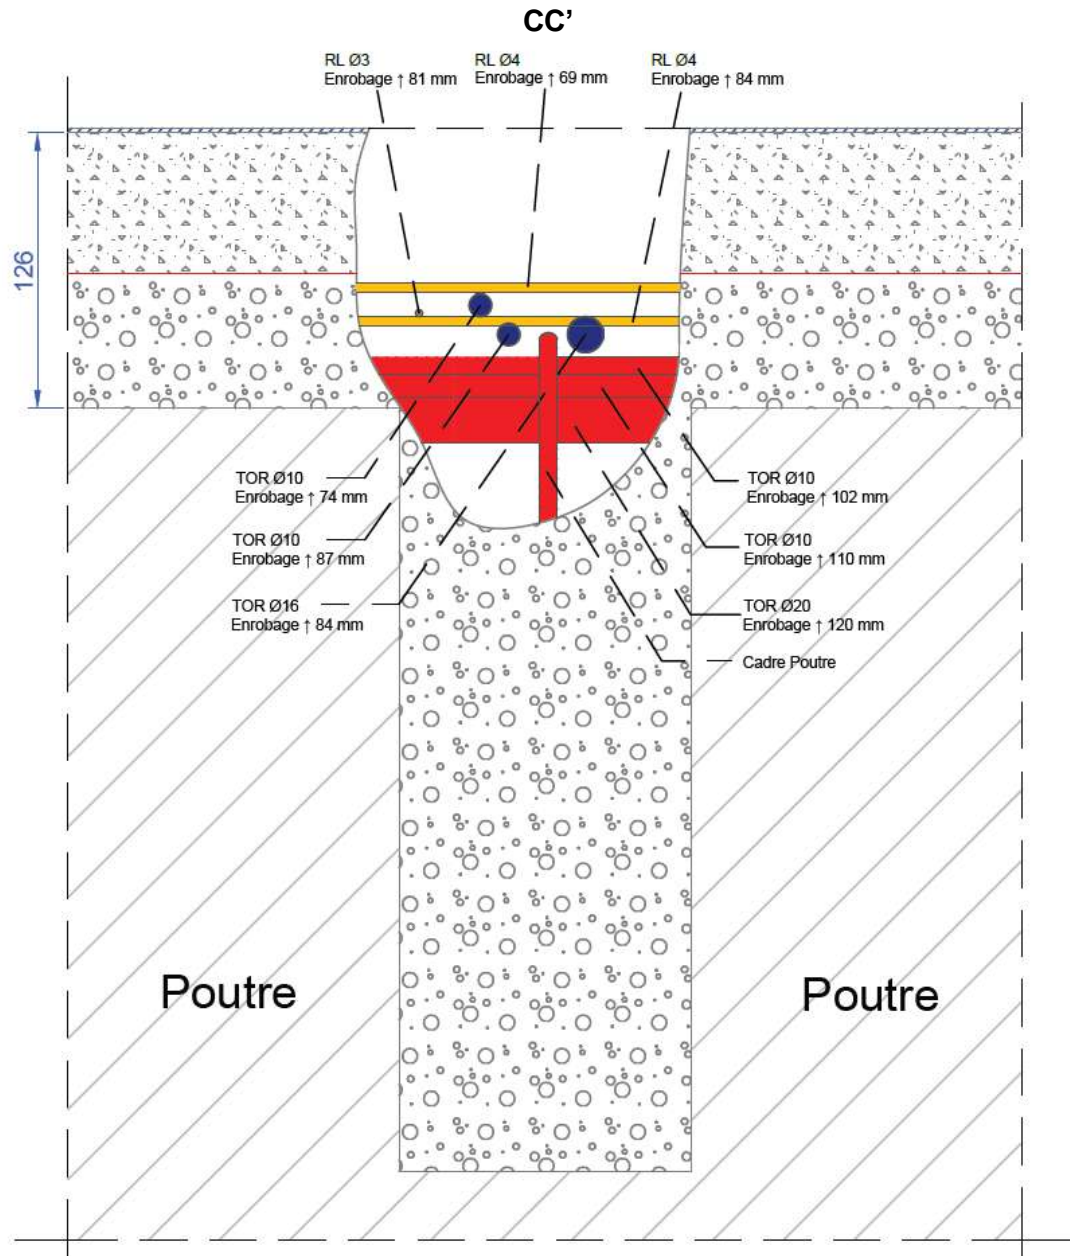
• **COUPE DE PRINCIPE CC' DE LA SURFACE DE LA POUTRE MAITRESSE DU PLANCHER BAS DU NIVEAU A100**

Une coupe du principe constructif de la surface de la nervure du plancher bas rencontrée à proximité du sondage destructif Z1-SD3 est présentée ci-dessous. Le détail des différentes épaisseurs rencontrées au droit du percement est présenté au niveau du sondage destructif Z1-SD1.

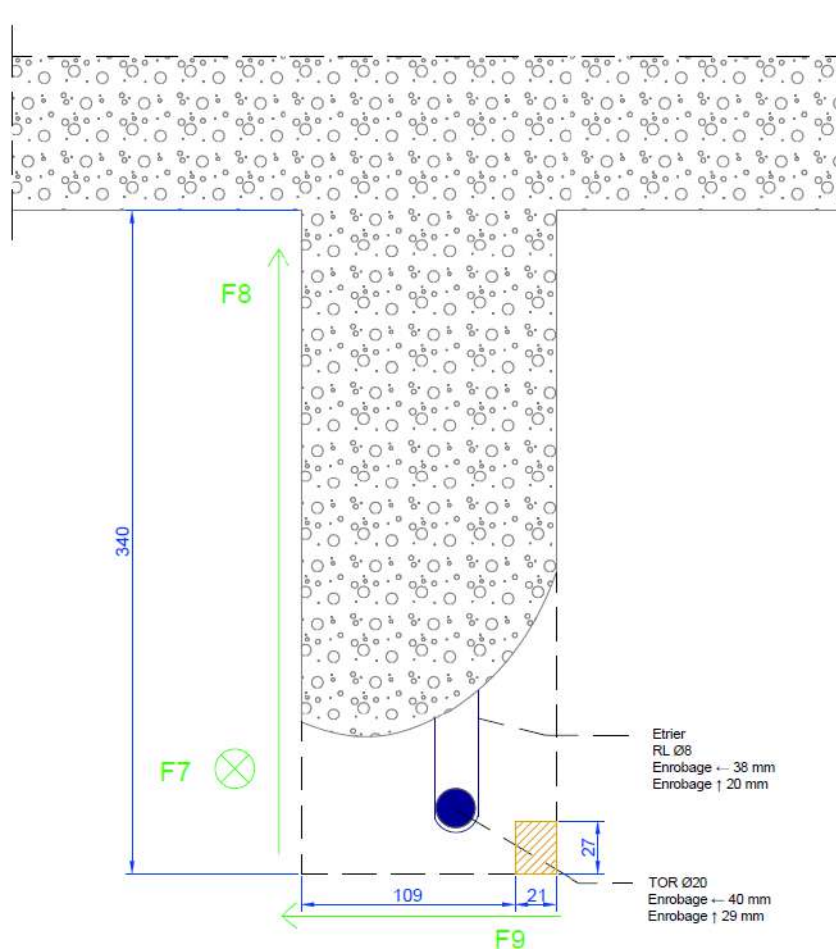
• COUPE DE PRINCIPE DE LA NERVURE DU PLANCHER BAS DU NIVEAU A100

Une coupe du principe constructif de la nervure rencontrée à proximité du sondage destructif Z1-SD4 ainsi qu'une vue d'ensemble sont présentées ci-dessous :

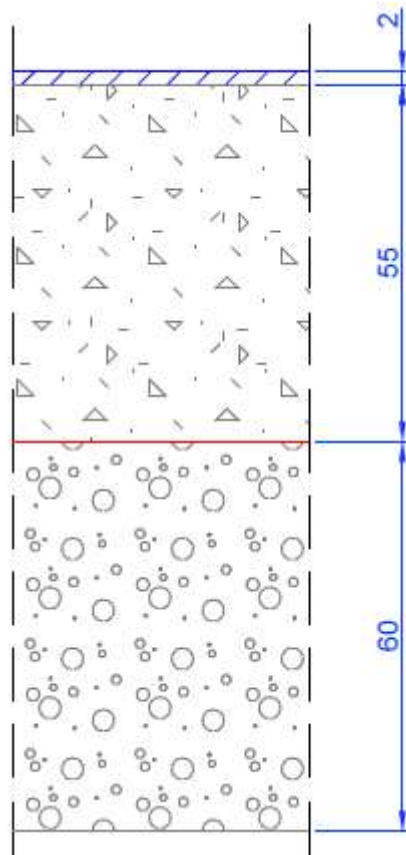
- **COUPE DE PRINCIPE DU PLANCHER BAS DU NIVEAU A300**

<p>Remarques</p>	<ul style="list-style-type: none"> • Treillis soudé, • Armatures présentant une corrosion superficielle sans perte de diamètre, • Enrobage donné par rapport à la sous-face du béton.

Une coupe du principe constructif du plancher bas rencontré à proximité du sondage destructif Z2-SD1 et Z2-SD1bis est présentée ci-dessous :

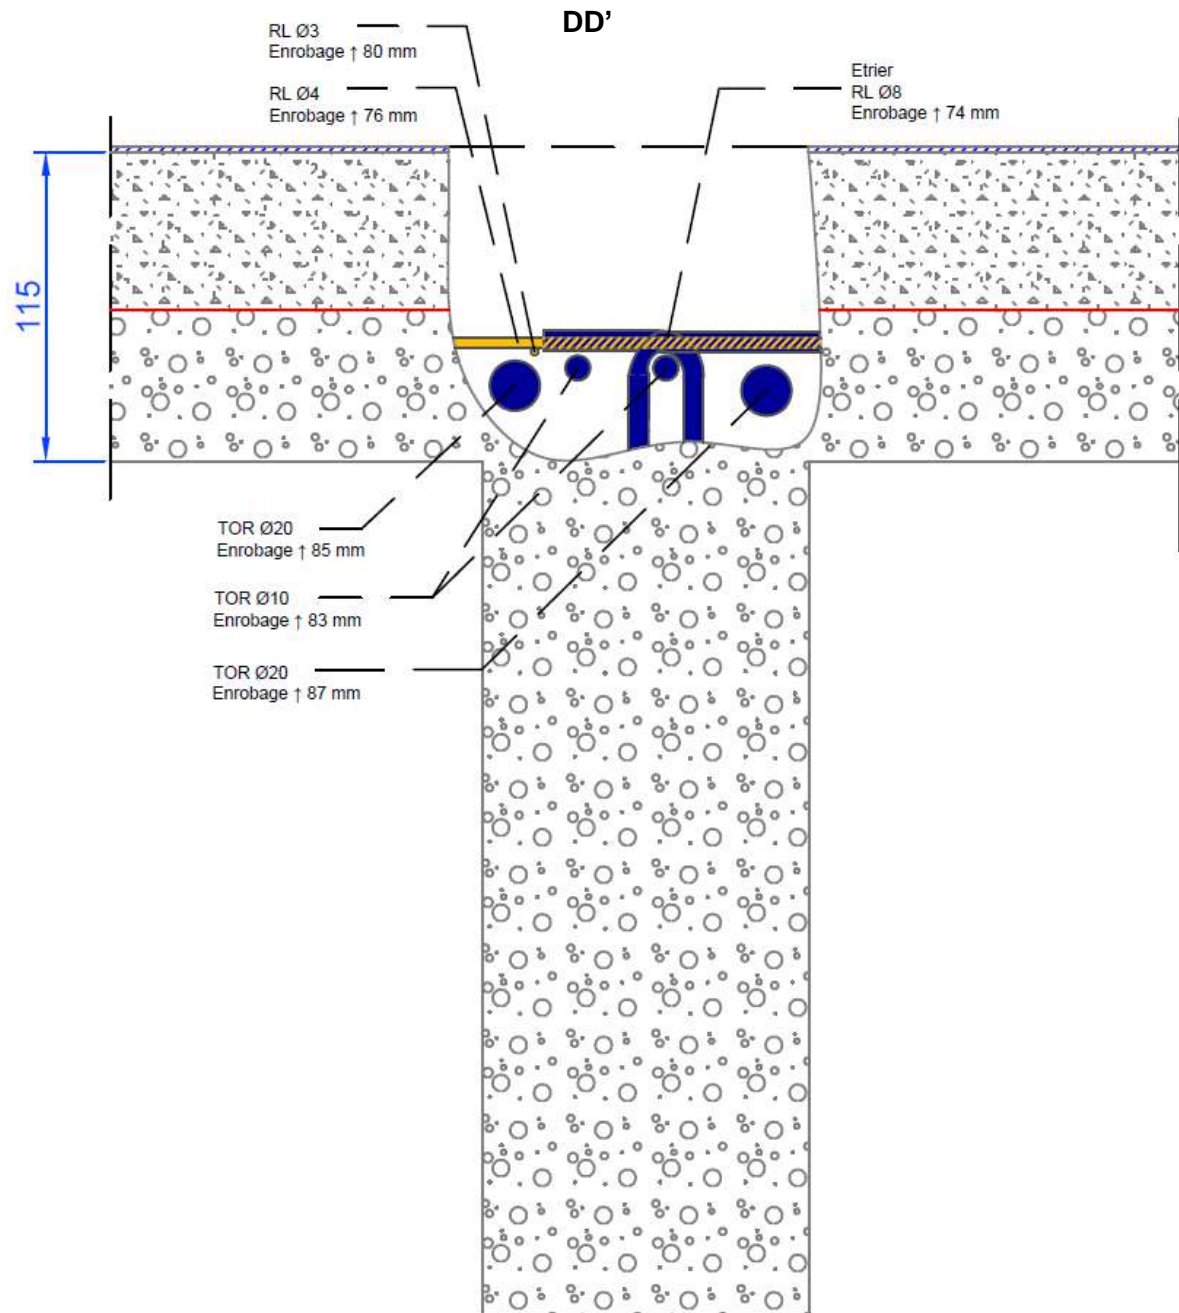
- **COUPE DE PRINCIPE DD' DE LA SURFACE DE LA NERVURE DU PLANCHER BAS DU NIVEAU A300**

Une coupe du principe constructif de la surface de la nervure du plancher bas rencontrée à proximité du sondage destructif Z2-SD2 est présentée ci-dessous. Le détail des différentes épaisseurs rencontrées au droit du percement est présenté au niveau du sondage destructif Z2-SD1.

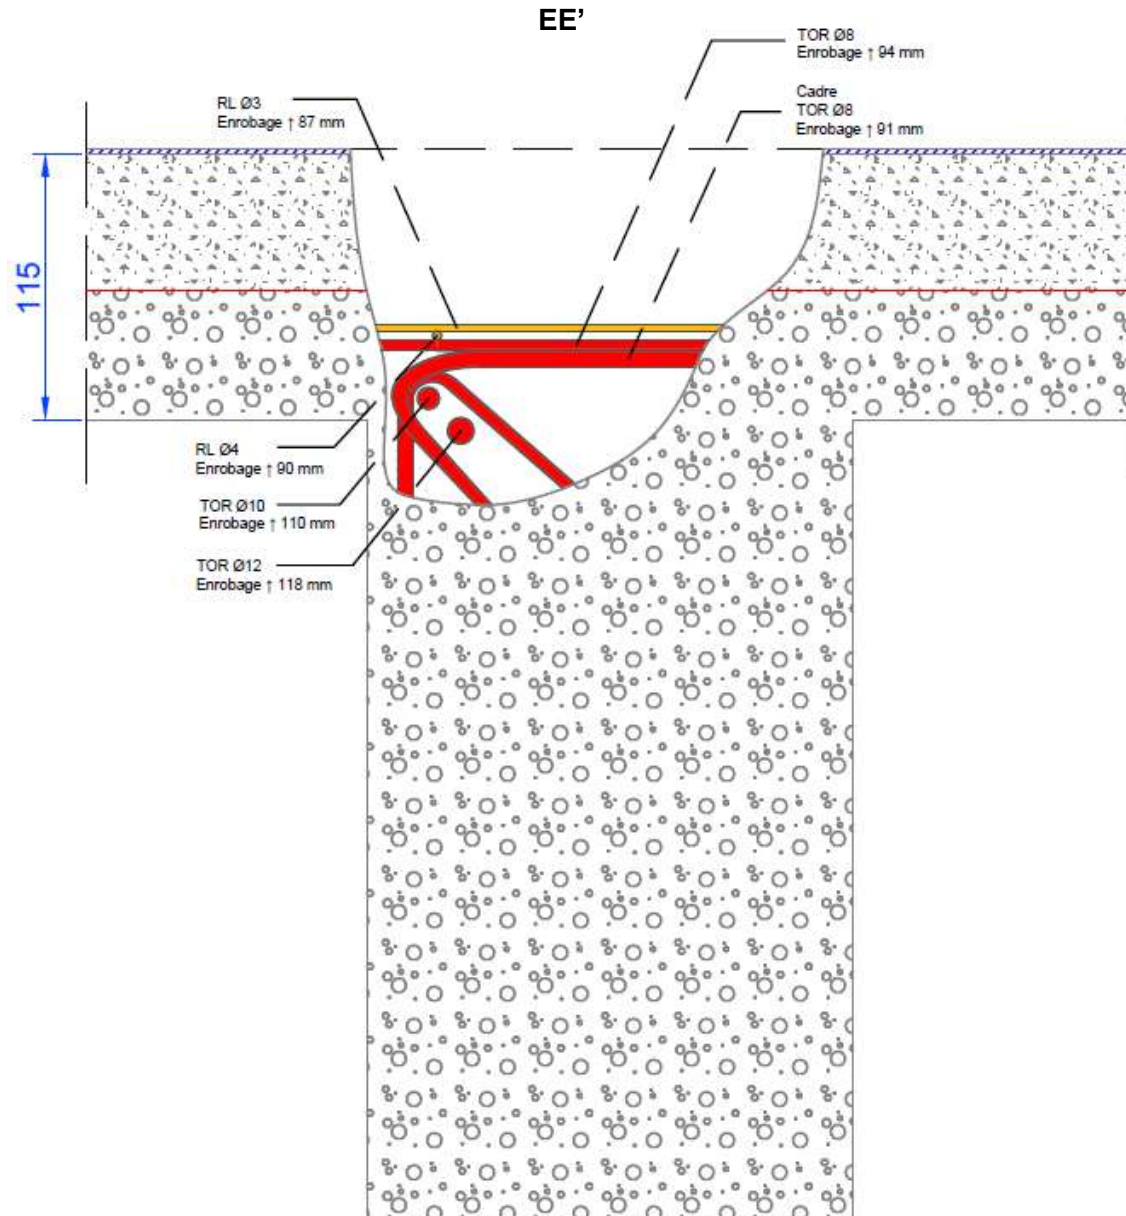
- **COUPE DE PRINCIPE EE' DE LA SURFACE DE LA POUTRE MAÎTRESSE DU PLANCHER BAS DU NIVEAU A300**

Une coupe du principe constructif de la surface de la poutre maîtresse du plancher bas rencontrée à proximité du sondage destructif Z2-SD3 est présentée ci-dessous. Le détail des différentes épaisseurs rencontrées au droit du percement est présenté au niveau du sondage destructif Z2-SD1.

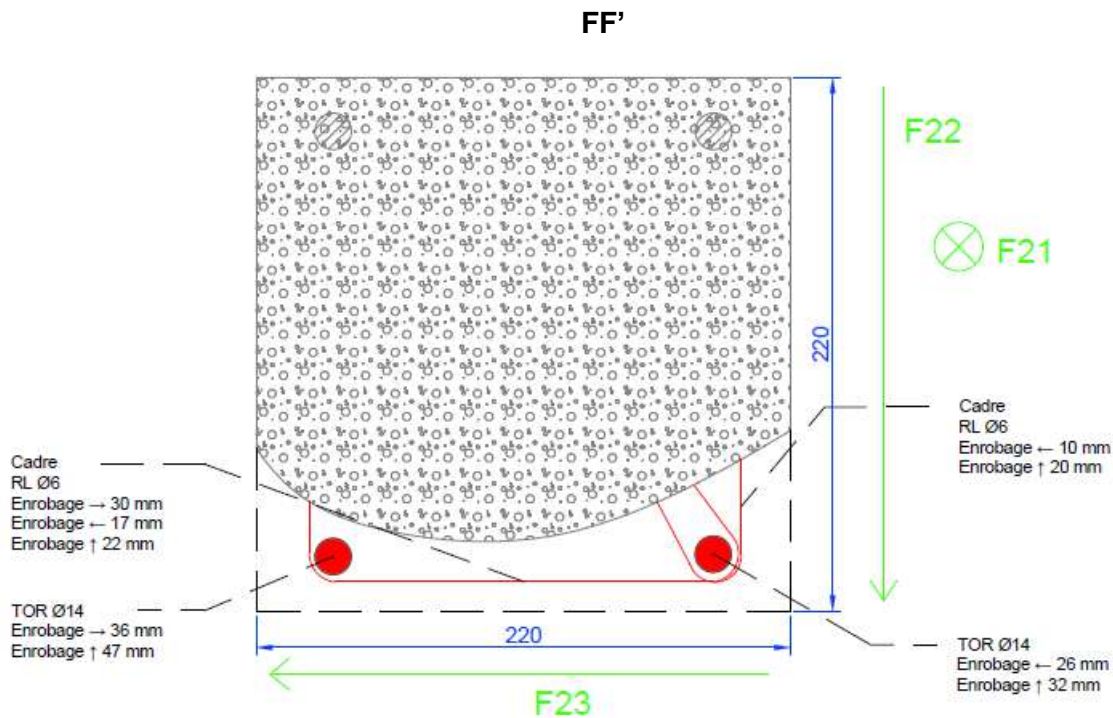
• COUPE DE PRINCIPE DU POTEAU

Une coupe de principe FF' du poteau rencontré au droit du sondage destructif Z2-SD4 est présentée ci-dessous :
