Pré-rapport de Repérage des matériaux et produits contenant de l'amiante avant réalisation de travaux dans un immeuble bâti

Numéro de dossier : MA2206080596_RAAT

Campus de Villejean

Curage complet* du bâtiment A

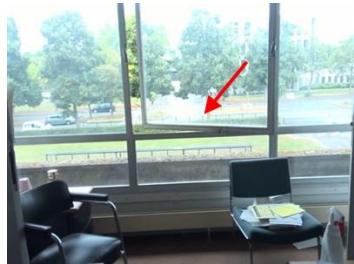
A301	3	Fenêtres; gris bascule	Oui 3ème étage - A301 : Fenêtres	<p><u>Identifiant:</u> ZPSO034</p> <p><u>Echantillon:</u> MA2206080596_RAAT/P068, réf. labo.: 22EK074354-067 MA2206080596_RAAT/P069, réf. labo.: 22EK074354-068</p> <p><u>Description:</u> Joint de mastic de vitrage (notamment châssis aluminium)</p> <p><u>Composant de la construction:</u> 2 - Parois verticales extérieures et Façades - Menuiseries extérieures</p> <p><u>Partie à sonder:</u> Joint de mastic de vitrage (notamment châssis aluminium)</p> <p><u>Quantité estimée:</u></p> <p><u>Justificatif:</u> Après analyse en laboratoire</p>	<p><u>Analyse:</u> P068</p> <p><u>Partie analysée par le laboratoire:</u> - Matériau souple de type mastic (gris) : Absence d'amiante</p>

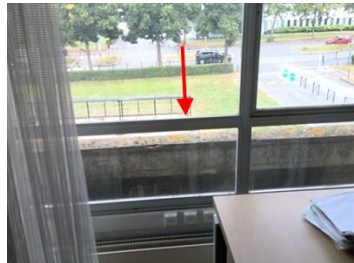
A302	4	Fenêtres; gris bascule	Oui 3ème étage - A302 : Fenêtres	<p><u>Identifiant:</u> ZPSO034</p> <p><u>Echantillon:</u> MA2206080596_RAAT/P068, réf. labo.: 22EK074354-067 MA2206080596_RAAT/P069, réf. labo.: 22EK074354-068</p> <p><u>Description:</u> Joint de mastic de vitrage (notamment châssis aluminium)</p> <p><u>Composant de la construction:</u> 2 - Parois verticales extérieures et Façades - Menuiseries extérieures</p> <p><u>Partie à sonder:</u> Joint de mastic de vitrage (notamment châssis aluminium)</p> <p><u>Quantité estimée:</u></p> <p><u>Justificatif:</u> Après analyse en laboratoire</p>	<p><u>Analyse:</u> P069</p> <p><u>Partie analysée par le laboratoire:</u> - Matériau souple de type mastic (blanc) : Absence d'amiante</p>

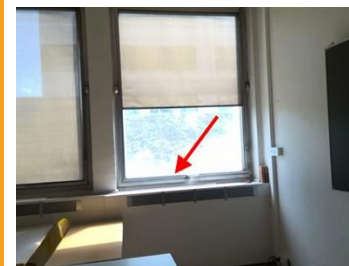
Localisation	n° de sondage	Zone	Prélèvement effectué / Sondage et extension	Echantillon	Analyse	Photo
A022	1	Fenêtres; Ancienne fenêtre a bascule grise	Oui Rez de chaussée - A022 : Fenêtres	<p><u>Identifiant:</u> ZPSO094</p> <p><u>Echantillon:</u> MA2206080596_RAAT/P239, réf. labo.: 22EK074354-238 MA2206080596_RAAT/P240, réf. labo.: 22EK074354-239 MA2206080596_RAAT/P241, réf. labo.: 22EK074354-240 MA2206080596_RAAT/P242, réf. labo.: 22EK074354-241 MA2206080596_RAAT/P248, réf. labo.: 22EK074354-247 MA2206080596_RAAT/P251, réf. labo.: 22EK074354-250 MA2206080596_RAAT/P252, réf. labo.: 22EK074354-251</p> <p><u>Description:</u> Joint de mastic de vitrage (notamment châssis aluminium)</p> <p><u>Composant de la construction:</u> 2 - Parois verticales extérieures et Façades - Menuiseries extérieures</p> <p><u>Partie à sonder:</u> Joint de mastic de vitrage (notamment châssis aluminium)</p> <p><u>Quantité estimée:</u></p> <p><u>Justificatif:</u> Après analyse en laboratoire</p>	<p><u>Analyse:</u> P239</p> <p><u>Partie analysée par le laboratoire:</u> - Matériau semi-dur de type mastic (beige) ; matériau (marron) : Absence d'amiante</p>

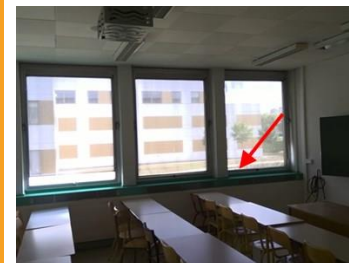
A120	17	Fenêtres; Ancienne fenêtre a bascule grise	Oui 1er étage - A120 : Fenêtres; Ancienne fenêtre a bascule grise	<p><u>Identifiant:</u> ZPSO094</p> <p><u>Echantillon:</u> MA2206080596_RAAT/P239, réf. labo.: 22EK074354-238 MA2206080596_RAAT/P240, réf. labo.: 22EK074354-239 MA2206080596_RAAT/P241, réf. labo.: 22EK074354-240 MA2206080596_RAAT/P242, réf. labo.: 22EK074354-241 MA2206080596_RAAT/P248, réf. labo.: 22EK074354-247 MA2206080596_RAAT/P251, réf. labo.: 22EK074354-250 MA2206080596_RAAT/P252, réf. labo.: 22EK074354-251</p> <p><u>Description:</u> Joint de mastic de vitrage (notamment châssis aluminium)</p> <p><u>Composant de la construction:</u> 2 - Parois verticales extérieures et Façades - Menuiseries extérieures</p> <p><u>Partie à sonder:</u> Joint de mastic de vitrage (notamment châssis aluminium)</p> <p><u>Quantité estimée:</u></p> <p><u>Justificatif:</u> Après analyse en laboratoire</p>	<p><u>Analyse:</u> P252</p> <p><u>Partie analysée par le laboratoire:</u> - Matériau semi-dur (marron) en traces ; matériau semi-dur (blanc) ; matériau semi-dur de type mastic (beige) : Absence d'amiante</p>

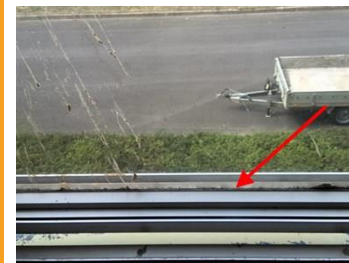
Sanitaire 2	19	Fenêtres; Ancienne fenêtre a bascule grise	Oui 2ème étage - Sanitaire 2 : Fenêtres; Ancienne fenêtre a bascule grise	<p><u>Identifiant:</u> ZPSO094</p> <p><u>Echantillon:</u> MA2206080596_RAAT/P239, réf. labo.: 22EK074354-238 MA2206080596_RAAT/P240, réf. labo.: 22EK074354-239 MA2206080596_RAAT/P241, réf. labo.: 22EK074354-240 MA2206080596_RAAT/P242, réf. labo.: 22EK074354-241 MA2206080596_RAAT/P248, réf. labo.: 22EK074354-247 MA2206080596_RAAT/P251, réf. labo.: 22EK074354-250 MA2206080596_RAAT/P252, réf. labo.: 22EK074354-251</p> <p><u>Description:</u> Joint de mastic de vitrage (notamment châssis aluminium)</p> <p><u>Composant de la construction:</u> 2 - Parois verticales extérieures et Façades - Menuiseries extérieures</p> <p><u>Partie à sonder:</u> Joint de mastic de vitrage (notamment châssis aluminium)</p> <p><u>Quantité estimée:</u></p> <p><u>Justificatif:</u> Après analyse en laboratoire</p>	<p><u>Analyse:</u> P248</p> <p><u>Partie analysée par le laboratoire:</u> - Matériau semi-dur (noir) ; matériau semi-dur (blanc) ; matériau semi-dur de type mastic (beige) : Absence d'amiante</p>

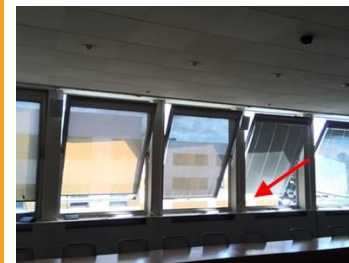
A322	31	Fenêtres; Ancienne fenêtre à bascule grise	Oui 3ème étage - A322 : Fenêtres	<p><u>Identifiant:</u> ZPSO094</p> <p><u>Echantillon:</u> MA2206080596_RAAT/P239, réf. labo.: 22EK074354-238 MA2206080596_RAAT/P240, réf. labo.: 22EK074354-239 MA2206080596_RAAT/P241, réf. labo.: 22EK074354-240 MA2206080596_RAAT/P242, réf. labo.: 22EK074354-241 MA2206080596_RAAT/P248, réf. labo.: 22EK074354-247 MA2206080596_RAAT/P251, réf. labo.: 22EK074354-250 MA2206080596_RAAT/P252, réf. labo.: 22EK074354-251</p> <p><u>Description:</u> Joint de mastic de vitrage (notamment châssis aluminium)</p> <p><u>Composant de la construction:</u> 2 - Parois verticales extérieures et Façades - Menuiseries extérieures</p> <p><u>Partie à sonder:</u> Joint de mastic de vitrage (notamment châssis aluminium)</p> <p><u>Quantité estimée:</u></p> <p><u>Justificatif:</u> Après analyse en laboratoire</p>	<p><u>Analyse:</u> P241</p> <p><u>Partie analysée par le laboratoire:</u> - Matériau semi-dur (noir) en traces ; matériau semi-dur (blanc) ; matériau semi-dur de type mastic (beige) : Absence d'amiante</p>

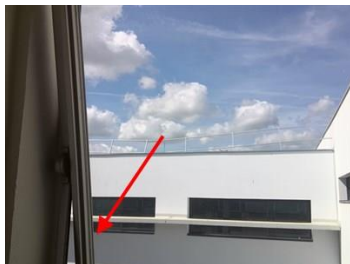
Sanitaire 1	36	Fenêtres; Ancienne fenêtre a bascule grise	Oui 3ème étage - Sanitaire 1 : Fenêtres	<p><u>Identifiant:</u> ZPSO094</p> <p><u>Echantillon:</u> MA2206080596_RAAT/P239, réf. labo.: 22EK074354-238 MA2206080596_RAAT/P240, réf. labo.: 22EK074354-239 MA2206080596_RAAT/P241, réf. labo.: 22EK074354-240 MA2206080596_RAAT/P242, réf. labo.: 22EK074354-241 MA2206080596_RAAT/P248, réf. labo.: 22EK074354-247 MA2206080596_RAAT/P251, réf. labo.: 22EK074354-250 MA2206080596_RAAT/P252, réf. labo.: 22EK074354-251</p> <p><u>Description:</u> Joint de mastic de vitrage (notamment châssis aluminium)</p> <p><u>Composant de la construction:</u> 2 - Parois verticales extérieures et Façades - Menuiseries extérieures</p> <p><u>Partie à sonder:</u> Joint de mastic de vitrage (notamment châssis aluminium)</p> <p><u>Quantité estimée:</u></p> <p><u>Justificatif:</u> Après analyse en laboratoire</p>	<p><u>Analyse:</u> P242</p> <p><u>Partie analysée par le laboratoire:</u> - Matériau semi-dur (marron) ; matériau semi-dur (beige) (foncé) ; matériau semi-dur de type mastic (beige) : Absence d'amiante</p>

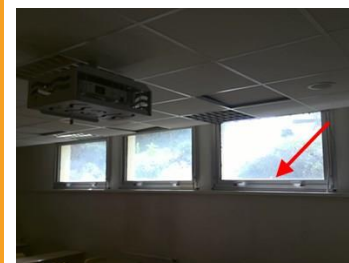
Localisation	n° de sondage	Zone	Prélèvement effectué / Sondage et extension	Echantillon	Analyse	Photo
A008	1	Fenêtres	Oui Rez de chaussée - A008 : Fenêtres	<p><u>Identifiant:</u> ZPSO095</p> <p><u>Echantillon:</u> MA2206080596_RAAT/P197, réf. labo.: 22EK074354-196 MA2206080596_RAAT/P198, réf. labo.: 22EK074354-197 MA2206080596_RAAT/P199, réf. labo.: 22EK074354-198 MA2206080596_RAAT/P200, réf. labo.: 22EK074354-199</p> <p><u>Description:</u> Joint de mastic de vitrage (notamment châssis aluminium)</p> <p><u>Composant de la construction:</u> 2 - Parois verticales extérieures et Façades - Menuiseries extérieures</p> <p><u>Partie à sonder:</u> Joint de mastic de vitrage (notamment châssis aluminium)</p> <p><u>Quantité estimée:</u></p> <p><u>Justificatif:</u> Après analyse en laboratoire</p>	<p><u>Analyse:</u> P200</p> <p><u>Partie analysée par le laboratoire:</u> - Matériau souple de type mastic (noir) : Absence d'amiante</p>

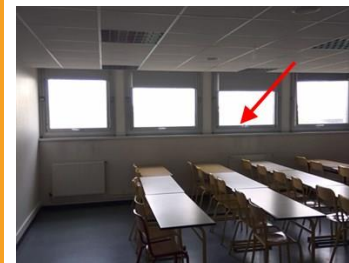
A014	7	Fenêtres	Sondage et extension de la ZPSO du ou des échantillon(s) : P197, P198, P199, P200	<p><u>Identifiant:</u> ZPSO095</p> <p><u>Echantillon:</u> MA2206080596_RAAT/P197, réf. labo.: 22EK074354-196 MA2206080596_RAAT/P198, réf. labo.: 22EK074354-197 MA2206080596_RAAT/P199, réf. labo.: 22EK074354-198 MA2206080596_RAAT/P200, réf. labo.: 22EK074354-199</p> <p><u>Description:</u> Joint de mastic de vitrage (notamment châssis aluminium)</p> <p><u>Composant de la construction:</u> 2 - Parois verticales extérieures et Façades - Menuiseries extérieures</p> <p><u>Partie à sonder:</u> Joint de mastic de vitrage (notamment châssis aluminium)</p> <p><u>Quantité estimée:</u></p> <p><u>Justificatif:</u> Après analyse en laboratoire</p>	<p><u>Analyse:</u> P197, P198, P199, P200</p>	Idem photo : P200; P197; P198; P199
A015	8	Fenêtres	Oui Rez de chaussée - A015 : Fenêtres	<p><u>Identifiant:</u> ZPSO095</p> <p><u>Echantillon:</u> MA2206080596_RAAT/P197, réf. labo.: 22EK074354-196 MA2206080596_RAAT/P198, réf. labo.: 22EK074354-197 MA2206080596_RAAT/P199, réf. labo.: 22EK074354-198 MA2206080596_RAAT/P200, réf. labo.: 22EK074354-199</p> <p><u>Description:</u> Joint de mastic de vitrage (notamment châssis aluminium)</p> <p><u>Composant de la construction:</u> 2 - Parois verticales extérieures et Façades - Menuiseries extérieures</p> <p><u>Partie à sonder:</u> Joint de mastic de vitrage (notamment châssis aluminium)</p> <p><u>Quantité estimée:</u></p> <p><u>Justificatif:</u> Après analyse en laboratoire</p>	<p><u>Analyse:</u> P198</p> <p><u>Partie analysée par le laboratoire:</u> - Matériau souple de type mastic (noir) ; matériau de type peinture (blanc) : Absence d'amiante</p>

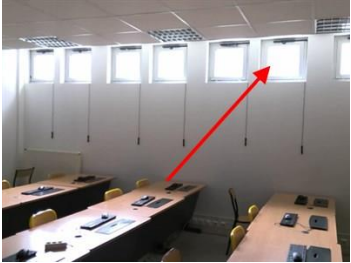
Localisation	n° de sondage	Zone	Prélèvement effectué / Sondage et extension	Echantillon	Analyse	Photo
A003	1	Fenêtres	Oui Rez de chaussée - A003 : Fenêtres	<u>Identifiant:</u> ZPSO096 <u>Echantillon:</u> MA2206080596_RAAT/P201, réf. labo.: 22EK074354-200 MA2206080596_RAAT/P202, réf. labo.: 22EK074354-201 <u>Description:</u> Joint de mastic de vitrage (notamment châssis aluminium) <u>Composant de la construction:</u> 2 - Parois verticales extérieures et Façades - Menuiseries extérieures <u>Partie à sonder:</u> Joint de mastic de vitrage (notamment châssis aluminium) <u>Quantité estimée:</u> <u>Justificatif:</u> Après analyse en laboratoire	<u>Analyse:</u> P201 <u>Partie analysée par le laboratoire:</u> - Matériau (beige) ; matériau de type peinture (rouge) ; matériau souple de type mastic (noir) : Absence d'amiante

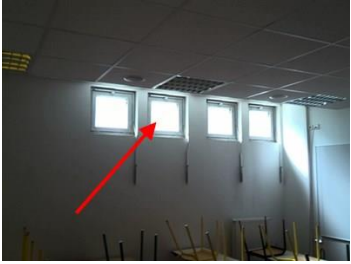
A005	3	Fenêtres	Oui Rez de chaussée - A005 : Fenêtres	<u>Identifiant:</u> ZPSO096 <u>Echantillon:</u> MA2206080596_RAAT/P201, réf. labo.: 22EK074354-200 MA2206080596_RAAT/P202, réf. labo.: 22EK074354-201 <u>Description:</u> Joint de mastic de vitrage (notamment châssis aluminium) <u>Composant de la construction:</u> 2 - Parois verticales extérieures et Façades - Menuiseries extérieures <u>Partie à sonder:</u> Joint de mastic de vitrage (notamment châssis aluminium) <u>Quantité estimée:</u> <u>Justificatif:</u> Après analyse en laboratoire	<u>Analyse:</u> P202 <u>Partie analysée par le laboratoire:</u> - Matériau de type peinture (rouge) ; matériau souple de type mastic (noir) : Absence d'amiante

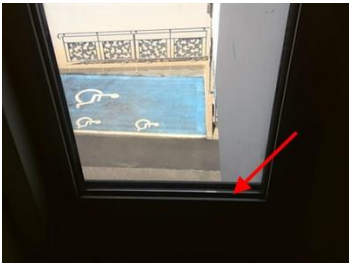
Localisation	n° de sondage	Zone	Prélèvement effectué / Sondage et extension	Echantillon	Analyse	Photo
Hall	1	Fenêtres	Oui 2ème étage - Hall : Fenêtres	<u>Identifiant:</u> ZPSO114 <u>Echantillon:</u> MA2206080596_RAAT/P243, réf. labo.: 22EK074354-242 MA2206080596_RAAT/P244, réf. labo.: 22EK074354-243 <u>Description:</u> Joint de mastic de vitrage (notamment châssis aluminium) <u>Composant de la construction:</u> 2 - Parois verticales extérieures et Façades - Menuiseries extérieures <u>Partie à sonder:</u> Joint de mastic de vitrage (notamment châssis aluminium) <u>Quantité estimée:</u> <u>Justificatif:</u> Après analyse en laboratoire	<u>Analyse:</u> P244 <u>Partie analysée par le laboratoire:</u> - Matériau souple de type mastic (noir) : Absence d'amiante

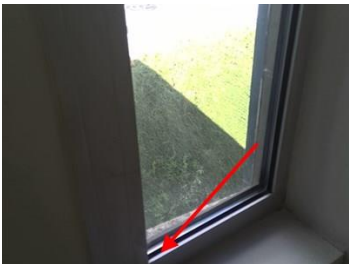
2	Fenêtres; Fenêtres	Oui 3ème étage - Hall : Fenêtres	<u>Identifiant:</u> ZPSO114 <u>Echantillon:</u> MA2206080596_RAAT/P243, réf. labo.: 22EK074354-242 MA2206080596_RAAT/P244, réf. labo.: 22EK074354-243 <u>Description:</u> Joint de mastic de vitrage (notamment châssis aluminium) <u>Composant de la construction:</u> 2 - Parois verticales extérieures et Façades - Menuiseries extérieures <u>Partie à sonder:</u> Joint de mastic de vitrage (notamment châssis aluminium) <u>Quantité estimée:</u> <u>Justificatif:</u> Après analyse en laboratoire	<u>Analyse:</u> P243 <u>Partie analysée par le laboratoire:</u> - Matériau souple de type mastic (noir) : Absence d'amiante

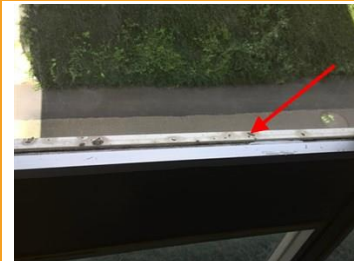
Localisation	n° de sondage	Zone	Prélèvement effectué / Sondage et extension	Echantillon	Analyse	Photo
Hall	1	Fenêtre	Oui 2ème étage - Hall : Fenêtre	<u>Identifiant:</u> ZPSO115 <u>Réf. échantillon:</u> MA2206080596_RAAT/P245 <u>Réf. laboratoire:</u> 22EK074354-244 <u>Description:</u> Joint de mastic de vitrage (notamment châssis aluminium) <u>Composant de la construction:</u> 2 - Parois verticales extérieures et Façades - Menuiseries extérieures <u>Partie à sonder:</u> Joint de mastic de vitrage (notamment châssis aluminium) <u>Quantité estimée:</u> <u>Justificatif:</u> Après analyse en laboratoire	<u>Analyse:</u> P245 <u>Partie analysée par le laboratoire:</u> - Matériau semi-dur (blanc) ; matériau semi-dur de type mastic (beige) : Absence d'amiante

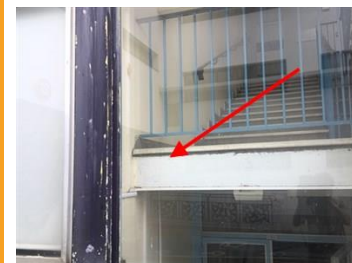
Localisation	n° de sondage	Zone	Prélèvement effectué / Sondage et extension	Echantillon	Analyse	Photo
Escalier 1	1	Fenêtres	Sondage et extension de la ZPSO du ou des échantillon(s) : P246, P255	<p><u>Identifiant:</u> ZPSO116</p> <p><u>Echantillon:</u> MA2206080596_RAAT/P246, réf. labo.: 22EK074354-245 MA2206080596_RAAT/P246 MA2206080596_RAAT/P255, réf. labo.: 22EK080566-003</p> <p><u>Description:</u> Joint de mastic de vitrage (notamment châssis aluminium)</p> <p><u>Composant de la construction:</u> 2 - Parois verticales extérieures et Façades - Menuiseries extérieures</p> <p><u>Partie à sonder:</u> Joint de mastic de vitrage (notamment châssis aluminium)</p> <p><u>Quantité estimée:</u> 6 ml</p> <p><u>Justificatif:</u> Après analyse en laboratoire</p>	<p><u>Analyse:</u> P246, P255</p>	Idem photo : P246; P255
Escalier 2	2	fenêtres	Oui Rez de chaussée - Escalier 2 : Fenêtre 1er étage - Escalier 2 : Fenêtre fixe	<p><u>Identifiant:</u> ZPSO116</p> <p><u>Echantillon:</u> MA2206080596_RAAT/P246, réf. labo.: 22EK074354-245 MA2206080596_RAAT/P246 MA2206080596_RAAT/P255, réf. labo.: 22EK080566-003</p> <p><u>Description:</u> Joint de mastic de vitrage (notamment châssis aluminium)</p> <p><u>Composant de la construction:</u> 2 - Parois verticales extérieures et Façades - Menuiseries extérieures</p> <p><u>Partie à sonder:</u> Joint de mastic de vitrage (notamment châssis aluminium)</p> <p><u>Quantité estimée:</u> 6 ml</p> <p><u>Justificatif:</u> Après analyse en laboratoire</p>	<p><u>Analyse:</u> P246</p> <p><u>Partie analysée par le laboratoire:</u> - Matériau semi-dur (marron) ; matériau semi-dur de type mastic (blanc) : Présence d'amiante</p>

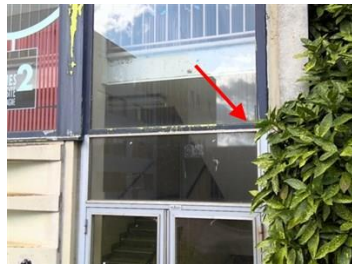
Escalier 3	3	fenêtres	Oui 1er étage - Escalier 3 : fenêtres	<p><u>Identifiant:</u> ZPSO116 <u>Echantillon:</u> MA2206080596_RAAT/P246, réf. labo.: 22EK074354-245 MA2206080596_RAAT/P246 MA2206080596_RAAT/P255, réf. labo.: 22EK080566-003 <u>Description:</u> Joint de mastic de vitrage (notamment châssis aluminium) <u>Composant de la construction:</u> 2 - Parois verticales extérieures et Façades - Menuiseries extérieures <u>Partie à sonder:</u> Joint de mastic de vitrage (notamment châssis aluminium) <u>Quantité estimée:</u> 6 ml <u>Justificatif:</u> Après analyse en laboratoire</p>	<p><u>Analyse:</u> P255 <u>Partie analysée par le laboratoire:</u> - Matériau de type peinture (blanc) en traces ; matériau semi-dur (marron) ; matériau semi-dur (gris) : Présence d'amiante</p>

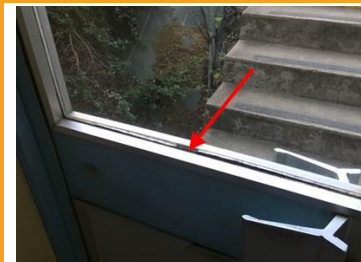
Localisation	n° de sondage	Zone	Prélèvement effectué / Sondage et extension	Echantillon	Analyse	Photo
Escalier 2	1	Porte bleu clair cage escalier	Oui 1er étage - Escalier 2 : Porte bleu clair cage escalier	<p><u>Identifiant:</u> ZPSO117</p> <p><u>Réf. échantillon:</u> MA2206080596_RAAT/P247</p> <p><u>Réf. laboratoire:</u> 22EK074354-246</p> <p><u>Description:</u> Joint de mastic de vitrage (notamment châssis aluminium)</p> <p><u>Composant de la construction:</u> 2 - Parois verticales extérieures et Façades - Menuiseries extérieures</p> <p><u>Partie à sonder:</u> Joint de mastic de vitrage (notamment châssis aluminium)</p> <p><u>Quantité estimée:</u></p> <p><u>Justificatif:</u> Après analyse en laboratoire</p>	<p><u>Analyse:</u> P247</p> <p><u>Partie analysée par le laboratoire:</u> - Matériau semi-dur (blanc) ; matériau semi-dur (marron) ; matériau semi-dur de type mastic (beige) : Absence d'amiante</p>

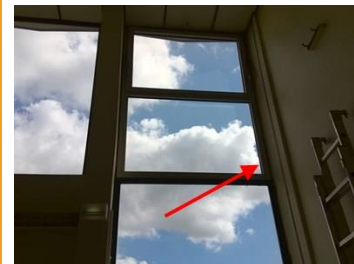
Localisation	n° de sondage	Zone	Prélèvement effectué / Sondage et extension	Echantillon	Analyse	Photo
Escalier 1	1	Fenêtres sur verin	Oui 3ème étage - Escalier 1 : Fenêtre grise sur verin	<u>Identifiant:</u> ZPSO118 <u>Echantillon:</u> MA2206080596_RAAT/P249, réf. labo.: 22EK074354-248 MA2206080596_RAAT/P250, réf. labo.: 22EK074354-249 <u>Description:</u> Joint de mastic de vitrage (notamment châssis aluminium) <u>Composant de la construction:</u> 2 - Parois verticales extérieures et Façades - Menuiseries extérieures <u>Partie à sonder:</u> Joint de mastic de vitrage (notamment châssis aluminium) <u>Quantité estimée:</u> <u>Justificatif:</u> Après analyse en laboratoire	<u>Analyse:</u> P249 <u>Partie analysée par le laboratoire:</u> - Matériau souple de type mastic (noir) : Absence d'amiante

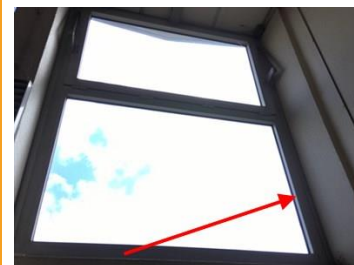
Escalier 3	2	Fenêtres sur verin	Oui 3ème étage - Escalier 3 : Fenêtres sur verin	<u>Identifiant:</u> ZPSO118 <u>Echantillon:</u> MA2206080596_RAAT/P249, réf. labo.: 22EK074354-248 MA2206080596_RAAT/P250, réf. labo.: 22EK074354-249 <u>Description:</u> Joint de mastic de vitrage (notamment châssis aluminium) <u>Composant de la construction:</u> 2 - Parois verticales extérieures et Façades - Menuiseries extérieures <u>Partie à sonder:</u> Joint de mastic de vitrage (notamment châssis aluminium) <u>Quantité estimée:</u> <u>Justificatif:</u> Après analyse en laboratoire	<u>Analyse:</u> P250 <u>Partie analysée par le laboratoire:</u> - Matériau souple de type mastic (noir) : Absence d'amiante

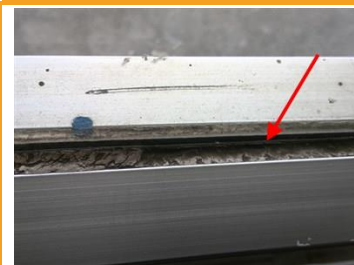
Localisation	n° de sondage	Zone	Prélèvement effectué / Sondage et extension	Echantillon	Analyse	Photo
Hall	1	Fenêtres fixe	Oui 1er étage - Hall : Fenêtres fixe	<u>Identifiant:</u> ZPSO119 <u>Réf. échantillon:</u> MA2206080596_RAAT/P253 <u>Réf. laboratoire:</u> 22EK074354-252 <u>Description:</u> Joint de mastic de vitrage (notamment châssis aluminium) <u>Composant de la construction:</u> 2 - Parois verticales extérieures et Façades - Menuiseries extérieures <u>Partie à sonder:</u> Joint de mastic de vitrage (notamment châssis aluminium) <u>Quantité estimée:</u> <u>Justificatif:</u> Après analyse en laboratoire	<u>Analyse:</u> P253 <u>Partie analysée par le laboratoire:</u> - Matériau semi-dur (gris) ; matériau de type colle (jaune) ; matériau semi-dur de type mastic (beige) : Absence d'amiante

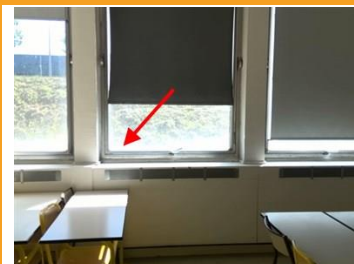
Localisation	n° de sondage	Zone	Prélèvement effectué / Sondage et extension	Echantillon	Analyse	Photo
A023	1	Fenêtres; Ancienne fenêtre a bascule grise	Oui Rez de chaussée - A023 : Fenêtres	<u>Identifiant:</u> ZPSO121 <u>échantillon:</u> MA2206080596_RAAT/P240 <u>Description:</u> Joint de mastic de vitrage (notamment châssis aluminium) <u>Composant de la construction:</u> 2 - Parois verticales extérieures et Façades - Menuiseries extérieures <u>Partie à sonder:</u> Joint de mastic de vitrage (notamment châssis aluminium) <u>Quantité estimée:</u> 6 ml <u>Justificatif:</u> Après analyse en laboratoire	<u>Analyse:</u> P240 <u>Partie analysée par le laboratoire:</u> - Matériau semi-dur (beige) ; matériau semi-dur de type mastic (beige) ; matériau semi-dur (marron) : Présence d'amiante

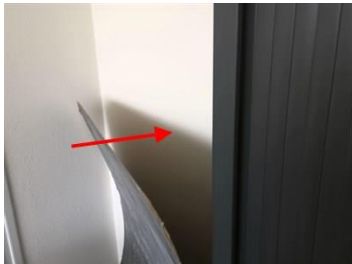
A301	3	Cloison	Oui 3ème étage - A301 : Cloison	<p><u>Identifiant:</u> ZPSO023</p> <p><u>Echantillon:</u> MA2206080596_RAAT/P032, réf. labo.: 22EK074354-032 MA2206080596_RAAT/P033, réf. labo.: 22EK074354-033 MA2206080596_RAAT/P034, réf. labo.: 22EK074354-034 MA2206080596_RAAT/P035, réf. labo.: 22EK074354-035</p> <p><u>Description:</u> Enduit à base de plâtre lissé ou taloché</p> <p><u>Composant de la construction:</u> 3 - Parois verticales intérieures - Murs et cloisons maçonnés</p> <p><u>Partie à sonder:</u> Enduit à base de plâtre lissé ou taloché</p> <p><u>Quantité estimée:</u></p> <p><u>Justificatif:</u> Après analyse en laboratoire</p>	<p><u>Analyse:</u> P032</p> <p><u>Partie analysée par le laboratoire:</u> - Phase 1 Matériau de type système d'enduit peinture (blanc) ; matériau semi-dur de type plâtre (blanc) Absence d'amiante - Phase 2 Matériau semi-dur de type plâtre (blanc) Absence d'amiante</p>

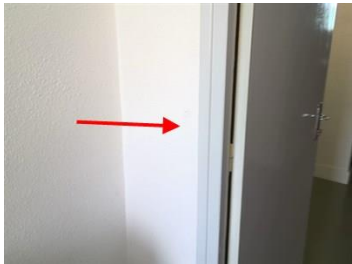
A310	12	Cloison	Oui 3ème étage - A310 : Cloison	<p><u>Identifiant:</u> ZPSO023</p> <p><u>Echantillon:</u> MA2206080596_RAAT/P032, réf. labo.: 22EK074354-032 MA2206080596_RAAT/P033, réf. labo.: 22EK074354-033 MA2206080596_RAAT/P034, réf. labo.: 22EK074354-034 MA2206080596_RAAT/P035, réf. labo.: 22EK074354-035</p> <p><u>Description:</u> Enduit à base de plâtre lissé ou taloché</p> <p><u>Composant de la construction:</u> 3 - Parois verticales intérieures - Murs et cloisons maçonnés</p> <p><u>Partie à sonder:</u> Enduit à base de plâtre lissé ou taloché</p> <p><u>Quantité estimée:</u></p> <p><u>Justificatif:</u> Après analyse en laboratoire</p>	<p><u>Analyse:</u> P034</p> <p><u>Partie analysée par le laboratoire:</u> - Phase 1 Matériau de type système d'enduit peinture (blanc) ; matériau semi-dur de type plâtre (blanc) Absence d'amiante - Phase 2 Matériau semi-dur de type plâtre (blanc) Absence d'amiante</p>

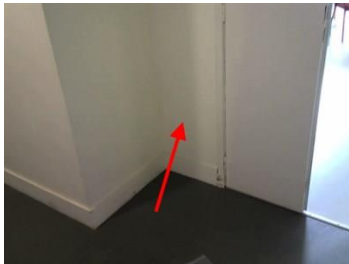
Circulation 3	21	Cloison	Oui 3ème étage - Circulation 3 : Cloison	<p><u>Identifiant:</u> ZPSO023</p> <p><u>Echantillon:</u> MA2206080596_RAAT/P032, réf. labo.: 22EK074354-032 MA2206080596_RAAT/P033, réf. labo.: 22EK074354-033 MA2206080596_RAAT/P034, réf. labo.: 22EK074354-034 MA2206080596_RAAT/P035, réf. labo.: 22EK074354-035</p> <p><u>Description:</u> Enduit à base de plâtre lissé ou taloché</p> <p><u>Composant de la construction:</u> 3 - Parois verticales intérieures - Murs et cloisons maçonnés</p> <p><u>Partie à sonder:</u> Enduit à base de plâtre lissé ou taloché</p> <p><u>Quantité estimée:</u></p> <p><u>Justificatif:</u> Après analyse en laboratoire</p>	<p><u>Analyse:</u> P035</p> <p><u>Partie analysée par le laboratoire:</u> - Phase 1 Matériau de type système d'enduit peinture (blanc) ; matériau semi-dur de type plâtre (blanc) Absence d'amiante - Phase 2 Matériau semi-dur de type plâtre (blanc) Absence d'amiante</p>

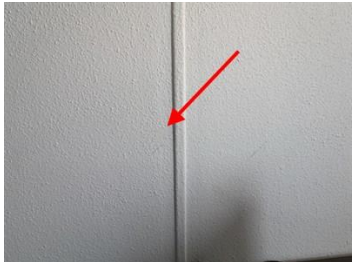
Localisation	n° de sondage	Zone	Prélèvement effectué / Sondage et extension	Echantillon	Analyse	Photo
A306	1	Cloison	Sondage et extension de la ZPSO du ou des échantillon(s) : P036, P037, P038, P039	<u>Identifiant:</u> ZPSO024 <u>Echantillon:</u> MA2206080596_RAAT/P036, réf. labo.: 22EK074354-036 MA2206080596_RAAT/P037, réf. labo.: 22EK074354-037 MA2206080596_RAAT/P038, réf. labo.: 22EK074354-038 MA2206080596_RAAT/P039, réf. labo.: 22EK074354-039 <u>Description:</u> Peinture + Enduit de jointoiment + Bande + plaques de plâtre <u>Composant de la construction:</u> 3 - Parois verticales intérieures - Cloisons sèches (assemblées, préfabriquées) <u>Partie à sonder:</u> Bandes calicot <u>Quantité estimée:</u> <u>Justificatif:</u> Après analyse en laboratoire	<u>Analyse:</u> P036, P037, P038, P039	Idem photo : P037; P039; P036; P038
A308	2	Cloison	Oui 3ème étage - A308 : Cloison	<u>Identifiant:</u> ZPSO024 <u>Echantillon:</u> MA2206080596_RAAT/P036, réf. labo.: 22EK074354-036 MA2206080596_RAAT/P037, réf. labo.: 22EK074354-037 MA2206080596_RAAT/P038, réf. labo.: 22EK074354-038 MA2206080596_RAAT/P039, réf. labo.: 22EK074354-039 <u>Description:</u> Peinture + Enduit de jointoiment + Bande + plaques de plâtre <u>Composant de la construction:</u> 3 - Parois verticales intérieures - Cloisons sèches (assemblées, préfabriquées) <u>Partie à sonder:</u> Bandes calicot <u>Quantité estimée:</u> <u>Justificatif:</u> Après analyse en laboratoire	<u>Analyse:</u> P037 <u>Partie analysée par le laboratoire:</u> - Phase 2 Matériau de type système d'enduit peinture (blanc) ; matériau semi-dur de type plaque (plâtreux) (marron) Absence d'amiante

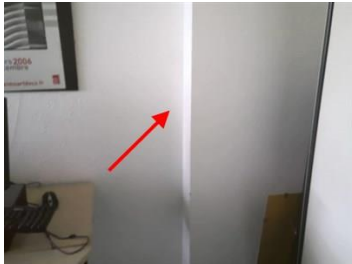
A331	21	Cloison	Sondage et extension de la ZPSO du ou des échantillon(s) : P036, P037, P038, P039	<p><u>Identifiant:</u> ZPSO024</p> <p><u>Echantillon:</u> MA2206080596_RAAT/P036, réf. labo.: 22EK074354-036 MA2206080596_RAAT/P037, réf. labo.: 22EK074354-037 MA2206080596_RAAT/P038, réf. labo.: 22EK074354-038 MA2206080596_RAAT/P039, réf. labo.: 22EK074354-039</p> <p><u>Description:</u> Peinture + Enduit de jointoiment + Bande + plaques de plâtre</p> <p><u>Composant de la construction:</u> 3 - Parois verticales intérieures - Cloisons sèches (assemblées, préfabriquées)</p> <p><u>Partie à sonder:</u> Bandes calicot</p> <p><u>Quantité estimée:</u></p> <p><u>Justificatif:</u> Après analyse en laboratoire</p>	<p><u>Analyse:</u> P036, P037, P038, P039</p>	Idem photo : P037; P039; P036; P038
A332	22	Cloison	Oui 3ème étage - A332 : Cloison	<p><u>Identifiant:</u> ZPSO024</p> <p><u>Echantillon:</u> MA2206080596_RAAT/P036, réf. labo.: 22EK074354-036 MA2206080596_RAAT/P037, réf. labo.: 22EK074354-037 MA2206080596_RAAT/P038, réf. labo.: 22EK074354-038 MA2206080596_RAAT/P039, réf. labo.: 22EK074354-039</p> <p><u>Description:</u> Peinture + Enduit de jointoiment + Bande + plaques de plâtre</p> <p><u>Composant de la construction:</u> 3 - Parois verticales intérieures - Cloisons sèches (assemblées, préfabriquées)</p> <p><u>Partie à sonder:</u> Bandes calicot</p> <p><u>Quantité estimée:</u></p> <p><u>Justificatif:</u> Après analyse en laboratoire</p>	<p><u>Analyse:</u> P038</p> <p><u>Partie analysée par le laboratoire:</u> - Phase 2 Matériau de type peinture (blanc) ; matériau semi-dur de type enduit (blanc) ; matériau souple fibreux de type papier, carton (beige) ; matériau semi-dur de type enduit (blanc) ; matériau semi-dur de type plaque (plâtreux) (marron) Absence d'amiante - Phase 3 Matériau souple fibreux de type papier, carton (beige) Absence d'amiante</p>

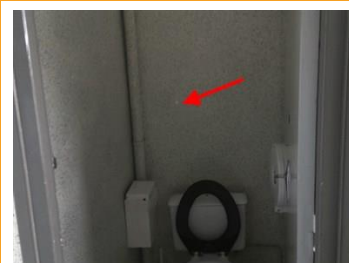
Localisation	n° de sondage	Zone	Prélèvement effectué / Sondage et extension	Echantillon	Analyse	Photo
Sanitaire 1	1	Cloison	Oui 3ème étage - Sanitaire 1 : Cloison	<p><u>Identifiant:</u> ZPSO025</p> <p><u>Echantillon:</u> MA2206080596_RAAT/P040, réf. labo.: 22EK074354-040 MA2206080596_RAAT/P041, réf. labo.: 22EK074354-041</p> <p><u>Description:</u> Enduit à base de plâtre lissé ou taloché</p> <p><u>Composant de la construction:</u> 3 - Parois verticales intérieures - Murs et cloisons maçonnés</p> <p><u>Partie à sonder:</u> Enduit à base de plâtre lissé ou taloché</p> <p><u>Quantité estimée:</u></p> <p><u>Justificatif:</u> Après analyse en laboratoire</p>	<p><u>Analyse:</u> P041</p> <p><u>Partie analysée par le laboratoire:</u> - Phase 1 Matériau de type système d'enduit peinture (blanc) ; matériau semi-dur de type plâtre (blanc) Absence d'amiante - Phase 2 Matériau semi-dur de type plâtre (blanc) Absence d'amiante</p>

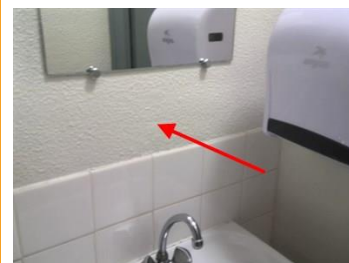
Sanitaire 2	2	Cloison	Oui 3ème étage - Sanitaire 2 : Cloison	<p><u>Identifiant:</u> ZPSO025</p> <p><u>Echantillon:</u> MA2206080596_RAAT/P040, réf. labo.: 22EK074354-040 MA2206080596_RAAT/P041, réf. labo.: 22EK074354-041</p> <p><u>Description:</u> Enduit à base de plâtre lissé ou taloché</p> <p><u>Composant de la construction:</u> 3 - Parois verticales intérieures - Murs et cloisons maçonnés</p> <p><u>Partie à sonder:</u> Enduit à base de plâtre lissé ou taloché</p> <p><u>Quantité estimée:</u></p> <p><u>Justificatif:</u> Après analyse en laboratoire</p>	<p><u>Analyse:</u> P040</p> <p><u>Partie analysée par le laboratoire:</u> - Phase 1 Matériau de type système d'enduit peinture (blanc) ; matériau semi-dur de type plâtre (blanc) Absence d'amiante - Phase 2 Matériau semi-dur de type plâtre (blanc) Absence d'amiante</p>

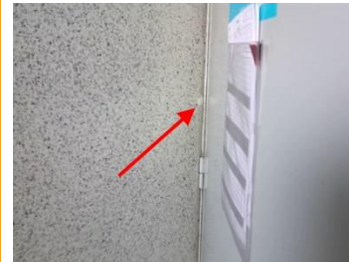
Localisation	n° de sondage	Zone	Prélèvement effectué / Sondage et extension	Echantillon	Analyse	Photo
Sanitaire 1	1	Cloisons avec liaisons sur murs et plafonds	Oui 3ème étage - Sanitaire 1 : Cloisons avec liaisons sur murs et plafonds	<u>Identifiant:</u> ZPSO026 <u>Réf. échantillon:</u> MA2206080596_RAAT/P042 <u>Réf. laboratoire:</u> 22EK074354-042 <u>Description:</u> Peinture + Enduit de jointoiment + Bande + plaques de plâtre <u>Composant de la construction:</u> 3 - Parois verticales intérieures - Cloisons sèches (assemblées, préfabriquées) <u>Partie à sonder:</u> Bandes calicot <u>Quantité estimée:</u> <u>Justificatif:</u> Après analyse en laboratoire	<u>Analyse:</u> P042 <u>Partie analysée par le laboratoire:</u> - Phase 2 Matériau de type système d'enduit peinture (gris) ; matériau semi-dur de type plaque (plâtreux) (marron) Absence d'amiante

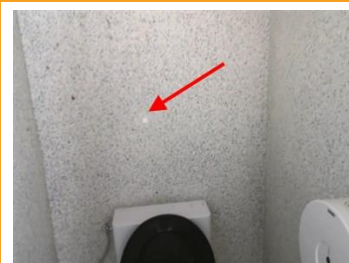
Localisation	n° de sondage	Zone	Prélèvement effectué / Sondage et extension	Echantillon	Analyse	Photo
Sanitaire 1	1	Mur de refend	Oui 3ème étage - Sanitaire 1 : Mur de refend	<u>Identifiant:</u> ZPSO027 <u>Echantillon:</u> MA2206080596_RAAT/P043, réf. labo.: 22EK074354-043 MA2206080596_RAAT/P044, réf. labo.: 22EK074354-044 <u>Description:</u> Enduit à base de plâtre lissé ou taloché <u>Composant de la construction:</u> 3 - Parois verticales intérieures - Murs et cloisons maçonnés <u>Partie à sonder:</u> Enduit à base de plâtre lissé ou taloché <u>Quantité estimée:</u> <u>Justificatif:</u> Après analyse en laboratoire	<u>Analyse:</u> P043 <u>Partie analysée par le laboratoire:</u> - Phase 1 Matériau de type système d'enduit peinture (gris) ; matériau semi-dur de type plâtre (blanc) Absence d'amiante - Phase 2 Matériau semi-dur de type plâtre (blanc) Absence d'amiante

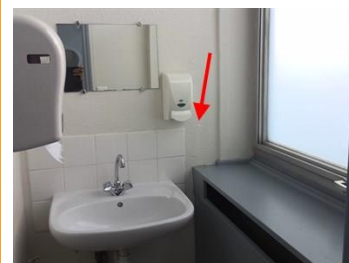
Sanitaire 2	2	Mur de refend	Oui 3ème étage - Sanitaire 2 : Mur de refend	<u>Identifiant:</u> ZPSO027 <u>Echantillon:</u> MA2206080596_RAAT/P043, réf. labo.: 22EK074354-043 MA2206080596_RAAT/P044, réf. labo.: 22EK074354-044 <u>Description:</u> Enduit à base de plâtre lissé ou taloché <u>Composant de la construction:</u> 3 - Parois verticales intérieures - Murs et cloisons maçonnés <u>Partie à sonder:</u> Enduit à base de plâtre lissé ou taloché <u>Quantité estimée:</u> <u>Justificatif:</u> Après analyse en laboratoire	<u>Analyse:</u> P044 <u>Partie analysée par le laboratoire:</u> - Matériau de type système d'enduit peinture (blanc) ; matériau semi-dur de type ciment (gris) : Absence d'amiante

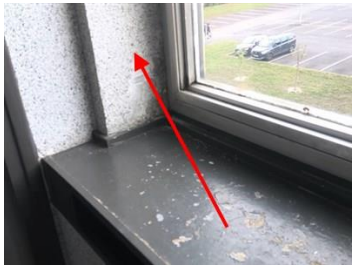
Localisation	n° de sondage	Zone	Prélèvement effectué / Sondage et extension	Echantillon	Analyse	Photo
Sanitaire 1	1	Poteau	Oui 3ème étage - Sanitaire 1 : Poteau	<p><u>Identifiant:</u> ZPSO028</p> <p><u>Echantillon:</u> MA2206080596_RAAT/P045, réf. labo.: 22EK074354-045 MA2206080596_RAAT/P046, réf. labo.: 22EK074354-046</p> <p><u>Description:</u> Enduit de ragréage, débullage, lissage</p> <p><u>Composant de la construction:</u> 3 - Parois verticales intérieures - Murs et cloisons maçonnés</p> <p><u>Partie à sonder:</u> Enduit de ragréage, débullage, lissage</p> <p><u>Quantité estimée:</u></p> <p><u>Justificatif:</u> Après analyse en laboratoire</p>	<p><u>Analyse:</u> P046</p> <p><u>Partie analysée par le laboratoire:</u> - Matériau de type système d'enduit peinture (gris) ; matériau semi-dur de type plâtre (blanc) : Absence d'amiante</p>

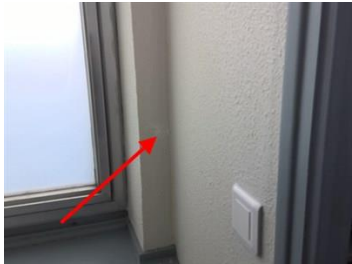
Sanitaire 2	2	Poteau	Oui 3ème étage - Sanitaire 2 : Poteau	<p><u>Identifiant:</u> ZPSO028</p> <p><u>Echantillon:</u> MA2206080596_RAAT/P045, réf. labo.: 22EK074354-045 MA2206080596_RAAT/P046, réf. labo.: 22EK074354-046</p> <p><u>Description:</u> Enduit de ragréage, débullage, lissage</p> <p><u>Composant de la construction:</u> 3 - Parois verticales intérieures - Murs et cloisons maçonnés</p> <p><u>Partie à sonder:</u> Enduit de ragréage, débullage, lissage</p> <p><u>Quantité estimée:</u></p> <p><u>Justificatif:</u> Après analyse en laboratoire</p>	<p><u>Analyse:</u> P045</p> <p><u>Partie analysée par le laboratoire:</u> - Matériau de type système d'enduit peinture (blanc) ; matériau semi-dur (gris) en traces : Absence d'amiante</p>

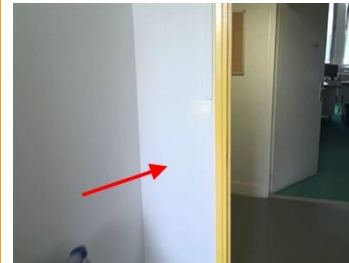
A305	7	Mur de refend	Oui 3ème étage - A305 : Mur de refend	<p><u>Identifiant:</u> ZPSO029</p> <p><u>Echantillon:</u> MA2206080596_RAAT/P047, réf. labo.: 22EK074354-047 MA2206080596_RAAT/P048, réf. labo.: 22EK074354-048 MA2206080596_RAAT/P049, réf. labo.: 22EK074354-049 MA2206080596_RAAT/P050, réf. labo.: 22EK074354-050 MA2206080596_RAAT/P051, réf. labo.: 22EK074354-051 MA2206080596_RAAT/P052, réf. labo.: 22EK074354-052</p> <p><u>Description:</u> Enduit de ragréage, débullage, lissage</p> <p><u>Composant de la construction:</u> 3 - Parois verticales intérieures - Murs et cloisons maçonnés</p> <p><u>Partie à sonder:</u> Enduit de ragréage, débullage, lissage</p> <p><u>Quantité estimée:</u></p> <p><u>Justificatif:</u> Après analyse en laboratoire</p>	<p><u>Analyse:</u> P048</p> <p><u>Partie analysée par le laboratoire:</u> - Phase 1 Matériau de type système d'enduit peinture (gris) ; matériau semi-dur de type plâtre (blanc) Absence d'amiante - Phase 2 Matériau semi-dur de type plâtre (blanc) Absence d'amiante</p>

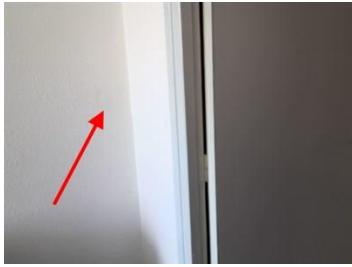
A310	12	Mur de refend	Oui 3ème étage - A310 : Mur de refend	<p><u>Identifiant:</u> ZPSO029</p> <p><u>Echantillon:</u> MA2206080596_RAAT/P047, réf. labo.: 22EK074354-047 MA2206080596_RAAT/P048, réf. labo.: 22EK074354-048 MA2206080596_RAAT/P049, réf. labo.: 22EK074354-049 MA2206080596_RAAT/P050, réf. labo.: 22EK074354-050 MA2206080596_RAAT/P051, réf. labo.: 22EK074354-051 MA2206080596_RAAT/P052, réf. labo.: 22EK074354-052</p> <p><u>Description:</u> Enduit de ragréage, débullage, lissage</p> <p><u>Composant de la construction:</u> 3 - Parois verticales intérieures - Murs et cloisons maçonnés</p> <p><u>Partie à sonder:</u> Enduit de ragréage, débullage, lissage</p> <p><u>Quantité estimée:</u></p> <p><u>Justificatif:</u> Après analyse en laboratoire</p>	<p><u>Analyse:</u> P049</p> <p><u>Partie analysée par le laboratoire:</u> - Phase 1 Matériau de type système d'enduit peinture (gris) ; matériau semi-dur de type plâtre (blanc) Absence d'amiante - Phase 2 Matériau semi-dur de type plâtre (blanc) Absence d'amiante</p>

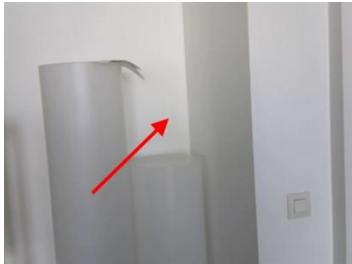
A321	23	Mur de refend	Oui 3ème étage - A321 : Mur de refend	<p><u>Identifiant:</u> ZPSO029</p> <p><u>Echantillon:</u> MA2206080596_RAAT/P047, réf. labo.: 22EK074354-047 MA2206080596_RAAT/P048, réf. labo.: 22EK074354-048 MA2206080596_RAAT/P049, réf. labo.: 22EK074354-049 MA2206080596_RAAT/P050, réf. labo.: 22EK074354-050 MA2206080596_RAAT/P051, réf. labo.: 22EK074354-051 MA2206080596_RAAT/P052, réf. labo.: 22EK074354-052</p> <p><u>Description:</u> Enduit de ragréage, débullage, lissage</p> <p><u>Composant de la construction:</u> 3 - Parois verticales intérieures - Murs et cloisons maçonnés</p> <p><u>Partie à sonder:</u> Enduit de ragréage, débullage, lissage</p> <p><u>Quantité estimée:</u></p> <p><u>Justificatif:</u> Après analyse en laboratoire</p>	<p><u>Analyse:</u> P050</p> <p><u>Partie analysée par le laboratoire:</u> - Phase 1 Matériau de type système d'enduit peinture (blanc) ; matériau semi-dur de type plâtre (blanc) Absence d'amiante - Phase 2 Matériau semi-dur de type plâtre (blanc) Absence d'amiante</p>

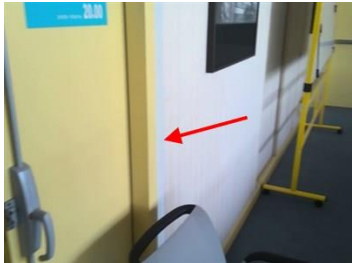
A322	24	Mur de refend	Oui 3ème étage - A322 : Mur de refend	<p><u>Identifiant:</u> ZPSO029</p> <p><u>Echantillon:</u> MA2206080596_RAAT/P047, réf. labo.: 22EK074354-047 MA2206080596_RAAT/P048, réf. labo.: 22EK074354-048 MA2206080596_RAAT/P049, réf. labo.: 22EK074354-049 MA2206080596_RAAT/P050, réf. labo.: 22EK074354-050 MA2206080596_RAAT/P051, réf. labo.: 22EK074354-051 MA2206080596_RAAT/P052, réf. labo.: 22EK074354-052</p> <p><u>Description:</u> Enduit de ragréage, débullage, lissage</p> <p><u>Composant de la construction:</u> 3 - Parois verticales intérieures - Murs et cloisons maçonnés</p> <p><u>Partie à sonder:</u> Enduit de ragréage, débullage, lissage</p> <p><u>Quantité estimée:</u></p> <p><u>Justificatif:</u> Après analyse en laboratoire</p>	<p><u>Analyse:</u> P052</p> <p><u>Partie analysée par le laboratoire:</u> - Phase 2 Matériau fibreux de type papier peint (beige) ; matériau de type peinture (blanc) ; matériau semi-dur de type enduit (beige) ; matériau semi-dur de type plâtre (blanc) Absence d'amiante - Phase 3 Matériau semi-dur de type plâtre (blanc) Absence d'amiante</p>

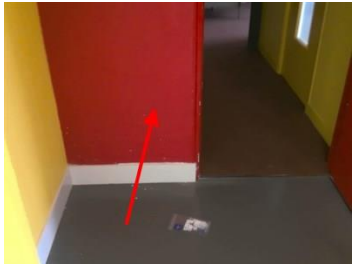
Circulation 1	36	Mur de refend	Oui 3ème étage - Circulation 1 : Mur de refend	<p><u>Identifiant:</u> ZPSO029</p> <p><u>Echantillon:</u> MA2206080596_RAAT/P047, réf. labo.: 22EK074354-047 MA2206080596_RAAT/P048, réf. labo.: 22EK074354-048 MA2206080596_RAAT/P049, réf. labo.: 22EK074354-049 MA2206080596_RAAT/P050, réf. labo.: 22EK074354-050 MA2206080596_RAAT/P051, réf. labo.: 22EK074354-051 MA2206080596_RAAT/P052, réf. labo.: 22EK074354-052</p> <p><u>Description:</u> Enduit de ragréage, débullage, lissage</p> <p><u>Composant de la construction:</u> 3 - Parois verticales intérieures - Murs et cloisons maçonnés</p> <p><u>Partie à sonder:</u> Enduit de ragréage, débullage, lissage</p> <p><u>Quantité estimée:</u></p> <p><u>Justificatif:</u> Après analyse en laboratoire</p>	<p><u>Analyse:</u> P047</p> <p><u>Partie analysée par le laboratoire:</u> - Phase 1 Matériau de type peinture (rouge) ; matériau semi-dur de type plâtre (blanc) Absence d'amiante - Phase 2 Matériau semi-dur de type plâtre (blanc) Absence d'amiante</p>

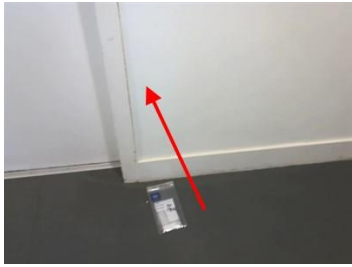
Circulation 3	38	Mur de refend	Oui 3ème étage - Circulation 3 : Mur de refend	<p><u>Identifiant:</u> ZPSO029</p> <p><u>Echantillon:</u> MA2206080596_RAAT/P047, réf. labo.: 22EK074354-047 MA2206080596_RAAT/P048, réf. labo.: 22EK074354-048 MA2206080596_RAAT/P049, réf. labo.: 22EK074354-049 MA2206080596_RAAT/P050, réf. labo.: 22EK074354-050 MA2206080596_RAAT/P051, réf. labo.: 22EK074354-051 MA2206080596_RAAT/P052, réf. labo.: 22EK074354-052</p> <p><u>Description:</u> Enduit de ragréage, débullage, lissage</p> <p><u>Composant de la construction:</u> 3 - Parois verticales intérieures - Murs et cloisons maçonnés</p> <p><u>Partie à sonder:</u> Enduit de ragréage, débullage, lissage</p> <p><u>Quantité estimée:</u></p> <p><u>Justificatif:</u> Après analyse en laboratoire</p>	<p><u>Analyse:</u> P051</p> <p><u>Partie analysée par le laboratoire:</u> - Phase 1 Matériau de type système d'enduit peinture (blanc) ; matériau semi-dur de type plâtre (blanc) Absence d'amiante - Phase 2 Matériau semi-dur de type plâtre (blanc) Absence d'amiante</p>

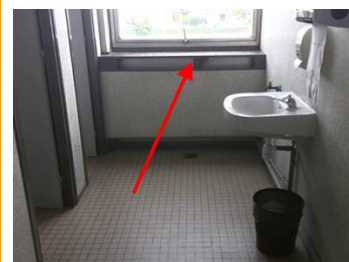
Localisation	n° de sondage	Zone	Prélèvement effectué / Sondage et extension	Echantillon	Analyse	Photo
Sanitaire 1	1	Mur donnant sur extérieur	Oui 3ème étage - Sanitaire 1 : Mur donnant sur extérieur	<u>Identifiant:</u> ZPSO030 <u>Echantillon:</u> MA2206080596_RAAT/P053, réf. labo.: 22EK074354-053 MA2206080596_RAAT/P054, réf. labo.: 22EK074354-054 <u>Description:</u> Enduit à base de plâtre lissé ou taloché <u>Composant de la construction:</u> 3 - Parois verticales intérieures - Murs et cloisons maçonnés <u>Partie à sonder:</u> Enduit à base de plâtre lissé ou taloché <u>Quantité estimée:</u> <u>Justificatif:</u> Après analyse en laboratoire	<u>Analyse:</u> P054 <u>Partie analysée par le laboratoire:</u> - Phase 1 Matériau de type peinture (gris) ; matériau semi-dur de type plâtre (blanc) Absence d'amiante - Phase 2 Matériau semi-dur de type plâtre (blanc) Absence d'amiante

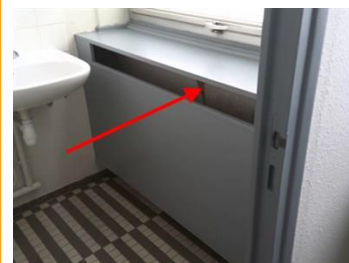
Sanitaire 2	2	Mur donnant sur extérieur	Oui 3ème étage - Sanitaire 2 : Mur donnant sur extérieur	<u>Identifiant:</u> ZPSO030 <u>Echantillon:</u> MA2206080596_RAAT/P053, réf. labo.: 22EK074354-053 MA2206080596_RAAT/P054, réf. labo.: 22EK074354-054 <u>Description:</u> Enduit à base de plâtre lissé ou taloché <u>Composant de la construction:</u> 3 - Parois verticales intérieures - Murs et cloisons maçonnés <u>Partie à sonder:</u> Enduit à base de plâtre lissé ou taloché <u>Quantité estimée:</u> <u>Justificatif:</u> Après analyse en laboratoire	<u>Analyse:</u> P053 <u>Partie analysée par le laboratoire:</u> - Phase 1 Matériau de type peinture (gris) ; matériau semi-dur de type plâtre (blanc) Absence d'amiante - Phase 2 Matériau semi-dur de type plâtre (blanc) Absence d'amiante

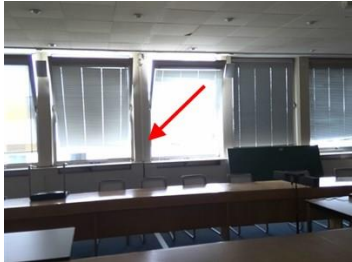
A322	21	Poteaux	Oui 3ème étage - A322 : Poteaux	<p><u>Identifiant:</u> ZPSO031</p> <p><u>Echantillon:</u> MA2206080596_RAAT/P055, réf. labo.: 22EK074354-055 MA2206080596_RAAT/P056, réf. labo.: 22EK074354-056 MA2206080596_RAAT/P057, réf. labo.: 22EK074354-057 MA2206080596_RAAT/P059, réf. labo.: 22EK074354-058 MA2206080596_RAAT/P060, réf. labo.: 22EK074354-059</p> <p><u>Description:</u> Enduit de ragréage, débullage, lissage</p> <p><u>Composant de la construction:</u> 3 - Parois verticales intérieures - Murs et cloisons maçonnés</p> <p><u>Partie à sonder:</u> Enduit de ragréage, débullage, lissage</p> <p><u>Quantité estimée:</u></p> <p><u>Justificatif:</u> Après analyse en laboratoire</p>	<p><u>Analyse:</u> P057</p> <p><u>Partie analysée par le laboratoire:</u> - Matériau de type peinture (beige) ; matériau semi-dur de type enduit (blanc) ; matériau semi-dur (granulaire) (gris) : Absence d'amiante</p>

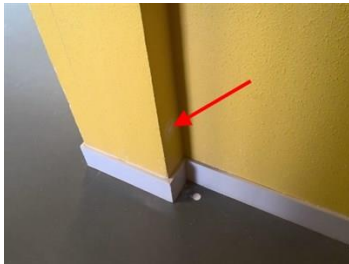
Circulation 1	33	Poteaux	Oui 3ème étage - Circulation 1 : Poteaux	<p><u>Identifiant:</u> ZPSO031</p> <p><u>Echantillon:</u> MA2206080596_RAAT/P055, réf. labo.: 22EK074354-055 MA2206080596_RAAT/P056, réf. labo.: 22EK074354-056 MA2206080596_RAAT/P057, réf. labo.: 22EK074354-057 MA2206080596_RAAT/P059, réf. labo.: 22EK074354-058 MA2206080596_RAAT/P060, réf. labo.: 22EK074354-059</p> <p><u>Description:</u> Enduit de ragréage, débullage, lissage</p> <p><u>Composant de la construction:</u> 3 - Parois verticales intérieures - Murs et cloisons maçonnés</p> <p><u>Partie à sonder:</u> Enduit de ragréage, débullage, lissage</p> <p><u>Quantité estimée:</u></p> <p><u>Justificatif:</u> Après analyse en laboratoire</p>	<p><u>Analyse:</u> P055</p> <p><u>Partie analysée par le laboratoire:</u> - Matériau de type système d'enduit peinture (jaune) ; matériau semi-dur (granulaire) (gris) ; matériau semi-dur (rose) : Absence d'amiante</p>

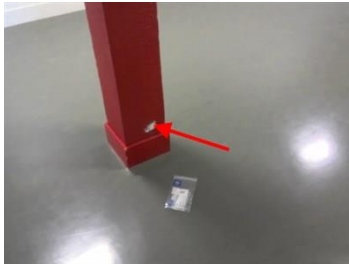
Circulation 2	34	Poteaux	Oui 3ème étage - Circulation 2 : Poteaux	<p><u>Identifiant:</u> ZPSO031</p> <p><u>Echantillon:</u> MA2206080596_RAAT/P055, réf. labo.: 22EK074354-055 MA2206080596_RAAT/P056, réf. labo.: 22EK074354-056 MA2206080596_RAAT/P057, réf. labo.: 22EK074354-057 MA2206080596_RAAT/P059, réf. labo.: 22EK074354-058 MA2206080596_RAAT/P060, réf. labo.: 22EK074354-059</p> <p><u>Description:</u> Enduit de ragréage, débullage, lissage</p> <p><u>Composant de la construction:</u> 3 - Parois verticales intérieures - Murs et cloisons maçonnés</p> <p><u>Partie à sonder:</u> Enduit de ragréage, débullage, lissage</p> <p><u>Quantité estimée:</u></p> <p><u>Justificatif:</u> Après analyse en laboratoire</p>	<p><u>Analyse:</u> P056</p> <p><u>Partie analysée par le laboratoire:</u> - Matériau de type système d'enduit peinture (rouge) ; matériau semi-dur de type ciment (gris) : Absence d'amiante</p>

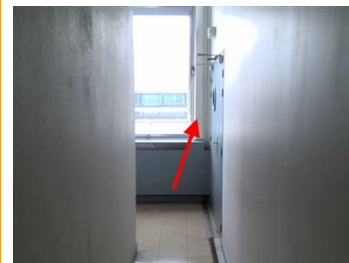
Circulation 3	35	Poteaux	Sondage et extension de la ZPSO du ou des échantillon(s) : P055, P056, P057, P059, P060	<p><u>Identifiant:</u> ZPSO031</p> <p><u>Echantillon:</u> MA2206080596_RAAT/P055, réf. labo.: 22EK074354-055 MA2206080596_RAAT/P056, réf. labo.: 22EK074354-056 MA2206080596_RAAT/P057, réf. labo.: 22EK074354-057 MA2206080596_RAAT/P059, réf. labo.: 22EK074354-058 MA2206080596_RAAT/P060, réf. labo.: 22EK074354-059</p> <p><u>Description:</u> Enduit de ragréage, débullage, lissage</p> <p><u>Composant de la construction:</u> 3 - Parois verticales intérieures - Murs et cloisons maçonnés</p> <p><u>Partie à sonder:</u> Enduit de ragréage, débullage, lissage</p> <p><u>Quantité estimée:</u></p> <p><u>Justificatif:</u> Après analyse en laboratoire</p>	<p><u>Analyse:</u> P055, P056, P057, P059, P060</p>	Idem photo : P060; P057; P055; P056; P059
Couloir	36	Poteaux	Oui 3ème étage - Couloir : Poteaux	<p><u>Identifiant:</u> ZPSO031</p> <p><u>Echantillon:</u> MA2206080596_RAAT/P055, réf. labo.: 22EK074354-055 MA2206080596_RAAT/P056, réf. labo.: 22EK074354-056 MA2206080596_RAAT/P057, réf. labo.: 22EK074354-057 MA2206080596_RAAT/P059, réf. labo.: 22EK074354-058 MA2206080596_RAAT/P060, réf. labo.: 22EK074354-059</p> <p><u>Description:</u> Enduit de ragréage, débullage, lissage</p> <p><u>Composant de la construction:</u> 3 - Parois verticales intérieures - Murs et cloisons maçonnés</p> <p><u>Partie à sonder:</u> Enduit de ragréage, débullage, lissage</p> <p><u>Quantité estimée:</u></p> <p><u>Justificatif:</u> Après analyse en laboratoire</p>	<p><u>Analyse:</u> P059</p> <p><u>Partie analysée par le laboratoire:</u> - Matériau de type peinture (blanc) ; matériau semi-dur de type enduit (blanc) ; matériau semi-dur (granulaire) (gris) en traces : Absence d'amiante</p>

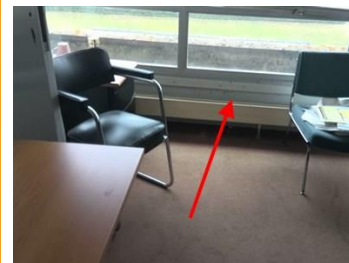
A301	3	Mur donnant sur extérieur	Oui 3ème étage - A301 : Mur donnant sur extérieur	<p><u>Identifiant:</u> ZPSO032</p> <p><u>Echantillon:</u> MA2206080596_RAAT/P061, réf. labo.: 22EK074354-060 MA2206080596_RAAT/P062, réf. labo.: 22EK074354-061 MA2206080596_RAAT/P063, réf. labo.: 22EK074354-062 MA2206080596_RAAT/P064, réf. labo.: 22EK074354-063 MA2206080596_RAAT/P065, réf. labo.: 22EK074354-064 MA2206080596_RAAT/P066, réf. labo.: 22EK074354-065</p> <p><u>Description:</u> Enduit à base de plâtre lissé ou taloché</p> <p><u>Composant de la construction:</u> 3 - Parois verticales intérieures - Murs et cloisons maçonnés</p> <p><u>Partie à sonder:</u> Enduit à base de plâtre lissé ou taloché</p> <p><u>Quantité estimée:</u></p> <p><u>Justificatif:</u> Après analyse en laboratoire</p>	<p><u>Analyse:</u> P066</p> <p><u>Partie analysée par le laboratoire:</u> - Phase 1 Matériau de type système d'enduit peinture (blanc) ; matériau semi-dur de type plâtre (blanc) en traces Absence d'amiante - Phase 2 Matériau semi-dur de type plâtre (blanc) Absence d'amiante</p>

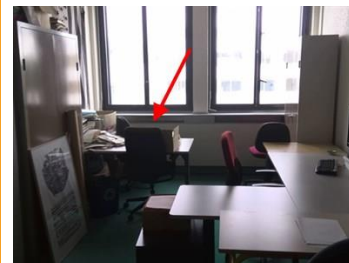
A323	25	Mur donnant sur extérieur	Oui 3ème étage - A323 : Mur donnant sur extérieur	<p><u>Identifiant:</u> ZPSO032</p> <p><u>Echantillon:</u> MA2206080596_RAAT/P061, réf. labo.: 22EK074354-060 MA2206080596_RAAT/P062, réf. labo.: 22EK074354-061 MA2206080596_RAAT/P063, réf. labo.: 22EK074354-062 MA2206080596_RAAT/P064, réf. labo.: 22EK074354-063 MA2206080596_RAAT/P065, réf. labo.: 22EK074354-064 MA2206080596_RAAT/P066, réf. labo.: 22EK074354-065</p> <p><u>Description:</u> Enduit à base de plâtre lissé ou taloché</p> <p><u>Composant de la construction:</u> 3 - Parois verticales intérieures - Murs et cloisons maçonnés</p> <p><u>Partie à sonder:</u> Enduit à base de plâtre lissé ou taloché</p> <p><u>Quantité estimée:</u></p> <p><u>Justificatif:</u> Après analyse en laboratoire</p>	<p><u>Analyse:</u> P063</p> <p><u>Partie analysée par le laboratoire:</u> - Phase 1 Matériau de type peinture (beige) ; matériau de type peinture (blanc) ; matériau semi-dur de type plâtre (blanc) en traces Absence d'amiante - Phase 2 Matériau semi-dur de type plâtre (blanc) Absence d'amiante</p>

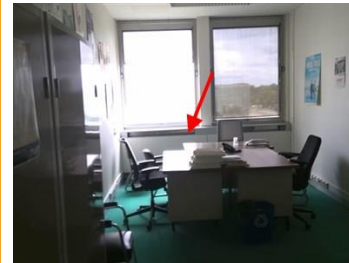
A330	31	Mur donnant sur extérieur	Oui 3ème étage - A330 : Mur donnant sur extérieur	<p><u>Identifiant:</u> ZPSO032</p> <p><u>Echantillon:</u> MA2206080596_RAAT/P061, réf. labo.: 22EK074354-060 MA2206080596_RAAT/P062, réf. labo.: 22EK074354-061 MA2206080596_RAAT/P063, réf. labo.: 22EK074354-062 MA2206080596_RAAT/P064, réf. labo.: 22EK074354-063 MA2206080596_RAAT/P065, réf. labo.: 22EK074354-064 MA2206080596_RAAT/P066, réf. labo.: 22EK074354-065</p> <p><u>Description:</u> Enduit à base de plâtre lissé ou taloché</p> <p><u>Composant de la construction:</u> 3 - Parois verticales intérieures - Murs et cloisons maçonnés</p> <p><u>Partie à sonder:</u> Enduit à base de plâtre lissé ou taloché</p> <p><u>Quantité estimée:</u></p> <p><u>Justificatif:</u> Après analyse en laboratoire</p>	<p><u>Analyse:</u> P065</p> <p><u>Partie analysée par le laboratoire:</u> - Phase 1 Matériau de type peinture (beige) ; matériau de type peinture (blanc) ; matériau semi-dur de type plâtre (blanc) en traces Absence d'amiante - Phase 2 Matériau semi-dur de type plâtre (blanc) Absence d'amiante</p>

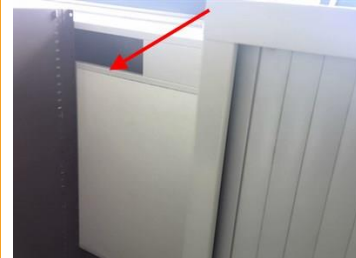
A243	38	Mur donnant sur extérieur	Sondage et extension de la ZPSO du ou des échantillon(s) : P067, P122	<p><u>Identifiant:</u> ZPSO033</p> <p><u>Echantillon:</u> MA2206080596_RAAT/P067, réf. labo.: 22EK074354-066 MA2206080596_RAAT/P122, réf. labo.: 22EK074354-121</p> <p><u>Description:</u> Isolants+colle</p> <p><u>Composant de la construction:</u> 3 - Parois verticales intérieures - Murs et cloisons maçonnés</p> <p><u>Partie à sonder:</u> Enduit à base de plâtre lissé ou taloché</p> <p><u>Quantité estimée:</u></p> <p><u>Justificatif:</u> Après analyse en laboratoire</p>	<p><u>Analyse:</u> P067, P122</p>	Idem photo : P122; P067
Sanitaire 1	39	Mur donnant sur extérieur	Oui 2ème étage - Sanitaire 1 : Mur donnant sur extérieur	<p><u>Identifiant:</u> ZPSO033</p> <p><u>Echantillon:</u> MA2206080596_RAAT/P067, réf. labo.: 22EK074354-066 MA2206080596_RAAT/P122, réf. labo.: 22EK074354-121</p> <p><u>Description:</u> Isolants+colle</p> <p><u>Composant de la construction:</u> 3 - Parois verticales intérieures - Murs et cloisons maçonnés</p> <p><u>Partie à sonder:</u> Enduit à base de plâtre lissé ou taloché</p> <p><u>Quantité estimée:</u></p> <p><u>Justificatif:</u> Après analyse en laboratoire</p>	<p><u>Analyse:</u> P122</p> <p><u>Partie analysée par le laboratoire:</u></p> <ul style="list-style-type: none"> - Phase 1 Matériau souple fibreux de type papier, carton (marron) Absence d'amiante - Phase 2 Matériau fibreux de type isolant (jaune) Absence d'amiante - Phase 3 Matériau semi-dur de type plâtre (blanc) Absence d'amiante

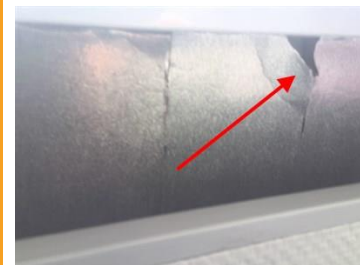
A302	44	Mur donnant sur extérieur	Sondage et extension de la ZPSO du ou des échantillon(s) : P067, P122	<u>Identifiant:</u> ZPSO033 <u>Echantillon:</u> MA2206080596_RAAT/P067, réf. labo.: 22EK074354-066 MA2206080596_RAAT/P122, réf. labo.: 22EK074354-121 <u>Description:</u> Isolants+colle <u>Composant de la construction:</u> 3 - Parois verticales intérieures - Murs et cloisons maçonnés <u>Partie à sonder:</u> Enduit à base de plâtre lissé ou taloché <u>Quantité estimée:</u> <u>Justificatif:</u> Après analyse en laboratoire	<u>Analyse:</u> P067, P122	Idem photo : P122; P067
A303	45	Mur donnant sur extérieur	Oui 3ème étage - A303 : Mur donnant sur extérieur	<u>Identifiant:</u> ZPSO033 <u>Echantillon:</u> MA2206080596_RAAT/P067, réf. labo.: 22EK074354-066 MA2206080596_RAAT/P122, réf. labo.: 22EK074354-121 <u>Description:</u> Isolants+colle <u>Composant de la construction:</u> 3 - Parois verticales intérieures - Murs et cloisons maçonnés <u>Partie à sonder:</u> Enduit à base de plâtre lissé ou taloché <u>Quantité estimée:</u> <u>Justificatif:</u> Après analyse en laboratoire	<u>Analyse:</u> P067 <u>Partie analysée par le laboratoire:</u> - Phase 1 Matériau souple fibreux de type papier, carton (beige) Absence d'amiante - Phase 2 Matériau fibreux de type isolant (jaune) Absence d'amiante

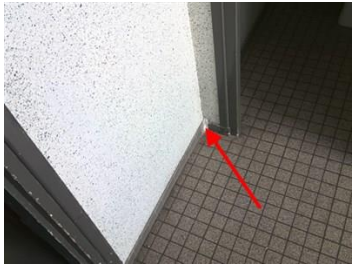
Localisation	n° de sondage	Zone	Prélèvement effectué / Sondage et extension	Echantillon	Analyse	Photo
Sanitaire 1	1	Murs plinthes	Oui 3ème étage - Sanitaire 1 : Murs plinthes	<u>Identifiant:</u> ZPSO035 <u>Echantillon:</u> MA2206080596_RAAT/P070, réf. labo.: 22EK074354-069 MA2206080596_RAAT/P071, réf. labo.: 22EK074354-070 <u>Description:</u> Colle de plinthes <u>Composant de la construction:</u> 3 - Parois verticales intérieures - Revêtements de murs, poteaux, cloisons, gaines, coffres <u>Partie à sonder:</u> Colle de plinthes <u>Quantité estimée:</u> <u>Justificatif:</u> Après analyse en laboratoire	<u>Analyse:</u> P070 <u>Partie analysée par le laboratoire:</u> - Matériau dur de type carrelage, faïence (gris) ; matériau de type peinture (beige) ; matériau dur de type ciment-colle (granulaire) (gris) ; matériau semi-dur de type plâtre (blanc) en traces ; matériau semi-dur (blanc) + (beige) : Présence d'amiante

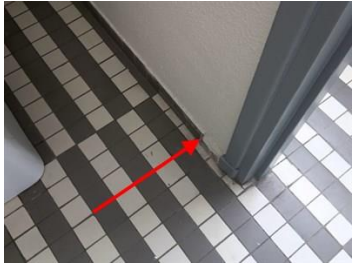
Sanitaire 2	2	Murs plinthes	Oui 3ème étage - Sanitaire 2 : Murs plinthes	<u>Identifiant:</u> ZPSO035 <u>Echantillon:</u> MA2206080596_RAAT/P070, réf. labo.: 22EK074354-069 MA2206080596_RAAT/P071, réf. labo.: 22EK074354-070 <u>Description:</u> Colle de plinthes <u>Composant de la construction:</u> 3 - Parois verticales intérieures - Revêtements de murs, poteaux, cloisons, gaines, coffres <u>Partie à sonder:</u> Colle de plinthes <u>Quantité estimée:</u> <u>Justificatif:</u> Après analyse en laboratoire	<u>Analyse:</u> P071 <u>Partie analysée par le laboratoire:</u> - Phase 1 Matériau dur de type carrelage, faïence (gris) ; matériau dur de type ciment-colle (granulaire) (gris) ; matériau semi-dur de type enduit (blanc) ; matériau semi-dur (friable) (beige) Présence d'amiante - Phase 2 Matériau semi-dur de type plâtre (blanc) Absence d'amiante - Phase 3 Matériau de type système d'enduit peinture (blanc) Absence d'amiante

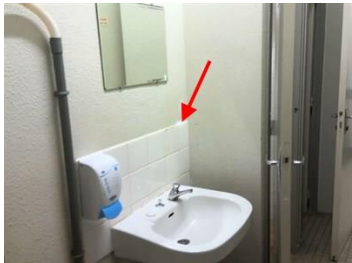
Localisation	n° de sondage	Zone	Prélèvement effectué / Sondage et extension	Echantillon	Analyse	Photo
Sanitaire 3	1	Murs faïences	Oui 1er étage - Sanitaire 3 : Murs faïences	<u>Identifiant:</u> ZPSO036 <u>Echantillon:</u> MA2206080596_RAAT/P072, réf. labo.: 22EK074354-071 MA2206080596_RAAT/P137, réf. labo.: 22EK074354-136 MA2206080596_RAAT/P185, réf. labo.: 22EK074354-184 <u>Description:</u> Colle de faïence <u>Composant de la construction:</u> 3 - Parois verticales intérieures - Revêtements de murs, poteaux, cloisons, gaines, coffres <u>Partie à sonder:</u> Colle de faïence <u>Quantité estimée:</u> <u>Justificatif:</u> Après analyse en laboratoire	<u>Analyse:</u> P185 <u>Partie analysée par le laboratoire:</u> - Phase 1 Matériau dur de type carrelage, faïence (blanc) ; matériau de type peinture (beige) ; matériau de type peinture (vert) ; matériau dur de type ciment-colle (beige) ; matériau semi-dur de type plâtre (blanc) Absence d'amiante - Phase 2 Matériau semi-dur de type plâtre (blanc) Absence d'amiante

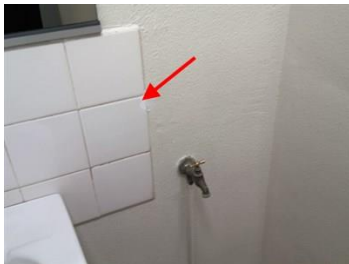
Sanitaire 2	3	Murs faïences	Oui 2ème étage - Sanitaire 2 : Murs faïences	<u>Identifiant:</u> ZPSO036 <u>Echantillon:</u> MA2206080596_RAAT/P072, réf. labo.: 22EK074354-071 MA2206080596_RAAT/P137, réf. labo.: 22EK074354-136 MA2206080596_RAAT/P185, réf. labo.: 22EK074354-184 <u>Description:</u> Colle de faïence <u>Composant de la construction:</u> 3 - Parois verticales intérieures - Revêtements de murs, poteaux, cloisons, gaines, coffres <u>Partie à sonder:</u> Colle de faïence <u>Quantité estimée:</u> <u>Justificatif:</u> Après analyse en laboratoire	<u>Analyse:</u> P137 <u>Partie analysée par le laboratoire:</u> - Matériau de type peinture (blanc) ; matériau dur de type carrelage, faïence (blanc) ; matériau dur de type ciment-colle (blanc) : Absence d'amiante

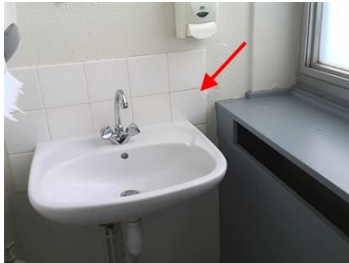
4	Murs faïences	Oui 3ème étage - Sanitaire 2 : Murs faïences	<u>Identifiant:</u> ZPSO036 <u>Echantillon:</u> MA2206080596_RAAT/P072, réf. labo.: 22EK074354-071 MA2206080596_RAAT/P137, réf. labo.: 22EK074354-136 MA2206080596_RAAT/P185, réf. labo.: 22EK074354-184 <u>Description:</u> Colle de faïence <u>Composant de la construction:</u> 3 - Parois verticales intérieures - Revêtements de murs, poteaux, cloisons, gaines, coffres <u>Partie à sonder:</u> Colle de faïence <u>Quantité estimée:</u> <u>Justificatif:</u> Après analyse en laboratoire	<u>Analyse:</u> P072 <u>Partie analysée par le laboratoire:</u> - Matériau dur de type carrelage, faïence (blanc) ; matériau de type peinture (blanc) ; matériau dur de type ciment-colle (granulaire) (beige) : Absence d'amiante

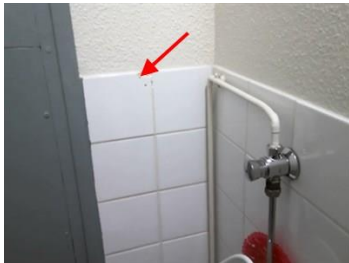
Localisation	n° de sondage	Zone	Prélèvement effectué / Sondage et extension	Echantillon	Analyse	Photo
Sanitaire 2	1	Murs faïences blanc	Oui 3ème étage - Sanitaire 2 : Murs faïences blanc	<u>Identifiant:</u> ZPSO037 <u>Réf. échantillon:</u> MA2206080596_RAAT/P073 <u>Réf. laboratoire:</u> 22EK074354-072 <u>Description:</u> Colle de faïence <u>Composant de la construction:</u> 3 - Parois verticales intérieures - Revêtements de murs, poteaux, cloisons, gaines, coffres <u>Partie à sonder:</u> Colle de faïence <u>Quantité estimée:</u> <u>Justificatif:</u> Après analyse en laboratoire	<u>Analyse:</u> P073 <u>Partie analysée par le laboratoire:</u> - Matériau dur de type carrelage, faïence (blanc) ; matériau dur de type joint ciment (blanc) ; matériau dur de type ciment-colle (granulaire) (blanc) : Absence d'amiante

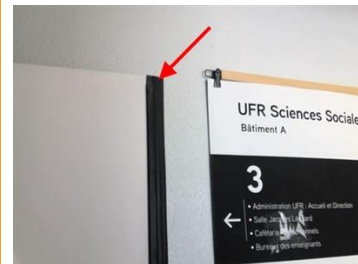
Localisation	n° de sondage	Zone	Prélèvement effectué / Sondage et extension	Echantillon	Analyse	Photo
Circulation 2	1	Porte coupe feu	Oui 3ème étage - Circulation 2 : Porte coupe feu	<u>Identifiant:</u> ZPSO042 <u>Réf. échantillon:</u> MA2206080596_RAAT/P080 <u>Réf. laboratoire:</u> 22EK074354-079 <u>Description:</u> Joint des portes coupe-feu, phoniques ou pare flammes (sur battant et dormant y compris occulus, et sur serrurerie) <u>Composant de la construction:</u> 3 - Parois verticales intérieures - Portes coupe-feu, pare-flamme, isothermiques, frigorifiques <u>Partie à sonder:</u> Joint des portes coupe-feu, phoniques ou pare flammes (sur battant et dormant y compris occulus, et sur serrurerie) <u>Quantité estimée:</u> <u>Justificatif:</u> Après analyse en laboratoire	<u>Analyse:</u> P080 <u>Partie analysée par le laboratoire:</u> - Matériau (beige) en traces ; matériau souple de type joint (noir) : Absence d'amiante
