Pré-rapport de Repérage des matériaux et produits contenant de l'amiante avant réalisation de travaux dans un immeuble bâti

Numéro de dossier : MA2206080596_RAAT

Campus de Villejean

Curage complet* du bâtiment A

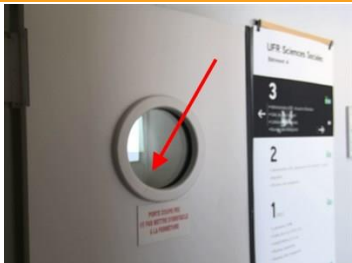
Localisation	n° de sondage	Zone	Prélèvement effectué / Sondage et extension	Echantillon	Analyse	Photo
Circulation 1	1	Porte coupe feu	Sondage et extension de la ZPSO du ou des échantillon(s) : P083	<u>Identifiant:</u> ZPSO045 <u>Réf. échantillon:</u> MA2206080596_RAAT/P083 <u>Réf. laboratoire:</u> 22EK074354-082 <u>Description:</u> Joint hublot <u>Composant de la construction:</u> 3 - Parois verticales intérieures - Portes coupe-feu, pare-flamme, isothermiques, frigorifiques <u>Partie à sonder:</u> Joint hublot <u>Quantité estimée:</u> <u>Justificatif:</u> Après analyse en laboratoire	<u>Analyse:</u> P083	Idem photo : P083
Circulation 2	2	Porte coupe feu	Oui 3ème étage - Circulation 2 : Porte coupe feu	<u>Identifiant:</u> ZPSO045 <u>Réf. échantillon:</u> MA2206080596_RAAT/P083 <u>Réf. laboratoire:</u> 22EK074354-082 <u>Description:</u> Joint hublot <u>Composant de la construction:</u> 3 - Parois verticales intérieures - Portes coupe-feu, pare-flamme, isothermiques, frigorifiques <u>Partie à sonder:</u> Joint hublot <u>Quantité estimée:</u> <u>Justificatif:</u> Après analyse en laboratoire	<u>Analyse:</u> P083 <u>Partie analysée par le laboratoire:</u> - Phase 2 Matériau souple de type joint (collant) (gris) ; matériau semi-dur fibreux de type bois, copeaux (marron) en traces Absence d'amiante

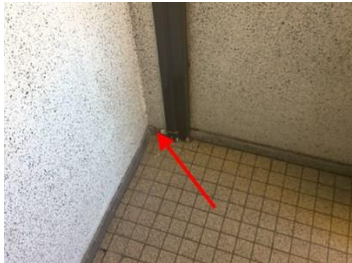
Localisation	n° de sondage	Zone	Prélèvement effectué / Sondage et extension	Echantillon	Analyse	Photo
Sanitaire 1	1	Plinthes	Oui 2ème étage - Sanitaire 1 : Plinthes	<u>Identifiant:</u> ZPSO050 <u>Echantillon:</u> MA2206080596_RAAT/P092, réf. labo.: 22EK074354-091 MA2206080596_RAAT/P093, réf. labo.: 22EK074354-092 <u>Description:</u> Colle de plinthes <u>Composant de la construction:</u> 3 - Parois verticales intérieures - Revêtements de murs, poteaux, cloisons, gaines, coffres <u>Partie à sonder:</u> Colle de plinthes <u>Quantité estimée:</u> <u>Justificatif:</u> Après analyse en laboratoire	<u>Analyse:</u> P093 <u>Partie analysée par le laboratoire:</u> - Matériau dur de type carrelage, faïence (gris) ; matériau dur de type ciment-colle (gris) ; matériau de type peinture (beige) ; matériau semi-dur de type plâtre (blanc) : Présence d'amiante

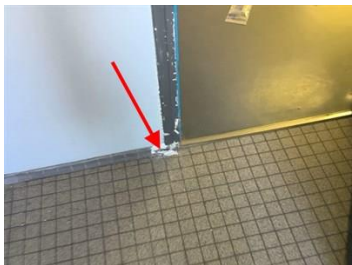
Sanitaire 2	2	Plinthes	Oui 2ème étage - Sanitaire 2 : Plinthes	<u>Identifiant:</u> ZPSO050 <u>Echantillon:</u> MA2206080596_RAAT/P092, réf. labo.: 22EK074354-091 MA2206080596_RAAT/P093, réf. labo.: 22EK074354-092 <u>Description:</u> Colle de plinthes <u>Composant de la construction:</u> 3 - Parois verticales intérieures - Revêtements de murs, poteaux, cloisons, gaines, coffres <u>Partie à sonder:</u> Colle de plinthes <u>Quantité estimée:</u> <u>Justificatif:</u> Après analyse en laboratoire	<u>Analyse:</u> P092 <u>Partie analysée par le laboratoire:</u> - Phase 1 Matériau dur de type carrelage, faïence (gris) ; matériau semi-dur (gris) ; matériau de type système d'enduit peinture (blanc) ; matériau dur de type mortier, béton, chape (gris) ; matériau semi-dur de type plâtre (blanc) Présence d'amiante - Phase 2 Matériau semi-dur de type plâtre (blanc) Absence d'amiante

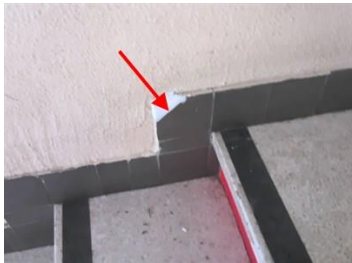
Escalier 3	3	Plinthes	Oui 1er étage - Escalier 3 : Plinthes	<u>Identifiant:</u> ZPSO053 <u>Echantillon:</u> MA2206080596_RAAT/P096, réf. labo.: 22EK074354-095 MA2206080596_RAAT/P151, réf. labo.: 22EK074354-150 <u>Description:</u> Colle de plinthes <u>Composant de la construction:</u> 3 - Parois verticales intérieures - Revêtements de murs, poteaux, cloisons, gaines, coffres <u>Partie à sonder:</u> Colle de Plinthes <u>Quantité estimée:</u> <u>Justificatif:</u> Après analyse en laboratoire	<u>Analyse:</u> P151 <u>Partie analysée par le laboratoire:</u> - Matériau dur de type carrelage, faïence (gris) ; matériau de type peinture (beige) ; matériau de type peinture (gris) ; matériau dur de type ciment-colle (gris) : Absence d'amiante

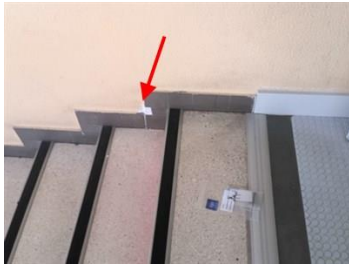
Escalier 1	6	Plinthes	Oui 2ème étage - Escalier 1 : Plinthes	<p><u>Identifiant:</u> ZPSO053</p> <p><u>Echantillon:</u> MA2206080596_RAAT/P096, réf. labo.: 22EK074354-095 MA2206080596_RAAT/P151, réf. labo.: 22EK074354-150</p> <p><u>Description:</u> Colle de plinthes</p> <p><u>Composant de la construction:</u> 3 - Parois verticales intérieures - Revêtements de murs, poteaux, cloisons, gaines, coffres</p> <p><u>Partie à sonder:</u> Colle de Plinthes</p> <p><u>Quantité estimée:</u></p> <p><u>Justificatif:</u> Après analyse en laboratoire</p>	<p><u>Analyse:</u> P096</p> <p><u>Partie analysée par le laboratoire:</u> - Matériau dur de type carrelage, faïence (gris) ; matériau de type peinture (blanc) ; matériau de type peinture (gris) ; matériau semi-dur (gris) ; matériau semi-dur (blanc) : Présence d'amiante</p>

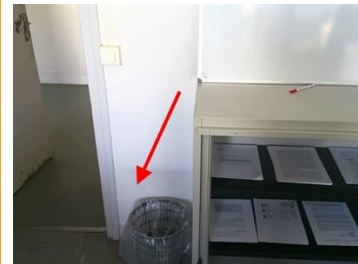
A207	3	Cloison	Sondage et extension de la ZPSO du ou des échantillon(s) : P097, P098, P099, P100	<p><u>Identifiant:</u> ZPSO054</p> <p><u>Echantillon:</u> MA2206080596_RAAT/P097, réf. labo.: 22EK074354-096 MA2206080596_RAAT/P098, réf. labo.: 22EK074354-097 MA2206080596_RAAT/P099, réf. labo.: 22EK074354-098 MA2206080596_RAAT/P100, réf. labo.: 22EK074354-099</p> <p><u>Description:</u> Enduit à base de plâtre lissé ou taloché</p> <p><u>Composant de la construction:</u> 3 - Parois verticales intérieures - Murs et cloisons maçonnés</p> <p><u>Partie à sonder:</u> Enduit à base de plâtre lissé ou taloché</p> <p><u>Quantité estimée:</u></p> <p><u>Justificatif:</u> Après analyse en laboratoire</p>	<p><u>Analyse:</u> P097, P098, P099, P100</p>	Idem photo : P098; P100; P097; P099
A208	4	Cloison	Oui 2ème étage - A208 : Cloison	<p><u>Identifiant:</u> ZPSO054</p> <p><u>Echantillon:</u> MA2206080596_RAAT/P097, réf. labo.: 22EK074354-096 MA2206080596_RAAT/P098, réf. labo.: 22EK074354-097 MA2206080596_RAAT/P099, réf. labo.: 22EK074354-098 MA2206080596_RAAT/P100, réf. labo.: 22EK074354-099</p> <p><u>Description:</u> Enduit à base de plâtre lissé ou taloché</p> <p><u>Composant de la construction:</u> 3 - Parois verticales intérieures - Murs et cloisons maçonnés</p> <p><u>Partie à sonder:</u> Enduit à base de plâtre lissé ou taloché</p> <p><u>Quantité estimée:</u></p> <p><u>Justificatif:</u> Après analyse en laboratoire</p>	<p><u>Analyse:</u> P098</p> <p><u>Partie analysée par le laboratoire:</u> - Matériau de type système d'enduit peinture (blanc) ; matériau semi-dur (blanc) : Absence d'amiante</p>

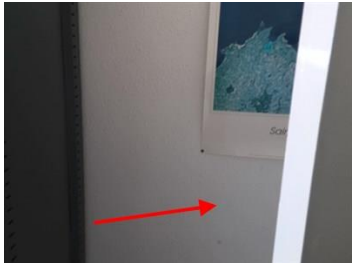
A231	6	Cloison	Sondage et extension de la ZPSO du ou des échantillon(s) : P097, P098, P099, P100	<p><u>Identifiant:</u> ZPSO054</p> <p><u>Echantillon:</u> MA2206080596_RAAT/P097, réf. labo.: 22EK074354-096 MA2206080596_RAAT/P098, réf. labo.: 22EK074354-097 MA2206080596_RAAT/P099, réf. labo.: 22EK074354-098 MA2206080596_RAAT/P100, réf. labo.: 22EK074354-099</p> <p><u>Description:</u> Enduit à base de plâtre lissé ou taloché</p> <p><u>Composant de la construction:</u> 3 - Parois verticales intérieures - Murs et cloisons maçonnés</p> <p><u>Partie à sonder:</u> Enduit à base de plâtre lissé ou taloché</p> <p><u>Quantité estimée:</u></p> <p><u>Justificatif:</u> Après analyse en laboratoire</p>	<p><u>Analyse:</u> P097, P098, P099, P100</p>	Idem photo : P098; P100; P097; P099
A233	7	Cloison	Oui 2ème étage - A233 : Cloison	<p><u>Identifiant:</u> ZPSO054</p> <p><u>Echantillon:</u> MA2206080596_RAAT/P097, réf. labo.: 22EK074354-096 MA2206080596_RAAT/P098, réf. labo.: 22EK074354-097 MA2206080596_RAAT/P099, réf. labo.: 22EK074354-098 MA2206080596_RAAT/P100, réf. labo.: 22EK074354-099</p> <p><u>Description:</u> Enduit à base de plâtre lissé ou taloché</p> <p><u>Composant de la construction:</u> 3 - Parois verticales intérieures - Murs et cloisons maçonnés</p> <p><u>Partie à sonder:</u> Enduit à base de plâtre lissé ou taloché</p> <p><u>Quantité estimée:</u></p> <p><u>Justificatif:</u> Après analyse en laboratoire</p>	<p><u>Analyse:</u> P100</p> <p><u>Partie analysée par le laboratoire:</u> - Matériau de type peinture (blanc) ; matériau semi-dur de type plâtre (blanc) : Absence d'amiante</p>

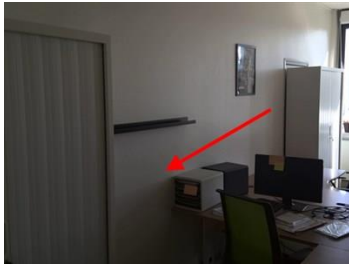
A238	11	Cloison	Oui 2ème étage - A238 : Cloison	<p><u>Identifiant:</u> ZPSO054</p> <p><u>Echantillon:</u> MA2206080596_RAAT/P097, réf. labo.: 22EK074354-096 MA2206080596_RAAT/P098, réf. labo.: 22EK074354-097 MA2206080596_RAAT/P099, réf. labo.: 22EK074354-098 MA2206080596_RAAT/P100, réf. labo.: 22EK074354-099</p> <p><u>Description:</u> Enduit à base de plâtre lissé ou taloché</p> <p><u>Composant de la construction:</u> 3 - Parois verticales intérieures - Murs et cloisons maçonnés</p> <p><u>Partie à sonder:</u> Enduit à base de plâtre lissé ou taloché</p> <p><u>Quantité estimée:</u></p> <p><u>Justificatif:</u> Après analyse en laboratoire</p>	<p><u>Analyse:</u> P097</p> <p><u>Partie analysée par le laboratoire:</u> - Matériau de type système d'enduit peinture (blanc) ; matériau semi-dur (blanc) : Absence d'amiante</p>

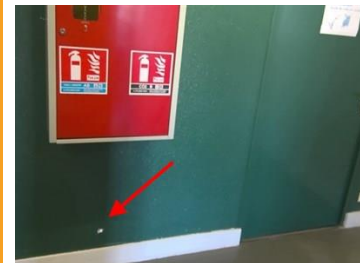
A242	15	Cloison	Sondage et extension de la ZPSO du ou des échantillon(s) : P097, P098, P099, P100	<p><u>Identifiant:</u> ZPSO054</p> <p><u>Echantillon:</u> MA2206080596_RAAT/P097, réf. labo.: 22EK074354-096 MA2206080596_RAAT/P098, réf. labo.: 22EK074354-097 MA2206080596_RAAT/P099, réf. labo.: 22EK074354-098 MA2206080596_RAAT/P100, réf. labo.: 22EK074354-099</p> <p><u>Description:</u> Enduit à base de plâtre lissé ou taloché</p> <p><u>Composant de la construction:</u> 3 - Parois verticales intérieures - Murs et cloisons maçonnés</p> <p><u>Partie à sonder:</u> Enduit à base de plâtre lissé ou taloché</p> <p><u>Quantité estimée:</u></p> <p><u>Justificatif:</u> Après analyse en laboratoire</p>	<p><u>Analyse:</u> P097, P098, P099, P100</p>	Idem photo : P098; P100; P097; P099
Circulation 1	16	Cloison	Oui 2ème étage - Circulation 1 : Cloison	<p><u>Identifiant:</u> ZPSO054</p> <p><u>Echantillon:</u> MA2206080596_RAAT/P097, réf. labo.: 22EK074354-096 MA2206080596_RAAT/P098, réf. labo.: 22EK074354-097 MA2206080596_RAAT/P099, réf. labo.: 22EK074354-098 MA2206080596_RAAT/P100, réf. labo.: 22EK074354-099</p> <p><u>Description:</u> Enduit à base de plâtre lissé ou taloché</p> <p><u>Composant de la construction:</u> 3 - Parois verticales intérieures - Murs et cloisons maçonnés</p> <p><u>Partie à sonder:</u> Enduit à base de plâtre lissé ou taloché</p> <p><u>Quantité estimée:</u></p> <p><u>Justificatif:</u> Après analyse en laboratoire</p>	<p><u>Analyse:</u> P099</p> <p><u>Partie analysée par le laboratoire:</u> - Phase 1 Matériau de type système d'enduit peinture (vert) ; matériau semi-dur de type plâtre (blanc) Absence d'amiante - Phase 2 Matériau semi-dur de type plâtre (blanc) Absence d'amiante</p>

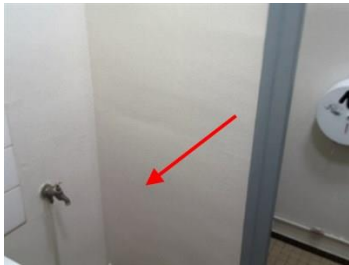
Localisation	n° de sondage	Zone	Prélèvement effectué / Sondage et extension	Echantillon	Analyse	Photo
Sanitaire 1	1	Cloison	Oui 2ème étage - Sanitaire 1 : Cloison	<u>Identifiant:</u> ZPSO055 <u>Echantillon:</u> MA2206080596_RAAT/P101, réf. labo.: 22EK074354-100 MA2206080596_RAAT/P102, réf. labo.: 22EK074354-101 <u>Description:</u> Enduit à base de plâtre lissé ou taloché <u>Composant de la construction:</u> 3 - Parois verticales intérieures - Murs et cloisons maçonnés <u>Partie à sonder:</u> Enduit à base de plâtre lissé ou taloché <u>Quantité estimée:</u> <u>Justificatif:</u> Après analyse en laboratoire	<u>Analyse:</u> P101 <u>Partie analysée par le laboratoire:</u> - Matériau de type peinture (blanc) ; matériau semi-dur de type plâtre (blanc) : Absence d'amiante

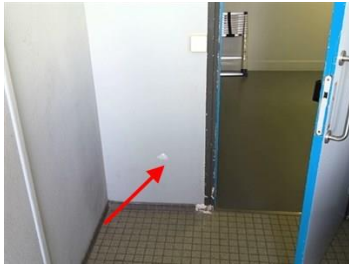
Sanitaire 2	2	Cloison	Oui 2ème étage - Sanitaire 2 : Cloison	<u>Identifiant:</u> ZPSO055 <u>Echantillon:</u> MA2206080596_RAAT/P101, réf. labo.: 22EK074354-100 MA2206080596_RAAT/P102, réf. labo.: 22EK074354-101 <u>Description:</u> Enduit à base de plâtre lissé ou taloché <u>Composant de la construction:</u> 3 - Parois verticales intérieures - Murs et cloisons maçonnés <u>Partie à sonder:</u> Enduit à base de plâtre lissé ou taloché <u>Quantité estimée:</u> <u>Justificatif:</u> Après analyse en laboratoire	<u>Analyse:</u> P102 <u>Partie analysée par le laboratoire:</u> - Matériau de type système d'enduit peinture (gris) ; matériau semi-dur de type plâtre (blanc) en traces : Absence d'amiante

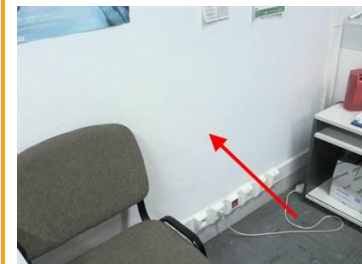
A205	1	Mur de refend	Oui 2ème étage - A205 : Mur de refend	<p><u>Identifiant:</u> ZPSO056</p> <p><u>Echantillon:</u></p> <p>MA2206080596_RAAT/P103, réf. labo.: 22EK074354-102</p> <p>MA2206080596_RAAT/P104, réf. labo.: 22EK080566-001</p> <p>MA2206080596_RAAT/P105, réf. labo.: 22EK074354-104</p> <p>MA2206080596_RAAT/P106, réf. labo.: 22EK074354-105</p> <p>MA2206080596_RAAT/P107, réf. labo.: 22EK074354-106</p> <p>MA2206080596_RAAT/P256, réf. labo.: 22EK080566-004</p> <p>MA2206080596_RAAT/P257, réf. labo.: 22EK088511-001</p> <p>MA2206080596_RAAT/P258, réf. labo.: 22EK088511-002</p> <p>MA2206080596_RAAT/P259, réf. labo.: 22EK088511-003</p> <p>MA2206080596_RAAT/P260, réf. labo.: 22EK088511-004</p> <p>MA2206080596_RAAT/P261, réf. labo.: 22EK088511-005</p> <p>MA2206080596_RAAT/P262, réf. labo.: 22EK088511-006</p> <p>MA2206080596_RAAT/P263, réf. labo.: 22EK088511-007</p> <p>MA2206080596_RAAT/P264, réf. labo.: 22EK088511-008</p> <p>MA2206080596_RAAT/P265, réf. labo.: 22EK088511-009</p> <p>MA2206080596_RAAT/P266, réf. labo.: 22EK088511-010</p> <p>MA2206080596_RAAT/P267, réf. labo.: 22EK088511-011</p> <p>MA2206080596_RAAT/P268, réf. labo.: 22EK088511-012</p> <p>MA2206080596_RAAT/P269, réf. labo.: 22EK088511-013</p> <p>MA2206080596_RAAT/P270, réf. labo.: 22EK088511-014</p> <p>MA2206080596_RAAT/P271, réf. labo.: 22EK088511-015</p> <p>MA2206080596_RAAT/P272, réf. labo.: 22EK088511-016</p> <p>MA2206080596_RAAT/P273, réf. labo.: 22EK088511-017</p> <p>MA2206080596_RAAT/P274, réf. labo.: 22EK088511-018</p>	<p><u>Analyse:</u></p> <p>P257</p> <p><u>Partie analysée par le laboratoire:</u></p> <p>- Matériau de type système d'enduit peinture (blanc) ; matériau semi-dur de type plâtre (blanc)</p> <p>: Absence d'amiante</p>

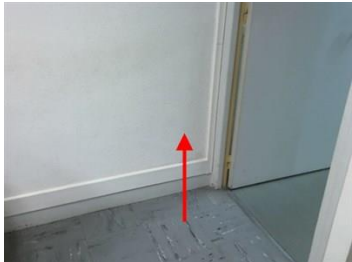
A206	2	Mur de refend	Oui 2ème étage - A206 : Mur de refend	<p><u>Identifiant:</u> ZPSO056</p> <p><u>Echantillon:</u></p> <p>MA2206080596_RAAT/P103, réf. labo.: 22EK074354-102</p> <p>MA2206080596_RAAT/P104, réf. labo.: 22EK080566-001</p> <p>MA2206080596_RAAT/P105, réf. labo.: 22EK074354-104</p> <p>MA2206080596_RAAT/P106, réf. labo.: 22EK074354-105</p> <p>MA2206080596_RAAT/P107, réf. labo.: 22EK074354-106</p> <p>MA2206080596_RAAT/P256, réf. labo.: 22EK080566-004</p> <p>MA2206080596_RAAT/P257, réf. labo.: 22EK088511-001</p> <p>MA2206080596_RAAT/P258, réf. labo.: 22EK088511-002</p> <p>MA2206080596_RAAT/P259, réf. labo.: 22EK088511-003</p> <p>MA2206080596_RAAT/P260, réf. labo.: 22EK088511-004</p> <p>MA2206080596_RAAT/P261, réf. labo.: 22EK088511-005</p> <p>MA2206080596_RAAT/P262, réf. labo.: 22EK088511-006</p> <p>MA2206080596_RAAT/P263, réf. labo.: 22EK088511-007</p> <p>MA2206080596_RAAT/P264, réf. labo.: 22EK088511-008</p> <p>MA2206080596_RAAT/P265, réf. labo.: 22EK088511-009</p> <p>MA2206080596_RAAT/P266, réf. labo.: 22EK088511-010</p> <p>MA2206080596_RAAT/P267, réf. labo.: 22EK088511-011</p> <p>MA2206080596_RAAT/P268, réf. labo.: 22EK088511-012</p> <p>MA2206080596_RAAT/P269, réf. labo.: 22EK088511-013</p> <p>MA2206080596_RAAT/P270, réf. labo.: 22EK088511-014</p> <p>MA2206080596_RAAT/P271, réf. labo.: 22EK088511-015</p> <p>MA2206080596_RAAT/P272, réf. labo.: 22EK088511-016</p> <p>MA2206080596_RAAT/P273, réf. labo.: 22EK088511-017</p> <p>MA2206080596_RAAT/P274, réf. labo.: 22EK088511-018</p>	<p><u>Analyse:</u></p> <p>P258</p> <p><u>Partie analysée par le laboratoire:</u></p> <p>- Matériau de type système d'enduit peinture (blanc) ; matériau semi-dur de type plâtre (blanc)</p> <p>: Absence d'amiante</p>

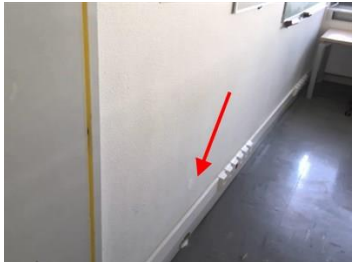
A207	3	Mur de refend	Oui 2ème étage - A207 : Mur de refend	<p><u>Identifiant:</u> ZPSO056</p> <p><u>Echantillon:</u> MA2206080596_RAAT/P103, réf. labo.: 22EK074354-102 MA2206080596_RAAT/P104, réf. labo.: 22EK080566-001 MA2206080596_RAAT/P105, réf. labo.: 22EK074354-104 MA2206080596_RAAT/P106, réf. labo.: 22EK074354-105 MA2206080596_RAAT/P107, réf. labo.: 22EK074354-106 MA2206080596_RAAT/P256, réf. labo.: 22EK080566-004 MA2206080596_RAAT/P257, réf. labo.: 22EK088511-001 MA2206080596_RAAT/P258, réf. labo.: 22EK088511-002 MA2206080596_RAAT/P259, réf. labo.: 22EK088511-003 MA2206080596_RAAT/P260, réf. labo.: 22EK088511-004 MA2206080596_RAAT/P261, réf. labo.: 22EK088511-005 MA2206080596_RAAT/P262, réf. labo.: 22EK088511-006 MA2206080596_RAAT/P263, réf. labo.: 22EK088511-007 MA2206080596_RAAT/P264, réf. labo.: 22EK088511-008 MA2206080596_RAAT/P265, réf. labo.: 22EK088511-009 MA2206080596_RAAT/P266, réf. labo.: 22EK088511-010 MA2206080596_RAAT/P267, réf. labo.: 22EK088511-011 MA2206080596_RAAT/P268, réf. labo.: 22EK088511-012 MA2206080596_RAAT/P269, réf. labo.: 22EK088511-013 MA2206080596_RAAT/P270, réf. labo.: 22EK088511-014 MA2206080596_RAAT/P271, réf. labo.: 22EK088511-015 MA2206080596_RAAT/P272, réf. labo.: 22EK088511-016 MA2206080596_RAAT/P273, réf. labo.: 22EK088511-017 MA2206080596_RAAT/P274, réf. labo.: 22EK088511-018</p>	<p><u>Analyse:</u> P104</p> <p><u>Partie analysée par le laboratoire:</u> - Matériau de type système d'enduit peinture (blanc) ; matériau semi-dur de type plâtre (blanc) : Présence d'amiante</p>

MA2206080596_RAAT/P275, réf. labo.: 22EK088511-019
MA2206080596_RAAT/P276, réf. labo.: 22EK088511-020
MA2206080596_RAAT/P277, réf. labo.: 22EK088511-021
Description: Enduit à base de plâtre lissé ou taloché
Composant de la construction: 3 - Parois verticales intérieures - Murs et cloisons maçonnés
Partie à sonder: Enduit à base de plâtre lissé ou taloché
Quantité estimée: 9 m2
Justificatif: Après analyse en laboratoire

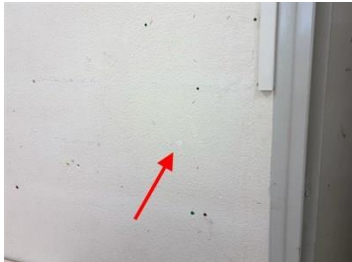
4	Mur de refend	Oui 2ème étage - A207 : Mur de refend	<p><u>Identifiant:</u> ZPSO056</p> <p><u>Echantillon:</u> MA2206080596_RAAT/P103, réf. labo.: 22EK074354-102 MA2206080596_RAAT/P104, réf. labo.: 22EK080566-001 MA2206080596_RAAT/P105, réf. labo.: 22EK074354-104 MA2206080596_RAAT/P106, réf. labo.: 22EK074354-105 MA2206080596_RAAT/P107, réf. labo.: 22EK074354-106 MA2206080596_RAAT/P256, réf. labo.: 22EK080566-004 MA2206080596_RAAT/P257, réf. labo.: 22EK088511-001 MA2206080596_RAAT/P258, réf. labo.: 22EK088511-002 MA2206080596_RAAT/P259, réf. labo.: 22EK088511-003 MA2206080596_RAAT/P260, réf. labo.: 22EK088511-004 MA2206080596_RAAT/P261, réf. labo.: 22EK088511-005 MA2206080596_RAAT/P262, réf. labo.: 22EK088511-006 MA2206080596_RAAT/P263, réf. labo.: 22EK088511-007 MA2206080596_RAAT/P264, réf. labo.: 22EK088511-008 MA2206080596_RAAT/P265, réf. labo.: 22EK088511-009 MA2206080596_RAAT/P266, réf. labo.: 22EK088511-010 MA2206080596_RAAT/P267, réf. labo.: 22EK088511-011 MA2206080596_RAAT/P268, réf. labo.: 22EK088511-012 MA2206080596_RAAT/P269, réf. labo.: 22EK088511-013 MA2206080596_RAAT/P270, réf. labo.: 22EK088511-014 MA2206080596_RAAT/P271, réf. labo.: 22EK088511-015 MA2206080596_RAAT/P272, réf. labo.: 22EK088511-016 MA2206080596_RAAT/P273, réf. labo.: 22EK088511-017 MA2206080596_RAAT/P274, réf. labo.: 22EK088511-018</p>	<p><u>Analyse:</u> P256</p> <p><u>Partie analysée par le laboratoire:</u> - Matériau de type peinture (blanc) ; matériau semi-dur de type enduit (beige) ; matériau semi-dur de type plâtre (blanc) : Présence d'amiante</p>

<p>MA2206080596_RAAT/P275, réf. labo.: 22EK088511-019</p> <p>MA2206080596_RAAT/P276, réf. labo.: 22EK088511-020</p> <p>MA2206080596_RAAT/P277, réf. labo.: 22EK088511-021</p> <p><u>Description:</u> Enduit à base de plâtre lissé ou taloché</p> <p><u>Composant de la construction:</u> 3 - Parois verticales intérieures - Murs et cloisons maçonnés</p> <p><u>Partie à sonder:</u> Enduit à base de plâtre lissé ou taloché</p> <p><u>Quantité estimée:</u> 6 m2</p> <p><u>Justificatif:</u> Après analyse en laboratoire</p>		
--	--	--	--	---	--	--

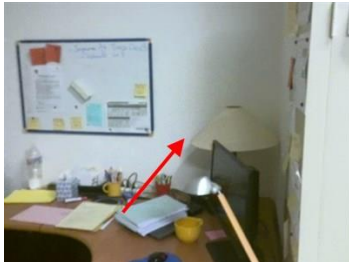
A209	5	Mur de refend	Oui 2ème étage - A209 : Mur de refend	<p><u>Identifiant:</u> ZPSO056</p> <p><u>Echantillon:</u></p> <p>MA2206080596_RAAT/P103, réf. labo.: 22EK074354-102</p> <p>MA2206080596_RAAT/P104, réf. labo.: 22EK080566-001</p> <p>MA2206080596_RAAT/P105, réf. labo.: 22EK074354-104</p> <p>MA2206080596_RAAT/P106, réf. labo.: 22EK074354-105</p> <p>MA2206080596_RAAT/P107, réf. labo.: 22EK074354-106</p> <p>MA2206080596_RAAT/P256, réf. labo.: 22EK080566-004</p> <p>MA2206080596_RAAT/P257, réf. labo.: 22EK088511-001</p> <p>MA2206080596_RAAT/P258, réf. labo.: 22EK088511-002</p> <p>MA2206080596_RAAT/P259, réf. labo.: 22EK088511-003</p> <p>MA2206080596_RAAT/P260, réf. labo.: 22EK088511-004</p> <p>MA2206080596_RAAT/P261, réf. labo.: 22EK088511-005</p> <p>MA2206080596_RAAT/P262, réf. labo.: 22EK088511-006</p> <p>MA2206080596_RAAT/P263, réf. labo.: 22EK088511-007</p> <p>MA2206080596_RAAT/P264, réf. labo.: 22EK088511-008</p> <p>MA2206080596_RAAT/P265, réf. labo.: 22EK088511-009</p> <p>MA2206080596_RAAT/P266, réf. labo.: 22EK088511-010</p> <p>MA2206080596_RAAT/P267, réf. labo.: 22EK088511-011</p> <p>MA2206080596_RAAT/P268, réf. labo.: 22EK088511-012</p> <p>MA2206080596_RAAT/P269, réf. labo.: 22EK088511-013</p> <p>MA2206080596_RAAT/P270, réf. labo.: 22EK088511-014</p> <p>MA2206080596_RAAT/P271, réf. labo.: 22EK088511-015</p> <p>MA2206080596_RAAT/P272, réf. labo.: 22EK088511-016</p> <p>MA2206080596_RAAT/P273, réf. labo.: 22EK088511-017</p> <p>MA2206080596_RAAT/P274, réf. labo.: 22EK088511-018</p>	<p><u>Analyse:</u></p> <p>P259</p> <p><u>Partie analysée par le laboratoire:</u></p> <p>- Matériau de type système d'enduit peinture (blanc) ; matériau semi-dur de type plâtre (blanc)</p> <p>: Absence d'amiante</p>

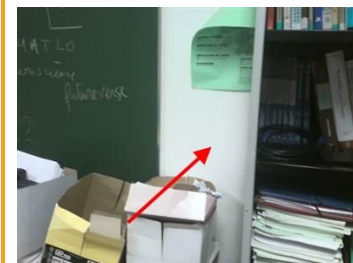
A210	6	Mur de refend	Oui 2ème étage - A210 : Mur de refend	<p><u>Identifiant:</u> ZPSO056</p> <p><u>Echantillon:</u> MA2206080596_RAAT/P103, réf. labo.: 22EK074354-102 MA2206080596_RAAT/P104, réf. labo.: 22EK080566-001 MA2206080596_RAAT/P105, réf. labo.: 22EK074354-104 MA2206080596_RAAT/P106, réf. labo.: 22EK074354-105 MA2206080596_RAAT/P107, réf. labo.: 22EK074354-106 MA2206080596_RAAT/P256, réf. labo.: 22EK080566-004 MA2206080596_RAAT/P257, réf. labo.: 22EK088511-001 MA2206080596_RAAT/P258, réf. labo.: 22EK088511-002 MA2206080596_RAAT/P259, réf. labo.: 22EK088511-003 MA2206080596_RAAT/P260, réf. labo.: 22EK088511-004 MA2206080596_RAAT/P261, réf. labo.: 22EK088511-005 MA2206080596_RAAT/P262, réf. labo.: 22EK088511-006 MA2206080596_RAAT/P263, réf. labo.: 22EK088511-007 MA2206080596_RAAT/P264, réf. labo.: 22EK088511-008 MA2206080596_RAAT/P265, réf. labo.: 22EK088511-009 MA2206080596_RAAT/P266, réf. labo.: 22EK088511-010 MA2206080596_RAAT/P267, réf. labo.: 22EK088511-011 MA2206080596_RAAT/P268, réf. labo.: 22EK088511-012 MA2206080596_RAAT/P269, réf. labo.: 22EK088511-013 MA2206080596_RAAT/P270, réf. labo.: 22EK088511-014 MA2206080596_RAAT/P271, réf. labo.: 22EK088511-015 MA2206080596_RAAT/P272, réf. labo.: 22EK088511-016 MA2206080596_RAAT/P273, réf. labo.: 22EK088511-017 MA2206080596_RAAT/P274, réf. labo.: 22EK088511-018</p>	<p><u>Analyse:</u> P260</p> <p><u>Partie analysée par le laboratoire:</u> - Matériau de type système d'enduit peinture (blanc) ; matériau semi-dur de type plâtre (blanc) ; : Absence d'amiante</p>

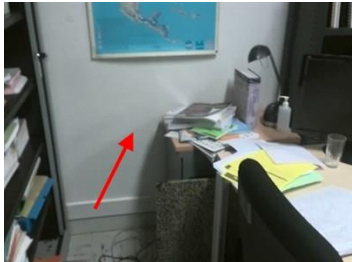
A211	7	Mur de refend	Oui 2ème étage - A211 : Mur de refend	<p><u>Identifiant:</u> ZPSO056</p> <p><u>Echantillon:</u></p> <p>MA2206080596_RAAT/P103, réf. labo.: 22EK074354-102</p> <p>MA2206080596_RAAT/P104, réf. labo.: 22EK080566-001</p> <p>MA2206080596_RAAT/P105, réf. labo.: 22EK074354-104</p> <p>MA2206080596_RAAT/P106, réf. labo.: 22EK074354-105</p> <p>MA2206080596_RAAT/P107, réf. labo.: 22EK074354-106</p> <p>MA2206080596_RAAT/P256, réf. labo.: 22EK080566-004</p> <p>MA2206080596_RAAT/P257, réf. labo.: 22EK088511-001</p> <p>MA2206080596_RAAT/P258, réf. labo.: 22EK088511-002</p> <p>MA2206080596_RAAT/P259, réf. labo.: 22EK088511-003</p> <p>MA2206080596_RAAT/P260, réf. labo.: 22EK088511-004</p> <p>MA2206080596_RAAT/P261, réf. labo.: 22EK088511-005</p> <p>MA2206080596_RAAT/P262, réf. labo.: 22EK088511-006</p> <p>MA2206080596_RAAT/P263, réf. labo.: 22EK088511-007</p> <p>MA2206080596_RAAT/P264, réf. labo.: 22EK088511-008</p> <p>MA2206080596_RAAT/P265, réf. labo.: 22EK088511-009</p> <p>MA2206080596_RAAT/P266, réf. labo.: 22EK088511-010</p> <p>MA2206080596_RAAT/P267, réf. labo.: 22EK088511-011</p> <p>MA2206080596_RAAT/P268, réf. labo.: 22EK088511-012</p> <p>MA2206080596_RAAT/P269, réf. labo.: 22EK088511-013</p> <p>MA2206080596_RAAT/P270, réf. labo.: 22EK088511-014</p> <p>MA2206080596_RAAT/P271, réf. labo.: 22EK088511-015</p> <p>MA2206080596_RAAT/P272, réf. labo.: 22EK088511-016</p> <p>MA2206080596_RAAT/P273, réf. labo.: 22EK088511-017</p> <p>MA2206080596_RAAT/P274, réf. labo.: 22EK088511-018</p>	<p><u>Analyse:</u></p> <p>P261</p> <p><u>Partie analysée par le laboratoire:</u></p> <p>- Matériau de type système d'enduit peinture (blanc) ; matériau semi-dur de type plâtre (blanc)</p> <p>: Absence d'amiante</p>

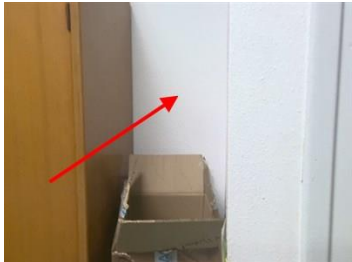
A212	8	Mur de refend	Oui 2ème étage - A212 : Mur de refend	<p><u>Identifiant:</u> ZPSO056</p> <p><u>Echantillon:</u></p> <p>MA2206080596_RAAT/P103, réf. labo.: 22EK074354-102</p> <p>MA2206080596_RAAT/P104, réf. labo.: 22EK080566-001</p> <p>MA2206080596_RAAT/P105, réf. labo.: 22EK074354-104</p> <p>MA2206080596_RAAT/P106, réf. labo.: 22EK074354-105</p> <p>MA2206080596_RAAT/P107, réf. labo.: 22EK074354-106</p> <p>MA2206080596_RAAT/P256, réf. labo.: 22EK080566-004</p> <p>MA2206080596_RAAT/P257, réf. labo.: 22EK088511-001</p> <p>MA2206080596_RAAT/P258, réf. labo.: 22EK088511-002</p> <p>MA2206080596_RAAT/P259, réf. labo.: 22EK088511-003</p> <p>MA2206080596_RAAT/P260, réf. labo.: 22EK088511-004</p> <p>MA2206080596_RAAT/P261, réf. labo.: 22EK088511-005</p> <p>MA2206080596_RAAT/P262, réf. labo.: 22EK088511-006</p> <p>MA2206080596_RAAT/P263, réf. labo.: 22EK088511-007</p> <p>MA2206080596_RAAT/P264, réf. labo.: 22EK088511-008</p> <p>MA2206080596_RAAT/P265, réf. labo.: 22EK088511-009</p> <p>MA2206080596_RAAT/P266, réf. labo.: 22EK088511-010</p> <p>MA2206080596_RAAT/P267, réf. labo.: 22EK088511-011</p> <p>MA2206080596_RAAT/P268, réf. labo.: 22EK088511-012</p> <p>MA2206080596_RAAT/P269, réf. labo.: 22EK088511-013</p> <p>MA2206080596_RAAT/P270, réf. labo.: 22EK088511-014</p> <p>MA2206080596_RAAT/P271, réf. labo.: 22EK088511-015</p> <p>MA2206080596_RAAT/P272, réf. labo.: 22EK088511-016</p> <p>MA2206080596_RAAT/P273, réf. labo.: 22EK088511-017</p> <p>MA2206080596_RAAT/P274, réf. labo.: 22EK088511-018</p>	<p><u>Analyse:</u></p> <p>P262</p> <p><u>Partie analysée par le laboratoire:</u></p> <p>- Matériau de type système d'enduit peinture (blanc) ; matériau semi-dur de type plâtre (blanc)</p> <p>: Absence d'amiante</p>

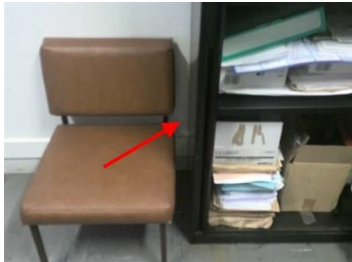
A213	9	Mur de refend	Oui 2ème étage - A213 : Mur de refend	<p><u>Identifiant:</u> ZPSO056</p> <p><u>Echantillon:</u></p> <p>MA2206080596_RAAT/P103, réf. labo.: 22EK074354-102</p> <p>MA2206080596_RAAT/P104, réf. labo.: 22EK080566-001</p> <p>MA2206080596_RAAT/P105, réf. labo.: 22EK074354-104</p> <p>MA2206080596_RAAT/P106, réf. labo.: 22EK074354-105</p> <p>MA2206080596_RAAT/P107, réf. labo.: 22EK074354-106</p> <p>MA2206080596_RAAT/P256, réf. labo.: 22EK080566-004</p> <p>MA2206080596_RAAT/P257, réf. labo.: 22EK088511-001</p> <p>MA2206080596_RAAT/P258, réf. labo.: 22EK088511-002</p> <p>MA2206080596_RAAT/P259, réf. labo.: 22EK088511-003</p> <p>MA2206080596_RAAT/P260, réf. labo.: 22EK088511-004</p> <p>MA2206080596_RAAT/P261, réf. labo.: 22EK088511-005</p> <p>MA2206080596_RAAT/P262, réf. labo.: 22EK088511-006</p> <p>MA2206080596_RAAT/P263, réf. labo.: 22EK088511-007</p> <p>MA2206080596_RAAT/P264, réf. labo.: 22EK088511-008</p> <p>MA2206080596_RAAT/P265, réf. labo.: 22EK088511-009</p> <p>MA2206080596_RAAT/P266, réf. labo.: 22EK088511-010</p> <p>MA2206080596_RAAT/P267, réf. labo.: 22EK088511-011</p> <p>MA2206080596_RAAT/P268, réf. labo.: 22EK088511-012</p> <p>MA2206080596_RAAT/P269, réf. labo.: 22EK088511-013</p> <p>MA2206080596_RAAT/P270, réf. labo.: 22EK088511-014</p> <p>MA2206080596_RAAT/P271, réf. labo.: 22EK088511-015</p> <p>MA2206080596_RAAT/P272, réf. labo.: 22EK088511-016</p> <p>MA2206080596_RAAT/P273, réf. labo.: 22EK088511-017</p> <p>MA2206080596_RAAT/P274, réf. labo.: 22EK088511-018</p>	<p><u>Analyse:</u></p> <p>P263</p> <p><u>Partie analysée par le laboratoire:</u></p> <p>- Matériau de type système d'enduit peinture (blanc) ; matériau semi-dur de type plâtre (blanc) ; : Absence d'amiante</p>

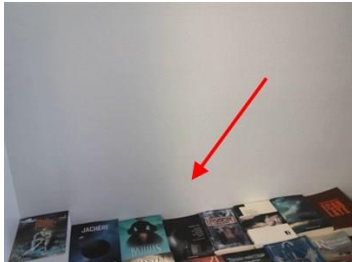
A221	10	Mur de refend	Oui 2ème étage - A221 : Mur de refend	<p><u>Identifiant:</u> ZPSO056</p> <p><u>Echantillon:</u></p> <p>MA2206080596_RAAT/P103, réf. labo.: 22EK074354-102</p> <p>MA2206080596_RAAT/P104, réf. labo.: 22EK080566-001</p> <p>MA2206080596_RAAT/P105, réf. labo.: 22EK074354-104</p> <p>MA2206080596_RAAT/P106, réf. labo.: 22EK074354-105</p> <p>MA2206080596_RAAT/P107, réf. labo.: 22EK074354-106</p> <p>MA2206080596_RAAT/P256, réf. labo.: 22EK080566-004</p> <p>MA2206080596_RAAT/P257, réf. labo.: 22EK088511-001</p> <p>MA2206080596_RAAT/P258, réf. labo.: 22EK088511-002</p> <p>MA2206080596_RAAT/P259, réf. labo.: 22EK088511-003</p> <p>MA2206080596_RAAT/P260, réf. labo.: 22EK088511-004</p> <p>MA2206080596_RAAT/P261, réf. labo.: 22EK088511-005</p> <p>MA2206080596_RAAT/P262, réf. labo.: 22EK088511-006</p> <p>MA2206080596_RAAT/P263, réf. labo.: 22EK088511-007</p> <p>MA2206080596_RAAT/P264, réf. labo.: 22EK088511-008</p> <p>MA2206080596_RAAT/P265, réf. labo.: 22EK088511-009</p> <p>MA2206080596_RAAT/P266, réf. labo.: 22EK088511-010</p> <p>MA2206080596_RAAT/P267, réf. labo.: 22EK088511-011</p> <p>MA2206080596_RAAT/P268, réf. labo.: 22EK088511-012</p> <p>MA2206080596_RAAT/P269, réf. labo.: 22EK088511-013</p> <p>MA2206080596_RAAT/P270, réf. labo.: 22EK088511-014</p> <p>MA2206080596_RAAT/P271, réf. labo.: 22EK088511-015</p> <p>MA2206080596_RAAT/P272, réf. labo.: 22EK088511-016</p> <p>MA2206080596_RAAT/P273, réf. labo.: 22EK088511-017</p> <p>MA2206080596_RAAT/P274, réf. labo.: 22EK088511-018</p>	<p><u>Analyse:</u></p> <p>P107</p> <p><u>Partie analysée par le laboratoire:</u></p> <p>- Matériau de type système d'enduit peinture (blanc) ; matériau semi-dur (gris) en traces : Absence d'amiante</p>

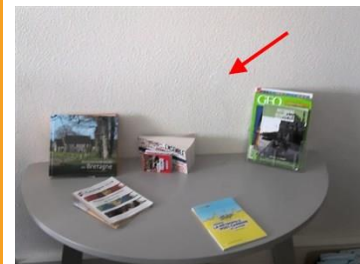
A229	11	Mur de refend	Oui 2ème étage - A229 : Mur de refend	<p><u>Identifiant:</u> ZPSO056</p> <p><u>Echantillon:</u></p> <p>MA2206080596_RAAT/P103, réf. labo.: 22EK074354-102</p> <p>MA2206080596_RAAT/P104, réf. labo.: 22EK080566-001</p> <p>MA2206080596_RAAT/P105, réf. labo.: 22EK074354-104</p> <p>MA2206080596_RAAT/P106, réf. labo.: 22EK074354-105</p> <p>MA2206080596_RAAT/P107, réf. labo.: 22EK074354-106</p> <p>MA2206080596_RAAT/P256, réf. labo.: 22EK080566-004</p> <p>MA2206080596_RAAT/P257, réf. labo.: 22EK088511-001</p> <p>MA2206080596_RAAT/P258, réf. labo.: 22EK088511-002</p> <p>MA2206080596_RAAT/P259, réf. labo.: 22EK088511-003</p> <p>MA2206080596_RAAT/P260, réf. labo.: 22EK088511-004</p> <p>MA2206080596_RAAT/P261, réf. labo.: 22EK088511-005</p> <p>MA2206080596_RAAT/P262, réf. labo.: 22EK088511-006</p> <p>MA2206080596_RAAT/P263, réf. labo.: 22EK088511-007</p> <p>MA2206080596_RAAT/P264, réf. labo.: 22EK088511-008</p> <p>MA2206080596_RAAT/P265, réf. labo.: 22EK088511-009</p> <p>MA2206080596_RAAT/P266, réf. labo.: 22EK088511-010</p> <p>MA2206080596_RAAT/P267, réf. labo.: 22EK088511-011</p> <p>MA2206080596_RAAT/P268, réf. labo.: 22EK088511-012</p> <p>MA2206080596_RAAT/P269, réf. labo.: 22EK088511-013</p> <p>MA2206080596_RAAT/P270, réf. labo.: 22EK088511-014</p> <p>MA2206080596_RAAT/P271, réf. labo.: 22EK088511-015</p> <p>MA2206080596_RAAT/P272, réf. labo.: 22EK088511-016</p> <p>MA2206080596_RAAT/P273, réf. labo.: 22EK088511-017</p> <p>MA2206080596_RAAT/P274, réf. labo.: 22EK088511-018</p>	<p><u>Analyse:</u></p> <p>P106</p> <p><u>Partie analysée par le laboratoire:</u></p> <p>- Phase 1 Matériau de type système d'enduit peinture (blanc) ; matériau semi-dur de type plâtre (blanc)</p> <p>Absence d'amiante</p> <p>- Phase 2 Matériau semi-dur de type plâtre (blanc)</p> <p>Absence d'amiante</p>

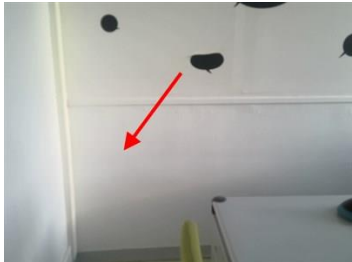
A231	12	Mur de refend	Oui 2ème étage - A231 : Mur de refend	<p><u>Identifiant:</u> ZPSO056</p> <p><u>Echantillon:</u></p> <p>MA2206080596_RAAT/P103, réf. labo.: 22EK074354-102</p> <p>MA2206080596_RAAT/P104, réf. labo.: 22EK080566-001</p> <p>MA2206080596_RAAT/P105, réf. labo.: 22EK074354-104</p> <p>MA2206080596_RAAT/P106, réf. labo.: 22EK074354-105</p> <p>MA2206080596_RAAT/P107, réf. labo.: 22EK074354-106</p> <p>MA2206080596_RAAT/P256, réf. labo.: 22EK080566-004</p> <p>MA2206080596_RAAT/P257, réf. labo.: 22EK088511-001</p> <p>MA2206080596_RAAT/P258, réf. labo.: 22EK088511-002</p> <p>MA2206080596_RAAT/P259, réf. labo.: 22EK088511-003</p> <p>MA2206080596_RAAT/P260, réf. labo.: 22EK088511-004</p> <p>MA2206080596_RAAT/P261, réf. labo.: 22EK088511-005</p> <p>MA2206080596_RAAT/P262, réf. labo.: 22EK088511-006</p> <p>MA2206080596_RAAT/P263, réf. labo.: 22EK088511-007</p> <p>MA2206080596_RAAT/P264, réf. labo.: 22EK088511-008</p> <p>MA2206080596_RAAT/P265, réf. labo.: 22EK088511-009</p> <p>MA2206080596_RAAT/P266, réf. labo.: 22EK088511-010</p> <p>MA2206080596_RAAT/P267, réf. labo.: 22EK088511-011</p> <p>MA2206080596_RAAT/P268, réf. labo.: 22EK088511-012</p> <p>MA2206080596_RAAT/P269, réf. labo.: 22EK088511-013</p> <p>MA2206080596_RAAT/P270, réf. labo.: 22EK088511-014</p> <p>MA2206080596_RAAT/P271, réf. labo.: 22EK088511-015</p> <p>MA2206080596_RAAT/P272, réf. labo.: 22EK088511-016</p> <p>MA2206080596_RAAT/P273, réf. labo.: 22EK088511-017</p> <p>MA2206080596_RAAT/P274, réf. labo.: 22EK088511-018</p>	<p><u>Analyse:</u></p> <p>P273</p> <p><u>Partie analysée par le laboratoire:</u></p> <p>- Matériau de type système d'enduit peinture (blanc) ; matériau semi-dur de type plâtre (blanc)</p> <p>: Absence d'amiante</p>

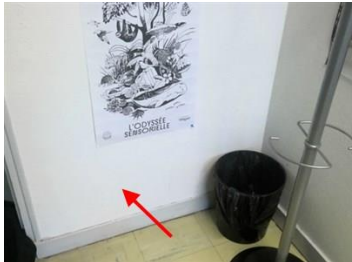
A233	13	Mur de refend	Oui 2ème étage - A233 : Mur de refend	<p><u>Identifiant:</u> ZPSO056</p> <p><u>Echantillon:</u></p> <p>MA2206080596_RAAT/P103, réf. labo.: 22EK074354-102</p> <p>MA2206080596_RAAT/P104, réf. labo.: 22EK080566-001</p> <p>MA2206080596_RAAT/P105, réf. labo.: 22EK074354-104</p> <p>MA2206080596_RAAT/P106, réf. labo.: 22EK074354-105</p> <p>MA2206080596_RAAT/P107, réf. labo.: 22EK074354-106</p> <p>MA2206080596_RAAT/P256, réf. labo.: 22EK080566-004</p> <p>MA2206080596_RAAT/P257, réf. labo.: 22EK088511-001</p> <p>MA2206080596_RAAT/P258, réf. labo.: 22EK088511-002</p> <p>MA2206080596_RAAT/P259, réf. labo.: 22EK088511-003</p> <p>MA2206080596_RAAT/P260, réf. labo.: 22EK088511-004</p> <p>MA2206080596_RAAT/P261, réf. labo.: 22EK088511-005</p> <p>MA2206080596_RAAT/P262, réf. labo.: 22EK088511-006</p> <p>MA2206080596_RAAT/P263, réf. labo.: 22EK088511-007</p> <p>MA2206080596_RAAT/P264, réf. labo.: 22EK088511-008</p> <p>MA2206080596_RAAT/P265, réf. labo.: 22EK088511-009</p> <p>MA2206080596_RAAT/P266, réf. labo.: 22EK088511-010</p> <p>MA2206080596_RAAT/P267, réf. labo.: 22EK088511-011</p> <p>MA2206080596_RAAT/P268, réf. labo.: 22EK088511-012</p> <p>MA2206080596_RAAT/P269, réf. labo.: 22EK088511-013</p> <p>MA2206080596_RAAT/P270, réf. labo.: 22EK088511-014</p> <p>MA2206080596_RAAT/P271, réf. labo.: 22EK088511-015</p> <p>MA2206080596_RAAT/P272, réf. labo.: 22EK088511-016</p> <p>MA2206080596_RAAT/P273, réf. labo.: 22EK088511-017</p> <p>MA2206080596_RAAT/P274, réf. labo.: 22EK088511-018</p>	<p><u>Analyse:</u></p> <p>P264</p> <p><u>Partie analysée par le laboratoire:</u></p> <p>- Matériau de type système d'enduit peinture (blanc) matériau semi-dur de type plâtre (blanc) : Absence d'amiante</p>

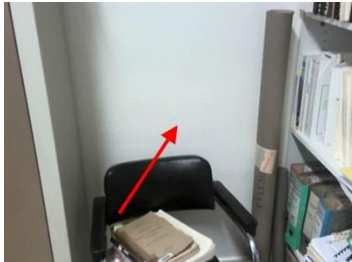
A234	14	Mur de refend	Oui 2ème étage - A234 : Mur de refend	<p><u>Identifiant:</u> ZPSO056</p> <p><u>Echantillon:</u></p> <p>MA2206080596_RAAT/P103, réf. labo.: 22EK074354-102</p> <p>MA2206080596_RAAT/P104, réf. labo.: 22EK080566-001</p> <p>MA2206080596_RAAT/P105, réf. labo.: 22EK074354-104</p> <p>MA2206080596_RAAT/P106, réf. labo.: 22EK074354-105</p> <p>MA2206080596_RAAT/P107, réf. labo.: 22EK074354-106</p> <p>MA2206080596_RAAT/P256, réf. labo.: 22EK080566-004</p> <p>MA2206080596_RAAT/P257, réf. labo.: 22EK088511-001</p> <p>MA2206080596_RAAT/P258, réf. labo.: 22EK088511-002</p> <p>MA2206080596_RAAT/P259, réf. labo.: 22EK088511-003</p> <p>MA2206080596_RAAT/P260, réf. labo.: 22EK088511-004</p> <p>MA2206080596_RAAT/P261, réf. labo.: 22EK088511-005</p> <p>MA2206080596_RAAT/P262, réf. labo.: 22EK088511-006</p> <p>MA2206080596_RAAT/P263, réf. labo.: 22EK088511-007</p> <p>MA2206080596_RAAT/P264, réf. labo.: 22EK088511-008</p> <p>MA2206080596_RAAT/P265, réf. labo.: 22EK088511-009</p> <p>MA2206080596_RAAT/P266, réf. labo.: 22EK088511-010</p> <p>MA2206080596_RAAT/P267, réf. labo.: 22EK088511-011</p> <p>MA2206080596_RAAT/P268, réf. labo.: 22EK088511-012</p> <p>MA2206080596_RAAT/P269, réf. labo.: 22EK088511-013</p> <p>MA2206080596_RAAT/P270, réf. labo.: 22EK088511-014</p> <p>MA2206080596_RAAT/P271, réf. labo.: 22EK088511-015</p> <p>MA2206080596_RAAT/P272, réf. labo.: 22EK088511-016</p> <p>MA2206080596_RAAT/P273, réf. labo.: 22EK088511-017</p> <p>MA2206080596_RAAT/P274, réf. labo.: 22EK088511-018</p>	<p><u>Analyse:</u></p> <p>P265</p> <p><u>Partie analysée par le laboratoire:</u></p> <p>- Matériau de type système d'enduit peinture (blanc) ; matériau semi-dur de type plâtre (blanc)</p> <p>: Absence d'amiante</p>

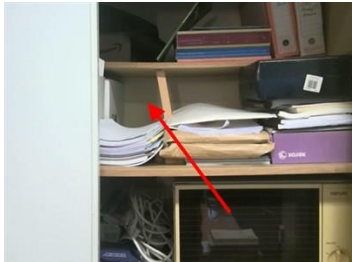
A235	15	Mur de refend	Oui 2ème étage - A235 : Mur de refend	<p><u>Identifiant:</u> ZPSO056</p> <p><u>Echantillon:</u></p> <p>MA2206080596_RAAT/P103, réf. labo.: 22EK074354-102</p> <p>MA2206080596_RAAT/P104, réf. labo.: 22EK080566-001</p> <p>MA2206080596_RAAT/P105, réf. labo.: 22EK074354-104</p> <p>MA2206080596_RAAT/P106, réf. labo.: 22EK074354-105</p> <p>MA2206080596_RAAT/P107, réf. labo.: 22EK074354-106</p> <p>MA2206080596_RAAT/P256, réf. labo.: 22EK080566-004</p> <p>MA2206080596_RAAT/P257, réf. labo.: 22EK088511-001</p> <p>MA2206080596_RAAT/P258, réf. labo.: 22EK088511-002</p> <p>MA2206080596_RAAT/P259, réf. labo.: 22EK088511-003</p> <p>MA2206080596_RAAT/P260, réf. labo.: 22EK088511-004</p> <p>MA2206080596_RAAT/P261, réf. labo.: 22EK088511-005</p> <p>MA2206080596_RAAT/P262, réf. labo.: 22EK088511-006</p> <p>MA2206080596_RAAT/P263, réf. labo.: 22EK088511-007</p> <p>MA2206080596_RAAT/P264, réf. labo.: 22EK088511-008</p> <p>MA2206080596_RAAT/P265, réf. labo.: 22EK088511-009</p> <p>MA2206080596_RAAT/P266, réf. labo.: 22EK088511-010</p> <p>MA2206080596_RAAT/P267, réf. labo.: 22EK088511-011</p> <p>MA2206080596_RAAT/P268, réf. labo.: 22EK088511-012</p> <p>MA2206080596_RAAT/P269, réf. labo.: 22EK088511-013</p> <p>MA2206080596_RAAT/P270, réf. labo.: 22EK088511-014</p> <p>MA2206080596_RAAT/P271, réf. labo.: 22EK088511-015</p> <p>MA2206080596_RAAT/P272, réf. labo.: 22EK088511-016</p> <p>MA2206080596_RAAT/P273, réf. labo.: 22EK088511-017</p> <p>MA2206080596_RAAT/P274, réf. labo.: 22EK088511-018</p>	<p><u>Analyse:</u></p> <p>P266</p> <p><u>Partie analysée par le laboratoire:</u></p> <p>- Matériau de type peinture (beige) ; matériau semi-dur de type enduit (blanc) ; matériau semi-dur de type plâtre (blanc) : Absence d'amiante</p>

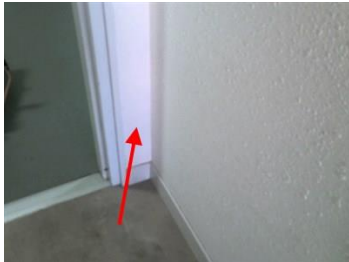
A236	16	Mur de refend	Oui 2ème étage - A236 : Mur de refend	<p><u>Identifiant:</u> ZPSO056</p> <p><u>Echantillon:</u></p> <p>MA2206080596_RAAT/P103, réf. labo.: 22EK074354-102</p> <p>MA2206080596_RAAT/P104, réf. labo.: 22EK080566-001</p> <p>MA2206080596_RAAT/P105, réf. labo.: 22EK074354-104</p> <p>MA2206080596_RAAT/P106, réf. labo.: 22EK074354-105</p> <p>MA2206080596_RAAT/P107, réf. labo.: 22EK074354-106</p> <p>MA2206080596_RAAT/P256, réf. labo.: 22EK080566-004</p> <p>MA2206080596_RAAT/P257, réf. labo.: 22EK088511-001</p> <p>MA2206080596_RAAT/P258, réf. labo.: 22EK088511-002</p> <p>MA2206080596_RAAT/P259, réf. labo.: 22EK088511-003</p> <p>MA2206080596_RAAT/P260, réf. labo.: 22EK088511-004</p> <p>MA2206080596_RAAT/P261, réf. labo.: 22EK088511-005</p> <p>MA2206080596_RAAT/P262, réf. labo.: 22EK088511-006</p> <p>MA2206080596_RAAT/P263, réf. labo.: 22EK088511-007</p> <p>MA2206080596_RAAT/P264, réf. labo.: 22EK088511-008</p> <p>MA2206080596_RAAT/P265, réf. labo.: 22EK088511-009</p> <p>MA2206080596_RAAT/P266, réf. labo.: 22EK088511-010</p> <p>MA2206080596_RAAT/P267, réf. labo.: 22EK088511-011</p> <p>MA2206080596_RAAT/P268, réf. labo.: 22EK088511-012</p> <p>MA2206080596_RAAT/P269, réf. labo.: 22EK088511-013</p> <p>MA2206080596_RAAT/P270, réf. labo.: 22EK088511-014</p> <p>MA2206080596_RAAT/P271, réf. labo.: 22EK088511-015</p> <p>MA2206080596_RAAT/P272, réf. labo.: 22EK088511-016</p> <p>MA2206080596_RAAT/P273, réf. labo.: 22EK088511-017</p> <p>MA2206080596_RAAT/P274, réf. labo.: 22EK088511-018</p>	<p><u>Analyse:</u></p> <p>P267</p> <p><u>Partie analysée par le laboratoire:</u></p> <p>- Matériau de type peinture (blanc) ; matériau semi-dur de type enduit (blanc) ; matériau semi-dur de type plâtre (blanc) : Absence d'amiante</p>

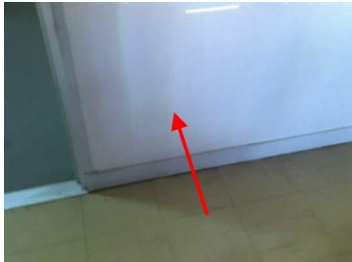
A237	17	Mur de refend	Oui 2ème étage - A237 : Mur de refend	<p><u>Identifiant:</u> ZPSO056</p> <p><u>Echantillon:</u></p> <p>MA2206080596_RAAT/P103, réf. labo.: 22EK074354-102</p> <p>MA2206080596_RAAT/P104, réf. labo.: 22EK080566-001</p> <p>MA2206080596_RAAT/P105, réf. labo.: 22EK074354-104</p> <p>MA2206080596_RAAT/P106, réf. labo.: 22EK074354-105</p> <p>MA2206080596_RAAT/P107, réf. labo.: 22EK074354-106</p> <p>MA2206080596_RAAT/P256, réf. labo.: 22EK080566-004</p> <p>MA2206080596_RAAT/P257, réf. labo.: 22EK088511-001</p> <p>MA2206080596_RAAT/P258, réf. labo.: 22EK088511-002</p> <p>MA2206080596_RAAT/P259, réf. labo.: 22EK088511-003</p> <p>MA2206080596_RAAT/P260, réf. labo.: 22EK088511-004</p> <p>MA2206080596_RAAT/P261, réf. labo.: 22EK088511-005</p> <p>MA2206080596_RAAT/P262, réf. labo.: 22EK088511-006</p> <p>MA2206080596_RAAT/P263, réf. labo.: 22EK088511-007</p> <p>MA2206080596_RAAT/P264, réf. labo.: 22EK088511-008</p> <p>MA2206080596_RAAT/P265, réf. labo.: 22EK088511-009</p> <p>MA2206080596_RAAT/P266, réf. labo.: 22EK088511-010</p> <p>MA2206080596_RAAT/P267, réf. labo.: 22EK088511-011</p> <p>MA2206080596_RAAT/P268, réf. labo.: 22EK088511-012</p> <p>MA2206080596_RAAT/P269, réf. labo.: 22EK088511-013</p> <p>MA2206080596_RAAT/P270, réf. labo.: 22EK088511-014</p> <p>MA2206080596_RAAT/P271, réf. labo.: 22EK088511-015</p> <p>MA2206080596_RAAT/P272, réf. labo.: 22EK088511-016</p> <p>MA2206080596_RAAT/P273, réf. labo.: 22EK088511-017</p> <p>MA2206080596_RAAT/P274, réf. labo.: 22EK088511-018</p>	<p><u>Analyse:</u></p> <p>P268</p> <p><u>Partie analysée par le laboratoire:</u></p> <p>- Matériau de type système d'enduit peinture (blanc) ; matériau semi-dur de type plâtre (blanc)</p> <p>: Absence d'amiante</p>

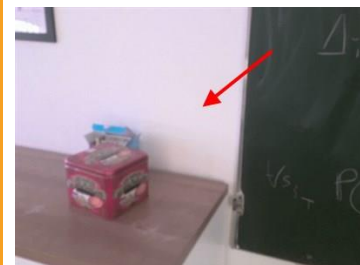
A238	18	Mur de refend	Oui 2ème étage - A238 : Mur de refend	<p><u>Identifiant:</u> ZPSO056</p> <p><u>Echantillon:</u></p> <p>MA2206080596_RAAT/P103, réf. labo.: 22EK074354-102</p> <p>MA2206080596_RAAT/P104, réf. labo.: 22EK080566-001</p> <p>MA2206080596_RAAT/P105, réf. labo.: 22EK074354-104</p> <p>MA2206080596_RAAT/P106, réf. labo.: 22EK074354-105</p> <p>MA2206080596_RAAT/P107, réf. labo.: 22EK074354-106</p> <p>MA2206080596_RAAT/P256, réf. labo.: 22EK080566-004</p> <p>MA2206080596_RAAT/P257, réf. labo.: 22EK088511-001</p> <p>MA2206080596_RAAT/P258, réf. labo.: 22EK088511-002</p> <p>MA2206080596_RAAT/P259, réf. labo.: 22EK088511-003</p> <p>MA2206080596_RAAT/P260, réf. labo.: 22EK088511-004</p> <p>MA2206080596_RAAT/P261, réf. labo.: 22EK088511-005</p> <p>MA2206080596_RAAT/P262, réf. labo.: 22EK088511-006</p> <p>MA2206080596_RAAT/P263, réf. labo.: 22EK088511-007</p> <p>MA2206080596_RAAT/P264, réf. labo.: 22EK088511-008</p> <p>MA2206080596_RAAT/P265, réf. labo.: 22EK088511-009</p> <p>MA2206080596_RAAT/P266, réf. labo.: 22EK088511-010</p> <p>MA2206080596_RAAT/P267, réf. labo.: 22EK088511-011</p> <p>MA2206080596_RAAT/P268, réf. labo.: 22EK088511-012</p> <p>MA2206080596_RAAT/P269, réf. labo.: 22EK088511-013</p> <p>MA2206080596_RAAT/P270, réf. labo.: 22EK088511-014</p> <p>MA2206080596_RAAT/P271, réf. labo.: 22EK088511-015</p> <p>MA2206080596_RAAT/P272, réf. labo.: 22EK088511-016</p> <p>MA2206080596_RAAT/P273, réf. labo.: 22EK088511-017</p> <p>MA2206080596_RAAT/P274, réf. labo.: 22EK088511-018</p>	<p><u>Analyse:</u> P269</p> <p><u>Partie analysée par le laboratoire:</u></p> <p>- Matériau de type système d'enduit peinture (blanc) ; matériau semi-dur de type plâtre (blanc)</p> <p>: Absence d'amiante</p>

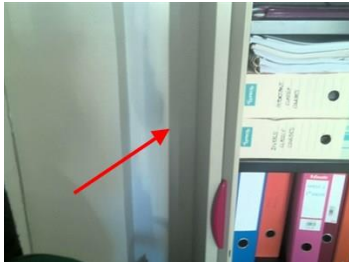
A239	19	Mur de refend	Oui 2ème étage - A239 : Mur de refend	<p><u>Identifiant:</u> ZPSO056</p> <p><u>Echantillon:</u></p> <p>MA2206080596_RAAT/P103, réf. labo.: 22EK074354-102</p> <p>MA2206080596_RAAT/P104, réf. labo.: 22EK080566-001</p> <p>MA2206080596_RAAT/P105, réf. labo.: 22EK074354-104</p> <p>MA2206080596_RAAT/P106, réf. labo.: 22EK074354-105</p> <p>MA2206080596_RAAT/P107, réf. labo.: 22EK074354-106</p> <p>MA2206080596_RAAT/P256, réf. labo.: 22EK080566-004</p> <p>MA2206080596_RAAT/P257, réf. labo.: 22EK088511-001</p> <p>MA2206080596_RAAT/P258, réf. labo.: 22EK088511-002</p> <p>MA2206080596_RAAT/P259, réf. labo.: 22EK088511-003</p> <p>MA2206080596_RAAT/P260, réf. labo.: 22EK088511-004</p> <p>MA2206080596_RAAT/P261, réf. labo.: 22EK088511-005</p> <p>MA2206080596_RAAT/P262, réf. labo.: 22EK088511-006</p> <p>MA2206080596_RAAT/P263, réf. labo.: 22EK088511-007</p> <p>MA2206080596_RAAT/P264, réf. labo.: 22EK088511-008</p> <p>MA2206080596_RAAT/P265, réf. labo.: 22EK088511-009</p> <p>MA2206080596_RAAT/P266, réf. labo.: 22EK088511-010</p> <p>MA2206080596_RAAT/P267, réf. labo.: 22EK088511-011</p> <p>MA2206080596_RAAT/P268, réf. labo.: 22EK088511-012</p> <p>MA2206080596_RAAT/P269, réf. labo.: 22EK088511-013</p> <p>MA2206080596_RAAT/P270, réf. labo.: 22EK088511-014</p> <p>MA2206080596_RAAT/P271, réf. labo.: 22EK088511-015</p> <p>MA2206080596_RAAT/P272, réf. labo.: 22EK088511-016</p> <p>MA2206080596_RAAT/P273, réf. labo.: 22EK088511-017</p> <p>MA2206080596_RAAT/P274, réf. labo.: 22EK088511-018</p>	<p><u>Analyse:</u></p> <p>P270</p> <p><u>Partie analysée par le laboratoire:</u></p> <p>- Matériau de type système d'enduit peinture (blanc) ; matériau semi-dur de type plâtre (blanc)</p> <p>: Absence d'amiante</p>

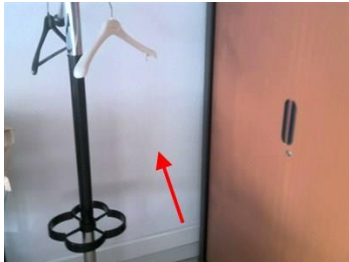
A242	20	Mur de refend	Oui 2ème étage - A242 : Mur de refend	<p><u>Identifiant:</u> ZPSO056</p> <p><u>Echantillon:</u></p> <p>MA2206080596_RAAT/P103, réf. labo.: 22EK074354-102</p> <p>MA2206080596_RAAT/P104, réf. labo.: 22EK080566-001</p> <p>MA2206080596_RAAT/P105, réf. labo.: 22EK074354-104</p> <p>MA2206080596_RAAT/P106, réf. labo.: 22EK074354-105</p> <p>MA2206080596_RAAT/P107, réf. labo.: 22EK074354-106</p> <p>MA2206080596_RAAT/P256, réf. labo.: 22EK080566-004</p> <p>MA2206080596_RAAT/P257, réf. labo.: 22EK088511-001</p> <p>MA2206080596_RAAT/P258, réf. labo.: 22EK088511-002</p> <p>MA2206080596_RAAT/P259, réf. labo.: 22EK088511-003</p> <p>MA2206080596_RAAT/P260, réf. labo.: 22EK088511-004</p> <p>MA2206080596_RAAT/P261, réf. labo.: 22EK088511-005</p> <p>MA2206080596_RAAT/P262, réf. labo.: 22EK088511-006</p> <p>MA2206080596_RAAT/P263, réf. labo.: 22EK088511-007</p> <p>MA2206080596_RAAT/P264, réf. labo.: 22EK088511-008</p> <p>MA2206080596_RAAT/P265, réf. labo.: 22EK088511-009</p> <p>MA2206080596_RAAT/P266, réf. labo.: 22EK088511-010</p> <p>MA2206080596_RAAT/P267, réf. labo.: 22EK088511-011</p> <p>MA2206080596_RAAT/P268, réf. labo.: 22EK088511-012</p> <p>MA2206080596_RAAT/P269, réf. labo.: 22EK088511-013</p> <p>MA2206080596_RAAT/P270, réf. labo.: 22EK088511-014</p> <p>MA2206080596_RAAT/P271, réf. labo.: 22EK088511-015</p> <p>MA2206080596_RAAT/P272, réf. labo.: 22EK088511-016</p> <p>MA2206080596_RAAT/P273, réf. labo.: 22EK088511-017</p> <p>MA2206080596_RAAT/P274, réf. labo.: 22EK088511-018</p>	<p><u>Analyse:</u></p> <p>P271</p> <p><u>Partie analysée par le laboratoire:</u></p> <p>- Matériau de type système d'enduit peinture (blanc) ; matériau semi-dur de type plâtre (blanc)</p> <p>: Absence d'amiante</p>

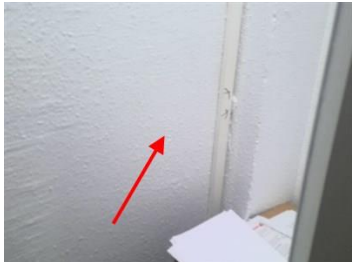
A243	21	Mur de refend	<p>Oui 2ème étage - A243 : Mur de refend</p>	<p><u>Identifiant:</u> ZPSO056 <u>Echantillon:</u> MA2206080596_RAAT/P103, réf. labo.: 22EK074354-102 MA2206080596_RAAT/P104, réf. labo.: 22EK080566-001 MA2206080596_RAAT/P105, réf. labo.: 22EK074354-104 MA2206080596_RAAT/P106, réf. labo.: 22EK074354-105 MA2206080596_RAAT/P107, réf. labo.: 22EK074354-106 MA2206080596_RAAT/P256, réf. labo.: 22EK080566-004 MA2206080596_RAAT/P257, réf. labo.: 22EK088511-001 MA2206080596_RAAT/P258, réf. labo.: 22EK088511-002 MA2206080596_RAAT/P259, réf. labo.: 22EK088511-003 MA2206080596_RAAT/P260, réf. labo.: 22EK088511-004 MA2206080596_RAAT/P261, réf. labo.: 22EK088511-005 MA2206080596_RAAT/P262, réf. labo.: 22EK088511-006 MA2206080596_RAAT/P263, réf. labo.: 22EK088511-007 MA2206080596_RAAT/P264, réf. labo.: 22EK088511-008 MA2206080596_RAAT/P265, réf. labo.: 22EK088511-009 MA2206080596_RAAT/P266, réf. labo.: 22EK088511-010 MA2206080596_RAAT/P267, réf. labo.: 22EK088511-011 MA2206080596_RAAT/P268, réf. labo.: 22EK088511-012 MA2206080596_RAAT/P269, réf. labo.: 22EK088511-013 MA2206080596_RAAT/P270, réf. labo.: 22EK088511-014 MA2206080596_RAAT/P271, réf. labo.: 22EK088511-015 MA2206080596_RAAT/P272, réf. labo.: 22EK088511-016 MA2206080596_RAAT/P273, réf. labo.: 22EK088511-017 MA2206080596_RAAT/P274, réf. labo.: 22EK088511-018</p>	<p><u>Analyse:</u> P277 <u>Partie analysée par le laboratoire:</u> - Matériau de type système d'enduit peinture (blanc) : Absence d'amiante</p>

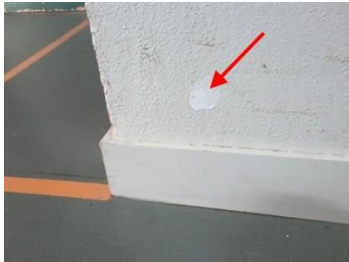
Circulation 1	22	Mur de refend	<p>Oui 2ème étage - Circulation 1 : Mur de refend</p>	<p><u>Identifiant:</u> ZPSO056 <u>Echantillon:</u> MA2206080596_RAAT/P103, réf. labo.: 22EK074354-102 MA2206080596_RAAT/P104, réf. labo.: 22EK080566-001 MA2206080596_RAAT/P105, réf. labo.: 22EK074354-104 MA2206080596_RAAT/P106, réf. labo.: 22EK074354-105 MA2206080596_RAAT/P107, réf. labo.: 22EK074354-106 MA2206080596_RAAT/P256, réf. labo.: 22EK080566-004 MA2206080596_RAAT/P257, réf. labo.: 22EK088511-001 MA2206080596_RAAT/P258, réf. labo.: 22EK088511-002 MA2206080596_RAAT/P259, réf. labo.: 22EK088511-003 MA2206080596_RAAT/P260, réf. labo.: 22EK088511-004 MA2206080596_RAAT/P261, réf. labo.: 22EK088511-005 MA2206080596_RAAT/P262, réf. labo.: 22EK088511-006 MA2206080596_RAAT/P263, réf. labo.: 22EK088511-007 MA2206080596_RAAT/P264, réf. labo.: 22EK088511-008 MA2206080596_RAAT/P265, réf. labo.: 22EK088511-009 MA2206080596_RAAT/P266, réf. labo.: 22EK088511-010 MA2206080596_RAAT/P267, réf. labo.: 22EK088511-011 MA2206080596_RAAT/P268, réf. labo.: 22EK088511-012 MA2206080596_RAAT/P269, réf. labo.: 22EK088511-013 MA2206080596_RAAT/P270, réf. labo.: 22EK088511-014 MA2206080596_RAAT/P271, réf. labo.: 22EK088511-015 MA2206080596_RAAT/P272, réf. labo.: 22EK088511-016 MA2206080596_RAAT/P273, réf. labo.: 22EK088511-017 MA2206080596_RAAT/P274, réf. labo.: 22EK088511-018</p>	<p><u>Analyse:</u> P272 <u>Partie analysée par le laboratoire:</u> - Matériau de type système d'enduit peinture (blanc) ; matériau semi-dur de type plâtre (blanc) ; matériau semi-dur de type ciment (gris) : Absence d'amiante</p>

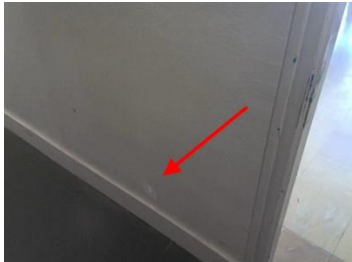
Circulation 2	23	Mur de refend	<p>Oui 2ème étage - Circulation 2 : Mur de refend</p>	<p><u>Identifiant:</u> ZPSO056 <u>Echantillon:</u> MA2206080596_RAAT/P103, réf. labo.: 22EK074354-102 MA2206080596_RAAT/P104, réf. labo.: 22EK080566-001 MA2206080596_RAAT/P105, réf. labo.: 22EK074354-104 MA2206080596_RAAT/P106, réf. labo.: 22EK074354-105 MA2206080596_RAAT/P107, réf. labo.: 22EK074354-106 MA2206080596_RAAT/P256, réf. labo.: 22EK080566-004 MA2206080596_RAAT/P257, réf. labo.: 22EK088511-001 MA2206080596_RAAT/P258, réf. labo.: 22EK088511-002 MA2206080596_RAAT/P259, réf. labo.: 22EK088511-003 MA2206080596_RAAT/P260, réf. labo.: 22EK088511-004 MA2206080596_RAAT/P261, réf. labo.: 22EK088511-005 MA2206080596_RAAT/P262, réf. labo.: 22EK088511-006 MA2206080596_RAAT/P263, réf. labo.: 22EK088511-007 MA2206080596_RAAT/P264, réf. labo.: 22EK088511-008 MA2206080596_RAAT/P265, réf. labo.: 22EK088511-009 MA2206080596_RAAT/P266, réf. labo.: 22EK088511-010 MA2206080596_RAAT/P267, réf. labo.: 22EK088511-011 MA2206080596_RAAT/P268, réf. labo.: 22EK088511-012 MA2206080596_RAAT/P269, réf. labo.: 22EK088511-013 MA2206080596_RAAT/P270, réf. labo.: 22EK088511-014 MA2206080596_RAAT/P271, réf. labo.: 22EK088511-015 MA2206080596_RAAT/P272, réf. labo.: 22EK088511-016 MA2206080596_RAAT/P273, réf. labo.: 22EK088511-017 MA2206080596_RAAT/P274, réf. labo.: 22EK088511-018</p>	<p><u>Analyse:</u> P105 <u>Partie analysée par le laboratoire:</u> - Matériau de type système d'enduit peinture (gris) ; matériau semi-dur de type plâtre (blanc) : Absence d'amiante</p>

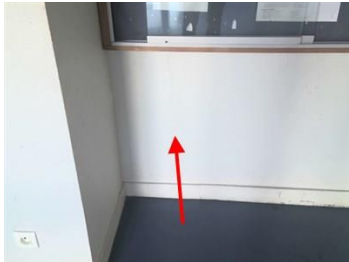
Hall	24	Mur de refend	Oui 2ème étage - Hall : Mur de refend	<p><u>Identifiant:</u> ZPSO056</p> <p><u>Echantillon:</u></p> <p>MA2206080596_RAAT/P103, réf. labo.: 22EK074354-102</p> <p>MA2206080596_RAAT/P104, réf. labo.: 22EK080566-001</p> <p>MA2206080596_RAAT/P105, réf. labo.: 22EK074354-104</p> <p>MA2206080596_RAAT/P106, réf. labo.: 22EK074354-105</p> <p>MA2206080596_RAAT/P107, réf. labo.: 22EK074354-106</p> <p>MA2206080596_RAAT/P256, réf. labo.: 22EK080566-004</p> <p>MA2206080596_RAAT/P257, réf. labo.: 22EK088511-001</p> <p>MA2206080596_RAAT/P258, réf. labo.: 22EK088511-002</p> <p>MA2206080596_RAAT/P259, réf. labo.: 22EK088511-003</p> <p>MA2206080596_RAAT/P260, réf. labo.: 22EK088511-004</p> <p>MA2206080596_RAAT/P261, réf. labo.: 22EK088511-005</p> <p>MA2206080596_RAAT/P262, réf. labo.: 22EK088511-006</p> <p>MA2206080596_RAAT/P263, réf. labo.: 22EK088511-007</p> <p>MA2206080596_RAAT/P264, réf. labo.: 22EK088511-008</p> <p>MA2206080596_RAAT/P265, réf. labo.: 22EK088511-009</p> <p>MA2206080596_RAAT/P266, réf. labo.: 22EK088511-010</p> <p>MA2206080596_RAAT/P267, réf. labo.: 22EK088511-011</p> <p>MA2206080596_RAAT/P268, réf. labo.: 22EK088511-012</p> <p>MA2206080596_RAAT/P269, réf. labo.: 22EK088511-013</p> <p>MA2206080596_RAAT/P270, réf. labo.: 22EK088511-014</p> <p>MA2206080596_RAAT/P271, réf. labo.: 22EK088511-015</p> <p>MA2206080596_RAAT/P272, réf. labo.: 22EK088511-016</p> <p>MA2206080596_RAAT/P273, réf. labo.: 22EK088511-017</p> <p>MA2206080596_RAAT/P274, réf. labo.: 22EK088511-018</p>	<p><u>Analyse:</u></p> <p>P275</p> <p><u>Partie analysée par le laboratoire:</u></p> <p>- Matériau de type système d'enduit peinture (blanc) ; matériau semi-dur de type plâtre (blanc)</p> <p>: Absence d'amiante</p>

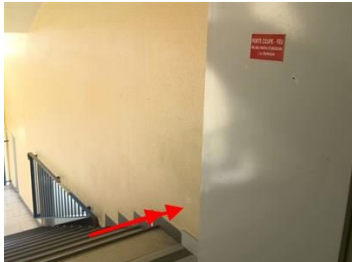
Escalier 1	25	Mur de refend	Oui 2ème étage - Escalier 1 : Mur de refend	<p><u>Identifiant:</u> ZPSO056</p> <p><u>Echantillon:</u></p> <p>MA2206080596_RAAT/P103, réf. labo.: 22EK074354-102</p> <p>MA2206080596_RAAT/P104, réf. labo.: 22EK080566-001</p> <p>MA2206080596_RAAT/P105, réf. labo.: 22EK074354-104</p> <p>MA2206080596_RAAT/P106, réf. labo.: 22EK074354-105</p> <p>MA2206080596_RAAT/P107, réf. labo.: 22EK074354-106</p> <p>MA2206080596_RAAT/P256, réf. labo.: 22EK080566-004</p> <p>MA2206080596_RAAT/P257, réf. labo.: 22EK088511-001</p> <p>MA2206080596_RAAT/P258, réf. labo.: 22EK088511-002</p> <p>MA2206080596_RAAT/P259, réf. labo.: 22EK088511-003</p> <p>MA2206080596_RAAT/P260, réf. labo.: 22EK088511-004</p> <p>MA2206080596_RAAT/P261, réf. labo.: 22EK088511-005</p> <p>MA2206080596_RAAT/P262, réf. labo.: 22EK088511-006</p> <p>MA2206080596_RAAT/P263, réf. labo.: 22EK088511-007</p> <p>MA2206080596_RAAT/P264, réf. labo.: 22EK088511-008</p> <p>MA2206080596_RAAT/P265, réf. labo.: 22EK088511-009</p> <p>MA2206080596_RAAT/P266, réf. labo.: 22EK088511-010</p> <p>MA2206080596_RAAT/P267, réf. labo.: 22EK088511-011</p> <p>MA2206080596_RAAT/P268, réf. labo.: 22EK088511-012</p> <p>MA2206080596_RAAT/P269, réf. labo.: 22EK088511-013</p> <p>MA2206080596_RAAT/P270, réf. labo.: 22EK088511-014</p> <p>MA2206080596_RAAT/P271, réf. labo.: 22EK088511-015</p> <p>MA2206080596_RAAT/P272, réf. labo.: 22EK088511-016</p> <p>MA2206080596_RAAT/P273, réf. labo.: 22EK088511-017</p> <p>MA2206080596_RAAT/P274, réf. labo.: 22EK088511-018</p>	<p><u>Analyse:</u></p> <p>P103</p> <p><u>Partie analysée par le laboratoire:</u></p> <p>- Matériau de type système d'enduit peinture (beige) ; matériau semi-dur (gris) : Absence d'amiante</p>

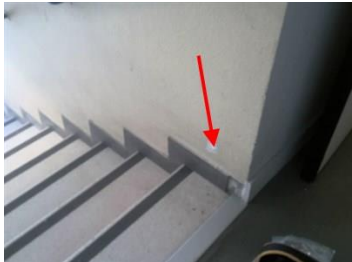
Escalier 2	26	Mur de refend	Oui 2ème étage - Escalier 2 : Mur de refend	<p><u>Identifiant:</u> ZPSO056</p> <p><u>Echantillon:</u></p> <p>MA2206080596_RAAT/P103, réf. labo.: 22EK074354-102</p> <p>MA2206080596_RAAT/P104, réf. labo.: 22EK080566-001</p> <p>MA2206080596_RAAT/P105, réf. labo.: 22EK074354-104</p> <p>MA2206080596_RAAT/P106, réf. labo.: 22EK074354-105</p> <p>MA2206080596_RAAT/P107, réf. labo.: 22EK074354-106</p> <p>MA2206080596_RAAT/P256, réf. labo.: 22EK080566-004</p> <p>MA2206080596_RAAT/P257, réf. labo.: 22EK088511-001</p> <p>MA2206080596_RAAT/P258, réf. labo.: 22EK088511-002</p> <p>MA2206080596_RAAT/P259, réf. labo.: 22EK088511-003</p> <p>MA2206080596_RAAT/P260, réf. labo.: 22EK088511-004</p> <p>MA2206080596_RAAT/P261, réf. labo.: 22EK088511-005</p> <p>MA2206080596_RAAT/P262, réf. labo.: 22EK088511-006</p> <p>MA2206080596_RAAT/P263, réf. labo.: 22EK088511-007</p> <p>MA2206080596_RAAT/P264, réf. labo.: 22EK088511-008</p> <p>MA2206080596_RAAT/P265, réf. labo.: 22EK088511-009</p> <p>MA2206080596_RAAT/P266, réf. labo.: 22EK088511-010</p> <p>MA2206080596_RAAT/P267, réf. labo.: 22EK088511-011</p> <p>MA2206080596_RAAT/P268, réf. labo.: 22EK088511-012</p> <p>MA2206080596_RAAT/P269, réf. labo.: 22EK088511-013</p> <p>MA2206080596_RAAT/P270, réf. labo.: 22EK088511-014</p> <p>MA2206080596_RAAT/P271, réf. labo.: 22EK088511-015</p> <p>MA2206080596_RAAT/P272, réf. labo.: 22EK088511-016</p> <p>MA2206080596_RAAT/P273, réf. labo.: 22EK088511-017</p> <p>MA2206080596_RAAT/P274, réf. labo.: 22EK088511-018</p>	<p><u>Analyse:</u></p> <p>P274</p> <p><u>Partie analysée par le laboratoire:</u></p> <p>- Matériau de type système d'enduit peinture (beige) ; matériau semi-dur de type plâtre (blanc) ; matériau semi-dur de type ciment (gris) : Présence d'amiante</p>

<p>MA2206080596_RAAT/P275, réf. labo.: 22EK088511-019</p> <p>MA2206080596_RAAT/P276, réf. labo.: 22EK088511-020</p> <p>MA2206080596_RAAT/P277, réf. labo.: 22EK088511-021</p> <p><u>Description</u>: Enduit à base de plâtre lissé ou taloché</p> <p><u>Composant de la construction</u>: 3 - Parois verticales intérieures - Murs et cloisons maçonnés</p> <p><u>Partie à sonder</u>: Enduit à base de plâtre lissé ou taloché</p> <p><u>Quantité estimée</u>: 14 m2</p> <p><u>Justificatif</u>: Après analyse en laboratoire</p>		
--	--	--	--	--	--	--

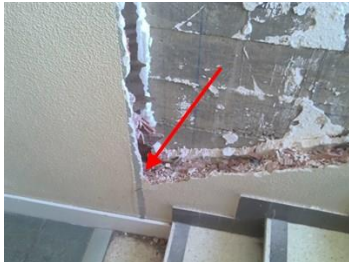
Escalier 3	27	Mur de refend	<p>Oui 2ème étage - Escalier 3 : Mur de refend</p>	<p><u>Identifiant:</u> ZPSO056 <u>Echantillon:</u> MA2206080596_RAAT/P103, réf. labo.: 22EK074354-102 MA2206080596_RAAT/P104, réf. labo.: 22EK080566-001 MA2206080596_RAAT/P105, réf. labo.: 22EK074354-104 MA2206080596_RAAT/P106, réf. labo.: 22EK074354-105 MA2206080596_RAAT/P107, réf. labo.: 22EK074354-106 MA2206080596_RAAT/P256, réf. labo.: 22EK080566-004 MA2206080596_RAAT/P257, réf. labo.: 22EK088511-001 MA2206080596_RAAT/P258, réf. labo.: 22EK088511-002 MA2206080596_RAAT/P259, réf. labo.: 22EK088511-003 MA2206080596_RAAT/P260, réf. labo.: 22EK088511-004 MA2206080596_RAAT/P261, réf. labo.: 22EK088511-005 MA2206080596_RAAT/P262, réf. labo.: 22EK088511-006 MA2206080596_RAAT/P263, réf. labo.: 22EK088511-007 MA2206080596_RAAT/P264, réf. labo.: 22EK088511-008 MA2206080596_RAAT/P265, réf. labo.: 22EK088511-009 MA2206080596_RAAT/P266, réf. labo.: 22EK088511-010 MA2206080596_RAAT/P267, réf. labo.: 22EK088511-011 MA2206080596_RAAT/P268, réf. labo.: 22EK088511-012 MA2206080596_RAAT/P269, réf. labo.: 22EK088511-013 MA2206080596_RAAT/P270, réf. labo.: 22EK088511-014 MA2206080596_RAAT/P271, réf. labo.: 22EK088511-015 MA2206080596_RAAT/P272, réf. labo.: 22EK088511-016 MA2206080596_RAAT/P273, réf. labo.: 22EK088511-017 MA2206080596_RAAT/P274, réf. labo.: 22EK088511-018</p>	<p><u>Analyse:</u> P276 <u>Partie analysée par le laboratoire:</u> - Matériau semi-dur de type enduit (blanc) ; matériau semi-dur de type plâtre (blanc) ; matériau dur (orange) : Absence d'amiante</p>

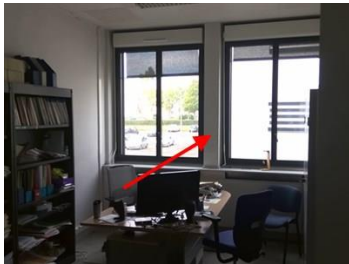
A211	7	POTEAUX	Oui 2ème étage - A211 : Poteaux	<p><u>Identifiant:</u> ZPSO058</p> <p><u>Echantillon:</u> MA2206080596_RAAT/P110, réf. labo.: 22EK074354-109 MA2206080596_RAAT/P111, réf. labo.: 22EK074354-110 MA2206080596_RAAT/P112, réf. labo.: 22EK074354-111 MA2206080596_RAAT/P113, réf. labo.: 22EK074354-112</p> <p><u>Description:</u> Enduit à base de ciment, lissé ou taloché (ragréage, débullage, lissage)</p> <p><u>Composant de la construction:</u> 3 - Parois verticales intérieures - Poteaux</p> <p><u>Partie à sonder:</u> Enduit à base de ciment, lissé ou taloché (ragréage, débullage, lissage)</p> <p><u>Quantité estimée:</u></p> <p><u>Justificatif:</u> Après analyse en laboratoire</p>	<p><u>Analyse:</u> P111</p> <p><u>Partie analysée par le laboratoire:</u> - Matériau de type peinture (blanc) ; matériau de type peinture (beige) ; matériau semi-dur de type plâtre (blanc) + (beige) : Absence d'amiante</p>

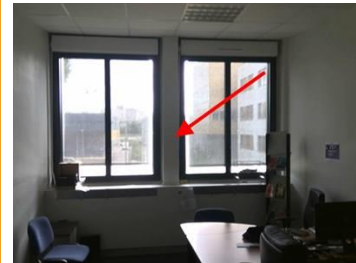
A220	19	POTEAUX	Sondage et extension de la ZPSO du ou des échantillon(s) : P110, P111, P112, P113	<p><u>Identifiant:</u> ZPSO058</p> <p><u>Echantillon:</u> MA2206080596_RAAT/P110, réf. labo.: 22EK074354-109 MA2206080596_RAAT/P111, réf. labo.: 22EK074354-110 MA2206080596_RAAT/P112, réf. labo.: 22EK074354-111 MA2206080596_RAAT/P113, réf. labo.: 22EK074354-112</p> <p><u>Description:</u> Enduit à base de ciment, lissé ou taloché (ragréage, débullage, lissage)</p> <p><u>Composant de la construction:</u> 3 - Parois verticales intérieures - Poteaux</p> <p><u>Partie à sonder:</u> Enduit à base de ciment, lissé ou taloché (ragréage, débullage, lissage)</p> <p><u>Quantité estimée:</u></p> <p><u>Justificatif:</u> Après analyse en laboratoire</p>	<p><u>Analyse:</u> P110, P111, P112, P113</p>	Idem photo : P111; P113; P110; P112
A221	20	POTEAUX	Oui 2ème étage - A221 : POTEAUX	<p><u>Identifiant:</u> ZPSO058</p> <p><u>Echantillon:</u> MA2206080596_RAAT/P110, réf. labo.: 22EK074354-109 MA2206080596_RAAT/P111, réf. labo.: 22EK074354-110 MA2206080596_RAAT/P112, réf. labo.: 22EK074354-111 MA2206080596_RAAT/P113, réf. labo.: 22EK074354-112</p> <p><u>Description:</u> Enduit à base de ciment, lissé ou taloché (ragréage, débullage, lissage)</p> <p><u>Composant de la construction:</u> 3 - Parois verticales intérieures - Poteaux</p> <p><u>Partie à sonder:</u> Enduit à base de ciment, lissé ou taloché (ragréage, débullage, lissage)</p> <p><u>Quantité estimée:</u></p> <p><u>Justificatif:</u> Après analyse en laboratoire</p>	<p><u>Analyse:</u> P113</p> <p><u>Partie analysée par le laboratoire:</u> - Phase 2 Matériau de type système d'enduit peinture (blanc) ; matériau semi-dur de type plâtre (fibreuse) (blanc) ; matériau semi-dur (gris) en traces</p> <p>Absence d'amiante</p>

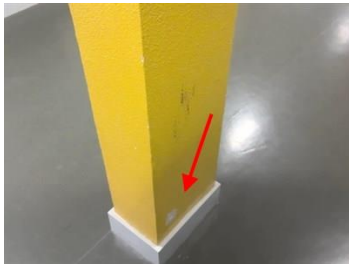
Circulation 2	43	POTEAUX	Oui 2ème étage - Circulation 2 : poteaux	<p><u>Identifiant:</u> ZPSO058</p> <p><u>Echantillon:</u> MA2206080596_RAAT/P110, réf. labo.: 22EK074354-109 MA2206080596_RAAT/P111, réf. labo.: 22EK074354-110 MA2206080596_RAAT/P112, réf. labo.: 22EK074354-111 MA2206080596_RAAT/P113, réf. labo.: 22EK074354-112</p> <p><u>Description:</u> Enduit à base de ciment, lissé ou taloché (ragréage, débullage, lissage)</p> <p><u>Composant de la construction:</u> 3 - Parois verticales intérieures - Poteaux</p> <p><u>Partie à sonder:</u> Enduit à base de ciment, lissé ou taloché (ragréage, débullage, lissage)</p> <p><u>Quantité estimée:</u></p> <p><u>Justificatif:</u> Après analyse en laboratoire</p>	<p><u>Analyse:</u> P110</p> <p><u>Partie analysée par le laboratoire:</u> - Matériau de type peinture (jaune) ; matériau semi-dur de type plâtre (blanc) + (beige) ; matériau semi-dur (gris) en traces : Absence d'amiante</p>
