Pré-rapport de Repérage des matériaux et produits contenant de l'amiante avant réalisation de travaux dans un immeuble bâti

Numéro de dossier : MA2206080596_RAAT

Campus de Villejean

Curage complet* du bâtiment A

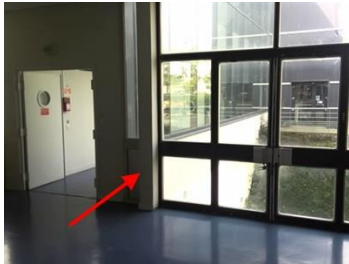
Hall	44	POTEAUX	Oui 2ème étage - Hall : Poteaux	<p><u>Identifiant:</u> ZPSO058</p> <p><u>Echantillon:</u> MA2206080596_RAAT/P110, réf. labo.: 22EK074354-109 MA2206080596_RAAT/P111, réf. labo.: 22EK074354-110 MA2206080596_RAAT/P112, réf. labo.: 22EK074354-111 MA2206080596_RAAT/P113, réf. labo.: 22EK074354-112</p> <p><u>Description:</u> Enduit à base de ciment, lissé ou taloché (ragréage, débullage, lissage)</p> <p><u>Composant de la construction:</u> 3 - Parois verticales intérieures - Poteaux</p> <p><u>Partie à sonder:</u> Enduit à base de ciment, lissé ou taloché (ragréage, débullage, lissage)</p> <p><u>Quantité estimée:</u></p> <p><u>Justificatif:</u> Après analyse en laboratoire</p>	<p><u>Analyse:</u> P112</p> <p><u>Partie analysée par le laboratoire:</u> - Phase 2 Matériau de type peinture (blanc) ; matériau semi-dur de type ciment (fibreuse) (gris) Absence d'amiante</p>

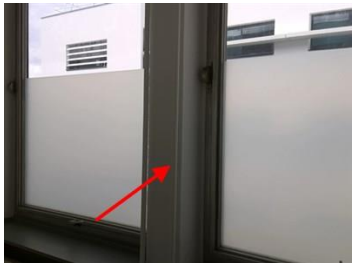
Localisation	n° de sondage	Zone	Prélèvement effectué / Sondage et extension	Echantillon	Analyse	Photo
Sanitaire 1	1	POTEAUX	Oui 2ème étage - Sanitaire 1 : POTEAUX	<u>Identifiant:</u> ZPSO059 <u>Echantillon:</u> MA2206080596_RAAT/P114, réf. labo.: 22EK074354-113 MA2206080596_RAAT/P115, réf. labo.: 22EK074354-114 <u>Description:</u> Enduit à base de ciment, lissé ou taloché (ragréage, débullage, lissage) <u>Composant de la construction:</u> 3 - Parois verticales intérieures - Poteaux <u>Partie à sonder:</u> Enduit à base de ciment, lissé ou taloché (ragréage, débullage, lissage) <u>Quantité estimée:</u> <u>Justificatif:</u> Après analyse en laboratoire	<u>Analyse:</u> P114 <u>Partie analysée par le laboratoire:</u> - Matériau de type système d'enduit peinture (blanc) ; matériau semi-dur de type plâtre (blanc) ; matériau semi-dur (gris) en traces : Absence d'amiante

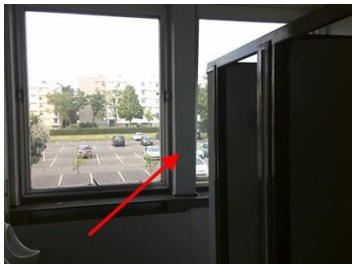
Sanitaire 2	2	POTEAUX	Oui 2ème étage - Sanitaire 2 : POTEAUX	<u>Identifiant:</u> ZPSO059 <u>Echantillon:</u> MA2206080596_RAAT/P114, réf. labo.: 22EK074354-113 MA2206080596_RAAT/P115, réf. labo.: 22EK074354-114 <u>Description:</u> Enduit à base de ciment, lissé ou taloché (ragréage, débullage, lissage) <u>Composant de la construction:</u> 3 - Parois verticales intérieures - Poteaux <u>Partie à sonder:</u> Enduit à base de ciment, lissé ou taloché (ragréage, débullage, lissage) <u>Quantité estimée:</u> <u>Justificatif:</u> Après analyse en laboratoire	<u>Analyse:</u> P115 <u>Partie analysée par le laboratoire:</u> - Matériau de type peinture (de différentes couleurs) ; matériau de type système d'enduit peinture (beige) ; matériau semi-dur de type plâtre (blanc) + (beige) : Absence d'amiante

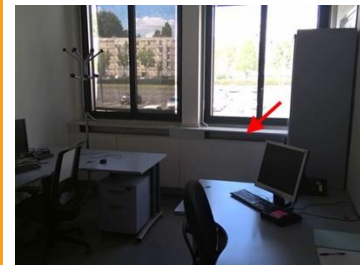
A207	3	Mur donnant sur extérieur	Sondage et extension de la ZPSO du ou des échantillon(s) : P116, P117, P118, P119	<p><u>Identifiant:</u> ZPSO060</p> <p><u>Echantillon:</u> MA2206080596_RAAT/P116, réf. labo.: 22EK074354-115 MA2206080596_RAAT/P117, réf. labo.: 22EK074354-116 MA2206080596_RAAT/P118, réf. labo.: 22EK074354-117 MA2206080596_RAAT/P119, réf. labo.: 22EK074354-118</p> <p><u>Description:</u> Enduit à base de plâtre lissé ou taloché</p> <p><u>Composant de la construction:</u> 3 - Parois verticales intérieures - Murs et cloisons maçonnés</p> <p><u>Partie à sonder:</u> Enduit à base de plâtre lissé ou taloché</p> <p><u>Quantité estimée:</u></p> <p><u>Justificatif:</u> Après analyse en laboratoire</p>	<p><u>Analyse:</u> P116, P117, P118, P119</p>	Idem photo : P119; P117; P116; P118
A208	4	Mur donnant sur extérieur	Oui 2ème étage - A208 : Mur donnant sur extérieur	<p><u>Identifiant:</u> ZPSO060</p> <p><u>Echantillon:</u> MA2206080596_RAAT/P116, réf. labo.: 22EK074354-115 MA2206080596_RAAT/P117, réf. labo.: 22EK074354-116 MA2206080596_RAAT/P118, réf. labo.: 22EK074354-117 MA2206080596_RAAT/P119, réf. labo.: 22EK074354-118</p> <p><u>Description:</u> Enduit à base de plâtre lissé ou taloché</p> <p><u>Composant de la construction:</u> 3 - Parois verticales intérieures - Murs et cloisons maçonnés</p> <p><u>Partie à sonder:</u> Enduit à base de plâtre lissé ou taloché</p> <p><u>Quantité estimée:</u></p> <p><u>Justificatif:</u> Après analyse en laboratoire</p>	<p><u>Analyse:</u> P119</p> <p><u>Partie analysée par le laboratoire:</u> - Phase 1 Matériau de type peinture (gris) ; matériau semi-dur de type plâtre (blanc) Absence d'amiante - Phase 2 Matériau semi-dur de type plâtre (blanc) Absence d'amiante</p>

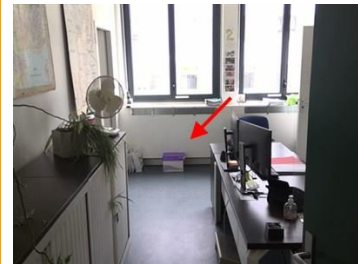
A225	21	Mur donnant sur extérieur	Sondage et extension de la ZPSO du ou des échantillon(s) : P116, P117, P118, P119	<p><u>Identifiant:</u> ZPSO060</p> <p><u>Echantillon:</u> MA2206080596_RAAT/P116, réf. labo.: 22EK074354-115 MA2206080596_RAAT/P117, réf. labo.: 22EK074354-116 MA2206080596_RAAT/P118, réf. labo.: 22EK074354-117 MA2206080596_RAAT/P119, réf. labo.: 22EK074354-118</p> <p><u>Description:</u> Enduit à base de plâtre lissé ou taloché</p> <p><u>Composant de la construction:</u> 3 - Parois verticales intérieures - Murs et cloisons maçonnés</p> <p><u>Partie à sonder:</u> Enduit à base de plâtre lissé ou taloché</p> <p><u>Quantité estimée:</u></p> <p><u>Justificatif:</u> Après analyse en laboratoire</p>	<p><u>Analyse:</u> P116, P117, P118, P119</p>	Idem photo : P119; P117; P116; P118
A226	22	Mur donnant sur extérieur	Oui 2ème étage - A226 : Mur donnant sur extérieur	<p><u>Identifiant:</u> ZPSO060</p> <p><u>Echantillon:</u> MA2206080596_RAAT/P116, réf. labo.: 22EK074354-115 MA2206080596_RAAT/P117, réf. labo.: 22EK074354-116 MA2206080596_RAAT/P118, réf. labo.: 22EK074354-117 MA2206080596_RAAT/P119, réf. labo.: 22EK074354-118</p> <p><u>Description:</u> Enduit à base de plâtre lissé ou taloché</p> <p><u>Composant de la construction:</u> 3 - Parois verticales intérieures - Murs et cloisons maçonnés</p> <p><u>Partie à sonder:</u> Enduit à base de plâtre lissé ou taloché</p> <p><u>Quantité estimée:</u></p> <p><u>Justificatif:</u> Après analyse en laboratoire</p>	<p><u>Analyse:</u> P116</p> <p><u>Partie analysée par le laboratoire:</u> - Matériau de type peinture (gris) ; matériau semi-dur de type plâtre (blanc) : Absence d'amiante</p>

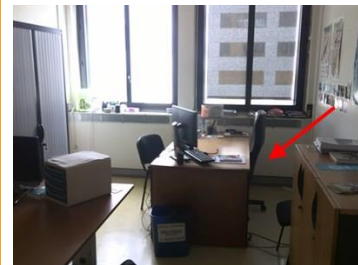
A231	27	Mur donnant sur extérieur	Sondage et extension de la ZPSO du ou des échantillon(s) : P116, P117, P118, P119	<p><u>Identifiant:</u> ZPSO060</p> <p><u>Echantillon:</u> MA2206080596_RAAT/P116, réf. labo.: 22EK074354-115 MA2206080596_RAAT/P117, réf. labo.: 22EK074354-116 MA2206080596_RAAT/P118, réf. labo.: 22EK074354-117 MA2206080596_RAAT/P119, réf. labo.: 22EK074354-118</p> <p><u>Description:</u> Enduit à base de plâtre lissé ou taloché</p> <p><u>Composant de la construction:</u> 3 - Parois verticales intérieures - Murs et cloisons maçonnés</p> <p><u>Partie à sonder:</u> Enduit à base de plâtre lissé ou taloché</p> <p><u>Quantité estimée:</u></p> <p><u>Justificatif:</u> Après analyse en laboratoire</p>	<p><u>Analyse:</u> P116, P117, P118, P119</p>	Idem photo : P119; P117; P116; P118
A232	28	Mur donnant sur extérieur	Oui 2ème étage - A232 : Mur donnant sur extérieur	<p><u>Identifiant:</u> ZPSO060</p> <p><u>Echantillon:</u> MA2206080596_RAAT/P116, réf. labo.: 22EK074354-115 MA2206080596_RAAT/P117, réf. labo.: 22EK074354-116 MA2206080596_RAAT/P118, réf. labo.: 22EK074354-117 MA2206080596_RAAT/P119, réf. labo.: 22EK074354-118</p> <p><u>Description:</u> Enduit à base de plâtre lissé ou taloché</p> <p><u>Composant de la construction:</u> 3 - Parois verticales intérieures - Murs et cloisons maçonnés</p> <p><u>Partie à sonder:</u> Enduit à base de plâtre lissé ou taloché</p> <p><u>Quantité estimée:</u></p> <p><u>Justificatif:</u> Après analyse en laboratoire</p>	<p><u>Analyse:</u> P118</p> <p><u>Partie analysée par le laboratoire:</u> - Phase 1 Matériau de type peinture (blanc) ; matériau semi-dur de type plâtre (blanc) Absence d'amiante - Phase 2 Matériau semi-dur de type plâtre (blanc) Absence d'amiante</p>

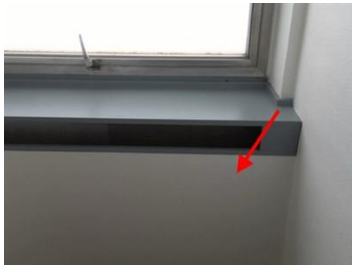
Localisation	n° de sondage	Zone	Prélèvement effectué / Sondage et extension	Echantillon	Analyse	Photo
Sanitaire 1	1	Mur donnant sur extérieur	Oui 2ème étage - Sanitaire 1 : Mur donnant sur extérieur	<u>Identifiant:</u> ZPSO061 <u>Echantillon:</u> MA2206080596_RAAT/P120, réf. labo.: 22EK074354-119 MA2206080596_RAAT/P121, réf. labo.: 22EK074354-120 <u>Description:</u> Enduit à base de plâtre lissé ou taloché <u>Composant de la construction:</u> 3 - Parois verticales intérieures - Murs et cloisons maçonnés <u>Partie à sonder:</u> Enduit à base de plâtre lissé ou taloché <u>Quantité estimée:</u> <u>Justificatif:</u> Après analyse en laboratoire	<u>Analyse:</u> P121 <u>Partie analysée par le laboratoire:</u> - Phase 1 Matériau de type système d'enduit peinture (blanc) ; matériau semi-dur de type plâtre (blanc) Absence d'amiante - Phase 2 Matériau semi-dur de type plâtre (blanc) Absence d'amiante

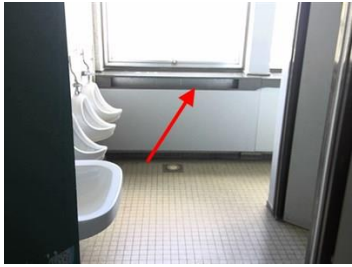
Sanitaire 2	2	Mur donnant sur extérieur	Oui 2ème étage - Sanitaire 2 : Mur donnant sur extérieur	<u>Identifiant:</u> ZPSO061 <u>Echantillon:</u> MA2206080596_RAAT/P120, réf. labo.: 22EK074354-119 MA2206080596_RAAT/P121, réf. labo.: 22EK074354-120 <u>Description:</u> Enduit à base de plâtre lissé ou taloché <u>Composant de la construction:</u> 3 - Parois verticales intérieures - Murs et cloisons maçonnés <u>Partie à sonder:</u> Enduit à base de plâtre lissé ou taloché <u>Quantité estimée:</u> <u>Justificatif:</u> Après analyse en laboratoire	<u>Analyse:</u> P120 <u>Partie analysée par le laboratoire:</u> - Matériau de type système d'enduit peinture (gris) ; matériau semi-dur de type plâtre (blanc) : Absence d'amiante

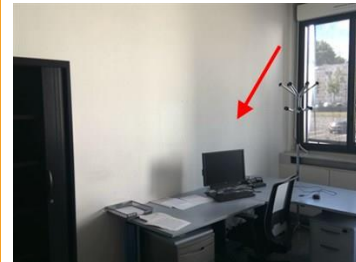
Localisation	n° de sondage	Zone	Prélèvement effectué / Sondage et extension	Echantillon	Analyse	Photo
A208	1	Cloisons avec liaisons sur murs et plafonds	Oui 2ème étage - A208 : Cloisons avec liaisons sur murs et plafonds	<u>Identifiant:</u> ZPSO062 <u>Echantillon:</u> MA2206080596_RAAT/P123, réf. labo.: 22EK074354-122 MA2206080596_RAAT/P124, réf. labo.: 22EK074354-123 MA2206080596_RAAT/P125, réf. labo.: 22EK074354-124 MA2206080596_RAAT/P126, réf. labo.: 22EK074354-125 <u>Description:</u> Peinture + Enduit de jointoiment + Bande + plaques de plâtre <u>Composant de la construction:</u> 3 - Parois verticales intérieures - Cloisons sèches (assemblées, préfabriquées) <u>Partie à sonder:</u> Bandes calicot <u>Quantité estimée:</u> <u>Justificatif:</u> Après analyse en laboratoire	<u>Analyse:</u> P126 <u>Partie analysée par le laboratoire:</u> - Phase 2 Matériau fibreux de type papier peint (blanc) ; matériau de type peinture (blanc) ; matériau semi-dur de type enduit (blanc) ; matériau semi-dur de type plaque (plâtreux) (marron) Absence d'amiante

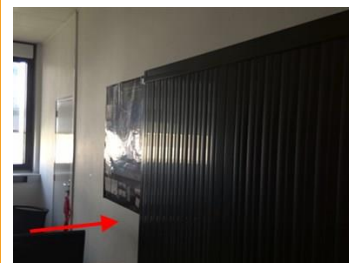
A236	7	Cloisons avec liaisons sur murs et plafonds	Oui 2ème étage - A236 : Cloisons avec liaisons sur murs et plafonds	<p><u>Identifiant:</u> ZPSO062</p> <p><u>Echantillon:</u> MA2206080596_RAAT/P123, réf. labo.: 22EK074354-122 MA2206080596_RAAT/P124, réf. labo.: 22EK074354-123 MA2206080596_RAAT/P125, réf. labo.: 22EK074354-124 MA2206080596_RAAT/P126, réf. labo.: 22EK074354-125</p> <p><u>Description:</u> Peinture + Enduit de jointoiment + Bande + plaques de plâtre</p> <p><u>Composant de la construction:</u> 3 - Parois verticales intérieures - Cloisons sèches (assemblées, préfabriquées)</p> <p><u>Partie à sonder:</u> Bandes calicot</p> <p><u>Quantité estimée:</u></p> <p><u>Justificatif:</u> Après analyse en laboratoire</p>	<p><u>Analyse:</u> P125</p> <p><u>Partie analysée par le laboratoire:</u> - Phase 2 Matériau de type peinture (blanc) ; matériau semi-dur de type enduit (blanc) ; matériau souple fibreux de type papier, carton (beige) ; matériau semi-dur de type enduit (blanc) ; matériau semi-dur de type plaque (plâtreux) (marron) Absence d'amiante - Phase 3 Matériau souple fibreux de type papier, carton (beige) Absence d'amiante</p>

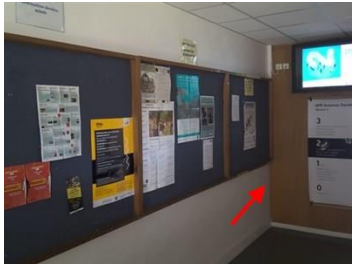
A243	9	Cloisons avec liaisons sur murs et plafonds	Sondage et extension de la ZPSO du ou des échantillon(s) : P123, P124, P125, P126	<p><u>Identifiant:</u> ZPSO062</p> <p><u>Echantillon:</u> MA2206080596_RAAT/P123, réf. labo.: 22EK074354-122 MA2206080596_RAAT/P124, réf. labo.: 22EK074354-123 MA2206080596_RAAT/P125, réf. labo.: 22EK074354-124 MA2206080596_RAAT/P126, réf. labo.: 22EK074354-125</p> <p><u>Description:</u> Peinture + Enduit de jointoiment + Bande + plaques de plâtre</p> <p><u>Composant de la construction:</u> 3 - Parois verticales intérieures - Cloisons sèches (assemblées, préfabriquées)</p> <p><u>Partie à sonder:</u> Bandes calicot</p> <p><u>Quantité estimée:</u></p> <p><u>Justificatif:</u> Après analyse en laboratoire</p>	<p><u>Analyse:</u> P123, P124, P125, P126</p>	Idem photo : P126; P125; P123; P124
Circulation 4	10	Cloisons avec liaisons sur murs et plafonds	Oui 2ème étage - Circulation 4 : Cloisons avec liaisons sur murs et plafonds	<p><u>Identifiant:</u> ZPSO062</p> <p><u>Echantillon:</u> MA2206080596_RAAT/P123, réf. labo.: 22EK074354-122 MA2206080596_RAAT/P124, réf. labo.: 22EK074354-123 MA2206080596_RAAT/P125, réf. labo.: 22EK074354-124 MA2206080596_RAAT/P126, réf. labo.: 22EK074354-125</p> <p><u>Description:</u> Peinture + Enduit de jointoiment + Bande + plaques de plâtre</p> <p><u>Composant de la construction:</u> 3 - Parois verticales intérieures - Cloisons sèches (assemblées, préfabriquées)</p> <p><u>Partie à sonder:</u> Bandes calicot</p> <p><u>Quantité estimée:</u></p> <p><u>Justificatif:</u> Après analyse en laboratoire</p>	<p><u>Analyse:</u> P123</p> <p><u>Partie analysée par le laboratoire:</u> - Phase 2 Matériau de type peinture (beige) ; matériau semi-dur de type enduit (blanc) ; matériau souple fibreux de type papier, carton (beige) ; matériau semi-dur de type enduit (blanc) ; matériau semi-dur de type plaque (plâtreux) (marron) Absence d'amiante - Phase 3 Matériau souple fibreux de type papier, carton (beige) Absence d'amiante</p>

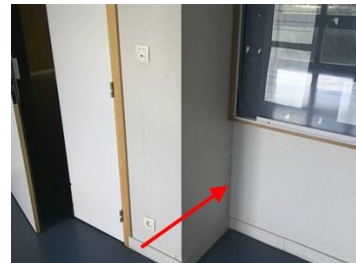
Hall	11	Cloisons avec liaisons sur murs et plafonds	Oui 2ème étage - Hall : Cloisons avec liaisons sur murs et plafonds	<p><u>Identifiant:</u> ZPSO062</p> <p><u>Echantillon:</u> MA2206080596_RAAT/P123, réf. labo.: 22EK074354-122 MA2206080596_RAAT/P124, réf. labo.: 22EK074354-123 MA2206080596_RAAT/P125, réf. labo.: 22EK074354-124 MA2206080596_RAAT/P126, réf. labo.: 22EK074354-125</p> <p><u>Description:</u> Peinture + Enduit de jointoiment + Bande + plaques de plâtre</p> <p><u>Composant de la construction:</u> 3 - Parois verticales intérieures - Cloisons sèches (assemblées, préfabriquées)</p> <p><u>Partie à sonder:</u> Bandes calicot</p> <p><u>Quantité estimée:</u></p> <p><u>Justificatif:</u> Après analyse en laboratoire</p>	<p><u>Analyse:</u> P124</p> <p><u>Partie analysée par le laboratoire:</u> - Phase 2 Matériau de type système d'enduit peinture (gris) ; matériau souple fibreux de type papier, carton (beige) ; matériau semi-dur de type enduit (blanc) ; matériau semi-dur de type plaque (plâtreux) (marron) Absence d'amiante - Phase 3 Matériau souple fibreux de type papier, carton (beige) Absence d'amiante</p>

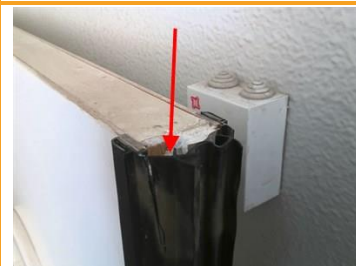
Localisation	n° de sondage	Zone	Prélèvement effectué / Sondage et extension	Echantillon	Analyse	Photo
Escalier 3	1	Portes CF	Sondage et extension de la ZPSO du ou des échantillon(s) : P135	<u>Identifiant:</u> ZPSO067 <u>Réf. échantillon:</u> MA2206080596_RAAT/P135 <u>Réf. laboratoire:</u> 22EK074354-134 <u>Description:</u> Joint intumescent <u>Composant de la construction:</u> 3 - Parois verticales intérieures - Portes coupe-feu, pare-flamme, isothermiques, frigorifiques <u>Partie à sonder:</u> Joint intumescent <u>Quantité estimée:</u> <u>Justificatif:</u> Après analyse en laboratoire	<u>Analyse:</u> P135	Idem photo : P135
Circulation 3	2	Portes CF	Oui 2ème étage - Circulation 3 : Portes CF	<u>Identifiant:</u> ZPSO067 <u>Réf. échantillon:</u> MA2206080596_RAAT/P135 <u>Réf. laboratoire:</u> 22EK074354-134 <u>Description:</u> Joint intumescent <u>Composant de la construction:</u> 3 - Parois verticales intérieures - Portes coupe-feu, pare-flamme, isothermiques, frigorifiques <u>Partie à sonder:</u> Joint intumescent <u>Quantité estimée:</u> <u>Justificatif:</u> Après analyse en laboratoire	<u>Analyse:</u> P135 <u>Partie analysée par le laboratoire:</u> - Phase 2 Matériau de type peinture (blanc) ; matériau semi-dur (fibreux) (blanc) ; matériau de type colle (jaune) Absence d'amiante

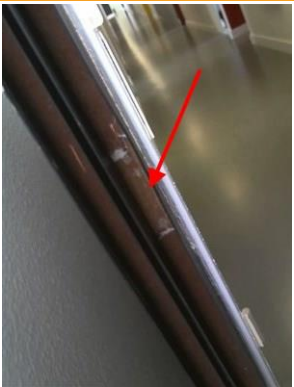
Circulation 2	5	Portes CF	Oui 2ème étage - Circulation 2 : Portes CF	<u>Identifiant:</u> ZPSO068 <u>Réf. échantillon:</u> MA2206080596_RAAT/P136 <u>Réf. laboratoire:</u> 22EK074354-135 <u>Description:</u> Joint intumescent marron <u>Composant de la construction:</u> 3 - Parois verticales intérieures - Portes coupe-feu, pare-flamme, isothermiques, frigorifiques <u>Partie à sonder:</u> Joint intumescent marron <u>Quantité estimée:</u> <u>Justificatif:</u> Après analyse en laboratoire	<u>Analyse:</u> P136 <u>Partie analysée par le laboratoire:</u> - Phase 2 Matériau semi-dur (marron) ; matériau semi-dur de type joint (fibreux) (beige) Absence d'amiante

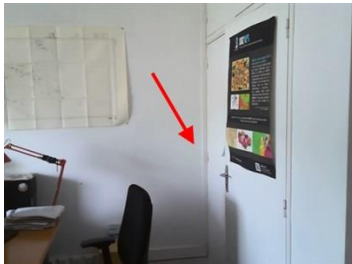
A108	3	Cloisons avec liaisons sur murs et plafonds	Oui 1er étage - A108 : Cloisons avec liaisons sur murs et plafonds	<p><u>Identifiant:</u> ZPSO074</p> <p><u>Echantillon:</u> MA2206080596_RAAT/P152, réf. labo.: 22EK074354-151 MA2206080596_RAAT/P153, réf. labo.: 22EK074354-152 MA2206080596_RAAT/P154, réf. labo.: 22EK074354-153 MA2206080596_RAAT/P155, réf. labo.: 22EK074354-154</p> <p><u>Description:</u> Peinture + Enduit de jointoiment + Bande + plaques de plâtre</p> <p><u>Composant de la construction:</u> 3 - Parois verticales intérieures - Cloisons sèches (assemblées, préfabriquées)</p> <p><u>Partie à sonder:</u> Bandes calicot</p> <p><u>Quantité estimée:</u></p> <p><u>Justificatif:</u> Après analyse en laboratoire</p>	<p><u>Analyse:</u> P153</p> <p><u>Partie analysée par le laboratoire:</u> - Phase 2 Matériau de type peinture (blanc) ; matériau semi-dur de type enduit (beige) ; matériau semi-dur de type plaque (plâtreux) (marron)</p> <p>Absence d'amiante</p>

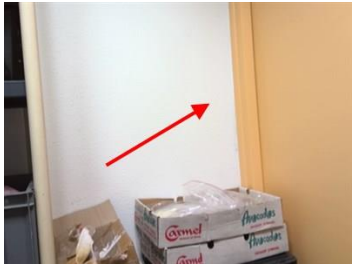
A110	5	Cloisons avec liaisons sur murs et plafonds	Sondage et extension de la ZPSO du ou des échantillon(s) : P152, P153, P154, P155	<p><u>Identifiant:</u> ZPSO074</p> <p><u>Echantillon:</u> MA2206080596_RAAT/P152, réf. labo.: 22EK074354-151 MA2206080596_RAAT/P153, réf. labo.: 22EK074354-152 MA2206080596_RAAT/P154, réf. labo.: 22EK074354-153 MA2206080596_RAAT/P155, réf. labo.: 22EK074354-154</p> <p><u>Description:</u> Peinture + Enduit de jointoiment + Bande + plaques de plâtre</p> <p><u>Composant de la construction:</u> 3 - Parois verticales intérieures - Cloisons sèches (assemblées, préfabriquées)</p> <p><u>Partie à sonder:</u> Bandes calicot</p> <p><u>Quantité estimée:</u></p> <p><u>Justificatif:</u> Après analyse en laboratoire</p>	<p><u>Analyse:</u> P152, P153, P154, P155</p>	Idem photo : P153; P155; P154; P152
A115	6	Cloisons avec liaisons sur murs et plafonds	Oui 1er étage - A115 : Cloisons avec liaisons sur murs et plafonds	<p><u>Identifiant:</u> ZPSO074</p> <p><u>Echantillon:</u> MA2206080596_RAAT/P152, réf. labo.: 22EK074354-151 MA2206080596_RAAT/P153, réf. labo.: 22EK074354-152 MA2206080596_RAAT/P154, réf. labo.: 22EK074354-153 MA2206080596_RAAT/P155, réf. labo.: 22EK074354-154</p> <p><u>Description:</u> Peinture + Enduit de jointoiment + Bande + plaques de plâtre</p> <p><u>Composant de la construction:</u> 3 - Parois verticales intérieures - Cloisons sèches (assemblées, préfabriquées)</p> <p><u>Partie à sonder:</u> Bandes calicot</p> <p><u>Quantité estimée:</u></p> <p><u>Justificatif:</u> Après analyse en laboratoire</p>	<p><u>Analyse:</u> P155</p> <p><u>Partie analysée par le laboratoire:</u> - Phase 2 Matériau de type peinture (blanc) ; matériau semi-dur de type enduit (blanc) ; matériau semi-dur de type plaque (plâtreux) (marron)</p> <p>Absence d'amiante</p>

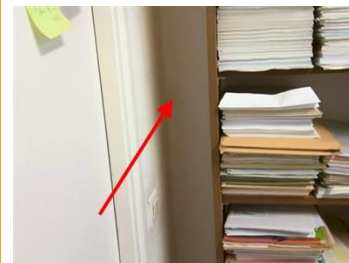
A129	19	Cloisons avec liaisons sur murs et plafonds	Sondage et extension de la ZPSO du ou des échantillon(s) : P152, P153, P154, P155	<p><u>Identifiant:</u> ZPSO074</p> <p><u>Echantillon:</u> MA2206080596_RAAT/P152, réf. labo.: 22EK074354-151 MA2206080596_RAAT/P153, réf. labo.: 22EK074354-152 MA2206080596_RAAT/P154, réf. labo.: 22EK074354-153 MA2206080596_RAAT/P155, réf. labo.: 22EK074354-154</p> <p><u>Description:</u> Peinture + Enduit de jointoiment + Bande + plaques de plâtre</p> <p><u>Composant de la construction:</u> 3 - Parois verticales intérieures - Cloisons sèches (assemblées, préfabriquées)</p> <p><u>Partie à sonder:</u> Bandes calicot</p> <p><u>Quantité estimée:</u></p> <p><u>Justificatif:</u> Après analyse en laboratoire</p>	<p><u>Analyse:</u> P152, P153, P154, P155</p>	Idem photo : P153; P155; P154; P152
A130	20	Cloisons avec liaisons sur murs et plafonds	Oui 1er étage - A130 : Cloisons avec liaisons sur murs et plafonds	<p><u>Identifiant:</u> ZPSO074</p> <p><u>Echantillon:</u> MA2206080596_RAAT/P152, réf. labo.: 22EK074354-151 MA2206080596_RAAT/P153, réf. labo.: 22EK074354-152 MA2206080596_RAAT/P154, réf. labo.: 22EK074354-153 MA2206080596_RAAT/P155, réf. labo.: 22EK074354-154</p> <p><u>Description:</u> Peinture + Enduit de jointoiment + Bande + plaques de plâtre</p> <p><u>Composant de la construction:</u> 3 - Parois verticales intérieures - Cloisons sèches (assemblées, préfabriquées)</p> <p><u>Partie à sonder:</u> Bandes calicot</p> <p><u>Quantité estimée:</u></p> <p><u>Justificatif:</u> Après analyse en laboratoire</p>	<p><u>Analyse:</u> P152</p> <p><u>Partie analysée par le laboratoire:</u> - Phase 2 Matériau de type peinture (blanc) ; matériau semi-dur de type enduit (blanc) ; matériau souple fibreux de type papier, carton (beige) ; matériau semi-dur de type enduit (blanc) ; matériau semi-dur de type plaque (plâtreux) (marron) Absence d'amiante - Phase 3 Matériau souple fibreux de type papier, carton (gris) Absence d'amiante</p>

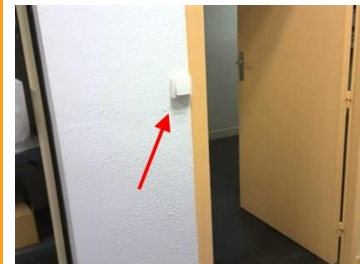
A115	14	Cloison	Oui 1er étage - A115 : Cloison	<p><u>Identifiant:</u> ZPSO075</p> <p><u>Echantillon:</u> MA2206080596_RAAT/P156, réf. labo.: 22EK074354-155 MA2206080596_RAAT/P157, réf. labo.: 22EK074354-156 MA2206080596_RAAT/P158, réf. labo.: 22EK074354-157 MA2206080596_RAAT/P159, réf. labo.: 22EK074354-158</p> <p><u>Description:</u> Enduit à base de plâtre lissé ou taloché</p> <p><u>Composant de la construction:</u> 3 - Parois verticales intérieures - Murs et cloisons maçonnés</p> <p><u>Partie à sonder:</u> Enduit à base de plâtre lissé ou taloché</p> <p><u>Quantité estimée:</u></p> <p><u>Justificatif:</u> Après analyse en laboratoire</p>	<p><u>Analyse:</u> P156</p> <p><u>Partie analysée par le laboratoire:</u> - Phase 1 Matériau de type système d'enduit peinture (beige) ; matériau semi-dur de type plâtre (blanc) Absence d'amiante - Phase 2 Matériau semi-dur de type plâtre (blanc) Absence d'amiante</p>

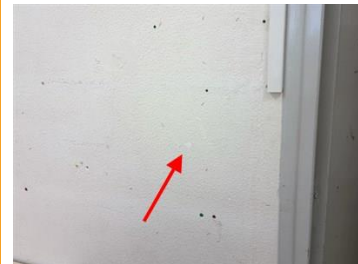
A118	18	Cloison	Sondage et extension de la ZPSO du ou des échantillon(s) : P156, P157, P158, P159	<p><u>Identifiant:</u> ZPSO075</p> <p><u>Echantillon:</u> MA2206080596_RAAT/P156, réf. labo.: 22EK074354-155 MA2206080596_RAAT/P157, réf. labo.: 22EK074354-156 MA2206080596_RAAT/P158, réf. labo.: 22EK074354-157 MA2206080596_RAAT/P159, réf. labo.: 22EK074354-158</p> <p><u>Description:</u> Enduit à base de plâtre lissé ou taloché</p> <p><u>Composant de la construction:</u> 3 - Parois verticales intérieures - Murs et cloisons maçonnés</p> <p><u>Partie à sonder:</u> Enduit à base de plâtre lissé ou taloché</p> <p><u>Quantité estimée:</u></p> <p><u>Justificatif:</u> Après analyse en laboratoire</p>	<p><u>Analyse:</u> P156, P157, P158, P159</p>	Idem photo : P156; P157; P158; P159
A119	19	Cloison	Oui 1er étage - A119 : Cloison	<p><u>Identifiant:</u> ZPSO075</p> <p><u>Echantillon:</u> MA2206080596_RAAT/P156, réf. labo.: 22EK074354-155 MA2206080596_RAAT/P157, réf. labo.: 22EK074354-156 MA2206080596_RAAT/P158, réf. labo.: 22EK074354-157 MA2206080596_RAAT/P159, réf. labo.: 22EK074354-158</p> <p><u>Description:</u> Enduit à base de plâtre lissé ou taloché</p> <p><u>Composant de la construction:</u> 3 - Parois verticales intérieures - Murs et cloisons maçonnés</p> <p><u>Partie à sonder:</u> Enduit à base de plâtre lissé ou taloché</p> <p><u>Quantité estimée:</u></p> <p><u>Justificatif:</u> Après analyse en laboratoire</p>	<p><u>Analyse:</u> P157</p> <p><u>Partie analysée par le laboratoire:</u> - Phase 1 Matériau de type peinture (blanc) ; matériau semi-dur de type plâtre (blanc) Absence d'amiante - Phase 2 Matériau semi-dur de type plâtre (blanc) Absence d'amiante</p>

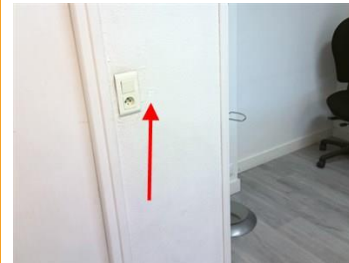
A126	26	Cloison	Oui 1er étage - A126 : Cloison	<p><u>Identifiant:</u> ZPSO075</p> <p><u>Echantillon:</u> MA2206080596_RAAT/P156, réf. labo.: 22EK074354-155 MA2206080596_RAAT/P157, réf. labo.: 22EK074354-156 MA2206080596_RAAT/P158, réf. labo.: 22EK074354-157 MA2206080596_RAAT/P159, réf. labo.: 22EK074354-158</p> <p><u>Description:</u> Enduit à base de plâtre lissé ou taloché <u>Composant de la construction:</u> 3 - Parois verticales intérieures - Murs et cloisons maçonnés <u>Partie à sonder:</u> Enduit à base de plâtre lissé ou taloché <u>Quantité estimée:</u> <u>Justificatif:</u> Après analyse en laboratoire</p>	<p><u>Analyse:</u> P158 <u>Partie analysée par le laboratoire:</u> - Phase 1 Matériau de type peinture (blanc) ; matériau semi-dur de type plâtre (blanc) Absence d'amiante - Phase 2 Matériau semi-dur de type plâtre (blanc) Absence d'amiante</p>

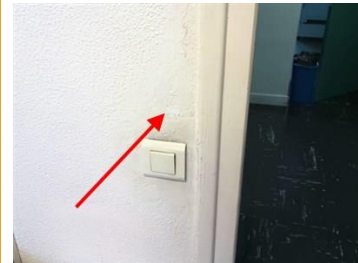
A127	27	Cloison	Oui 1er étage - A127 : Cloison	<p><u>Identifiant:</u> ZPSO075</p> <p><u>Echantillon:</u> MA2206080596_RAAT/P156, réf. labo.: 22EK074354-155 MA2206080596_RAAT/P157, réf. labo.: 22EK074354-156 MA2206080596_RAAT/P158, réf. labo.: 22EK074354-157 MA2206080596_RAAT/P159, réf. labo.: 22EK074354-158</p> <p><u>Description:</u> Enduit à base de plâtre lissé ou taloché</p> <p><u>Composant de la construction:</u> 3 - Parois verticales intérieures - Murs et cloisons maçonnés</p> <p><u>Partie à sonder:</u> Enduit à base de plâtre lissé ou taloché</p> <p><u>Quantité estimée:</u></p> <p><u>Justificatif:</u> Après analyse en laboratoire</p>	<p><u>Analyse:</u> P159</p> <p><u>Partie analysée par le laboratoire:</u> - Phase 1 Matériau de type peinture (blanc) ; matériau semi-dur de type plâtre (blanc) Absence d'amiante - Phase 2 Matériau semi-dur de type plâtre (blanc) Absence d'amiante</p>

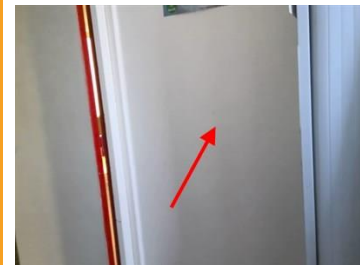
A107	9	Mur de refend	Sondage et extension de la ZPSO du ou des échantillon(s) : P160, P161, P162, P163	<p><u>Identifiant:</u> ZPSO076</p> <p><u>Echantillon:</u> MA2206080596_RAAT/P160, réf. labo.: 22EK074354-159 MA2206080596_RAAT/P161, réf. labo.: 22EK074354-160 MA2206080596_RAAT/P162, réf. labo.: 22EK074354-161 MA2206080596_RAAT/P163, réf. labo.: 22EK074354-162</p> <p><u>Description:</u> Enduit à base de plâtre lissé ou taloché</p> <p><u>Composant de la construction:</u> 3 - Parois verticales intérieures - Murs et cloisons maçonnés</p> <p><u>Partie à sonder:</u> Enduit à base de plâtre lissé ou taloché</p> <p><u>Quantité estimée:</u></p> <p><u>Justificatif:</u> Après analyse en laboratoire</p>	<p><u>Analyse:</u> P160, P161, P162, P163</p>	Idem photo : P161; P163; P162; P160
A108	10	Mur de refend	Oui 1er étage - A108 : Mur de refend	<p><u>Identifiant:</u> ZPSO076</p> <p><u>Echantillon:</u> MA2206080596_RAAT/P160, réf. labo.: 22EK074354-159 MA2206080596_RAAT/P161, réf. labo.: 22EK074354-160 MA2206080596_RAAT/P162, réf. labo.: 22EK074354-161 MA2206080596_RAAT/P163, réf. labo.: 22EK074354-162</p> <p><u>Description:</u> Enduit à base de plâtre lissé ou taloché</p> <p><u>Composant de la construction:</u> 3 - Parois verticales intérieures - Murs et cloisons maçonnés</p> <p><u>Partie à sonder:</u> Enduit à base de plâtre lissé ou taloché</p> <p><u>Quantité estimée:</u></p> <p><u>Justificatif:</u> Après analyse en laboratoire</p>	<p><u>Analyse:</u> P161</p> <p><u>Partie analysée par le laboratoire:</u> - Phase 1 Matériau de type système d'enduit peinture (blanc) ; matériau semi-dur de type plâtre (blanc) Absence d'amiante - Phase 2 Matériau semi-dur de type plâtre (blanc) Absence d'amiante</p>

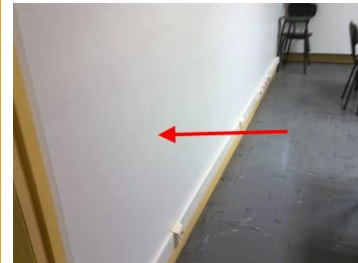
A113	15	Mur de refend	Oui 1er étage - A113 : Mur de refend	<p><u>Identifiant:</u> ZPSO076</p> <p><u>Echantillon:</u> MA2206080596_RAAT/P160, réf. labo.: 22EK074354-159 MA2206080596_RAAT/P161, réf. labo.: 22EK074354-160 MA2206080596_RAAT/P162, réf. labo.: 22EK074354-161 MA2206080596_RAAT/P163, réf. labo.: 22EK074354-162</p> <p><u>Description:</u> Enduit à base de plâtre lissé ou taloché</p> <p><u>Composant de la construction:</u> 3 - Parois verticales intérieures - Murs et cloisons maçonnés</p> <p><u>Partie à sonder:</u> Enduit à base de plâtre lissé ou taloché</p> <p><u>Quantité estimée:</u></p> <p><u>Justificatif:</u> Après analyse en laboratoire</p>	<p><u>Analyse:</u> P163</p> <p><u>Partie analysée par le laboratoire:</u> - Phase 1 Matériau de type peinture (blanc) ; matériau de type peinture (beige) ; matériau semi-dur de type plâtre (blanc) Absence d'amiante - Phase 2 Matériau semi-dur de type plâtre (blanc) Absence d'amiante</p>

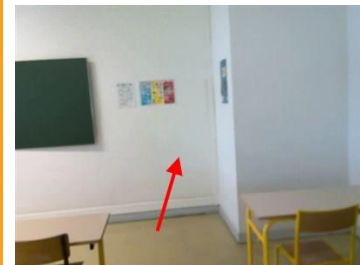
A119	21	Mur de refend	Sondage et extension de la ZPSO du ou des échantillon(s) : P160, P161, P162, P163	<p><u>Identifiant:</u> ZPSO076</p> <p><u>Echantillon:</u> MA2206080596_RAAT/P160, réf. labo.: 22EK074354-159 MA2206080596_RAAT/P161, réf. labo.: 22EK074354-160 MA2206080596_RAAT/P162, réf. labo.: 22EK074354-161 MA2206080596_RAAT/P163, réf. labo.: 22EK074354-162</p> <p><u>Description:</u> Enduit à base de plâtre lissé ou taloché</p> <p><u>Composant de la construction:</u> 3 - Parois verticales intérieures - Murs et cloisons maçonnés</p> <p><u>Partie à sonder:</u> Enduit à base de plâtre lissé ou taloché</p> <p><u>Quantité estimée:</u></p> <p><u>Justificatif:</u> Après analyse en laboratoire</p>	<p><u>Analyse:</u> P160, P161, P162, P163</p>	Idem photo : P161; P163; P162; P160
A120	22	Mur de refend	Oui 1er étage - A120 : Mur de refend	<p><u>Identifiant:</u> ZPSO076</p> <p><u>Echantillon:</u> MA2206080596_RAAT/P160, réf. labo.: 22EK074354-159 MA2206080596_RAAT/P161, réf. labo.: 22EK074354-160 MA2206080596_RAAT/P162, réf. labo.: 22EK074354-161 MA2206080596_RAAT/P163, réf. labo.: 22EK074354-162</p> <p><u>Description:</u> Enduit à base de plâtre lissé ou taloché</p> <p><u>Composant de la construction:</u> 3 - Parois verticales intérieures - Murs et cloisons maçonnés</p> <p><u>Partie à sonder:</u> Enduit à base de plâtre lissé ou taloché</p> <p><u>Quantité estimée:</u></p> <p><u>Justificatif:</u> Après analyse en laboratoire</p>	<p><u>Analyse:</u> P162</p> <p><u>Partie analysée par le laboratoire:</u> - Phase 1 Matériau de type peinture (blanc) ; matériau semi-dur de type plâtre (blanc) Absence d'amiante - Phase 2 Matériau semi-dur de type plâtre (blanc) Absence d'amiante</p>

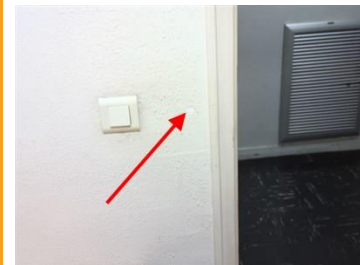
A128	30	Mur de refend	Sondage et extension de la ZPSO du ou des échantillon(s) : P160, P161, P162, P163	<p><u>Identifiant:</u> ZPSO076</p> <p><u>Echantillon:</u> MA2206080596_RAAT/P160, réf. labo.: 22EK074354-159 MA2206080596_RAAT/P161, réf. labo.: 22EK074354-160 MA2206080596_RAAT/P162, réf. labo.: 22EK074354-161 MA2206080596_RAAT/P163, réf. labo.: 22EK074354-162</p> <p><u>Description:</u> Enduit à base de plâtre lissé ou taloché</p> <p><u>Composant de la construction:</u> 3 - Parois verticales intérieures - Murs et cloisons maçonnés</p> <p><u>Partie à sonder:</u> Enduit à base de plâtre lissé ou taloché</p> <p><u>Quantité estimée:</u></p> <p><u>Justificatif:</u> Après analyse en laboratoire</p>	<p><u>Analyse:</u> P160, P161, P162, P163</p>	Idem photo : P161; P163; P162; P160
A129	31	Mur de refend	Oui 1er étage - A129 : Mur de refend	<p><u>Identifiant:</u> ZPSO076</p> <p><u>Echantillon:</u> MA2206080596_RAAT/P160, réf. labo.: 22EK074354-159 MA2206080596_RAAT/P161, réf. labo.: 22EK074354-160 MA2206080596_RAAT/P162, réf. labo.: 22EK074354-161 MA2206080596_RAAT/P163, réf. labo.: 22EK074354-162</p> <p><u>Description:</u> Enduit à base de plâtre lissé ou taloché</p> <p><u>Composant de la construction:</u> 3 - Parois verticales intérieures - Murs et cloisons maçonnés</p> <p><u>Partie à sonder:</u> Enduit à base de plâtre lissé ou taloché</p> <p><u>Quantité estimée:</u></p> <p><u>Justificatif:</u> Après analyse en laboratoire</p>	<p><u>Analyse:</u> P160</p> <p><u>Partie analysée par le laboratoire:</u> - Phase 1 Matériau de type peinture (blanc) ; matériau semi-dur de type plâtre (blanc) Absence d'amiante - Phase 2 Matériau semi-dur de type plâtre (blanc) Absence d'amiante</p>

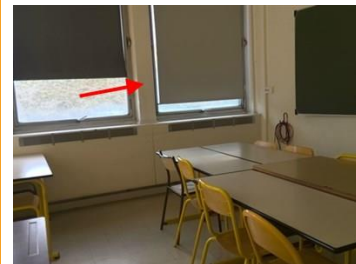
A023	2	Poteaux	Oui Rez de chaussée - A023 : Poteaux	<p><u>Identifiant:</u> ZPSO077</p> <p><u>Echantillon:</u></p> <p>MA2206080596_RAAT/P164, réf. labo.: 22EK074354-163</p> <p>MA2206080596_RAAT/P165, réf. labo.: 22EK074354-164</p> <p>MA2206080596_RAAT/P166, réf. labo.: 22EK074354-165</p> <p>MA2206080596_RAAT/P167, réf. labo.: 22EK074354-166</p> <p>MA2206080596_RAAT/P234, réf. labo.: 22EK074354-233</p> <p><u>Description:</u> Enduit à base de ciment, lissé ou taloché (ragréage, débullage, lissage)</p> <p><u>Composant de la construction:</u> 3 - Parois verticales intérieures - Poteaux</p> <p><u>Partie à sonder:</u> Enduit à base de ciment, lissé ou taloché (ragréage, débullage, lissage)</p> <p><u>Quantité estimée:</u></p> <p><u>Justificatif:</u> Après analyse en laboratoire</p>	<p><u>Analyse:</u></p> <p>P234</p> <p><u>Partie analysée par le laboratoire:</u></p> <p>- Phase 1 Matériau de type peinture (blanc) ; matériau semi-dur de type enduit (blanc) ; matériau semi-dur de type ciment (gris)</p> <p>Absence d'amiante</p> <p>- Phase 2 Matériau dur de type mortier, béton, chape (gris)</p> <p>Absence d'amiante</p>

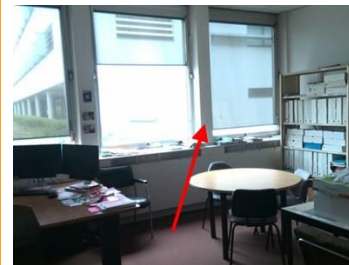
A107	11	Poteaux	Sondage et extension de la ZPSO du ou des échantillon(s) : P164, P165, P166, P167, P234	<p><u>Identifiant:</u> ZPSO077</p> <p><u>Echantillon:</u> MA2206080596_RAAT/P164, réf. labo.: 22EK074354-163 MA2206080596_RAAT/P165, réf. labo.: 22EK074354-164 MA2206080596_RAAT/P166, réf. labo.: 22EK074354-165 MA2206080596_RAAT/P167, réf. labo.: 22EK074354-166 MA2206080596_RAAT/P234, réf. labo.: 22EK074354-233</p> <p><u>Description:</u> Enduit à base de ciment, lissé ou taloché (ragréage, débullage, lissage)</p> <p><u>Composant de la construction:</u> 3 - Parois verticales intérieures - Poteaux</p> <p><u>Partie à sonder:</u> Enduit à base de ciment, lissé ou taloché (ragréage, débullage, lissage)</p> <p><u>Quantité estimée:</u></p> <p><u>Justificatif:</u> Après analyse en laboratoire</p>	<p><u>Analyse:</u> P164, P165, P166, P167, P234</p>	Idem photo : P234; P166; P164; P165; P167
A108	12	Poteaux	Oui 1er étage - A108 : Poteaux	<p><u>Identifiant:</u> ZPSO077</p> <p><u>Echantillon:</u> MA2206080596_RAAT/P164, réf. labo.: 22EK074354-163 MA2206080596_RAAT/P165, réf. labo.: 22EK074354-164 MA2206080596_RAAT/P166, réf. labo.: 22EK074354-165 MA2206080596_RAAT/P167, réf. labo.: 22EK074354-166 MA2206080596_RAAT/P234, réf. labo.: 22EK074354-233</p> <p><u>Description:</u> Enduit à base de ciment, lissé ou taloché (ragréage, débullage, lissage)</p> <p><u>Composant de la construction:</u> 3 - Parois verticales intérieures - Poteaux</p> <p><u>Partie à sonder:</u> Enduit à base de ciment, lissé ou taloché (ragréage, débullage, lissage)</p> <p><u>Quantité estimée:</u></p> <p><u>Justificatif:</u> Après analyse en laboratoire</p>	<p><u>Analyse:</u> P166</p> <p><u>Partie analysée par le laboratoire:</u> - Phase 1 Matériau de type système d'enduit peinture (blanc) ; matériau semi-dur de type plâtre (blanc) ; matériau dur de type mortier, béton, chape (beige) Absence d'amiante - Phase 2 Matériau dur de type mortier, béton, chape (beige) Absence d'amiante</p>

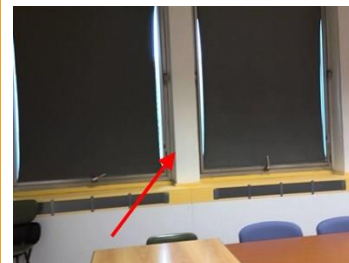
A113	17	Poteaux	Oui 1er étage - A113 : Poteaux	<p><u>Identifiant:</u> ZPSO077</p> <p><u>Echantillon:</u> MA2206080596_RAAT/P164, réf. labo.: 22EK074354-163 MA2206080596_RAAT/P165, réf. labo.: 22EK074354-164 MA2206080596_RAAT/P166, réf. labo.: 22EK074354-165 MA2206080596_RAAT/P167, réf. labo.: 22EK074354-166 MA2206080596_RAAT/P234, réf. labo.: 22EK074354-233</p> <p><u>Description:</u> Enduit à base de ciment, lissé ou taloché (ragréage, débullage, lissage)</p> <p><u>Composant de la construction:</u> 3 - Parois verticales intérieures - Poteaux</p> <p><u>Partie à sonder:</u> Enduit à base de ciment, lissé ou taloché (ragréage, débullage, lissage)</p> <p><u>Quantité estimée:</u></p> <p><u>Justificatif:</u> Après analyse en laboratoire</p>	<p><u>Analyse:</u> P164</p> <p><u>Partie analysée par le laboratoire:</u> - Matériau de type système d'enduit peinture (blanc) ; matériau semi-dur de type plâtre (blanc) ; matériau dur de type mortier, béton, chape (gris) : Absence d'amiante</p>

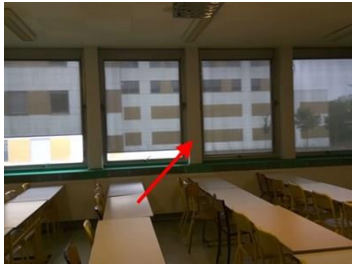
A119	23	Poteaux	Sondage et extension de la ZPSO du ou des échantillon(s) : P164, P165, P166, P167, P234	<p><u>Identifiant:</u> ZPSO077</p> <p><u>Echantillon:</u> MA2206080596_RAAT/P164, réf. labo.: 22EK074354-163 MA2206080596_RAAT/P165, réf. labo.: 22EK074354-164 MA2206080596_RAAT/P166, réf. labo.: 22EK074354-165 MA2206080596_RAAT/P167, réf. labo.: 22EK074354-166 MA2206080596_RAAT/P234, réf. labo.: 22EK074354-233</p> <p><u>Description:</u> Enduit à base de ciment, lissé ou taloché (ragréage, débullage, lissage)</p> <p><u>Composant de la construction:</u> 3 - Parois verticales intérieures - Poteaux</p> <p><u>Partie à sonder:</u> Enduit à base de ciment, lissé ou taloché (ragréage, débullage, lissage)</p> <p><u>Quantité estimée:</u></p> <p><u>Justificatif:</u> Après analyse en laboratoire</p>	<p><u>Analyse:</u> P164, P165, P166, P167, P234</p>	Idem photo : P234; P166; P164; P165; P167
A120	24	Poteaux	Oui 1er étage - A120 : Poteaux	<p><u>Identifiant:</u> ZPSO077</p> <p><u>Echantillon:</u> MA2206080596_RAAT/P164, réf. labo.: 22EK074354-163 MA2206080596_RAAT/P165, réf. labo.: 22EK074354-164 MA2206080596_RAAT/P166, réf. labo.: 22EK074354-165 MA2206080596_RAAT/P167, réf. labo.: 22EK074354-166 MA2206080596_RAAT/P234, réf. labo.: 22EK074354-233</p> <p><u>Description:</u> Enduit à base de ciment, lissé ou taloché (ragréage, débullage, lissage)</p> <p><u>Composant de la construction:</u> 3 - Parois verticales intérieures - Poteaux</p> <p><u>Partie à sonder:</u> Enduit à base de ciment, lissé ou taloché (ragréage, débullage, lissage)</p> <p><u>Quantité estimée:</u></p> <p><u>Justificatif:</u> Après analyse en laboratoire</p>	<p><u>Analyse:</u> P165</p> <p><u>Partie analysée par le laboratoire:</u> - Phase 1 Matériau de type peinture (blanc) ; matériau semi-dur de type enduit (blanc) ; matériau dur de type mortier, béton, chape (gris) Absence d'amiante - Phase 2 Matériau dur de type mortier, béton, chape (gris) Absence d'amiante</p>

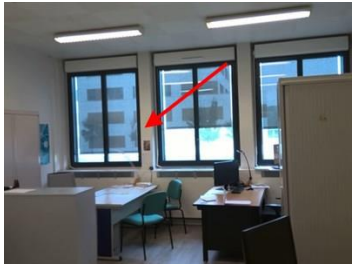
A125	29	Poteaux	Sondage et extension de la ZPSO du ou des échantillon(s) : P164, P165, P166, P167, P234	<p><u>Identifiant:</u> ZPSO077</p> <p><u>Echantillon:</u> MA2206080596_RAAT/P164, réf. labo.: 22EK074354-163 MA2206080596_RAAT/P165, réf. labo.: 22EK074354-164 MA2206080596_RAAT/P166, réf. labo.: 22EK074354-165 MA2206080596_RAAT/P167, réf. labo.: 22EK074354-166 MA2206080596_RAAT/P234, réf. labo.: 22EK074354-233</p> <p><u>Description:</u> Enduit à base de ciment, lissé ou taloché (ragréage, débullage, lissage)</p> <p><u>Composant de la construction:</u> 3 - Parois verticales intérieures - Poteaux</p> <p><u>Partie à sonder:</u> Enduit à base de ciment, lissé ou taloché (ragréage, débullage, lissage)</p> <p><u>Quantité estimée:</u></p> <p><u>Justificatif:</u> Après analyse en laboratoire</p>	<p><u>Analyse:</u> P164, P165, P166, P167, P234</p>	Idem photo : P234; P166; P164; P165; P167
A126	30	Poteaux	Oui 1er étage - A126 : Poteaux	<p><u>Identifiant:</u> ZPSO077</p> <p><u>Echantillon:</u> MA2206080596_RAAT/P164, réf. labo.: 22EK074354-163 MA2206080596_RAAT/P165, réf. labo.: 22EK074354-164 MA2206080596_RAAT/P166, réf. labo.: 22EK074354-165 MA2206080596_RAAT/P167, réf. labo.: 22EK074354-166 MA2206080596_RAAT/P234, réf. labo.: 22EK074354-233</p> <p><u>Description:</u> Enduit à base de ciment, lissé ou taloché (ragréage, débullage, lissage)</p> <p><u>Composant de la construction:</u> 3 - Parois verticales intérieures - Poteaux</p> <p><u>Partie à sonder:</u> Enduit à base de ciment, lissé ou taloché (ragréage, débullage, lissage)</p> <p><u>Quantité estimée:</u></p> <p><u>Justificatif:</u> Après analyse en laboratoire</p>	<p><u>Analyse:</u> P167</p> <p><u>Partie analysée par le laboratoire:</u> - Matériau de type peinture (blanc) ; matériau semi-dur de type enduit (blanc) ; matériau dur de type mortier, béton, chape (gris) : Absence d'amiante</p>

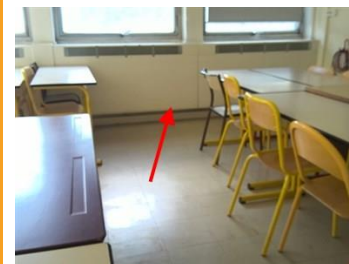
A023	2	Mur donnant sur extérieur	Oui Rez de chaussée - A023 : Mur donnant sur extérieur	<u>Identifiant:</u> ZPSO078 <u>Echantillon:</u> MA2206080596_RAAT/P168, réf. labo.: 22EK074354-167 MA2206080596_RAAT/P169, réf. labo.: 22EK074354-168 MA2206080596_RAAT/P170, réf. labo.: 22EK074354-169 MA2206080596_RAAT/P171, réf. labo.: 22EK074354-170 MA2206080596_RAAT/P235, réf. labo.: 22EK074354-234 <u>Description:</u> Enduit à base de plâtre lissé ou taloché <u>Composant de la construction:</u> 3 - Parois verticales intérieures - Murs et cloisons maçonnés <u>Partie à sonder:</u> Enduit à base de plâtre lissé ou taloché <u>Quantité estimée:</u> <u>Justificatif:</u> Après analyse en laboratoire	<u>Analyse:</u> P235 <u>Partie analysée par le laboratoire:</u> - Matériau semi-dur de type plâtre (blanc) : Absence d'amiante

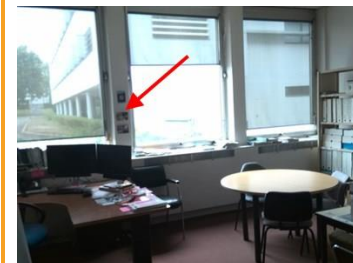
A107	9	Mur donnant sur extérieur	Sondage et extension de la ZPSO du ou des échantillon(s) : P168, P169, P170, P171, P235	<p><u>Identifiant:</u> ZPSO078</p> <p><u>Echantillon:</u> MA2206080596_RAAT/P168, réf. labo.: 22EK074354-167 MA2206080596_RAAT/P169, réf. labo.: 22EK074354-168 MA2206080596_RAAT/P170, réf. labo.: 22EK074354-169 MA2206080596_RAAT/P171, réf. labo.: 22EK074354-170 MA2206080596_RAAT/P235, réf. labo.: 22EK074354-234</p> <p><u>Description:</u> Enduit à base de plâtre lissé ou taloché</p> <p><u>Composant de la construction:</u> 3 - Parois verticales intérieures - Murs et cloisons maçonnés</p> <p><u>Partie à sonder:</u> Enduit à base de plâtre lissé ou taloché</p> <p><u>Quantité estimée:</u></p> <p><u>Justificatif:</u> Après analyse en laboratoire</p>	<p><u>Analyse:</u> P168, P169, P170, P171, P235</p>	Idem photo : P235; P169; P171; P170; P168
A108	10	Mur donnant sur extérieur	Oui 1er étage - A108 : Mur donnant sur extérieur	<p><u>Identifiant:</u> ZPSO078</p> <p><u>Echantillon:</u> MA2206080596_RAAT/P168, réf. labo.: 22EK074354-167 MA2206080596_RAAT/P169, réf. labo.: 22EK074354-168 MA2206080596_RAAT/P170, réf. labo.: 22EK074354-169 MA2206080596_RAAT/P171, réf. labo.: 22EK074354-170 MA2206080596_RAAT/P235, réf. labo.: 22EK074354-234</p> <p><u>Description:</u> Enduit à base de plâtre lissé ou taloché</p> <p><u>Composant de la construction:</u> 3 - Parois verticales intérieures - Murs et cloisons maçonnés</p> <p><u>Partie à sonder:</u> Enduit à base de plâtre lissé ou taloché</p> <p><u>Quantité estimée:</u></p> <p><u>Justificatif:</u> Après analyse en laboratoire</p>	<p><u>Analyse:</u> P169</p> <p><u>Partie analysée par le laboratoire:</u> - Phase 1 Matériau de type peinture (beige) ; matériau semi-dur de type plâtre (blanc) Absence d'amiante - Phase 2 Matériau semi-dur de type plâtre (blanc) Absence d'amiante</p>

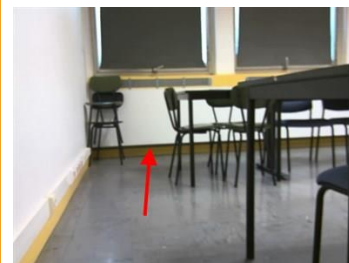
A113	15	Mur donnant sur extérieur	Oui 1er étage - A113 : Mur donnant sur extérieur	<p><u>Identifiant:</u> ZPSO078</p> <p><u>Echantillon:</u> MA2206080596_RAAT/P168, réf. labo.: 22EK074354-167 MA2206080596_RAAT/P169, réf. labo.: 22EK074354-168 MA2206080596_RAAT/P170, réf. labo.: 22EK074354-169 MA2206080596_RAAT/P171, réf. labo.: 22EK074354-170 MA2206080596_RAAT/P235, réf. labo.: 22EK074354-234</p> <p><u>Description:</u> Enduit à base de plâtre lissé ou taloché</p> <p><u>Composant de la construction:</u> 3 - Parois verticales intérieures - Murs et cloisons maçonnés</p> <p><u>Partie à sonder:</u> Enduit à base de plâtre lissé ou taloché</p> <p><u>Quantité estimée:</u></p> <p><u>Justificatif:</u> Après analyse en laboratoire</p>	<p><u>Analyse:</u> P171</p> <p><u>Partie analysée par le laboratoire:</u> - Matériau semi-dur de type plâtre (blanc) : Absence d'amiante</p>

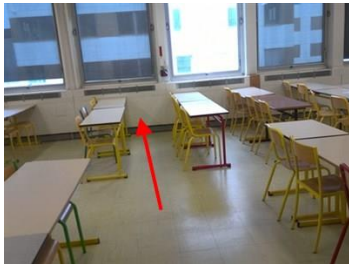
A119	21	Mur donnant sur extérieur	Oui 1er étage - A119 : Mur donnant sur extérieur	<p><u>Identifiant:</u> ZPSO078</p> <p><u>Echantillon:</u> MA2206080596_RAAT/P168, réf. labo.: 22EK074354-167 MA2206080596_RAAT/P169, réf. labo.: 22EK074354-168 MA2206080596_RAAT/P170, réf. labo.: 22EK074354-169 MA2206080596_RAAT/P171, réf. labo.: 22EK074354-170 MA2206080596_RAAT/P235, réf. labo.: 22EK074354-234</p> <p><u>Description:</u> Enduit à base de plâtre lissé ou taloché</p> <p><u>Composant de la construction:</u> 3 - Parois verticales intérieures - Murs et cloisons maçonnés</p> <p><u>Partie à sonder:</u> Enduit à base de plâtre lissé ou taloché</p> <p><u>Quantité estimée:</u></p> <p><u>Justificatif:</u> Après analyse en laboratoire</p>	<p><u>Analyse:</u> P170</p> <p><u>Partie analysée par le laboratoire:</u> - Phase 1 Matériau de type peinture (blanc) ; matériau semi-dur de type plâtre (blanc) Absence d'amiante - Phase 2 Matériau semi-dur de type plâtre (blanc) Absence d'amiante</p>

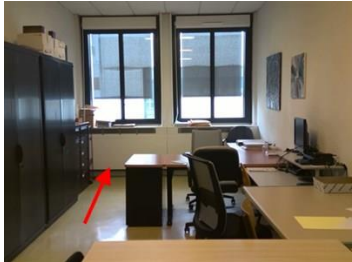
A129	31	Mur donnant sur extérieur	Oui 1er étage - A129 : Mur donnant sur extérieur	<p><u>Identifiant:</u> ZPSO078</p> <p><u>Echantillon:</u> MA2206080596_RAAT/P168, réf. labo.: 22EK074354-167 MA2206080596_RAAT/P169, réf. labo.: 22EK074354-168 MA2206080596_RAAT/P170, réf. labo.: 22EK074354-169 MA2206080596_RAAT/P171, réf. labo.: 22EK074354-170 MA2206080596_RAAT/P235, réf. labo.: 22EK074354-234</p> <p><u>Description:</u> Enduit à base de plâtre lissé ou taloché</p> <p><u>Composant de la construction:</u> 3 - Parois verticales intérieures - Murs et cloisons maçonnés</p> <p><u>Partie à sonder:</u> Enduit à base de plâtre lissé ou taloché</p> <p><u>Quantité estimée:</u></p> <p><u>Justificatif:</u> Après analyse en laboratoire</p>	<p><u>Analyse:</u> P168</p> <p><u>Partie analysée par le laboratoire:</u> - Phase 1 Matériau de type peinture (blanc) ; matériau semi-dur de type plâtre (blanc) Absence d'amiante - Phase 2 Matériau semi-dur de type plâtre (blanc) Absence d'amiante</p>

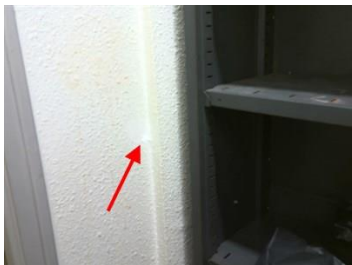
ZPSO079 : Peinture + Enduit de jointoiment + Bande + plaques de plâtre

Localisation	n° de sondage	Zone	Prélèvement effectué / Sondage et extension	Echantillon	Analyse	Photo
Sanitaire 3	1	Cloisons avec liaisons sur murs et plafonds	Oui 1er étage - Sanitaire 3 : Cloisons avec liaisons sur murs et plafonds	<u>Identifiant:</u> ZPSO079 <u>Echantillon:</u> MA2206080596_RAAT/P172, réf. labo.: 22EK074354-171 MA2206080596_RAAT/P175, réf. labo.: 22EK074354-174 <u>Description:</u> Peinture + Enduit de jointoiment + Bande + plaques de plâtre <u>Composant de la construction:</u> 3 - Parois verticales intérieures - Cloisons sèches (assemblées, préfabriquées) <u>Partie à sonder:</u> Bandes calicot <u>Quantité estimée:</u> <u>Justificatif:</u> Après analyse en laboratoire	<u>Analyse:</u> P175 <u>Partie analysée par le laboratoire:</u> - Phase 2 Matériau de type peinture (beige) ; matériau semi-dur de type enduit (blanc) ; matériau semi-dur de type plaque (plâtreux) (marron) Absence d'amiante

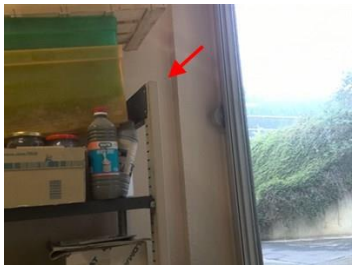
A116	2	Cloisons avec liaisons sur murs et plafonds	Oui 1er étage - A116 : Cloisons avec liaisons sur murs et plafonds	<u>Identifiant:</u> ZPSO079 <u>Echantillon:</u> MA2206080596_RAAT/P172, réf. labo.: 22EK074354-171 MA2206080596_RAAT/P175, réf. labo.: 22EK074354-174 <u>Description:</u> Peinture + Enduit de jointoiment + Bande + plaques de plâtre <u>Composant de la construction:</u> 3 - Parois verticales intérieures - Cloisons sèches (assemblées, préfabriquées) <u>Partie à sonder:</u> Bandes calicot <u>Quantité estimée:</u> <u>Justificatif:</u> Après analyse en laboratoire	<u>Analyse:</u> P172 <u>Partie analysée par le laboratoire:</u> - Phase 2 Matériau de type peinture (rose) ; matériau semi-dur de type enduit (blanc) ; matériau souple fibreux de type papier, carton (beige) ; matériau semi-dur de type enduit (blanc) ; matériau semi-dur de type plaque (plâtreux) (marron) Absence d'amiante - Phase 3 Matériau souple fibreux de type papier, carton (beige) Absence d'amiante

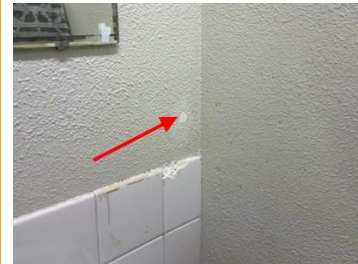
ZPSO080 : Enduit à base de plâtre lissé ou taloché

Localisation	n° de sondage	Zone	Prélèvement effectué / Sondage et extension	Echantillon	Analyse	Photo
Sanitaire 3	1	Cloison	Oui 1er étage - Sanitaire 3 : Cloison	<p><u>Identifiant:</u> ZPSO080</p> <p><u>Echantillon:</u> MA2206080596_RAAT/P173, réf. labo.: 22EK074354-172 MA2206080596_RAAT/P174, réf. labo.: 22EK074354-173</p> <p><u>Description:</u> Enduit à base de plâtre lissé ou taloché</p> <p><u>Composant de la construction:</u> 3 - Parois verticales intérieures - Murs et cloisons maçonnés</p> <p><u>Partie à sonder:</u> Enduit à base de plâtre lissé ou taloché</p> <p><u>Quantité estimée:</u></p> <p><u>Justificatif:</u> Après analyse en laboratoire</p>	<p><u>Analyse:</u> P174</p> <p><u>Partie analysée par le laboratoire:</u> - Phase 1 Matériau de type peinture (beige) ; matériau semi-dur de type plâtre (blanc) Absence d'amiante - Phase 2 Matériau semi-dur de type plâtre (blanc) Absence d'amiante</p>

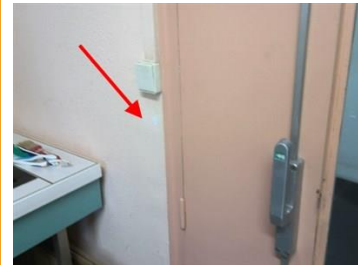
A116	2	Cloison	Oui 1er étage - A116 : Cloison	<p><u>Identifiant:</u> ZPSO080</p> <p><u>Echantillon:</u> MA2206080596_RAAT/P173, réf. labo.: 22EK074354-172 MA2206080596_RAAT/P174, réf. labo.: 22EK074354-173</p> <p><u>Description:</u> Enduit à base de plâtre lissé ou taloché</p> <p><u>Composant de la construction:</u> 3 - Parois verticales intérieures - Murs et cloisons maçonnés</p> <p><u>Partie à sonder:</u> Enduit à base de plâtre lissé ou taloché</p> <p><u>Quantité estimée:</u></p> <p><u>Justificatif:</u> Après analyse en laboratoire</p>	<p><u>Analyse:</u> P173</p> <p><u>Partie analysée par le laboratoire:</u> - Phase 1 Matériau de type peinture (rose) ; matériau semi-dur de type plâtre (blanc) Absence d'amiante - Phase 2 Matériau semi-dur de type plâtre (blanc) Absence d'amiante</p>

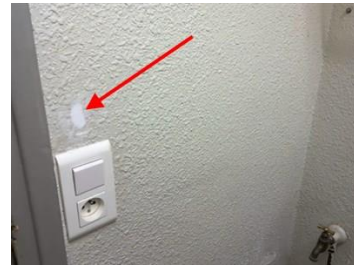
ZPSO081 : Enduit à base de plâtre lissé ou taloché

Localisation	n° de sondage	Zone	Prélèvement effectué / Sondage et extension	Echantillon	Analyse	Photo
Sanitaire 3	1	Mur de refend	Oui 1er étage - Sanitaire 3 : Mur de refend	<u>Identifiant:</u> ZPSO081 <u>Echantillon:</u> MA2206080596_RAAT/P176, réf. labo.: 22EK074354-175 MA2206080596_RAAT/P177, réf. labo.: 22EK074354-176 <u>Description:</u> Enduit à base de plâtre lissé ou taloché <u>Composant de la construction:</u> 3 - Parois verticales intérieures - Murs et cloisons maçonnés <u>Partie à sonder:</u> Enduit à base de plâtre lissé ou taloché <u>Quantité estimée:</u> <u>Justificatif:</u> Après analyse en laboratoire	<u>Analyse:</u> P176 <u>Partie analysée par le laboratoire:</u> - Phase 1 Matériau de type peinture (beige) ; matériau semi-dur de type plâtre (blanc) Absence d'amiante - Phase 2 Matériau semi-dur de type plâtre (blanc) Absence d'amiante

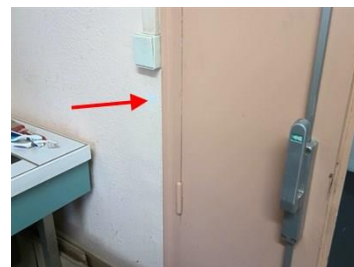
A116	2	Mur de refend	Oui 1er étage - A116 : Mur de refend	<u>Identifiant:</u> ZPSO081 <u>Echantillon:</u> MA2206080596_RAAT/P176, réf. labo.: 22EK074354-175 MA2206080596_RAAT/P177, réf. labo.: 22EK074354-176 <u>Description:</u> Enduit à base de plâtre lissé ou taloché <u>Composant de la construction:</u> 3 - Parois verticales intérieures - Murs et cloisons maçonnés <u>Partie à sonder:</u> Enduit à base de plâtre lissé ou taloché <u>Quantité estimée:</u> <u>Justificatif:</u> Après analyse en laboratoire	<u>Analyse:</u> P177 <u>Partie analysée par le laboratoire:</u> - Phase 1 Matériau de type peinture (rose) ; matériau semi-dur de type plâtre (blanc) Absence d'amiante - Phase 2 Matériau semi-dur de type plâtre (blanc) Absence d'amiante

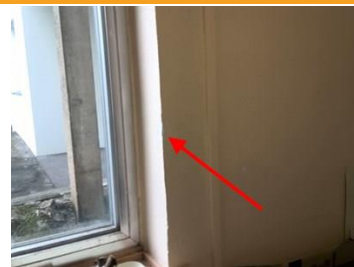
ZPSO082 : Enduit à base de ciment, lissé ou taloché (ragréage, débullage, lissage)

Localisation	n° de sondage	Zone	Prélèvement effectué / Sondage et extension	Echantillon	Analyse	Photo
A116	1	Poteaux	Oui 1er étage - A116 : Poteaux	<u>Identifiant:</u> ZPSO082 <u>Réf. échantillon:</u> MA2206080596_RAAT/P178 <u>Réf. laboratoire:</u> 22EK074354-177 <u>Description:</u> Enduit à base de ciment, lissé ou taloché (ragréage, débullage, lissage) <u>Composant de la construction:</u> 3 - Parois verticales intérieures - Poteaux <u>Partie à sonder:</u> Enduit à base de ciment, lissé ou taloché (ragréage, débullage, lissage) <u>Quantité estimée:</u> <u>Justificatif:</u> Après analyse en laboratoire	<u>Analyse:</u> P178 <u>Partie analysée par le laboratoire:</u> - Phase 1 Matériau de type peinture (beige) ; matériau semi-dur de type enduit (blanc) Absence d'amiante - Phase 2 Matériau dur de type mortier, béton, chape (gris) Absence d'amiante

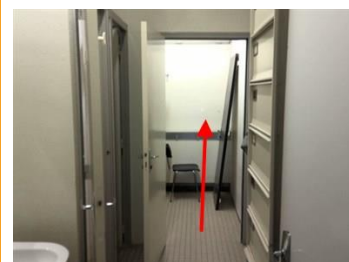
ZPSO083 : Enduit à base de plâtre lissé ou taloché

Localisation	n° de sondage	Zone	Prélèvement effectué / Sondage et extension	Echantillon	Analyse	Photo
Sanitaire 3	1	Mur donnant sur extérieur	Oui 1er étage - Sanitaire 3 : Mur donnant sur extérieur	<p><u>Identifiant:</u> ZPSO083</p> <p><u>Echantillon:</u> MA2206080596_RAAT/P179, réf. labo.: 22EK074354-178 MA2206080596_RAAT/P180, réf. labo.: 22EK074354-179</p> <p><u>Description:</u> Enduit à base de plâtre lissé ou taloché</p> <p><u>Composant de la construction:</u> 3 - Parois verticales intérieures - Murs et cloisons maçonnés</p> <p><u>Partie à sonder:</u> Enduit à base de plâtre lissé ou taloché</p> <p><u>Quantité estimée:</u></p> <p><u>Justificatif:</u> Après analyse en laboratoire</p>	<p><u>Analyse:</u> P180</p> <p><u>Partie analysée par le laboratoire:</u> - Phase 1 Matériau de type peinture (gris) ; matériau de type peinture (blanc) ; matériau semi-dur de type plâtre (blanc) Absence d'amiante - Phase 2 Matériau semi-dur de type plâtre (blanc) Absence d'amiante</p>

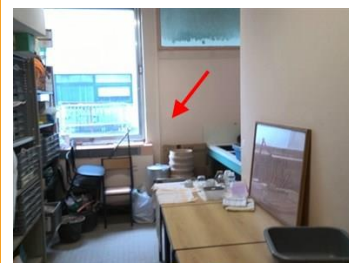
A116	2	Mur donnant sur extérieur	Oui 1er étage - A116 : Mur donnant sur extérieur	<p><u>Identifiant:</u> ZPSO083</p> <p><u>Echantillon:</u> MA2206080596_RAAT/P179, réf. labo.: 22EK074354-178 MA2206080596_RAAT/P180, réf. labo.: 22EK074354-179</p> <p><u>Description:</u> Enduit à base de plâtre lissé ou taloché</p> <p><u>Composant de la construction:</u> 3 - Parois verticales intérieures - Murs et cloisons maçonnés</p> <p><u>Partie à sonder:</u> Enduit à base de plâtre lissé ou taloché</p> <p><u>Quantité estimée:</u></p> <p><u>Justificatif:</u> Après analyse en laboratoire</p>	<p><u>Analyse:</u> P179</p> <p><u>Partie analysée par le laboratoire:</u> - Phase 1 Matériau de type peinture (rose) ; matériau de type peinture (vert) ; matériau semi-dur de type plâtre (blanc) en traces Absence d'amiante - Phase 2 Matériau semi-dur de type plâtre (blanc) Absence d'amiante</p>

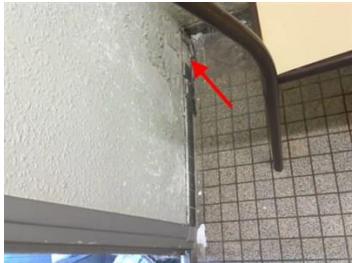
ZPSO086 : Colle de plinthes

Localisation	n° de sondage	Zone	Prélèvement effectué / Sondage et extension	Echantillon	Analyse	Photo
Sanitaire 3	1	Plinthes	Oui 1er étage - Sanitaire 3 : Plinthes	<u>Identifiant:</u> ZPSO086 <u>Echantillon:</u> MA2206080596_RAAT/P183, réf. labo.: 22EK074354-182 MA2206080596_RAAT/P184, réf. labo.: 22EK074354-183 <u>Description:</u> Colle de plinthes <u>Composant de la construction:</u> 3 - Parois verticales intérieures - Revêtements de murs, poteaux, cloisons, gaines, coffres <u>Partie à sonder:</u> Colle de faïence <u>Quantité estimée:</u> <u>Justificatif:</u> Après analyse en laboratoire	<u>Analyse:</u> P183 <u>Partie analysée par le laboratoire:</u> - Matériau dur de type carrelage, faïence (gris) ; matériau de type peinture (beige) ; matériau de type peinture (vert) ; matériau dur de type joint ciment (gris) ; matériau dur de type ciment-colle (beige) ; matériau semi-dur (blanc) : Présence d'amiante

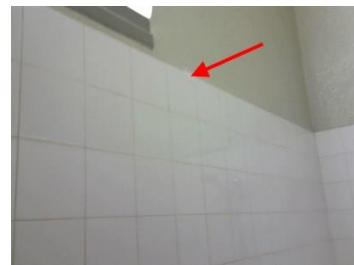
ZPSO087 : Colle de faïence

Localisation	n° de sondage	Zone	Prélèvement effectué / Sondage et extension	Echantillon	Analyse	Photo
Sanitaire 3	1	Faïences douche	Oui 1er étage - Sanitaire 3 : Faïences douche	<u>Identifiant:</u> ZPSO087 <u>Réf. échantillon:</u> MA2206080596_RAAT/P186 <u>Réf. laboratoire:</u> 22EK074354-185 <u>Description:</u> Colle de faïence <u>Composant de la construction:</u> 3 - Parois verticales intérieures - Revêtements de murs, poteaux, cloisons, gaines, coffres <u>Partie à sonder:</u> Colle de faïence <u>Quantité estimée:</u> <u>Justificatif:</u> Après analyse en laboratoire	<u>Analyse:</u> P186 <u>Partie analysée par le laboratoire:</u> - Phase 1 Matériau dur de type carrelage, faïence (blanc) ; matériau de type peinture (gris) ; matériau de type peinture (vert) ; matériau dur de type ciment-colle (beige) ; matériau semi-dur de type plâtre (blanc) Absence d'amiante - Phase 2 Matériau semi-dur de type plâtre (blanc) Absence d'amiante

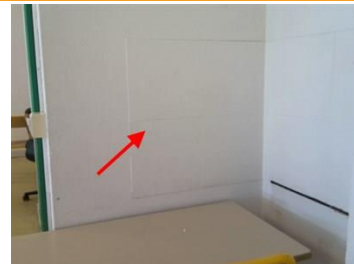
ZPSO092 : Panneaux décoratifs

Localisation	n° de sondage	Zone	Prélèvement effectué / Sondage et extension	Echantillon	Analyse	Photo
A120	1	Mur B; Mur C	Oui 1er étage - A120 : Mur B; Mur C	<u>Identifiant:</u> ZPSO092 <u>Réf. échantillon:</u> MA2206080596_RAAT/P193 <u>Réf. laboratoire:</u> 22EK074354-192 <u>Description:</u> Panneaux décoratifs <u>Composant de la construction:</u> 3 - Parois verticales intérieures - Revêtements de murs, poteaux, cloisons, gaines, coffres <u>Partie à sonder:</u> Panneaux décoratifs <u>Quantité estimée:</u> <u>Justificatif:</u> Après analyse en laboratoire	<u>Analyse:</u> P193 <u>Partie analysée par le laboratoire:</u> - Phase 2 Matériau de type peinture (blanc) ; matériau semi-dur de type dalle de sol (bitumineux) (noir) Absence d'amiante

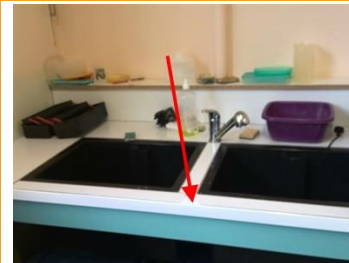
ZPSO093 : Colle de faïence

Localisation	n° de sondage	Zone	Prélèvement effectué / Sondage et extension	Echantillon	Analyse	Photo
A116	1	Paillasse laboratoire	Oui 1er étage - A116 : Paillasse laboratoire	<u>Identifiant:</u> ZPSO093 <u>Réf. échantillon:</u> MA2206080596_RAAT/P196 <u>Réf. laboratoire:</u> 22EK074354-195 <u>Description:</u> Colle de faïence <u>Composant de la construction:</u> 3 - Parois verticales intérieures - Revêtements de murs, poteaux, cloisons, gaines, coffres <u>Partie à sonder:</u> Colle de faïence <u>Quantité estimée:</u> <u>Justificatif:</u> Après analyse en laboratoire	<u>Analyse:</u> P196 <u>Partie analysée par le laboratoire:</u> - Matériau dur de type carrelage, faïence (blanc) ; matériau dur de type joint ciment (gris) ; matériau semi-dur (gris) + (noir) ; matériau semi-dur fibreux de type bois, copeaux (marron) + (vert) : Absence d'amiante

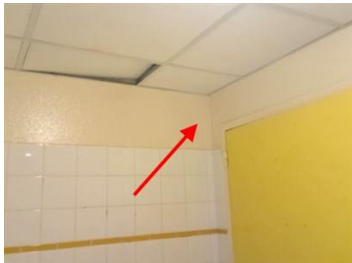
ZPSO105 : Peinture + Enduit de jointoiment + Bande + plaques de plâtre

Localisation	n° de sondage	Zone	Prélèvement effectué / Sondage et extension	Echantillon	Analyse	Photo
Sanitaire 1	1	Cloisons avec liaisons sur murs et plafonds	Oui Rez de chaussée - Sanitaire 1 : Cloisons avec liaisons sur murs et plafonds	<u>Identifiant:</u> ZPSO105 <u>Echantillon:</u> MA2206080596_RAAT/P216, réf. labo.: 22EK074354-215 MA2206080596_RAAT/P217, réf. labo.: 22EK074354-216 <u>Description:</u> Peinture + Enduit de jointoiment + Bande + plaques de plâtre <u>Composant de la construction:</u> 3 - Parois verticales intérieures - Cloisons sèches (assemblées, préfabriquées) <u>Partie à sonder:</u> Bandes calicot <u>Quantité estimée:</u> <u>Justificatif:</u> Après analyse en laboratoire	<u>Analyse:</u> P217 <u>Partie analysée par le laboratoire:</u> - Phase 2 Matériau de type peinture (beige) ; matériau semi-dur de type enduit (blanc) ; matériau semi-dur de type plaque (plâtreux) (marron) Absence d'amiante

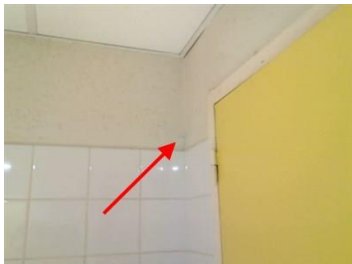
Sanitaire 2	2	Cloisons avec liaisons sur murs et plafonds	Oui Rez de chaussée - Sanitaire 2 : Cloisons avec liaisons sur murs et plafonds	<u>Identifiant:</u> ZPSO105 <u>Echantillon:</u> MA2206080596_RAAT/P216, réf. labo.: 22EK074354-215 MA2206080596_RAAT/P217, réf. labo.: 22EK074354-216 <u>Description:</u> Peinture + Enduit de jointoiment + Bande + plaques de plâtre <u>Composant de la construction:</u> 3 - Parois verticales intérieures - Cloisons sèches (assemblées, préfabriquées) <u>Partie à sonder:</u> Bandes calicot <u>Quantité estimée:</u> <u>Justificatif:</u> Après analyse en laboratoire	<u>Analyse:</u> P216 <u>Partie analysée par le laboratoire:</u> - Phase 2 Matériau de type peinture (beige) ; matériau de type maillage de fibres et liant (blanc) ; matériau semi-dur de type enduit (blanc) ; matériau semi-dur de type plaque (plâtreux) (vert) Absence d'amiante
