Pré-rapport de Repérage des matériaux et produits contenant de l'amiante avant réalisation de travaux dans un immeuble bâti

Numéro de dossier : MA2206080596_RAAT

Campus de Villejean

Curage complet* du bâtiment A

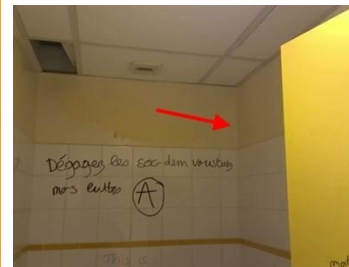
ZPSO106 : Peinture + Enduit de jointoiment + Bande + plaques de plâtre

Localisation	n° de sondage	Zone	Prélèvement effectué / Sondage et extension	Echantillon	Analyse	Photo
Sanitaire 1	1	Doublages avec liaisons sur murs et plafonds; Mur donnant sur extérieur	Oui Rez de chaussée - Sanitaire 1 : Doublages avec liaisons sur murs et plafonds; Mur donnant sur extérieur	<u>Identifiant:</u> ZPSO106 <u>Echantillon:</u> MA2206080596_RAAT/P218, réf. labo.: 22EK074354-217 MA2206080596_RAAT/P219, réf. labo.: 22EK074354-218 <u>Description:</u> Peinture + Enduit de jointoiment + Bande + plaques de plâtre <u>Composant de la construction:</u> 3 - Parois verticales intérieures - Cloisons sèches (assemblées, préfabriquées) <u>Partie à sonder:</u> Bandes calicot <u>Quantité estimée:</u> <u>Justificatif:</u> Après analyse en laboratoire	<u>Analyse:</u> P218 <u>Partie analysée par le laboratoire:</u> - Phase 2 Matériau de type peinture (beige) ; matériau semi-dur de type enduit (blanc) ; matériau semi-dur de type plaque (plâtreux) (marron) Absence d'amiante

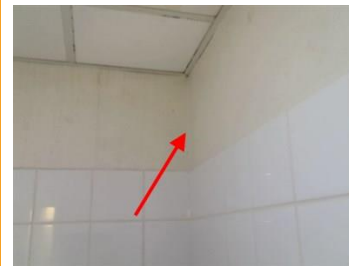
Sanitaire 2	2	Doublages avec liaisons sur murs et plafonds; Mur donnant sur extérieur	Oui Rez de chaussée - Sanitaire 2 : Doublages avec liaisons sur murs et plafonds; Mur donnant sur extérieur	<u>Identifiant:</u> ZPSO106 <u>Echantillon:</u> MA2206080596_RAAT/P218, réf. labo.: 22EK074354-217 MA2206080596_RAAT/P219, réf. labo.: 22EK074354-218 <u>Description:</u> Peinture + Enduit de jointoiment + Bande + plaques de plâtre <u>Composant de la construction:</u> 3 - Parois verticales intérieures - Cloisons sèches (assemblées, préfabriquées) <u>Partie à sonder:</u> Bandes calicot <u>Quantité estimée:</u> <u>Justificatif:</u> Après analyse en laboratoire	<u>Analyse:</u> P219 <u>Partie analysée par le laboratoire:</u> - Phase 2 Matériau de type peinture (beige) ; matériau semi-dur de type enduit (blanc) ; matériau semi-dur de type plaque (plâtreux) (vert) Absence d'amiante

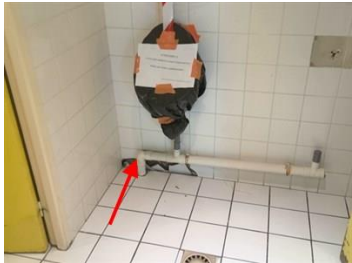
ZPSO107 : Colle de faïence

Localisation	n° de sondage	Zone	Prélèvement effectué / Sondage et extension	Echantillon	Analyse	Photo
Sanitaire 1	1	Mues faïences	Oui Rez de chaussée - Sanitaire 1 : Mues faïences	<u>Identifiant:</u> ZPSO107 <u>Echantillon:</u> MA2206080596_RAAT/P220, réf. labo.: 22EK074354-219 MA2206080596_RAAT/P221, réf. labo.: 22EK074354-220 <u>Description:</u> Colle de faïence <u>Composant de la construction:</u> 3 - Parois verticales intérieures - Revêtements de murs, poteaux, cloisons, gaines, coffres <u>Partie à sonder:</u> Colle de faïence <u>Quantité estimée:</u> <u>Justificatif:</u> Après analyse en laboratoire	<u>Analyse:</u> P221 <u>Partie analysée par le laboratoire:</u> - Phase 2 Matériau dur de type carrelage, faïence (blanc) ; matériau souple de type joint (blanc) ; matériau dur de type ciment-colle (fibreuse) (beige) ; matériau semi-dur (blanc) en traces ; matériau souple fibreux de type papier, carton (vert) ; matériau (noir) Absence d'amiante

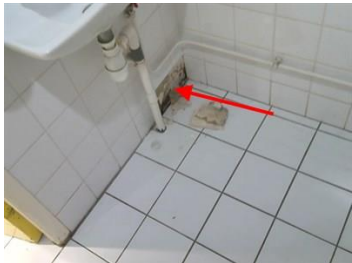
Sanitaire 2	2	Mues faïences	Oui Rez de chaussée - Sanitaire 2 : Mues faïences	<u>Identifiant:</u> ZPSO107 <u>Echantillon:</u> MA2206080596_RAAT/P220, réf. labo.: 22EK074354-219 MA2206080596_RAAT/P221, réf. labo.: 22EK074354-220 <u>Description:</u> Colle de faïence <u>Composant de la construction:</u> 3 - Parois verticales intérieures - Revêtements de murs, poteaux, cloisons, gaines, coffres <u>Partie à sonder:</u> Colle de faïence <u>Quantité estimée:</u> <u>Justificatif:</u> Après analyse en laboratoire	<u>Analyse:</u> P220 <u>Partie analysée par le laboratoire:</u> - Phase 2 Matériau dur de type carrelage, faïence (blanc) ; matériau dur de type ciment-colle (blanc) ; matériau semi-dur (blanc) ; matériau semi-dur (marron) en traces ; matériau souple fibreux de type papier, carton (vert) ; matériau (noir) Absence d'amiante

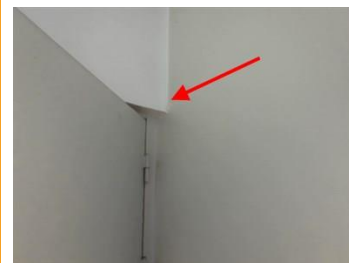
A004	2	Cloisons avec liaisons sur murs et plafonds	Oui Rez de chaussée - A004 : Cloisons avec liaisons sur murs et plafonds	<p><u>Identifiant:</u> ZPSO108</p> <p><u>Echantillon:</u> MA2206080596_RAAT/P222, réf. labo.: 22EK074354-221 MA2206080596_RAAT/P223, réf. labo.: 22EK074354-222 MA2206080596_RAAT/P224, réf. labo.: 22EK074354-223 MA2206080596_RAAT/P225, réf. labo.: 22EK074354-224</p> <p><u>Description:</u> Peinture + Enduit de jointoiment + Bande + plaques de plâtre</p> <p><u>Composant de la construction:</u> 3 - Parois verticales intérieures - Cloisons sèches (assemblées, préfabriquées)</p> <p><u>Partie à sonder:</u> Bandes calicot</p> <p><u>Quantité estimée:</u></p> <p><u>Justificatif:</u> Après analyse en laboratoire</p>	<p><u>Analyse:</u> P225</p> <p><u>Partie analysée par le laboratoire:</u> - Phase 2 Matériau de type peinture (blanc) ; matériau semi-dur de type enduit (beige) ; matériau souple fibreux de type papier, carton (blanc) ; matériau semi-dur de type enduit (blanc) ; matériau semi-dur de type plaque (plâtreux) (marron) en traces</p> <p>Absence d'amiante</p> <p>- Phase 3 Matériau souple fibreux de type papier, carton (blanc)</p> <p>Absence d'amiante</p> <p>- Phase 4 Matériau semi-dur de type plaque (plâtreux) (marron)</p> <p>Absence d'amiante</p>

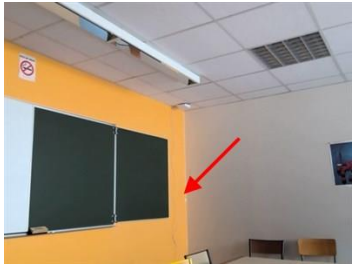
A013	11	Cloisons avec liaisons sur murs et plafonds	Sondage et extension de la ZPSO du ou des échantillon(s) : P222, P223, P224, P225	<p><u>Identifiant:</u> ZPSO108</p> <p><u>Echantillon:</u> MA2206080596_RAAT/P222, réf. labo.: 22EK074354-221 MA2206080596_RAAT/P223, réf. labo.: 22EK074354-222 MA2206080596_RAAT/P224, réf. labo.: 22EK074354-223 MA2206080596_RAAT/P225, réf. labo.: 22EK074354-224</p> <p><u>Description:</u> Peinture + Enduit de jointoiment + Bande + plaques de plâtre</p> <p><u>Composant de la construction:</u> 3 - Parois verticales intérieures - Cloisons sèches (assemblées, préfabriquées)</p> <p><u>Partie à sonder:</u> Bandes calicot</p> <p><u>Quantité estimée:</u></p> <p><u>Justificatif:</u> Après analyse en laboratoire</p>	<p><u>Analyse:</u> P222, P223, P224, P225</p>	Idem photo : P225; P223; P222; P224
A014	12	Cloisons avec liaisons sur murs et plafonds	Oui Rez de chaussée - A014 : Cloisons avec liaisons sur murs et plafonds	<p><u>Identifiant:</u> ZPSO108</p> <p><u>Echantillon:</u> MA2206080596_RAAT/P222, réf. labo.: 22EK074354-221 MA2206080596_RAAT/P223, réf. labo.: 22EK074354-222 MA2206080596_RAAT/P224, réf. labo.: 22EK074354-223 MA2206080596_RAAT/P225, réf. labo.: 22EK074354-224</p> <p><u>Description:</u> Peinture + Enduit de jointoiment + Bande + plaques de plâtre</p> <p><u>Composant de la construction:</u> 3 - Parois verticales intérieures - Cloisons sèches (assemblées, préfabriquées)</p> <p><u>Partie à sonder:</u> Bandes calicot</p> <p><u>Quantité estimée:</u></p> <p><u>Justificatif:</u> Après analyse en laboratoire</p>	<p><u>Analyse:</u> P222</p> <p><u>Partie analysée par le laboratoire:</u> - Phase 2 Matériau de type peinture (orange) ; matériau semi-dur de type enduit (blanc) ; matériau souple fibreux de type papier, carton (blanc) ; matériau semi-dur de type enduit (blanc) ; matériau semi-dur de type plaque (plâtreux) (marron) en traces Absence d'amiante - Phase 3 Matériau souple fibreux de type papier, carton (beige) Absence d'amiante - Phase 4 Matériau semi-dur de type plaque (plâtreux) (marron) Absence d'amiante</p>

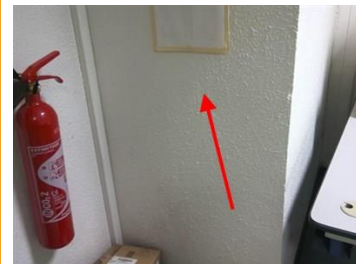
Localisation	n° de sondage	Zone	Prélèvement effectué / Sondage et extension	Echantillon	Analyse	Photo
A019	1	Cloison	Oui Rez de chaussée - A019 : Cloison	<p><u>Identifiant:</u> ZPSO109</p> <p><u>Echantillon:</u> MA2206080596_RAAT/P226, réf. labo.: 22EK074354-225 MA2206080596_RAAT/P227, réf. labo.: 22EK074354-226</p> <p><u>Description:</u> Enduit à base de plâtre lissé ou taloché</p> <p><u>Composant de la construction:</u> 3 - Parois verticales intérieures - Murs et cloisons maçonnés</p> <p><u>Partie à sonder:</u> Enduit à base de plâtre lissé ou taloché</p> <p><u>Quantité estimée:</u></p> <p><u>Justificatif:</u> Après analyse en laboratoire</p>	<p><u>Analyse:</u> P227</p> <p><u>Partie analysée par le laboratoire:</u> - Phase 1 Matériau de type peinture (blanc) ; matériau semi-dur de type enduit (blanc) ; matériau semi-dur de type plâtre (blanc) Absence d'amiante - Phase 2 Matériau semi-dur de type plâtre (blanc) Absence d'amiante</p>

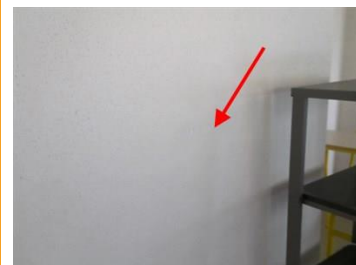
A022	2	Cloison	Oui Rez de chaussée - A022 : Cloison	<p><u>Identifiant:</u> ZPSO109</p> <p><u>Echantillon:</u> MA2206080596_RAAT/P226, réf. labo.: 22EK074354-225 MA2206080596_RAAT/P227, réf. labo.: 22EK074354-226</p> <p><u>Description:</u> Enduit à base de plâtre lissé ou taloché</p> <p><u>Composant de la construction:</u> 3 - Parois verticales intérieures - Murs et cloisons maçonnés</p> <p><u>Partie à sonder:</u> Enduit à base de plâtre lissé ou taloché</p> <p><u>Quantité estimée:</u></p> <p><u>Justificatif:</u> Après analyse en laboratoire</p>	<p><u>Analyse:</u> P226</p> <p><u>Partie analysée par le laboratoire:</u> - Phase 1 Matériau de type peinture (blanc) ; matériau semi-dur de type enduit (blanc) ; matériau semi-dur de type plâtre (blanc) Absence d'amiante - Phase 2 Matériau semi-dur de type plâtre (blanc) Absence d'amiante</p>

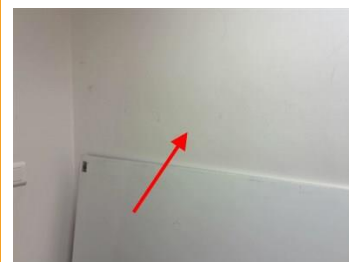
Localisation	n° de sondage	Zone	Prélèvement effectué / Sondage et extension	Echantillon	Analyse	Photo
A003	1	Mur de refend	Sondage et extension de la ZPSO du ou des échantillon(s) : P228, P229	<u>Identifiant:</u> ZPSO110 <u>Echantillon:</u> MA2206080596_RAAT/P228, réf. labo.: 22EK074354-227 MA2206080596_RAAT/P229, réf. labo.: 22EK074354-228 <u>Description:</u> Enduit de ragréage, débullage, lissage <u>Composant de la construction:</u> 3 - Parois verticales intérieures - Murs et cloisons maçonnés <u>Partie à sonder:</u> Enduit de ragréage, débullage, lissage <u>Quantité estimée:</u> <u>Justificatif:</u> Après analyse en laboratoire	<u>Analyse:</u> P228, P229	Idem photo : P228; P229
A005	2	Mur de refend	Oui Rez de chaussée - A005 : Mur de refend	<u>Identifiant:</u> ZPSO110 <u>Echantillon:</u> MA2206080596_RAAT/P228, réf. labo.: 22EK074354-227 MA2206080596_RAAT/P229, réf. labo.: 22EK074354-228 <u>Description:</u> Enduit de ragréage, débullage, lissage <u>Composant de la construction:</u> 3 - Parois verticales intérieures - Murs et cloisons maçonnés <u>Partie à sonder:</u> Enduit de ragréage, débullage, lissage <u>Quantité estimée:</u> <u>Justificatif:</u> Après analyse en laboratoire	<u>Analyse:</u> P228 <u>Partie analysée par le laboratoire:</u> - Matériau de type peinture (blanc) ; matériau semi-dur de type enduit (blanc) ; matériau semi-dur de type enduit (brillant) (beige) ; matériau semi-dur de type ciment (gris) en traces : Absence d'amiante

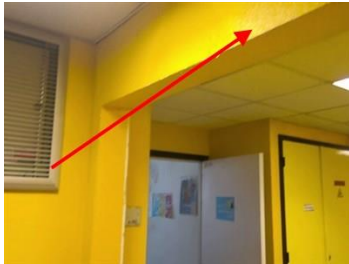
Circulation 2	4	Mur de refend	Oui Rez de chaussée - Circulation 2 : Mur de refend	<p><u>Identifiant:</u> ZPSO110</p> <p><u>Echantillon:</u> MA2206080596_RAAT/P228, réf. labo.: 22EK074354-227 MA2206080596_RAAT/P229, réf. labo.: 22EK074354-228</p> <p><u>Description:</u> Enduit de ragréage, débullage, lissage</p> <p><u>Composant de la construction:</u> 3 - Parois verticales intérieures - Murs et cloisons maçonnés</p> <p><u>Partie à sonder:</u> Enduit de ragréage, débullage, lissage</p> <p><u>Quantité estimée:</u></p> <p><u>Justificatif:</u> Après analyse en laboratoire</p>	<p><u>Analyse:</u> P229</p> <p><u>Partie analysée par le laboratoire:</u> - Matériau de type peinture (orange) ; matériau de type peinture (blanc) ; matériau semi-dur (beige) ; matériau semi-dur (gris) en traces : Absence d'amiante</p>

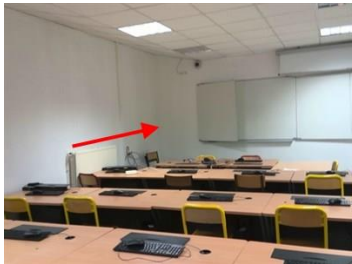
Localisation	n° de sondage	Zone	Prélèvement effectué / Sondage et extension	Echantillon	Analyse	Photo
A003	1	Doublages avec liaisons sur murs et plafonds; Mur donnant sur extérieur	Oui Rez de chaussée - A003 : Doublages avec liaisons sur murs et plafonds; Mur donnant sur extérieur	<u>Identifiant:</u> ZPSO111 <u>Echantillon:</u> MA2206080596_RAAT/P230, réf. labo.: 22EK074354-229 MA2206080596_RAAT/P231, réf. labo.: 22EK074354-230 MA2206080596_RAAT/P232, réf. labo.: 22EK074354-231 MA2206080596_RAAT/P233, réf. labo.: 22EK074354-232 <u>Description:</u> Peinture + Enduit de jointoiment + Bande + plaques de plâtre <u>Composant de la construction:</u> 3 - Parois verticales intérieures - Cloisons sèches (assemblées, préfabriquées) <u>Partie à sonder:</u> Bandes calicot <u>Quantité estimée:</u> <u>Justificatif:</u> Après analyse en laboratoire	<u>Analyse:</u> P233 <u>Partie analysée par le laboratoire:</u> - Phase 2 Matériau de type peinture (blanc) ; matériau semi-dur de type enduit (blanc) ; matériau souple fibreux de type papier, carton (beige) ; matériau semi-dur de type enduit (blanc) ; matériau semi-dur de type plaque (plâtreux) (marron) Absence d'amiante - Phase 3 Matériau souple fibreux de type papier, carton (beige) Absence d'amiante

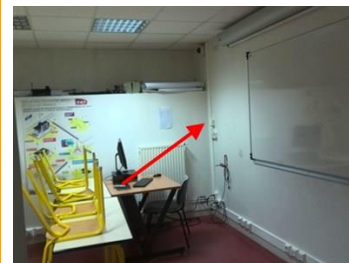
A005	3	Doublages avec liaisons sur murs et plafonds; Mur donnant sur extérieur	Sondage et extension de la ZPSO du ou des échantillon(s) : P230, P231, P232, P233	<p><u>Identifiant:</u> ZPSO111</p> <p><u>Echantillon:</u> MA2206080596_RAAT/P230, réf. labo.: 22EK074354-229 MA2206080596_RAAT/P231, réf. labo.: 22EK074354-230 MA2206080596_RAAT/P232, réf. labo.: 22EK074354-231 MA2206080596_RAAT/P233, réf. labo.: 22EK074354-232</p> <p><u>Description:</u> Peinture + Enduit de jointoiment + Bande + plaques de plâtre</p> <p><u>Composant de la construction:</u> 3 - Parois verticales intérieures - Cloisons sèches (assemblées, préfabriquées)</p> <p><u>Partie à sonder:</u> Bandes calicot</p> <p><u>Quantité estimée:</u></p> <p><u>Justificatif:</u> Après analyse en laboratoire</p>	<p><u>Analyse:</u> P230, P231, P232, P233</p>	Idem photo : P233; P232; P230; P231
A006	4	Doublages avec liaisons sur murs et plafonds; Mur donnant sur extérieur	Oui Rez de chaussée - A006 : Doublages avec liaisons sur murs et plafonds; Mur donnant sur extérieur	<p><u>Identifiant:</u> ZPSO111</p> <p><u>Echantillon:</u> MA2206080596_RAAT/P230, réf. labo.: 22EK074354-229 MA2206080596_RAAT/P231, réf. labo.: 22EK074354-230 MA2206080596_RAAT/P232, réf. labo.: 22EK074354-231 MA2206080596_RAAT/P233, réf. labo.: 22EK074354-232</p> <p><u>Description:</u> Peinture + Enduit de jointoiment + Bande + plaques de plâtre</p> <p><u>Composant de la construction:</u> 3 - Parois verticales intérieures - Cloisons sèches (assemblées, préfabriquées)</p> <p><u>Partie à sonder:</u> Bandes calicot</p> <p><u>Quantité estimée:</u></p> <p><u>Justificatif:</u> Après analyse en laboratoire</p>	<p><u>Analyse:</u> P232</p> <p><u>Partie analysée par le laboratoire:</u> - Phase 1 Matériau de type peinture (blanc) ; matériau semi-dur de type enduit (blanc) Absence d'amiante - Phase 2 Matériau souple fibreux de type papier, carton (beige) Absence d'amiante - Phase 3 Matériau semi-dur de type enduit (blanc) ; matériau semi-dur de type plaque (plâtreux) (marron) Absence d'amiante</p>

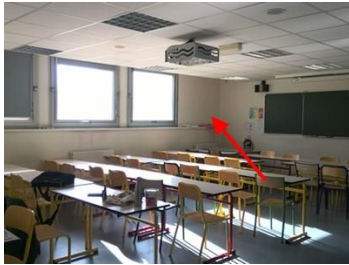
A017	15	Doublages avec liaisons sur murs et plafonds; Mur donnant sur extérieur	Sondage et extension de la ZPSO du ou des échantillon(s) : P230, P231, P232, P233	<p><u>Identifiant:</u> ZPSO111</p> <p><u>Echantillon:</u> MA2206080596_RAAT/P230, réf. labo.: 22EK074354-229 MA2206080596_RAAT/P231, réf. labo.: 22EK074354-230 MA2206080596_RAAT/P232, réf. labo.: 22EK074354-231 MA2206080596_RAAT/P233, réf. labo.: 22EK074354-232</p> <p><u>Description:</u> Peinture + Enduit de jointoiment + Bande + plaques de plâtre</p> <p><u>Composant de la construction:</u> 3 - Parois verticales intérieures - Cloisons sèches (assemblées, préfabriquées)</p> <p><u>Partie à sonder:</u> Bandes calicot</p> <p><u>Quantité estimée:</u></p> <p><u>Justificatif:</u> Après analyse en laboratoire</p>	<p><u>Analyse:</u> P230, P231, P232, P233</p>	Idem photo : P233; P232; P230; P231
A018	16	Doublages avec liaisons sur murs et plafonds; Mur donnant sur extérieur	Oui Rez de chaussée - A018 : Doublages avec liaisons sur murs et plafonds; Mur donnant sur extérieur	<p><u>Identifiant:</u> ZPSO111</p> <p><u>Echantillon:</u> MA2206080596_RAAT/P230, réf. labo.: 22EK074354-229 MA2206080596_RAAT/P231, réf. labo.: 22EK074354-230 MA2206080596_RAAT/P232, réf. labo.: 22EK074354-231 MA2206080596_RAAT/P233, réf. labo.: 22EK074354-232</p> <p><u>Description:</u> Peinture + Enduit de jointoiment + Bande + plaques de plâtre</p> <p><u>Composant de la construction:</u> 3 - Parois verticales intérieures - Cloisons sèches (assemblées, préfabriquées)</p> <p><u>Partie à sonder:</u> Bandes calicot</p> <p><u>Quantité estimée:</u></p> <p><u>Justificatif:</u> Après analyse en laboratoire</p>	<p><u>Analyse:</u> P231</p> <p><u>Partie analysée par le laboratoire:</u> - Phase 1 Matériau de type peinture (blanc) ; matériau semi-dur de type enduit (blanc) ; matériau souple fibreux de type papier, carton (beige) en traces Absence d'amiante - Phase 2 Matériau souple fibreux de type papier, carton (beige) Absence d'amiante - Phase 3 Matériau semi-dur de type enduit (blanc) ; matériau semi-dur de type plaque (plâtres) (marron) Absence d'amiante</p>

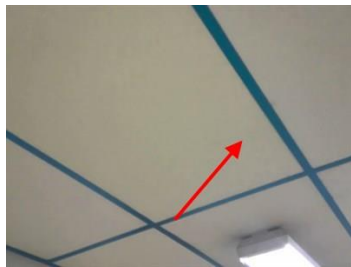
Circulation 3	1	Plafond	Oui 2ème étage - Circulation 3 : Plafond	<p><u>Identifiant:</u> ZPSO038</p> <p><u>Echantillon:</u> MA2206080596_RAAT/P074, réf. labo.: 22EK074354-073 MA2206080596_RAAT/P131, réf. labo.: 22EK074354-130</p> <p><u>Description:</u> Panneaux et plaques (ossature bleu)</p> <p><u>Composant de la construction:</u> 4 - Plafonds et faux plafonds - Faux plafonds</p> <p><u>Partie à sonder:</u> Panneaux et plaques</p> <p><u>Quantité estimée:</u></p> <p><u>Justificatif:</u> Après analyse en laboratoire</p>	<p><u>Analyse:</u> P131</p> <p><u>Partie analysée par le laboratoire:</u></p> <ul style="list-style-type: none"> - Phase 1 Matériau souple (blanc) ; matériau de type colle (jaune) ; matériau de type colle (jaune) ; matériau de type peinture (jaune) en traces ; matériau fibreux de type isolant (jaune) Absence d'amiante - Phase 2 Matériau fibreux de type isolant (jaune) Absence d'amiante

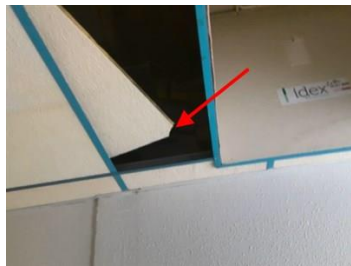
Circulation 1	2	Plafond	Oui 3ème étage - Circulation 1 : Plafond	<p><u>Identifiant:</u> ZPSO038</p> <p><u>Echantillon:</u> MA2206080596_RAAT/P074, réf. labo.: 22EK074354-073 MA2206080596_RAAT/P131, réf. labo.: 22EK074354-130</p> <p><u>Description:</u> Panneaux et plaques (ossature bleu)</p> <p><u>Composant de la construction:</u> 4 - Plafonds et faux plafonds - Faux plafonds</p> <p><u>Partie à sonder:</u> Panneaux et plaques</p> <p><u>Quantité estimée:</u></p> <p><u>Justificatif:</u> Après analyse en laboratoire</p>	<p><u>Analyse:</u> P074</p> <p><u>Partie analysée par le laboratoire:</u></p> <ul style="list-style-type: none"> - Phase 1 Matériau souple (blanc) ; matériau de type colle (jaune) en traces ; matériau fibreux de type isolant (beige) en traces ; matériau (gris) Absence d'amiante - Phase 2 Matériau fibreux de type isolant (beige) Absence d'amiante

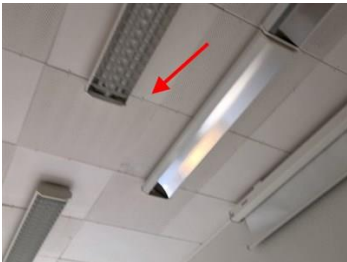
Localisation	n° de sondage	Zone	Prélèvement effectué / Sondage et extension	Echantillon	Analyse	Photo
A022	1	Plafond	Oui Rez de chaussée - A022 : Plafond	<u>Identifiant:</u> ZPSO039 <u>Echantillon:</u> MA2206080596_RAAT/P075, réf. labo.: 22EK074354-074 MA2206080596_RAAT/P076, réf. labo.: 22EK074354-075 MA2206080596_RAAT/P138, réf. labo.: 22EK074354-137 MA2206080596_RAAT/P139, réf. labo.: 22EK074354-138 MA2206080596_RAAT/P238, réf. labo.: 22EK074354-237 <u>Description:</u> Panneaux et plaques plâtre <u>Composant de la construction:</u> 4 - Plafonds et faux plafonds <u>Partie à sonder:</u> Panneaux et plaques <u>Quantité estimée:</u> <u>Justificatif:</u> Après analyse en laboratoire	<u>Analyse:</u> P238 <u>Partie analysée par le laboratoire:</u> - Phase 2 Matériau semi-dur de type plâtre (fibreuse) (blanc) Absence d'amiante

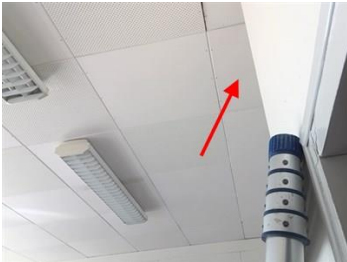
A205	2	Plafond	Oui 2ème étage - A205 : Plafond	<u>Identifiant:</u> ZPSO039 <u>Echantillon:</u> MA2206080596_RAAT/P075, réf. labo.: 22EK074354-074 MA2206080596_RAAT/P076, réf. labo.: 22EK074354-075 MA2206080596_RAAT/P138, réf. labo.: 22EK074354-137 MA2206080596_RAAT/P139, réf. labo.: 22EK074354-138 MA2206080596_RAAT/P238, réf. labo.: 22EK074354-237 <u>Description:</u> Panneaux et plaques plâtre <u>Composant de la construction:</u> 4 - Plafonds et faux plafonds <u>Partie à sonder:</u> Panneaux et plaques <u>Quantité estimée:</u> <u>Justificatif:</u> Après analyse en laboratoire	<u>Analyse:</u> P139 <u>Partie analysée par le laboratoire:</u> - Phase 1 Matériau de type peinture (blanc) ; matériau semi-dur de type plâtre (blanc) Absence d'amiante - Phase 2 Matériau semi-dur de type plâtre (blanc) Absence d'amiante

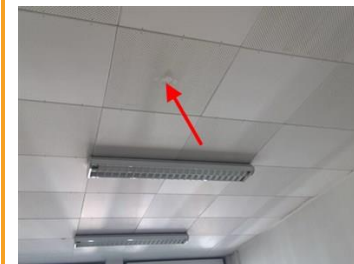
A240	21	Plafond	Oui 2ème étage - A240 : Plafond	<p><u>Identifiant:</u> ZPSO039</p> <p><u>Echantillon:</u> MA2206080596_RAAT/P075, réf. labo.: 22EK074354-074 MA2206080596_RAAT/P076, réf. labo.: 22EK074354-075 MA2206080596_RAAT/P138, réf. labo.: 22EK074354-137 MA2206080596_RAAT/P139, réf. labo.: 22EK074354-138 MA2206080596_RAAT/P238, réf. labo.: 22EK074354-237</p> <p><u>Description:</u> Panneaux et plaques plâtre</p> <p><u>Composant de la construction:</u> 4 - Plafonds et faux plafonds - Faux plafonds</p> <p><u>Partie à sonder:</u> Panneaux et plaques</p> <p><u>Quantité estimée:</u></p> <p><u>Justificatif:</u> Après analyse en laboratoire</p>	<p><u>Analyse:</u> P138</p> <p><u>Partie analysée par le laboratoire:</u> - Phase 2 Matériau de type peinture (blanc) ; matériau semi-dur de type plâtre (fibreux) (blanc) Absence d'amiante</p>

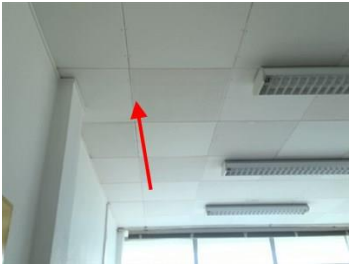
A300b	25	Plafond	Sondage et extension de la ZPSO du ou des échantillon(s) : P075, P076, P138, P139, P238	<p><u>Identifiant:</u> ZPSO039</p> <p><u>Echantillon:</u> MA2206080596_RAAT/P075, réf. labo.: 22EK074354-074 MA2206080596_RAAT/P076, réf. labo.: 22EK074354-075 MA2206080596_RAAT/P138, réf. labo.: 22EK074354-137 MA2206080596_RAAT/P139, réf. labo.: 22EK074354-138 MA2206080596_RAAT/P238, réf. labo.: 22EK074354-237</p> <p><u>Description:</u> Panneaux et plaques plâtre</p> <p><u>Composant de la construction:</u> 4 - Plafonds et faux plafonds - Faux plafonds</p> <p><u>Partie à sonder:</u> Panneaux et plaques</p> <p><u>Quantité estimée:</u></p> <p><u>Justificatif:</u> Après analyse en laboratoire</p>	<p><u>Analyse:</u> P075, P076, P138, P139, P238</p>	Idem photo : P238; P139; P138; P076; P075
A301	26	Plafond	Oui 3ème étage - A301 : Plafond	<p><u>Identifiant:</u> ZPSO039</p> <p><u>Echantillon:</u> MA2206080596_RAAT/P075, réf. labo.: 22EK074354-074 MA2206080596_RAAT/P076, réf. labo.: 22EK074354-075 MA2206080596_RAAT/P138, réf. labo.: 22EK074354-137 MA2206080596_RAAT/P139, réf. labo.: 22EK074354-138 MA2206080596_RAAT/P238, réf. labo.: 22EK074354-237</p> <p><u>Description:</u> Panneaux et plaques plâtre</p> <p><u>Composant de la construction:</u> 4 - Plafonds et faux plafonds - Faux plafonds</p> <p><u>Partie à sonder:</u> Panneaux et plaques</p> <p><u>Quantité estimée:</u></p> <p><u>Justificatif:</u> Après analyse en laboratoire</p>	<p><u>Analyse:</u> P076</p> <p><u>Partie analysée par le laboratoire:</u> - Phase 1 Matériau de type peinture (blanc) ; matériau semi-dur de type plâtre (blanc) en traces Absence d'amiante - Phase 2 Matériau semi-dur de type plâtre (blanc) Absence d'amiante</p>

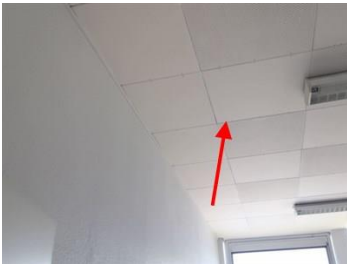
A305	29	Plafond	Oui 3ème étage - A305 : Plafond	<p><u>Identifiant:</u> ZPSO039</p> <p><u>Echantillon:</u> MA2206080596_RAAT/P075, réf. labo.: 22EK074354-074 MA2206080596_RAAT/P076, réf. labo.: 22EK074354-075 MA2206080596_RAAT/P138, réf. labo.: 22EK074354-137 MA2206080596_RAAT/P139, réf. labo.: 22EK074354-138 MA2206080596_RAAT/P238, réf. labo.: 22EK074354-237</p> <p><u>Description:</u> Panneaux et plaques plâtre</p> <p><u>Composant de la construction:</u> 4 - Plafonds et faux plafonds - Faux plafonds</p> <p><u>Partie à sonder:</u> Panneaux et plaques</p> <p><u>Quantité estimée:</u></p> <p><u>Justificatif:</u> Après analyse en laboratoire</p>	<p><u>Analyse:</u> P075</p> <p><u>Partie analysée par le laboratoire:</u> - Phase 1 Matériau de type peinture (blanc) ; matériau semi-dur de type enduit (blanc) ; matériau semi-dur de type plâtre (fibreux) (blanc) en traces Absence d'amiante - Phase 2 Matériau semi-dur de type plâtre (fibreux) (blanc) Absence d'amiante</p>

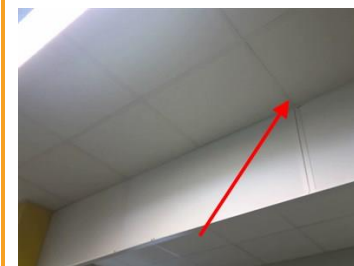
Circulation 1	22	Plafond	Sondage et extension de la ZPSO du ou des échantillon(s) : P077, P130	<p><u>Identifiant:</u> ZPSO040</p> <p><u>Echantillon:</u> MA2206080596_RAAT/P077, réf. labo.: 22EK074354-076 MA2206080596_RAAT/P130, réf. labo.: 22EK074354-129</p> <p><u>Description:</u> Panneaux et plaques blanc lisse</p> <p><u>Composant de la construction:</u> 4 - Plafonds et faux plafonds - Faux plafonds</p> <p><u>Partie à sonder:</u> Panneaux et plaques</p> <p><u>Quantité estimée:</u></p> <p><u>Justificatif:</u> Après analyse en laboratoire</p>	<p><u>Analyse:</u> P077, P130</p>	Idem photo : P130; P077
Circulation 2	23	Plafond	Oui 2ème étage - Circulation 2 : Plafond	<p><u>Identifiant:</u> ZPSO040</p> <p><u>Echantillon:</u> MA2206080596_RAAT/P077, réf. labo.: 22EK074354-076 MA2206080596_RAAT/P130, réf. labo.: 22EK074354-129</p> <p><u>Description:</u> Panneaux et plaques blanc lisse</p> <p><u>Composant de la construction:</u> 4 - Plafonds et faux plafonds - Faux plafonds</p> <p><u>Partie à sonder:</u> Panneaux et plaques</p> <p><u>Quantité estimée:</u></p> <p><u>Justificatif:</u> Après analyse en laboratoire</p>	<p><u>Analyse:</u> P130</p> <p>Partie analysée par le laboratoire:</p> <ul style="list-style-type: none"> - Phase 2 Matériau de type peinture (fibreuse) (blanc) ; matériau de type aluminium (gris) ; matériau souple (fibreuse) (blanc) Absence d'amiante

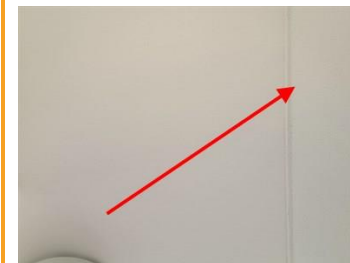
Localisation	n° de sondage	Zone	Prélèvement effectué / Sondage et extension	Echantillon	Analyse	Photo
Sanitaire 1	1	Plafond	Oui 2ème étage - Sanitaire 1 : Plafond	<u>Identifiant:</u> ZPSO041 <u>Echantillon:</u> MA2206080596_RAAT/P078, réf. labo.: 22EK074354-077 MA2206080596_RAAT/P079, réf. labo.: 22EK074354-078 MA2206080596_RAAT/P133, réf. labo.: 22EK074354-132 <u>Description:</u> Peinture + Enduit de jointoiment + Bande + plaques de plâtre <u>Composant de la construction:</u> 4 - Plafonds et faux plafonds - Plafonds <u>Partie à sonder:</u> Bandes calicot <u>Quantité estimée:</u> <u>Justificatif:</u> Après analyse en laboratoire	<u>Analyse:</u> P133 <u>Partie analysée par le laboratoire:</u> - Phase 2 Matériau de type maillage de fibres et liant (blanc) ; matériau de type système d'enduit peinture (blanc) Absence d'amiante - Phase 3 Matériau semi-dur de type plaque (plâtreux) (marron) Absence d'amiante

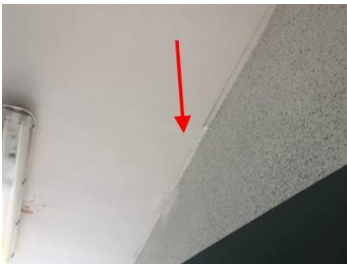
Sanitaire 1	3	Plafond	Oui 3ème étage - Sanitaire 1 : Plafond	<p><u>Identifiant:</u> ZPSO041 <u>Echantillon:</u> MA2206080596_RAAT/P078, réf. labo.: 22EK074354-077 MA2206080596_RAAT/P079, réf. labo.: 22EK074354-078 MA2206080596_RAAT/P133, réf. labo.: 22EK074354-132 <u>Description:</u> Peinture + Enduit de jointoiement + Bande + plaques de plâtre <u>Composant de la construction:</u> 4 - Plafonds et faux plafonds - Plafonds <u>Partie à sonder:</u> Bandes calicot <u>Quantité estimée:</u> <u>Justificatif:</u> Après analyse en laboratoire</p>	<p><u>Analyse:</u> P078 <u>Partie analysée par le laboratoire:</u> - Phase 2 Matériau de type peinture (blanc) ; matériau semi-dur de type enduit (blanc) ; matériau souple fibreux de type papier, carton (blanc) ; matériau semi-dur de type enduit (blanc) ; matériau semi-dur de type plaque (plâtreux) (marron) Absence d'amiante - Phase 3 Matériau souple fibreux de type papier, carton (blanc) Absence d'amiante</p>

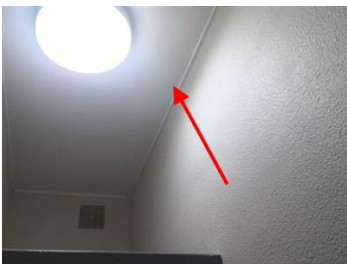
Sanitaire 2	4	Plafond	Oui 3ème étage - Sanitaire 2 : Plafond	<p><u>Identifiant:</u> ZPSO041 <u>Echantillon:</u> MA2206080596_RAAT/P078, réf. labo.: 22EK074354-077 MA2206080596_RAAT/P079, réf. labo.: 22EK074354-078 MA2206080596_RAAT/P133, réf. labo.: 22EK074354-132 <u>Description:</u> Peinture + Enduit de jointoiement + Bande + plaques de plâtre <u>Composant de la construction:</u> 4 - Plafonds et faux plafonds - Plafonds <u>Partie à sonder:</u> Bandes calicot <u>Quantité estimée:</u> <u>Justificatif:</u> Après analyse en laboratoire</p>	<p><u>Analyse:</u> P079 <u>Partie analysée par le laboratoire:</u> - Phase 2 Matériau de type système d'enduit peinture (blanc) ; matériau semi-dur de type plaque (plâtreux) (marron) Absence d'amiante</p>

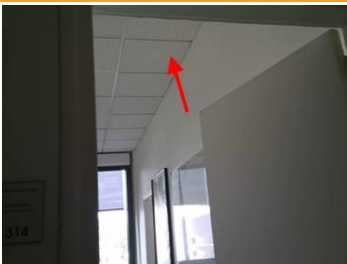
Localisation	n° de sondage	Zone	Prélèvement effectué / Sondage et extension	Echantillon	Analyse	Photo
A314	1	Plafond	Oui 3ème étage - A314 : Plafond	<p><u>Identifiant:</u> ZPSO044 <u>Réf. échantillon:</u> MA2206080596_RAAT/P082 <u>Réf. laboratoire:</u> 22EK074354-081 <u>Description:</u> Panneaux et plaques blanc et gris <u>Composant de la construction:</u> 4 - Plafonds et faux plafonds - Faux plafonds <u>Partie à sonder:</u> Panneaux et plaques <u>Quantité estimée:</u> <u>Justificatif:</u> Après analyse en laboratoire</p>	<p><u>Analyse:</u> P082 <u>Partie analysée par le laboratoire:</u> - Phase 2 Matériau de type peinture (blanc) ; matériau semi-dur fibreux de type faux-plafonds (beige) ; matériau semi-dur (blanc) ; matériau (noir) en traces Absence d'amiante</p>

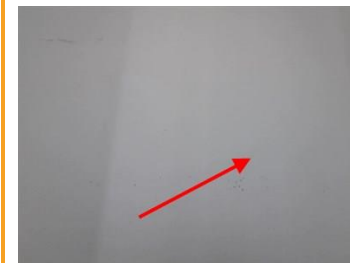
Local électrique	3	Plafond	Oui 2ème étage - Local électrique : Plafond	<u>Identifiant:</u> ZPSO063 <u>Echantillon:</u> MA2206080596_RAAT/P127, réf. labo.: 22EK074354-126 MA2206080596_RAAT/P128, réf. labo.: 22EK074354-127 <u>Description:</u> Peinture + Enduit de jointoiement + Bande + plaques de plâtre <u>Composant de la construction:</u> 4 - Plafonds et faux plafonds - Plafonds <u>Partie à sonder:</u> Bandes calicot <u>Quantité estimée:</u> <u>Justificatif:</u> Après analyse en laboratoire	<u>Analyse:</u> P127 <u>Partie analysée par le laboratoire:</u> - Phase 2 Matériau de type peinture (blanc) ; matériau semi-dur de type enduit (blanc) ; matériau semi-dur de type plaque (plâtreux) (marron) Absence d'amiante

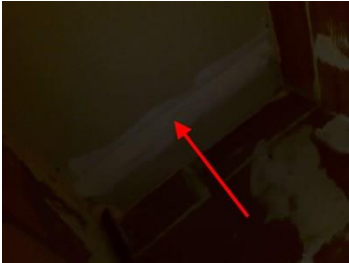
Local électrique 1	4	Plafond	Oui 1er étage - Local électrique 1 : Plafond	<p><u>Identifiant:</u> ZPSO063 <u>Echantillon:</u> MA2206080596_RAAT/P127, réf. labo.: 22EK074354-126 MA2206080596_RAAT/P128, réf. labo.: 22EK074354-127 <u>Description:</u> Peinture + Enduit de jointoiement + Bande + plaques de plâtre <u>Composant de la construction:</u> 4 - Plafonds et faux plafonds - Plafonds <u>Partie à sonder:</u> Bandes calicot <u>Quantité estimée:</u> <u>Justificatif:</u> Après analyse en laboratoire</p>	<p><u>Analyse:</u> P128 <u>Partie analysée par le laboratoire:</u> - Phase 2 Matériau de type peinture (blanc) ; matériau semi-dur de type enduit (blanc) ; matériau semi-dur de type plaque (plâtreux) (marron) Absence d'amiante</p>

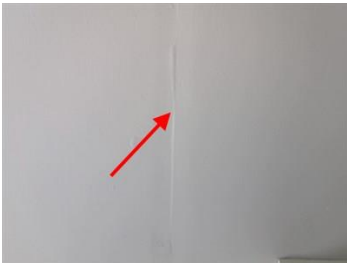
Localisation	n° de sondage	Zone	Prélèvement effectué / Sondage et extension	Echantillon	Analyse	Photo
A303	1	Plafond	Oui 3ème étage - A303 : Plafond	<u>Identifiant:</u> ZPSO064 <u>Réf. échantillon:</u> MA2206080596_RAAT/P129 <u>Réf. laboratoire:</u> 22EK074354-128 <u>Description:</u> Peinture + Enduit de jointoiement + Bande + plaques de plâtre <u>Composant de la construction:</u> 4 - Plafonds et faux plafonds - Plafonds <u>Partie à sonder:</u> Bandes calicot <u>Quantité estimée:</u> <u>Justificatif:</u> Après analyse en laboratoire	<u>Analyse:</u> P129 <u>Partie analysée par le laboratoire:</u> - Phase 2 Matériau de type peinture (blanc) ; matériau semi-dur de type enduit (blanc) ; matériau semi-dur de type plaque (plâtreux) (marron) Absence d'amiante

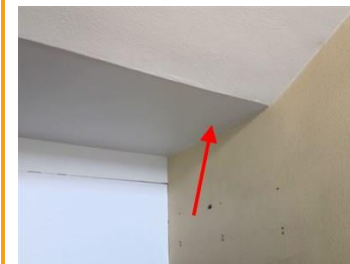
Localisation	n° de sondage	Zone	Prélèvement effectué / Sondage et extension	Echantillon	Analyse	Photo
Escalier 1	1	Plafond	Oui 1er étage - Escalier 1 : Plafond	<u>Identifiant:</u> ZPSO065 <u>Echantillon:</u> MA2206080596_RAAT/P132, réf. labo.: 22EK074354-131 MA2206080596_RAAT/P195, réf. labo.: 22EK074354-194 <u>Description:</u> Enduit à base de plâtre lissé ou taloché <u>Composant de la construction:</u> 4 - Plafonds et faux plafonds - Plafonds <u>Partie à sonder:</u> Enduit à base de plâtre lissé ou taloché <u>Quantité estimée:</u> <u>Justificatif:</u> Après analyse en laboratoire	<u>Analyse:</u> P195 <u>Partie analysée par le laboratoire:</u> - Matériau de type peinture (blanc) ; matériau dur de type mortier, béton, chape (gris) : Absence d'amiante

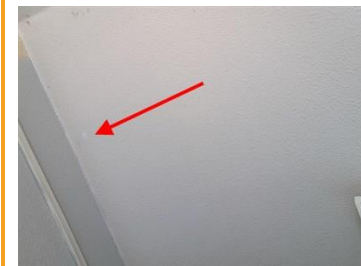
Circulation 3	4	Plafond	Oui 2ème étage - Circulation 3 : Plafond	<p><u>Identifiant:</u> ZPSO065</p> <p><u>Echantillon:</u> MA2206080596_RAAT/P132, réf. labo.: 22EK074354-131 MA2206080596_RAAT/P195, réf. labo.: 22EK074354-194</p> <p><u>Description:</u> Enduit à base de plâtre lissé ou taloché</p> <p><u>Composant de la construction:</u> 4 - Plafonds et faux plafonds - Plafonds</p> <p><u>Partie à sonder:</u> Enduit à base de plâtre lissé ou taloché</p> <p><u>Quantité estimée:</u></p> <p><u>Justificatif:</u> Après analyse en laboratoire</p>	<p><u>Analyse:</u> P132</p> <p><u>Partie analysée par le laboratoire:</u> - Matériau de type peinture (beige) ; matériau semi-dur (blanc) + (marron) : Absence d'amiante</p>

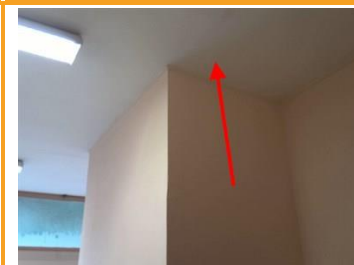
Localisation	n° de sondage	Zone	Prélèvement effectué / Sondage et extension	Echantillon	Analyse	Photo
A116	1	Plafond	Oui 1er étage - A116 : Plafond	<u>Identifiant:</u> ZPSO084 <u>Réf. échantillon:</u> MA2206080596_RAAT/P181 <u>Réf. laboratoire:</u> 22EK074354-180 <u>Description:</u> Enduit à base de plâtre lissé ou taloché <u>Composant de la construction:</u> 4 - Plafonds et faux plafonds - Plafonds <u>Partie à sonder:</u> Enduit à base de plâtre lissé ou taloché <u>Quantité estimée:</u> <u>Justificatif:</u> Après analyse en laboratoire	<u>Analyse:</u> P181 <u>Partie analysée par le laboratoire:</u> - Phase 2 Matériau de type peinture (blanc) ; matériau semi-dur de type plaque (plâtreux) (marron) Absence d'amiante

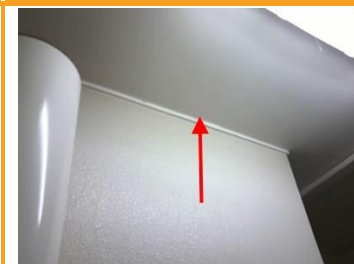
Localisation	n° de sondage	Zone	Prélèvement effectué / Sondage et extension	Echantillon	Analyse	Photo
Sanitaire 3	1	Plafond	Oui 1er étage - Sanitaire 3 : Plafond	<u>Identifiant:</u> ZPSO085 <u>Réf. échantillon:</u> MA2206080596_RAAT/P182 <u>Réf. laboratoire:</u> 22EK074354-181 <u>Description:</u> Peinture + Enduit de jointoiement + Bande + plaques de plâtre <u>Composant de la construction:</u> 4 - Plafonds et faux plafonds - Plafonds <u>Partie à sonder:</u> Bandes calicot <u>Quantité estimée:</u> <u>Justificatif:</u> Après analyse en laboratoire	<u>Analyse:</u> P182 <u>Partie analysée par le laboratoire:</u> - Phase 2 Matériau de type peinture (blanc) ; matériau semi-dur de type plaque (plâtreux) (marron) Absence d'amiante

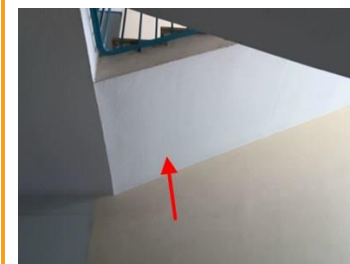
Escalier 2	4	Paillasse	Oui 1er étage - Escalier 2 : Paillasse	<p><u>Identifiant:</u> ZPSO090</p> <p><u>Echantillon:</u> MA2206080596_RAAT/P190, réf. labo.: 22EK074354-189 MA2206080596_RAAT/P191, réf. labo.: 22EK074354-190 MA2206080596_RAAT/P192, réf. labo.: 22EK074354-191</p> <p><u>Description:</u> Enduit à base de ciment lissé ou taloché</p> <p><u>Composant de la construction:</u> 4 - Plafonds et faux plafonds - Plafonds</p> <p><u>Partie à sonder:</u> Enduit à base de ciment lissé ou taloché</p> <p><u>Quantité estimée:</u></p> <p><u>Justificatif:</u> Après analyse en laboratoire</p>	<p><u>Analyse:</u> P190</p> <p><u>Partie analysée par le laboratoire:</u> - Matériau de type peinture (blanc) ; matériau semi-dur de type enduit (blanc) ; matériau dur de type mortier, béton, chape (gris) : Absence d'amiante</p>

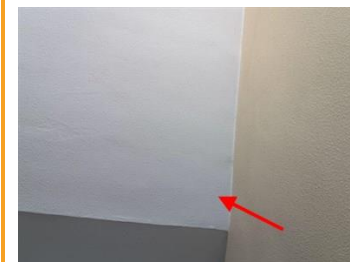
Escalier 1	6	Paillasse	Oui 3ème étage - Escalier 1 : Paillasse	<p><u>Identifiant:</u> ZPSO090</p> <p><u>Echantillon:</u> MA2206080596_RAAT/P190, réf. labo.: 22EK074354-189 MA2206080596_RAAT/P191, réf. labo.: 22EK074354-190 MA2206080596_RAAT/P192, réf. labo.: 22EK074354-191</p> <p><u>Description:</u> Enduit à base de ciment lissé ou taloché</p> <p><u>Composant de la construction:</u> 4 - Plafonds et faux plafonds - Plafonds</p> <p><u>Partie à sonder:</u> Enduit à base de ciment lissé ou taloché</p> <p><u>Quantité estimée:</u></p> <p><u>Justificatif:</u> Après analyse en laboratoire</p>	<p><u>Analyse:</u> P192</p> <p><u>Partie analysée par le laboratoire:</u> - Matériau de type peinture (blanc) ; matériau semi-dur de type enduit (blanc) ; matériau dur de type mortier, béton, chape (gris) : Absence d'amiante</p>

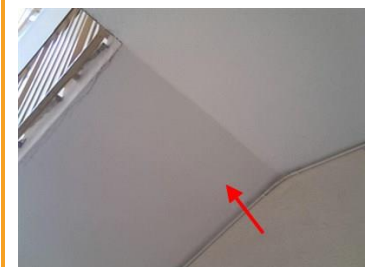
Escalier 2	10	Paillasse	Sondage et extension de la ZPSO du ou des échantillon(s) : P190, P191, P192	<p><u>Identifiant:</u> ZPSO090</p> <p><u>Echantillon:</u> MA2206080596_RAAT/P190, réf. labo.: 22EK074354-189 MA2206080596_RAAT/P191, réf. labo.: 22EK074354-190 MA2206080596_RAAT/P192, réf. labo.: 22EK074354-191</p> <p><u>Description:</u> Enduit à base de ciment lissé ou taloché</p> <p><u>Composant de la construction:</u> 4 - Plafonds et faux plafonds - Plafonds</p> <p><u>Partie à sonder:</u> Enduit à base de ciment lissé ou taloché</p> <p><u>Quantité estimée:</u></p> <p><u>Justificatif:</u> Après analyse en laboratoire</p>	<p><u>Analyse:</u> P190, P191, P192</p>	Idem photo : P190; P192; P191
Escalier 3	11	Paillasse	Oui 2ème étage - Escalier 3 : Paillasse	<p><u>Identifiant:</u> ZPSO090</p> <p><u>Echantillon:</u> MA2206080596_RAAT/P190, réf. labo.: 22EK074354-189 MA2206080596_RAAT/P191, réf. labo.: 22EK074354-190 MA2206080596_RAAT/P192, réf. labo.: 22EK074354-191</p> <p><u>Description:</u> Enduit à base de ciment lissé ou taloché</p> <p><u>Composant de la construction:</u> 4 - Plafonds et faux plafonds - Plafonds</p> <p><u>Partie à sonder:</u> Enduit à base de ciment lissé ou taloché</p> <p><u>Quantité estimée:</u></p> <p><u>Justificatif:</u> Après analyse en laboratoire</p>	<p><u>Analyse:</u> P191</p> <p><u>Partie analysée par le laboratoire:</u> - Matériau de type peinture (blanc) ; matériau semi-dur de type enduit (blanc) ; matériau dur de type mortier, béton, chape (gris) : Absence d'amiante</p>

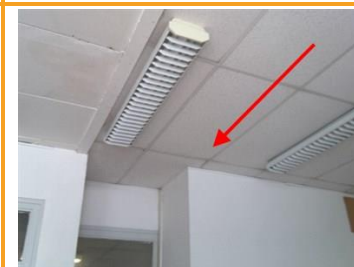
ZPSO091 : Panneaux et plaques blanc + trou

A104	3	Plafond	Sondage et extension de la ZPSO du ou des échantillon(s) : P189	<u>Identifiant:</u> ZPSO091 <u>Réf. échantillon:</u> MA2206080596_RAAT/P189 <u>Réf. laboratoire:</u> 22EK074354-188 <u>Description:</u> Panneaux et plaques blanc + trou <u>Composant de la construction:</u> 4 - Plafonds et faux plafonds - Faux plafonds <u>Partie à sonder:</u> Panneaux et plaques <u>Quantité estimée:</u> <u>Justificatif:</u> Après analyse en laboratoire	<u>Analyse:</u> P189	Idem photo : P189
A111	4	Plafond	Oui 1er étage - A111 : Plafond	<u>Identifiant:</u> ZPSO091 <u>Réf. échantillon:</u> MA2206080596_RAAT/P189 <u>Réf. laboratoire:</u> 22EK074354-188 <u>Description:</u> Panneaux et plaques blanc + trou <u>Composant de la construction:</u> 4 - Plafonds et faux plafonds - Faux plafonds <u>Partie à sonder:</u> Panneaux et plaques <u>Quantité estimée:</u> <u>Justificatif:</u> Après analyse en laboratoire	<u>Analyse:</u> P189 <u>Partie analysée par le laboratoire:</u> - Phase 2 Matériau de type peinture (blanc) ; matériau semi-dur fibreux de type faux-plafonds (beige) ; matériau semi-dur (beige) Absence d'amiante

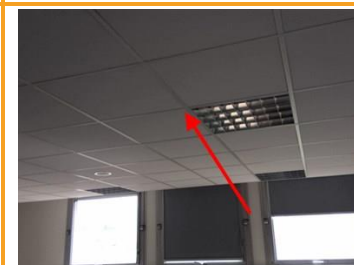
ZPSO112 : Panneaux et plaques blanc

A017	15	Plafond	Sondage et extension de la ZPSO du ou des échantillon(s) : P236	<u>Identifiant:</u> ZPSO112 <u>Réf. échantillon:</u> MA2206080596_RAAT/P236 <u>Réf. laboratoire:</u> 22EK074354-235 <u>Description:</u> Panneaux et plaques blanc <u>Composant de la construction:</u> 4 - Plafonds et faux plafonds - Faux plafonds <u>Partie à sonder:</u> Panneaux et plaques <u>Quantité estimée:</u> <u>Justificatif:</u> Après analyse en laboratoire	<u>Analyse:</u> P236	Idem photo : P236
A018	16	Plafond	Oui Rez de chaussée - A018 : Plafond	<u>Identifiant:</u> ZPSO112 <u>Réf. échantillon:</u> MA2206080596_RAAT/P236 <u>Réf. laboratoire:</u> 22EK074354-235 <u>Description:</u> Panneaux et plaques blanc <u>Composant de la construction:</u> 4 - Plafonds et faux plafonds - Faux plafonds <u>Partie à sonder:</u> Panneaux et plaques <u>Quantité estimée:</u> <u>Justificatif:</u> Après analyse en laboratoire	<u>Analyse:</u> P236 <u>Partie analysée par le laboratoire:</u> - Phase 1 Matériau fibreux de type isolant (blanc) Absence d'amiante - Phase 2 Matériau fibreux de type isolant (jaune) Absence d'amiante

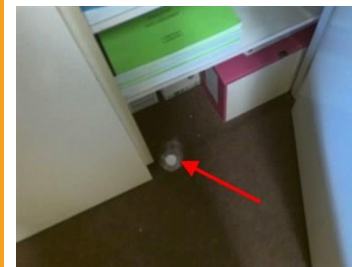
ZPSO001 : Moquette + Colle non bitumineuse + Dalle de sol + Colle bitumineux

Attente 2	6	Sol	Oui 3ème étage - Attente 2 : Sol	<p><u>Identifiant:</u> ZPSO001</p> <p><u>Echantillon:</u> MA2206080596_RAAT/P001, réf. labo.: 22EK074354-001 MA2206080596_RAAT/P002, réf. labo.: 22EK074354-002</p> <p><u>Description:</u> Moquette + Colle non bitumineuse + Dalle de sol + Colle bitumineux</p> <p><u>Composant de la construction:</u> 5 - Planchers et planchers techniques - Revêtements de sols</p> <p><u>Partie à sonder:</u> Moquette</p> <p><u>Quantité estimée:</u> 3 m2</p> <p><u>Justificatif:</u> Après analyse en laboratoire</p>	<p><u>Analyse:</u> P002</p> <p><u>Partie analysée par le laboratoire:</u> - Phase 1 Matériau souple fibreux de type moquette (marron) ; matériau de type colle (jaune) ; matériau de type colle bitumineux (noir) ; matériau semi-dur de type ragréage (beige) - Phase 2 Matériau semi-dur de type dalle de sol (gris)</p> <p>Présence d'amiante</p>

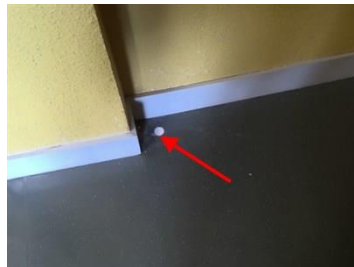
Localisation	n° de sondage	Zone	Prélèvement effectué / Sondage et extension	Echantillon	Analyse	Photo
Circulation 1	1	Sol	Oui 3ème étage - Circulation 1 : Sol	<u>Identifiant:</u> ZPSO002 <u>Echantillon:</u> MA2206080596_RAAT/P003, réf. labo.: 22EK074354-003 MA2206080596_RAAT/P004, réf. labo.: 22EK074354-004 <u>Description:</u> Revêtement Souple + Colle non bitumineuse + ragréage <u>Composant de la construction:</u> 5 - Planchers et planchers techniques - Revêtements de sols <u>Partie à sonder:</u> Colle non bitumineuse <u>Quantité estimée:</u> <u>Justificatif:</u> Après analyse en laboratoire	<u>Analyse:</u> P003 <u>Partie analysée par le laboratoire:</u> - Phase 1 Matériau souple de type dalle de sol (gris) Absence d'amiante - Phase 2 Matériau de type colle (jaune) ; matériau semi-dur de type ragréage (fibreuse) (rose) ; matériau de type colle (jaune) ; matériau dur de type mortier, béton, chape (beige) en traces Absence d'amiante - Phase 4 Matériau dur de type mortier, béton, chape (beige) Absence d'amiante

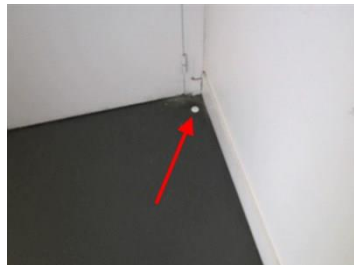
Circulation 2	2	Sol	Oui 3ème étage - Circulation 2 : Sol	<u>Identifiant:</u> ZPSO002 <u>Echantillon:</u> MA2206080596_RAAT/P003, réf. labo.: 22EK074354-003 MA2206080596_RAAT/P004, réf. labo.: 22EK074354-004 <u>Description:</u> Revêtement Souple + Colle non bitumineuse + ragréage <u>Composant de la construction:</u> 5 - Planchers et planchers techniques - Revêtements de sols <u>Partie à sonder:</u> Colle non bitumineuse <u>Quantité estimée:</u> <u>Justificatif:</u> Après analyse en laboratoire	<u>Analyse:</u> P004 <u>Partie analysée par le laboratoire:</u> - Phase 1 Matériau de type peinture (beige) en traces ; matériau souple de type dalle de sol (gris) Absence d'amiante - Phase 2 Matériau de type colle (jaune) ; matériau semi-dur de type ragréage (rose) ; matériau de type colle (gris) ; matériau semi-dur (beige) ; matériau dur de type mortier, béton, chape (gris) en traces Absence d'amiante

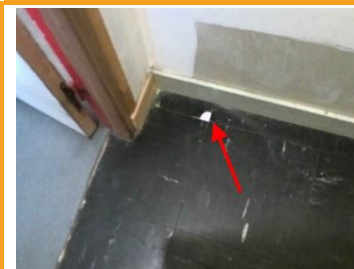
ZPSO003 : Dalle de sol + Colle bitumineuse

Localisation	n° de sondage	Zone	Prélèvement effectué / Sondage et extension	Echantillon	Analyse	Photo
Local entretien	1	Sol	Oui 3ème étage - Local entretien : Sol	<u>Identifiant:</u> ZPSO003 <u>Réf. échantillon:</u> MA2206080596_RAAT/P005 <u>Réf. laboratoire:</u> 22EK074354-005 <u>Description:</u> Dalle de sol + Colle bitumineuse <u>Composant de la construction:</u> 5 - Planchers et planchers techniques - Revêtements de sols <u>Partie à sonder:</u> Dalle de sol <u>Quantité estimée:</u> 3 m2 <u>Justificatif:</u> Après analyse en laboratoire	<u>Analyse:</u> P005 <u>Partie analysée par le laboratoire:</u> - Phase 1 Matériau semi-dur de type dalle de sol (noir) Présence d'amiante - Phase 2 Matériau de type colle bitumineux (noir) ; matériau semi-dur de type ragréage (gris) Présence d'amiante

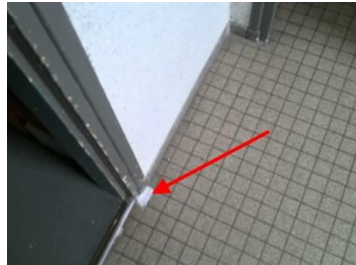
Localisation	n° de sondage	Zone	Prélèvement effectué / Sondage et extension	Echantillon	Analyse	Photo
Sanitaire 1	1	Sol	Oui 3ème étage - Sanitaire 1 : Sol	<u>Identifiant:</u> ZPSO004 <u>Echantillon:</u> MA2206080596_RAAT/P006, réf. labo.: 22EK074354-006 MA2206080596_RAAT/P023, réf. labo.: 22EK074354-023 <u>Description:</u> Carrelage + colle de carrelage <u>Composant de la construction:</u> 5 - Planchers et planchers techniques - Revêtements de sols <u>Partie à sonder:</u> Colle de carrelage <u>Quantité estimée:</u> <u>Justificatif:</u> Après analyse en laboratoire	<u>Analyse:</u> P006 <u>Partie analysée par le laboratoire:</u> - Matériau dur de type carrelage, faïence (beige) + (gris) ; matériau dur de type joint ciment (gris) ; matériau dur de type ciment-colle (gris) (clair) ; matériau dur de type mortier, béton, chape (beige) : Absence d'amiante

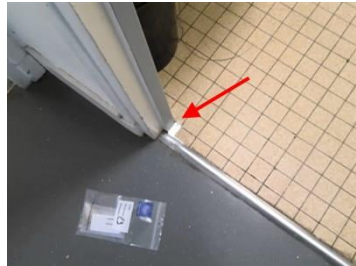
Sanitaire 2	2	Sol	Oui 3ème étage - Sanitaire 2 : Sol	<u>Identifiant:</u> ZPSO004 <u>Echantillon:</u> MA2206080596_RAAT/P006, réf. labo.: 22EK074354-006 MA2206080596_RAAT/P023, réf. labo.: 22EK074354-023 <u>Description:</u> Carrelage + colle de carrelage <u>Composant de la construction:</u> 5 - Planchers et planchers techniques - Revêtements de sols <u>Partie à sonder:</u> Colle de carrelage <u>Quantité estimée:</u> <u>Justificatif:</u> Après analyse en laboratoire	<u>Analyse:</u> P023 <u>Partie analysée par le laboratoire:</u> - Matériau dur de type carrelage, faïence (beige) ; matériau dur de type joint ciment (gris) ; matériau dur de type mortier, béton, chape (gris) : Absence d'amiante

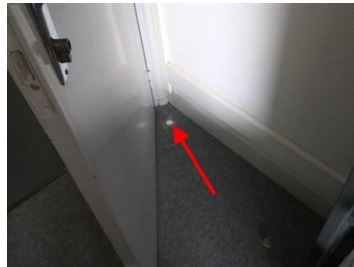
ZPSO005 : Moquette + Colle non bitumineuse + Carrelage + Colle

Localisation	n° de sondage	Zone	Prélèvement effectué / Sondage et extension	Echantillon	Analyse	Photo
A303	1	Sol	Oui 3ème étage - A303 : Sol	<u>Identifiant:</u> ZPSO005 <u>Réf. échantillon:</u> MA2206080596_RAAT/P007 <u>Réf. laboratoire:</u> 22EK074354-007 <u>Description:</u> Moquette + Colle non bitumineuse + Carrelage + Colle <u>Composant de la construction:</u> 5 - Planchers et planchers techniques - Revêtements de sols <u>Partie à sonder:</u> Moquette <u>Quantité estimée:</u> <u>Justificatif:</u> Après analyse en laboratoire	<u>Analyse:</u> P007 <u>Partie analysée par le laboratoire:</u> - Phase 2 Matériau souple fibreux de type moquette (noir) ; matériau de type colle (jaune) Absence d'amiante - Phase 3 Matériau semi-dur de type ragréage (gris) ; matériau dur de type carrelage, faïence (beige) + (noir) Absence d'amiante - Phase 4 Matériau dur de type mortier, béton, chape (gris) Absence d'amiante

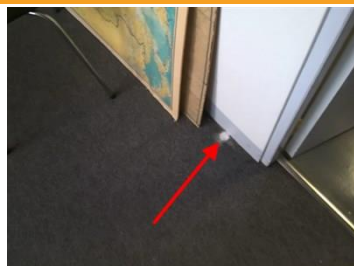
ZPSO006 : Moquette + Colle non bitumineuse + Ragréage

Localisation	n° de sondage	Zone	Prélèvement effectué / Sondage et extension	Echantillon	Analyse	Photo
A306	1	Sol	Oui 3ème étage - A306 : Sol	<u>Identifiant:</u> ZPSO006 <u>Réf. échantillon:</u> MA2206080596_RAAT/P008 <u>Réf. laboratoire:</u> 22EK074354-008 <u>Description:</u> Moquette + Colle non bitumineuse + Ragréage <u>Composant de la construction:</u> 5 - Planchers et planchers techniques - Revêtements de sols <u>Partie à sonder:</u> Moquette <u>Quantité estimée:</u> <u>Justificatif:</u> Après analyse en laboratoire	<u>Analyse:</u> P008 <u>Partie analysée par le laboratoire:</u> - Phase 2 Matériau souple fibreux de type moquette (noir) ; matériau de type colle (jaune) Absence d'amiante - Phase 3 Matériau semi-dur de type ragréage (gris) ; matériau dur de type mortier, béton, chape (gris) en traces Absence d'amiante

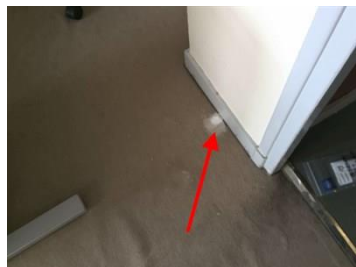
ZPSO007 : Moquette + Colle non bitumineuse + Dalle de sol + Colle bitumineux

Localisation	n° de sondage	Zone	Prélèvement effectué / Sondage et extension	Echantillon	Analyse	Photo
A304	1	Sol	Oui 3ème étage - A304 : Sol	<u>Identifiant:</u> ZPSO007 <u>Réf. échantillon:</u> MA2206080596_RAAT/P009 <u>Réf. laboratoire:</u> 22EK074354-009 <u>Description:</u> Moquette + Colle non bitumineuse + Dalle de sol + Colle bitumineux <u>Composant de la construction:</u> 5 - Planchers et planchers techniques - Revêtements de sols <u>Partie à sonder:</u> Moquette <u>Quantité estimée:</u> 30 m2 <u>Justificatif:</u> Après analyse en laboratoire	<u>Analyse:</u> P009 <u>Partie analysée par le laboratoire:</u> - Phase 2 Matériau semi-dur de type dalle de sol (gris) Présence d'amiante - Phase 3 Matériau souple fibreux de type moquette (beige) ; matériau de type colle (jaune) ; matériau de type mousse (jaune) Présence d'amiante - Phase 4 Matériau de type colle bitumineux (noir) Présence d'amiante - Phase 5 Matériau dur de type mortier, béton, chape (gris) Absence d'amiante

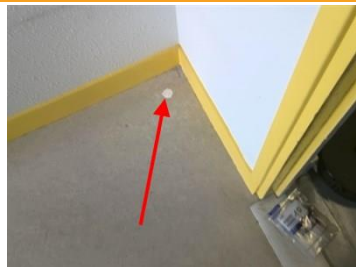
ZPSO008 : Revêtement Souple + Colle non bitumineuse + ragréage

Localisation	n° de sondage	Zone	Prélèvement effectué / Sondage et extension	Echantillon	Analyse	Photo
A305	1	Sol	Oui 3ème étage - A305 : Sol	<u>Identifiant:</u> ZPSO008 <u>Réf. échantillon:</u> MA2206080596_RAAT/P010 <u>Réf. laboratoire:</u> 22EK074354-010 <u>Description:</u> Revêtement Souple + Colle non bitumineuse + ragréage <u>Composant de la construction:</u> 5 - Planchers et planchers techniques - Revêtements de sols <u>Partie à sonder:</u> Colle non bitumineuse <u>Quantité estimée:</u> 30 m2 <u>Justificatif:</u> Après analyse en laboratoire	<u>Analyse:</u> P010 <u>Partie analysée par le laboratoire:</u> - Phase 2 Matériau souple de type revêtement de sol (fibreux) (gris) Absence d'amiante - Phase 3 Matériau de type colle (jaune) ; matériau semi-dur de type ragréage (gris) ; matériau de type colle bitumineux (noir) ; matériau dur de type mortier, béton, chape (gris) Présence d'amiante

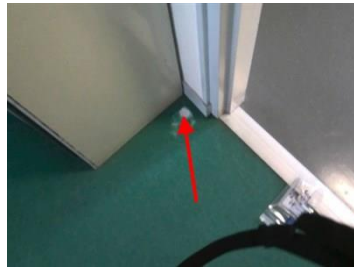
A332	3	Sol	Oui 3ème étage - A332 : Sol	<p><u>Identifiant:</u> ZPSO009</p> <p><u>Echantillon:</u> MA2206080596_RAAT/P011, réf. labo.: 22EK074354-011 MA2206080596_RAAT/P013, réf. labo.: 22EK074354-013 MA2206080596_RAAT/P021, réf. labo.: 22EK074354-021</p> <p><u>Description:</u> Moquette + Colle non bitumineuse + Dalle de sol + Colle bitumineux + Ragréage</p> <p><u>Composant de la construction:</u> 5 - Planchers et planchers techniques - Revêtements de sols</p> <p><u>Partie à sonder:</u> Moquette</p> <p><u>Quantité estimée:</u> 32 m2</p> <p><u>Justificatif:</u> Après analyse en laboratoire</p>	<p><u>Analyse:</u> P011</p> <p><u>Partie analysée par le laboratoire:</u> - Phase 2 Matériau semi-dur de type dalle de sol (jaune) Présence d'amiante - Phase 3 Matériau souple fibreux de type moquette (vert) ; matériau de type colle (jaune) Présence d'amiante - Phase 4 Matériau de type colle bitumineux (noir) Présence d'amiante - Phase 5 Matériau dur de type mortier, béton, chape (gris) Absence d'amiante</p>

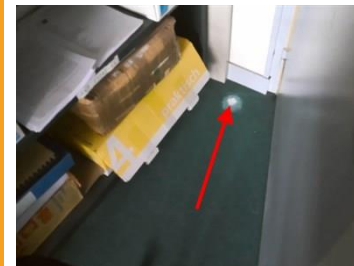
ZPSO010 : Moquette + Colle non bitumineuse + Dalle de sol rose + + Colle bitumineux + Ragréage

Localisation	n° de sondage	Zone	Prélèvement effectué / Sondage et extension	Echantillon	Analyse	Photo
A331	1	Sol	Oui 3ème étage - A331 : Sol	<p>Identifiant: ZPSO010</p> <p>Réf. échantillon: MA2206080596_RAAT/P012</p> <p>Réf. laboratoire: 22EK074354-012</p> <p>Description: Moquette + Colle non bitumineuse + Dalle de sol rose + + Colle bitumineux + Ragréage</p> <p>Composant de la construction: 5 - Planchers et planchers techniques - Revêtements de sols</p> <p>Partie à sonder: Moquette</p> <p>Quantité estimée: 33 m2</p> <p>Justificatif: Après analyse en laboratoire</p>	<p>Analyse: P012</p> <p>Partie analysée par le laboratoire:</p> <ul style="list-style-type: none"> - Phase 2 Matériau souple fibreux de type moquette (vert) ; matériau de type colle (jaune) <p>Absence d'amiante</p> <ul style="list-style-type: none"> - Phase 3 Matériau semi-dur de type dalle de sol (rose) <p>Absence d'amiante</p> <ul style="list-style-type: none"> - Phase 4 Matériau de type colle bitumineux (noir) <p>Présence d'amiante</p> <ul style="list-style-type: none"> - Phase 5 Matériau dur de type mortier, béton, chape (gris) <p>Absence d'amiante</p>

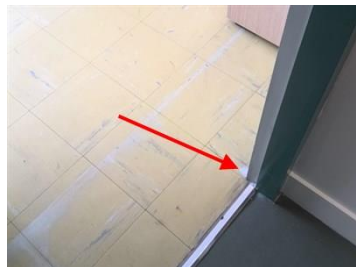
A329	5	Sol	Oui 3ème étage - A329 : Sol	<p><u>Identifiant:</u> ZPSO013</p> <p><u>Echantillon:</u> MA2206080596_RAAT/P016, réf. labo.: 22EK074354-016 MA2206080596_RAAT/P017, réf. labo.: 22EK074354-017</p> <p><u>Description:</u> Dalle de sol + Colle bitumineuse + ragréage</p> <p><u>Composant de la construction:</u> 5 - Planchers et planchers techniques - Revêtements de sols</p> <p><u>Partie à sonder:</u> Dalle de sol</p> <p><u>Quantité estimée:</u></p> <p><u>Justificatif:</u> Après analyse en laboratoire</p>	<p><u>Analyse:</u> P016</p> <p><u>Partie analysée par le laboratoire:</u> - Phase 1 Matériau semi-dur de type dalle de sol (jaune) Présence d'amiante - Phase 2 Matériau de type colle bitumineux (noir) ; matériau dur de type mortier, béton, chape (gris) Présence d'amiante</p>

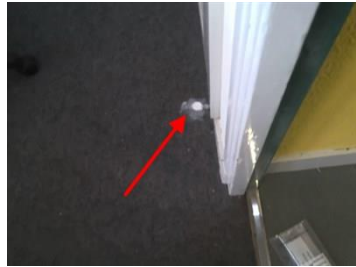
A311	2	Sol	Oui 3ème étage - A311 : Sol	<u>Identifiant:</u> ZPSO014 <u>Echantillon:</u> MA2206080596_RAAT/P019, réf. labo.: 22EK074354-019 MA2206080596_RAAT/P020, réf. labo.: 22EK074354-020 <u>Description:</u> Moquette + Colle non bitumineuse + dalle de sol + Colle bitumineux + ragréage <u>Composant de la construction:</u> 5 - Planchers et planchers techniques - Revêtements de sols <u>Partie à sonder:</u> Moquette <u>Quantité estimée:</u> <u>Justificatif:</u> Après analyse en laboratoire	<u>Analyse:</u> P020 <u>Partie analysée par le laboratoire:</u> - Phase 2 Matériau souple fibreux de type moquette (gris) + (noir) ; matériau de type colle (jaune) Absence d'amiante - Phase 3 Matériau semi-dur de type dalle de sol (gris) Présence d'amiante - Phase 4 Matériau de type colle bitumineux (noir) Présence d'amiante - Phase 5 Matériau dur de type mortier, béton, chape (gris) Absence d'amiante

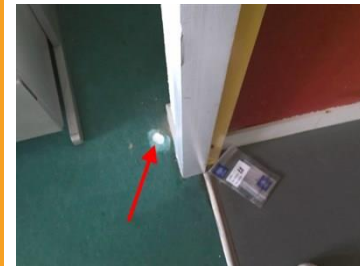
Localisation	n° de sondage	Zone	Prélèvement effectué / Sondage et extension	Echantillon	Analyse	Photo
A323	1	Sol	Oui 3ème étage - A323 : Sol	<u>Identifiant:</u> ZPSO015 <u>Réf. échantillon:</u> MA2206080596_RAAT/P022 <u>Réf. laboratoire:</u> 22EK074354-022 <u>Description:</u> Moquette + Colle non bitumineuse + Ragréege <u>Composant de la construction:</u> 5 - Planchers et planchers techniques - Revêtements de sols <u>Partie à sonder:</u> Moquette <u>Quantité estimée:</u> <u>Justificatif:</u> Après analyse en laboratoire	<u>Analyse:</u> P022 <u>Partie analysée par le laboratoire:</u> - Phase 2 Matériau souple fibreux de type moquette (vert) ; matériau de type colle (jaune) Absence d'amiante - Phase 3 Matériau semi-dur (beige) ; matériau semi-dur de type ragréege (marron) Absence d'amiante - Phase 4 Matériau de type colle bitumineux (noir) Présence d'amiante - Phase 5 Matériau dur de type mortier, béton, chape (gris) Absence d'amiante

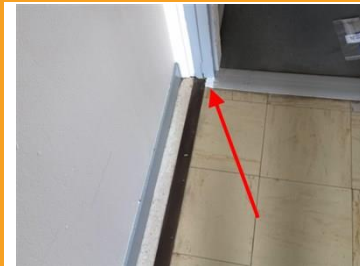
Localisation	n° de sondage	Zone	Prélèvement effectué / Sondage et extension	Echantillon	Analyse	Photo
Couloir	1	Sol	Oui 3ème étage - Couloir : Sol	<u>Identifiant:</u> ZPSO016 <u>Réf. échantillon:</u> MA2206080596_RAAT/P024 <u>Réf. laboratoire:</u> 22EK074354-024 <u>Description:</u> Dalle de sol + Colle bitumineuse + ragréege <u>Composant de la construction:</u> 5 - Planchers et planchers techniques - Revêtements de sols <u>Partie à sonder:</u> Dalle de sol <u>Quantité estimée:</u> <u>Justificatif:</u> Après analyse en laboratoire	<u>Analyse:</u> P024 <u>Partie analysée par le laboratoire:</u> - Phase 1 Matériau semi-dur de type dalle de sol (beige) Présence d'amiante - Phase 2 Matériau de type colle bitumineux (noir) ; matériau semi-dur de type ragréege (gris) Présence d'amiante

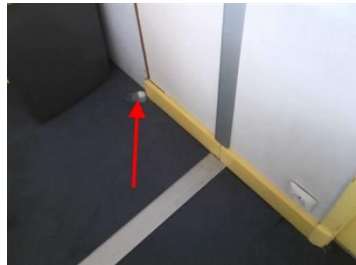
Localisation	n° de sondage	Zone	Prélèvement effectué / Sondage et extension	Echantillon	Analyse	Photo
A322	1	Sol	Oui 3ème étage - A322 : Sol	<u>Identifiant:</u> ZPSO017 <u>Réf. échantillon:</u> MA2206080596_RAAT/P025 <u>Réf. laboratoire:</u> 22EK074354-025 <u>Description:</u> Moquette + Colle non bitumineuse + Ragréage <u>Composant de la construction:</u> 5 - Planchers et planchers techniques - Revêtements de sols <u>Partie à sonder:</u> Moquette <u>Quantité estimée:</u> <u>Justificatif:</u> Après analyse en laboratoire	<u>Analyse:</u> P025 <u>Partie analysée par le laboratoire:</u> - Phase 2 Matériau souple fibreux de type moquette (bleu) ; matériau de type colle (jaune) ; matériau souple (transparent) ; matériau de type colle (jaune) ; matériau dur de type mortier, béton, chape (gris) en traces Absence d'amiante - Phase 3 Matériau dur de type mortier, béton, chape (gris) Absence d'amiante

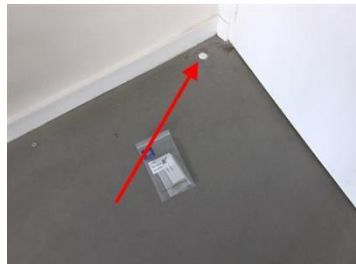
Localisation	n° de sondage	Zone	Prélèvement effectué / Sondage et extension	Echantillon	Analyse	Photo
A314	1	Sol	Oui 3ème étage - A314 : Sol	<u>Identifiant:</u> ZPSO018 <u>Réf. échantillon:</u> MA2206080596_RAAT/P026 <u>Réf. laboratoire:</u> 22EK074354-026 <u>Description:</u> Moquette + Colle non bitumineuse + Ragréage <u>Composant de la construction:</u> 5 - Planchers et planchers techniques - Revêtements de sols <u>Partie à sonder:</u> Colle non bitumineuse <u>Quantité estimée:</u> <u>Justificatif:</u> Après analyse en laboratoire	<u>Analyse:</u> P026 <u>Partie analysée par le laboratoire:</u> - Phase 2 Matériau semi-dur de type dalle de sol (fibreux) (gris) ; matériau de type colle (jaune) Absence d'amiante - Phase 3 Matériau de type colle (jaune) ; matériau semi-dur de type ragréage (rose) ; matériau de type colle bitumineux (noir) ; matériau semi-dur de type ragréage (gris) ; matériau dur de type mortier, béton, chape (gris) Présence d'amiante

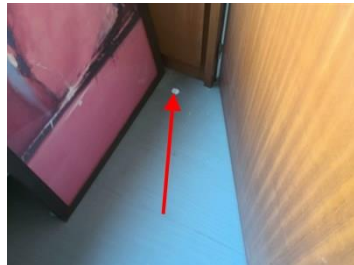
Localisation	n° de sondage	Zone	Prélèvement effectué / Sondage et extension	Echantillon	Analyse	Photo
A313	1	Sol	Oui 3ème étage - A313 : Sol	<u>Identifiant:</u> ZPSO019 <u>Réf. échantillon:</u> MA2206080596_RAAT/P027 <u>Réf. laboratoire:</u> 22EK074354-027 <u>Description:</u> Revêtement Souple + Colle non bitumineuse + ragréage <u>Composant de la construction:</u> 5 - Planchers et planchers techniques - Revêtements de sols <u>Partie à sonder:</u> Colle non bitumineuse <u>Quantité estimée:</u> <u>Justificatif:</u> Après analyse en laboratoire	<u>Analyse:</u> P027 <u>Partie analysée par le laboratoire:</u> - Phase 2 Matériau souple de type revêtement de sol (fibreuse) (gris) ; matériau de type colle (jaune) en traces ; matériau semi-dur de type ragréage (gris) en traces Absence d'amiante - Phase 3 Matériau semi-dur de type ragréage (gris) Absence d'amiante

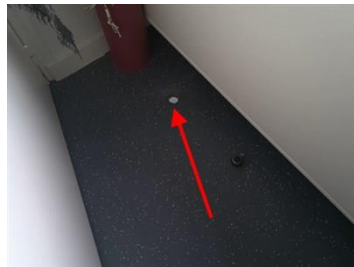
Localisation	n° de sondage	Zone	Prélèvement effectué / Sondage et extension	Echantillon	Analyse	Photo
A315	1	Sol	Oui 3ème étage - A315 : Sol	<u>Identifiant:</u> ZPSO020 <u>Echantillon:</u> MA2206080596_RAAT/P028, réf. labo.: 22EK074354-028 MA2206080596_RAAT/P029, réf. labo.: 22EK074354-029 <u>Description:</u> Revêtement Souple + Colle non bitumineuse + ragréage <u>Composant de la construction:</u> 5 - Planchers et planchers techniques - Revêtements de sols <u>Partie à sonder:</u> Colle non bitumineuse <u>Quantité estimée:</u> <u>Justificatif:</u> Après analyse en laboratoire	<u>Analyse:</u> P028 <u>Partie analysée par le laboratoire:</u> - Phase 1 Matériau souple de type dalle de sol (bleu) Absence d'amiante - Phase 2 Matériau de type colle (jaune) ; matériau semi-dur de type ragréage (gris) Absence d'amiante
