Pré-rapport de Repérage des matériaux et produits contenant de l'amiante avant réalisation de travaux dans un immeuble bâti

Numéro de dossier : MA2206080596_RAAT

Campus de Villejean

Curage complet* du bâtiment A

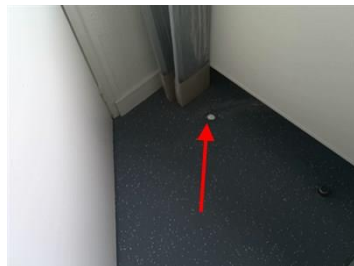
A316	2	Sol	Oui 3ème étage - A316 : Sol	<u>Identifiant:</u> ZPSO020 <u>Echantillon:</u> MA2206080596_RAAT/P028, réf. labo.: 22EK074354-028 MA2206080596_RAAT/P029, réf. labo.: 22EK074354-029 <u>Description:</u> Revêtement Souple + Colle non bitumineuse + ragréage <u>Composant de la construction:</u> 5 - Planchers et planchers techniques - Revêtements de sols <u>Partie à sonder:</u> Colle non bitumineuse <u>Quantité estimée:</u> <u>Justificatif:</u> Après analyse en laboratoire	<u>Analyse:</u> P029 <u>Partie analysée par le laboratoire:</u> - Phase 1 Matériau souple de type revêtement de sol (bleu) Absence d'amiante - Phase 2 Matériau de type colle (jaune) ; matériau semi-dur de type ragréage (gris) ; matériau dur de type mortier, béton, chape (gris) (foncé) Absence d'amiante

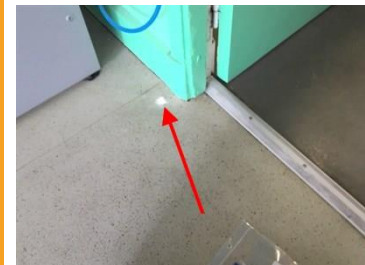
Localisation	n° de sondage	Zone	Prélèvement effectué / Sondage et extension	Echantillon	Analyse	Photo
A321	1	Sol	Oui 3ème étage - A321 : Sol	<p><u>Identifiant:</u> ZPSO021</p> <p><u>Réf. échantillon:</u> MA2206080596_RAAT/P030</p> <p><u>Réf. laboratoire:</u> 22EK074354-030</p> <p><u>Description:</u> Revêtement Souple + Colle non bitumineuse + ragréage</p> <p><u>Composant de la construction:</u> 5 - Planchers et planchers techniques - Revêtements de sols</p> <p><u>Partie à sonder:</u> Colle non bitumineuse</p> <p><u>Quantité estimée:</u></p> <p><u>Justificatif:</u> Après analyse en laboratoire</p>	<p><u>Analyse:</u> P030</p> <p><u>Partie analysée par le laboratoire:</u></p> <ul style="list-style-type: none"> - Phase 1 Matériau souple de type dalle de sol (gris) Absence d'amiante - Phase 2 Matériau de type colle (blanc) ; matériau semi-dur (blanc) ; matériau semi-dur de type ragréage (gris) Absence d'amiante - Phase 3 Matériau semi-dur de type ragréage (gris) en traces ; matériau dur de type mortier, béton, chape (gris) Absence d'amiante

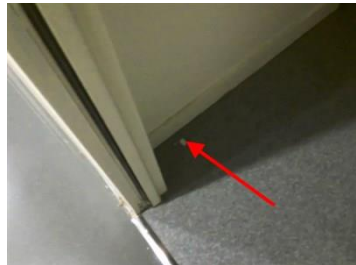
Localisation	n° de sondage	Zone	Prélèvement effectué / Sondage et extension	Echantillon	Analyse	Photo
A319	1	Sol	Oui 3ème étage - A319 : Sol	<u>Identifiant:</u> ZPSO022 <u>Réf. échantillon:</u> MA2206080596_RAAT/P031 <u>Réf. laboratoire:</u> 22EK074354-031 <u>Description:</u> Revêtement Souple + Colle non bitumineuse + ragréage <u>Composant de la construction:</u> 5 - Planchers et planchers techniques - Revêtements de sols <u>Partie à sonder:</u> Colle non bitumineuse <u>Quantité estimée:</u> <u>Justificatif:</u> Après analyse en laboratoire	<u>Analyse:</u> P031 <u>Partie analysée par le laboratoire:</u> - Phase 1 Matériau souple de type revêtement de sol (gris) Absence d'amiante - Phase 2 Matériau de type colle (blanc) ; matériau semi-dur de type ragréage (gris) Absence d'amiante - Phase 3 Matériau dur de type mortier, béton, chape (gris) Absence d'amiante

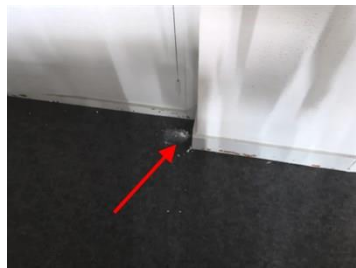
A234	4	Sol	Sondage et extension de la ZPSO du ou des échantillon(s) : P084, P085	<p><u>Identifiant:</u> ZPSO046</p> <p><u>Echantillon:</u> MA2206080596_RAAT/P084, réf. labo.: 22EK074354-083 MA2206080596_RAAT/P085, réf. labo.: 22EK074354-084</p> <p><u>Description:</u> Dalle de sol Jaune + Colle bitumineuse jaune</p> <p><u>Composant de la construction:</u> 5 - Planchers et planchers techniques - Revêtements de sols</p> <p><u>Partie à sonder:</u> Dalle de sol</p> <p><u>Quantité estimée:</u> 33 m2</p> <p><u>Justificatif:</u> Après analyse en laboratoire</p>	<p><u>Analyse:</u> P084, P085</p>	Idem photo : P084; P085
A235	5	Sol	Oui 2ème étage - A235 : Sol	<p><u>Identifiant:</u> ZPSO046</p> <p><u>Echantillon:</u> MA2206080596_RAAT/P084, réf. labo.: 22EK074354-083 MA2206080596_RAAT/P085, réf. labo.: 22EK074354-084</p> <p><u>Description:</u> Dalle de sol Jaune + Colle bitumineuse jaune</p> <p><u>Composant de la construction:</u> 5 - Planchers et planchers techniques - Revêtements de sols</p> <p><u>Partie à sonder:</u> Dalle de sol</p> <p><u>Quantité estimée:</u> 34 m2</p> <p><u>Justificatif:</u> Après analyse en laboratoire</p>	<p><u>Analyse:</u> P084</p> <p><u>Partie analysée par le laboratoire:</u> - Phase 2 Matériau souple fibreux de type moquette (bleu) ; matériau de type colle (jaune) Présence d'amiante - Phase 3 Matériau semi-dur de type dalle de sol (jaune) Présence d'amiante - Phase 4 Matériau de type colle bitumineux (noir) ; matériau dur de type mortier, béton, chape (gris) Présence d'amiante</p>

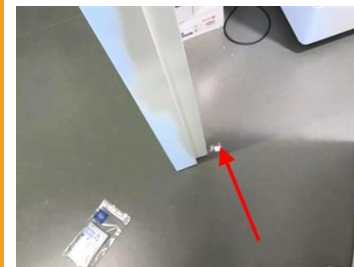
Localisation	n° de sondage	Zone	Prélèvement effectué / Sondage et extension	Echantillon	Analyse	Photo
A243	1	Sol	Oui 2ème étage - A243 : Sol	<p><u>Identifiant:</u> ZPSO048</p> <p><u>Echantillon:</u> MA2206080596_RAAT/P088, réf. labo.: 22EK074354-087 MA2206080596_RAAT/P089, réf. labo.: 22EK074354-088</p> <p><u>Description:</u> Revêtement Souple + Colle non bitumineuse + ragréage</p> <p><u>Composant de la construction:</u> 5 - Planchers et planchers techniques - Revêtements de sols</p> <p><u>Partie à sonder:</u> Colle non bitumineuse</p> <p><u>Quantité estimée:</u></p> <p><u>Justificatif:</u> Après analyse en laboratoire</p>	<p><u>Analyse:</u> P089</p> <p><u>Partie analysée par le laboratoire:</u> - Phase 1 Matériau souple de type revêtement de sol (gris) Absence d'amiante - Phase 2 Matériau de type colle (jaune) ; matériau semi-dur de type ragréage (gris) ; matériau dur de type mortier, béton, chape (beige) Absence d'amiante</p>

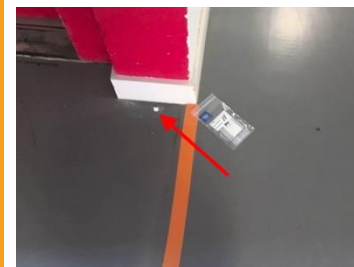
Circulation 1	2	Sol	Oui 2ème étage - Circulation 1 : Sol	<p><u>Identifiant:</u> ZPSO048</p> <p><u>Echantillon:</u> MA2206080596_RAAT/P088, réf. labo.: 22EK074354-087 MA2206080596_RAAT/P089, réf. labo.: 22EK074354-088</p> <p><u>Description:</u> Revêtement Souple + Colle non bitumineuse + ragréage</p> <p><u>Composant de la construction:</u> 5 - Planchers et planchers techniques - Revêtements de sols</p> <p><u>Partie à sonder:</u> Colle non bitumineuse</p> <p><u>Quantité estimée:</u></p> <p><u>Justificatif:</u> Après analyse en laboratoire</p>	<p><u>Analyse:</u> P088</p> <p><u>Partie analysée par le laboratoire:</u> - Phase 1 Matériau souple de type revêtement de sol (gris) Absence d'amiante - Phase 2 Matériau de type colle (jaune) ; matériau semi-dur de type ragréage (gris) ; matériau semi-dur (blanc) Absence d'amiante - Phase 3 Matériau semi-dur (blanc) en traces ; matériau dur de type mortier, béton, chape (beige) Absence d'amiante</p>

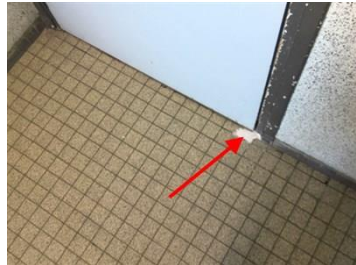
Localisation	n° de sondage	Zone	Prélèvement effectué / Sondage et extension	Echantillon	Analyse	Photo
Sanitaire 1	1	Sol	Oui 2ème étage - Sanitaire 1 : Sol	<u>Identifiant:</u> ZPSO049 <u>Echantillon:</u> MA2206080596_RAAT/P090, réf. labo.: 22EK074354-089 MA2206080596_RAAT/P091, réf. labo.: 22EK074354-090 <u>Description:</u> Carrelage + colle de carrelage <u>Composant de la construction:</u> 5 - Planchers et planchers techniques - Revêtements de sols <u>Partie à sonder:</u> Colle de carrelage <u>Quantité estimée:</u> <u>Justificatif:</u> Après analyse en laboratoire	<u>Analyse:</u> P091 <u>Partie analysée par le laboratoire:</u> - Matériau dur de type carrelage, faïence (marron) ; matériau dur de type joint ciment (gris) ; matériau dur de type mortier, béton, chape (beige) : Absence d'amiante

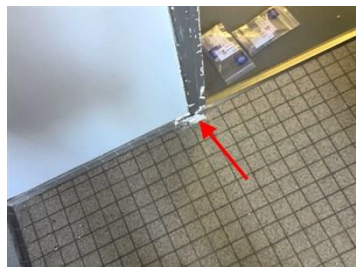
Sanitaire 2	2	Sol	Oui 2ème étage - Sanitaire 2 : Sol	<u>Identifiant:</u> ZPSO049 <u>Echantillon:</u> MA2206080596_RAAT/P090, réf. labo.: 22EK074354-089 MA2206080596_RAAT/P091, réf. labo.: 22EK074354-090 <u>Description:</u> Carrelage + colle de carrelage <u>Composant de la construction:</u> 5 - Planchers et planchers techniques - Revêtements de sols <u>Partie à sonder:</u> Colle de carrelage <u>Quantité estimée:</u> <u>Justificatif:</u> Après analyse en laboratoire	<u>Analyse:</u> P090 <u>Partie analysée par le laboratoire:</u> - Phase 1 Matériau dur de type carrelage, faïence (marron) ; matériau dur de type mortier, béton, chape (beige) Absence d'amiante - Phase 2 Matériau dur de type mortier, béton, chape (gris) Absence d'amiante

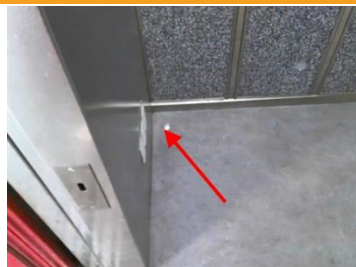
Localisation	n° de sondage	Zone	Prélèvement effectué / Sondage et extension	Echantillon	Analyse	Photo
Ascenseur	1	Sol	Oui Bâtiment A - Ascenseur : Sol	<u>Identifiant:</u> ZPSO051 <u>Réf. échantillon:</u> MA2206080596_RAAT/P094 <u>Réf. laboratoire:</u> 22EK074354-093 <u>Description:</u> Revêtement Souple + Colle non bitumineuse <u>Composant de la construction:</u> 5 - Planchers et planchers techniques - Revêtements de sols <u>Partie à sonder:</u> Colle non bitumineuse <u>Quantité estimée:</u> <u>Justificatif:</u> Après analyse en laboratoire	<u>Analyse:</u> P094 <u>Partie analysée par le laboratoire:</u> - Phase 2 Matériau semi-dur de type dalle de sol (fibreuse) (gris) ; matériau semi-dur fibreux de type bois, copeaux (orange) Absence d'amiante

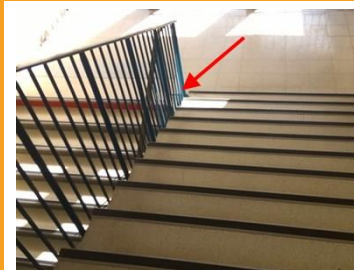
Escalier 1	6	Sol	Oui 2ème étage - Escalier 1 : Sol	<p><u>Identifiant:</u> ZPSO052</p> <p><u>Echantillon:</u> MA2206080596_RAAT/P095, réf. labo.: 22EK074354-094 MA2206080596_RAAT/P150, réf. labo.: 22EK074354-149</p> <p><u>Description:</u> Carrelage + colle de carrelage + ragréage</p> <p><u>Composant de la construction:</u> 5 - Planchers et planchers techniques - Revêtements de sols</p> <p><u>Partie à sonder:</u> Colle de carrelage</p> <p><u>Quantité estimée:</u></p> <p><u>Justificatif:</u> Après analyse en laboratoire</p>	<p><u>Analyse:</u> P095</p> <p><u>Partie analysée par le laboratoire:</u> - Matériau dur de type carrelage, faïence (blanc) ; matériau dur de type mortier, béton, chape (gris) ; matériau de type peinture (blanc) : Absence d'amiante</p>

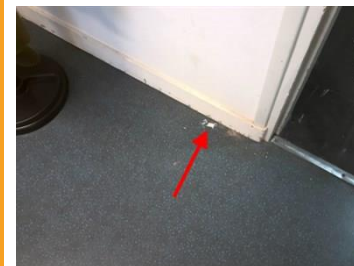
Localisation	n° de sondage	Zone	Prélèvement effectué / Sondage et extension	Echantillon	Analyse	Photo
A105	1	Sol	Oui 1er étage - A105 : Sol	<p><u>Identifiant:</u> ZPSO070</p> <p><u>Echantillon:</u> MA2206080596_RAAT/P142, réf. labo.: 22EK074354-141 MA2206080596_RAAT/P143, réf. labo.: 22EK074354-142</p> <p><u>Description:</u> Revêtement Souple + Colle non bitumineuse + ragréage</p> <p><u>Composant de la construction:</u> 5 - Planchers et planchers techniques - Revêtements de sols</p> <p><u>Partie à sonder:</u> Colle non bitumineuse</p> <p><u>Quantité estimée:</u> 33 m2</p> <p><u>Justificatif:</u> Après analyse en laboratoire</p>	<p><u>Analyse:</u> P143</p> <p><u>Partie analysée par le laboratoire:</u> - Phase 1 Matériau souple de type revêtement de sol (bleu) Absence d'amiante - Phase 2 Matériau de type colle bitumineux (noir) ; matériau dur de type mortier, béton, chape (beige) Présence d'amiante</p>

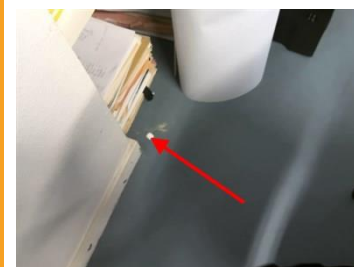
A110	2	Sol	Oui 1er étage - A110 : Sol	<p><u>Identifiant:</u> ZPSO070</p> <p><u>Echantillon:</u> MA2206080596_RAAT/P142, réf. labo.: 22EK074354-141 MA2206080596_RAAT/P143, réf. labo.: 22EK074354-142</p> <p><u>Description:</u> Revêtement Souple + Colle non bitumineuse + ragréage</p> <p><u>Composant de la construction:</u> 5 - Planchers et planchers techniques - Revêtements de sols</p> <p><u>Partie à sonder:</u> Colle non bitumineuse</p> <p><u>Quantité estimée:</u></p> <p><u>Justificatif:</u> Après analyse en laboratoire</p>	<p><u>Analyse:</u> P142</p> <p><u>Partie analysée par le laboratoire:</u> - Phase 2 Matériau semi-dur de type dalle de sol (fibreuse) (bleu) ; matériau de type colle (jaune) Absence d'amiante</p>

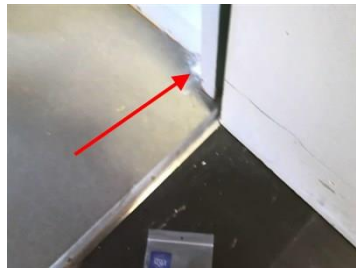
A104	3	Sol	Oui 1er étage - A104 : Sol	<u>Identifiant:</u> ZPSO071 <u>Echantillon:</u> MA2206080596_RAAT/P144, réf. labo.: 22EK074354-143 MA2206080596_RAAT/P145, réf. labo.: 22EK074354-144 <u>Description:</u> Dalle de sol + Colle bitumineux <u>Composant de la construction:</u> 5 - Planchers et planchers techniques - Revêtements de sols <u>Partie à sonder:</u> Couche1: Dalle de sol <u>Quantité estimée:</u> <u>Justificatif:</u> Après analyse en laboratoire	<u>Analyse:</u> P144 <u>Partie analysée par le laboratoire:</u> - Phase 2 Matériau souple de type dalle de sol (fibreuse) (gris) ; matériau de type colle (jaune) Absence d'amiante - Phase 3 Matériau semi-dur de type dalle de sol (gris) Présence d'amiante - Phase 4 Matériau de type colle bitumineux (noir) ; matériau dur de type mortier, béton, chape (gris) Présence d'amiante

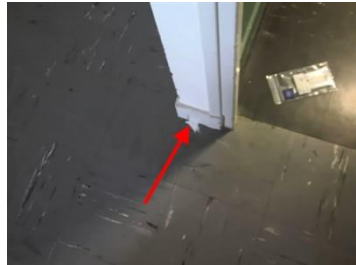
A109	8	Sol	Sondage et extension de la ZPSO du ou des échantillon(s) : P144, P145	<p><u>Identifiant:</u> ZPSO071</p> <p><u>Echantillon:</u> MA2206080596_RAAT/P144, réf. labo.: 22EK074354-143 MA2206080596_RAAT/P145, réf. labo.: 22EK074354-144</p> <p><u>Description:</u> Dalle de sol + Colle bitumineux</p> <p><u>Composant de la construction:</u> 5 - Planchers et planchers techniques - Revêtements de sols</p> <p><u>Partie à sonder:</u> Couche1: Dalle de sol</p> <p><u>Quantité estimée:</u></p> <p><u>Justificatif:</u> Après analyse en laboratoire</p>	<p><u>Analyse:</u> P144, P145</p>	Idem photo : P144; P145
A111	9	Sol	Oui 1er étage - A111 : Sol	<p><u>Identifiant:</u> ZPSO071</p> <p><u>Echantillon:</u> MA2206080596_RAAT/P144, réf. labo.: 22EK074354-143 MA2206080596_RAAT/P145, réf. labo.: 22EK074354-144</p> <p><u>Description:</u> Dalle de sol + Colle bitumineux</p> <p><u>Composant de la construction:</u> 5 - Planchers et planchers techniques - Revêtements de sols</p> <p><u>Partie à sonder:</u> Couche1: Dalle de sol</p> <p><u>Quantité estimée:</u></p> <p><u>Justificatif:</u> Après analyse en laboratoire</p>	<p><u>Analyse:</u> P145</p> <p><u>Partie analysée par le laboratoire:</u> - Phase 1 Matériau semi-dur de type dalle de sol (gris) Présence d'amiante - Phase 2 Matériau de type colle bitumineux (noir) ; matériau semi-dur de type ragréage (gris) Présence d'amiante</p>

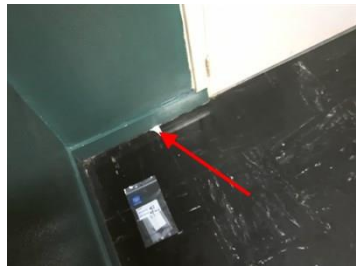
Circulation 1	3	Sol	Oui 1er étage - Circulation 1 : Sol	<u>Identifiant:</u> ZPSO072 <u>Echantillon:</u> MA2206080596_RAAT/P146, réf. labo.: 22EK074354-145 MA2206080596_RAAT/P147, réf. labo.: 22EK074354-146 <u>Description:</u> Dalle de sol + Colle bitumineuse <u>Composant de la construction:</u> 5 - Planchers et planchers techniques - Revêtements de sols <u>Partie à sonder:</u> Dalle de sol <u>Quantité estimée:</u> 75 m2 <u>Justificatif:</u> Après analyse en laboratoire	<u>Analyse:</u> P147 <u>Partie analysée par le laboratoire:</u> - Phase 1 Matériau semi-dur de type dalle de sol (bitumineux) (noir) Présence d'amiante - Phase 2 Matériau de type colle bitumineux (noir) Présence d'amiante

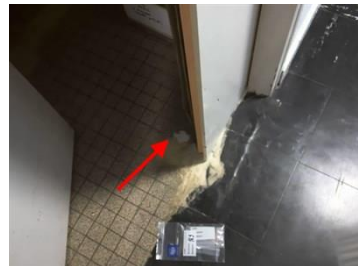
A116	2	Sol	Oui 1er étage - A116 : Sol	<u>Identifiant:</u> ZPSO073 <u>Echantillon:</u> MA2206080596_RAAT/P148, réf. labo.: 22EK074354-147 MA2206080596_RAAT/P149, réf. labo.: 22EK074354-148 <u>Description:</u> Carrelage + colle de carrelage + ragréage <u>Composant de la construction:</u> 5 - Planchers et planchers techniques - Revêtements de sols <u>Partie à sonder:</u> Colle de carrelage <u>Quantité estimée:</u> <u>Justificatif:</u> Après analyse en laboratoire	<u>Analyse:</u> P149 <u>Partie analysée par le laboratoire:</u> - Matériau dur de type carrelage, faïence (gris) ; matériau dur de type ciment-colle (beige) ; matériau semi-dur (blanc) ; matériau dur de type mortier, béton, chape (beige) : Absence d'amiante

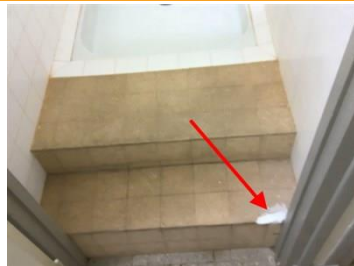
Localisation	n° de sondage	Zone	Prélèvement effectué / Sondage et extension	Echantillon	Analyse	Photo
Sanitaire 3	1	Sol	Oui 1er étage - Sanitaire 3 : Sol	<u>Identifiant:</u> ZPSO089 <u>Réf. échantillon:</u> MA2206080596_RAAT/P188 <u>Réf. laboratoire:</u> 22EK074354-187 <u>Description:</u> Carrelage + colle de carrelage <u>Composant de la construction:</u> 5 - Planchers et planchers techniques - Revêtements de sols <u>Partie à sonder:</u> Joint de carrelage <u>Quantité estimée:</u> <u>Justificatif:</u> Après analyse en laboratoire	<u>Analyse:</u> P188 <u>Partie analysée par le laboratoire:</u> - Matériau de type peinture (beige) ; matériau dur de type joint ciment (marron) : Absence d'amiante

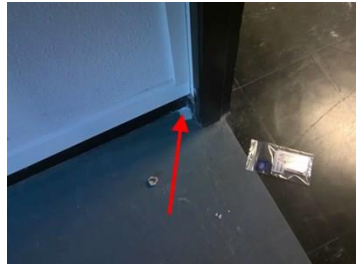
Localisation	n° de sondage	Zone	Prélèvement effectué / Sondage et extension	Echantillon	Analyse	Photo
A008	1	Sol	Sondage et extension de la ZPSO du ou des échantillon(s) : P203, P204	<p><u>Identifiant:</u> ZPSO097</p> <p><u>Echantillon:</u> MA2206080596_RAAT/P203, réf. labo.: 22EK074354-202 MA2206080596_RAAT/P204, réf. labo.: 22EK074354-203</p> <p><u>Description:</u> Dalle de sol + Colle bitumineuse + ragréage</p> <p><u>Composant de la construction:</u> 5 - Planchers et planchers techniques - Revêtements de sols</p> <p><u>Partie à sonder:</u> Dalle de sol</p> <p><u>Quantité estimée:</u></p> <p><u>Justificatif:</u> Après analyse en laboratoire</p>	<p><u>Analyse:</u> P203, P204</p>	Idem photo : P203; P204
A009	2	Sol	Oui Rez de chaussée - A009 : Sol	<p><u>Identifiant:</u> ZPSO097</p> <p><u>Echantillon:</u> MA2206080596_RAAT/P203, réf. labo.: 22EK074354-202 MA2206080596_RAAT/P204, réf. labo.: 22EK074354-203</p> <p><u>Description:</u> Dalle de sol + Colle bitumineuse + ragréage</p> <p><u>Composant de la construction:</u> 5 - Planchers et planchers techniques - Revêtements de sols</p> <p><u>Partie à sonder:</u> Dalle de sol</p> <p><u>Quantité estimée:</u></p> <p><u>Justificatif:</u> Après analyse en laboratoire</p>	<p><u>Analyse:</u> P203</p> <p><u>Partie analysée par le laboratoire:</u> - Phase 1 Matériau semi-dur de type dalle de sol (bleu) Absence d'amiante - Phase 2 Matériau semi-dur (gris) ; matériau de type colle bitumineux (noir) ; matériau semi-dur de type ragréage (gris) Absence d'amiante</p>

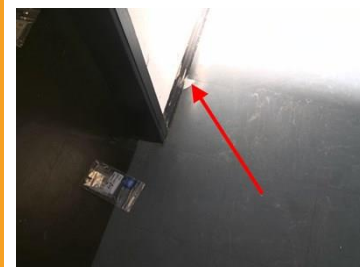
A014	6	Sol	Sondage et extension de la ZPSO du ou des échantillon(s) : P203, P204	<p><u>Identifiant:</u> ZPSO097</p> <p><u>Echantillon:</u> MA2206080596_RAAT/P203, réf. labo.: 22EK074354-202 MA2206080596_RAAT/P204, réf. labo.: 22EK074354-203</p> <p><u>Description:</u> Dalle de sol + Colle bitumineuse + ragréage</p> <p><u>Composant de la construction:</u> 5 - Planchers et planchers techniques - Revêtements de sols</p> <p><u>Partie à sonder:</u> Dalle de sol</p> <p><u>Quantité estimée:</u></p> <p><u>Justificatif:</u> Après analyse en laboratoire</p>	<p><u>Analyse:</u> P203, P204</p>	Idem photo : P203; P204
A015	7	Sol	Oui Rez de chaussée - A015 : Sol	<p><u>Identifiant:</u> ZPSO097</p> <p><u>Echantillon:</u> MA2206080596_RAAT/P203, réf. labo.: 22EK074354-202 MA2206080596_RAAT/P204, réf. labo.: 22EK074354-203</p> <p><u>Description:</u> Dalle de sol + Colle bitumineuse + ragréage</p> <p><u>Composant de la construction:</u> 5 - Planchers et planchers techniques - Revêtements de sols</p> <p><u>Partie à sonder:</u> Dalle de sol</p> <p><u>Quantité estimée:</u></p> <p><u>Justificatif:</u> Après analyse en laboratoire</p>	<p><u>Analyse:</u> P204</p> <p><u>Partie analysée par le laboratoire:</u> - Phase 1 Matériau semi-dur de type dalle de sol (bleu) Absence d'amiante - Phase 2 Matériau de type colle bitumineux (noir) ; matériau semi-dur (beige) ; matériau semi-dur de type ragréage (gris) Absence d'amiante</p>

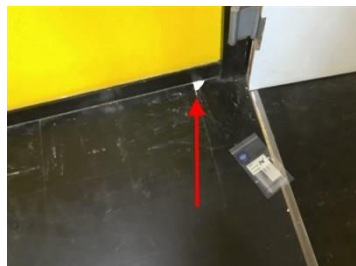
2	Sol	Oui Rez de chaussée - Circulation 1 : Sol	<u>Identifiant:</u> ZPSO098 <u>Echantillon:</u> MA2206080596_RAAT/P205, réf. labo.: 22EK074354-204 MA2206080596_RAAT/P206, réf. labo.: 22EK074354-205 <u>Description:</u> Dalle de sol + Colle bitumineuse + ragréage <u>Composant de la construction:</u> 5 - Planchers et planchers techniques - Revêtements de sols <u>Partie à sonder:</u> Dalle de sol <u>Quantité estimée:</u> <u>Justificatif:</u> Après analyse en laboratoire	<u>Analyse:</u> P206 <u>Partie analysée par le laboratoire:</u> - Phase 2 Matériau semi-dur de type dalle de sol (bitumineux) (noir) Absence d'amiante

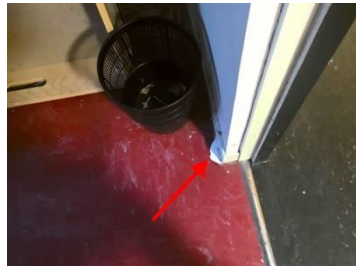
Localisation	n° de sondage	Zone	Prélèvement effectué / Sondage et extension	Echantillon	Analyse	Photo
A004	1	Sol	Oui Rez de chaussée - A004 : Sol	<u>Identifiant:</u> ZPSO099 <u>Echantillon:</u> MA2206080596_RAAT/P207, réf. labo.: 22EK074354-206 MA2206080596_RAAT/P208, réf. labo.: 22EK074354-207 <u>Description:</u> Dalle de sol + Colle bitumineuse <u>Composant de la construction:</u> 5 - Planchers et planchers techniques - Revêtements de sols <u>Partie à sonder:</u> Dalle de sol <u>Quantité estimée:</u> <u>Justificatif:</u> Après analyse en laboratoire	<u>Analyse:</u> P208 <u>Partie analysée par le laboratoire:</u> - Phase 1 Matériau semi-dur de type dalle de sol (rouge) Absence d'amiante - Phase 2 Matériau de type colle (jaune) ; matériau semi-dur de type ragréage (gris) Absence d'amiante

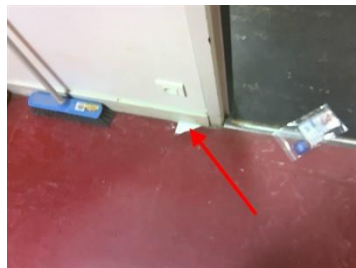
A007	4	Sol	Oui Rez de chaussée - A007 : Sol	<p><u>Identifiant:</u> ZPSO099</p> <p><u>Echantillon:</u> MA2206080596_RAAT/P207, réf. labo.: 22EK074354-206 MA2206080596_RAAT/P208, réf. labo.: 22EK074354-207</p> <p><u>Description:</u> Dalle de sol + Colle bitumineuse</p> <p><u>Composant de la construction:</u> 5 - Planchers et planchers techniques - Revêtements de sols</p> <p><u>Partie à sonder:</u> Dalle de sol</p> <p><u>Quantité estimée:</u></p> <p><u>Justificatif:</u> Après analyse en laboratoire</p>	<p><u>Analyse:</u> P207</p> <p><u>Partie analysée par le laboratoire:</u> - Matériau semi-dur de type dalle de sol (rouge) : Absence d'amiante</p>

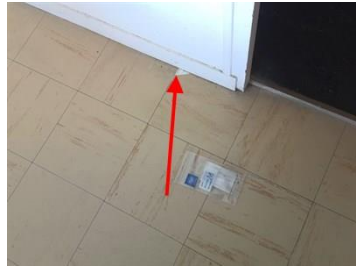
A023	2	Sol	Oui Rez de chaussée - A023 : Sol	<p><u>Identifiant:</u> ZPSO100</p> <p><u>Echantillon:</u> MA2206080596_RAAT/P209, réf. labo.: 22EK074354-208 MA2206080596_RAAT/P210, réf. labo.: 22EK074354-209</p> <p><u>Description:</u> Dalle de sol + Colle bitumineuse + ragréage</p> <p><u>Composant de la construction:</u> 5 - Planchers et planchers techniques - Revêtements de sols</p> <p><u>Partie à sonder:</u> Dalle de sol</p> <p><u>Quantité estimée:</u> 63 m2</p> <p><u>Justificatif:</u> Après analyse en laboratoire</p>	<p><u>Analyse:</u> P209</p> <p><u>Partie analysée par le laboratoire:</u> - Phase 1 Matériau semi-dur de type dalle de sol (beige) Présence d'amiante - Phase 2 Matériau de type colle bitumineux (noir) ; matériau semi-dur de type ragréage (gris) Présence d'amiante</p>

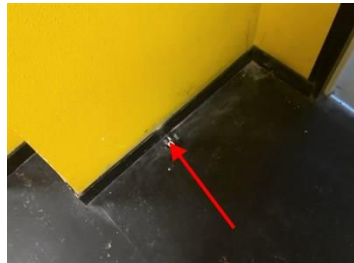
Localisation	n° de sondage	Zone	Prélèvement effectué / Sondage et extension	Echantillon	Analyse	Photo
Circulation 2	1	Sol	Oui Rez de chaussée - Circulation 2 : Sol	<u>Identifiant:</u> ZPSO101 <u>Réf. échantillon:</u> MA2206080596_RAAT/P211 <u>Réf. laboratoire:</u> 22EK074354-210 <u>Description:</u> Revêtement Souple + Colle non bitumineuse + Dalle de sol + Colle bitumineux + ragréage <u>Composant de la construction:</u> 5 - Planchers et planchers techniques - Revêtements de sols <u>Partie à sonder:</u> Colle bitumineuse <u>Quantité estimée:</u> <u>Justificatif:</u> Après analyse en laboratoire	<u>Analyse:</u> P211 <u>Partie analysée par le laboratoire:</u> - Matériau semi-dur de type dalle de sol (gris) : Absence d'amiante

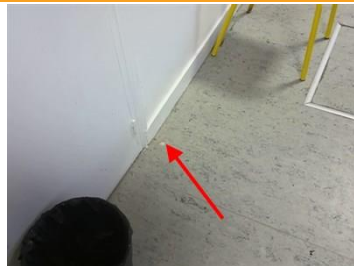
Localisation	n° de sondage	Zone	Prélèvement effectué / Sondage et extension	Echantillon	Analyse	Photo
A003	1	Sol	Oui Rez de chaussée - A003 : Sol	<u>Identifiant:</u> ZPSO102 <u>Réf. échantillon:</u> MA2206080596_RAAT/P212 <u>Réf. laboratoire:</u> 22EK074354-211 <u>Description:</u> Souple + Colle non bitumineuse + Dalle de sol + Colle bitumineux + ragréage <u>Composant de la construction:</u> 5 - Planchers et planchers techniques - Revêtements de sols <u>Partie à sonder:</u> Colle non bitumineuse <u>Quantité estimée:</u> <u>Justificatif:</u> Après analyse en laboratoire	<u>Analyse:</u> P212 <u>Partie analysée par le laboratoire:</u> - Phase 1 Matériau semi-dur de type dalle de sol (noir) Absence d'amiante - Phase 2 Matériau de type colle (jaune) ; matériau semi-dur de type ragréage (rose) Absence d'amiante

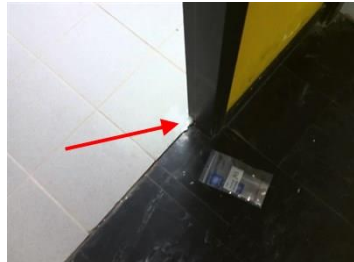
Localisation	n° de sondage	Zone	Prélèvement effectué / Sondage et extension	Echantillon	Analyse	Photo
A013	1	Sol	Oui Rez de chaussée - A013 : Sol	<u>Identifiant:</u> ZPSO103 <u>Réf. échantillon:</u> MA2206080596_RAAT/P213 <u>Réf. laboratoire:</u> 22EK074354-212 <u>Description:</u> Carrelage + colle de carrelage + ragréage <u>Composant de la construction:</u> 5 - Planchers et planchers techniques - Revêtements de sols <u>Partie à sonder:</u> Colle de carrelage <u>Quantité estimée:</u> <u>Justificatif:</u> Après analyse en laboratoire	<u>Analyse:</u> P213 <u>Partie analysée par le laboratoire:</u> - Matériau dur de type carrelage, faïence (gris) ; matériau dur de type ciment-colle (beige) : Absence d'amiante

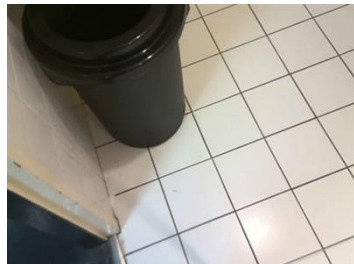
Localisation	n° de sondage	Zone	Prélèvement effectué / Sondage et extension	Echantillon	Analyse	Photo
Sanitaire 1	1	Sol	Oui Rez de chaussée - Sanitaire 1 : Sol	<u>Identifiant:</u> ZPSO104 <u>Echantillon:</u> MA2206080596_RAAT/P214, réf. labo.: 22EK074354-213 MA2206080596_RAAT/P215, réf. labo.: 22EK074354-214 <u>Description:</u> Carrelage + colle de carrelage + ragréage <u>Composant de la construction:</u> 5 - Planchers et planchers techniques - Revêtements de sols <u>Partie à sonder:</u> Colle de carrelage <u>Quantité estimée:</u> <u>Justificatif:</u> Après analyse en laboratoire	<u>Analyse:</u> P215 <u>Partie analysée par le laboratoire:</u> - Matériau dur de type carrelage, faïence (blanc) ; matériau dur de type joint ciment (beige) ; matériau dur de type ciment-colle (gris) ; matériau dur de type mortier, béton, chape (beige) : Absence d'amiante

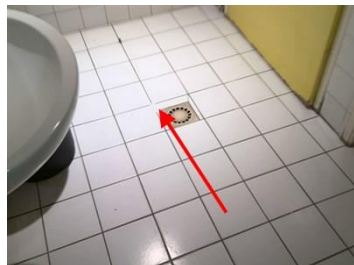
Sanitaire 2	2	Sol	Oui Rez de chaussée - Sanitaire 2 : Sol	<u>Identifiant:</u> ZPSO104 <u>Echantillon:</u> MA2206080596_RAAT/P214, réf. labo.: 22EK074354-213 MA2206080596_RAAT/P215, réf. labo.: 22EK074354-214 <u>Description:</u> Carrelage + colle de carrelage + ragréage <u>Composant de la construction:</u> 5 - Planchers et planchers techniques - Revêtements de sols <u>Partie à sonder:</u> Colle de carrelage <u>Quantité estimée:</u> <u>Justificatif:</u> Après analyse en laboratoire	<u>Analyse:</u> P214 <u>Partie analysée par le laboratoire:</u> - Matériau dur de type carrelage, faïence (blanc) ; matériau dur de type joint ciment (gris) ; matériau dur de type mortier, béton, chape (beige) : Absence d'amiante

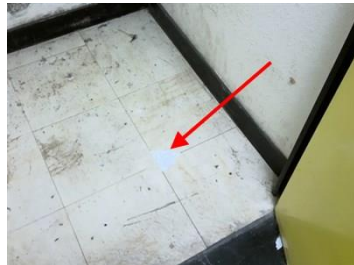
ZPSO120 : Dalle de sol + Colle bitumineuse

Localisation	n° de sondage	Zone	Prélèvement effectué / Sondage et extension	Echantillon	Analyse	Photo
B2	1	Sol	Oui Rez de chaussée - B2 : Sol	<u>Identifiant:</u> ZPSO120 <u>Réf. échantillon:</u> MA2206080596_RAAT/P254 <u>Réf. laboratoire:</u> 22EK080566-002 <u>Description:</u> Dalle de sol + Colle bitumineuse <u>Composant de la construction:</u> 5 - Planchers et planchers techniques - Revêtements de sols <u>Partie à sonder:</u> Colle bitumineuse <u>Quantité estimée:</u> <u>Justificatif:</u> Après analyse en laboratoire	<u>Analyse:</u> P254 <u>Partie analysée par le laboratoire:</u> - Phase 1 Matériau semi-dur de type dalle de sol (gris) Absence d'amiante - Phase 2 Matériau de type colle bitumineux (noir) Absence d'amiante

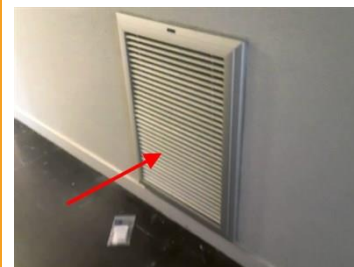
Circulation 1	2	Trappe CF	Oui 1er étage - Circulation 1 : Trappe CF	<u>Identifiant:</u> ZPSO043 <u>Echantillon:</u> MA2206080596_RAAT/P081, réf. labo.: 22EK074354-080 MA2206080596_RAAT/P194, réf. labo.: 22EK074354-193 <u>Description:</u> Rebouchage et calfeutrement de clapet et volet coupe-feu <u>Composant de la construction:</u> 6 - Conduits et accessoires intérieurs - Clapets / volets coupe-feu <u>Partie à sonder:</u> Rebouchage et calfeutrement de clapet et volet coupe-feu <u>Quantité estimée:</u> <u>Justificatif:</u> Après analyse en laboratoire	<u>Analyse:</u> P194 <u>Partie analysée par le laboratoire:</u> - Phase 2 Matériau semi-dur (fibreux) (brillant) (beige) Absence d'amiante

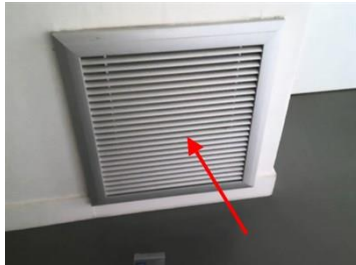
Circulation 2	8	Trappe CF	Sondage et extension de la ZPSO du ou des échantillon(s) : P081, P194	<p><u>Identifiant:</u> ZPSO043</p> <p><u>Echantillon:</u> MA2206080596_RAAT/P081, réf. labo.: 22EK074354-080 MA2206080596_RAAT/P194, réf. labo.: 22EK074354-193</p> <p><u>Description:</u> Rebouchage et calfeutrement de clapet et volet coupe-feu</p> <p><u>Composant de la construction:</u> 6 - Conduits et accessoires intérieurs - Clapets / volets coupe-feu</p> <p><u>Partie à sonder:</u> Rebouchage et calfeutrement de clapet et volet coupe-feu</p> <p><u>Quantité estimée:</u></p> <p><u>Justificatif:</u> Après analyse en laboratoire</p>	<p><u>Analyse:</u> P081, P194</p>	Idem photo : P194; P081
Circulation 3	9	Trappe CF	Oui 3ème étage - Circulation 3 : Trappe coupe feu	<p><u>Identifiant:</u> ZPSO043</p> <p><u>Echantillon:</u> MA2206080596_RAAT/P081, réf. labo.: 22EK074354-080 MA2206080596_RAAT/P194, réf. labo.: 22EK074354-193</p> <p><u>Description:</u> Rebouchage et calfeutrement de clapet et volet coupe-feu</p> <p><u>Composant de la construction:</u> 6 - Conduits et accessoires intérieurs - Clapets / volets coupe-feu</p> <p><u>Partie à sonder:</u> Rebouchage et calfeutrement de clapet et volet coupe-feu</p> <p><u>Quantité estimée:</u></p> <p><u>Justificatif:</u> Après analyse en laboratoire</p>	<p><u>Analyse:</u> P081</p> <p><u>Partie analysée par le laboratoire:</u> - Phase 2 Matériau semi-dur (fibreux) (blanc) + (beige) Absence d'amiante</p>

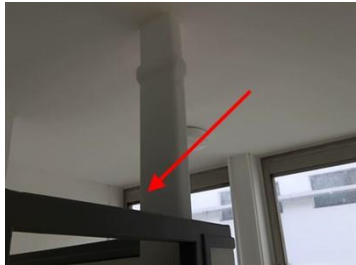
ZPSO066 : Conduit en fibres-ciment

Localisation	n° de sondage	Zone	Prélèvement effectué / Sondage et extension	Echantillon	Analyse	Photo
Sanitaire 1	1	Cloison	Oui 2ème étage - Sanitaire 1 : Cloison	<p><u>Identifiant:</u> ZPSO066</p> <p><u>Réf. échantillon:</u> MA2206080596_RAAT/P134</p> <p><u>Réf. laboratoire:</u> 22EK074354-133</p> <p><u>Description:</u> Conduit en fibres-ciment</p> <p><u>Composant de la construction:</u> 6 - Conduits et accessoires intérieurs - Conduits de fluides (air, eau, vapeur, fumée, échappement, autres fluides)</p> <p><u>Partie à sonder:</u> Conduit en fibres-ciment</p> <p><u>Quantité estimée:</u> 1 m3</p> <p><u>Justificatif:</u> Après analyse en laboratoire</p>	<p><u>Analyse:</u> P134</p> <p><u>Partie analysée par le laboratoire:</u> - Matériau de type système d'enduit peinture (blanc) ; matériau semi-dur (fibreux) (gris) : Présence d'amiante</p>

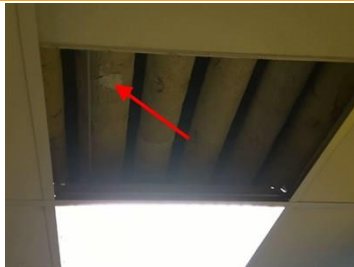
ZPSO113 : Calorifuge (tresses, coquilles, matelas...)

Localisation	n° de sondage	Zone	Prélèvement effectué / Sondage et extension	Echantillon	Analyse	Photo
A021	1	Calorifuges	Sondage et extension de la ZPSO du ou des échantillon(s) : P237	<u>Identifiant:</u> ZPSO113 <u>Réf. échantillon:</u> MA2206080596_RAAT/P237 <u>Réf. laboratoire:</u> 22EK074354-236 <u>Description:</u> Calorifuge (tresses, coquilles, matelas...) <u>Composant de la construction:</u> 6 - Conduits et accessoires intérieurs - Conduits de fluides (air, eau, vapeur, fumée, échappement, autres fluides) <u>Partie à sonder:</u> Calorifuge (tresses, coquilles, matelas...) <u>Quantité estimée:</u> <u>Justificatif:</u> Après analyse en laboratoire	<u>Analyse:</u> P237	Idem photo : P237
Circulation 1	2	Calorifuges	Oui Rez de chaussée - Circulation 1 : Calorifuges	<u>Identifiant:</u> ZPSO113 <u>Réf. échantillon:</u> MA2206080596_RAAT/P237 <u>Réf. laboratoire:</u> 22EK074354-236 <u>Description:</u> Calorifuge (tresses, coquilles, matelas...) <u>Composant de la construction:</u> 6 - Conduits et accessoires intérieurs - Conduits de fluides (air, eau, vapeur, fumée, échappement, autres fluides) <u>Partie à sonder:</u> Calorifuge (tresses, coquilles, matelas...) <u>Quantité estimée:</u> <u>Justificatif:</u> Après analyse en laboratoire	<u>Analyse:</u> P237 <u>Partie analysée par le laboratoire:</u> - Phase 2 Matériau de type maillage de fibres et liant (beige) Absence d'amiante - Phase 3 Matériau fibreux de type isolant (beige) Absence d'amiante

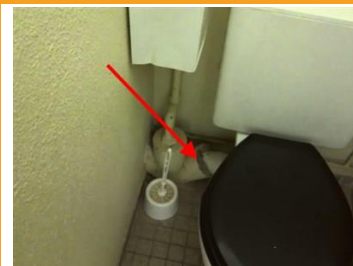
ZPSO088 : Joint manchon

Localisation	n° de sondage	Zone	Prélèvement effectué / Sondage et extension	Echantillon	Analyse	Photo
Sanitaire 3	1	Sol	Oui 1er étage - Sanitaire 3 : Sol	<u>Identifiant:</u> ZPSO088 <u>Réf. échantillon:</u> MA2206080596_RAAT/P187 <u>Réf. laboratoire:</u> 22EK074354-186 <u>Description:</u> Joint manchon <u>Composant de la construction:</u> 9 - Fondations et soubassements - Conduits et fourreaux <u>Partie à sonder:</u> Joint manchon <u>Quantité estimée:</u> <u>Justificatif:</u> Après analyse en laboratoire	<u>Analyse:</u> P187 <u>Partie analysée par le laboratoire:</u> - Matériau dur de type carrelage, faïence (beige) ; matériau dur de type joint ciment (gris) (foncé) ; matériau dur de type mortier, béton, chape (gris) : Absence d'amiante
