## Pré-rapport de repérage des matériaux et produits contenant de l'amiante avant démolition d'un immeuble bâti

Numéro de dossier : MA2209137147  
Date d'intervention : 16/09/2022

UNIVERSITE RENNES 2  
35000 Rennes

Campus de Villejean  
35000 RENNES

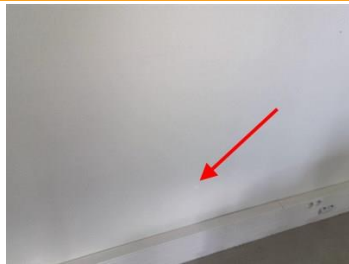
Bureau A245	9	Cloison	Sondage et extension de la ZPSO du ou des échantillon(s) : P001, P002	<p><u>Identifiant:</u> ZPSO001</p> <p><u>Echantillon:</u> MA2209137147/P001, réf. labo.: 22EK075646-001 MA2209137147/P002, réf. labo.: 22EK075646-002</p> <p><u>Description:</u> Enduit à base de plâtre lissé ou taloché</p> <p><u>Composant de la construction:</u> 3 - Parois verticales intérieures - Murs et cloisons maçonnés</p> <p><u>Partie à sonder:</u> Enduit à base de plâtre lissé ou taloché</p> <p><u>Quantité estimée:</u></p> <p><u>Justificatif:</u> Après analyse en laboratoire</p>	<p><u>Analyse:</u> P001, P002</p>	Idem photo : P001; P002
Bureau A246	10	Cloison	Oui 1er étage - Bureau A246 : Cloison	<p><u>Identifiant:</u> ZPSO001</p> <p><u>Echantillon:</u> MA2209137147/P001, réf. labo.: 22EK075646-001 MA2209137147/P002, réf. labo.: 22EK075646-002</p> <p><u>Description:</u> Enduit à base de plâtre lissé ou taloché</p> <p><u>Composant de la construction:</u> 3 - Parois verticales intérieures - Murs et cloisons maçonnés</p> <p><u>Partie à sonder:</u> Enduit à base de plâtre lissé ou taloché</p> <p><u>Quantité estimée:</u></p> <p><u>Justificatif:</u> Après analyse en laboratoire</p>	<p><u>Analyse:</u> P002</p> <p><u>Partie analysée par le laboratoire:</u> - Phase 2 Matériau de type maillage de fibres et liant (blanc) ; matériau semi-dur de type plâtre (blanc)</p> <p>Absence d'amiante</p>

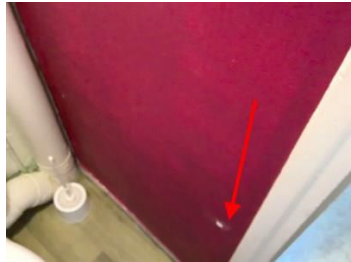
Localisation	n° de sondage	Zone	Prélèvement effectué / Sondage et extension	Echantillon	Analyse	Photo
Sanitaire 4	1	Cloison	Oui Rez de chaussée - Sanitaire 4 : Cloison	<u>Identifiant:</u> ZPSO002 <u>Echantillon:</u> MA2209137147/P003, réf. labo.: 22EK075646-003 MA2209137147/P004, réf. labo.: 22EK075646-004 <u>Description:</u> Enduit à base de plâtre lissé ou taloché <u>Composant de la construction:</u> 3 - Parois verticales intérieures - Murs et cloisons maçonnés <u>Partie à sonder:</u> Enduit à base de plâtre lissé ou taloché <u>Quantité estimée:</u> <u>Justificatif:</u> Après analyse en laboratoire	<u>Analyse:</u> P003 <u>Partie analysée par le laboratoire:</u> - Matériau de type peinture (rouge) ; matériau semi-dur de type enduit (beige) ; matériau semi-dur de type plâtre (blanc) : Absence d'amiante

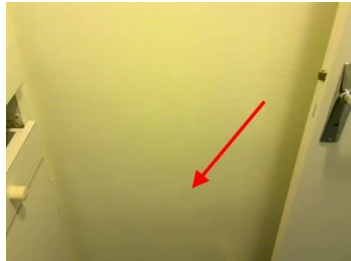
Sanitaire 5	3	Cloison	Sondage et extension de la ZPSO du ou des échantillon(s) : P003, P004	<u>Identifiant:</u> ZPSO002 <u>Echantillon:</u> MA2209137147/P003, réf. labo.: 22EK075646-003 MA2209137147/P004, réf. labo.: 22EK075646-004 <u>Description:</u> Enduit à base de plâtre lissé ou taloché <u>Composant de la construction:</u> 3 - Parois verticales intérieures - Murs et cloisons maçonnés <u>Partie à sonder:</u> Enduit à base de plâtre lissé ou taloché <u>Quantité estimée:</u> <u>Justificatif:</u> Après analyse en laboratoire	<u>Analyse:</u> P003, P004	Idem photo : P003; P004
Vestiaire	4	Cloison	Oui 1er étage - Vestiaire : Cloison	<u>Identifiant:</u> ZPSO002 <u>Echantillon:</u> MA2209137147/P003, réf. labo.: 22EK075646-003 MA2209137147/P004, réf. labo.: 22EK075646-004 <u>Description:</u> Enduit à base de plâtre lissé ou taloché <u>Composant de la construction:</u> 3 - Parois verticales intérieures - Murs et cloisons maçonnés <u>Partie à sonder:</u> Enduit à base de plâtre lissé ou taloché <u>Quantité estimée:</u> <u>Justificatif:</u> Après analyse en laboratoire	<u>Analyse:</u> P004 <u>Partie analysée par le laboratoire:</u> - Phase 2 Matériau de type maillage de fibres et liant (blanc) ; matériau de type système d'enduit peinture (blanc) ; matériau semi-dur de type plâtre (blanc) Absence d'amiante - Phase 3 Matériau semi-dur de type plâtre (blanc) Absence d'amiante

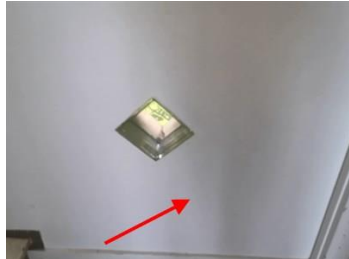
Localisation	n° de sondage	Zone	Prélèvement effectué / Sondage et extension	Echantillon	Analyse	Photo
Circulation 4	1	Mur donnant sur extérieur	Oui Rez de chaussée - Circulation 4 : Mur donnant sur extérieur	<u>Identifiant:</u> ZPSO003 <u>Echantillon:</u> MA2209137147/P005, réf. labo.: 22EK075646-005 MA2209137147/P006, réf. labo.: 22EK075646-006 <u>Description:</u> Enduit à base de plâtre lissé ou taloché <u>Composant de la construction:</u> 3 - Parois verticales intérieures - Murs et cloisons maçonnés <u>Partie à sonder:</u> Enduit à base de plâtre lissé ou taloché <u>Quantité estimée:</u> <u>Justificatif:</u> Après analyse en laboratoire	<u>Analyse:</u> P006 <u>Partie analysée par le laboratoire:</u> - Phase 2 Matériau de type maillage de fibres et liant (blanc) ; matériau de type système d'enduit peinture (blanc) ; matériau semi-dur de type plâtre (blanc) Absence d'amiante - Phase 3 Matériau semi-dur de type plâtre (blanc) Absence d'amiante

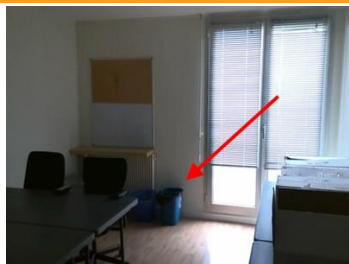
Bureau A244	5	Mur donnant sur extérieur	Oui 1er étage - Bureau A244 : Mur donnant sur extérieur	<p><u>Identifiant:</u> ZPSO003</p> <p><u>Echantillon:</u> MA2209137147/P005, réf. labo.: 22EK075646-005 MA2209137147/P006, réf. labo.: 22EK075646-006</p> <p><u>Description:</u> Enduit à base de plâtre lissé ou taloché</p> <p><u>Composant de la construction:</u> 3 - Parois verticales intérieures - Murs et cloisons maçonnés</p> <p><u>Partie à sonder:</u> Enduit à base de plâtre lissé ou taloché</p> <p><u>Quantité estimée:</u></p> <p><u>Justificatif:</u> Après analyse en laboratoire</p>	<p><u>Analyse:</u> P005</p> <p><u>Partie analysée par le laboratoire:</u> - Phase 2 Matériau de type maillage de fibres et liant (blanc) ; matériau de type peinture (beige) ; matériau semi-dur de type plâtre (blanc) Absence d'amiante - Phase 3 Matériau semi-dur de type plâtre (blanc) Absence d'amiante</p>

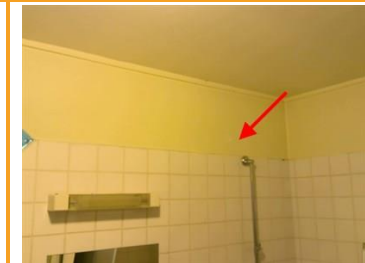
Vestiaire	3	Mur donnant sur extérieur	Oui Rez de chaussée - Vestiaire : Mur donnant sur extérieur	<u>Identifiant:</u> ZPSO004 <u>Echantillon:</u> MA2209137147/P007, réf. labo.: 22EK075646-007 MA2209137147/P008, réf. labo.: 22EK075646-008 <u>Description:</u> Enduit à base de plâtre lissé ou taloché <u>Composant de la construction:</u> 3 - Parois verticales intérieures - Murs et cloisons maçonnés <u>Partie à sonder:</u> Enduit à base de plâtre lissé ou taloché <u>Quantité estimée:</u> <u>Justificatif:</u> Après analyse en laboratoire	<u>Analyse:</u> P008 <u>Partie analysée par le laboratoire:</u> - Phase 1 Matériau de type système d'enduit peinture (blanc) ; matériau semi-dur de type plâtre (blanc) Absence d'amiante - Phase 2 Matériau semi-dur de type plâtre (blanc) Absence d'amiante

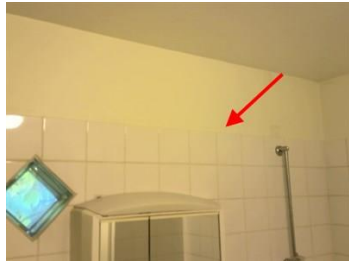
Vestiaire	5	Mur donnant sur extérieur	Oui 1er étage - Vestiaire : Mur donnant sur extérieur	<p><u>Identifiant:</u> ZPSO004</p> <p><u>Echantillon:</u> MA2209137147/P007, réf. labo.: 22EK075646-007 MA2209137147/P008, réf. labo.: 22EK075646-008</p> <p><u>Description:</u> Enduit à base de plâtre lissé ou taloché</p> <p><u>Composant de la construction:</u> 3 - Parois verticales intérieures - Murs et cloisons maçonnés</p> <p><u>Partie à sonder:</u> Enduit à base de plâtre lissé ou taloché</p> <p><u>Quantité estimée:</u></p> <p><u>Justificatif:</u> Après analyse en laboratoire</p>	<p><u>Analyse:</u> P007</p> <p><u>Partie analysée par le laboratoire:</u> - Phase 2 Matériau de type maillage de fibres et liant (blanc) ; matériau fibreux de type papier peint (beige) ; matériau de type système d'enduit peinture (beige) ; matériau semi-dur de type plâtre (blanc)</p> <p>Absence d'amiante</p> <p>- Phase 3 Matériau semi-dur de type plâtre (blanc)</p> <p>Absence d'amiante</p>

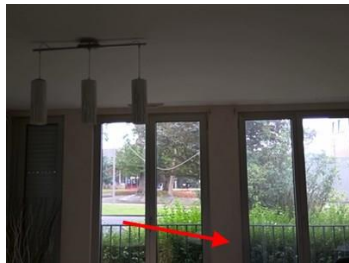
Rgt 3	4	Mur donnant sur extérieur	Sondage et extension de la ZPSO du ou des échantillon(s) : P009, P010	<p><u>Identifiant:</u> ZPSO005</p> <p><u>Echantillon:</u> MA2209137147/P009, réf. labo.: 22EK075646-009 MA2209137147/P010, réf. labo.: 22EK075646-010</p> <p><u>Description:</u> Tapisserie + Enduit de jointoiment + Bande + plaques de plâtre</p> <p><u>Composant de la construction:</u> 3 - Parois verticales intérieures - Cloisons sèches (assemblées, préfabriquées)</p> <p><u>Partie à sonder:</u> Bandes calicot</p> <p><u>Quantité estimée:</u></p> <p><u>Justificatif:</u> Après analyse en laboratoire</p>	<p><u>Analyse:</u> P009, P010</p>	Idem photo : P010; P009
Bureau A140	5	Mur donnant sur extérieur	Oui Rez de chaussée - Bureau A140 : Mur donnant sur extérieur	<p><u>Identifiant:</u> ZPSO005</p> <p><u>Echantillon:</u> MA2209137147/P009, réf. labo.: 22EK075646-009 MA2209137147/P010, réf. labo.: 22EK075646-010</p> <p><u>Description:</u> Tapisserie + Enduit de jointoiment + Bande + plaques de plâtre</p> <p><u>Composant de la construction:</u> 3 - Parois verticales intérieures - Cloisons sèches (assemblées, préfabriquées)</p> <p><u>Partie à sonder:</u> Bandes calicot</p> <p><u>Quantité estimée:</u></p> <p><u>Justificatif:</u> Après analyse en laboratoire</p>	<p><u>Analyse:</u> P010</p> <p><u>Partie analysée par le laboratoire:</u> - Phase 2 Matériau fibreux de type papier peint (rose) ; matériau semi-dur de type plâtre (blanc) Absence d'amiante</p>

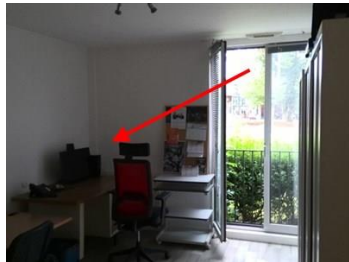
Bureau A141	6	Mur donnant sur extérieur	Sondage et extension de la ZPSO du ou des échantillon(s) : P009, P010	<p><u>Identifiant:</u> ZPSO005</p> <p><u>Echantillon:</u> MA2209137147/P009, réf. labo.: 22EK075646-009 MA2209137147/P010, réf. labo.: 22EK075646-010</p> <p><u>Description:</u> Tapisserie + Enduit de jointoiment + Bande + plaques de plâtre</p> <p><u>Composant de la construction:</u> 3 - Parois verticales intérieures - Cloisons sèches (assemblées, préfabriquées)</p> <p><u>Partie à sonder:</u> Bandes calicot</p> <p><u>Quantité estimée:</u></p> <p><u>Justificatif:</u> Après analyse en laboratoire</p>	<p><u>Analyse:</u> P009, P010</p>	Idem photo : P010; P009
Bureau A142	7	Mur donnant sur extérieur	Oui Rez de chaussée - Bureau A142 : Mur donnant sur extérieur	<p><u>Identifiant:</u> ZPSO005</p> <p><u>Echantillon:</u> MA2209137147/P009, réf. labo.: 22EK075646-009 MA2209137147/P010, réf. labo.: 22EK075646-010</p> <p><u>Description:</u> Tapisserie + Enduit de jointoiment + Bande + plaques de plâtre</p> <p><u>Composant de la construction:</u> 3 - Parois verticales intérieures - Cloisons sèches (assemblées, préfabriquées)</p> <p><u>Partie à sonder:</u> Bandes calicot</p> <p><u>Quantité estimée:</u></p> <p><u>Justificatif:</u> Après analyse en laboratoire</p>	<p><u>Analyse:</u> P009</p> <p><u>Partie analysée par le laboratoire:</u> - Phase 2 Matériau de type peinture (blanc) ; matériau semi-dur de type enduit (blanc) ; matériau semi-dur de type plaque (plâtreux) (marron) Absence d'amiante</p>

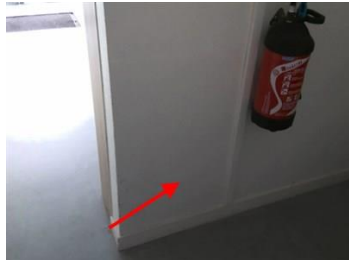
Localisation	n° de sondage	Zone	Prélèvement effectué / Sondage et extension	Echantillon	Analyse	Photo
Circulation 4	1	Mur de refend	Oui Rez de chaussée - Circulation 4 : Mur de refend	<u>Identifiant:</u> ZPSO006 <u>Echantillon:</u> MA2209137147/P011, réf. labo.: 22EK075646-011 MA2209137147/P012, réf. labo.: 22EK075646-012 <u>Description:</u> Enduit de ragréage, débullage, lissage <u>Composant de la construction:</u> 3 - Parois verticales intérieures - Murs et cloisons maçonnés <u>Partie à sonder:</u> Enduit de ragréage, débullage, lissage <u>Quantité estimée:</u> <u>Justificatif:</u> Après analyse en laboratoire	<u>Analyse:</u> P011 <u>Partie analysée par le laboratoire:</u> - Matériau de type système d'enduit peinture (blanc) ; matériau semi-dur de type ciment (gris) : Absence d'amiante

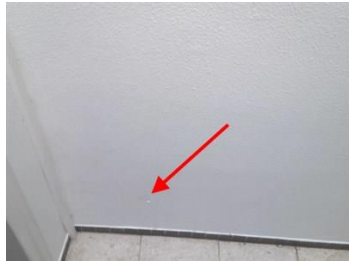
Bureau A248	3	Mur de refend	Sondage et extension de la ZPSO du ou des échantillon(s) : P011, P012	<u>Identifiant:</u> ZPSO006 <u>Echantillon:</u> MA2209137147/P011, réf. labo.: 22EK075646-011 MA2209137147/P012, réf. labo.: 22EK075646-012 <u>Description:</u> Enduit de ragréage, débullage, lissage <u>Composant de la construction:</u> 3 - Parois verticales intérieures - Murs et cloisons maçonnés <u>Partie à sonder:</u> Enduit de ragréage, débullage, lissage <u>Quantité estimée:</u> <u>Justificatif:</u> Après analyse en laboratoire	<u>Analyse:</u> P011, P012	Idem photo : P011; P012
Palier	4	Mur de refend	Oui 1er étage - Palier : Mur de refend	<u>Identifiant:</u> ZPSO006 <u>Echantillon:</u> MA2209137147/P011, réf. labo.: 22EK075646-011 MA2209137147/P012, réf. labo.: 22EK075646-012 <u>Description:</u> Enduit de ragréage, débullage, lissage <u>Composant de la construction:</u> 3 - Parois verticales intérieures - Murs et cloisons maçonnés <u>Partie à sonder:</u> Enduit de ragréage, débullage, lissage <u>Quantité estimée:</u> <u>Justificatif:</u> Après analyse en laboratoire	<u>Analyse:</u> P012 <u>Partie analysée par le laboratoire:</u> - Matériau de type système d'enduit peinture (blanc) : Absence d'amiante

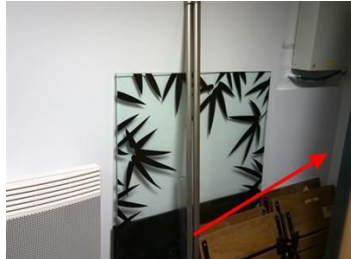
Localisation	n° de sondage	Zone	Prélèvement effectué / Sondage et extension	Echantillon	Analyse	Photo
Rgt 1	1	Cloisons avec liaisons sur murs et plafonds; Mur de refend	Oui Rez de chaussée - Rgt 1 : Cloisons avec liaisons sur murs et plafonds; Mur de refend	<u>Identifiant:</u> ZPSO007 <u>Réf. échantillon:</u> MA2209137147/P013 <u>Réf. laboratoire:</u> 22EK075646-013 <u>Description:</u> Peinture + Enduit de jointolement + Bande + plaques de plâtre <u>Composant de la construction:</u> 3 - Parois verticales intérieures - Cloisons sèches (assemblées, préfabriquées) <u>Partie à sonder:</u> Bandes calicot <u>Quantité estimée:</u> <u>Justificatif:</u> Après analyse en laboratoire	<u>Analyse:</u> P013 <u>Partie analysée par le laboratoire:</u> - Phase 2 Matériau de type peinture (bleu) ; matériau semi-dur de type enduit (blanc) ; matériau semi-dur de type plaque (plâtreux) (marron) Absence d'amiante - Phase 3 Matériau de type maillage de fibres (blanc) Absence d'amiante

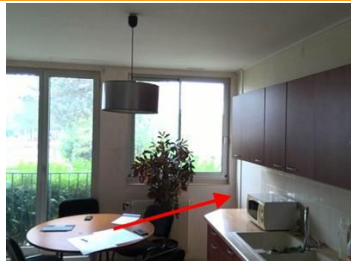
Localisation	n° de sondage	Zone	Prélèvement effectué / Sondage et extension	Echantillon	Analyse	Photo
Cuisine	1	Mur donnant sur extérieur	Oui Rez de chaussée - Cuisine : Mur donnant sur extérieur	<u>Identifiant:</u> ZPSO011 <u>Réf. échantillon:</u> MA2209137147/P019 <u>Réf. laboratoire:</u> 22EK075646-019 <u>Description:</u> Peinture + Enduit de jointolement + Bande + plaques de plâtre <u>Composant de la construction:</u> 3 - Parois verticales intérieures - Cloisons sèches (assemblées, préfabriquées) <u>Partie à sonder:</u> Bandes calicot <u>Quantité estimée:</u> <u>Justificatif:</u> Après analyse en laboratoire	<u>Analyse:</u> P019 <u>Partie analysée par le laboratoire:</u> - Phase 2 Matériau fibreux de type papier peint (rose) ; matériau semi-dur de type enduit (blanc) ; matériau semi-dur de type plaque (plâtreux) (marron) Absence d'amiante

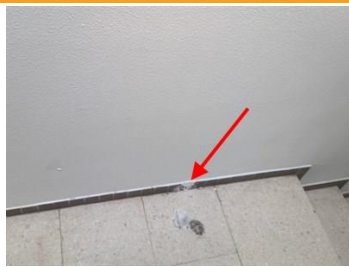
Palier	4	Cloison	Oui 1er étage - Palier : Cloison	<u>Identifiant:</u> ZPSO022 <u>Echantillon:</u> MA2209137147/P036, réf. labo.: 22EK075646-036 MA2209137147/P037, réf. labo.: 22EK075646-037 <u>Description:</u> Colle de plinthes <u>Composant de la construction:</u> 3 - Parois verticales intérieures - Revêtements de murs, poteaux, cloisons, gaines, coffres <u>Partie à sonder:</u> Colle de faïence <u>Quantité estimée:</u> 4 ml <u>Justificatif:</u> Après analyse en laboratoire	<u>Analyse:</u> P036 <u>Partie analysée par le laboratoire:</u> - Matériau dur de type carrelage, faïence (gris) ; matériau de type peinture (blanc) ; matériau dur de type ciment-colle (gris) : Présence d'amiante

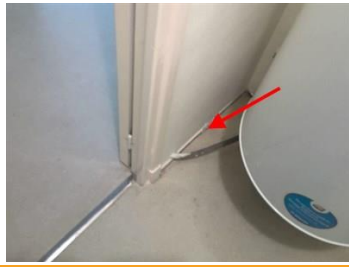
Rgt	6	Cloison	Oui 1er étage - Rgt : Cloison	<u>Identifiant:</u> ZPSO022 <u>Echantillon:</u> MA2209137147/P036, réf. labo.: 22EK075646-036 MA2209137147/P037, réf. labo.: 22EK075646-037 <u>Description:</u> Colle de plinthes <u>Composant de la construction:</u> 3 - Parois verticales intérieures - Revêtements de murs, poteaux, cloisons, gaines, coffres <u>Partie à sonder:</u> Colle de faïence <u>Quantité estimée:</u> 5 ml <u>Justificatif:</u> Après analyse en laboratoire	<u>Analyse:</u> P037 <u>Partie analysée par le laboratoire:</u> - Phase 1 Matériau dur de type carrelage, faïence (gris) ; matériau dur de type ciment-colle (gris) ; matériau dur de type mortier, béton, chape (gris) Absence d'amiante - Phase 2 Matériau de type peinture (blanc) ; matériau dur de type joint ciment (gris) Absence d'amiante

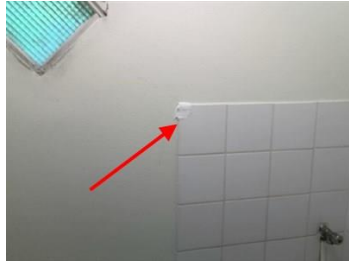
Localisation	n° de sondage	Zone	Prélèvement effectué / Sondage et extension	Echantillon	Analyse	Photo
Rgt	1	Cloison	Oui 1er étage - Rgt : Cloison	<u>Identifiant:</u> ZPSO023 <u>Echantillon:</u> MA2209137147/P038, réf. labo.: 22EK075646-038 MA2209137147/P039, réf. labo.: 22EK075646-039 <u>Description:</u> Colle de faïence <u>Composant de la construction:</u> 3 - Parois verticales intérieures - Revêtements de murs, poteaux, cloisons, gaines, coffres <u>Partie à sonder:</u> Colle de faïence <u>Quantité estimée:</u> <u>Justificatif:</u> Après analyse en laboratoire	<u>Analyse:</u> P038 <u>Partie analysée par le laboratoire:</u> - Phase 2 Matériau dur de type carrelage, faïence (blanc) ; matériau de type système d'enduit peinture (blanc) ; matériau dur de type ciment-colle (gris) (clair) ; matériau de type système d'enduit peinture (brillant) (beige) Absence d'amiante

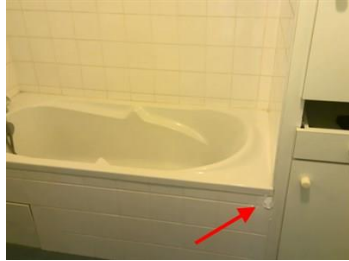
Vestiaire	2	Cloison	Oui 1er étage - Vestiaire : Cloison	<u>Identifiant:</u> ZPSO023 <u>Echantillon:</u> MA2209137147/P038, réf. labo.: 22EK075646-038 MA2209137147/P039, réf. labo.: 22EK075646-039 <u>Description:</u> Colle de faïence <u>Composant de la construction:</u> 3 - Parois verticales intérieures - Revêtements de murs, poteaux, cloisons, gaines, coffres <u>Partie à sonder:</u> Colle de faïence <u>Quantité estimée:</u> <u>Justificatif:</u> Après analyse en laboratoire	<u>Analyse:</u> P039 <u>Partie analysée par le laboratoire:</u> - Matériau dur de type carrelage, faïence (blanc) ; matériau dur de type joint ciment (blanc) ; matériau dur de type ciment-colle (beige) ; Absence d'amiante

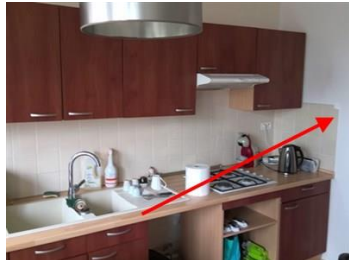
Localisation	n° de sondage	Zone	Prélèvement effectué / Sondage et extension	Echantillon	Analyse	Photo
Cuisine	1	Cloison	Oui Rez de chaussée - Cuisine : Cloison	<u>Identifiant:</u> ZPSO024 <u>Réf. échantillon:</u> MA2209137147/P040 <u>Réf. laboratoire:</u> 22EK075646-040 <u>Description:</u> Colle de faïence <u>Composant de la construction:</u> 3 - Parois verticales intérieures - Revêtements de murs, poteaux, cloisons, gaines, coffres <u>Partie à sonder:</u> Colle de faïence <u>Quantité estimée:</u> <u>Justificatif:</u> Après analyse en laboratoire	<u>Analyse:</u> P040 <u>Partie analysée par le laboratoire:</u> - Matériau dur de type carrelage, faïence (blanc) ; matériau dur de type ciment-colle (blanc) ; matériau semi-dur (beige) ; matériau semi-dur (blanc) : Absence d'amiante

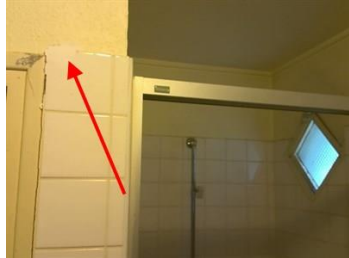
Localisation	n° de sondage	Zone	Prélèvement effectué / Sondage et extension	Echantillon	Analyse	Photo
Vestiaire	1	Cloison	Oui Rez de chaussée - Vestiaire : Cloison	<u>Identifiant:</u> ZPSO025 <u>Réf. échantillon:</u> MA2209137147/P041 <u>Réf. laboratoire:</u> 22EK075646-041 <u>Description:</u> Colle de faïence <u>Composant de la construction:</u> 3 - Parois verticales intérieures - Revêtements de murs, poteaux, cloisons, gaines, coffres <u>Partie à sonder:</u> Colle de faïence <u>Quantité estimée:</u> <u>Justificatif:</u> Après analyse en laboratoire	<u>Analyse:</u> P041 <u>Partie analysée par le laboratoire:</u> - Phase 1 Matériau dur de type carrelage, faïence (blanc) ; matériau de type peinture (vert) ; matériau de type peinture (beige) ; matériau dur de type ciment-colle (beige) Absence d'amiante - Phase 2 Matériau semi-dur (blanc) Absence d'amiante

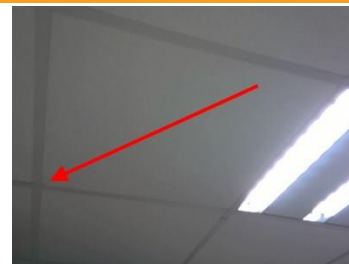
Localisation	n° de sondage	Zone	Prélèvement effectué / Sondage et extension	Echantillon	Analyse	Photo
Rgt 1	1	Plafond	Oui Rez de chaussée - Rgt 1 : Plafond	<u>Identifiant:</u> ZPSO008 <u>Réf. échantillon:</u> MA2209137147/P014 <u>Réf. laboratoire:</u> 22EK075646-014 <u>Description:</u> Panneaux et plaques <u>Composant de la construction:</u> 4 - Plafonds et faux plafonds - Faux plafonds <u>Partie à sonder:</u> Panneaux et plaques <u>Quantité estimée:</u> <u>Justificatif:</u> Après analyse en laboratoire	<u>Analyse:</u> P014 <u>Partie analysée par le laboratoire:</u> - Phase 2 Matériau souple (fibreuse) (blanc) ; matériau fibreux de type isolant (marron) en traces Absence d'amiante - Phase 3 Matériau fibreux de type isolant (marron) Absence d'amiante

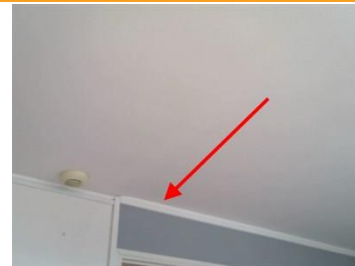
Rgt 4	7	Plafond	Sondage et extension de la ZPSO du ou des échantillon(s) : P015, P016	<p><u>Identifiant:</u> ZPSO009</p> <p><u>Echantillon:</u> MA2209137147/P015, réf. labo.: 22EK075646-015 MA2209137147/P016, réf. labo.: 22EK075646-016</p> <p><u>Description:</u> Peinture + Enduit de jointoiement + Bande + plaques de plâtre</p> <p><u>Composant de la construction:</u> 4 - Plafonds et faux plafonds - Plafonds</p> <p><u>Partie à sonder:</u> Bandes calicot</p> <p><u>Quantité estimée:</u></p> <p><u>Justificatif:</u> Après analyse en laboratoire</p>	<p><u>Analyse:</u> P015, P016</p>	Idem photo : P015; P016
Bureau A140	8	Plafond	Oui Rez de chaussée - Bureau A140 : Plafond	<p><u>Identifiant:</u> ZPSO009</p> <p><u>Echantillon:</u> MA2209137147/P015, réf. labo.: 22EK075646-015 MA2209137147/P016, réf. labo.: 22EK075646-016</p> <p><u>Description:</u> Peinture + Enduit de jointoiement + Bande + plaques de plâtre</p> <p><u>Composant de la construction:</u> 4 - Plafonds et faux plafonds - Plafonds</p> <p><u>Partie à sonder:</u> Bandes calicot</p> <p><u>Quantité estimée:</u></p> <p><u>Justificatif:</u> Après analyse en laboratoire</p>	<p><u>Analyse:</u> P015</p> <p><u>Partie analysée par le laboratoire:</u> - Phase 2 Matériau de type système d'enduit peinture (blanc) ; matériau semi-dur de type plaque (plâtreux) (marron) Absence d'amiante</p>

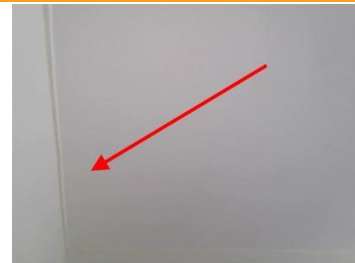
Bureau A244	11	Plafond	Sondage et extension de la ZPSO du ou des échantillon(s) : P015, P016	<p><u>Identifiant:</u> ZPSO009</p> <p><u>Echantillon:</u> MA2209137147/P015, réf. labo.: 22EK075646-015 MA2209137147/P016, réf. labo.: 22EK075646-016</p> <p><u>Description:</u> Peinture + Enduit de jointoiement + Bande + plaques de plâtre</p> <p><u>Composant de la construction:</u> 4 - Plafonds et faux plafonds - Plafonds</p> <p><u>Partie à sonder:</u> Bandes calicot</p> <p><u>Quantité estimée:</u></p> <p><u>Justificatif:</u> Après analyse en laboratoire</p>	<p><u>Analyse:</u> P015, P016</p>	Idem photo : P015; P016
Bureau A245	12	Plafond	Oui 1er étage - Bureau A245 : Plafond	<p><u>Identifiant:</u> ZPSO009</p> <p><u>Echantillon:</u> MA2209137147/P015, réf. labo.: 22EK075646-015 MA2209137147/P016, réf. labo.: 22EK075646-016</p> <p><u>Description:</u> Peinture + Enduit de jointoiement + Bande + plaques de plâtre</p> <p><u>Composant de la construction:</u> 4 - Plafonds et faux plafonds - Plafonds</p> <p><u>Partie à sonder:</u> Bandes calicot</p> <p><u>Quantité estimée:</u></p> <p><u>Justificatif:</u> Après analyse en laboratoire</p>	<p><u>Analyse:</u> P016</p> <p><u>Partie analysée par le laboratoire:</u> - Phase 2 Matériau de type peinture (blanc) ; matériau semi-dur de type enduit (blanc) ; matériau semi-dur de type plaque (plâtreux) (marron) Absence d'amiante</p>

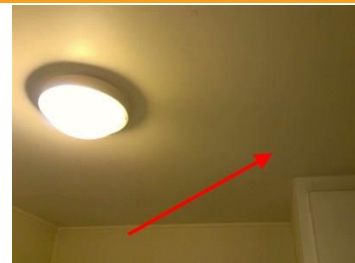
Localisation	n° de sondage	Zone	Prélèvement effectué / Sondage et extension	Echantillon	Analyse	Photo
Sanitaire 4	1	Plafond	Sondage et extension de la ZPSO du ou des échantillon(s) : P017, P018	<u>Identifiant:</u> ZPSO010 <u>Echantillon:</u> MA2209137147/P017, réf. labo.: 22EK075646-017 MA2209137147/P018, réf. labo.: 22EK075646-018 <u>Description:</u> Peinture + Enduit de jointoiement + Bande + plaques de plâtre <u>Composant de la construction:</u> 4 - Plafonds et faux plafonds - Plafonds <u>Partie à sonder:</u> Bandes calicot <u>Quantité estimée:</u> <u>Justificatif:</u> Après analyse en laboratoire	<u>Analyse:</u> P017, P018	Idem photo : P018; P017
Vestiaire	2	Plafond	Oui Rez de chaussée - Vestiaire : Plafond	<u>Identifiant:</u> ZPSO010 <u>Echantillon:</u> MA2209137147/P017, réf. labo.: 22EK075646-017 MA2209137147/P018, réf. labo.: 22EK075646-018 <u>Description:</u> Peinture + Enduit de jointoiement + Bande + plaques de plâtre <u>Composant de la construction:</u> 4 - Plafonds et faux plafonds - Plafonds <u>Partie à sonder:</u> Bandes calicot <u>Quantité estimée:</u> <u>Justificatif:</u> Après analyse en laboratoire	<u>Analyse:</u> P018 <u>Partie analysée par le laboratoire:</u> - Phase 2 Matériau de type système d'enduit peinture (blanc) ; matériau semi-dur de type plaque (plâtreux) (marron) Absence d'amiante

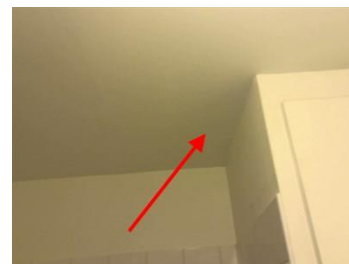
Rgt	4	Plafond	Sondage et extension de la ZPSO du ou des échantillon(s) : P017, P018	<p><u>Identifiant:</u> ZPSO010</p> <p><u>Echantillon:</u> MA2209137147/P017, réf. labo.: 22EK075646-017 MA2209137147/P018, réf. labo.: 22EK075646-018</p> <p><u>Description:</u> Peinture + Enduit de jointoiement + Bande + plaques de plâtre</p> <p><u>Composant de la construction:</u> 4 - Plafonds et faux plafonds - Plafonds</p> <p><u>Partie à sonder:</u> Bandes calicot</p> <p><u>Quantité estimée:</u></p> <p><u>Justificatif:</u> Après analyse en laboratoire</p>	<p><u>Analyse:</u> P017, P018</p>	Idem photo : P018; P017
Vestiaire	5	Plafond	Oui 1er étage - Vestiaire : Plafond	<p><u>Identifiant:</u> ZPSO010</p> <p><u>Echantillon:</u> MA2209137147/P017, réf. labo.: 22EK075646-017 MA2209137147/P018, réf. labo.: 22EK075646-018</p> <p><u>Description:</u> Peinture + Enduit de jointoiement + Bande + plaques de plâtre</p> <p><u>Composant de la construction:</u> 4 - Plafonds et faux plafonds - Plafonds</p> <p><u>Partie à sonder:</u> Bandes calicot</p> <p><u>Quantité estimée:</u></p> <p><u>Justificatif:</u> Après analyse en laboratoire</p>	<p><u>Analyse:</u> P017</p> <p><u>Partie analysée par le laboratoire:</u> - Phase 2 Matériau de type peinture (blanc) ; matériau semi-dur de type enduit (blanc) ; matériau souple fibreux de type papier, carton (blanc) ; matériau semi-dur de type enduit (blanc) ; matériau semi-dur de type plaque (plâtreux) (vert)</p> <p>Absence d'amiante</p> <p>- Phase 3 Matériau souple fibreux de type papier, carton (blanc)</p> <p>Absence d'amiante</p>

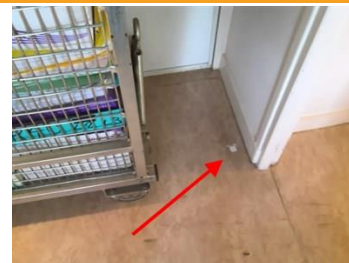
Localisation	n° de sondage	Zone	Prélèvement effectué / Sondage et extension	Echantillon	Analyse	Photo
Circulation 5	1	Sol	Oui Rez de chaussée - Circulation 5 : Sol	<u>Identifiant:</u> ZPSO012 <u>Echantillon:</u> MA2209137147/P020, réf. labo.: 22EK075646-020 MA2209137147/P021, réf. labo.: 22EK075646-021 <u>Description:</u> Revêtement Souple + Colle non bitumineuse + ragréage <u>Composant de la construction:</u> 5 - Planchers et planchers techniques - Revêtements de sols <u>Partie à sonder:</u> Colle non bitumineuse <u>Quantité estimée:</u> <u>Justificatif:</u> Après analyse en laboratoire	<u>Analyse:</u> P020 <u>Partie analysée par le laboratoire:</u> - Phase 1 Matériau souple de type revêtement de sol (gris) Absence d'amiante - Phase 2 Matériau de type colle (jaune) ; matériau souple (fibreuse) (blanc) ; matériau semi-dur de type ragréage (gris) Absence d'amiante

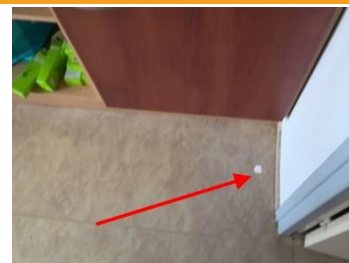
Cuisine	4	Sol	Oui Rez de chaussée - Cuisine : Sol	<p><u>Identifiant:</u> ZPSO012</p> <p><u>Echantillon:</u> MA2209137147/P020, réf. labo.: 22EK075646-020 MA2209137147/P021, réf. labo.: 22EK075646-021</p> <p><u>Description:</u> Revêtement Souple + Colle non bitumineuse + ragréage</p> <p><u>Composant de la construction:</u> 5 - Planchers et planchers techniques - Revêtements de sols</p> <p><u>Partie à sonder:</u> Colle non bitumineuse</p> <p><u>Quantité estimée:</u></p> <p><u>Justificatif:</u> Après analyse en laboratoire</p>	<p><u>Analyse:</u> P021</p> <p><u>Partie analysée par le laboratoire:</u></p> <ul style="list-style-type: none"> <li>- Phase 1 Matériau souple de type revêtement de sol (gris)</li> <li>Absence d'amiante</li> <li>- Phase 2 Matériau de type colle (jaune) ; matériau souple (fibreuse) (transparent) ; matériau semi-dur de type ragréage (gris)</li> <li>Absence d'amiante</li> </ul>

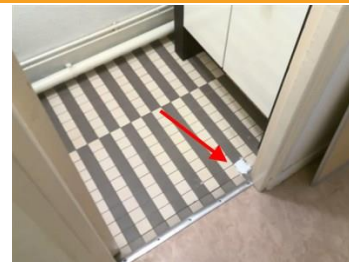
Localisation	n° de sondage	Zone	Prélèvement effectué / Sondage et extension	Echantillon	Analyse	Photo
Rgt 4	1	Sol	Oui Rez de chaussée - Rgt 4 : Sol	<u>Identifiant:</u> ZPSO013 <u>Echantillon:</u> MA2209137147/P022, réf. labo.: 22EK075646-022 MA2209137147/P023, réf. labo.: 22EK075646-023 <u>Description:</u> Colle de carrelage <u>Composant de la construction:</u> 5 - Planchers et planchers techniques - Revêtements de sols <u>Partie à sonder:</u> Colle de carrelage <u>Quantité estimée:</u> <u>Justificatif:</u> Après analyse en laboratoire	<u>Analyse:</u> P022 <u>Partie analysée par le laboratoire:</u> - Matériau dur de type carrelage, faïence (gris) ; matériau semi-dur (orange) ; matériau dur de type joint ciment (gris) ; matériau dur de type mortier, béton, chape (gris) : Absence d'amiante

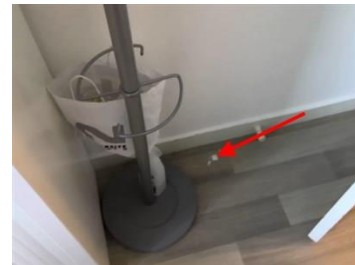
Localisation	n° de sondage	Zone	Prélèvement effectué / Sondage et extension	Echantillon	Analyse	Photo
Bureau A141	1	Sol	Oui Rez de chaussée - Bureau A141 : Sol	<u>Identifiant:</u> ZPSO014 <u>Echantillon:</u> MA2209137147/P024, réf. labo.: 22EK075646-024 MA2209137147/P025, réf. labo.: 22EK075646-025 <u>Description:</u> Revêtement Souple + Colle non bitumineuse + ragréage <u>Composant de la construction:</u> 5 - Planchers et planchers techniques - Revêtements de sols <u>Partie à sonder:</u> Colle non bitumineuse <u>Quantité estimée:</u> 10 m2 <u>Justificatif:</u> Après analyse en laboratoire	<u>Analyse:</u> P025 <u>Partie analysée par le laboratoire:</u> - Phase 1 Matériau souple de type revêtement de sol (gris) Absence d'amiante - Phase 2 Matériau de type colle (jaune) ; matériau semi-dur de type ragréage (gris) Absence d'amiante - Phase 3 Matériau de type colle bitumineux (noir) ; matériau dur de type mortier, béton, chape (gris) Présence d'amiante

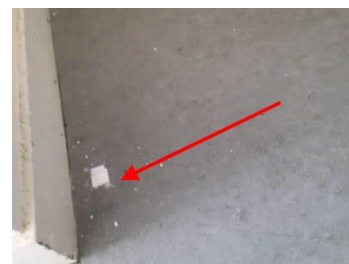
Localisation	n° de sondage	Zone	Prélèvement effectué / Sondage et extension	Echantillon	Analyse	Photo
Circulation 4	1	Sol	Oui Rez de chaussée - Circulation 4 : Sol	<p>Identifiant: ZPSO015</p> <p>Réf. échantillon: MA2209137147/P026</p> <p>Réf. laboratoire: 22EK075646-026</p> <p>Description: Revêtement Souple + Colle non bitumineuse + ragréage + Dalle de sol + Colle bitumineuse</p> <p>Composant de la construction: 5 - Planchers et planchers techniques - Revêtements de sols</p> <p>Partie à sonder: Colle non bitumineuse</p> <p>Quantité estimée: 8 m2</p> <p>Justificatif: Après analyse en laboratoire</p>	<p>Analyse: P026</p> <p>Partie analysée par le laboratoire:</p> <ul style="list-style-type: none"> <li>- Phase 2 Matériau semi-dur de type dalle de sol (fibreuse) (gris)</li> </ul> <p>Absence d'amiante</p> <ul style="list-style-type: none"> <li>- Phase 3 Matériau de type colle (jaune) ; matériau semi-dur de type ragréage (gris)</li> </ul> <p>Absence d'amiante</p> <ul style="list-style-type: none"> <li>- Phase 4 Matériau semi-dur de type dalle de sol (bleu)</li> </ul> <p>Présence d'amiante</p> <ul style="list-style-type: none"> <li>- Phase 5 Matériau de type colle bitumineux (noir)</li> </ul> <p>Présence d'amiante</p>

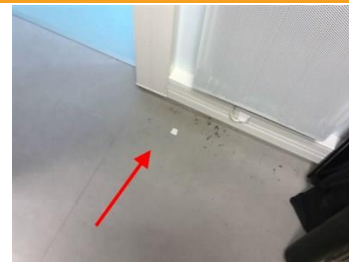
Localisation	n° de sondage	Zone	Prélèvement effectué / Sondage et extension	Echantillon	Analyse	Photo
Rgt 1	1	Sol	Oui Rez de chaussée - Rgt 1 : Sol	<u>Identifiant:</u> ZPSO016 <u>Réf. échantillon:</u> MA2209137147/P027 <u>Réf. laboratoire:</u> 22EK075646-027 <u>Description:</u> Revêtement Souple + Colle non bitumineuse + ragréage <u>Composant de la construction:</u> 5 - Planchers et planchers techniques - Revêtements de sols <u>Partie à sonder:</u> Colle non bitumineuse <u>Quantité estimée:</u> <u>Justificatif:</u> Après analyse en laboratoire	<u>Analyse:</u> P027 <u>Partie analysée par le laboratoire:</u> - Phase 1 Matériau souple de type revêtement de sol (gris) Absence d'amiante - Phase 2 Matériau de type colle (jaune) ; matériau semi-dur de type ragréage (gris) Absence d'amiante

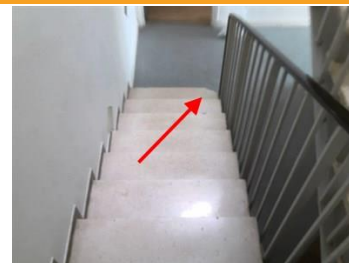
Localisation	n° de sondage	Zone	Prélèvement effectué / Sondage et extension	Echantillon	Analyse	Photo
Palier	1	Sol	Oui 1er étage - Palier : Sol	<u>Identifiant:</u> ZPSO017 <u>Réf. échantillon:</u> MA2209137147/P028 <u>Réf. laboratoire:</u> 22EK075646-028 <u>Description:</u> Colle de carrelage <u>Composant de la construction:</u> 5 - Planchers et planchers techniques - Revêtements de sols <u>Partie à sonder:</u> Colle de carrelage <u>Quantité estimée:</u> <u>Justificatif:</u> Après analyse en laboratoire	<u>Analyse:</u> P028 <u>Partie analysée par le laboratoire:</u> - Matériau dur de type carrelage, faïence (blanc) ; matériau de type peinture (gris) ; matériau dur de type mortier, béton, chape (gris) : Absence d'amiante

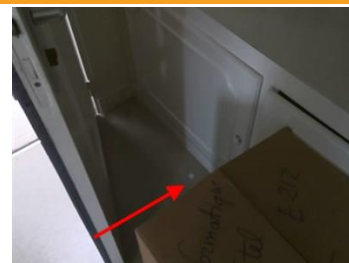
Entrée	5	Sol	Oui 1er étage - Entrée : Sol	<p><u>Identifiant:</u> ZPSO018</p> <p><u>Echantillon:</u> MA2209137147/P029, réf. labo.: 22EK075646-029 MA2209137147/P030, réf. labo.: 22EK075646-030</p> <p><u>Description:</u> Revêtement Souple + Colle non bitumineuse + ragréage</p> <p><u>Composant de la construction:</u> 5 - Planchers et planchers techniques - Revêtements de sols</p> <p><u>Partie à sonder:</u> Colle non bitumineuse</p> <p><u>Quantité estimée:</u></p> <p><u>Justificatif:</u> Après analyse en laboratoire</p>	<p><u>Analyse:</u> P029</p> <p><u>Partie analysée par le laboratoire:</u> - Phase 1 Matériau souple de type revêtement de sol (gris) Absence d'amiante - Phase 2 Matériau de type colle (jaune) ; matériau semi-dur de type ragréage (rose) Absence d'amiante</p>

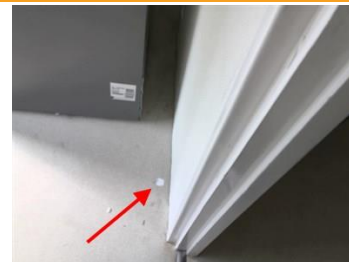
Rgt	7	Sol	Sondage et extension de la ZPSO du ou des échantillon(s) : P029, P030	<p><u>Identifiant:</u> ZPSO018</p> <p><u>Echantillon:</u> MA2209137147/P029, réf. labo.: 22EK075646-029 MA2209137147/P030, réf. labo.: 22EK075646-030</p> <p><u>Description:</u> Revêtement Souple + Colle non bitumineuse + ragréage</p> <p><u>Composant de la construction:</u> 5 - Planchers et planchers techniques - Revêtements de sols</p> <p><u>Partie à sonder:</u> Colle non bitumineuse</p> <p><u>Quantité estimée:</u></p> <p><u>Justificatif:</u> Après analyse en laboratoire</p>	<p><u>Analyse:</u> P029, P030</p>	Idem photo : P029; P030
Cuisine	8	Sol	Oui 1er étage - Cuisine : Sol	<p><u>Identifiant:</u> ZPSO018</p> <p><u>Echantillon:</u> MA2209137147/P029, réf. labo.: 22EK075646-029 MA2209137147/P030, réf. labo.: 22EK075646-030</p> <p><u>Description:</u> Revêtement Souple + Colle non bitumineuse + ragréage</p> <p><u>Composant de la construction:</u> 5 - Planchers et planchers techniques - Revêtements de sols</p> <p><u>Partie à sonder:</u> Colle non bitumineuse</p> <p><u>Quantité estimée:</u></p> <p><u>Justificatif:</u> Après analyse en laboratoire</p>	<p><u>Analyse:</u> P030</p> <p><u>Partie analysée par le laboratoire:</u> - Phase 1 Matériau souple de type revêtement de sol (gris) Absence d'amiante - Phase 2 Matériau de type colle (jaune) ; matériau semi-dur de type ragréage (rose) Absence d'amiante</p>

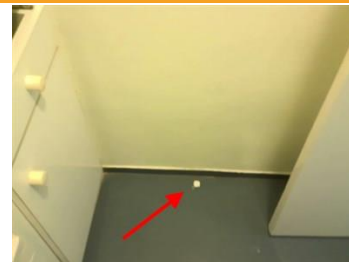
Localisation	n° de sondage	Zone	Prélèvement effectué / Sondage et extension	Echantillon	Analyse	Photo
Vestiaire	1	Sol	Oui 1er étage - Vestiaire : Sol	<u>Identifiant:</u> ZPSO019 <u>Réf. échantillon:</u> MA2209137147/P031 <u>Réf. laboratoire:</u> 22EK075646-031 <u>Description:</u> Revêtement Souple + Colle non bitumineuse + ragréage <u>Composant de la construction:</u> 5 - Planchers et planchers techniques - Revêtements de sols <u>Partie à sonder:</u> Colle non bitumineuse <u>Quantité estimée:</u> <u>Justificatif:</u> Après analyse en laboratoire	<u>Analyse:</u> P031 <u>Partie analysée par le laboratoire:</u> - Phase 1 Matériau souple de type revêtement de sol (bleu) Absence d'amiante - Phase 2 Matériau de type colle (jaune) ; matériau souple (fibreux) (blanc) ; matériau semi-dur de type ragréage (rose) Absence d'amiante

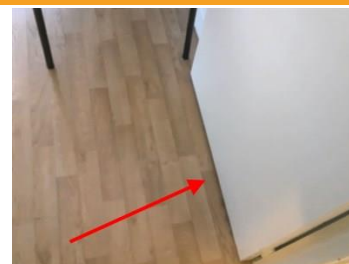
Localisation	n° de sondage	Zone	Prélèvement effectué / Sondage et extension	Echantillon	Analyse	Photo
Bureau A244	1	Sol	Oui 1er étage - Bureau A244 : Sol	<u>Identifiant:</u> ZPSO020 <u>Echantillon:</u> MA2209137147/P032, réf. labo.: 22EK075646-032 MA2209137147/P033, réf. labo.: 22EK075646-033 <u>Description:</u> Revêtement Souple + Colle non bitumineuse + ragréage <u>Composant de la construction:</u> 5 - Planchers et planchers techniques - Revêtements de sols <u>Partie à sonder:</u> Colle non bitumineuse <u>Quantité estimée:</u> <u>Justificatif:</u> Après analyse en laboratoire	<u>Analyse:</u> P032 <u>Partie analysée par le laboratoire:</u> - Phase 1 Matériau souple de type revêtement de sol (marron) Absence d'amiante - Phase 2 Matériau de type colle (jaune) ; matériau semi-dur de type ragréage (rose) Absence d'amiante

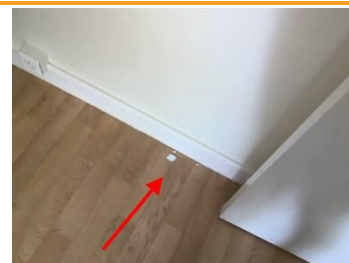
Bureau A248	2	Sol	Oui 1er étage - Bureau A248 : Sol	<u>Identifiant:</u> ZPSO020 <u>Echantillon:</u> MA2209137147/P032, réf. labo.: 22EK075646-032 MA2209137147/P033, réf. labo.: 22EK075646-033 <u>Description:</u> Revêtement Souple + Colle non bitumineuse + ragréage <u>Composant de la construction:</u> 5 - Planchers et planchers techniques - Revêtements de sols <u>Partie à sonder:</u> Colle non bitumineuse <u>Quantité estimée:</u> <u>Justificatif:</u> Après analyse en laboratoire	<u>Analyse:</u> P033 <u>Partie analysée par le laboratoire:</u> - Phase 1 Matériau souple de type revêtement de sol (beige) Absence d'amiante - Phase 2 Matériau de type colle (jaune) ; matériau semi-dur de type ragréage (gris) Absence d'amiante

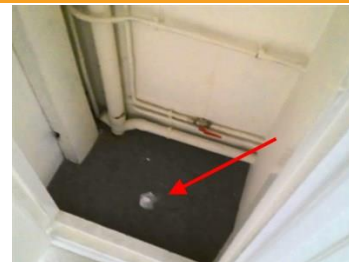
Localisation	n° de sondage	Zone	Prélèvement effectué / Sondage et extension	Echantillon	Analyse	Photo
Dgt 1	1	Placard	Oui 1er étage - Dgt 1 : Placard	<u>Identifiant:</u> ZPSO021 <u>Echantillon:</u> MA2209137147/P034, réf. labo.: 22EK075646-034 MA2209137147/P035, réf. labo.: 22EK075646-035 <u>Description:</u> Moquette + Colle non bitumineuse <u>Composant de la construction:</u> 5 - Planchers et planchers techniques - Revêtements de sols <u>Partie à sonder:</u> Colle non bitumineuse <u>Quantité estimée:</u> <u>Justificatif:</u> Après analyse en laboratoire	<u>Analyse:</u> P034 <u>Partie analysée par le laboratoire:</u> - Phase 2 Matériau souple fibreux de type moquette (gris) ; matériau de type colle (jaune) ; matériau semi-dur de type ragréage (gris) en traces Absence d'amiante

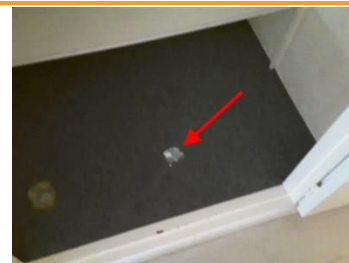
Dgt 2	2	Placard	Oui 1er étage - Dgt 2 : Placard	<u>Identifiant:</u> ZPSO021 <u>Echantillon:</u> MA2209137147/P034, réf. labo.: 22EK075646-034 MA2209137147/P035, réf. labo.: 22EK075646-035 <u>Description:</u> Moquette + Colle non bitumineuse <u>Composant de la construction:</u> 5 - Planchers et planchers techniques - Revêtements de sols <u>Partie à sonder:</u> Colle non bitumineuse <u>Quantité estimée:</u> <u>Justificatif:</u> Après analyse en laboratoire	<u>Analyse:</u> P035 <u>Partie analysée par le laboratoire:</u> - Phase 2 Matériau souple fibreux de type moquette (gris) ; matériau de type colle (jaune) Absence d'amiante

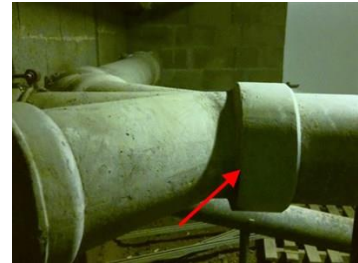
Localisation	n° de sondage	Zone	Prélèvement effectué / Sondage et extension	Echantillon	Analyse	Photo
Cave	1	Conduits	Oui Sous-Sol - Cave : Conduits	<u>Identifiant:</u> ZPSO036 <u>Réf. échantillon:</u> MA2209137147/P057 <u>Réf. laboratoire:</u> 22EK080564-005 <u>Description:</u> Conduit en fibres-ciment <u>Composant de la construction:</u> 6 - Conduits et accessoires intérieurs - Conduits de fluides (air, eau, vapeur, fumée, échappement, autres fluides) <u>Partie à sonder:</u> Conduit en fibres-ciment <u>Quantité estimée:</u> 4 m3 <u>Justificatif:</u> Après analyse en laboratoire	<u>Analyse:</u> P057 <u>Partie analysée par le laboratoire:</u> - Matériau dur fibreux de type fibres-ciment (gris) : Présence d'amiante
