DIAGNOSTIC AMIANTE AVANT DEMOLITION

RAPPORT n° A 350201 du 02/09/2022

Site Copernic

6 rue Nicolas Copernic

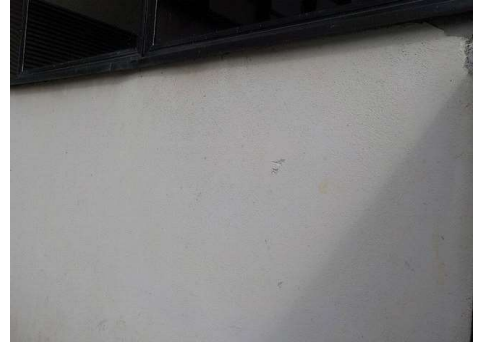
référence DIAGTIM : 6COP4 FAC RDJ END 208
réf. laboratoire : AR-22-NM-040492-01-010

Trouvée sans amiante

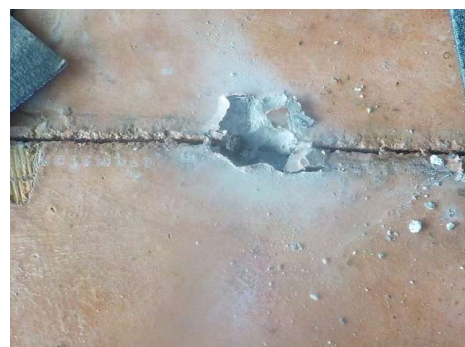
FICHE : MAS 97

ELEMENT REPERE mastic au dessus de joint de dilatation polystyrène - prélevé au 1er étage

ZONE CONCERNEE Joints de dilatation ,
visible du 1er au 3e étage

RESULTAT **Présence d'amiante décelée**

chrysotile

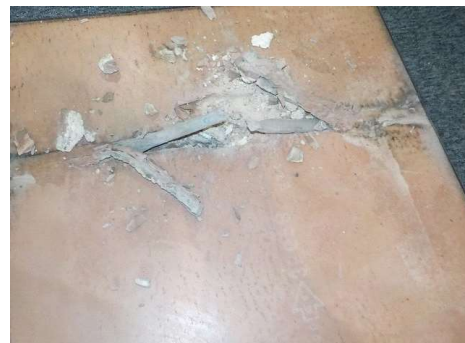
FICHE : MAS 200

ELEMENT REPERE mastic gris au-dessus joint de dilatation et polystyrène

RESULTAT Trouvée sans amiante

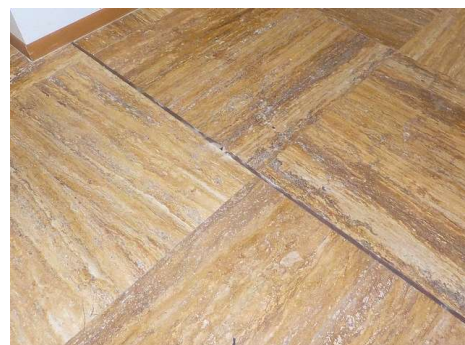
FICHE : MAS 201

ELEMENT REPERE mastic marron au-dessus joint de dilatation et polystyrène

RESULTAT Trouvée sans amiante

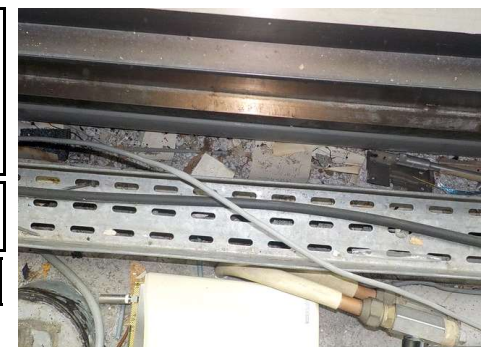
FICHE : BOUR 183

ELEMENT REPERE	bourre fibreuse entre tête de mur et mur rideau - prélevé au 2e étage
ZONE CONCERNEE	Murs rideaux ,
PRELEVEMENT LABORATOIRE D'ANALYSE	référence DIAGTIM : 6COP EQ 2 BOUR 183 réf. laboratoire : AR-22-EK-051851-01-047
RESULTAT	Trouvée sans amiante

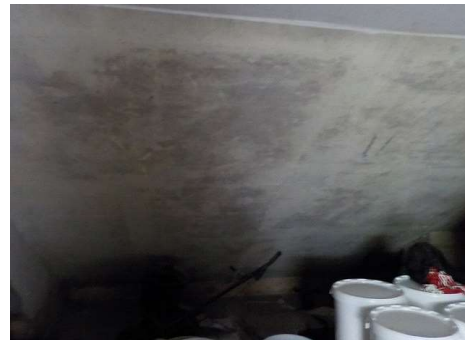
FICHE : ENDPLA 173

enduit de débullage au plafond - prélevé au rez de jardin

Enduits muraux, plafonds et poutres , Abris et escalier extérieur au RDJ
sous escalier extérieur

Présence d'amiante décelée

chrysotile

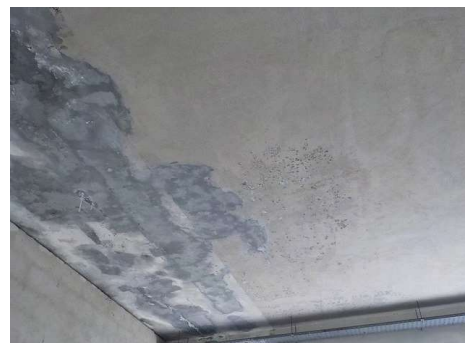
FICHE : ENDPLA 174

enduit de débullage au plafond - prélevé au rez de jardin

Enduits muraux, plafonds et poutres , Abris et escalier extérieur au RDJ
abri escalier extérieur

Présence d'amiante décelée

chrysotile

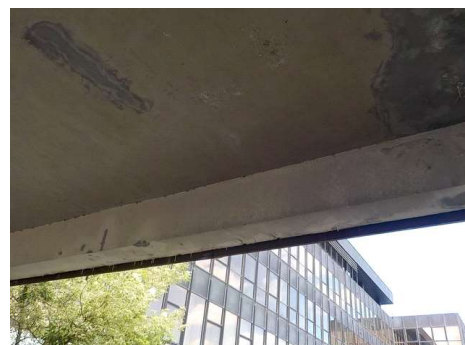
FICHE : ENDP 175

enduit de débullage sur poutres - prélevé au rez de jardin

Enduits muraux, plafonds et poutres , Abris et escalier extérieur au RDJ
escalier extérieur

Présence d'amiante décelée

chrysotile

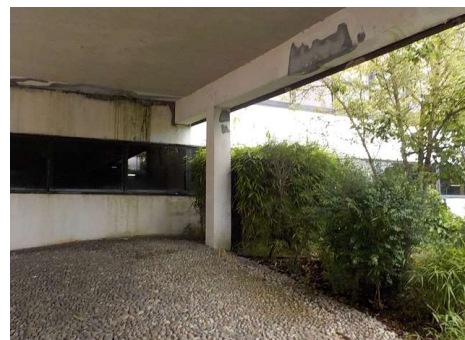
FICHE : ENDPO 176

enduit de débullage sur poteaux - prélevé au rez de jardin

Enduits muraux, plafonds et poutres , Abris et escalier extérieur au RDJ
escalier extérieur

Présence d'amiante décelée

chrysotile

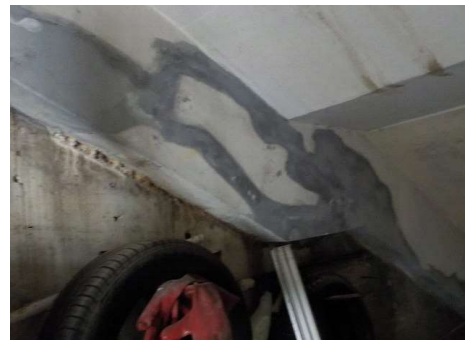
FICHE : ENDP 177

enduit de débullage sur poutres - prélevé au rez de jardin

Enduits muraux, plafonds et poutres , Abris et escalier extérieur au RDJ
sous escalier extérieur

Présence d'amiante décelée

chrysotile

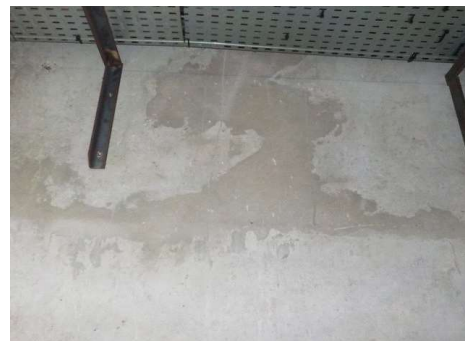
FICHE : END 7

enduit casse arête sur murs - prélevé au rez de jardin

Trouvée sans amiante

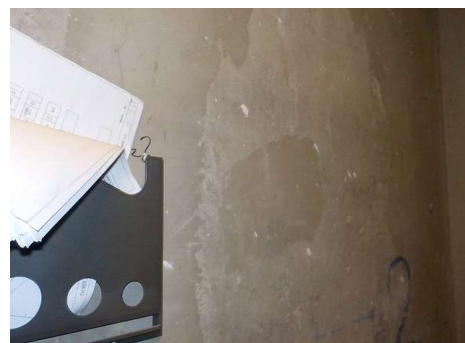
FICHE : END 12

enduit casse arête sur murs - prélevé au rez de jardin

Présence d'amiante décelée

chrysotile

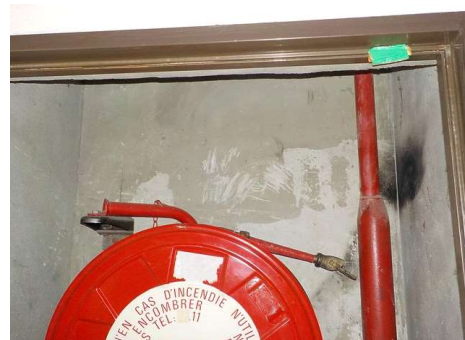
FICHE : END 19

enduit de débullage sur murs - prélevé au rez de chaussée

Présence d'amiante décelée

chrysotile

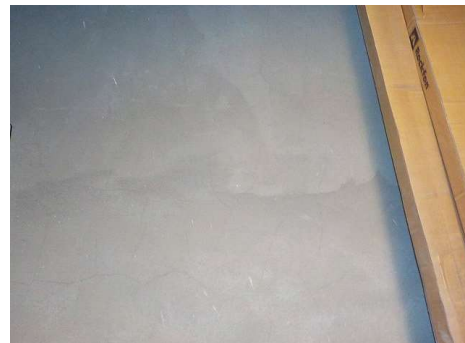
FICHE : END 21

ELEMENT REPERE	enduit de débullage sur murs - prélevé au 1er étage
ZONE CONCERNEE	Enduits muraux, plafonds et poutres , Circulations verticales et ascenseurs
PRELEVEMENT LABORATOIRE D'ANALYSE	référence DIAGTIM : 6COP STRUC 1 END 21 réf. laboratoire : AR-22-NM-033272-02-021
RESULTAT	Trouvée sans amiante

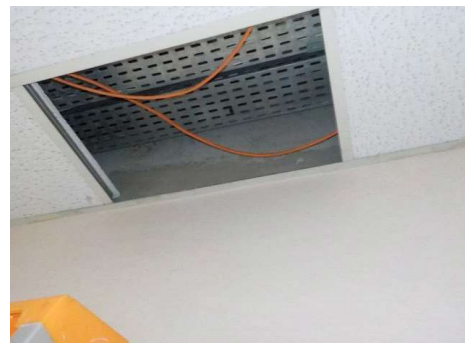
FICHE : END 23

ELEMENT REPERE	enduit de débullage sur murs - prélevé au 1er étage
ZONE CONCERNEE	Enduits muraux, plafonds et poutres , Circulations verticales et ascenseurs
PRELEVEMENT LABORATOIRE D'ANALYSE	référence DIAGTIM : 6COP STRUC 1 END 23 réf. laboratoire : AR-22-NM-033272-02-023
RESULTAT	Présence d'amiante décelée

chrysotile

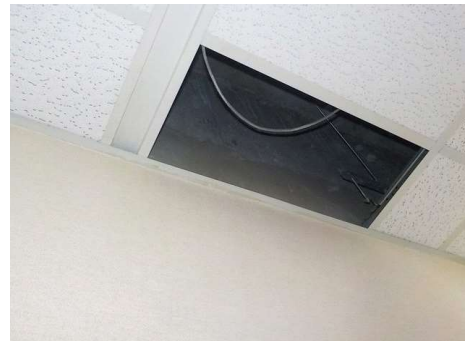
FICHE : END 24

ELEMENT REPERE	enduit de débullage sur murs - prélevé au 1er étage
ZONE CONCERNEE	Enduits muraux, plafonds et poutres , Circulations verticales et ascenseurs
PRELEVEMENT LABORATOIRE D'ANALYSE	référence DIAGTIM : 6COP STRUC 1 END 24 réf. laboratoire : AR-22-NM-033272-02-024
RESULTAT	Présence d'amiante décelée

chrysotile

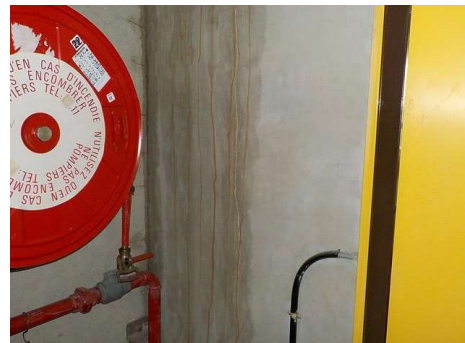
FICHE : END 30

ELEMENT REPERE	enduit de débullage sur murs - prélevé au 2e étage
ZONE CONCERNEE	Enduits muraux, plafonds et poutres , Circulations verticales et ascenseurs
PRELEVEMENT LABORATOIRE D'ANALYSE	référence DIAGTIM : 6COP STRUC 2 END 30 réf. laboratoire : AR-22-NM-033272-02-030
RESULTAT	Présence d'amiante décelée

chrysotile

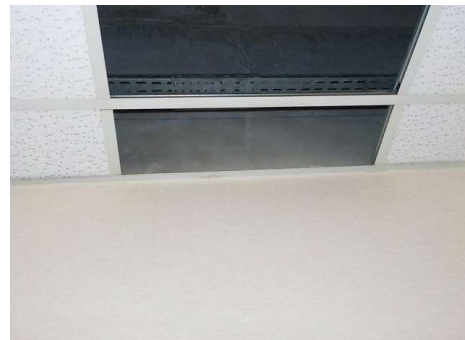
FICHE : END 31

enduit de déboulage sur murs - prélevé au 2e étage

Présence d'amiante décelée

chrysotile

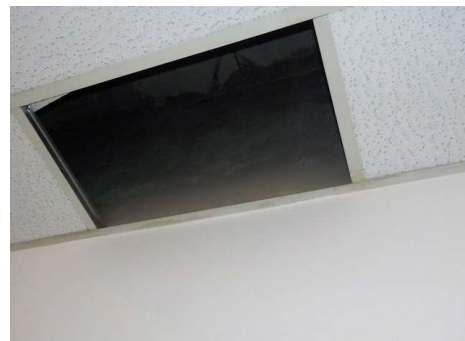
FICHE : END 32

enduit de déboulage sur murs - prélevé au 2e étage

Présence d'amiante décelée

chrysotile

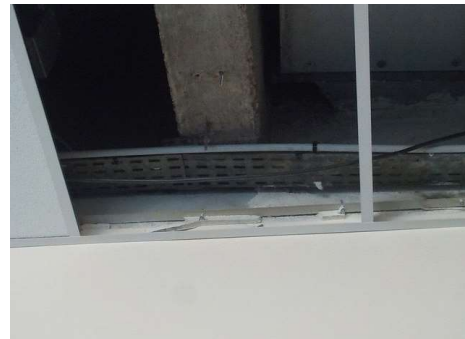
FICHE : ENDM 139

enduit de déboulage sur murs - prélevé au rez de chaussée

Trouvée sans amiante

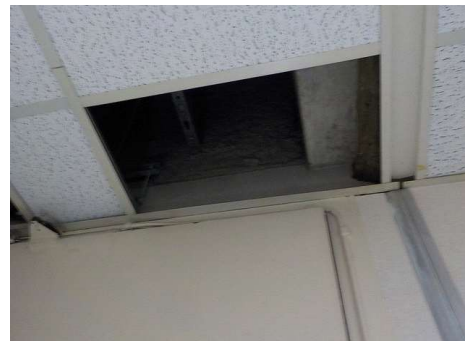
FICHE : ENDM 143

enduit de déboulage sur murs - prélevé au 1er étage

Trouvée sans amiante

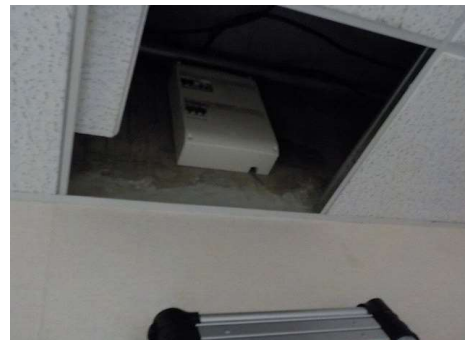
FICHE : ENDM 149

enduit de débullage sur murs - prélevé au 3e étage

Présence d'amiante décelée

chrysotile

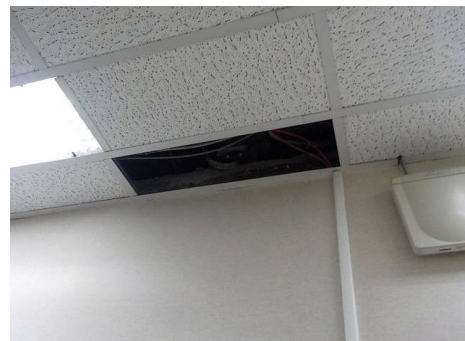
FICHE : ENDM 150

enduit de débullage sur murs - prélevé au 3e étage

Présence d'amiante décelée

chrysotile

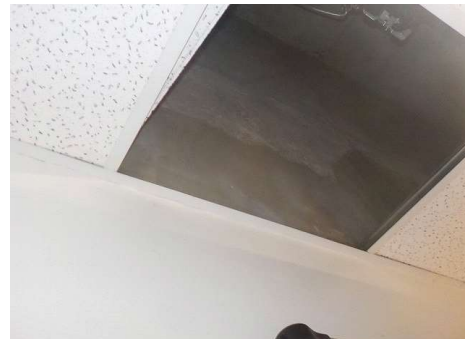
FICHE : ENDM 160

enduit de débullage sur murs - prélevé au rez de jardin

Présence d'amiante décelée

chrysotile

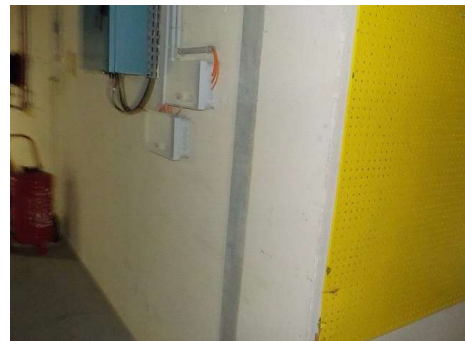
FICHE : ENDM 170

enduit de débullage sur murs - prélevé au rez de jardin

Enduits muraux, plafonds et poutres , Circulations verticales et ascenseurs
autour escalier

Présence d'amiante décelée

chrysotile

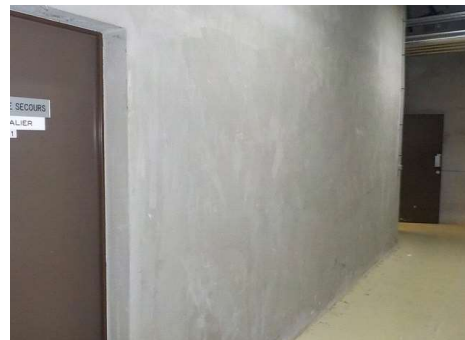
FICHE : ENDM 171

ELEMENT REPERE	enduit de débullage sur murs - prélevé au rez de jardin
ZONE CONCERNEE	Enduits muraux, plafonds et poutres , Circulations verticales et ascenseurs autour escalier
PRELEVEMENT LABORATOIRE D'ANALYSE RESULTAT	référence DIAGTIM : 6COP STRUC RDJ ENDM 171 réf. laboratoire : AR-22-EK-051851-01-035
	Présence d'amiante décelée
	chrysotile

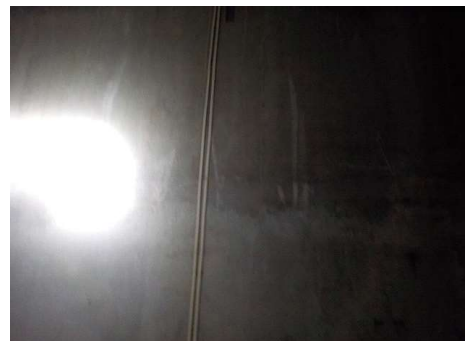
FICHE : END 1

ELEMENT REPERE	enduit casse arête sur murs - prélevé au rez de jardin
ZONE CONCERNEE	Enduits muraux, plafonds et poutres , Locaux usages courants
PRELEVEMENT LABORATOIRE D'ANALYSE RESULTAT	référence DIAGTIM : 6COP STRUC RDJ END 1 réf. laboratoire : AR-22-NM-033272-02-001
	Trouvée sans amiante

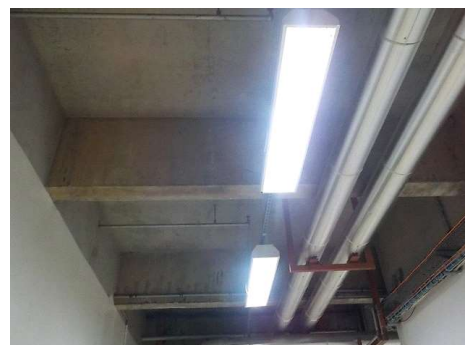
FICHE : END 2

ELEMENT REPERE	enduit de débullage sur poutres - prélevé au rez de jardin
ZONE CONCERNEE	Enduits muraux, plafonds et poutres , Locaux usages courants
PRELEVEMENT LABORATOIRE D'ANALYSE RESULTAT	référence DIAGTIM : 6COP STRUC RDJ END 2 réf. laboratoire : AR-22-NM-033272-02-002
	Trouvée sans amiante

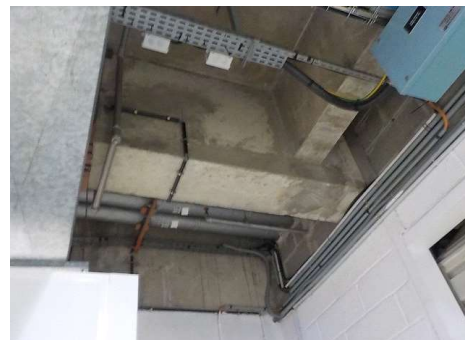
FICHE : END 3

ELEMENT REPERE	enduit casse arête sur poutres - prélevé au rez de jardin
ZONE CONCERNEE	Enduits muraux, plafonds et poutres , Locaux usages courants
PRELEVEMENT LABORATOIRE D'ANALYSE RESULTAT	référence DIAGTIM : 6COP STRUC RDJ END 3 réf. laboratoire : AR-22-NM-033272-02-003
	Trouvée sans amiante

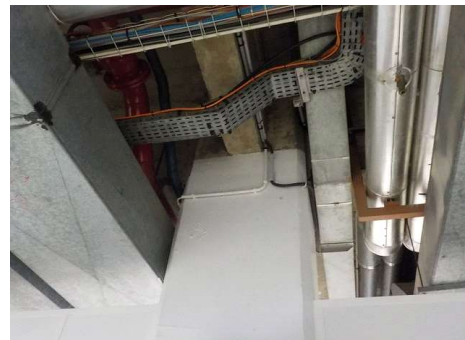
FICHE : END 4

enduit casse arête sur poteaux - prélevé au rez de jardin

Trouvée sans amiante

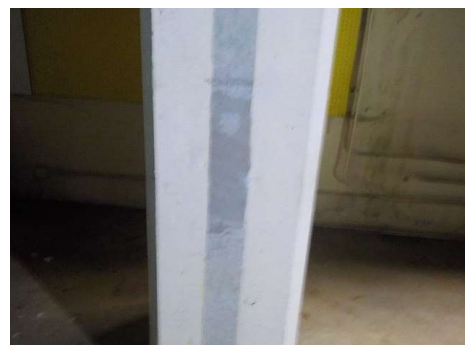
FICHE : END 5

enduit de lissage sur poteaux - prélevé au rez de jardin

Présence d'amiante décelée

chrysotile

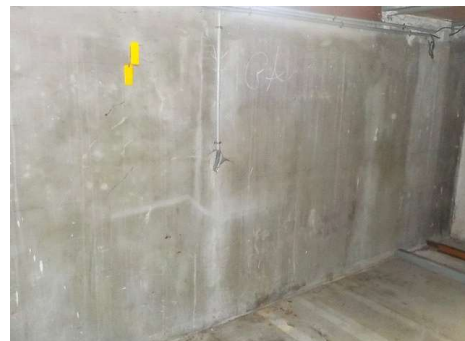
FICHE : END 6

enduit de débullage sur murs - prélevé au rez de jardin

Présence d'amiante décelée

chrysotile

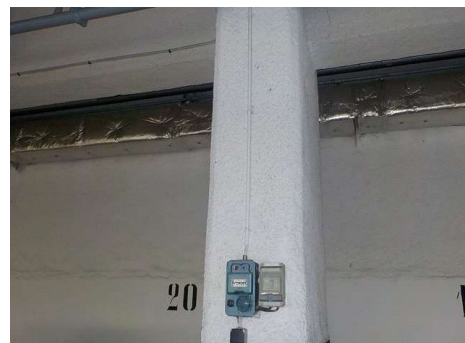
FICHE : END 8

Trouvée sans amiante

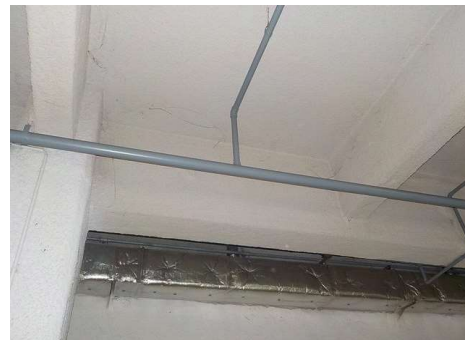
FICHE : END 9

Trouvée sans amiante

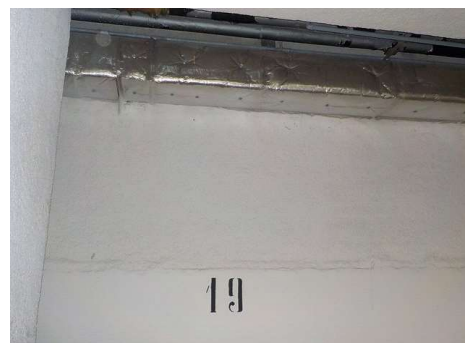
FICHE : END 10

Trouvée sans amiante

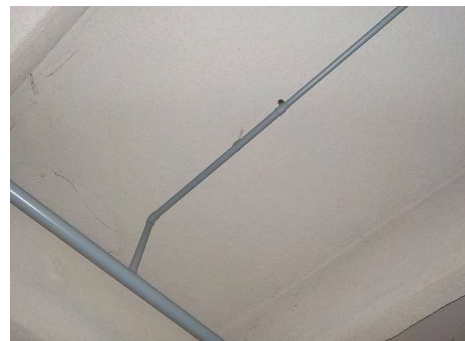
FICHE : END 11

Trouvée sans amiante

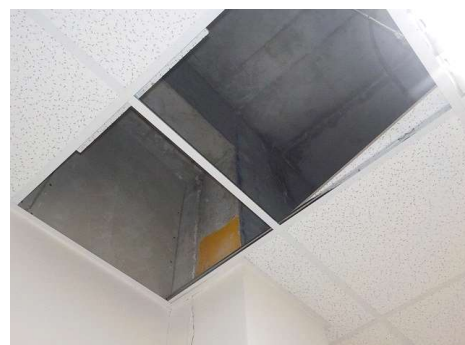
FICHE : END 13

Présence d'amiante décelée

chrysotile

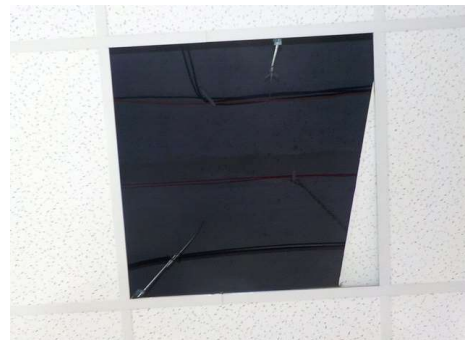
FICHE : END 15

Trouvée sans amiante

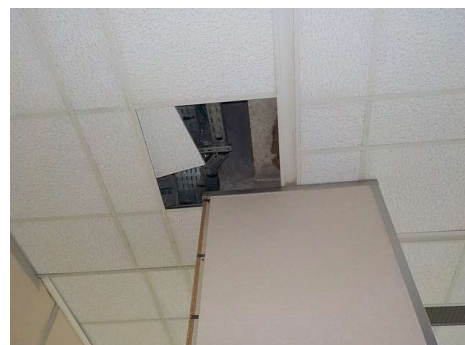
FICHE : END 18

Présence d'amiante décelée

chrysotile

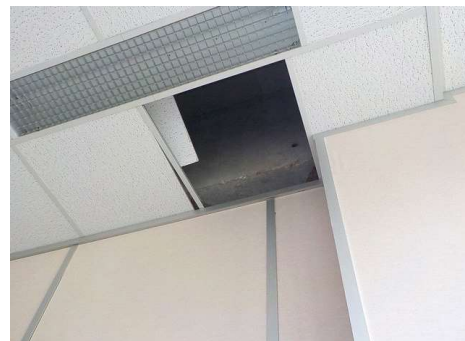
FICHE : END 20

Trouvée sans amiante

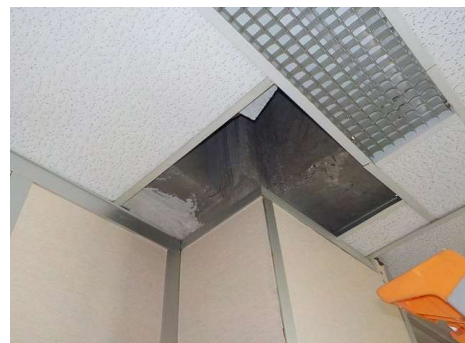
FICHE : END 25

enduit de déboulage sur poteaux - prélevé au 1er étage

Présence d'amiante décelée

chrysotile

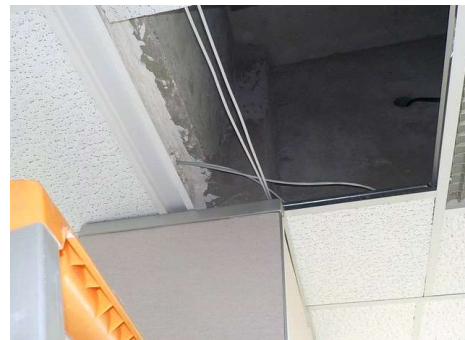
FICHE : END 26

enduit casse arête sur poteaux - prélevé au 1er étage

Trouvée sans amiante

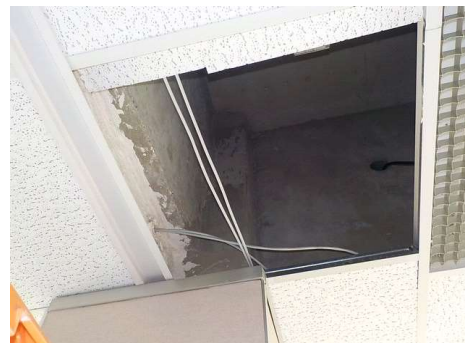
FICHE : END 27

enduit de déboulage sur poteaux - prélevé au 2e étage

Présence d'amiante décelée

chrysotile

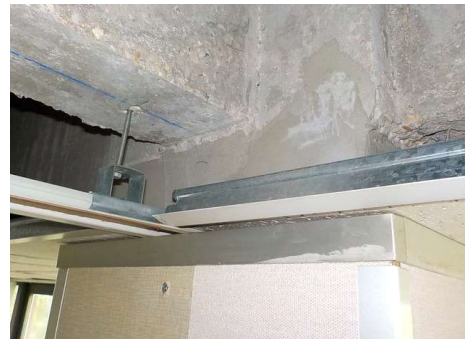
FICHE : END 28

enduit de déboulage sur poutres - prélevé au 2e étage

Trouvée sans amiante

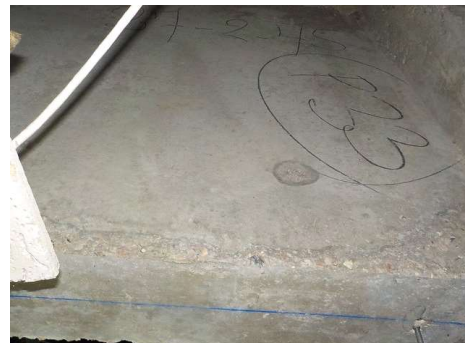
FICHE : END 29

ELEMENT REPERE	enduit de débullage sur plafond - prélevé au 2e étage
ZONE CONCERNEE	Enduits muraux, plafonds et poutres , Locaux usages courants
PRELEVEMENT LABORATOIRE D'ANALYSE	référence DIAGTIM : 6COP STRUC 2 END 29 réf. laboratoire : AR-22-NM-033272-02-029
RESULTAT	Trouvée sans amiante

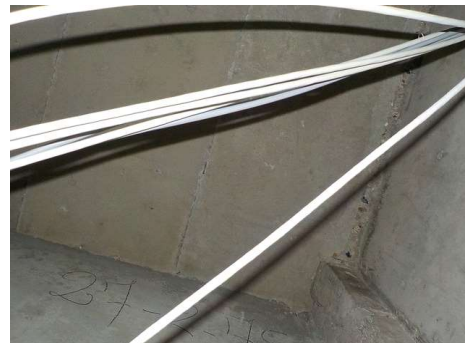
FICHE : END 33

ELEMENT REPERE	enduit de débullage sur murs - prélevé au 3e étage
ZONE CONCERNEE	Enduits muraux, plafonds et poutres , Locaux usages courants
PRELEVEMENT LABORATOIRE D'ANALYSE	référence DIAGTIM : 6COP STRUC 3 END 33 réf. laboratoire : AR-22-NM-033272-02-033
RESULTAT	Trouvée sans amiante

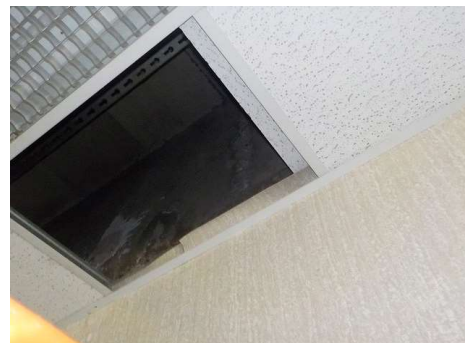
FICHE : END 34

ELEMENT REPERE	enduit de débullage sur murs - prélevé au 2e étage
ZONE CONCERNEE	Enduits muraux, plafonds et poutres , Locaux usages courants
PRELEVEMENT LABORATOIRE D'ANALYSE	référence DIAGTIM : 6COP STRUC 3 END 34 réf. laboratoire : AR-22-NM-033272-02-034
RESULTAT	Trouvée sans amiante

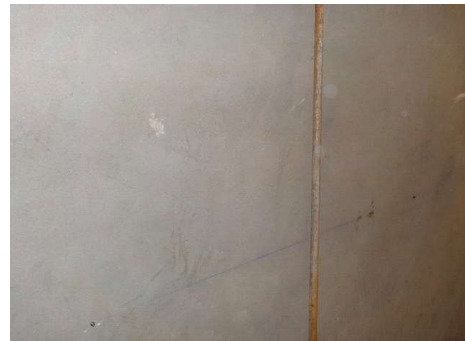
FICHE : END 35

ELEMENT REPERE	enduit projeté plâtreux sur poteaux - prélevé au 2e étage
ZONE CONCERNEE	Enduits muraux, plafonds et poutres , Locaux usages courants
PRELEVEMENT LABORATOIRE D'ANALYSE	référence DIAGTIM : 6COP STRUC 3 FLOC 35 réf. laboratoire : AR-22-NM-033272-02-035
RESULTAT	Trouvée sans amiante

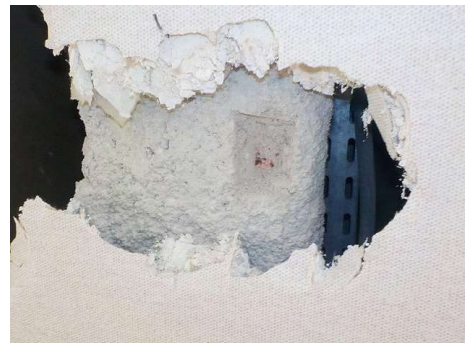
FICHE : END 36

ELEMENT REPERE	enduit projeté plâtreux sur poutres - prélevé au 2e étage
ZONE CONCERNEE	Enduits muraux, plafonds et poutres , Locaux usages courants
PRELEVEMENT LABORATOIRE D'ANALYSE	référence DIAGTIM : 6COP STRUC 3 FLOC 36 réf. laboratoire : AR-22-NM-033272-02-036
RESULTAT	Trouvée sans amiante

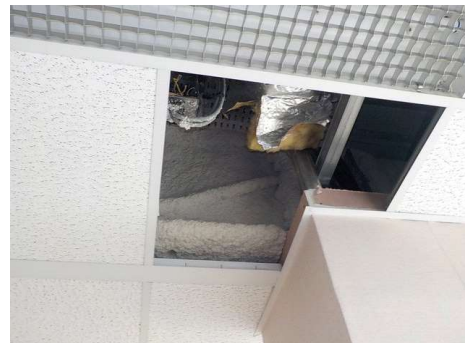
FICHE : END 37

ELEMENT REPERE	enduit projeté plâtreux sur poutres - prélevé au 2e étage
ZONE CONCERNEE	Enduits muraux, plafonds et poutres , Locaux usages courants
PRELEVEMENT LABORATOIRE D'ANALYSE	référence DIAGTIM : 6COP STRUC 3 FLOC 37 réf. laboratoire : AR-22-NM-033272-02-037
RESULTAT	Trouvée sans amiante

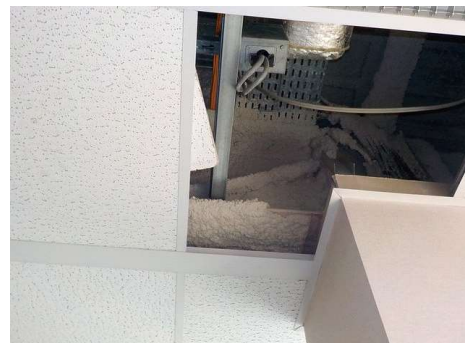
FICHE : END 38

ELEMENT REPERE	enduit projeté plâtreux sur poteaux - prélevé au 2e étage
ZONE CONCERNEE	Enduits muraux, plafonds et poutres , Locaux usages courants
PRELEVEMENT LABORATOIRE D'ANALYSE	référence DIAGTIM : 6COP STRUC 3 FLOC 38 réf. laboratoire : AR-22-NM-033272-02-038
RESULTAT	Trouvée sans amiante

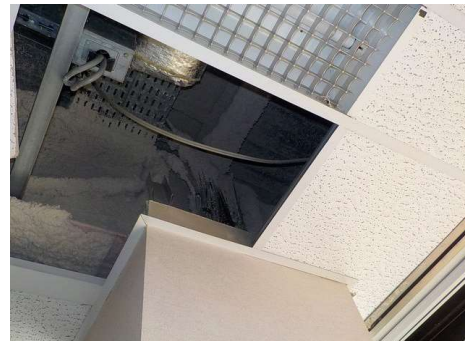
FICHE : END 39

ELEMENT REPERE	enduit projeté plâtreux sur poutres - prélevé au 2e étage
ZONE CONCERNEE	Enduits muraux, plafonds et poutres , Locaux usages courants donnant sur l'extérieur
PRELEVEMENT LABORATOIRE D'ANALYSE	référence DIAGTIM : 6COP STRUC 3 FLOC 39 réf. laboratoire : AR-22-NM-033272-02-039
RESULTAT	Présence d'amiante décelée

chrysotile

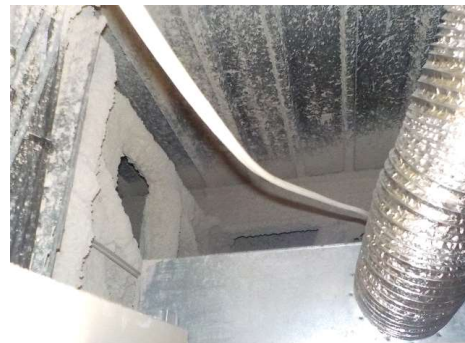
FICHE : END 40

enduit projeté plâtreux sur poutres - prélevé au 2e étage

Présence d'amiante décelée

chrysotile

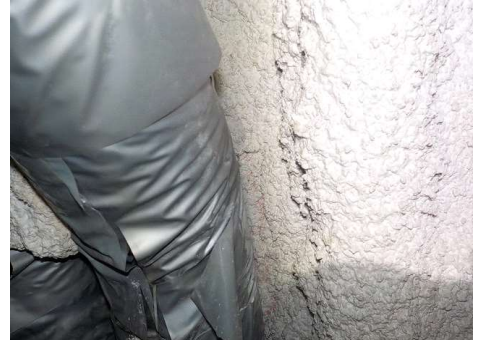
FICHE : END 41

enduit projeté plâtreux sur poteaux - prélevé au 2e étage

Trouvée sans amiante

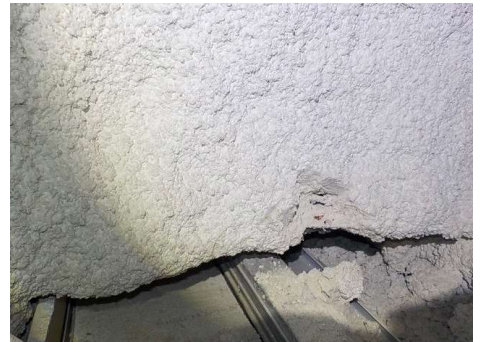
FICHE : END 42

enduit projeté plâtreux sur poutres - prélevé au 2e étage

Présence d'amiante décelée

chrysotile

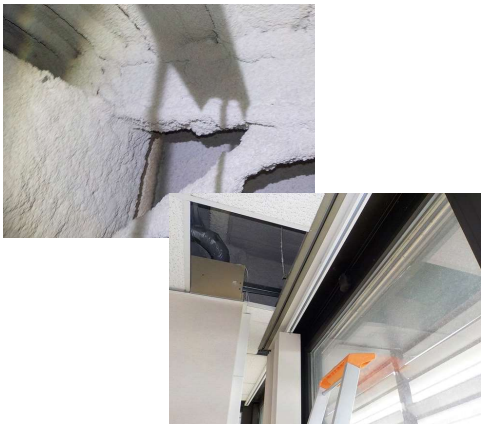
FICHE : END 43

résidu de plâtre projeté sur murs - prélevé au 2e étage

Présence d'amiante décelée

chrysotile

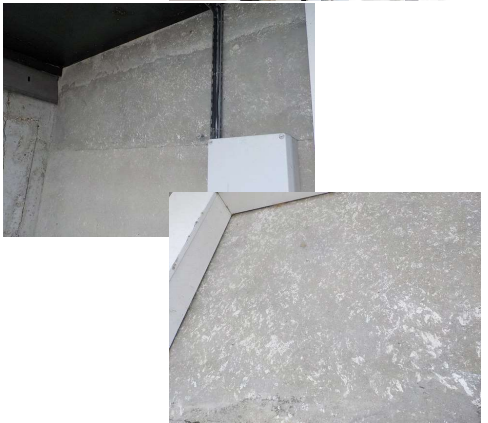
FICHE : END 44

résidu de plâtre projeté derrière bardage aluminium - prélevé au 2e étage

Présence d'amiante décelée

chrysotile

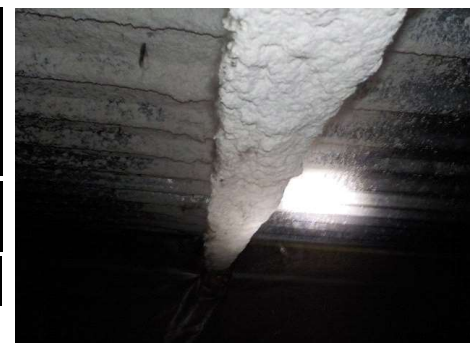
FICHE : ENDP 137

enduit casse arête sur poutres - prélevé au rez de chaussée

Trouvée sans amiante

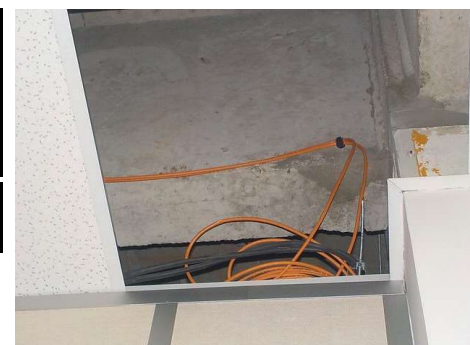
FICHE : ENDPO 138

ELEMENT REPERE	enduit de débullage sur poteaux - prélevé au rez de chaussée
ZONE CONCERNEE	Enduits muraux, plafonds et poutres , Locaux usages courants
PRELEVEMENT LABORATOIRE D'ANALYSE	référence DIAGTIM : 6COP STRUC RDC ENDPO 138 réf. laboratoire : AR-22-EK-051851-01-002
RESULTAT	Présence d'amiante décelée
	chrysotile

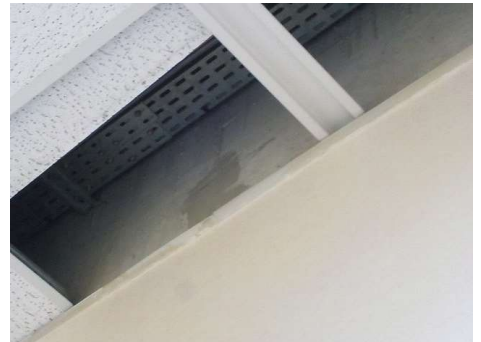
FICHE : ENDP 141

ELEMENT REPERE	enduit casse arête sur poutres - prélevé au 1er étage
ZONE CONCERNEE	Enduits muraux, plafonds et poutres , Locaux usages courants
PRELEVEMENT LABORATOIRE D'ANALYSE	référence DIAGTIM : 6COP STRUC 1 ENDP 141 réf. laboratoire : AR-22-EK-051851-01-005
RESULTAT	Trouvée sans amiante

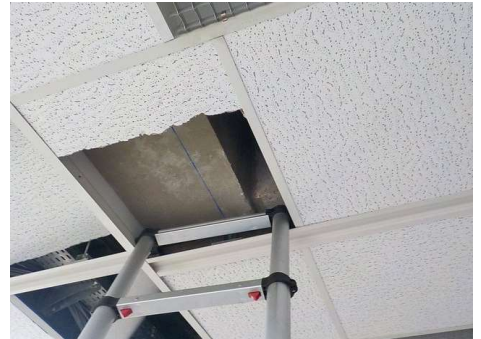
FICHE : ENDM 142

ELEMENT REPERE	enduit de débullage sur murs - prélevé au 1er étage
ZONE CONCERNEE	Enduits muraux, plafonds et poutres , Locaux usages courants locaux techniques
PRELEVEMENT LABORATOIRE D'ANALYSE	référence DIAGTIM : 6COP STRUC 1 ENDM 142 réf. laboratoire : AR-22-EK-051851-01-006
RESULTAT	Trouvée sans amiante

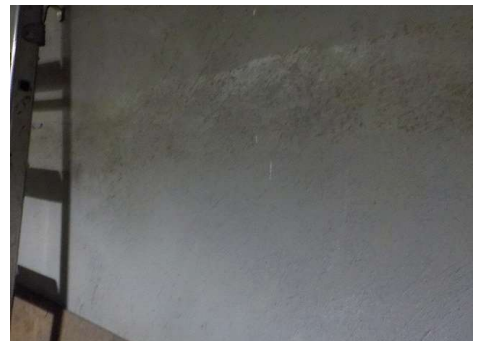
FICHE : ENDP 144

ELEMENT REPERE	enduit casse arête sur poutres - prélevé au 1er étage
ZONE CONCERNEE	Enduits muraux, plafonds et poutres , Locaux usages courants
PRELEVEMENT LABORATOIRE D'ANALYSE	référence DIAGTIM : 6COP STRUC 1 ENDP 144 réf. laboratoire : AR-22-EK-051851-01-008
RESULTAT	Trouvée sans amiante

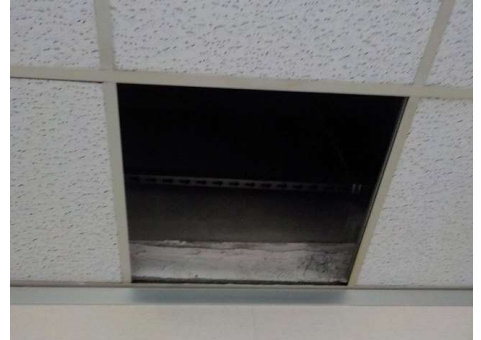
FICHE : END 145

ELEMENT REPERE	enduit plâtreux type "Staff" entre cloisons amovibles et poutres - prélevé au 1er étage
ZONE CONCERNEE	Enduits muraux, plafonds et poutres , Locaux usages courants
PRELEVEMENT LABORATOIRE D'ANALYSE	référence DIAGTIM : 6COP STRUC 1 END 145 réf. laboratoire : AR-22-EK-051851-01-009
RESULTAT	Trouvée sans amiante

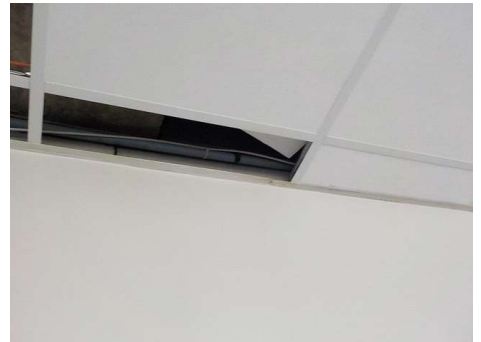
FICHE : END 146

ELEMENT REPERE	enduit plâtreux type "Staff" entre cloisons amovibles et poutres - prélevé au 2e étage
ZONE CONCERNEE	Enduits muraux, plafonds et poutres , Locaux usages courants
PRELEVEMENT LABORATOIRE D'ANALYSE	référence DIAGTIM : 6COP STRUC 2 END 146 réf. laboratoire : AR-22-EK-051851-01-010
RESULTAT	Trouvée sans amiante

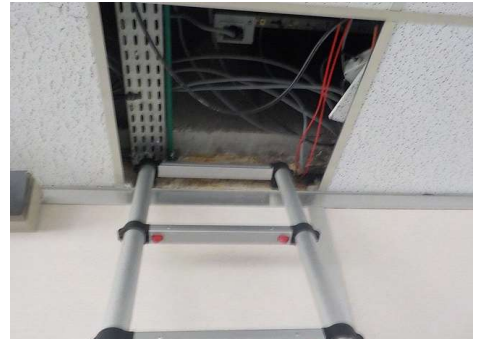
FICHE : ENDM 147

ELEMENT REPERE	enduit de débullage sur murs - prélevé au 1er étage
ZONE CONCERNEE	Enduits muraux, plafonds et poutres , Locaux usages courants
PRELEVEMENT LABORATOIRE D'ANALYSE	référence DIAGTIM : 6COP STRUC 2 ENDM 147 réf. laboratoire : AR-22-EK-051851-01-011
RESULTAT	Trouvée sans amiante

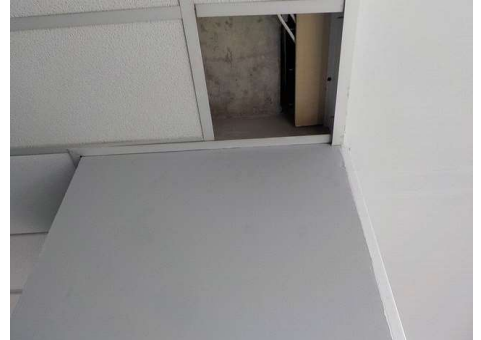
FICHE : ENDPO 151

ELEMENT REPERE	enduit casse-arête sur poteaux - prélevé au rez de jardin
ZONE CONCERNEE	Enduits muraux, plafonds et poutres , Locaux usages courants
PRELEVEMENT LABORATOIRE D'ANALYSE RESULTAT	référence DIAGTIM : 6COP STRUC RDJ ENDPO 151 réf. laboratoire : AR-22-EK-051851-01-015
	Trouvée sans amiante

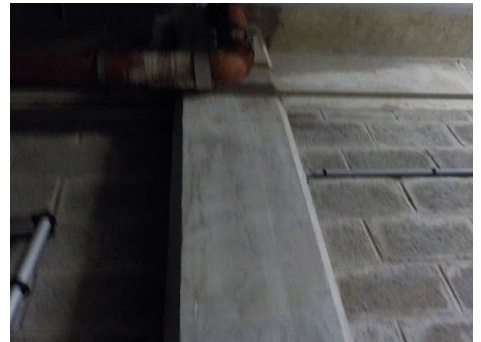
FICHE : ENDP 152

ELEMENT REPERE	enduit casse-arête sur poutres - prélevé au rez de jardin
ZONE CONCERNEE	Enduits muraux, plafonds et poutres , Locaux usages courants
PRELEVEMENT LABORATOIRE D'ANALYSE RESULTAT	référence DIAGTIM : 6COP STRUC RDJ ENDP 152 réf. laboratoire : AR-22-EK-051851-01-016
	Trouvée sans amiante

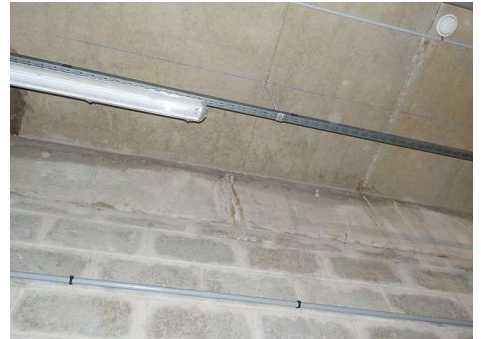
FICHE : ENDM 153

ELEMENT REPERE	enduit de débullage sur murs - prélevé au rez de jardin
ZONE CONCERNEE	Enduits muraux, plafonds et poutres , Locaux usages courants
PRELEVEMENT LABORATOIRE D'ANALYSE RESULTAT	référence DIAGTIM : 6COP STRUC RDJ ENDM 153 réf. laboratoire : AR-22-EK-051851-01-017
	Trouvée sans amiante

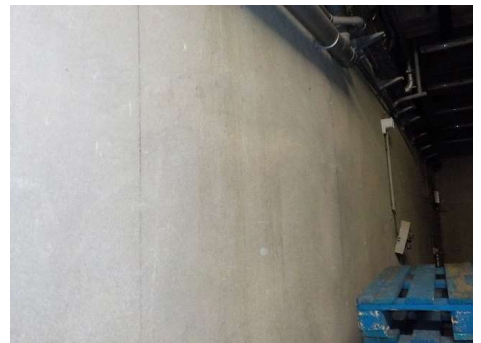
FICHE : ENDPO 154

ELEMENT REPERE	enduit casse arête sur poteaux - prélevé au rez de jardin
ZONE CONCERNEE	Enduits muraux, plafonds et poutres , Locaux usages courants
PRELEVEMENT LABORATOIRE D'ANALYSE RESULTAT	référence DIAGTIM : 6COP STRUC RDJ ENDPO 154 réf. laboratoire : AR-22-EK-051851-01-018 Trouvée sans amiante

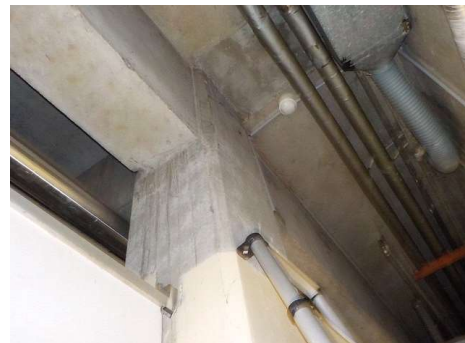
FICHE : ENDP 155

ELEMENT REPERE	enduit casse arête sur poutres - prélevé au rez de jardin
ZONE CONCERNEE	Enduits muraux, plafonds et poutres , Locaux usages courants
PRELEVEMENT LABORATOIRE D'ANALYSE RESULTAT	référence DIAGTIM : 6COP STRUC RDJ ENDP 155 réf. laboratoire : AR-22-EK-051851-01-019 Trouvée sans amiante

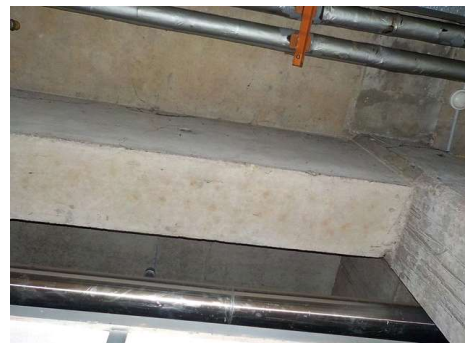
FICHE : ENDM 156

ELEMENT REPERE	enduit de débullage sur murs - prélevé au rez de jardin
ZONE CONCERNEE	Enduits muraux, plafonds et poutres , Locaux usages courants
PRELEVEMENT LABORATOIRE D'ANALYSE RESULTAT	référence DIAGTIM : 6COP STRUC RDJ ENDM 156 réf. laboratoire : AR-22-EK-051851-01-0020 Trouvée sans amiante

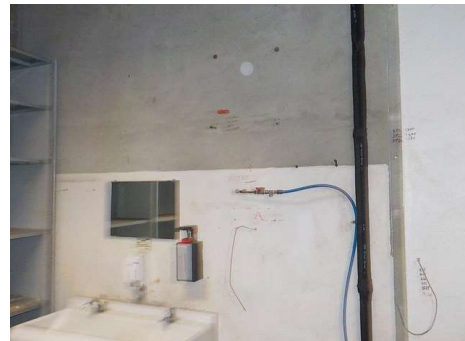
FICHE : ENDM 157

ELEMENT REPERE	enduit casse arête sur murs - prélevé au rez de jardin
ZONE CONCERNEE	Enduits muraux, plafonds et poutres , Locaux usages courants
PRELEVEMENT LABORATOIRE D'ANALYSE RESULTAT	référence DIAGTIM : 6COP STRUC RDJ ENDM 157 réf. laboratoire : AR-22-EK-051851-01-021 Trouvée sans amiante

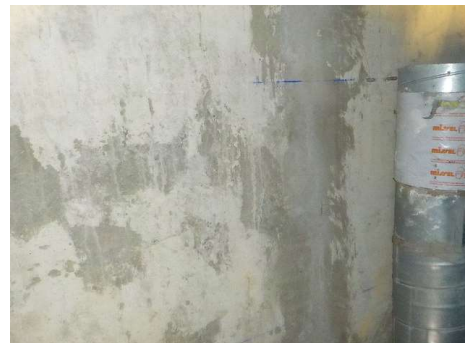
FICHE : ENDPO 158

enduit casse arête sur poteaux - prélevé au rez de jardin

Trouvée sans amiante

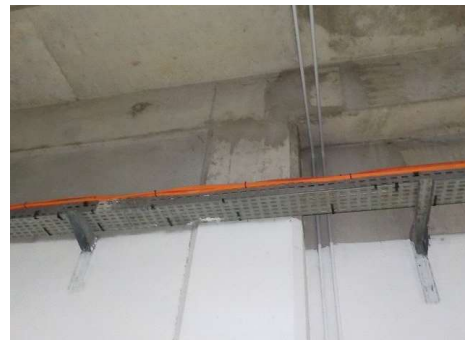
FICHE : ENDP 159

enduit casse arête sur poutres - prélevé au rez de jardin

Trouvée sans amiante

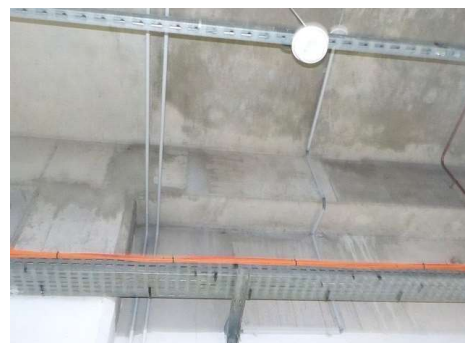
FICHE : ENDPO 161

enduit bas de débouillage sur poteaux - prélevé au rez de jardin

Trouvée sans amiante

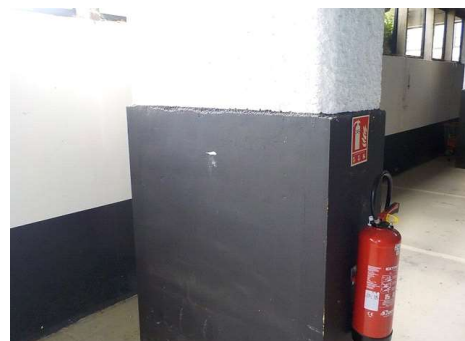
FICHE : ENDM 162

enduit de débouillage sur murs - prélevé au rez de jardin

Trouvée sans amiante

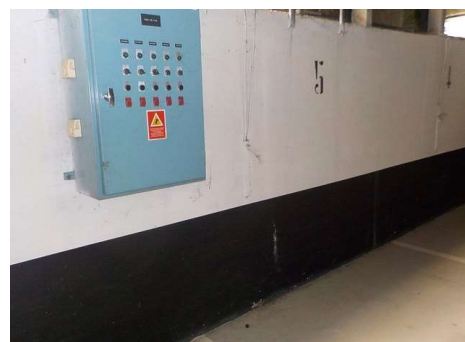
FICHE : ENDM 163

enduit de débullage sur murs - prélevé au rez de jardin

Présence d'amiante décelée

chrysotile

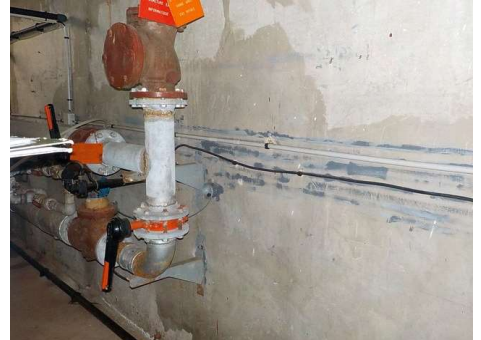
FICHE : ENDM 164

enduit de débullage sur murs - prélevé au rez de jardin

Trouvée sans amiante

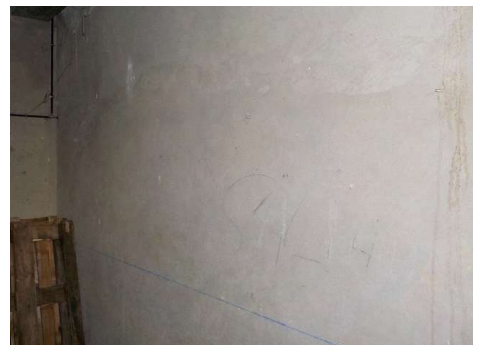
FICHE : ENDPO 165

enduit de débullage sur poteaux (traces) - prélevé au rez de jardin

Présence d'amiante décelée

chrysotile

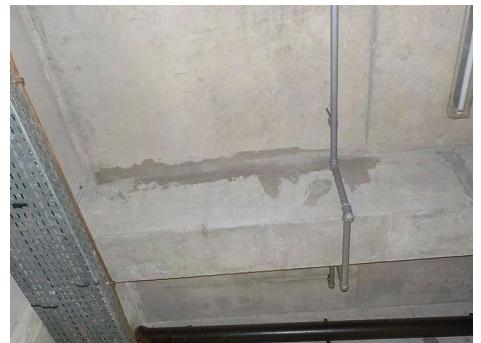
FICHE : ENDPO 167

ELEMENT REPERE	enduit de débullage sur poteaux - prélevé au rez de jardin
ZONE CONCERNEE	Enduits muraux, plafonds et poutres , Locaux usages courants
PRELEVEMENT LABORATOIRE D'ANALYSE	référence DIAGTIM : 6COP STRUC RDJ ENDPO 167 réf. laboratoire : AR-22-EK-051851-01-031
RESULTAT	Présence d'amiante décelée
	chrysotile

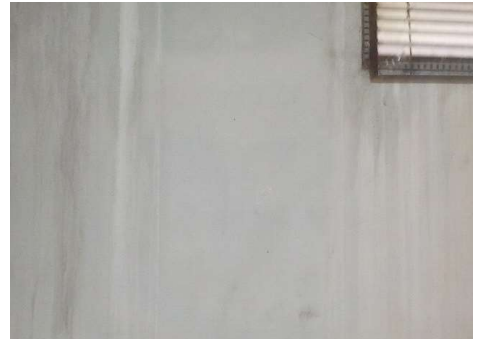
FICHE : ENDM 172

ELEMENT REPERE	enduit casse arête sur murs - prélevé au rez de jardin
ZONE CONCERNEE	Enduits muraux, plafonds et poutres , Locaux usages courants murs vers l'extérieur
PRELEVEMENT LABORATOIRE D'ANALYSE	référence DIAGTIM : 6COP STRUC RDJ ENDM 172 réf. laboratoire : AR-22-EK-051851-01-036
RESULTAT	Trouvée sans amiante

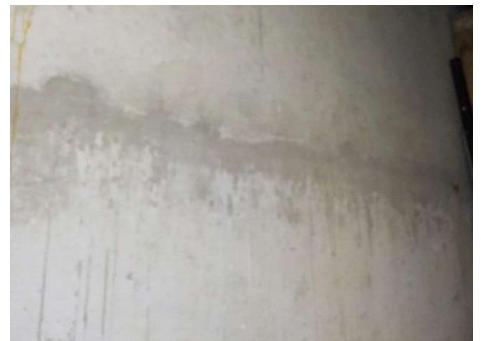
FICHE : ENDM 184

enduit de débullage sur murs

Présence d'amiante décelée

chrysotile

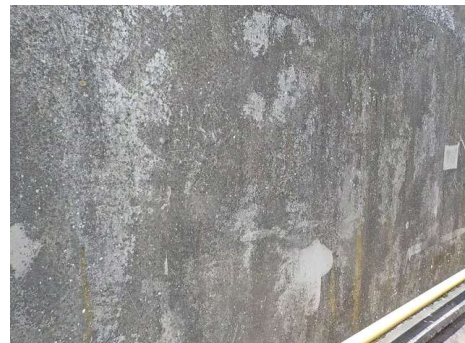
FICHE : ENDM 206

enduit casse arête sur murs - prélevé au 4e étage

Présence d'amiante décelée

chrysotile

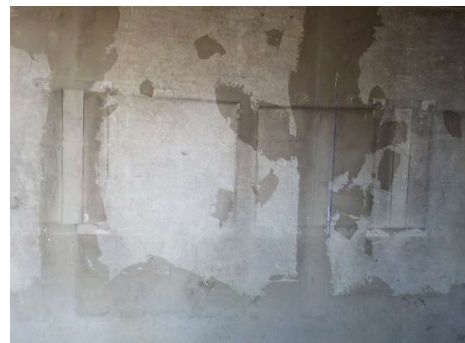
FICHE : ENDPLA 207

enduit casse arête au plafond - prélevé au 4e étage

Présence d'amiante décelée

chrysotile

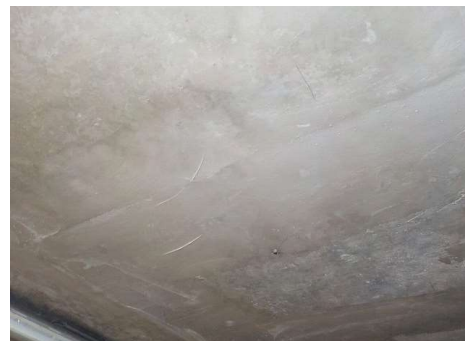
FICHE : PEINTP 117

peinture lisse au plafond - prélevé au rez de chaussée

Présence d'amiante décelée

chrysotile

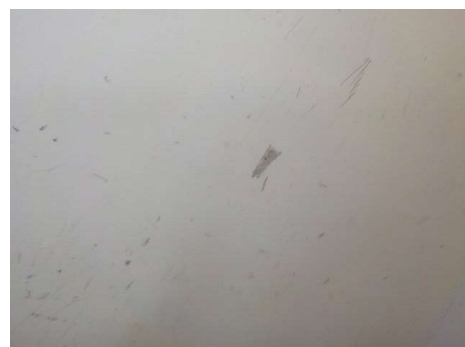
FICHE : ENDP 118

enduit au plafond gris sous peinture au plafond (PEINTP117) - prélevé au rez de chaussée

Présence d'amiante décelée

chrysotile

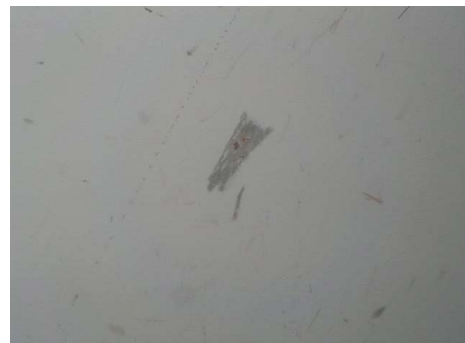
FICHE : PEINTM 119

peinture murale lisse - prélevé au rez de chaussée

Présence d'amiante décelée

chrysotile

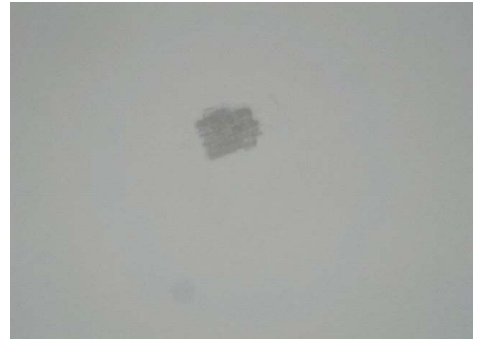
FICHE : PEINTM 123

ELEMENT REPERE	peinture murale lisse - prélevé au rez de chaussée
ZONE CONCERNEE	Murs et plafonds , Circulations circulations verticales 3 et 4 du rez de jardin au 3e étage
PRELEVEMENT LABORATOIRE D'ANALYSE RESULTAT	référence DIAGTIM : 6COP MP ET PEINTM 123 réf. laboratoire : AR-22-NM-036655-01-065
	Présence d'amiante décelée
	chrysotile

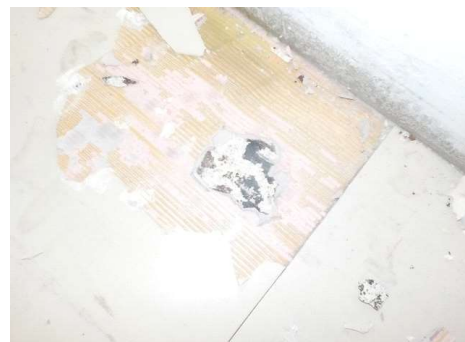
FICHE : COL 58

colle noire sous ragréage (RAG57) - prélevé au rez de jardin

Présence d'amiante décelée

chrysotile

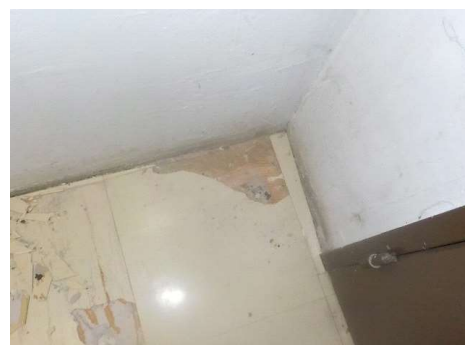
FICHE : COL 74

colle noire sous ragréage (RAG73) et sur béton - prélevé au rez de jardin

Présence d'amiante décelée

chrysotile

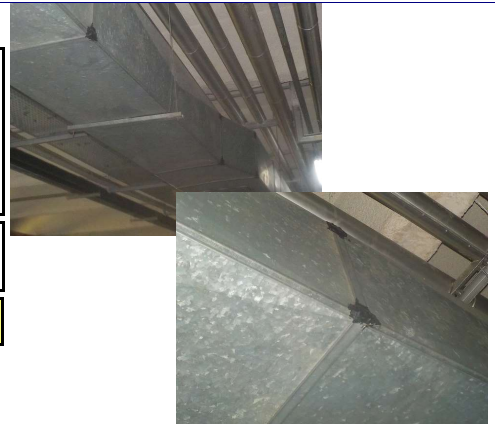
FICHE : BIT 135

résidu de colle bitumineuse sur tuyau derrière mousse - prélevé au rez de chaussée

Trouvée sans amiante

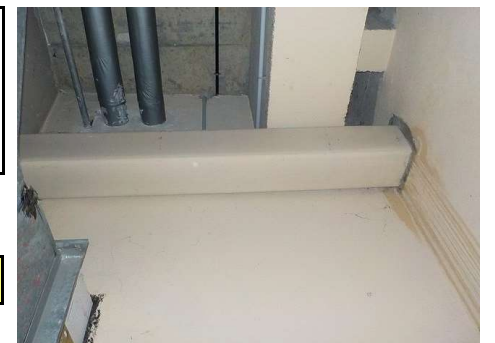
conduites de vide-ordures en amiante ciment

Équipements ,
visible du rez de chaussée au 2e étage

Présence d'amiante décelée

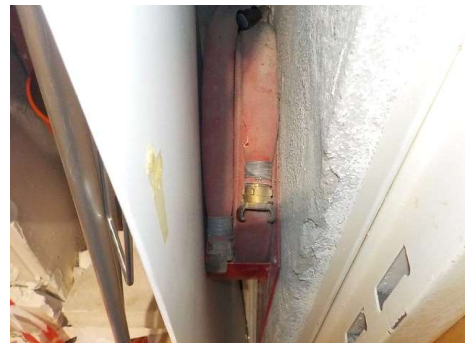
FICHE : JPC 205

ELEMENT REPERE	joint plat cartonné sur bride de réseau d'eau glacée - prélevé au 3e étage
ZONE CONCERNEE	Équipements , ensemble du bâtiment - emplacement multiples (non cartographié)
PRELEVEMENT LABORATOIRE D'ANALYSE	référence DIAGTIM : 6COP4 EQ ET JPC 205 réf. laboratoire : AR-22-NM-040492-01-007
RESULTAT	Présence d'amiante décelée

chrysotile

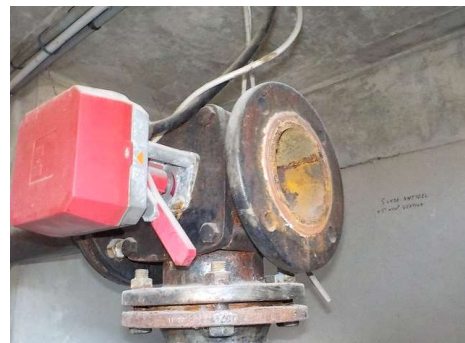
FICHE : JPC 209

ELEMENT REPERE	joints plats cartonnés sur brides de réseau "sprinkler"
ZONE CONCERNEE	Équipements , ensemble du bâtiment - emplacement multiples (non cartographié)
PRELEVEMENT LABORATOIRE D'ANALYSE	référence DIAGTIM : 6COP4 EQ ET JPC 209 réf. laboratoire : AR-22-NM-040492-01-011
RESULTAT	Présence d'amiante décelée

chrysotile

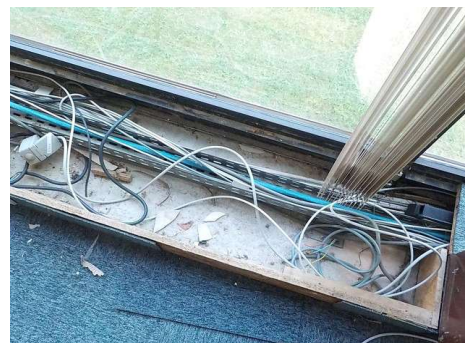
FICHE : BIT 55

ELEMENT REPERE	colle bitumineuse sous pied de plancher technique
ZONE CONCERNEE	Sols et plinthes ,
PRELEVEMENT LABORATOIRE D'ANALYSE	référence DIAGTIM : 6COP EQ ET BIT 55 réf. laboratoire : AR-22-NM-033272-02-056
RESULTAT	Présence d'amiante décelée

chrysotile

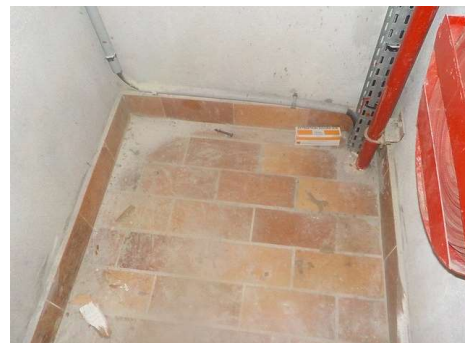
FICHE : COLS 89

ELEMENT REPERE	colle de carrelage au sol marron rectangulaire
ZONE CONCERNEE	Sols et plinthes , placard RIA
PRELEVEMENT LABORATOIRE D'ANALYSE	référence DIAGTIM : 6COP SP RDC COLS 89 réf. laboratoire : AR-22-NM-036655-01-031
RESULTAT	Trouvée sans amiante

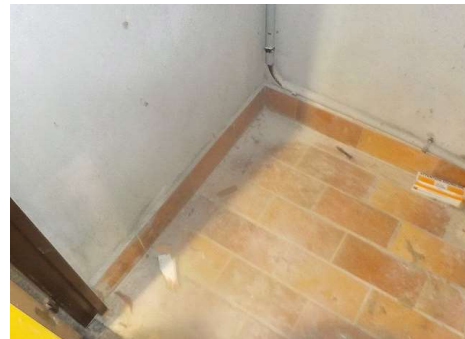
FICHE : COLPLI 90

ELEMENT REPERE	colle de plinthes marron rectangulaires
ZONE CONCERNEE	Sols et plinthes , placard RIA
PRELEVEMENT LABORATOIRE D'ANALYSE	référence DIAGTIM : 6COP SP RDC COLPLI 90 réf. laboratoire : AR-22-NM-036655-01-032
RESULTAT	Présence d'amiante décelée chrysotile

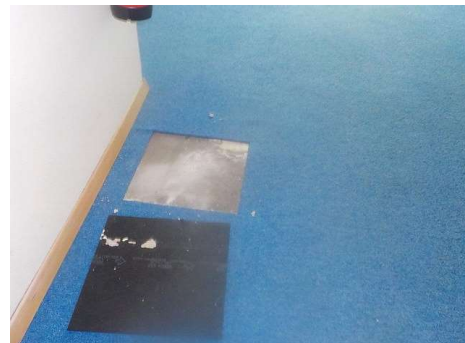
FICHE : RAG 91

ELEMENT REPERE	ragréage sous moquette
ZONE CONCERNEE	Sols et plinthes , circulation
PRELEVEMENT LABORATOIRE D'ANALYSE	référence DIAGTIM : 6COP SP RDC RAG 91 réf. laboratoire : AR-22-NM-036655-01-033
RESULTAT	Trouvée sans amiante

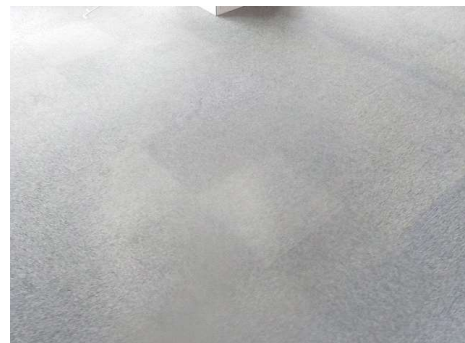
FICHE : RAG 93

ELEMENT REPERE	ragréage sous moquette
ZONE CONCERNEE	Sols et plinthes , bureaux
PRELEVEMENT LABORATOIRE D'ANALYSE	référence DIAGTIM : 6COP SP RDC RAG 93 réf. laboratoire : AR-22-NM-036655-01-035
RESULTAT	Trouvée sans amiante

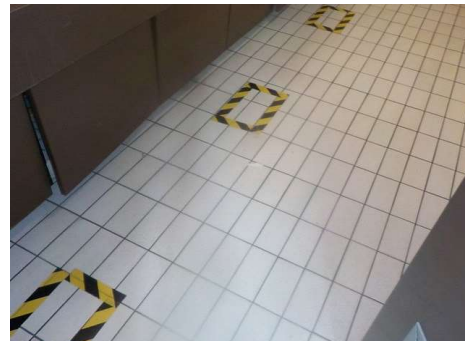
FICHE : COLS 94

ELEMENT REPERE	colle de carrelage au sol beige rectangulaire
ZONE CONCERNEE	Sols et plinthes , sanitaires
PRELEVEMENT LABORATOIRE D'ANALYSE	référence DIAGTIM : 6COP SP RDC COLS 94 réf. laboratoire : AR-22-NM-036655-01-036
RESULTAT	Trouvée sans amiante

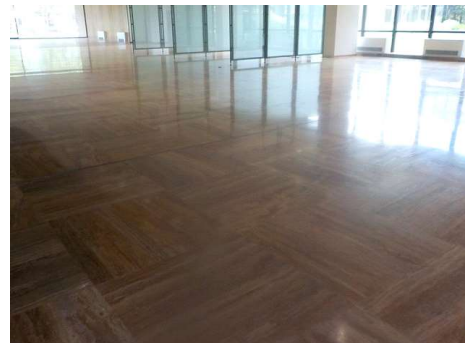
FICHE : COLS 110

ELEMENT REPERE	colle de carrelage au sol marbre
ZONE CONCERNEE	Sols et plinthes , hall
PRELEVEMENT LABORATOIRE D'ANALYSE	référence DIAGTIM : 6COP SP RDC COLS 110 réf. laboratoire : AR-22-NM-036655-01-052
RESULTAT	Trouvée sans amiante

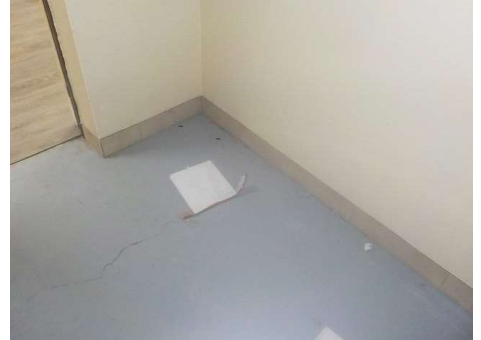
FICHE : COLPLI 136

ELEMENT REPERE	colle de plinthes beiges rectangulaires
ZONE CONCERNEE	Sols et plinthes , salle de pause
PRELEVEMENT LABORATOIRE D'ANALYSE	référence DIAGTIM : 6COP SP RDC COLPLI 136 réf. laboratoire : AR-22-NM-036655-01-078
RESULTAT	Trouvée sans amiante

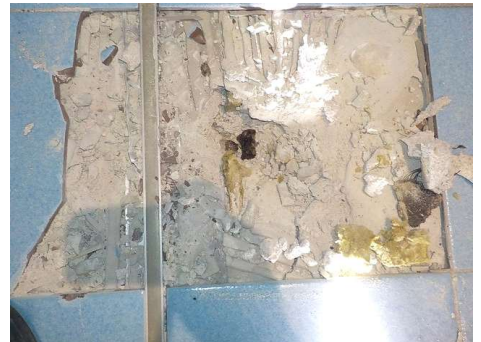
FICHE : BIT 199

ELEMENT REPERE	bitume sous chappe
ZONE CONCERNEE	Sols et plinthes , sanitaires rez-de-chaussée côté 3 ascenseurs
PRELEVEMENT LABORATOIRE D'ANALYSE	référence DIAGTIM : 6COP4 SP RDC BIT 199 réf. laboratoire : AR-22-NM-040492-01-001
RESULTAT	Trouvée sans amiante

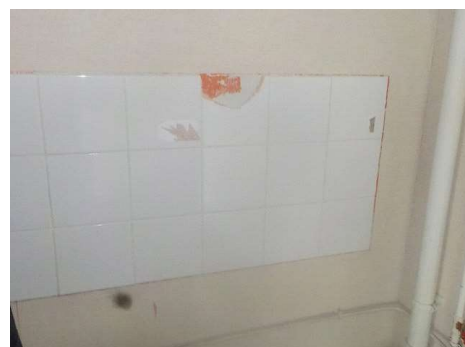
FICHE : COLM 125

ELEMENT REPERE	colle de carrelage mural blanc 20x20
ZONE CONCERNEE	Murs et plafonds , au-dessus de l'évier
PRELEVEMENT LABORATOIRE D'ANALYSE	référence DIAGTIM : 6COP MP 1 COLM 125 réf. laboratoire : AR-22-NM-036655-01-067
RESULTAT	Trouvée sans amiante
