DIAGNOSTIC AMIANTE AVANT DEMOLITION

RAPPORT n° A 350201 du 02/09/2022

Site Copernic

6 rue Nicolas Copernic

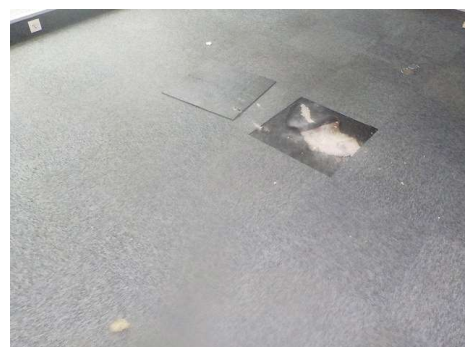
FICHE : RAG 95

ELEMENT REPERE	ragréage sous moquette
ZONE CONCERNEE	Sols et plinthes , bureaux
PRELEVEMENT LABORATOIRE D'ANALYSE	référence DIAGTIM : 6COP SP 1 RAG 95 réf. laboratoire : AR-22-NM-036655-01-037
RESULTAT	Trouvée sans amiante

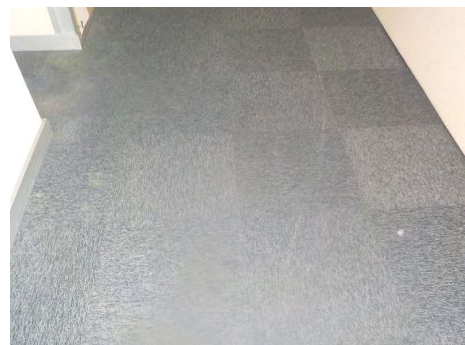
FICHE : RAG 96

ELEMENT REPERE	ragréage sous moquette
ZONE CONCERNEE	Sols et plinthes , circulation
PRELEVEMENT LABORATOIRE D'ANALYSE	référence DIAGTIM : 6COP SP 1 RAG 96 réf. laboratoire : AR-22-NM-036655-01-038
RESULTAT	Trouvée sans amiante

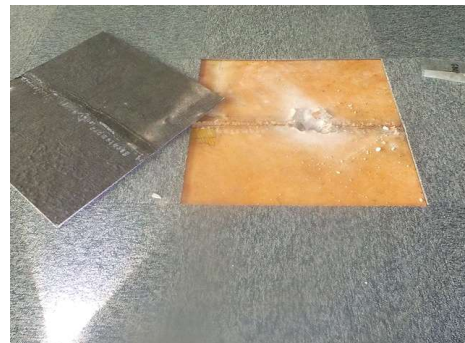
FICHE : RAG 98

ELEMENT REPERE	ragréage sous moquette
ZONE CONCERNEE	Sols et plinthes , bureaux
PRELEVEMENT LABORATOIRE D'ANALYSE	référence DIAGTIM : 6COP SP 1 RAG 98 réf. laboratoire : AR-22-NM-036655-01-040
RESULTAT	Trouvée sans amiante

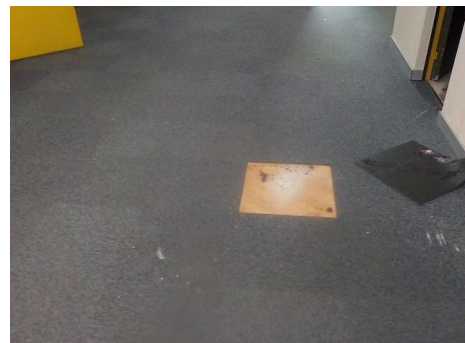
FICHE : RAG 99

ELEMENT REPERE	ragréage moquette
ZONE CONCERNEE	Sols et plinthes , circulation
PRELEVEMENT LABORATOIRE D'ANALYSE	référence DIAGTIM : 6COP SP 1 RAG 99 réf. laboratoire : AR-22-NM-036655-01-041
RESULTAT	Trouvée sans amiante

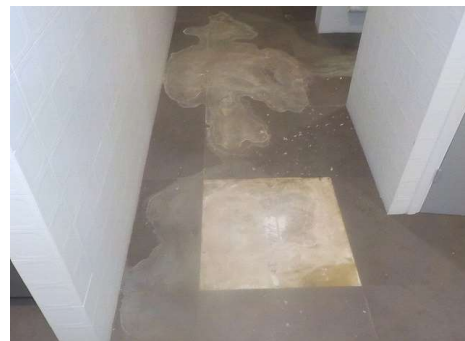
FICHE : RAG 100

ELEMENT REPERE	ragréage sous dalles de sol en PVC
ZONE CONCERNEE	Sols et plinthes , sanitaires
PRELEVEMENT LABORATOIRE D'ANALYSE	référence DIAGTIM : 6COP SP 1 RAG 100 réf. laboratoire : AR-22-NM-036655-01-042
RESULTAT	Trouvée sans amiante

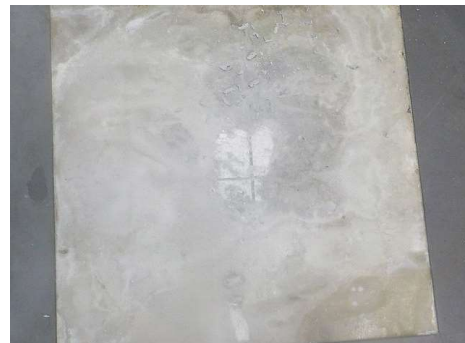
FICHE : COLS 101

ELEMENT REPERE	colle de carrelage au sol beige rectangulaire
ZONE CONCERNEE	Sols et plinthes , sanitaires
PRELEVEMENT LABORATOIRE D'ANALYSE	référence DIAGTIM : 6COP SP 1 COLS 101 réf. laboratoire : AR-22-NM-036655-01-043
RESULTAT	Trouvée sans amiante

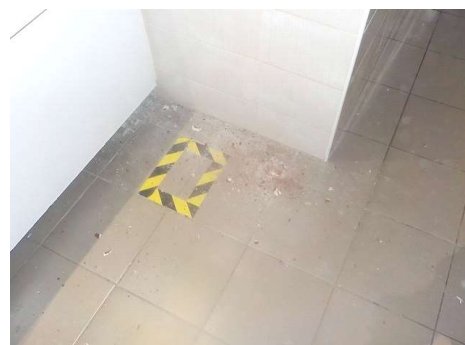
FICHE : COLS 102

ELEMENT REPERE	colle de carrelage au sol gris 30x30 au-dessus de colle de carrelage au sol (COLS103)
ZONE CONCERNEE	Sols et plinthes , sanitaires
PRELEVEMENT	référence DIAGTIM : 6COP SP 2 COLS 102
LABORATOIRE D'ANALYSE	réf. laboratoire : AR-22-NM-036655-01-044
RESULTAT	Trouvée sans amiante

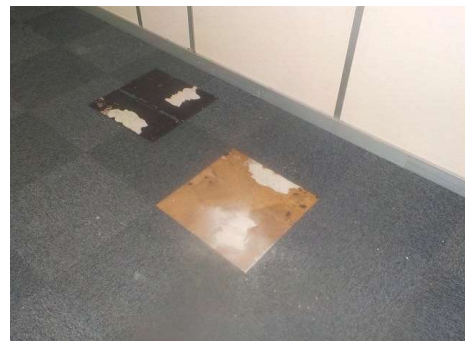
FICHE : RAG 104

ELEMENT REPERE	ragréage sous moquette
ZONE CONCERNEE	Sols et plinthes , circulation
PRELEVEMENT	référence DIAGTIM : 6COP SP 1 RAG 104
LABORATOIRE D'ANALYSE	réf. laboratoire : AR-22-NM-036655-01-046
RESULTAT	Trouvée sans amiante

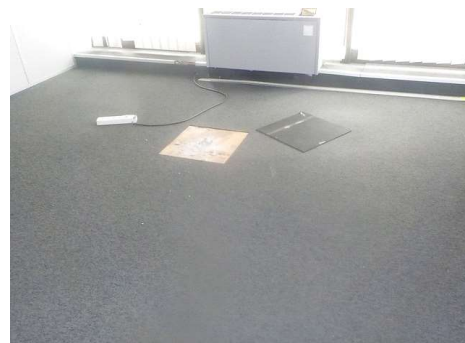
FICHE : RAG 105

ELEMENT REPERE	ragréage sous moquette
ZONE CONCERNEE	Sols et plinthes , bureaux
PRELEVEMENT	référence DIAGTIM : 6COP SP 1 RAG 105
LABORATOIRE D'ANALYSE	réf. laboratoire : AR-22-NM-036655-01-047
RESULTAT	Trouvée sans amiante

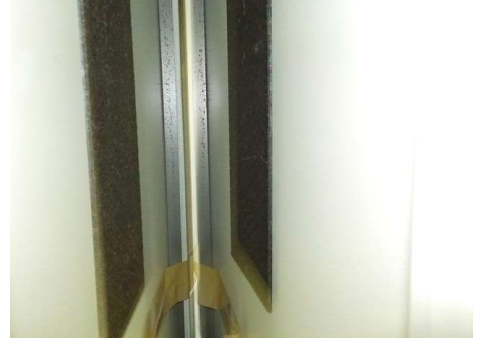
FICHE : BIT 49

plaque bitumineuse sur porte métallique de placard

Présence d'amiante décelée

chrysotile

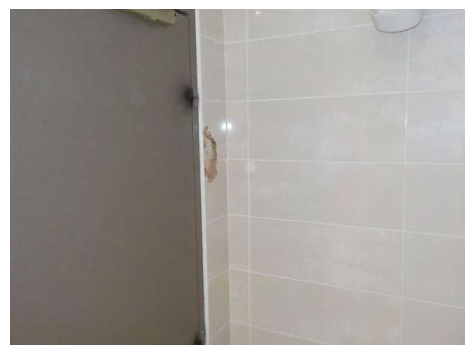
FICHE : COLM 186

ELEMENT REPERE	colle de carrelage mural beige rectangulaire
ZONE CONCERNEE	Murs et plafonds , sanitaires
PRELEVEMENT LABORATOIRE D'ANALYSE	référence DIAGTIM : 6COP4 MP 3 COLM 186 réf. laboratoire : AR-22-NM-039245-02-001
RESULTAT	Trouvée sans amiante

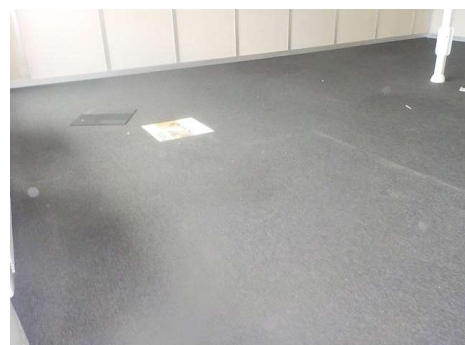
FICHE : RAG 106

ELEMENT REPERE	ragréage sous moquette
ZONE CONCERNEE	Sols et plinthes , bureaux
PRELEVEMENT LABORATOIRE D'ANALYSE	référence DIAGTIM : 6COP SP 3 RAG 106 réf. laboratoire : AR-22-NM-036655-01-048
RESULTAT	Trouvée sans amiante

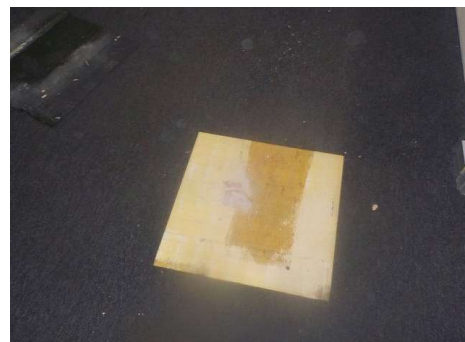
FICHE : RAG 107

ELEMENT REPERE	ragréage sous moquette
ZONE CONCERNEE	Sols et plinthes , circulation
PRELEVEMENT LABORATOIRE D'ANALYSE	référence DIAGTIM : 6COP SP 3 RAG 107 réf. laboratoire : AR-22-NM-036655-01-049
RESULTAT	Trouvée sans amiante

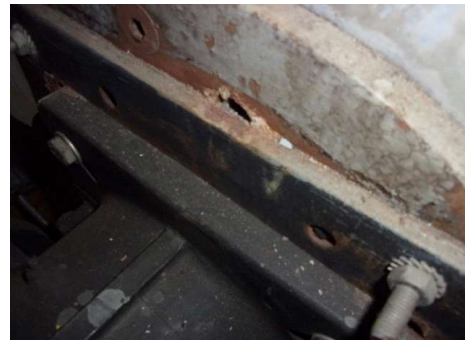
FICHE : TRES 188

ELEMENT REPERE	tresse blanche entre corps de chauffe et plaque bride brûleur
ZONE CONCERNEE	Équipements , Chaudières chaudière 4
PRELEVEMENT LABORATOIRE D'ANALYSE	référence DIAGTIM : 6COP4 EQ 3 TRES 188 réf. laboratoire : AR-22-NM-039245-02-003
RESULTAT	Présence d'amiante décelée
	chrysotile

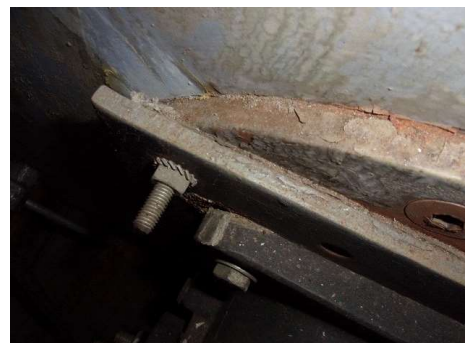
FICHE : JPC 189

ELEMENT REPERE	joint plat cartonné beige entre plaque bride brûleur et brûleur
ZONE CONCERNEE	Équipements , Chaudières chaudière 4
PRELEVEMENT LABORATOIRE D'ANALYSE	référence DIAGTIM : 6COP4 EQ 3 JPC 189 réf. laboratoire : AR-22-NM-039245-02-004
RESULTAT	Présence d'amiante décelée
	chrysotile

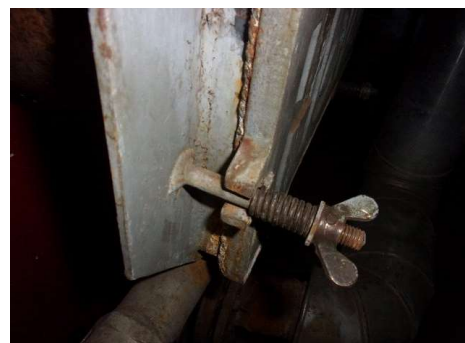
FICHE : TRES 190

ELEMENT REPERE	tresse marron sur trappe de visite
ZONE CONCERNEE	Équipements , Chaudières chaudière 4
PRELEVEMENT LABORATOIRE D'ANALYSE	référence DIAGTIM : 6COP4 EQ 3 TRES 190 réf. laboratoire : AR-22-NM-039245-02-005
RESULTAT	Présence d'amiante décelée
	chrysotile

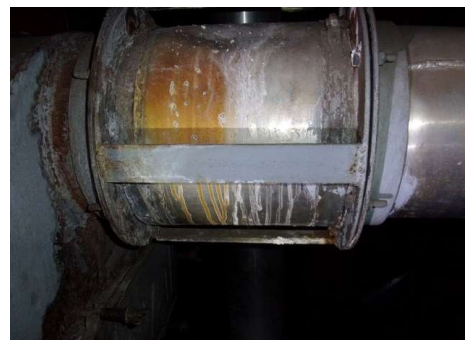
FICHE : TRES 191

ELEMENT REPERE	tresse beige entre liaison de conduit d'évacuation des gaz brûlés
ZONE CONCERNEE	Équipements , Chaudières chaudière 4
PRELEVEMENT LABORATOIRE D'ANALYSE	référence DIAGTIM : 6COP4 EQ 3 TRES 191 réf. laboratoire : AR-22-NM-039245-02-006
RESULTAT	Présence d'amiante décelée
	chrysotile

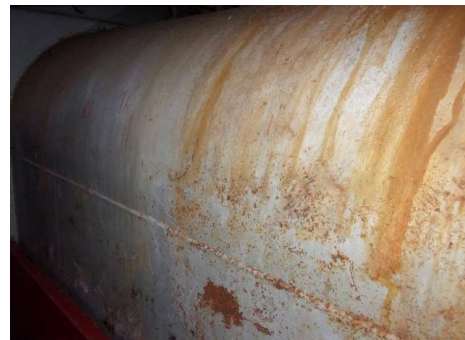
FICHE : PEINT 192

ELEMENT REPERE	peinture grise sur corps de chauffe - prélevé chaudière 4
ZONE CONCERNEE	Équipements , Chaudières chaudières 3 et 4
PRELEVEMENT LABORATOIRE D'ANALYSE	référence DIAGTIM : 6COP4 EQ 3 PEINT 192 réf. laboratoire : AR-22-NM-039245-02-007
RESULTAT	Trouvée sans amiante

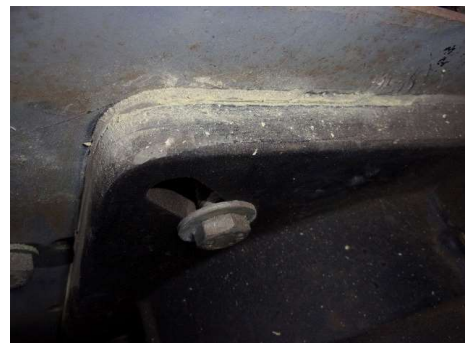
FICHE : JPC 193

ELEMENT REPERE	joint plat cartonné beige entre plaque bride brûleur et brûleur
ZONE CONCERNEE	Équipements , Chaudières chaudière 3
PRELEVEMENT LABORATOIRE D'ANALYSE	référence DIAGTIM : 6COP4 EQ 3 JPC 193 réf. laboratoire : AR-22-NM-039245-02-008
RESULTAT	Présence d'amiante décelée

chrysotile

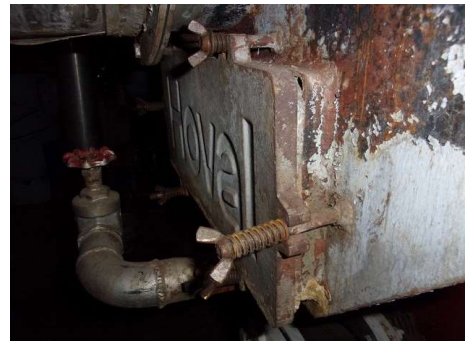
FICHE : TRES 194

ELEMENT REPERE	tresse beige sur trappe de visite
ZONE CONCERNEE	Équipements , Chaudières chaudière 3
PRELEVEMENT LABORATOIRE D'ANALYSE	référence DIAGTIM : 6COP4 EQ 3 TRES 194 réf. laboratoire : AR-22-NM-039245-02-009
RESULTAT	Présence d'amiante décelée

chrysotile

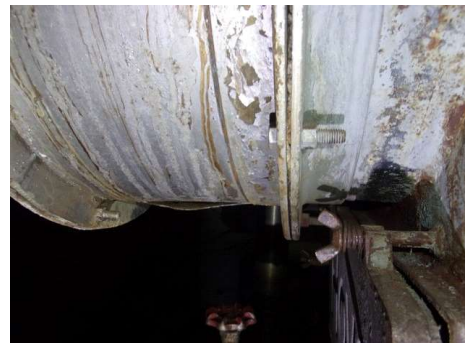
FICHE : TRES 195

ELEMENT REPERE	tresse beige entre liaison de conduit d'évacuation des gaz brûlés
ZONE CONCERNEE	Équipements , Chaudières chaudière 3
PRELEVEMENT LABORATOIRE D'ANALYSE	référence DIAGTIM : 6COP4 EQ 3 TRES 195 réf. laboratoire : AR-22-NM-039245-02-010
RESULTAT	Présence d'amiante décelée

chrysotile

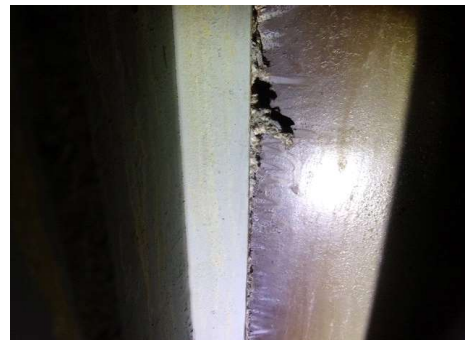
FICHE : TRES 196

tresse beige entre corps de chauffe et éléments en fonte - prélevé
chaudière 3

Présence d'amiante décelée

chrysotile

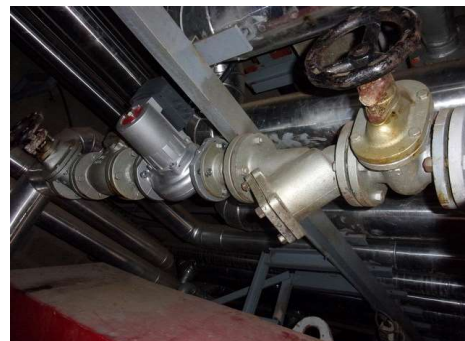
FICHE : JPC 197

joint plat cartonné sur bride - prélevé chaudière 3

Présence d'amiante décelée

chrysotile

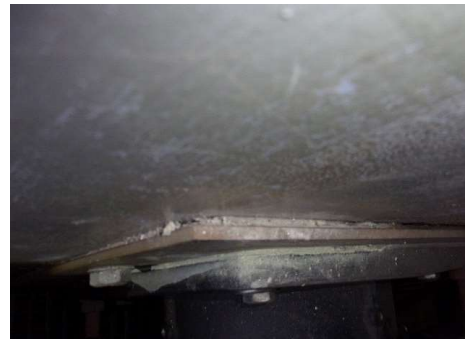
FICHE : TRES 198

tresse beige entre corps de chauffe et plaque bride brûleur

Présence d'amiante décelée

chrysotile

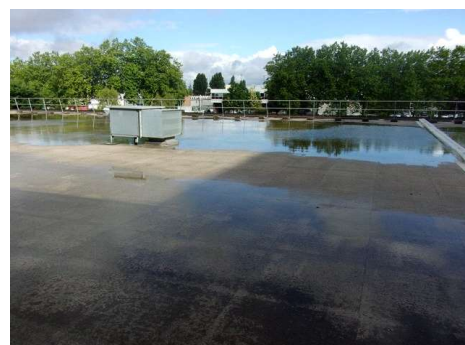
FICHE : BIT 1

ELEMENT REPERE	bitume en lé en étanchéité de couverture
ZONE CONCERNEE	,
PRELEVEMENT LABORATOIRE D'ANALYSE	référence DIAGTIM : 6COP1 TOIT BIT 1 réf. laboratoire : AR-22-EK-052449-01-001
RESULTAT	Trouvée sans amiante

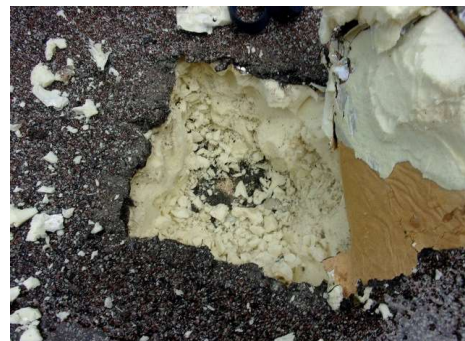
FICHE : BIT 2

ELEMENT REPERE	bitume coulé sur dalle béton sous isolant mousse
ZONE CONCERNEE	,
PRELEVEMENT LABORATOIRE D'ANALYSE	référence DIAGTIM : 6COP1 TOIT BIT 2 réf. laboratoire : AR-22-EK-052449-01-002
RESULTAT	Trouvée sans amiante

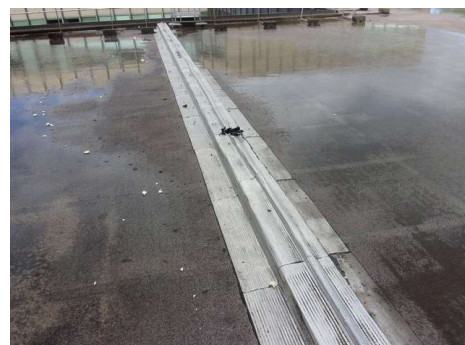
FICHE : PAXA 3

ELEMENT REPERE	paxalumin sur rebord et en remontée d'étanchéité
ZONE CONCERNEE	,
PRELEVEMENT LABORATOIRE D'ANALYSE	référence DIAGTIM : 6COP1 TOIT PAXA 3 réf. laboratoire : AR-22-EK-052449-01-003
RESULTAT	Trouvée sans amiante

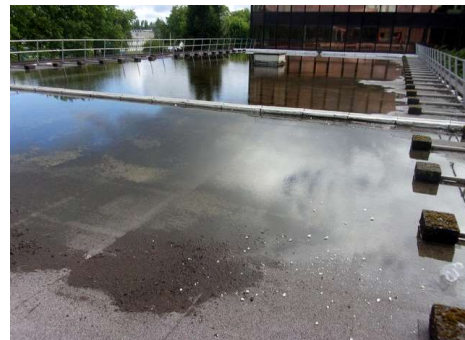
FICHE : BIT 4

ELEMENT REPERE	bitume en lé en étanchéité de couverture
ZONE CONCERNEE	,
PRELEVEMENT LABORATOIRE D'ANALYSE RESULTAT	référence DIAGTIM : 6COP1 TOIT BIT 4 réf. laboratoire : AR-22-EK-052449-01-004 Trouvée sans amiante

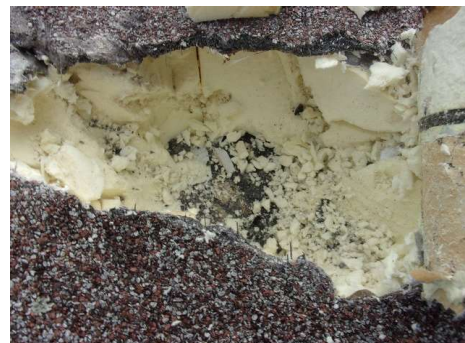
FICHE : BIT 5

ELEMENT REPERE	bitume coulé sur dalle béton sous isolant mousse
ZONE CONCERNEE	,
PRELEVEMENT LABORATOIRE D'ANALYSE RESULTAT	référence DIAGTIM : 6COP1 TOIT BIT 5 réf. laboratoire : AR-22-EK-052449-01-005 Trouvée sans amiante

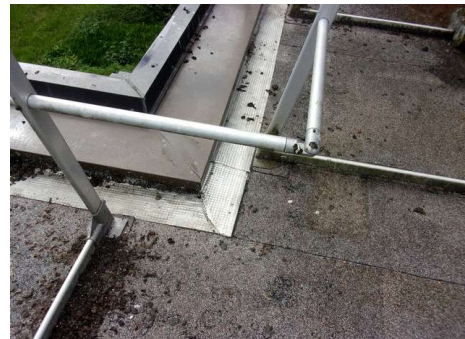
FICHE : PAXA 6

ELEMENT REPERE	paxalumin sur rebord et en remontée d'étanchéité
ZONE CONCERNEE	,
PRELEVEMENT LABORATOIRE D'ANALYSE RESULTAT	référence DIAGTIM : 6COP1 TOIT PAXA 6 réf. laboratoire : AR-22-EK-052449-01-006 Trouvée sans amiante

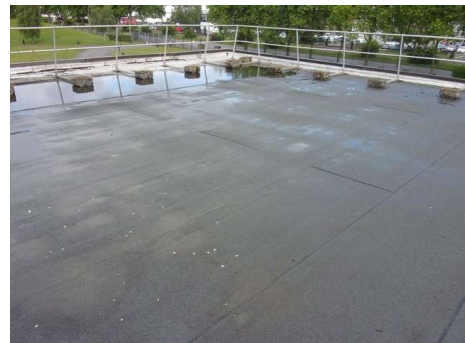
FICHE : BIT 7

ELEMENT REPERE	bitume en lé en étanchéité de couverture
ZONE CONCERNEE	,
PRELEVEMENT LABORATOIRE D'ANALYSE RESULTAT	référence DIAGTIM : 6COP1 TOIT BIT 7 réf. laboratoire : AR-22-EK-052449-01-007 Trouvée sans amiante

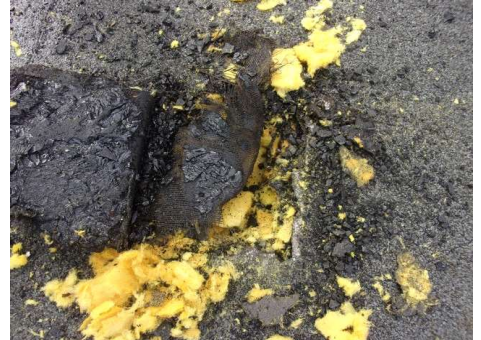
FICHE : BIT 8

ELEMENT REPERE	bitume en lé en étanchéité de couverture sous bitume en lé (BIT7) et isolant laineux
ZONE CONCERNEE	,
PRELEVEMENT LABORATOIRE D'ANALYSE RESULTAT	référence DIAGTIM : 6COP1 TOIT BIT 8 réf. laboratoire : AR-22-EK-052449-01-008 Trouvée sans amiante

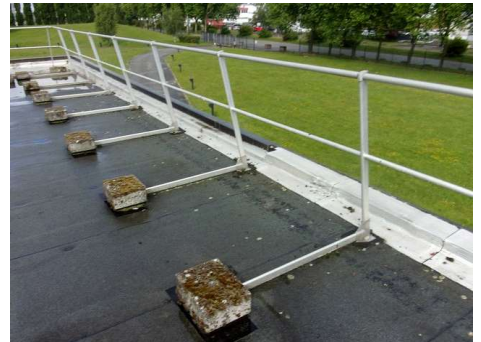
FICHE : PAXA 9

ELEMENT REPERE	paxalumin sur rebord et en remontée d'étanchéité
ZONE CONCERNEE	,
PRELEVEMENT LABORATOIRE D'ANALYSE RESULTAT	référence DIAGTIM : 6COP1 TOIT PAXA 9 réf. laboratoire : AR-22-EK-052449-01-009 Trouvée sans amiante

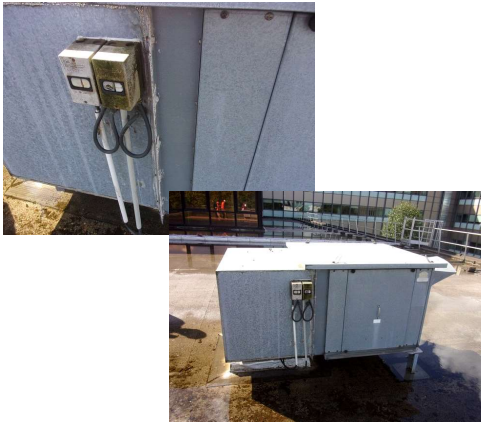
FICHE : MAS 10

ELEMENT REPERE	mastic blanc entre éléments métalliques de souffleur d'air
ZONE CONCERNEE	,
PRELEVEMENT LABORATOIRE D'ANALYSE RESULTAT	référence DIAGTIM : 6COP1 TOIT MAS 10 réf. laboratoire : AR-22-EK-052449-01-010 Trouvée sans amiante

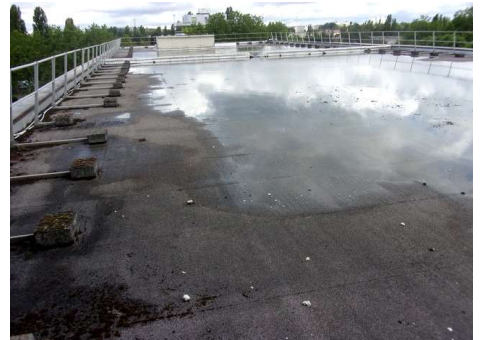
FICHE : BIT 11

ELEMENT REPERE	bitume en lé en étanchéité de couverture
ZONE CONCERNEE	,
PRELEVEMENT LABORATOIRE D'ANALYSE RESULTAT	référence DIAGTIM : 6COP1 TOIT BIT 11 réf. laboratoire : AR-22-EK-052449-01-011 Trouvée sans amiante

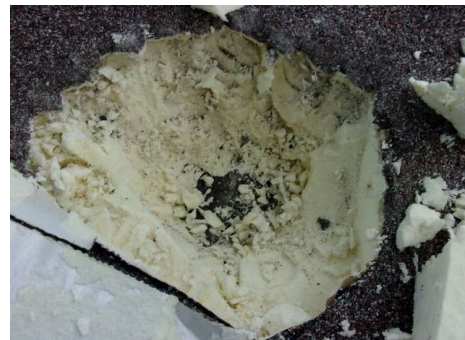
FICHE : BIT 12

ELEMENT REPERE	bitume coulé sous isolant mousse et sur dalle béton
ZONE CONCERNEE	,
PRELEVEMENT LABORATOIRE D'ANALYSE	référence DIAGTIM : 6COP1 TOIT BIT 12 réf. laboratoire : AR-22-EK-052449-01-012
RESULTAT	Trouvée sans amiante

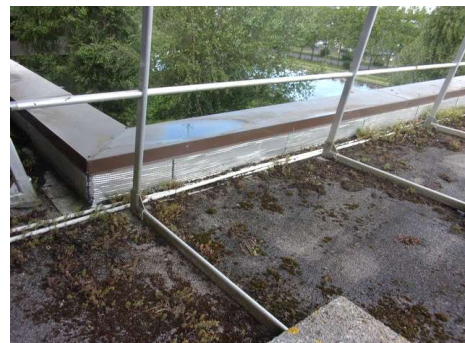
FICHE : PAXA 13

ELEMENT REPERE	paxalumin sur rebord et en remontée d'étanchéité
ZONE CONCERNEE	,
PRELEVEMENT LABORATOIRE D'ANALYSE	référence DIAGTIM : 6COP1 TOIT PAXA 13 réf. laboratoire : AR-22-EK-052449-01-013
RESULTAT	Trouvée sans amiante

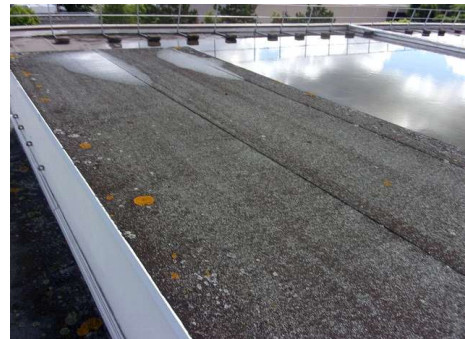
FICHE : BIT 14

ELEMENT REPERE	bitume en lé en étanchéité de couverture sur dalle béton
ZONE CONCERNEE	,
PRELEVEMENT LABORATOIRE D'ANALYSE	référence DIAGTIM : 6COP1 TOIT BIT 14 réf. laboratoire : AR-22-EK-052449-01-014
RESULTAT	Trouvée sans amiante

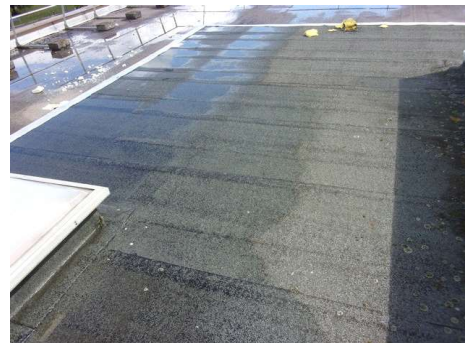
FICHE : BIT 15

ELEMENT REPERE	bitume en lé en étanchéité de couverture
ZONE CONCERNEE	,
PRELEVEMENT LABORATOIRE D'ANALYSE	référence DIAGTIM : 6COP1 TOIT BIT 15 réf. laboratoire : AR-22-EK-052449-01-015
RESULTAT	Trouvée sans amiante

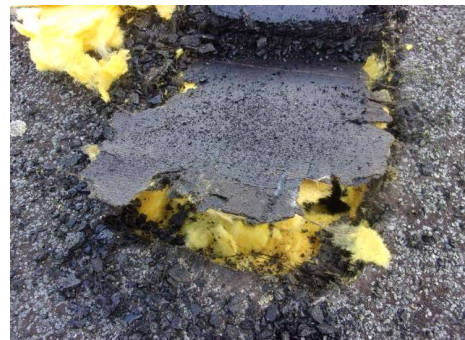
FICHE : CART 16

ELEMENT REPERE	carton bitumineux sous bitume en lé (BIT15) et sur isolant laineux
ZONE CONCERNEE	,
PRELEVEMENT LABORATOIRE D'ANALYSE	référence DIAGTIM : 6COP1 TOIT CART 16 réf. laboratoire : AR-22-EK-052449-01-016
RESULTAT	Trouvée sans amiante

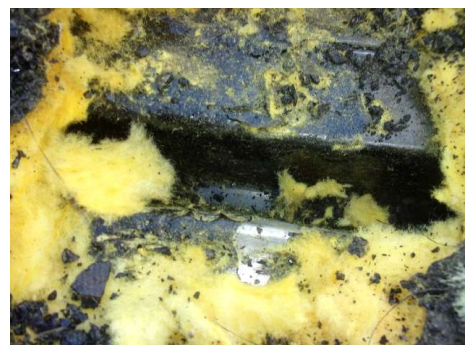
FICHE : BIT 17

ELEMENT REPERE	bitume coulé sur bac acier et sous isolant laineux
ZONE CONCERNEE	,
PRELEVEMENT LABORATOIRE D'ANALYSE	référence DIAGTIM : 6COP1 TOIT BIT 17 réf. laboratoire : AR-22-EK-052449-01-017
RESULTAT	Trouvée sans amiante

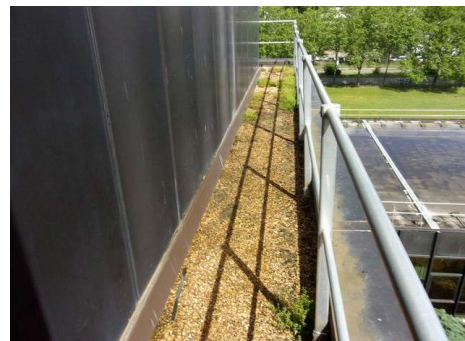
FICHE : BIT 18

ELEMENT REPERE	bitume en lé en étanchéité de couverture sous gravillon et sur isolant mousse
ZONE CONCERNEE	,
PRELEVEMENT LABORATOIRE D'ANALYSE	référence DIAGTIM : 6COP1 TOIT BIT 18 réf. laboratoire : AR-22-EK-052449-01-018
RESULTAT	Trouvée sans amiante

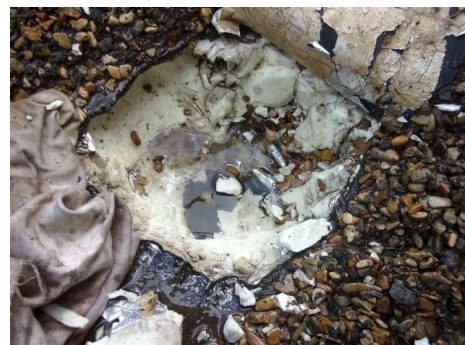
FICHE : BIT 19

ELEMENT REPERE	bitume coulé sur dalle béton et sous isolant mousse
ZONE CONCERNEE	,
PRELEVEMENT LABORATOIRE D'ANALYSE	référence DIAGTIM : 6COP1 TOIT BIT 19 réf. laboratoire : AR-22-EK-052449-01-019
RESULTAT	Trouvée sans amiante

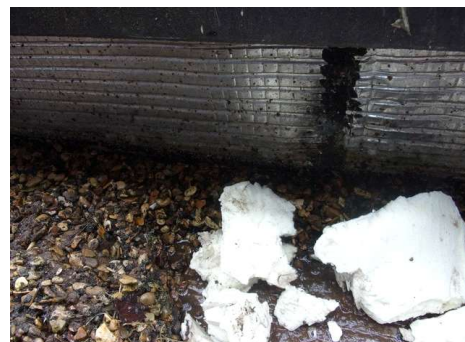
FICHE : PAXA 20

ELEMENT REPERE	paxalumin sur rebord et en remontée d'étanchéité
ZONE CONCERNEE	,
PRELEVEMENT LABORATOIRE D'ANALYSE RESULTAT	référence DIAGTIM : 6COP1 TOIT PAXA 20 réf. laboratoire : AR-22-EK-052449-01-020 Trouvée sans amiante

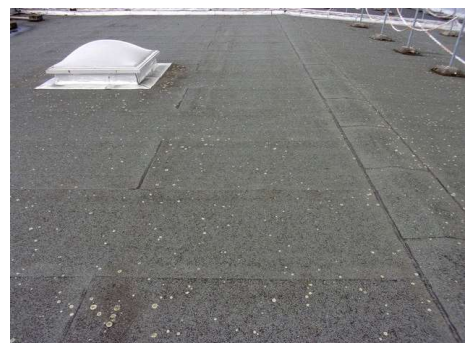
FICHE : BIT 21

ELEMENT REPERE	bitume en lé en étanchéité de couverture sur isolant laineux
ZONE CONCERNEE	,
PRELEVEMENT LABORATOIRE D'ANALYSE RESULTAT	référence DIAGTIM : 6COP1 TOIT BIT 21 réf. laboratoire : AR-22-EK-052449-01-021 Trouvée sans amiante

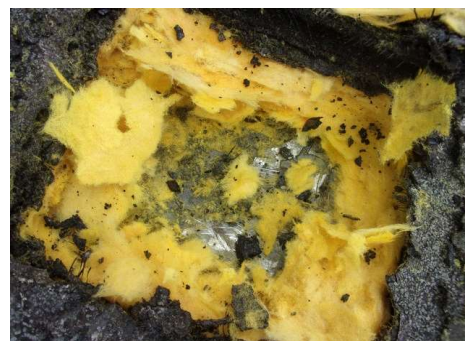
FICHE : BIT 22

ELEMENT REPERE	bitume coulé sur bac acier et sous isolant laineux
ZONE CONCERNEE	,
PRELEVEMENT LABORATOIRE D'ANALYSE RESULTAT	référence DIAGTIM : 6COP1 TOIT BIT 22 réf. laboratoire : AR-22-EK-052449-01-022 Trouvée sans amiante

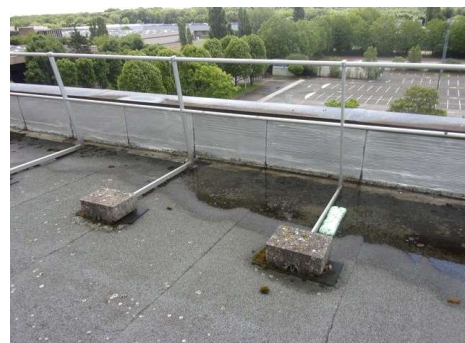
FICHE : PAXA 23

ELEMENT REPERE	paxalumin sur rebord et en remontée d'étanchéité
ZONE CONCERNEE	,
PRELEVEMENT LABORATOIRE D'ANALYSE RESULTAT	référence DIAGTIM : 6COP1 TOIT PAXA 23 réf. laboratoire : AR-22-EK-052449-01-023 Trouvée sans amiante

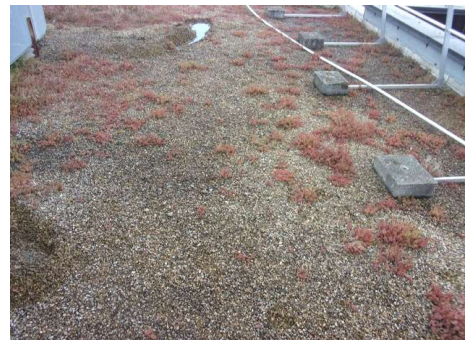
FICHE : BIT 24

ELEMENT REPERE	bitume en lé en étanchéité de couverture sous gravillons
ZONE CONCERNEE	,
PRELEVEMENT LABORATOIRE D'ANALYSE RESULTAT	référence DIAGTIM : 6COP1 TOIT BIT 24 réf. laboratoire : AR-22-EK-052449-01-024 Trouvée sans amiante

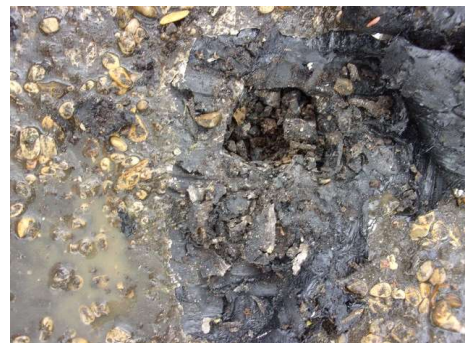
FICHE : BIT 25

ELEMENT REPERE	bitume coulé sous bitume en lé (BIT24) et sur dalle béton
ZONE CONCERNEE	,
PRELEVEMENT LABORATOIRE D'ANALYSE RESULTAT	référence DIAGTIM : 6COP1 TOIT BIT 25 réf. laboratoire : AR-22-EK-052449-01-025 Trouvée sans amiante

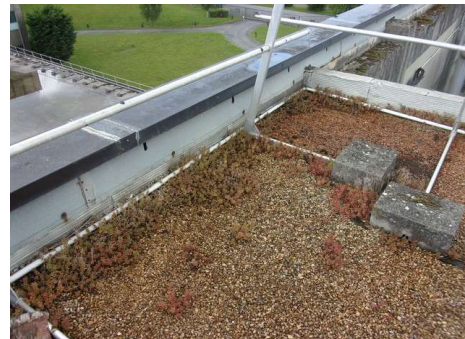
FICHE : PAXA 26

ELEMENT REPERE	paxalumin sur rebord et en remontée d'étanchéité
ZONE CONCERNEE	,
PRELEVEMENT LABORATOIRE D'ANALYSE RESULTAT	référence DIAGTIM : 6COP1 TOIT PAXA 26 réf. laboratoire : AR-22-EK-052449-01-026 Trouvée sans amiante

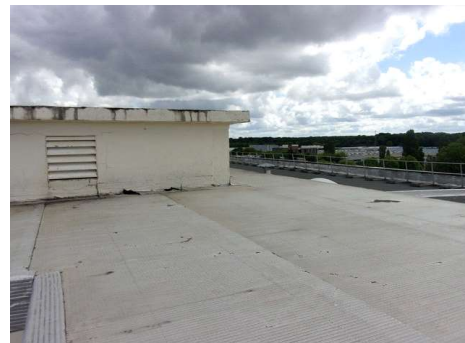
FICHE : PAXA 27

ELEMENT REPERE	paxalumin sur dalle béton
ZONE CONCERNEE	,
PRELEVEMENT LABORATOIRE D'ANALYSE RESULTAT	référence DIAGTIM : 6COP1 TOIT PAXA 27 réf. laboratoire : AR-22-EK-052449-01-027 Trouvée sans amiante

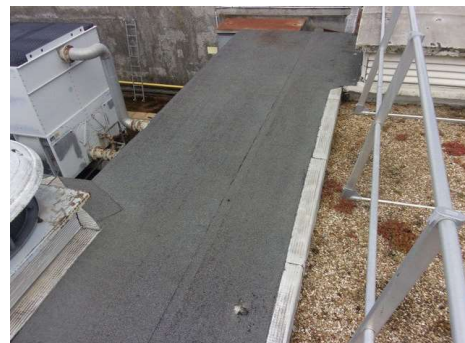
FICHE : BIT 29

ELEMENT REPERE	bitume en lé en étanchéité de couverture sur dalle béton
ZONE CONCERNEE	,
PRELEVEMENT LABORATOIRE D'ANALYSE RESULTAT	référence DIAGTIM : 6COP1 TOIT BIT 29 réf. laboratoire : AR-22-EK-052449-01-029 Trouvée sans amiante

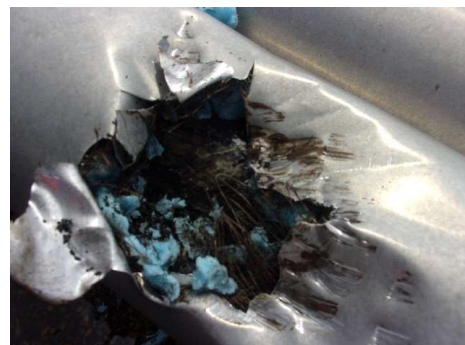
FICHE : BIT 31

ELEMENT REPERE	bitume coulé sur tuyaux en fonte sous mousse bleue
ZONE CONCERNEE	,
PRELEVEMENT LABORATOIRE D'ANALYSE RESULTAT	référence DIAGTIM : 6COP1 TOIT BIT 31 réf. laboratoire : AR-22-EK-052449-01-031 Trouvée sans amiante

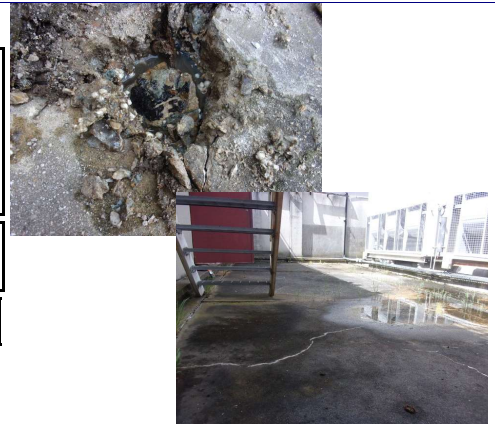
FICHE : BIT 32

ELEMENT REPERE	bitume coulé entre 2 dalles béton
ZONE CONCERNEE	,
PRELEVEMENT LABORATOIRE D'ANALYSE RESULTAT	référence DIAGTIM : 6COP1 TOIT BIT 32 réf. laboratoire : AR-22-EK-052449-01-032 Trouvée sans amiante

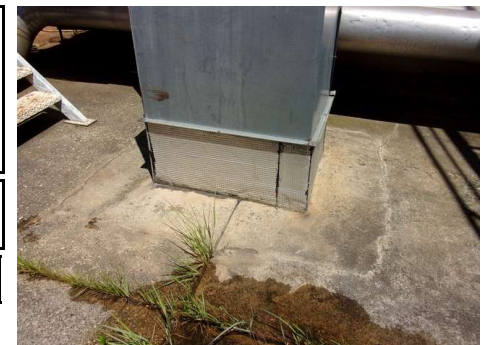
FICHE : PAXA 33

ELEMENT REPERE	paxalumin autour des éléments métalliques de ventilation
ZONE CONCERNEE	,
PRELEVEMENT LABORATOIRE D'ANALYSE RESULTAT	référence DIAGTIM : 6COP1 TOIT PAXA 33 réf. laboratoire : AR-22-EK-052449-01-033 Trouvée sans amiante

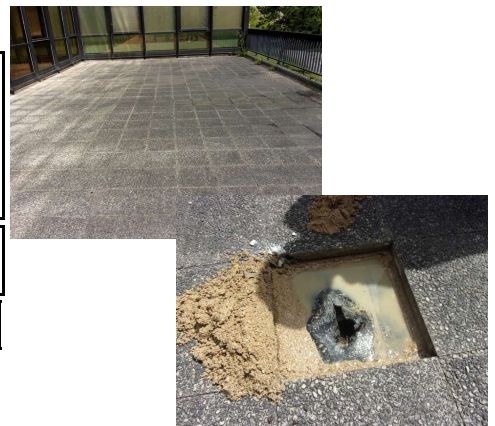
FICHE : BIT 34

ELEMENT REPERE	bitume en lé en étanchéité de couverture sous sable sous dalle béton
ZONE CONCERNEE	, terrasse au rez-de-chaussée
PRELEVEMENT LABORATOIRE D'ANALYSE RESULTAT	référence DIAGTIM : 6COP1 TOIT BIT 34 réf. laboratoire : AR-22-EK-052449-01-034 Trouvée sans amiante

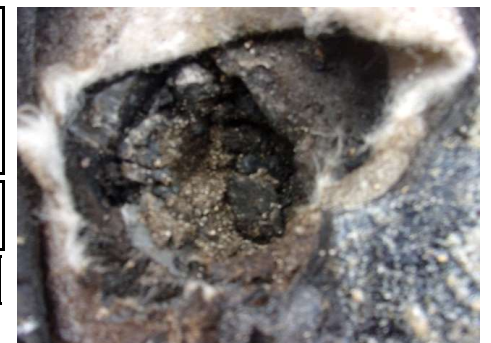
FICHE : BIT 35

ELEMENT REPERE	bitume coulé sous bitume en lé (BIT34)
ZONE CONCERNEE	, terrasse au rez-de-chaussée
PRELEVEMENT LABORATOIRE D'ANALYSE RESULTAT	référence DIAGTIM : 6COP1 TOIT BIT 35 réf. laboratoire : AR-22-EK-052449-01-035 Trouvée sans amiante

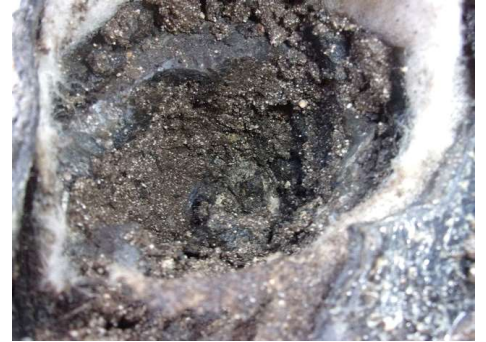
FICHE : BIT 36

ELEMENT REPERE	bitume coulé sur dalle béton
ZONE CONCERNEE	, terrasse au rez-de-chaussée
PRELEVEMENT LABORATOIRE D'ANALYSE	référence DIAGTIM : 6COP1 TOIT BIT 36 réf. laboratoire : AR-22-EK-052449-01-036
RESULTAT	Trouvée sans amiante

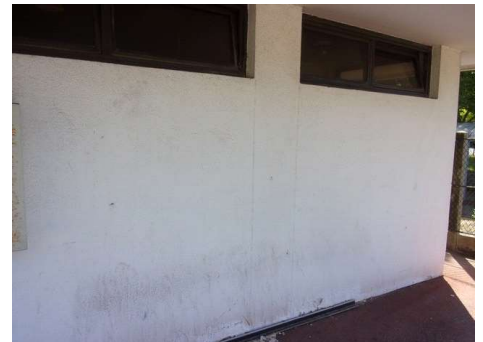
FICHE : PEINT 8

ELEMENT REPERE	peinture beige lissé
ZONE CONCERNEE	Façades , en périphérie du bâtiment
PRELEVEMENT	référence DIAGTIM : 6COP2 LOGE FAC PEINT 8
LABORATOIRE D'ANALYSE	réf. laboratoire : AR-22NM-039323-01-008
RESULTAT	Trouvée sans amiante

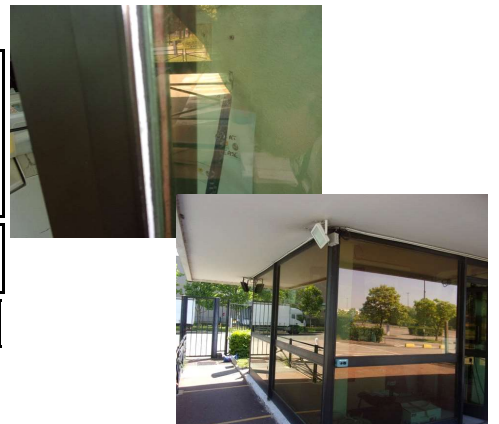
FICHE : MAS 9

ELEMENT REPERE	mastic sur fenêtres et porte-fenêtres aluminium entre vitrage et châssis aluminium
ZONE CONCERNEE	Façades , accueil
PRELEVEMENT	référence DIAGTIM : 6COP2 LOGE FAC MAS 9
LABORATOIRE D'ANALYSE	réf. laboratoire : AR-22NM-039323-01-009
RESULTAT	Trouvée sans amiante

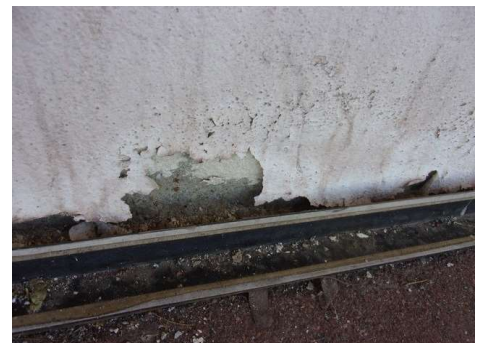
FICHE : END 10

ELEMENT REPERE	enduit plâtreux sous peinture (PEINT8)
ZONE CONCERNEE	Façades , en périphérie du bâtiment
PRELEVEMENT	référence DIAGTIM : 6COP2 LOGE FAC END 10
LABORATOIRE D'ANALYSE	réf. laboratoire : AR-22NM-039323-01-010
RESULTAT	Trouvée sans amiante

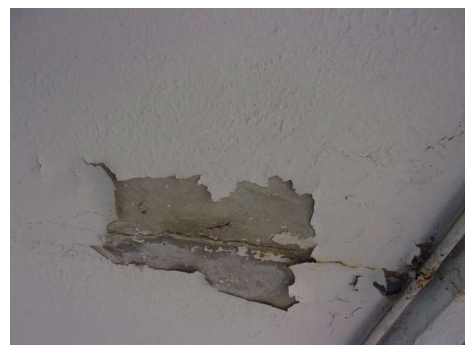
FICHE : END 17

ELEMENT REPERE	enduit gris lissé sous peinture (PEINT16)
ZONE CONCERNEE	Façades , en périphérie du bâtiment
PRELEVEMENT LABORATOIRE D'ANALYSE RESULTAT	référence DIAGTIM : 6COP2 LOGE FAC END 17 réf. laboratoire : AR-22NM-039323-01-017
	Trouvée sans amiante

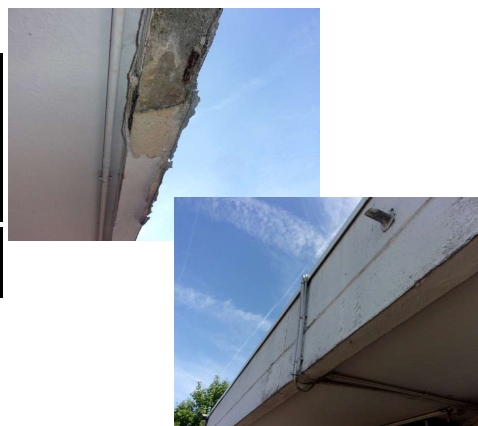
FICHE : END 18

ELEMENT REPERE	enduit beige sur acrotère
ZONE CONCERNEE	Façades , en périphérie du bâtiment
PRELEVEMENT LABORATOIRE D'ANALYSE RESULTAT	référence DIAGTIM : 6COP2 LOGE FAC END 18 réf. laboratoire : AR-22NM-039323-01-018
	Trouvée sans amiante

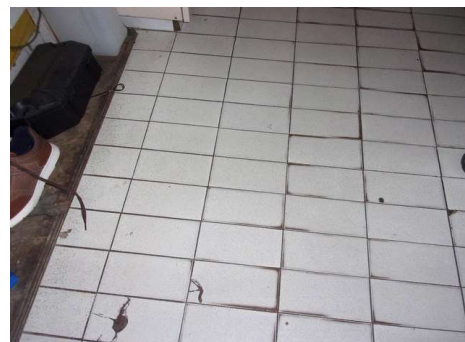
FICHE : COLS 1

ELEMENT REPERE	colle de carrelage au sol beige rectangulaire
ZONE CONCERNEE	Rez de chaussée , cuisine, vestiaires et sanitaires
PRELEVEMENT LABORATOIRE D'ANALYSE RESULTAT	référence DIAGTIM : 6COP2 LOGE RDC COLS 1 réf. laboratoire : AR-22NM-039323-01-001
	Trouvée sans amiante

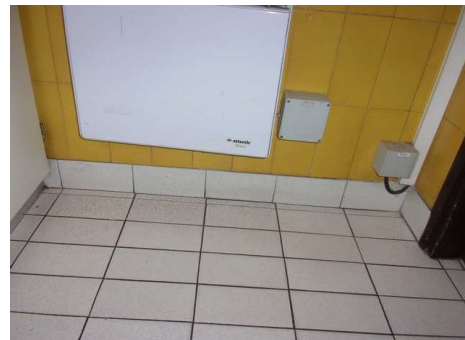
FICHE : COLPLI 2

colle de plinthes beiges rectangulaires

Rez de chaussée ,
cuisine, vestiaires et sanitaires

Présence d'amiante décelée

chrysotile

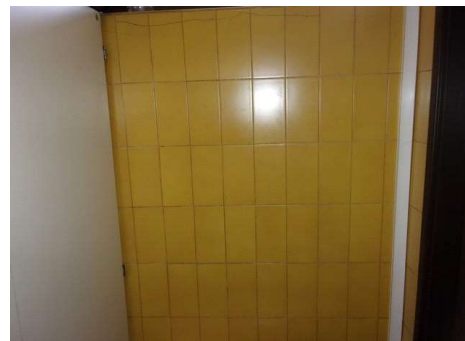
FICHE : COLM 3

colle de carrelage mural jaune rectangulaire

Rez de chaussée ,
cuisine, vestiaires et sanitaires

Présence d'amiante décelée

chrysotile

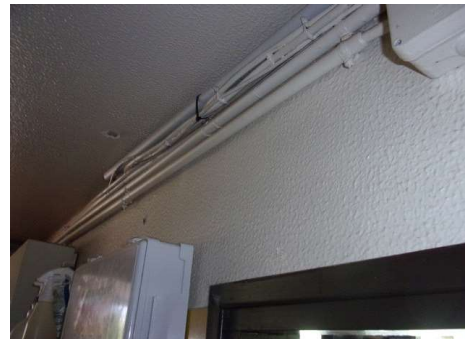
FICHE : PEINTM 4

peinture murale beige à gouttelettes

Rez de chaussée ,
ensemble du rdc

Présence d'amiante décelée

chrysotile

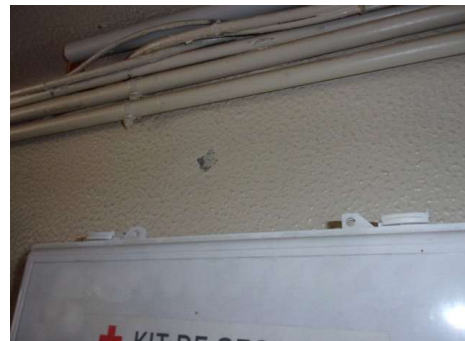
FICHE : ENDM 5

enduit mural plâtreux sous peinture murale (PEINTM4)

Rez de chaussée ,
ensemble du rdc

Présence d'amiante décelée

chrysotile

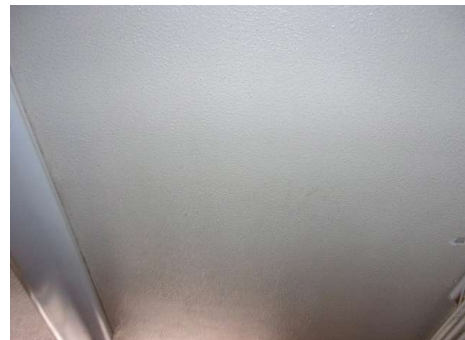
FICHE : PEINTP 6

peinture au plafond beige à gouttelettes

Rez de chaussée ,
ensemble du rdc

Présence d'amiante décelée

chrysotile

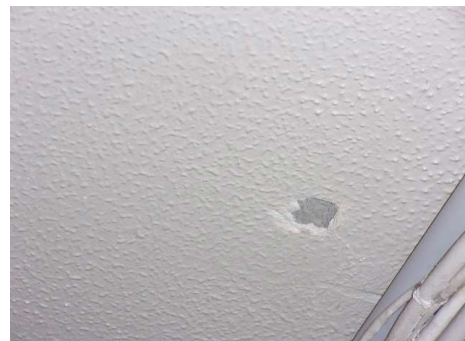
FICHE : ENDP 7

enduit plâtreux sous peinture (PEINTP6)

Rez de chaussée ,
ensemble du rdc

Présence d'amiante décelée

chrysotile

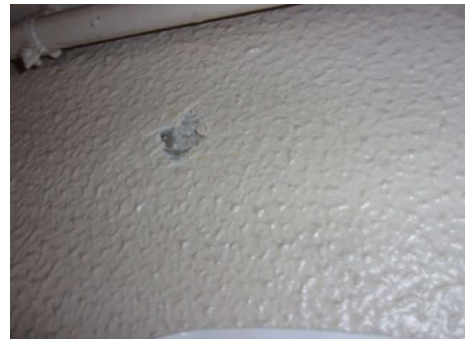
Présence d'amiante décelée

chrysotile

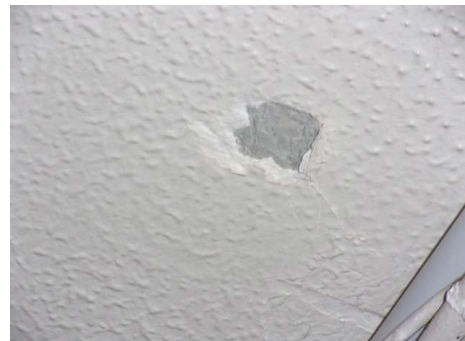
FICHE : ENDP 12

enduit au plafond gris sous enduit (ENDP7)

Rez de chaussée ,
ensemble du rdc

Présence d'amiante décelée

chrysotile

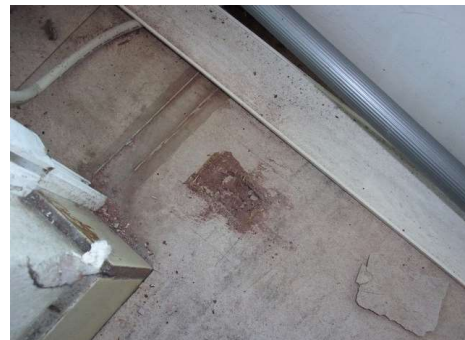
FICHE : RAG 13

ELEMENT REPERE	ragréage rose sous revêtement de sol en lé PVC beige
ZONE CONCERNEE	Rez de chaussée , accueil
PRELEVEMENT LABORATOIRE D'ANALYSE	référence DIAGTIM : 6COP2 LOGE RDC RAG 13 réf. laboratoire : AR-22NM-039323-01-013
RESULTAT	Trouvée sans amiante

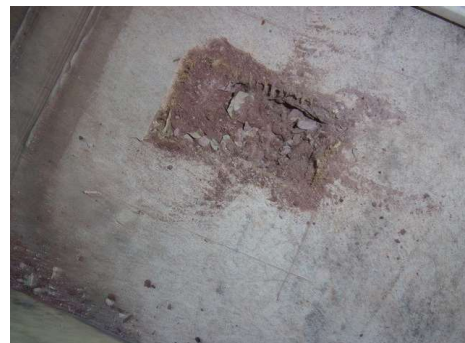
FICHE : COLS 14

ELEMENT REPERE	colle de carrelage au sol beige sous ragréage (RAG13)
ZONE CONCERNEE	Rez de chaussée , accueil
PRELEVEMENT LABORATOIRE D'ANALYSE	référence DIAGTIM : 6COP2 LOGE RDC COLS 14 réf. laboratoire : AR-22NM-039323-01-014
RESULTAT	Trouvée sans amiante

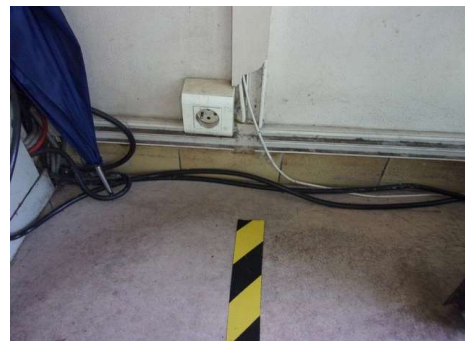
FICHE : COLPLI 15

ELEMENT REPERE	colle de plinthes beiges rectangulaires
ZONE CONCERNEE	Rez de chaussée , accueil
PRELEVEMENT LABORATOIRE D'ANALYSE	référence DIAGTIM : 6COP2 LOGE RDC COLPLI 15 réf. laboratoire : AR-22NM-039323-01-015
RESULTAT	Présence d'amiante décelée chrysotile

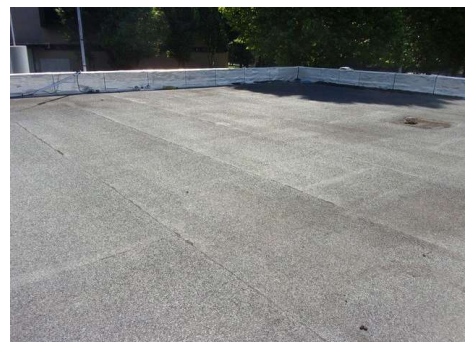
FICHE : BIT 37

ELEMENT REPERE	bitume en lé
ZONE CONCERNEE	Couverture , loge
PRELEVEMENT LABORATOIRE D'ANALYSE	référence DIAGTIM : 6COP3 TOIT BIT 37 réf. laboratoire : AR-22-NM-039268-01-001
RESULTAT	Trouvée sans amiante

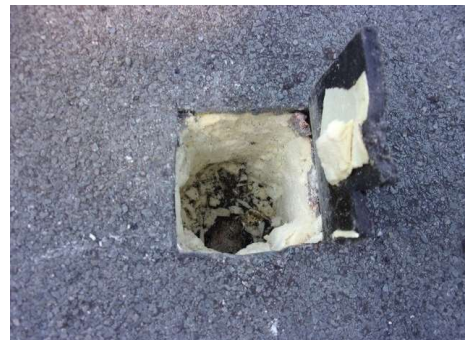
FICHE : BIT 38

ELEMENT REPERE	bitume coulé sous mousse isolante jaune et sur dalle béton
ZONE CONCERNEE	Couverture , loge
PRELEVEMENT LABORATOIRE D'ANALYSE	référence DIAGTIM : 6COP3 TOIT BIT 38 réf. laboratoire : AR-22-NM-039268-01-002
RESULTAT	Trouvée sans amiante

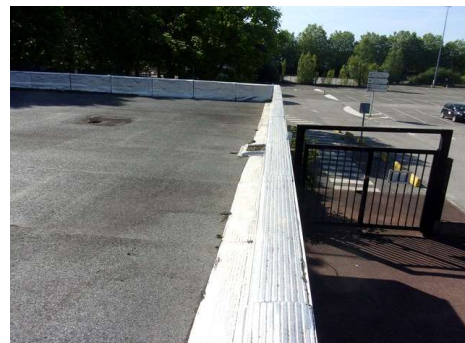
FICHE : PAXA 39

ELEMENT REPERE	paxalumin sur rebord et en remontée étanchéité
ZONE CONCERNEE	Couverture , loge
PRELEVEMENT LABORATOIRE D'ANALYSE	référence DIAGTIM : 6COP3 TOIT PAXA 39 réf. laboratoire : AR-22-NM-039268-01-003
RESULTAT	Trouvée sans amiante

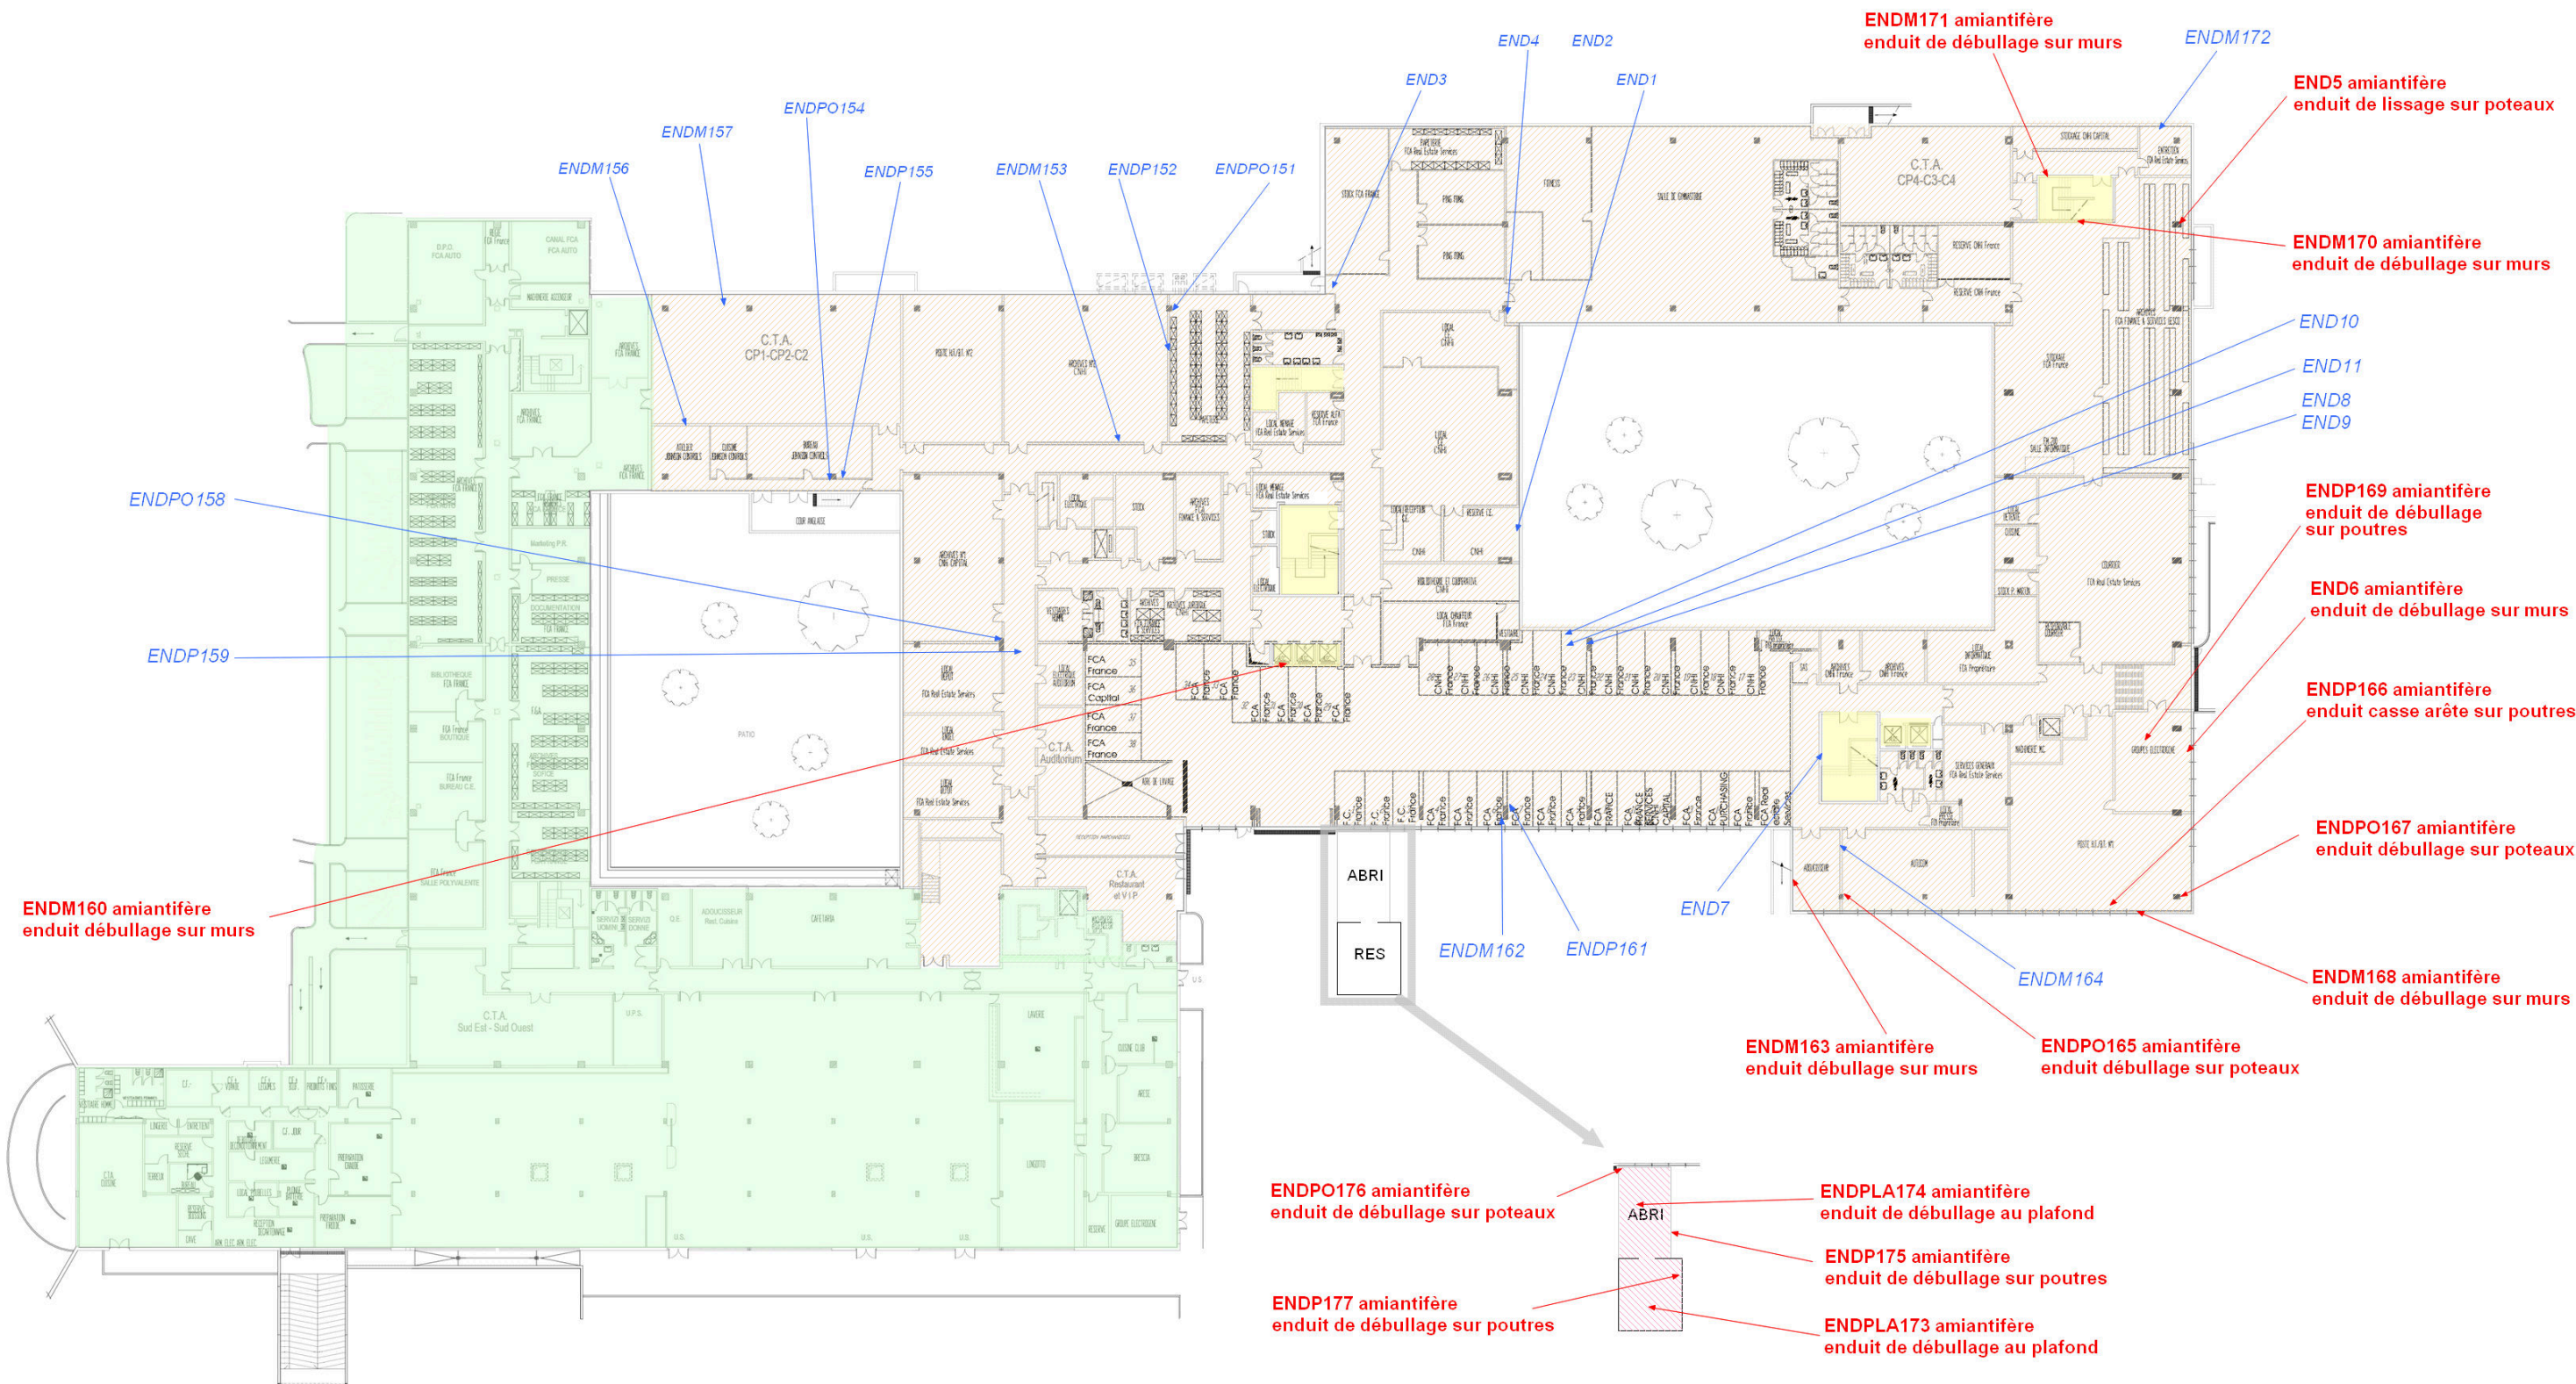
Structure : rez de jardin

circulations verticales (escaliers et ascenseurs)
présence enduits sur murs

locaux hors circulations verticales
présence enduits sur murs, poteaux et poutres

locaux hors circulations verticales
présence enduits sur poutres, poteaux et plafonds
