DIAGNOSTIC AMIANTE AVANT DEMOLITION

RAPPORT n° A 350201 du 02/09/2022

Site Copernic

6 rue Nicolas Copernic

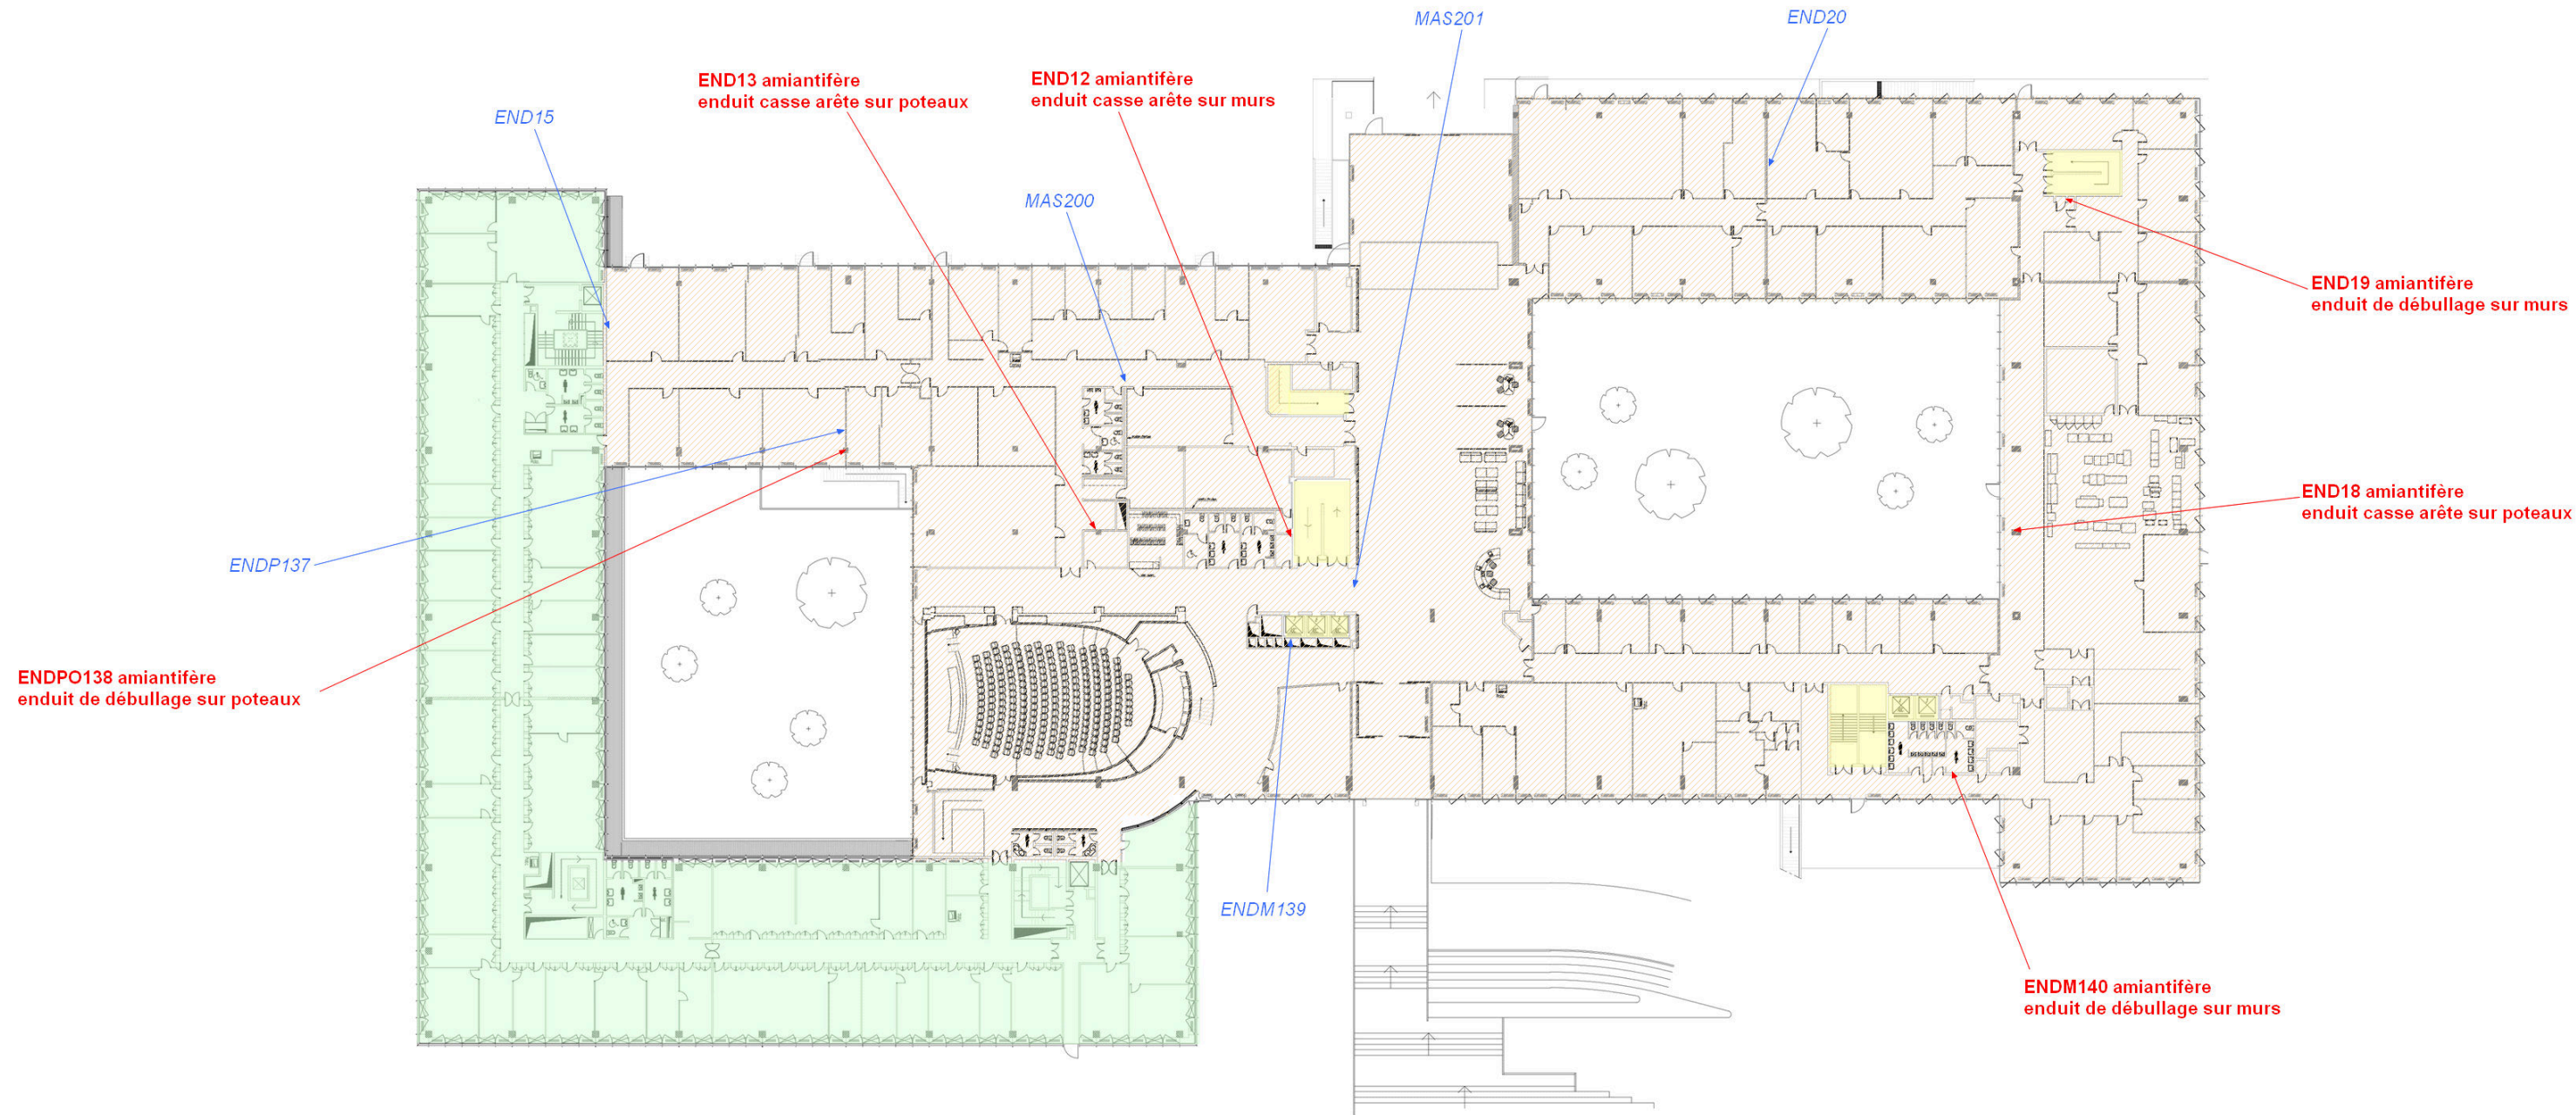
Structure : rez de chaussée

circulations verticales (escaliers et ascenseurs)
présence enduits sur murs

locaux hors circulations verticales
présence d'enduits sur murs et poteaux

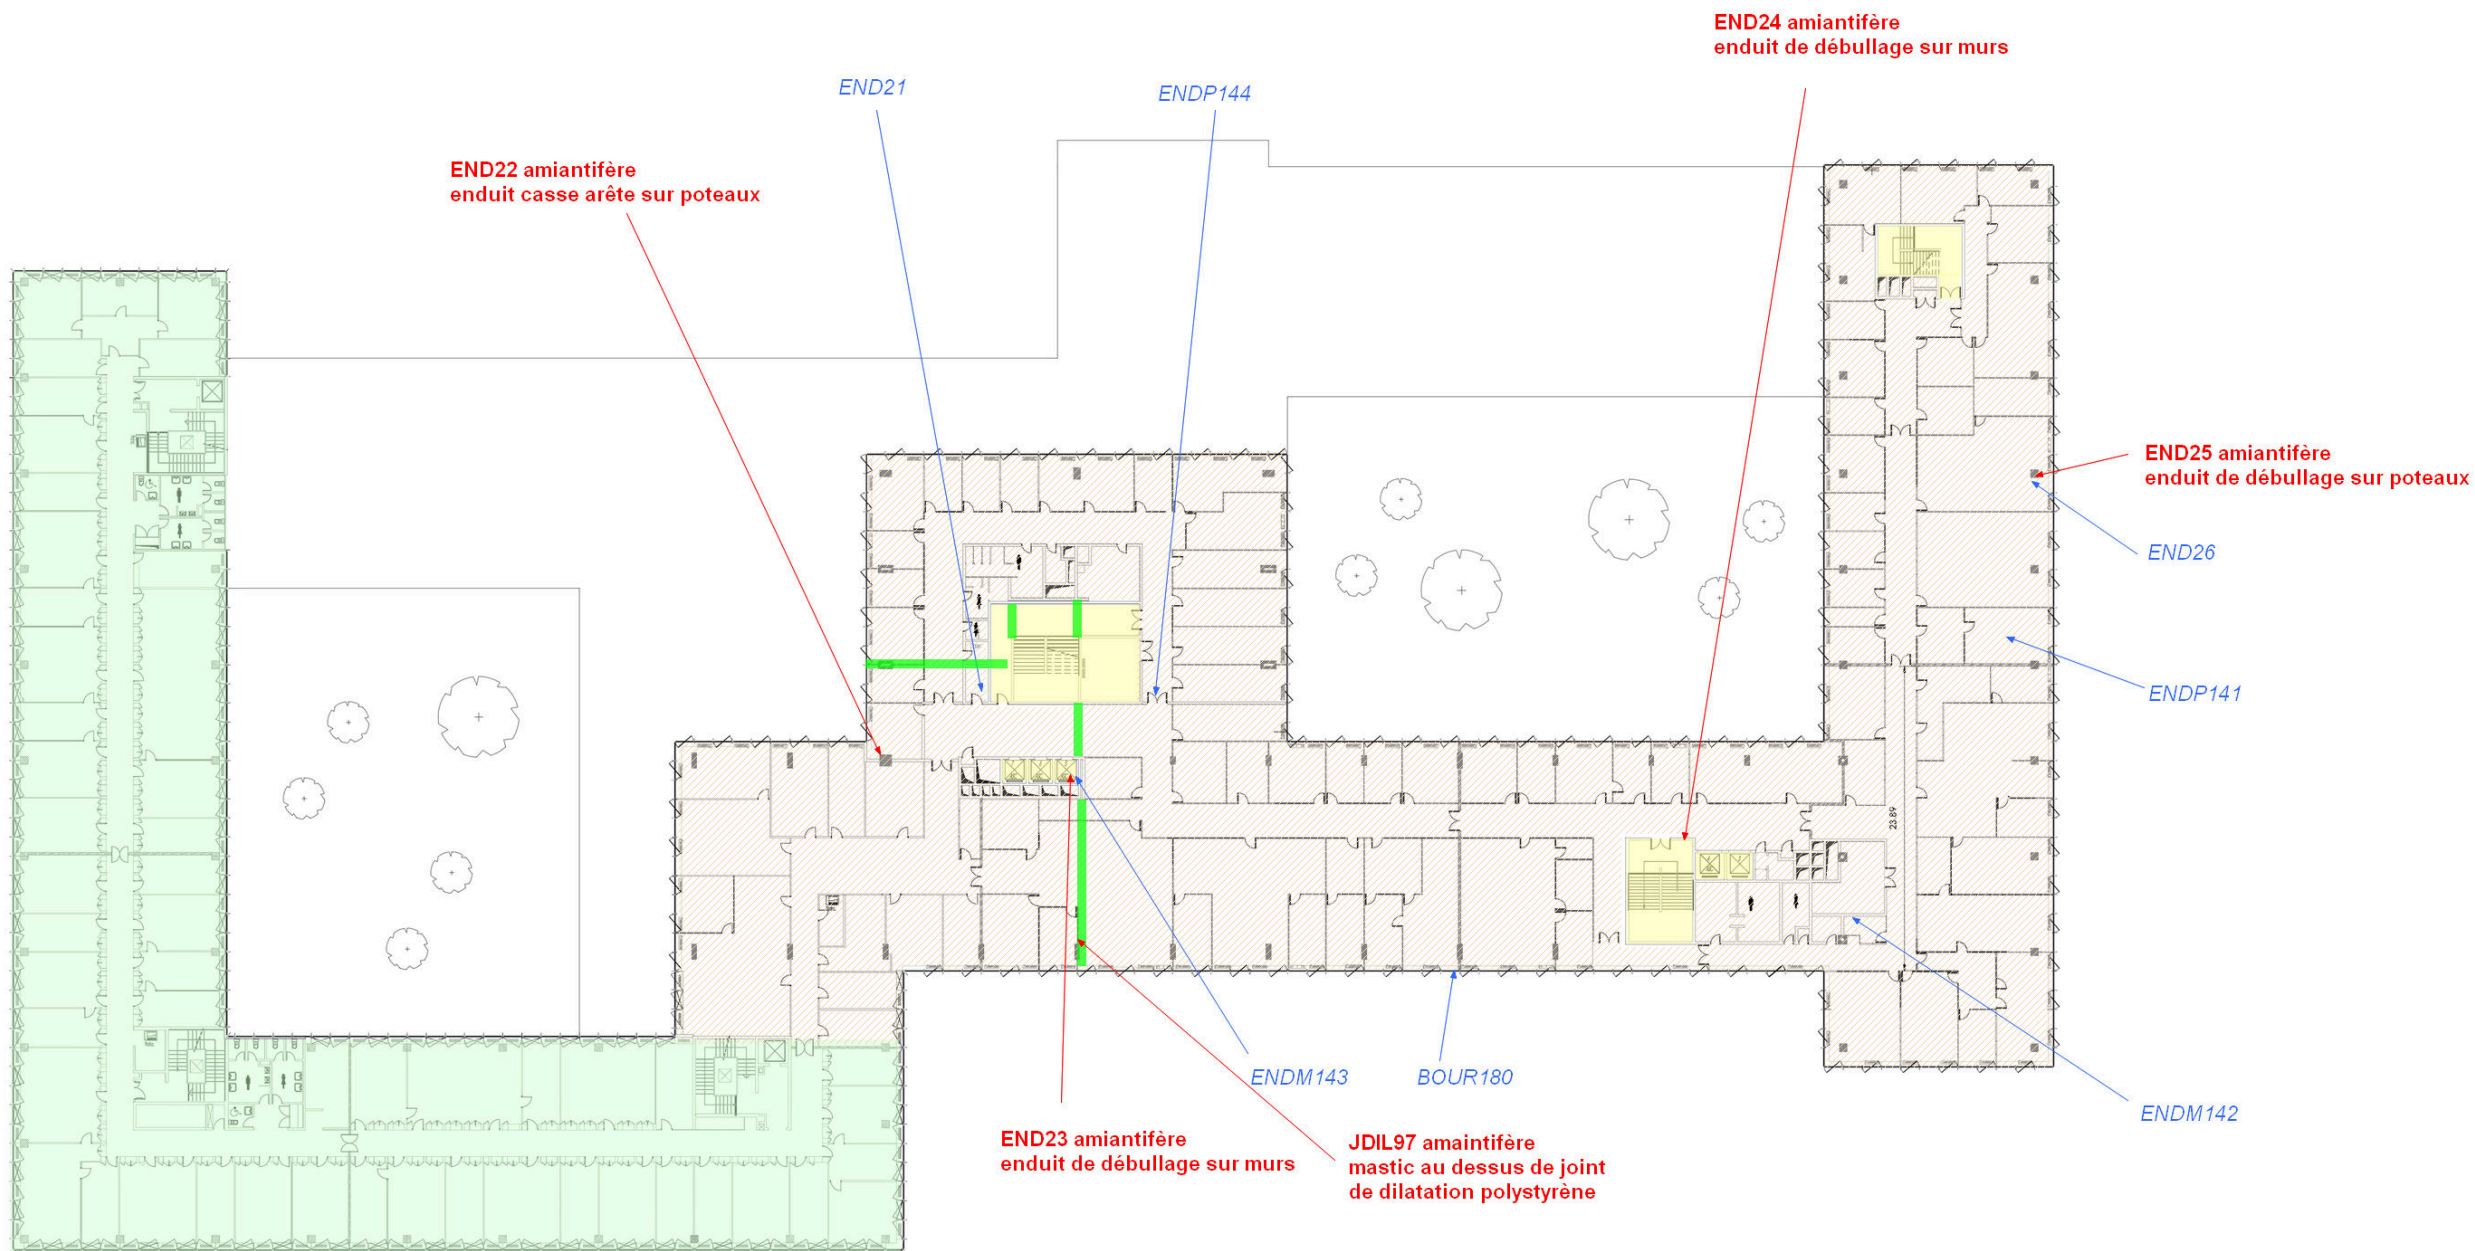
Structure : 1er étage

circulations verticales (escaliers et ascenseurs)
présence enduits sur murs

locaux hors circulations verticales
présence d'enduits sur murs et poteaux

zones avec JDIL97
mastic au dessus de joint de dilatation polystyrène

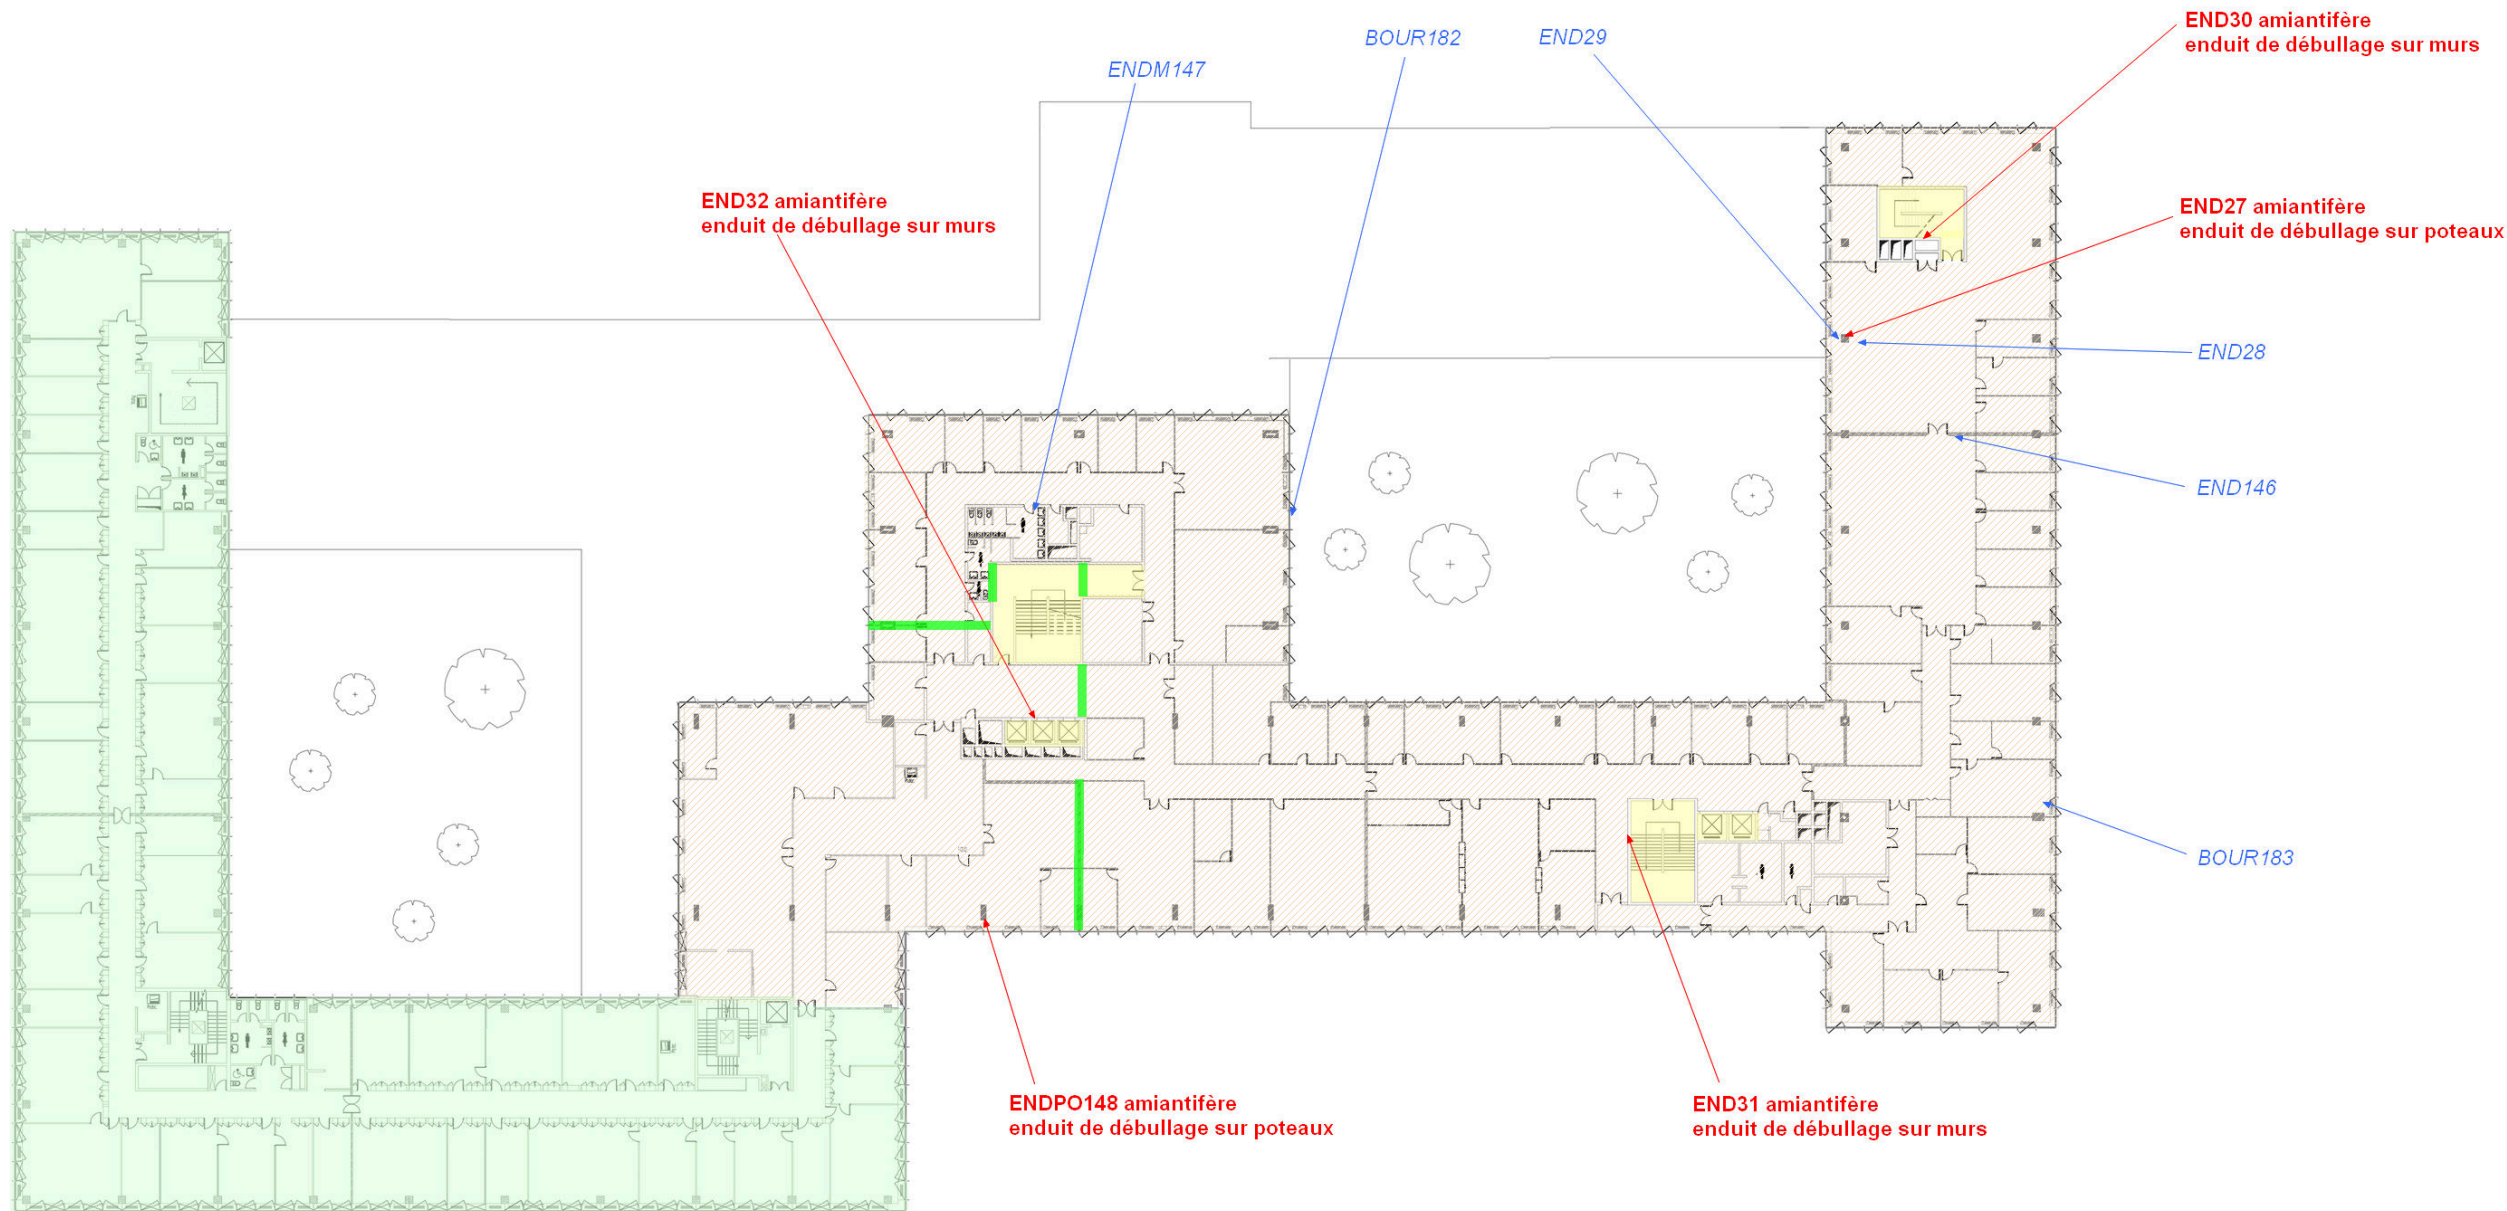
Structure : 2e étage

circulations verticales (escaliers et ascenseurs)
présence enduits sur murs

locaux hors circulations verticales
présence d'enduits sur murs et poteaux

zones avec JDIL97
mastic au dessus de joint de dilatation polystyrène

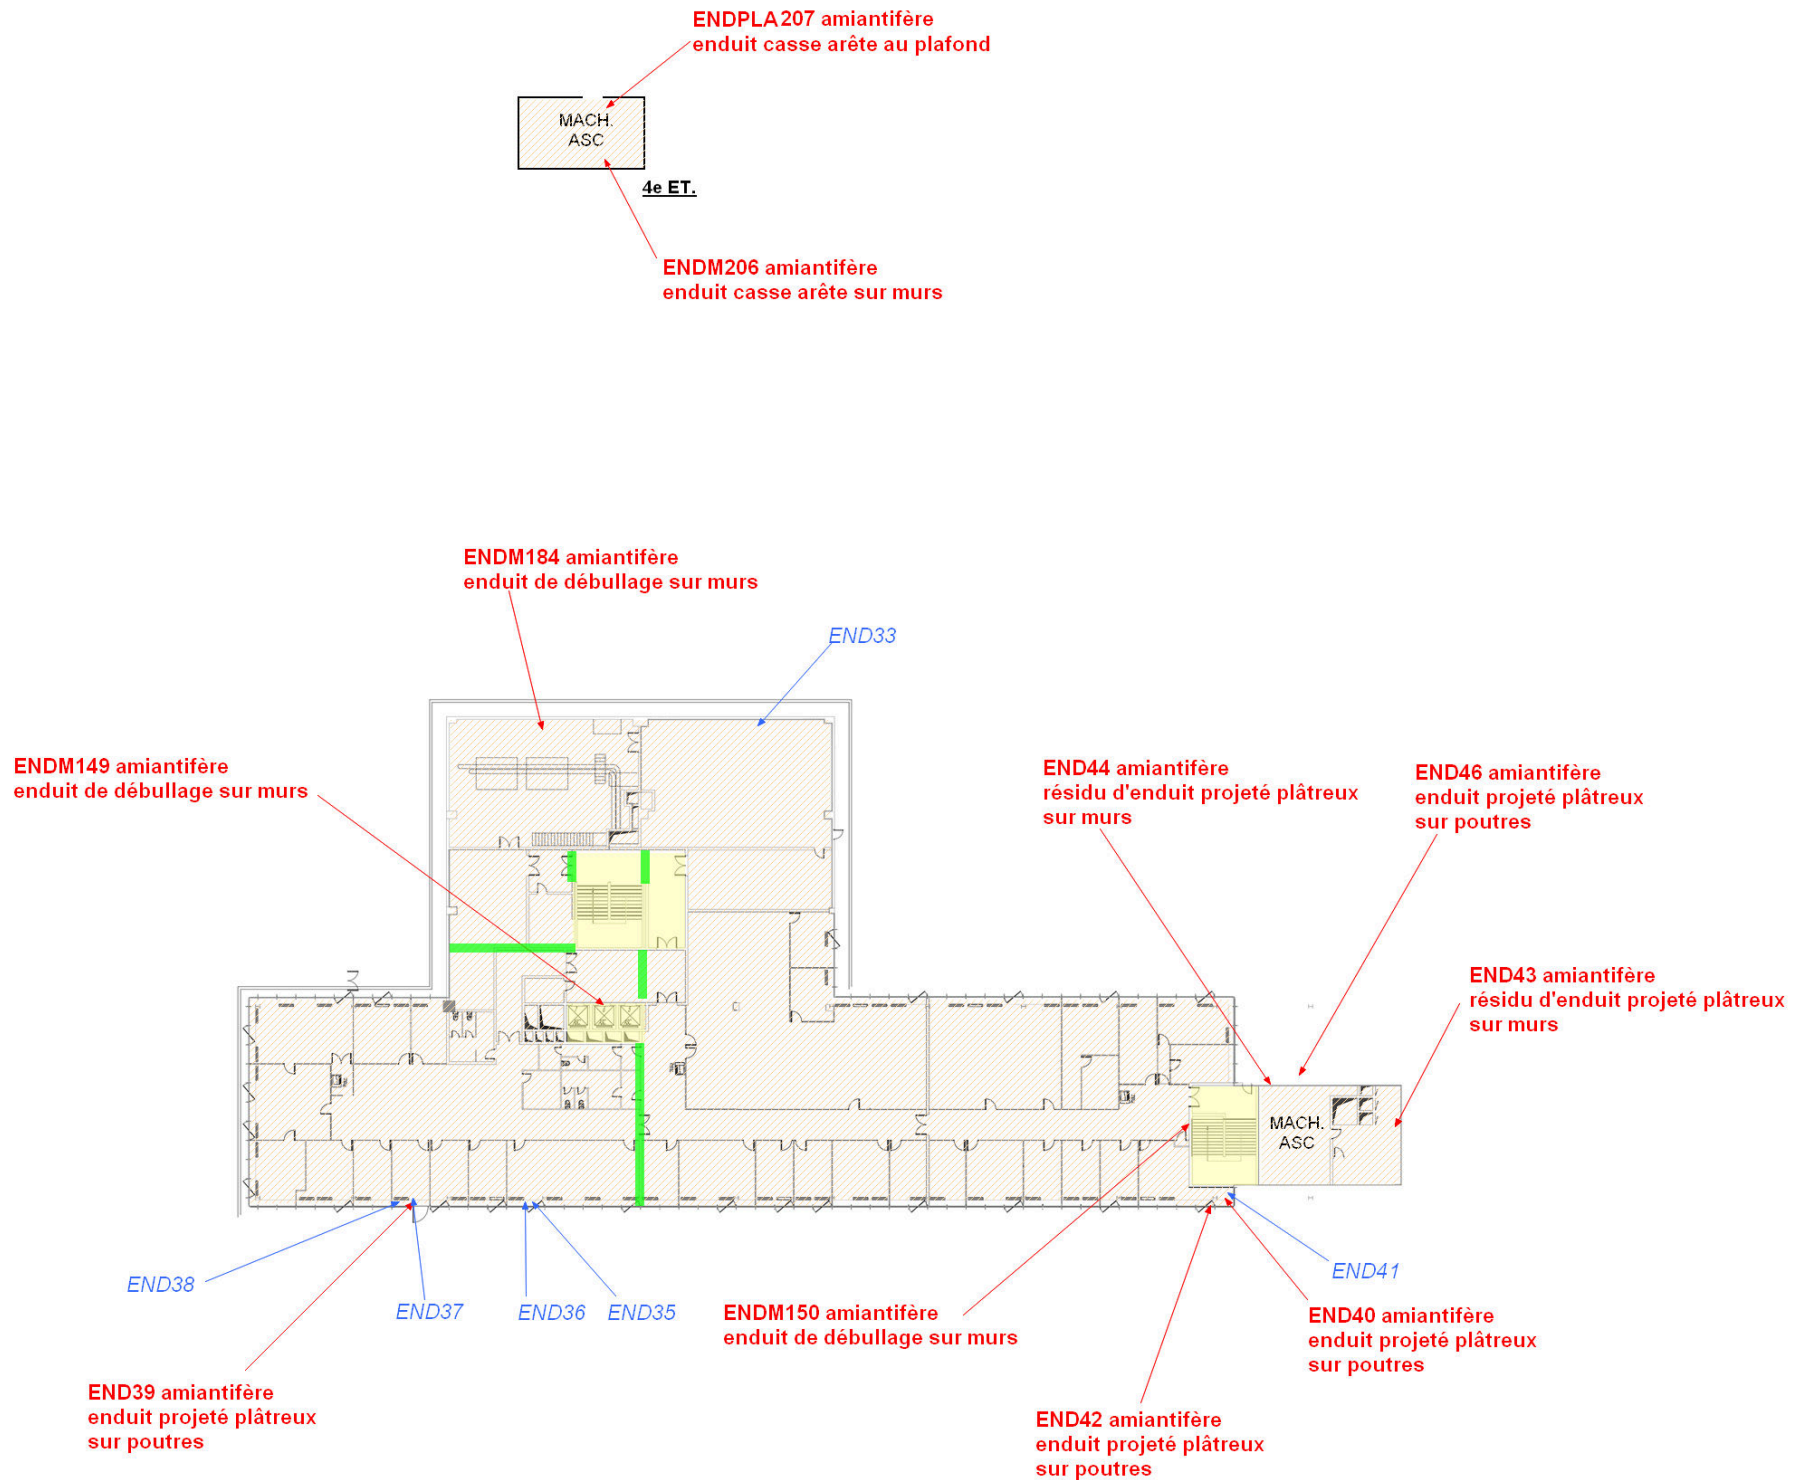
Structure : 3e étage

circulations verticales (escaliers et ascenseurs)
présence enduits sur murs

locaux hors circulations verticales
présence d'enduits sur murs et poutres

zones avec JDIL97
mastic au dessus de joint de dilatation polystyrène
