**Rapport de mission de repérage des matériaux et produits contenant de l'amiante dans les immeubles bâtis avant réalisation de travaux**  
**MLU020 - Bâtiments T & Galerie technique**

Numéro de dossier : 23/NICEDIAGNOSTIC/0231  
Date du repérage : 19 & 20/07/2023

Périmètre de repérage :	<b>MLU020 - Bâtiment T &amp; Surface de la galerie technique correspondante</b>
Fonction principale du bâtiment :	<b>Enseignements supérieur/Recherche Date du permis de construire ~1970</b>

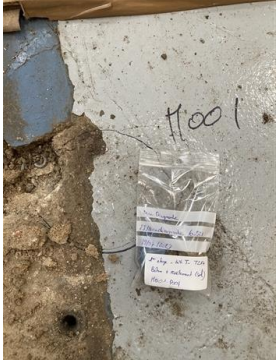
Zone	Identifiant + Description	Conclusion (justification)	Photo
M001	<p><u>Localisation :</u> MLU - MLU020 - NIVEAU : 01 - LOCAL : T217 - ATELIER</p> <p><u>Echantillons :</u> M001 - P001</p> <p><u>Description :</u> BETON + REVETEMENT (SOL)</p>	Absence d'amiante (Après analyse en laboratoire)

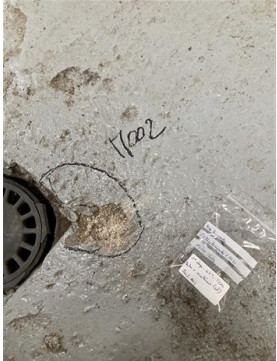
M002	<p><u>Localisation :</u> MLU - MLU020 - NIVEAU : 01 - LOCAL : T217 - ATELIER</p> <p><u>Echantillons :</u> M002 - P001</p> <p><u>Description :</u> BETON + REVETEMENT (SOL)</p>	Absence d'amiante (Après analyse en laboratoire)

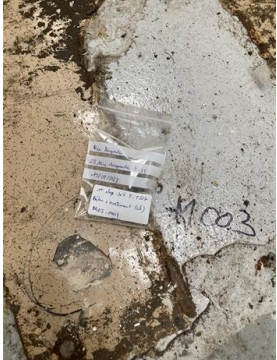
M003	<p><u>Localisation :</u> MLU - MLU020 - NIVEAU : 01 - LOCAL : T217 - ATELIER</p> <p><u>Echantillons :</u> M003 - P001</p> <p><u>Description :</u> BETON + REVETEMENT (SOL)</p>	Présence d'amiante (Après analyse en laboratoire)

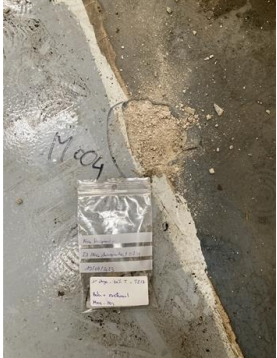
M004	<p><u>Localisation :</u> MLU - MLU020 - NIVEAU : 01 - LOCAL : T217 - ATELIER</p> <p><u>Echantillons :</u> M004 - P001</p> <p><u>Description :</u> BETON + REVETEMENT (SOL)</p>	Absence d'amiante (Après analyse en laboratoire)

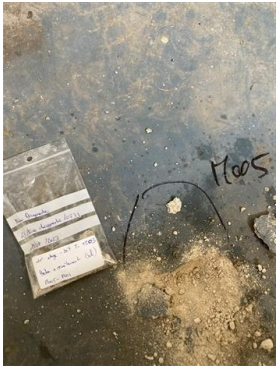
Zone	Identifiant + Description	Conclusion (justification)	Photo
M005	<p><u>Localisation :</u> MLU - MLU020 - NIVEAU : 01 - LOCAL : T217 - ATELIER</p> <p><u>Echantillons :</u> M005 - P001</p> <p><u>Description :</u> BETON + REVETEMENT (SOL)</p>	Absence d'amiante (Après analyse en laboratoire)

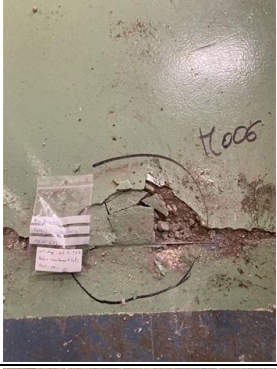
M006	<p><u>Localisation :</u> MLU - MLU020 - NIVEAU : 01 - LOCAL : T217 - ATELIER</p> <p><u>Echantillons :</u> M006 - P001</p> <p><u>Description :</u> BETON + REVETEMENT (SOL)</p>	Absence d'amiante (Après analyse en laboratoire)

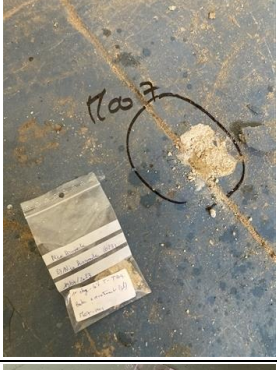
M007	<p><u>Localisation :</u> MLU - MLU020 - NIVEAU : 01 - LOCAL : T217 - ATELIER</p> <p><u>Echantillons :</u> M007 - P001</p> <p><u>Description :</u> BETON + REVETEMENT (SOL)</p>	Absence d'amiante (Après analyse en laboratoire)

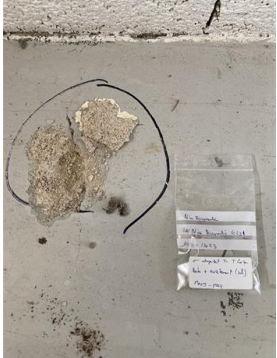
M009	<p><u>Localisation :</u> MLU - MLU020 - NIVEAU : 01 - LOCAL : T203 - STOCKAGE; MLU - MLU020 - NIVEAU : 01 - LOCAL : T204 - LABORATOIRE; MLU - MLU020 - NIVEAU : 01 - LOCAL : T206 - ATELIER; MLU - MLU020 - NIVEAU : 01 - LOCAL : T207 - LABORATOIRE; MLU - MLU020 - NIVEAU : 01 - LOCAL : T208 - STOCKAGE; MLU - MLU020 - NIVEAU : 01 - LOCAL : T209 - BUREAU; MLU - MLU020 - NIVEAU : 01 - LOCAL : T210 - GARAGE</p> <p><u>Echantillons :</u> M009 - P001</p> <p><u>Description :</u> BETON + REVETEMENT (SOL)</p>	Absence d'amiante (Après analyse en laboratoire)

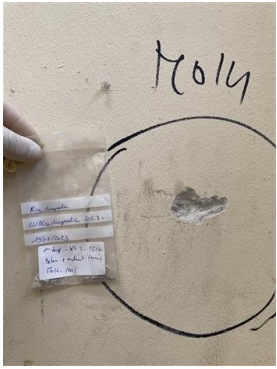
Zone	Identifiant + Description	Conclusion (justification)	Photo
M014	<p><u>Localisation :</u> MLU - MLU020 - NIVEAU : 01 - LOCAL : T217 - ATELIER</p> <p><u>Echantillons :</u> M014 - P001</p> <p><u>Description :</u> BETON + ENDUIT (MUR)</p>	Absence d'amiante (Après analyse en laboratoire)

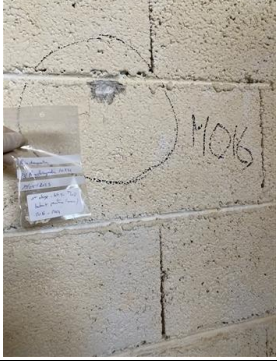
M015	<p><u>Localisation :</u> MLU - MLU020 - NIVEAU : 01 - LOCAL : T217 - ATELIER</p> <p><u>Echantillons :</u> M015 - P001</p> <p><u>Description :</u> BETON + ENDUIT (MUR)</p>	Absence d'amiante (Après analyse en laboratoire)	 
M016	<p><u>Localisation :</u> MLU - MLU020 - NIVEAU : 01 - LOCAL : T203 - STOCKAGE; MLU - MLU020 - NIVEAU : 01 - LOCAL : T204 - LABORATOIRE; MLU - MLU020 - NIVEAU : 01 - LOCAL : T206 - ATELIER; MLU - MLU020 - NIVEAU : 01 - LOCAL : T207 - LABORATOIRE; MLU - MLU020 - NIVEAU : 01 - LOCAL : T208 - STOCKAGE; MLU - MLU020 - NIVEAU : 01 - LOCAL : T209 - BUREAU; MLU - MLU020 - NIVEAU : 01 - LOCAL : T210 - GARAGE</p> <p><u>Echantillons :</u> M016 - P001</p> <p><u>Description :</u> BETON + PEINTURE (MUR)</p>	Absence d'amiante (Après analyse en laboratoire)

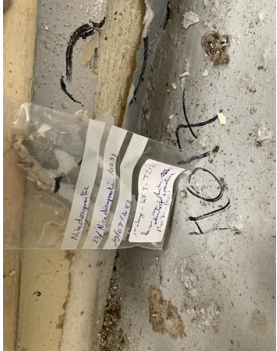
M017	<p><u>Localisation :</u> MLU - MLU020 - NIVEAU : 01 - LOCAL : T217 - ATELIER</p> <p><u>Echantillons :</u> M017 - P001</p> <p><u>Description :</u> ETANCHEITE (LIAISON SOL / MUR)</p>	Absence d'amiante (Après analyse en laboratoire)

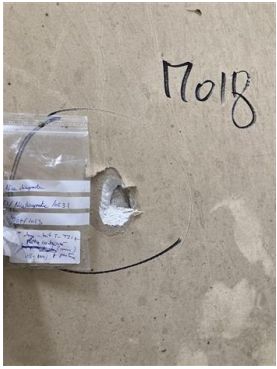
Zone	Identifiant + Description	Conclusion (justification)	Photo
M018	<p><u>Localisation :</u> MLU - MLU020 - NIVEAU : 01 - LOCAL : T217 - ATELIER</p> <p><u>Echantillons :</u> M018 - P001</p> <p><u>Description :</u> PLÂTRE + PEINTURE (MUR)</p>	Absence d'amiante (Après analyse en laboratoire)

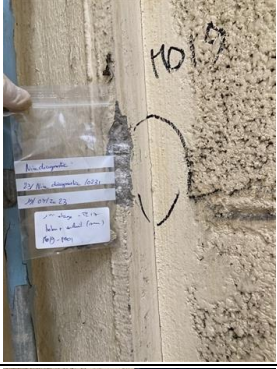
M019	<p><u>Localisation :</u> MLU - MLU020 - NIVEAU : 01 - LOCAL : T217 - ATELIER</p> <p><u>Echantillons :</u> M019 - P001</p> <p><u>Description :</u> BETON + ENDUIT (MUR)</p>	Absence d'amiante (Après analyse en laboratoire)

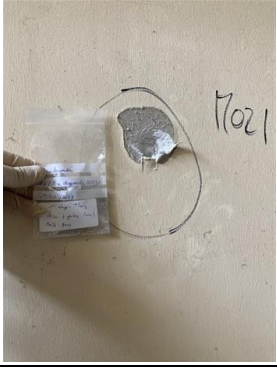
M021	<p><u>Localisation :</u> MLU - MLU020 - NIVEAU : 01 - LOCAL : T203 - STOCKAGE; MLU - MLU020 - NIVEAU : 01 - LOCAL : T204 - LABORATOIRE; MLU - MLU020 - NIVEAU : 01 - LOCAL : T206 - ATELIER; MLU - MLU020 - NIVEAU : 01 - LOCAL : T207 - LABORATOIRE; MLU - MLU020 - NIVEAU : 01 - LOCAL : T208 - STOCKAGE; MLU - MLU020 - NIVEAU : 01 - LOCAL : T209 - BUREAU; MLU - MLU020 - NIVEAU : 01 - LOCAL : T210 - GARAGE</p> <p><u>Echantillons :</u> M021 - P001</p> <p><u>Description :</u> PLÂTRE + PEINTURE (MUR)</p>	Absence d'amiante (Après analyse en laboratoire)

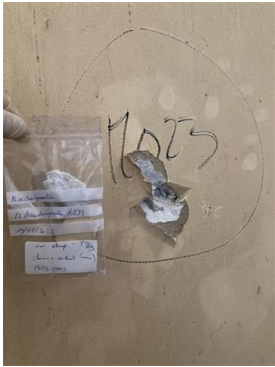
Zone	Identifiant + Description	Conclusion (justification)	Photo
M023	<p><u>Localisation :</u>  MLU - MLU020 - NIVEAU : 01 - LOCAL : T203 - STOCKAGE;  MLU - MLU020 - NIVEAU : 01 - LOCAL : T204 - LABORATOIRE;  MLU - MLU020 - NIVEAU : 01 - LOCAL : T206 - ATELIER;  MLU - MLU020 - NIVEAU : 01 - LOCAL : T207 - LABORATOIRE;  MLU - MLU020 - NIVEAU : 01 - LOCAL : T208 - STOCKAGE;  MLU - MLU020 - NIVEAU : 01 - LOCAL : T209 - BUREAU;  MLU - MLU020 - NIVEAU : 01 - LOCAL : T210 - GARAGE</p> <p><u>Echantillons :</u> M023 - P001</p> <p><u>Description :</u>  PLÂTRE + PEINTURE (MUR)</p>	Présence d'amiante (Sur décision de l'opérateur)

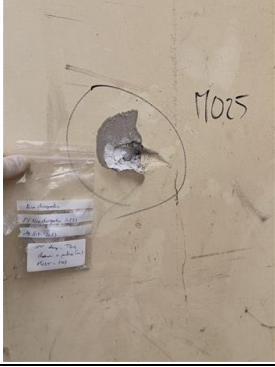
M025	<p><u>Localisation :</u>  MLU - MLU020 - NIVEAU : 01 - LOCAL : T203 - STOCKAGE;  MLU - MLU020 - NIVEAU : 01 - LOCAL : T204 - LABORATOIRE;  MLU - MLU020 - NIVEAU : 01 - LOCAL : T206 - ATELIER;  MLU - MLU020 - NIVEAU : 01 - LOCAL : T207 - LABORATOIRE;  MLU - MLU020 - NIVEAU : 01 - LOCAL : T208 - STOCKAGE;  MLU - MLU020 - NIVEAU : 01 - LOCAL : T209 - BUREAU;  MLU - MLU020 - NIVEAU : 01 - LOCAL : T210 - GARAGE</p> <p><u>Echantillons :</u> M025 - P001</p> <p><u>Description :</u>  PLÂTRE + PEINTURE (MUR)</p>	Absence d'amiante (Après analyse en laboratoire)

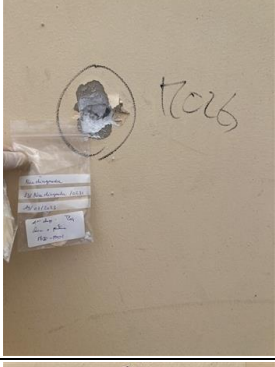
M026	<p><u>Localisation :</u>  MLU - MLU020 - NIVEAU : 01 - LOCAL : T203 - STOCKAGE;  MLU - MLU020 - NIVEAU : 01 - LOCAL : T204 - LABORATOIRE;  MLU - MLU020 - NIVEAU : 01 - LOCAL : T206 - ATELIER;  MLU - MLU020 - NIVEAU : 01 - LOCAL : T207 - LABORATOIRE;  MLU - MLU020 - NIVEAU : 01 - LOCAL : T208 - STOCKAGE;  MLU - MLU020 - NIVEAU : 01 - LOCAL : T209 - BUREAU;  MLU - MLU020 - NIVEAU : 01 - LOCAL : T210 - GARAGE</p> <p><u>Echantillons :</u> M026 - P001</p> <p><u>Description :</u>  PLÂTRE + PEINTURE (MUR)</p>	Absence d'amiante (Après analyse en laboratoire)

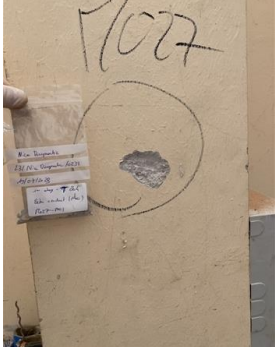
M027	<p><u>Localisation :</u>  MLU - MLU020 - NIVEAU : 01 - LOCAL : T203 - STOCKAGE;  MLU - MLU020 - NIVEAU : 01 - LOCAL : T204 - LABORATOIRE;  MLU - MLU020 - NIVEAU : 01 - LOCAL : T206 - ATELIER;  MLU - MLU020 - NIVEAU : 01 - LOCAL : T207 - LABORATOIRE;  MLU - MLU020 - NIVEAU : 01 - LOCAL : T208 - STOCKAGE;  MLU - MLU020 - NIVEAU : 01 - LOCAL : T209 - BUREAU;  MLU - MLU020 - NIVEAU : 01 - LOCAL : T210 - GARAGE</p> <p><u>Echantillons :</u> M027 - P001</p> <p><u>Description :</u>  BETON + ENDUIT (MUR)</p>	Absence d'amiante (Après analyse en laboratoire)

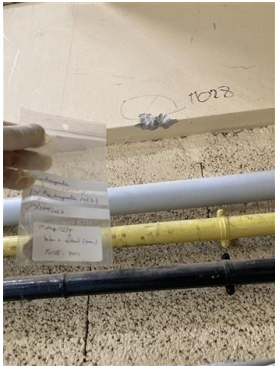
Zone	Identifiant + Description	Conclusion (justification)	Photo
M028	<p><u>Localisation :</u> MLU - MLU020 - NIVEAU : 01 - LOCAL : T217 - ATELIER</p> <p><u>Echantillons :</u> M028 - P001</p> <p><u>Description :</u> BETON + ENDUIT (MUR)</p>	Absence d'amiante (Après analyse en laboratoire)

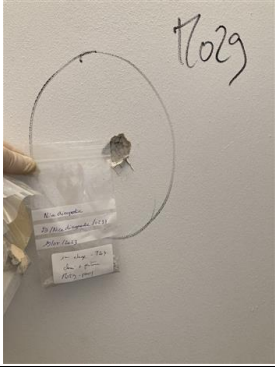
M029	<p><u>Localisation :</u> MLU - MLU020 - NIVEAU : 01 - LOCAL : T203 - STOCKAGE; MLU - MLU020 - NIVEAU : 01 - LOCAL : T204 - LABORATOIRE; MLU - MLU020 - NIVEAU : 01 - LOCAL : T206 - ATELIER; MLU - MLU020 - NIVEAU : 01 - LOCAL : T207 - LABORATOIRE; MLU - MLU020 - NIVEAU : 01 - LOCAL : T208 - STOCKAGE; MLU - MLU020 - NIVEAU : 01 - LOCAL : T209 - BUREAU; MLU - MLU020 - NIVEAU : 01 - LOCAL : T210 - GARAGE</p> <p><u>Echantillons :</u> M029 - P001</p> <p><u>Description :</u> PLÂTRE + PEINTURE (MUR)</p>	Absence d'amiante (Après analyse en laboratoire)

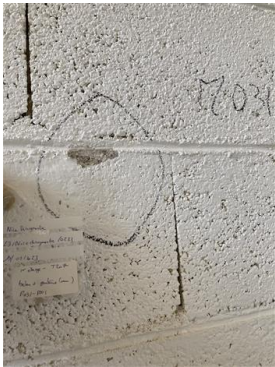
M031	<p><u>Localisation :</u> MLU - MLU020 - NIVEAU : 01 - LOCAL : T203 - STOCKAGE; MLU - MLU020 - NIVEAU : 01 - LOCAL : T204 - LABORATOIRE; MLU - MLU020 - NIVEAU : 01 - LOCAL : T206 - ATELIER; MLU - MLU020 - NIVEAU : 01 - LOCAL : T207 - LABORATOIRE; MLU - MLU020 - NIVEAU : 01 - LOCAL : T208 - STOCKAGE; MLU - MLU020 - NIVEAU : 01 - LOCAL : T209 - BUREAU; MLU - MLU020 - NIVEAU : 01 - LOCAL : T210 - GARAGE</p> <p><u>Echantillons :</u> M031 - P001</p> <p><u>Description :</u> BETON + PEINTURE (MUR)</p>	Absence d'amiante (Après analyse en laboratoire)

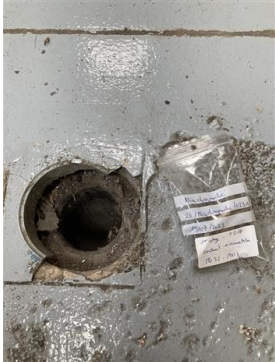
M032	<p><u>Localisation :</u> MLU - MLU020 - NIVEAU : 01 - LOCAL : T217 - ATELIER</p> <p><u>Echantillons :</u> M032 - P001</p> <p><u>Description :</u> CONDUIT</p>	Absence d'amiante (Après analyse en laboratoire)

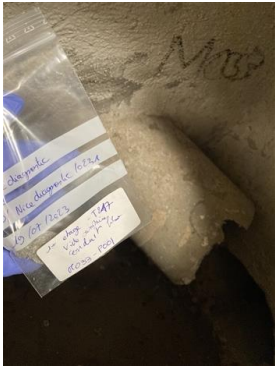
Zone	Identifiant + Description	Conclusion (justification)	Photo
M033	<p><u>Localisation :</u> MLU - MLU020 - NIVEAU : 01 - LOCAL : T217 - ATELIER</p> <p><u>Echantillons :</u> M033 - P001</p> <p><u>Description :</u> CONDUIT (VIDE SANITAIRE)</p>	Présence d'amiante (Après analyse en laboratoire)

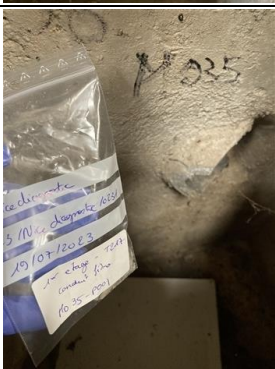
M035	<p><u>Localisation :</u> MLU - MLU020 - NIVEAU : 01 - LOCAL : T217 - ATELIER</p> <p><u>Echantillons :</u> M035 - P001</p> <p><u>Description :</u> CONDUIT (VIDE SANITAIRE)</p>	Présence d'amiante (Après analyse en laboratoire)

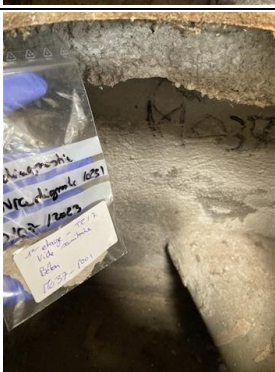
M037	<p><u>Localisation :</u> MLU - MLU020 - NIVEAU : 01 - LOCAL : T217 - ATELIER</p> <p><u>Echantillons :</u> M037 - P001</p> <p><u>Description :</u> BETON (VIDE SANITAIRE)</p>	Absence d'amiante (Après analyse en laboratoire)

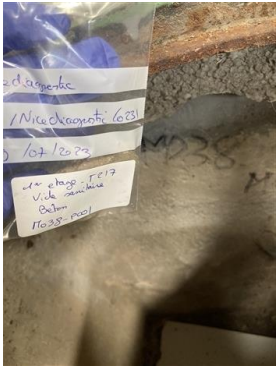
Zone	Identifiant + Description	Conclusion (justification)	Photo
M038	<p><u>Localisation :</u> MLU - MLU020 - NIVEAU : 01 - LOCAL : T217 - ATELIER</p> <p><u>Echantillons :</u> M038 - P001</p> <p><u>Description :</u> BETON (VIDE SANITAIRE)</p>	Absence d'amiante (Après analyse en laboratoire)

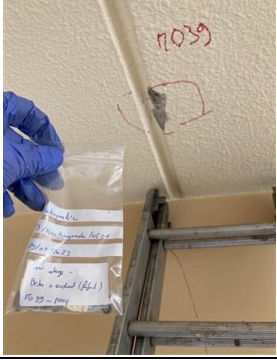
M039	<p><u>Localisation :</u> MLU - MLU020 - NIVEAU : 01 - LOCAL : T203 - STOCKAGE; MLU - MLU020 - NIVEAU : 01 - LOCAL : T204 - LABORATOIRE; MLU - MLU020 - NIVEAU : 01 - LOCAL : T206 - ATELIER; MLU - MLU020 - NIVEAU : 01 - LOCAL : T207 - LABORATOIRE; MLU - MLU020 - NIVEAU : 01 - LOCAL : T208 - STOCKAGE; MLU - MLU020 - NIVEAU : 01 - LOCAL : T209 - BUREAU; MLU - MLU020 - NIVEAU : 01 - LOCAL : T210 - GARAGE</p> <p><u>Echantillons :</u> M039 - P001</p> <p><u>Description :</u> BETON + ENDUIT (PLAFOND)</p>	Présence d'amiante (Après analyse en laboratoire)

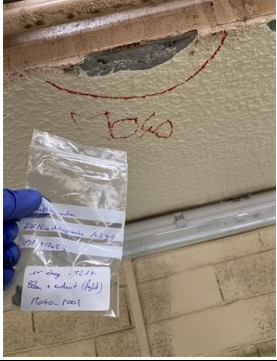
M040	<p><u>Localisation :</u> MLU - MLU020 - NIVEAU : 01 - LOCAL : T217 - ATELIER</p> <p><u>Echantillons :</u> M040 - P001</p> <p><u>Description :</u> BETON + ENDUIT (PLAFOND)</p>	Absence d'amiante (Après analyse en laboratoire)

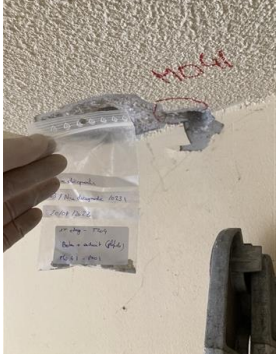
M041	<p><u>Localisation :</u> MLU - MLU020 - NIVEAU : 01 - LOCAL : T203 - STOCKAGE; MLU - MLU020 - NIVEAU : 01 - LOCAL : T204 - LABORATOIRE; MLU - MLU020 - NIVEAU : 01 - LOCAL : T206 - ATELIER; MLU - MLU020 - NIVEAU : 01 - LOCAL : T207 - LABORATOIRE; MLU - MLU020 - NIVEAU : 01 - LOCAL : T208 - STOCKAGE; MLU - MLU020 - NIVEAU : 01 - LOCAL : T209 - BUREAU; MLU - MLU020 - NIVEAU : 01 - LOCAL : T210 - GARAGE</p> <p><u>Echantillons :</u> M041 - P001</p> <p><u>Description :</u> BETON + ENDUIT (PLAFOND)</p>	Absence d'amiante (Après analyse en laboratoire)

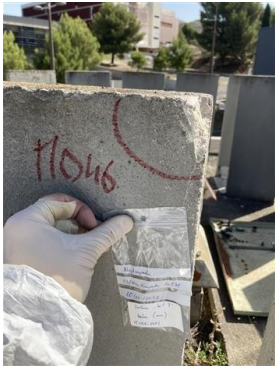
Zone	Identifiant + Description	Conclusion (justification)	Photo
M046	<p><u>Localisation :</u> MLU - MLU020 - NIVEAU : TT - LOCAL : TT001 - TOITURE; MLU - MLU020 - NIVEAU : TT - LOCAL : TT002 - TOITURE</p> <p><u>Echantillons :</u> M046 - P001</p> <p><u>Description :</u> BETON (MUR)</p>	Absence d'amiante (Après analyse en laboratoire)

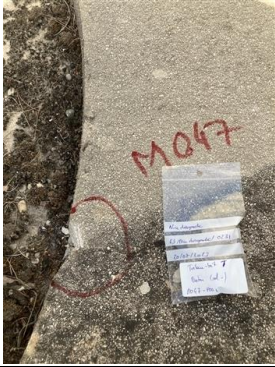
M047	<p><u>Localisation :</u> MLU - MLU020 - NIVEAU : TT - LOCAL : TT001 - TOITURE; MLU - MLU020 - NIVEAU : TT - LOCAL : TT002 - TOITURE</p> <p><u>Echantillons :</u> M047 - P001</p> <p><u>Description :</u> BETON (SOL)</p>	Absence d'amiante (Après analyse en laboratoire)

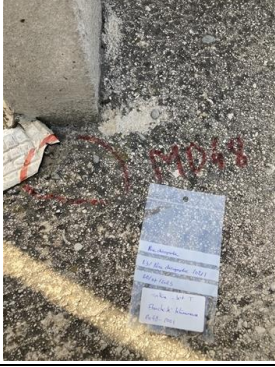
M048	<p><u>Localisation :</u> MLU - MLU020 - NIVEAU : TT - LOCAL : TT001 - TOITURE; MLU - MLU020 - NIVEAU : TT - LOCAL : TT002 - TOITURE</p> <p><u>Echantillons :</u> M048 - P001</p> <p><u>Description :</u> ETANCHEITE BITUMINEUSE</p>	Absence d'amiante (Après analyse en laboratoire)

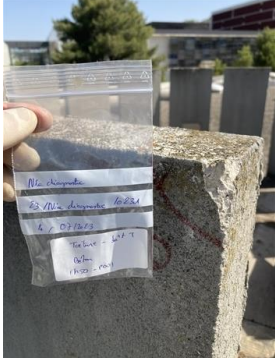
M050	<p><u>Localisation :</u> MLU - MLU020 - NIVEAU : TT - LOCAL : TT001 - TOITURE; MLU - MLU020 - NIVEAU : TT - LOCAL : TT002 - TOITURE</p> <p><u>Echantillons :</u> M050 - P001</p> <p><u>Description :</u> BETON (MUR)</p>	Absence d'amiante (Après analyse en laboratoire)

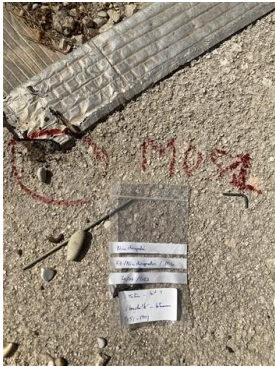
Zone	Identifiant + Description	Conclusion (justification)	Photo
M051	<p><u>Localisation :</u> MLU - MLU020 - NIVEAU : TT - LOCAL : TT001 - TOITURE; MLU - MLU020 - NIVEAU : TT - LOCAL : TT002 - TOITURE</p> <p><u>Echantillons :</u> M051 - P001</p> <p><u>Description :</u> ETANCHEITE BITUMINEUSE</p>	Absence d'amiante (Après analyse en laboratoire)

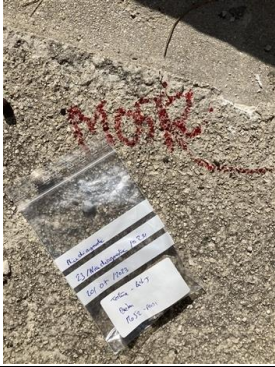
M052	<p><u>Localisation :</u> MLU - MLU020 - NIVEAU : TT - LOCAL : TT001 - TOITURE; MLU - MLU020 - NIVEAU : TT - LOCAL : TT002 - TOITURE</p> <p><u>Echantillons :</u> M052 - P001</p> <p><u>Description :</u> BETON (SOL)</p>	Absence d'amiante (Après analyse en laboratoire)

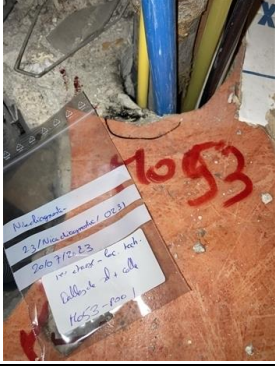
M053	<p><u>Localisation :</u> MLU - MLU020 - NIVEAU : 01 - LOCAL : TCV001 - CIRCULATION; MLU - MLU020 - NIVEAU : 01 - LOCAL : TCH001 - CIRCULATION; MLU - MLU020 - NIVEAU : 01 - LOCAL : T217 - ATELIER</p> <p><u>Echantillons :</u> M053 - P001</p> <p><u>Description :</u> DALLES DE SOL + COLLE</p>	Présence d'amiante (Après analyse en laboratoire)

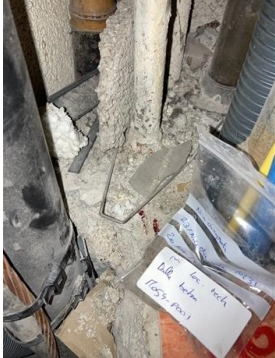
M054	<p><u>Localisation :</u> MLU - MLU020 - NIVEAU : 01 - LOCAL : T217 - ATELIER</p> <p><u>Echantillons :</u> M054 - P001</p> <p><u>Description :</u> BETON (SOL)</p>	Absence d'amiante (Après analyse en laboratoire)

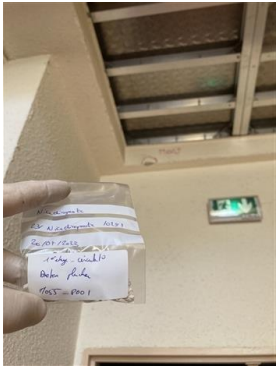
Zone	Identifiant + Description	Conclusion (justification)	Photo
M055	<p><u>Localisation :</u> MLU - MLU020 - NIVEAU : 01 - LOCAL : TCV001 - CIRCULATION; MLU - MLU020 - NIVEAU : 01 - LOCAL : TCH001 - CIRCULATION</p> <p><u>Echantillons :</u> M055 - P001</p> <p><u>Description :</u> BETON + ENDUIT (SOL)</p>	Absence d'amiante (Après analyse en laboratoire)

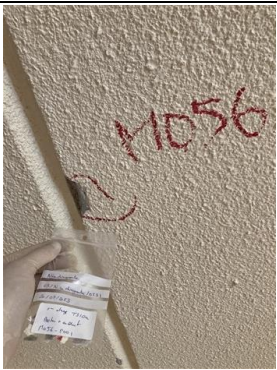
M056	<p><u>Localisation :</u> MLU - MLU020 - NIVEAU : 02 - LOCAL : TCH301 - CIRCULATION; MLU - MLU020 - NIVEAU : 02 - LOCAL : TCH302 - CIRCULATION; MLU - MLU020 - NIVEAU : 02 - LOCAL : TCH303 - CIRCULATION; MLU - MLU020 - NIVEAU : 02 - LOCAL : TCV301 - CIRCULATION; MLU - MLU020 - NIVEAU : 02 - LOCAL : T303 - LOCAL TECHNIQUE; MLU - MLU020 - NIVEAU : 02 - LOCAL : T304 - LABORATOIRE; MLU - MLU020 - NIVEAU : 02 - LOCAL : T305a - LABORATOIRE; MLU - MLU020 - NIVEAU : 02 - LOCAL : T305b - LABORATOIRE; MLU - MLU020 - NIVEAU : 02 - LOCAL : T306 - ATELIER; MLU - MLU020 - NIVEAU : 02 - LOCAL : T309 - STOCKAGE; MLU - MLU020 - NIVEAU : 02 - LOCAL : T310 - ELECTRONIQUE; MLU - MLU020 - NIVEAU : 02 - LOCAL : T310a - ATELIER DESSIN</p> <p><u>Echantillons :</u> M056 - P001</p> <p><u>Description :</u> BETON + ENDUIT (PLAFOND)</p>	Présence d'amiante (Sur décision de l'opérateur)

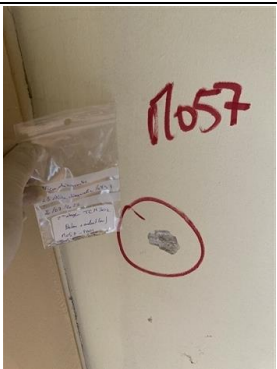
M057	<p><u>Localisation :</u> MLU - MLU020 - NIVEAU : 02 - LOCAL : TCH301 - CIRCULATION; MLU - MLU020 - NIVEAU : 02 - LOCAL : TCH302 - CIRCULATION; MLU - MLU020 - NIVEAU : 02 - LOCAL : TCH303 - CIRCULATION; MLU - MLU020 - NIVEAU : 02 - LOCAL : TCV301 - CIRCULATION; MLU - MLU020 - NIVEAU : 02 - LOCAL : T303 - LOCAL TECHNIQUE; MLU - MLU020 - NIVEAU : 02 - LOCAL : T304 - LABORATOIRE; MLU - MLU020 - NIVEAU : 02 - LOCAL : T305a - LABORATOIRE; MLU - MLU020 - NIVEAU : 02 - LOCAL : T305b - LABORATOIRE; MLU - MLU020 - NIVEAU : 02 - LOCAL : T306 - ATELIER; MLU - MLU020 - NIVEAU : 02 - LOCAL : T309 - STOCKAGE; MLU - MLU020 - NIVEAU : 02 - LOCAL : T310 - ELECTRONIQUE; MLU - MLU020 - NIVEAU : 02 - LOCAL : T310a - ATELIER DESSIN</p> <p><u>Echantillons :</u> M057 - P001</p> <p><u>Description :</u> BETON + ENDUIT (MUR)</p>	Absence d'amiante (Après analyse en laboratoire)

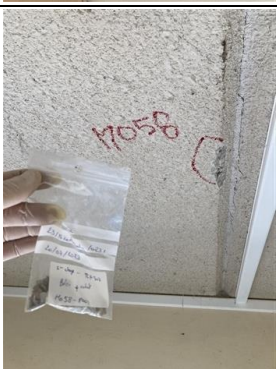
M058	<p><u>Localisation :</u> MLU - MLU020 - NIVEAU : 02 - LOCAL : TCH301 - CIRCULATION; MLU - MLU020 - NIVEAU : 02 - LOCAL : TCH302 - CIRCULATION; MLU - MLU020 - NIVEAU : 02 - LOCAL : TCH303 - CIRCULATION; MLU - MLU020 - NIVEAU : 02 - LOCAL : TCV301 - CIRCULATION; MLU - MLU020 - NIVEAU : 02 - LOCAL : T303 - LOCAL TECHNIQUE; MLU - MLU020 - NIVEAU : 02 - LOCAL : T304 - LABORATOIRE; MLU - MLU020 - NIVEAU : 02 - LOCAL : T305a - LABORATOIRE; MLU - MLU020 - NIVEAU : 02 - LOCAL : T305b - LABORATOIRE; MLU - MLU020 - NIVEAU : 02 - LOCAL : T306 - ATELIER; MLU - MLU020 - NIVEAU : 02 - LOCAL : T309 - STOCKAGE; MLU - MLU020 - NIVEAU : 02 - LOCAL : T310 - ELECTRONIQUE; MLU - MLU020 - NIVEAU : 02 - LOCAL : T310a - ATELIER DESSIN</p> <p><u>Echantillons :</u> M058 - P001</p> <p><u>Description :</u> BETON + ENDUIT (PLAFOND)</p>	Présence d'amiante (Après analyse en laboratoire)

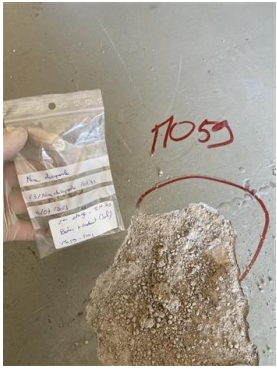
Zone	Identifiant + Description	Conclusion (justification)	Photo
M059	<p><u>Localisation :</u>  MLU - MLU020 - NIVEAU : 02 - LOCAL : TCH301 - CIRCULATION;  MLU - MLU020 - NIVEAU : 02 - LOCAL : TCH302 - CIRCULATION;  MLU - MLU020 - NIVEAU : 02 - LOCAL : TCH303 - CIRCULATION;  MLU - MLU020 - NIVEAU : 02 - LOCAL : TCV301 - CIRCULATION;  MLU - MLU020 - NIVEAU : 02 - LOCAL : T303 - LOCAL TECHNIQUE;  MLU - MLU020 - NIVEAU : 02 - LOCAL : T304 - LABORATOIRE;  MLU - MLU020 - NIVEAU : 02 - LOCAL : T305a - LABORATOIRE;  MLU - MLU020 - NIVEAU : 02 - LOCAL : T305b - LABORATOIRE;  MLU - MLU020 - NIVEAU : 02 - LOCAL : T306 - ATELIER;  MLU - MLU020 - NIVEAU : 02 - LOCAL : T309 - STOCKAGE;  MLU - MLU020 - NIVEAU : 02 - LOCAL : T310 - ELECTRONIQUE;  MLU - MLU020 - NIVEAU : 02 - LOCAL : T310a - ATELIER DESSIN</p> <p><u>Echantillons :</u> M059 - P001  <u>Description :</u>  BETON + REVETEMENT (SOL)</p>	Absence d'amiante (Après analyse en laboratoire)

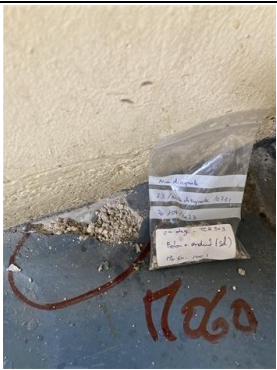
M060	<p><u>Localisation :</u>  MLU - MLU020 - NIVEAU : 02 - LOCAL : TCH301 - CIRCULATION;  MLU - MLU020 - NIVEAU : 02 - LOCAL : TCH302 - CIRCULATION;  MLU - MLU020 - NIVEAU : 02 - LOCAL : TCH303 - CIRCULATION;  MLU - MLU020 - NIVEAU : 02 - LOCAL : TCV301 - CIRCULATION;  MLU - MLU020 - NIVEAU : 02 - LOCAL : T303 - LOCAL TECHNIQUE;  MLU - MLU020 - NIVEAU : 02 - LOCAL : T304 - LABORATOIRE;  MLU - MLU020 - NIVEAU : 02 - LOCAL : T305a - LABORATOIRE;  MLU - MLU020 - NIVEAU : 02 - LOCAL : T305b - LABORATOIRE;  MLU - MLU020 - NIVEAU : 02 - LOCAL : T306 - ATELIER;  MLU - MLU020 - NIVEAU : 02 - LOCAL : T309 - STOCKAGE;  MLU - MLU020 - NIVEAU : 02 - LOCAL : T310 - ELECTRONIQUE;  MLU - MLU020 - NIVEAU : 02 - LOCAL : T310a - ATELIER DESSIN</p> <p><u>Echantillons :</u> M060 - P001  <u>Description :</u>  BETON + REVETEMENT (SOL)</p>	Absence d'amiante (Après analyse en laboratoire)

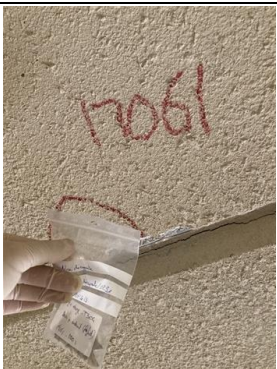
M061	<p><u>Localisation :</u>  MLU - MLU020 - NIVEAU : 02 - LOCAL : TCH301 - CIRCULATION;  MLU - MLU020 - NIVEAU : 02 - LOCAL : TCH302 - CIRCULATION;  MLU - MLU020 - NIVEAU : 02 - LOCAL : TCH303 - CIRCULATION;  MLU - MLU020 - NIVEAU : 02 - LOCAL : TCV301 - CIRCULATION;  MLU - MLU020 - NIVEAU : 02 - LOCAL : T303 - LOCAL TECHNIQUE;  MLU - MLU020 - NIVEAU : 02 - LOCAL : T304 - LABORATOIRE;  MLU - MLU020 - NIVEAU : 02 - LOCAL : T305a - LABORATOIRE;  MLU - MLU020 - NIVEAU : 02 - LOCAL : T305b - LABORATOIRE;  MLU - MLU020 - NIVEAU : 02 - LOCAL : T306 - ATELIER;  MLU - MLU020 - NIVEAU : 02 - LOCAL : T309 - STOCKAGE;  MLU - MLU020 - NIVEAU : 02 - LOCAL : T310 - ELECTRONIQUE;  MLU - MLU020 - NIVEAU : 02 - LOCAL : T310a - ATELIER DESSIN</p> <p><u>Echantillons :</u> M061 - P001  <u>Description :</u>  BETON + ENDUIT (PLAFOND)</p>	Présence d'amiante (Après analyse en laboratoire)

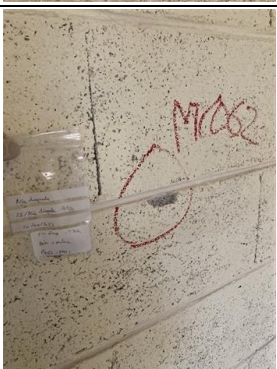
M062	<p><u>Localisation :</u>  MLU - MLU020 - NIVEAU : 02 - LOCAL : TCH301 - CIRCULATION;  MLU - MLU020 - NIVEAU : 02 - LOCAL : TCH302 - CIRCULATION;  MLU - MLU020 - NIVEAU : 02 - LOCAL : TCH303 - CIRCULATION;  MLU - MLU020 - NIVEAU : 02 - LOCAL : TCV301 - CIRCULATION;  MLU - MLU020 - NIVEAU : 02 - LOCAL : T303 - LOCAL TECHNIQUE;  MLU - MLU020 - NIVEAU : 02 - LOCAL : T304 - LABORATOIRE;  MLU - MLU020 - NIVEAU : 02 - LOCAL : T305a - LABORATOIRE;  MLU - MLU020 - NIVEAU : 02 - LOCAL : T305b - LABORATOIRE;  MLU - MLU020 - NIVEAU : 02 - LOCAL : T306 - ATELIER;  MLU - MLU020 - NIVEAU : 02 - LOCAL : T309 - STOCKAGE;  MLU - MLU020 - NIVEAU : 02 - LOCAL : T310 - ELECTRONIQUE;  MLU - MLU020 - NIVEAU : 02 - LOCAL : T310a - ATELIER DESSIN</p> <p><u>Echantillons :</u> M062 - P001  <u>Description :</u>  BETON + PEINTURE (MUR)</p>	Absence d'amiante (Après analyse en laboratoire)

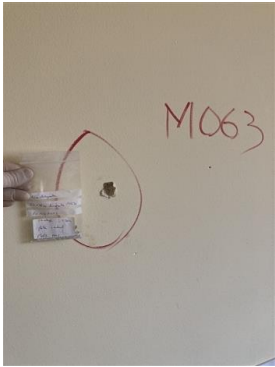
Zone	Identifiant + Description	Conclusion (justification)	Photo
M063	<p><u>Localisation :</u>            MLU - MLU020 - NIVEAU : 02 - LOCAL : TCH301 - CIRCULATION;            MLU - MLU020 - NIVEAU : 02 - LOCAL : TCH302 - CIRCULATION;            MLU - MLU020 - NIVEAU : 02 - LOCAL : TCH303 - CIRCULATION;            MLU - MLU020 - NIVEAU : 02 - LOCAL : TCV301 - CIRCULATION;            MLU - MLU020 - NIVEAU : 02 - LOCAL : T303 - LOCAL TECHNIQUE;            MLU - MLU020 - NIVEAU : 02 - LOCAL : T304 - LABORATOIRE;            MLU - MLU020 - NIVEAU : 02 - LOCAL : T305a - LABORATOIRE;            MLU - MLU020 - NIVEAU : 02 - LOCAL : T305b - LABORATOIRE;            MLU - MLU020 - NIVEAU : 02 - LOCAL : T306 - ATELIER;            MLU - MLU020 - NIVEAU : 02 - LOCAL : T309 - STOCKAGE;            MLU - MLU020 - NIVEAU : 02 - LOCAL : T310 - ELECTRONIQUE;            MLU - MLU020 - NIVEAU : 02 - LOCAL : T310a - ATELIER DESSIN</p> <p><u>Echantillons :</u> M063 - P001  <u>Description :</u>            PLÂTRE + PEINTURE (MUR)</p>	Absence d'amiante (Après analyse en laboratoire)

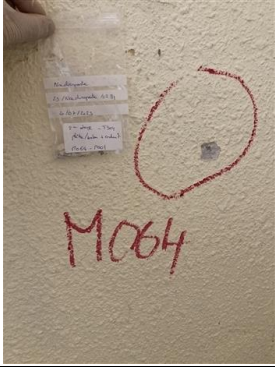
M064	<p><u>Localisation :</u>            MLU - MLU020 - NIVEAU : 02 - LOCAL : TCH301 - CIRCULATION;            MLU - MLU020 - NIVEAU : 02 - LOCAL : TCH302 - CIRCULATION;            MLU - MLU020 - NIVEAU : 02 - LOCAL : TCH303 - CIRCULATION;            MLU - MLU020 - NIVEAU : 02 - LOCAL : TCV301 - CIRCULATION;            MLU - MLU020 - NIVEAU : 02 - LOCAL : T303 - LOCAL TECHNIQUE;            MLU - MLU020 - NIVEAU : 02 - LOCAL : T304 - LABORATOIRE;            MLU - MLU020 - NIVEAU : 02 - LOCAL : T305a - LABORATOIRE;            MLU - MLU020 - NIVEAU : 02 - LOCAL : T305b - LABORATOIRE;            MLU - MLU020 - NIVEAU : 02 - LOCAL : T306 - ATELIER;            MLU - MLU020 - NIVEAU : 02 - LOCAL : T309 - STOCKAGE;            MLU - MLU020 - NIVEAU : 02 - LOCAL : T310 - ELECTRONIQUE;            MLU - MLU020 - NIVEAU : 02 - LOCAL : T310a - ATELIER DESSIN</p> <p><u>Echantillons :</u> M064 - P001  <u>Description :</u>            BETON + ENDUIT (MUR)</p>	Absence d'amiante (Après analyse en laboratoire)

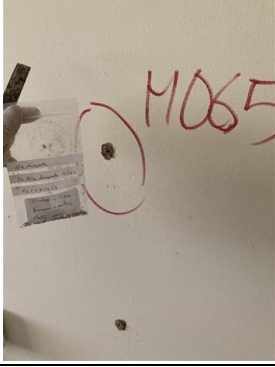
M065	<p><u>Localisation :</u>            MLU - MLU020 - NIVEAU : 02 - LOCAL : TCH301 - CIRCULATION;            MLU - MLU020 - NIVEAU : 02 - LOCAL : TCH302 - CIRCULATION;            MLU - MLU020 - NIVEAU : 02 - LOCAL : TCH303 - CIRCULATION;            MLU - MLU020 - NIVEAU : 02 - LOCAL : TCV301 - CIRCULATION;            MLU - MLU020 - NIVEAU : 02 - LOCAL : T303 - LOCAL TECHNIQUE;            MLU - MLU020 - NIVEAU : 02 - LOCAL : T304 - LABORATOIRE;            MLU - MLU020 - NIVEAU : 02 - LOCAL : T305a - LABORATOIRE;            MLU - MLU020 - NIVEAU : 02 - LOCAL : T305b - LABORATOIRE;            MLU - MLU020 - NIVEAU : 02 - LOCAL : T306 - ATELIER;            MLU - MLU020 - NIVEAU : 02 - LOCAL : T309 - STOCKAGE;            MLU - MLU020 - NIVEAU : 02 - LOCAL : T310 - ELECTRONIQUE;            MLU - MLU020 - NIVEAU : 02 - LOCAL : T310a - ATELIER DESSIN</p> <p><u>Echantillons :</u> M065 - P001  <u>Description :</u>            PANNEAU + PEINTURE</p>	Absence d'amiante (Après analyse en laboratoire)

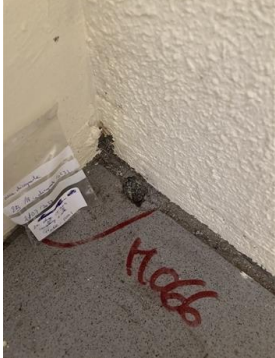
M066	<p><u>Localisation :</u>            MLU - MLU020 - NIVEAU : 02 - LOCAL : T304 - LABORATOIRE;            MLU - MLU020 - NIVEAU : 02 - LOCAL : T305a - LABORATOIRE;            MLU - MLU020 - NIVEAU : 02 - LOCAL : T305b - LABORATOIRE</p> <p><u>Echantillons :</u> M066 - P001  <u>Description :</u>            CARRELAGE SOL + COLLE</p>	Absence d'amiante (Après analyse en laboratoire)

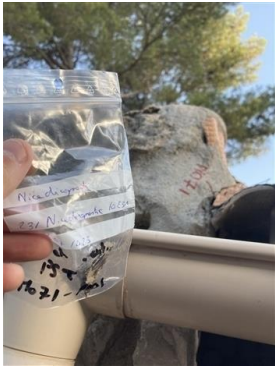
Zone	Identifiant + Description	Conclusion (justification)	Photo
M071	<u>Localisation :</u> MLU - MLU020 - EXTERIEUR - EXTERIEUR <u>Echantillons :</u> M071 - P001 <u>Description :</u> PLAQUES SOUS TUILE	Absence d'amiante (Après analyse en laboratoire)

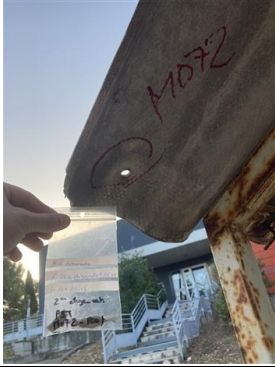
M072	<u>Localisation :</u> MLU - MLU020 - EXTERIEUR - EXTERIEUR <u>Echantillons :</u> M072 - P001 <u>Description :</u> PLAQUES SOUS TUILE	Absence d'amiante (Après analyse en laboratoire)

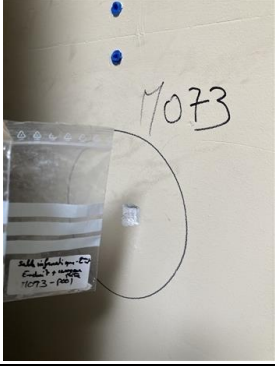
M073	<u>Localisation :</u> MLU - MLU020 - NIVEAU : 02 - LOCAL : TCH301 - CIRCULATION; MLU - MLU020 - NIVEAU : 02 - LOCAL : TCH302 - CIRCULATION; MLU - MLU020 - NIVEAU : 02 - LOCAL : TCH303 - CIRCULATION; MLU - MLU020 - NIVEAU : 02 - LOCAL : TCV301 - CIRCULATION; MLU - MLU020 - NIVEAU : 02 - LOCAL : T303 - LOCAL TECHNIQUE; MLU - MLU020 - NIVEAU : 02 - LOCAL : T304 - LABORATOIRE; MLU - MLU020 - NIVEAU : 02 - LOCAL : T305a - LABORATOIRE; MLU - MLU020 - NIVEAU : 02 - LOCAL : T305b - LABORATOIRE; MLU - MLU020 - NIVEAU : 02 - LOCAL : T306 - ATELIER; MLU - MLU020 - NIVEAU : 02 - LOCAL : T309 - STOCKAGE; MLU - MLU020 - NIVEAU : 02 - LOCAL : T310 - ELECTRONIQUE; MLU - MLU020 - NIVEAU : 02 - LOCAL : T310a - ATELIER DESSIN <u>Echantillons :</u> M073 - P001 <u>Description :</u> PLÂTRE + PEINTURE (MUR)	Absence d'amiante (Après analyse en laboratoire)

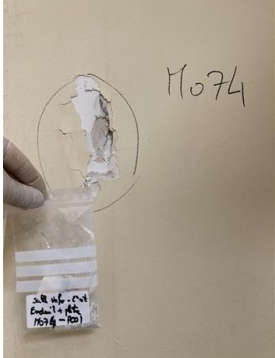
M074	<u>Localisation :</u> MLU - MLU020 - NIVEAU : 02 - LOCAL : TCH301 - CIRCULATION; MLU - MLU020 - NIVEAU : 02 - LOCAL : TCH302 - CIRCULATION; MLU - MLU020 - NIVEAU : 02 - LOCAL : TCH303 - CIRCULATION; MLU - MLU020 - NIVEAU : 02 - LOCAL : TCV301 - CIRCULATION; MLU - MLU020 - NIVEAU : 02 - LOCAL : T303 - LOCAL TECHNIQUE; MLU - MLU020 - NIVEAU : 02 - LOCAL : T304 - LABORATOIRE; MLU - MLU020 - NIVEAU : 02 - LOCAL : T305a - LABORATOIRE; MLU - MLU020 - NIVEAU : 02 - LOCAL : T305b - LABORATOIRE; MLU - MLU020 - NIVEAU : 02 - LOCAL : T306 - ATELIER; MLU - MLU020 - NIVEAU : 02 - LOCAL : T309 - STOCKAGE; MLU - MLU020 - NIVEAU : 02 - LOCAL : T310 - ELECTRONIQUE; MLU - MLU020 - NIVEAU : 02 - LOCAL : T310a - ATELIER DESSIN <u>Echantillons :</u> M074 - P001 <u>Description :</u> PLÂTRE + ENDUIT (MUR)	Absence d'amiante (Après analyse en laboratoire)

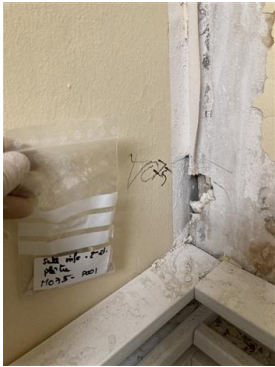
Zone	Identifiant + Description	Conclusion (justification)	Photo
M075	<p><u>Localisation :</u>            MLU - MLU020 - NIVEAU : 02 - LOCAL : TCH301 - CIRCULATION;            MLU - MLU020 - NIVEAU : 02 - LOCAL : TCH302 - CIRCULATION;            MLU - MLU020 - NIVEAU : 02 - LOCAL : TCH303 - CIRCULATION;            MLU - MLU020 - NIVEAU : 02 - LOCAL : TCV301 - CIRCULATION;            MLU - MLU020 - NIVEAU : 02 - LOCAL : T303 - LOCAL TECHNIQUE;            MLU - MLU020 - NIVEAU : 02 - LOCAL : T304 - LABORATOIRE;            MLU - MLU020 - NIVEAU : 02 - LOCAL : T305a - LABORATOIRE;            MLU - MLU020 - NIVEAU : 02 - LOCAL : T305b - LABORATOIRE;            MLU - MLU020 - NIVEAU : 02 - LOCAL : T306 - ATELIER;            MLU - MLU020 - NIVEAU : 02 - LOCAL : T309 - STOCKAGE;            MLU - MLU020 - NIVEAU : 02 - LOCAL : T310 - ELECTRONIQUE;            MLU - MLU020 - NIVEAU : 02 - LOCAL : T310a - ATELIER DESSIN</p> <p><u>Echantillons :</u> M075 - P001  <u>Description :</u>            PLÂTRE (MUR)</p>	Absence d'amiante (Après analyse en laboratoire)

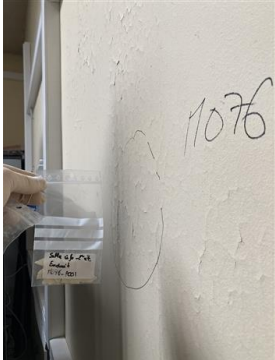
M076	<p><u>Localisation :</u>            MLU - MLU020 - NIVEAU : 02 - LOCAL : TCH301 - CIRCULATION;            MLU - MLU020 - NIVEAU : 02 - LOCAL : TCH302 - CIRCULATION;            MLU - MLU020 - NIVEAU : 02 - LOCAL : TCH303 - CIRCULATION;            MLU - MLU020 - NIVEAU : 02 - LOCAL : TCV301 - CIRCULATION;            MLU - MLU020 - NIVEAU : 02 - LOCAL : T303 - LOCAL TECHNIQUE;            MLU - MLU020 - NIVEAU : 02 - LOCAL : T304 - LABORATOIRE;            MLU - MLU020 - NIVEAU : 02 - LOCAL : T305a - LABORATOIRE;            MLU - MLU020 - NIVEAU : 02 - LOCAL : T305b - LABORATOIRE;            MLU - MLU020 - NIVEAU : 02 - LOCAL : T306 - ATELIER;            MLU - MLU020 - NIVEAU : 02 - LOCAL : T309 - STOCKAGE;            MLU - MLU020 - NIVEAU : 02 - LOCAL : T310 - ELECTRONIQUE;            MLU - MLU020 - NIVEAU : 02 - LOCAL : T310a - ATELIER DESSIN</p> <p><u>Echantillons :</u> M076 - P001  <u>Description :</u>            PEINTURE</p>	Absence d'amiante (Après analyse en laboratoire)

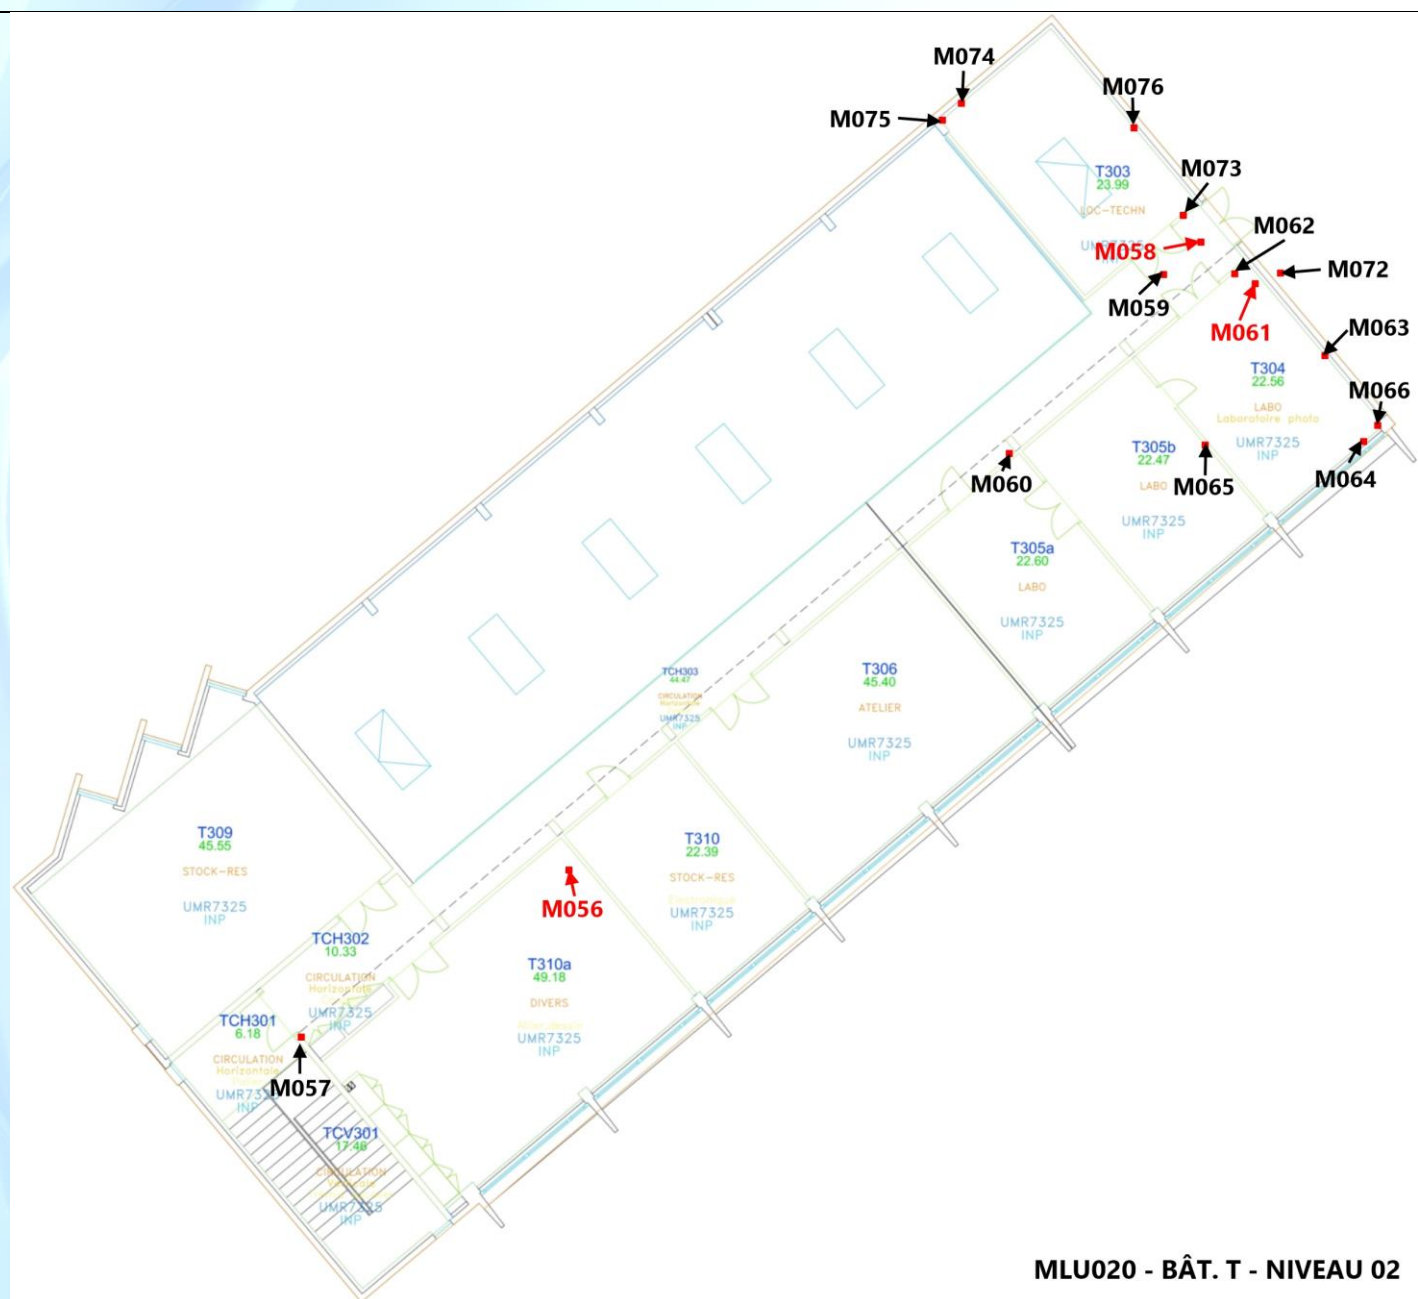
Matériau & Produit contenant de l'amiante	 	Matériau & Produit ne contenant pas d'amiante après analyses	 	Matériau & Produit ne contenant pas d'amiante après analyses	 
M056 : BETON + ENDUIT (PLAFOND)		M063 : PLÂTRE + PEINTURE (MUR)		M075 : PLÂTRE (MUR)	
Localisation		Localisation		Localisation	
T310a		T304		T303	
Matériau & Produit ne contenant pas d'amiante après analyses	 	Matériau & Produit ne contenant pas d'amiante après analyses	 	Matériau & Produit ne contenant pas d'amiante après analyses	 
M057 : BETON + ENDUIT (MUR)		M064 : BETON + ENDUIT (MUR)		M076 : PEINTURE (MUR)	
Localisation		Localisation		Localisation	
TCH302		T304		T303	
Matériau & Produit contenant de l'amiante	 	Matériau & Produit ne contenant pas d'amiante après analyses	 		
M058 : BETON + ENDUIT (PLAFOND)		M065 : PANNEAU + PEINTURE (MUR)			
Localisation		Localisation			
TCH303		T304			
Matériau & Produit ne contenant pas d'amiante après analyses	 	Matériau & Produit ne contenant pas d'amiante après analyses

M059 : BETON + REVETEMENT SOL		M066 : CARRELAGE + COLLE (SOL)			
Localisation		Localisation			
TCH303		T304			
Matériau & Produit ne contenant pas d'amiante après analyses	 	Matériau & Produit ne contenant pas d'amiante après analyses	 		
M060 : BETON + REVETEMENT SOL		M072 : PLAQUES SOUS TUILE			
Localisation		Localisation			
TCH303		EXTERIEUR			
Matériau & Produit contenant de l'amiante	 	Matériau & Produit ne contenant pas d'amiante après analyses	 		
M061 : BETON + ENDUIT (PLAFOND)		M073 : PLÂTRE + PEINTURE (MUR)			
Localisation		Localisation			
T304		T303			
Matériau & Produit ne contenant pas d'amiante après analyses	 	Matériau & Produit ne contenant pas d'amiante après analyses	 		
M062 : BETON + PEINTURE (MUR)		M074 : PLÂTRE + ENDUIT (MUR)			
Localisation		Localisation			
T304		T303

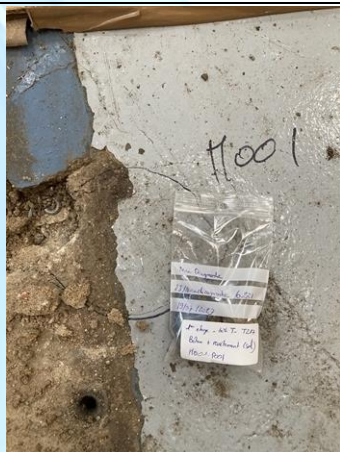
Photo n° PhA001

Localisation : MLU - MLU020 - NIVEAU : 01 - LOCAL : T217 - ATELIER  
 Ouvrage : 5 - Planchers et planchers techniques - Revêtements de sols  
 Partie d'ouvrage : Dalle de sol  
 Description : BETON + REVETEMENT (SOL)

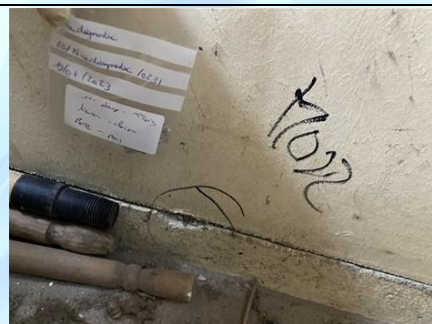
Photo n° PhA022

Localisation : MLU - MLU020 - NIVEAU : 01 - LOCAL : T203 - STOCKAGE;  
Ouvrage : 3 - Parois verticales intérieures - Murs et cloisons maçonnés  
Partie d'ouvrage : Enduit à base de plâtre  
Description : BETON + ENDUIT (LIAISON SOL / MUR)

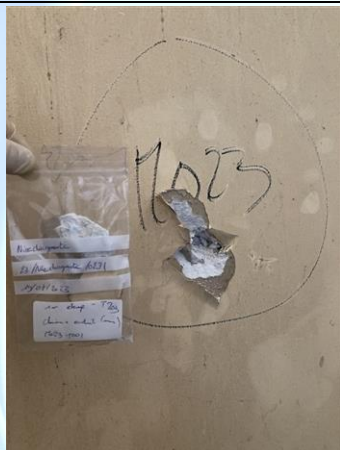
Photo n° PhA023

Localisation : MLU - MLU020 - NIVEAU : 01 - LOCAL : T203 - STOCKAGE;  
Ouvrage : 3 - Parois verticales intérieures - Murs et cloisons maçonnés  
Partie d'ouvrage : Enduit à base de plâtre  
Description : PLÂTRE + PEINTURE (MUR)

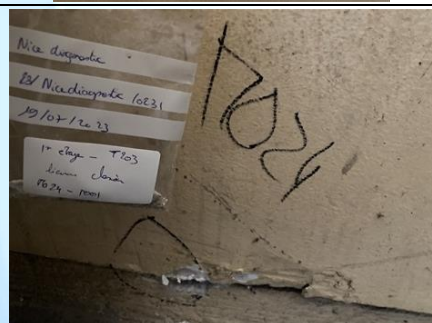
Photo n° PhA024

Localisation : MLU - MLU020 - NIVEAU : 01 - LOCAL : T203 - STOCKAGE;  
Ouvrage : 3 - Parois verticales intérieures - Murs et cloisons maçonnés  
Partie d'ouvrage : Enduit à base de plâtre  
Description : BETON + ENDUIT (LIAISON SOL / MUR)

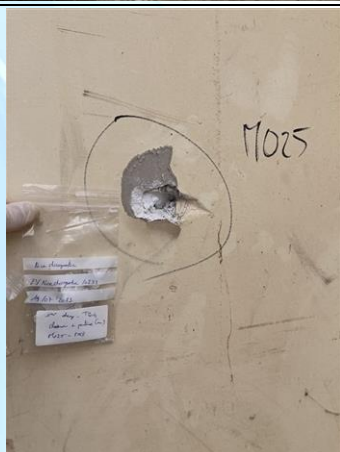
Photo n° PhA025

Localisation : MLU - MLU020 - NIVEAU : 01 - LOCAL : T204 - LABORATOIRE;  
Ouvrage : 3 - Parois verticales intérieures - Murs et cloisons maçonnés  
Partie d'ouvrage : Enduit à base de plâtre  
Description : PLÂTRE + PEINTURE (MUR)

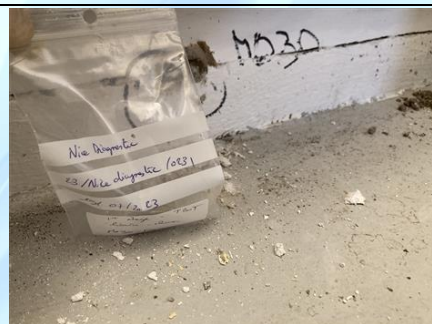
Photo n° PhA030

Localisation : MLU - MLU020 - NIVEAU : 01 - LOCAL : T207 - LABORATOIRE;

Partie d'ouvrage : Enduit à base de plâtre

Description : BETON + ENDUIT (LIAISON SOL / MUR)

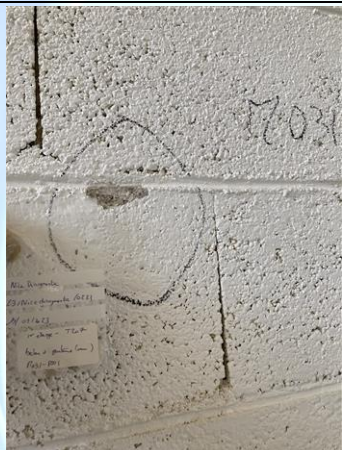
Photo n° PhA031

Localisation : MLU - MLU020 - NIVEAU : 01 - LOCAL : T207 - LABORATOIRE;

Partie d'ouvrage : Enduit à base de plâtre

Description : BETON + PEINTURE (MUR)

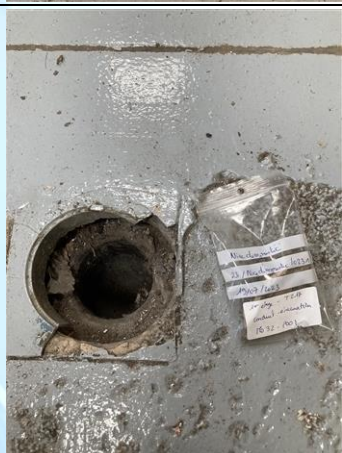
Photo n° PhA032

Localisation : MLU - MLU020 - NIVEAU : 01 - LOCAL : T217 - ATELIER

Partie d'ouvrage : Conduit

Description : CONDUIT

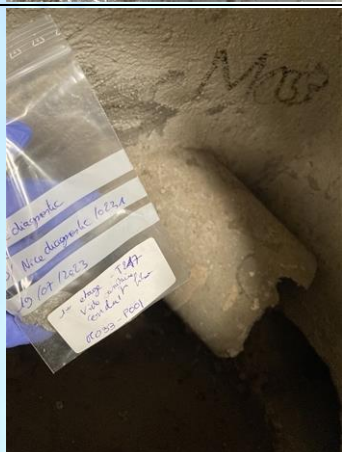
Photo n° PhA033

Localisation : MLU - MLU020 - NIVEAU : 01 - LOCAL : T217 - ATELIER

Partie d'ouvrage : Conduit

Description : CONDUIT (VIDE SANITAIRE)

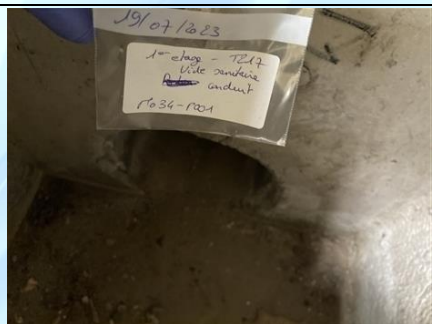
Photo n° PhA034

Localisation : MLU - MLU020 - NIVEAU : 01 - LOCAL : T217 - ATELIER

Partie d'ouvrage : Conduit

Description : CONDUIT (VIDE SANITAIRE)

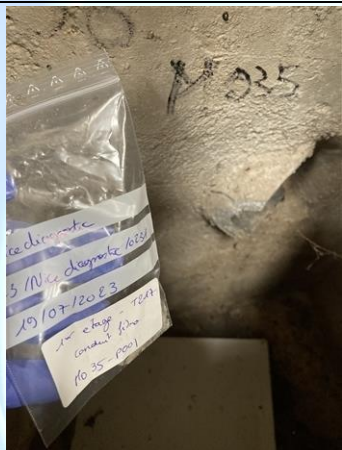
Photo n° PhA035

Localisation : MLU - MLU020 - NIVEAU : 01 - LOCAL : T217 - ATELIER

Partie d'ouvrage : Conduit

Description : CONDUIT (VIDE SANITAIRE)

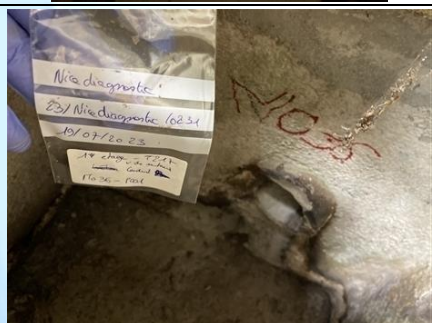
Photo n° PhA036

Localisation : MLU - MLU020 - NIVEAU : 01 - LOCAL : T217 - ATELIER

Partie d'ouvrage : Conduit

Description : CONDUIT (VIDE SANITAIRE)

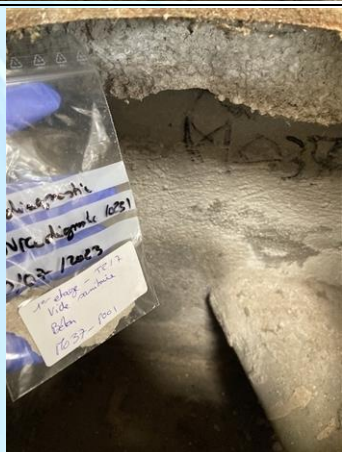
Photo n° PhA037

Localisation : MLU - MLU020 - NIVEAU : 01 - LOCAL : T217 - ATELIER

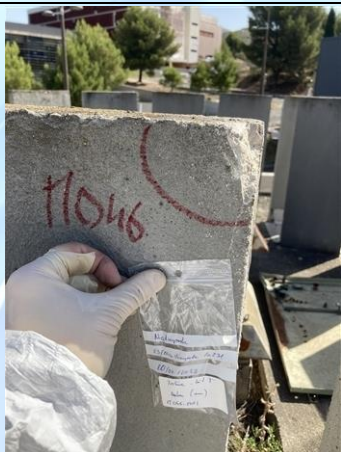
Photo n° PhA046

Localisation : MLU - MLU020 - NIVEAU : TT - LOCAL : TT001 - TOITURE;  
Ouvrage : 2 - Parois verticales extérieures et Façades - Façades légères, murs rideaux, bardages, panneaux sandwich  
Partie d'ouvrage : Béton  
Description : BETON (MUR)

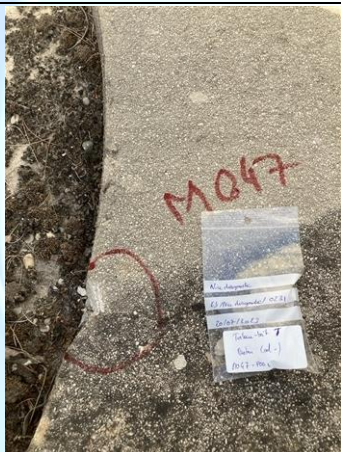
Photo n° PhA047

Localisation : MLU - MLU020 - NIVEAU : TT - LOCAL : TT001 - TOITURE;  
Ouvrage : 1 - Couvertures, Toitures, Terrasses et étanchéités - Étanchéité de toiture terrasse  
Partie d'ouvrage : Béton  
Description : BETON (SOL)

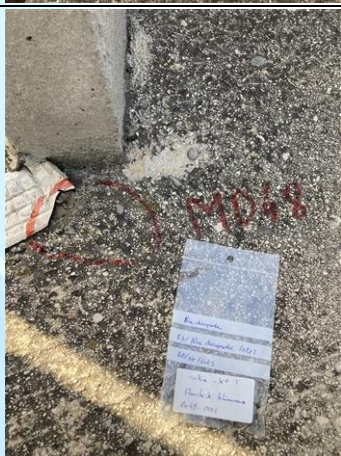
Photo n° PhA048

Localisation : MLU - MLU020 - NIVEAU : TT - LOCAL : TT001 - TOITURE;  
Ouvrage : 1 - Couvertures, Toitures, Terrasses et étanchéités - Étanchéité de toiture terrasse  
Partie d'ouvrage : Revêtement bitumineux (bandes, lés...)  
Description : ETANCHEITE BITUMINEUSE

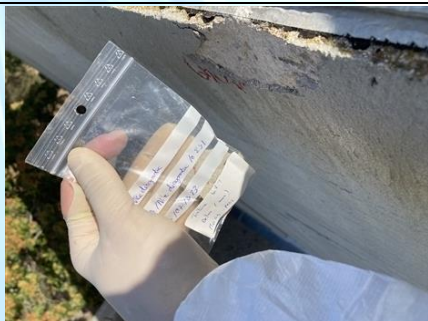
Photo n° PhA049

Localisation : MLU - MLU020 - NIVEAU : TT - LOCAL : TT002 - TOITURE  
Ouvrage : 2 - Parois verticales extérieures et Façades - Façades légères, murs rideaux, bardages, panneaux sandwich  
Partie d'ouvrage : Béton  
Description : BETON + ENDUIT (MUR)

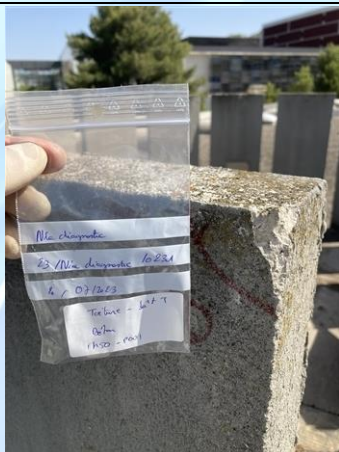
Photo n° PhA050

Localisation : MLU - MLU020 - NIVEAU : TT - LOCAL : TT002 - TOITURE

Partie d'ouvrage : Béton

Description : BETON (MUR)

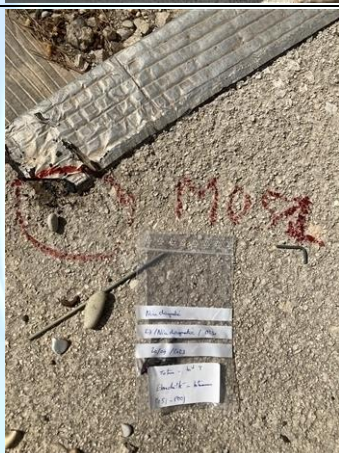
Photo n° PhA051

Localisation : MLU - MLU020 - NIVEAU : TT - LOCAL : TT002 - TOITURE

Partie d'ouvrage : Revêtement bitumineux (bandes, lés...)

Description : ETANCHEITE BITUMINEUSE

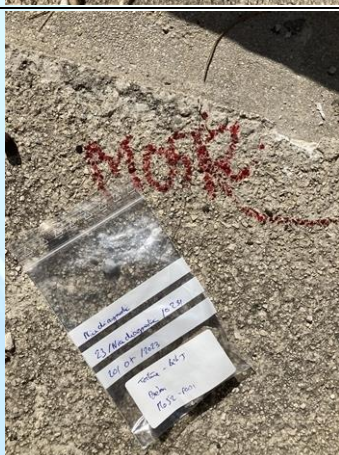
Photo n° PhA052

Localisation : MLU - MLU020 - NIVEAU : TT - LOCAL : TT002 - TOITURE

Partie d'ouvrage : Béton

Description : BETON (SOL)

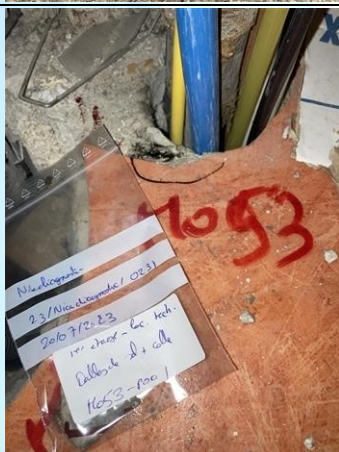
Photo n° PhA053

Localisation : MLU - MLU020 - NIVEAU : 01 - LOCAL : T217 - ATELIER

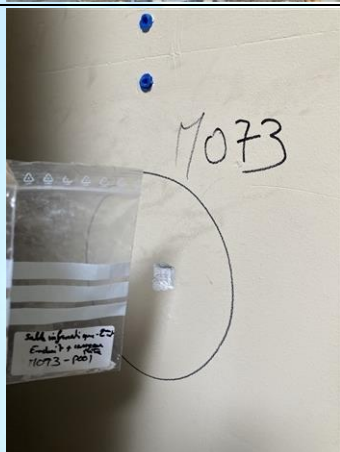
Photo n° PhA073  
Localisation : MLU - MLU020 - NIVEAU : 02 - LOCAL : T303 - LOCAL TECHNIQUE;  
Ouvrage : 3 - Parois verticales intérieures - Murs et cloisons maçonnés  
Partie d'ouvrage : Enduit à base de plâtre  
Description : PLÂTRE + PEINTURE (MUR)

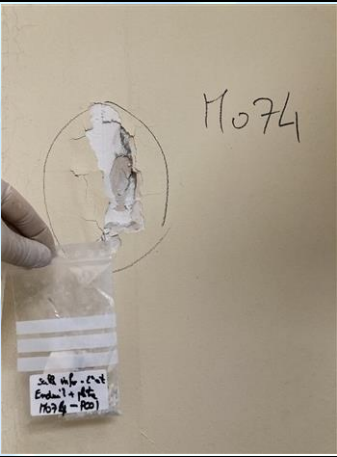
<p>Photo n° PhA074 Localisation : MLU - MLU020 - NIVEAU : 02 - LOCAL : T303 - LOCAL TECHNIQUE; Ouvrage : 3 - Parois verticales intérieures - Murs et cloisons maçonnés Partie d'ouvrage : Enduit à base de plâtre Description : PLÂTRE + ENDUIT (MUR)</p>

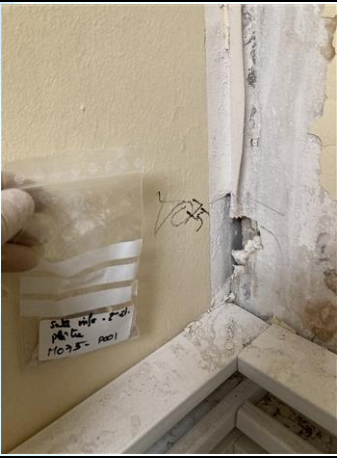
<p>Photo n° PhA075 Localisation : MLU - MLU020 - NIVEAU : 02 - LOCAL : T303 - LOCAL TECHNIQUE; Ouvrage : 3 - Parois verticales intérieures - Murs et cloisons maçonnés Partie d'ouvrage : Enduit à base de plâtre Description : PLÂTRE (MUR)</p>

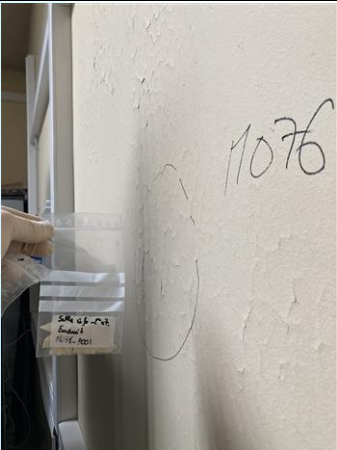
<p>Photo n° PhA076 Localisation : MLU - MLU020 - NIVEAU : 02 - LOCAL : T303 - LOCAL TECHNIQUE; Ouvrage : 3 - Parois verticales intérieures - Murs et cloisons maçonnés Partie d'ouvrage : Enduit à base de plâtre Description : PEINTURE</p>
