Nom du projet : <b>MARSEILLE - CNRS - CINA</b>	N° de projet :	Responsable:	Date: <b>07/08/2023</b>	N° de dossier :
---	----------------	--------------	----------------------------	-----------------

Nom du projet :  
**MARSEILLE - CNRS -  
CINAM - E.U - E.P.**

## Synthèse d'inspection télévisée

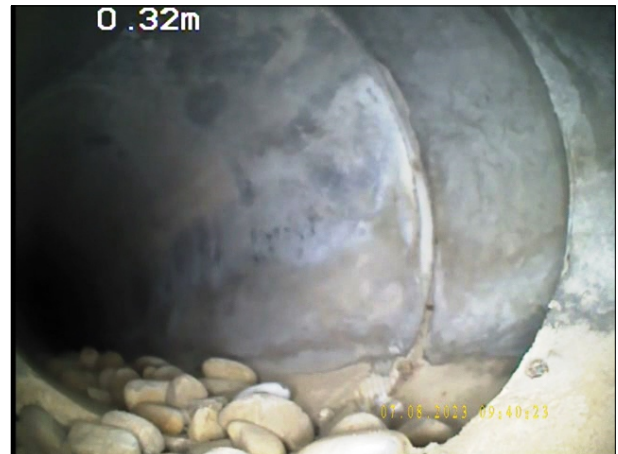
Photo: 1\_2A, N° de bande vidéo: 0970  
0.32m, Dépôts de matériau grossier (gravats, gravier) sur le radier à 6 h. épaisseur des dépôts: 5 %

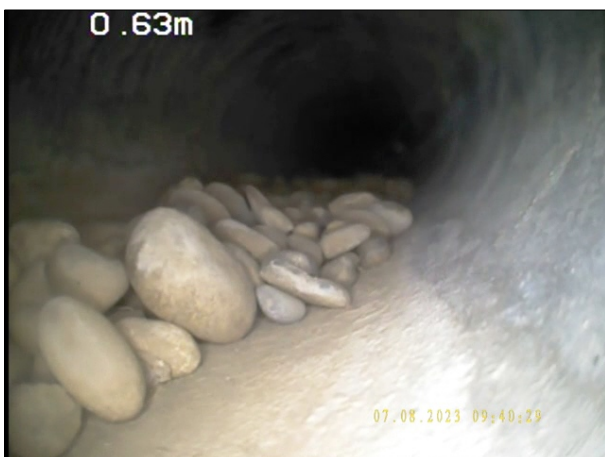
Photo: 1\_3A, N° de bande vidéo: 0970  
0.75m, Dépôts de matériau grossier (gravats, gravier) sur le radier de 5 à 7 h. épaisseur des dépôts: 10 %

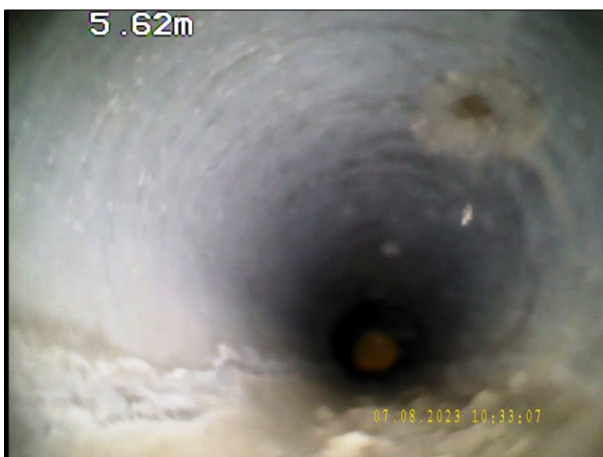
Photo: 2\_2A, N° de bande vidéo: 0.981  
5.85m, Réparation ponctuelle, trou réparé à 1 h.

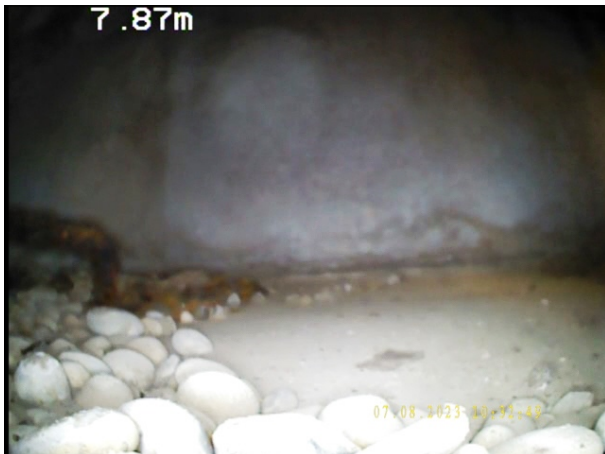
Photo: 2\_3B, N° de bande vidéo: 0.981  
7.9m, Noeud d'arrivée, Boîte d'inspection, REP1 / Dépôt de cailloux

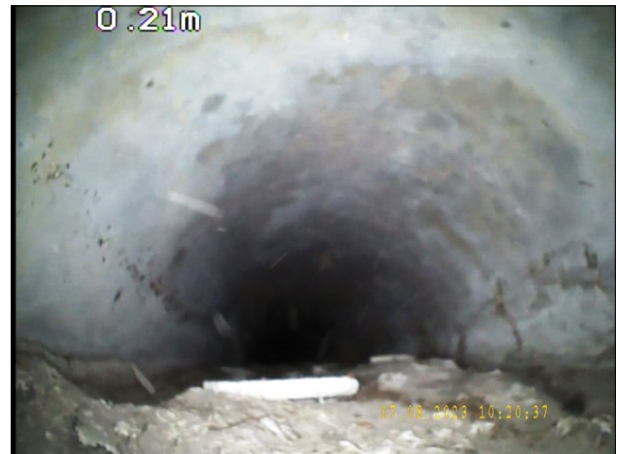
Photo: 6\_2A, N° de bande vidéo: 0979  
 0.3m, Dépôts de matériau fin (sable, vase) sur le radier de 4 à 8 h. épaisseur des dépôts: 20 % / Début

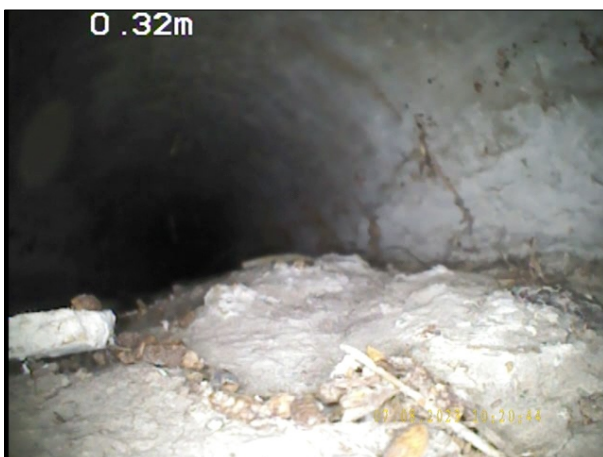
Photo: 6\_2B, N° de bande vidéo: 0979  
 0.3m, Dépôts de matériau fin (sable, vase) sur le radier de 4 à 8 h. épaisseur des dépôts: 20 % / Début

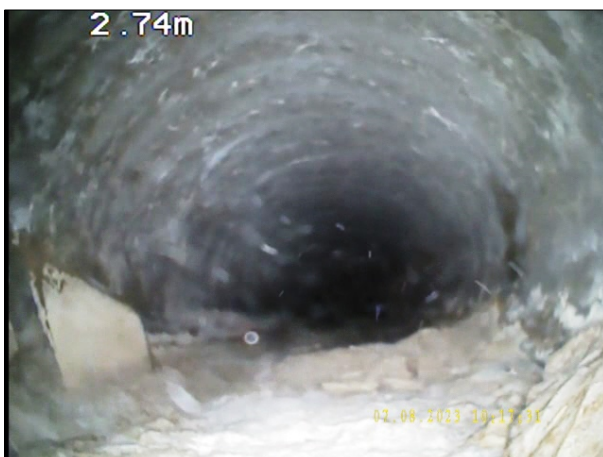
Photo: 8\_2A, N° de bande vidéo: 0978  
3m, Dépôts de matériau fin (sable, vase) sur le radier de 5 à 7 h.  
épaisseur des dépôts: 10 %

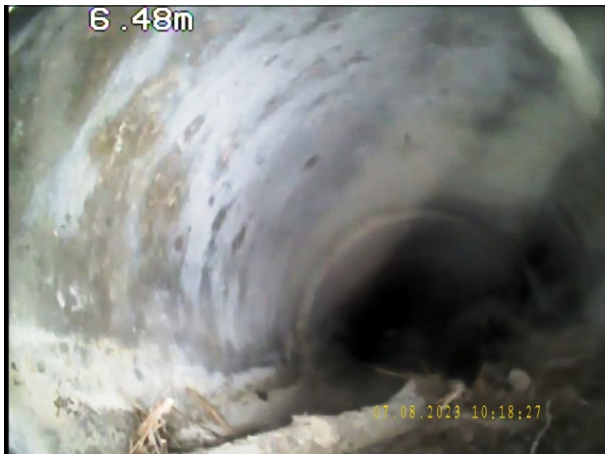
Photo: 8\_3A, N° de bande vidéo: 0978  
6.6m, Dépôts de matériau sur le radier, autre : Branches +  
feuilles de 5 à 7 h. épaisseur des dépôts: 10 %

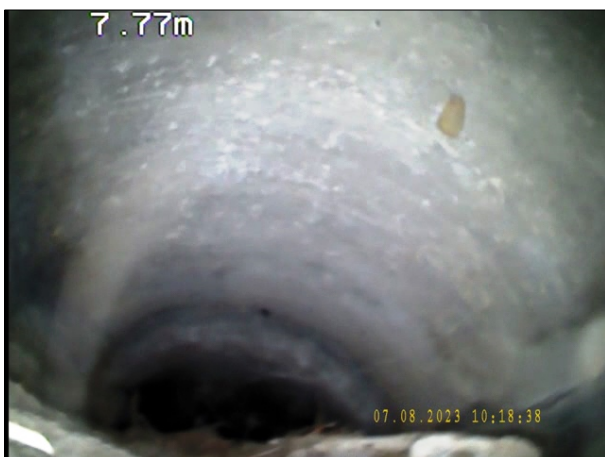
Photo: 8\_5A, N° de bande vidéo: 0978  
7.75m, Inspection abandonnée, obstruction. Inspection terminée  
avant d'avoir atteint le noeud d'arrivée

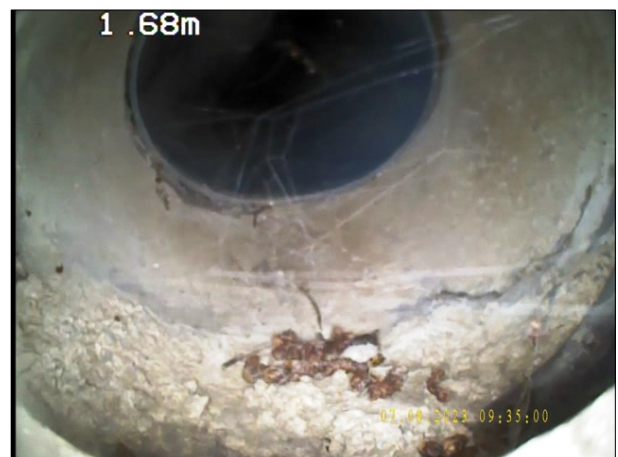
Photo: 9\_2B, N° de bande vidéo: 0967  
1.9m, Noeud d'arrivée, Pied de colonne, BR-EP4

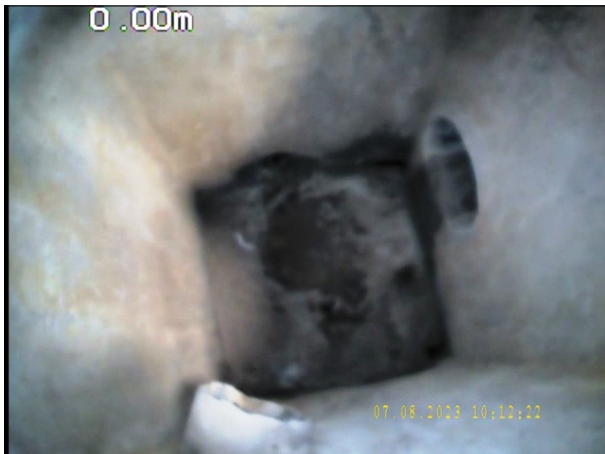
Photo: 10\_1A, N° de bande vidéo: 0980  
0m, Noeud de départ, Boîte d'inspection REP4

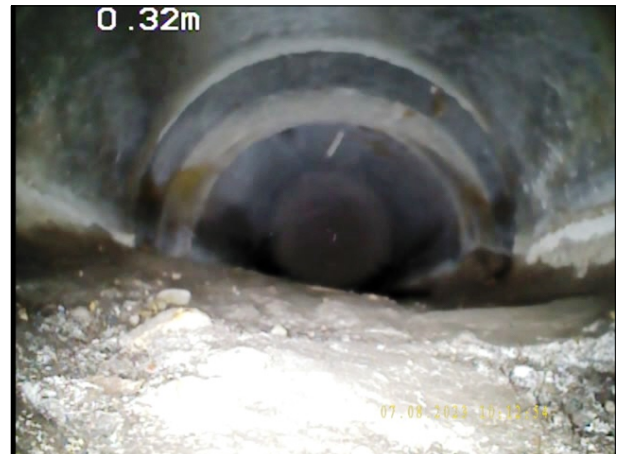
Photo: 10\_2A, N° de bande vidéo: 0980  
0.35m, Dépôts de matériau fin (sable, vase) sur le radier de 5 à 7 h. épaisseur des dépôts: 20 % / Terre, graviers etc...

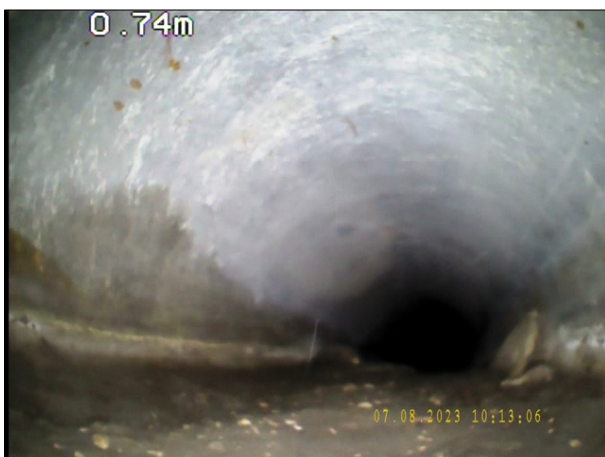
Photo: 10\_2B, N° de bande vidéo: 0980  
0.35m, Dépôts de matériau fin (sable, vase) sur le radier de 5 à 7 h. épaisseur des dépôts: 20 % / Terre, graviers etc...

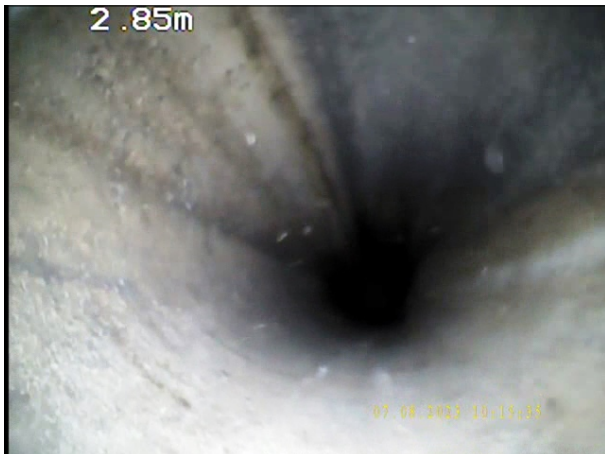
Photo: 10\_3B, N° de bande vidéo: 0980  
2.65m, Courbure du collecteur vers le bas, angle total de déviation: 90 °

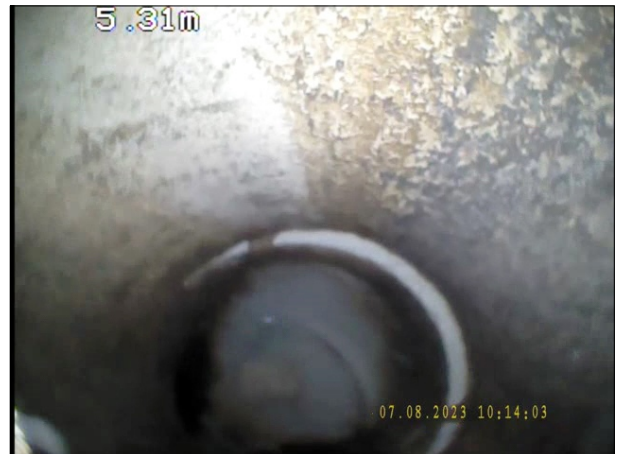
Photo: 10\_4A, N° de bande vidéo: 0980  
5.3m, Remarque générale: / Pied de colonne

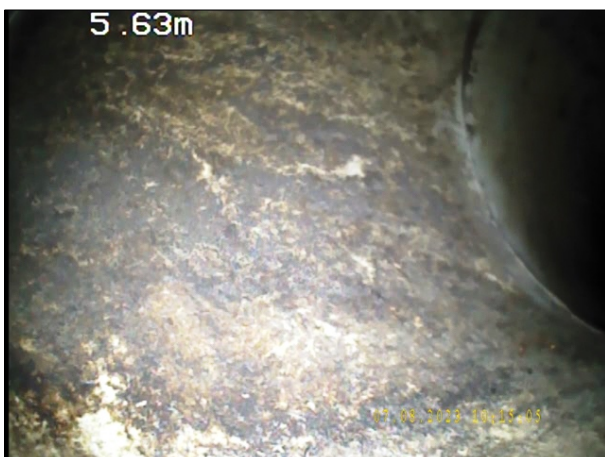
Photo: 10\_4B, N° de bande vidéo: 0980  
5.3m, Remarque générale: / Pied de colonne

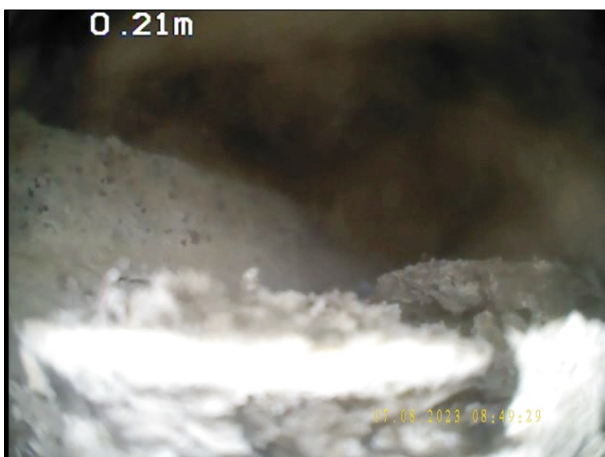
Photo: 12\_2A, N° de bande vidéo: 0953  
0.2m, Dépôts de matériau sur le radier, autre : Matériau atelier  
de 5 à 7 h. épaisseur des dépôts: 10 %

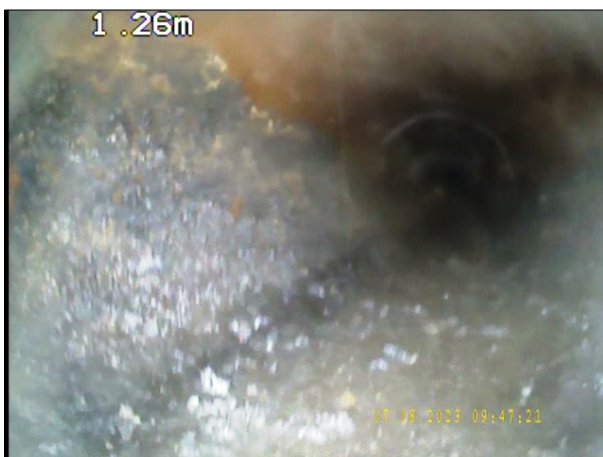
Photo: 13\_2A, N° de bande vidéo: 0971  
1.26m, Dépôts adhérents, encrassement de 3 à 9 h. réduction de la section transversale: 10 %

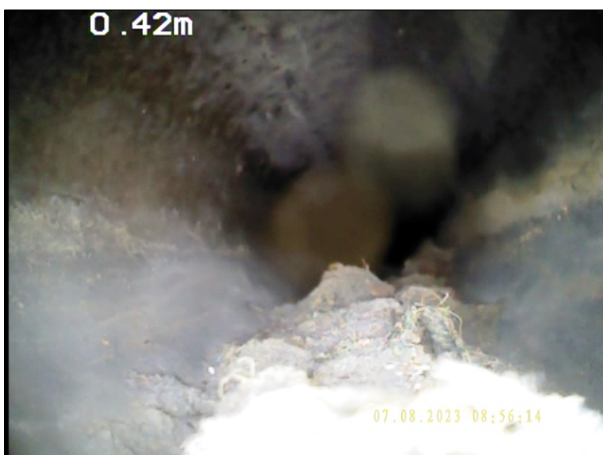
Photo: 14\_2A, N° de bande vidéo: 0956  
0.5m, Entrée de terre, tourbe à 6 h. réduction de la section transversale: 5 %

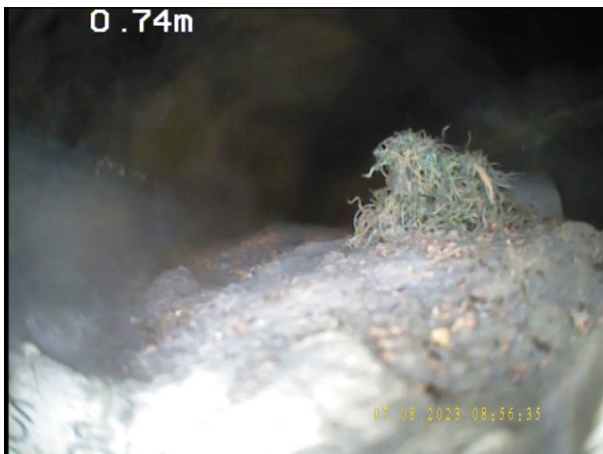
Photo: 14\_3B, N° de bande vidéo: 0956  
0.85m, Dépôts de matériau sur le radier, autre : Matériau atelier de 5 à 7 h. épaisseur des dépôts: 20 %

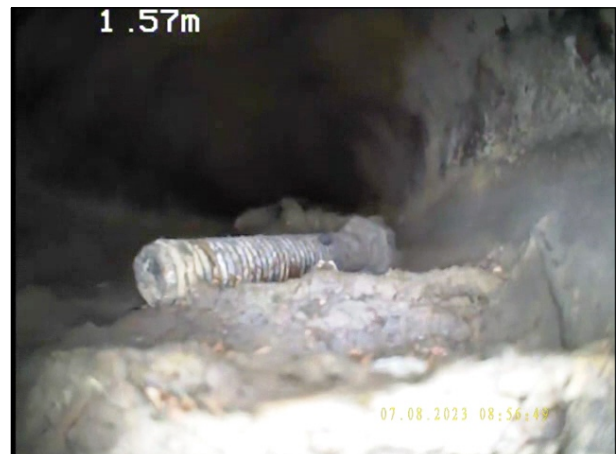
Photo: 14\_4A, N° de bande vidéo: 0956  
1.65m, Autre objet gisant sur le radier de 5 à 7 h. réduction de la section transversale: 10 %

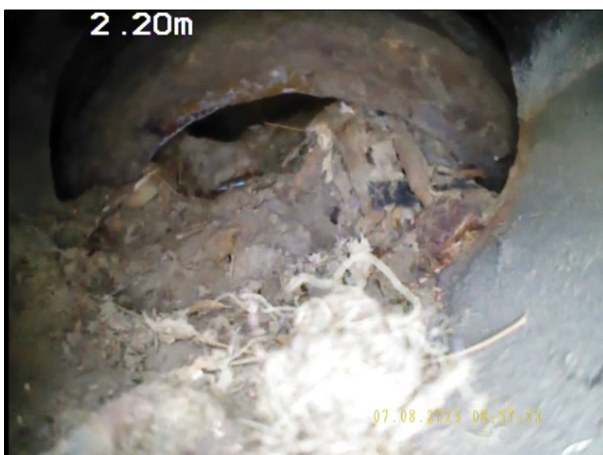
Photo: 14\_5A, N° de bande vidéo: 0956  
2.3m, Noeud d'arrivée, Siphon de sol, BR3 / Obstrué

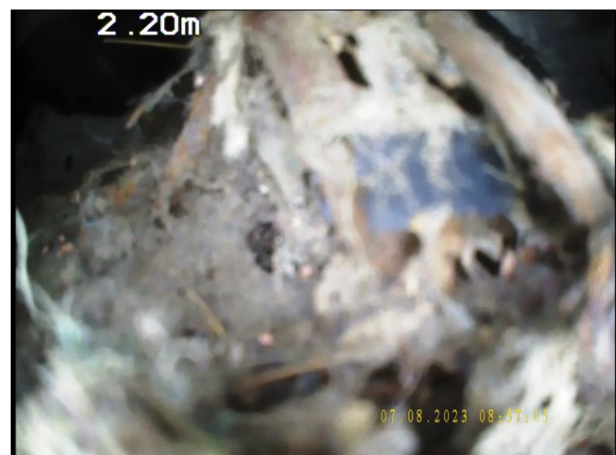
Photo: 14\_5B, N° de bande vidéo: 0956  
2.3m, Noeud d'arrivée, Siphon de sol, BR3 / Obstrué

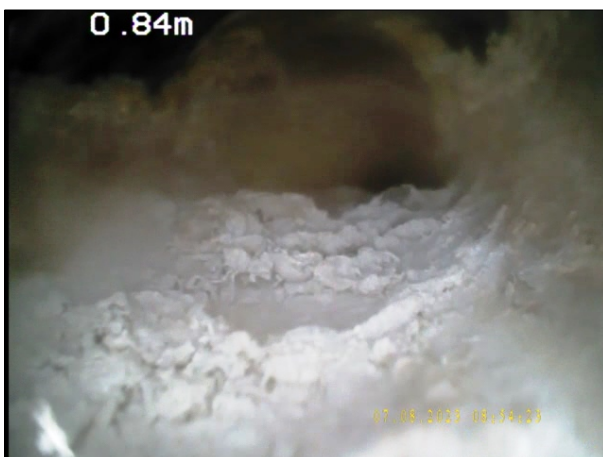
Photo: 15\_2A, N° de bande vidéo: 0955  
1m, Dépôts de matériau sur le radier, autre : Matériau atelier de 5 à 7 h. épaisseur des dépôts: 10 %

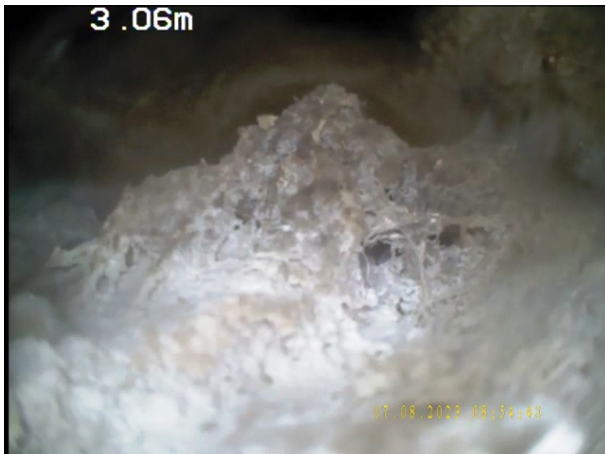
Photo: 15\_3B, N° de bande vidéo: 0955  
3.25m, Dépôts de matériau sur le radier, autre : Matériau atelier  
de 3 à 8 h. épaisseur des dépôts: 30 %

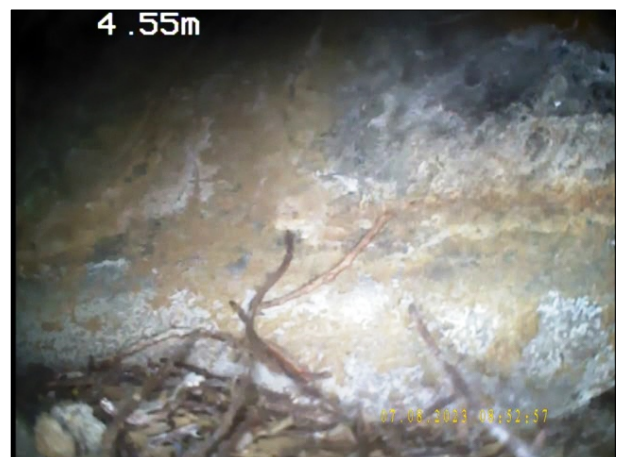
Photo: 16\_2B, N° de bande vidéo: 0954  
4.55m, Noeud d'arrivée, Siphon de sol, BR5

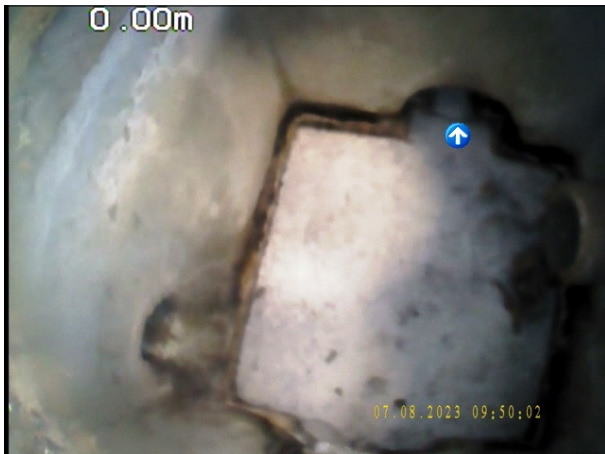
Photo: 17\_1A, N° de bande vidéo: 0972  
0m, Noeud de départ, Boîte d'inspection REU2

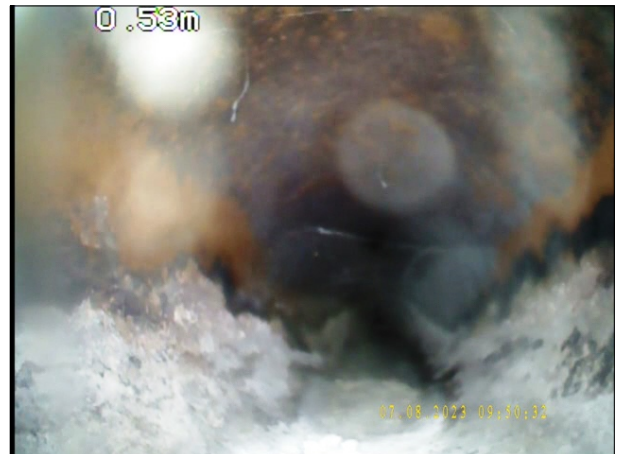
Photo: 17\_1B, N° de bande vidéo: 0972  
0m, Noeud de départ, Boîte d'inspection REU2

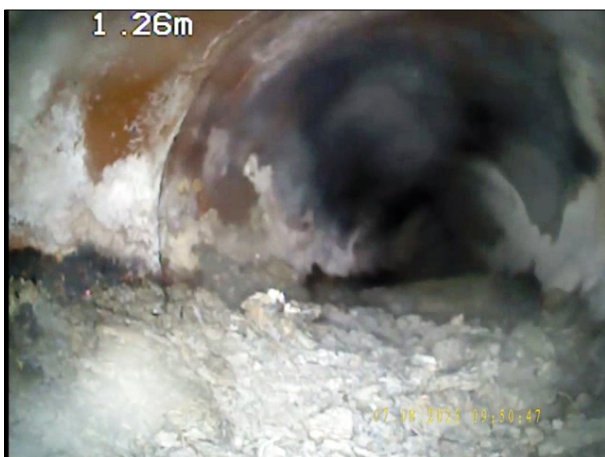
Photo: 17\_2A, N° de bande vidéo: 0972  
1.3m, Dépôts de matériau sur le radier, autre : Matéria atelier  
de 5 à 7 h. épaisseur des dépôts: 10 %

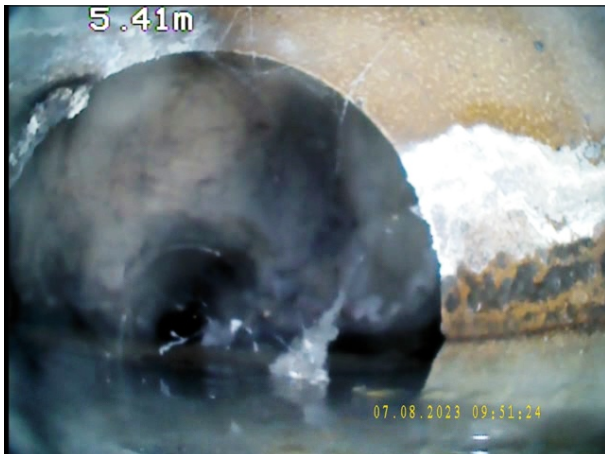
Photo: 17\_3A, N° de bande vidéo: 0972  
5.7m, Noeud d'arrivée, Boîte d'inspection, REU3

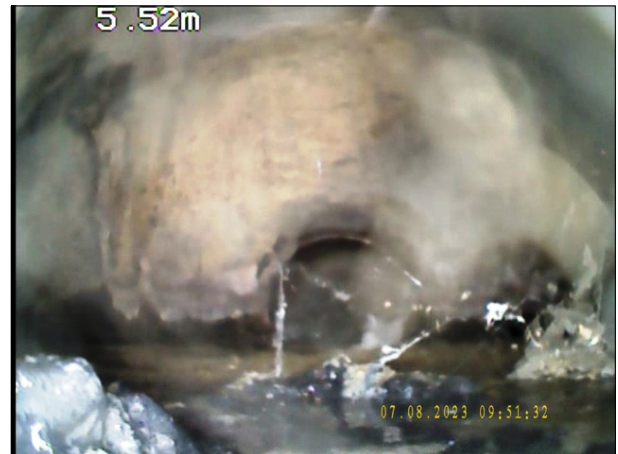
Photo: 17\_3B, N° de bande vidéo: 0972  
5.7m, Noeud d'arrivée, Boîte d'inspection, REU3

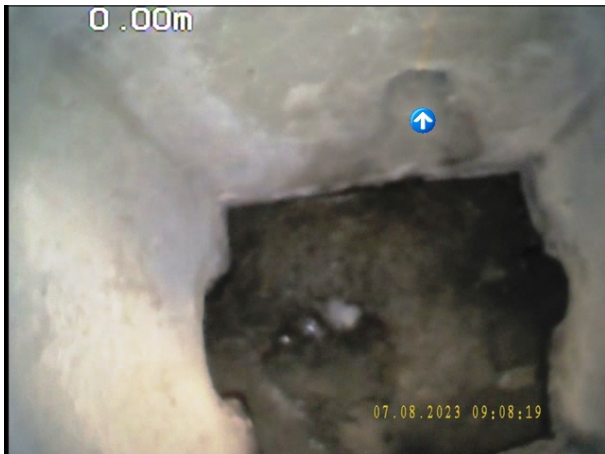
Photo: 18\_1A, N° de bande vidéo: 0959  
0m, Noeud de départ, Boîte d'inspection REU3

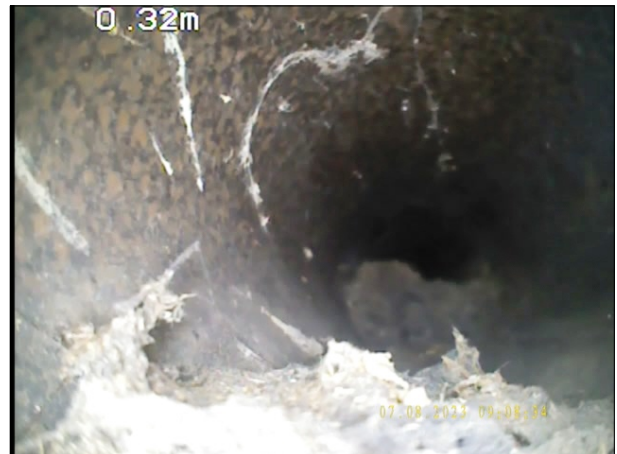
Photo: 18\_1B, N° de bande vidéo: 0959  
0m, Noeud de départ, Boîte d'inspection REU3

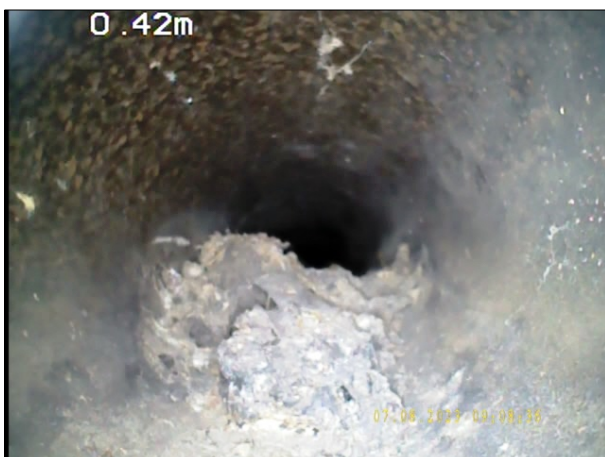
0 m
	0.60	BBCZ	Dépôts de matériau sur le radier, autre : Matériau atelier de 3 à 9 h. épaisseur des dépôts: 50 %	3

Photo: 18\_2A, N° de bande vidéo: 0959  
0.6m, Dépôts de matériau sur le radier, autre : Matériau atelier de 3 à 9 h. épaisseur des dépôts: 50 %

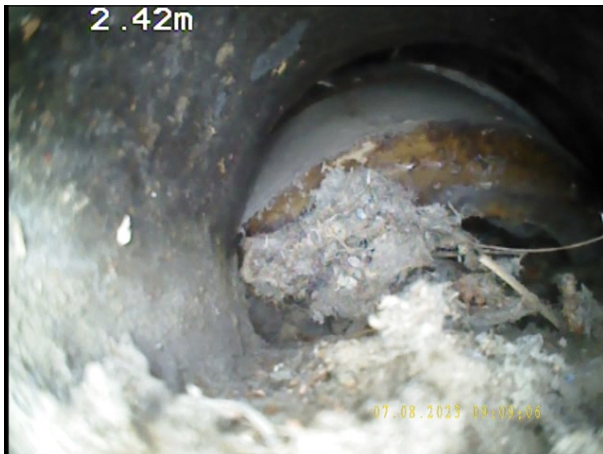
0.6 m
	2.60	BCEX	Noeud d'arrivée, Siphon de sol, BR6 / Obstrué

Photo: 18\_3A, N° de bande vidéo: 0959  
2.6m, Noeud d'arrivée, Siphon de sol, BR6 / Obstrué

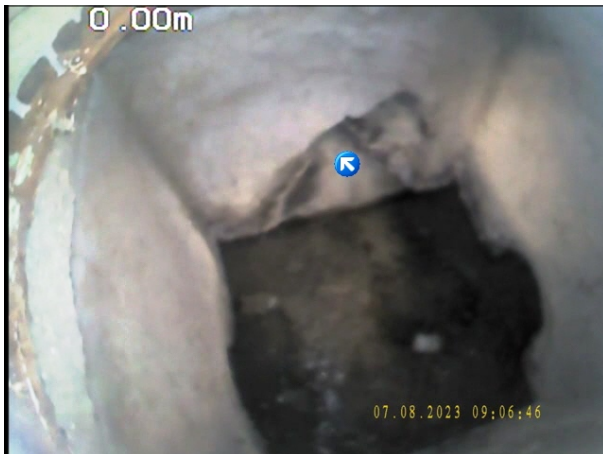
Photo: 19\_1A, N° de bande vidéo: 0958  
0m, Noeud de départ, Boîte d'inspection REU3

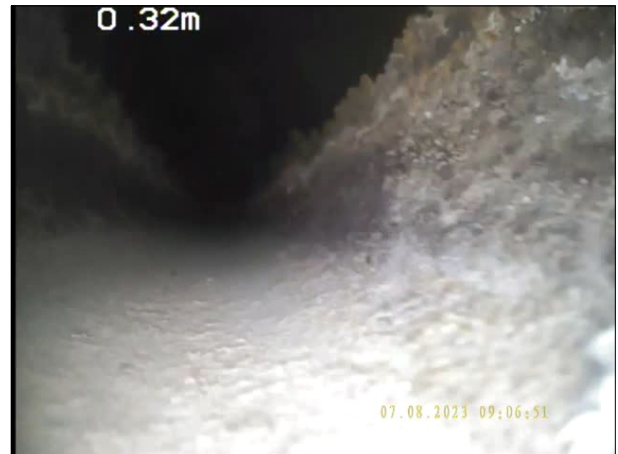
Photo: 19\_1B, N° de bande vidéo: 0958  
0m, Noeud de départ, Boîte d'inspection REU3

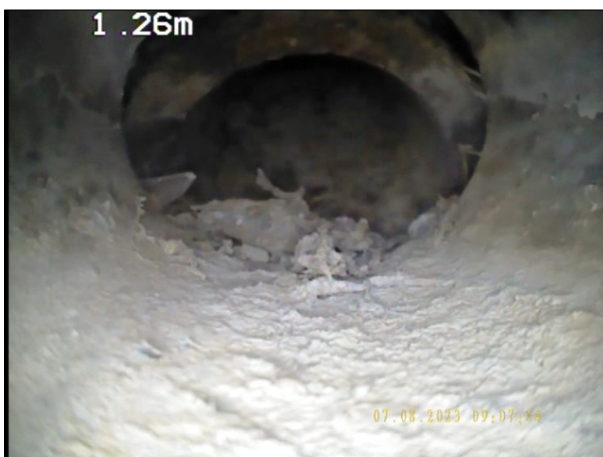
Photo: 19\_2A, N° de bande vidéo: 0958  
1.35m, Noeud d'arrivée, Pied de colonne, BR7

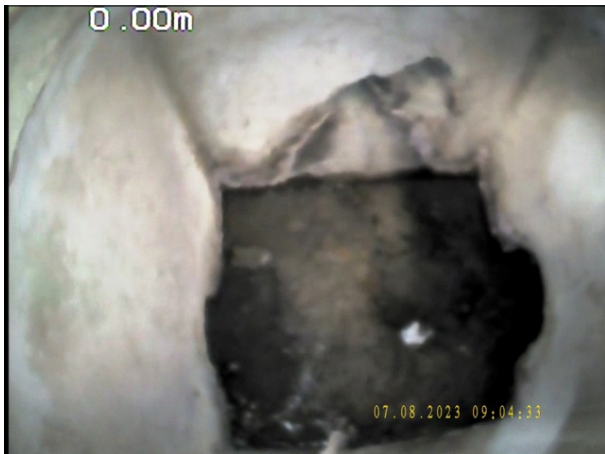
Photo: 20\_1A, N° de bande vidéo: 0957  
0m, Noeud de départ, Boîte d'inspection REU3

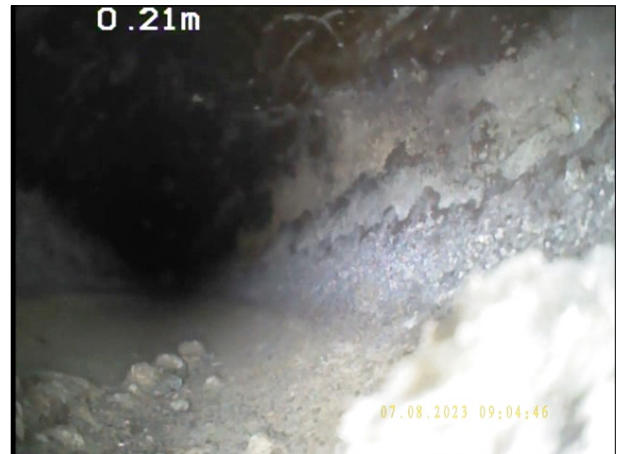
Photo: 20\_1B, N° de bande vidéo: 0957  
0m, Noeud de départ, Boîte d'inspection REU3

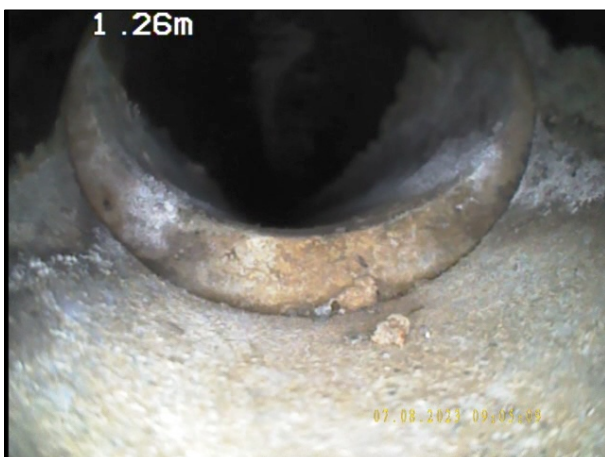
Photo: 20\_2A, N° de bande vidéo: 0957  
1.3m, Déplacement d'assemblage, radial de 10 à 2 h.  
déplacement: 15 mm

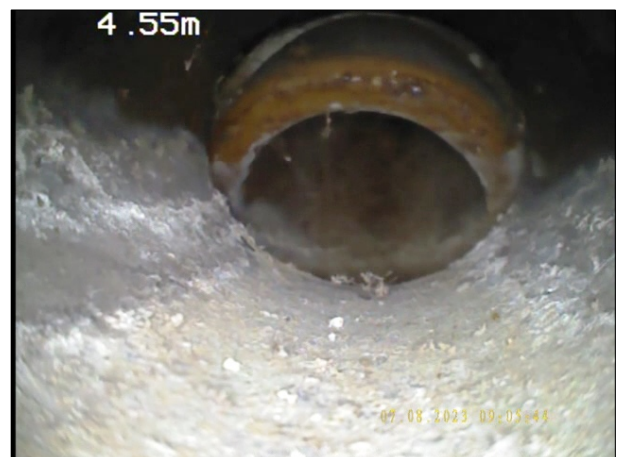
Photo: 20\_3A, N° de bande vidéo: 0957  
4.65m, Noeud d'arrivée, Siphon de sol, BR8

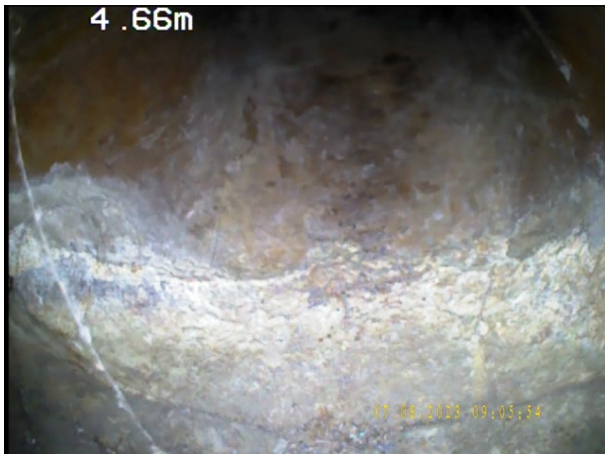
Photo: 20\_3B, N° de bande vidéo: 0957  
4.65m, Noeud d'arrivée, Siphon de sol, BR8

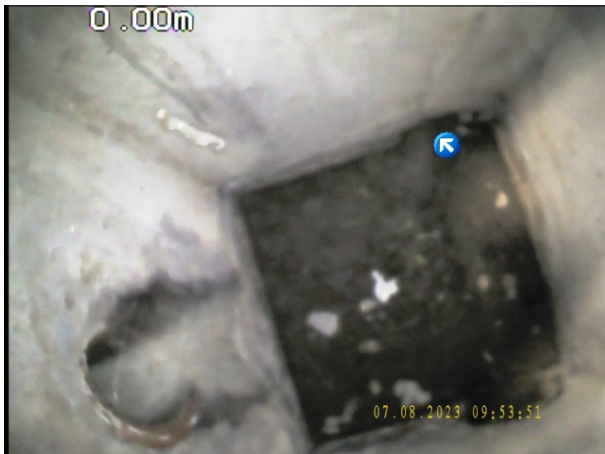
Photo: 21\_1A, N° de bande vidéo: 0973  
0m, Noeud de départ, Boîte d'inspection REU4

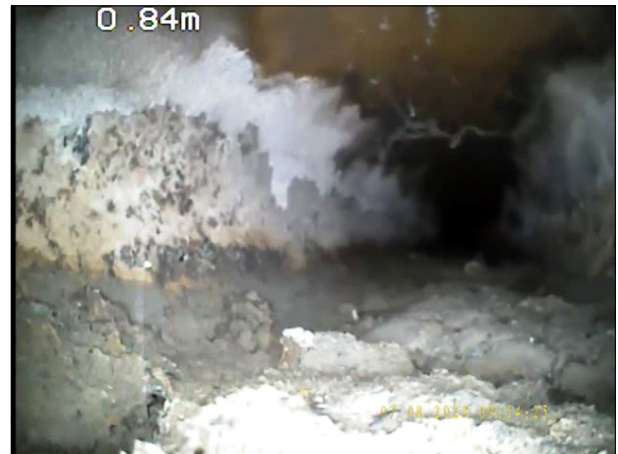
Photo: 21\_2A, N° de bande vidéo: 0973  
0.84m, Dépôts de matériau sur le radier, autre : Matériau atelier à 6 h. épaisseur des dépôts: 10 %

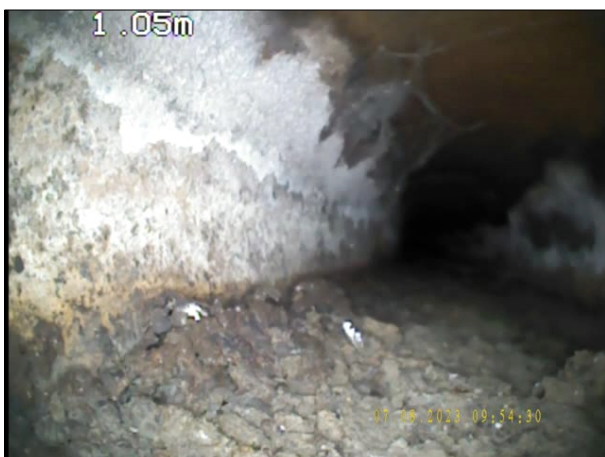
Photo: 21\_2B, N° de bande vidéo: 0973  
0.84m, Dépôts de matériau sur le radier, autre : Matériau atelier à 6 h. épaisseur des dépôts: 10 %

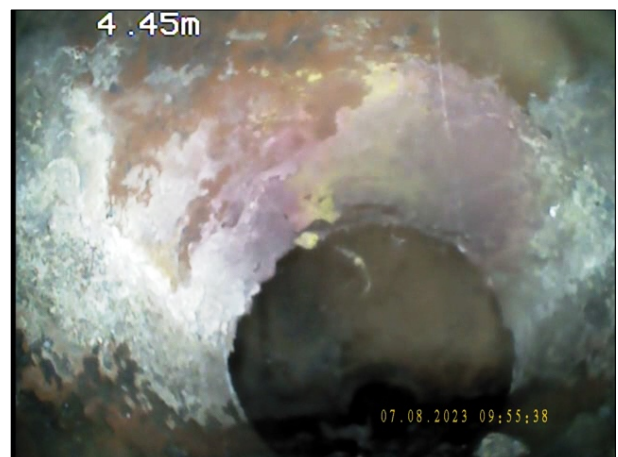
Photo: 21\_3A, N° de bande vidéo: 0973  
4.99m, Noeud d'arrivée, Boîte d'inspection, REU3

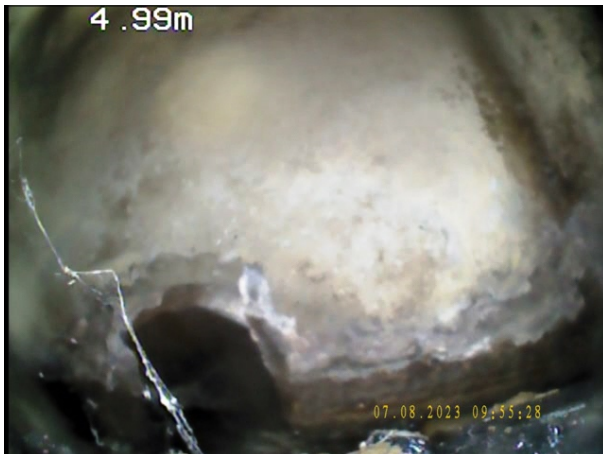
Photo: 21\_3B, N° de bande vidéo: 0973  
4.99m, Noeud d'arrivée, Boîte d'inspection, REU3

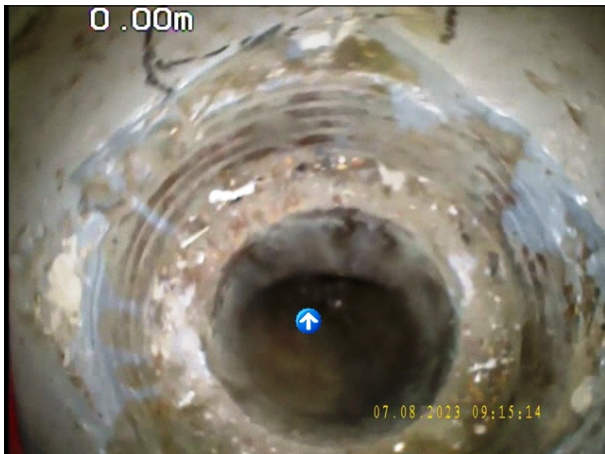
Photo: 22\_1A, N° de bande vidéo: 0961  
0m, Noeud de départ, Siphon de sol BR9

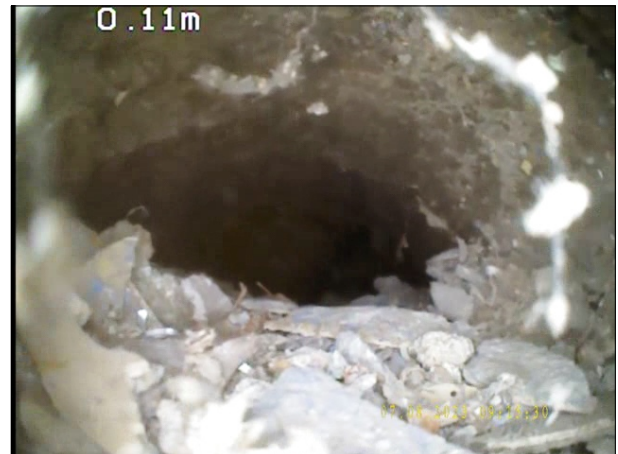
Photo: 22\_2A, N° de bande vidéo: 0961  
0.25m, Dépôts de matériau sur le radier, autre : Matériau atelier de 3 à 9 h. épaisseur des dépôts: 50 %

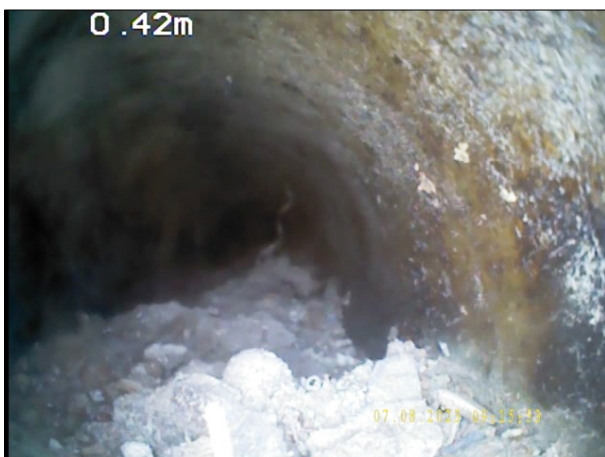
Photo: 22\_2B, N° de bande vidéo: 0961  
0.25m, Dépôts de matériau sur le radier, autre : Matériau atelier de 3 à 9 h. épaisseur des dépôts: 50 %

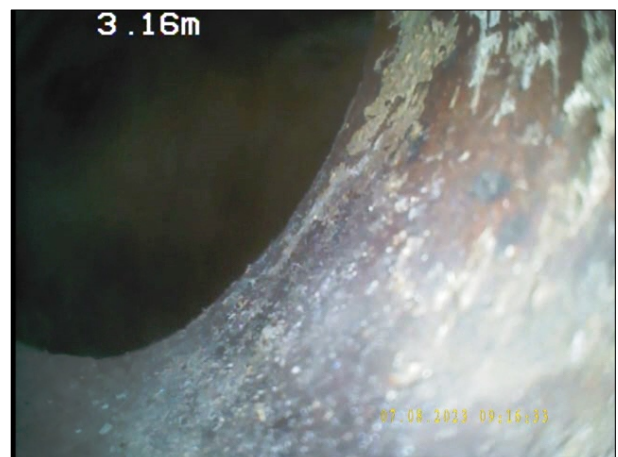
Photo: 22\_3A, N° de bande vidéo: 0961  
3.5m, Noeud d'arrivée, Boîte d'inspection, REU4

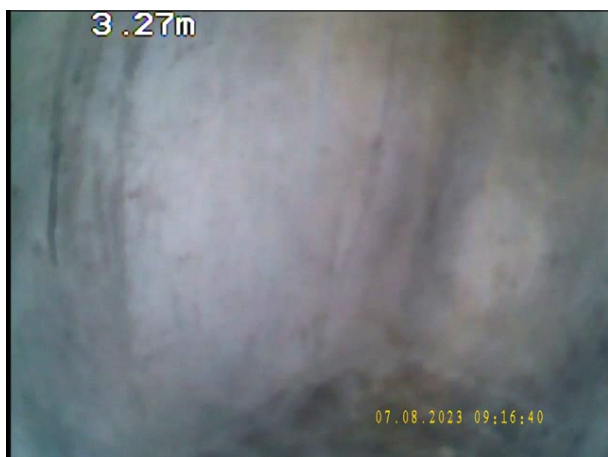
Photo: 22\_3B, N° de bande vidéo: 0961  
3.5m, Noeud d'arrivée, Boîte d'inspection, REU4

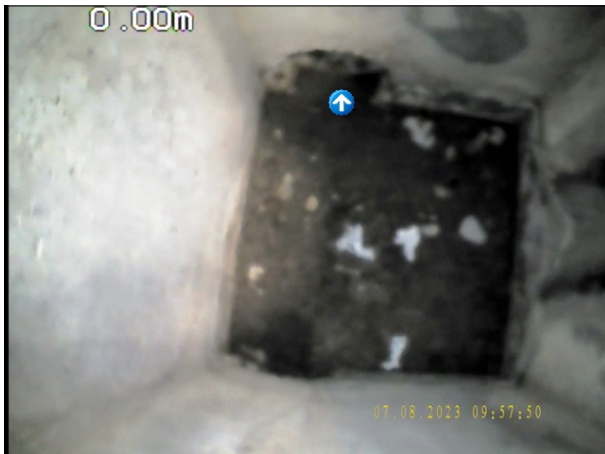
Photo: 23\_1A, N° de bande vidéo: 0974  
0m, Noeud de départ, Boîte d'inspection REU4

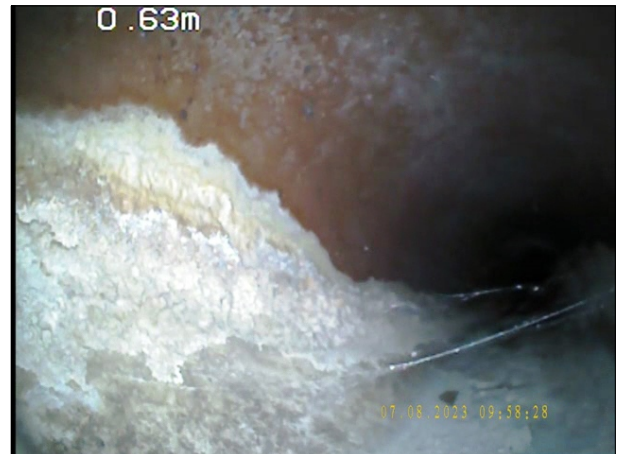
Photo: 23\_1B, N° de bande vidéo: 0974  
0m, Noeud de départ, Boîte d'inspection REU4

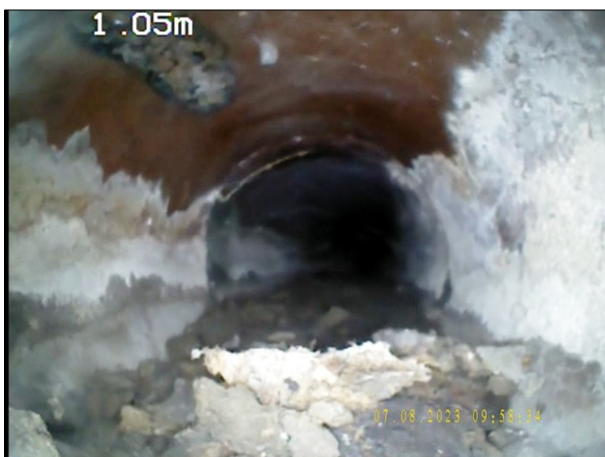
Photo: 23\_2A, N° de bande vidéo: 0974  
1.15m, Dépôts de matériau sur le radier, autre : Matériau atelier  
de 5 à 7 h. épaisseur des dépôts: 10 %

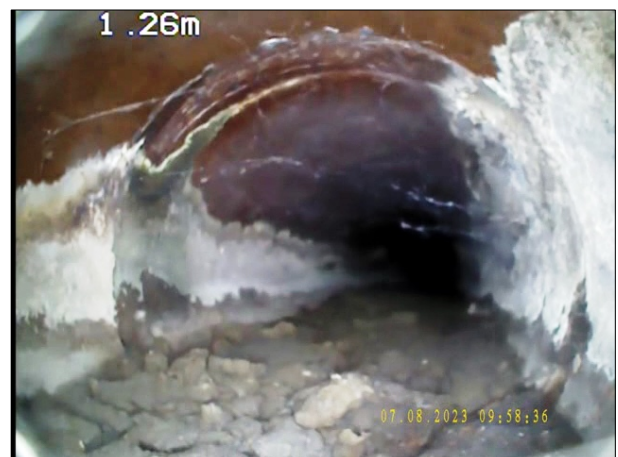
Photo: 23\_2B, N° de bande vidéo: 0974  
1.15m, Dépôts de matériau sur le radier, autre : Matériau atelier  
de 5 à 7 h. épaisseur des dépôts: 10 %

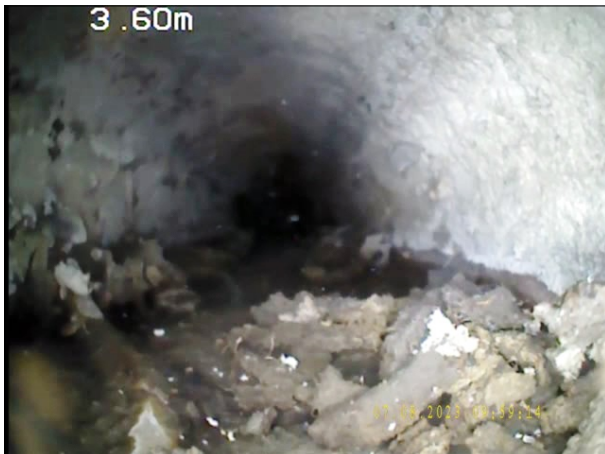
Photo: 23\_3A, N° de bande vidéo: 0974  
3.6m, Dépôts de matériau sur le radier, autre : Matériau atelier  
de 5 à 7 h. épaisseur des dépôts: 15 %

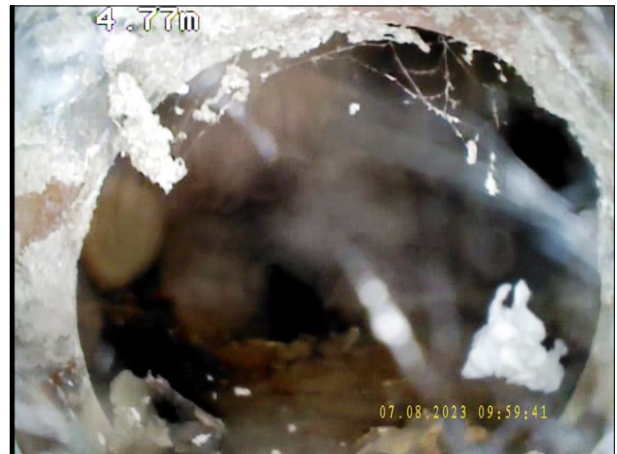
Photo: 23\_4A, N° de bande vidéo: 0974  
5.1m, Noeud d'arrivée, Boîte d'inspection, REU5

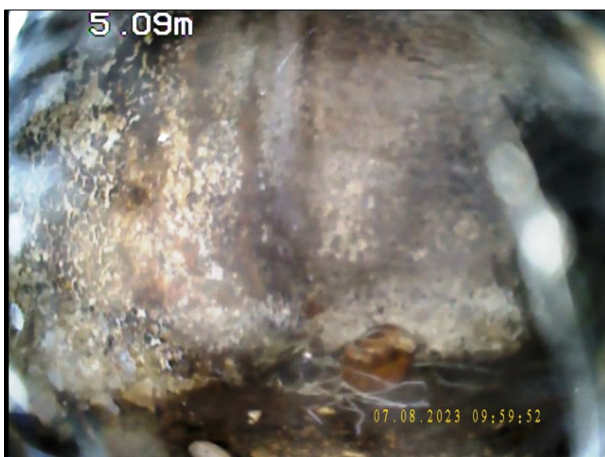
Photo: 23\_4B, N° de bande vidéo: 0974  
5.1m, Noeud d'arrivée, Boîte d'inspection, REU5

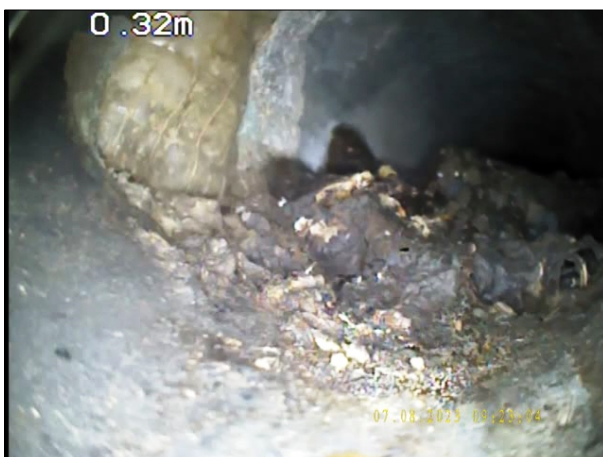
Photo: 24\_2A, N° de bande vidéo: 0964  
0.45m, Dépôts adhérents, encrassement de 5 à 8 h. réduction de la section transversale: 10 %

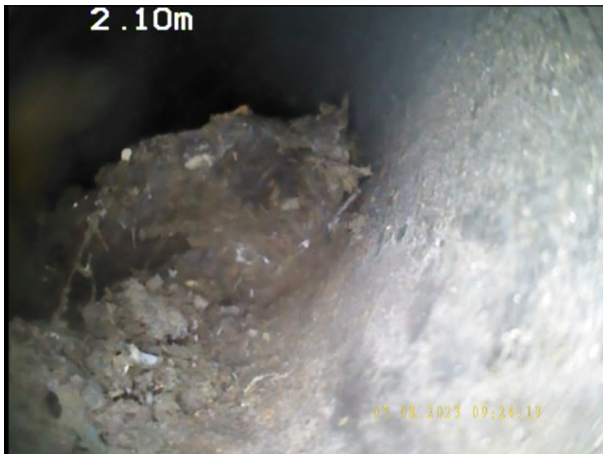
Photo: 24\_4A, N° de bande vidéo: 0964  
2.2m, Inspection abandonnée, obstruction. Inspection terminée avant d'avoir atteint le noeud d'arrivée

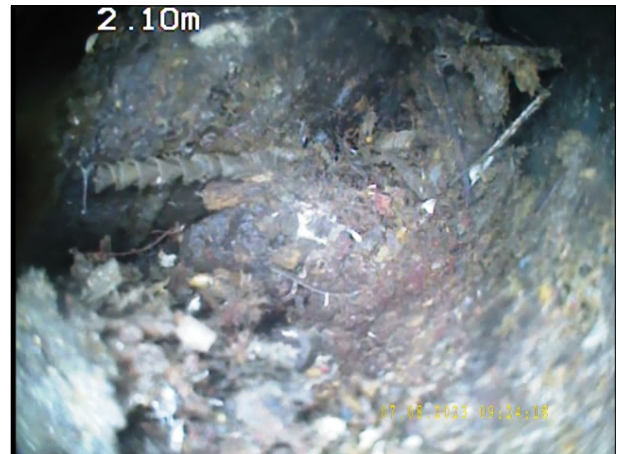
Photo: 24\_4B, N° de bande vidéo: 0964  
2.2m, Inspection abandonnée, obstruction. Inspection terminée avant d'avoir atteint le noeud d'arrivée

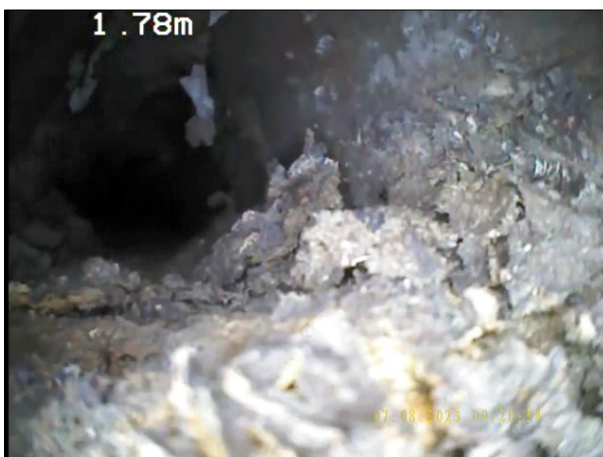
Photo: 25\_2A, N° de bande vidéo: 0963  
1.8m, Dépôts de matériau sur le radier, autre : Matériau atelier  
de 5 à 7 h. épaisseur des dépôts: 10 %

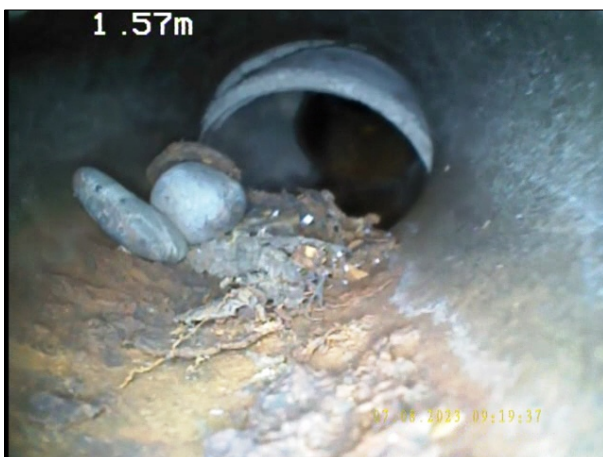
Dépôts de matériau grossier (gravats, gravier) sur le radier de 6 à 8 h. épaisseur des dépôts: 15 %

Photo: 26\_2A, N° de bande vidéo: 0962  
1.7m, Dépôts de matériau grossier (gravats, gravier) sur le radier de 6 à 8 h. épaisseur des dépôts: 15 %

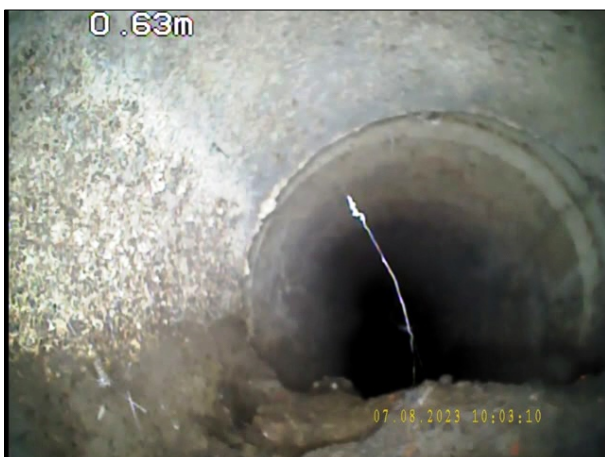
Photo: 27\_2A, N° de bande vidéo: 0975  
0.8m, Dépôts adhérents, encrassement de 5 à 7 h. réduction de la section transversale: 15 %

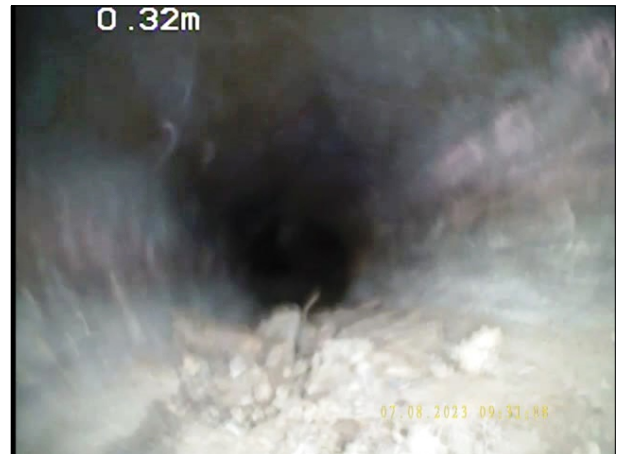
Photo: 7\_2A, N° de bande vidéo: 0966  
0.4m, Dépôts de matériau fin (sable, vase) sur le radier à 6 h.  
épaisseur des dépôts: 5 % / Terre etc...

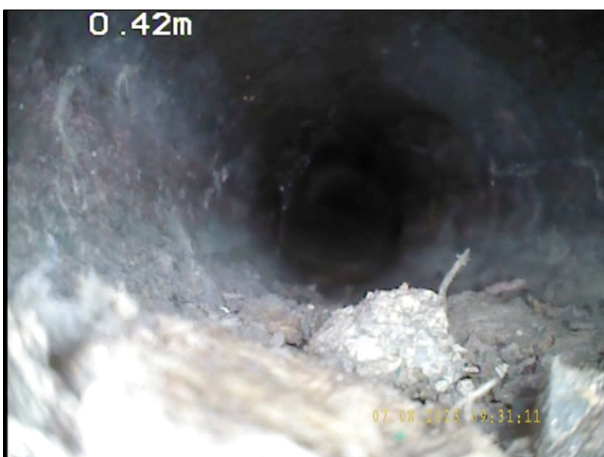
Photo: 7\_2B, N° de bande vidéo: 0966  
0.4m, Dépôts de matériau fin (sable, vase) sur le radier à 6 h.  
épaisseur des dépôts: 5 % / Terre etc...

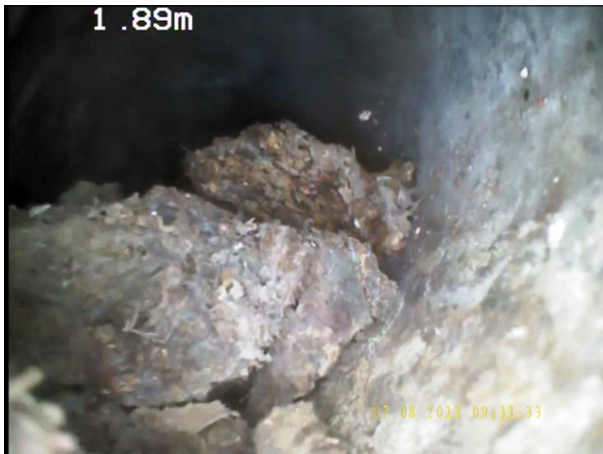
Photo: 7\_3B, N° de bande vidéo: 0966  
1.9m, Dépôts de matériau grossier (gravats, gravier) sur le radier de 3 à 9 h. épaisseur des dépôts: 40 %

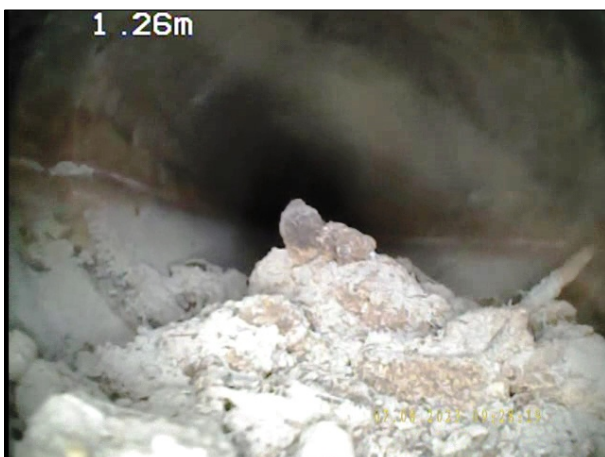
Photo: 28\_2A, N° de bande vidéo: 0965  
1.3m, Dépôts de matériau sur le radier, autre : Matériau atelier  
de 5 à 7 h. épaisseur des dépôts: 10 %

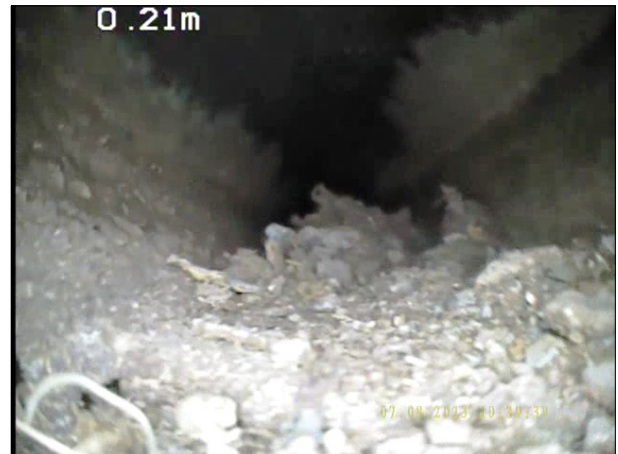
Photo: 29\_2A, N° de bande vidéo: 0982  
0.4m, Dépôts adhérents, encrassement de 5 à 7 h. réduction de la section transversale: 15 %

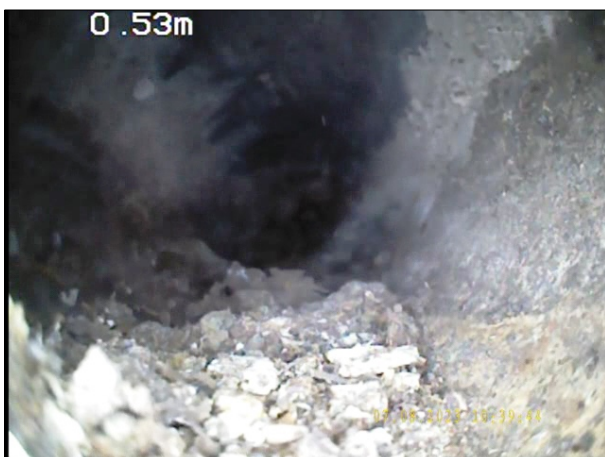
Photo: 29\_2B, N° de bande vidéo: 0982  
0.4m, Dépôts adhérents, encrassement de 5 à 7 h. réduction de la section transversale: 15 %

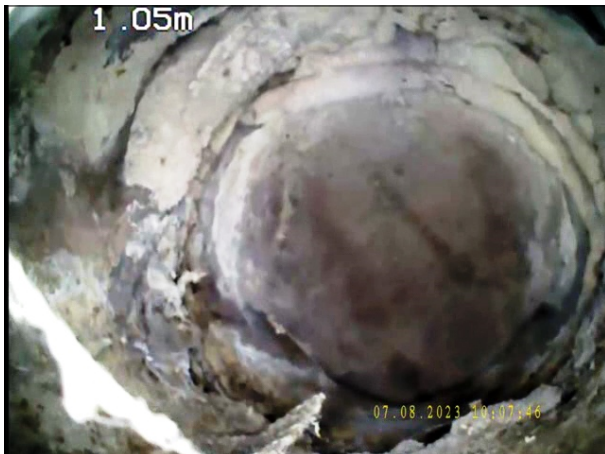
Photo: 29\_4A, N° de bande vidéo: 0982  
1.3m, Courbure du collecteur vers le bas, angle total de déviation: 90 ° / Colonne

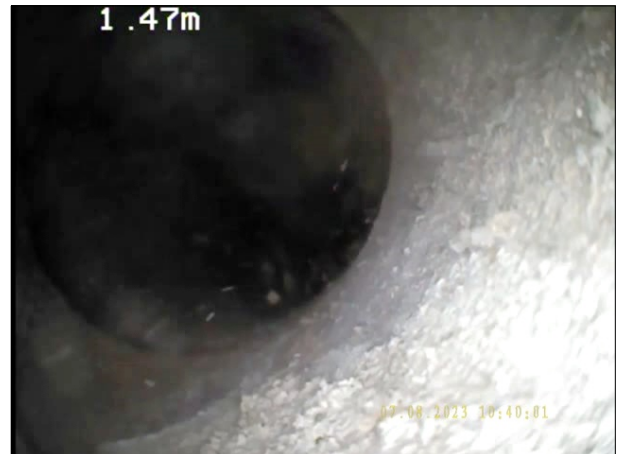
Photo: 29\_4B, N° de bande vidéo: 0982  
1.3m, Courbure du collecteur vers le bas, angle total de déviation: 90 ° / Colonne
