Nom du projet : <b>MARSEILLE - CNRS - CINA</b>	N° de projet :	Responsable:	Date: <b>07/08/2023</b>	N° de dossier :
---	----------------	--------------	----------------------------	-----------------

Nom du projet :  
**MARSEILLE - CNRS -  
CINAM - E.U - E.P.**

## Synthèse d'inspection télévisée

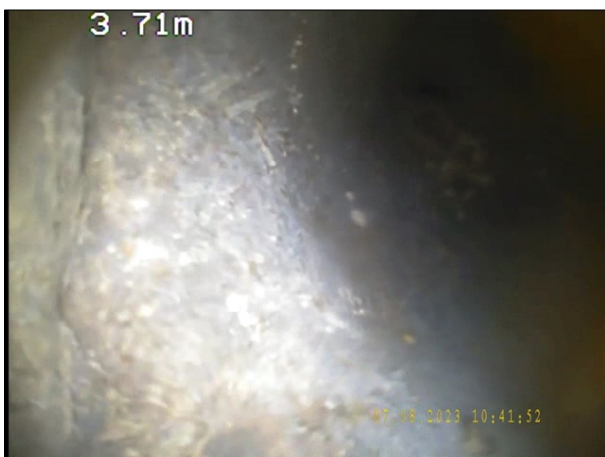
Photo: 29\_5A, N° de bande vidéo: 0982  
4m, Inspection abandonnée, obstruction. Inspection terminée avant d'avoir atteint le noeud d'arrivée / Pied de colonne
