**Pré-rapport de mission de repérage des matériaux et produits contenant de l'amiante avant réalisation de travaux**

**Référence AMITRAV-D2473604-1901 22 octobre 2019**

<b>Bien</b>	Bureaux hébergeant moins de 300 personnes
<b>Adresse</b>	Campus de Luminy 13009 MARSEILLE
<b>Propriétaire</b>	CTRE NAT DE LA RECHERCHE SCIENTIFIQUE — IBSM 31 Ch Joseph Aiguier 13402 MARSEILLE CEDEX 20
<b>Demandeur</b>	CTRE NAT DE LA RECHERCHE SCIENTIFIQUE — IBSM 31 Ch Joseph Aiguier 13402 MARSEILLE CEDEX 20

Réfection complète du bâtiment T comprenant les ateliers et les bureaux , RDC, 1er et 2eme étages.

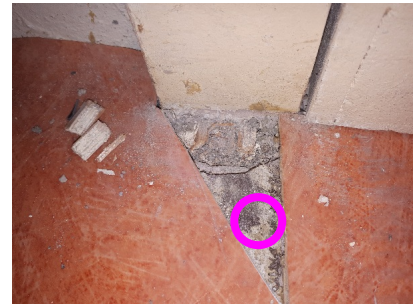
Prélèvement P009  
Pièce Étage 2 - Salle électronique  
Localisation Mur placo  
Matériaux Panneaux de cloisons lisses ou moulurées, préfabriquées ou non, Peinture, Plâtre  
Date 22 octobre 2019  
Résultat Absence d'amiante  
Commentaire
