RESTRUCTURATION DE LA BARRE D'ATELIER SUR LE SITE DES CHUTES LAVIE À MARSEILLE

Dossier
DIAGNOSTIC

DIAGNOSTIC - *février 2021 – V3*

RESTRUCTURATION DE LA BARRE D'ATELIER SUR LE SITE DES CHUTES
LAVIE 13013 MARSEILLE

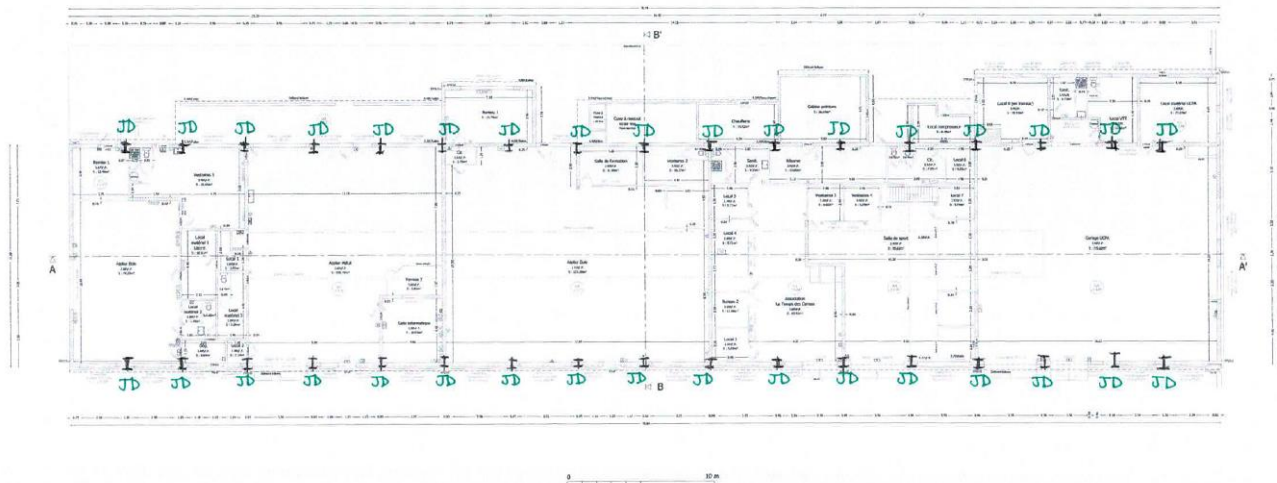
Repérage des joints en façade et des poteaux métalliques de charpente

Au droit de chaque poteau métallique, engravé dans le mur de façade, soutenant la ferme métallique de la charpente, il y a un un joint de dilatation visble de l'extérieur. On observe que les joints sont dégradés car ils ne sont pas protégés et que des fissures sont apparentes, signe de mouvement structurel.

L'ensemble des joints de dilatation visibles de l'extérieur seront à traiter avec un fond de joint, un joint d'étanchéité, et un couvre joint métallique extérieur, pour supprimer les infiltrations d'eau qui altèrent également les poteaux métalliques.

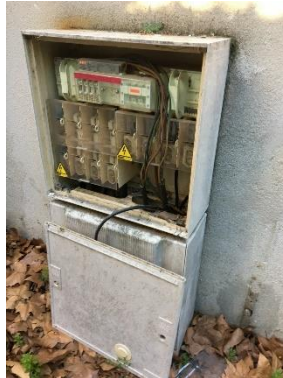
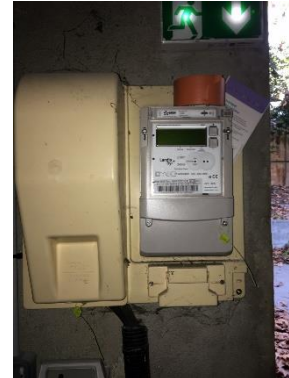
- L'alimentation générale électrique d'une partie du site des Chutes Lavie arrive au niveau du coffret électrique situé au nord est du bâtiment existant.
- Le compteur est situé dans le local technique situé à l'angle nord-est du bâtiment.
- Il s'agit d'un **branchement tarif jaune** alimenté à **3*240mm²**
- Le TGBT du site est alimenté depuis ce compteur.

- Hypothèse réhabilitation :
 - Le coffret extérieur étant en mauvaise état, des discussions devront être menées avec ENEDIS pour connaître l'ampleur des travaux à réaliser sur l'installation de branchement dans le cadre du projet. le local TGBT sera maintenu au même endroit
- Hypothèse démolition / reconstruction :
 - Si nécessité d'organisation, le local TGBT pourra être déplacé

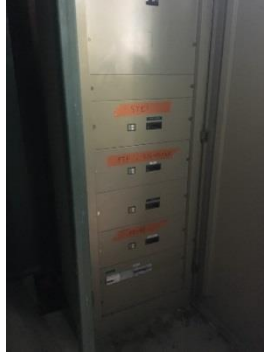
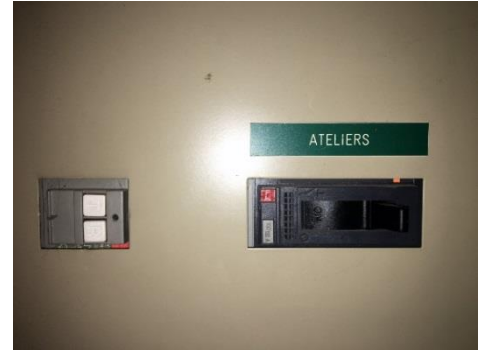
- Le TGBT existant est situé dans le local technique au Nord Est du bâtiment. Il permet l'alimentation des bâtiments suivants :
 - STEI
 - PTF + SYLVESTRE
 - ATELIER (bâtiment du projet)
 - FOYER
 - Eclairage extérieure
- Ce TGBT est de marque MERLIN GERIN. Cette marque n'est plus distribuée actuellement
 - L'interrupteur de départ alimentant le bâtiment du projet est prévu pour être calibré de 100/125A en triphasé. **La puissance disponible est donc de 82kVA.**

- Hypothèses réhabilitation et démolition / reconstruction
 - Dans le cadre du projet nous prévoyons le remplacement du TGBT. Ce remplacement nécessitera la réalisation d'une coupure sur les bâtiments alimentés depuis ce TGBT.
 - Depuis ce nouveau TGBT il sera recrée 2 départs spécifiques pour le nouveau bâtiment :
 - 1 départ pour la partie social LAB
 - 1 départ pour le reste du projet.
 - La puissance du projet ne devra pas dépasser les 82kVA. Un bilan des puissances électriques du projet sera réalisé pour vérifier ce point.
