PRE-RAPPORT DU 08/12/2023 DE LA MISSION DE REPERAGE DES MATERIAUX ET PRODUITS CONTENANT DE L'AMIANTE (MPCA) AVANT REALISATION DE TRAVAUX DANS UN IMMEUBLE BATI

MS23-1003-02-AM

IFSI
2 boulevard du 19 mars 1962
95500 GONESSE

RDC et R+1 (aile droite)

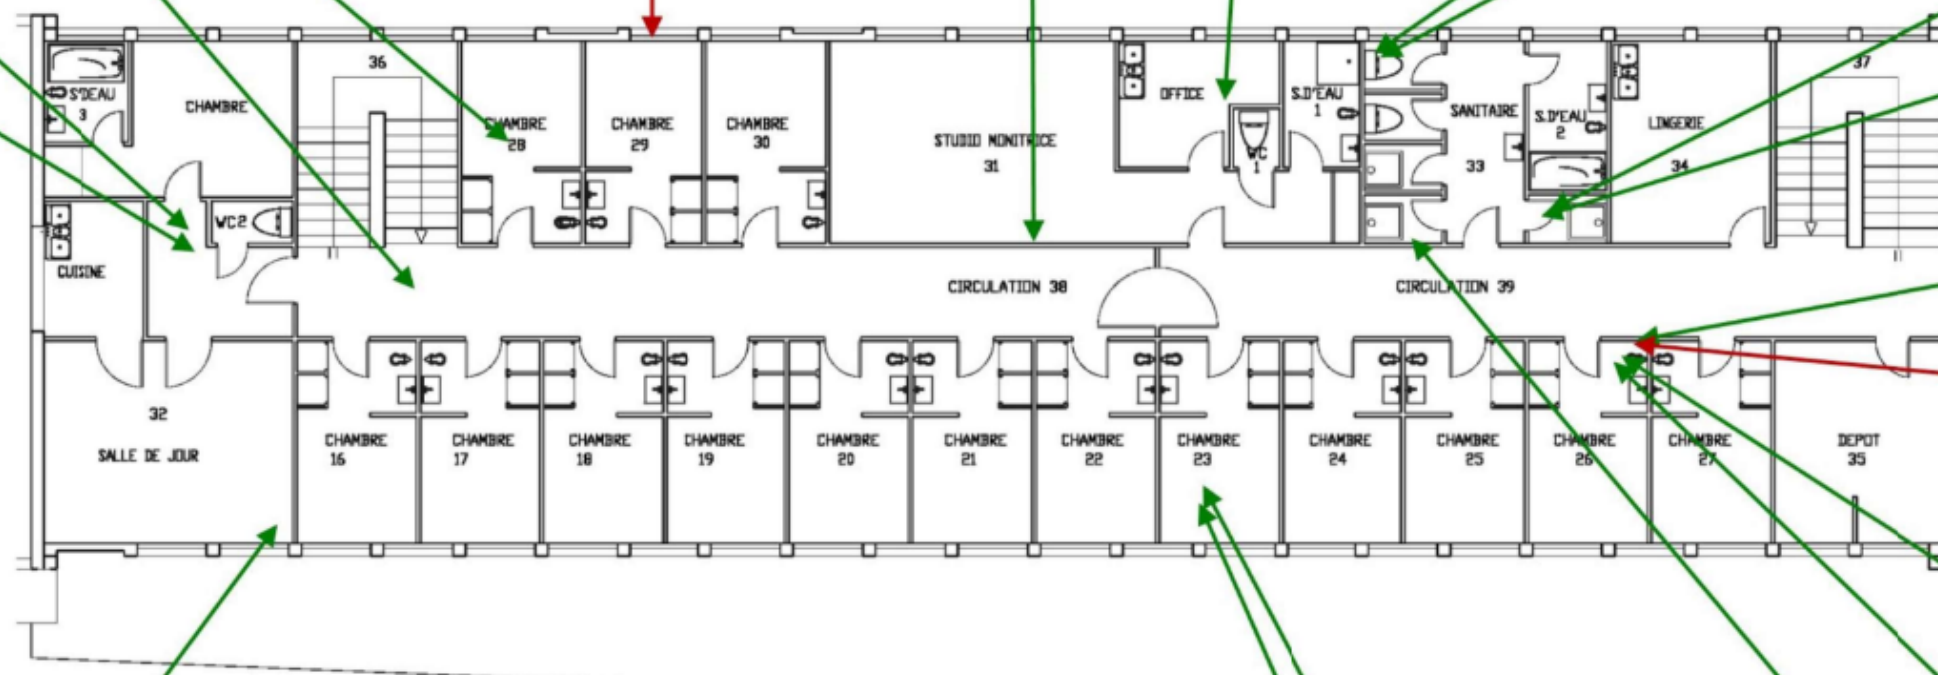
P043
Colle/Ragréage (Lés plastiques, violet)
ZPSO-002 - Absence d'amiante

P049
Colle/Ragréage (Linoléum, Bleu)
ZPSO-026 - Absence d'amiante
