Réalisation d'un bâtiment d'extension d'unités d'hospitalisation
Site Nord du CHUGA

Temps 1 – Phase 1
Rapport de synthèse et d'étonnement

30/09/2021 – VI

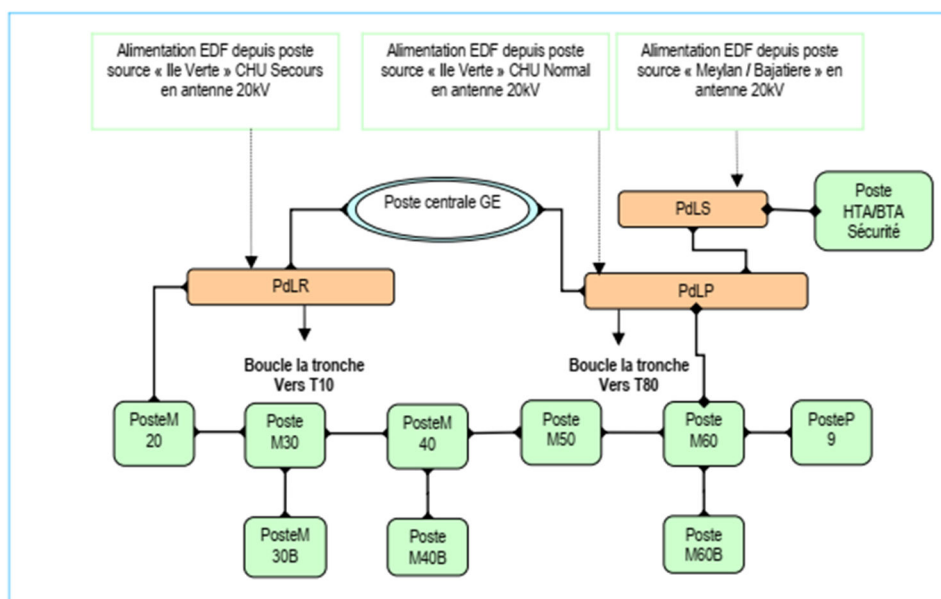
Une boucle HT, issue des différents Postes de livraison (PdLP, PdLR, PdLS) et de la centrale GE relie l'ensemble des postes de transformation du site.

La configuration de la boucle est gérée en automatique et supervisée par la GTE (manque tension, défaut homopolaire, ...).

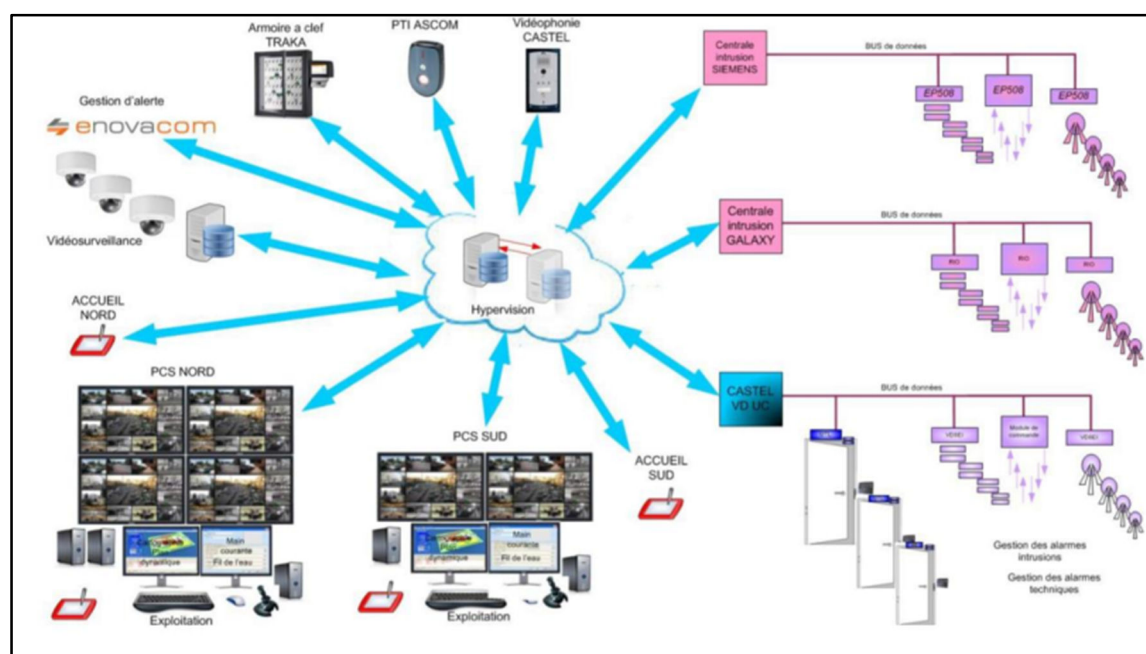
Un serveur d'hypervision, de marque PRYSM, supervise l'ensemble des installations de contrôle d'accès, d'intrusion-effraction et de vidéosurveillance du site.

Des postes d'exploitation sont installés au niveau des PC Sureté du site (PC CHU Nord et PC CHU Sud)
