UNIVERSITE JOSEPH FOURIER (UJF)

DIAGNOSTIC TECHNIQUE

RENOVATION DE LA HALLE TENNIS Yvan Tardres
201 Avenue de Vignate à GIERES

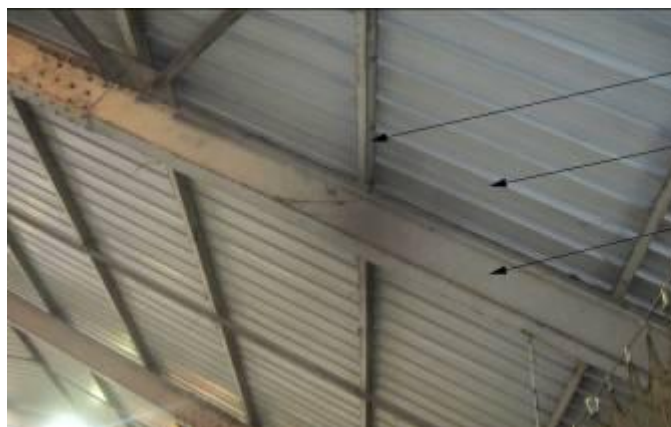
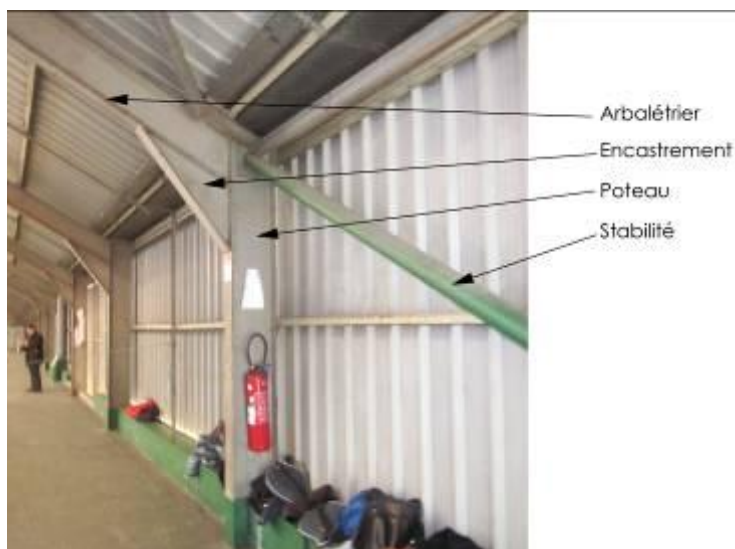
Les points de rosée régulièrement constatés, non entraînés ni corrosion, ni de détérioration de la structure métallique.

L'ajout de panneaux solaires thermiques ou photovoltaïques en toiture ne peut pas être supporté par la structure actuelle. La solution n'est donc pas préconisée dans ce rapport. Pour information le coût d'un renforcement localisé de la structure est estimé à 80€HT/m² en plus du coût de l'installation proprement dite.

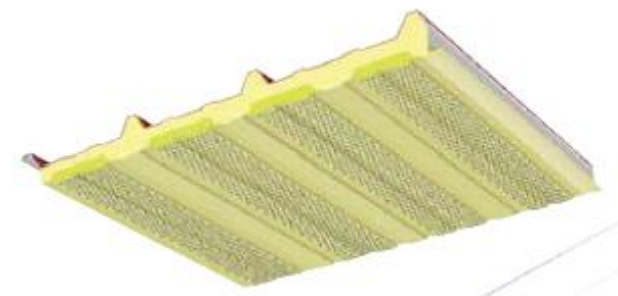
Panneaux sandwichs de couverture

Ces travaux consisteront en la dépose de la couverture acier existante et en l'installation de panneaux sandwichs composés d'un panneau perforé, de 6 cm de polyuréthane et d'un profilé bac acier neuf. Les propriétés isolantes de 6 cm de polyuréthane ($R \pm 2.5 \text{ m}^2 \cdot \text{K/W}$) sont similaires à 10 cm de laine minérale ($R \pm 2.6 \text{ m}^2 \cdot \text{K/W}$). Cela correspond aux recommandations de la Fédération Française de Tennis (FFT). Le panneau sandwich comprend également une part de laine minérale au niveau du panneau perforé, assurant une isolation acoustique.
