**EVREUX**

## ***Dôme - Cité Administrative***

**DIAGNOSTIC STRUCTURE**

**DOSSIER N°22-117**

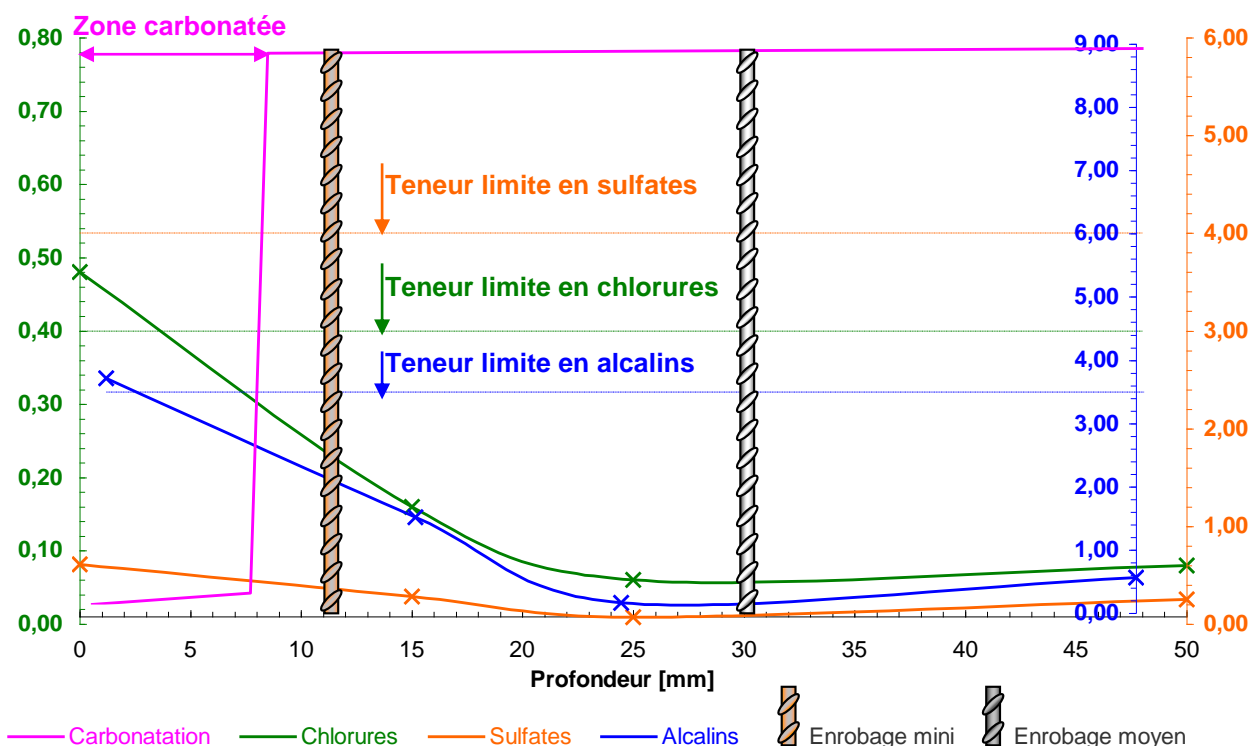
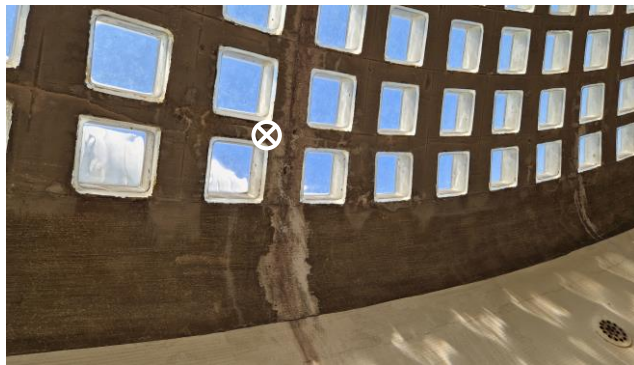
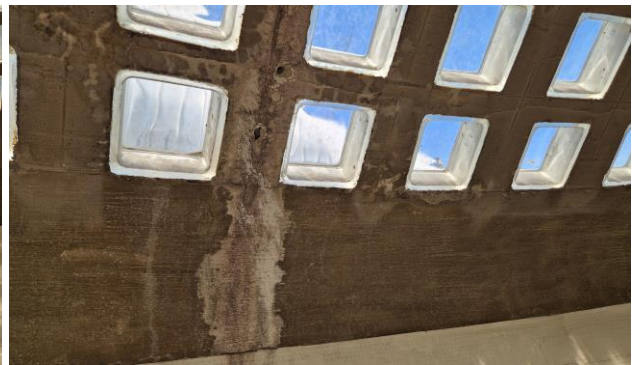
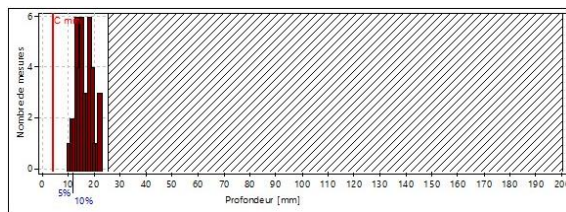
## S1 – INTRADOS DU DOME – RESEAUX COTE OUEST

Plage		Statistique Profondeur	
Limite supérieure calculée	25 mm	Minimum	10 mm
Cmin	4 mm	Maximul	22 mm
Nombre de fers en-dessous Cmin	0	Moyenne	16 mm
Nombre de fers	42	Ecart-type	3 mm
		Median	16 mm
		Quantiles 5%	12 mm
		Quantiles 10%	12 mm

EPAISSEUR MINIMALE D'ENROBAGE (MM)	10
EPAISSEUR MOYENNE D'ENROBAGE (MM)	16
PROFONDEUR DE CARBONATATION (MM)	4
ARMATURE EN ZONE DE DEPASIVATION (%)	<1

0-15MM	15-30MM
TENEUR EN CHLORURES SOLUBLE (%/CEM)	0,03	0,02
TENEUR EN SULFATES SOLUBLE (%/CEM)	0,73	0,98
TENEUR EN ALCALINS SOLUBLES (%/CEM)	0,79	0,45

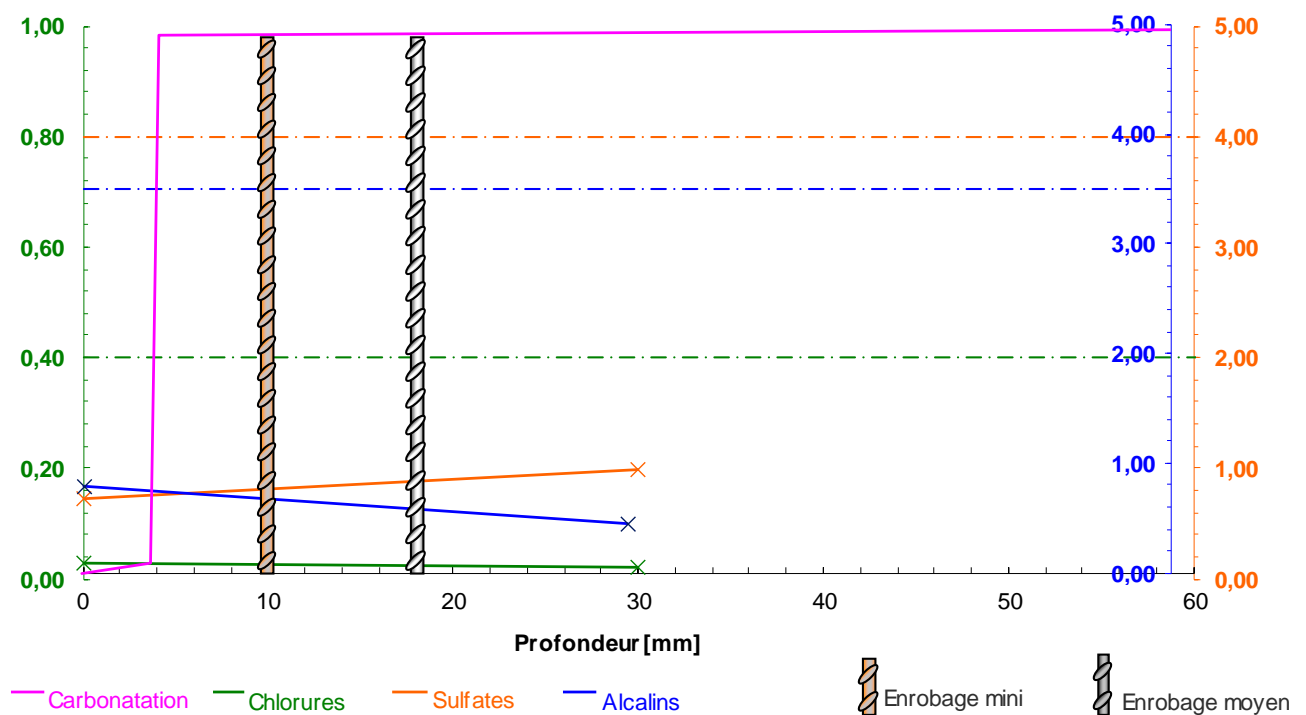
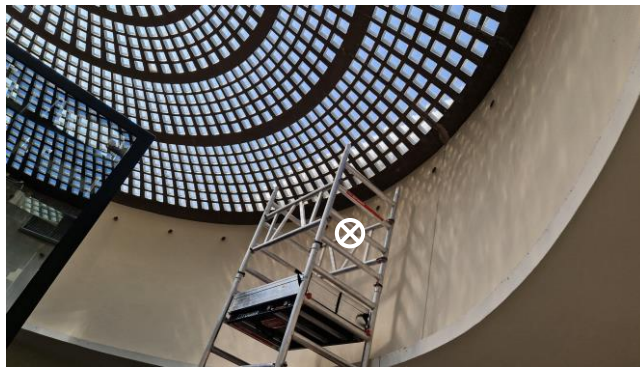
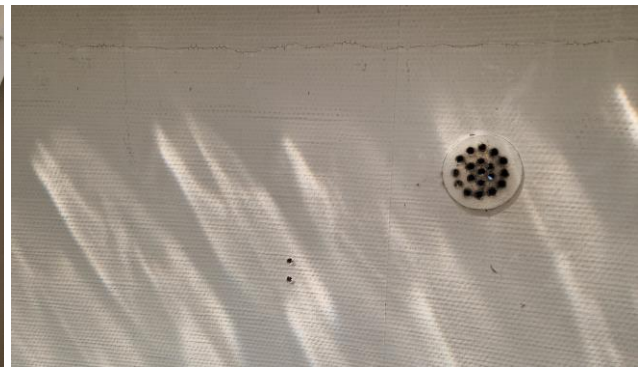
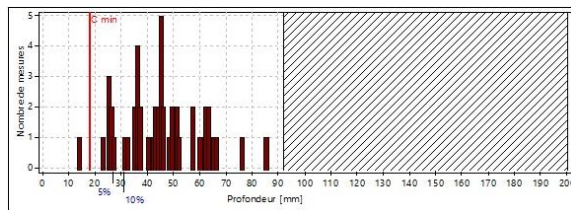
## S2 – INTRADOS DU DOME – COURONNE COTE OUEST

Plage		Statistique Profondeur	
Limite supérieure calculée	92 mm	Minimum	14 mm
Cmin	18 mm	Maximul	85 mm
Nombre de fers en-dessous Cmin	1	Moyenne	44 mm
Nombre de fers	48	Ecart-type	15 mm
		Median	45 mm
		Quantiles 5%	27 mm
		Quantiles 10%	31 mm

EPAISSEUR MINIMALE D'ENROBAGE (MM)	14
EPAISSEUR MOYENNE D'ENROBAGE (MM)	44
PROFONDEUR DE CARBONATATION (MM)	18
ARMATURE EN ZONE DE DEPASIVATION (%)	2,0

0-15MM	15-30MM	30-45MM	45-60MM
TENEUR EN CHLORURES SOLUBLE (%/CEM)	0,03	0,02	0,02	0,02
TENEUR EN SULFATES SOLUBLE (%/CEM)	0,62	0,84	0,85	0,54
TENEUR EN ALCALINS SOLUBLES (%/CEM)	0,36	0,30	0,18	0,15

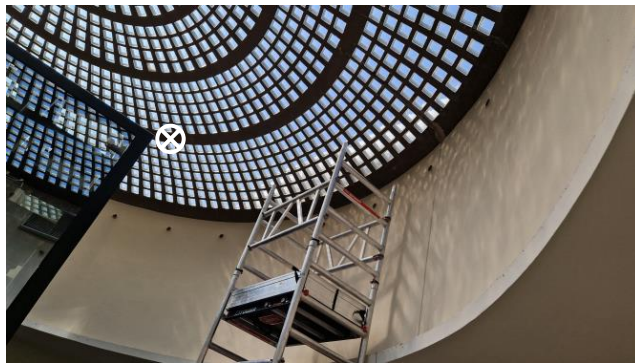
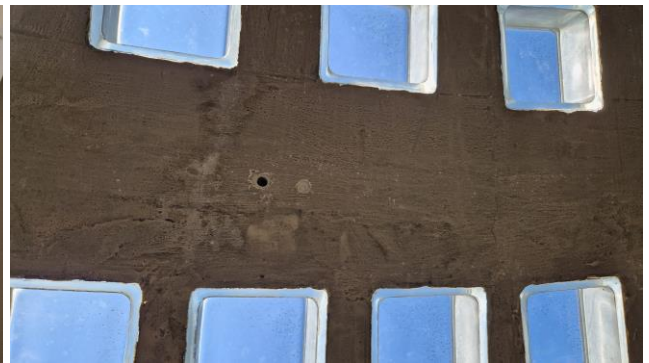
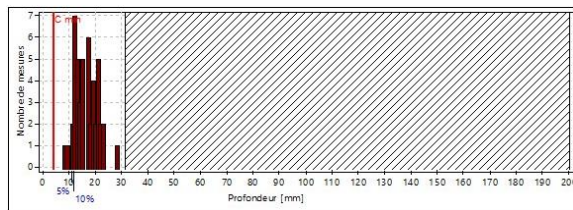
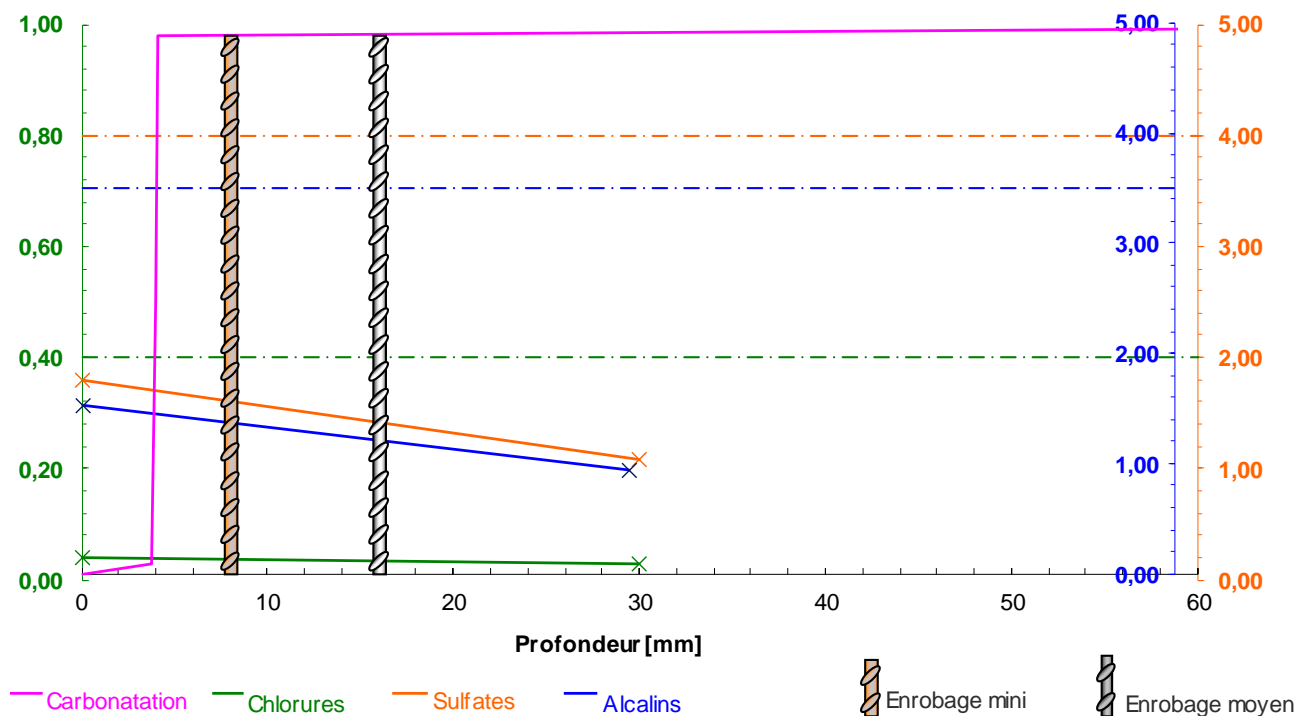
### S3 – INTRADOS DU DOME – POUTRE CIRCULAIRE COTE SUD

Plage		Statistique Profondeur	
Limite supérieure calculée	31 mm	Minimum	8 mm
Cmin	4 mm	Maximul	28 mm
Nombre de fers en-dessous Cmin	0	Moyenne	16 mm
Nombre de fers	48	Ecart-type	4 mm
		Median	16 mm
		Quantiles 5%	11 mm
		Quantiles 10%	12 mm

EPAISSEUR MINIMALE D'ENROBAGE (MM)	8
EPAISSEUR MOYENNE D'ENROBAGE (MM)	16
PROFONDEUR DE CARBONATATION (MM)	4
ARMATURE EN ZONE DE DEPASIVATION (%)	<1

0-15MM	15-30MM
TENEUR EN CHLORURES SOLUBLE (%/CEM)	0,04	0,03
TENEUR EN SULFATES SOLUBLE (%/CEM)	1,79	1,09
TENEUR EN ALCALINS SOLUBLES (%/CEM)	1,53	0,94

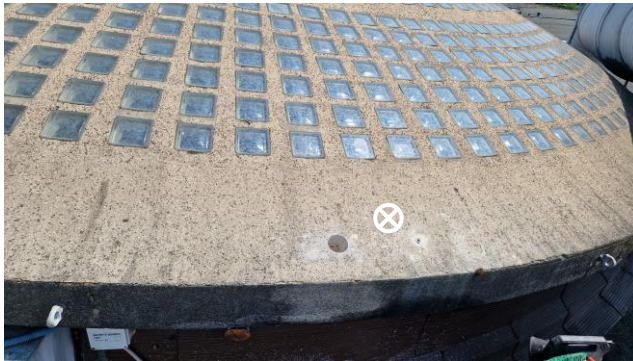
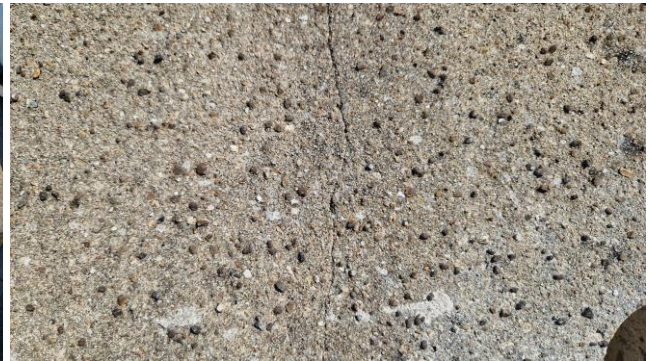
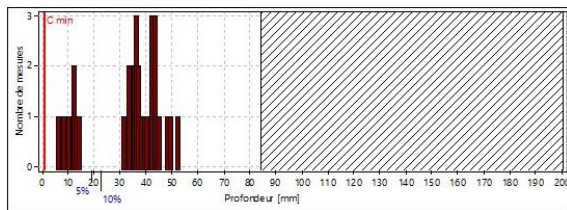
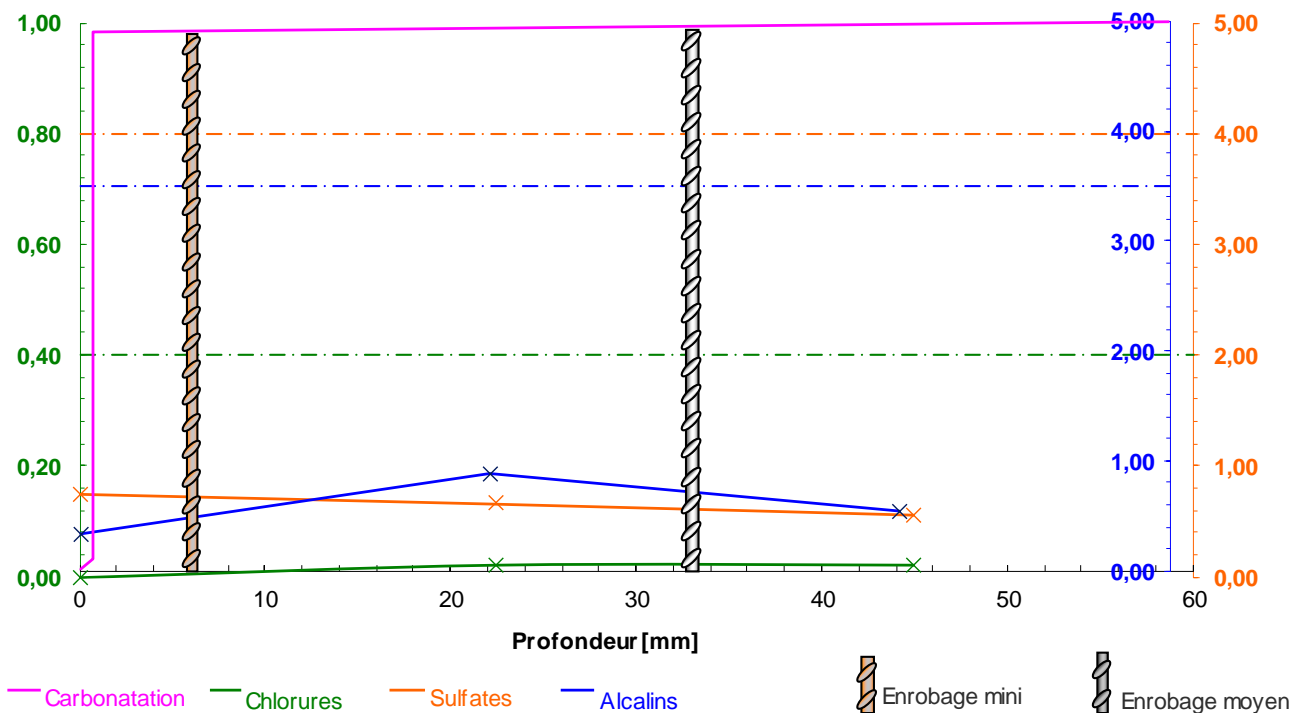
## S4 – EXTRADOS DU DOME – RESEAUX COTE NORD

Plage		Statistique Profondeur	
Limites supérieure calculée	84 mm	Minimum	6 mm
Cmin	1 mm	Maximul	52 mm
Nombre de fers en-dessous Cmin	0	Moyenne	33 mm
Nombre de fers	31	Ecart-type	13 mm
		Median	37 mm
		Quantiles 5%	19 mm
		Quantiles 10%	23 mm

EPAISSEUR MINIMALE D'ENROBAGE (MM)	6
EPAISSEUR MOYENNE D'ENROBAGE (MM)	33
PROFONDEUR DE CARBONATATION (MM)	1
ARMATURE EN ZONE DE DEPASIVATION (%)	<1

0-15MM	15-30MM	30-45MM
TENEUR EN CHLORURES SOLUBLE (%/CEM)	<0,01	0,02	0,02
TENEUR EN SULFATES SOLUBLE (%/CEM)	0,75	0,66	0,56
TENEUR EN ALCALINS SOLUBLES (%/CEM)	0,34	0,89	0,54

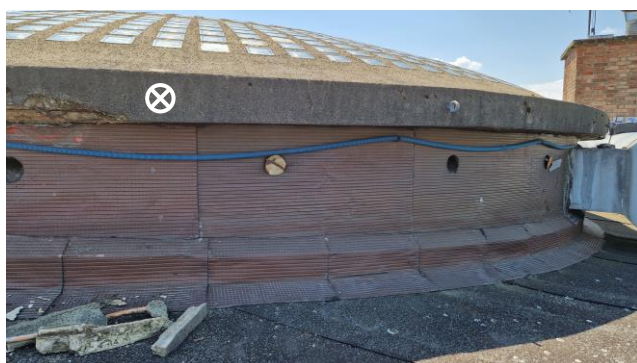
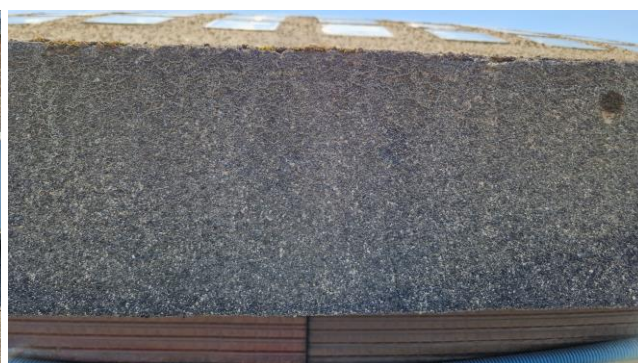
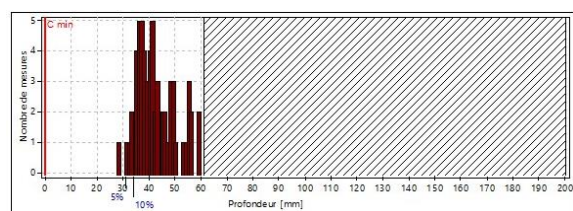
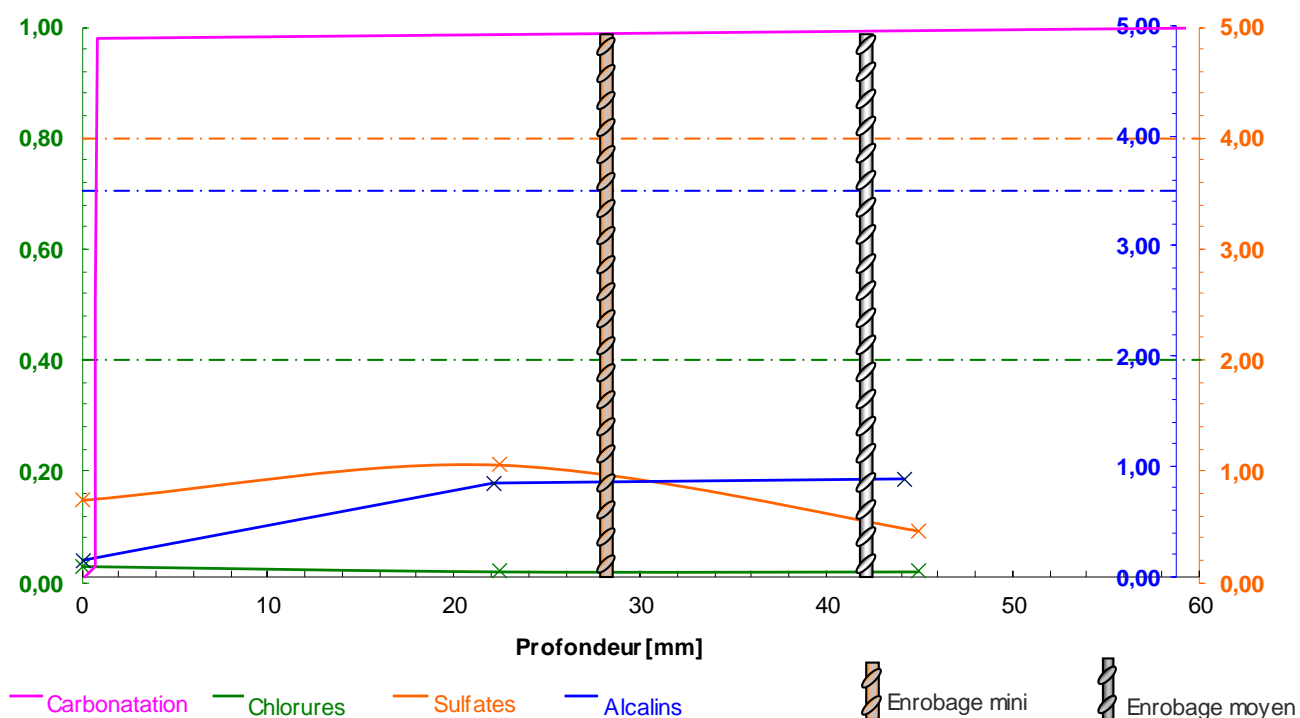
## S5 – EXTRADOS DU DOME – COURONNE COTE NORD

Plage		Statistique Profondeur	
Limite supérieure calculée	61 mm	Minimum	28 mm
Cmin	0 mm	Maximul	59 mm
Nombre de fers en-dessous Cmin	-	Moyenne	42 mm
Nombre de fers	61	Ecart-type	7 mm
		Median	41 mm
		Quantiles 5%	31 mm
		Quantiles 10%	34 mm

EPAISSEUR MINIMALE D'ENROBAGE (MM)	28
EPAISSEUR MOYENNE D'ENROBAGE (MM)	42
PROFONDEUR DE CARBONATATION (MM)	1
ARMATURE EN ZONE DE DEPASIVATION (%)	<1

0-15MM	15-30MM	30-45MM
TENEUR EN CHLORURES SOLUBLE (%/CEM)	0,03	0,02	0,02
TENEUR EN SULFATES SOLUBLE (%/CEM)	0,74	1,06	0,46
TENEUR EN ALCALINS SOLUBLES (%/CEM)	0,15	0,84	0,88

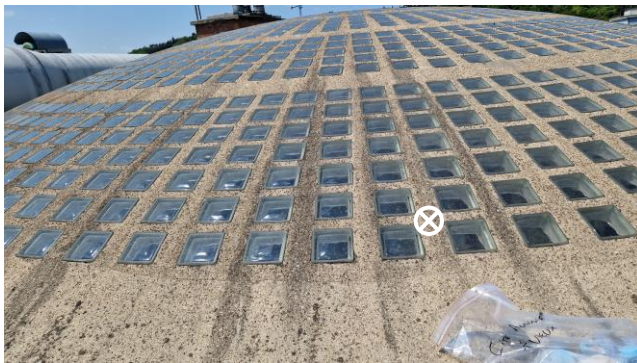
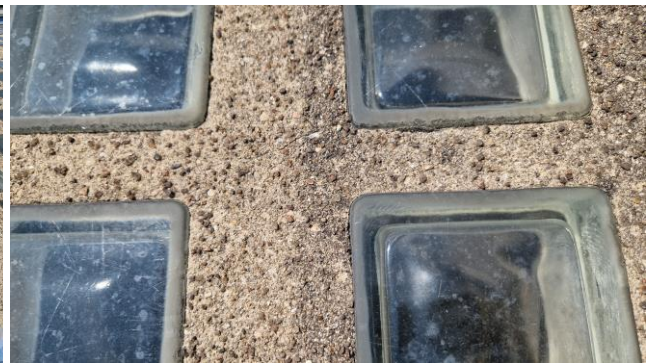
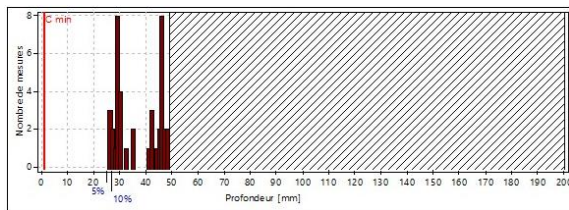
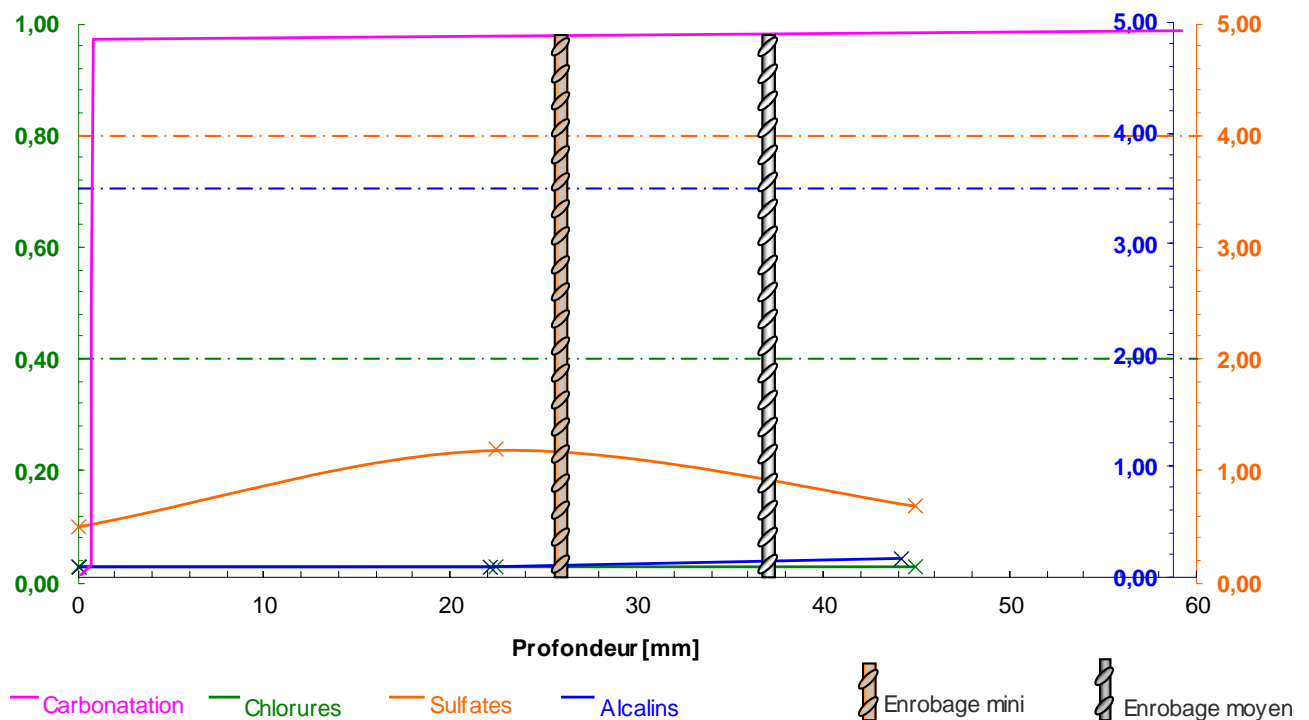
## S6 – EXTRADOS DU DOME – RESEAUX COTE SUD

Plage		Statistique Profondeur	
Limite supérieure calculée	49 mm	Minimum	26 mm
Cmin	1 mm	Maximul	48 mm
Nombre de fers en-dessous Cmin	0	Moyenne	37 mm
Nombre de fers	40	Ecart-type	8 mm
		Median	35 mm
		Quantiles 5%	25 mm
		Quantiles 10%	27 mm

EPAISSEUR MINIMALE D'ENROBAGE (MM)	26
EPAISSEUR MOYENNE D'ENROBAGE (MM)	37
PROFONDEUR DE CARBONATATION (MM)	1
ARMATURE EN ZONE DE DEPASIVATION (%)	<1

0-15MM	15-30MM	30-45MM
TENEUR EN CHLORURES SOLUBLE (%/CEM)	0,03	0,03	0,03
TENEUR EN SULFATES SOLUBLE (%/CEM)	0,49	1,19	0,68
TENEUR EN ALCALINS SOLUBLES (%/CEM)	0,09	0,08	0,16

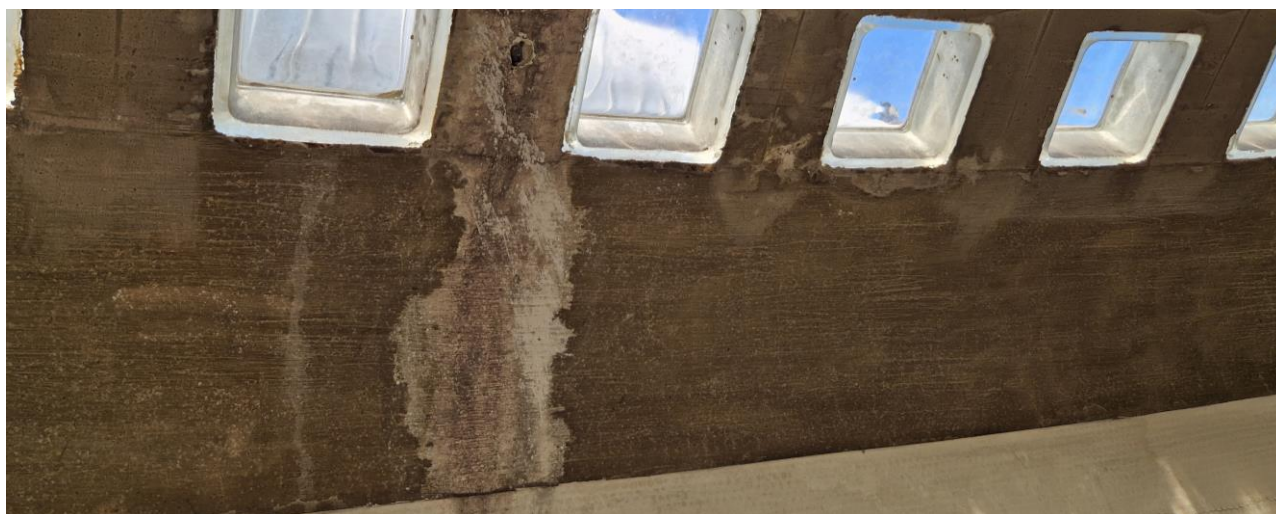
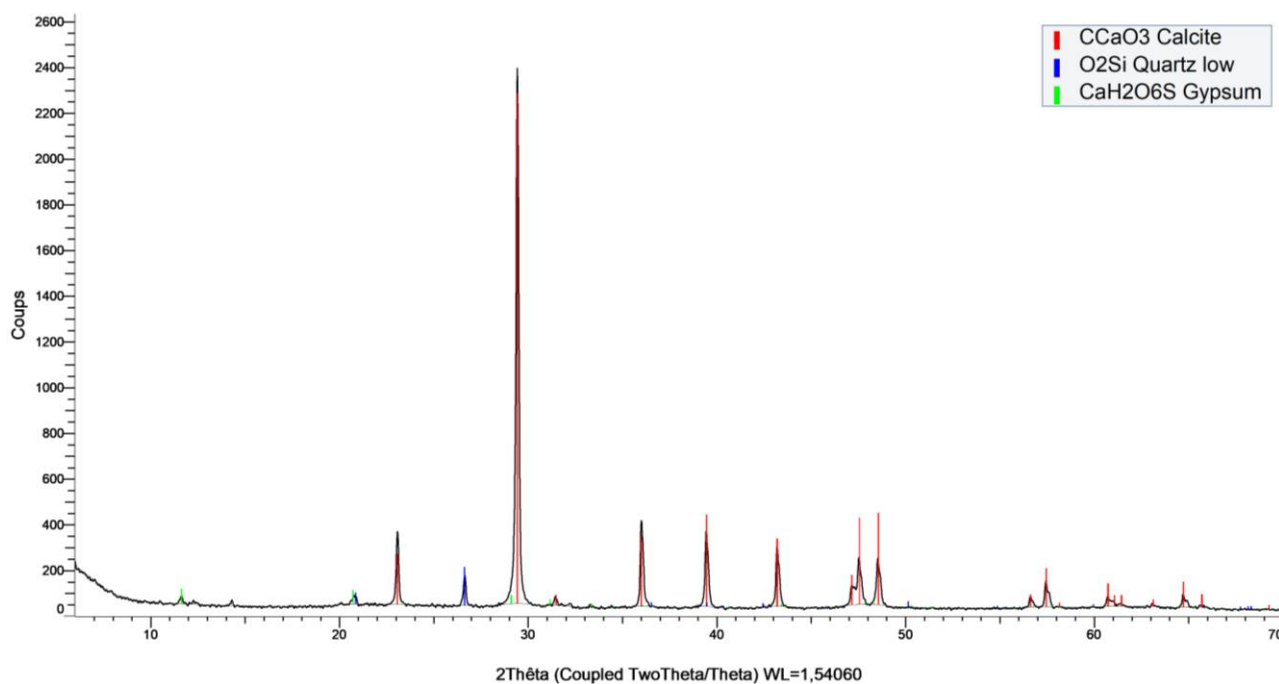
### D1 – RESEAUX COTE OUEST

**Ce complément d'analyse concerne les concrétions visibles au niveau de l'intrados du dôme. Les analyses ont comme objet de déterminer la nature cristalline de ces concrétions pour les confondre avec d'éventuels agents délétères.**

Si visuellement les concrétions semblent accentuer la gravité des désordres du au rendu esthétique, les analyses minéralogiques indiquent que ces concrétions sont exclusivement assimilables à de la Calcite résultant d'infiltrations d'eau dans les bétons.

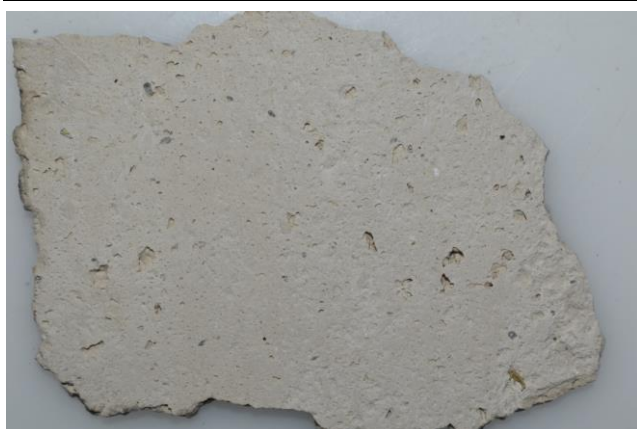
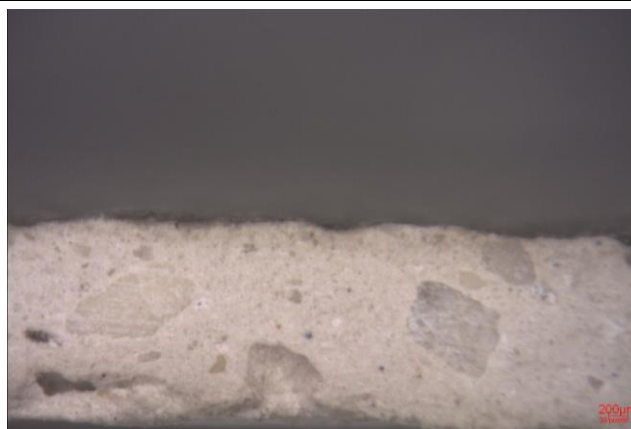
### Prélèvement P1 / [PBE231138-10] Enduit de finition – Intrados du dôme

Mortier, de teinte matricielle blanchâtre, présentant une épaisseur de l'ordre de 2 mm, élaboré à partir d'un squelette granulaire de faciès émoussé, suggérant une origine alluvionnaire et de granulométrie n'excédant pas 2 mm.

Fort de ces résultats, ce mortier apparaît confectionné à partir d'un liant calcique hydraulique [pertes au feu 105/450°C et 550/950°C], de **type chaux hydraulique avec potentiellement une adjonction de ciment**.

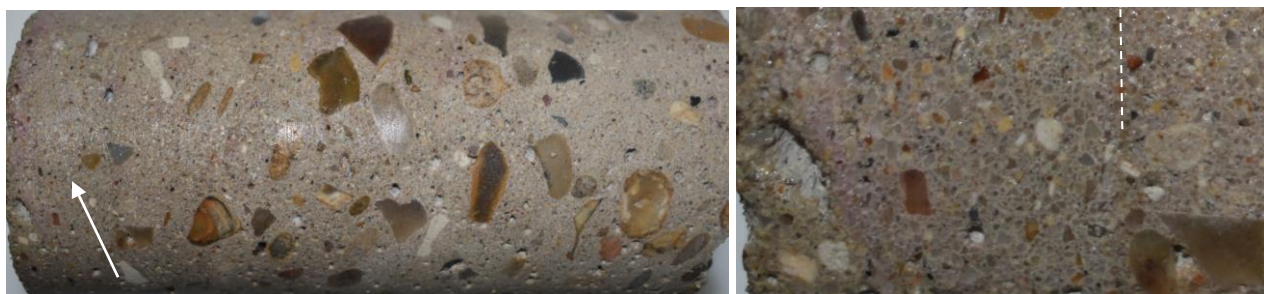
**Prélèvement C1 / [PBE231138-9] Micro-béton – Extrados du dôme**

ANALYSE DE LA COMPOSITION ELEMENTAIRE PAR XRF									
MgO	Al <sub>2</sub> O <sub>3</sub>	SiO <sub>2</sub>	SO <sub>3</sub>	Cl	K <sub>2</sub> O	CaO	TiO <sub>2</sub>	Fe <sub>2</sub> O <sub>3</sub>	Rapport Si/CA
< 0,01	1,56	23,7	1,88	< 0,01	0,57	41,4	0,28	2,38	0,37
CARACTERISATION PETRO-PHYSIQUE									
POROSITE OUVERTE (%)							15,2		
MASSE VOLUMIQUE APPARENTE (KG/M <sup>3</sup> )							2 043		
DETERMINATION DE LA TENEUR EN CIMENT									
TENEUR EN CIMENT METHODE SI.SOL (%)							27,5		
TENEUR EN CIMENT METHODE INERTES (%)							27,1		
TENEUR EN CIMENT RETENUE (%)							27,3		
TENEUR EN CIMENT (KG/M <sup>3</sup> ) [1]							558 ± 56
