**Rapport de repérage des matériaux et produits contenant de l'amiante avant réalisation de travaux dans un immeuble bâti**

**Nom du site :** RECTORAT DE NICE - ASM

Bâtiment rectorat complément au rapport 21072740  
53 AVENUE CAP DE CROIX  
06000 NICE

**Référence du rapport :** 21934404/S2.4.4.R

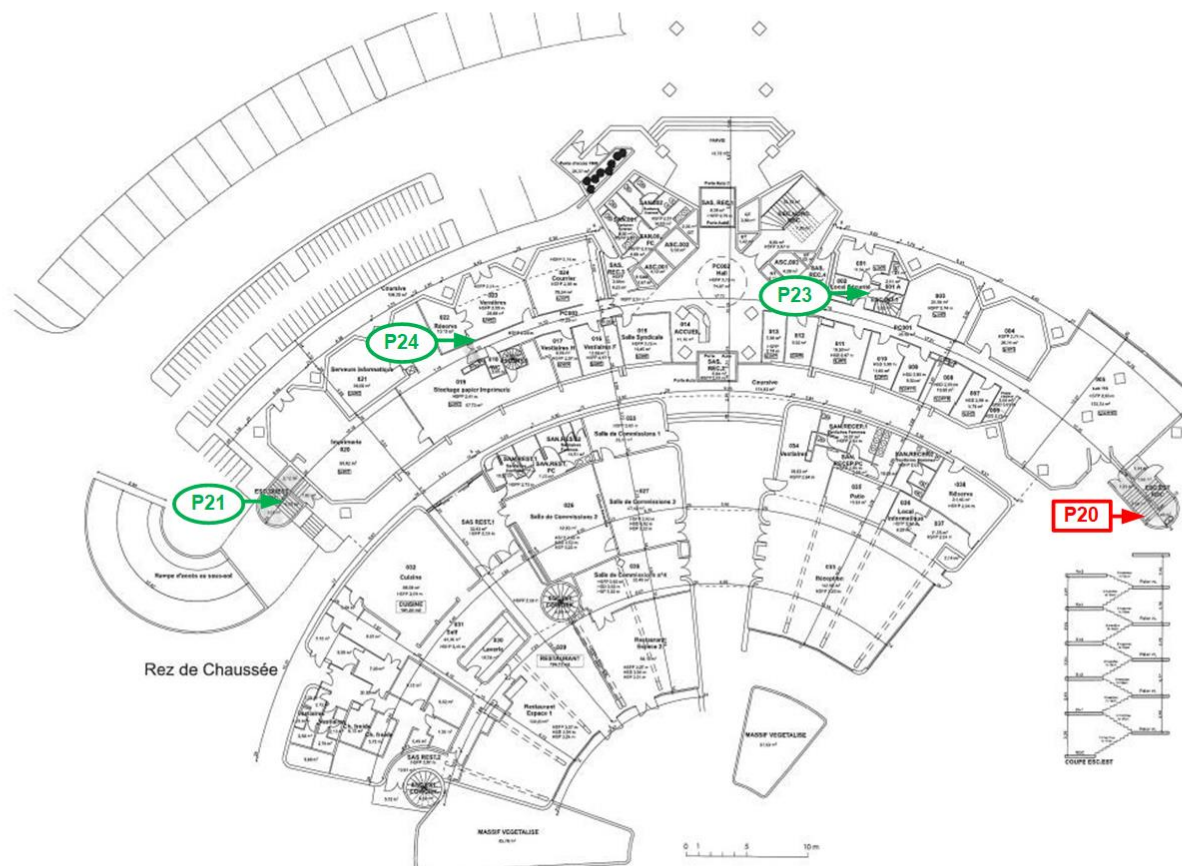
<b>Planche de repérage</b> (la planche de repérage est indissociable du rapport)		
Site : Bâtiment rectorat complément au rapport 21072740	Adresse : 53 AVENUE CAP DE CROIX 06000 NICE	Localisation : RECTORAT NICE / RDC
Réalisé par : Vincent ROGER	N° de planche : 2 / 7

Matériaux et produits listés en annexe A de la norme NF X 46-020 concernés par les travaux prévus			
Localisation	Ouvrage	Matériau ou produit	Description
RECTORAT NICE / RDC / Cage escalier EST	Mur	Enduit	plâtre, peint, ciment, blanc(he), gris(e), Enduit lissé
RECTORAT NICE / R+5 / Cage escalier EST	Mur	Enduit	ciment, lissé, blanc(he), gris(e)
RECTORAT NICE / R+5 / Cage escalier EST	Mur	Enduit	lissé, gris(e), blanc(he)

Présence d'amiante sur ce produit enduit lissé par les résultats de P20 sur ce rapport et P41, P42 sur le rapport n° 21072740 sans possibilité d'étendre à toute la cage d'escalier au vue des résultats.

Prélèvement n°X ne contenant pas d'amiante	Matériaux et produits contenant de l'amiante :	
Plan/Elévation	Indice 00	  Prélèvement n°X contenant de l'amiante	Enduit ciment lissé gris blanc	
Date de visite	03/05/2024

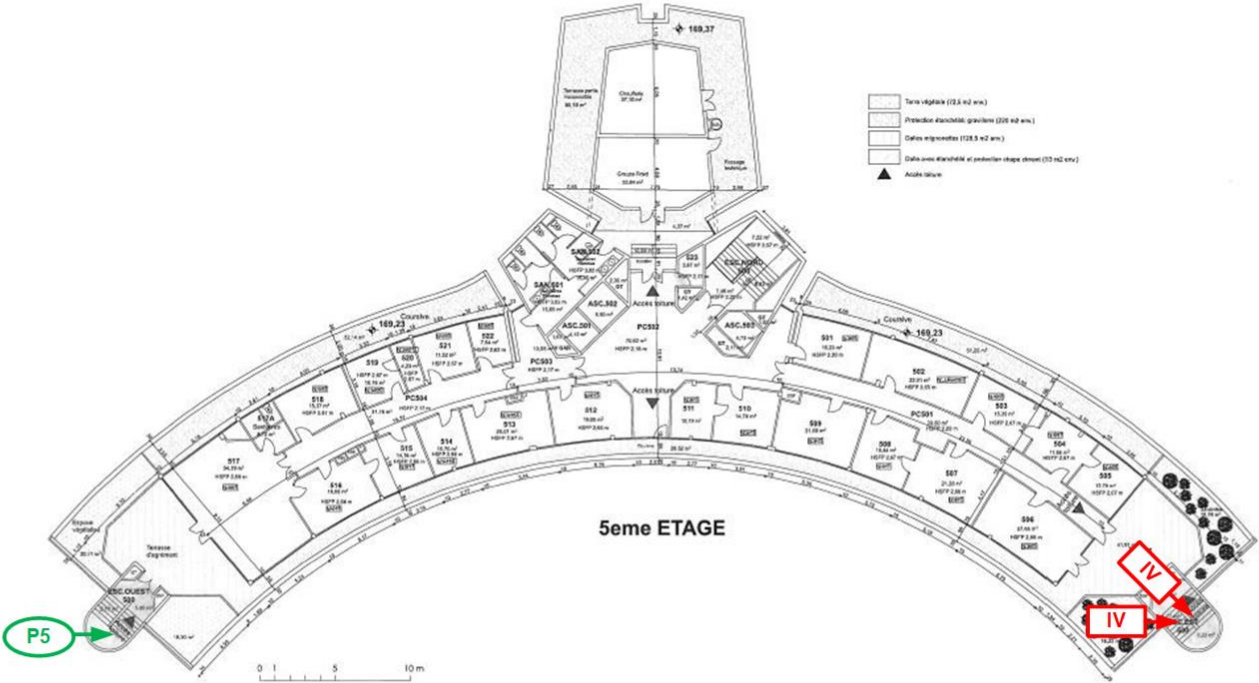
Planche de repérage (la planche de repérage est indissociable du rapport)		
Site : Bâtiment rectorat complément au rapport 21072740	Adresse : 53 AVENUE CAP DE CROIX 06000 NICE	Localisation : RECTORAT NICE / R+5
Réalisé par : Vincent ROGER	N° de planche : 7 / 7

PLANCHE DE REPERAGE TECHNIQUE		LEGENDE		Situation du bien objet du repérage
R+5	RECTORAT DE NICE 53 AV CAP DE CROIX 06000 NICE	<div><div>Px</div><div>➡</div><div>Prélèvement n°X ne contenant pas d'amiante</div></div>	<div>Matériaux et produits contenant de l'amiante :</div> <div>Enduit ciment lissé gris blanc</div>	
Plan/Elévation	Indice 00			
Date de visite	03/05/2024	<div><div>IV</div><div>➡</div><div>Inspection visuelle contenant de l'amiante</div></div>
