# Rapport de mission de repérage des matériaux et produits contenant de l'amiante avant réalisation de travaux dans un immeuble bâti

CENTRE DES FINANCES PUBLIQUES D'AVRANCHES 7 RUE LOUIS MILLET  
50300 AVRANCHES

**Référence du dossier :** 2403CHNCA - BI3280000000886

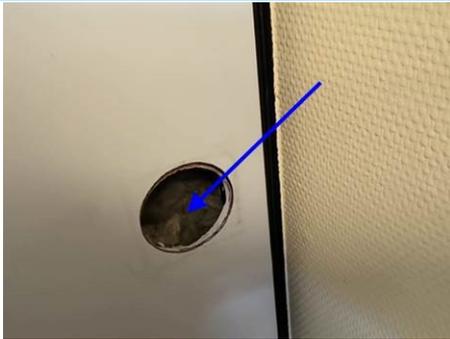
Matériaux : ZPSO-003  
Prélèvement : P003

Description : Isolant intérieur fibreux  
Localisation : 2ème étage - Bureau 2  
Résultat : Absence d'amiante

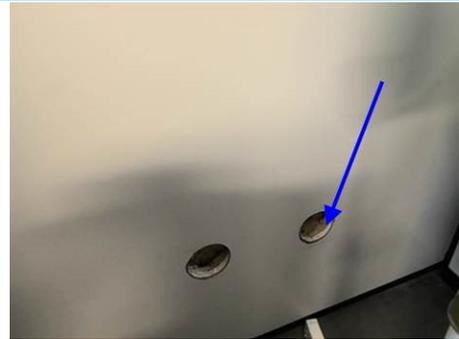
Matériaux : ZPSO-004  
Prélèvement : P004

Description : Plaques de plâtre Cloisons  
Localisation : 2ème étage - Bureau 2; 2ème étage - Bureau 3  
Résultat : Absence d'amiante

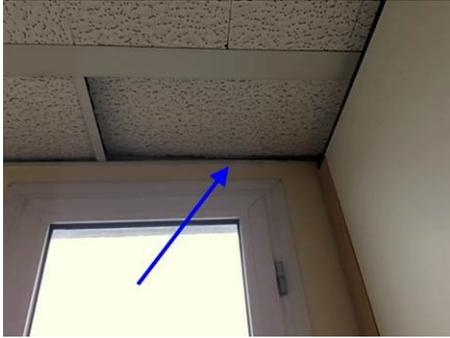
Matériaux : ZPSO-005

Description : Placoplâtre+enduit de jointement+Bandes calicot  
 Localisation : 2ème étage - Bureau 1; 2ème étage - Bureau 2;  
 2ème étage - Bureau 3; 2ème étage - Bureau 4; 2ème étage -  
 Salle de pause; 2ème étage - Local info; 2ème étage - Hall;  
 2ème étage - Dégagement; 2ème étage - Box; 2ème étage -  
 Bureau 5; 2ème étage - Bureau 6; 2ème étage - Bureau 7;  
 2ème étage - Bureau 8; 2ème étage - Bureau 9; 2ème étage -  
 Bureau 10; 2ème étage - Bureau 11; 2ème étage - Bureau 12;  
 2ème étage - Bureau 13; 2ème étage - Bureau 14; 2ème étage  
 - Bureau 15; 2ème étage - Caisse; 2ème étage - Dégagement  
 2

Résultat : Absence d'amiante

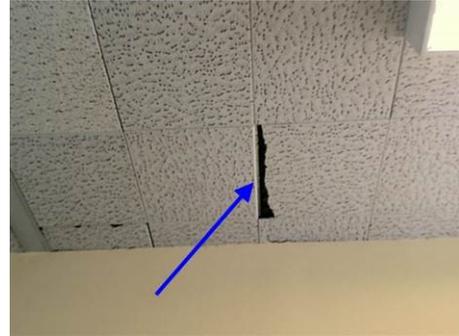
Matériaux : ZPSO-006

Description : Panneaux et plaques  
 Localisation : 2ème étage - Bureau 2  
 Résultat : Absence d'amiante

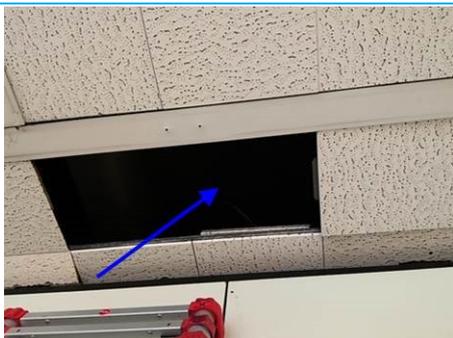
Matériaux : ZPSO-011  
Prélèvement : P012  
Description : Béton

Localisation : 2ème étage - Bureau 1; 2ème étage - Bureau 2;  
2ème étage - Bureau 3; 2ème étage - Bureau 4; 2ème étage -  
Salle de pause; 2ème étage - Local info; 2ème étage - Hall;  
Parties extérieures  
Résultat : Absence d'amiante

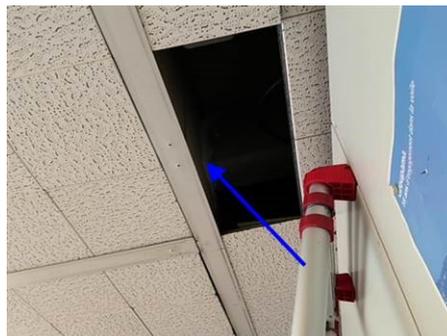
Matériaux : ZPSO-012  
Prélèvement : P013

Description : Enduits à base de plâtre ou ciment projetés, lissés ou  
talochés  
Localisation : 2ème étage - Bureau 2  
Résultat : Absence d'amiante

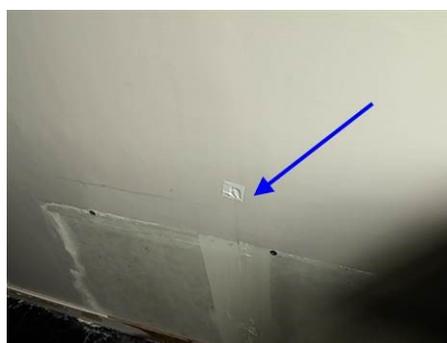
Matériaux : ZPSO-014  
Prélèvement : P015

Description : Placoplâtre+ Bandes calicot+Enduit de  
jointement+Peinture  
Localisation : 2ème étage - Local info  
Résultat : Absence d'amiante

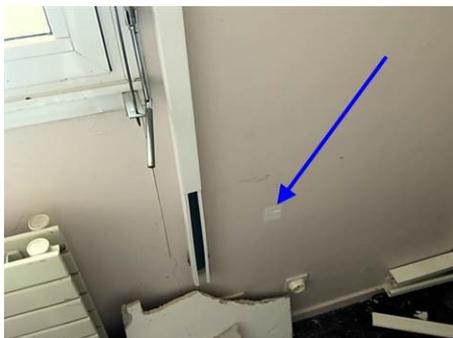
Matériaux : ZPSO-015  
Prélèvement : P016  
Description : Placoplâtre +Peinture  
Localisation : 2ème étage - Local info  
Résultat : Absence d'amiante

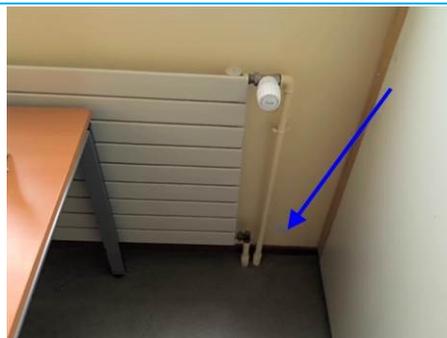
Matériaux : ZPSO-016  
Prélèvement : P017; P024; P034  
Description : Placoplâtre +Toile de verre+Peinture  
Localisation : 2ème étage - Bureau 1; 2ème étage - Bureau 2; 2ème étage - Bureau 3; 2ème étage - Bureau 4; 2ème étage - Salle de pause; 2ème étage - Local info; 2ème étage - Hall; 2ème étage - Dégagement; 2ème étage - Box; 2ème étage - Bureau 5; 2ème étage - Bureau 6; 2ème étage - Bureau 7; 2ème étage - Bureau 8; 2ème étage - Bureau 9; 2ème étage - Bureau 10; 2ème étage - Bureau 11; 2ème étage - Bureau 12; 2ème étage - Bureau 13; 2ème étage - Bureau 14; 2ème étage - Bureau 15; 2ème étage - Caisse; 2ème étage - Dégagement 2  
Résultat : Absence d'amiante

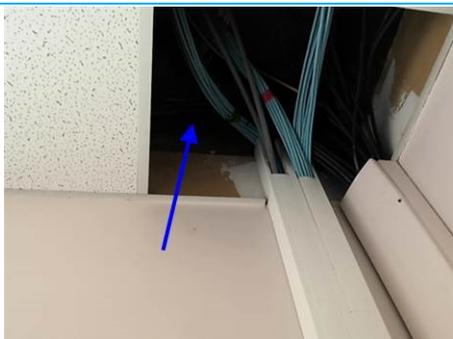
Matériaux : ZPSO-017  
Prélèvement : P018  
Description : Isolant intérieur fibreux  
Localisation : 2ème étage - Local info  
Résultat : Absence d'amiante

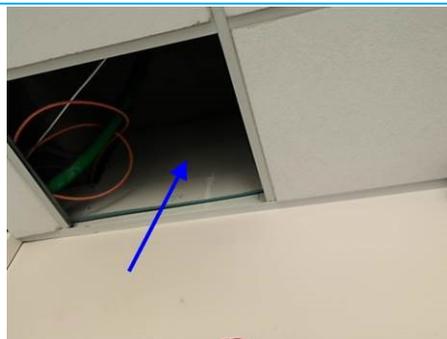
Matériaux : ZPSO-018  
Prélèvement : P019  
Description : Toile de verre  
Localisation : 2ème étage - Local info  
Résultat : Absence d'amiante

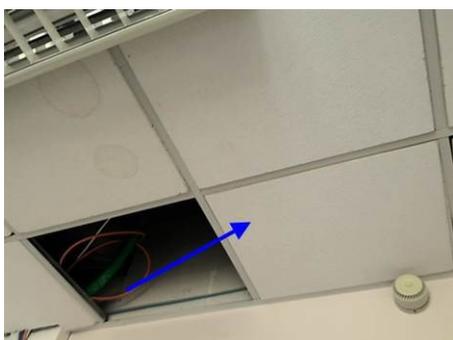
Matériaux : ZPSO-019  
Prélèvement : P020  
Description : Panneaux et plaques  
Localisation : 2ème étage - Local info; 2ème étage - Hall  
Résultat : Absence d'amiante

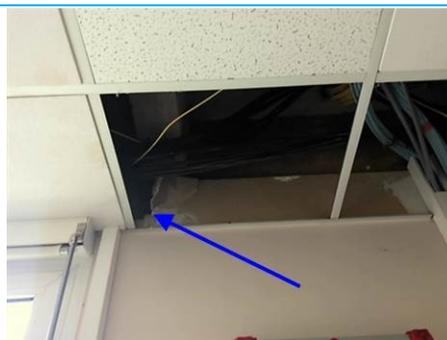
Matériaux : ZPSO-020  
Prélèvement : P021  
Description : Plot de colle fixant les cloisons au mur  
Localisation : 2ème étage - Bureau 1; 2ème étage - Bureau 2; 2ème étage - Bureau 3; 2ème étage - Bureau 4; 2ème étage - Salle de pause; 2ème étage - Local info; 2ème étage - Hall; Parties extérieures  
Résultat : Absence d'amiante

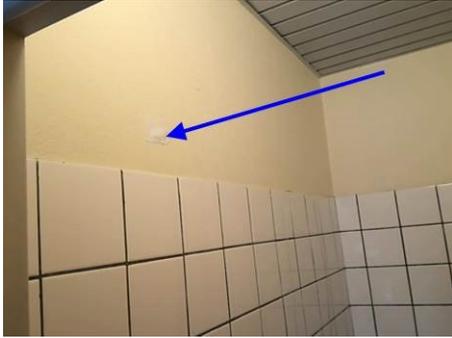
Matériaux : ZPSO-033  
Prélèvement : P042; P048

Description : Enduits à base de plâtre ou ciment projetés, lissés ou talochés  
Localisation : 2ème étage - Sanitaire Femme; 2ème étage - Sanitaire Homme  
Résultat : Absence d'amiante

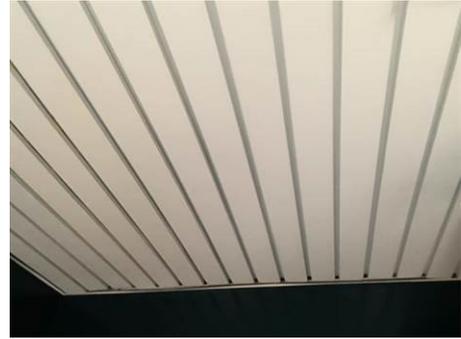
Matériaux : ZPSO-034  
Prélèvement :

Description : Panneaux et plaques Métal non demontable  
Localisation : 2ème étage - Sanitaire Femme; 2ème étage - Sanitaire Homme  
Résultat : Absence d'amiante

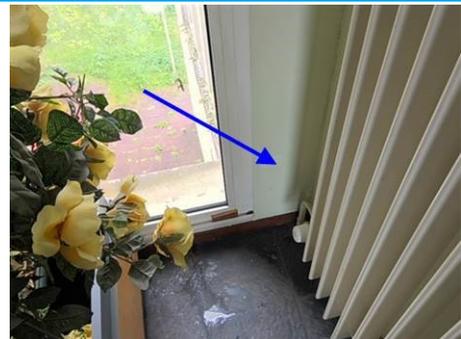
Matériaux : ZPSO-016  
Prélèvement : P024

Description : Placoplâtre +Toile de verre+Peinture  
Localisation : 2ème étage - Hall  
Résultat : Absence d'amiante

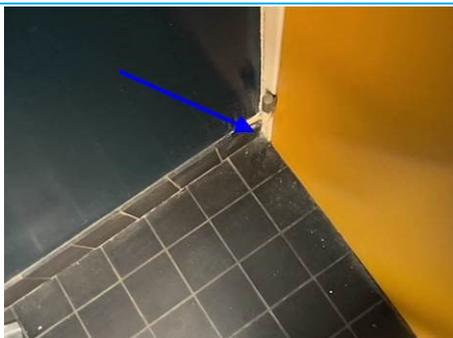
Matériaux : ZPSO-029  
Prélèvement : P044

Description : Faïence+ Colle de faïence de plinthes  
Localisation : 2ème étage - Sanitaire Femme  
Résultat : Absence d'amiante

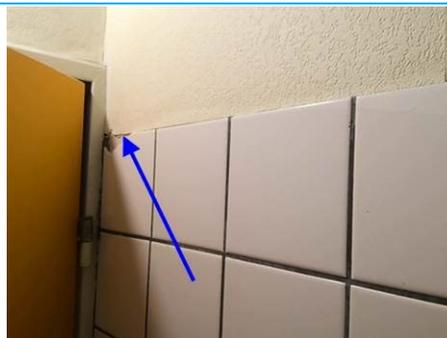
Matériaux : ZPSO-030  
Prélèvement : P045

Description : Faïence murale+ Colle de faïence  
Localisation : 2ème étage - Sanitaire Femme  
Résultat : Absence d'amiante

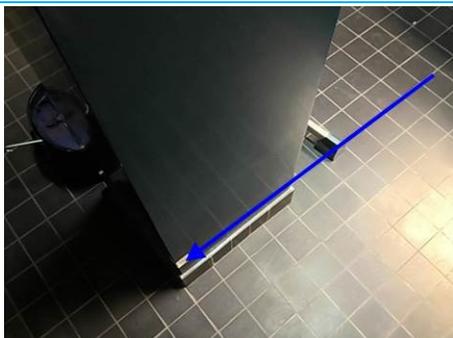
Matériaux : ZPSO-031  
Prélèvement : P046

Description : Enduit à base de ciment, lissé ou taloché (ragréage, débullage, lissage)+Peinture  
Localisation : 2ème étage - Sanitaire Femme  
Résultat : Absence d'amiante

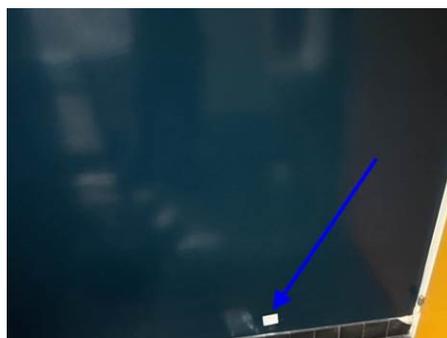
Matériaux : ZPSO-032  
Prélèvement : P047

Description : Enduit à base de plâtre lissé ou taloché  
Localisation : 2ème étage - Sanitaire Femme  
Résultat : Absence d'amiante

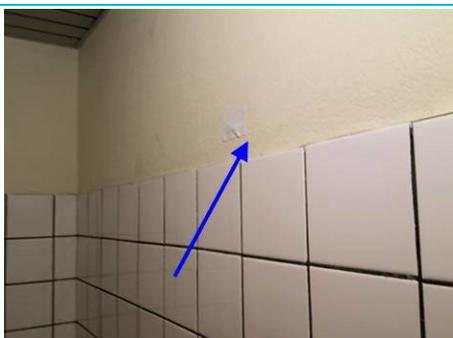
Matériaux : ZPSO-033  
Prélèvement : P048

Description : Enduits à base de plâtre ou ciment projetés, lissés ou talochés  
Localisation : 2ème étage - Sanitaire Femme  
Résultat : Absence d'amiante
